OPINIA TECHNICZNA

**DO INSPEKCI SZCZELNOŚCI DACHU WYKONANEJ W DNIU 08.06.2022 R.
DLA HALI WIDOWISKOWO-SPORTOWEJ „NETTO ARENA”
Z SIEDZIBĄ PRZY ULICY WŁADYSŁAWA SZAFERA 7 W SZCZECINIE**

Polkowice, 27.06.2022

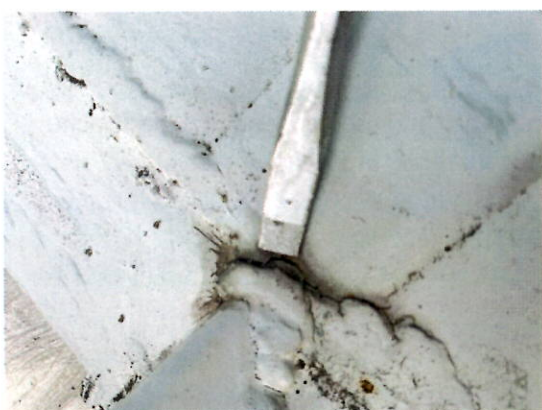
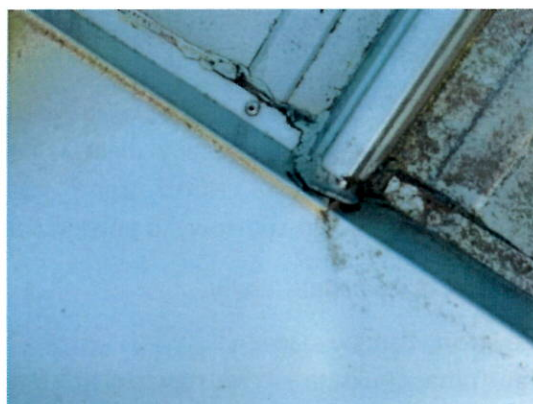
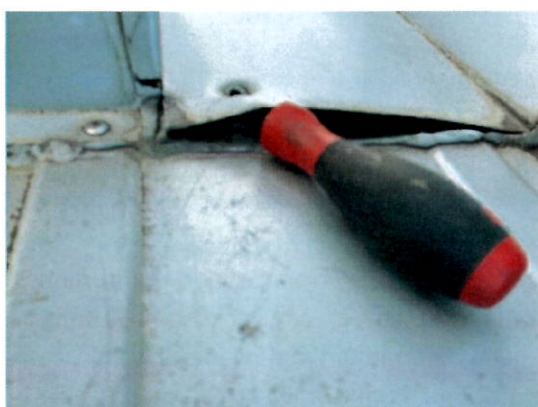
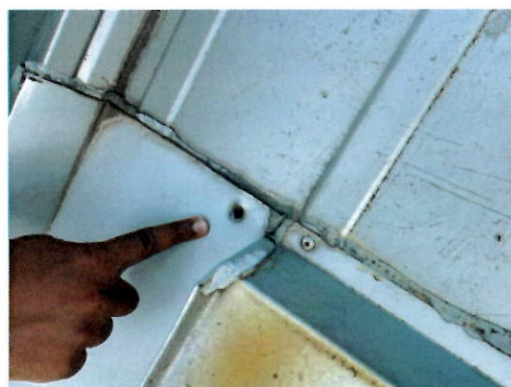
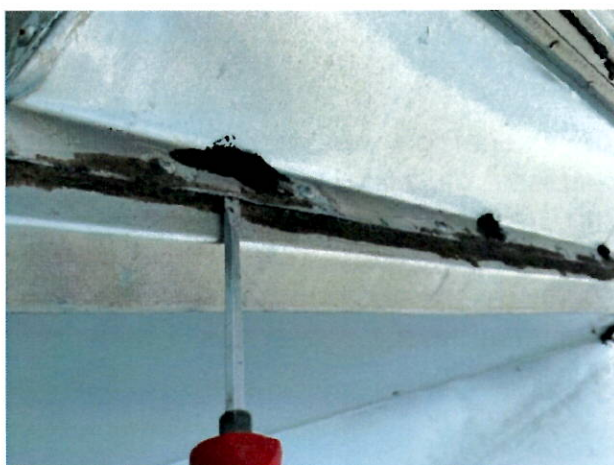
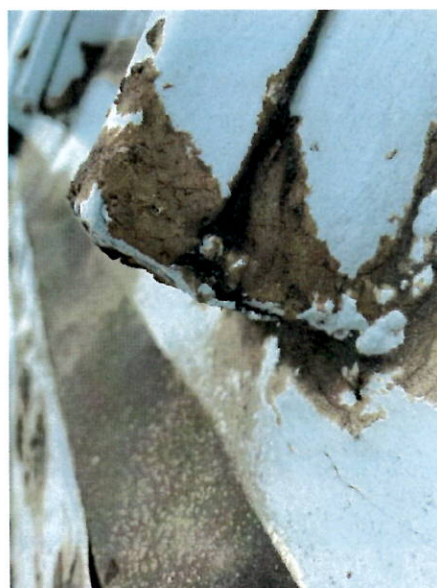
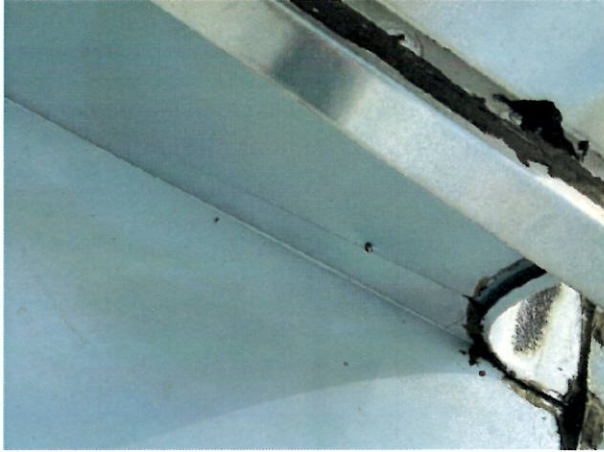
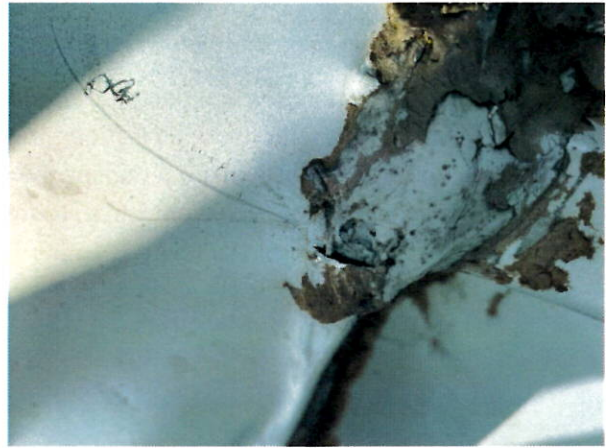
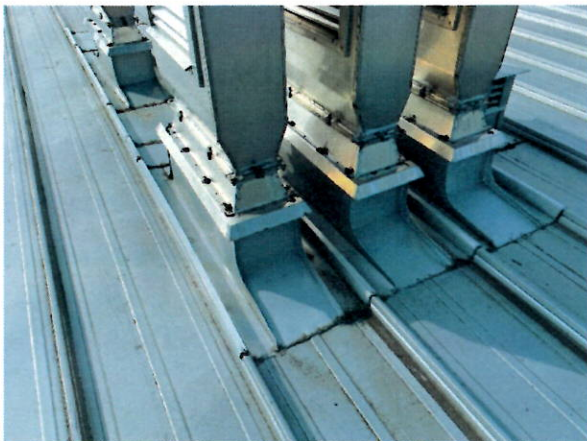
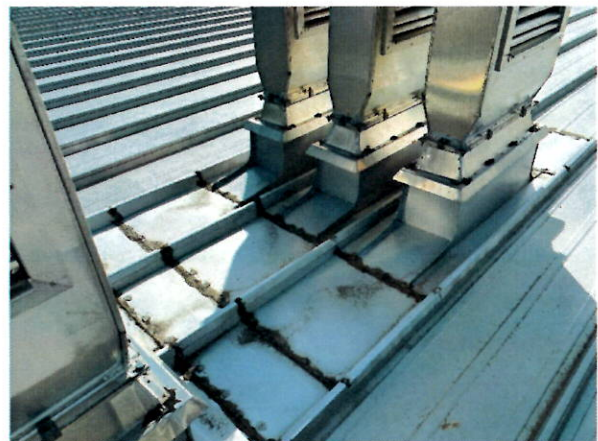
3.1. Punkt 1

Blachy obróbkę wokół przejść zostały częściowo zespawane, a częściowo uszczelnione silikonem. W połączeniach spawanych pojawiają się pęknięcia, co prowadzi do wnikanania wody do budynku, natomiast wszystkie złącza silikonowe uległy rozerwaniu. Także brak nitów w niektórych miejscach prowadzi do wnikanania wody do wnętrza budynku.

10. System asekuracji zainstalowany na dachu należy okresowo serwisować, aby mieć pewność bezpieczeństwa użytkowania.
11. Należy uzupełniać brakujące nity, po których w poszyciu oraz ścianie Irokeza widnieją puste otwory oraz wyczyścić/wymienić obróbki z blachy aluminiowej w miejscach gdzie widoczne są ślady rdzy.

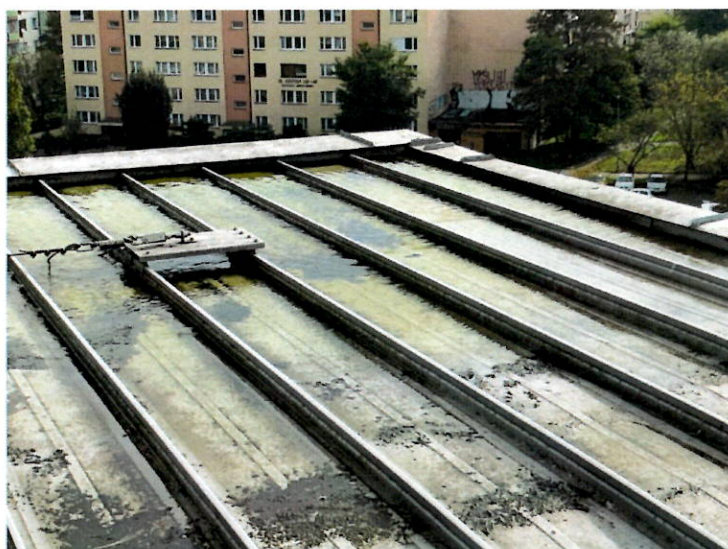
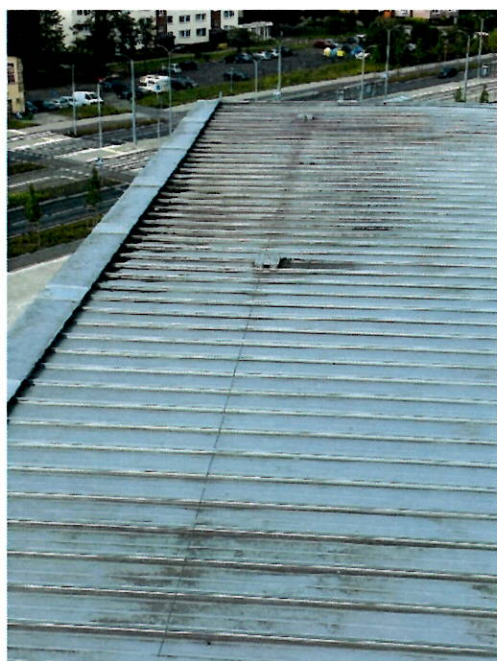
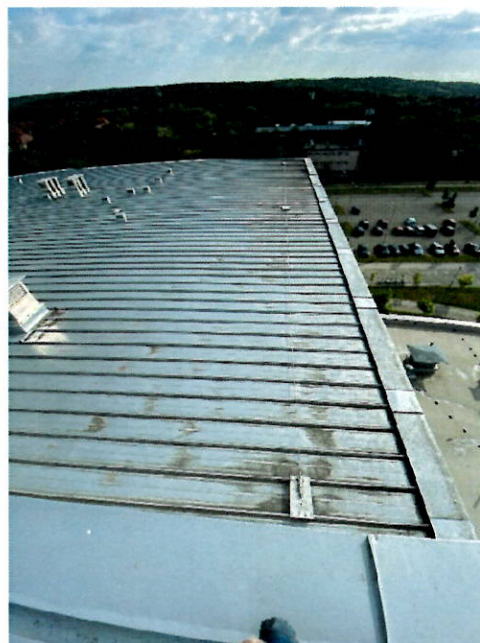
3.2. Punkt 2

W górnej części jednospadowego dachu, z powodu braku wyprofilowanego spadku, zbiera się woda po opadach. Ciągłe opady deszczu mogą powodować wnikanie wody do budynku.

Pod jednospadowym pokryciem dachu zamontowano dodatkowe kątowniki blaszane i uszczelniono płynnym tworzywem sztucznym, co jest niezgodne z systemem Zambelli - montaż musi być wykonany w formie przesuwnej jednospadowego pokrycia dachowego, pozwalającego na rozprężanie się blach pod wpływem zmian temperatury otoczenia.

(patrz zdjęcia Folder Otwór Dachowy 1, Folder Punkt 2)

W tych miejscach podłoże musi być zainstalowane w odpowiednim spadku, aby woda mogła odpłynąć.

2. Woda stojąca w obszarze pojedynczej blachy na linii kalenicy dachu, może być spowodowana nieprawidłowym montażem konstrukcji stalowej - brak wyprofilowania maksymalnego spadku dachu. W tym przypadku można zastosować dodatkową bądź wyższą konstrukcję nośną (profile omega/profile Z) do wyrównania ciągłego spadku dachu.
3. Wszystkie przejścia dachowe (świetliki, czerpnie, klapy) oraz miejsca styku w obszarze połączenia ściany wyżej położonego dachu z niższą połącją dachową tzw. lirokez) muszą zostać wyczyszczone z resztek skruszonego silikonu i zespawane, co zapewnia wymaganą szczelność. Należy wymienić wadliwe arkusze pasków dylatacji EPDM, zastosowanych przy niektórych przejściach dachowych.

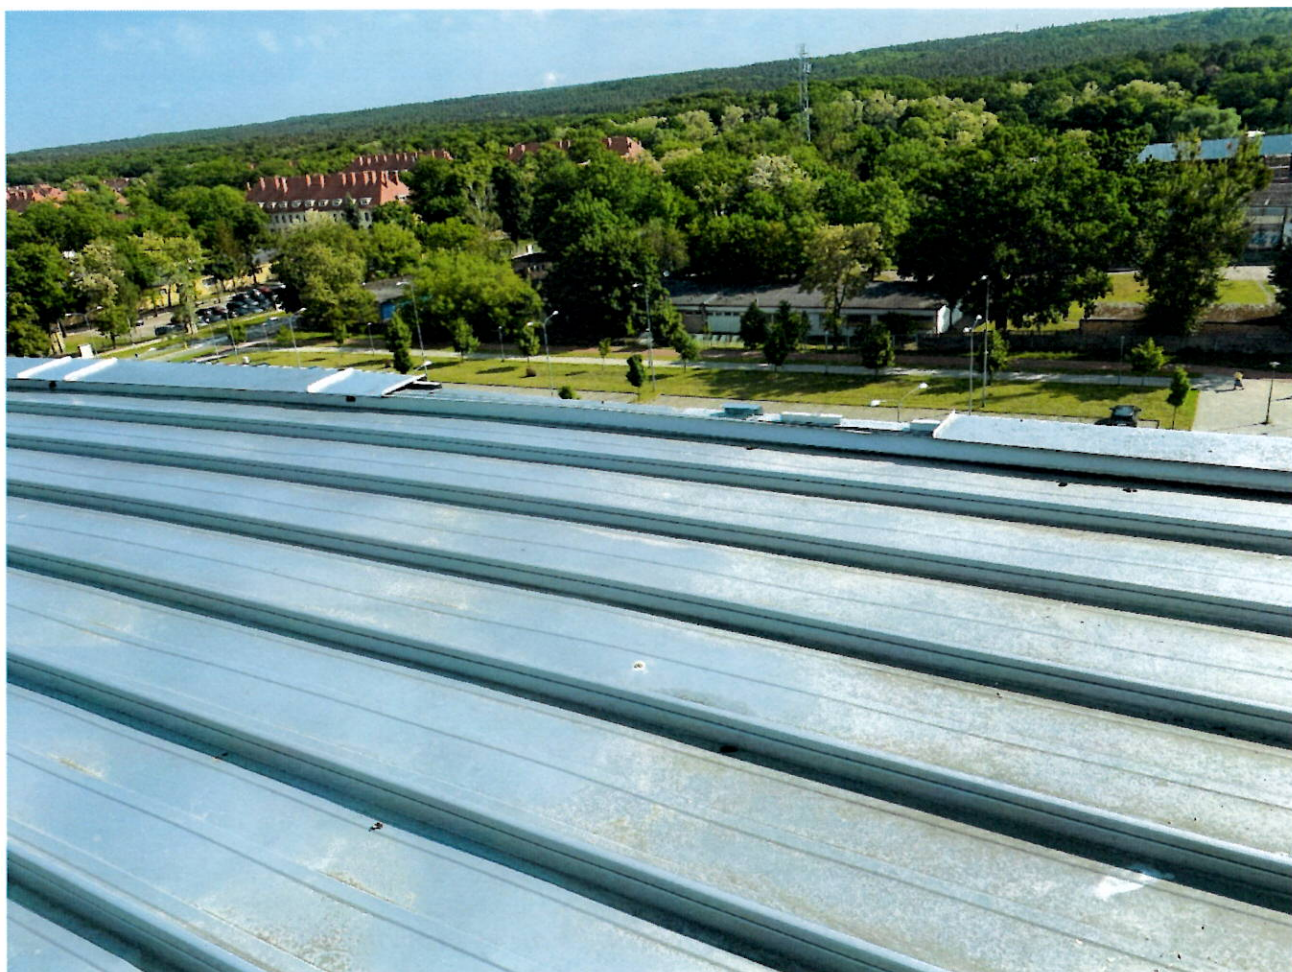
3.3. Punkt 3

W obszarach odpowiednio osi A1 i A14/AXIV brak jest obróbki krawędziowej na długości ok. 4,00 m. Nowe arkusze muszą być zainstalowane natychmiast, w przeciwnym razie w przypadku burz mogą powstać ogromne uszkodzenia (zalenie warstw dachowych, uszkodzenie i zerwanie istniejących obróbek szczytowych).

(Patrz zdjęcia Folder Punkt 3)

12. W obszarach osi A1 i A14/AXIV brak jest obróbki krawędziowej na długości ok. 4,00 m. Nowe obróbki muszą być jak najszybciej zainstalowane, w przeciwnym razie w przypadku burz mogą powstać ogromne uszkodzenia.

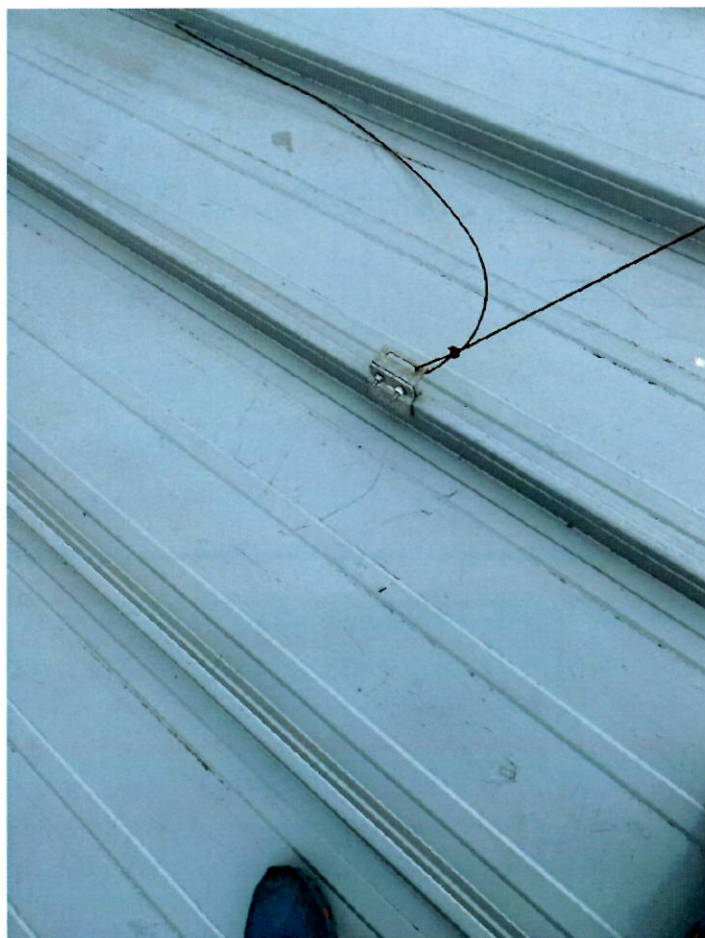
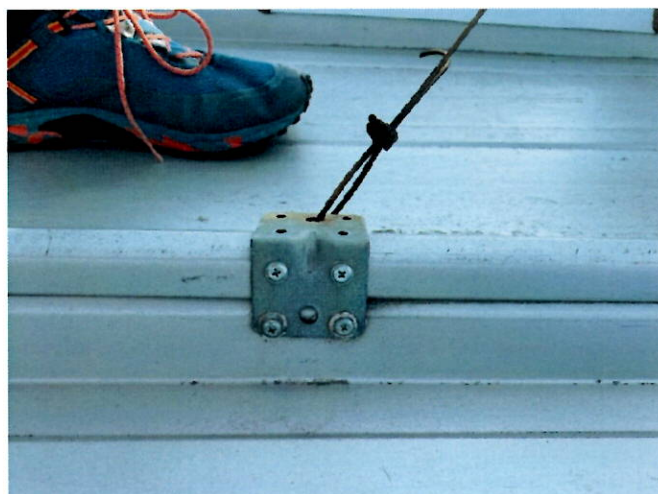
3.4. Punkt 4

W obszarze poszczególnych przejść dachowych liny mocujące są mocowane do rąbka stojącego za pomocą kątowników. Kątownik/narożnik jest mocowany do dwóch arkuszy RIB-ROOF jednocześnie, co ogranicza co ogranicza podstawową funkcję systemu jaką jest swobodna praca podczas termicznej rozszerzalności paneli pod wpływem temperatury. Kątownik należy usunąć i zamiast niego zamocować oryginalny, systemowy punkt kotwiący Zambelli. Po usunięciu punktu należy pamiętać o zaspawaniu pozostałych otworów po usuniętych wkrętach przecinających rąbki. (Odniesi się do Folderu Punkt 4)

7. Wymagane są zastosowania systemowe, co do wszelkich uchwytów zamontowanych na dachu (uchwyty do systemu odgromowego, zaciski do zamontowania na rąbku lin mocujących wyloty dachowe), co zapewni kompatybilność połączeń.

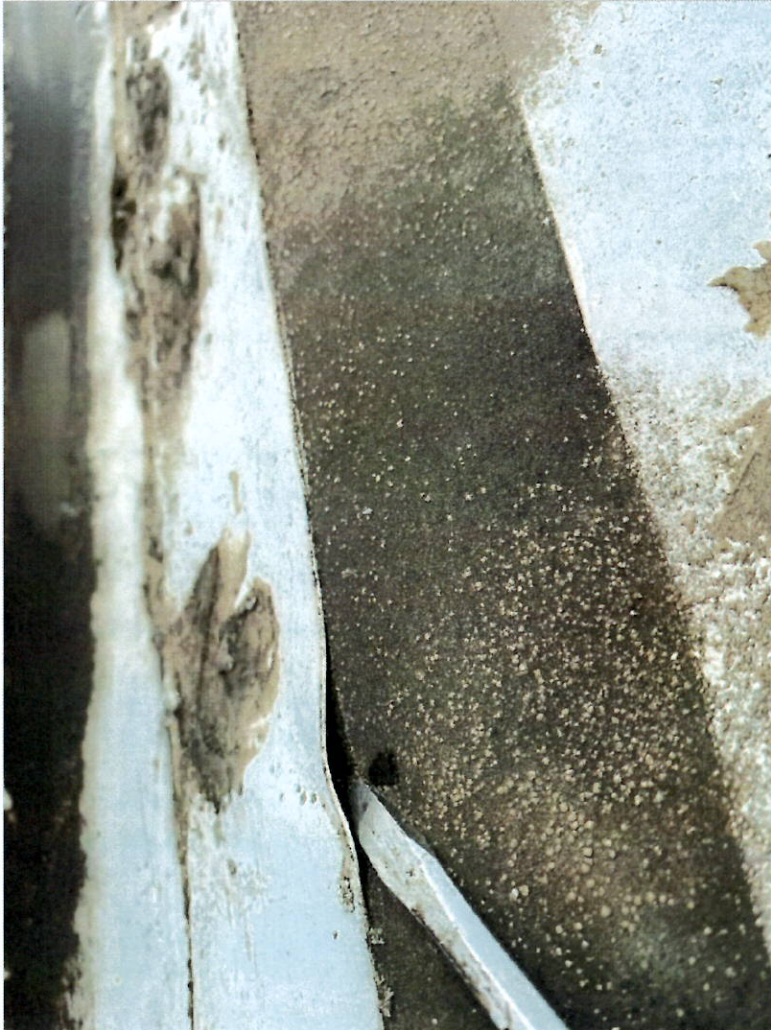
3.5. Punkt 5

Uszkodzone listwy dylatacyjne są częściowo wspawane w przejścia dachowe. Guma EPDM schodzi z pasków dylatacyjnych w tym obszarze. Listwy dylatacyjne należy wymienić.

(Patrz zdjęcia Folder Punkt 5)

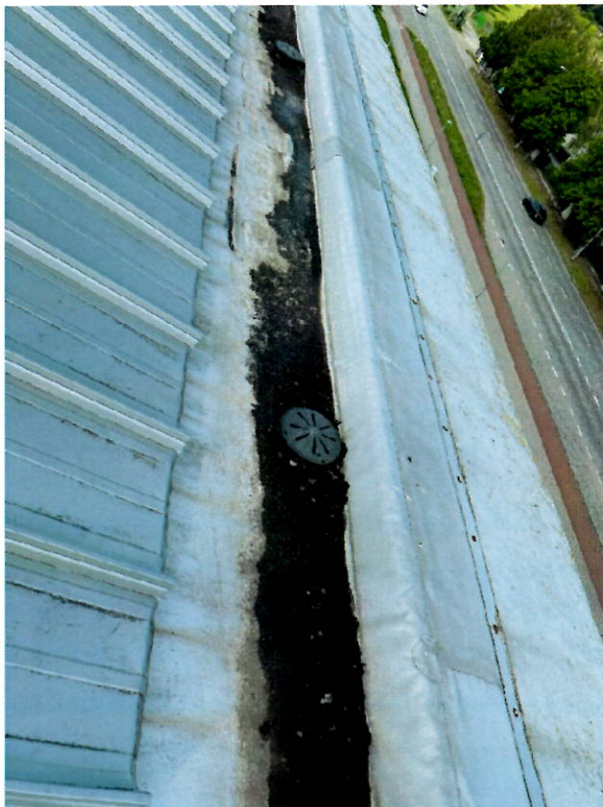
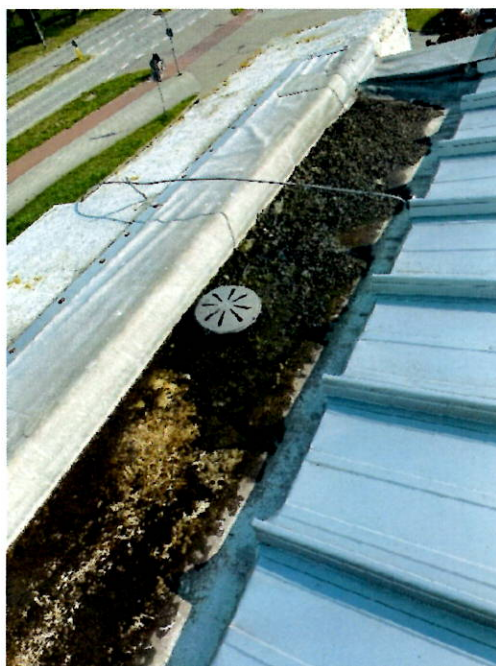
3.6. Punkt 6

Wpusty i rynny są zatkane przez zanieczyszczenia roślinne spadające z dachu, przez co system odpływowy jest mocno uszkodzony. Rynny oraz wpusty należy czyścić co najmniej dwa razy w roku. (Odnieś się do zdjęć -Folder punkt 6)

8. Wskazane jest zamontowanie obróbki okapowej – kątownik „eves angle” co zapobiegnie wnikaniu wód deszczowych pod blaszane poszycie.
9. Zanieczyszczone rynny i wpusty dachowe wymagają czyszczenia co najmniej 2 razy w roku.

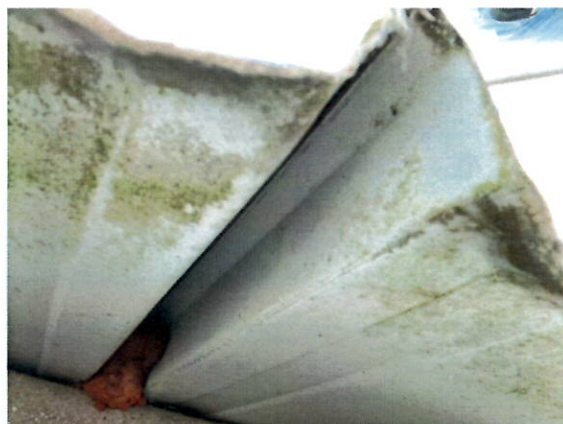
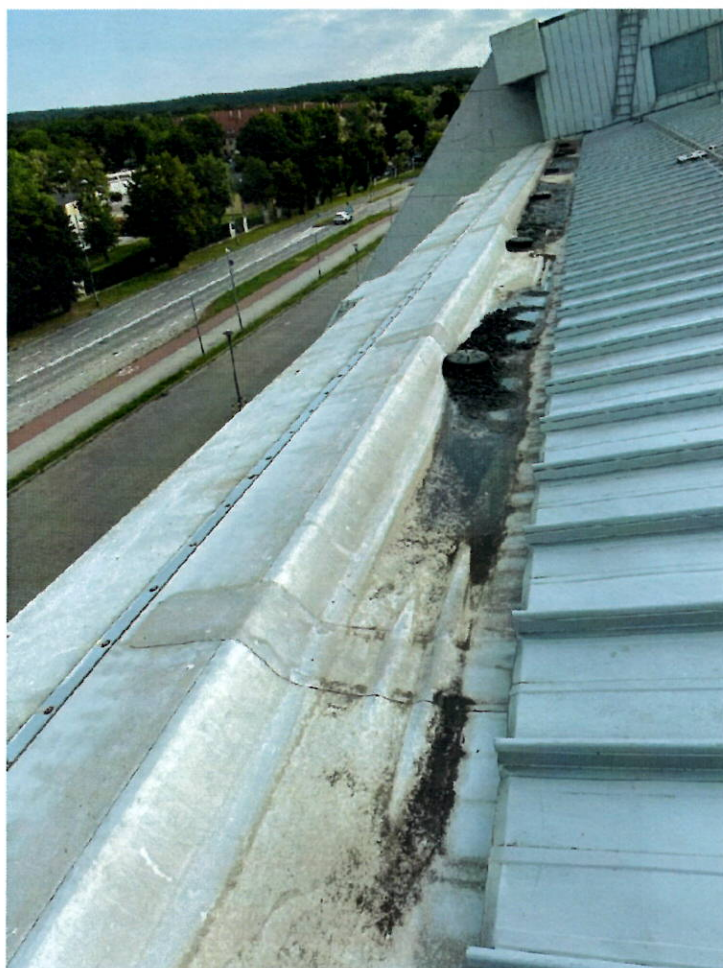
3.7. Punkt 7

Stwierdzono brak kątownika okapu w obszarze okapu wszystkich blach RIB-ROOF.
Obróbka okapowa – kątownik „eves angle” nie została zamontowana, co może powodować wnikanie wód deszczowych pod blaszane poszycie.
(Patrz zdjęcia folder Punkt 7)

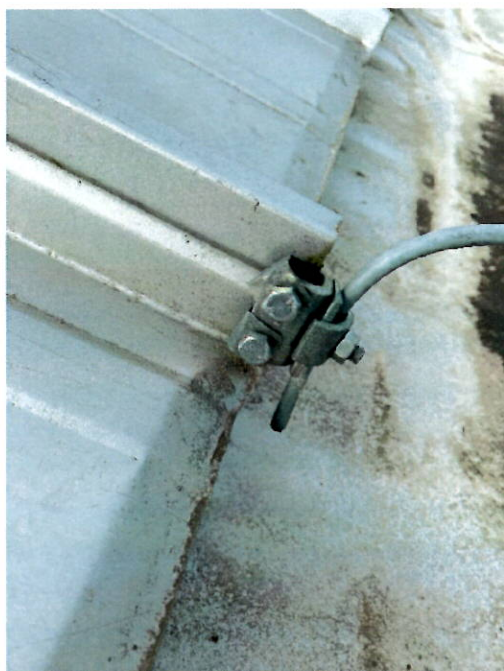
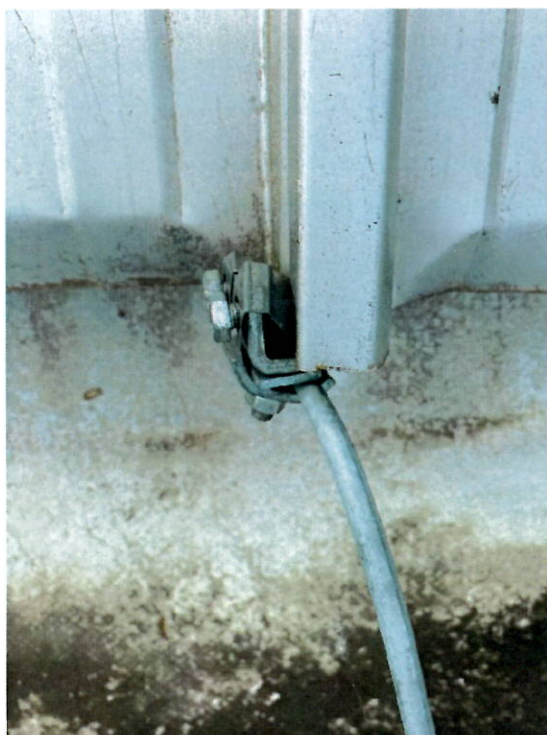
3.8. Punkt 8

Zainstalowane wsporniki do przytwierdzenia instalacji odgromowej nie odpowiadają systemowym wspornikom firmy Zambelli, co powoduje uszkodzenia blach pokrycia wierzchniego i nieprawidłową pracę paneli dachowych. Wsporniki należy wymienić na odpowiednie.
(Patrz zdjęcia Folder Punkt 8)

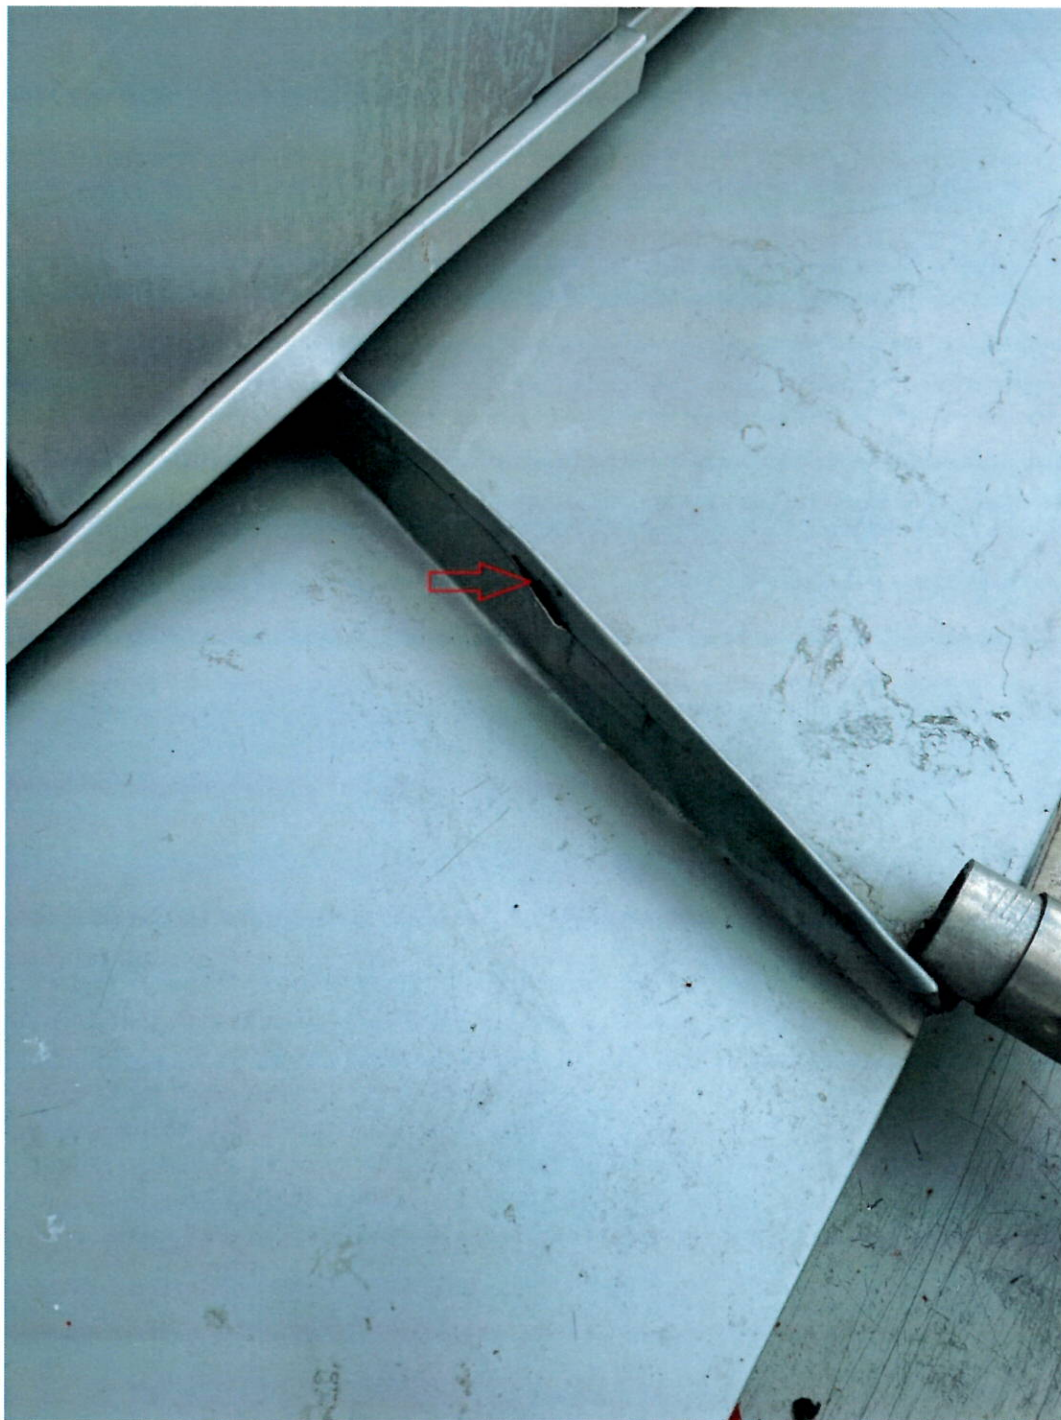
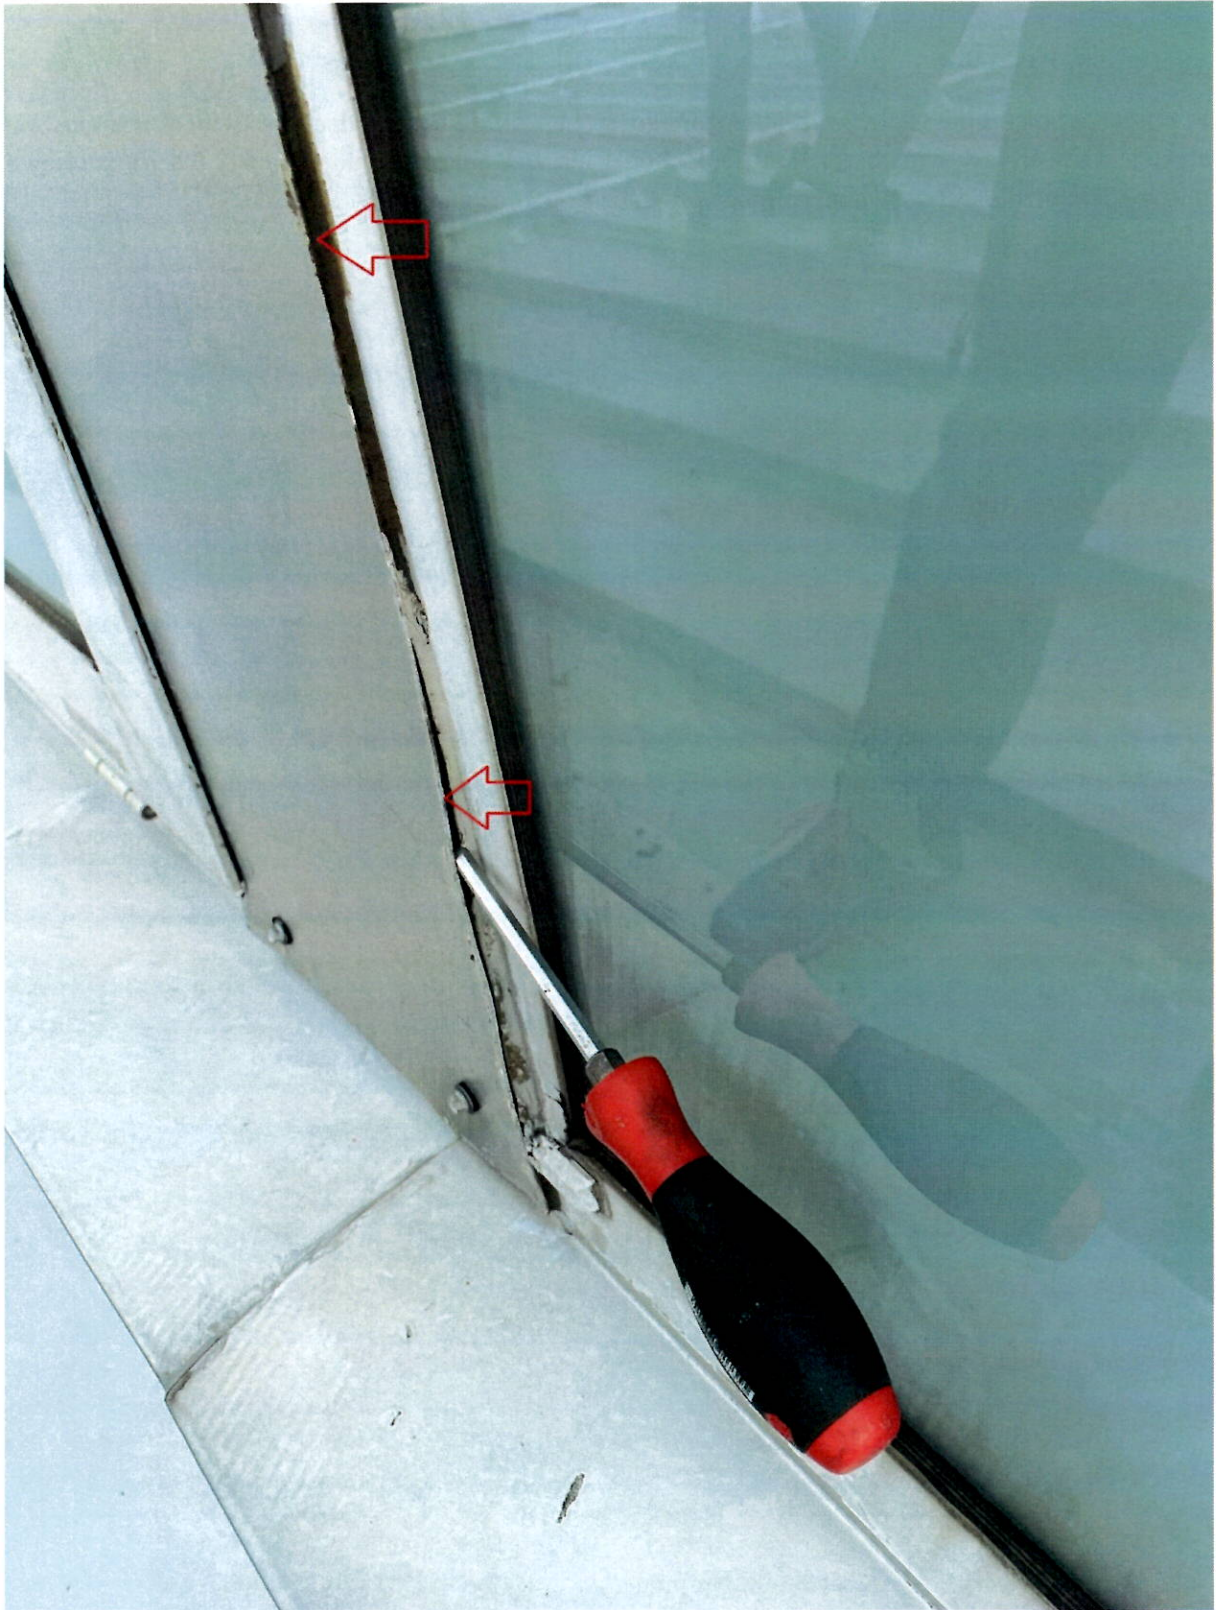
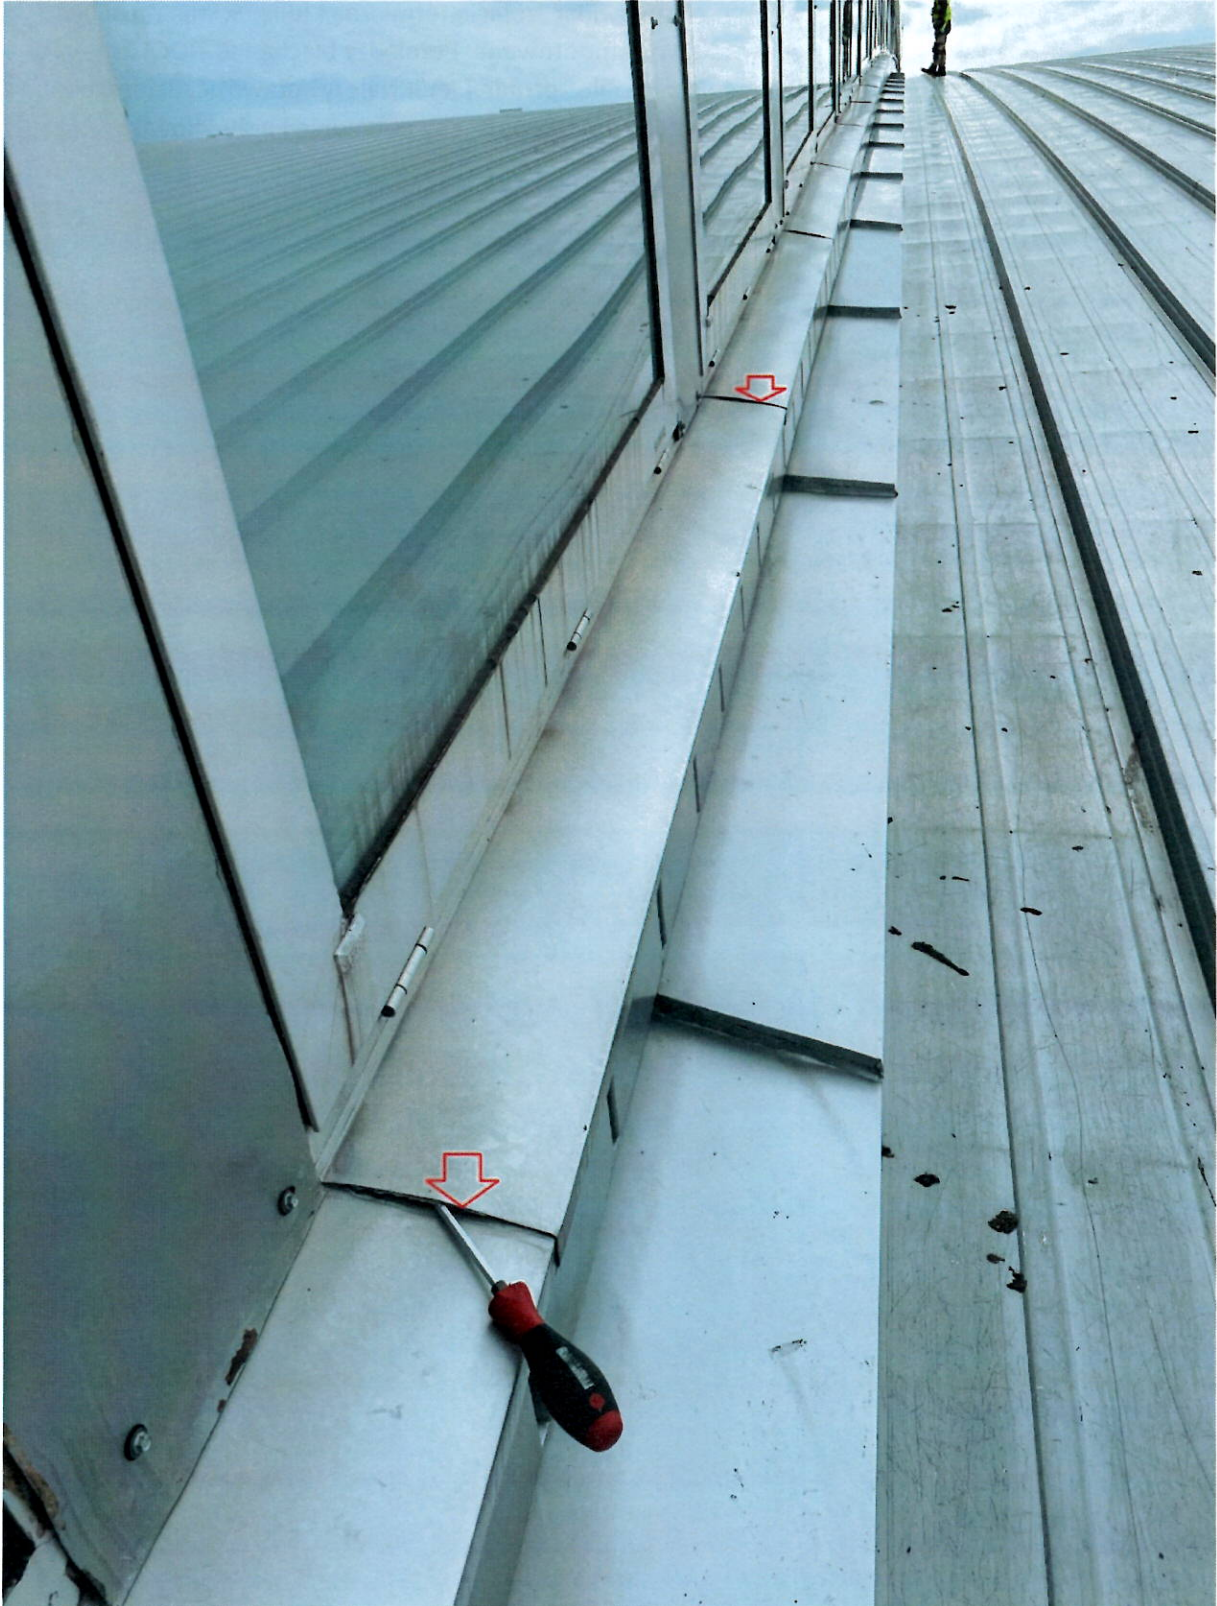
3.9. Punkt 9

W obszarze połączenia ściany wyżej położonego dachu z niższą połacią dachową (tzw Irokez) obszar styku jest otwarty. W tym obszarze może dochodzić do wnikania wody do budynku. Blacha osłonowa między oknami nie jest spawana, co może prowadzić do wnikania wody.
(Patrz zdjęcia folder punkt 9)

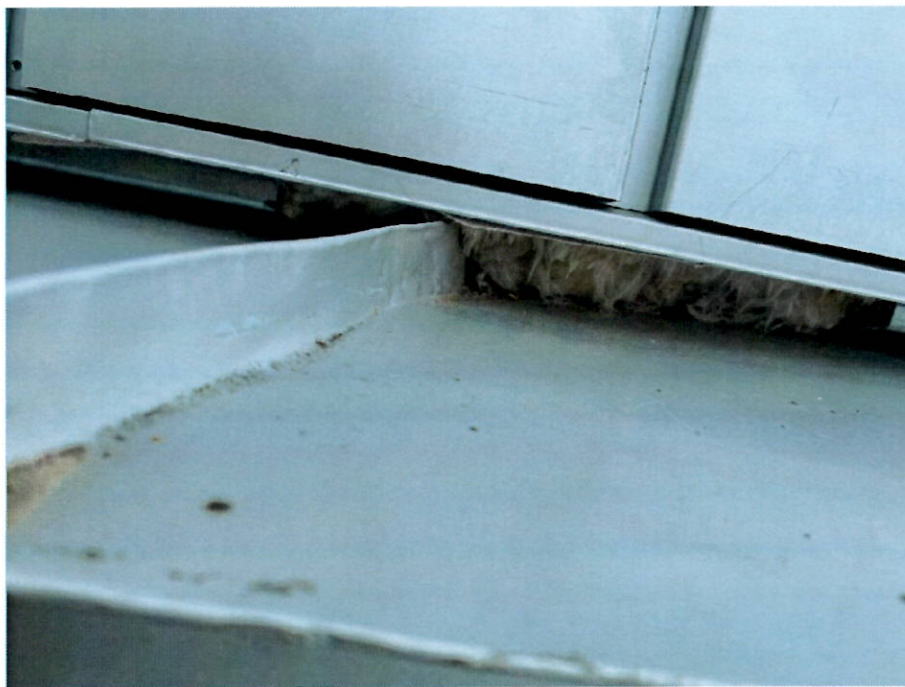
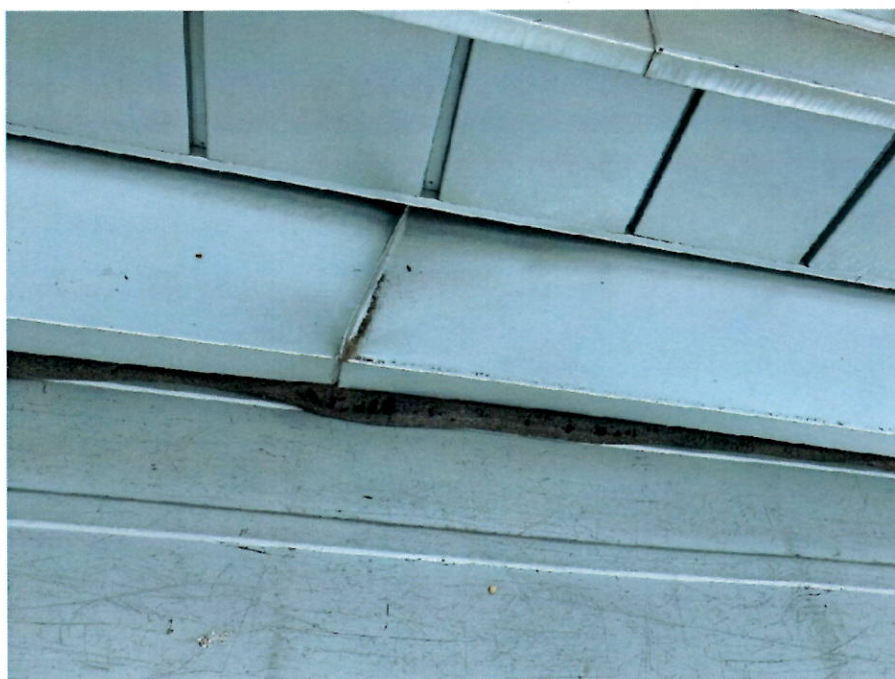
3.10. Punkt 10

W obszarze połączenia ściany z okładziną ścienną widać izolację termiczną i folię. Ściana musi być otwarta, a izolacja termiczna i folia prawidłowo zamontowana. Pomiędzy blachą RIB-ROOF a połączeniem ze ścianą znajduje się wypełniacz profilu „profile filer”. Należy sprawdzić, dlaczego w tym miejscu zainstalowano wypełniacz profilu i w razie potrzeby ponownie i prawidłowo go zamontować.

(Patrz zdjęcia folderu Punkt 10)

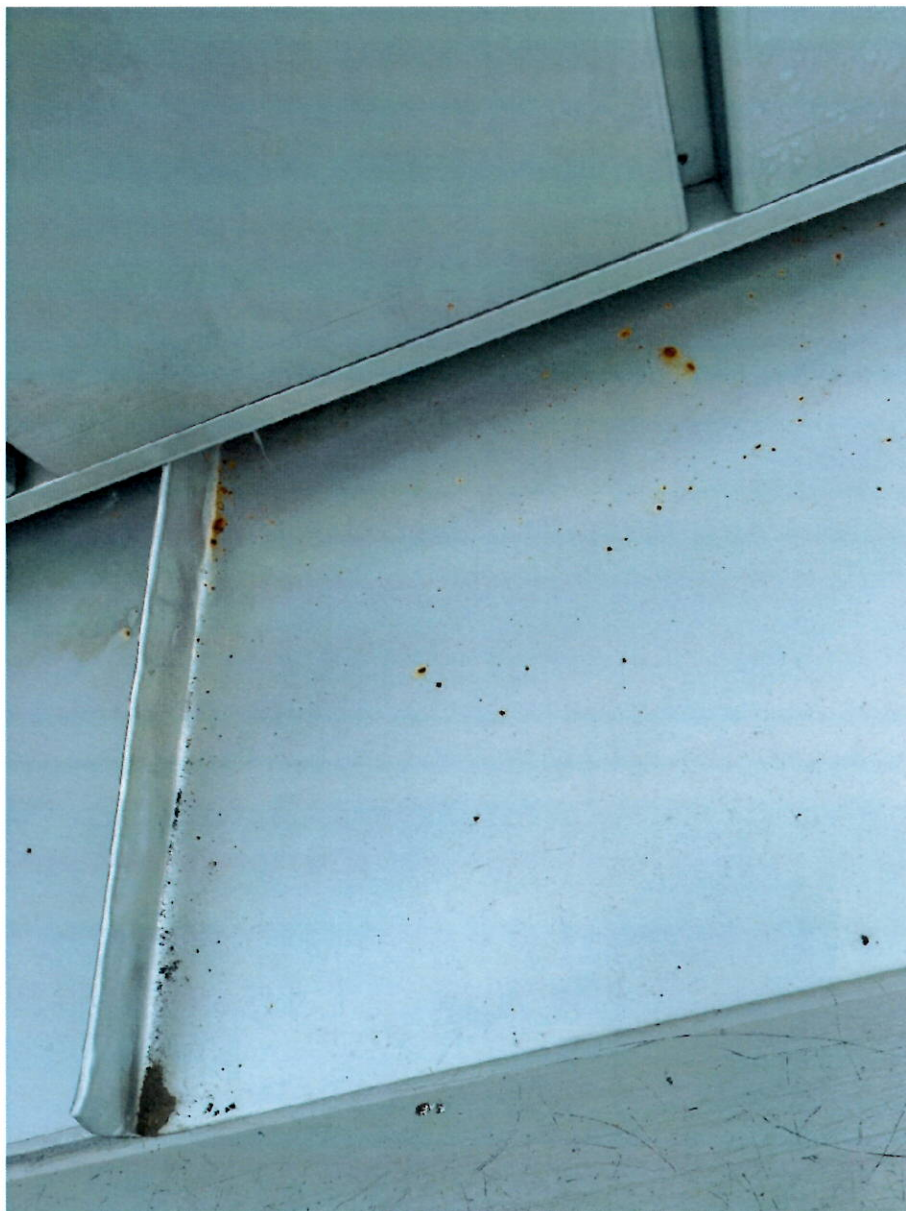
3.11. Punkt 11

W obszarze łączenia ze ścianą znajduje się wiele plam rdzy, prawdopodobnie spowodowanych przez wióry wiercone. Plamy rdzy należy usunąć.

(Patrz zdjęcia Folder Punkt 11)

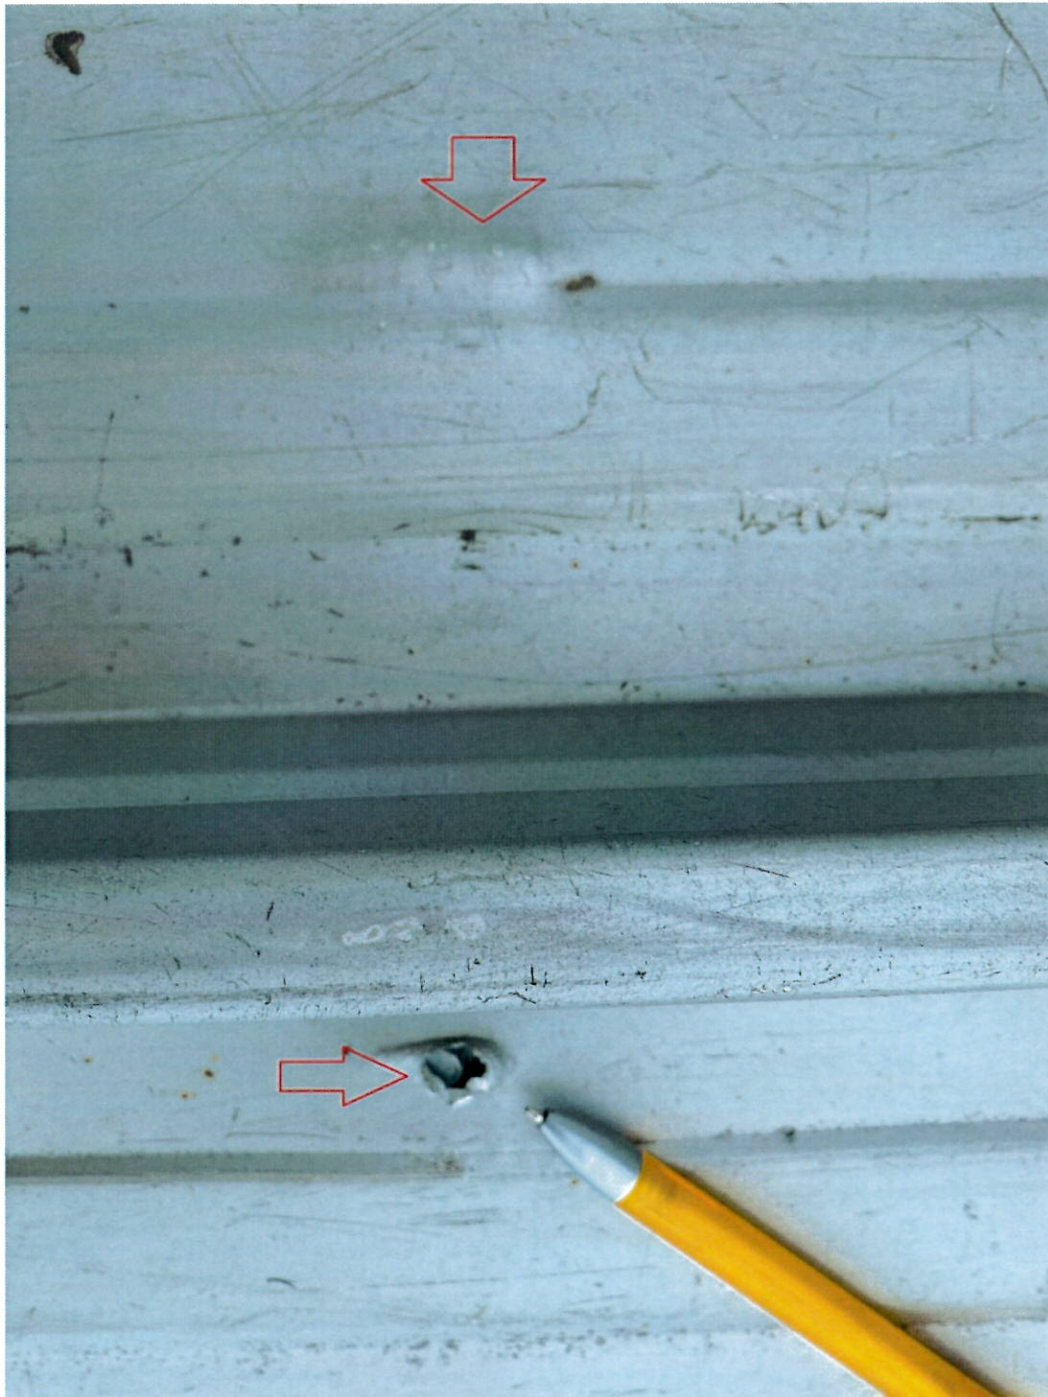
3.12. Punkt 12

Klips montażowy pod spodem blachy nie został prawidłowo zamocowany, powodując przetarcia w pokryciu blachy RIB ROOF. Arkusz RIB ROOF należy otworzyć i ponownie założyć klips mocujący. Powstały otwór musi być zaspawany.
(Patrz zdjęcia Folder Punkt 12)

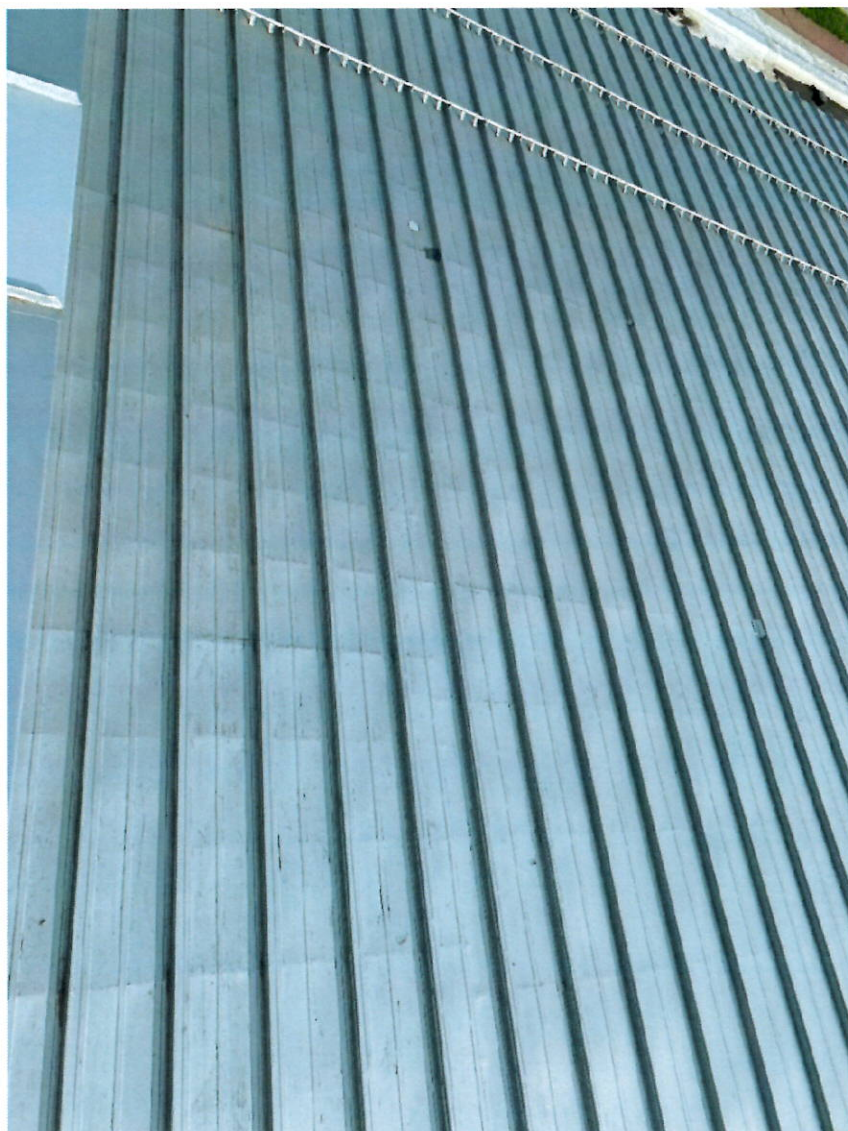
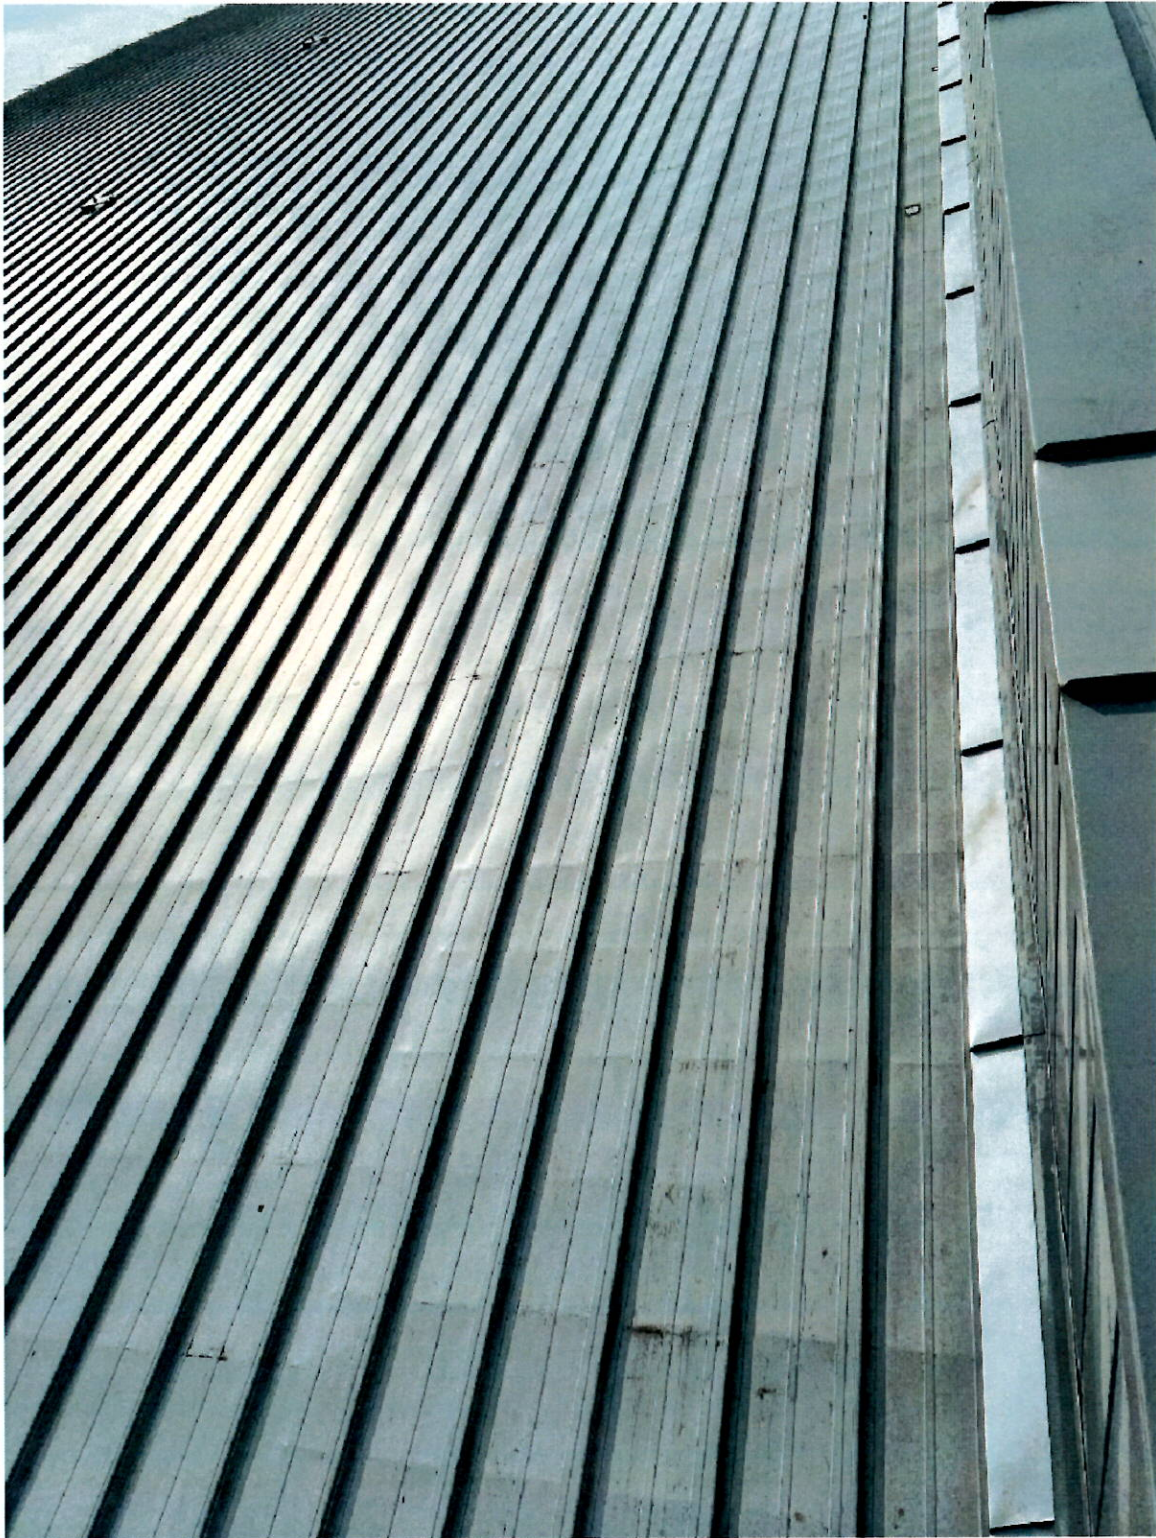
3.13. Punkt 13

Blachy RIB-ROOF nie zostały zabezpieczone podczas montażu ścian. Na całej powierzchni dachu nie ma chodników. Arkusze RIB ROOF są mocno wgniezione w obszarach osi od A1 do A 14/A6 i A9 z powodu ciągłego chodzenia i transportowania materiału. Podkonstrukcja w tych obszarach znacznie się wyróżnia na arkuszach RIB ROOF. Arkusze RIB ROOF w miejscach uszkodzonych należy otworzyć i sprawdzić, aby określić, co może wymagać wymiany.

(Patrz zdjęcia Folder Punkt 13)

Zalecamy natychmiastową instalację chodników.

5. Arkusze blach RIB ROOF są mocno wgniecione w obszarach osi od A1 do A 14/A6 i A9 z powodu ciągłego chodzenia i przenoszenia materiałów. Podkonstrukcja wyróżnia się w tych obszarach na arkuszach RIB ROOF. Arkusze RIB ROOF w miejscach uszkodzonych należy otworzyć i sprawdzić, aby określić, co może wymagać wymiany na podłożach RIB ROOF. Zalecamy natychmiastową instalację chodników.
