OPINIA TECHNICZNA

**DO INSPEKCI SZCZELNOŚCI DACHU WYKONANEJ W DNIU 08.06.2022 R.
DLA HALI WIDOWISKOWO-SPORTOWEJ „NETTO ARENA”
Z SIEDZIBĄ PRZY ULICY WŁADYSŁAWA SZAFERA 7 W SZCZECINIE**

Polkowice, 27.06.2022

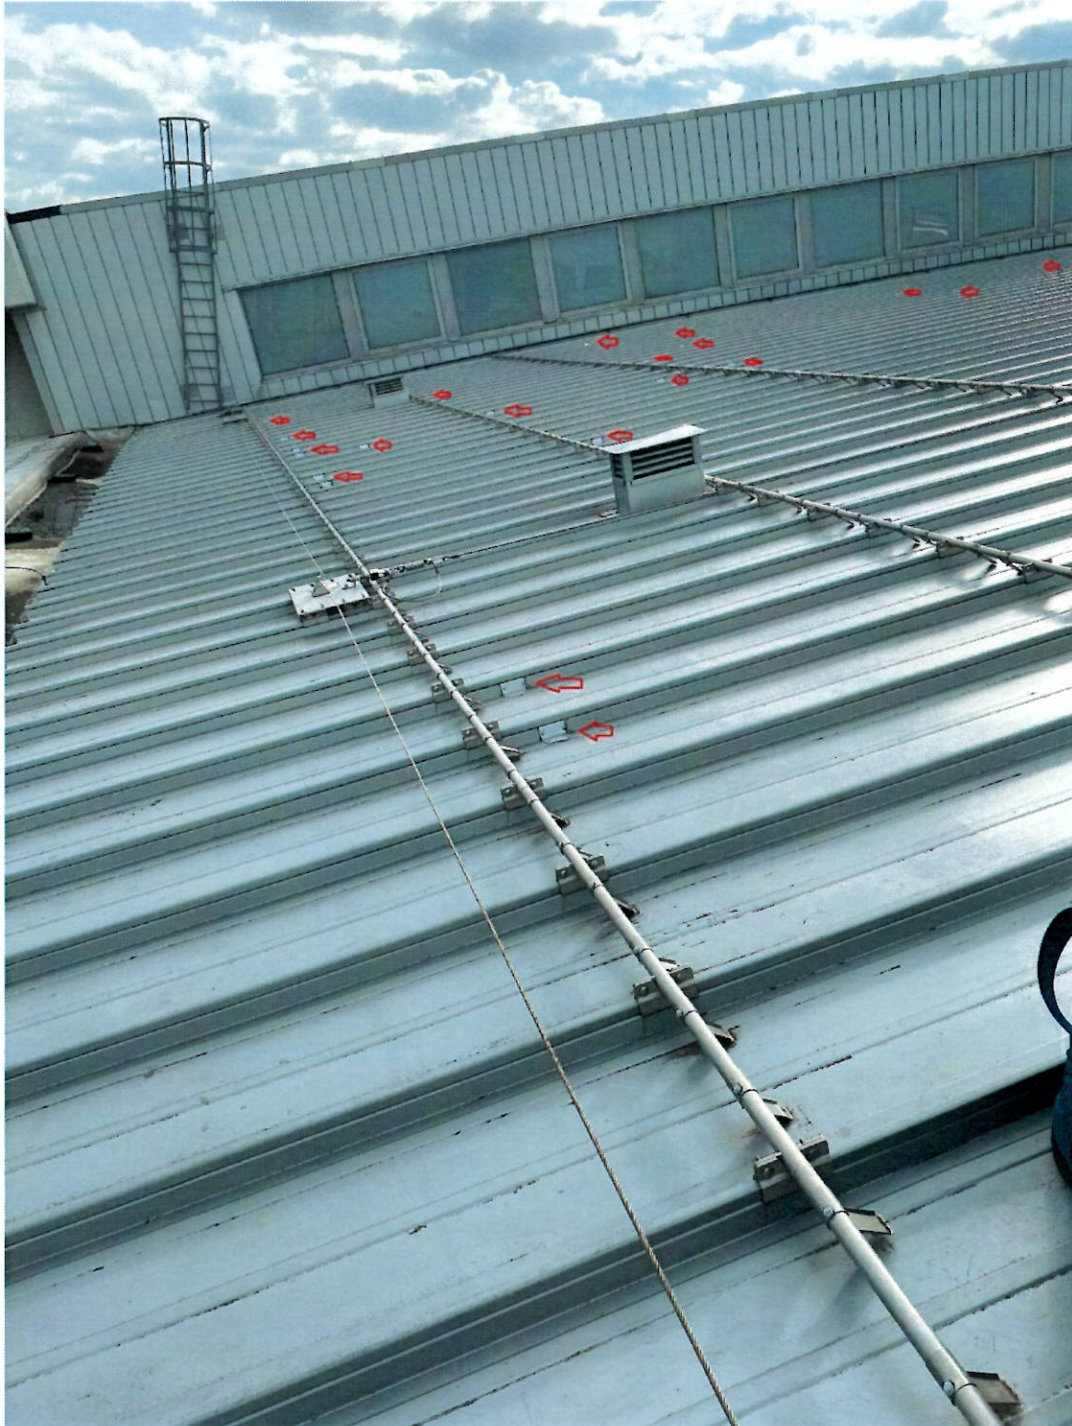
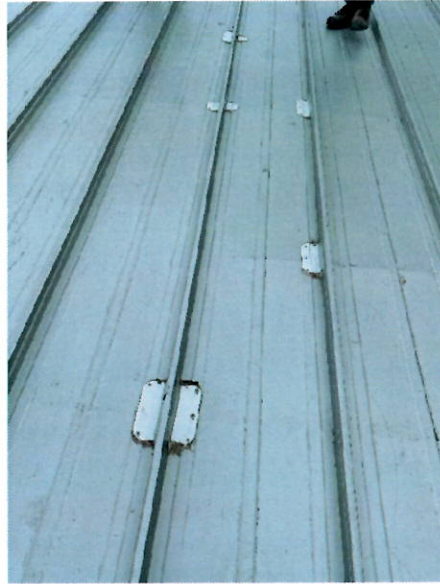
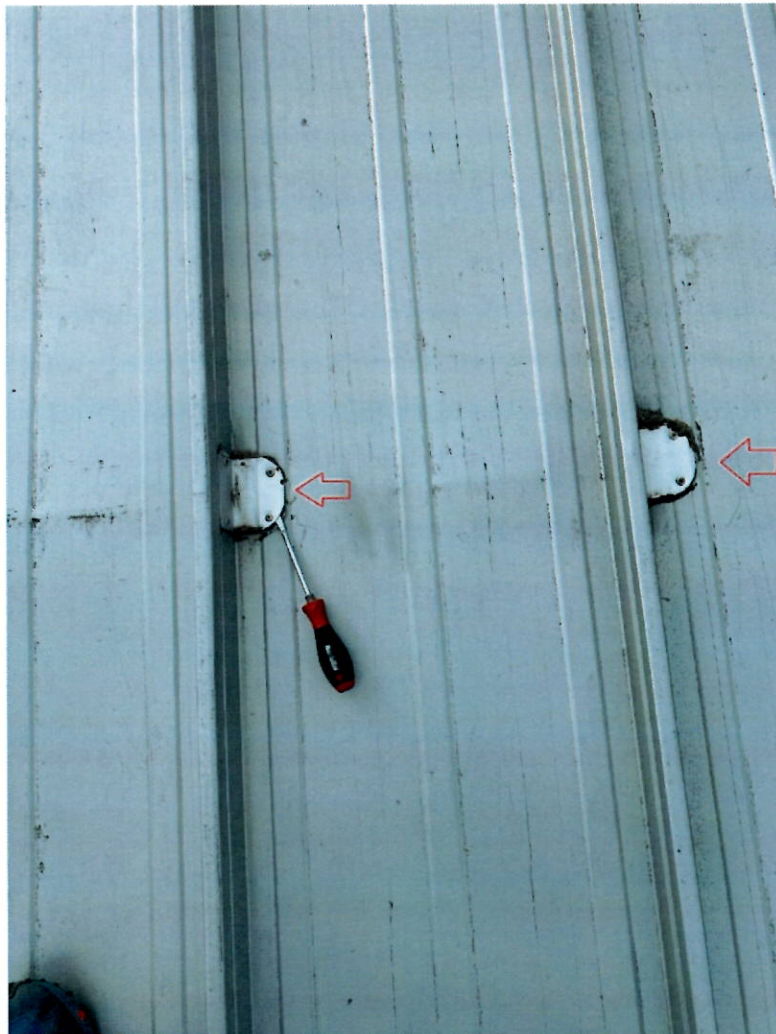
3.14. Punkt 14

Z niewiadomych powodów na dachu występują liczne uszkodzenia rąbka stojącego – zostały doinstalowane dodatkowe wsporniki do zacisku mocującego/klipsa pod arkuszami blach RIB ROOF. Należy otworzyć arkusze, sprawdzić konstrukcję nośną i wymienić arkusz RIB ROOF. Uszkodzone obszary są rozmieszczone na całej powierzchni dachu.
(Odnieś się do zdjęć Folder punkt 14)

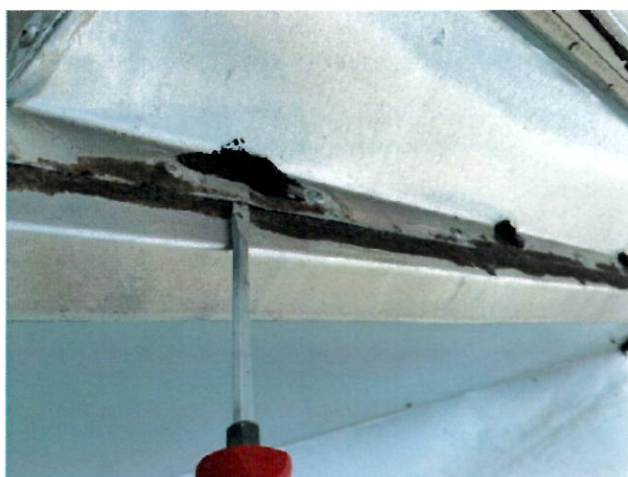
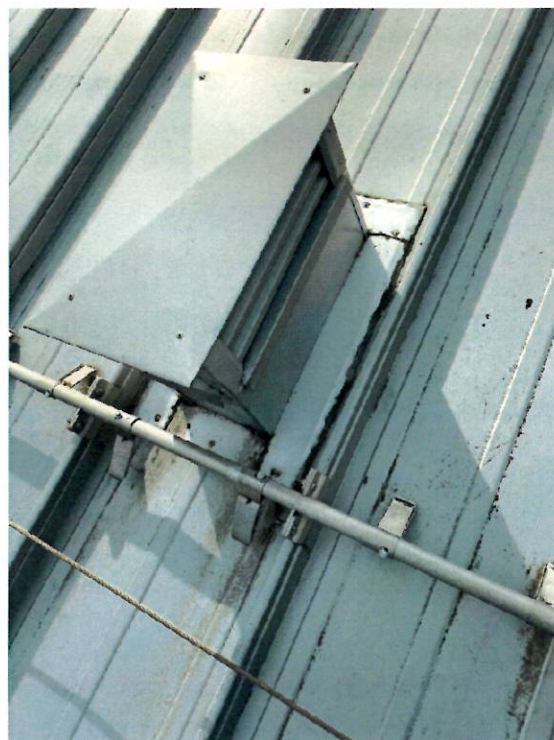
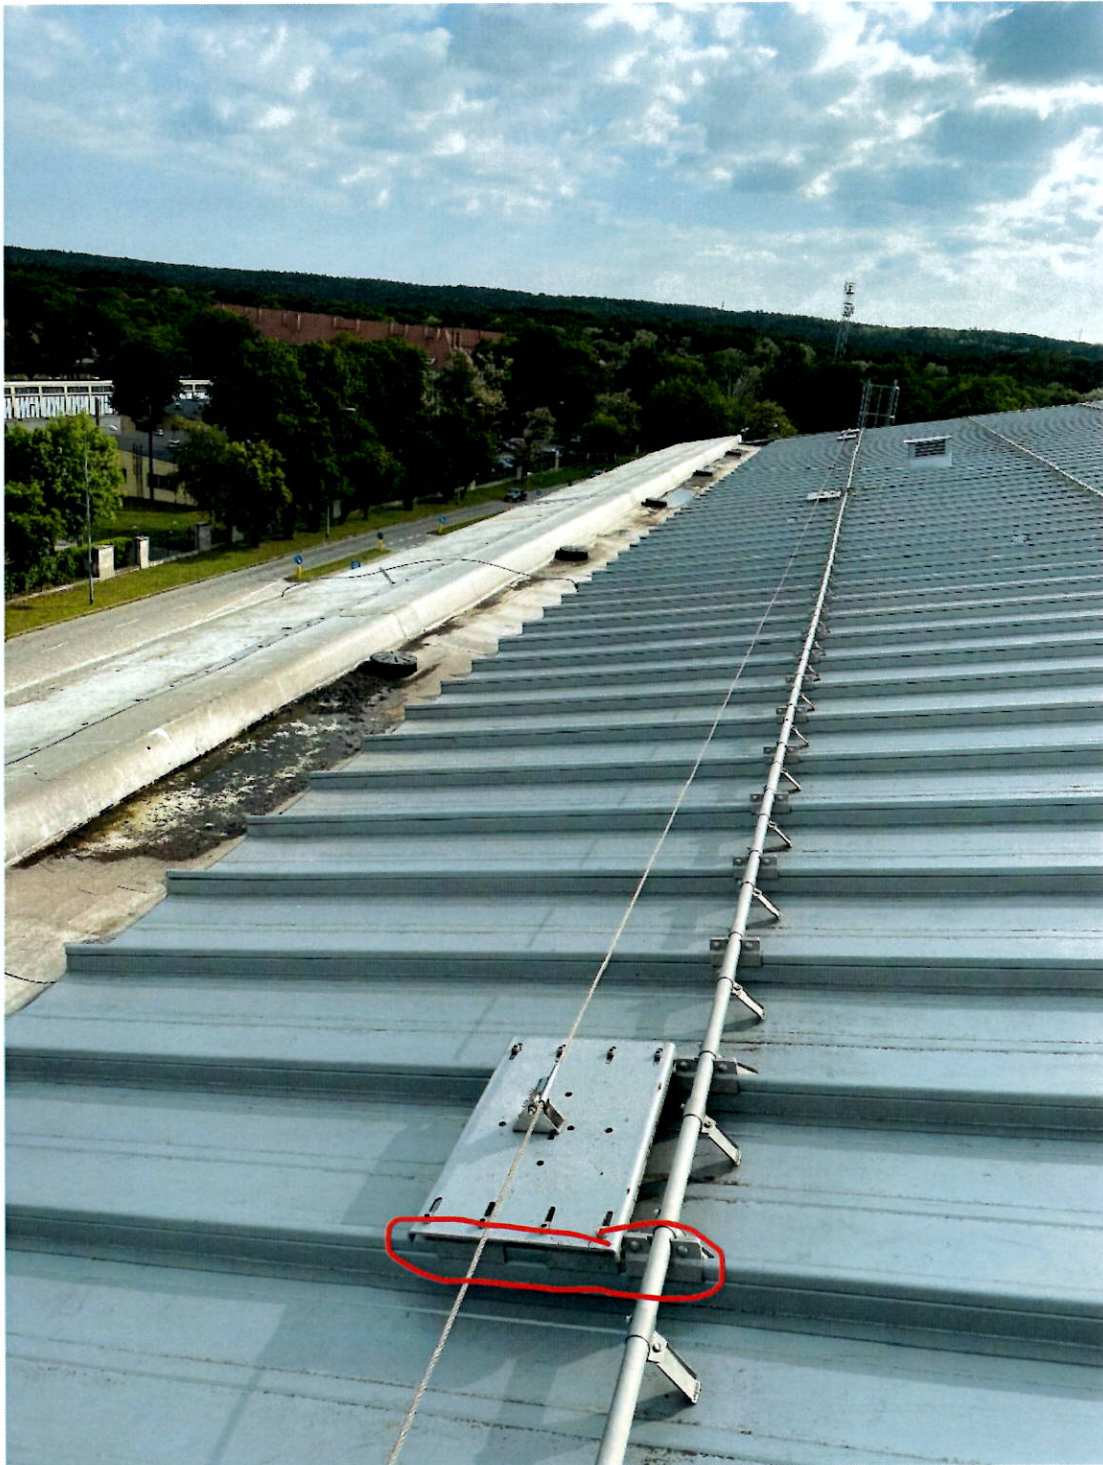
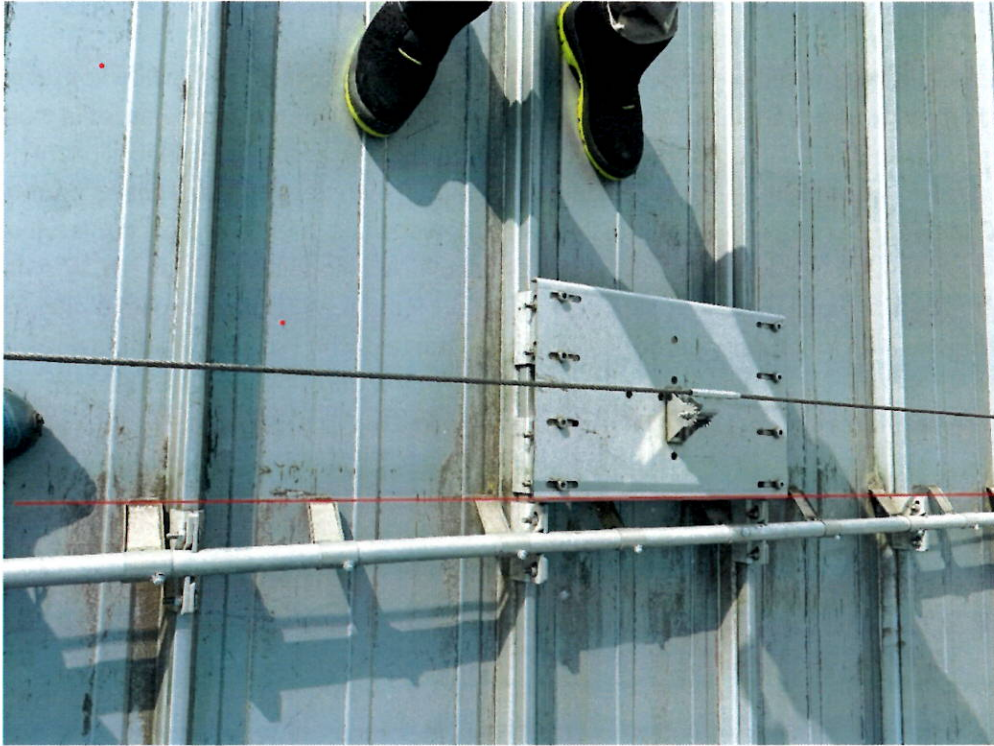
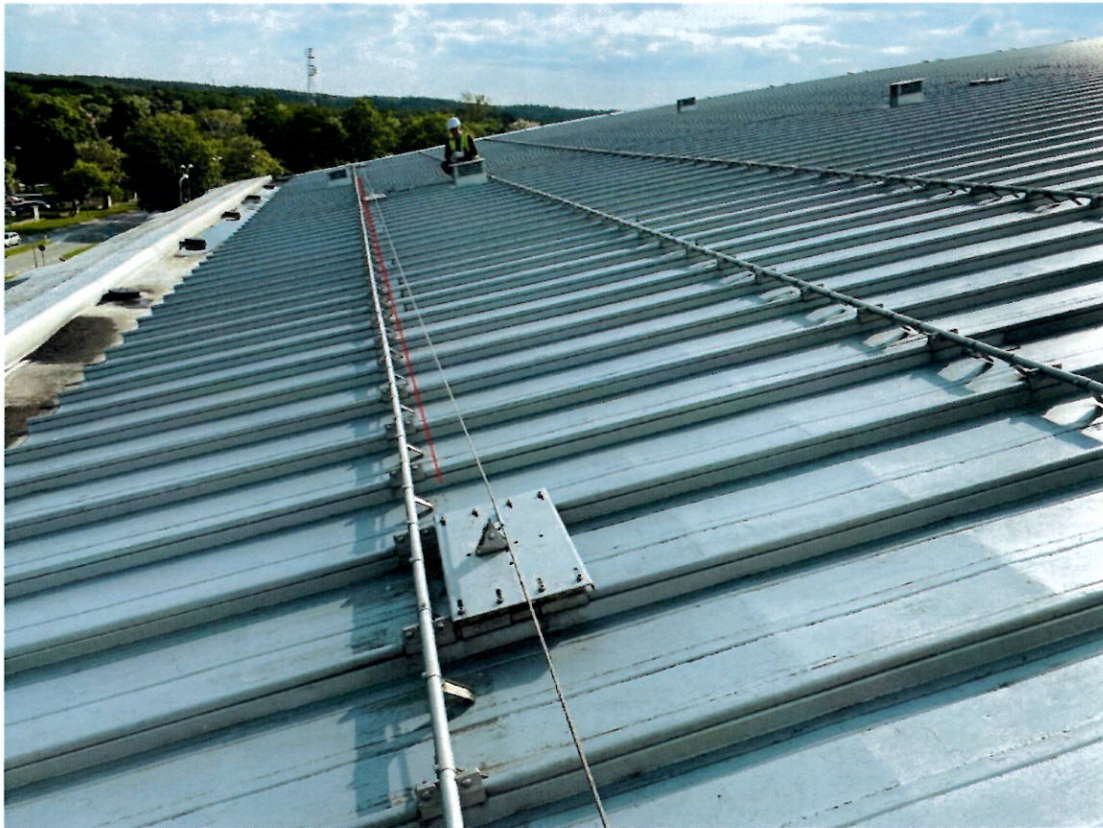
3.15. Punkt 15

Wsporniki/uchwyty systemu przeciwśniegowego oraz wsporniki systemu powstrzymującego upadek są częściowo przymocowane do wspornika mocującego/klipsa pod rąbkiem lub bezpośrednio przed nim. W tym przypadku nie można już zagwarantować ciągłego rozszerzania się arkuszy RIB-ROOF podczas zmian temperatur. W tych obszarach należy wymienić system przeciwśniegowy i system powstrzymywania upadku.

System powstrzymywania upadku musi być sprawdzany co roku, co najwyraźniej nie miało miejsca wcześniej. W systemie zabezpieczającym przed upadkiem nie ma płytki kontrolnej.

(Patrz zdjęcia Folder Punkt 15)

10. System asekuracji zainstalowany na dachu należy okresowo serwisować, aby mieć pewność bezpieczeństwa użytkowania.
11. Należy uzupełniać brakujące nity, po których w poszyciu oraz ścianie Irokeza widnieją puste otwory oraz wyczyścić/wymienić obróbki z blachy aluminiowej w miejscach gdzie widoczne są ślady rdzy.

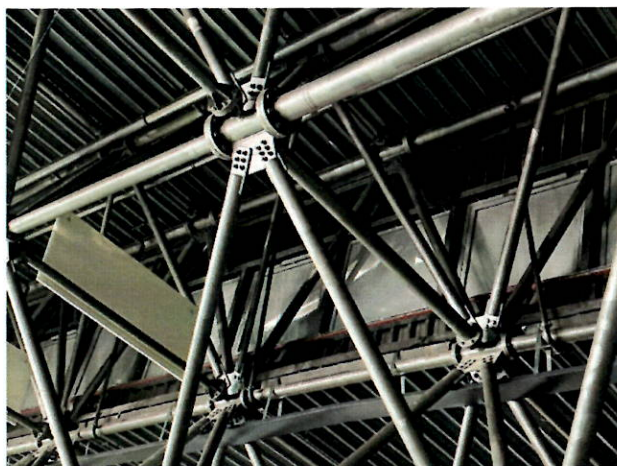
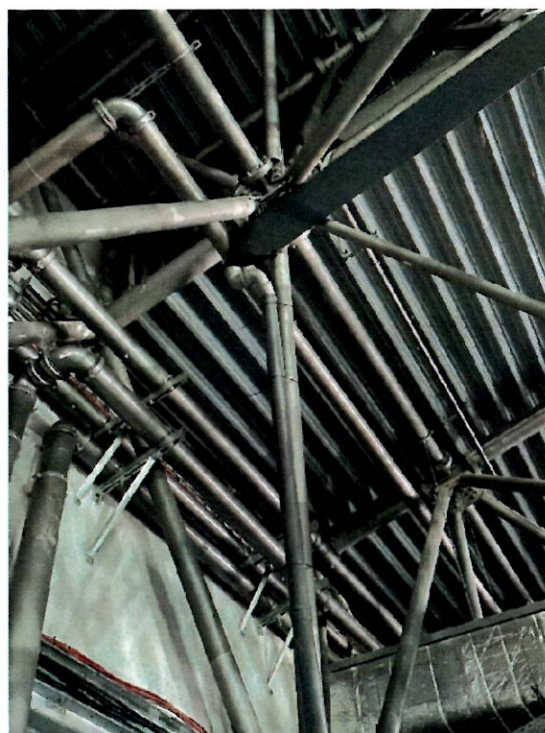
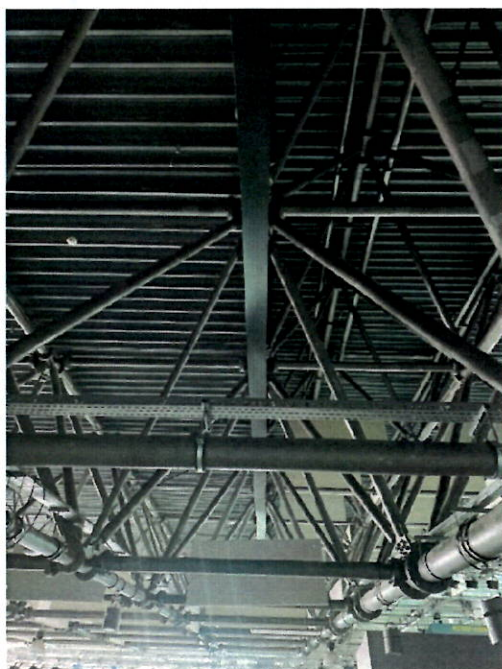
3.16. Punkt 16

Od wewnątrz budynku, w rejonie wyżej położonego dachu (tzw. Irokeza) i ściany do konstrukcji stalowej przymocowano rynnę (oś 1 do 14/A6 i A9) w celu umożliwienia odprowadzenia wody wpływającej i skroplonej. Na podstawie analizy dostarczonych szczegółów i inspekcji na miejscu można stwierdzić, że najwyraźniej nie zainstalowano żadnej nieprzerwanie działającej membrany paroizolacyjnej (dach i ściana). Folia PE została zamontowana jako membrana paroizolacyjna na powierzchni dachu. Membrana paroizolacyjna jest całkowicie nieobecna na ścianach. W związku z tym skondensowana woda może stać się poważnym problemem. W takim przypadku zaleca się montaż odpowiedniej membrany paroizolacyjnej w obszarze dachu i ścian. Ponadto należy sprawdzić, czy okna w obszarze ściany są zamknięte w taki sposób, aby w określonych warunkach pogodowych były odporne na wiatr i deszcz. (Patrz zdjęcia Folder Punkt 16)

6. Zgodnie z pierwszymi ustaleniami, ściany wyżej położonego dachu nie są połączone z dwiema niższymi powierzchniami dachu w sposób paroszczelny. Coraz częściej wytwarza się tu skropliny kapiące do wnętrza budynku. Na miejscu zainstalowano niespełniającą wymagań rynnę do odprowadzania przenikającej wody. W takim przypadku zaleca się montaż odpowiedniej membrany paroizolacyjnej w obszarze dachu i ścian.

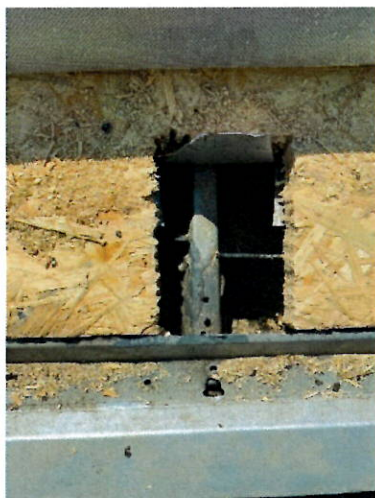
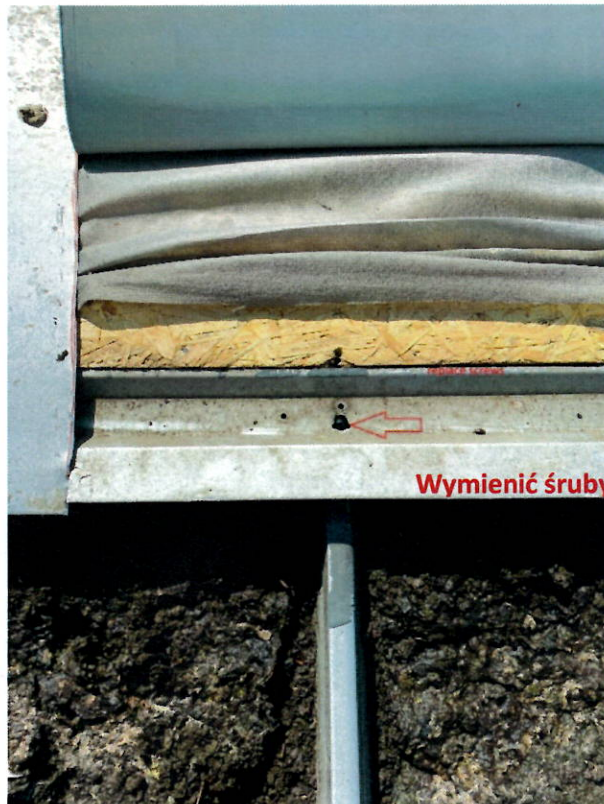
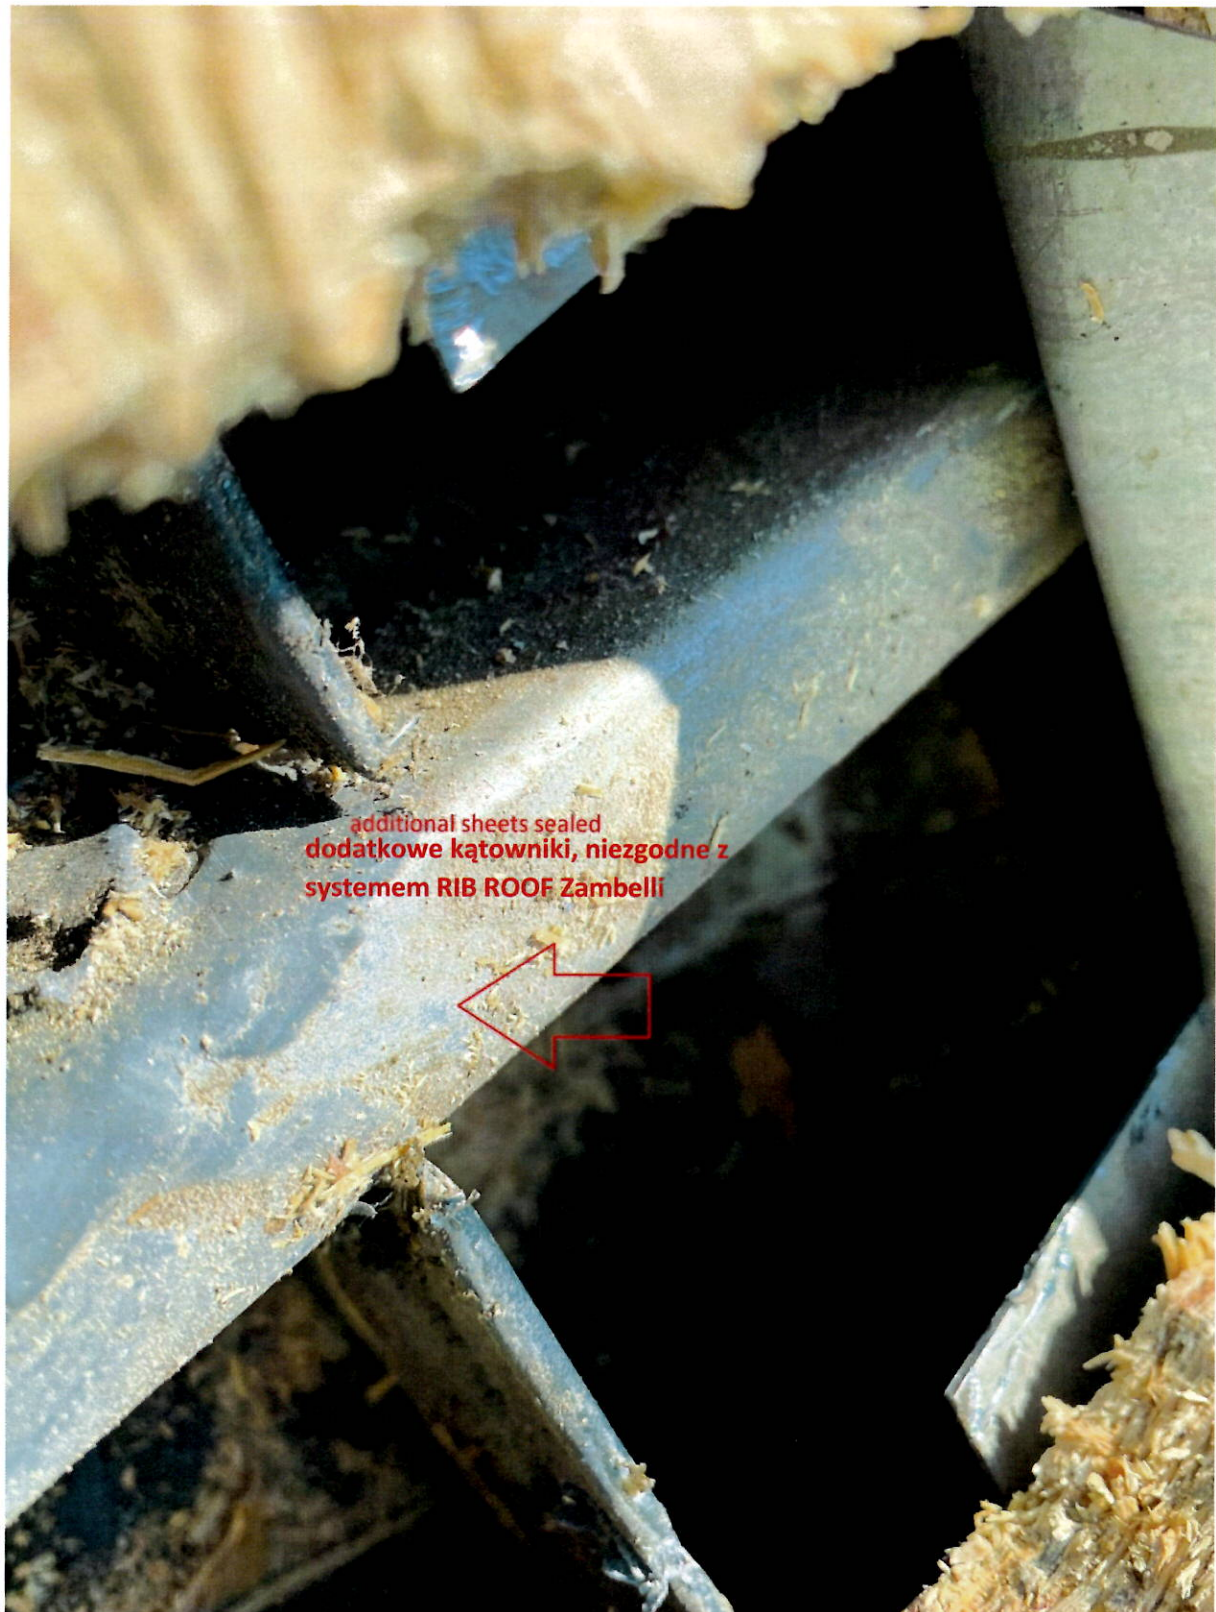
4.1. Odkrywka nr 1

Pierwszy otwór dachowy wykonano w rejonie najwyższego punktu na dachu - kalenicy – patrz Załącznik nr 1 do Opini. Niektóre łączniki w profilu zamykającym kalenicę poluzowały się. Zamontowano w tym miejscu dodatkowe kątowniki, co prawdopodobnie zostało wykonane ze względu na pozyskanie odpowiedniego spadku połaci dachu, lecz tym samym spowodowały uniemożliwienie swobodnego ślizgu blach podczas kurczenia się i rozkurczenia blach przy zmianie temperatury.

Punkt stały, mocujący blachy do od zewnątrz, poprzez rąbek stający, do klipsów montażowych, został zainstalowany w odległości około 20 m od linii kalenicy, zamiast u jej szczytu - powodując pogorszenie właściwości rozprężnych blach.

(Patrz zdjęcia Folder Odkrywka Nr 1)

1. Podczas inspekcji dachu w obrębie kalenicy stwierdzono liczne odstępstwa od prawidłowego sposobu instalacji systemu RIB ROOF – przede wszystkim powodujących pogorszenie właściwości rozprężnych blach.

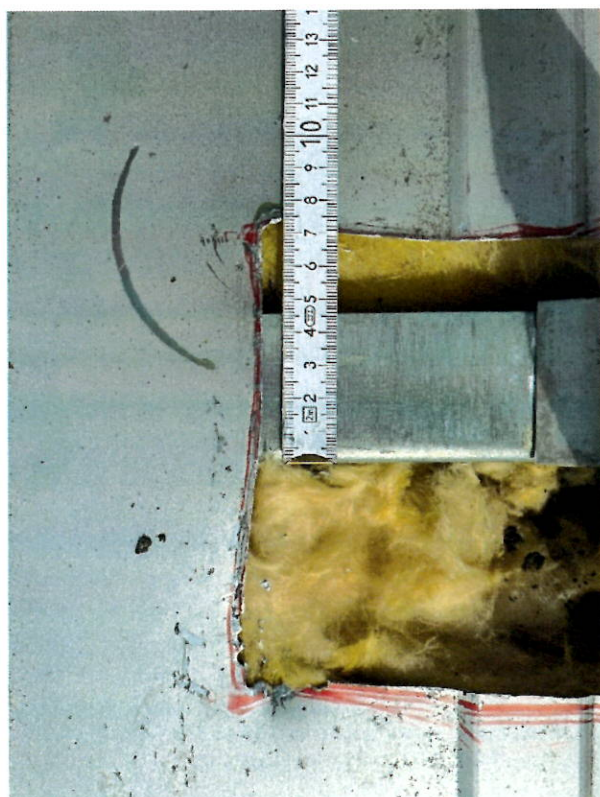
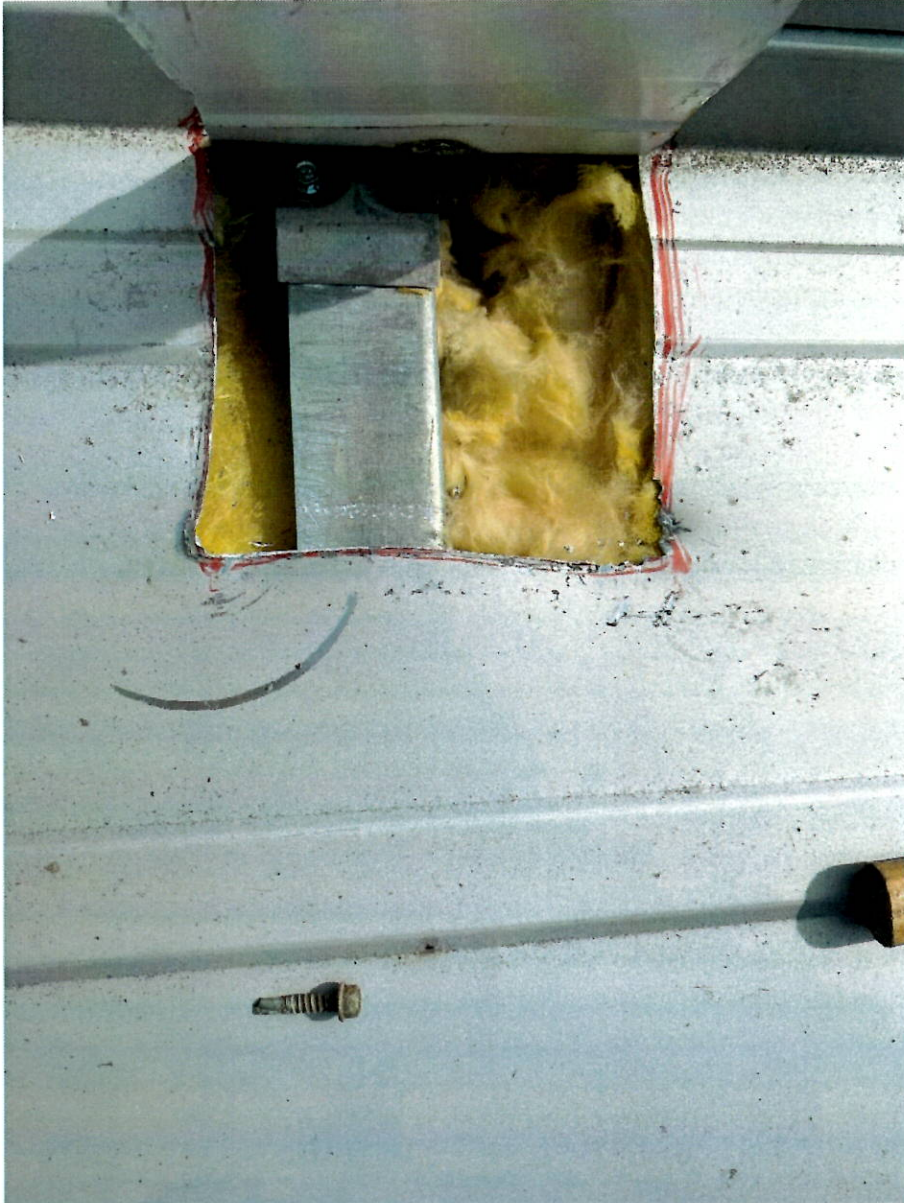
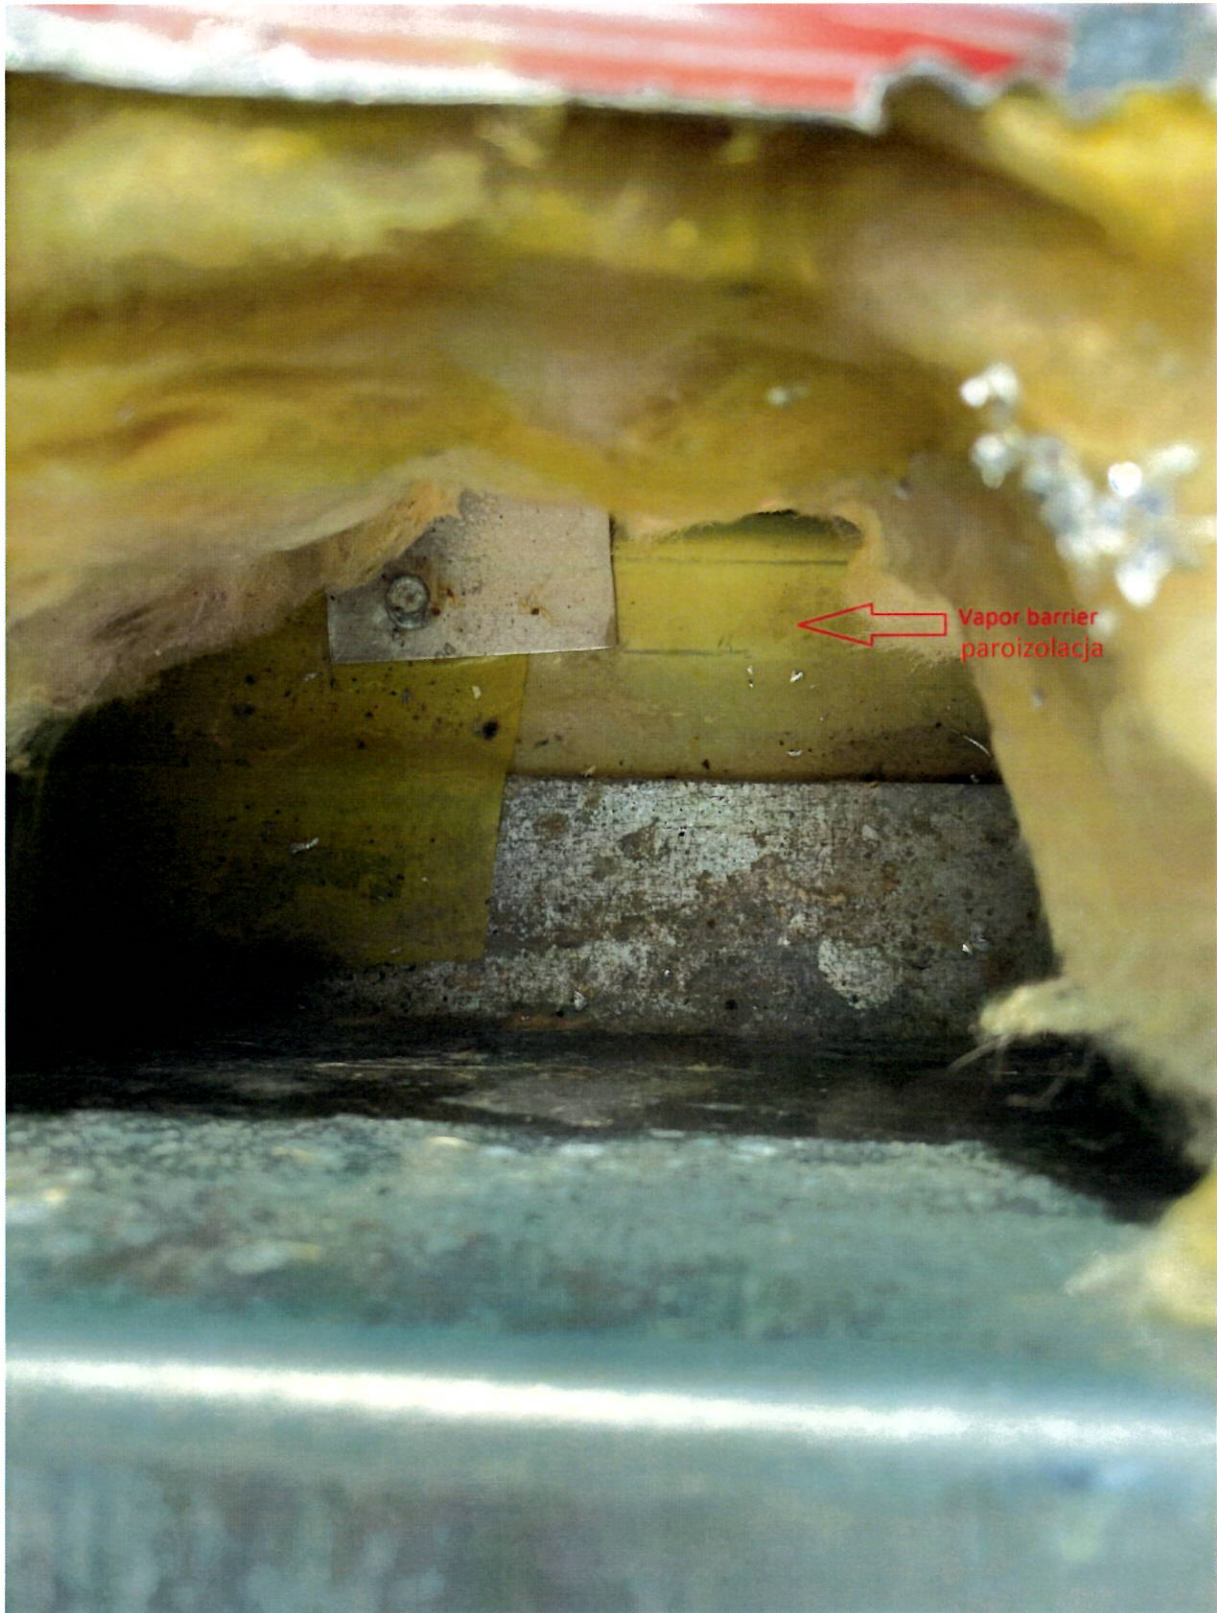
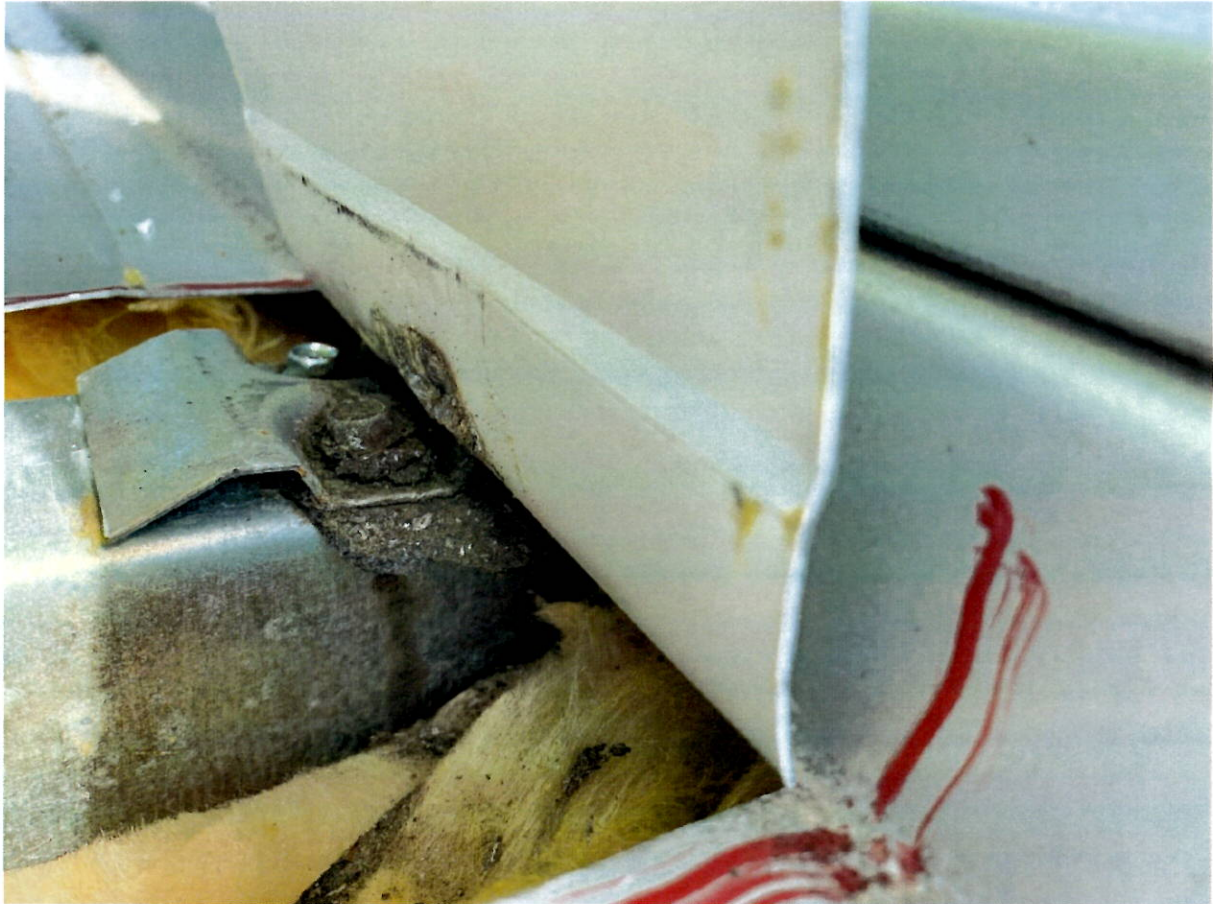
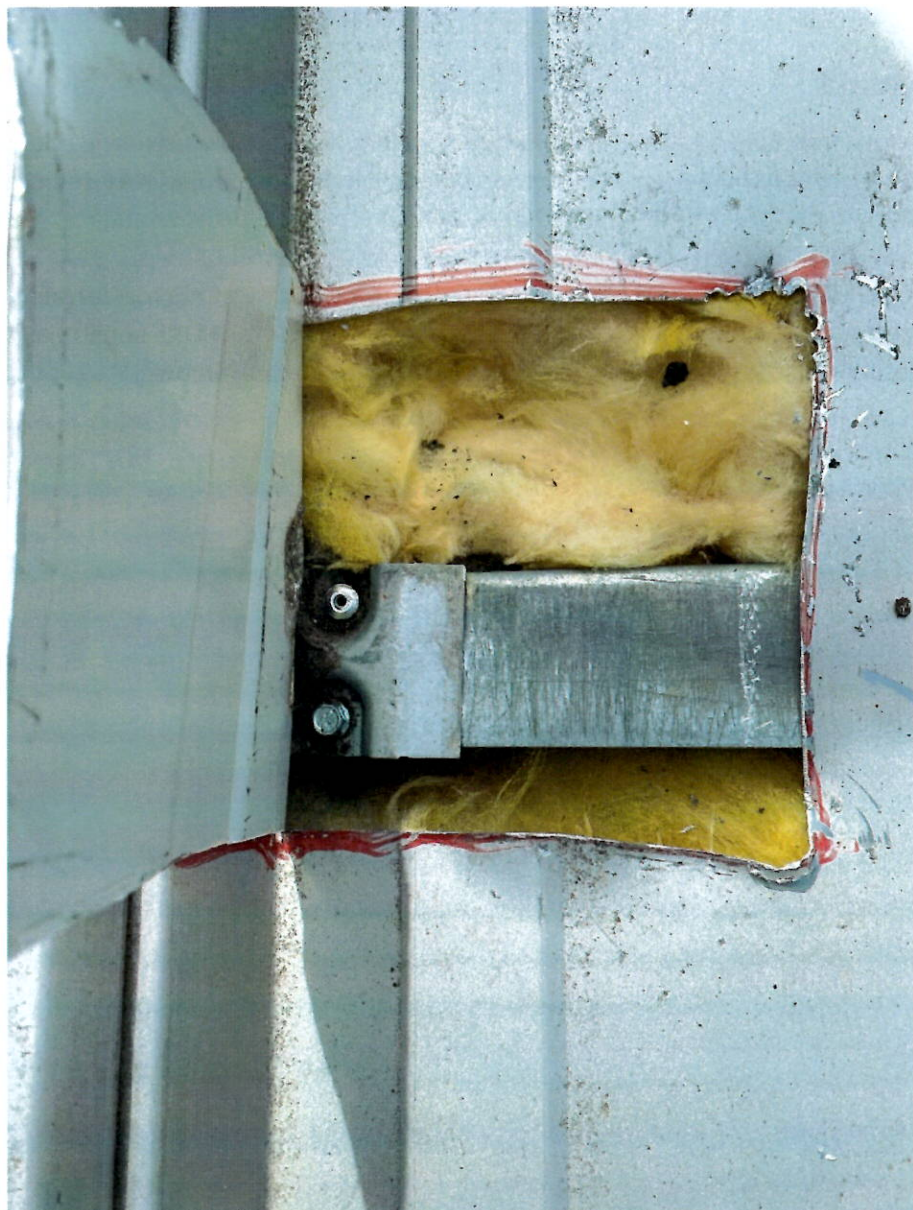
4.2. Odkrywka nr 2

Drugi otwór dachowy został wykonany w miejscu wypychania od wewnątrz blachy RIB-ROOF przez wkręty mocujące klips do podkonstrukcji stalowej. Przyczyną problemu jest tutaj zbyt mocne dokręcenie śruby, która następnie poluzowała się i spowodowała odkształcenie blachy RIB-ROOF. Istnieje ryzyko napływu wody opadowej do wnętrza budynku zaistniałymi w ten sposób otworami w pokryciu dachowym. Takie problematyczne punkty są rozłożone na całej powierzchni dachu w dużej liczbie.

Jako membranę paroizolacyjną zastosowano folię PE. Zalecamy sprawdzenie, czy folia PE jako membrana paroizolacyjna wystarczy na obiekt „Netto Arena”.

Zgodnie z aprobatą techniczną firmy Zambelli szerokość klipsa mocującego musi wynosić co najmniej 60 mm dla stosowania stalowych profili „Z” jako konstrukcję nośną. W tym przypadku zamontowane klipsy mają szerokość wynoszącą tylko 45 mm.

Nie udało się ustalić, czy izolacja termiczna została zamontowana w sposób skompresowany.

4. Ze względu na ilość wykrytych punktów wadliwego montażu klipsów systemowych do podkonstrukcji profili stalowych „Z” oraz prawdopodobne przekroczenie tolerancji konstrukcji stalowej zalecamy renowację połączenia dachowej poprzez wymianę podkonstrukcji, aby zapobiec dalszym uszkodzeniom.

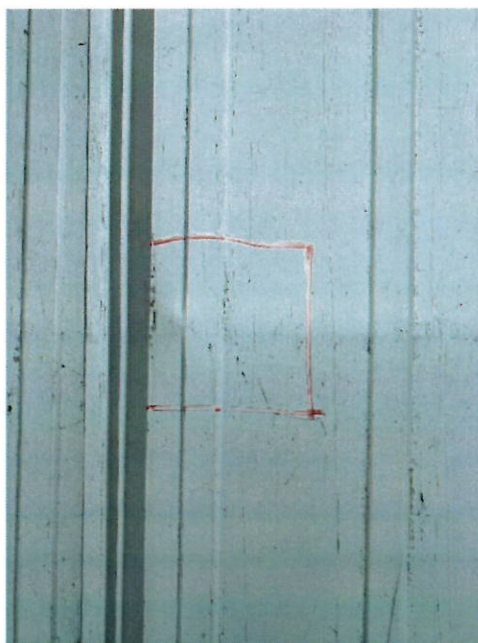
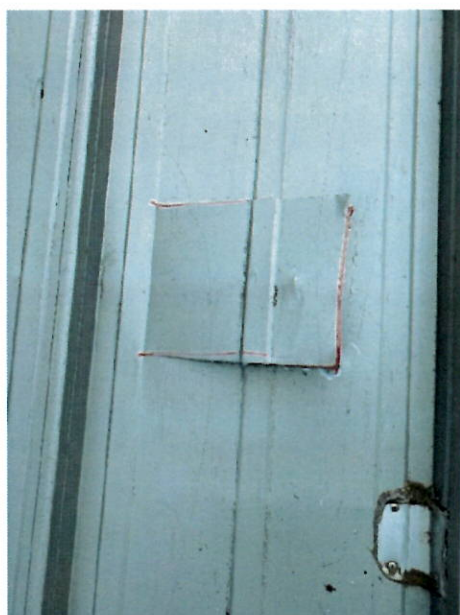
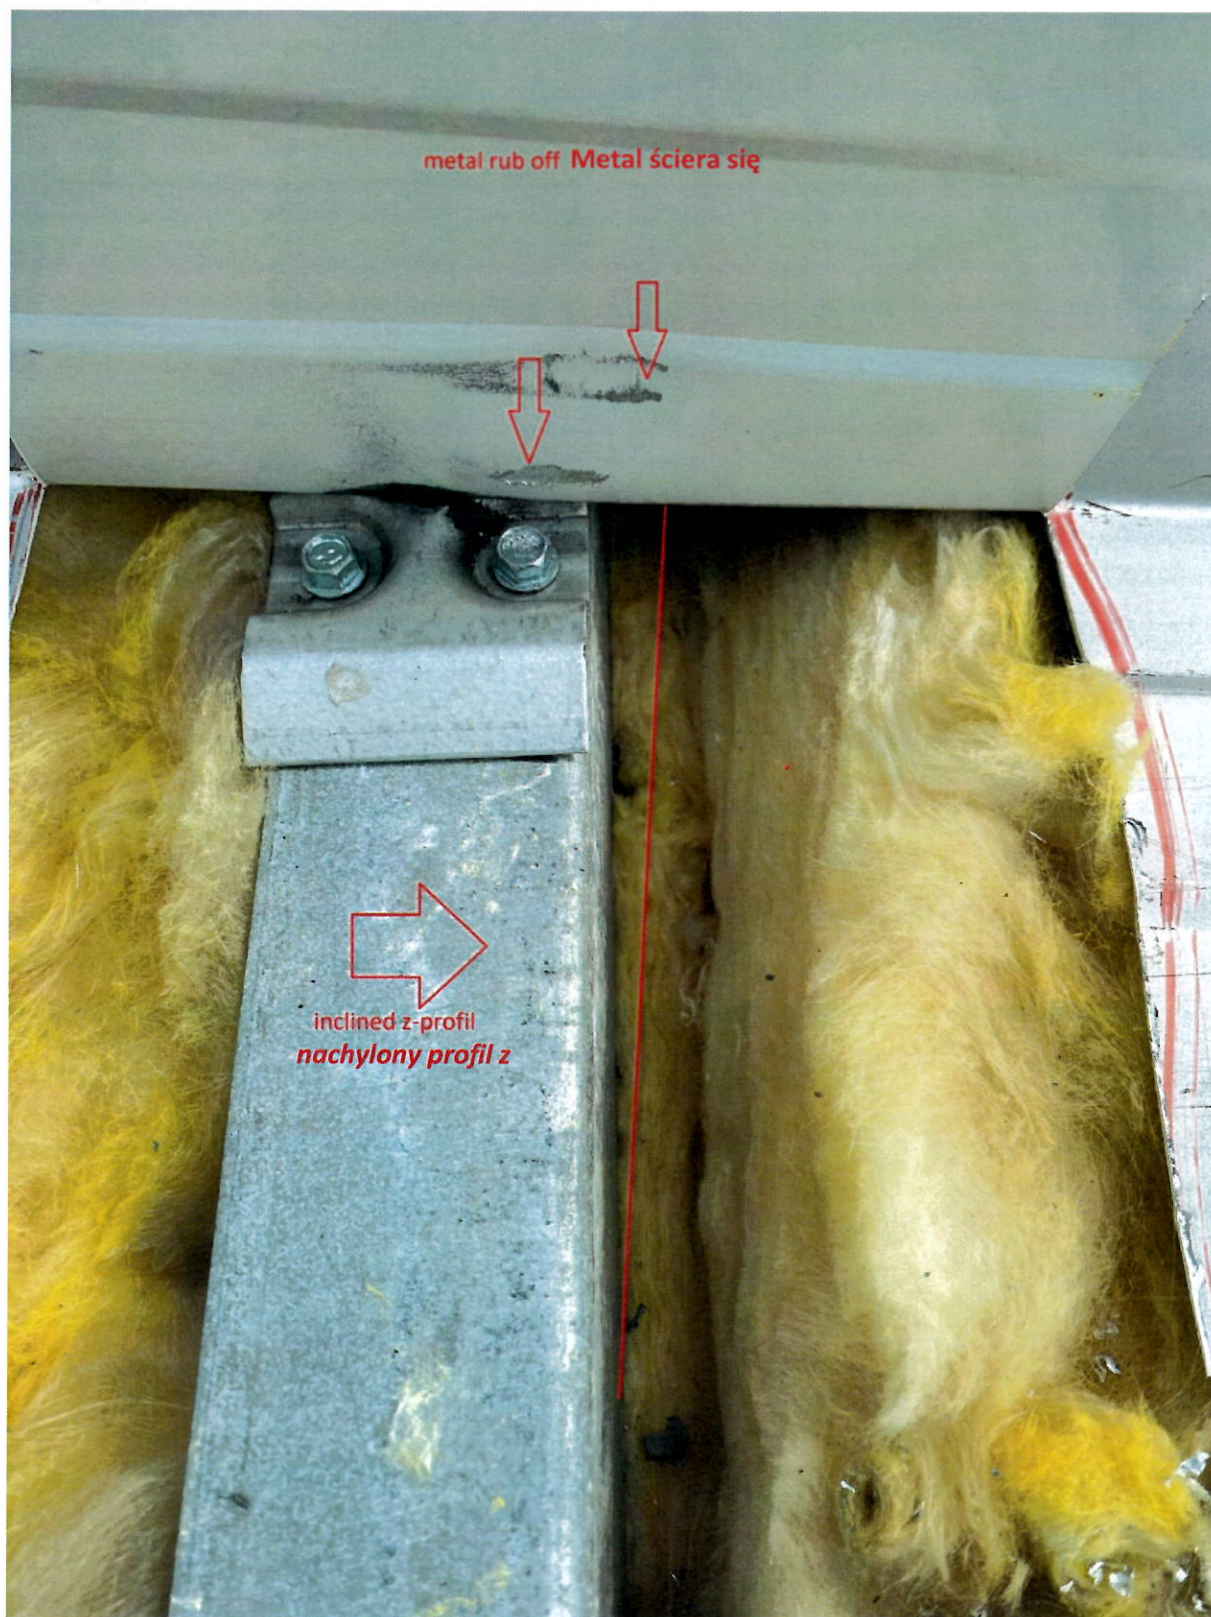
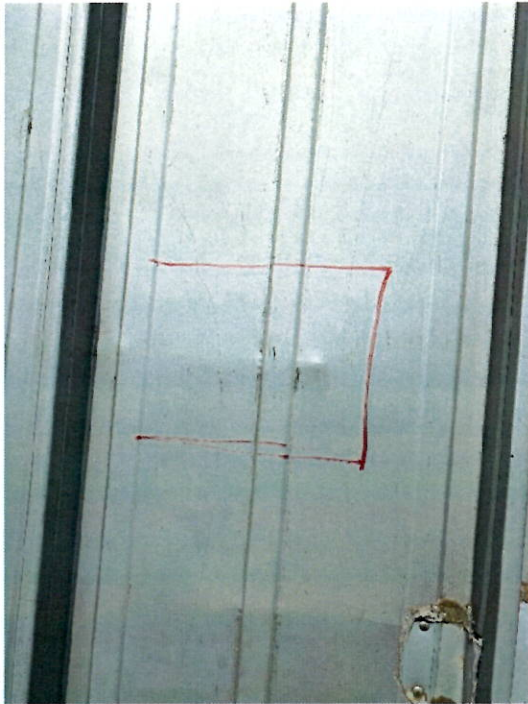
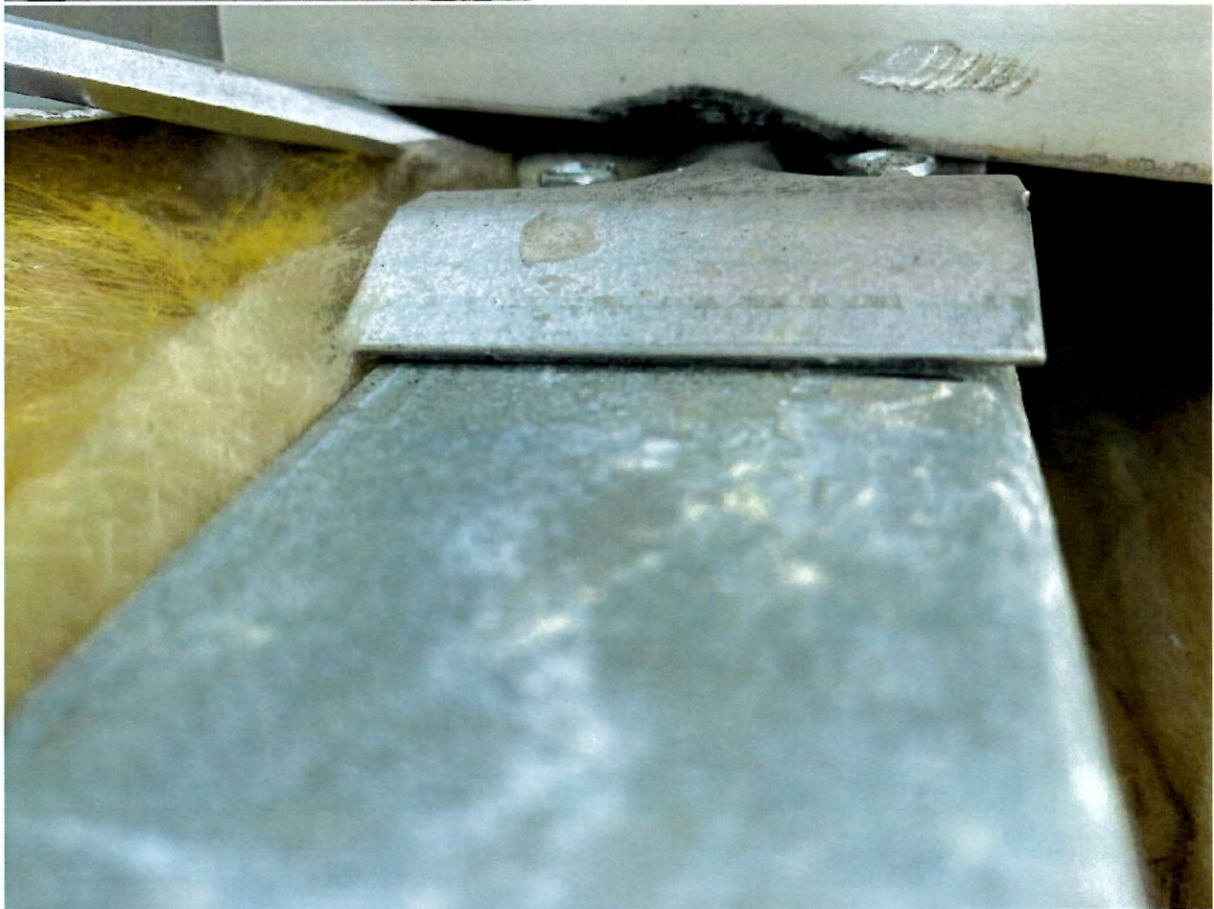
4.3. Otwór dachowy 3 i 4

Trzeci i czwarty otwór dachowy znajduje się w miejscu, w którym widoczna jest podkonstrukcja pod blachą RIB-ROOF. Profile Z (wysokość 160 mm) zostały częściowo pochylone, powodując obciążenie krawędzi, co z kolei prowadzi do perforacji blachy RIB-ROOF w wyniku przetarcia przez wystające śruby.

W tym przypadku blachy RIB-ROOF o długości 112,50 m nie mogą się już konsekwentnie rozszerzać i kurczyć przy zmianie temperatury. Powodem tego mogło być przekroczenie tolerancji dla konstrukcji stalowej. Należy sprawdzić, czy grubość materiału profili „Z” została określona prawidłowo.
