**PROTOKÓŁ OKRESOWEJ KONTROLI PIĘCIOLETNIEJ  
PRZEGLĄDU ROZSZERZONEGO OBIEKTU MOSTOWEGO***Jednostka administracji drogowej*      *Zarząd Dróg Miasta Krakowa**Nr protokołu*      *35/2023/MP-2**Numer ewidencyjny (JNI)*      *1010149**Nazwa ulicy*      *Dietla**Rodzaj i nazwa przeszkody*      *rz. Wisła*

| PROTOKÓŁ OKRESOWEJ KONTROLI ROCZNEJ / PIĘCIOLETNIEJ* | | | | | | | | | | | | | 35/2023/MP-2 | | | |
| PRZEGLĄDU PODSTAWOWEGO / ROZSZERZONEGO* OBIEKTU MOSTOWEGO | | | | | | | | | | | | | | | | |

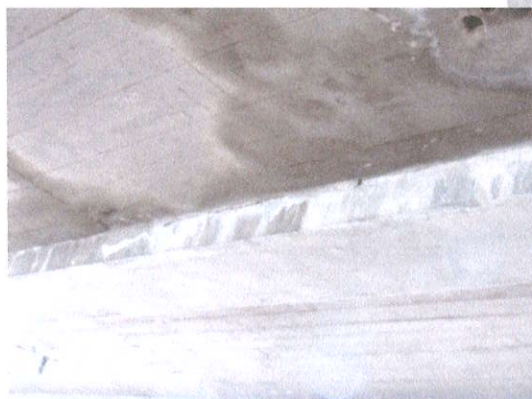
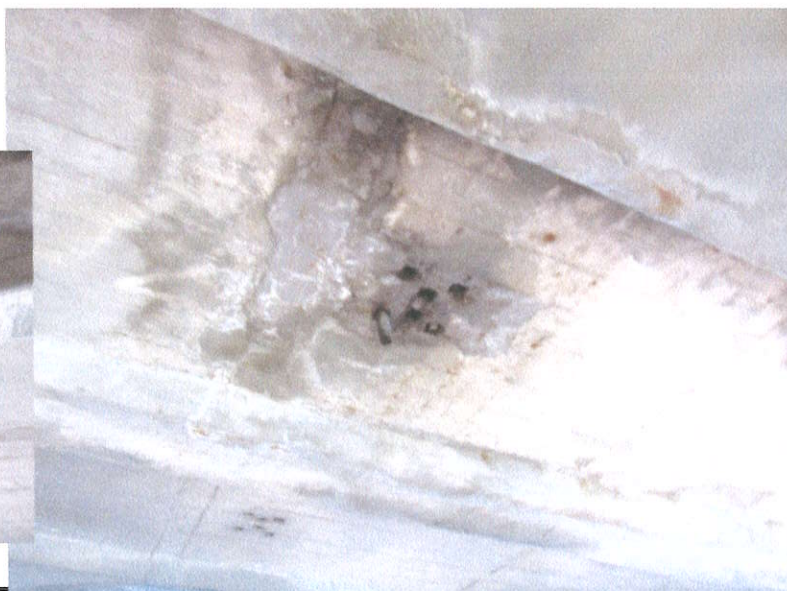
FOT. 3.1 . WIDOK DŹWIGARA

- zanieczyszczenia,
- przecieki i wykwyty,
- ubytki betonu,
- korozja zbrojenia

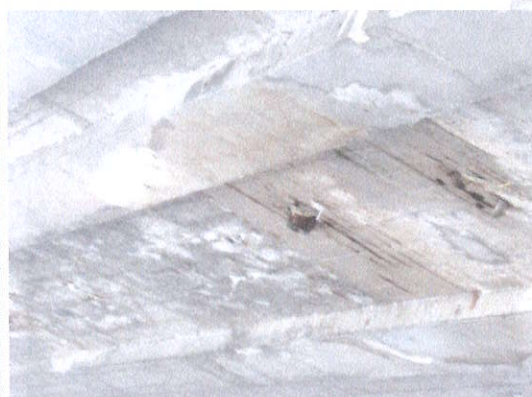
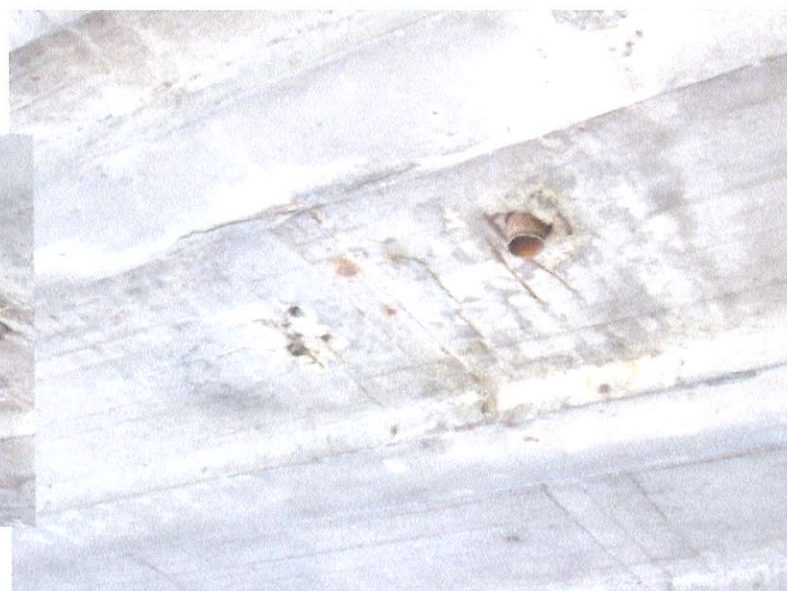
FOT. 3.2. WIDOK DŹWIGARA

- zanieczyszczenia,
- przecieki i wykwyty,
- ubytki betonu,
- korozja zbrojenia

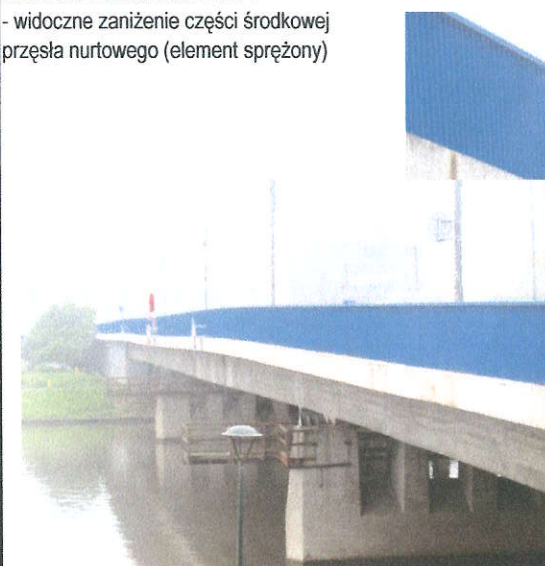
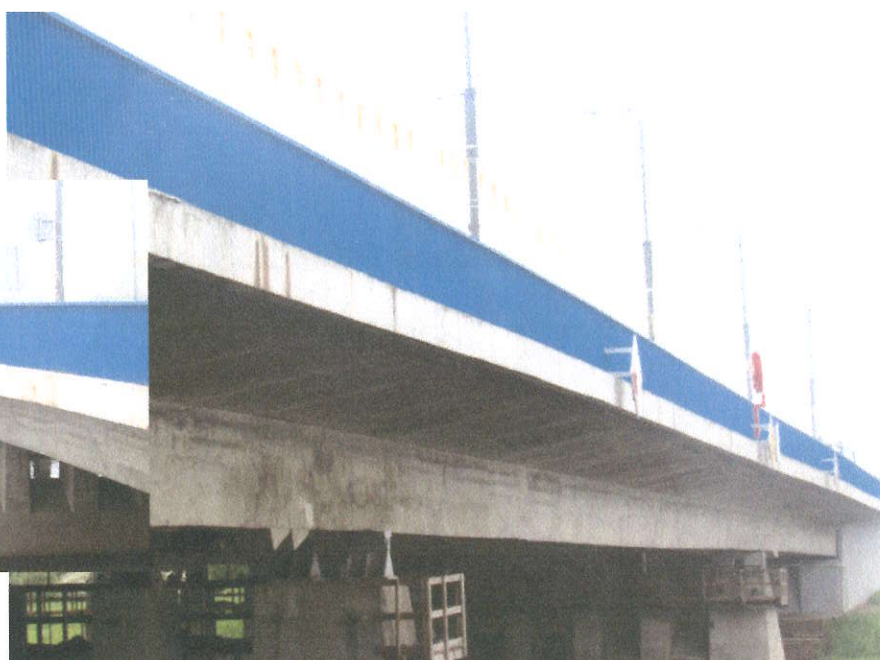
FOT. 3.3. WIDOK NIWELETY

- widoczne zaniżenie części środkowej przęsła nurtowego (element sprężony)

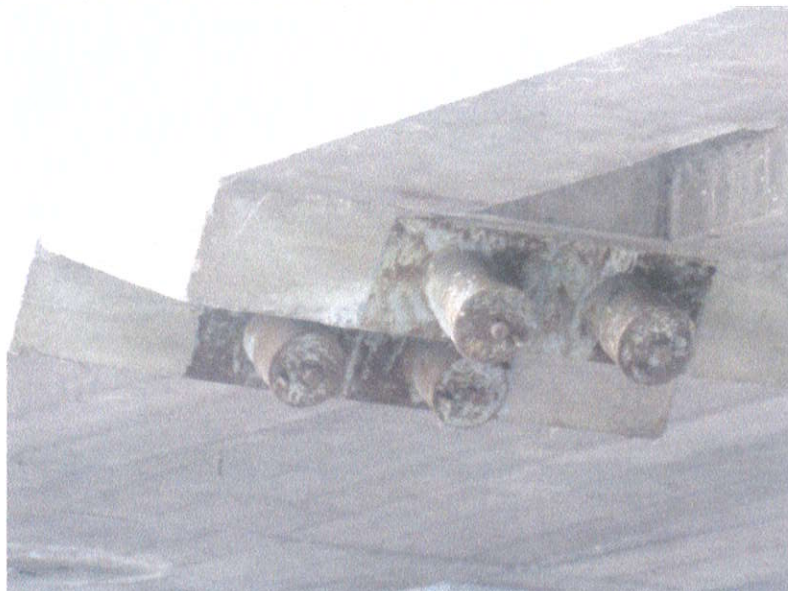
FOT. 4.1 . WIDOK ZAKOTWIEŃ, zanieczyszczenia, korozja, uszkodzenie powłok antykorozyjnych

| PROTOKÓŁ OKRESOWEJ KONTROLI ROCZNEJ / PIĘCIOLETNIEJ* | | | | | | 35/2023/MP-2 | |
|---|---|---|---|---|---|---|---|
| 32 | Zakotwienia cięgien | oczyszczenie, konserwacja | A | kpl | 18.00 | 700.00 | 12 600.00 |

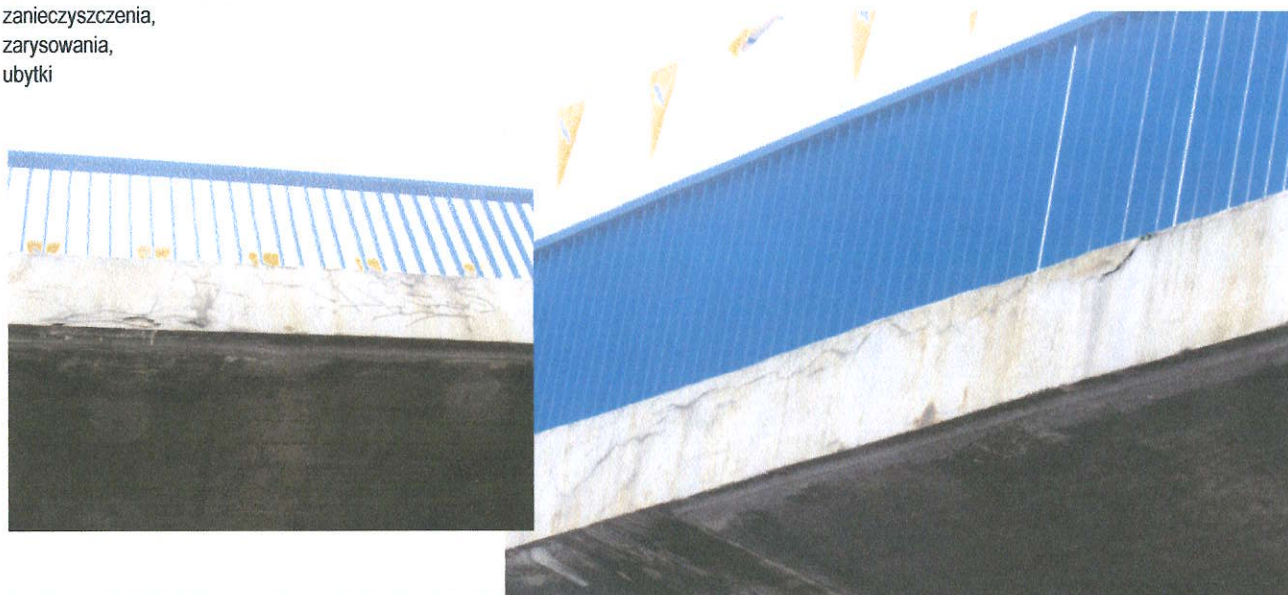
FOT. 4.2. WIDOK GZYMSU

- zanieczyszczenia,
- zarysowania,
- ubytki

| PROTOKÓŁ OKRESOWEJ KONTROLI ROCZNEJ / PIĘCIOLETNIEJ* | | | | | | 35/2023/MP-2 | |
|---|---|---|---|---|---|---|---|
| 9 | Belki podporęczowe, gzymsy | uszczelnienie, naprawa - uzupełnienie ubytków | A | kpl | 1.00 | 3 500.00 | 3 500.00 |

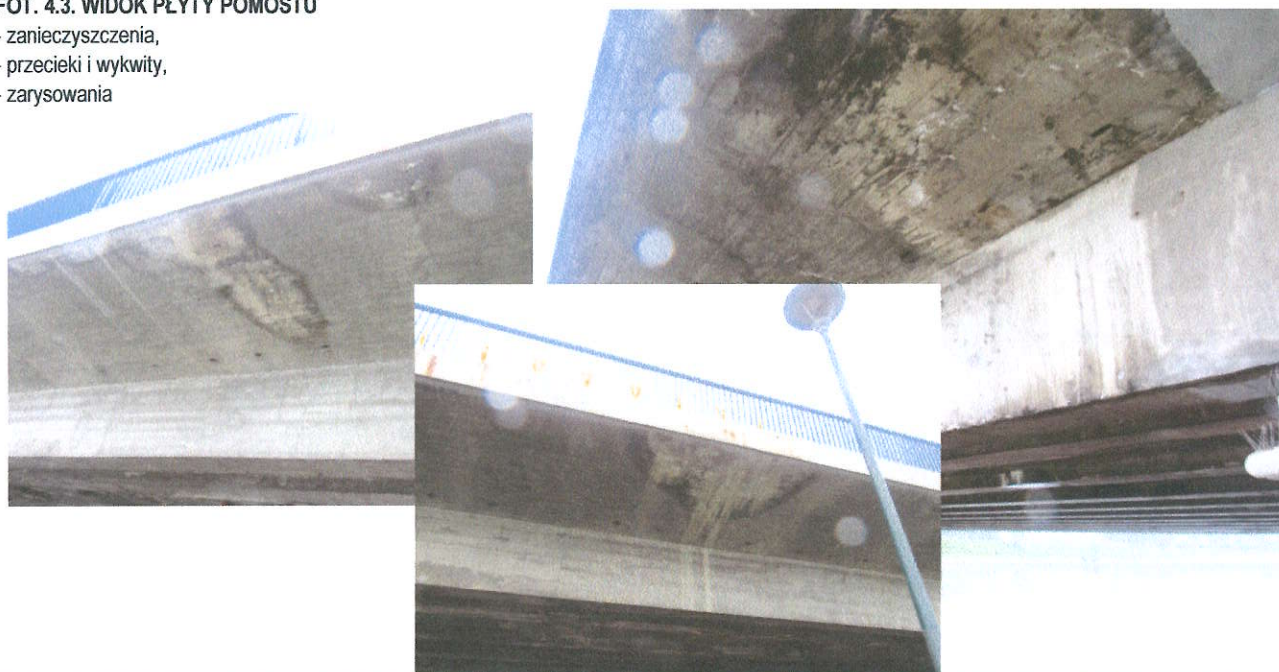
FOT. 4.3. WIDOK PŁYTY POMOSTU

- zanieczyszczenia,
- przecieki i wykwyty,
- zarysowania

| PROTOKÓŁ OKRESOWEJ KONTROLI ROCZNEJ / PIĘCIOLETNIEJ* | | | | | | 35/2023/MP-2 | |
|---|---|---|---|---|---|---|---|
| 14 | Konstrukcja pomostu | uszczelnienie, naprawa | A | kpl | 1.00 | 4 500.00 | 4 500.00 |

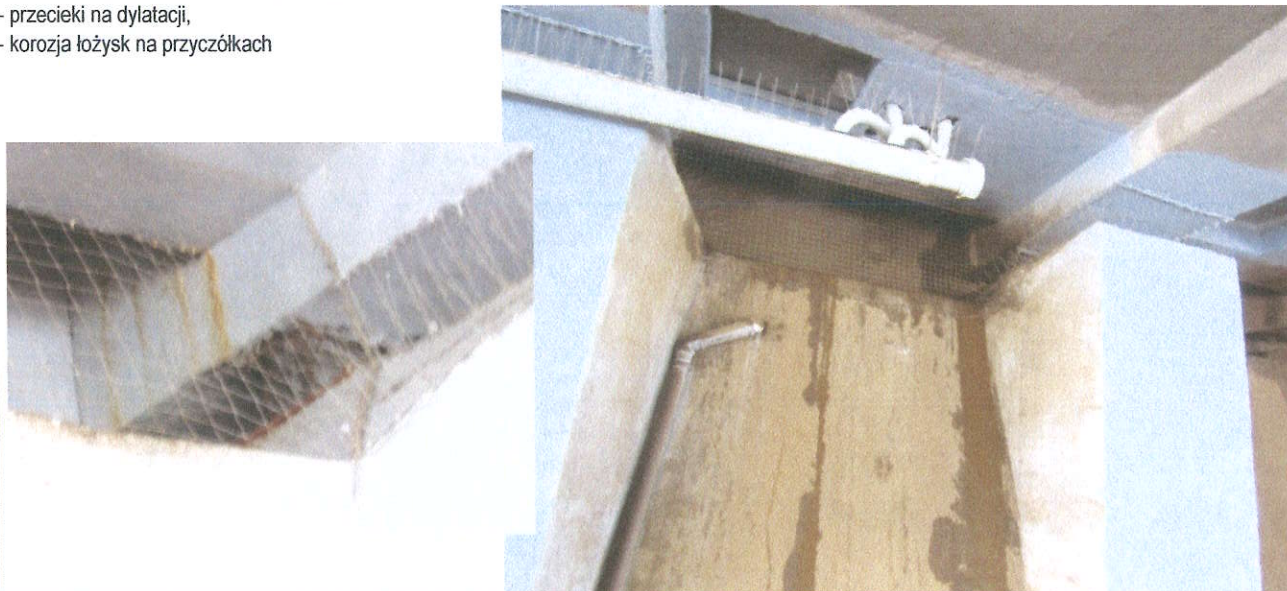
FOT. 5.1 WIDOK DYLATACJI I ŁOŻYSK

- przecieki na dylatacji,
- korozja łożysk na przyczółkach

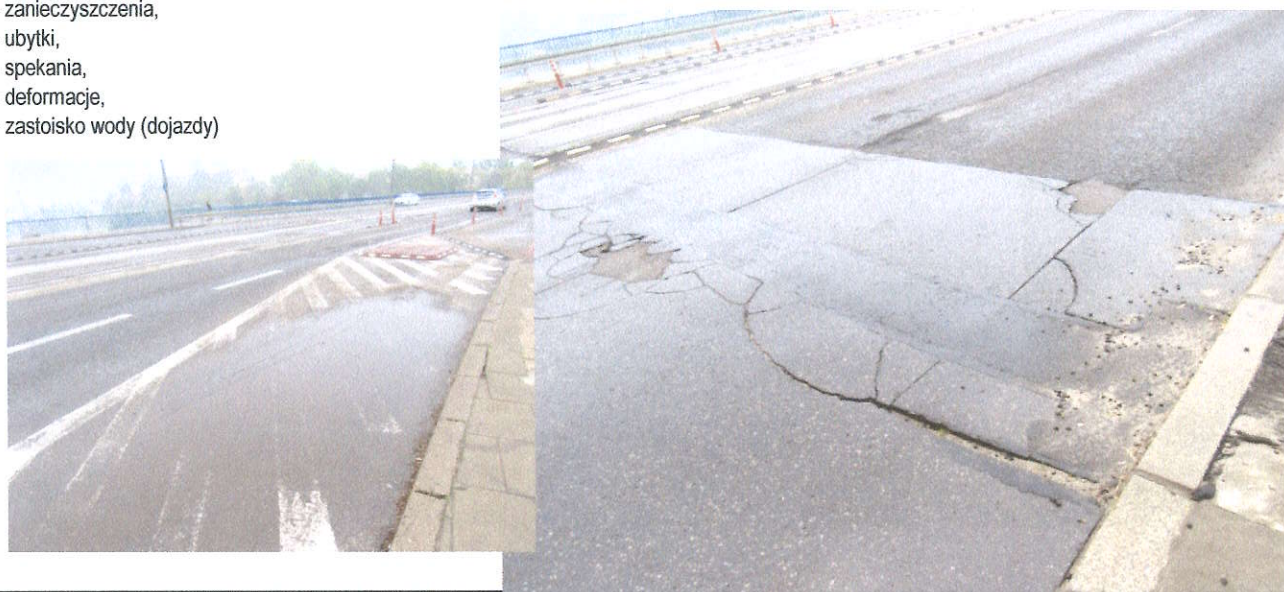
FOT. 5.2. WIDOK NAWIERZCHNI NA DOJAZDACH

- zanieczyszczenia,
- ubytki,
- spekania,
- deformacje,
- zastoisko wody (dojazdy)

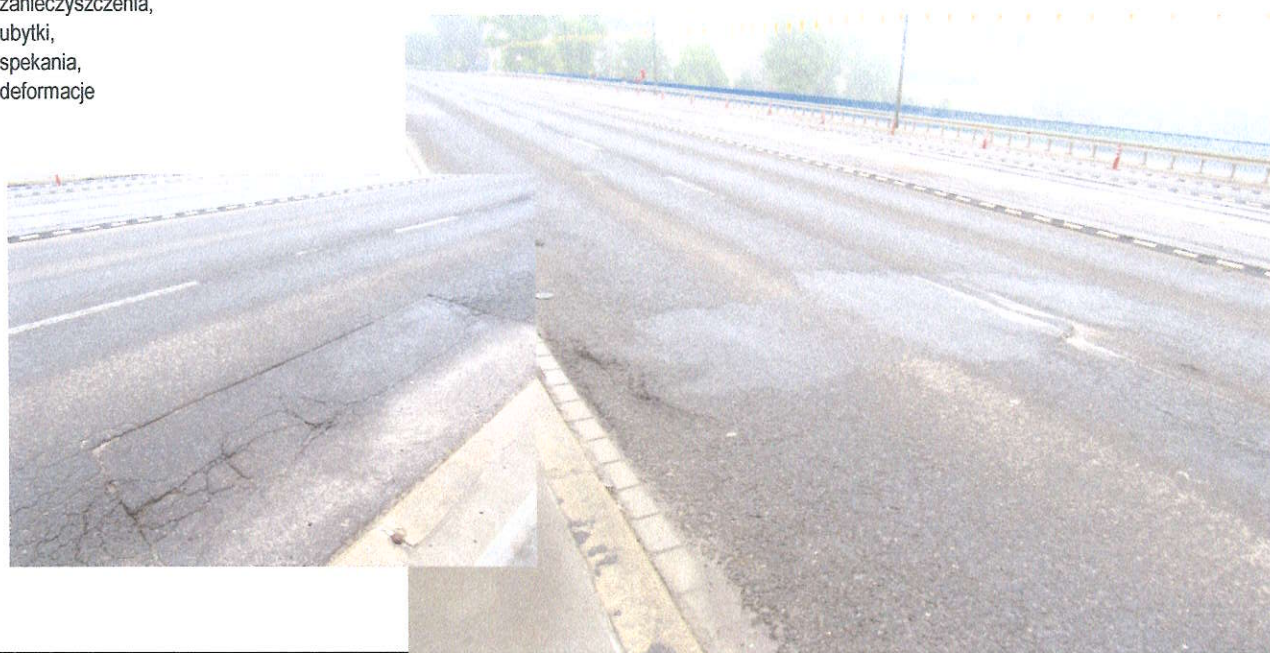
FOT 5.3. WIDOK NAWIERZCHNI JEZDNI

| PROTOKÓŁ OKRESOWEJ KONTROLI ROCZNEJ / PIĘCIOLETNIEJ* | | | | | | | | | | | | | 35/2023/MP-2 | | | |
|---|---|---|---|---|---|---|---|---|---|---|--|---|---|---|--|--|
| uszkodzenia nawierzchni obiektu stwarzają zagrożenie dla jego użytkowników | | | | | | | | | | | | | | | | |

- zanieczyszczenia,
- ubytki,
- spekania,
- deformacje

| PROTOKÓŁ OKRESOWEJ KONTROLI ROCZNEJ / PIĘCIOLETNIEJ* | | | | | | 35/2023/MP-2 | |
|---|---|---|---|---|---|---|---|
| 4 | Nawierzchnia jezdni | uszczelnienie, naprawa - uzupełnienie ubytków | A | kpl | 1.00 | 4 000.00 | 4 000.00 |

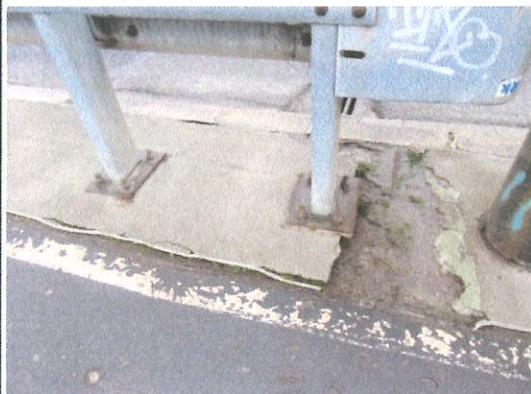
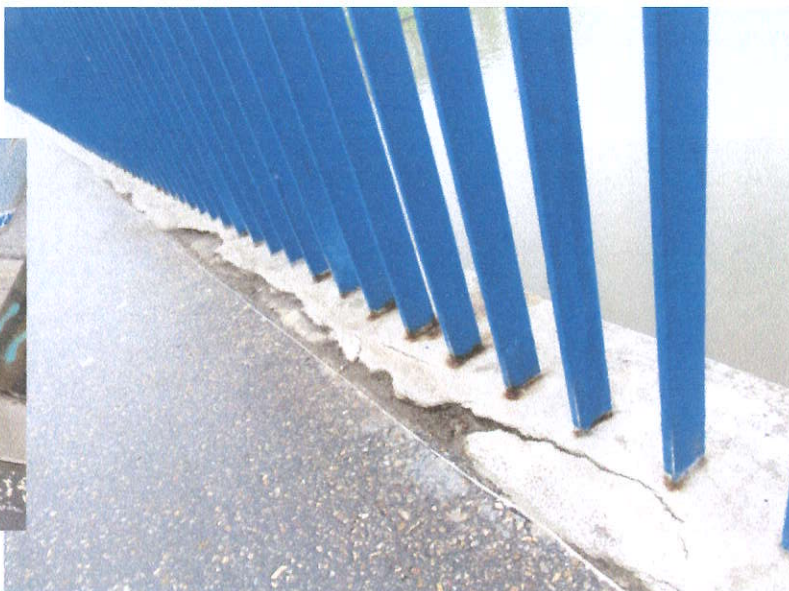
FOT. 6.1 . WIDOK GZYMSU I BALUSTRADY/BARIERY

- ubytki nawierzchni,
- korozja balustrady przy zakotwieniu

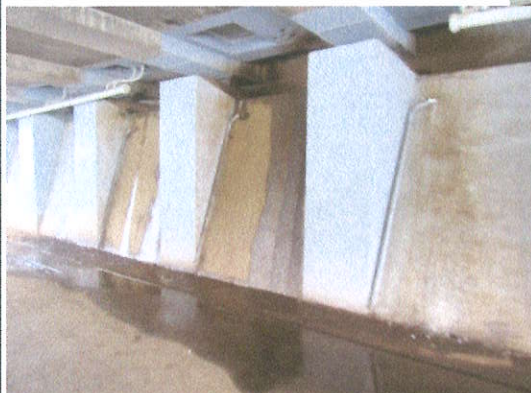
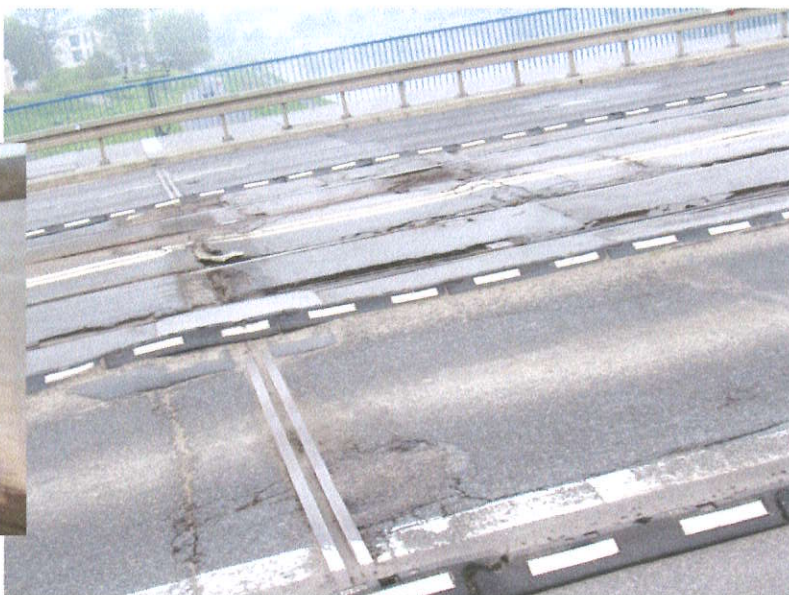
FOT. 6.2. WIDOK DYLATACJI

- deformacje nawierzchni,
- przecieki

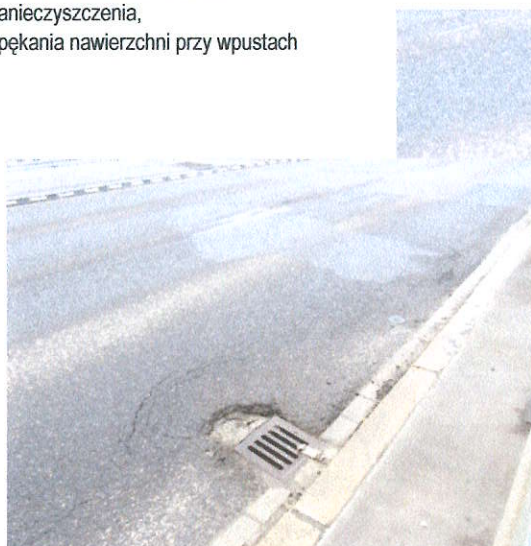
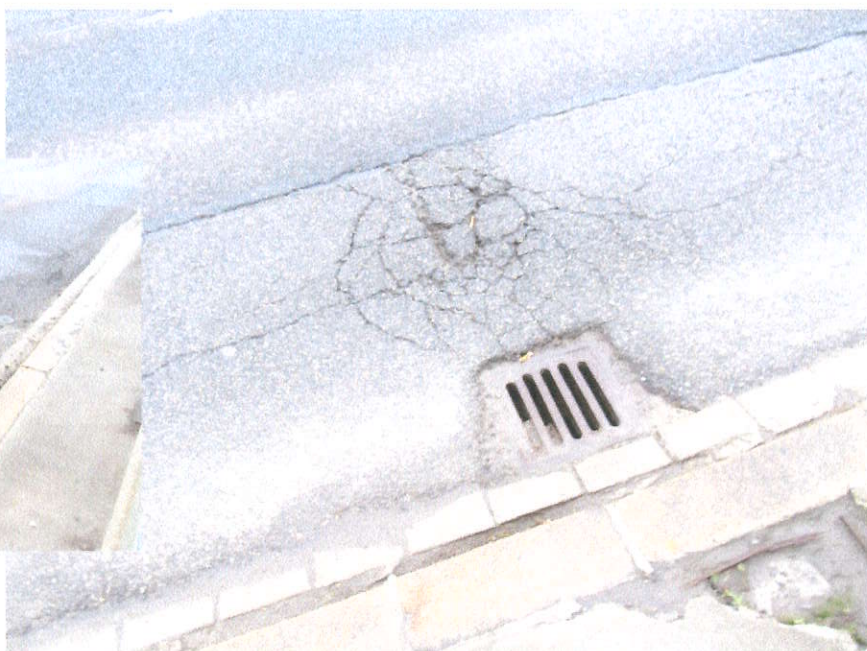
FOT. 6.3. WIDOK WPUSTÓW

- zanieczyszczenia,
- spękania nawierzchni przy wpustach

| PROTOKÓŁ OKRESOWEJ KONTROLI ROCZNEJ / PIĘCIOLETNIEJ* | | | | | | 35/2023/MP-2 | |
|---|---|---|---|---|---|---|---|
| 12 | Urządzenia odwadniające | uszczelnienie, naprawa | A | kpl | 60.00 | 250.00 | 15 000.00 |

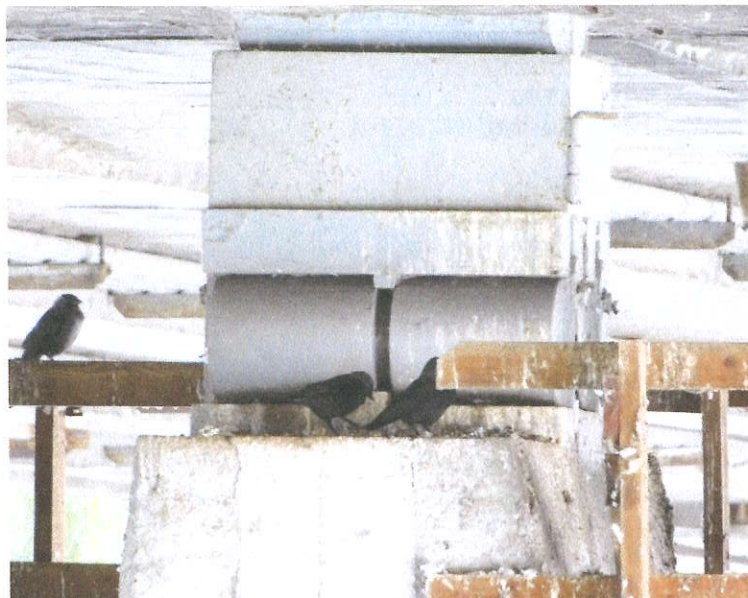
FOT. 7.1 WIDOK ŁOŻYSKA FILARA NURTOWEGO

- zanieczyszczenia przez ptactwo

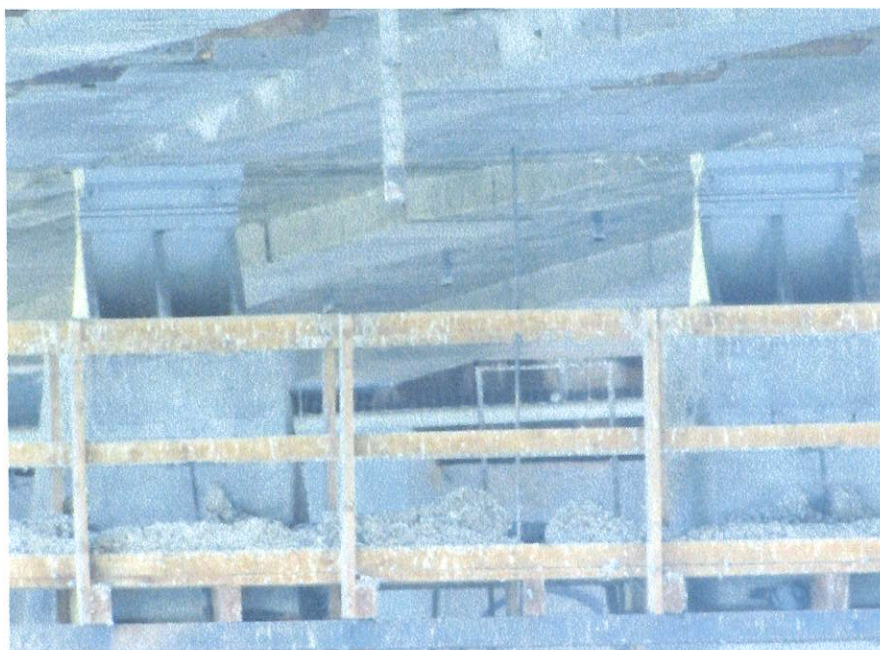
FOT 7.3. WIDOK ŁOŻYSKA FILARA NURTOWEGO

- zanieczyszczenia przez ptactwo  
pomostu rewizyjnego

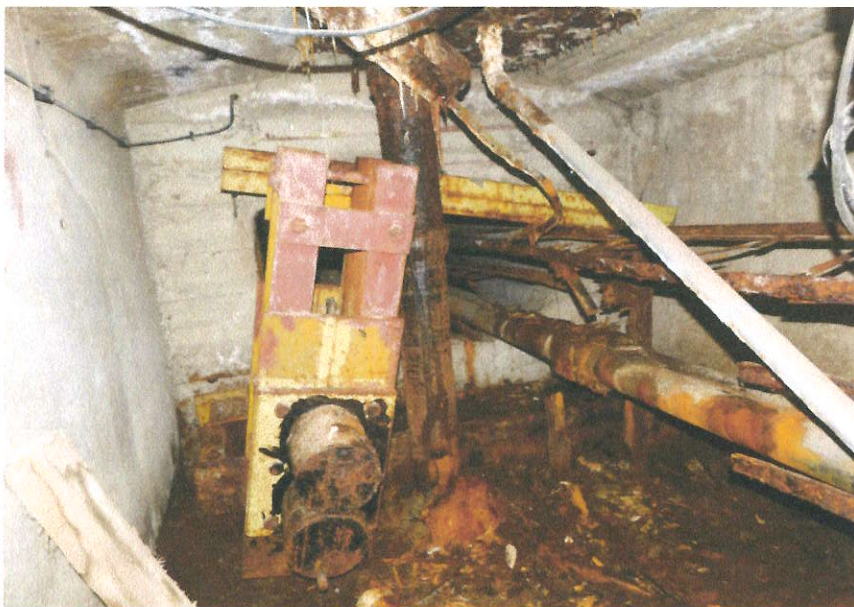
**FOT. 8.1 WIDOK RAMY BLOKU ZAKOTWIENIA  
CIĘGIEN SPRĘŻAJĄCYCH SKRZYŃKI NR 1  
GW NAD FILAREM OD STRONY  
RONDA GRUNWALDZKIEGO**

| PROTOKÓŁ OKRESOWEJ KONTROLI RÓCZNEJ / PIĘCIOLETNIEJ* | | 35/2023/MP-2 | |
|---|---|---|---|
| <p>W 2021 opracowano ekspertyzę obiektu określającą klasę nośności obiektu - C wg PN-85/S-10030 wraz z warunkami dalszej eksploatacji.</p> <p>Podczas przeglądu stwierdzono zerwanie cięgien sprężających i zniszczenie stalowej ramy bloku kotwiącego w skrajnej komorze GW od strony ronda Grunwaldzkiego; od strony DW luźne, zerwane cięgna sprężające. Z uwagi na powstałe uszkodzenia należy niezwłocznie przystąpić do naprawy obiektu oraz zlecenia ekspertyzy. Do czasu wykonania prac zabezpieczających, remontowych oraz wykonania ponownie ekspertyzy z określeniem warunków dalszej eksploatacji należy ograniczyć nośności obiektu do 20 ton (masy dopuszczalnych pojazdów klasa D wg PN-85/S-10030) zgodnie z warunkami ekspertyzy z 2021 oraz zamknięcie dla ruchu samochodowego skrajnego pasa ruchu od strony GW (kierunek Rondo Grunwaldzkie) wraz z trwałym wygrozdzeniem. Uszkodzenia sprężenia (zerwania cięgien) prawdopodobnie spowodowane zostało w skutek korozji cięgien, zakotwienia w wyniku zacieków - osadów z nieszczelności izolacji, odwodnienia.</p> <p><u>W TRYBIE A</u></p> <p>- ograniczyć nośności do 20t oraz ograniczyć skrajnie poziomą jezdni - wyłączenie z ruchu pasa skrajnego GW kierunek Rondo Grunwaldzkie wraz z trwałym wygrozdzeniem;</p> <p>- opracować ekspertyzę obiektu;</p> <p>- oczyścić cięgna sprężające, zakotwienia - wykonać konserwację oraz zabezpieczenie antykorozyjne wraz z zabezpieczeniem przed zacierkami, osadami z płyty (nieszczelnej izolacji); wykonać naprawę izolacji i odwodnienia obiektu;</p> <p>- wykonać naprawę nawierzchni obiektu (jezdni i chodników) oraz dojazdów;</p> | | | |

- przecieki i wykwyty na pow. płyty, odwodnienia
- zerwanie cięgien, uszkodzenia
- zniszczenie bloku ramwy zakotwienia cięgien
- prawdopodobnie spowodowane
- korozją cięgien wskutek
- nieszczelności izolacji, odwodnienia

| PROTOKÓŁ OKRESOWEJ KONTROLI ROCZNEJ / PIĘCIOLETNIEJ* | | | | | | 35/2023/MP-2 | |
|---|---|---|---|---|---|---|---|
| 33 | Zakotwienia cięgien | naprawa, wymiana | A | kpl | 1.00 | 35 000.00 | 35 000.00 |

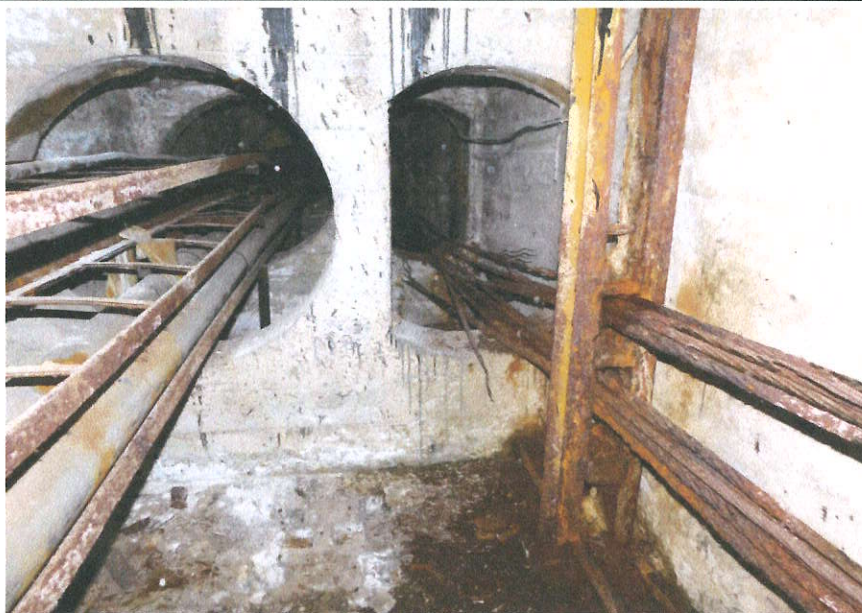
**FOT. 8.2. WIDOK CIĘGIEN  
GW NAD FILAREM OD STRONY  
RONDA GRUNWALDZKIEGO**

- przecieki i wykwyty,
- korozja, zerwanie cięgien

| PROTOKÓŁ OKRESOWEJ KONTROLI ROCZNEJ / PIĘCIOLETNIEJ* | | | | | | 35/2023/MP-2 | |
|---|---|---|---|---|---|---|---|
| 35 | Cięgna | naprawa, wymiana | A | kpl | 1.00 | 90 000.00 | 90 000.00 |

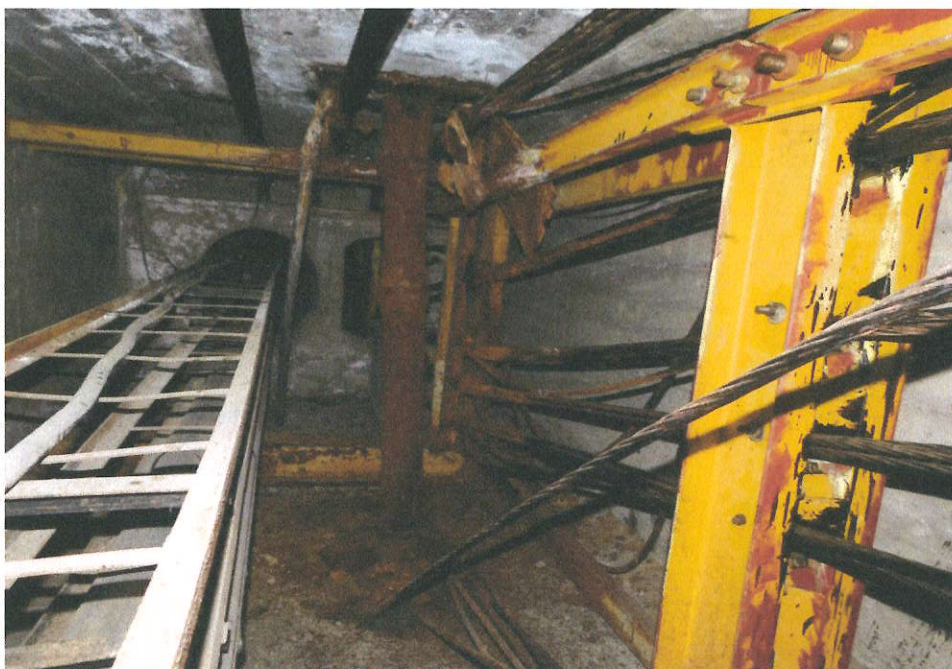
**FOT 8.3. WIDOK CIĘGIEN  
GW NAD FILAREM OD STRONY  
RONDA GRUNWALDZKIEGO**

- przecieki i wykwyty,
- korozja, zerwanie cięgien

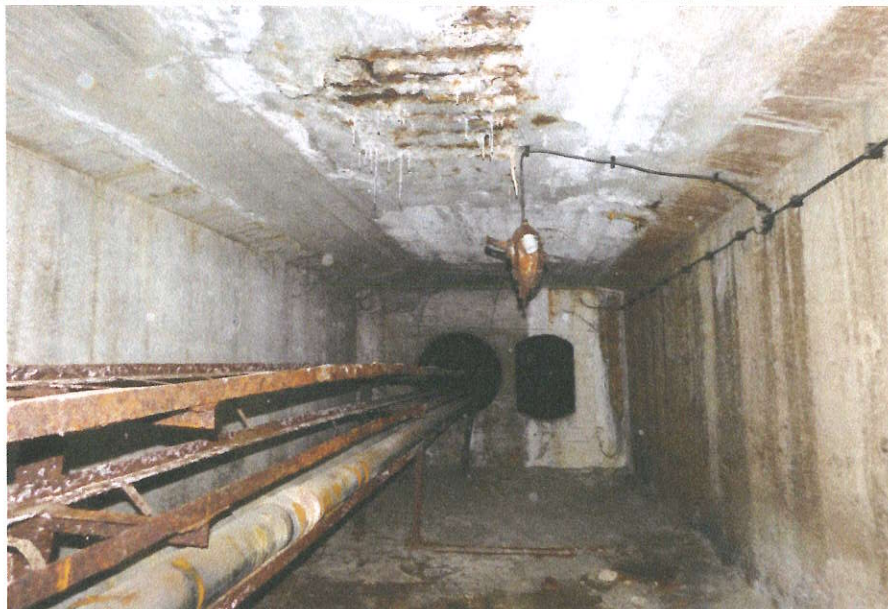
**FOT. 9.1 WIDOK PŁYTY,  
SKRZYŃKI NR 1 GW**

- przecieki i wykwyty,
- korozja odsłoniętego zbrojenia
- korozja, ubytki betonu

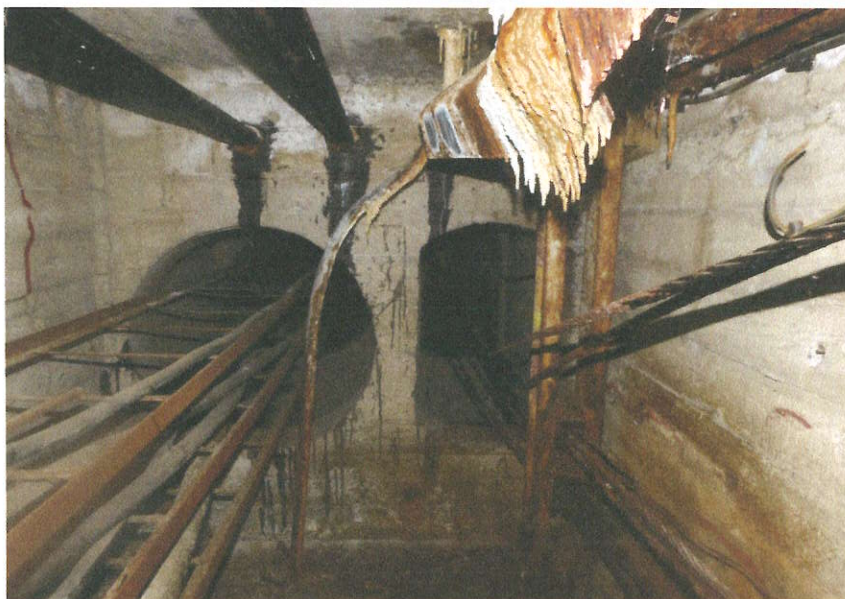
**FOT. 9.2. WIDOK CIĘGIEN  
SKRZYŃKI NR 9  
DW NAD FILAREM OD STRONY  
RONDA GRUNWALDZKIEGO**

- przecieki i wykwyty,
- korozja, zerwanie cięgień

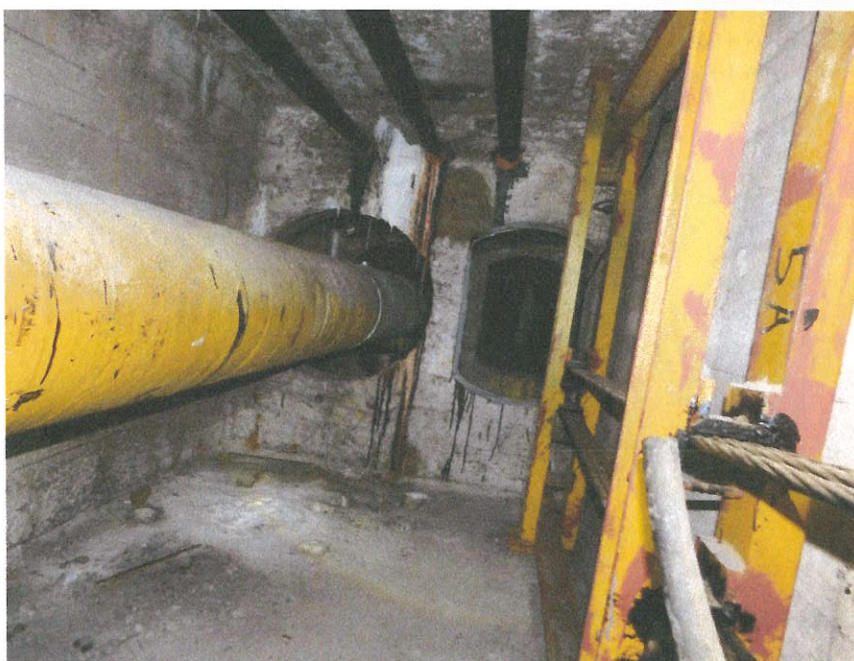
**FOT 9.3. WIDOK CIĘGIEN  
SKRZYŃKI NR 8  
RONDA GRUNWALDZKIEGO**

- przecieki i wykwyty, osady

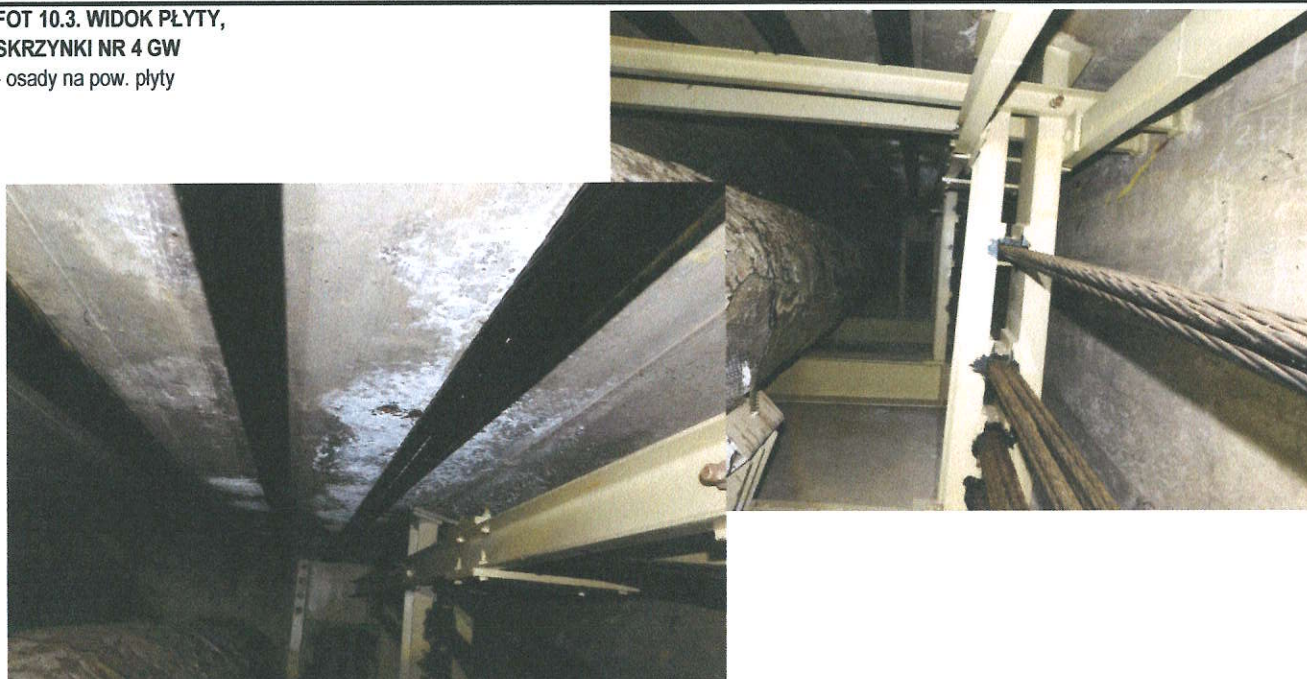
FOT. 10.3. WIDOK PŁYTY,  
SKRZYŃKI NR 4 GW  
- osady na pow. płyty
