OBIEKT:	Budynek Pływalni Miejskiej w Środzie Wlkp. 63-000 Środa Wlkp., ul. J. Paderewskiego 27a		
NR UMOWY:	Zlecenie – zamówienie - umowa		
INWESTOR:	Gmina Środa Wlkp. 63-000 Środa Wlkp., ul. Daszyńskiego 5		
ZLECENIODAWCA:	Zakład Gospodarki Komunalnej 63-000 Środa Wlkp., ul. Daszyńskiego 5		
TEMAT:	Analiza możliwości instalacji zestawów fotowoltaicznych na dachu budynku pływalni		
BRANŻA:	Konstrukcja budowlana	STADIUM:	Ocena techniczna

Przedmiotem niniejszego opracowania jest analiza stanu technicznego obiektu w zakresie możliwości instalacji zestawów fotowoltaicznych na dachu budynku Pływalni Miejskiej w miejscowości Środa Wlkp., przy ul. I. Paderewskiego 27a.

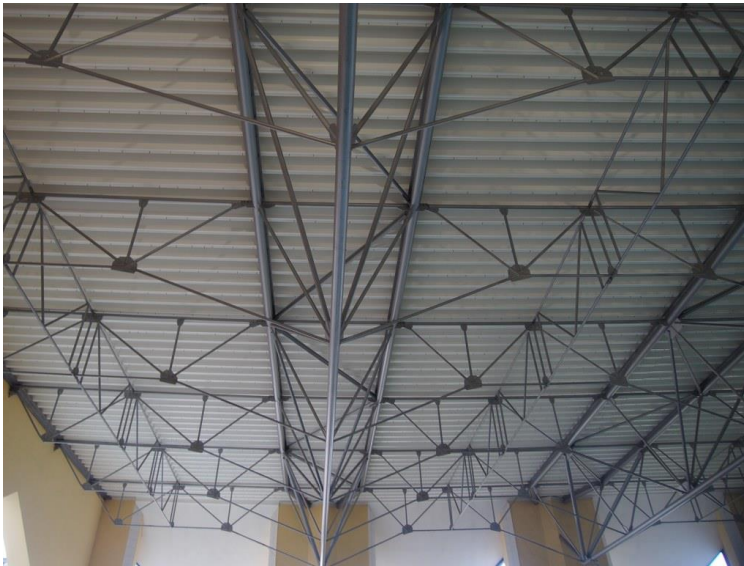
FOTO NR 1

Należy określić stan budynku w zakresie dachu, uwzględniając jego wiek i okres użytkowania za dobry. Konstrukcja i pokrycie dachu są w dobrym stanie technicznym (fot. nr 1).

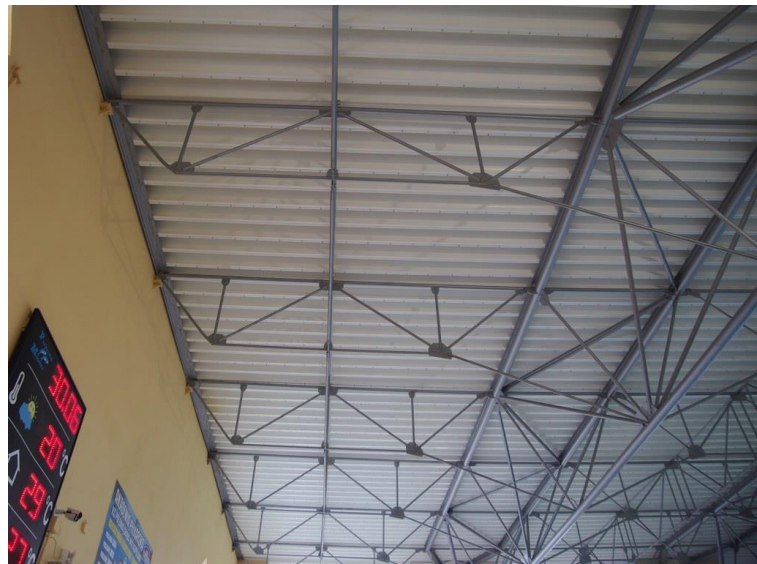
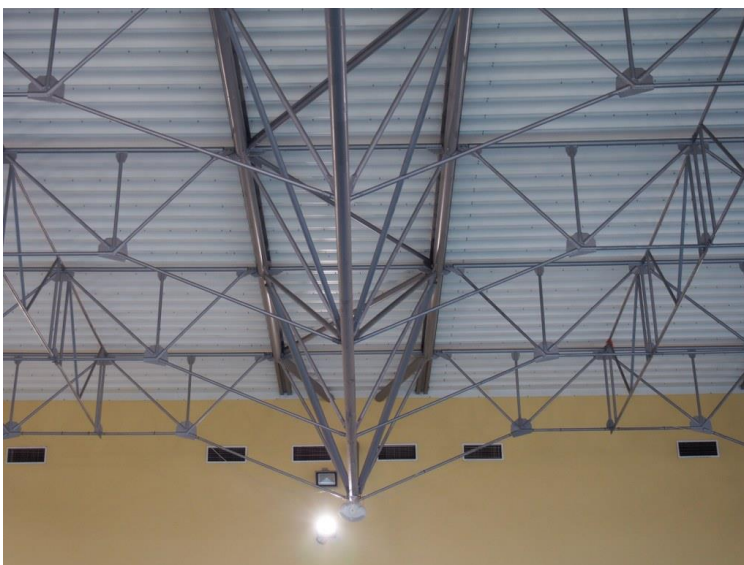
Konstrukcja przestrzenna w postaci kratownicowych dźwigarów głównych i płatwi opartych na ścianach zewnętrznych pływalni (fot. nr 2, 3).

W trakcie wizji lokalnej nie stwierdzono ponadnormowych ugięć wiązarów konstrukcji stalowej, brak widocznych wyboczeń elementów zakratowania. W trakcie wizji lokalnej stwierdzono niewielkie odchyłki elementów stężających z płaszczyzny, najprawdopodobniej odchyłki montażowe, powstałe podczas łączenia elementów.

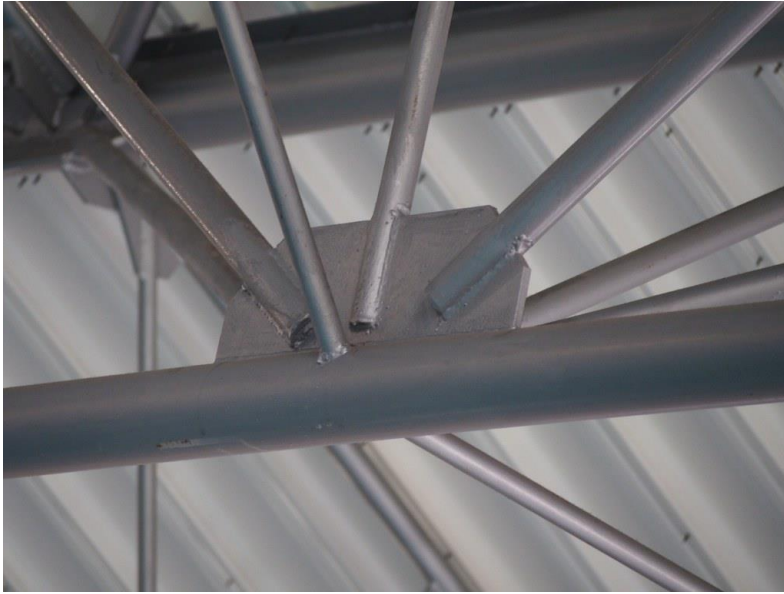
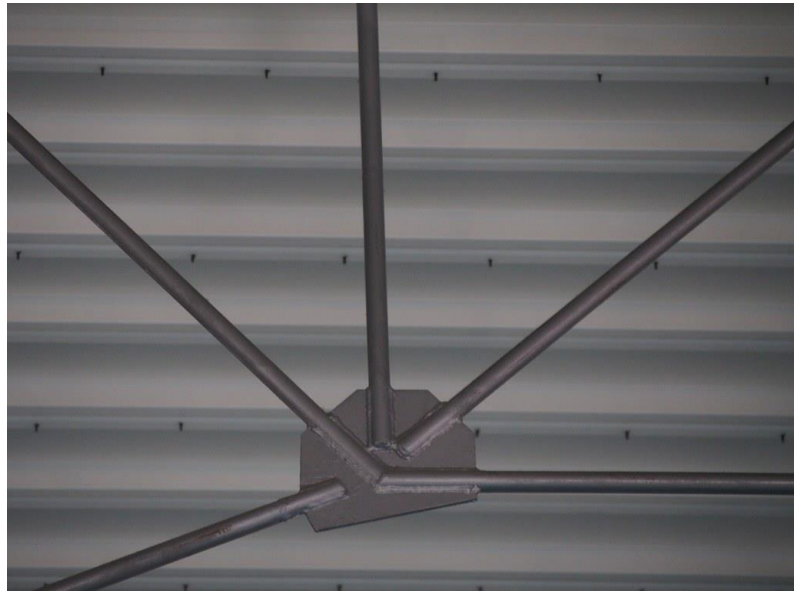
Elementy zakratowania w węzłach spawane, brak uwag w zakresie węzłów (fot. nr 4, 5).

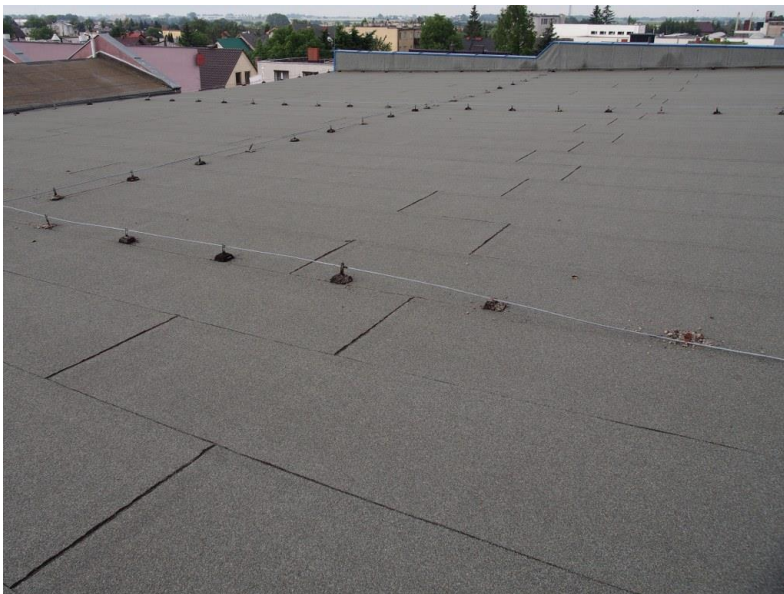
FOTO NR 6

Na połaci dachu ułożone pokrycia dachu z papy termozgrzewalnej (fot. nr 6) na warstwach izolacyjnych i blasze.

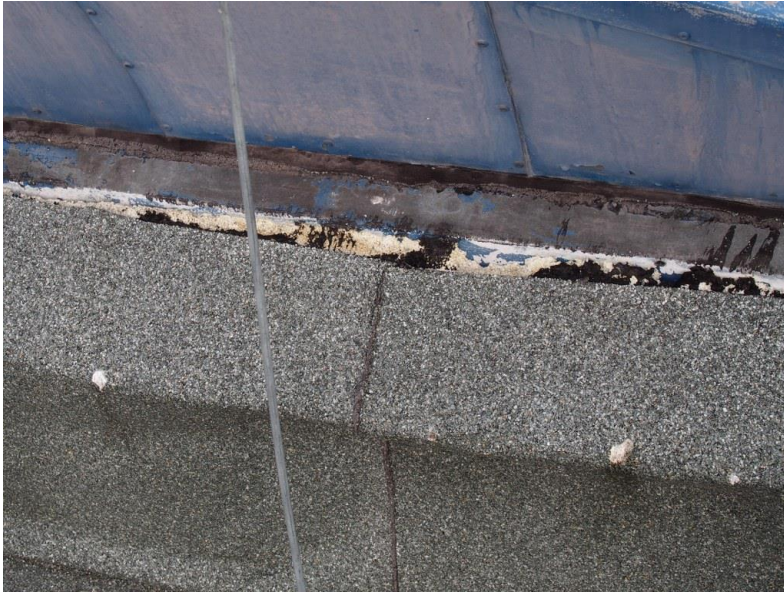
FOTO NR 7

Na połaci dachu stwierdzono ubytki papy przy nadbudówkach (fot. nr 7). W miejscach szczelin widoczny styropian – woda opadowa może przedostać się w głąb przegród budowlanych, zawilgacać je i kolejno przenikać do pomieszczenia hali basenowej. W zakresie napraw bieżących zaleca się dołożenie dodatkowych pasków papy w celu uciągnięcia szczelnego pokrycia połaci dachu.

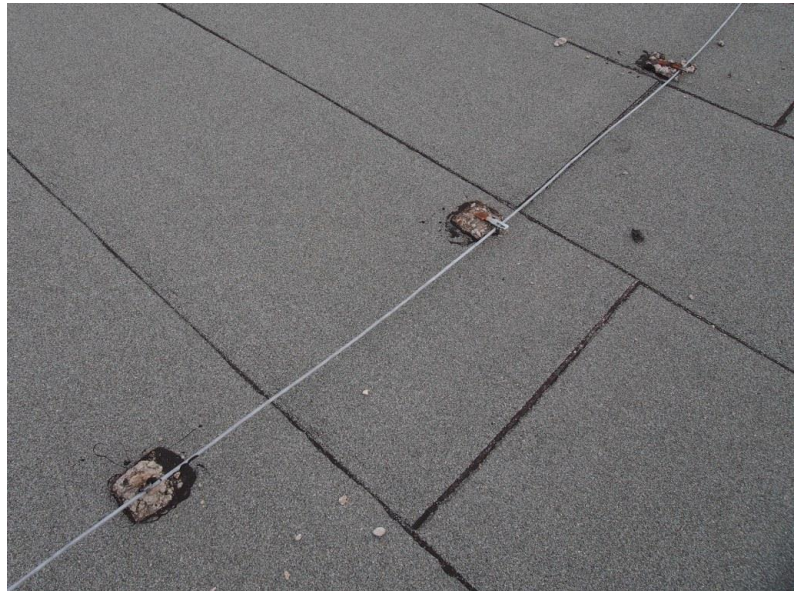
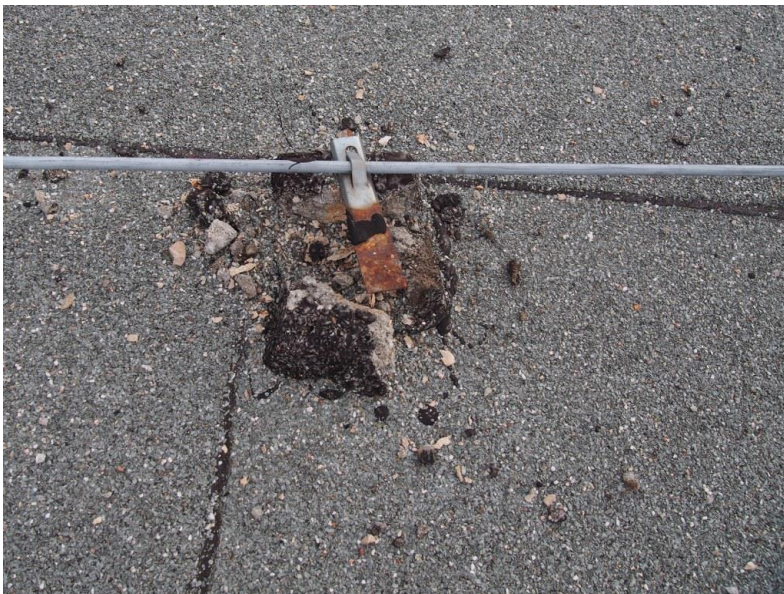
Ponadto stwierdzono na połaci dachu skruszenia elementów betonowych mocujących instalację odgromową (fot. nr 8, 9). Blachy stalowe mocujące zwoje instalacji odgromowej opierając się o połac dachu z papy uszkadzają ją, powodując rozcięcia.
