OPINIA TECHNICZNA

Mur ogrodzeniowy przy kościele parafii pod wezwaniem
Narodzenia Najświętszej Maryi Panny w Narolu

Dz. Nr 317 w miejscowości Narol, pow. lubaczowski

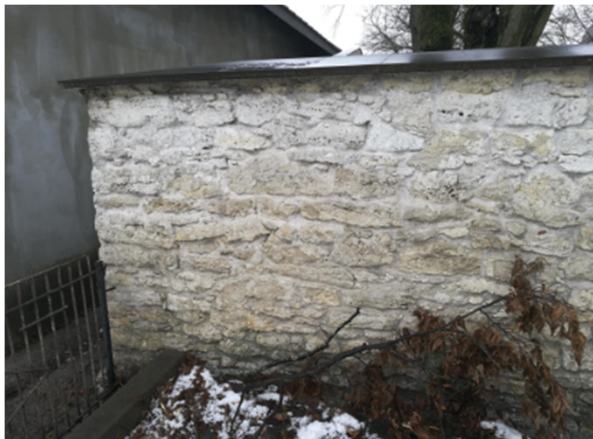
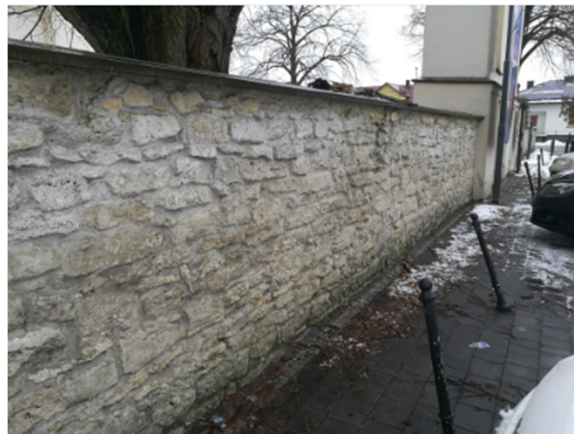
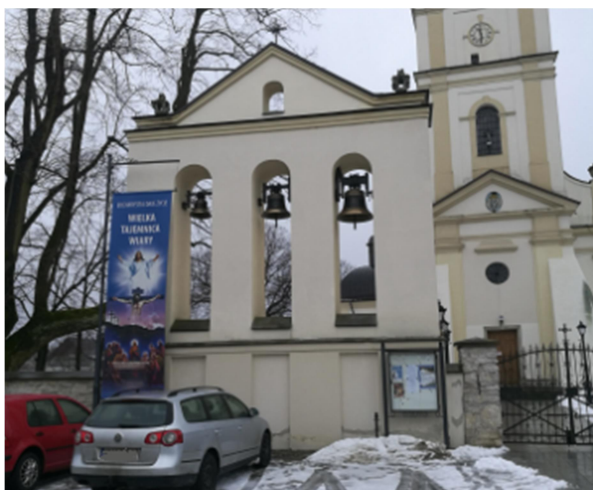
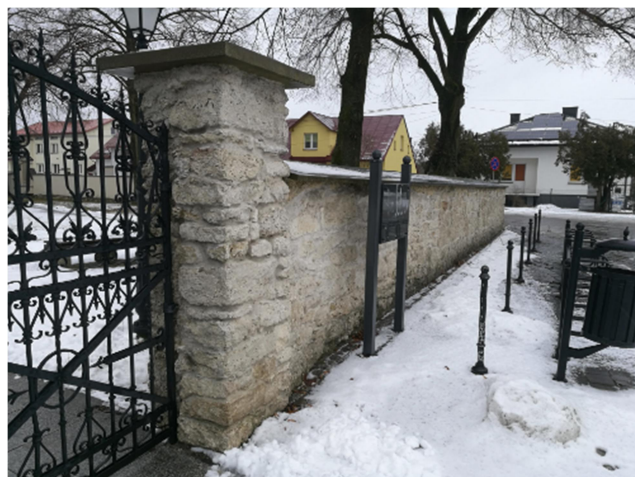
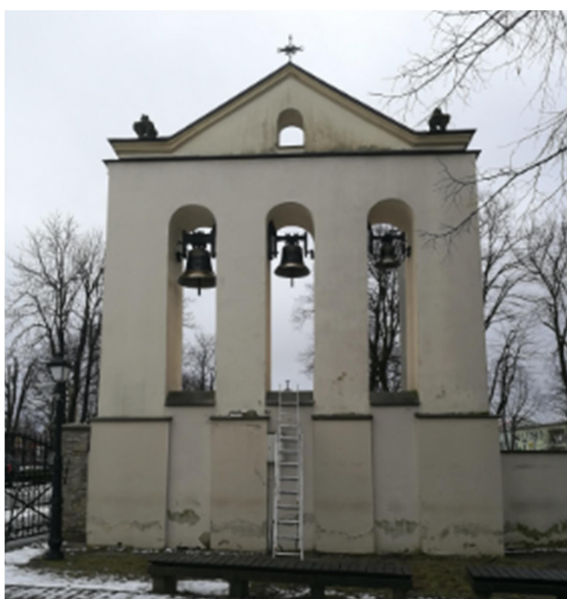
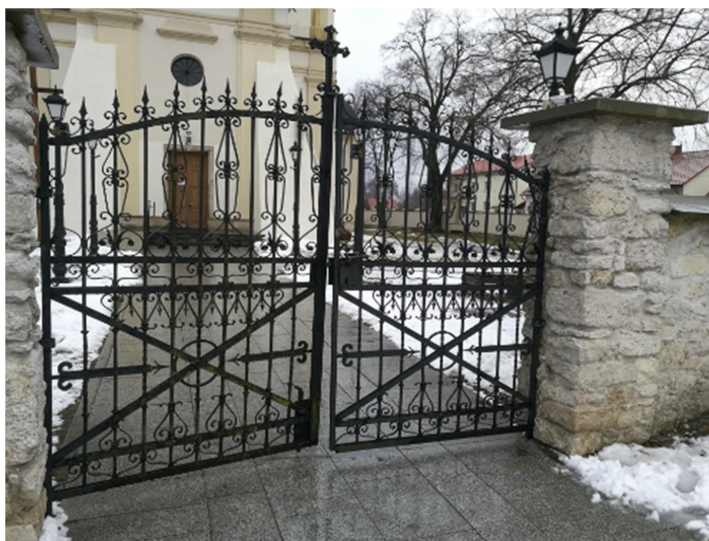
Fot. 1 Mur - strona wschodnia

Stan techniczny muru od strony północnej i wschodniej ocenia się jako dostateczny.
Stan techniczny muru od strony południowej i zachodniej ocenia się jako niezadowolający.

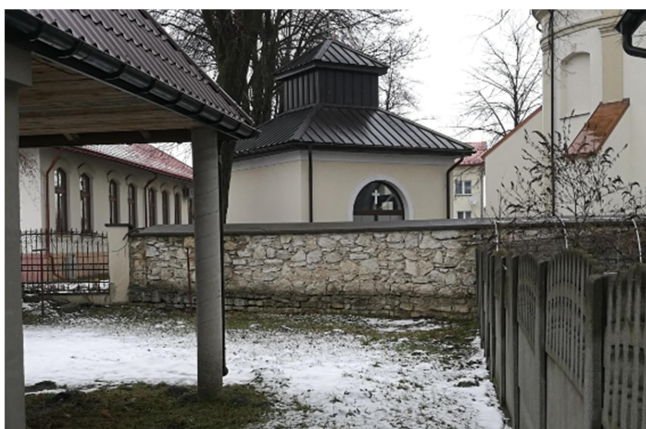
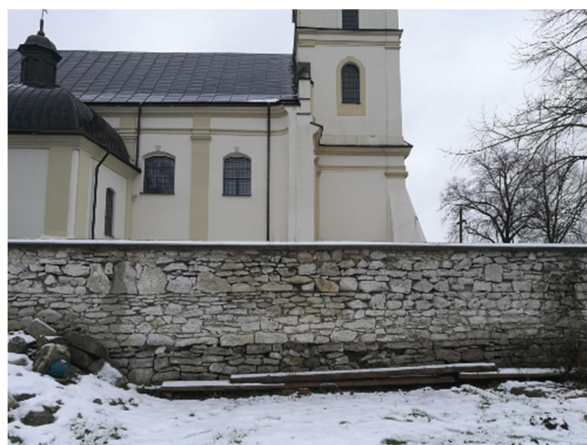
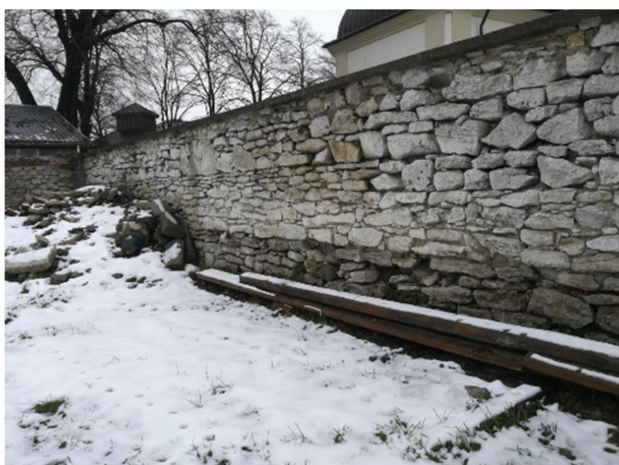
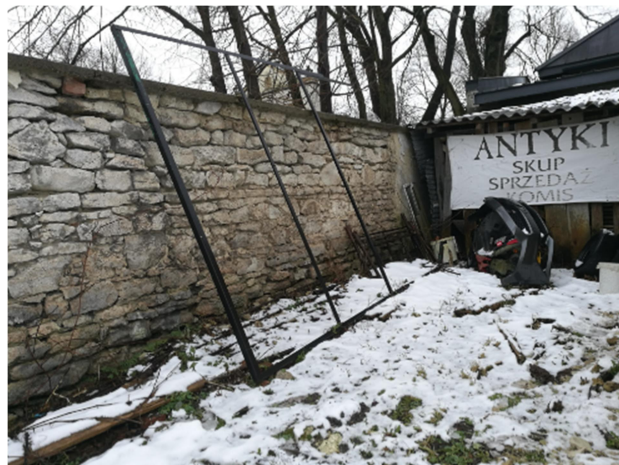
Fot. 3 Mur - strona południowa

Od strony południowej mur przy gruncie znacznie uszkodzony, część substancji murowej uległa rozluźnieniu i przemieszczeniu, co spowodowało podcięcie muru. Na odcinkach muru gdzie powstały ubytki w strukturze można zaobserwować zarysowania, świadczące o powstaniu przemieszczeń w kierunku istniejących ubytków. Mur również w tej części po całej wysokości został znacznie osłabiony w strukturze przez duże braki w spoinowaniu.

- mur w narożniku od strony południowo-zachodniej rozebrać i przemurować z zachowaniem podcięcia, umożliwiającego rozrost drzewa,
- wykonać tynk w poziomie gruntu odporny na wilgoć i sole,

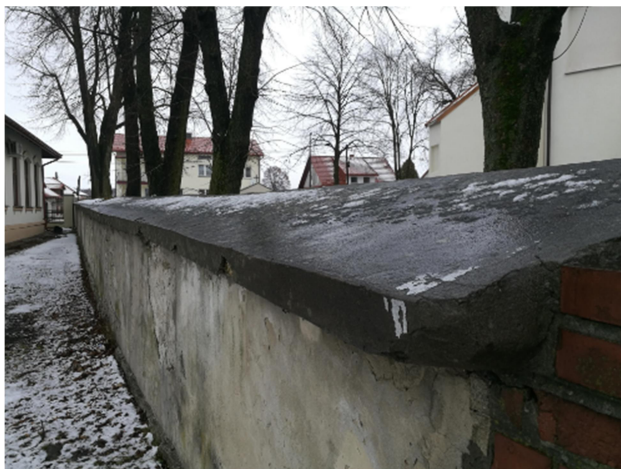
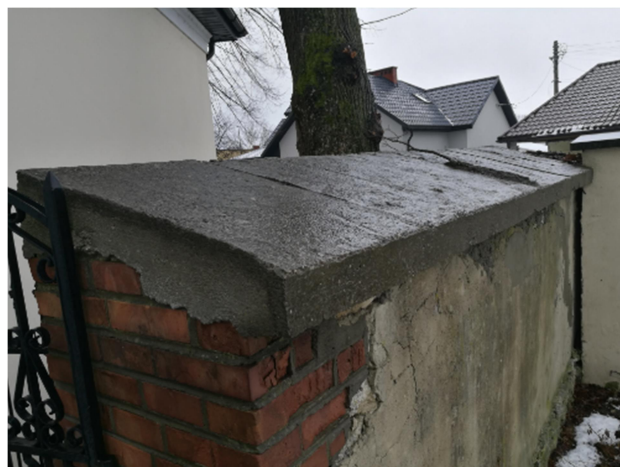
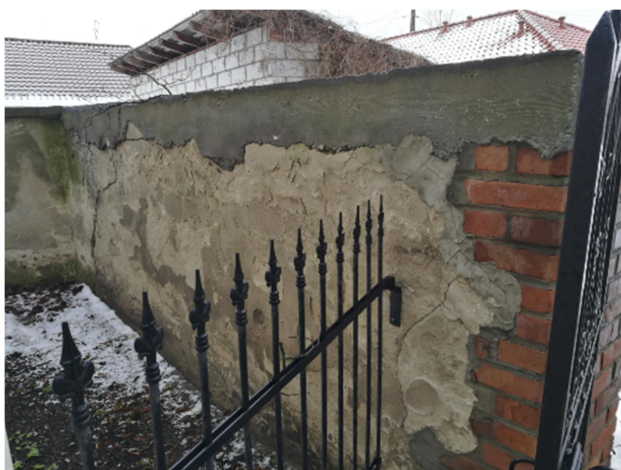
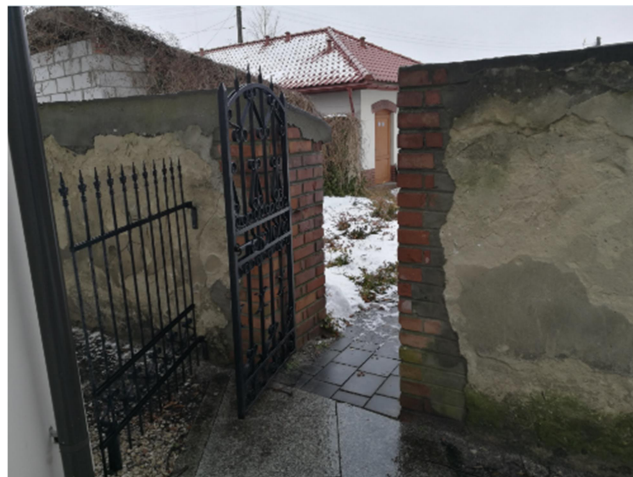
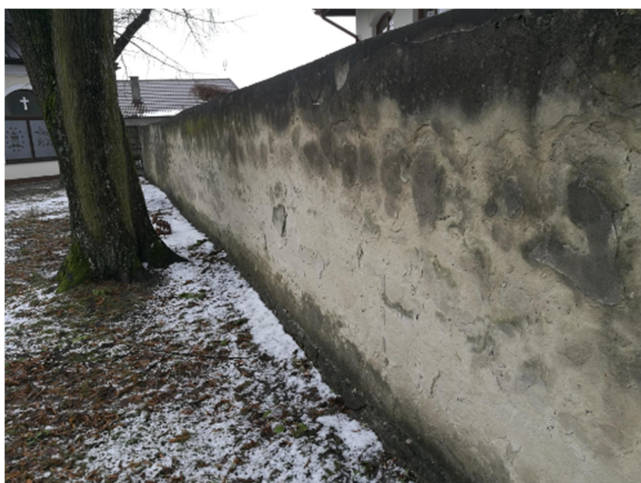
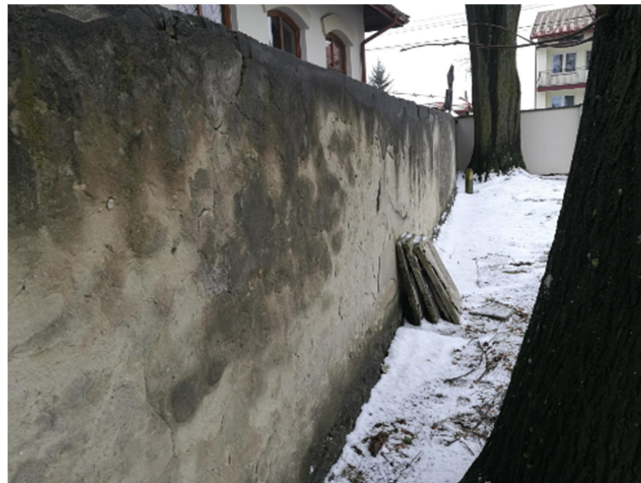
Fot. 4 Mur - strona zachodnia

Struktura muru od fundamentów po zadaszenie w znacznej jego części jednolita budulcowo, jednym z miejsc przemurowanym cegłą pełną są obrzeża wejścia od strony zachodniej.

- przemurowania wykonane z materiałów niemacierzystych należy usunąć i uzupełnić materiałem murowym odpowiednim co do pierwotnej struktury muru,
- elementy stalowe oczyścić z rdzy i wykonać powłokę antykorozyjną, nawierzchniową.

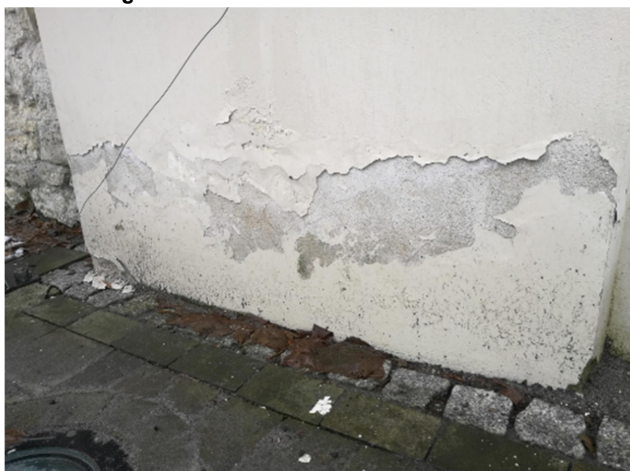
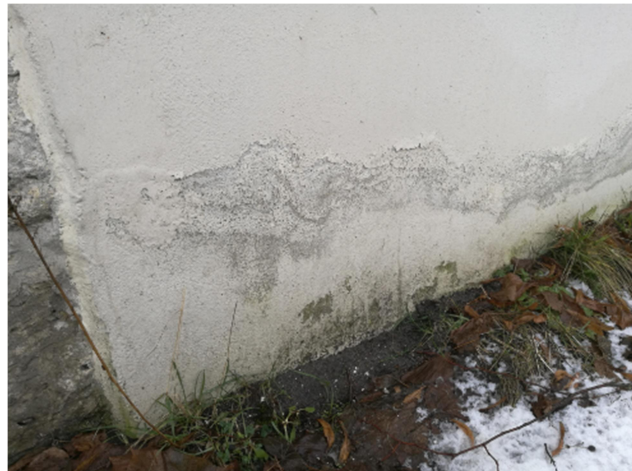
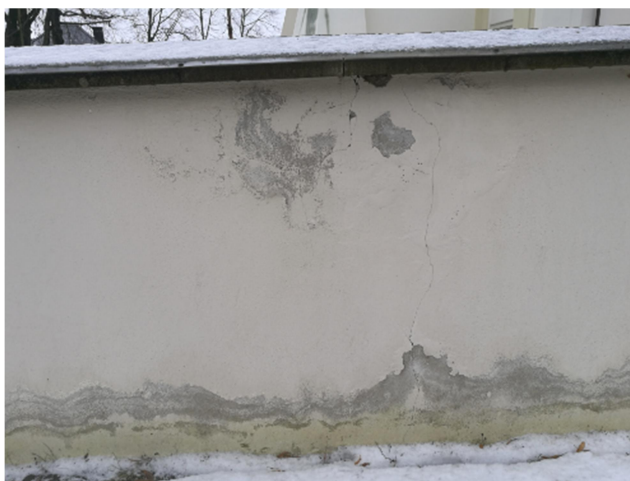
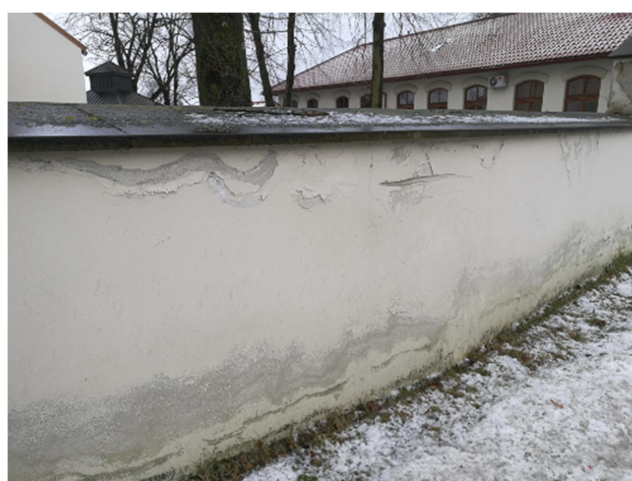
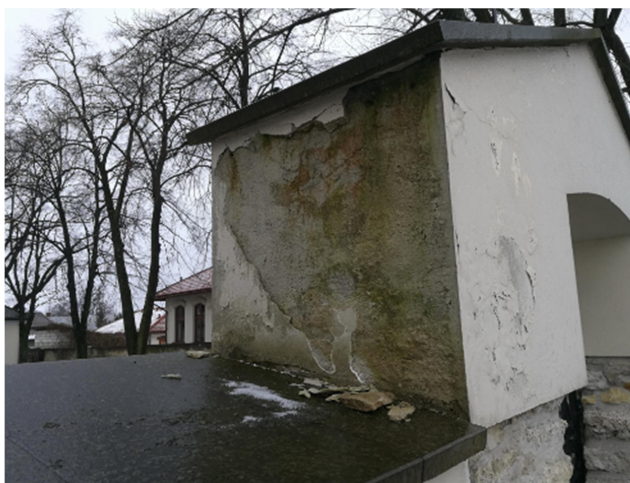
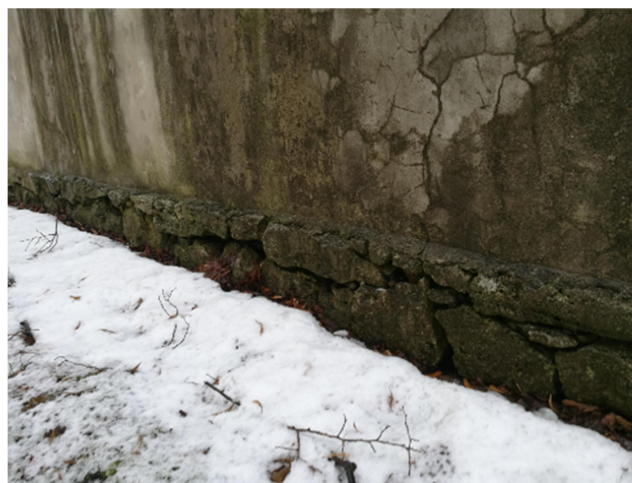
Mur wykonawczo nie został zabezpieczony przed przenikaniem wilgoci od gruntu ze względu na brak izolacji poziomej, co powoduje znaczne zawilgocenie obszaru przygruntowego. Zawilgocenie powstaje również w wyniku odbicia wody opadowej od gruntu, jak również od wody spływowej z zadaszenia. Daszki kamienne i betonowe nie są podcięte przy okapach w sposób umożliwiający oderwanie się spływającej wody, co powoduje przemieszczenie wody przez cały okapnik i spływ na mur. Mur z daszkami betonowymi od strony wewnętrznej nie posiada okapu, daszek zlicowany jest na równi z płaszczyzną muru przez co nie ma ochrony w formie niewielkiego zadaszenia.

Zawilgocenie muru wpływa negatywnie na strukturę muru, powodując osłabienie warstwy tynkarskiej oraz negatywnie wpływa na estetykę ogrodu.

Fot. 5 Zawilgocenie

- wykonać wzmocnienie struktury muru poprzez uzupełnienie i poprawę spoinowania od poziomu fundamentowania do poziomu zadaszenia,
- wykonać poziome zabezpieczenie przeciwwilgociowe,

- wykonać okrawężnikowane opaski żwirowe w terenie zielonym z założeniem izolacji przeciwwilgociowej i dyfuzyjnej,
- w przypadku braku, wykonać podcięcie muru w miejscu występowania drzew na wzór już istniejących podcięć,

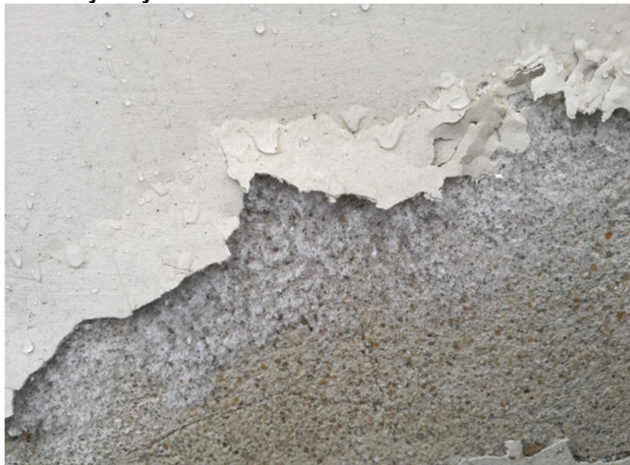
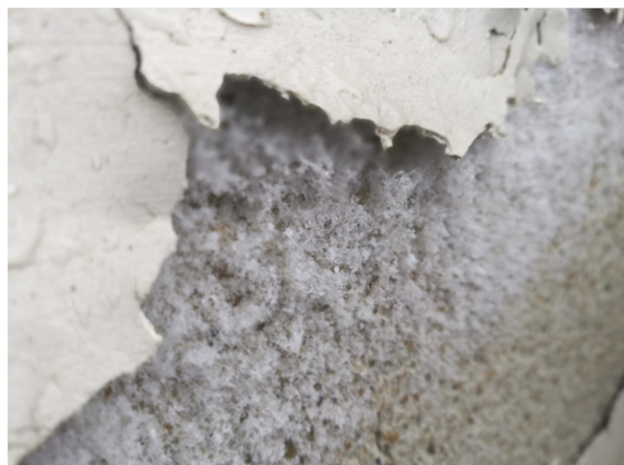
Na murze dzwonnicy zaobserwowano wykwyty solne wraz ze znaczną degradacją i odpadaniem tynku oraz duże zawilgocenie części przygruntowej i w miejscach gdzie są wykonane daszki. Wykwyty solne powstają w wyniku wprowadzania środków przeciwbłodzeniowych w obszarze terenu drogowego, przez co przedostają się do struktury muru powodując jego uszkodzenie.

Fot. 6 Wykwity solne

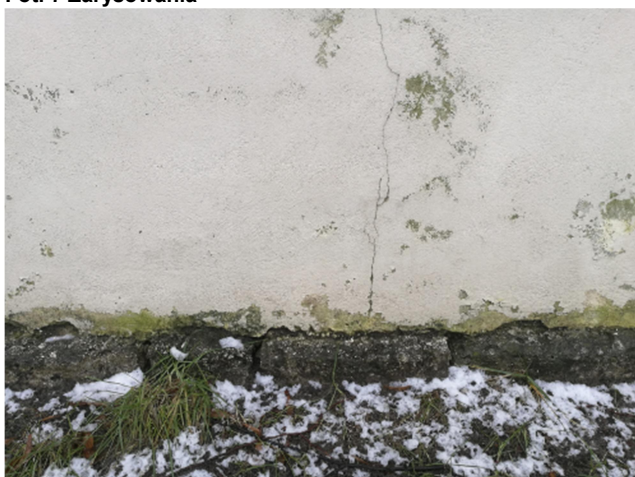
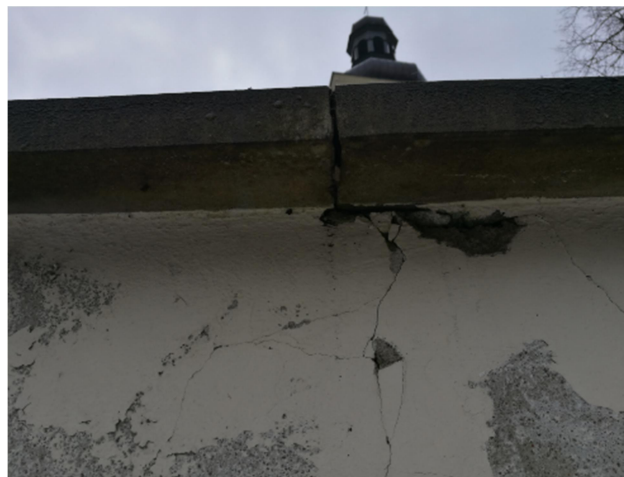
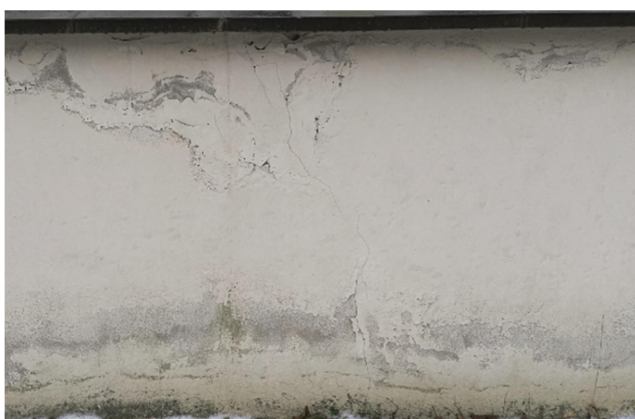
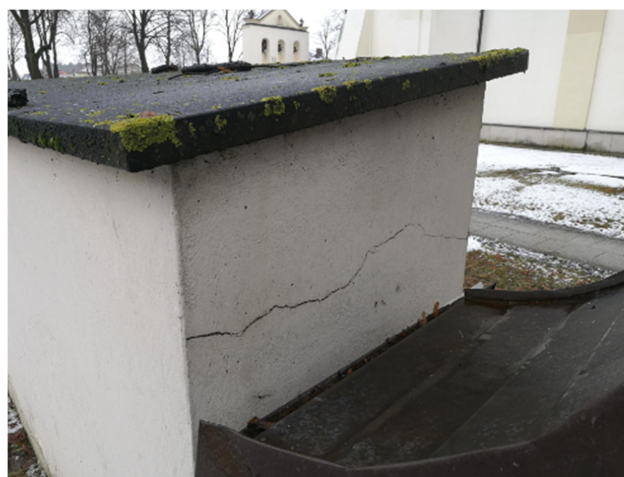
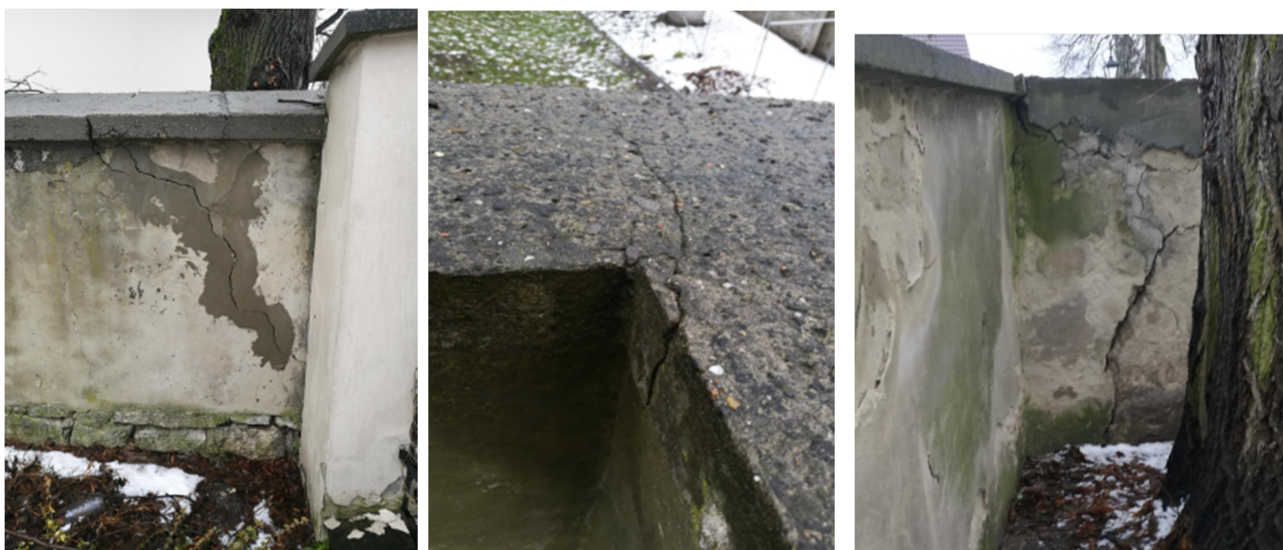
Mur posiada zarysowania, które szczególnie się widoczne w częściach z wyprawą tynkarską. Zarysowania powstały w wyniku nierównomiernego osiadania, jak również od oddziaływań termicznych. Wpływ na mur mają również drgania powstające od przejeżdżających pojazdów mechanicznych poruszających się w przylegającej przestrzeni drogowej, które również powodują zarysowania.

Zarysowania powstałe na murze wynikają z nierównomiernego osiadania, bezdylatacyjnej ciągłości muru, wpływów termicznych, drgań w przestrzeni drogowej oraz wpływu drzew przez rozrost systemu korzeniowego.

Fot. 7 Zarysowania

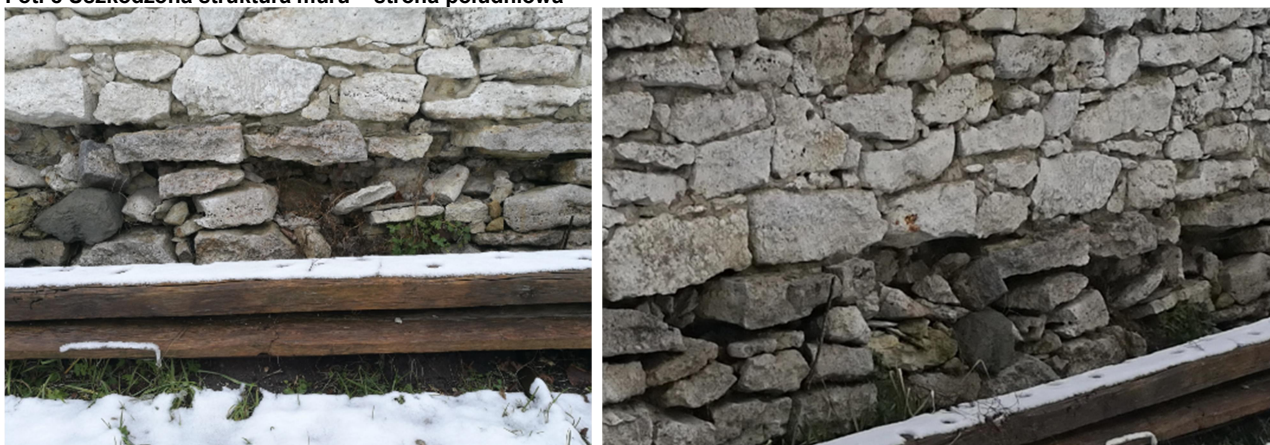
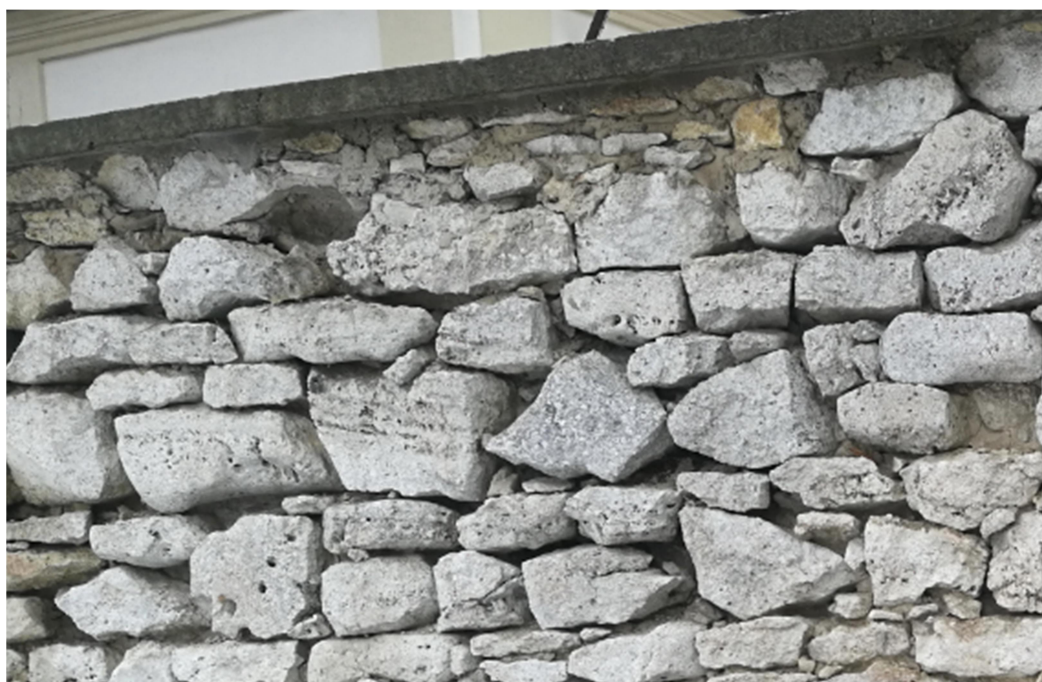
Struktura muru w przeważającej części jest zwarta, od strony południowej mur jest niejako podcięty w poziomie niższego poziomu terenu przez ubytki materiałowe oraz osłabiony po całej wysokości strukturalnie poprzez ubytki w spoinowaniu. Dalsze osłabienie muru w tej części w wyniku ubytku substancji murowej może spowodować zachwianie równowagi statycznej i doprowadzić osunięcia się części muru. Należy jak najszybciej wykonać pracę uzupełniającą ubytki, tak aby nie spowodować stanu awaryjnego konstrukcji muru w wyniku postępującej degradacji substancji murowej.

Fot. 8 Uszkodzona struktura muru – strona południowa

- uzupełnić ubytki w murze z zastosowaniem materiałów macierzystych,
- zweryfikować głębokość posadowienia muru po całej długości i dostosować fundamentowanie do umownej głębokości przemarzania gruntu wynoszące dla danej lokalizacji 1m,

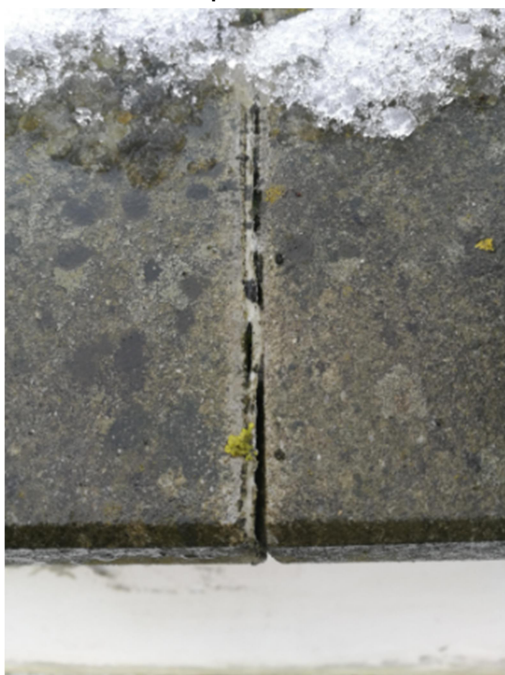
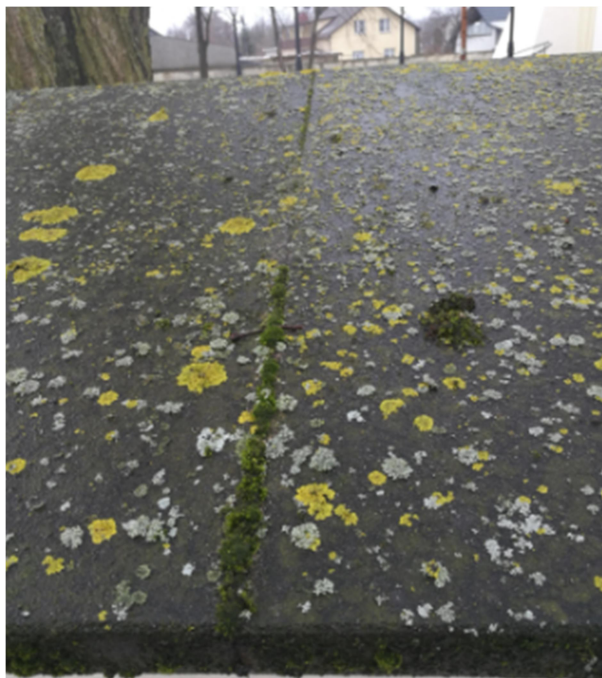
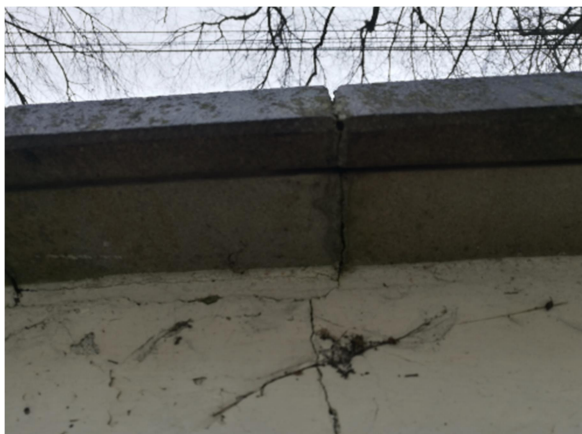
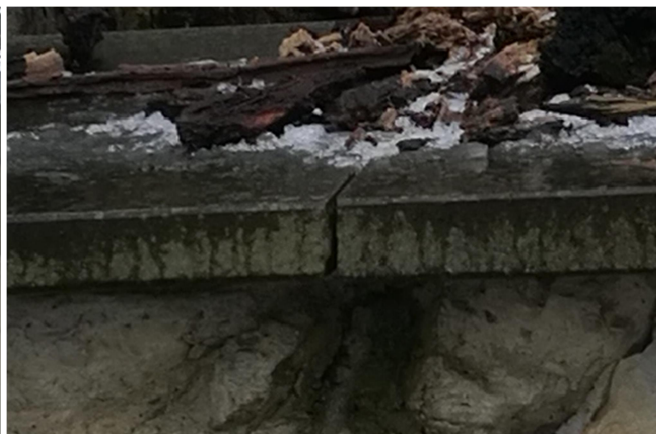
W zadaszeniu muru są liczne nieszczelności w spoinowaniu lub brak spoinowania, przez co w szczeliny połączeń elementów zadaszenia dostaje się woda i powoduje napływ do wnętrza muru. Zadanie muru ukierunkowane na stronę zewnętrzną placu kościelnego, powoduje napływ wody na budynki znajdujące się bezpośrednio przy murze, powodując ich zawilgocenie.

Fot. 9 Uszkodzone spoinowanie

- zadaszenie muru ujednolicić materiałowo,
- uzupełnić i poprawić spoinowania zadaszenia,
- wykonać podcięcia okapników w celu odrywania się spływającej wody opadowej,
