**KOŚCIÓŁ MATKI BOSKIEJ NIEUSTAJĄCEJ POMOCY
W TRZCIŃSKU- ZDROJU , ul. Kościelna 5**

**PROGRAM PRAC KONSERWATORSKICH ELEWACJI KAMIENNO-
CEGLANYCH z 2 poł. XIII w.**

SZCZECIN lipiec 2012r.

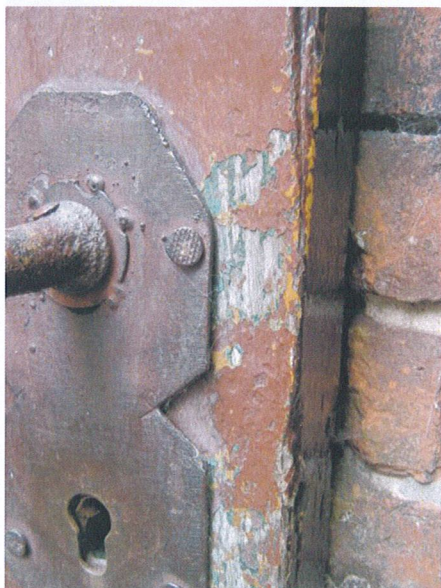
W elewacjach kościoła bardzo dobrze zachowane są ślady po jego pierwotnym wyglądzie i podziałach płaszczyzn przez otwory okienne i drzwiowe. Obecna stolarka drzwiowa, wnioskując z jej sposobu wykonania i stanu zachowania jest stylizowana na średniowieczną, ale powstała prawdopodobnie w trakcie XIX w. remontu. Drzwi wejściowe do zakrystii od strony północnej są najbardziej bogate w dekoracje gotyckie i mają zachowane

ślady pierwotnej kolorystyki. Resztki barwnej warstwy są widoczne przy mechanizmie zamka i klamki w kolorze zieleni malachitowej (fot.).

2. Sprawdzić pierwszy występujący oryginalny i zachowany kolor stolarki zachowany na drewnie. Dla drzwi do zakrystii widać, że był to kolor zieleni malachitowej.

5. Pomalować na nowo drzwi do zakrystii w kolorze zieleni malachitowej farbą do drewna na zewnątrz np. firmy Tikurilla. Pomalować również na nowo zewnętrzne drzwi na wieżę w kolorze stwierdzonym jako pierwszy występujący na drewnie. Również zastosować farby firmy Tikurilla.

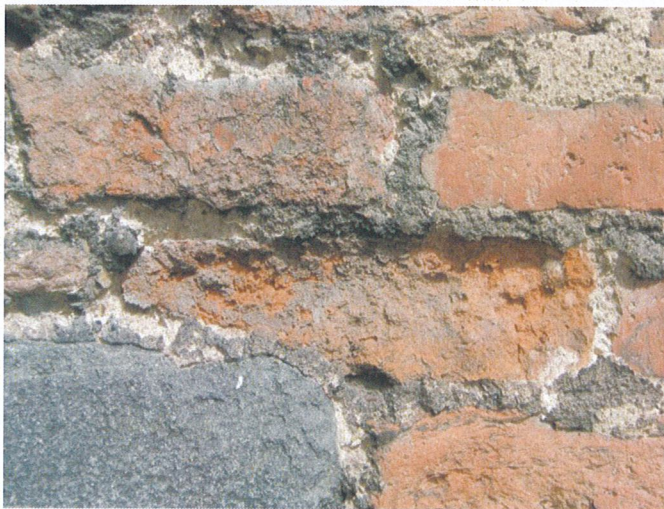
Stan cegieł również jest zły i niepokojący. Miejscami są zazielenione od glonów, pociemniałe od zabrudzeń, a ich powierzchnia sypie się. Ich kondycja wskazuje na pilną potrzebę ich konserwacji.

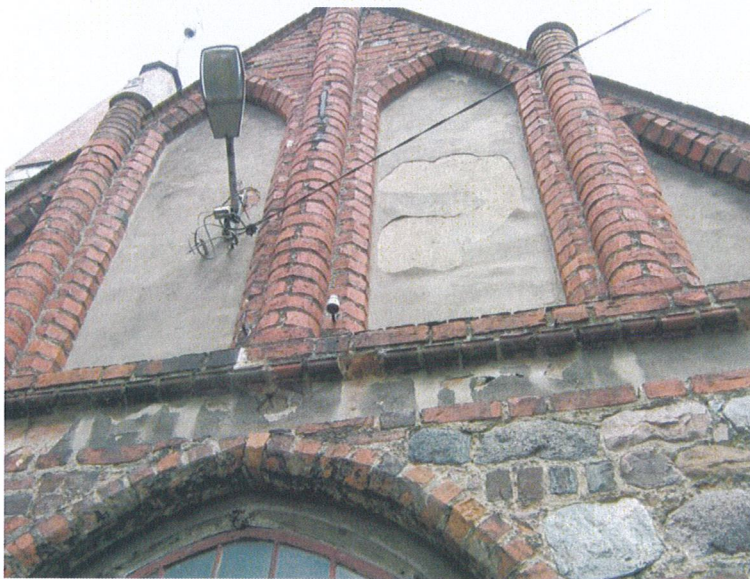
Najgorzej wyglądają stare tynki w blendach między ceglаныmi słupkami w szczycie nad wejściem bocznym do kościoła od strony południowej. Tynki poodpadały tam już dużymi płaszczynami, odparzone kolejne pęcherze tynku też niebawem odpadną (fot.). Miejsca te wymagają oczyszczenia i tynkowania na nowo.

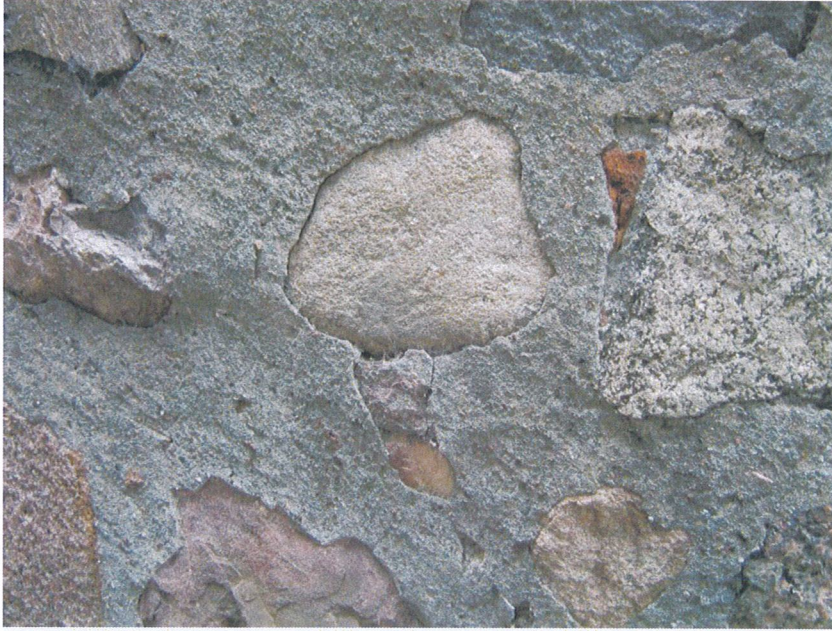
Fot. Powyżej fragment elewacji kościoła w Trzciesku- Zdroju pozacieranej wtórną szarą cementową zaprawą.

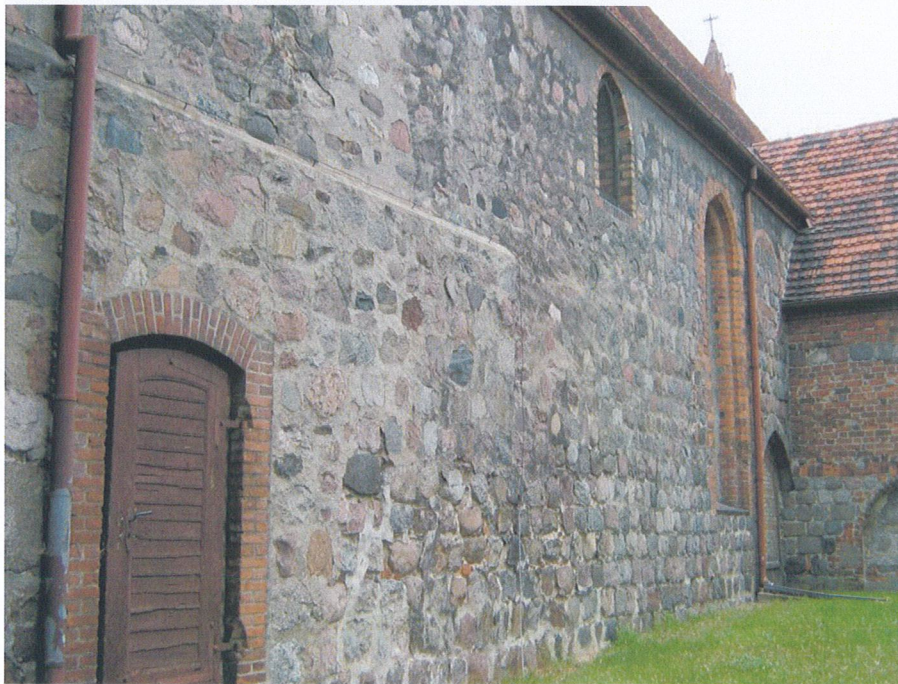
Fot. Elewacja południowa kościoła w Trzciesku- Zdroju. Widoczne pozacieranie muru kamiennego wtórną zaprawą z szarym cementem.

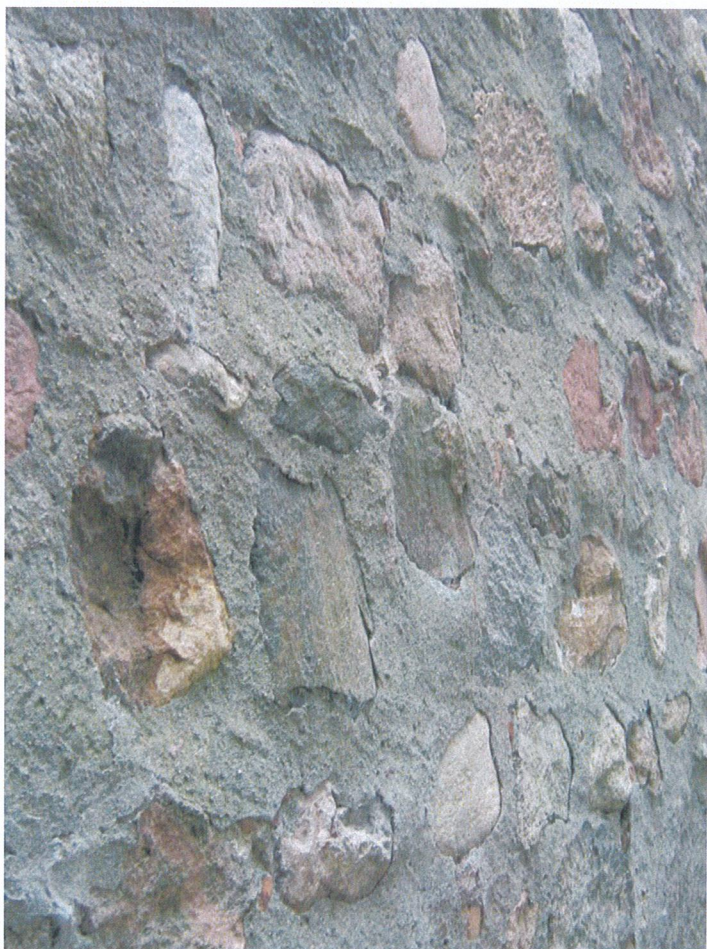
Ogólny stan zachowania ścian kościoła jest zły. Najbardziej czytelna w swojej destrukcji jest wtórna, szara zaprawa narzucona w zbyt dużej ilości i na zbyt szerokiej powierzchni na kamienny mur kościoła. Efekt tej obrzutki i zacierki zupełnie niszczy pierwotny zamysł budowniczego kościoła i fałszuje obecny jego wygląd. Zamiast przykładu pięknej XIII w. kamiennych architektury sakralnej pomorskiej, mamy pozacierane szarą zaprawą i pokryte porostami ściany. Poza oczywiście niezbędnym i koniecznym remontem dachu na kościele, należy zaplanować remont wszystkich jego elewacji. Bardzo dobrze, że w 1995r. udało się sfinansować i wykonać remont hełmu wieży, ale pozostałe części kościoła również wymagają przeprowadzenia fachowej konserwacji i zabezpieczenia przed dalszymi procesami niszczenia zabytku.

Wszystkie szare zaprawy narzucone i pozacierane na ścianach kościoła mają ślady zastosowania domieszek szarego cementu, który ma wysoki stopień zasolenia i wiadomo, że sole w nim zawarte przenikają do materiału z którym sąsiadują. W zabytkowym murze czy to kamiennym, czy ceglany stanowią źródło zasolenia i w dalszej części przyczyniają się do niszczenia materiałów zabytkowych. Szczęśliwie kościół przetrwał ponad 700 lat, ale jakiś niefortunny powojenny remont, wykonany w dobrej intencji jest źródłem i główną przyczyną obecnego niszczenia ścian tego kościoła.

Fot. Główny problem ścian kamiennych kościoła w Trzciesku- Zdroju to wtórna cementowa obrzutka pozacierana na zabytkowe kamienie polne. W czasie konserwacji należy ją usunąć.

1. Usunąć mechanicznie opukując i delikatnie odkuwając spękane, wykruszone warstwy szarej wtórnej zaprawy cementowej.
2. Usunąć wszystkie sypiące się stare zaprawy jasne wapienno-piaskowe między kamieniami.

3. Usunąć wszystkie zazielenione i porośnięte porostami wtórne zacierki i obrzutki cementowe.
4. Oczyszczyć całą powierzchnię ściany kamiennej przegrzaną parą wodną pod ciśnieniem urządzeniem typu myjka wysokociśnieniowa np. Karcher, stosując ciśnienie 80 Bar i temp. Grzania wody 110° C.

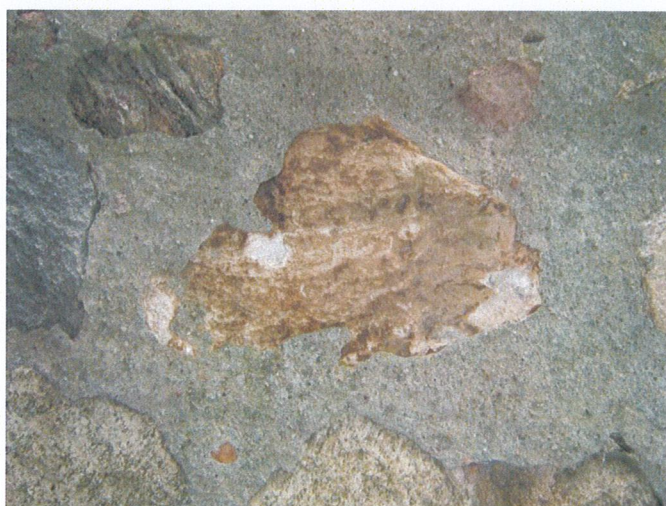
W celu potwierdzenia lub zaprzeczenia przypuszczeniom o niszczeniu i korodowaniu kamieni w murze kościoła, pobrano z jednego z nich jedną kontrolną próbkę. Wybrano miejsce na elewacji zachodniej na prawo od wejścia głównego do kościoła w elewacji wieżowej, na wysokości ok. 1 m powyżej obecnego poziomu gruntu (fot.). Wytypowano rozwarstwiający się kamień w miejscu obok założonej szarej zaprawy. Miejsce to opisano i pokazano na załączonej fotografii. Próbkę przekazano do Laboratorium PKZ w Toruniu⁵.

Otrzymane wyniki analizy stopnia zasolenia i rodzaju występujących soli potwierdziły przypuszczenia o przebiegającym wietrzeniu kamieni i pochłanianiu przez nie sąsiadujących z otoczenia soli. Zawartość soli w próbce wyniosła 0,67 %. Jest to szczęśliwie wynik poniżej 1,0 %, czyli zawartość soli w kamieniu nie wymaga jeszcze wykonywania w tym przypadku jego odsalania, ale wynik wskazuje jednoznacznie, że proces destrukcji kamieni choć powoli, ale cały czas następuje. Natomiast rodzaj soli to głównie siarczany i azotany, inne jony tj. wapniowe i magnezowe wystąpiły w ilościach śladowych. Sole te prawdopodobnie pochodzą z cementowej wtórnej zaprawy narzuconej i zatartej na kamienny mur kościoła..

Fot. Kamień w murze kościoła z którego pobrano próbkę do analizy ilościowej i jakościowej soli, na prawo od wejścia głównego w elewacji wieżowej zachodniej. Badanie wykonano w Laboratorium PKZ w Toruniu. Analiza wykazała 0,67 % zawartości soli w kamieniu.
