## **1. WSTĘP**

Przedmiotem opinii jest komin stalowo – ceramiczny typu KPSW o wysokości  $h = 45,0$  m i średnicy zewnętrznej  $D_z = 1520$  mm . Znajduje się on na terenie Ciepłowni węglowej Komunalnego Przedsiębiorstwa Energetyki Ciepłej Sp. z o.o. w Szubinie przy ulicy Nakielskiej 25.

Dnia 03 czerwca 2024 roku wykonano pomiary grubości ścian trzonu komina stalowo-ceramicznego o wysokości  $h = 45,00$  m należącego do Komunalnego Przedsiębiorstwa Energetyki Ciepłej Sp. z o.o. z Bydgoszczy i zlokalizowanego na terenie Ciepłowni w Szubinie przy ulicy Nakielskiej 25.

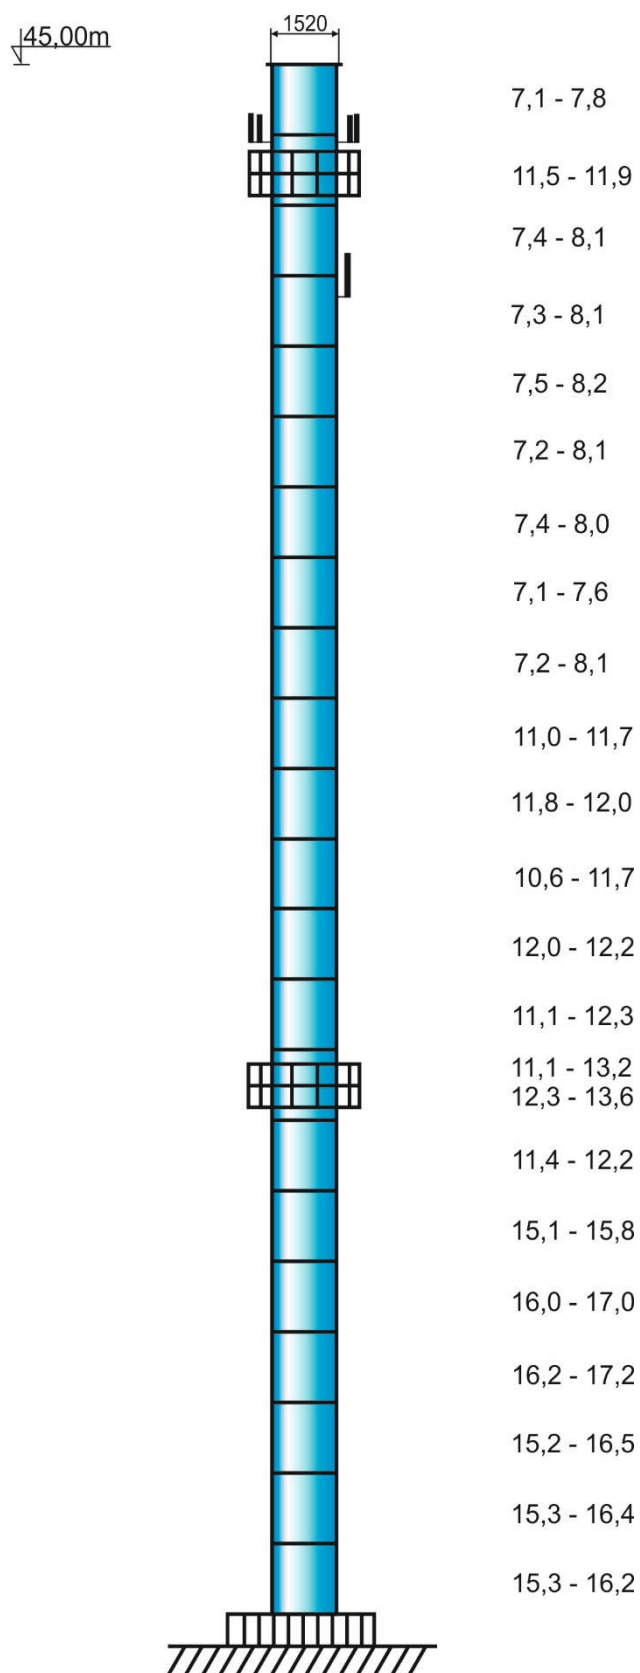
3.1 Siatka pomiarowa grubości ścian komina stalowego  $h = 45,00\text{ m}$  –  
 Komunalne Przedsiębiorstwo Energetyki Ciepłej Sp. z o. o. z Bydgoszczy  
 Ciepłownia Szubin. Data wykonania pomiarów: **03.06.2024r.**

Na podstawie pomiarów ultradźwiękowych grubości ścian trzonu komina można stwierdzić, że naprężenia (patrz siatka pomiarowa) nie są przekroczone.

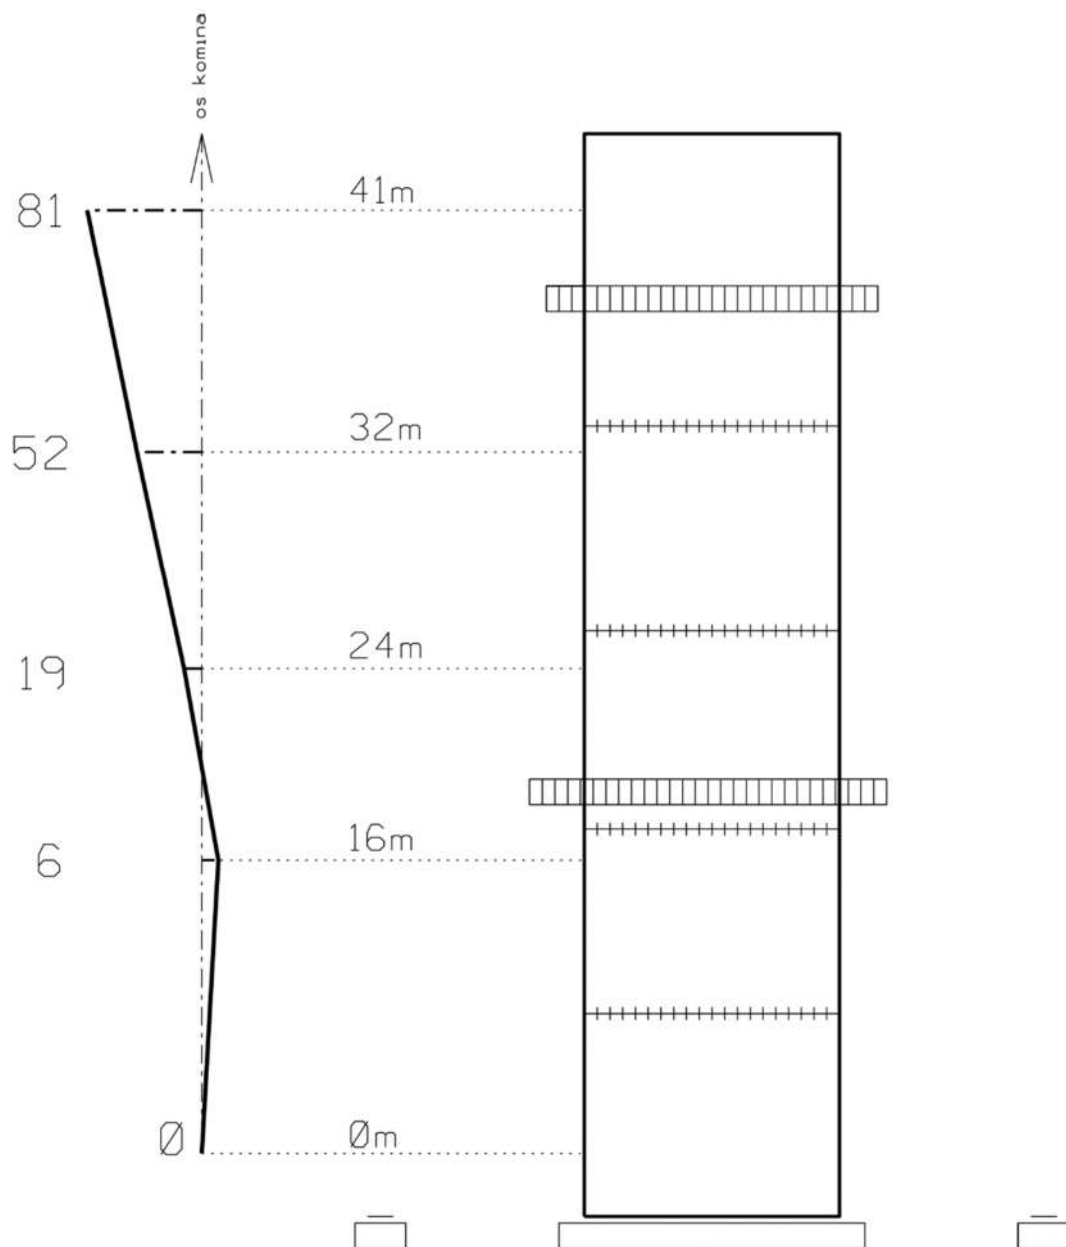
Stanowisko nr 1

10. Maksymalne wychylenie góry komina względem dołu wynosi 81 milimetrów ze stanowiska nr 1 oraz 14 milimetrów ze stanowiska numer 2. W porównaniu do wyników z roku 2022, wartości liczbowe porównywalne, jednakże znajdują się w wartościach dopuszczalnych. Zaleca się dalsze prowadzenie pomiarów kontrolnych wygięcia trzonu komina.
