POSTANOWIENIE NR 120/2024

do protokołu z kontroli z dn. 16.12.2024 r.

m. Wschowa, ul. Rynek 2, gm. Wschowa, dz. ewid. nr 1459/6

**Sprawa: PINB.051.48.2024 – dot. ustalenia stanu technicznego budynku
mieszkalno-usługowego, znajdującego się na terenie działki**

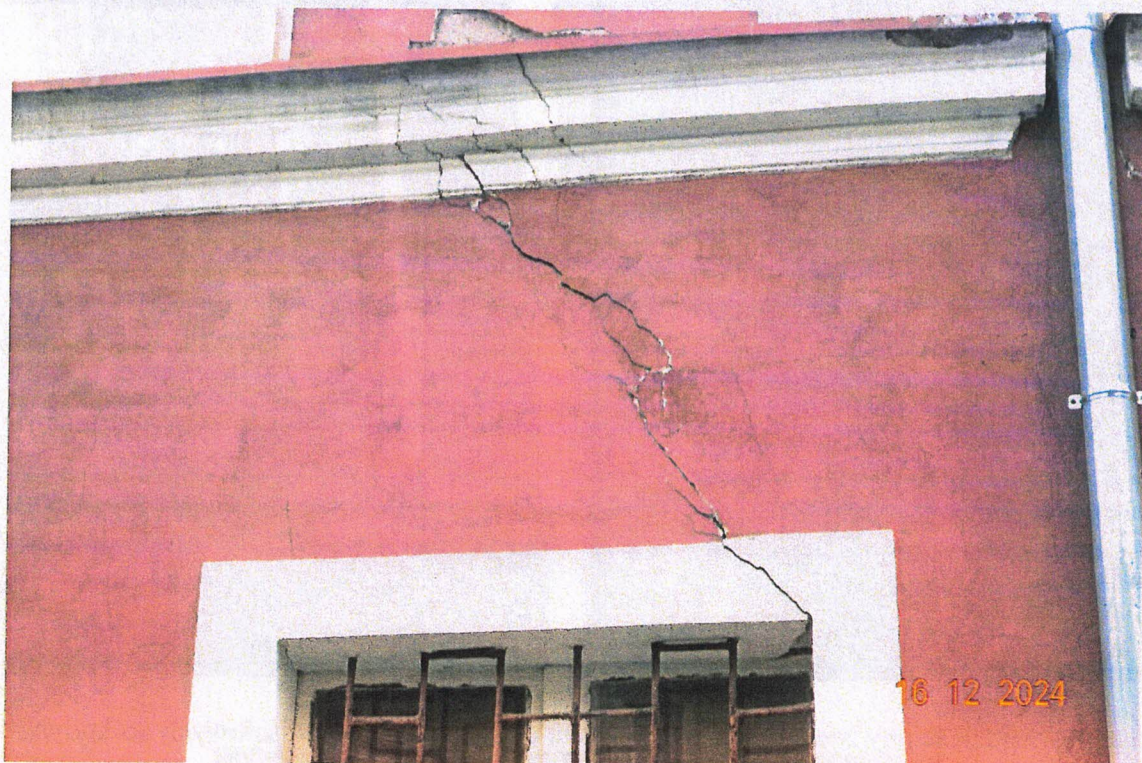
Zdjęcie nr 5 – elewacja budynku - spękania tynku i gzymsów, od strony zachodniej ,cd.

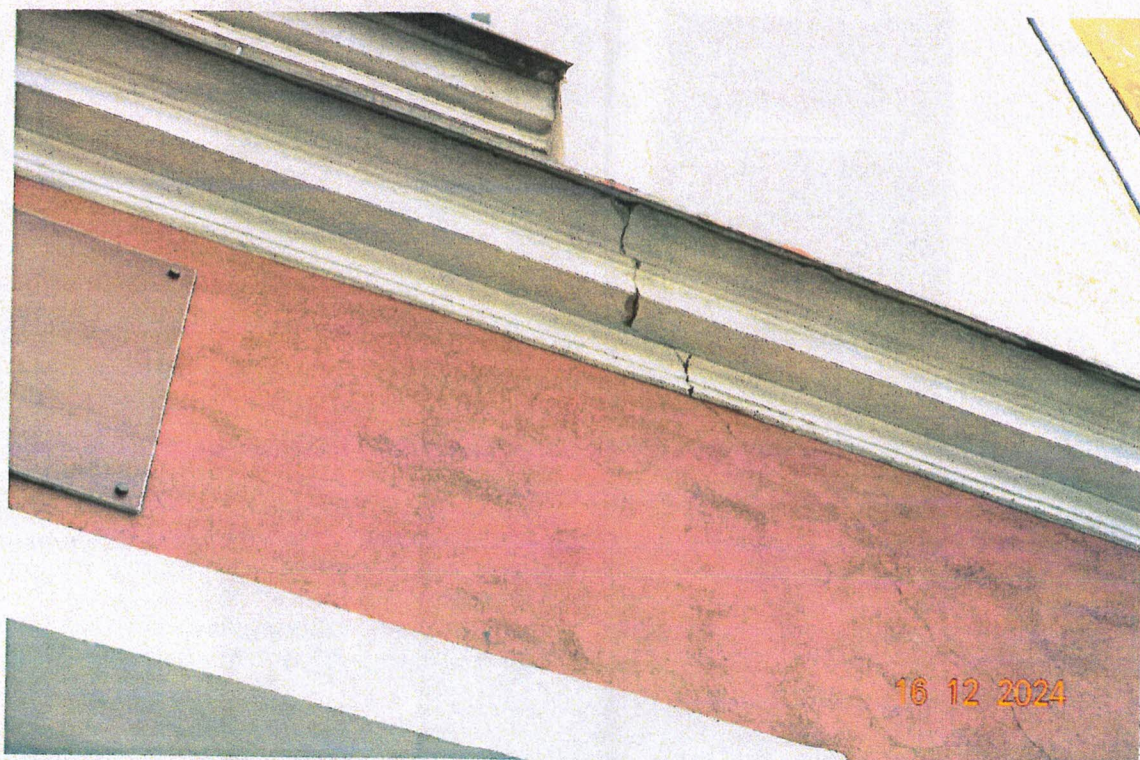
Zdjęcie nr 6 – spękania gzymsów, ściana budynku od strony zachodniej ,cd.

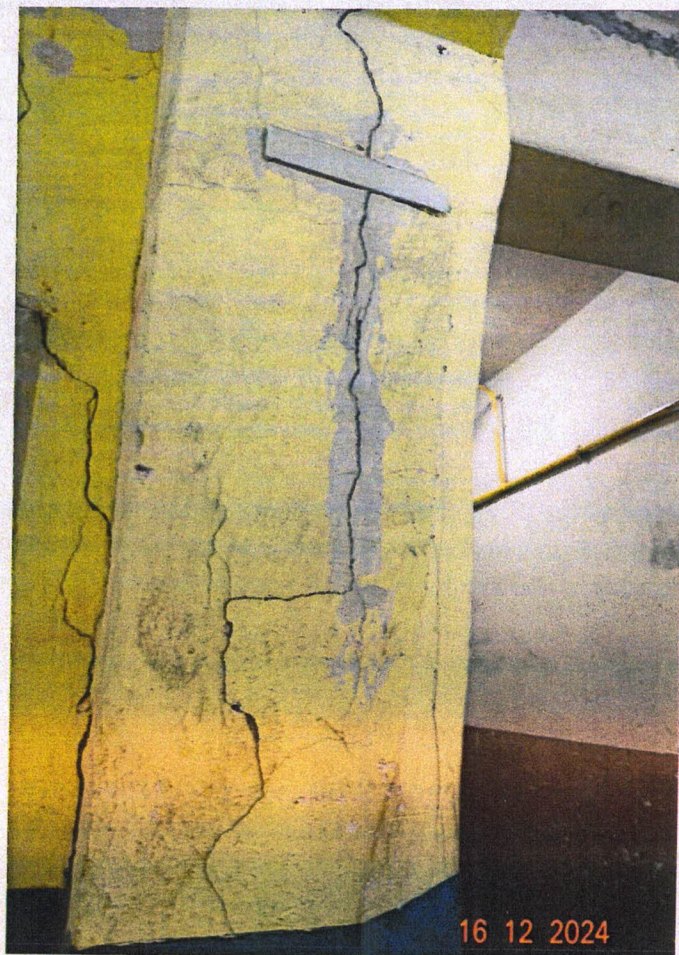
Zdjęcie nr 13– widok spękań na ścianie korytarza, po lewej stronie od wejścia

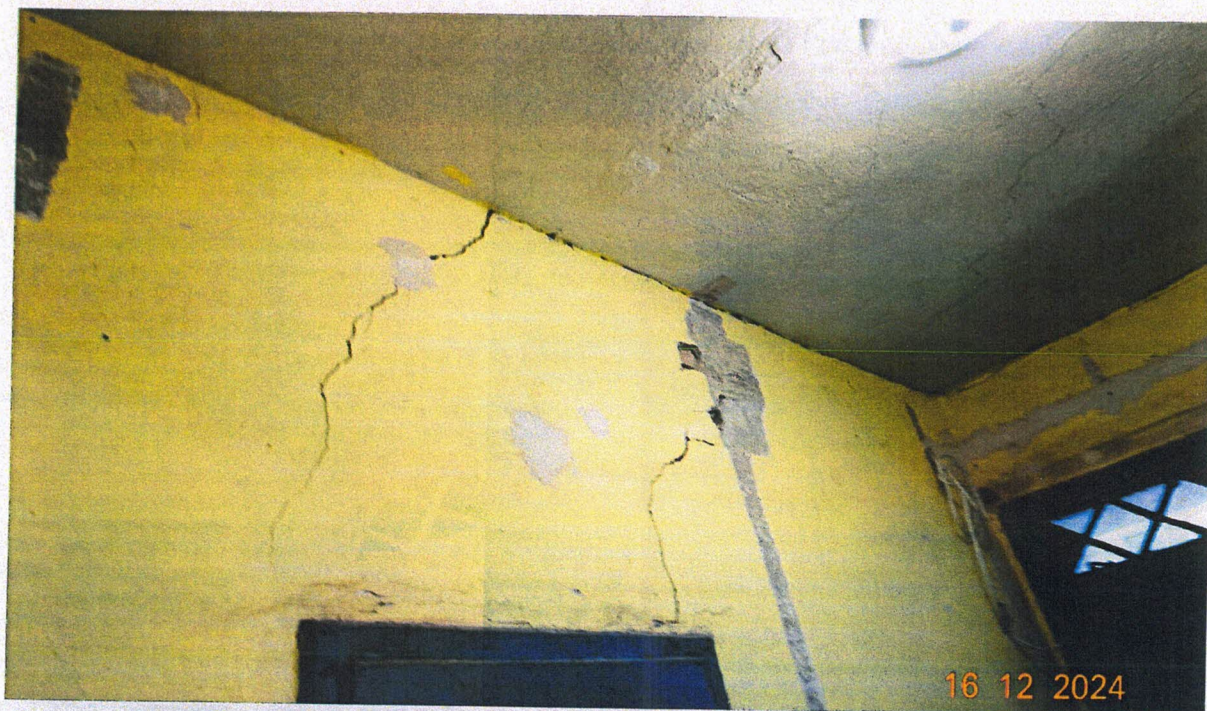
Zdjęcie nr 14– widok spękań na ścianie korytarza, po prawej stronie od wejścia

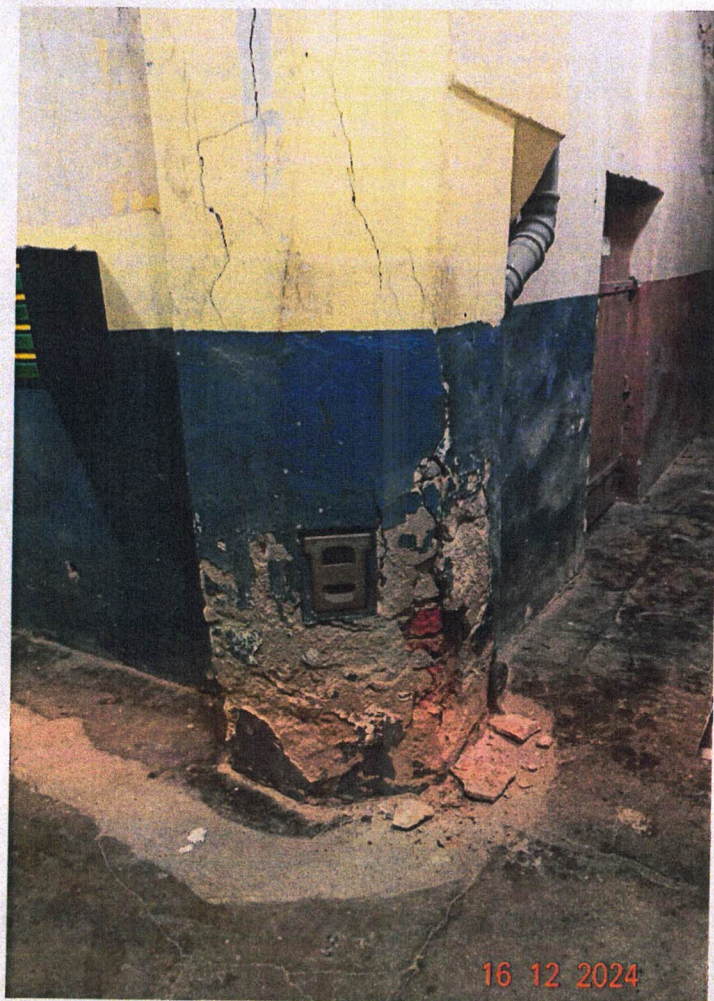
Zdjęcie nr 17 – widok spękań oraz odpadającego tynku na ścianie w korytarzu, po lewej stronie od wejścia

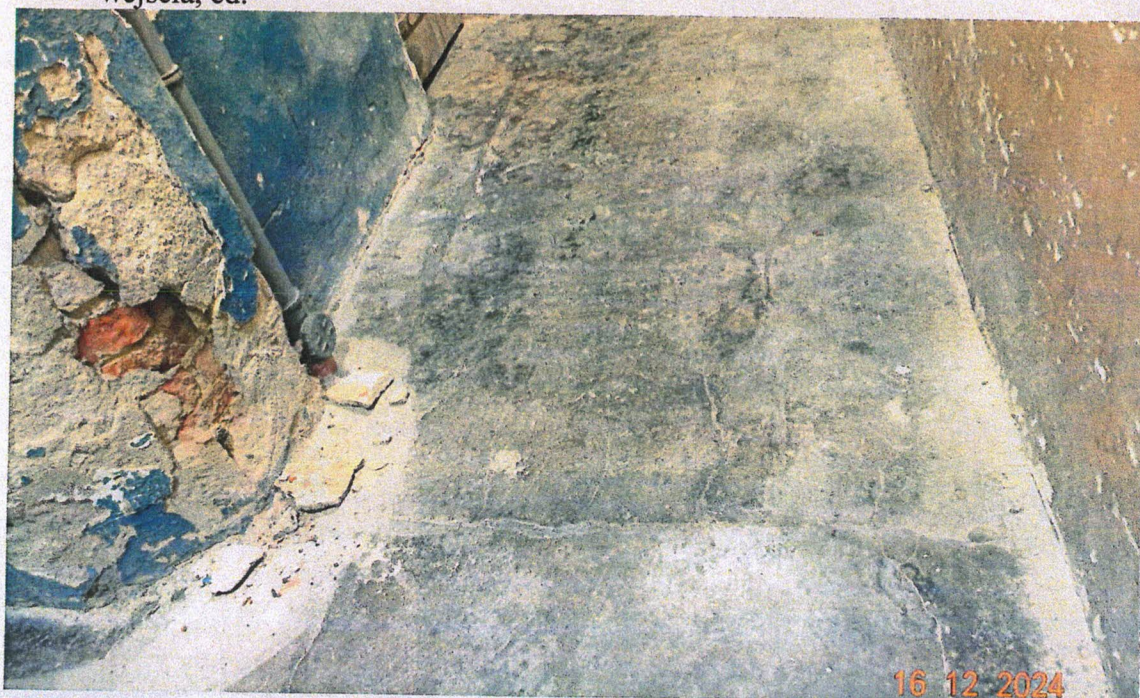
Zdjęcie nr 18 – widok spękań oraz odpadającego tynku na ścianie w korytarzu, po lewej stronie od wejścia, cd.
