## **OPINIA O STANIE TECHNICZNYM ISTNIEJĄCEGO BUDYNKU w zakresie oceny technicznej więźby dachowej**

**OBIEKT:** BUDYNEK MIESZKALNY WIELORODZINNY

**ADRES:** UL. GEN. JAROSŁAWA DĄBROWSKIEGO 4 – 6  
64 – 100 LESZNO

**BRANŻA:** KONSTRUKCJA

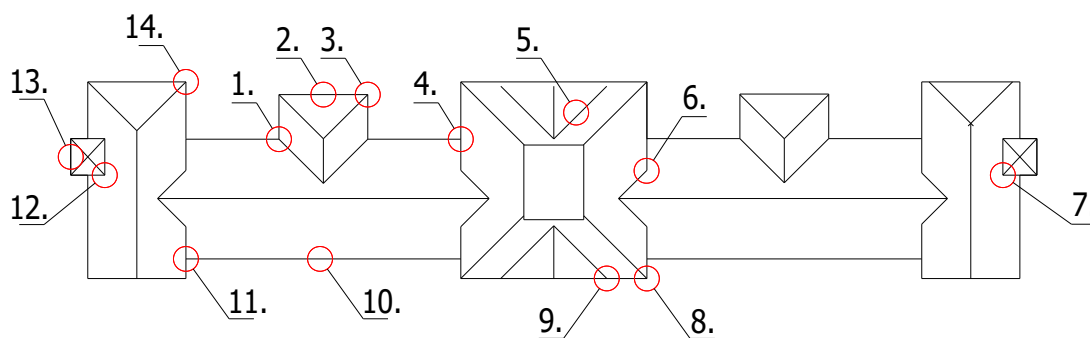
SCHEMAT NR 1

Więźba dachowa ogólnie znajduje się w dobrym stanie technicznym, nie wykazuje widocznych nadmiernych ugięć i odkształceń. Elementy są suche i w przeważającej większości oryginalne. Wskazane na schemacie nr1 miejsca wskazują lokalne uszkodzenia, opisane poniżej.

- 1) zawilgocona krawędź koszowa: dotyczy zarówno krawężnicy jak i murlaty (zmierzona wilgotność drewna 16%)
- 2) zawilgocona ścianka kolankowa
- 3) uszkodzona podstawa krawężnicy – do odtworzenia
- 4) zawilgocony mur ścianki kolankowej (wilgotność zmierzona 13%), do uzupełnienia podparcie murlaty w miejscu oparcia krokwi
- 5) na słupach widoczne gniazda po elemencie usztywniającym – do uzupełnienia
- 6) uszkodzona podstawa krawężnicy

- 7) zawilgocona krokiew i murlata, po osuszeniu do sprawdzenia zakres uszkodzeń
- 8) uszkodzona, przegnita murlata wraz ze słupkiem – do wymiany
- 9) uszkodzona przez korniki krawężnica, zniszczona i przegnita podstawa koszowa w miejscu oparcia
- 10) zawilgocona ściana kolankowa na całej długości, odspojony tynk, fragment murlaty zawilgocony i częściowo przegnity;; uszkodzone fragmenty do wymiany; zmierzona wilgotność muru: 11%, drewna 14%
- 11) przegnita podstawa krokwi wraz z murlatą – elementy do wymiany
- 12) uszkodzona murlata – do wymiany
- 13) zawilgocony mur ścianki kolankowej, wypadająca zaprawa wraz z ceglami; do wymiany przegnite i zawilgocone deski podłogowe wraz z legarami
- 14) do wymiany przegnite i zawilgocone deski podłogowe wraz z legarami

Zdecydowana większość uszkodzeń zlokalizowana jest w narażonych na zaciekanie narożach i wnękach i ma charakter loklany, obejmujący głównie okolice murlaty i podstawy krokwi w miejscu ich oparcia na murlacie. Z uwagi na wielkość przekrojów drewnianych, proces ten był długotrwały i zapewne jego przyczyną było pierwotne nieszczelne pokrycie dachu oraz niesprawne odprowadzanie wód opadowych przez niesprawne rynny i rury spustowe.

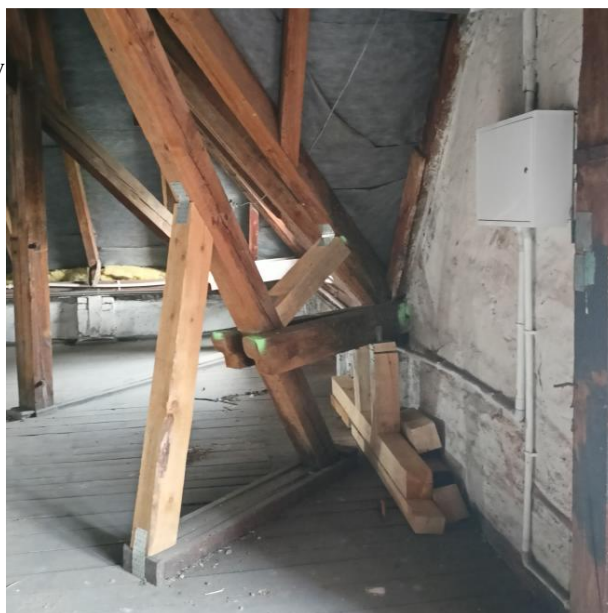
Fot.1

Zniszczony i przegniły węzeł krokwi koszowej w środkowej części budynku (wraz z próbą jego podparcia/ wzmocnienia)

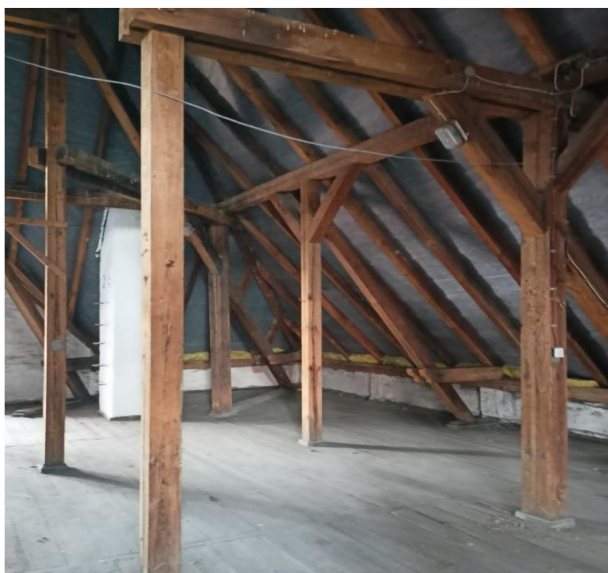
Fot. 2.

Widok więźby dachowej w części środkowej. Stan drewna dobry, brak śladów impregnacji.

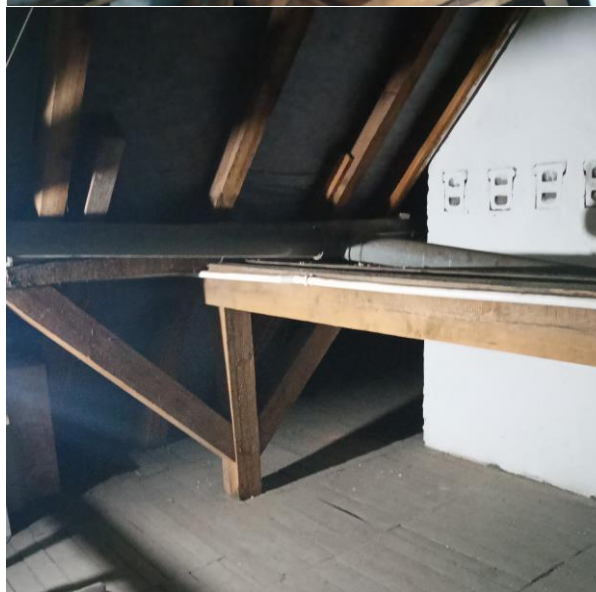
Fot. 4

Widok więźby dachowej, obszar skrzydła północnego nad poddaszem użytkowym

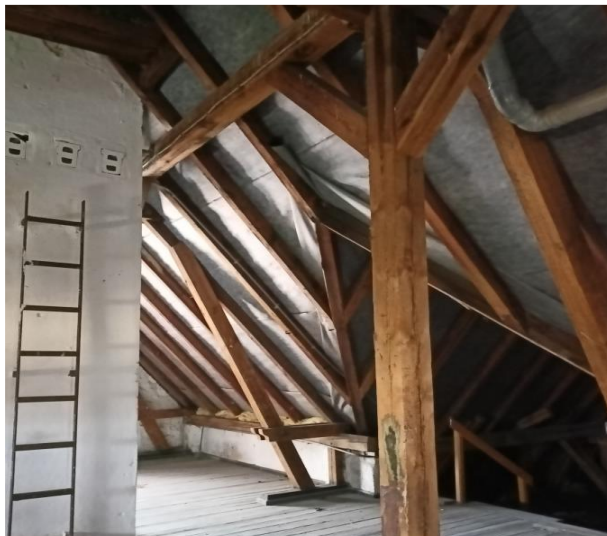
Fot. 5  
Widok więźby dachowej, obszar szczytu skrzydła północnego.

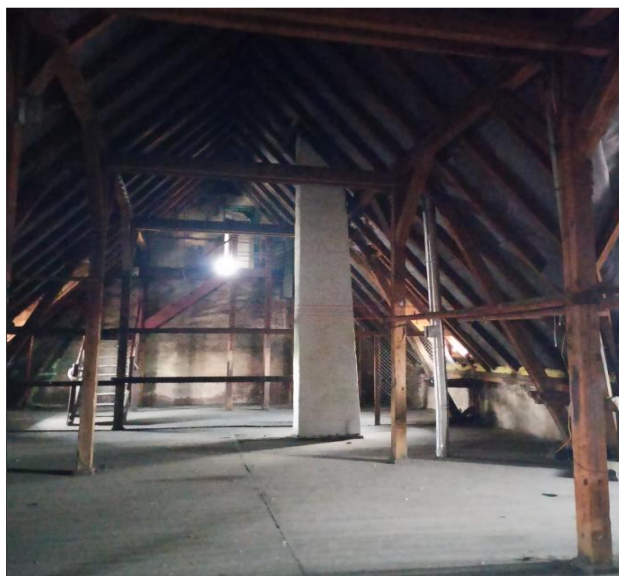
Fot. 6  
Widok więźby dachowej, obszar skrzydła południowego

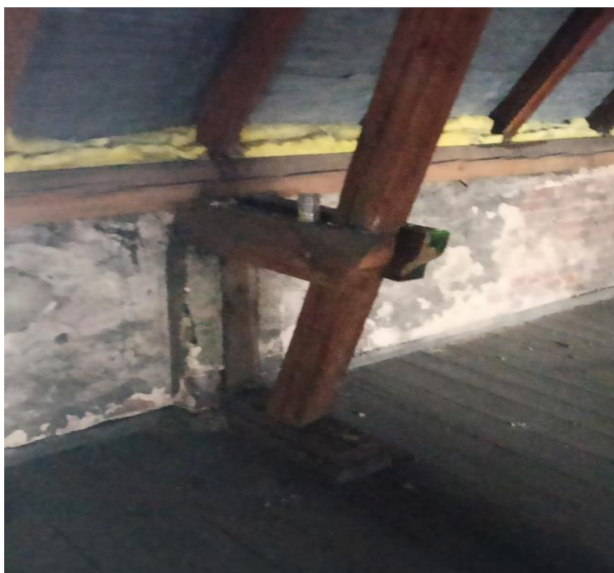
Fot. 7  
Widok zawilgoconego muru, odspojony tynk, zniszczone fugi; obszar skrzydła południowego

Uszkodzone i zawilgocone mury należy w pierwszej kolejności osuszyć, oraz następnie ocenić ich przydatność do dalszej eksploatacji. Istniejące fugi wapienne, właściwie w całości są zwietrzałe lub zawilgocone. Naprawę przeprowadzić zgodnie z wytycznymi konserwatorskimi podanymi w opracowaniu z 2016r.

- mury ceglane wymagają lokalnych przemurowań i uzupełnień oraz wzmocnienia z hydrofobizacją powierzchni cegieł i zapraw
- uszkodzone spoiny usunąć do głębokości min. 1,5cm i wypełnić fugą trasową lub materiałami w innej technologii o podobnych, nie gorszych parametrach i skuteczności
- hydrofobizacja: przeprowadzić na całości murów, po uprzednim ich osuszeniu do wartości wilgotności maksymalnie 3%; stosować preparat specjalistyczny .

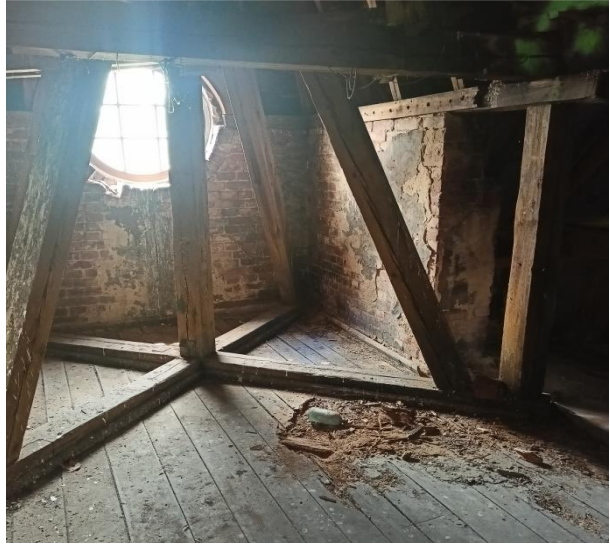
Fot. 8

Widok zawilgoconego muru, odspojony tynk, zniszczone fugi; uszkodzona i przegnita podłoga drewniana; obszar skrzydła południowego

Wszystkie uszkodzone, zawilgocone i spróchniałe deski podłogowe i legary należy usunąć i zastąpić nowymi; dodatkowo w miejscach zawilgoconych zaleca się sprawdzenie wilgotności podłoża (w tym warstw piasku balastowego/ izolacyjnego) i w razie konieczności usunięcie zawilgoconych warstw i zastąpienie ich suchymi wg oryginalnej technologii.

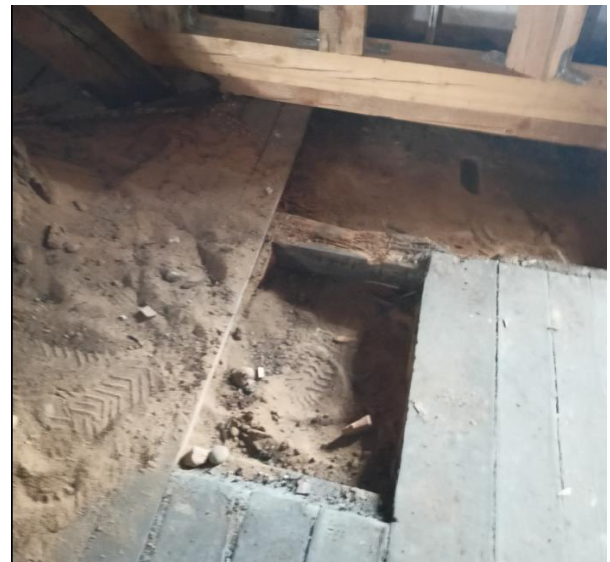
Fot. 9

Widok odsłoniętych warstw posadzkowych, widoczne drewniane legary i zasypka piaskowa na stropie Kleina. Część środkowa budynku.

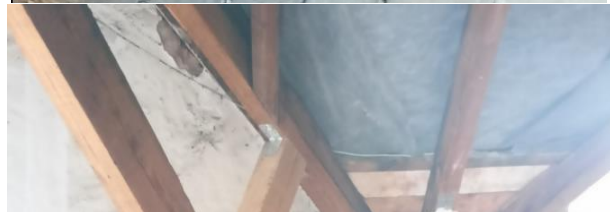
Fot. 10

Widok zniszczonego i przegnitego węzła koszowego. Część środkowa budynku.

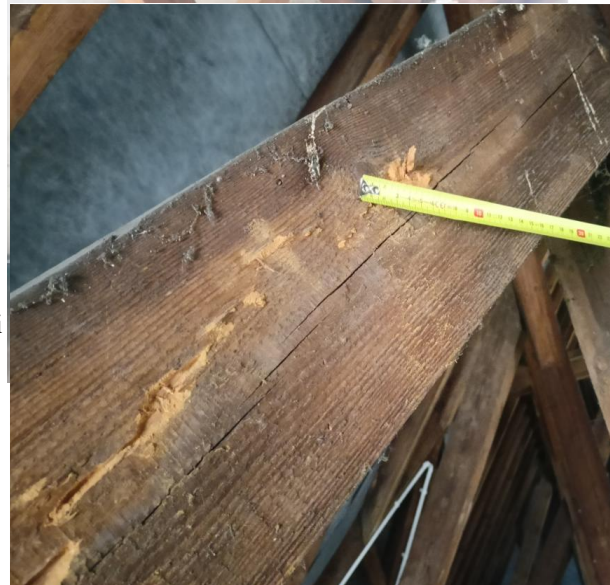
Fot. 11

Widok zniszczonej przez owady krokwi w części środkowej budynku.

Istniejące elementy oczyścić, zweryfikować pod kątem dalszej przydatności, oraz bezwzględnie zaimpregnować środkiem do ochrony drewna. Fragmenty uszkodzone przez owady, oczyścić do drewna twardego, w razie konieczności wykonać uzupełnienia lub nadbitki (dezynsekcję zarażonych fragmentów prowadzić zgodnie z technologią wybranego producenta).

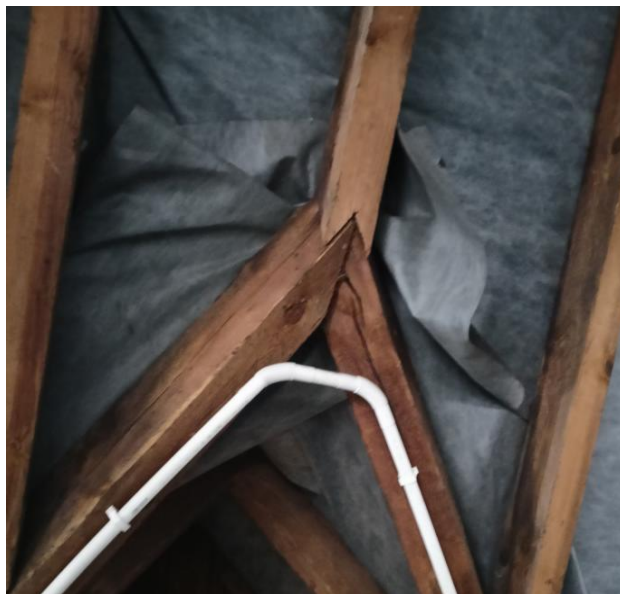
- membrana dachowa została ułożona w sposób niedbały, brak jej ciągłości oraz prawidłowego mocowania do połaci, stwierdzono liczne jej uszkodzenia, przedarcia oraz próby nieudolnej naprawy uszkodzonych miejsc

Fot. 12  
Widok pofałdowanej, pozaginanej membrany  
(część środkowa)

Należy uzupełnić wszystkie luźne styki i zakłady membrany, poprzez podklejenie ich od wewnętrznej strony połaci. Dodatkowo miejsca uszkodzone, podarte i przedziurawione należy uzupełnić o nowe łąty i zapewnić ciągłość i szczelność powłoki.

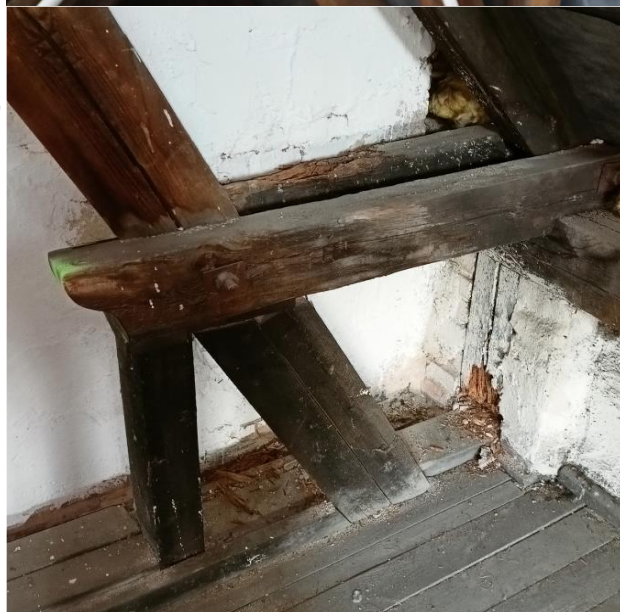
Fot. 13  
Zniszczony węzeł: przegnita murlata, krokiew i  
słupek podpierający murlatę (skrzydło północne)

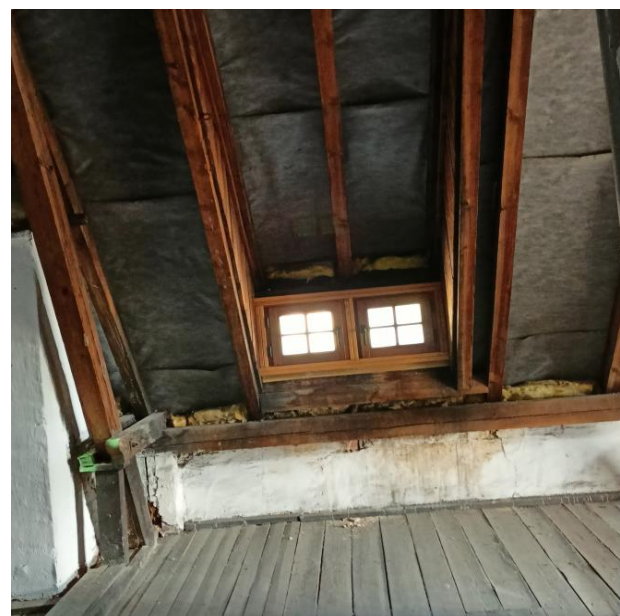
Fot. 14  
Zawilgocona ścianka kolankowa pod oknem  
połaciowym (ściana północna)

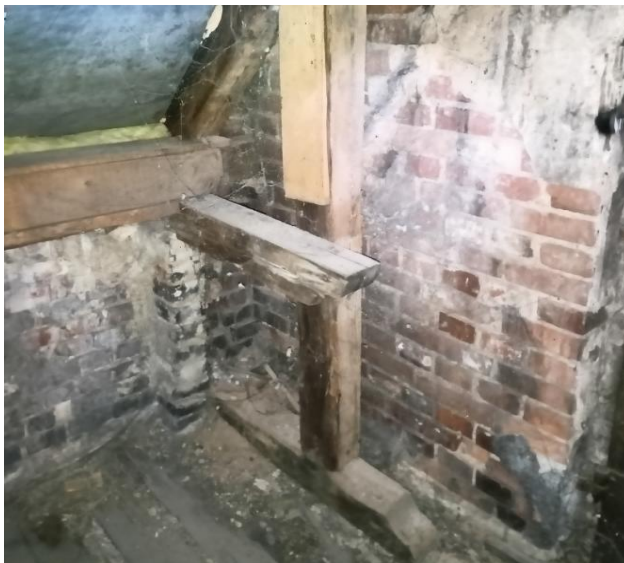
Fot. 15

Zawilgocona ściana szczytowa, zniszczone elementy drewniane: przegnite, zawilgocone i zagrzybione (skrzydło południowe)

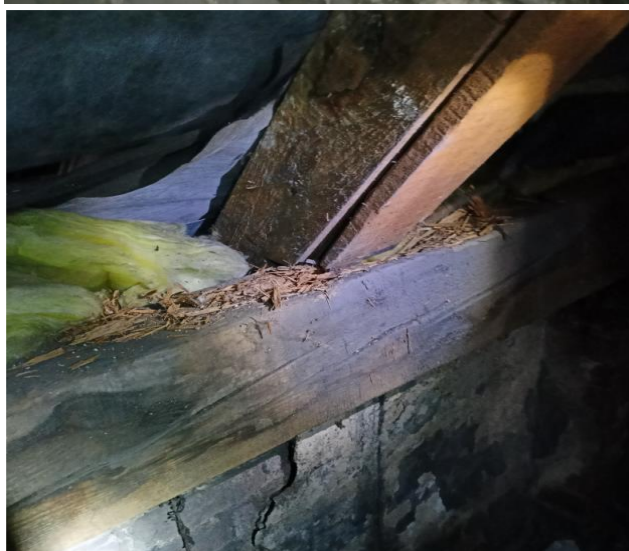
Fot. 16

Zawilgocony, zniszczony węzeł oparcia krokwi (skrzydło południowe)

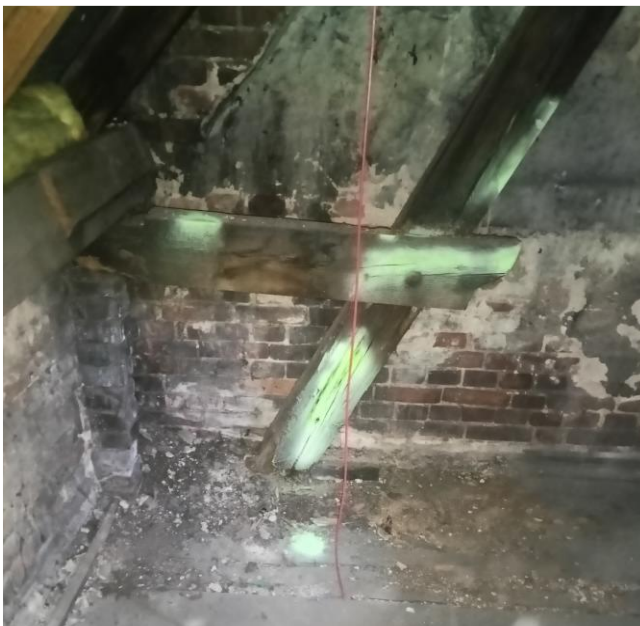
Fot. 17

Zniszczony węzeł oparcia krokwi . Uszkodzona, zawilgocona ściana. (skrzydło południowe)

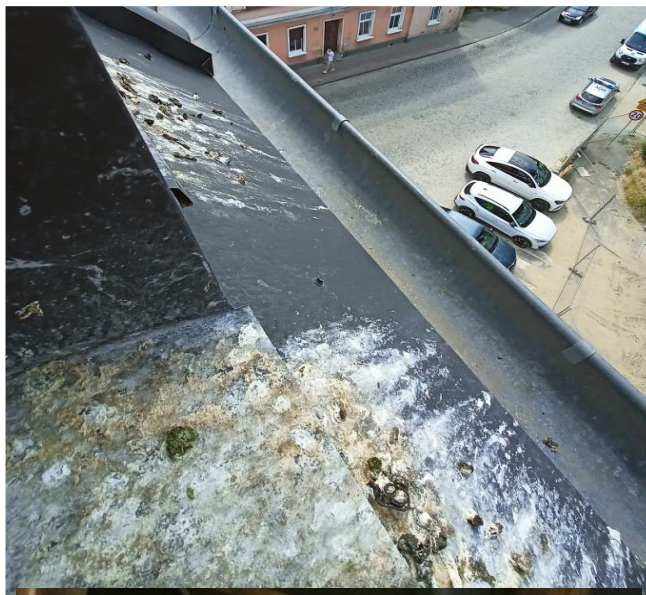
Fot. 18

Zanieczyszczona przez odchody ptaków połać dachu w obrębie okna; Nie zastosowano kolców przeciw ptakom (ściana szczytowa skrzydło południowe – problem dotyczy wszystkich parapetów i okien )

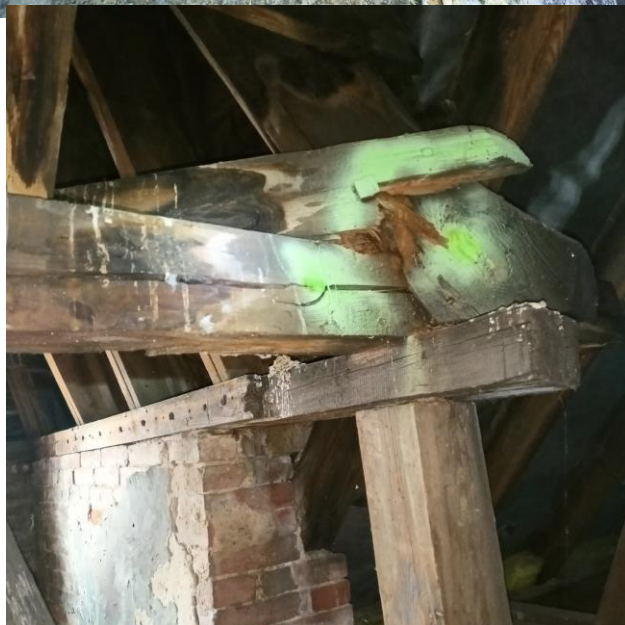
Fot. 19

Zniszczony węzeł więźby storczykowej (ściana szczytowa skrzydło południowe )

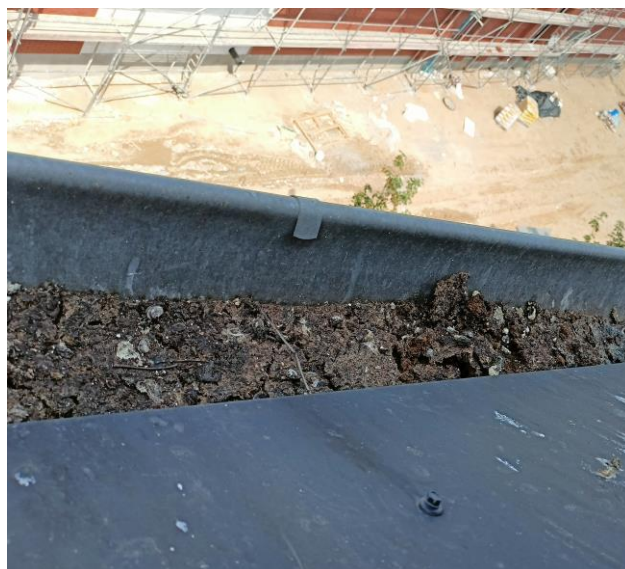
Fot. 20

Zatkana rynna ściany zachodniej (od strony galerii handlowej) ; problem dotyczy wszystkich rynien – do oczyszczenia.

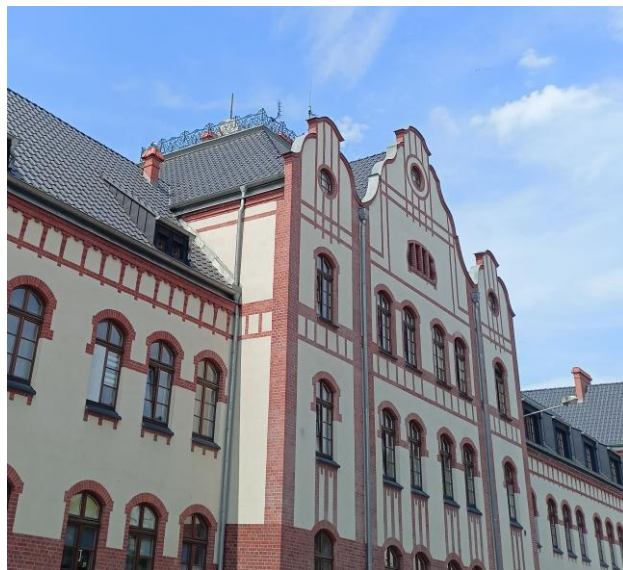
Fot. 21

Elewacja wschodnia – brak zamontowanych ław  
kominarskich wokół kominów.
