INWESTYCJA	TERMOMODERNIZACJA I PRZEBUDOWA INFRASTRUKTURY TECHNICZNEJ BUDYNKÓW SZKOŁY PODSTAWOWEJ NR 56 W BYDGOSZCZY		
ADRES	UL. KARPACKA 30, 85-164 BYDGOSZCZ DZIAŁKA NR EW. 12, OBRĘB: 492		
INWESTOR	MIASTO BYDGOSZCZ UL. JEZUICKA 1 85-102 BYDGOSZCZ		
STADIUM OPRACOWANIA	OCENA STANU TECHNICZNEGO BUDYNKÓW		
BRANŻA	BUDOWLANA		
KATEGORIA OBIEKTU	KATEGORIA OBIEKTU BUDOWLANEGO - IX		
AUTORZY PROJEKTU			
FUNKCJA BRANŻA	TYTUŁ IMIĘ I NAZWISKO	SPECJALNOŚĆ NR UPRAWNIENI	PODPIS
Konstrukcja	mgr inż. Krzysztof Kurzyński	Uprawnienia budowlane do projektowania bez ograniczeń w specjalności konstrukcyjno - budowlanej KUP/0002/POOK/07

OCENA STANU TECHNICZNEGO BUDYNKU.

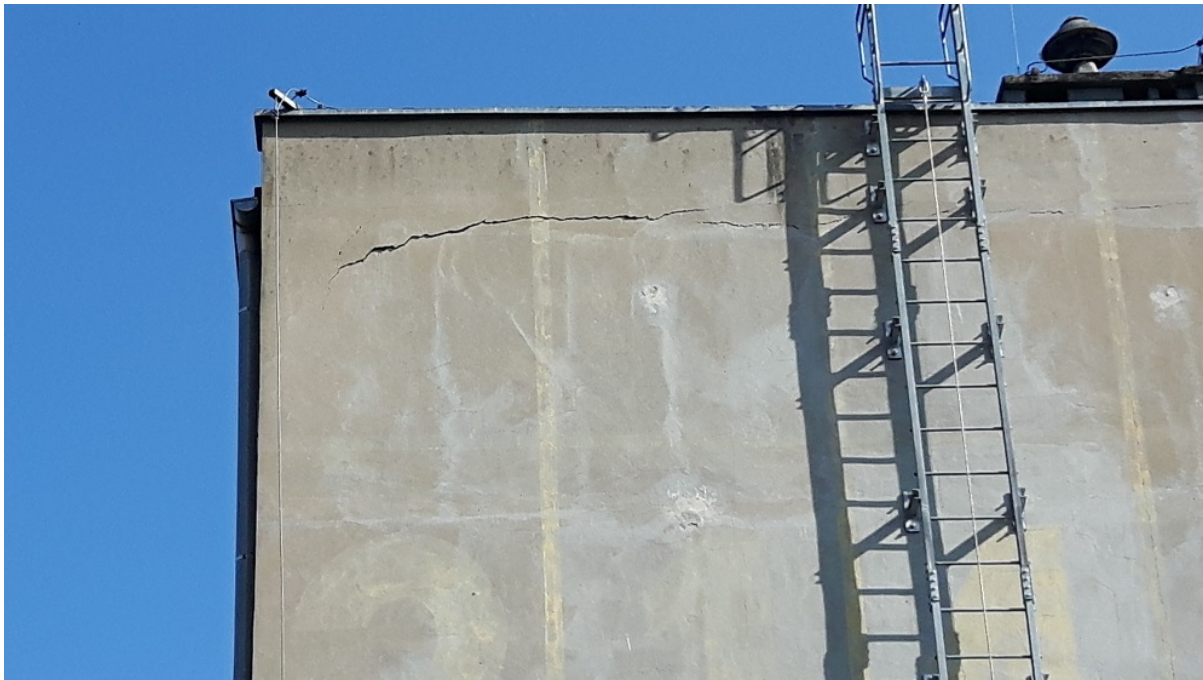
Fot. nr 3 Elewacja południowo – zachodnia (szczyt budynku szkoły) – pęknięcia przy attyce.

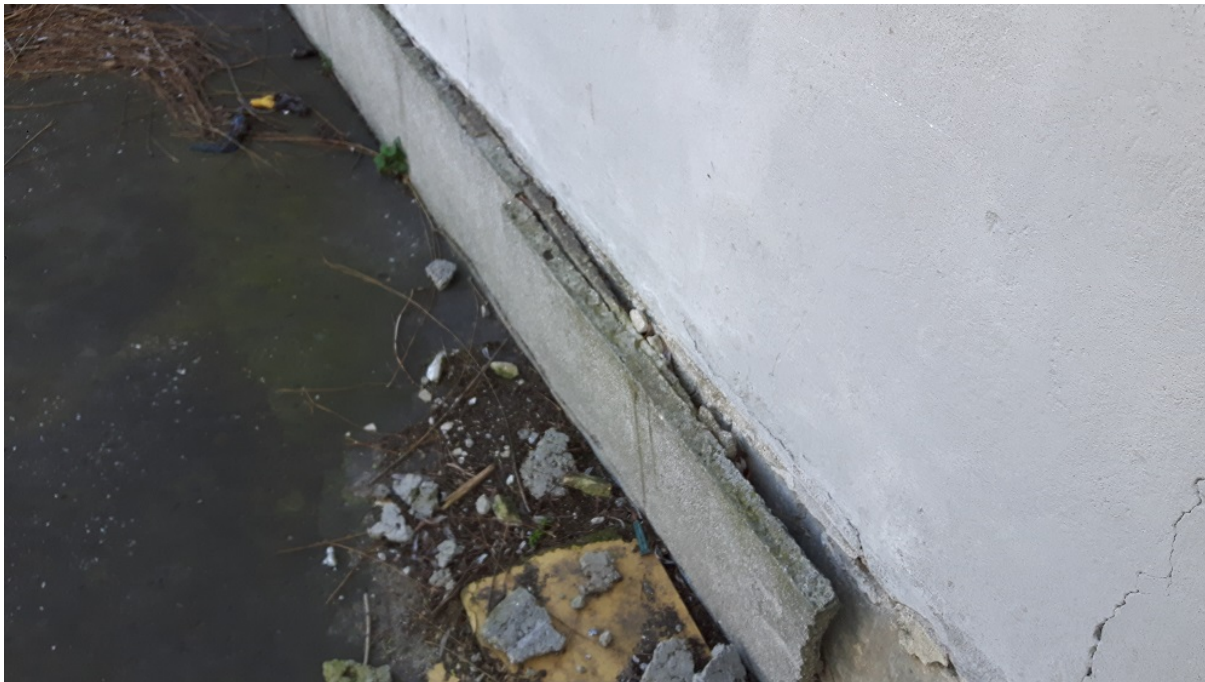
- b) Cokoły tynkowane i malowane z pęknięciami na stykach prefabrykatów. Cokół sali gimnastycznej z odpadającymi fragmentami prefabrykowanymi.
- c) Opaska wokół budynku sali gimnastycznej miejscami zapadnięta na skutek osiadań gruntu.

Fot. nr 5 Odpadające fragmenty cokołu sali gimnastycznej.

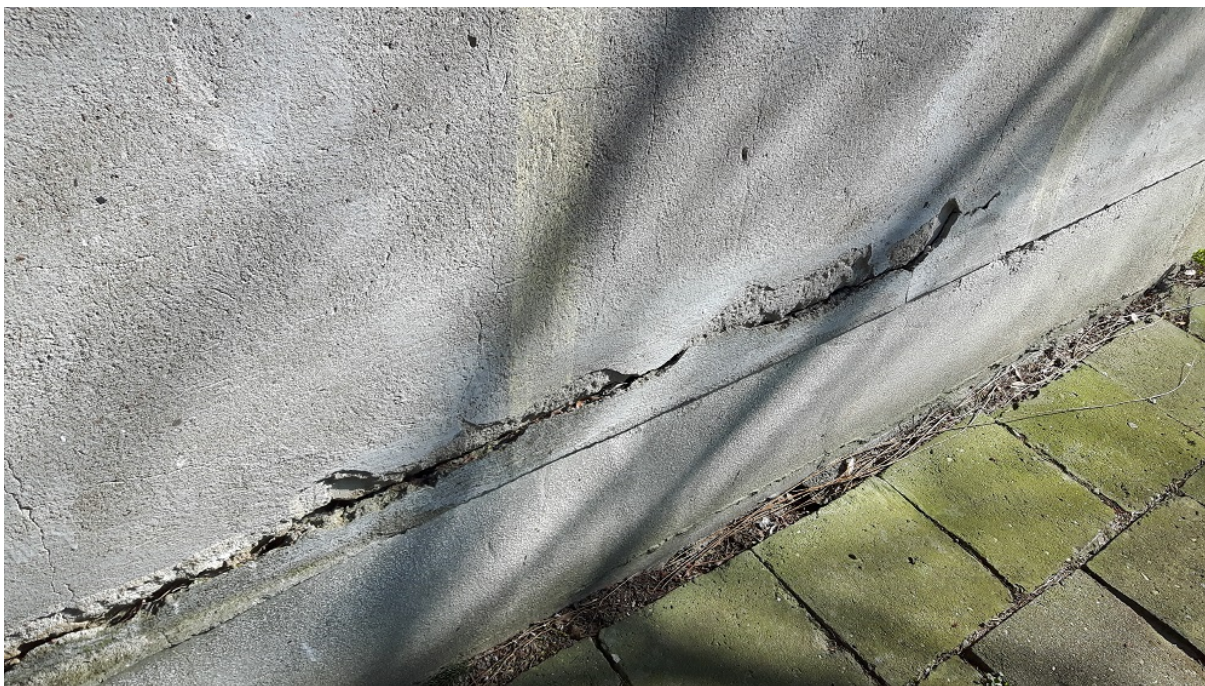
Fot. nr 6 Ubytki i pęknięcia cokołu sali gimnastycznej.

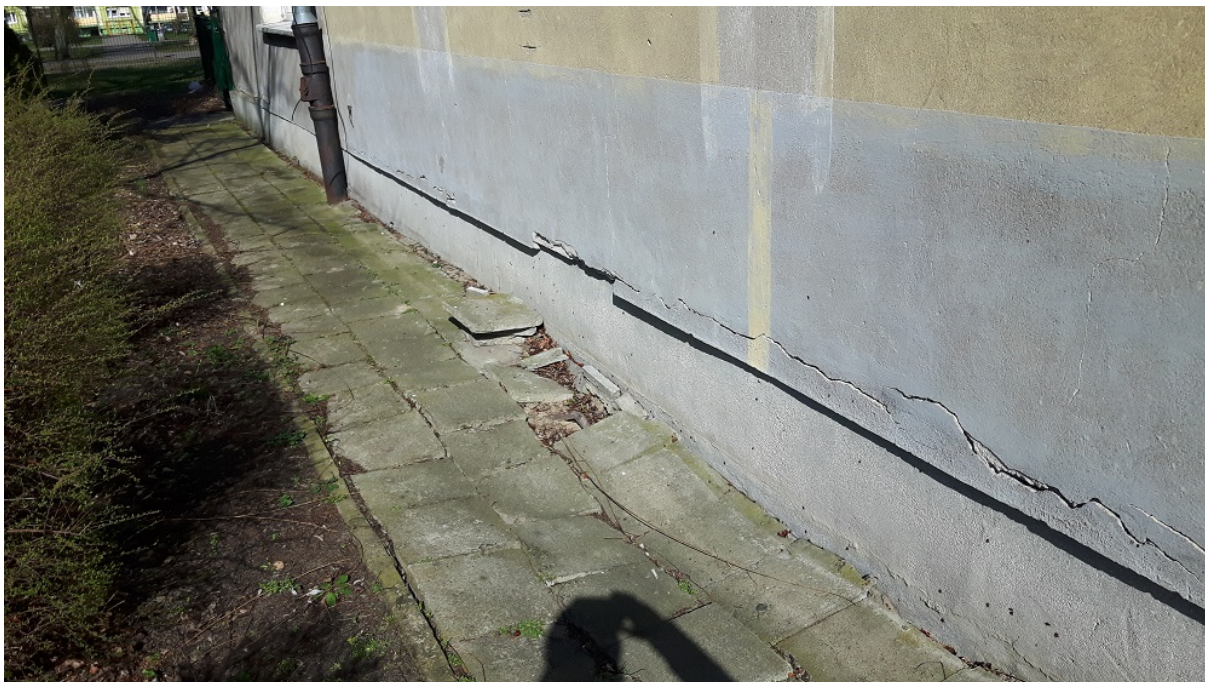
Fot. nr 7 Ubytki i pęknięcia cokołu sali gimnastycznej oraz zapadająca się opaska – elewacja południowo – zachodnia.

- j) Wykonanie nowych opasek wokół budynku z zachowaniem spadku poprzecznego min. 1,5 %.
- k) Wykonanie podjazdu dla osób niepełnosprawnych przy głównym wejściu do budynku.

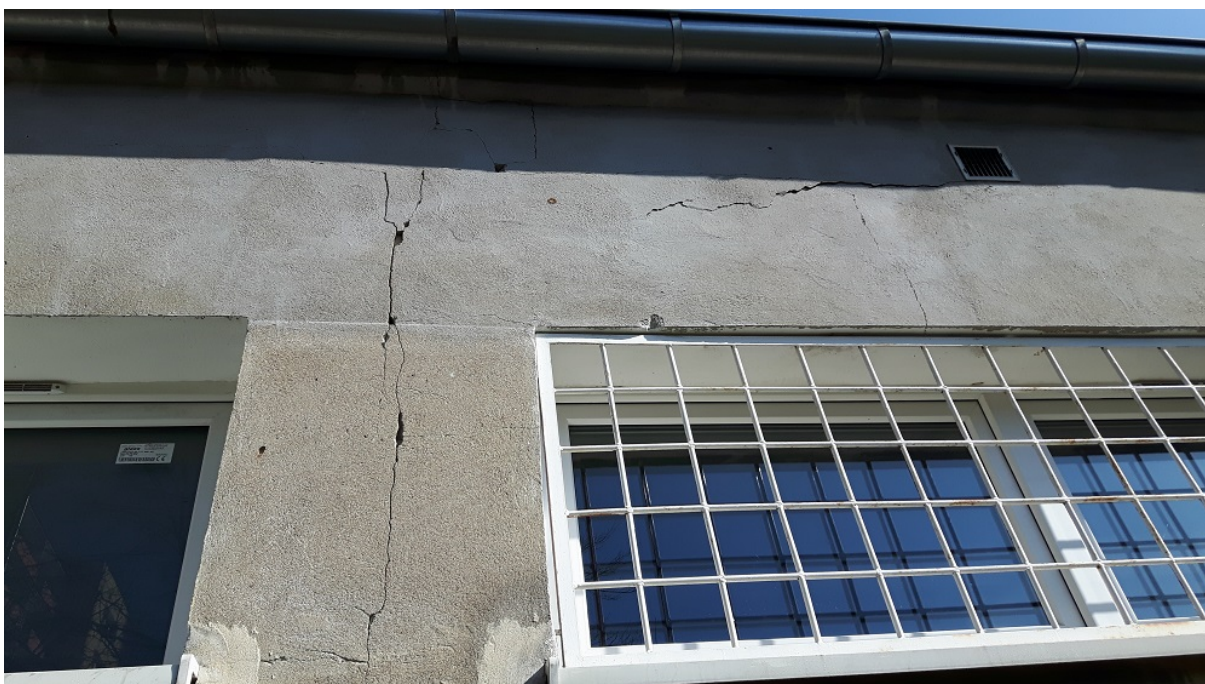
Fot. nr 8 Pęknięcia ścian zaplecza sali gimnastycznej – elewacja południowo – zachodnia.

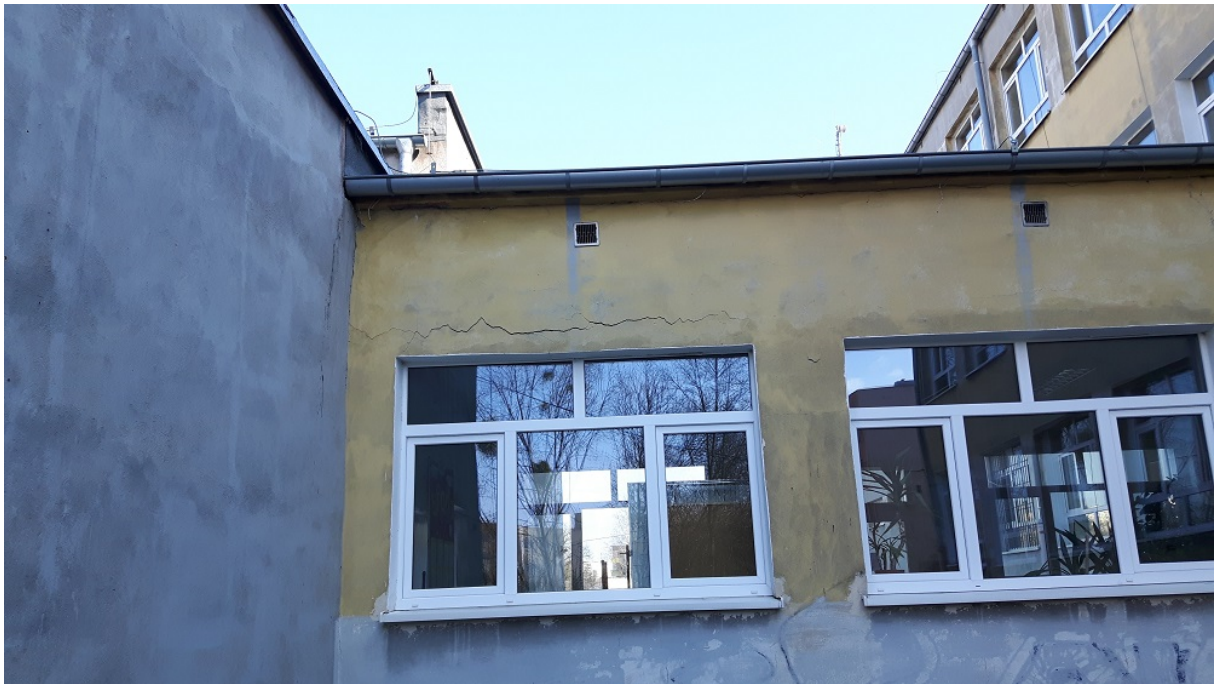
- a) Na elewacji w wielu miejscach ubytki powłok malarskich i tynku. Są to miejsca potencjalnego wsiąkania wody opadowej w mury zewnętrzne budynku oraz absorpcji wilgoci do materiałów przegród zewnętrznych przy wilgotności powietrza powyżej 90 %. Pęknięcia na stykach prefabrykatów i na styku łącznika z budynkiem głównym.

Fot. nr 9 Pęknięcia ścian łącznika – elewacja południowo – zachodnia.

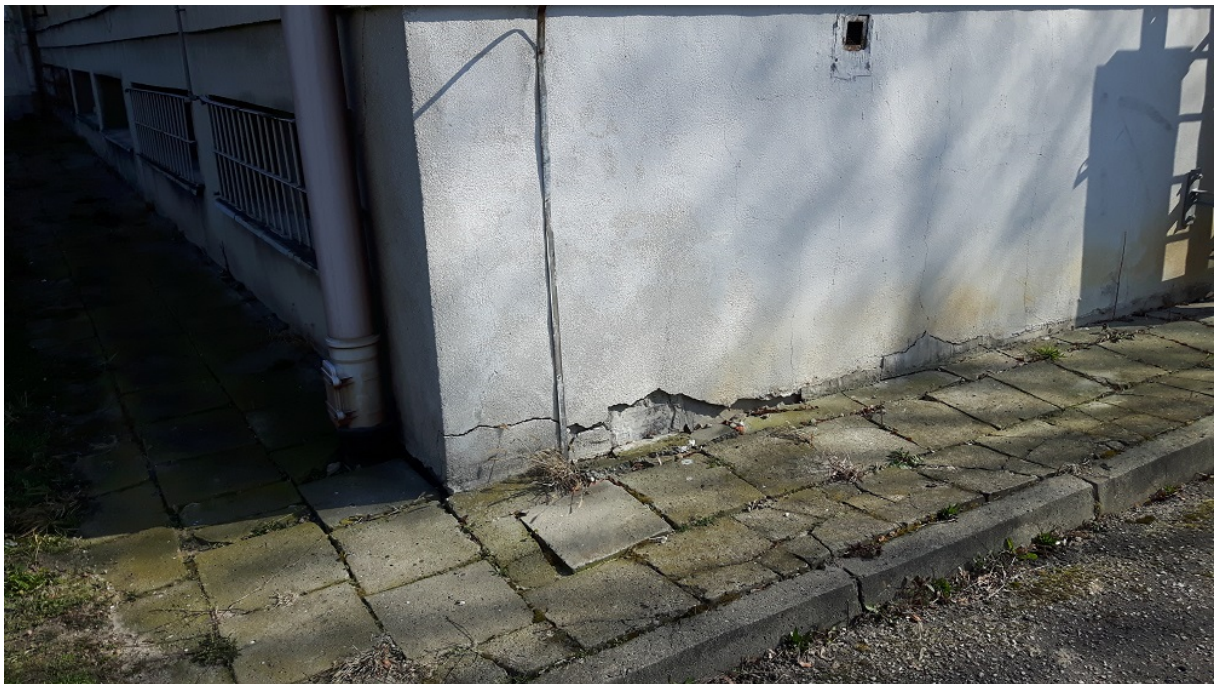
Fot. nr 10 Ubytki w tynku, destrukcja opaski – elewacja południowo – zachodnia.

- d) Skucie luźnych tynków i ich uzupełnienie oraz wykonanie ocieplenia ścian zewnętrznych z kolorystyką zgodnie z wymogami W.T. aktualnymi na rok 2021.

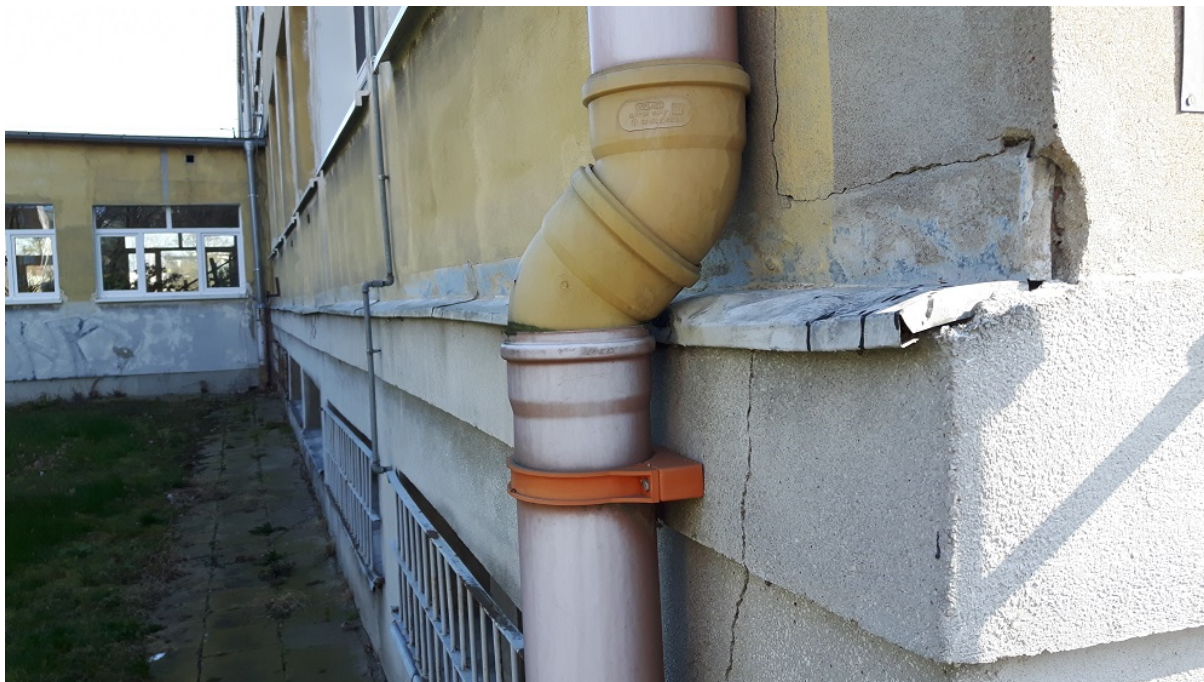
- j) Ubytki tynku lub jego brak w strefie cokołowej i w obrębie rur spustowych,
- k) Korozja i uszkodzenia obróbek blacharskich w strefie cokołowej.

Fot. nr 11 Obróbki blacharskie – elewacja południowo – zachodnia.

- f) Wymiana całościowa stolarki okiennej i drzwiowej.
- g) Naprawa obróbek blacharskich.
- h) Termoizolacja stropodachu granulatem wełny mineralnej.
- i) Termoizolacja ścian zewnętrznych budynku.
