**EKSPERTYZA TECHNICZNA  
PROJEKT TECHNICZNY**

**PRZEBUDOWA BUDYNKU PAWILONU XIII**

**UL. GLIWICKA 33, 44-201 RYBNIK, DZ. NR 437/31**

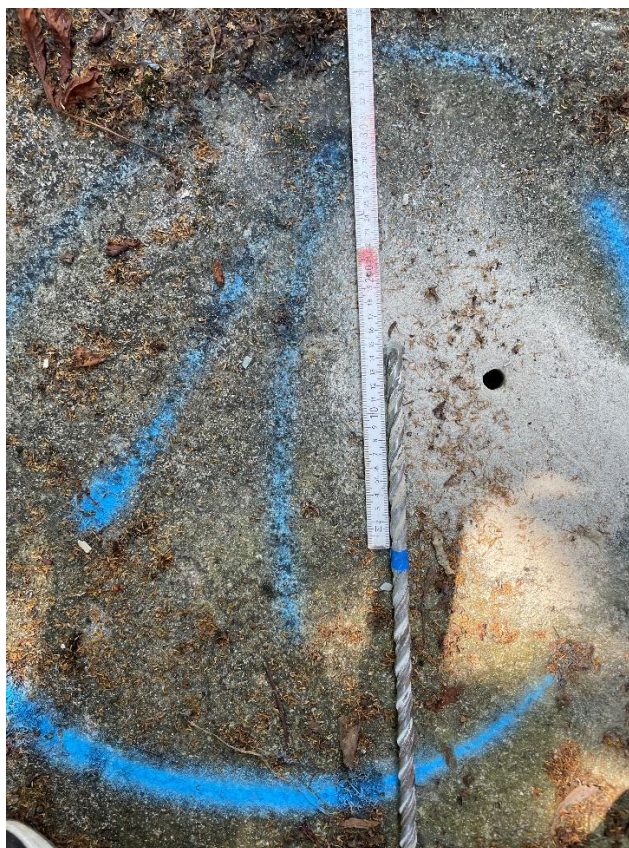
Odkrywkę nr: 1 wykonano na tarasie przed budynkiem. Celem odkrywki było sprawdzenie grubości stropu, oraz stanu stropu. Na podstawie przeprowadzonej odkrywki stwierdzono, że strop jest żelbetowy grubości 15cm (rys. 4-1). Rozstaw prętów dolnych #8 w rozstawie co około 18cm (rysunek. 4-2, 4-3). Na podstawie odkrywek można stwierdzić, że konstrukcyjne zbrojenie dolne posiada znaczne obytki ze względu na korozję stali. Strop na powierzchni górnej jest znacznie popękany. Około 25% prętów dolnych nie posiada, otuliny. **Na podstawie obliczeń statycznych strop nie spełnia stanu granicznego nośności i użytkowości. Należy wyburzyć część tarasu oraz wykonać zgodnie z częścią rysunkową opracowania.**

*Rysunek 4-1. Odkrywka 1. Sprawdzenie grubości stropu.*

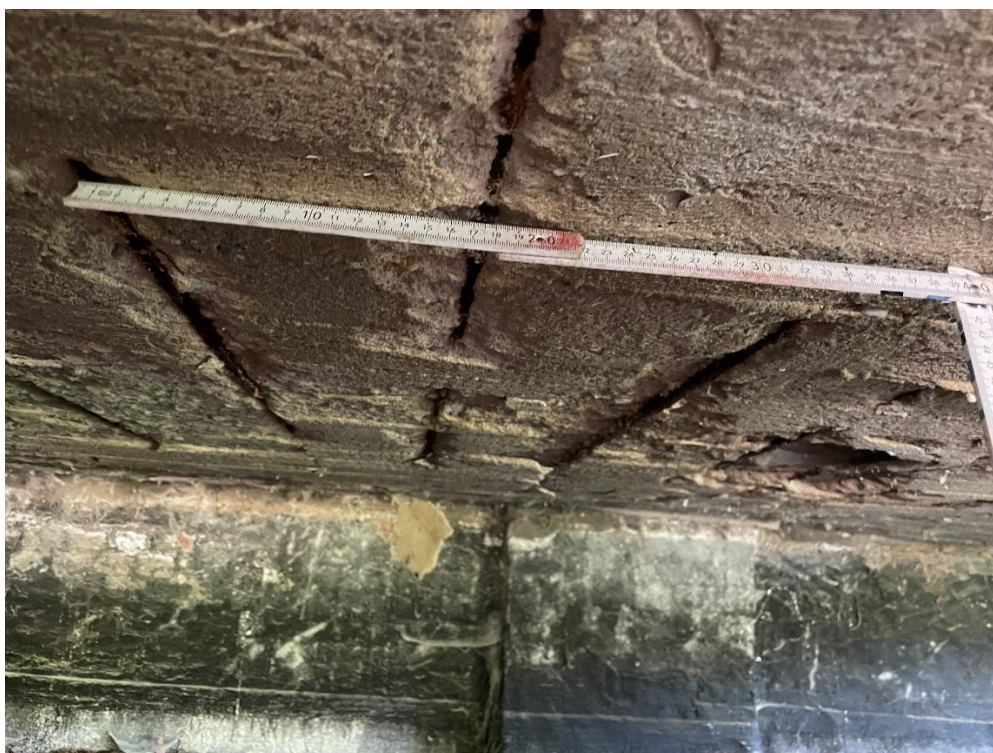
*Rysunek 4-2. Odkrywka 1. Pomiar rozstawu prętów.*

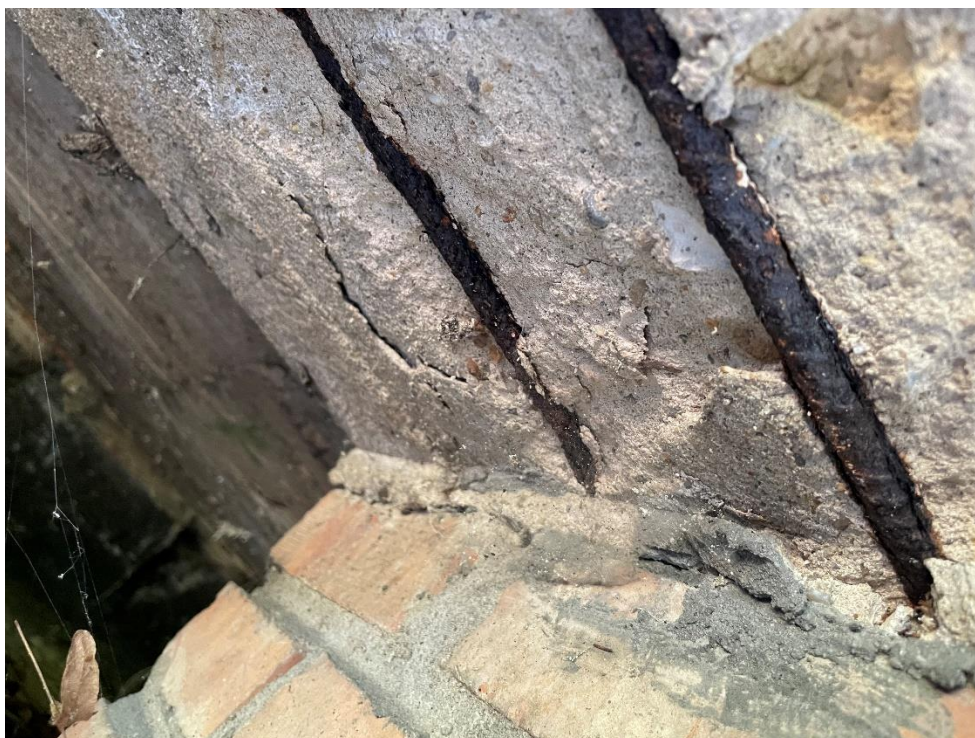
*Rysunek 4-3. Odkrywka 1. Sprawdzenie średnicy prętów, oraz stanu prętów dolnych.*

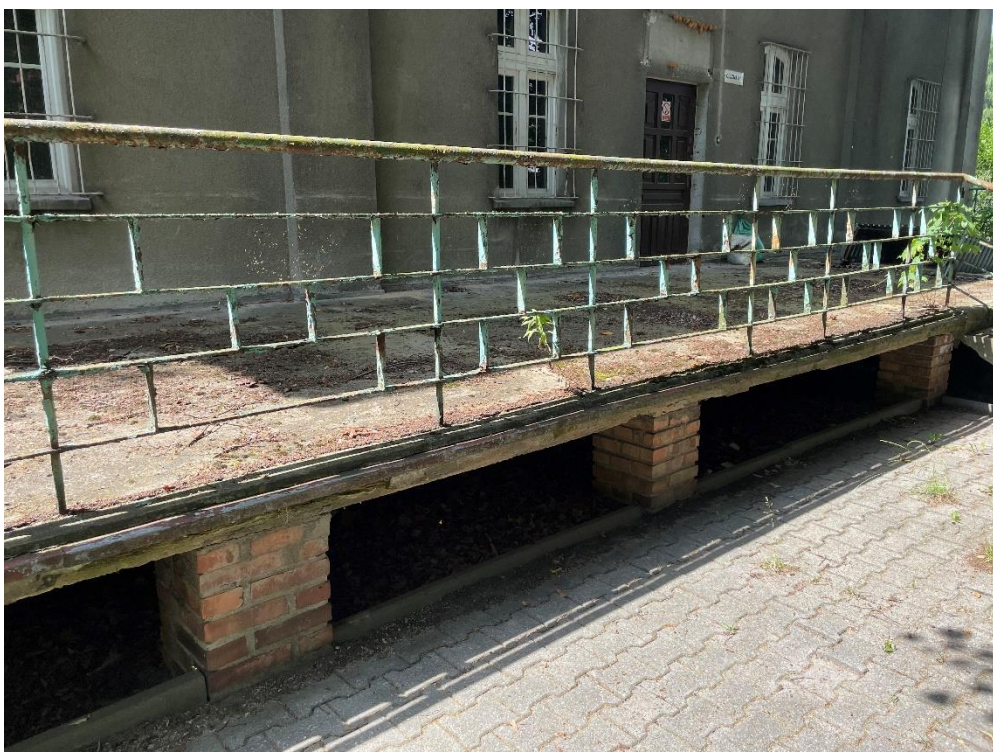
*Rysunek 4-4. Odkrywka 1. Widok ogólny tarasu.*

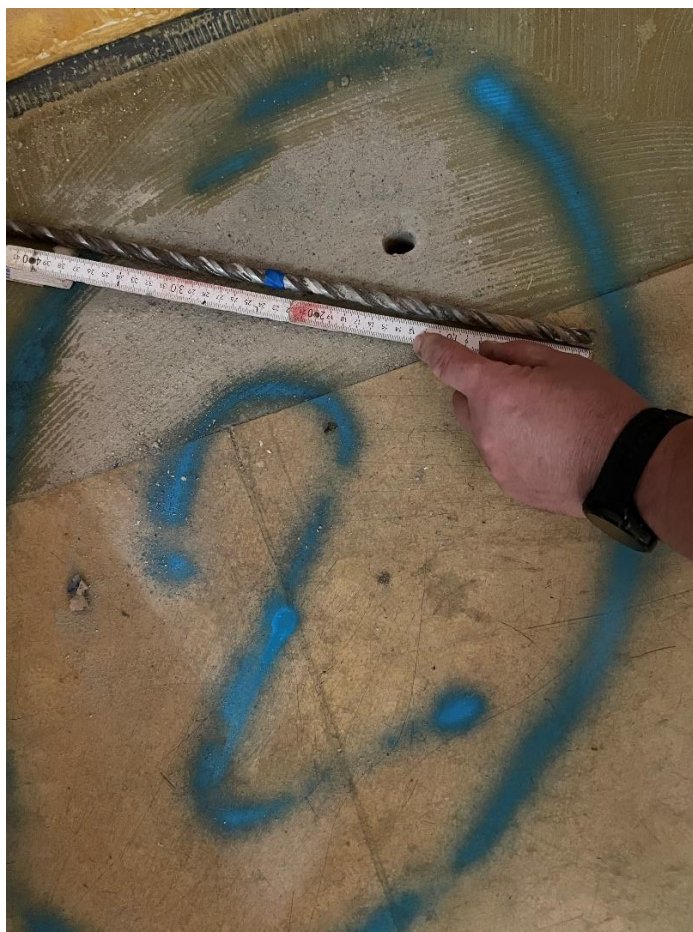
*Rysunek 4-5. Odkrywka 2. Sprawdzenie grubości stropu.*

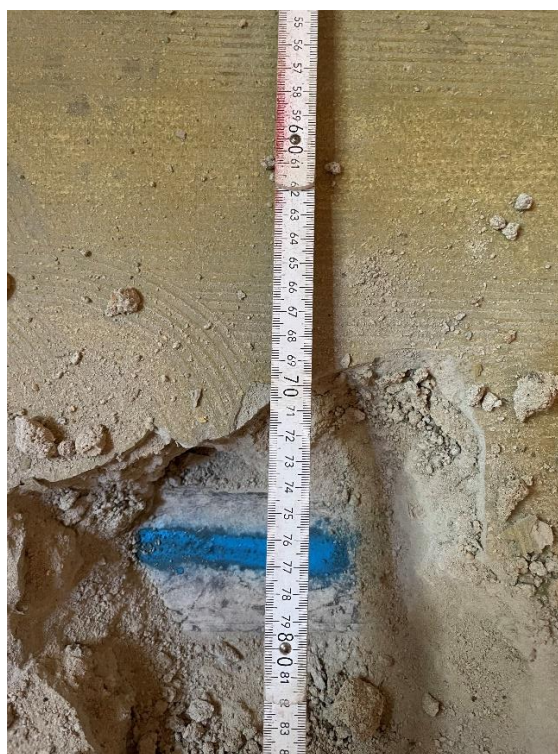
*Rysunek 4-6. Odkrywka 2,3. Sprawdzenie rozstawu belek stalowych.*

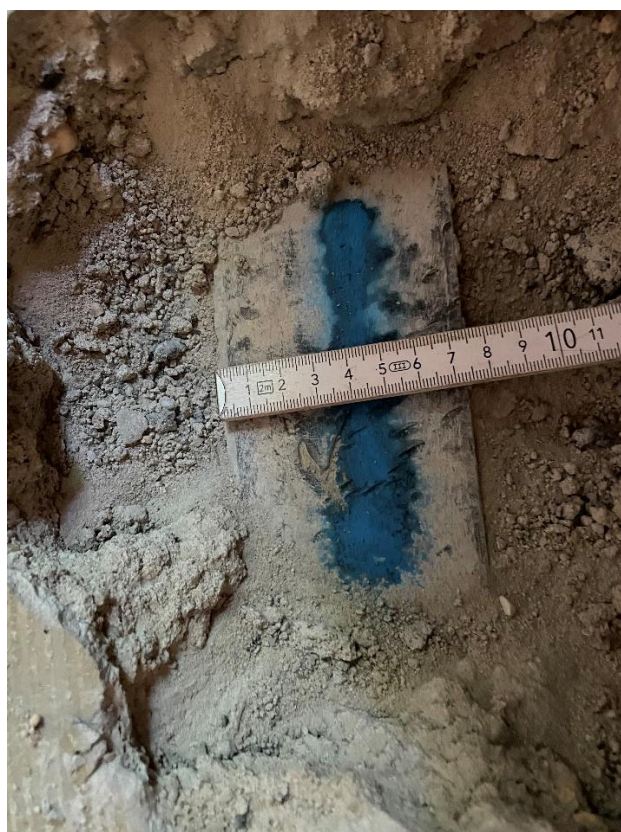
*Rysunek 4-7. Odkrywka 2,3. Pomiar półki belki stalowej.*

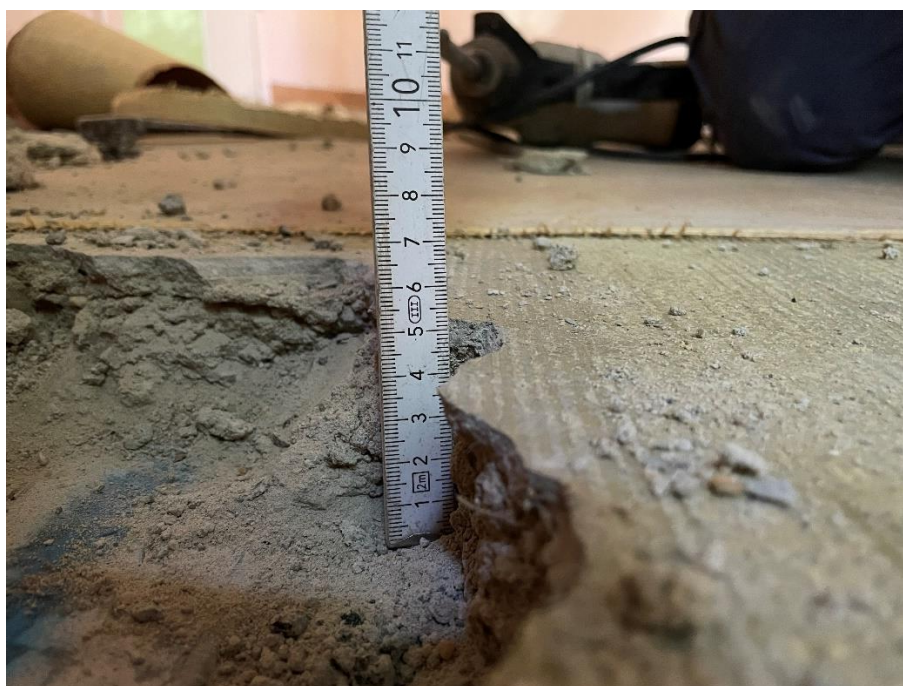
*Rysunek 4-8. Odkrywka nr 2. Sprawdzenie grubości nadbetonu.*

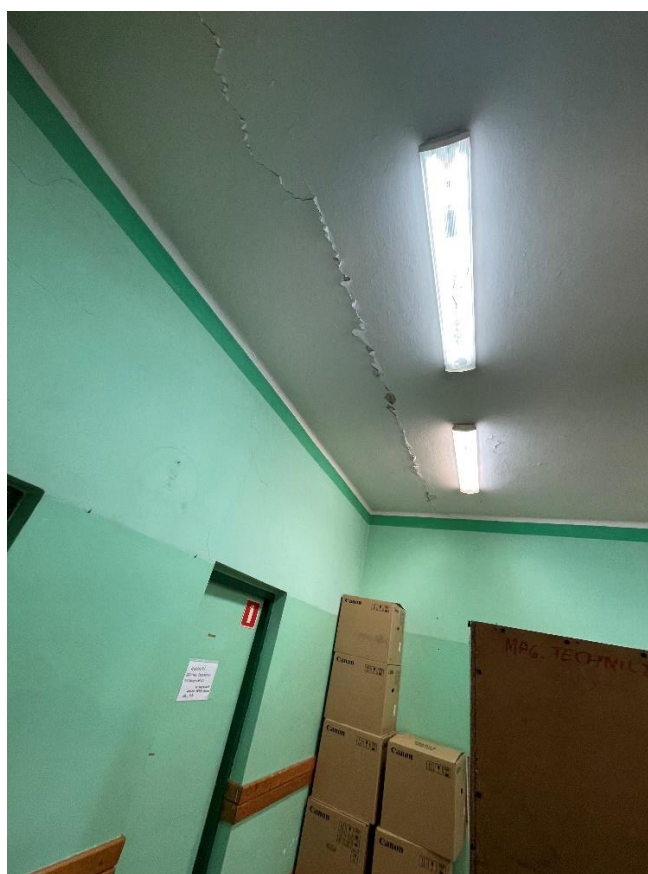
Strop nad parterem „Kleina” grubości 23,5cm. Belki stalowe IPE 180 w rozstawie co około 75cm (rys. 4-5, 4-6, 4-7). Grubość nadbetonu wynosi 5,5cm (rys. 4-7). **W dwóch lokalizacjach strop posiada znaczne zarysowania wzdłuż głównego kierunku pracy stropu spowodowane lokalizacją ścian nośnych piętra bezpośrednio na stropie bez podparcia na parterze (rys. 4-9). W tych dwóch lokalizacjach należy skuć tynk i w przypadku zarysowań wypełnić zaprawą naprawczą. W pozostałych miejscach strop nad P0 w dostatecznym stanie technicznym.**

*Rysunek 4-9. Odkrywka 2,3. Pęknięcia stropu pod ścianami nośnymi piętra.*

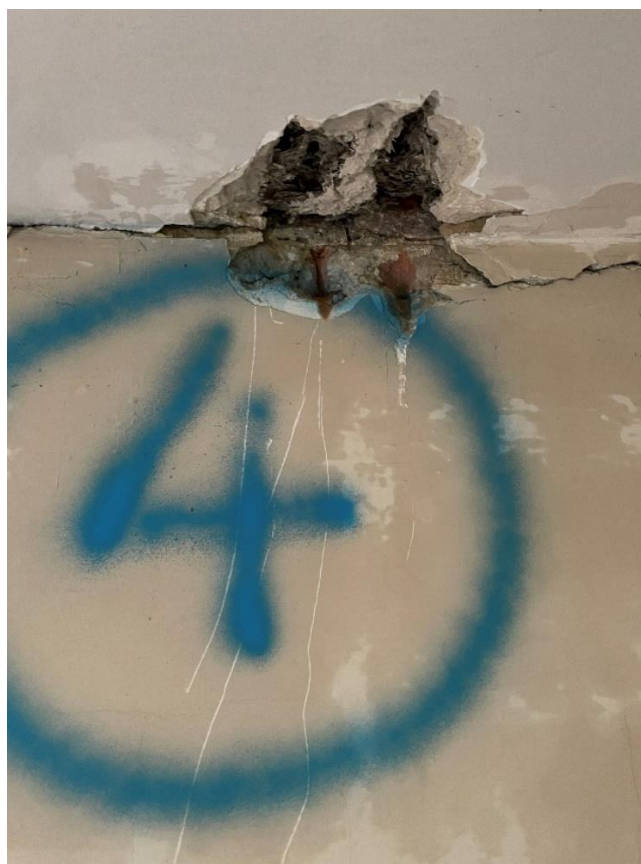
Więźba dachowa drewniana do której zostały zamocowane płyty wiórowo-cementowa (rys . W narożnikach w połączeniu z ścianami występują zarysowania, należy skuć tynk następnie wzmocnić za pomocą siatki oraz wypełnić nowym tynkiem. W pozostałych miejscach sufit w stanie dobrym. Rozstawu belek oraz przekroju belek drewnianych nie inwentaryzowano ze względu na ryzyko uszkodzenia pokrycia dachowego. **Ogólnie dach wraz z sufitem piętra w stanie dostatecznym.**

Rysunek 4-10. Odkrywka nr 4. Sufit piętra.

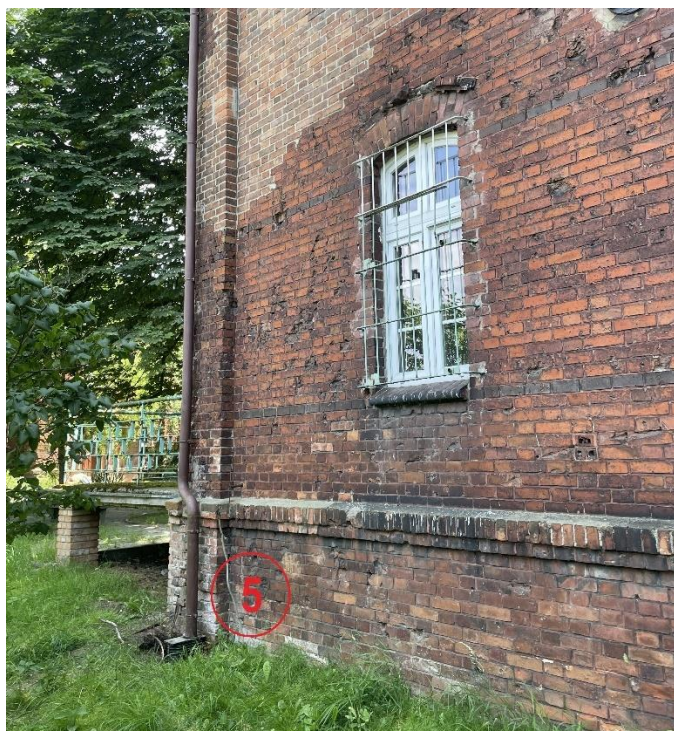
*Rysunek 4-11. Okrywka 5. Widok narożnika budynku.*

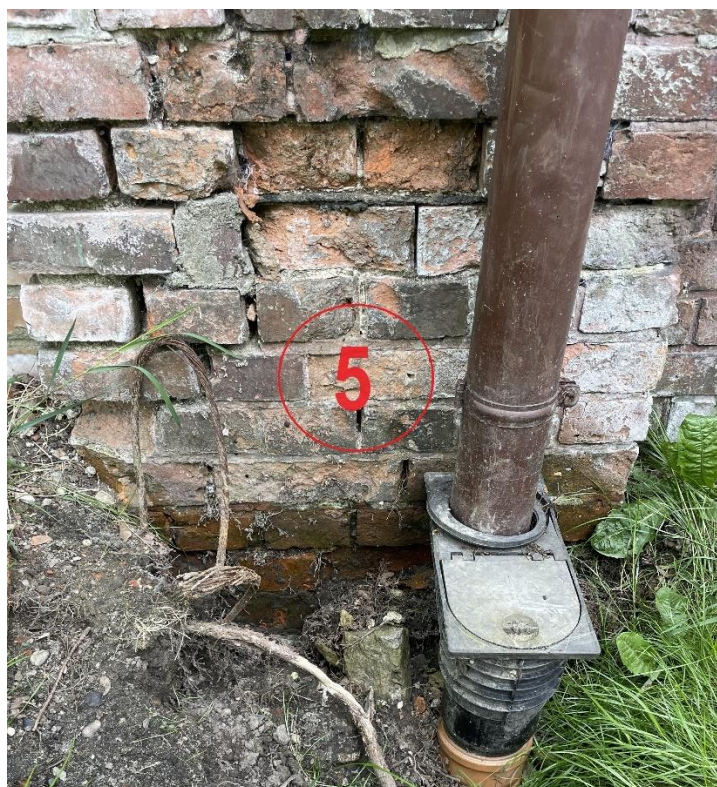
Ściany zewnętrzne wykonano z cegły pełnej. Zasadnicza grubość ściany zewnętrznej wynosi 45cm. **W narożniku budynku (elewacja frontowa – boczna 1) ściana posiada pęknięcie biegnące od fundamentu po skosie do samego nadproża budynku (rys. 4-12).** Pełna analiza przyczyny pęknięcia wraz z sposobem wzmocnienia w pkt. 6 opracowania. **W dwóch miejscach występuje znaczne zarysowanie narożnika, który należy wzmocnić zgodnie z pkt. 6 opracowania.** Lokalnie gdzie występują drobne zarysowania należy skuć tynk, następnie uzupełnić siatką i nałożyć nowy tynk. **Poza tymi miejscami ściany nośne budynku w stanie dostatecznym.**

*Rysunek 4-12. Odkrywka 5. Widok pęknięcia narożnika budynku na elewacji zewnętrznej.*

W narożniku ściany zewnętrznej (elewacja tylna - boczna 1) występują znaczne spękania (szerokości 5-10mm) elementów murowych wraz z ubytkami w zaprawie. Spękania mają przebieg pionowy, poziomy i ukośny. Narożnik proponuje się naprawić pkt. 6 niniejszego opracowania.

Na podstawie przeprowadzonych odkrywek oraz badań gruntowych można stwierdzić, że **przyczyną spękań jest posadowienie narożnika budynku na gruntach nasypowych (poziom posadowienia -0,95 m p.p.t pod którymi znajdują się grunty ekspansywne występujące poniżej poziomu posadowienia fundamentu, lecz znajdującego się w strefie wpływu na istniejący budynek.** Grunty warstwy III i IVa z uwagi na wysoki wskaźnik plastyczności ( $IP > 30\%$ ), będący efektem dużego udziału frakcji ilastej są gruntami potencjalnie ekspansywnymi. Grunty ekspansywne charakteryzują się zmianami objętości gruntu w wyniku zmiany wilgotności. Jeżeli pierwotna wilgotność gruntu zostanie zwiększona, grunty mają tendencję do zwiększania objętości, powodując powstanie ciśnienia pęcznienia, którego rezultatem jest generowanie dodatkowych sił na obiekt budowlany o zwrocie skierowanym w kierunku powierzchni. W przypadku spadku wilgotności gruntu obserwowane

Najlepszym sposobem i najmniej inwazyjnym zabezpieczenia przed dalszym osiadaniem narożnika budynku będzie wykonanie iniekcji geopolimerowej lub mikropali. Ze względu na występowanie gruntów ekspansywnych o dużej miąższości nie zaleca się wykonywania wzmocnienia metodą „tradycyjnego podbicia fundamentów”.

Ze względu na znaczne zarysowania elementów murowych konieczne będzie zszycie zarysowania wg następujących wytycznych:

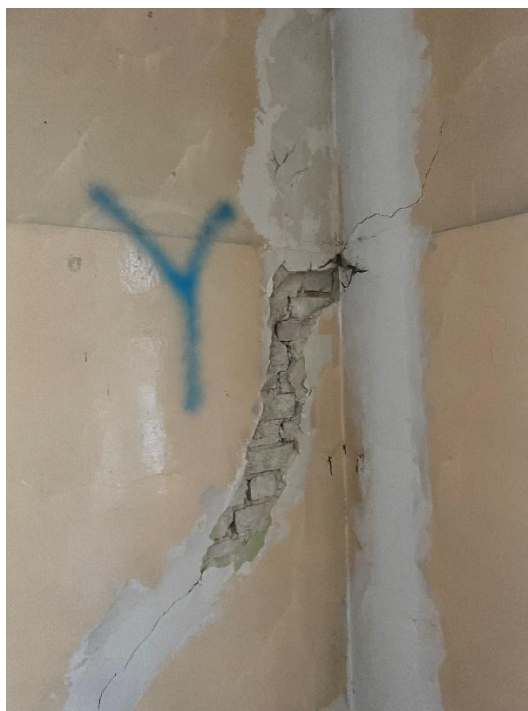
Rysunek 4-13. Odkrywka Y1. Pęknięty narożnik od strony wewnętrznej.

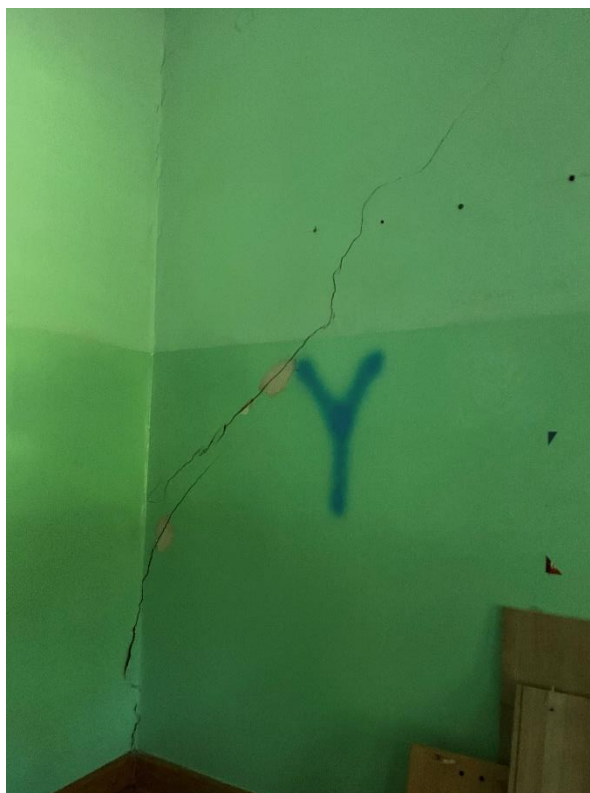
Rysunek 4-14. Odkrywka Y2. Zarysowanie narożnika ściany nośnej.

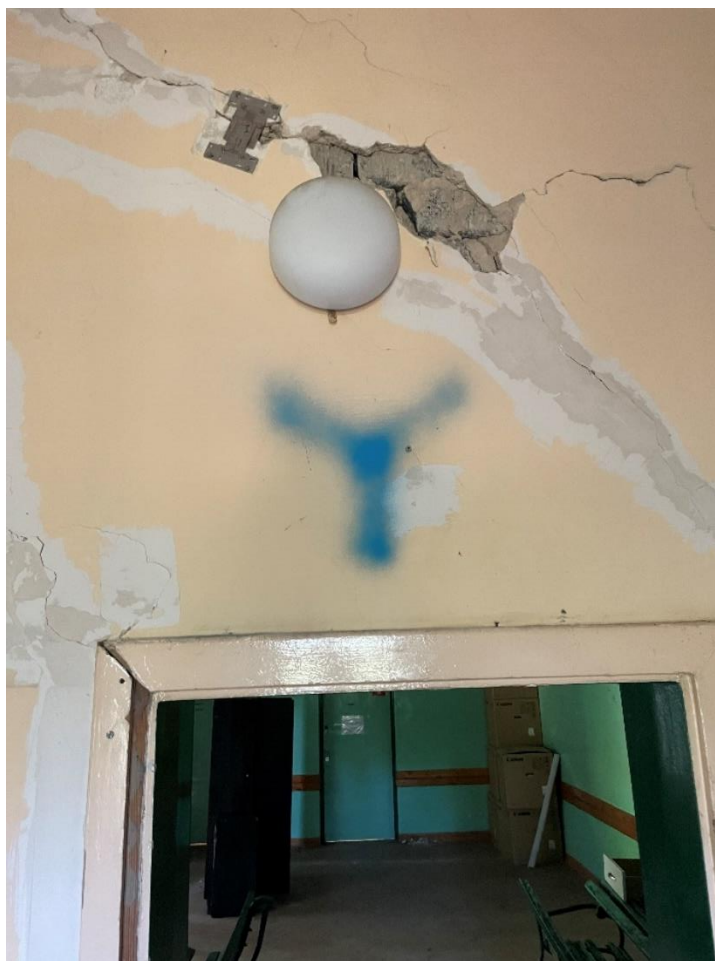
Nadproża łukowe wykonane z cegły pełnej. W jednej lokalizacji w nadprożu ściany wewnętrznej występuje znaczne pęknięcie nadproża (rys. 4-15). Pęknięcie ma charakter skośny od skrajnej części otworu do stropu. Nadproże należy wzmocnić zgodnie z pkt. 6 opracowania. Lokalizacja wzmocnienia zgodnie z częścią rysunkową opracowania. W pozostałych lokalizacjach występują zarysowania nad nadprożem (rys. 4-16, 4-17). W tych lokalizacjach należy naprawić zgodnie z pkt. 7 opracowania. Lokalizacja zgodnie z częścią rysunkową opracowania.

Rysunek 4-15. Odkrywka Y3. Pęknięcia nadproża ściany wewnętrznej.

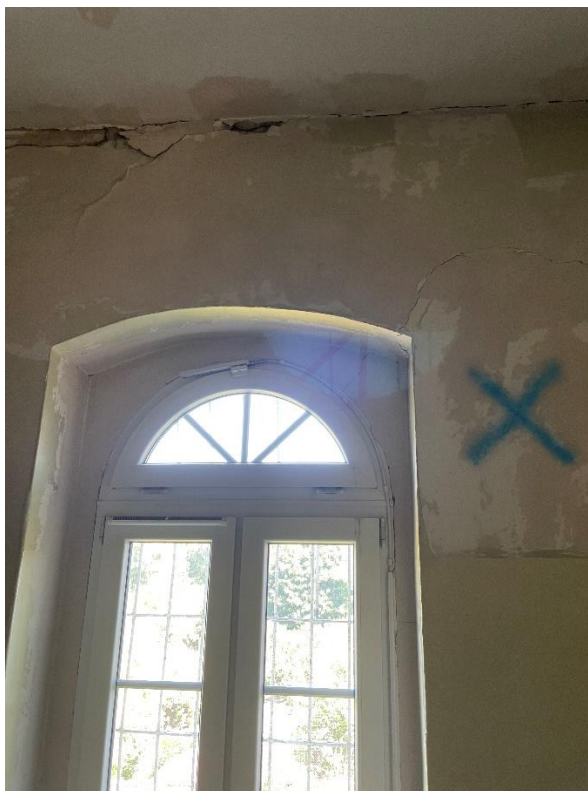
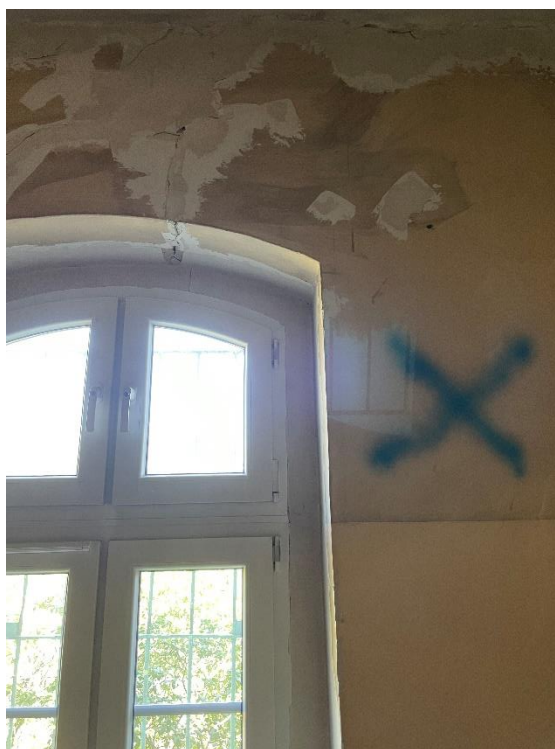
Rysunek 4-16. Odkrywka X. Zarysowania nadproży ścian zewnętrznych.

Rysunek 4-17. Odkrywka X. Zarysowania nadproży ścian zewnętrznych.

Zarysowania w tych miejscach mają charakter typowo powierzchniowy. Aby przeprowadzić naprawę należy rozkuć tynk (do kształtu litery V) następnie po wyczyszczeniu należy wzmocnić miejsce preparatem gruntującym. Po wyschnięciu można przystąpić do wypełnienia zaprawą naprawczą. Parametry zaprawy naprawczej powinny być dopasowane do wytrzymałości podłoża i istniejącego tynku. Proponuje się zastosować zaprawę naprawczą niskoskurczliwą. Ze względu na możliwość

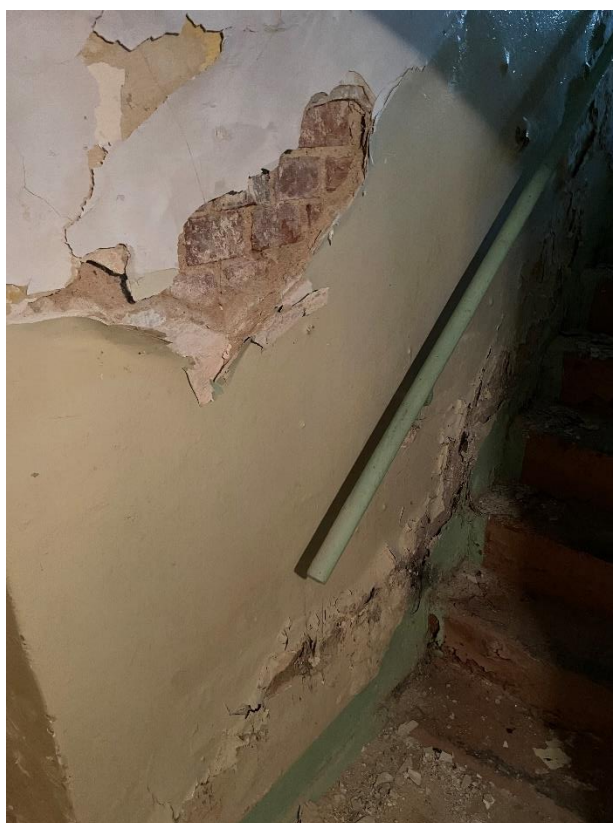
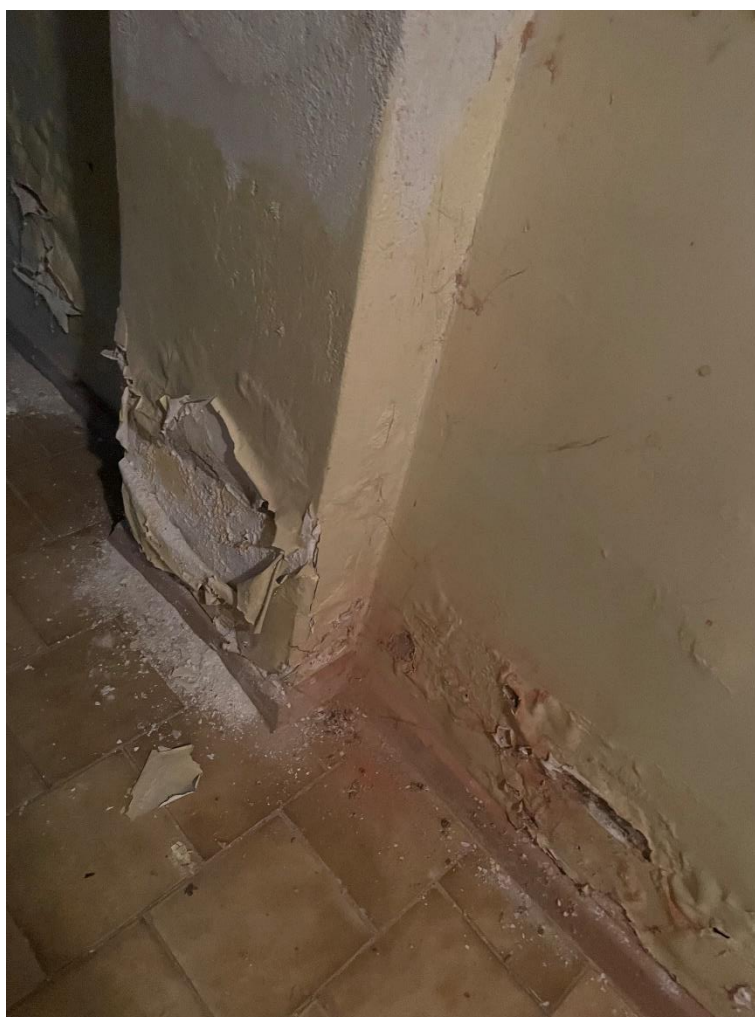
**W ścianach piwnicy na całej wysokości występuje zawilgocenie ścian wewnętrznych i zewnętrznych.** Przyczyną powstania zawilgocenia jest prawdopodobnie pobór wody przenikającej przez ściany zewnętrzne (brak lub niesprawna izolacja pionowa ścian), jak i przez ławy fundamentowe (brak lub niesprawna izolacja pozioma ścian), ewentualnie miejscem tym może być narożnik na połączeniu ławy fundamentowej ze ścianą zewnętrzną, gdzie nie wykonano sprawnego połączenia przeciwwilgociowej izolacji poziomej i pionowej ścian. Najtańszą metodą remontu piwnicy będzie:

- Skucie tynku na całej wysokości
- Wykonanie nowych tynków. Proponuje się w pierwszej kolejności nałożenie szprycu z zaprawy cementowej z dodatkiem emulsji polepszającej adhezję (np. Ceresit CC81) – powinien on pokryć nie więcej niż 50% powierzchni muru. W następnej kolejności odtworzenie tynku na bazie tynku tradycyjnego cementowo-wapiennego napowietrzonego (dodatek napowietrzający np. Ceresit CO 84).

Ze względu na brak izolacji poziomych i pionowych nie gwarantuje się w taki sposób pełnego zabezpieczenia ścian piwnic. Istnieją metody iniekcyjne, które w pewien sposób są w stanie odtworzyć izolację pionową i poziomą piwnic. **Proponuje się, aby przed podjęciem ostatecznych decyzji odnośnie zabezpieczenia ścian piwnic przed dalszym zawilgoceniem poradzić się eksperta, który pomoże dobrać najbardziej optymalną dla tego przypadku metodę naprawy.**
