Orzeczenie dot. ochrony przed wilgocią i korozją biologiczną w bud. Galerii Miejskiej bwa w Bydgoszczy

**DIAGNOSTYKA BUDYNKÓW**

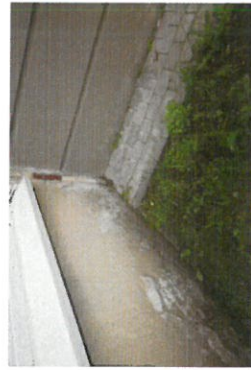
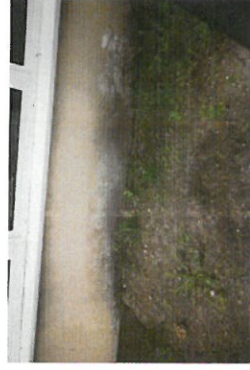
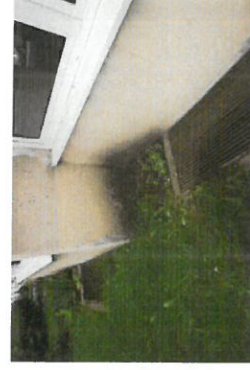
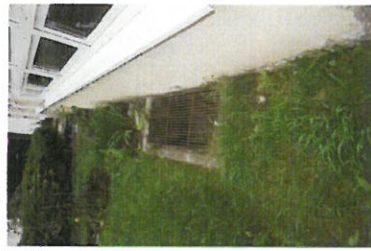
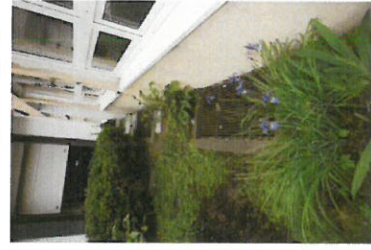
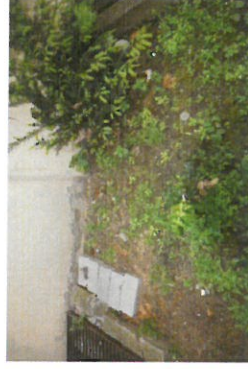
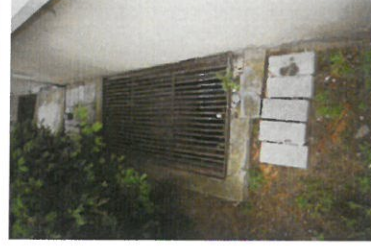
<p><b>Opis nieprawidłowości</b></p>	<ul style="list-style-type: none"> <li>• rury spustowe w jednym pionie wykonane z różnych materiałów</li> <li>• korozja rur spustowych z blachy ocynkowanej</li> <li>• nieszczelność odcinków rur spustowych na zamkach</li> <li>• ostre kąty kolan przy zmianie kierunku rur spustowych</li> <li>• korozja rynien</li> <li>• perforacja rynny w kilku miejscach</li> <li>• uszkodzone denka rynien</li> <li>• nieprawidłowo odgięte obróbki blacharskie</li> <li>• kontrspadki na obróbkach blacharskich murów atyki</li> <li>• zakłębienia w połowie szarości obróbek blacharskich murów atyki</li> <li>• ubytki osłon „kapsli” w miejscu mocowań obróbek blacharskich do murów atyki</li> </ul>
<p><b>Klasyfikacja wg diagramu wad optycznych</b></p>	<p>Dobrze widoczne-ważne</p>
<p><b>Klasyfikacja wg diagramu wad technicznych</b></p>	<p>Wyraźny- ważne</p>
<p><b>Stan zużycia technicznego</b></p>	<p>Zadawalający</p>

- Naprawa rur spustowych i koszy spustowych. Rury spustowe powinny odpowiadać wymaganiom PN-EN 1462:2006P, a uchwyty do rur spustowych wymaganiom PN-B-94701:1999. Elementy wyposażenia z PCV-U powinny odpowiadać wymaganiom podanym w PN-EN 607:1999. Szczegółowy dobór średnic rur spustowych powinien być każdorazowo ustalany indywidualnie na podstawie normy PN-92/B-01707. Zastosowany w budynku system zewnętrzny, poza pełnieniem swojej funkcji powinien być właściwie dobrany do wyglądu budynku, zarówno pod względem kolorystycznym, jak i materiałowym. Musi być zapewniony dostęp do wszystkich elementów w trakcie eksploatacji. Roboty wykonać zgodnie z PN-B-10245:1961P

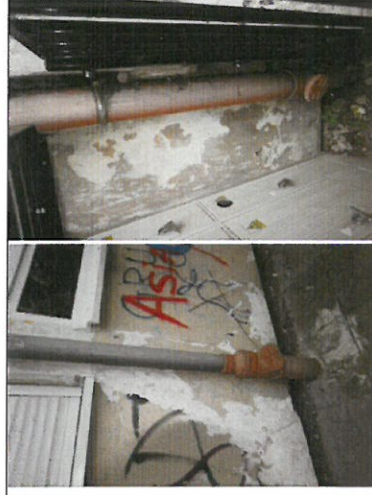
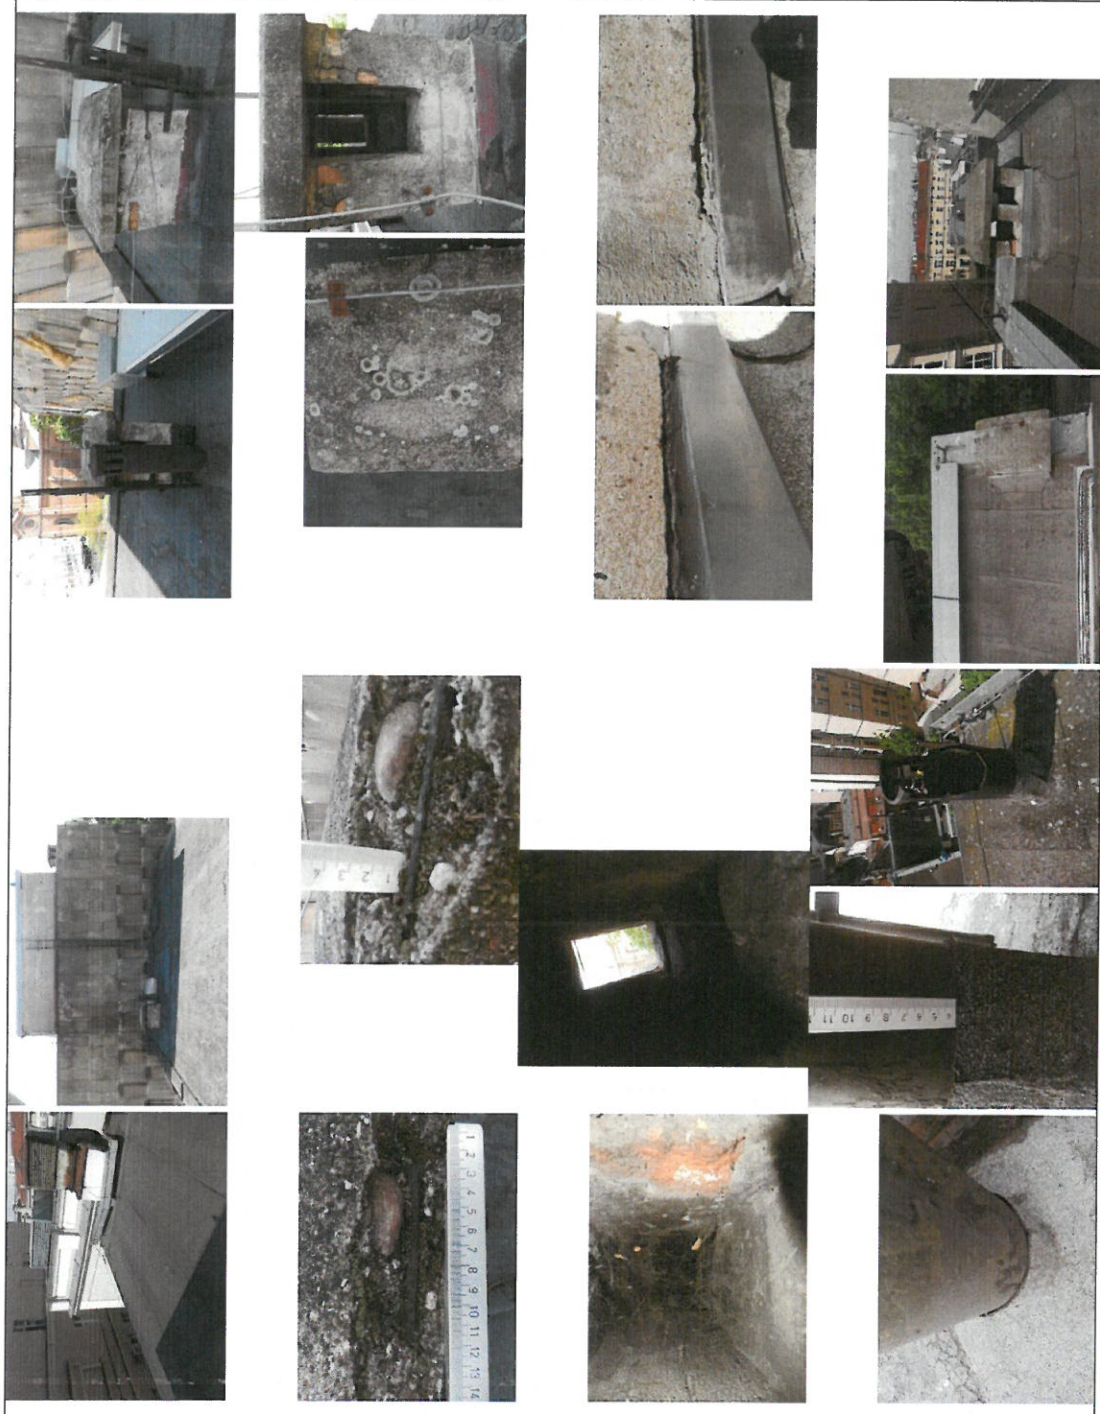
<p><b>Opis nieprawidłowości</b></p>	<ul style="list-style-type: none"> <li>• mur cokołowy części wystawienniczej w kilku miejscach uszkodzony</li> <li>• zawilgocony cokół z ubytkami tynku i powłoki malarskiej od strony północnej części biurowej</li> <li>• brak opaski od strony północnej części biurowej</li> <li>• ubytki tynków i zawilgoconia w ścianach murowanych galerii piwnicznych od strony północnej w części biurowej</li> <li>• liczne graffiti na cokołach i dolnych partiach ścian parteru</li> </ul> <p>Bardzo widoczne- ważne</p>
<p><b>Klasyfikacja wg diagramu wad optycznych</b></p>	
<p><b>Klasyfikacja wg diagramu wad technicznych</b></p>	<p>Wyraźny – raczej nieistotny</p>
<p><b>Stan zużycia technicznego</b></p>	<p>Zadawalający</p>
<p><b>Nazwa elementu</b></p>	<p><b>Kominy, wywiewki kanalizacyjne</b></p>

- Usunąć produkty korozji biologicznej z opasek i cokołów
  - W przypadku pojawienia się zagrzybienia na bieżąco usuwać naloty grzybów pleśniowych. W przypadku występowania zagrzybienia na większej powierzchni należy użyć preparatów biobójczych przeznaczonych do zwalczania grzybów pleśni z dopuszczeniem do stosowania np. w pomieszczeniach wewnętrznych ( bez dodatku chloru).

- Wykonanie izolacji przeciwwilgociowej i termoizolacji na ścianach fundamentowych do wysokości zakończenia cokołu. Do warstw termoizolacyjnych izolacji pionowej proponuje się zastosować: polistyren ekstrudowany ( styrodur, XPS). Do warstw ochronnych izolacji pionowych proponuje się zastosować jedno z następujących rozwiązań materiałowych: membrany kubełkowe (nie wolno stosować bezpośrednio na masy KMB), membrany kubełkowe z warstwą poślizgową i rozkładającą obciążenia, płyty z polistyrenu ekspandowanego (EPS) gr. min. 2 cm lub polistyrenu ekspandowanego (XPS).
- Naprawić, usunąć wysolenia i nałożyć nowy tynk na ściany galerii piwnicznych przy elewacji północnej
- Wykonać opaskę wzdłuż cokołów od strony północnej.
- Naprawić wykończenie murów cokołowych stanowiących obramowanie części wystawienniczej.

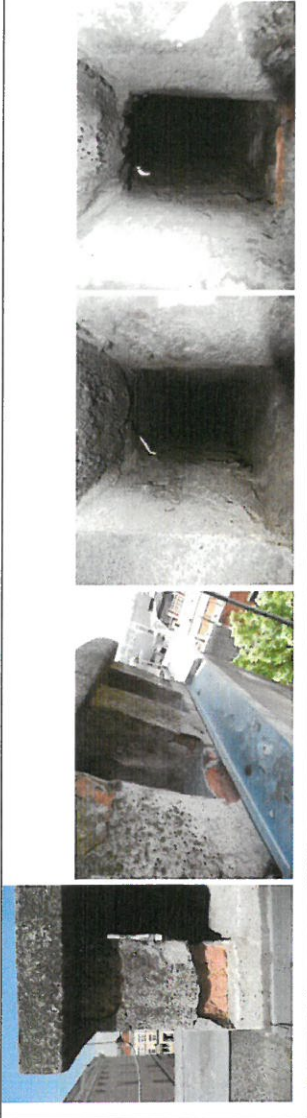
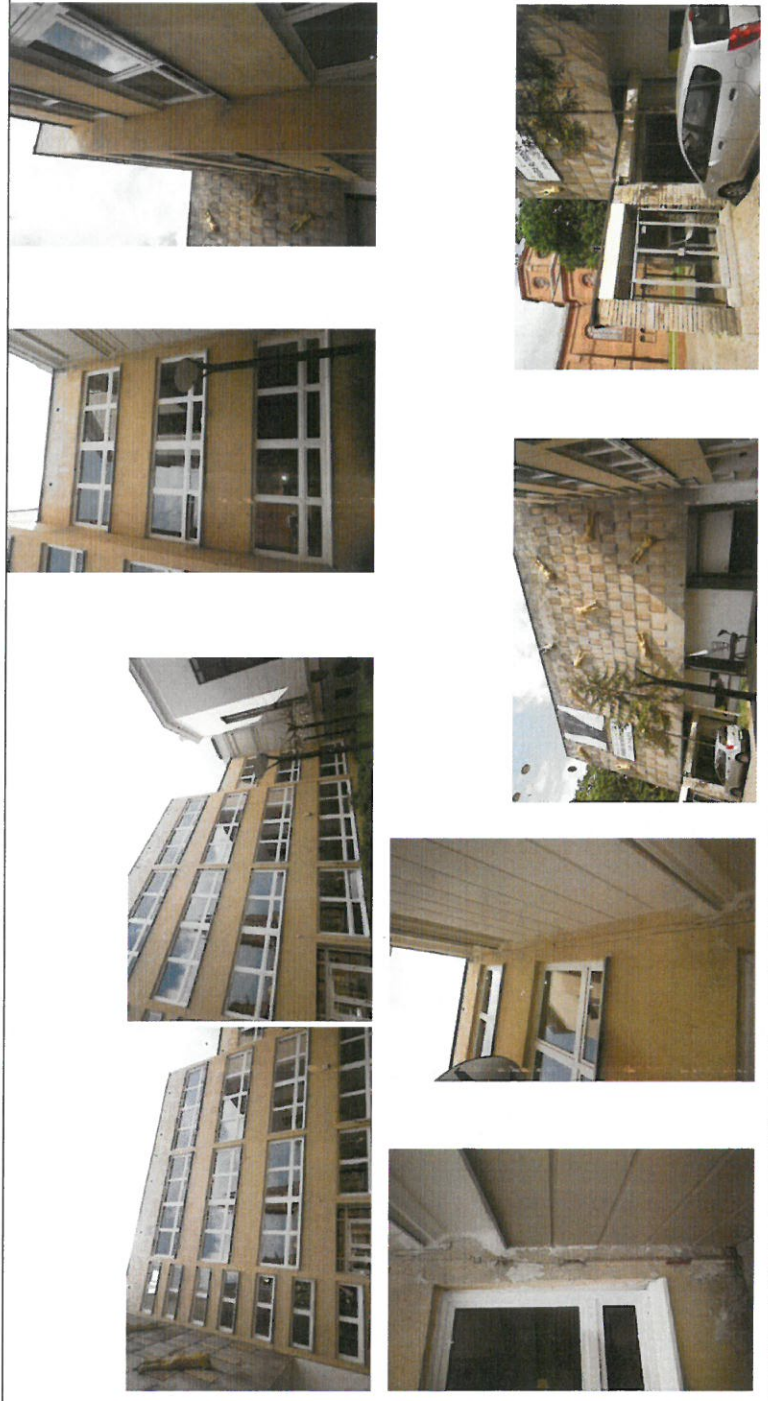
<p><b>Opis nieprawidłowości</b></p>	<ul style="list-style-type: none"> <li>• ubytki tynków na ścianach kominów</li> <li>• ubytki w betonowych głowicach kominowych z lokalnie odsoniętym zbrojeniem</li> <li>• nieszczelności na łączeniu obróbek blacharskich z tynkiem na ścianach komina</li> <li>• ślady korozji biologicznej na głowicach kominów</li> <li>• uszkodzona wywiewka kanalizacyjna na dachu wysokim</li> <li>• nieprawidłowo uszczelnione połączenie papy zgrzewalnej pokrycia dachowego z kominkiem wentylacyjnym na dachu wyższym w części biurowej</li> <li>• wyloty przewodów kominowych na dachach płaskich (spadki poniżej 12°) nie są wyniesione powyżej 60 cm nad kalenicę lub najwyższy punkt dachu</li> <li>• komin w części wysokiej dachu biurowego jest za niski i usytuowane w sąsiedztwie wyższej ściany</li> </ul>
<p><b>Klasyfikacja wg diagramu wad optycznych</b></p>	<p>Widoczne-raczej nieistotne</p>

<p><b>Klasyfikacja wg diagramu wad technicznych</b></p>	<p>Umiarkowany –ważny</p>
<p><b>Stan zużycia technicznego</b></p>	<p>Zadawalający</p>
<p><b>Nazwa elementu</b></p>	<p><b>Elewacja i stolarka okienna</b></p>

- Kominy powinny spełniać wymagania normy [25]. Należy zmodernizować najbardziej niekorzystny komin na części wysokiej budynku biurowego by wspomóc odprowadzanie powietrza wentylacyjnego, którego wyloty kominą są w strefie martwego ciągu.

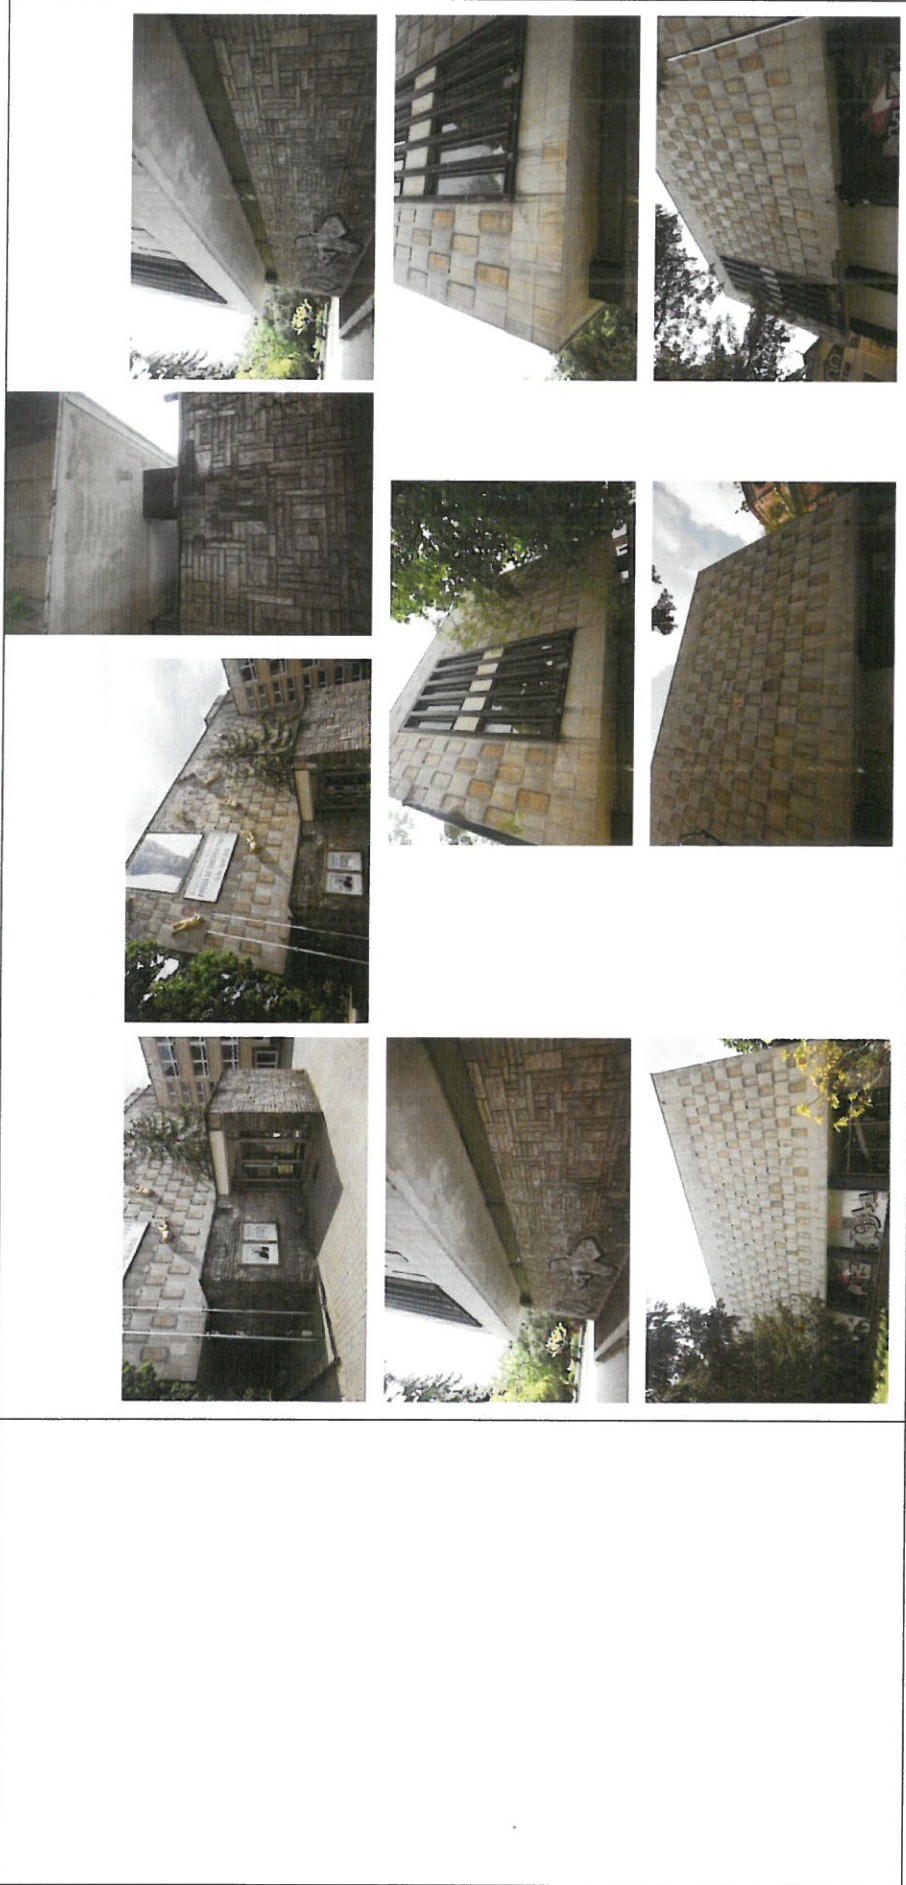
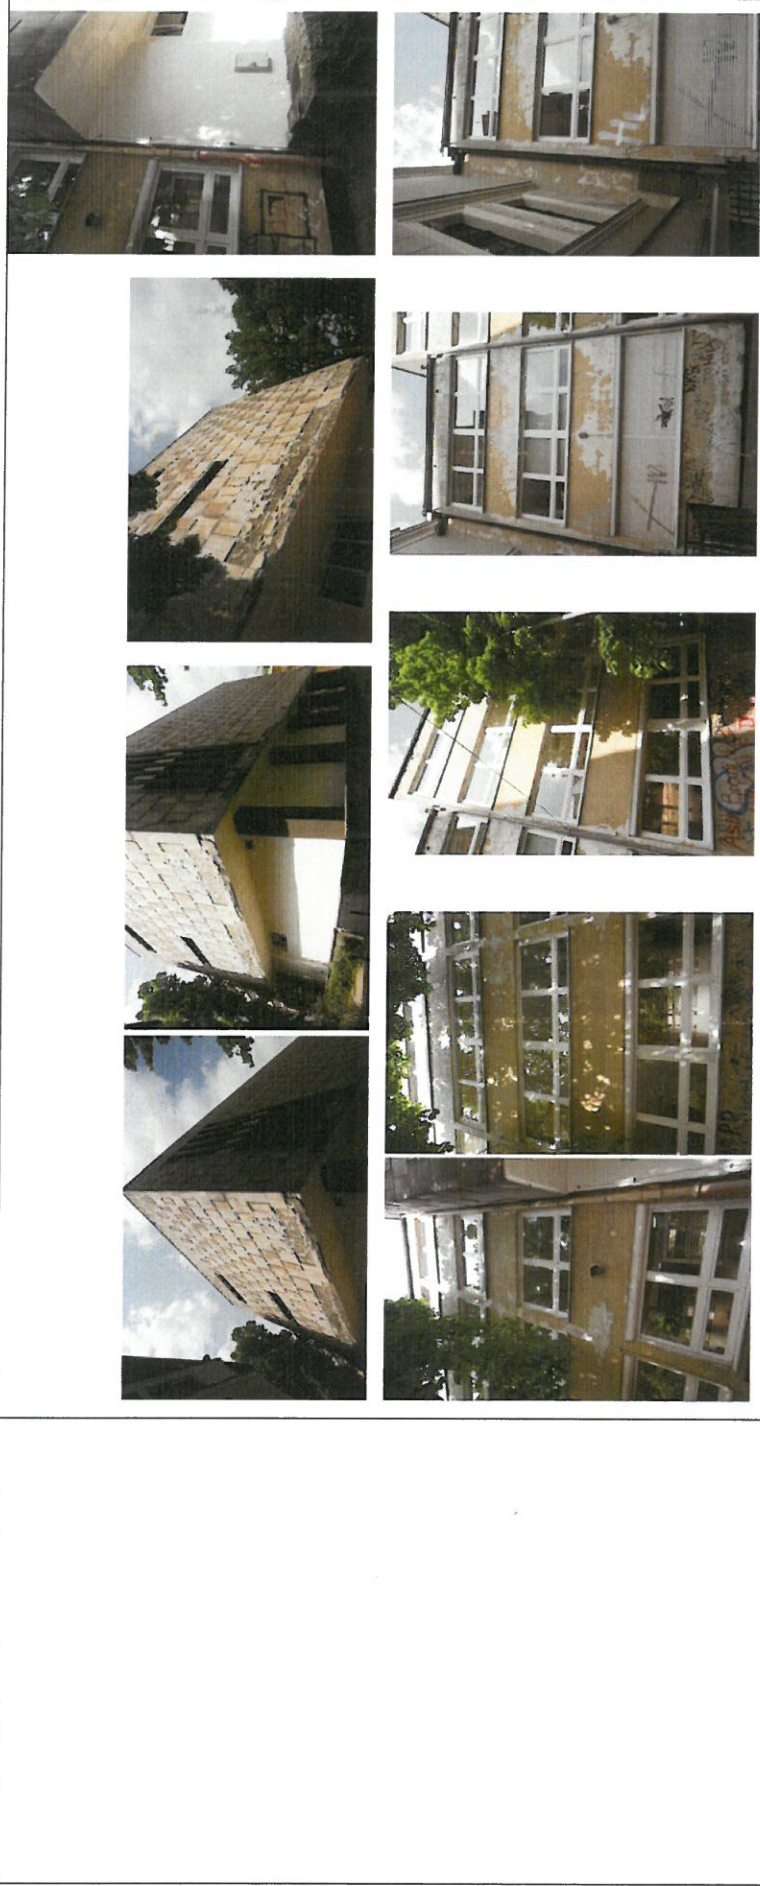
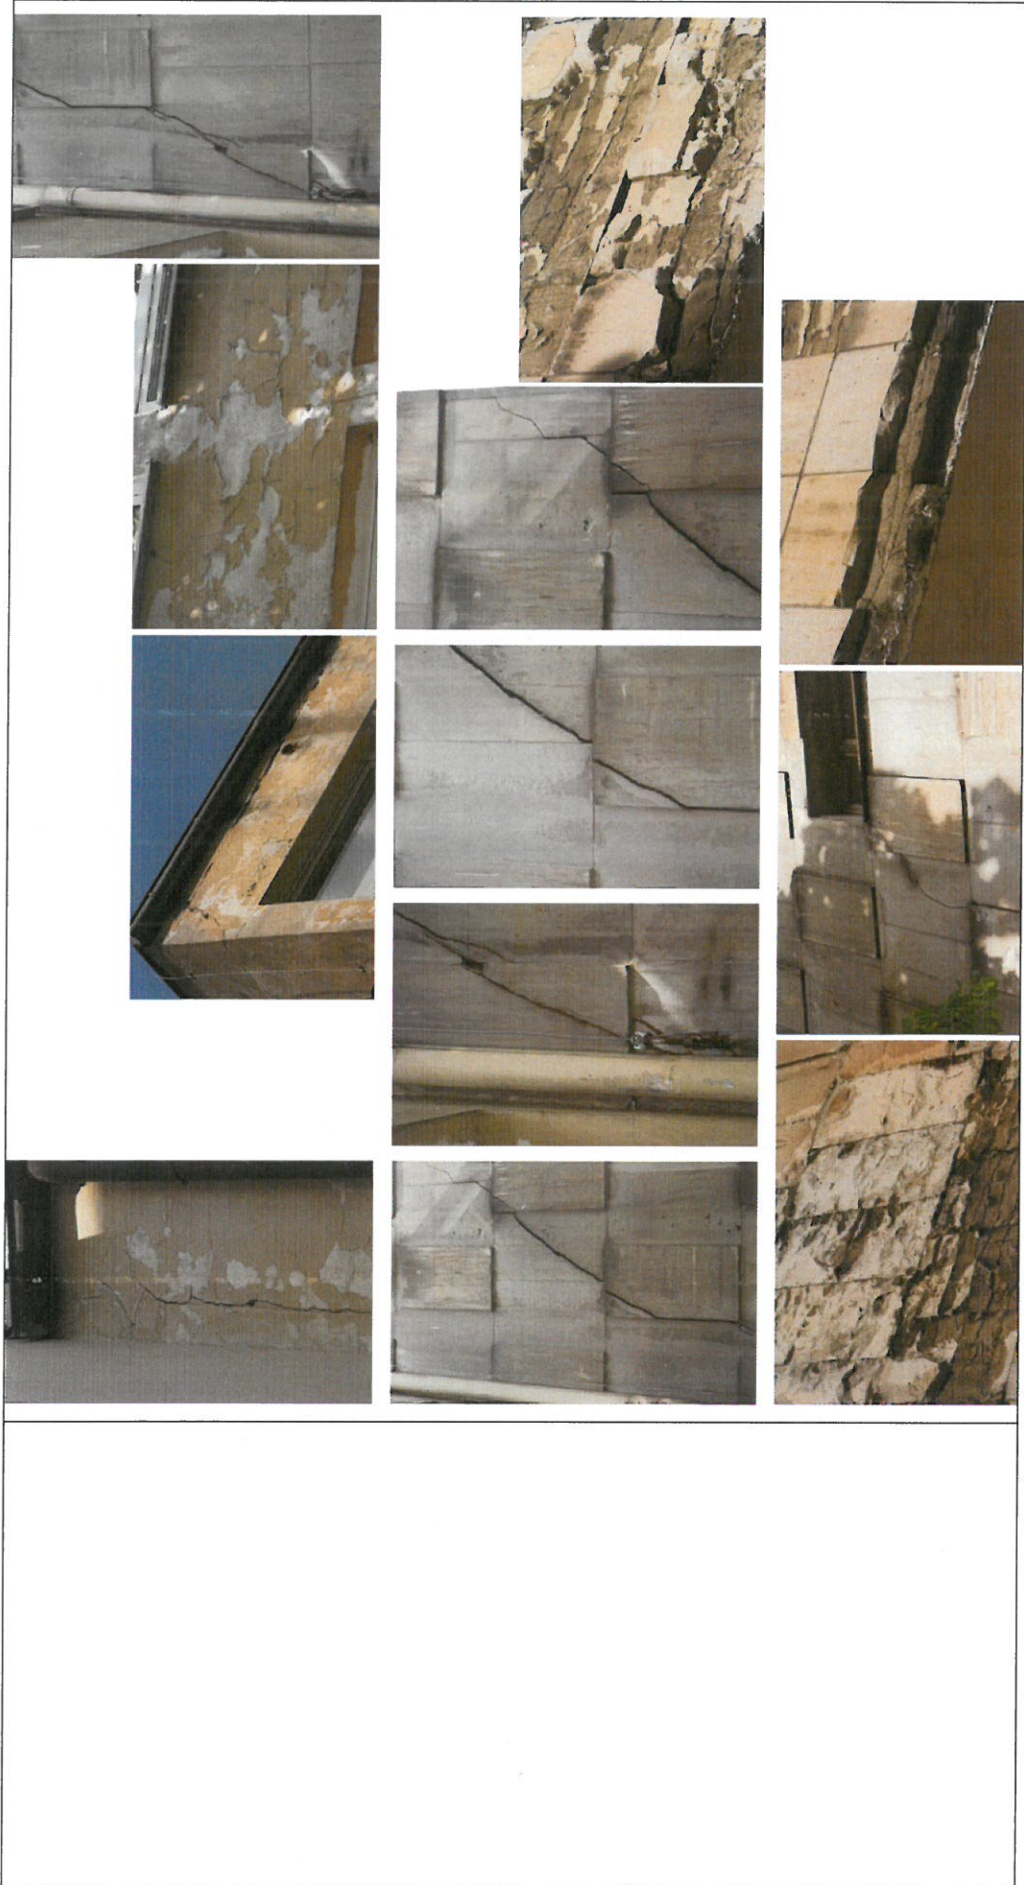
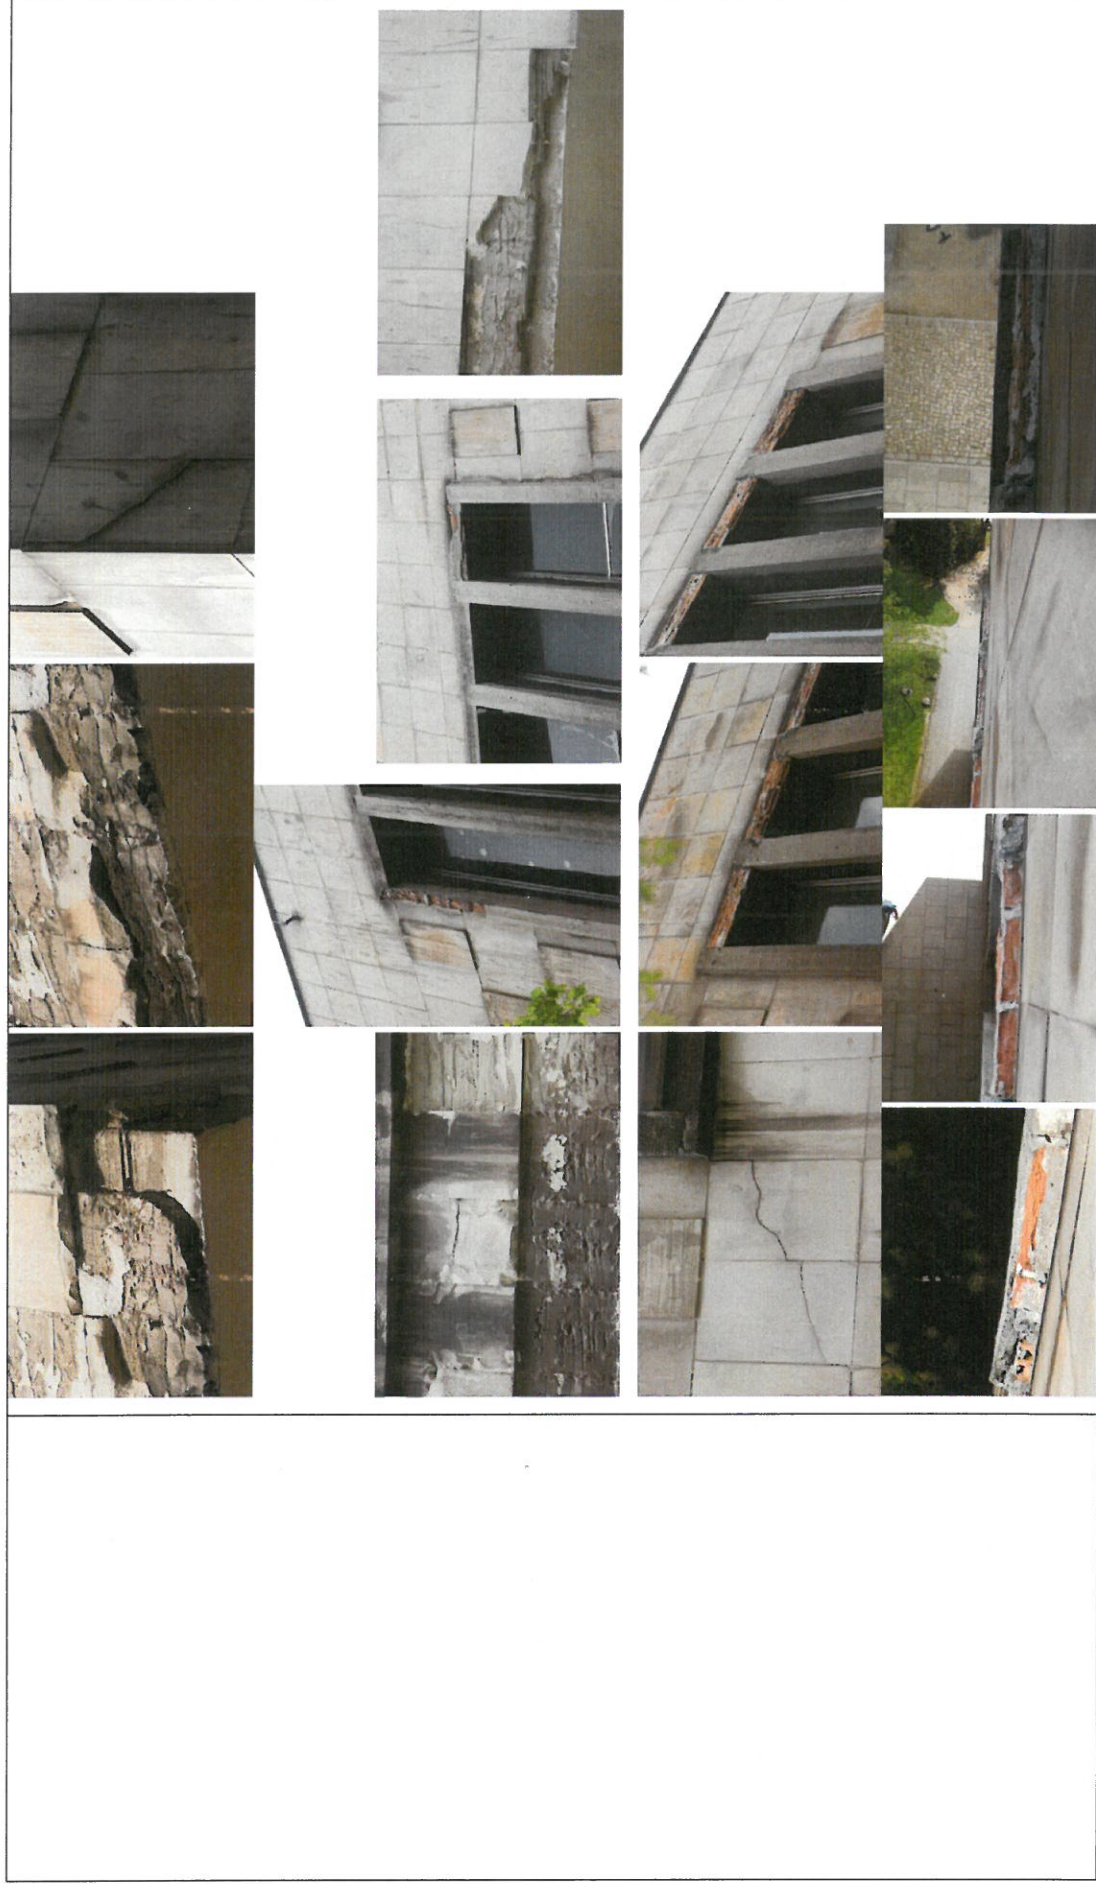
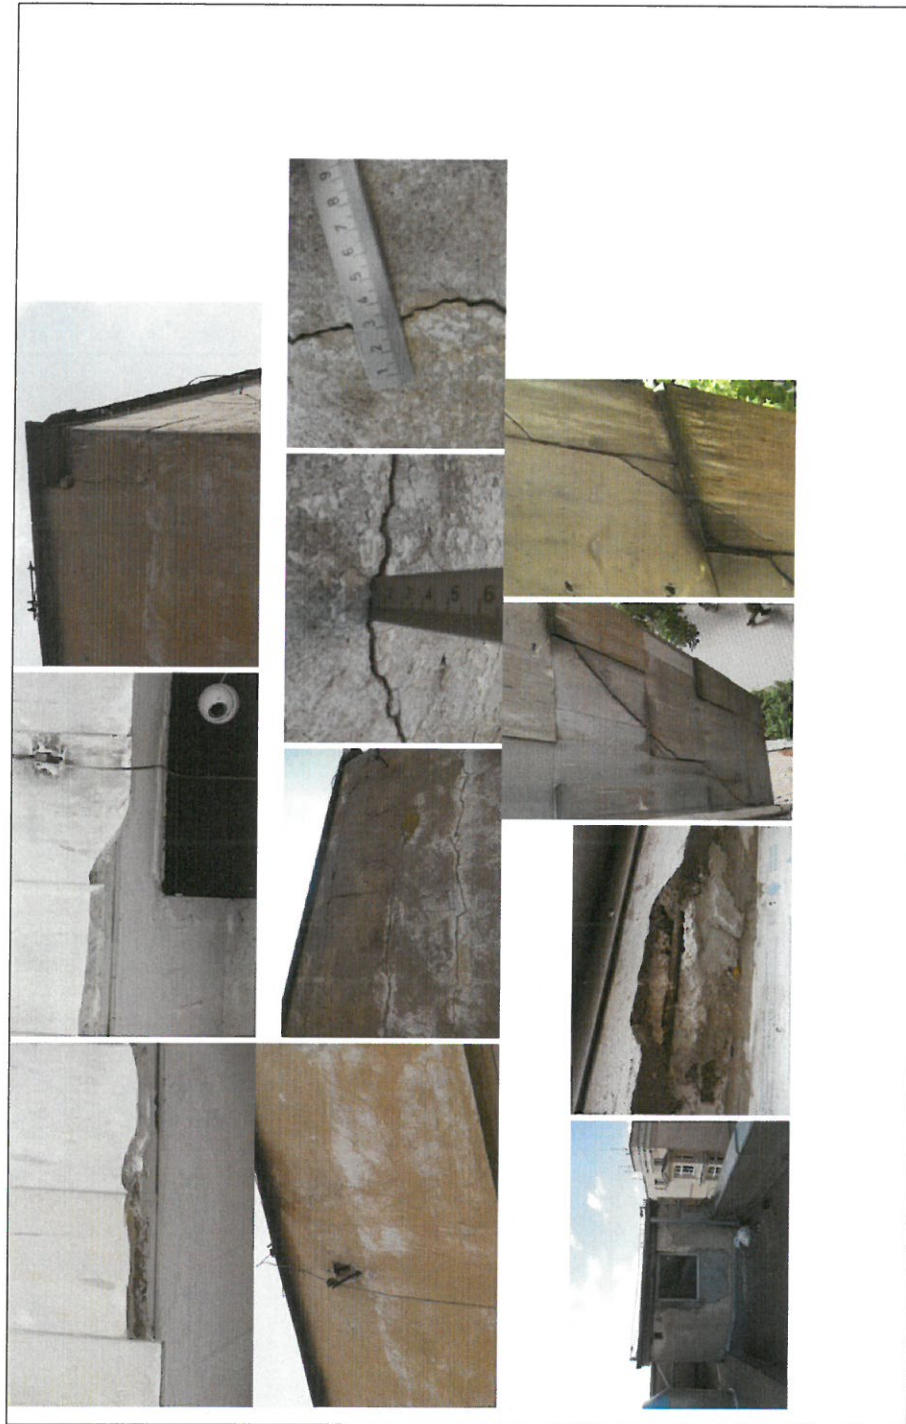
<p><b>Opis nieprawidłowości</b></p>	<ul style="list-style-type: none"><li>• pęknięcia płyt z piaskowca</li><li>• ubytki w płytach z piaskowca, lokalnie odsłonięte pręty zbrojeniowe</li><li>• uszkodzone obłożenia nadproży okiennych i tzw. „żyłetek”</li><li>• zabrudzenia kurzem i występowanie lokalnie glonów na elewacjach</li><li>• graffiti na elewacjach w części parterowej</li></ul>

<ul style="list-style-type: none"> <li>• łuszczenie się powłoki malarskiej w części biurowej</li> </ul>
Klasyfikacja wg diagramu wad optycznych	Rzucający się w oczy – bardzo ważny
Klasyfikacja wg diagramu wad technicznych	Umiarkowany – ważny
Stan zużycia technicznego	Stan zadawalający
<b>Nazwa elementu</b>	<b>Ściany zewnętrzne, pomieszczenia w piwnicy, galerie piwniczne, stolarka w piwnicy</b>
Fotografie-przykłady

6. Liczne uszkodzenia okładziny kamiennej elewacji części wystawienniczej z piaskowca oraz zabrudzenia i występowanie śladów korozji biologicznej. Część uszkodzeń spowodowana pożarem, który miał miejsce w roku 2000.

- Zdemontować okładzinę kamienną z piaskowca, która częściowo uszkodzona jest zamocowana do elewacji części wystawienniczej
  - Wykonać ocieplenie ścian zewnętrznych zgodnie z wymogami ETICS [19,20]  
Zaprojektowane ściany zewnętrzne powinny w miarę możliwości spełniać następujące warunki:

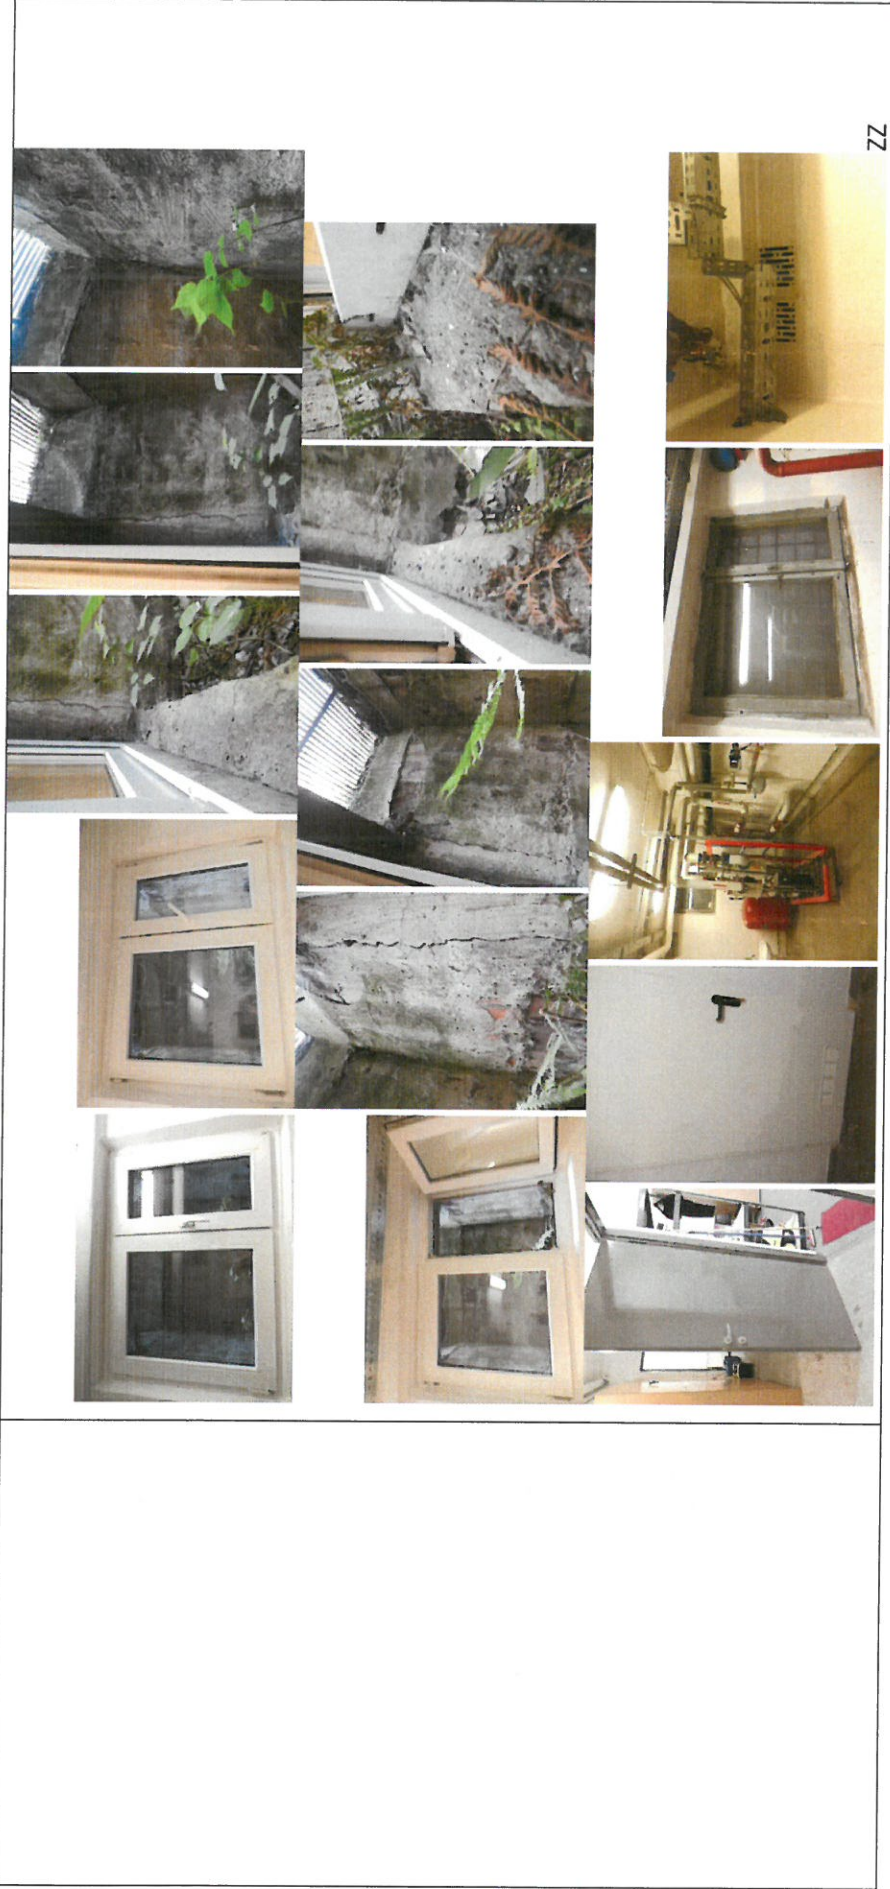
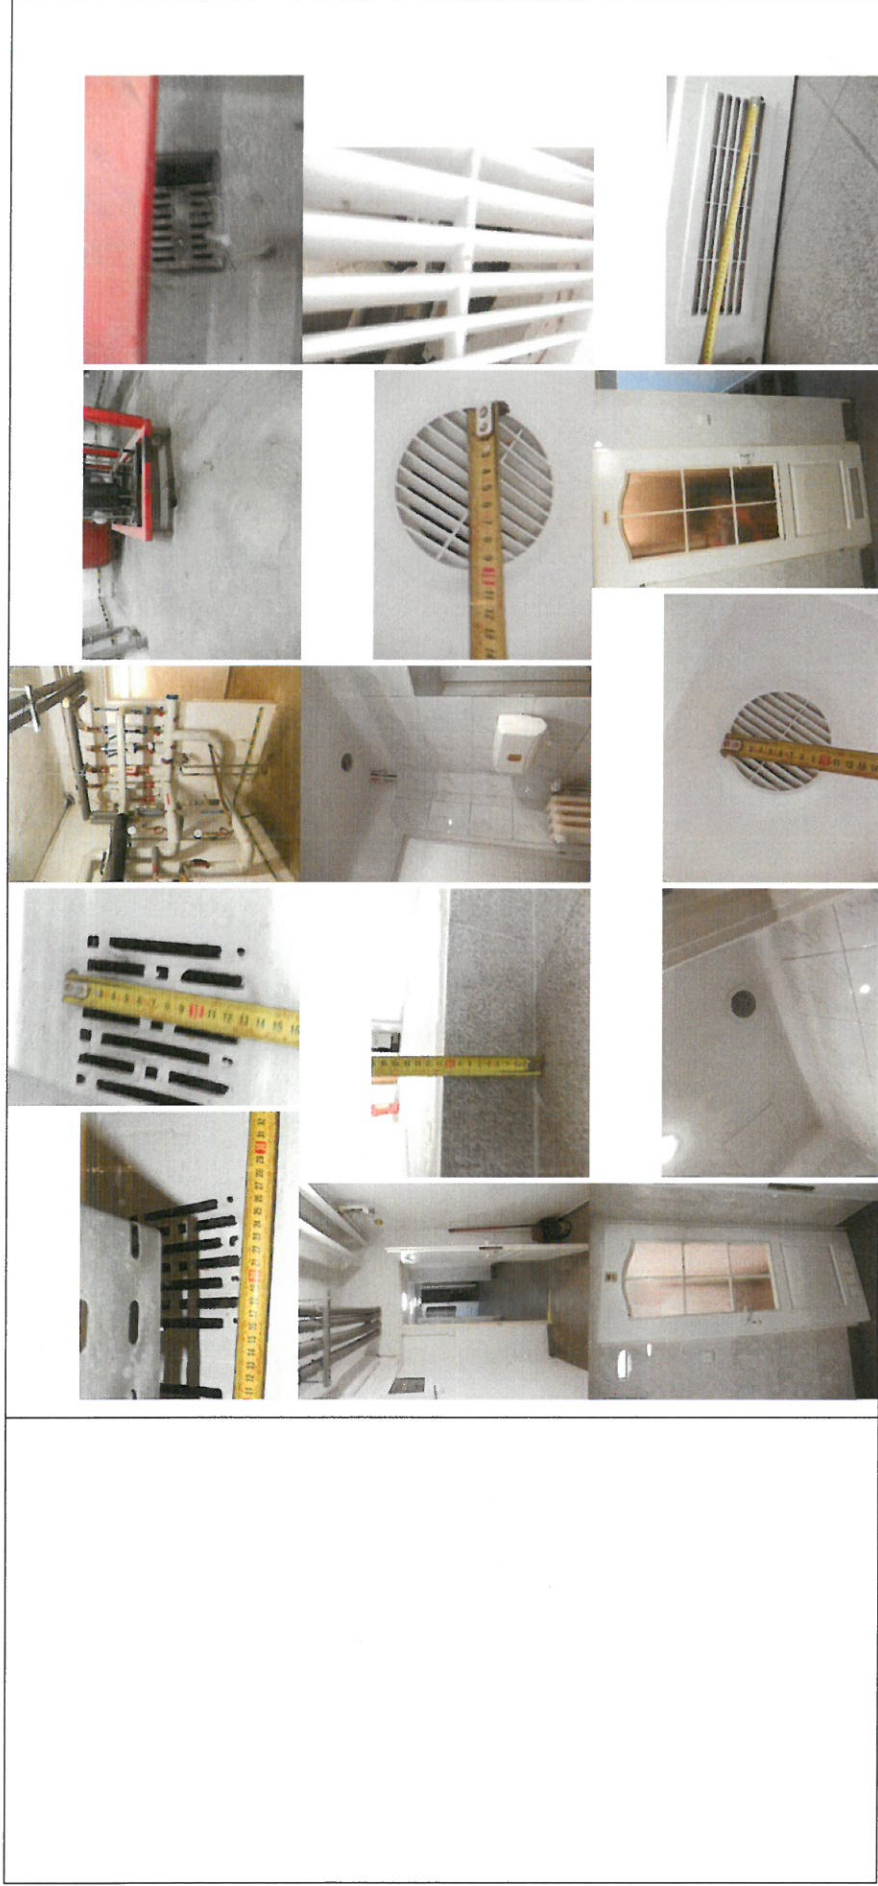
<p><b>Opis nieprawidłowości</b></p>	<ul style="list-style-type: none"> <li>• widoczne ślady przemarzania ścian zewnętrznych od strony południowej na 2 piętrze łącznika</li> <li>• brak podłączenia kratki wentylacyjnych w kilku pomieszczeniach w piwnicy do kanałów wentylacyjnych z powodu ich braków (rzeczywista wentylacja grawitacyjna nie istnieje)</li> <li>• nie wymieniona stolarka okienna w pomieszczeniu wodomierza głównego i kotłowni</li> <li>• słaby ciąg w pomieszczeniu kotłowni (wymiana na poziomie 0,23 krotności w ciągu godziny)</li> <li>• za małe otwory wentylacyjne w kratkach do drzwi łazienkowych</li> <li>• na ściankach galerii piwnicznych ubytki i wysolenia na tynku jako konsekwencja zawilgocenia</li> </ul>
<p><b>Klasyfikacja wg diagramu wad optycznych</b></p>	<p>Błahy – raczej nieistotny</p>
<p><b>Klasyfikacja wg diagramu wad</b></p>	<p>Wyraźny – raczej nie istotny</p>

Zadawalający – z wyłączeniem wentylacji grawitacyjnej na parterze, która w kilku pomieszczeniach nie funkcjonuje

8. Widoczne ślady przemarzania na łączeniu pustaków gazobetonowych na murze zewnętrznym na wysokości 2 piętra w części łącznika.
9. Istniejące rozwiązania materiałowe ścian zewnętrznych i stropodachu nad częścią biurową nie zapewniają współczesnych wymagań W.T. dotyczących izolacyjności termicznej przegród oraz uniknięcia ryzyka kondensacji pary wodnej.

- Wykonać projekt i na jego podstawie zrealizować skuteczną wentylację w pomieszczeniach wc damski, wc męski, kuchenka i korytarz w piwnicy zgodnie z wymaganiami [14], [21-24] i przy uwzględnieniu zaleceń zapisanych w [5].
- Wykonać nowe pokrycie dachowe na części wysokiej budynku biurowego, a na pozostałych dachach dokonać lokalnych napraw pokrycia dachowego (głównie zgrzać papę) zgodnie z [18].
