SUPLEMENT FOTOGRAFIE

2. FOTOGRAFIE STANU OBECNEGO

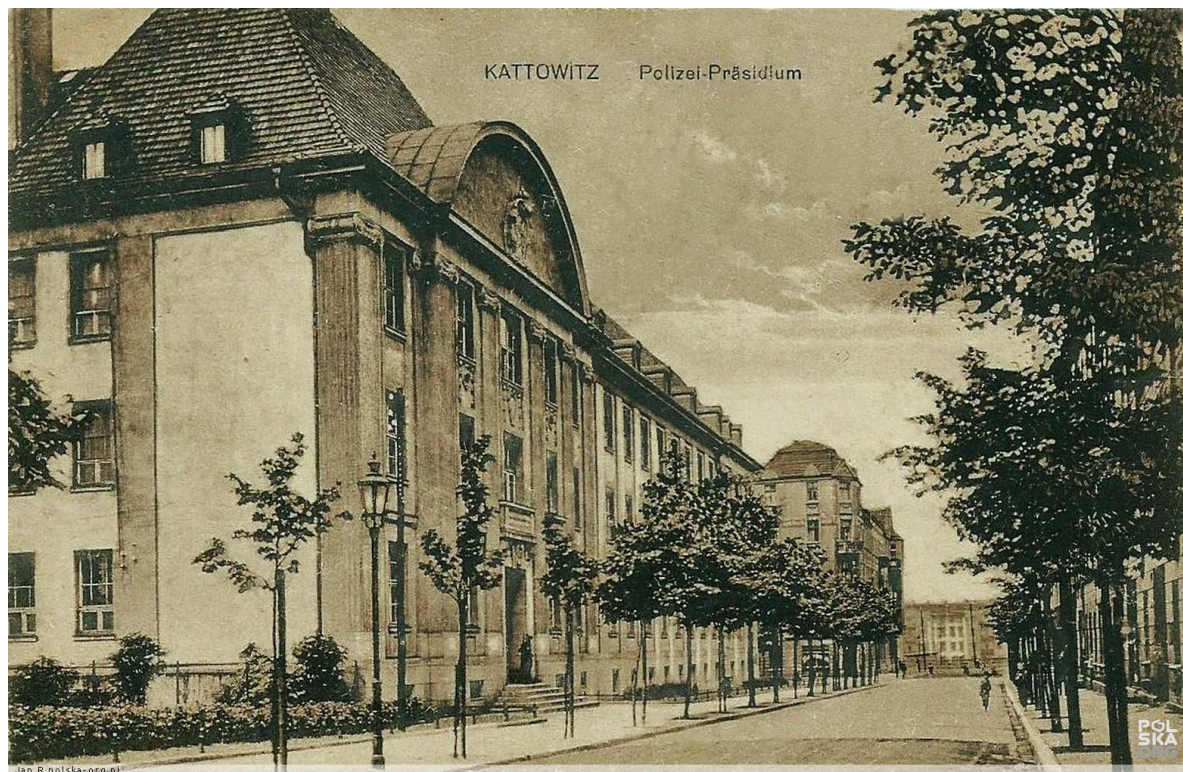
1.5 Fotografia wejścia głównego, okres II wojny światowej. (?) uwagę zwracają wysokości śłemi okien elewacji bocznych. Wyróżnia się widocznie jasność pół-pilastrów i partii tynku gładkiego na elewacji. Źródło: Jan R. Polska-org.pl.

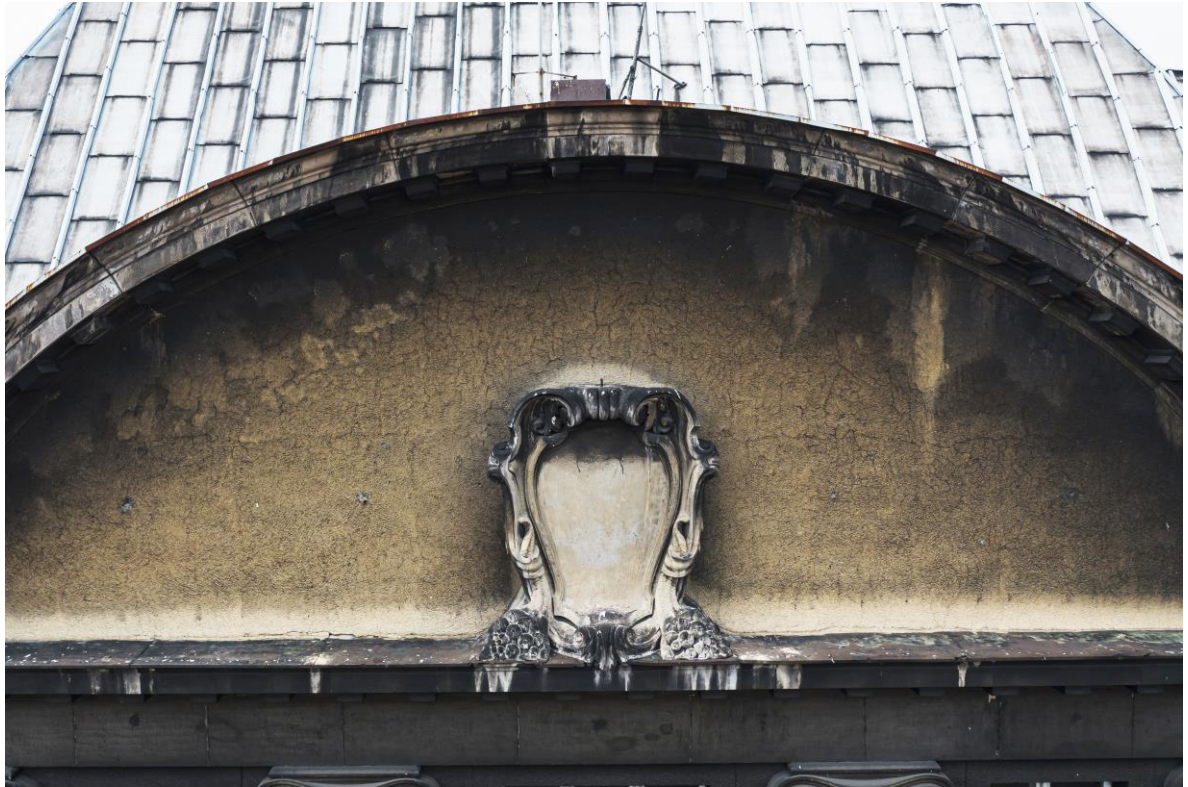
2.1 Fragment ściany szczytowej nad ryzalitem – widoczny „pusty” kartusz.

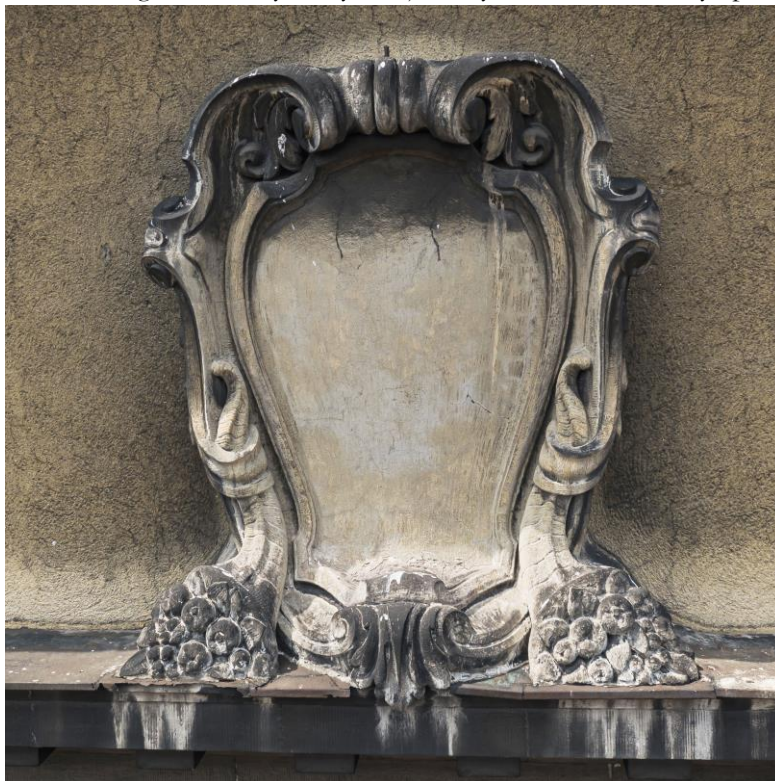
2.2 Detal architektoniczny z motywami roślinnymi w miejscu kartusza.

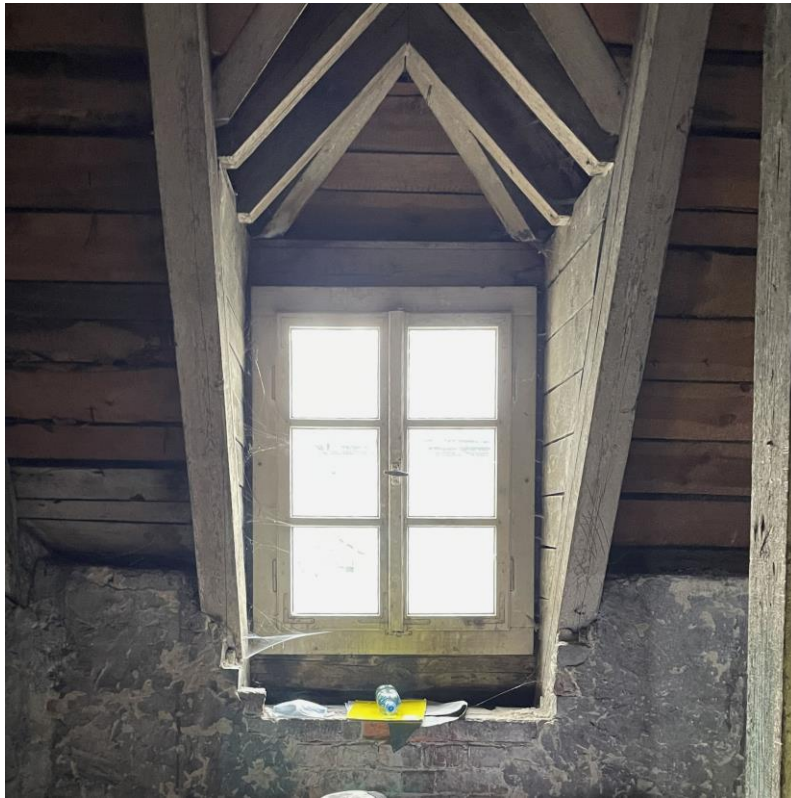
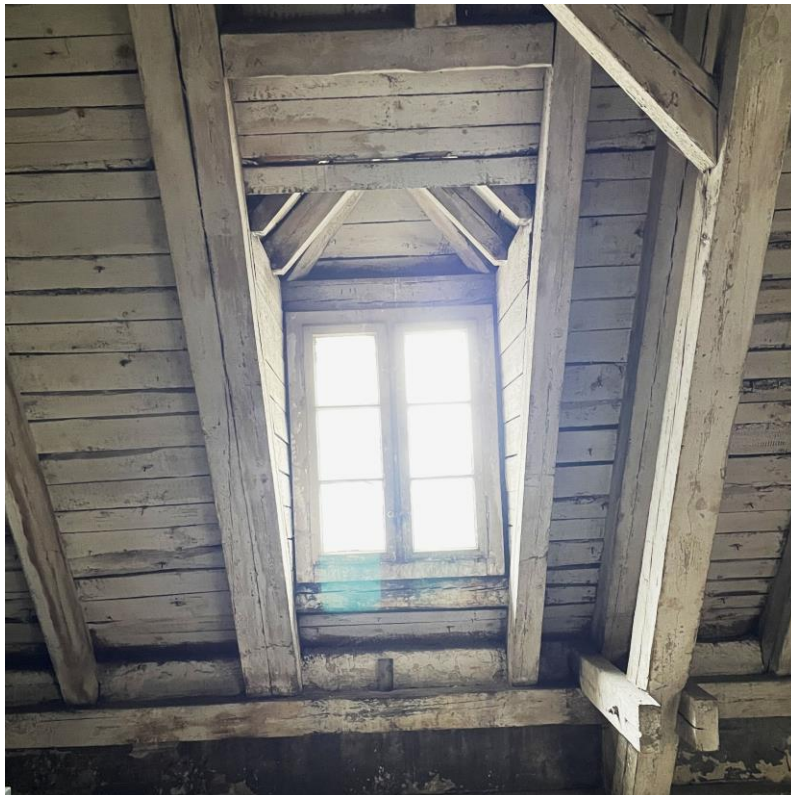
2.3 Okna w wykuszach – widok od strony strychu; górne okno posiada elementy wymienione (klamka, okucia, zapewne skrzydła)

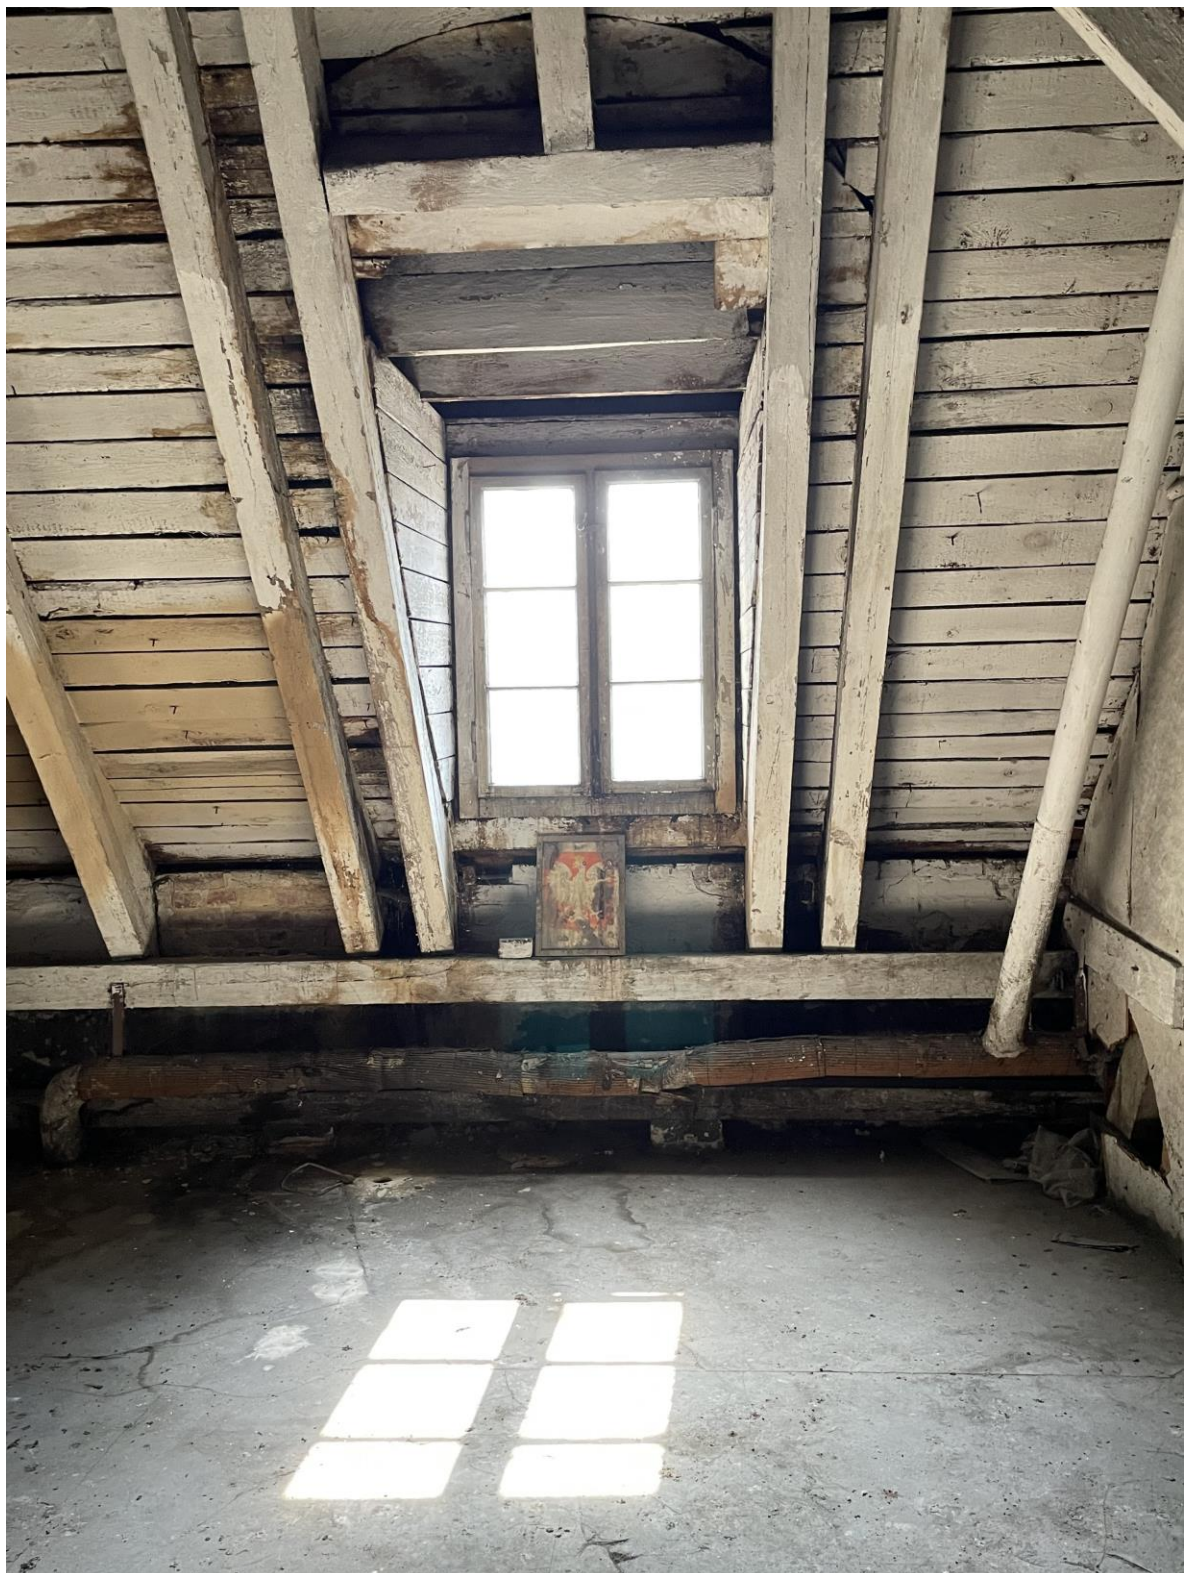
2.4 Pierwotna stolarka okienna, z zachowanymi zasuwkami, szprosami, szklenie wtórne

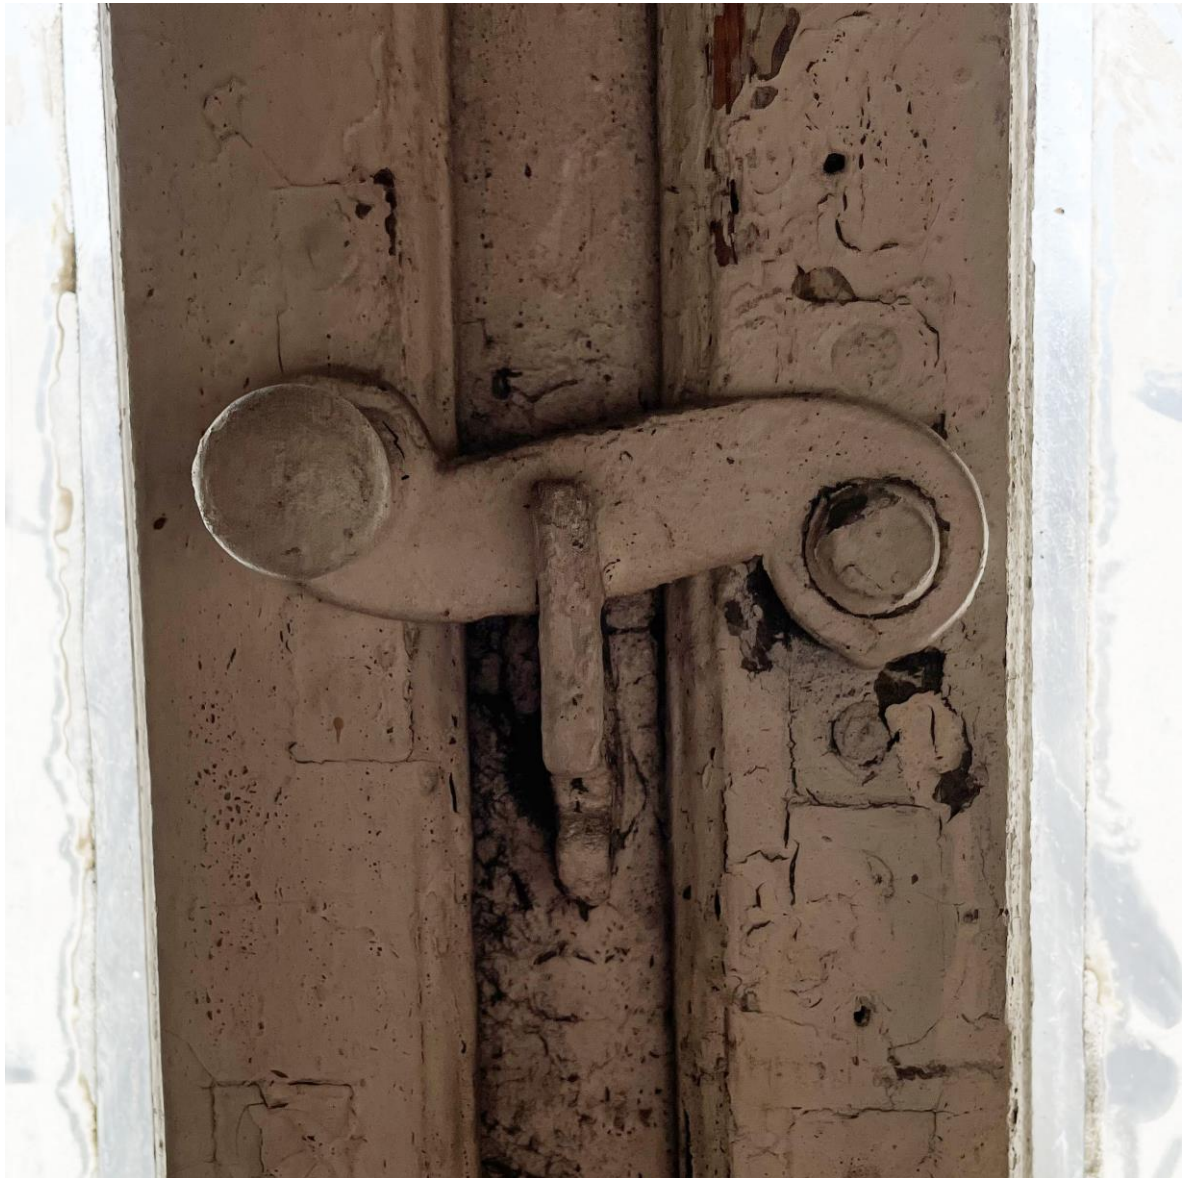
2.5 Zasułka okienna oryginalna (wielokrotnie przemalowywana)

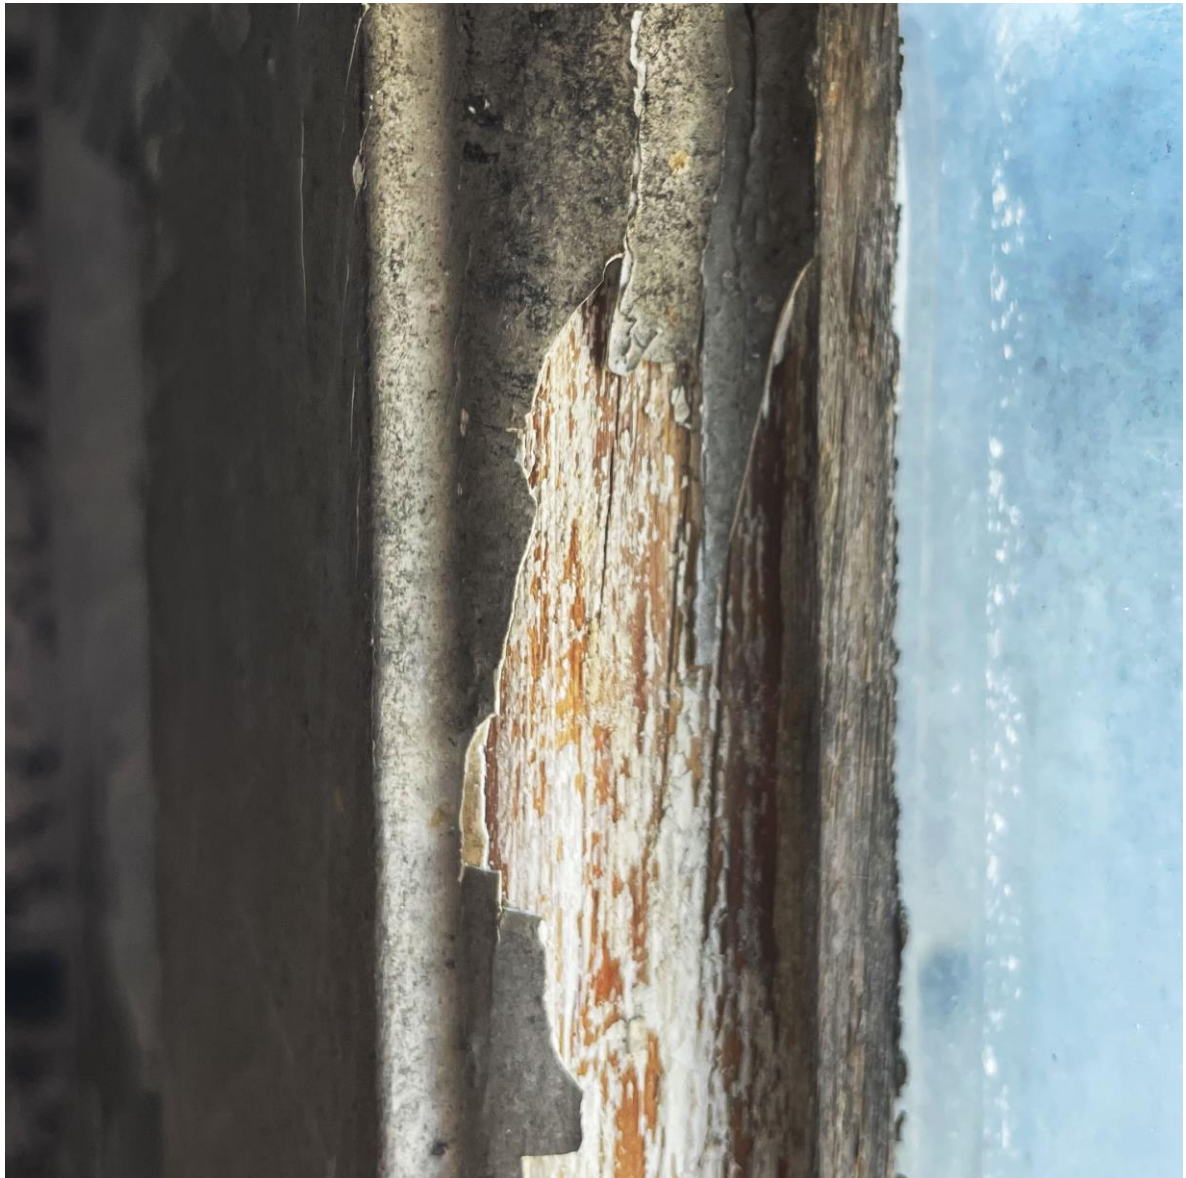
- 2.6 Naturalna odkrywka na szprosie okna; widoczna warstwa podkładowa oraz pierwotne warstwy malarskie w odcieniach szarości. Ze względu na silny stan zniszczenia, określenie jednoznacznego odcienia koloru nastręcza problemów (wyblaknięcie barwnika pod działaniem temperatury i promieni UV)

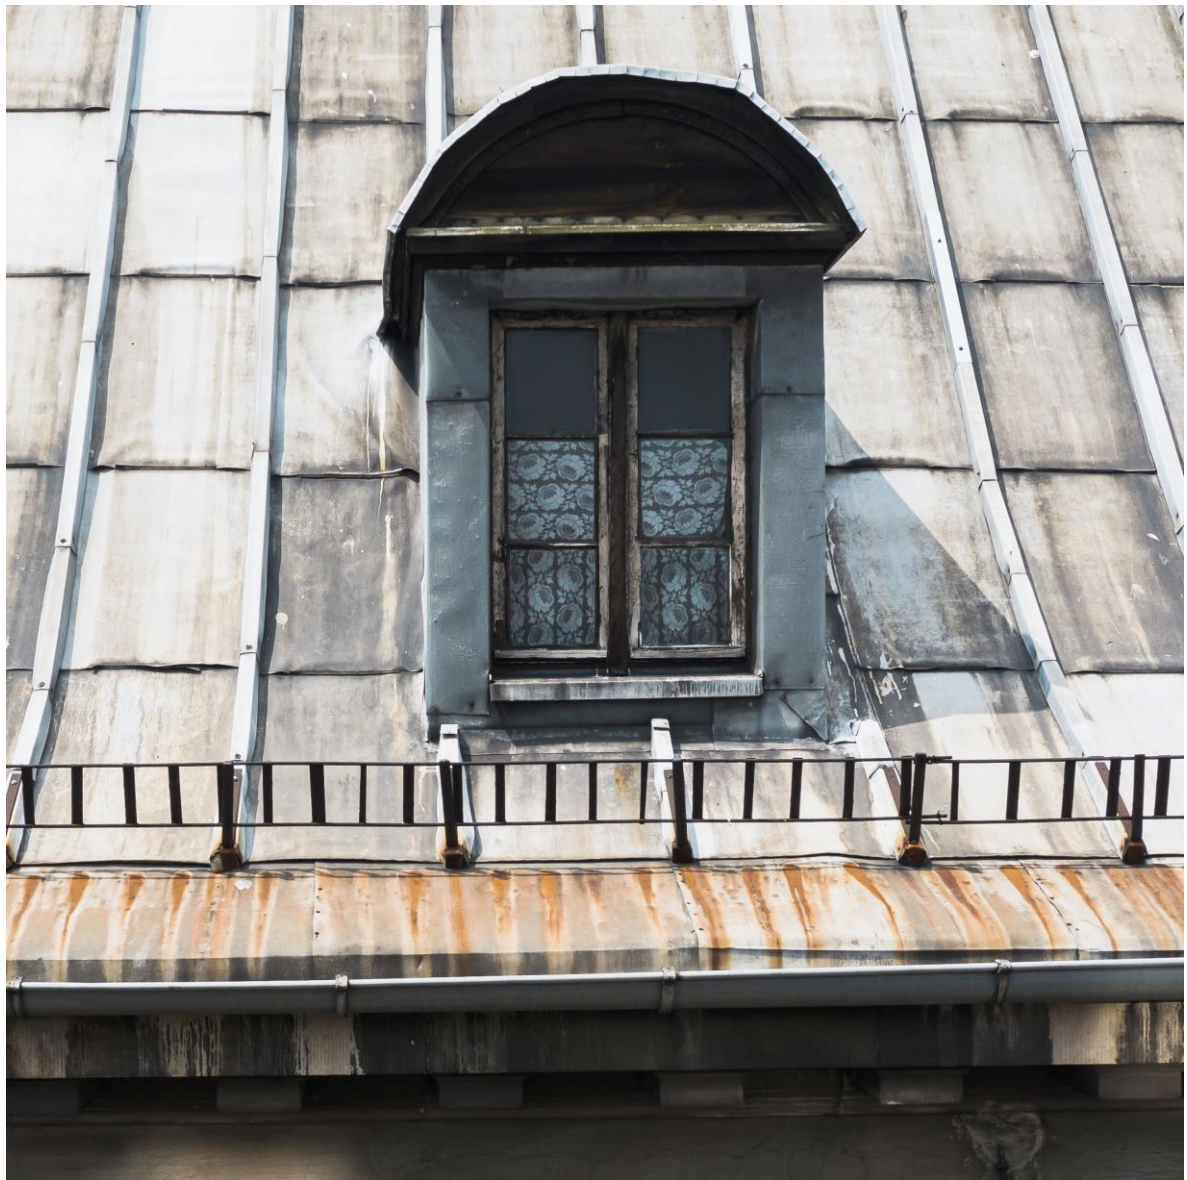
2.7 Wykusz od strony ul. Kilińskiego, ofasowania wtórne z blachy, liczne uzupełnienia kitów

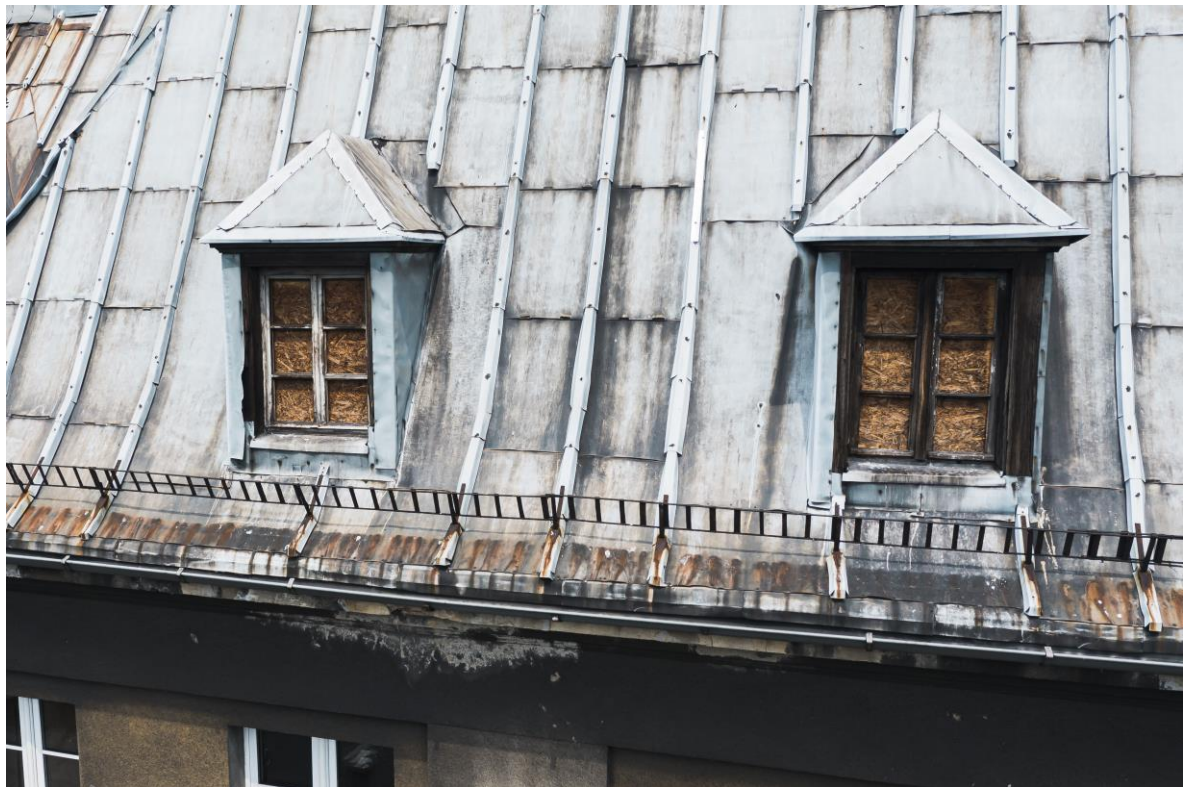
2.8 Wykusze w narożniku budynku, widoczne zniszczenia drewna (w oknie prawym praktycznie brak powłok malarskich), zamiast szyb – płyta OSB

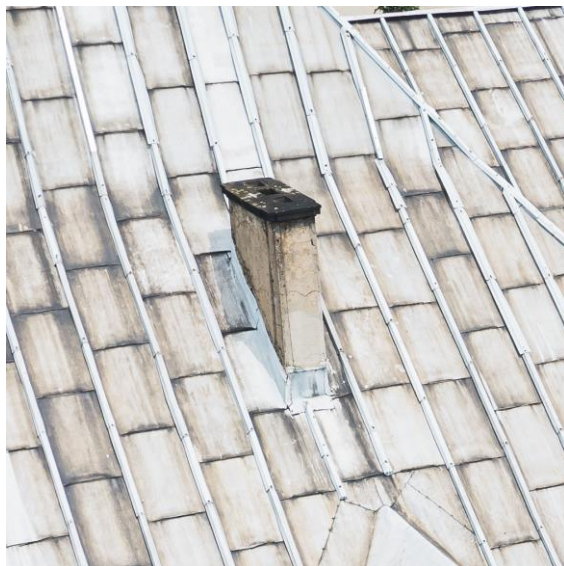
2.9 Oryginalny nieczynny komin, widoczne profilowania pionowe oraz forma czapy kominowej

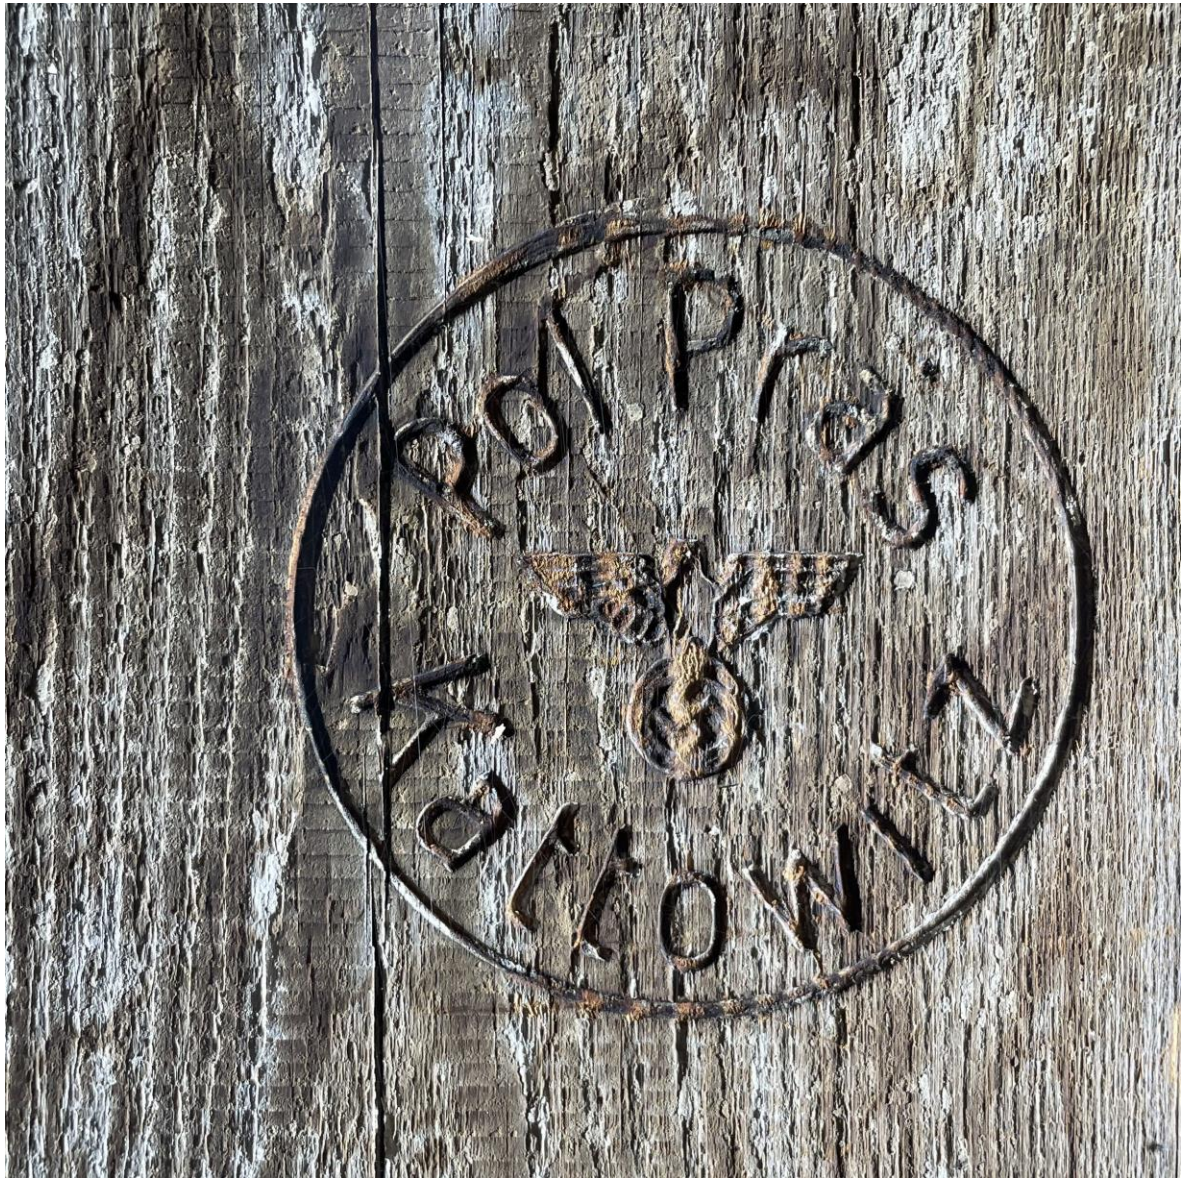
2.10 Oryginalne odbicie stempla stalowego w drewnie (stolec), pochodzący z okresu niemieckiej okupacji. Dobrze zachowany rysunek oraz struktura drewna.

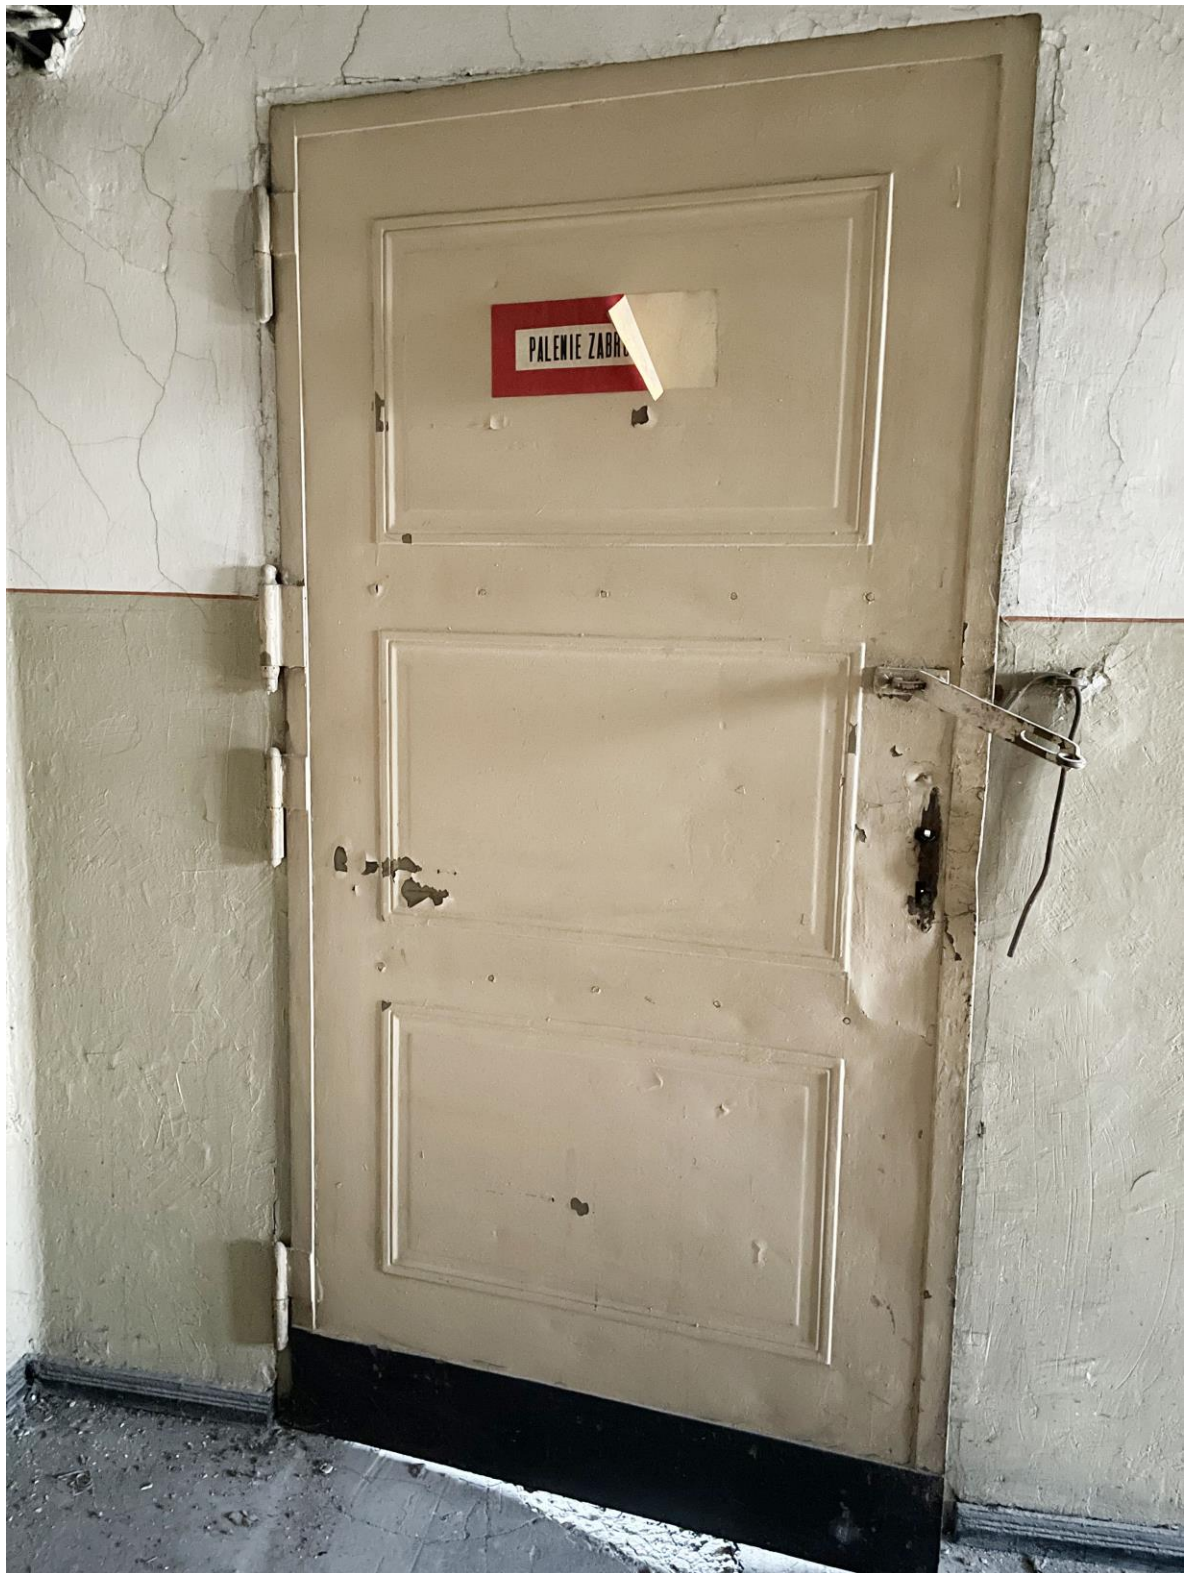
2.11 Oryginalna zachowana ślusarka stalowa na jednej z klatek schodowych budynku

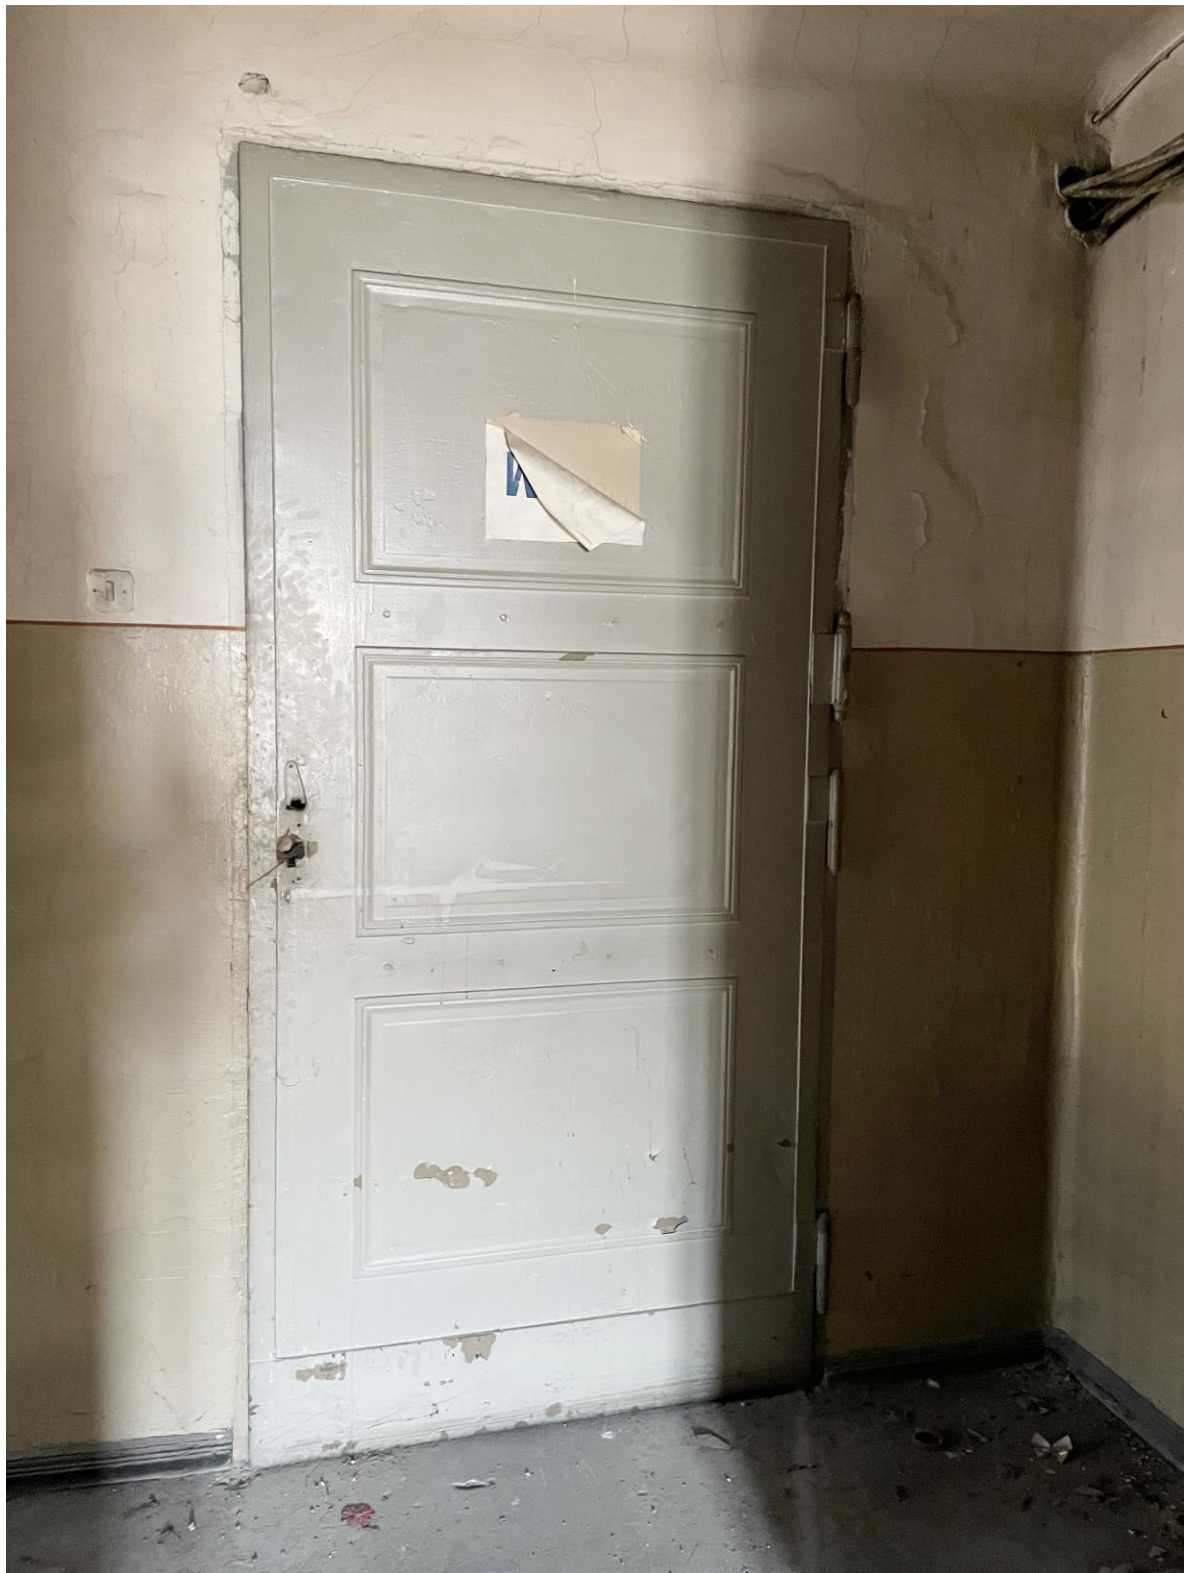
2.12 Oryginalna zachowana ślusarka stalowa na jednej z klatek schodowych budynku

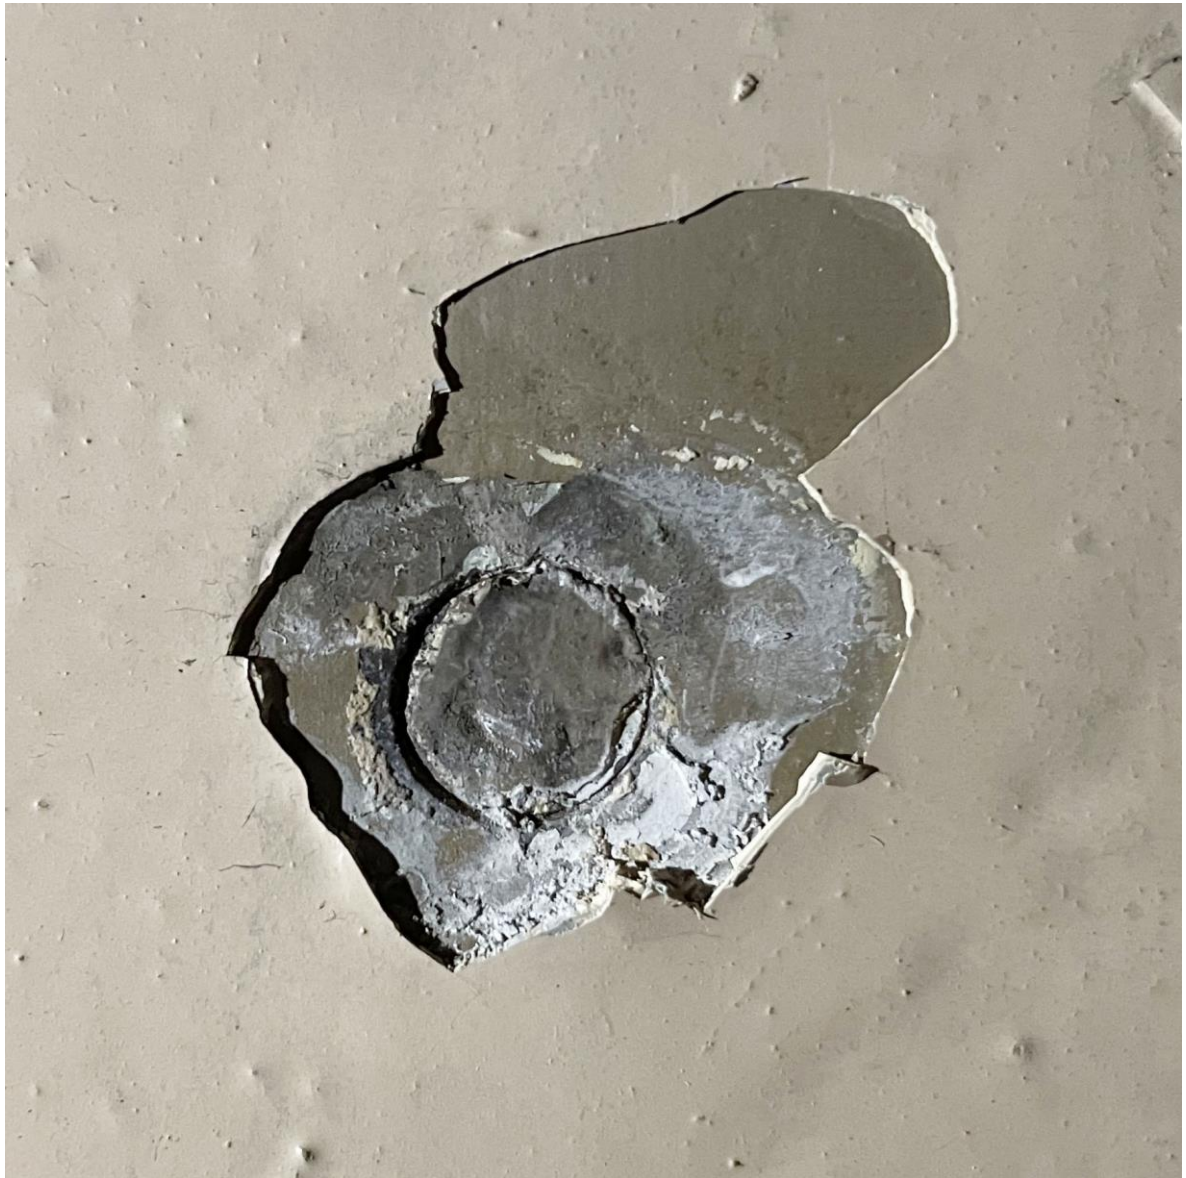
2.13 Naturalna odkrywka warstw malarskich drzwi w obrębie nitu; wyróżnić można kolorystykę szarą, oliwkową i szaro-ugrową

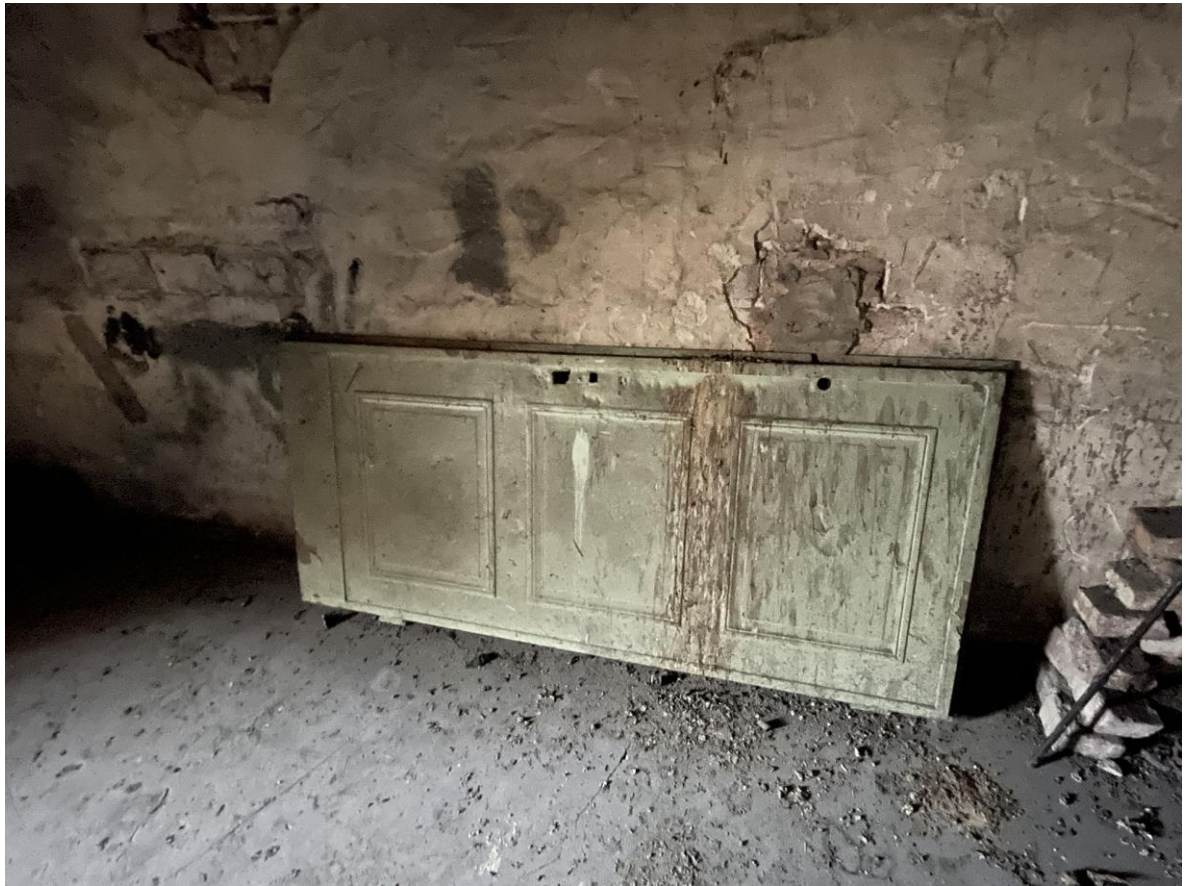
2.14 Oryginalna zachowana ślusarka stalowa zdeponowana w jednym z pomieszczeń strychu od strony ul. Żwirki i Wigury

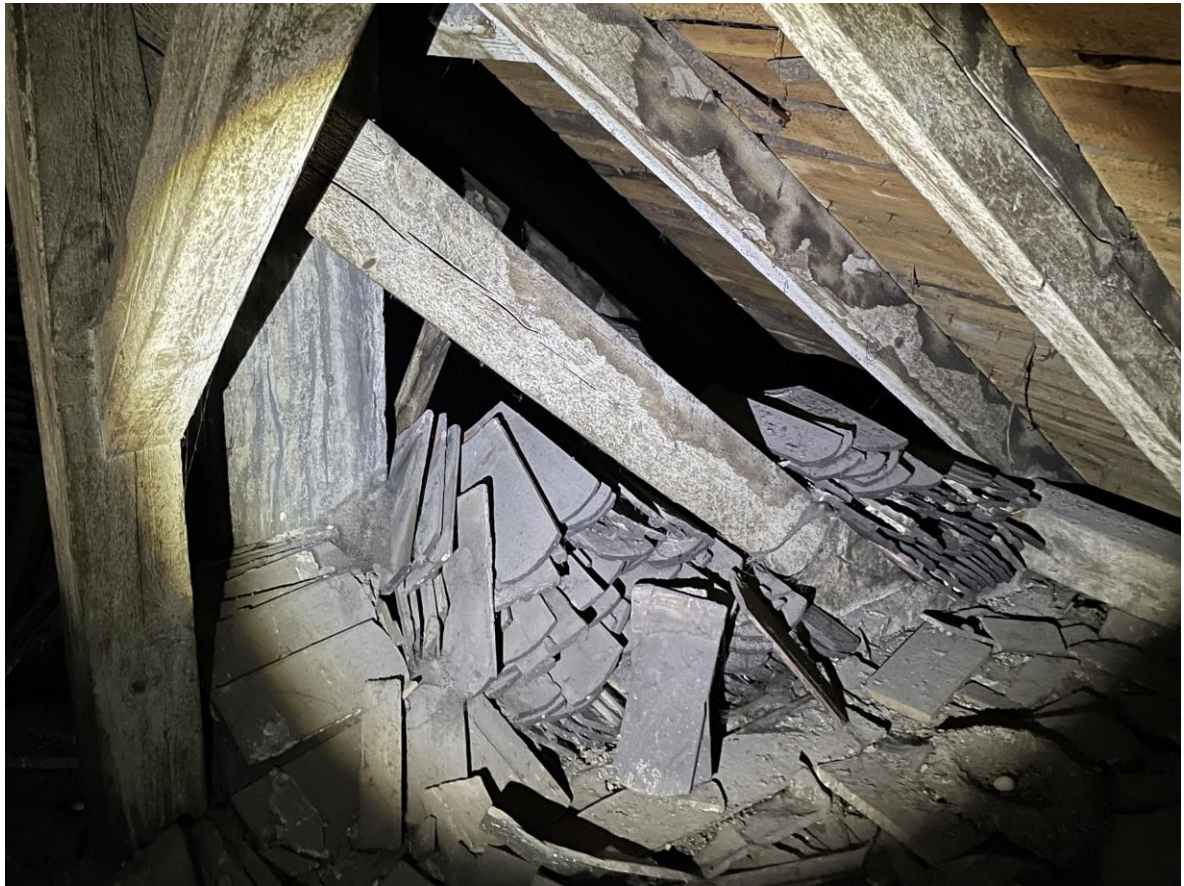
- 2.15 Stosy dachówki (zapewne pierwotnej) na jednym z narożników budynku. Wymiary dachówki jednoznacznie wskazują na zastosowany typ karpiówki typu berlinka z ryflowaniami. Silne zabrudzenie po usunięciu wskazuje na naturalny kolor dachówki (glinki wypalanej w kolorze ceglastym)
