## **EKSPERTYZA BUDOWLANA**

Przedmiotem ekspertyzy jest parterowy budynek położony na działce nr ewid.11/29 obręb ewidencyjny :Moskorzew.

Określenie stanu technicznego budynku położonego na działce nr 11/29 w Moskorzewie

Budynek niemieszkalny funkcjonujący pod nazwą „Murowaniec” wpisany do rejestru zabytków nieruchomych Województwa Świętokrzyskiego pod nr 659A stanowiący część dawnego zespołu dworskiego .

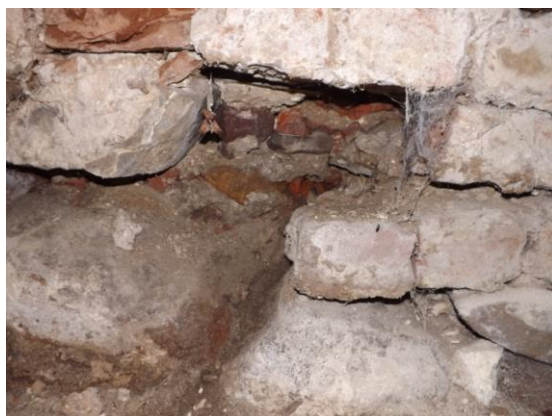
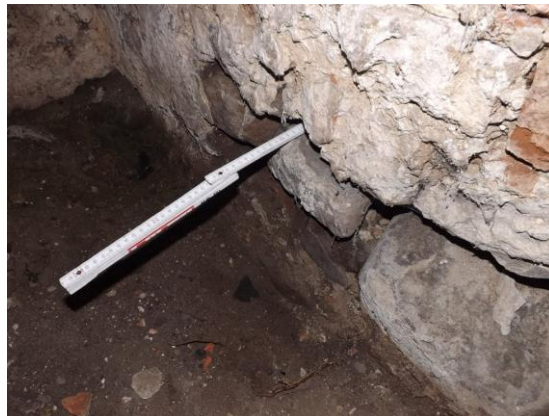
Występują, puste spoiny na głębokość 10 do 15cm ,kawery w murach. Puste spoiny powyżej 5cm i kawery powodują obniżenie nośności murów są słabym pkt. muru wokół których zazwyczaj powstają pęknięcia.

Kawerny i puste spoiny

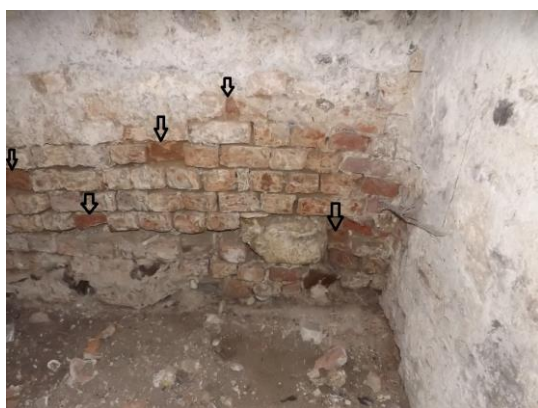
-destrukcję powierzchniową cegieł, destrukcję zaprawy murarskiej ,tynków wewnętrznych. Spowodowana długotrwałym zawilgoceniem i wysalaniem się chlorków na powierzchni murów.

Destrukcja tynku, zaprawy i cegieł.

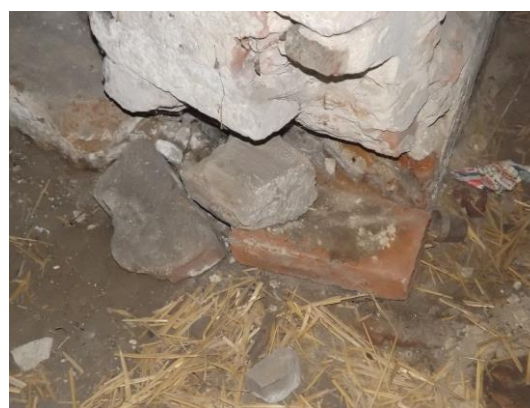
- ubytki cegieł w ścianie środkowej w filarze przyotworowym , oraz znaczny ubytek muru powstały na skutek niewłaściwie prowadzonych robót instalacyjnych w ścianie zachodniej. Ubytki zazwyczaj osłabiają nośność murów i są miejscami przyczyniającymi się do powstawania pęknięć

Ubytek w filarze przyotworowym

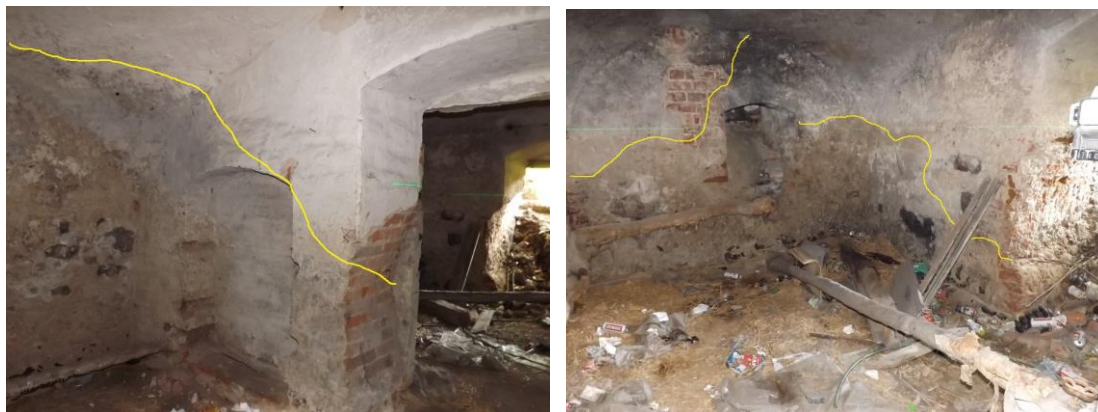
-występowanie zawilgocenia murów. Wg pobranych próbek wilgotność materiału murów jest na poziomie 4,6-4,8% czyli na poziomie średniowilgotnym. Zał1.

Z uwagi na fakt iż w piwnicy nie występuje woda gruntowa wilgoć „pozyskiwana” jest z gruntu podlegającemu ciągłym zawilgoceniom wodą opadową i brakiem jej odprowadzenia od budynku. Widoczny poziom zawilgocenia kapilarnego murów sięga od 80 do 200cm na murze w narożniku od strony północno-wschodniej i wyżej na sklepieniu .Ze względu na grubość murów ilość nagromadzonej wilgoci jest duża co wpływa niekorzystnie na stan materiałów w murze i tym samym nośność murów.

Ściana północn-wschodnia z zaznaczonym obszarem intensywnego zawilgocenia.

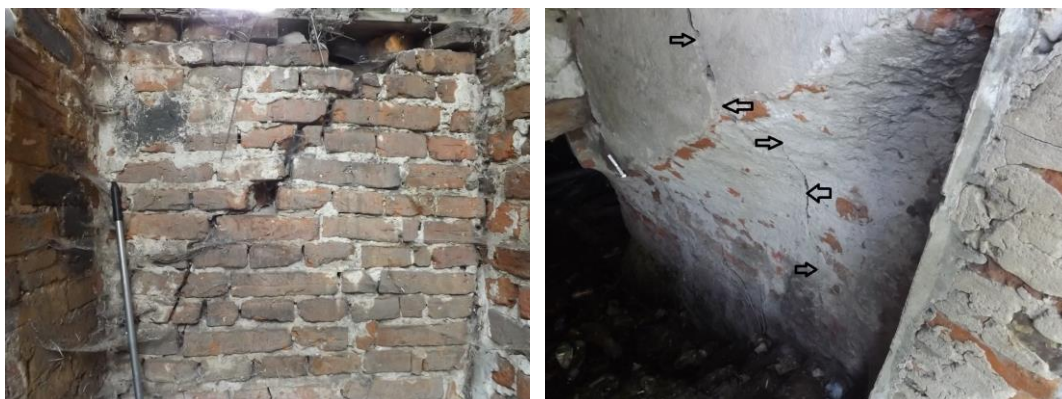
Stwierdzono, pęknięcie ścian wejścia. Przyczyną pęknięcia jest osiadanie frontowej ściany arkadowej i jej oddziaływanie na ścianę wejścia oraz pocienienie ściany od strony wewnętrznej.

Wejście do piwnicy-pęknięcie ściany str. zewnętrzna Strona wewnętrzna z pocienieniem.

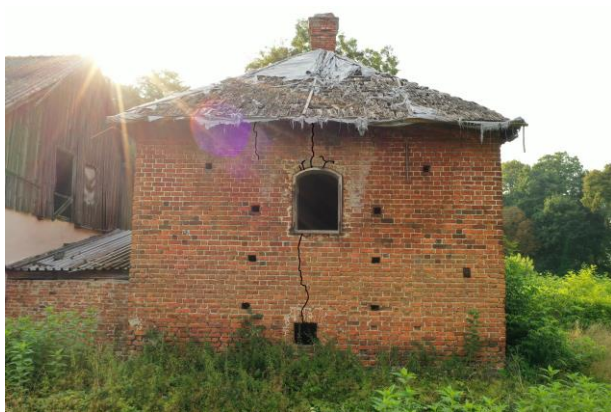
Ściana zachodnia

Na ścianie północno-zachodniej zarysowanie przebiega od okienka piwnicznego do okna parteru i dalej przez łuk okna do szczytu muru. W części okna pęknięcie przechodzi na wskroś sklepienia okiennego dalej na sklepienie i wyżej na murze ponad sklepieniem. Pojawia się również z lewej i prawej strony od krawędzi muru w kierunku okna obejmując swoim zasięgiem obszar wcześniejszej naprawy sklepienia okiennego. Naprawa obejmowała wymianę sklepienia i uzupełnienia muru wokół otworu okiennego.

Do wzmocnienia zarysowanych murów i pęknięć należy użyć metody iniekcji ciśnieniowej lub przemurować. Przemurowania raczej stosować w koronie murów. Uzupełnienia ubytków wykonać materiałem takim samym lub o podobnych parametrach. Cegły poddane degradacji wyciąć z muru i uzupełnić przy użyciu zdrowego materiału o podobnych parametrach do istniejącego materiału w ścianach. Do zaprawy do murów można używać niewielkich dodatków cementu białego.

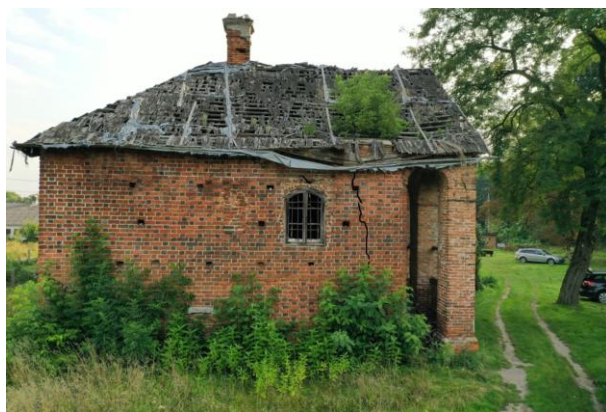
Ściana południowa, południowo-zachodnia.

Na ścianie południowo-zachodniej przebiega równoległe do narożnika wewnętrznego ściany południowo-wschodniej. Pęknięcie nie jest widoczne po wewnętrznej stronie muru.

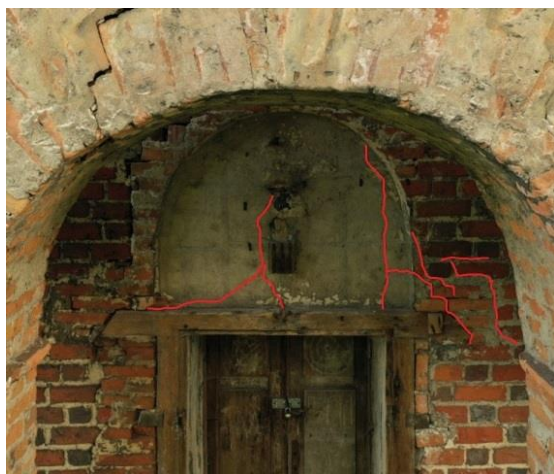
Południowo-wschodnia

Na ścianie południowo-wschodniej przebiega nad drzwiami wejściowymi pionowo do krawędzi muru.

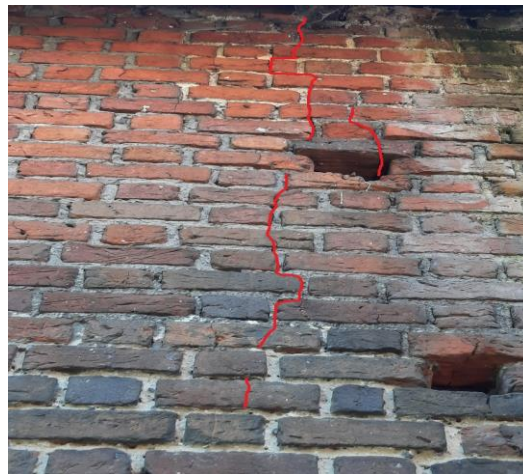
Północno-wschodnia

Na ścianie północno-wschodniej od krawędzi muru przez otwór w dół. Usytuowanie podobne jak na ścianie południowo-zachodniej.

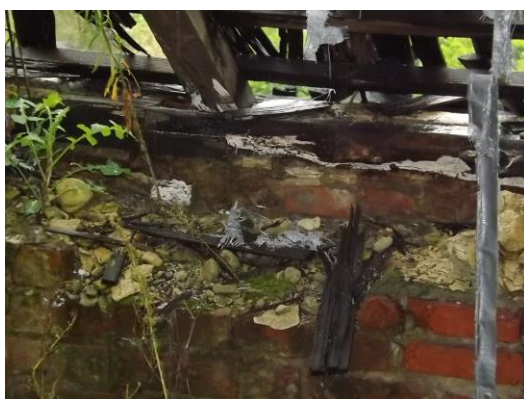
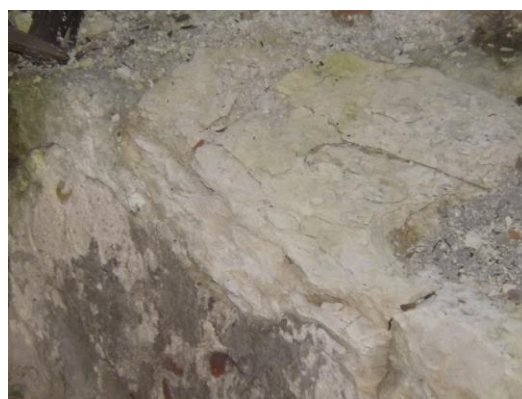
Stwierdzono, z powodu braku pokrycia dachowego duże zawilgocenie murów na poddaszu, rozległą i postępującą degradację kamienia użytego w ostatnich warstwach murów, rozluźnienie górnych warstw cegieł. Luźny materiał murów powoduje obniżenie nośności murów wpływając wydatny sposób na jakość, wytrzymałość i w konsekwencji na bezpieczeństwo całej konstrukcji.

Degradacja kamienia w koronie muru .

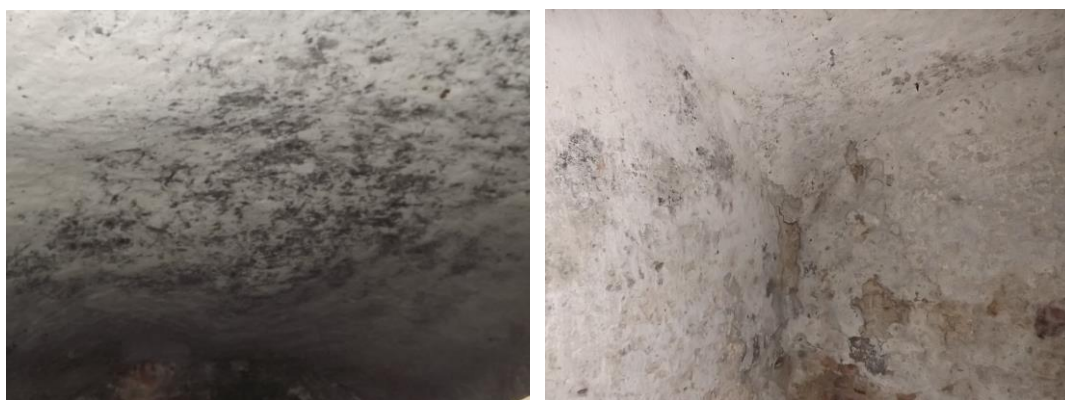
Stwierdzono, występowanie pleśni i grzybów.

Pleśń i grzyby występujące na ścianach i sklepieniu.

Z budynku należy usunąć drewno porażone grzybami i pleśnią. Powierzchnie murów poddać piaskowaniu w celu usunięcia grzybów .Więźbę dachową wykonać z drewna C24 zgodnie z PN-EN 1418-1+A1;2011. Z uwagi iż więźba znajduje się w przestrzeni otwartej drewno należy zabezpieczyć przeciw grzybom i owadom.

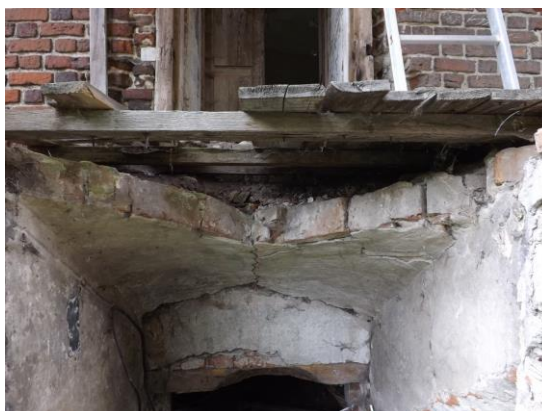
Stwierdzono, pęknięcie w osi i ubytek cegieł sklepienia stanowiącego przekrycie schodów wejścia do piwnicy. Sklepienie rozpięte między ścianami ograniczającymi wejście i schody do piwnicy.

Wejście - pęknięte i ubytek sklepienia.

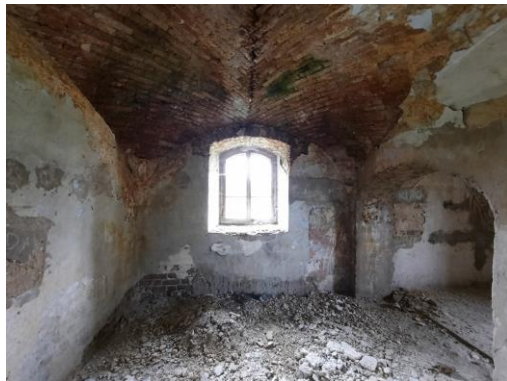
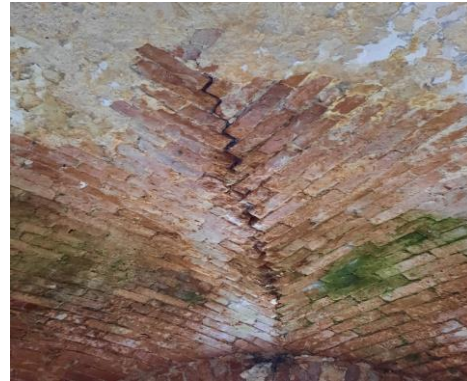
Zmiana geometrii występuje w osi długiej sklepienia prostopadłej do ściany południowej-zachodniej i wskazuje na rozpoczęty proces degradacji sklepienia . Przyczyną jest wypłukanie zaprawy ze spoin wspornych sklepienia w  $\frac{1}{2}$  osi podłużnej sklepienia i długotrwałe działanie wód opadowych z powodu braku dachu. Dodatkową przyczyną jest obciążająca sklepienie złamana podwalina dachu.

Sklepienie pomieszczenia południowo-wschodniego.

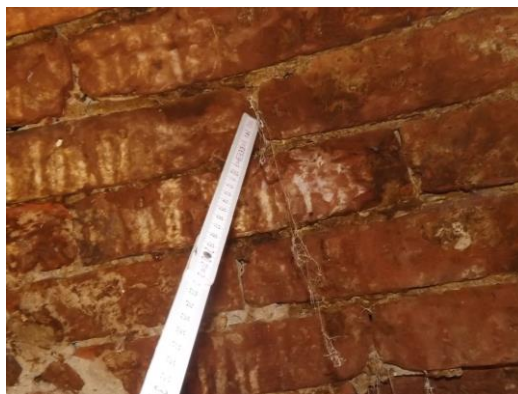
Sznury grzybnie grzyba domowego

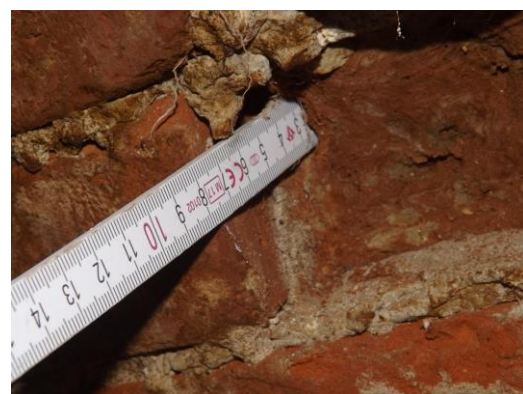
Degradacja , miara wchodzi 3cm w cegłę.

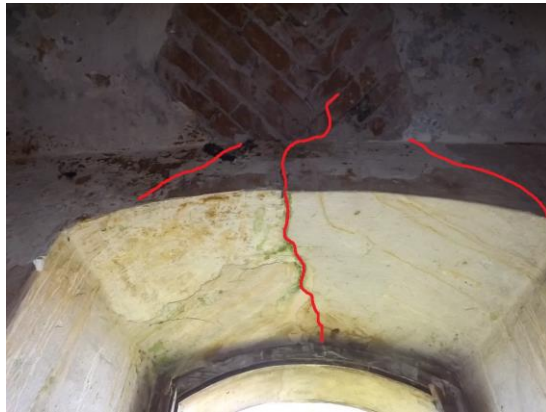
Stwierdzono, brak zaprawy w spoinach wspornych i niewłaściwie wykonany zwornik sklepienia nie spełniający swoich zadań.

Przebieg pęknięć.

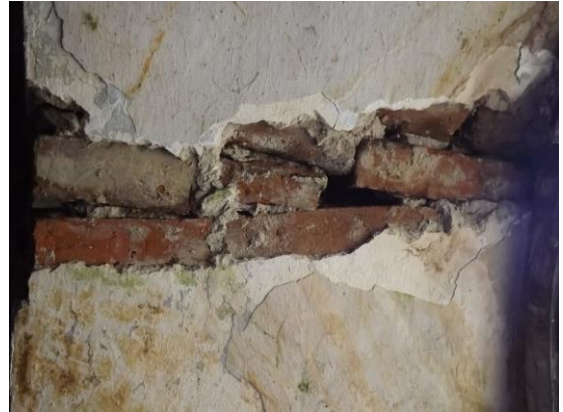
Po odkuciu tynku –zwornik sklepienia.

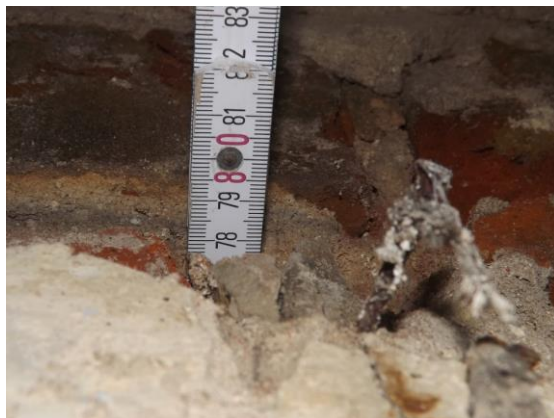
Stwierdzono, puste przestrzenie poziome o głębokości 86 cm w osi sklepienia 78cm 20cm w lewo i w prawo od osi do 56 do 39 cm przy wezgielciu prawym sklepienia oraz 26 cm pionowo w osi sklepienia.

Gł .spoin poziomych na płaszczyźnie grzbietowej sklepienia.

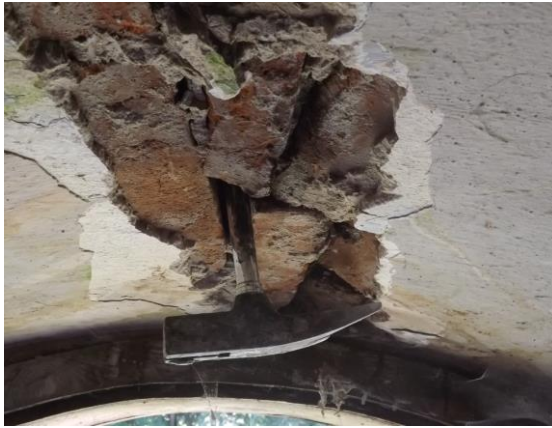
Młotek w osi sklepienia tj.26cm

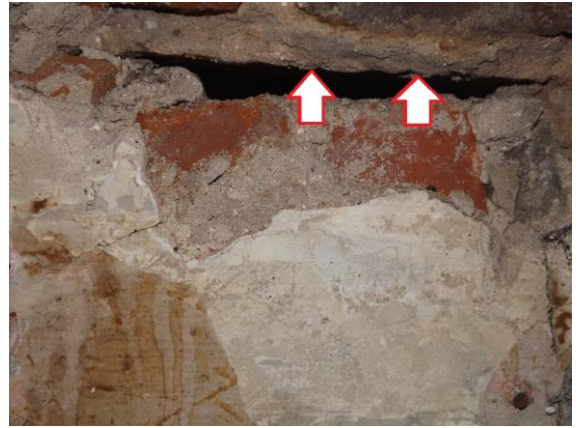
Płaszczyzna starej związanej zaprawy bez powiązania z cegłami sklepienia okiennego.

Głębokość szczelin i brak wypełnienia szczelin, brak związania spoiny poziomej z płaszczyzną grzbietową sklepienia, brak zaprawy w spoinach wspornych, szpałdowanie styku krawędzi grzbietowej z górnymi warstwami cegieł stanowiącymi wezłowie sklepienia pomieszczenia bez zaprawy wskazują na wykonywane naprawy tego sklepienia.

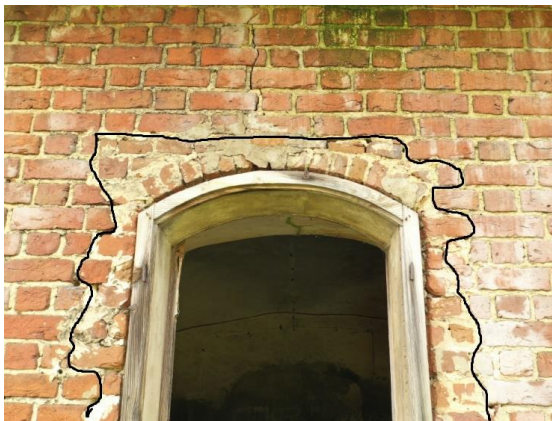
Widok zew.sklepienia z zaznaczonym obszarem naprawy.

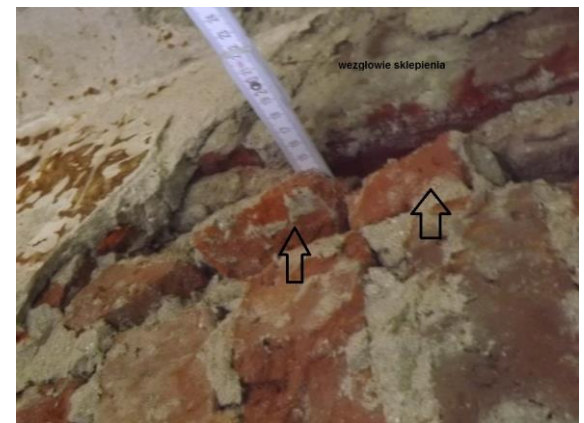
Szpałdowanie kawałkami cegieł bez zaprawy wyżej wezłowie sklepienia.

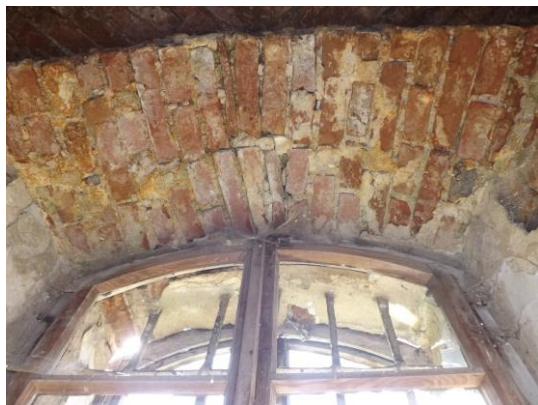
Stwierdzono, w sklepieniu okna w pomieszczeniu wschodnim ,braki zaprawy w spoinach wspornych sklepienia, luźną zaprawę spoin wspornych, brak wiązania cegieł -każdy z łuków pracuje odrębnie ,niewłaściwie ukształtowany zwornik sklepienia- grube spoiny, degradację cegieł sklepienia.

Sklepienie łukowe otworu okiennego

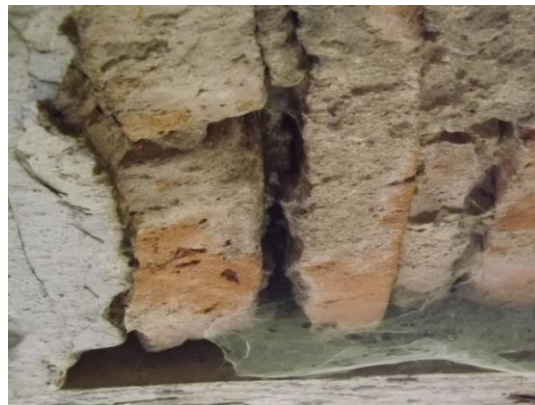
Stwierdzono, zarysowanie sklepienia płaskiego otworu drzwi wejściowych oraz braki zaprawy w spoinach wspornych sklepienia, luźne cegły sklepienia.

Sklepienie proste otworu drzwiowego.

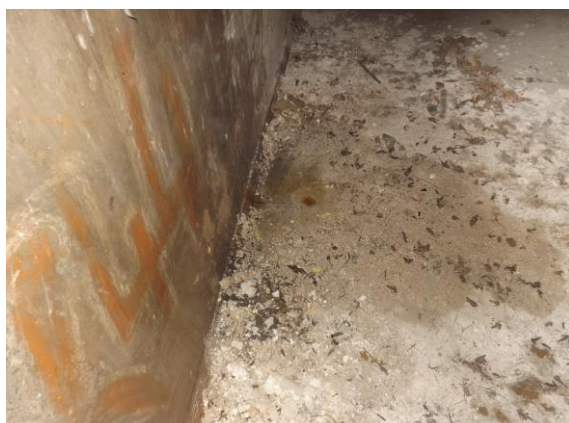
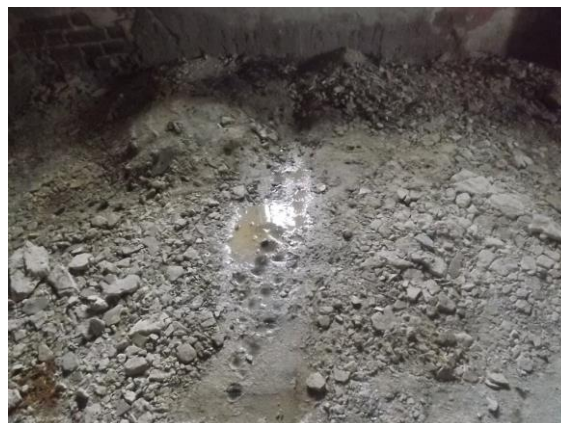
Stwierdzono, woda opadowa przesączająca się przez sklepienia j.w. powoduje zamakanie gruzu ceglanego, piasku i wapna złożonego na sklepieniu piwnic przyczyniając się do zwiększenia wilgotności materiału sklepień piwnic. W dalszej kolejności może prowadzić do zmiany geometrii płaszczyzny sklepienia.

Kałuże podeszczowe w pomieszczeniach zachodnim i wschodnim.

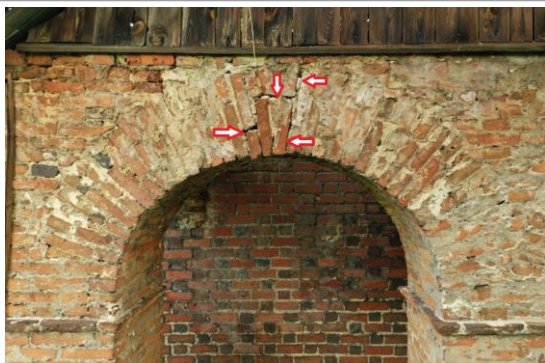
Sklepienia frontowe pierwsze,

Stwierdzono, zarysowania łuków frontowych ściany , zał .4  
Pęknięcia i zarysowania mają przebieg przez całą szerokość sklepienia po spoinach wspornych pionowych i poziomych . Taki układ zarysowań widoczny jest w sklepieniach wschodnich i północnym.

Zarysowania i pęknięcia łuków ściany arkadowej wskazują na „rozjeżdżanie” się filarów ściany i ściany od budynku, łuki nie przenoszą sił poziomych wywołanych ruchami konstrukcji co skutkuje zarysowaniami i pęknięciami w łukach wiążących ścianę arkadową z bryłą budynku, Pęknięcia powstają również w ścianach przylegających do ściany arkadowej, są to ściana wejścia do piwnicy i sklepienie wejścia.

Sklepienia w ścianie arkadowej wzmocnić stosując pręty spiralne. Wzmocnienie wykonać przez wykonanie otworów prostopadle do płaszczyzny zarysowania i umieszczenia w wykonanych otworach prętów spiralnych na zaprawie.

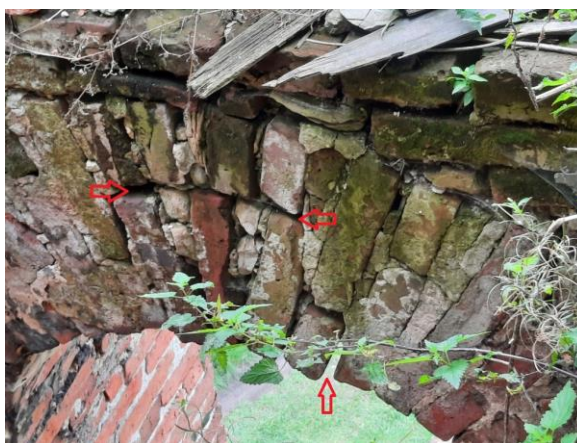
Boczne, strona południowa.

Stwierdzono, pęknięcia , puste spoiny wsporne poziome i pionowe. Rozluźnione cegły warstwy wyrównawczej. Sklepienie mocno zawilgocone w środkowej strefie.

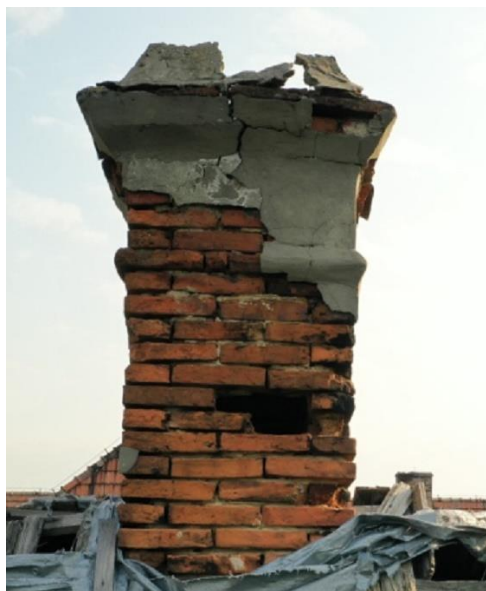
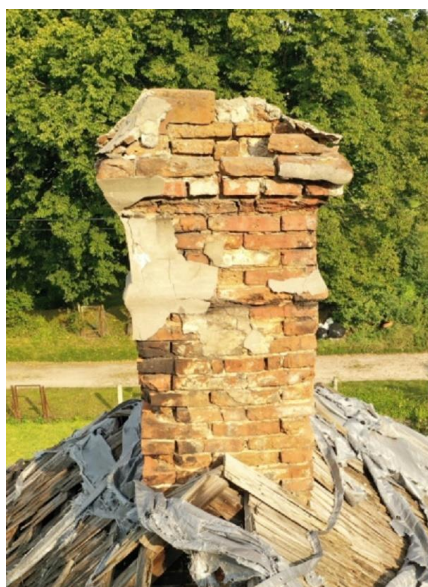
Stwierdzono, degradację korony, pęknięcie , braki cegieł , odchylenie z pionu trzonu kominowego ponad dachem.

**Stan techniczny kominów ocenia się jako zły.**

Trzon komina –część ponad dachem

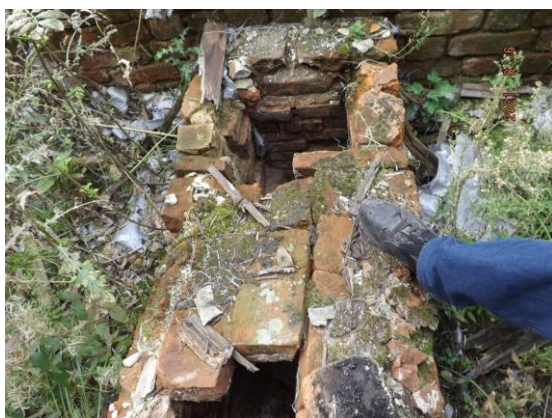
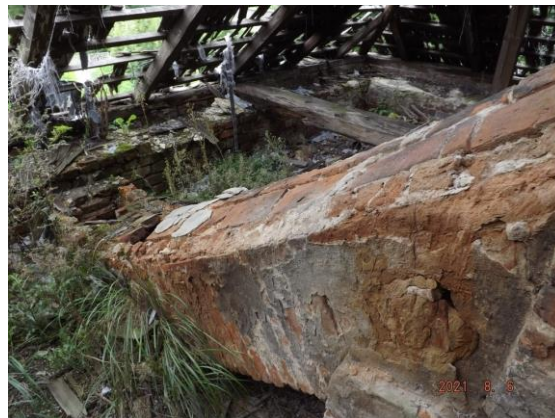
Stwierdzono, degradację cegły w pozostałej części trzonu kominowego, brak cegieł w kanale dolotowym i degradację kanału skośnego. Trzon kominowy niezabezpieczony przyjmuje dużo wody opadowej i śniegu dlatego w dalszym ciągu występować będzie destrukcja korony komina oraz samego trzonu z powodu dużego zawilgocenia .

Kanał dolotowy degradacja konstrukcji kanału i materiału.

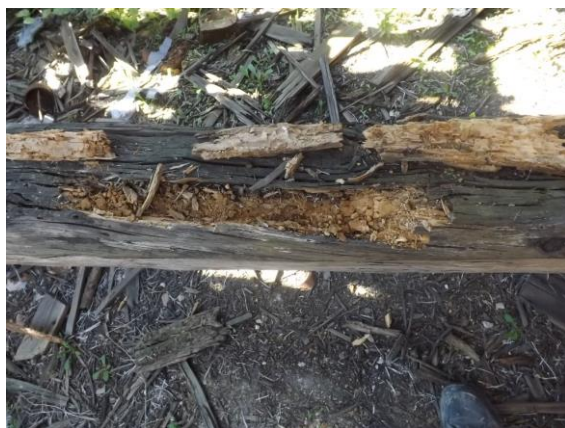
Podwalina północno-zachodnia.

Stwierdzono, występowanie korozji biologicznej (grzyb właściwy) w podwalinie północno zachodniej. Ubytek 1/3 grubości elementu. Podwalina południowo-wschodnia destrukcja z powodu porażona grzybem właściwym.

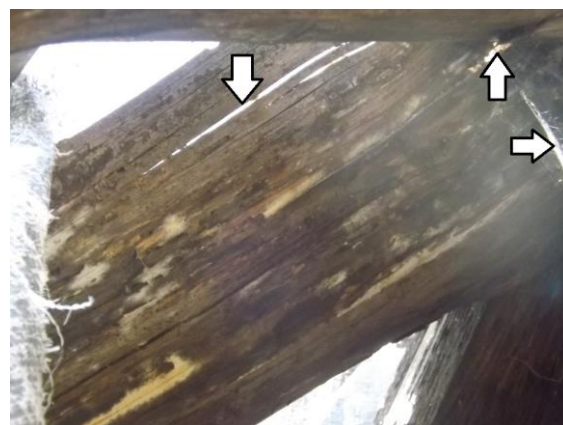
Stwierdzono, pęknięcie i ugięcie płatwi, miejsce pęknięcia porażone grzybem właściwym domowym, destrukcja krokwi koszowej, destrukcję końcówek krokwi opartych na murłacie, destrukcję murłaty, destrukcję łąt i gontów.

Krokiew koszowa, strzałki oznaczają prześwit przez warstwę zew. elementu.

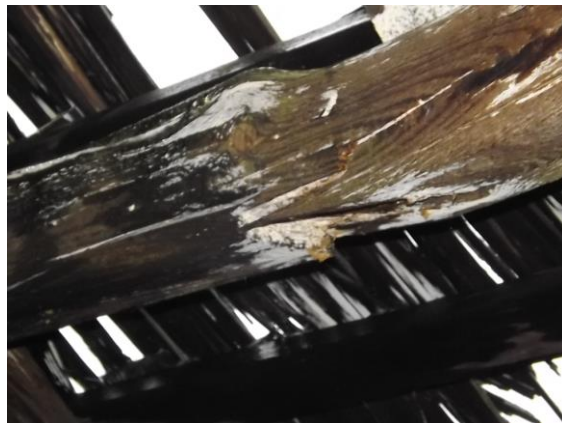
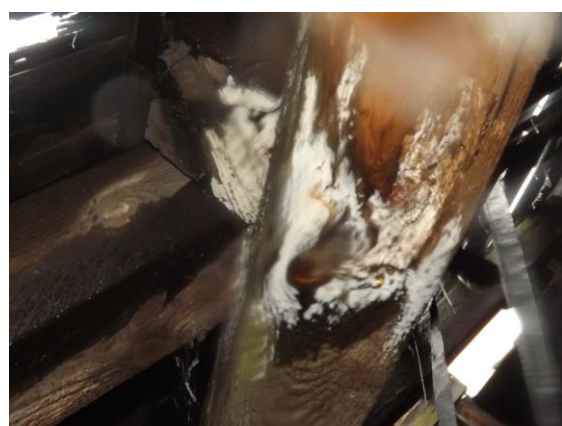
Płatew i krokwia –grzyb biały.

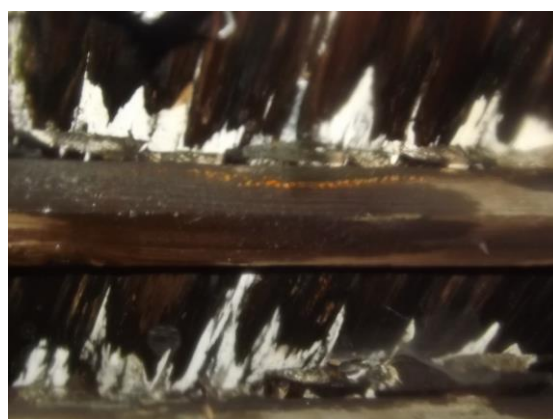
Gont i łąty-grzyb biały.

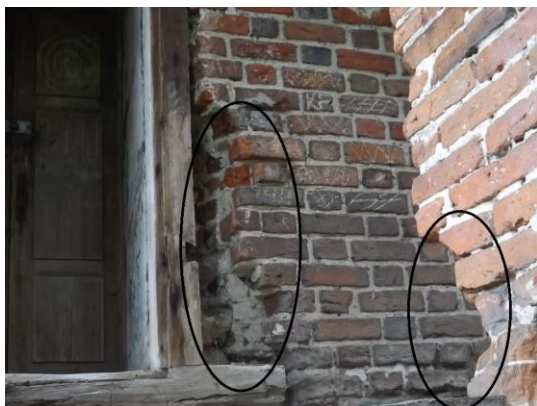
Stwierdzono, występowanie ubytków , mniejszych wokół otworów okiennych większych przy otworze drzwiowym wejściowym, filarów ściany arkadowej przy pomoście wejściowym oraz cokołach.

Ubytki przy drzwiach wejściowych,  
Z prawej filar ściany arkadowej

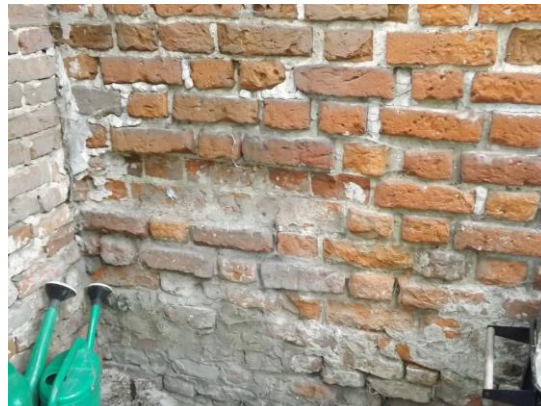
Występowanie powierzchniowej degradacji cegły na elewacji południowo-wschodniej, północno-wschodniej narożnik południowo-wschodni .

Degradacja powierzchniowa cegieł elew.  
wschodnia

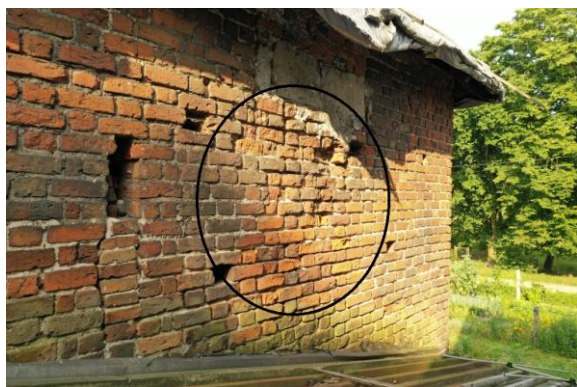
Degradacja pow. cegieł elew. północnej

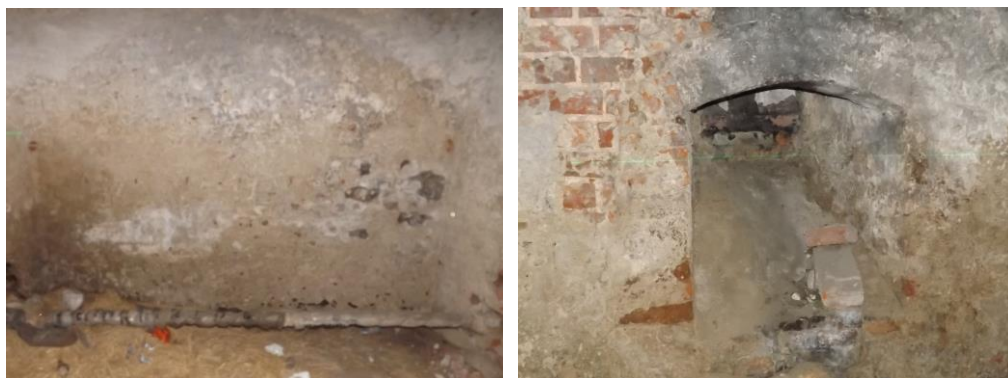
Piwnica –tynki

Stwierdzono ,degradację tynków wapiennych spowodowanych zawilgoceniem ścian a w związku z tym występowanie chlorków i soli powodujących destrukcje tynków i powierzchni cegły. Występowaniem grzybów i pleśni,

Istniejące tynki należy usunąć, powierzchnie murów wypiaszkować usunąć zdegradowane cegły i dokonać niezbędnych napraw i uzupełnień, wykonać nowe tynki. Tynki wykonać jako wapienne trójwarstwowe. W przypadku konieczności zastosowania cementu stosować tylko cement biały.

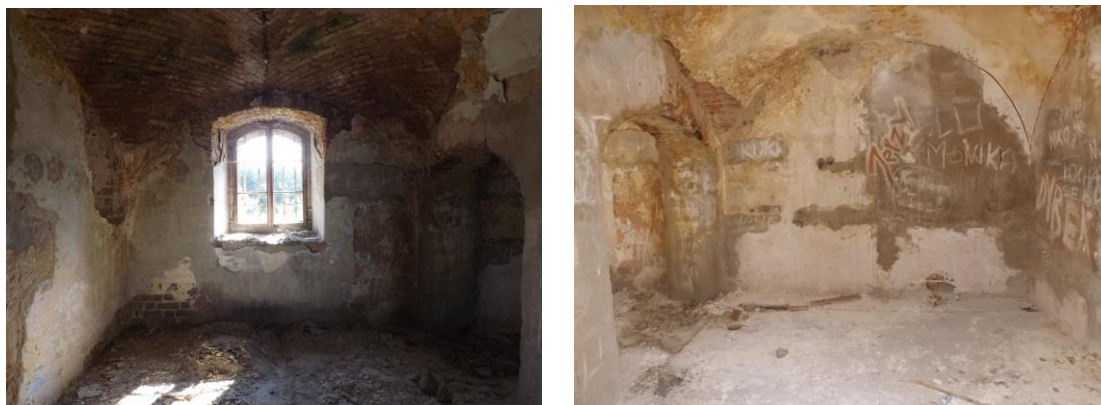
Stwierdzono, degradacja tynków zwłaszcza na ścianie południowej i sklepieniu, braki i odparzenia tynku, występowanie grzyba domowego, zawilgocenia .

Pomieszczenie wschodnie

Pomieszczenie zachodnie.

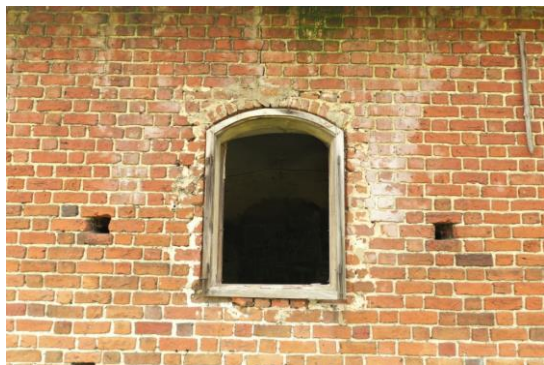
Elew. Zachodnia

Stwierdzono naturalne zużycie ram i ramiaków skrzydeł okiennych, zeschnięcia i rozluźnione połączeń ramiaków, wypadanie kołków, skorodowane pozostałe okucia .

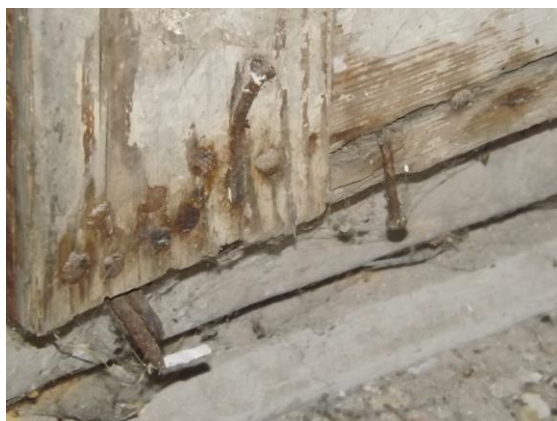
Stwierdzono, naturalne zużycie ramiaka dolnego, złuszczenie malatury drzwi, uszkodzenia mechaniczne krawędzi skrzydeł, szpary przy filungach, degradacja powierzchniowa nakładek drewnianych zewnętrznych, występowanie owadów szkodników drewna, korozję istniejących okuć , zamka, zawiasów .

Ramiak dolny drzwi wejściowych

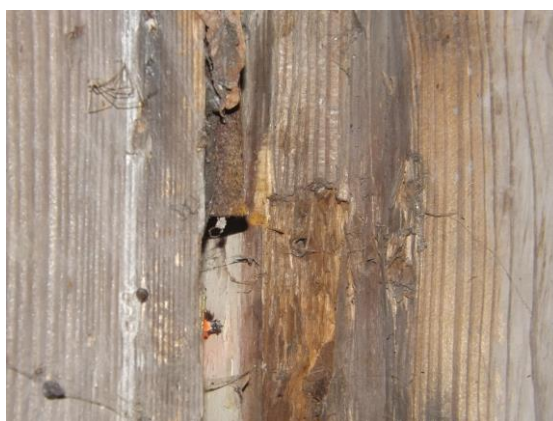
szpary

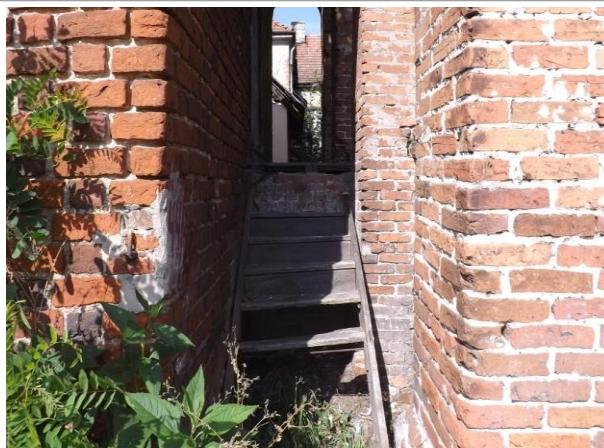
Stwierdzono, występuje naturalne zużycie elementów schodów-wytarcia stopni, zniszczenia krawędzi, brak stopni.

Schody wejściowe na parter.

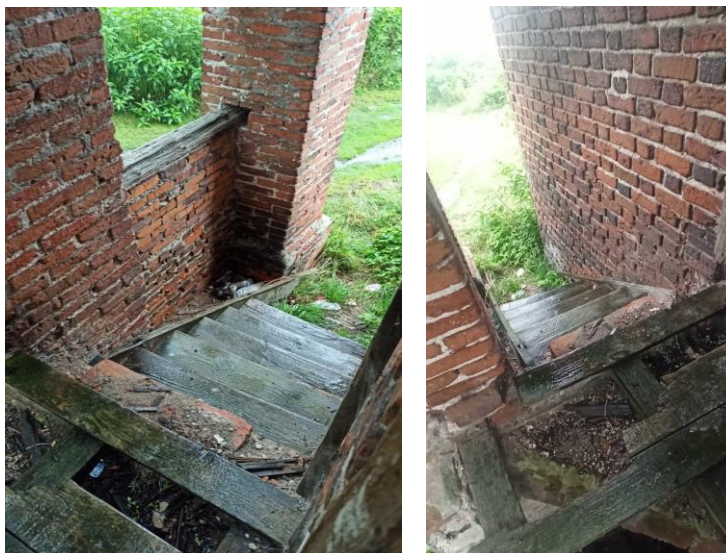
Stwierdzono naturalne zużycie stopni i podstopnic oraz ich brak. Występują braki desek w pomoście .

Schody z pomostem wejściowym

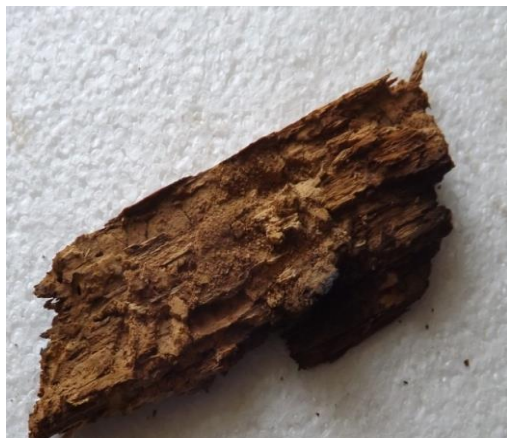
Próbka z podwaliny

Zasięg porażenia grzybami konstrukcji więźby dachowej jest 100% i dotyczy wszystkich jej elementów. Na konstrukcji stwierdzono występowanie grzyba domowego właściwego .

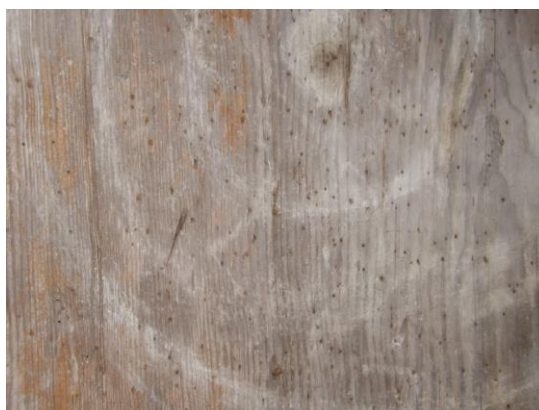
W elementach drewnianych stwierdzono ślady występowania owadów niszczących drewno. Ich ślady występują na drzwiach wejściowych.

Widoczne otwory działalności szkodników drewna.
