Przedmiotem opracowania jest ekspertyza techniczna nabrzeża zachodniego półwyspu „KOSA” Portu Wojennego Marynarki Wojennej RP w Świnoujściu.

3. Inwentaryzacja rejonu awarii

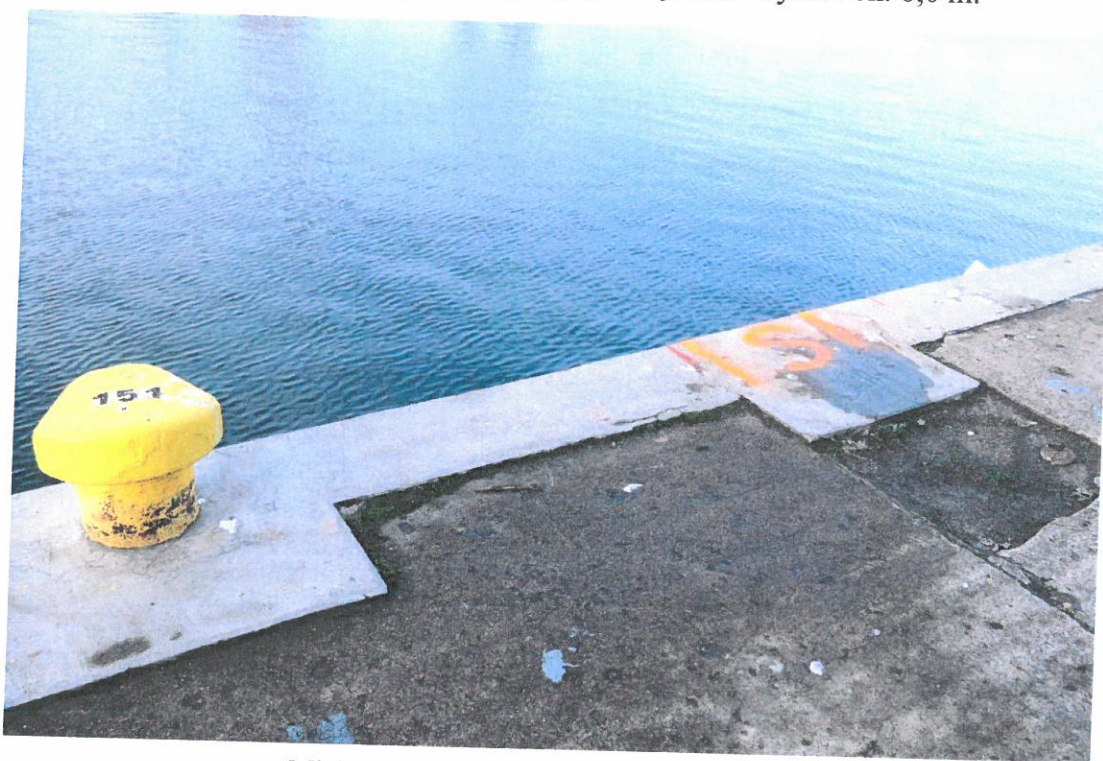
W miejscu styku stalowej ścianki szczelnej i słupa po jego lewej stronie stwierdzono trapezowy ubytek o wymiarach: w podstawach 22 i 32 cm oraz wysokości ok 74 cm. Natomiast po stronie prawej ubytek ma również kształt trapezowy, a jego wymiary w podstawach wynoszą 14 i 24 cm, a wysokość wynosi ok. 42 cm. Dodatkowo stwierdzono, że podstawa słupa jest częściowo podpłukana. Fakt ten wskazuje, że do wyparcia gruntu doszło zarówno przez zlokalizowane ubytki jak i od strony jego podstawy.

Dodatkowo w rejonie awarii na długości ok. 31 m widoczne jest znaczące obniżenie dna w stosunku do pozostałej części nabrzeża. Głębokość dna w rejonie awarii dochodzi do 8,5 m, gdzie w pozostałych jego częściach wynosi ok. 6,0 m.

Miejsce lokalizacji słupa oznaczone literą „S”

- 1) wbicie stalowej ścianki szczelnej, która zabezpieczy obszar newralgiczny do głębokości 6,0 m poniżej poziomu dna (zaleca się użycie grodzic o jak najmniejszej wysokości przekroju, pot. fali),

- 2) wykonanie spoiny uszczelniającej pomiędzy wbitą ścianą szczelną, a istniejącą stalową konstrukcją nabrzeża,
- 3) cięcie grodzicy na wysokości 0,40 m od górnej części żelbetowego słupa z uwagi na konieczność zachowania głębokości technicznej tj. 5,75 m,
