STADIUM:	<b>PROJEKT ARCHITEKTONICZNO-BUDOWLANY</b>				
TYTUŁ DOKUMENTACJI:	<b>ZABEZPIECZENIE RUIN ZBORU W ŁAPCZYNEJ WOLI</b>				
KATEGORIA OBIEKTU:	<b>KAT. X – BUDYNKI KULTU RELIGIJNEGO</b>				
ADRES INWESTYCJI:	<b>JEDNOSTKA EWID.: 261301_2 KLUCZEWSKO DZ. NR EWID. 116 OBRĘB EWID. 0016 ŁAPCZYNA WOLA, GM. KLUCZEWSKO</b>				
ZLECENIODAWCA/ INWESTOR:	<b>GMINA KLUCZEWSKO ul. Spółdzielcza 12 29-120 Kluczewsko</b>				
Zakres opracowania - Branża	Autorzy opracowania		Nr uprawnień	Podpis	Data
KONSTRUKCYJNO-BUDOWLANA	Projektował:	mgr inż. Sławomir Rogowski	SWK/0129/POOK/09 (specjalność konstr.-bud.)		06-2024
KONSTRUKCYJNO-BUDOWLANA	Sprawdził:	mgr inż. Paweł Frąckiewicz	SWK/0119/PWBKb/21 (specjalność konstr.-bud.) 491/SWOKK/2023 (specjalność architekt.)		06-2024
Adnotacje:					
<p><b>UWAGA:</b> Niniejsza dokumentacja ani żadna jej część nie może być powielana ani rozpowszechniana za pomocą urządzeń elektronicznych, mechanicznych, kopiujących, nagrywających i innych bez pisemnej zgody posiadacza praw autorskich.</p>

**„ZABEZPIECZENIE RUIN ZBORU W ŁAPCZYNEJ WOLI – KAT. X”**

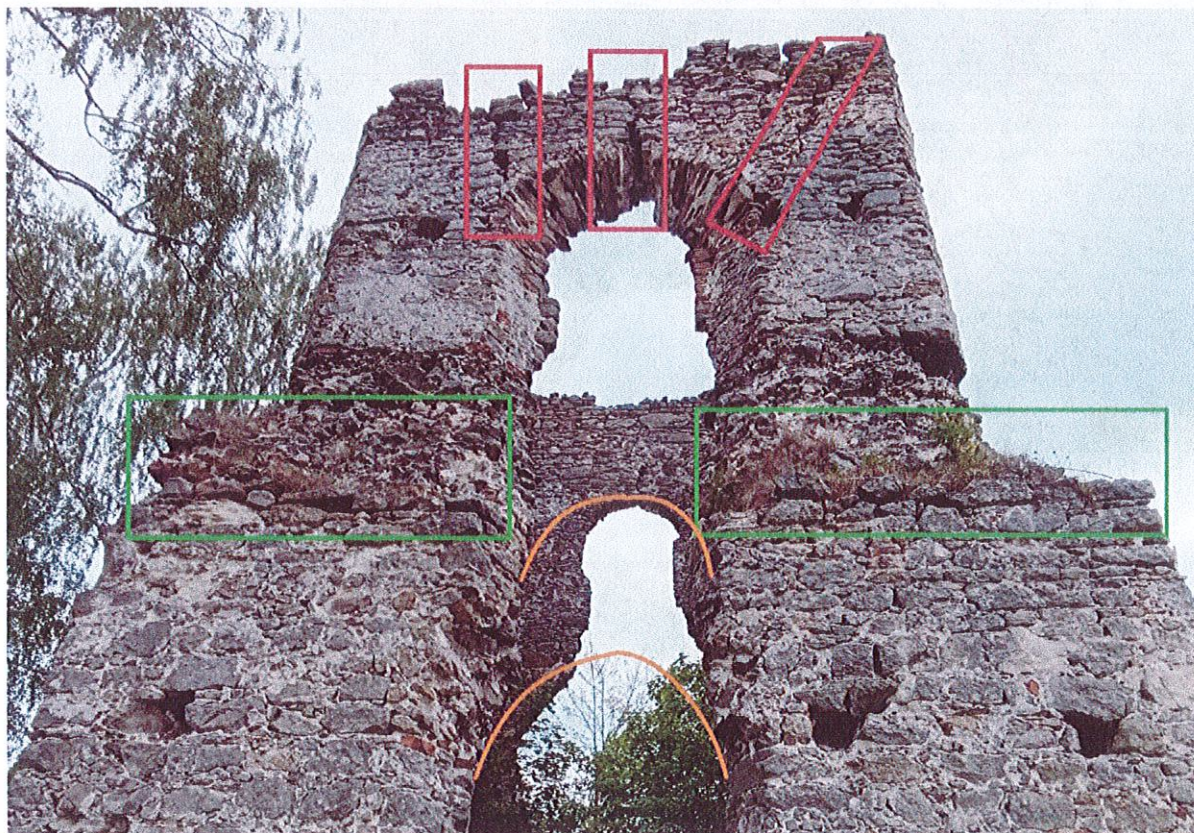
Fot. 13 Elewacja zachodnia (widok od zewnątrz). Pęknięcia nadproża 3 kondygnacji wieży (kolor czerwony). Degradacja przewężenia murów wieży, porost traw (kolor zielony). Widoczne ślady nadproży 2 dolnych kondygnacji wieży (kolor pomarańczowy)

- przeżyłowanie rys i uzupełnienie zaprawą wapienno-trassową,
- oczyszczenie murów z brudu, nawarstwień korozyjnych, pozostałości tynków. Należy przeprowadzić dezynfekcję (biobójczą i grzybobójczą) powierzchni murów.

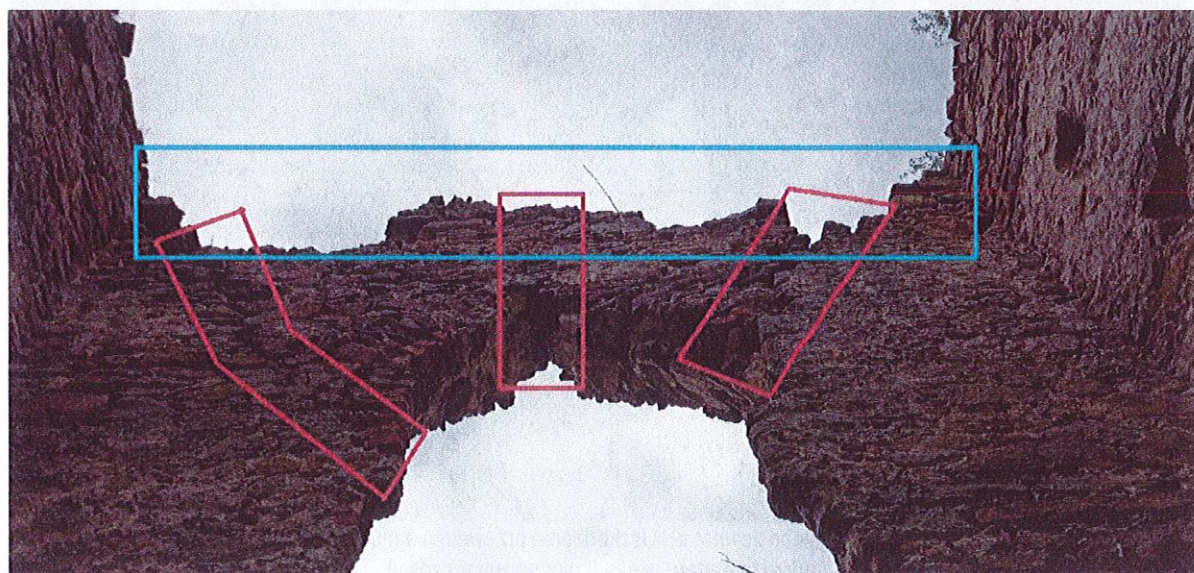
Fot. 14 Elewacja zachodnia (widok od wewnątrz). Pęknięcia nadproża 3 kondygnacji wieży (kolor czerwony). Degradacja korony murów (kolor niebieski)

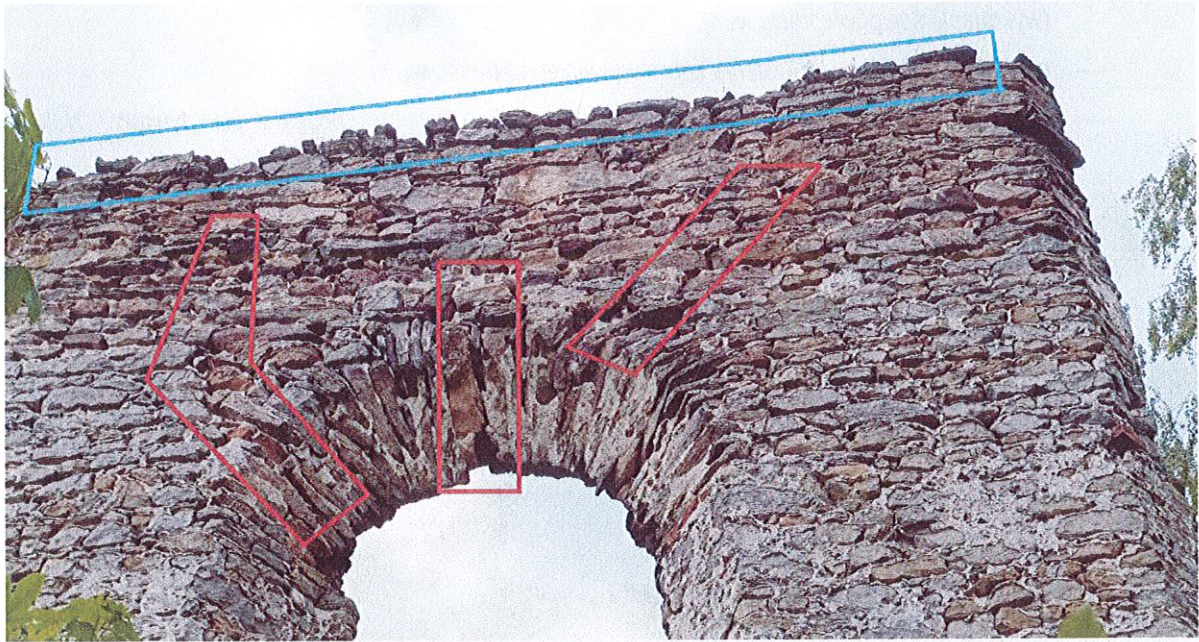
Fot. 15 Elewacja wschodnia wieży (widok od zewnątrz). Pęknięcia nadproża wieży (kolor czerwony). Degradacja korony murów (kolor niebieski)

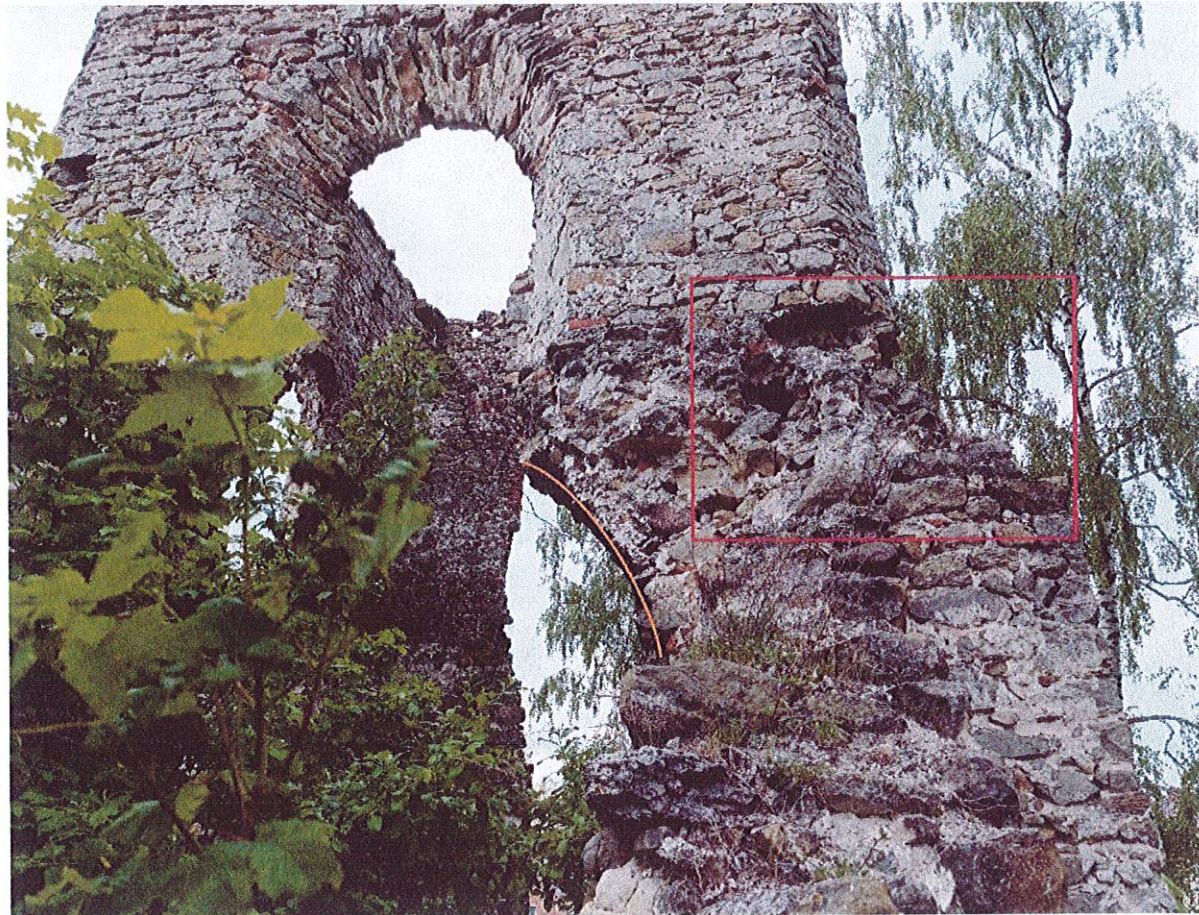
Fot. 16 Elewacja wschodnia wieży (widok od zewnątrz). Uszkodzenia przewężenia muru (kolor czerwony). Widoczne ślady nadproża parteru wieży (kolor pomarańczowy)

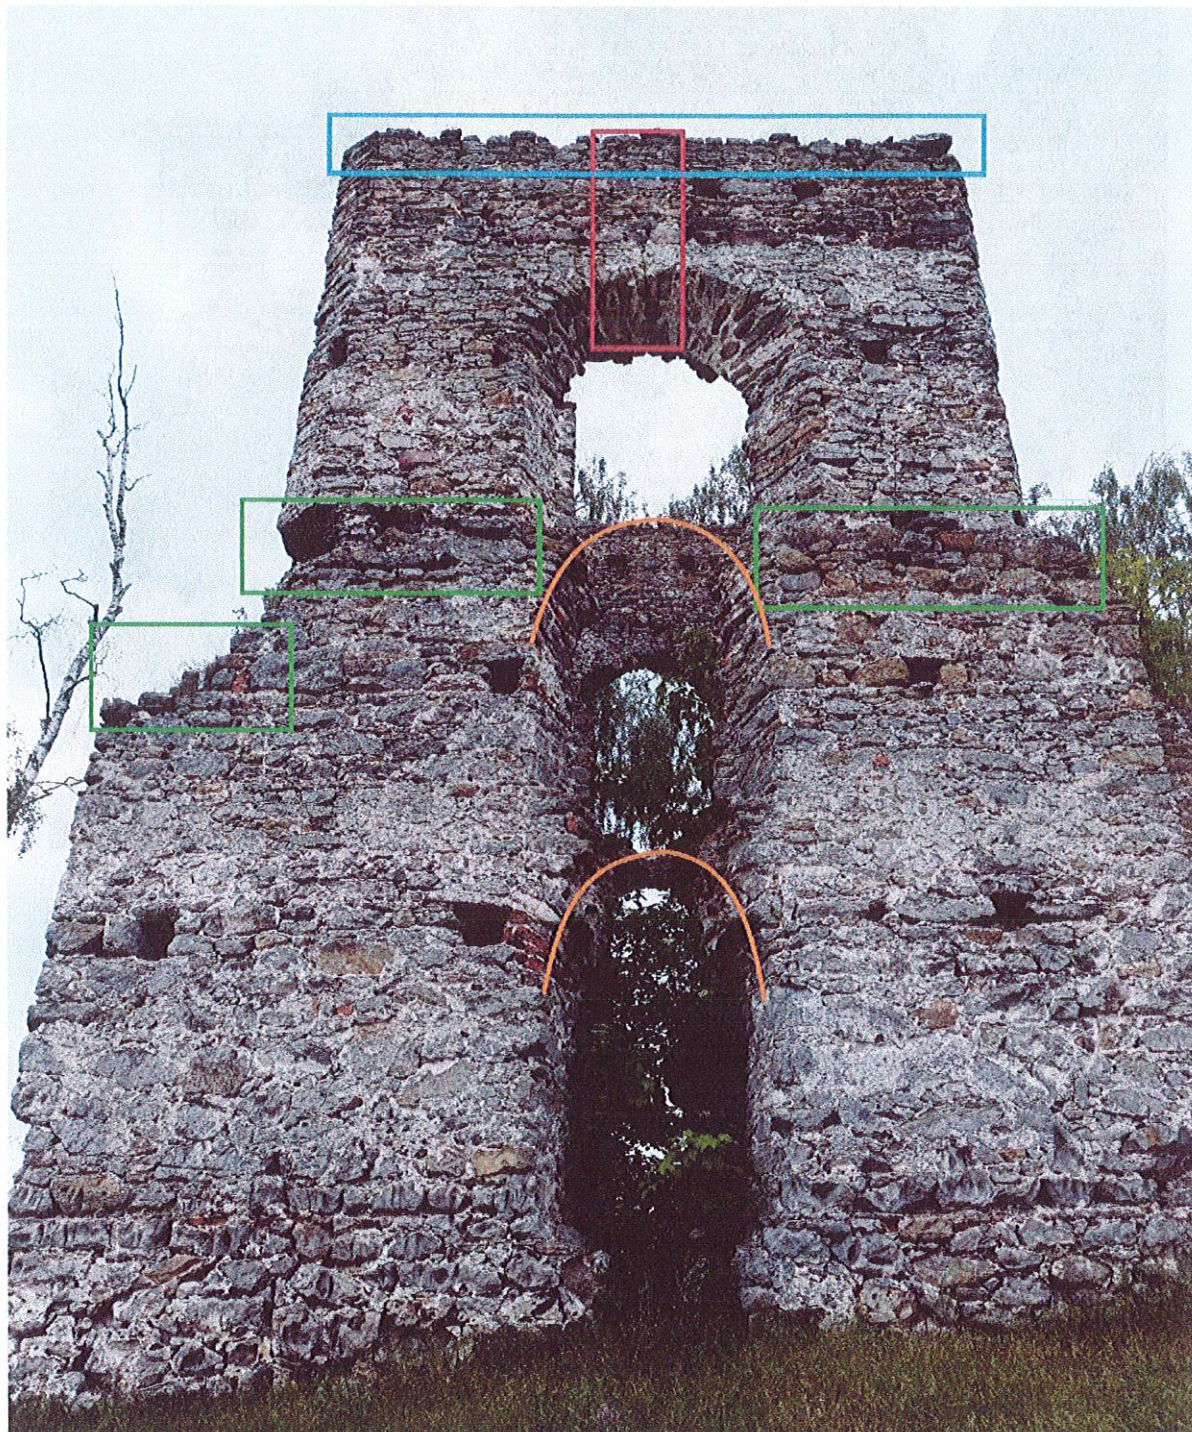
Fot. 17 Elewacja południowa (widok od zewnątrz). Pęknięcia nadproża 3 kondygnacji wieży (kolor czerwony). Degradacja przewężenia murów wieży, porost traw (kolor zielony). Widoczne ślady nadproży 2 dolnych kondygnacji wieży (kolor pomarańczowy). Uszkodzenia korony murów (kolor niebieski)

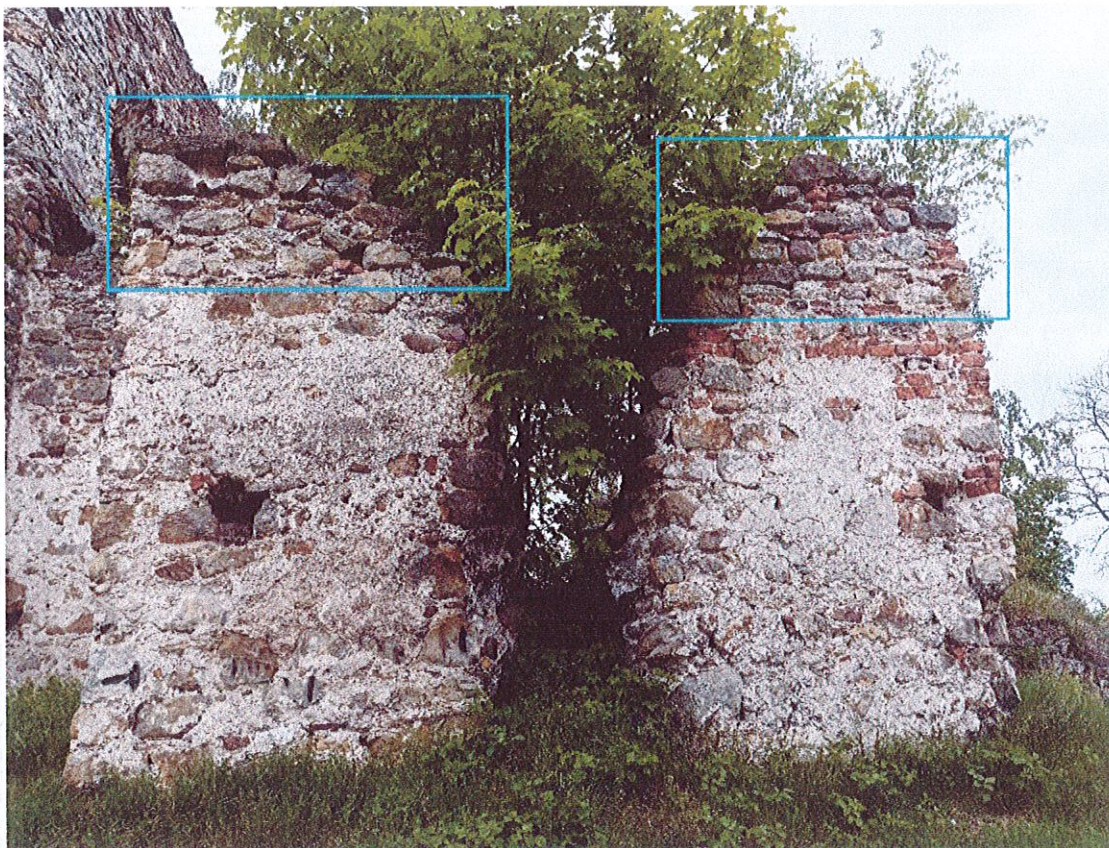
Fot. 18 Elewacja południowa – ramię transeptu (widok od zewnątrz). Uszkodzenia korony murów (kolor niebieski)

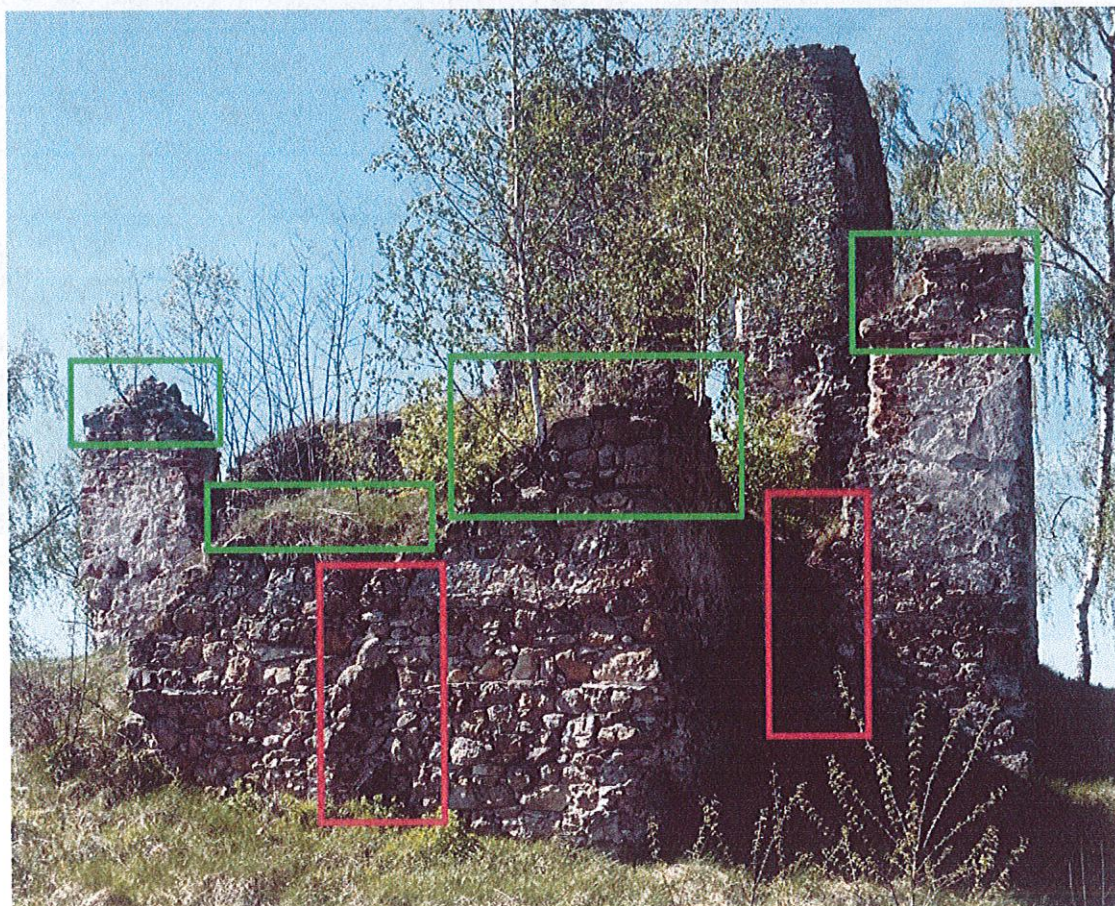
Fot. 19 Elewacja wschodnia – ramię transeptu (widok od zewnątrz). Pęknięcia murów (kolor czerwony). Agresja mikrobiologiczna i uszkodzenia korony murów (kolor zielony)

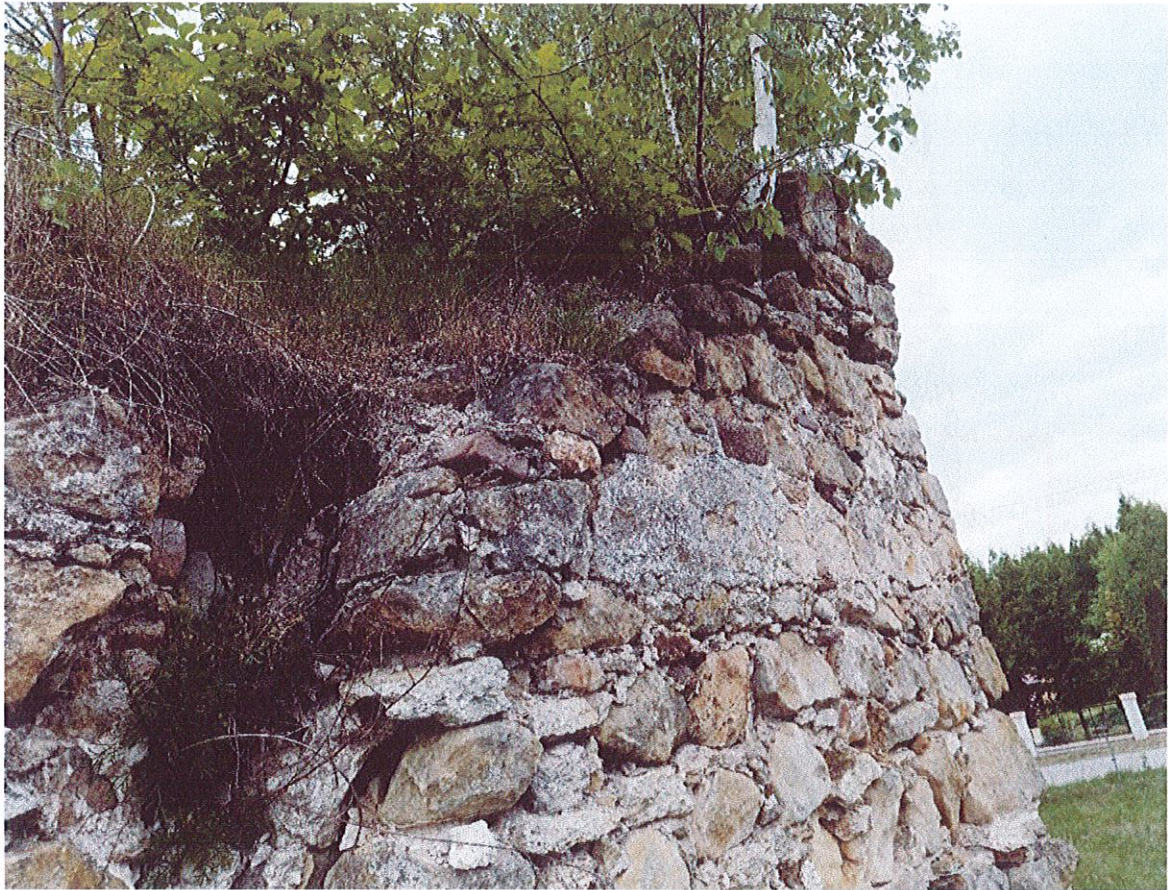
Fot. 20 Elewacja wschodnia (widok od zewnątrz). Uszkodzenia korony murów oraz liczne ubytki w spoinowaniu

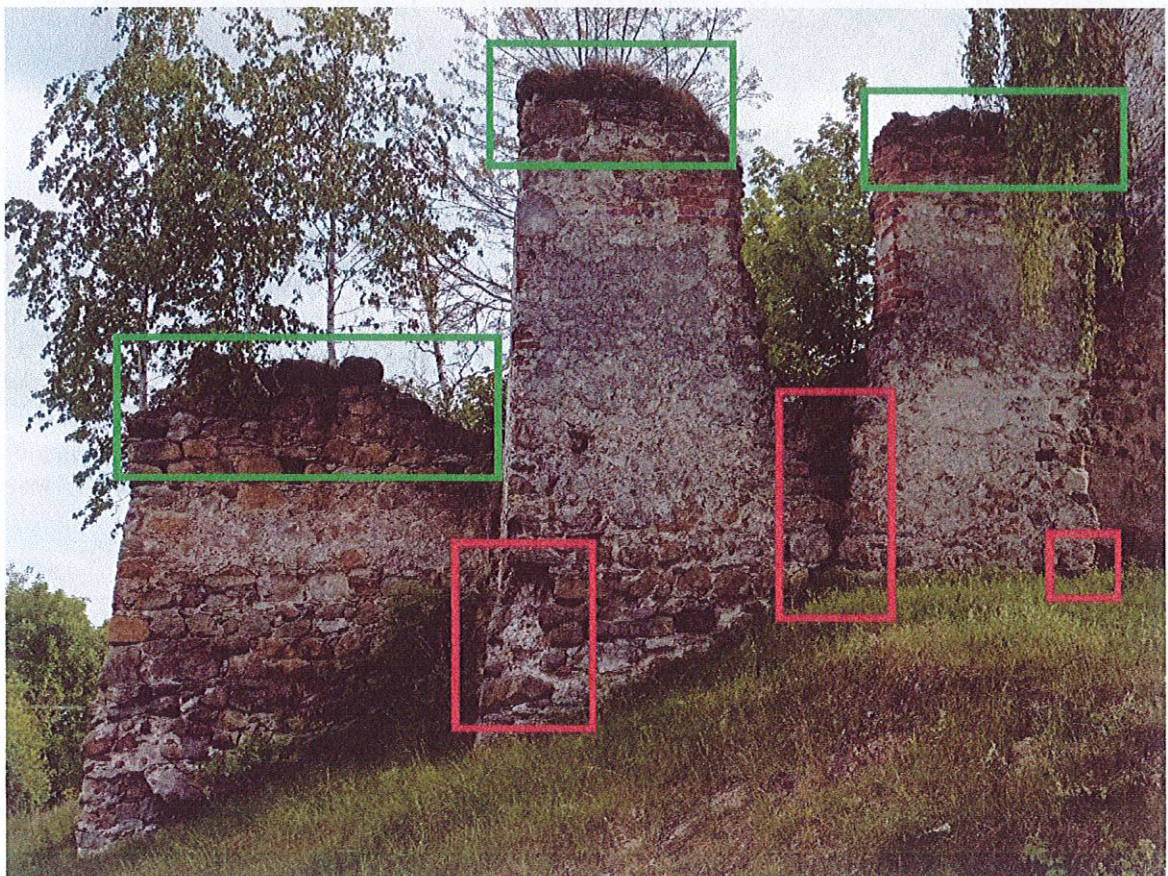
Fot. 21 Elewacja północna – transept (widok od zewnątrz). Pęknięcia murów oraz uszkodzenia narożników w strefie przyziemia (kolor czerwony). Agresja mikrobiologiczna i uszkodzenia korony murów (kolor zielony).

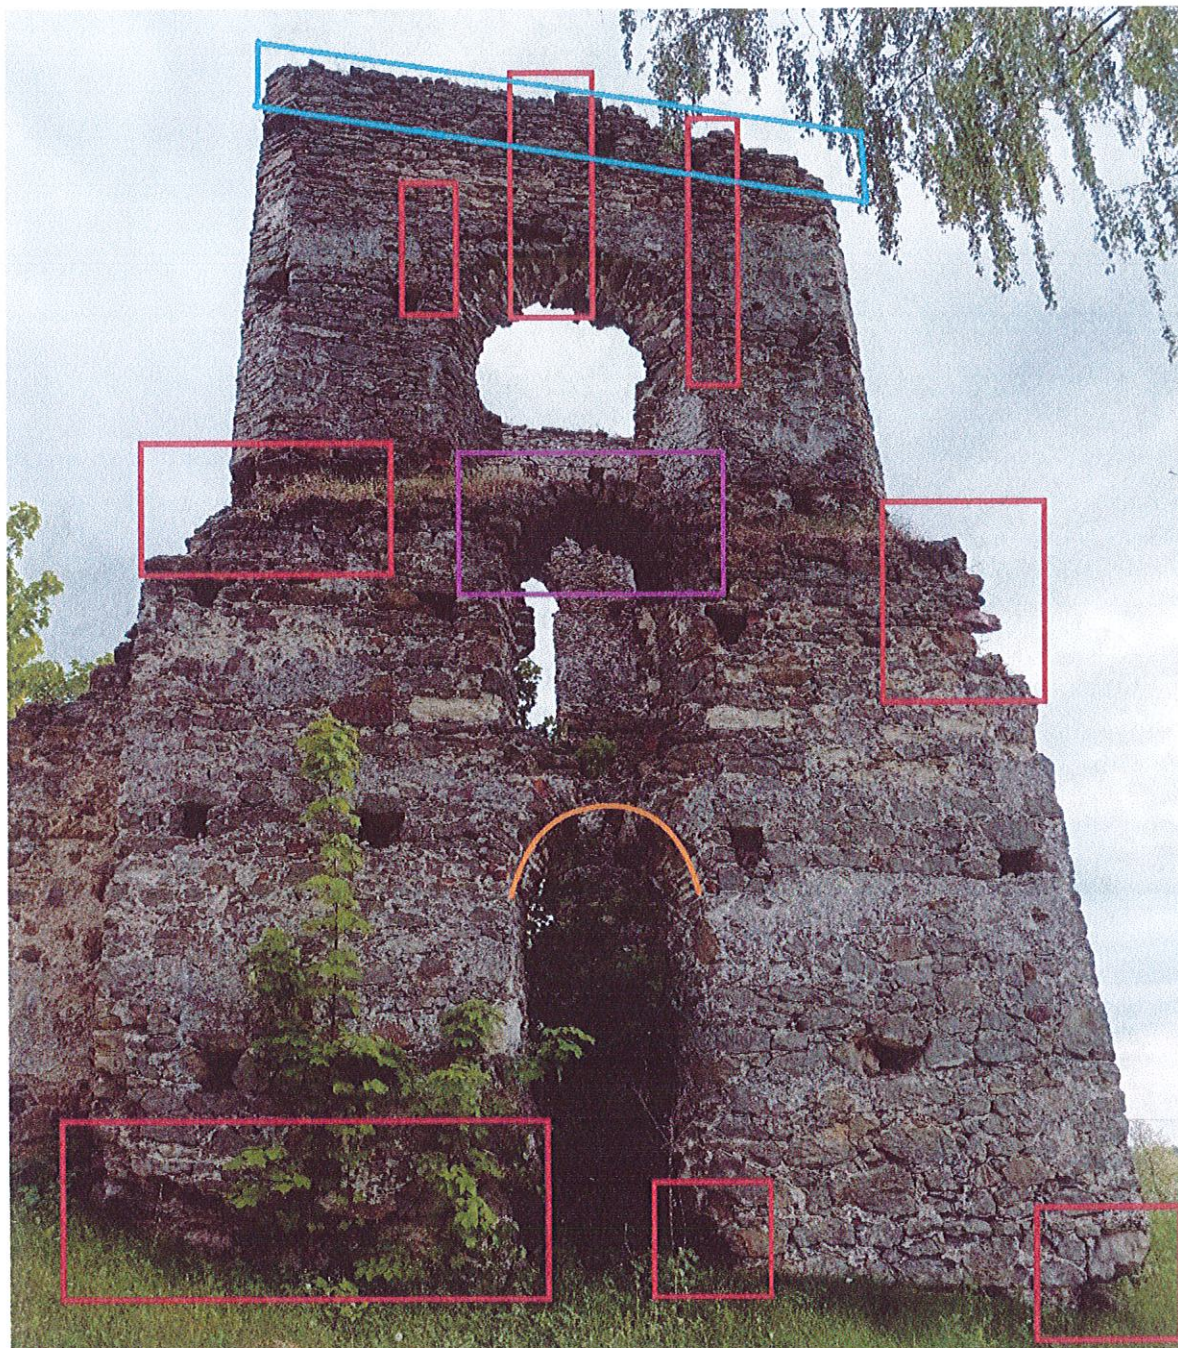
Fot. 22 Elewacja północna - wieża (widok od zewnątrz). Pęknięcia nadproża 3 kondygnacji wieży, ubytki muru w strefie przyziemia, degradacja przewężenia murów wieży, porost traw (kolor czerwony). Znaczne uszkodzenia nadproża 2 kondygnacji – pustki pomiędzy wszystkimi elementami (kolor fioletowy). Widoczne ślady nadproża dolnej kondygnacji wieży (kolor pomarańczowy).

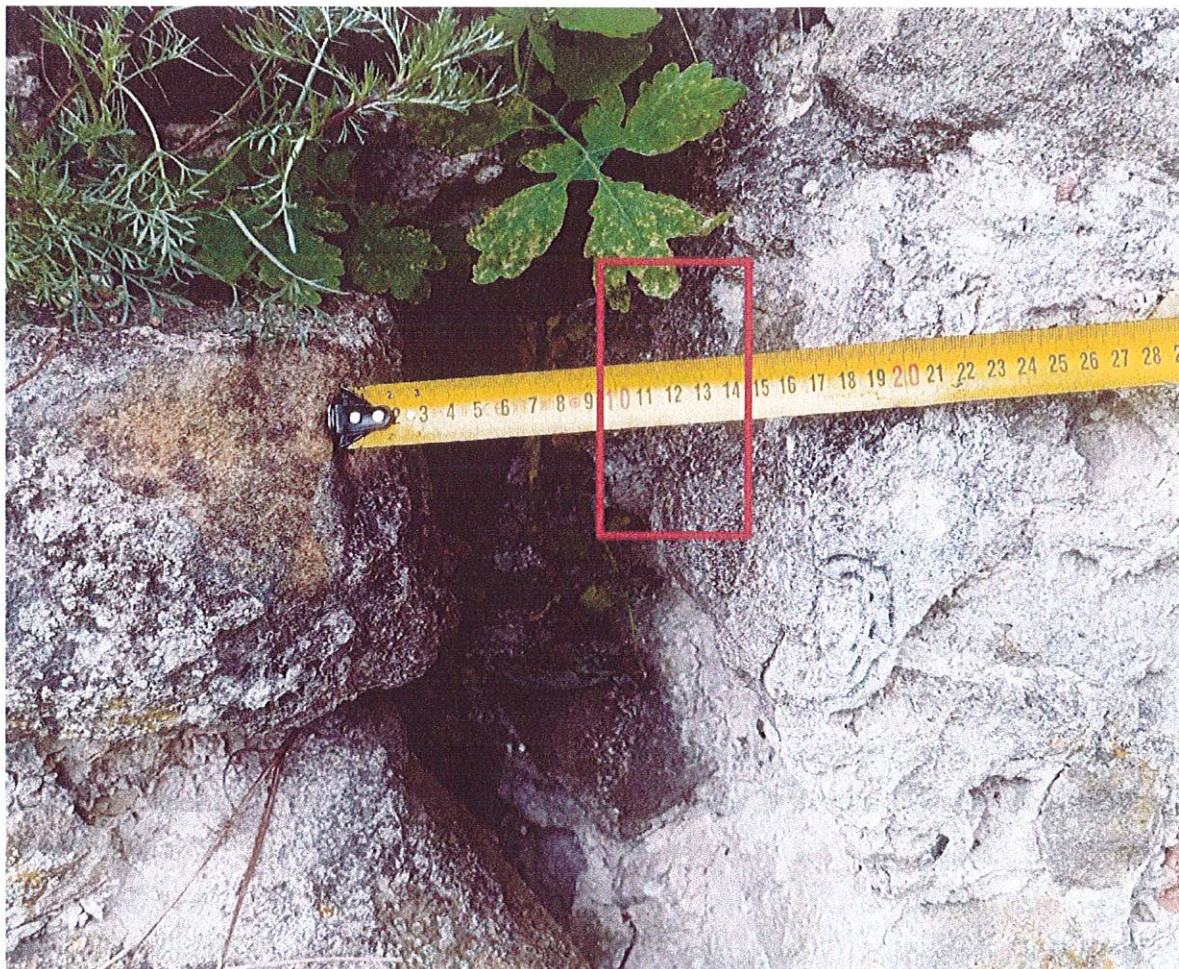
Fot. 23 Elewacja północna – pomiar od zewnątrz rozwarcia pęknięcia
