## **OCENA STANU TECHNICZNEGO**

**„MODERNIZACJA TECHNOLOGII ISTNIEJĄCEJ STACJI UZDATNIANIA WODY POŁOŻONEJ W M-ŚCI GARBICZ, GMINA TORZYM – DZ. NR 51/3 OBRĘB 0064 GRABÓW, JEDNOSTKA EWIDENCYJNA 080705\_5, ”**

Przedmiotem niniejszego opracowania jest inwentaryzacja wraz z oceną stanu technicznego istniejącej technologii w budynku suw w m-ści Grabów.

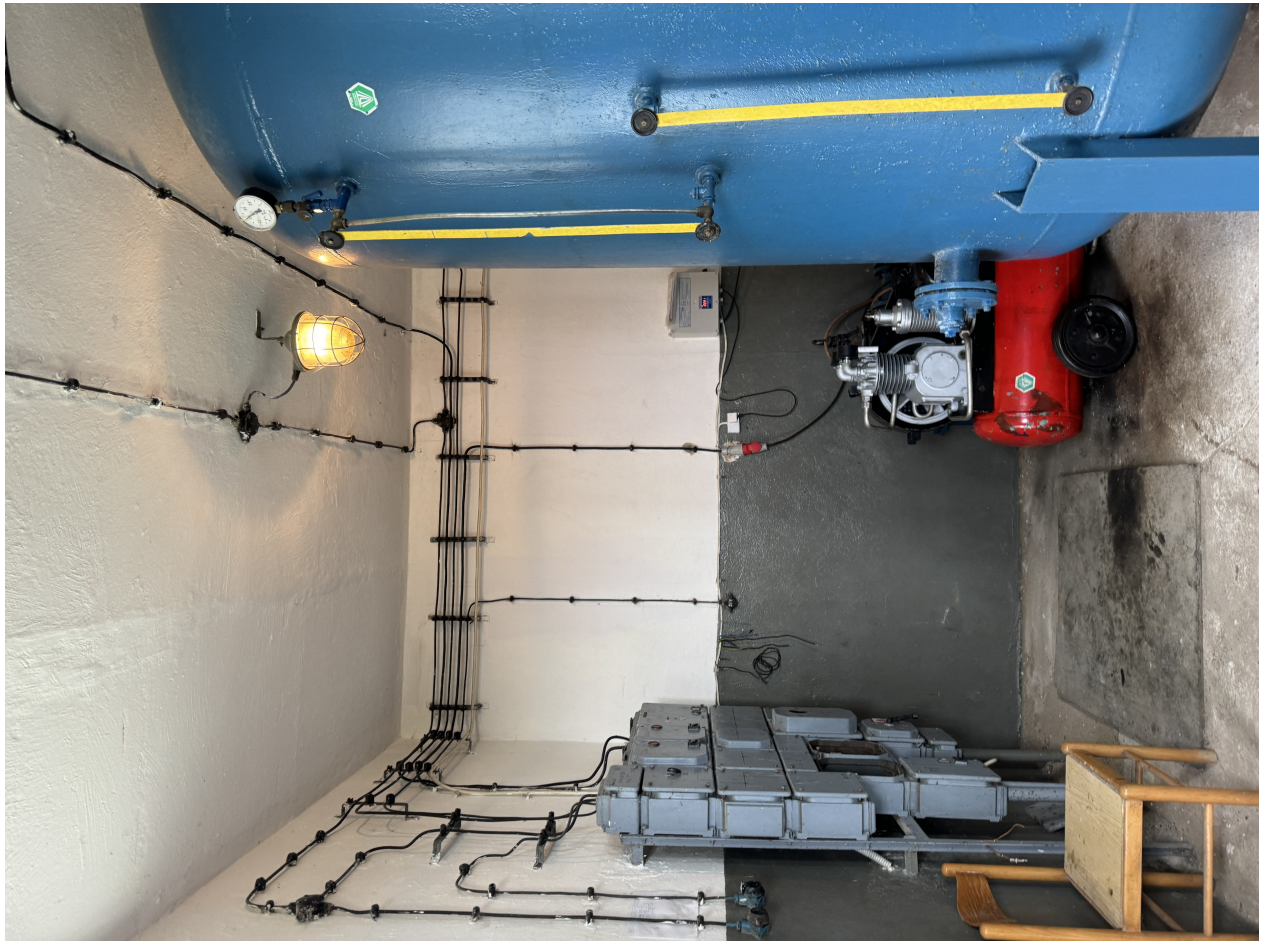
Sprężarka jest urządzeniem starego typu i zużywa bardzo dużo energii co nie sprzyja środowisku i wymaganiom dla urządzeń energooszczędnych.

Istniejąca skrzynka energetyczne żeliwna stanowi swego rodzaju zabytek technologiczny stwarzający jedynie zagrożenie dla pracowników, gdyż ograniczony jest dostęp do istniejącego zasilania. W większości jej elementy nie są wykorzystywane.

**ISTNIEJĄCA SZAFKA ELEKTRYCZNA, SPRĘŻARKA**

- całkowitą wymianę technologii uzdatniania wody dla wsi Garbicz.
- wydzielenie pomieszczenia na urządzenia magazynujące i dozujące podchloryn sodu i dostosowanie do wymagań sanitarnych.
- wymianę instalacji elektrycznej
- wymianę drzwi zewnętrznych.

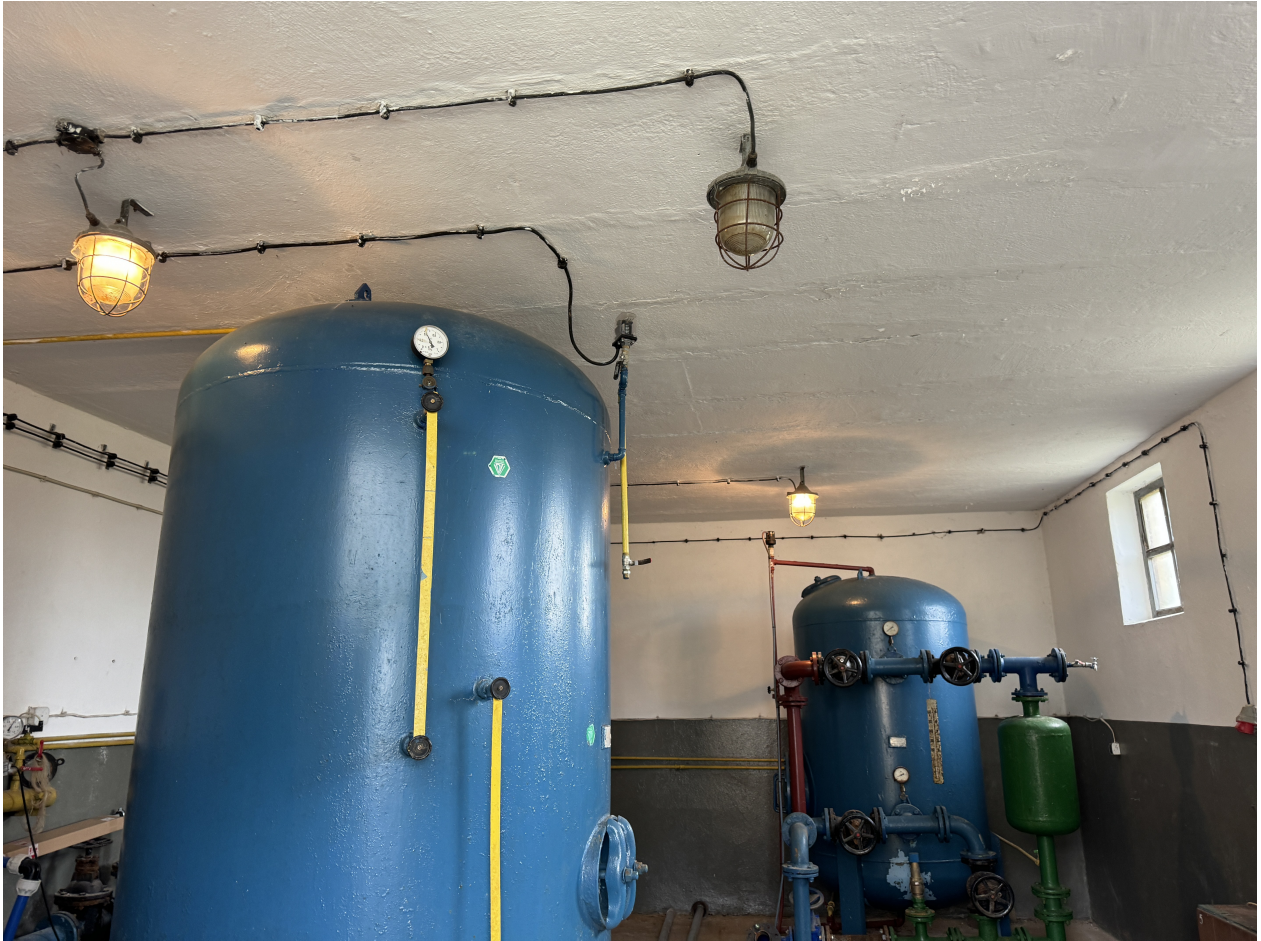
Stal, z których wykonane są zbiorniki filtracyjne i hydrofory, uległa korozji. Zbiorniki wielokrotnie były spawane, co dodatkowo naruszyła strukturę zbiorników.

W ostatnim czasie zbiorniki uległy rozszczelnieniu i mimo wielokrotnych prób naprawy, istnieje zagrożenie braku możliwości utrzymania ciśnienie w sieci. Dodatkowo wyciekająca pod ciśnieniem woda stanowi zagrożenie całkowitej degradacji zbiorników co grozi pozbawieniem wody mieszkańców Garbicza.

Zbiorniki filtracyjne także wymagają wymiany, nie tylko złoża, ale całego płaszcza. Ich stan techniczny jest stabilny, po naprawie nie zaobserwowano ubytków powodujących duże wycieki, lecz miejscami stal jest na tyle skorodowana, że w każdej chwili może ulec rozszczelnieniu.

Istniejąca kratka ściekowa jest skorodowana i stwarza zagrożenie dla obób z obsługi- wymaga wymiany.

**ISTNEJĄCE ZBIORNIKI FILTRACYJNE - Całość zdemontować i zełomować.  
Kratka ściekowa do wymiany.**

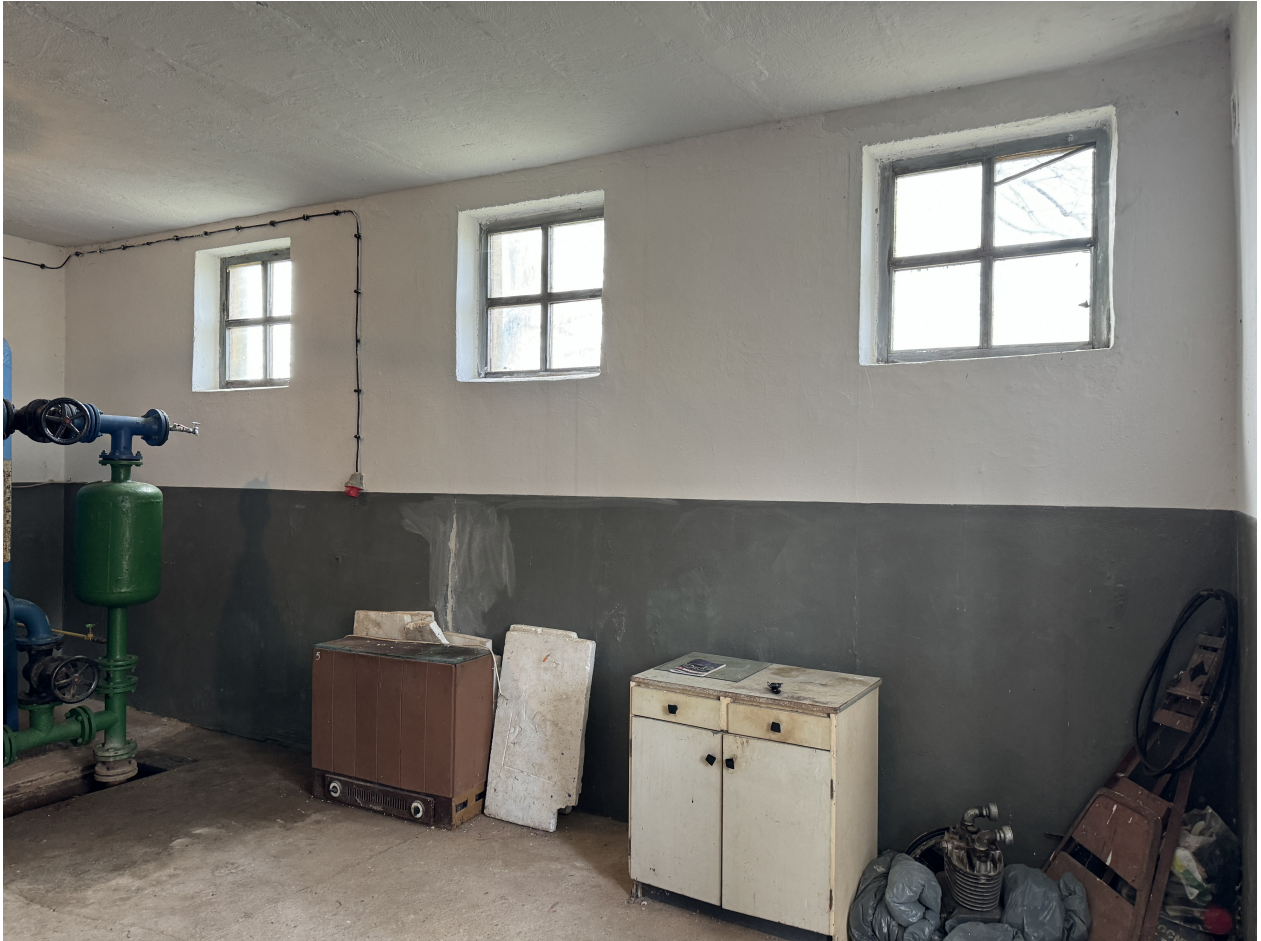
Grzejniki akumulacyjny jest bardzo skorodowany i biorąc pod uwagę środowisko bardzo wilgotne jakie panuje w ponieszczeniu hali SUW stanowi zagrożenie dla osób tam przebywających.

Okna w stanie zadawalającym nie wykazują znamion zawilgocenia i zagrzybienia, jednak nie spełniają wymogów energooszczędności.

**GRZEJNKI AKUMULACYJNY - CAŁOŚĆ ZDEMONTOWAĆ I ZEZŁOMOWAĆ.**

**ISTNIEJĄCE OKNO OCZYŚCIĆ I POMALOWAĆ DWUKROTNIE FARBĄ OLEJNĄ**

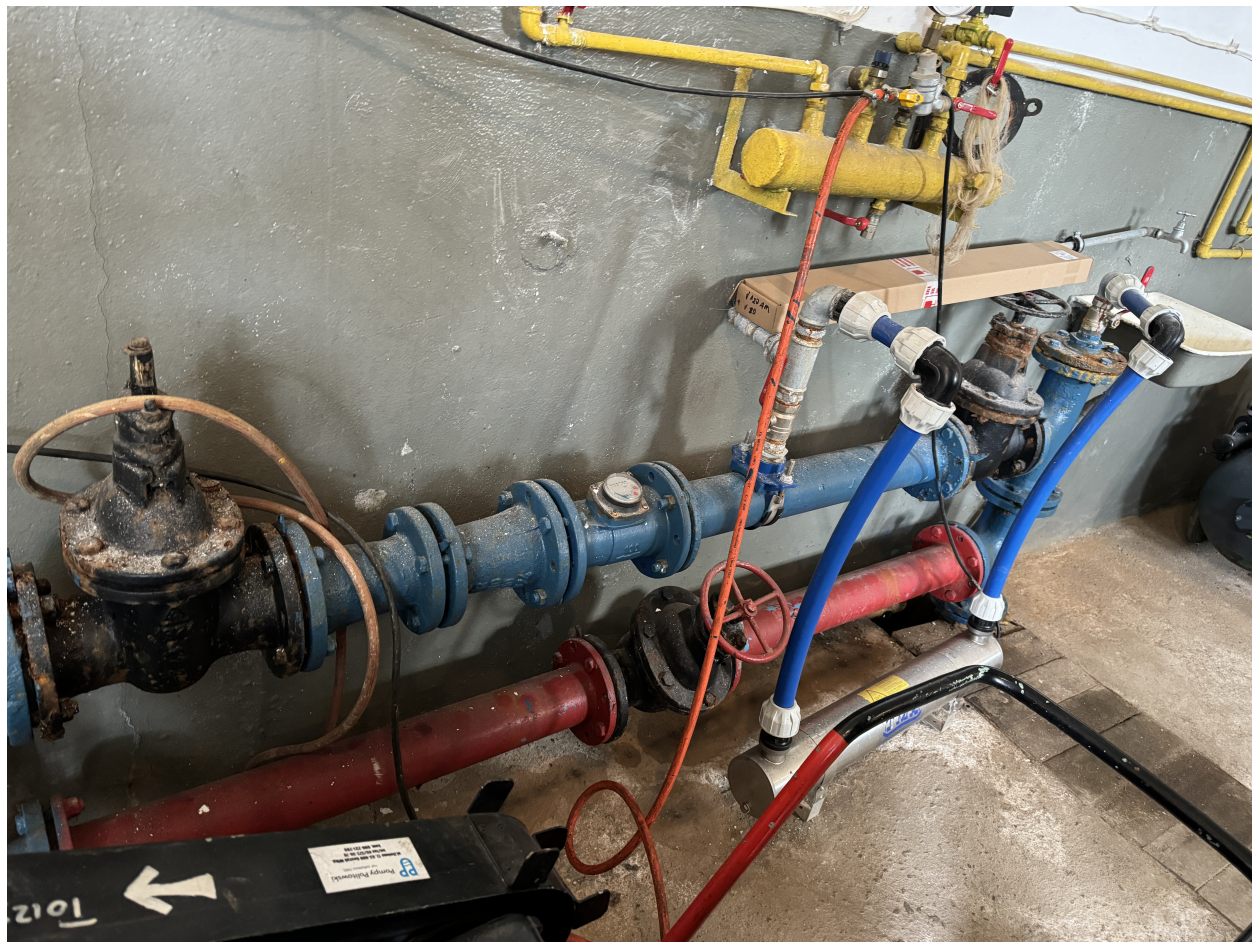
Do rozważnie jest również lampa UV pod warunkiem, że jest urządzeniem będącym na gwarancji.

Dozownik chloru nie jest w wyodrębinionym pomieszczeniu a brak wentylacji wymaganej dla pomieszczeń z chloratorem dodatkowo zwiększa ryzyko zatrucia się ułtaniającą substancją.

**ISTNIEJĄCY UKŁAD POMIAROWY I DEZYNFEKUJĄCY**

**Istniejącą lampę UV należy zdemontować i przekazać Zamawiającemu.**
