**PRZEBUDOWA PRZEGRÓD ZEWNĘTRZNYCH ORAZ REMONT ELEWACJI FRONTOWYCH:  
OD UL. SKORUPKI I OD STRONY UL. NOWODWORSKIEJ BUDYNKU POŁOŻONEGO PRZY  
UL. KS. SKORUPKI 1 W BYDGOSZCZY**

**PROJEKT BUDOWLANO-WYKONAWCZY**

**OCENA STANU TECHNICZNEGO**

12 MAJ 2023

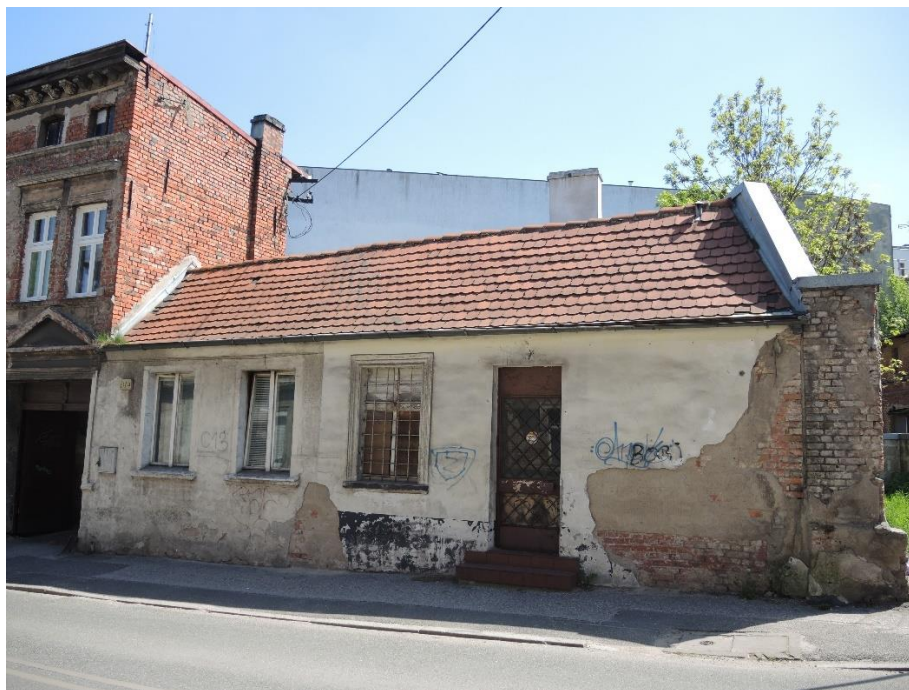
Fot.1: Widok na elewację frontową budynku jednokondygnacyjnego od strony zachodniej (od strony ul. Skorupki).

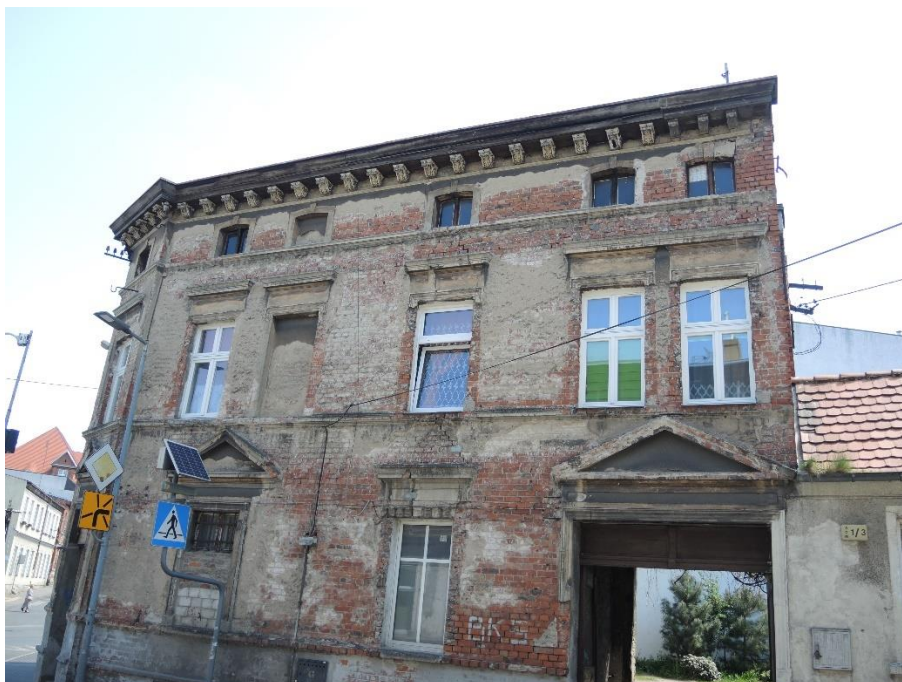
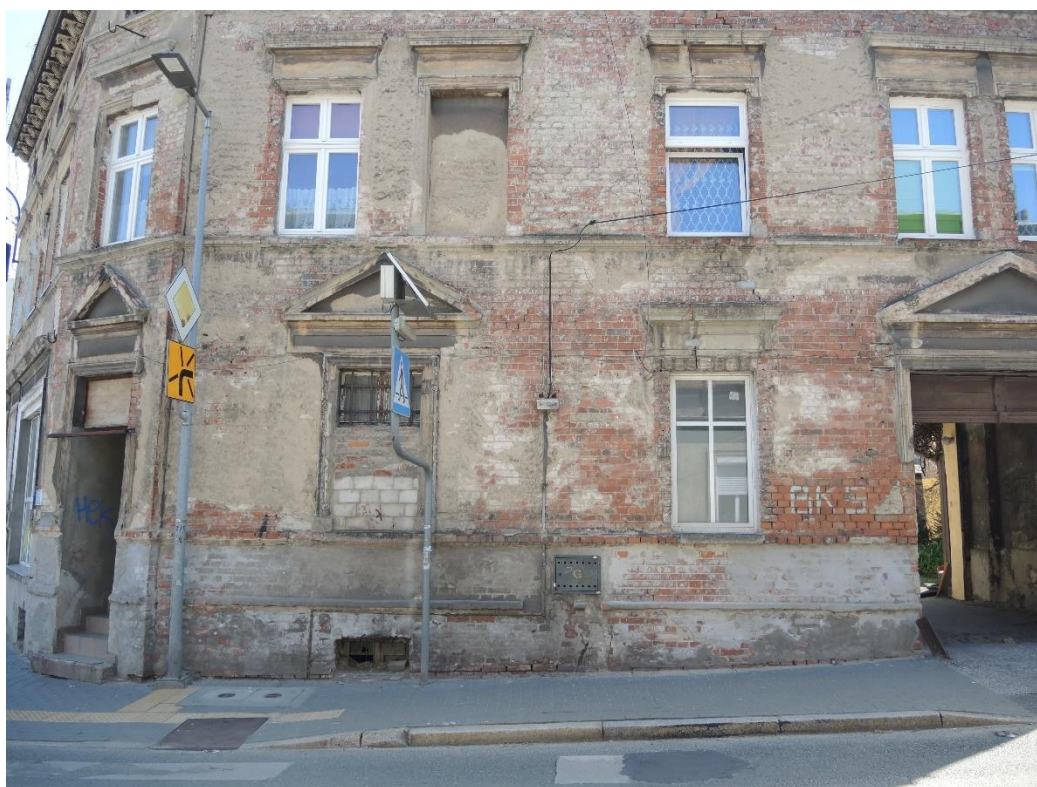
Fot.2: Widok na elewację frontową budynku dwukondygnacyjnego od strony zachodniej  
(od strony ul. Skorupki).

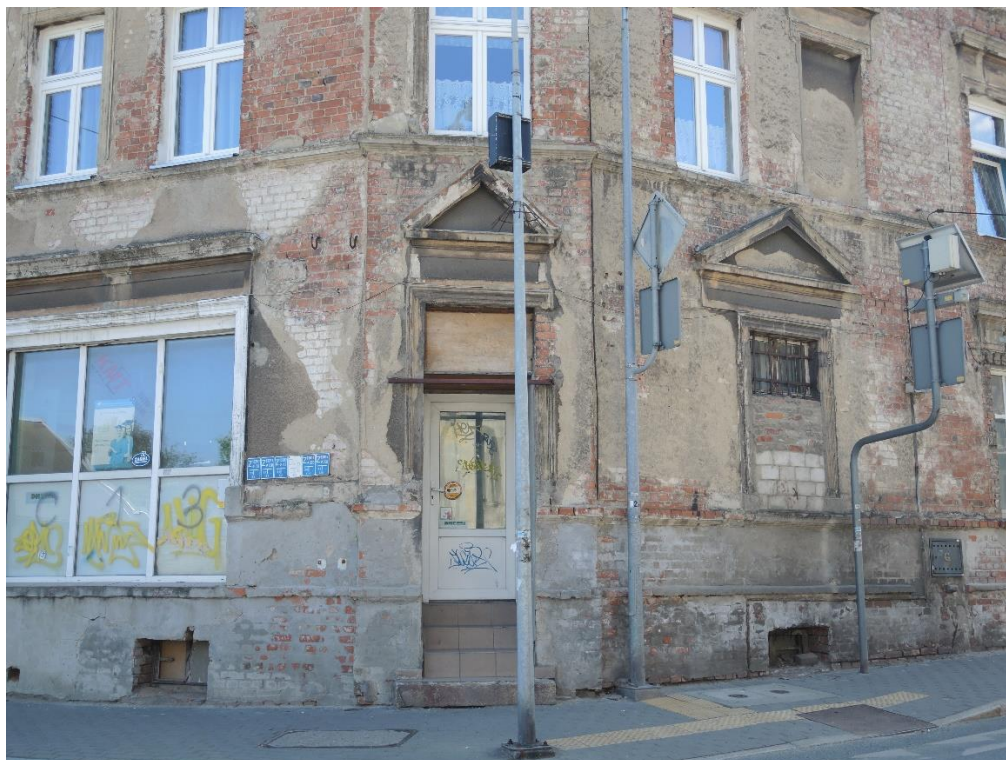
Fot.3: Widok na elewację frontową budynku dwukondygnacyjnego od strony północnej  
(róg ul. Skorupki i ul. Nowodworskiej).

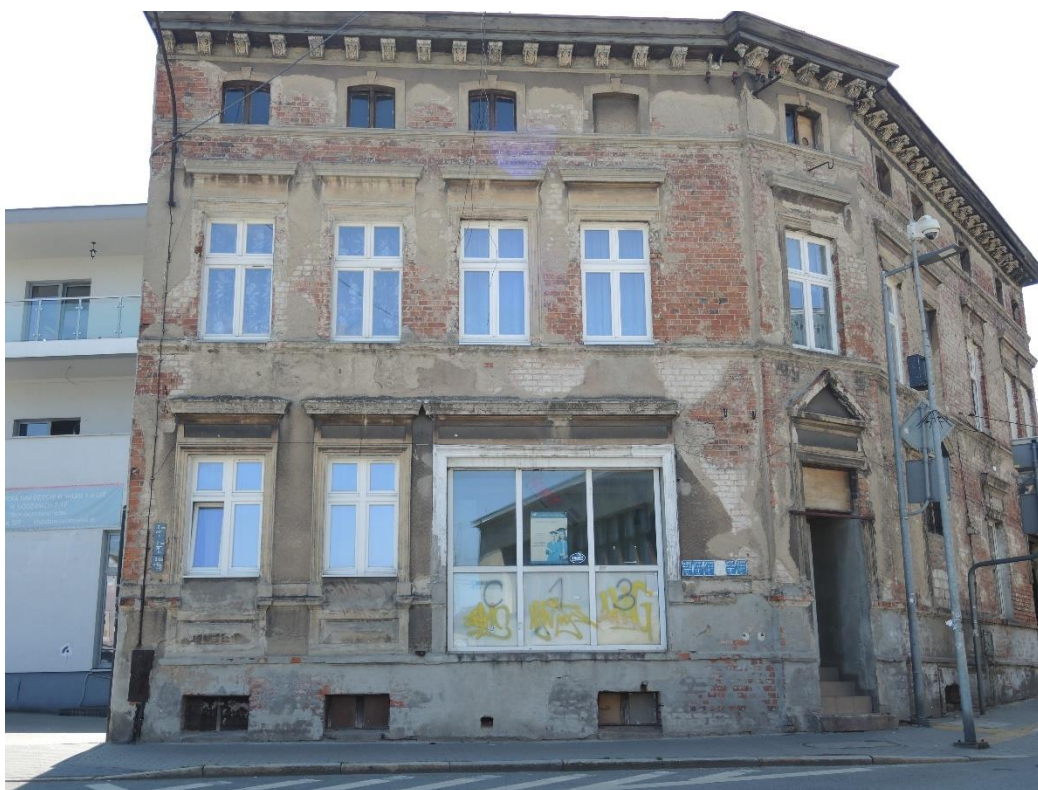
Fot.4: Widok na elewację frontową budynku dwukondygnacyjnego od strony północno-wschodniej  
(od strony ul. Nowodworskiej).

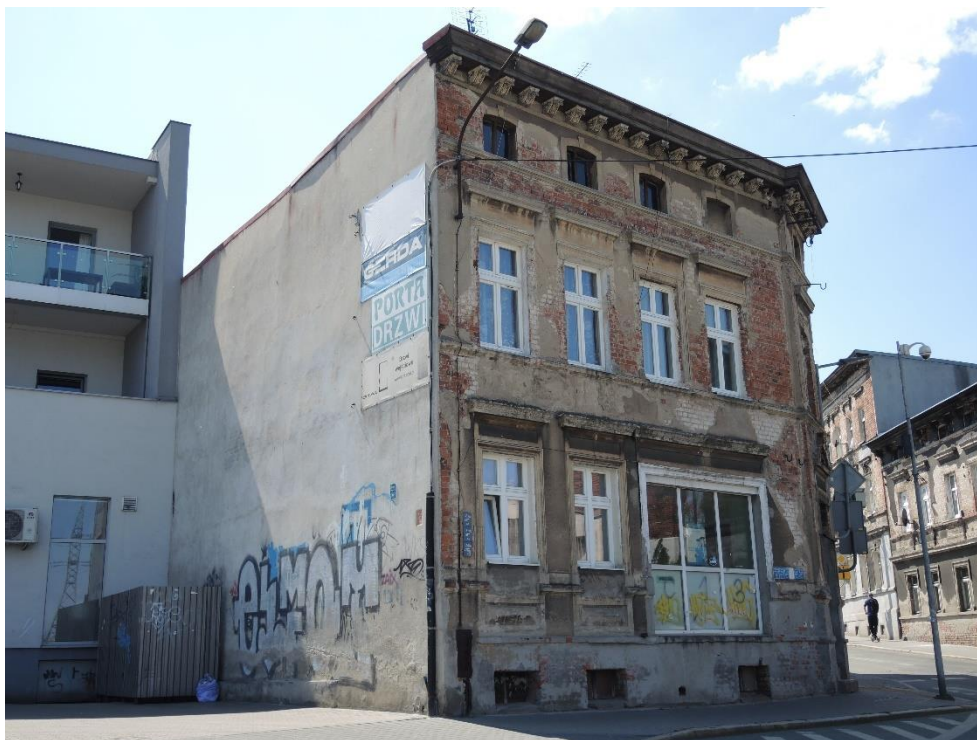
Fot.5: Widok na elewację szczytową (boczną) budynku dwukondygnacyjnego od strony wschodniej (od strony ul. Nowodworskiej).

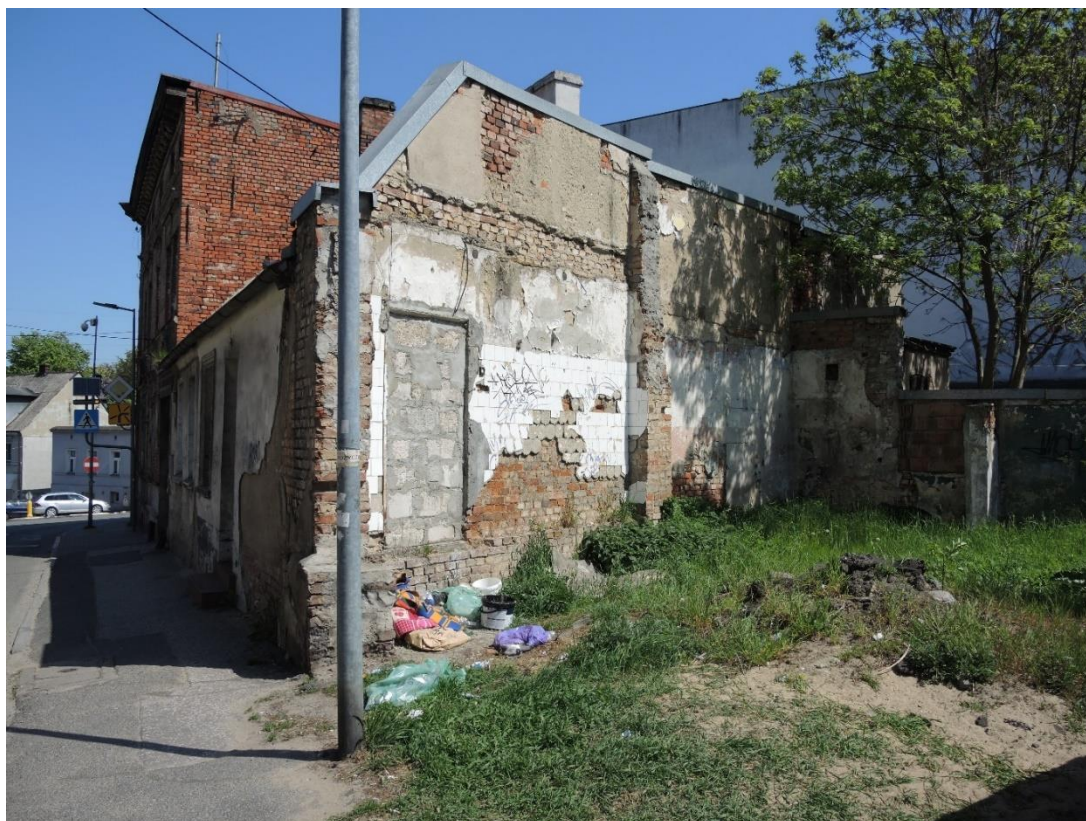
Fot.6: Widok na elewację szczytową (boczną) budynku jednokondygnacyjnego od strony południowej (od strony ul. Skorupki).

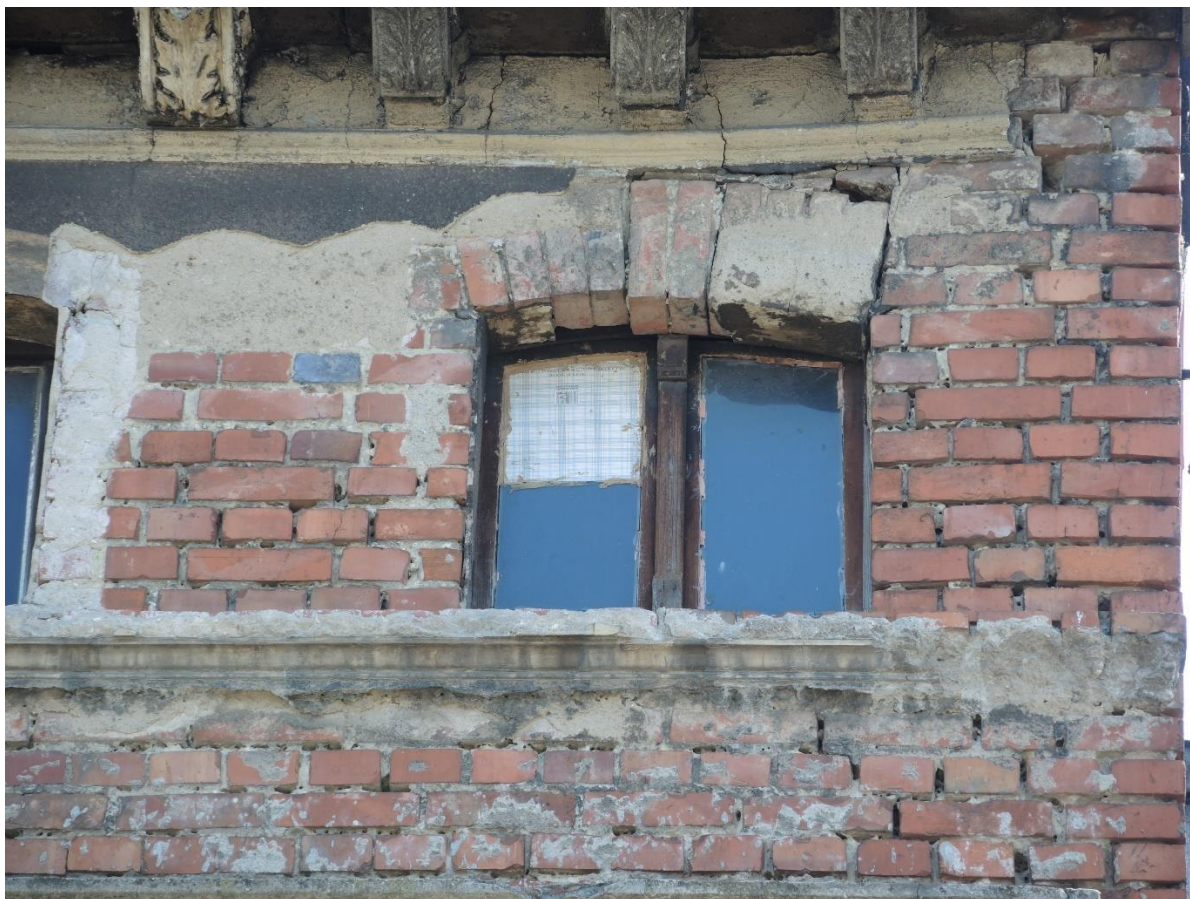
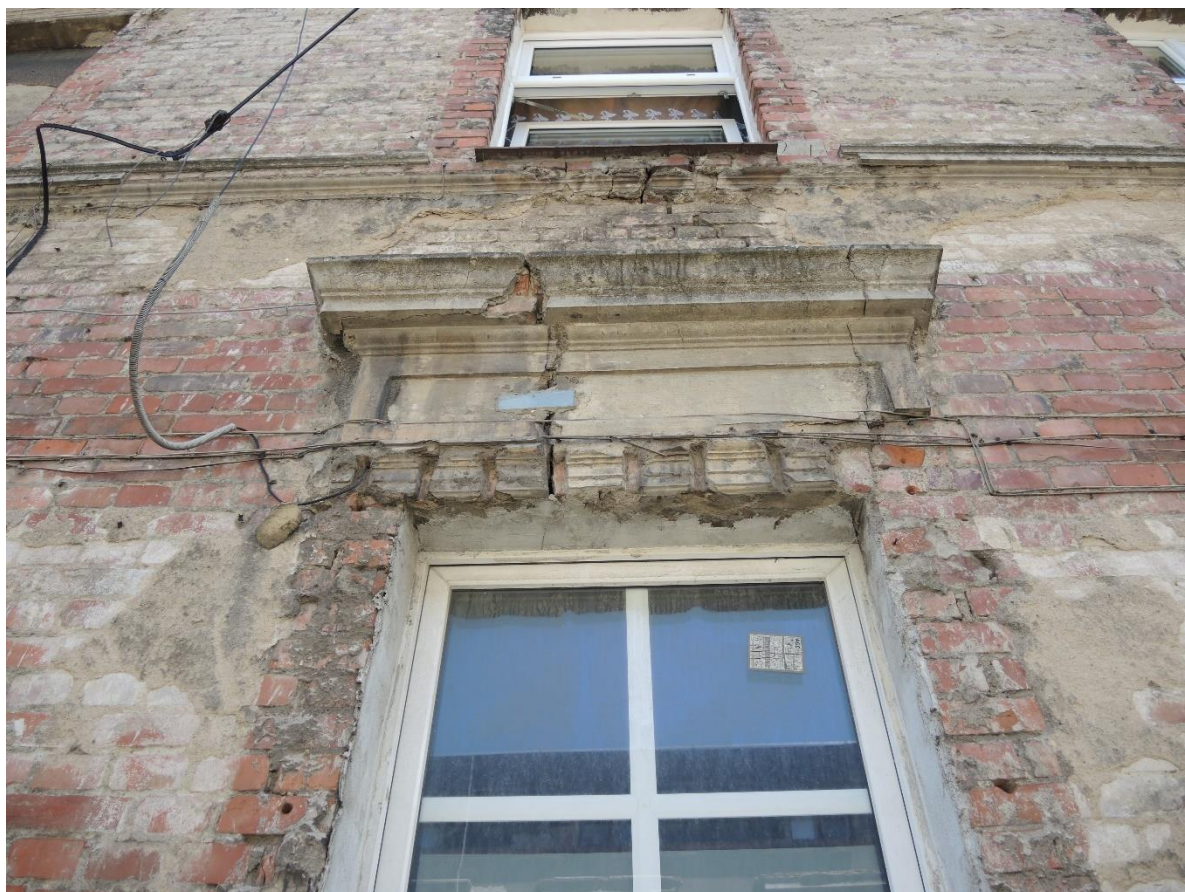
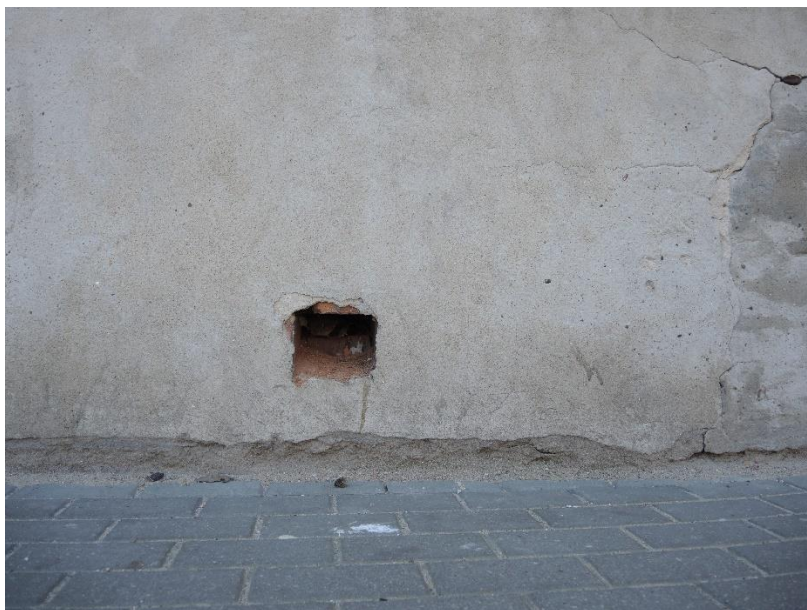
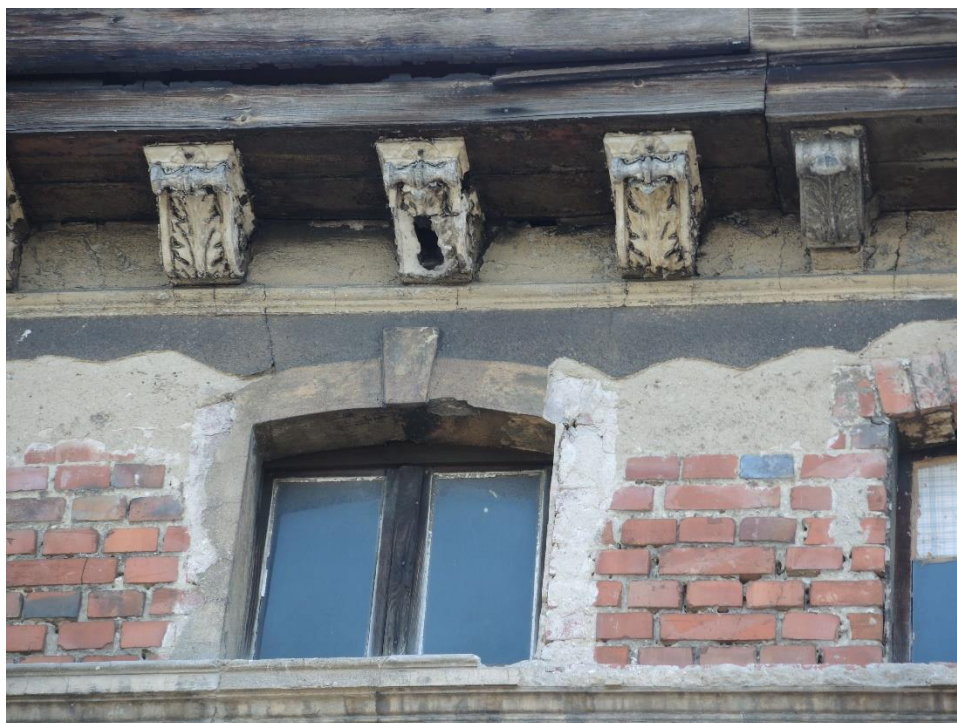
Elewacje frontowe są w złym stanie technicznym, w większości brak tynku ze zniszczoną sztukaterią. Pęknięcia ścian zewnętrznych nad oknami części parteru oraz piętra spowodowane są brakiem wieńców w poziomach stropów przez co mury ścian zewnętrznych są bardziej podatne na wieloletnie osiadania gruntu oraz drgania spowodowane ruchem ulicznym w bezpośrednim sąsiedztwie budynku. Jest to częste zjawisko w budynkach w technologii murowanej ze stropami drewnianymi.

Fot.7: Widok na pęknięcia i ubytki w ścianie zewnętrznej

1. Cały stary tynk należy zbić oraz wszystkie luźne, zwiędnięte spoiny zeszkrobać i zaspoinować zaprawą murarską, cementową klasy M10.
2. Spiąć ścianę w miejscach pęknięć mur oraz wbudowując w spoiny poziome pręty żebrowane, zbrojeniowe.
3. Zaleca się odkryć fundamenty budynku i wykonać tą samą procedurę ze spoinami oraz pokryć ceglane fundamenty zaprawą murarską, hydrofobową.
4. Przemurować od nowa wszystkie luźne części muru oraz nadproży ceglanych po odpowiednim przygotowaniu odzyskanych cegieł, lub używając nowych cegieł ceramicznych, pełnych.
5. Zaleca się wykonać na bocznej ścianie części niższej kamienicy wieniec żelbetowy.
6. Wykonanie tynków oraz sztukaterii zgodnie z częścią architektoniczną.
