<b>EKSPERTYZA TECHNICZNA</b>	
Nazwa przedsięwzięcia	Ekspertyza techniczna zbiornika wodnego Dolna w Rawie Mazowieckiej
Dane lokalizacyjne	Jednostka ewidencyjna: 1013011 gmina Rawa Mazowiecka - miasto Obręb: 101301_1.0008 gmina Rawa Mazowiecka Działki o nr ewid.: 355, 356, 360, 357, 359/14, 359/15, 359/17, 359/14, 359/13, 359/16, 333/8,
Dane Inwestora	Miasto Rawa Mazowiecka Plac Piłsudskiego 5 96-200 Rawa Mazowiecka

*Kielce, listopad 2022 r.*

**„Ekspertryza techniczna zbiornika wodnego Dolna w Rawie Mazowieckiej”**

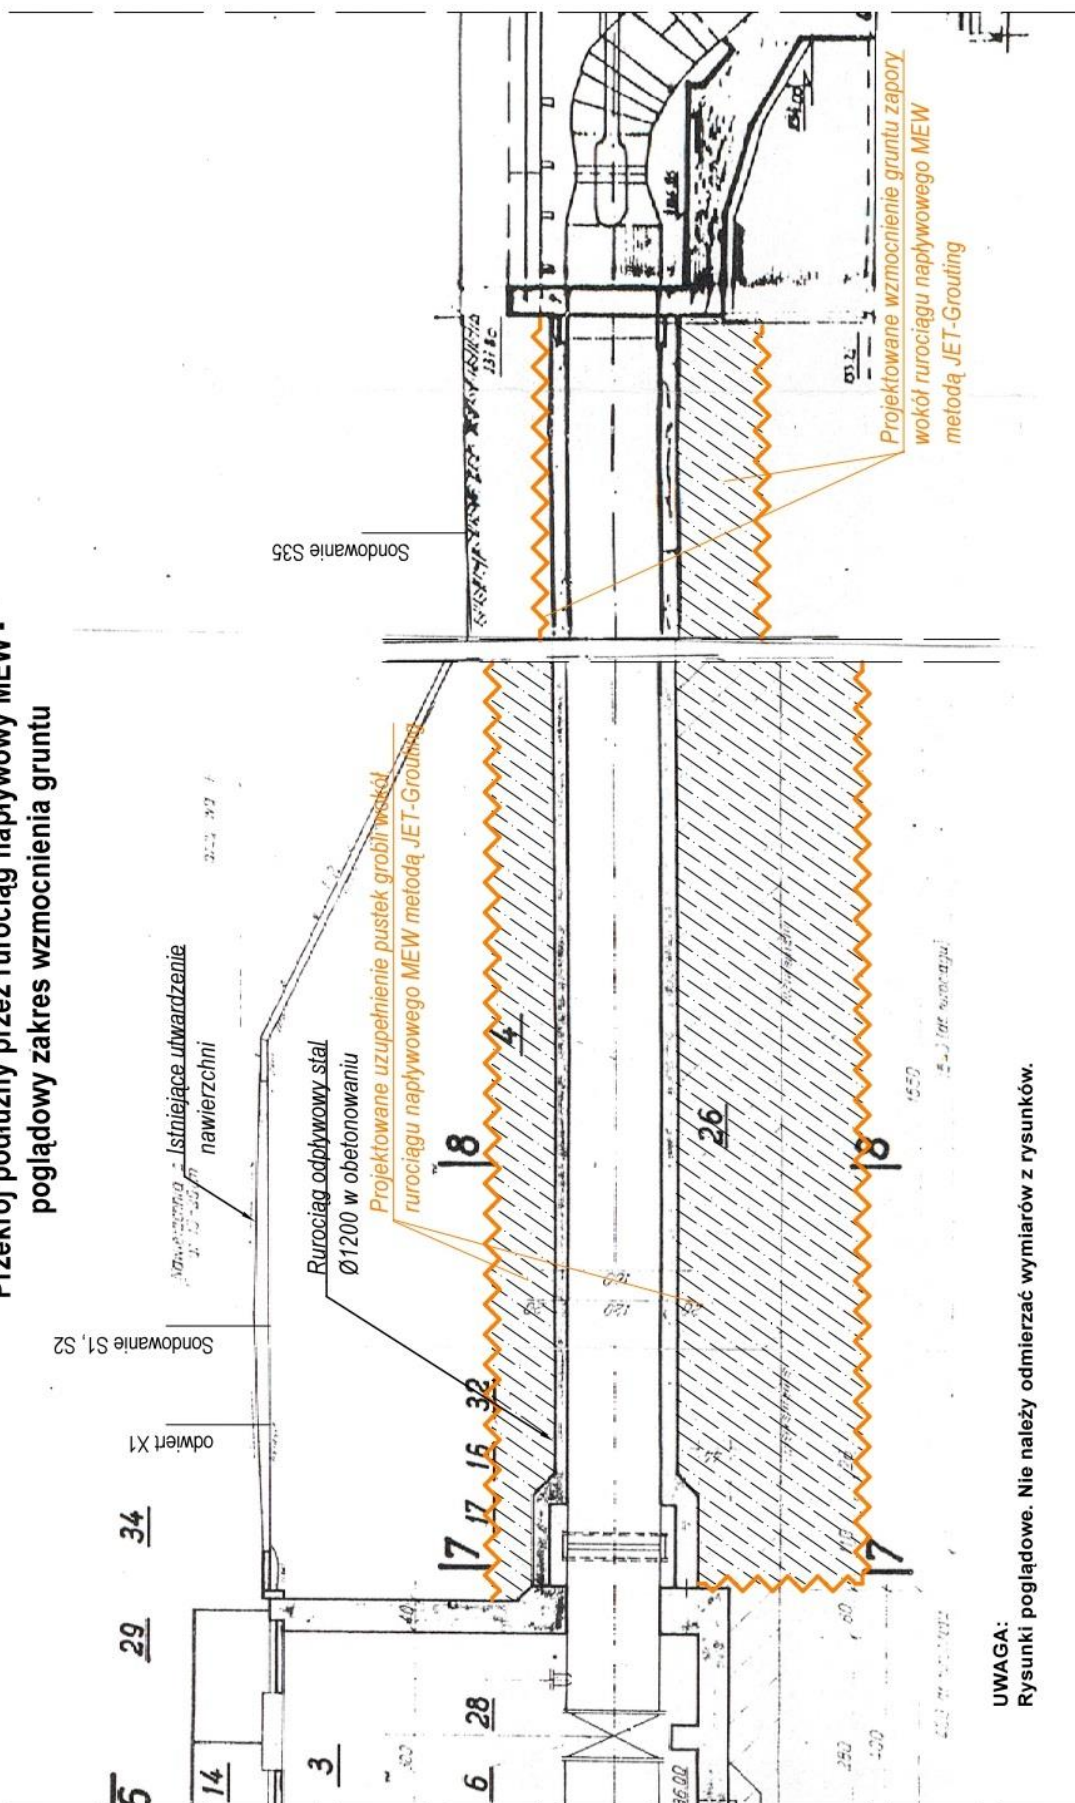
**RYSUNEK 1 – WZMOCNIENIE GRUNTU W OBRĘBIE RUROCIĄGU NAPŁYWOWEGO MEW**

Ekran żelbetowy na skarpie odwodnej zbiornika w rejonie ujęcia energetycznego posiada pęknięcia, co może powodować migrację wód zbiornika przez korpus zapory i wypłukiwanie gruntu wzdłuż rurociągu.

Prawdopodobną przyczyną występowania pustek w korpusie zapory oraz poniżej niej, na całej długości rurociągu energetycznego, jest nieszczelność samego rurociągu oraz pęknięcia ekranu betonowego w rejonie ujęcia. W celu usunięcia nieszczelności w obrębie rurociągu należy wzmocnić grunt – wypełnić pustki zaczynem w obrębie rurociągu MEW metodą Jet-Grouting na całej jego długości – ok. 22,0 m. Przy wykonaniu iniekcji zapewnić należy wytrzymałość na ściskanie jednoosiowe  $RW \geq 1,0$  MPa. Wzmocnienie wykonać na całej długości rurociągu tj. na dł. ok. 22 m i szerokości ok. 5,0 m od osi rurociągu. Szczegółowe zalecenia techniczne wykonania po stronie Wykonawcy iniekcji. Po wykonaniu iniekcji w miejscu zaczynu odstępuje się od kontroli zagęszczenia, ze względu na wypełnienie cementowe.

Przy najbliższej możliwej sposobności obniżenia zwierciadła wody w zbiorniku lub najlepiej całkowitemu jego opróżnieniu konieczna jest inspekcja rurociągu z jego oczyszczeniem. Proponowane rozwiązanie jest rozwiązaniem doraźnym likwidującym pustki i rozluźnienia gruntu wokół rurociągu, nie likwidującym zmniejszenia sprawności rurociągu napływowego MEW.

Dodatkowo w ramach już wykonanej mobilizacji sprzętu i prac w rejonie ekranu zapory czołowej należy wykonać likwidację nielicznych spękań i ubytków ekranu betonowego i falochronu od strony odwodnej poprzez uzupełnienie ubytków betonu, likwidację korozji betonu, zabezpieczenie oczyszczonej powierzchni betonowej odpowiednimi preparatami ochronnymi - mrozoodporne i wodoodporne. Zlikwidować pęknięcie w ekranie betonowym odwodnym zapory przy ujęciu MEW.
