NABRZEŻE SZCZECIŃSKIE W PORCIE DARŁOWO

ATEST NURKOWY nr 1

Załącznik do atestu nurkowego z przeglądu Nabrzeża Szczecińskiego w Porcie Darłowo

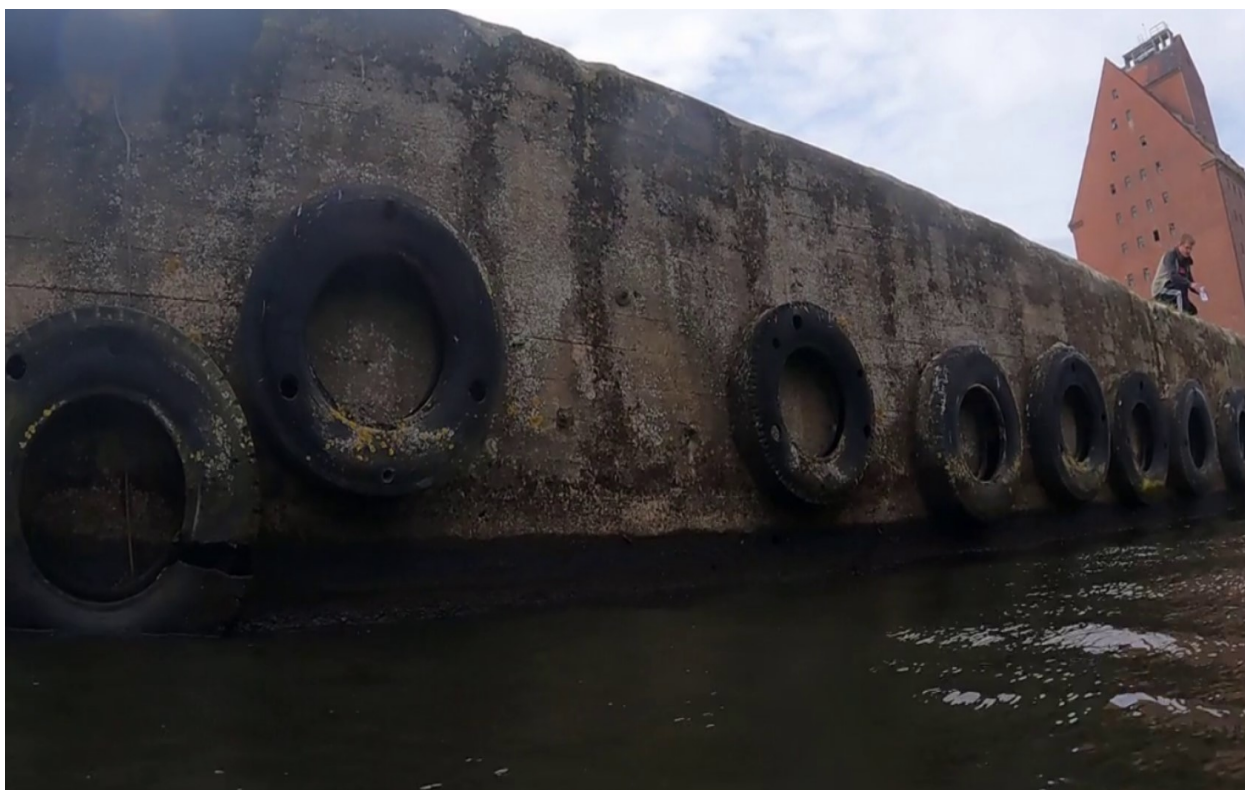
Okolice 5mb – brak opony, oczep w stanie dobrym

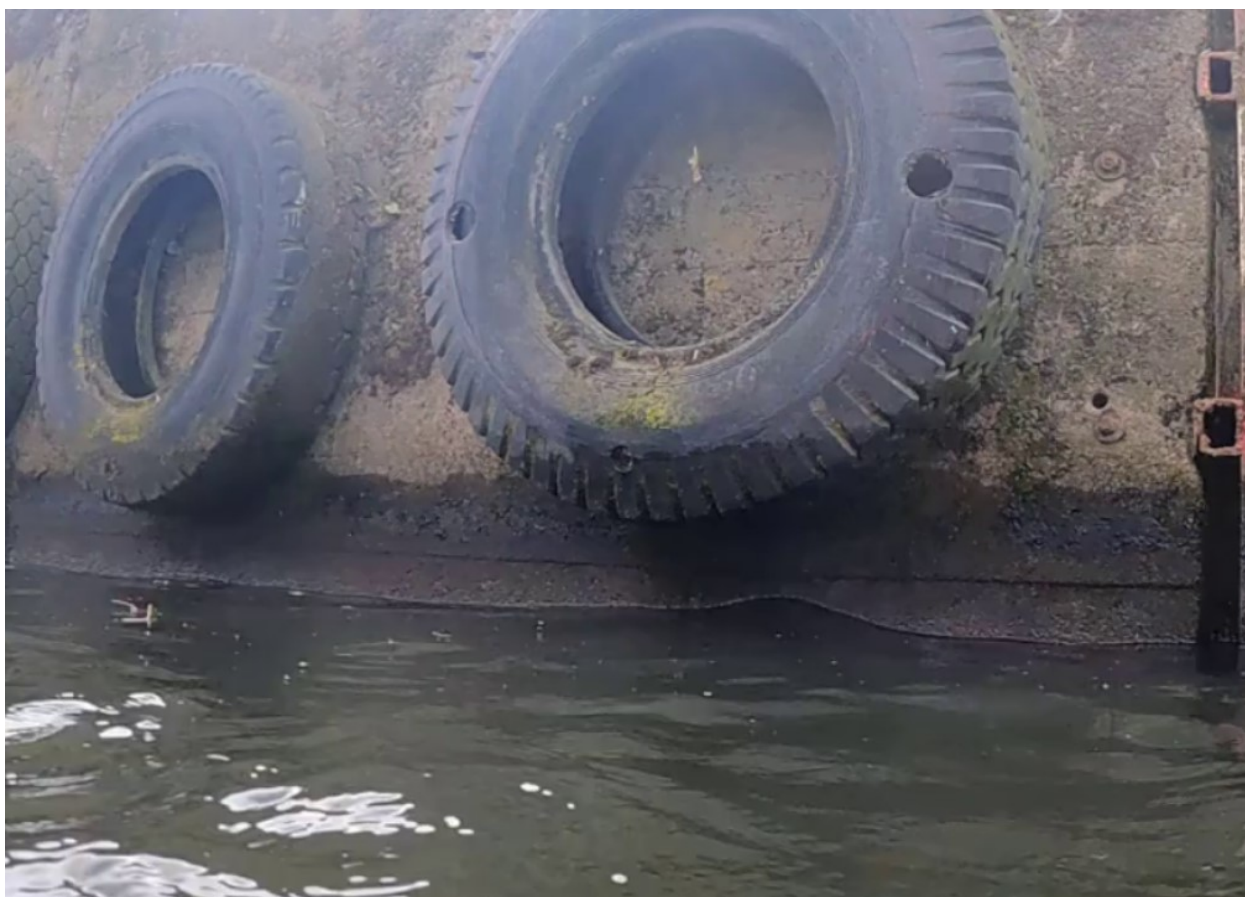
Okolice 15 mb – dolna krawędź oczepu w stanie dobrym – brak ubytków.

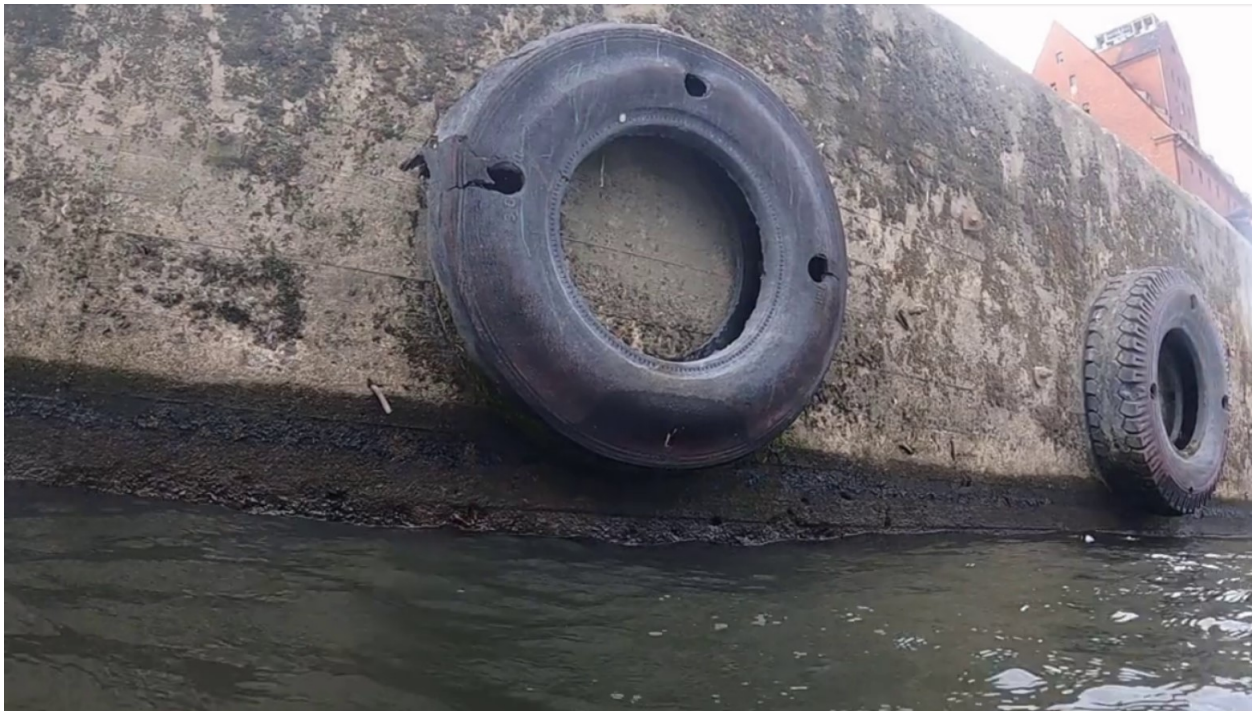
Okolice 25 mb – dolna krawędź oczepu w stanie dobrym – brak znaczących ubytków. Lokalne wżery w betonie do 3 cm

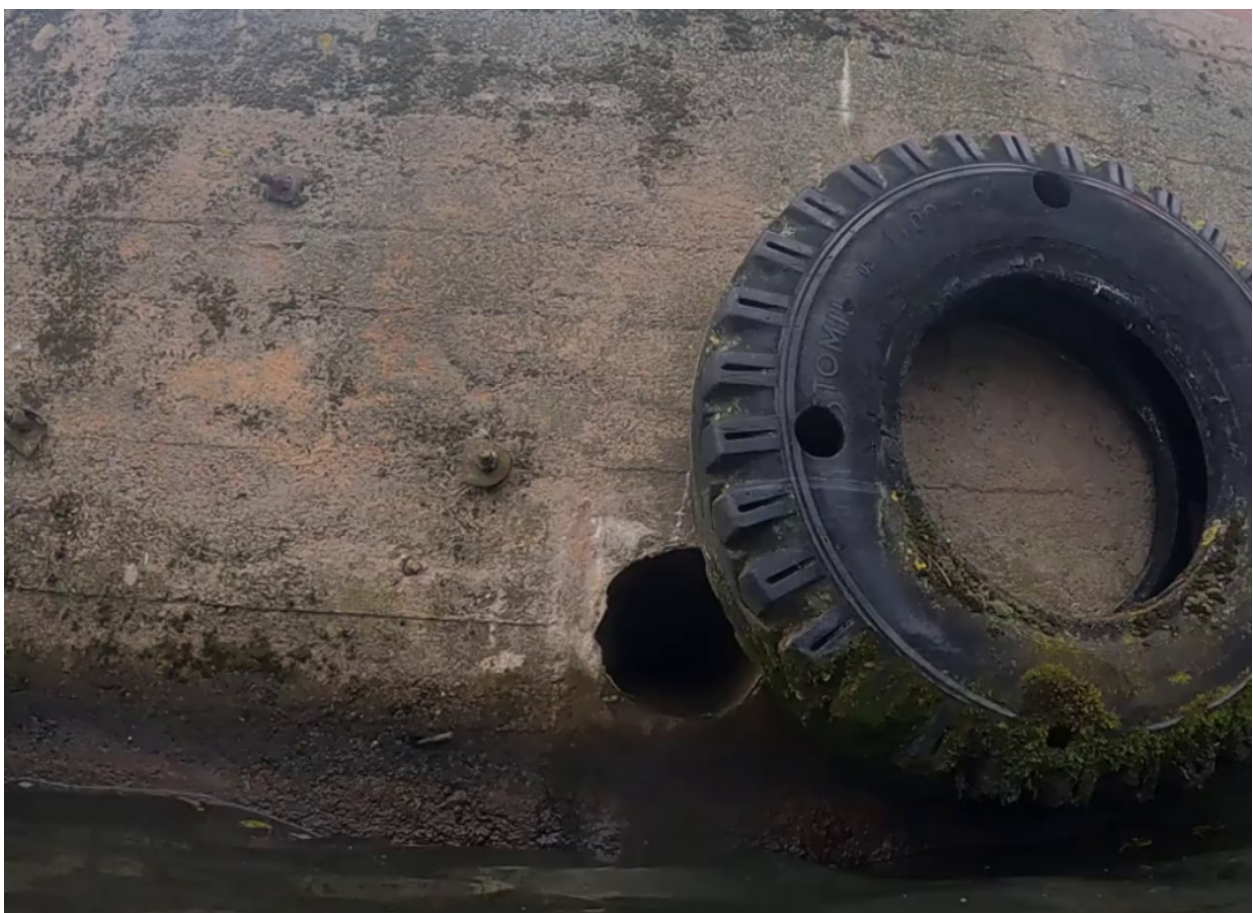
Okolice 85 mb - Wylot Ø 200 mm na wysokości 140cm poniżej korony oczepu.

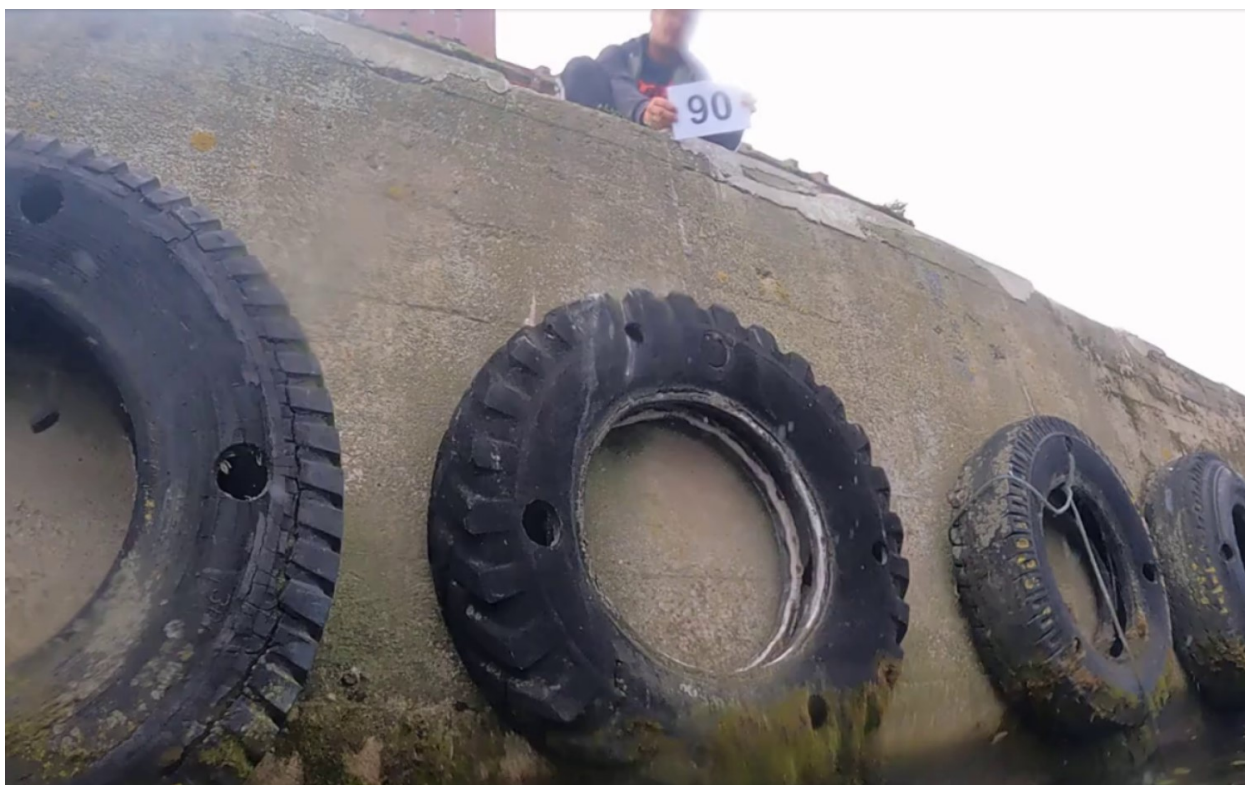
Okolice 90 mb – brak opony, oczep w stanie dobrym

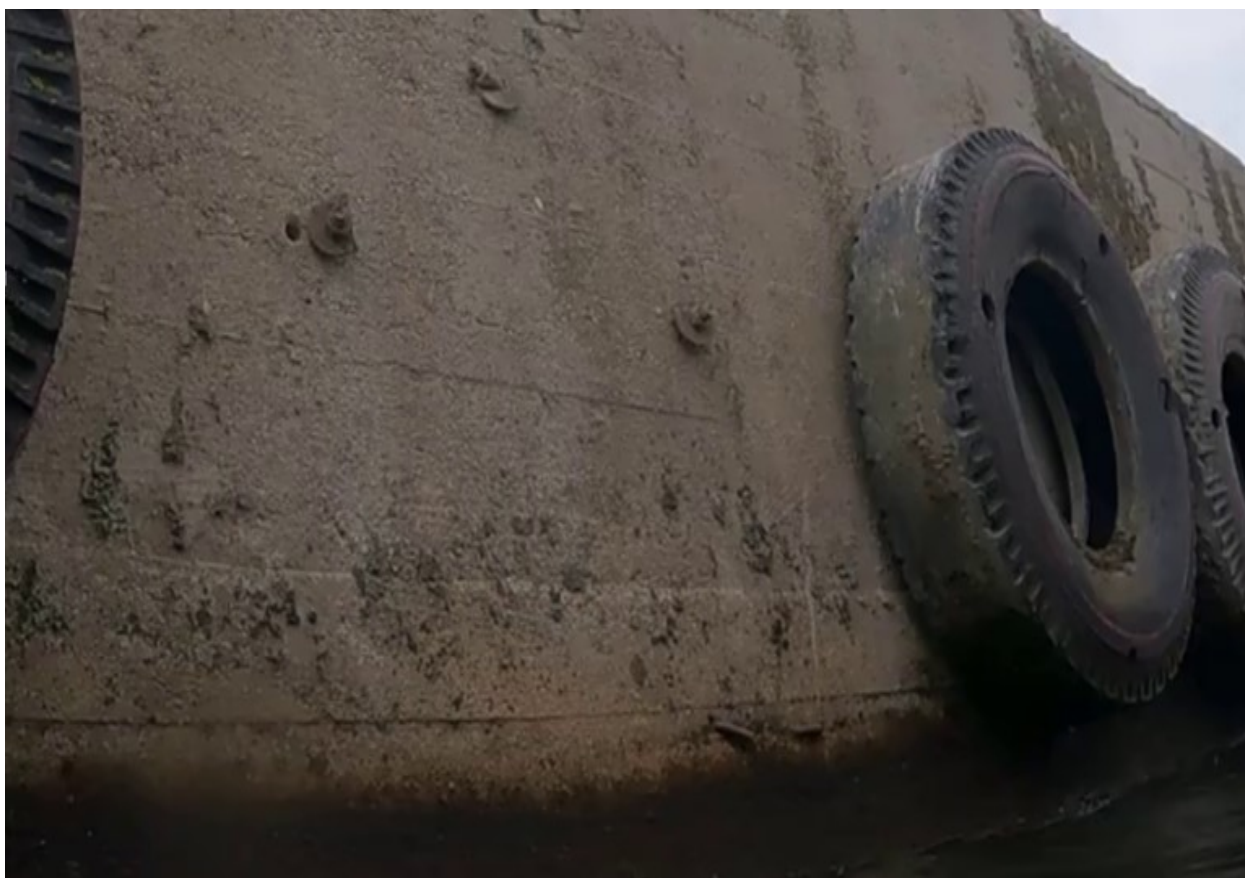
Okolice 120 mb – brak opony, oczep w stanie dobrym

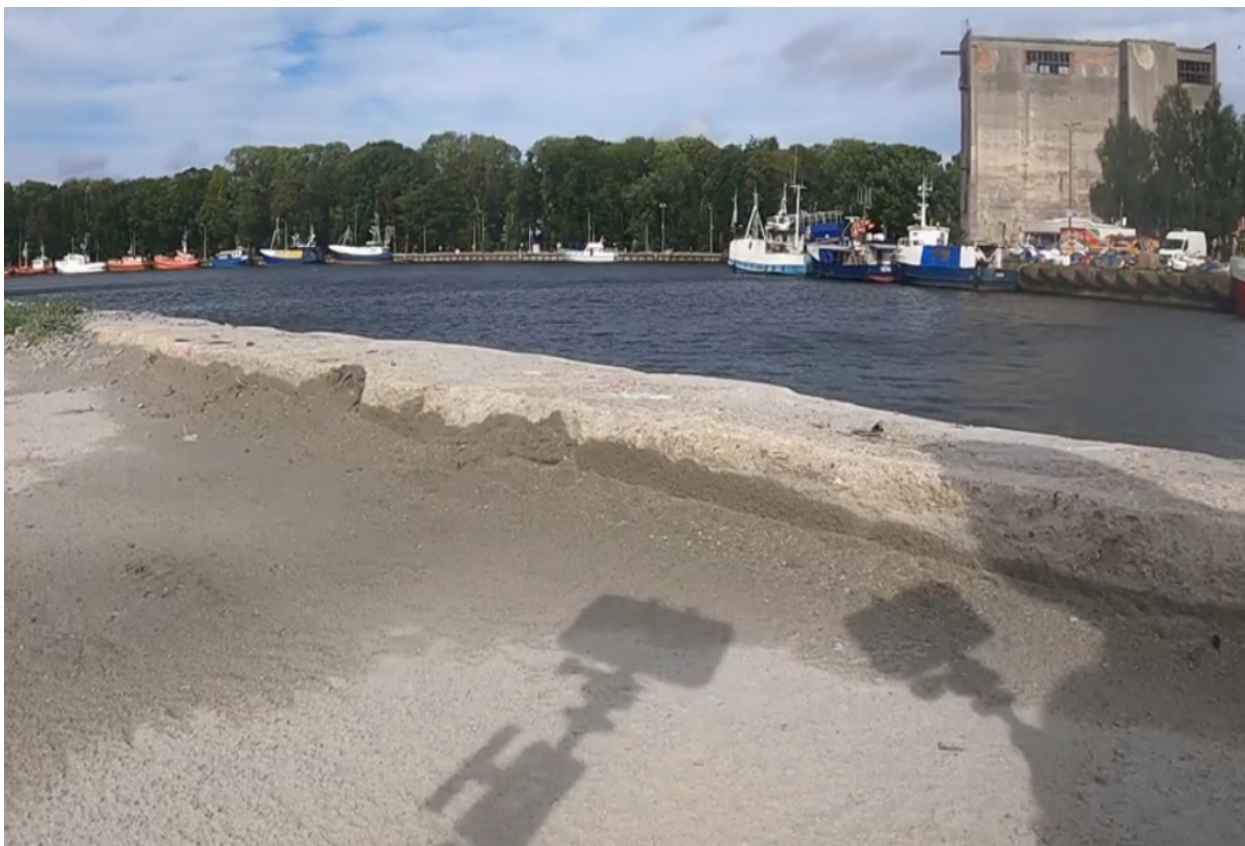
Nawierzchnia utwardzona wzdłuż oczepu z żelbetowych płyt prefabrykowanych (drogowych 3,0x1,5m) oraz żelbetowych płyt monolitycznych 4,0x5,2m. Płyty licznie popękane z wykruszeniami. Na całej długości nabrzeża występuje obniżenie nawierzchni w stosunku do oczepu wynoszące od 5 do 15 cm. Nawierzchnia osiadła równomiernie. Brak wyraźnych zapadłisk nawierzchni.

Obniżenie nawierzchni za oczepem o około 15 cm.

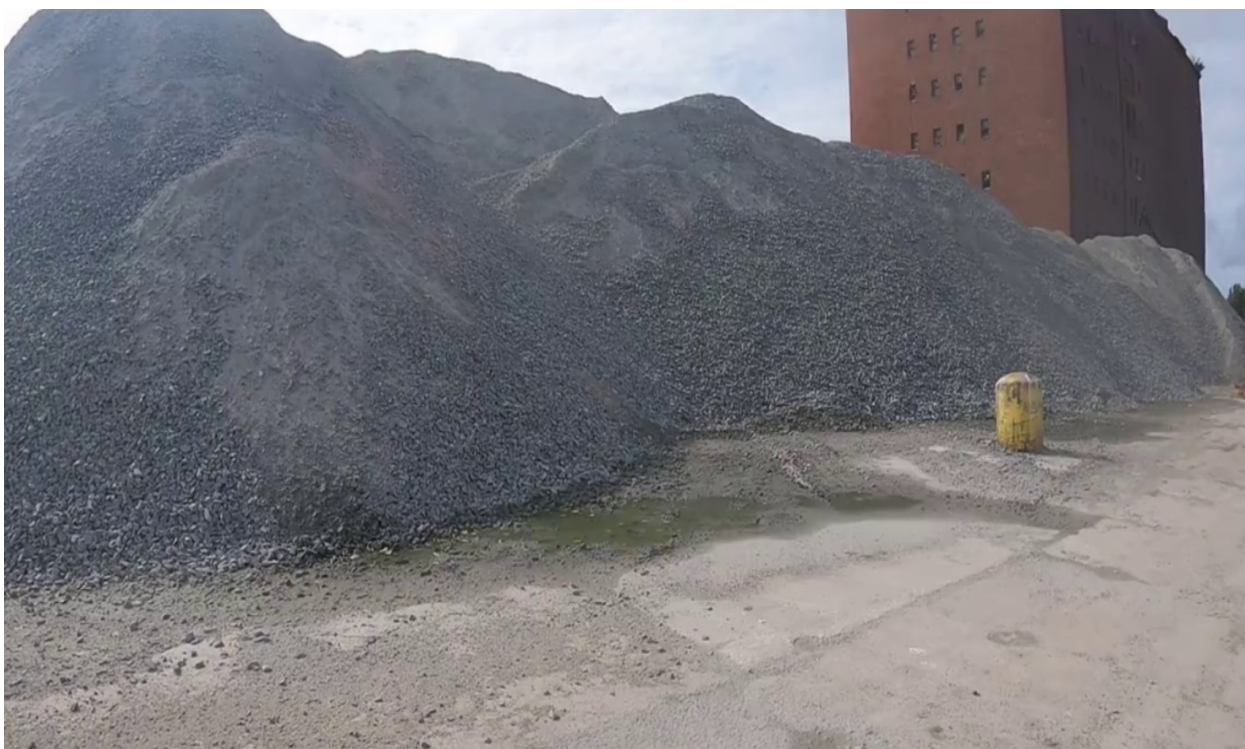
W odległości około 10,5m od odwodnej krawędzi nabrzeża przebiega oś pierwszego toru kolejowego. Drugi tor (wg dokumentacji archiwalnej) przebiega w odległości dalszych ~5m. Pomiędzy torami ułożona jest kostka brukowa. Torowisko w znacznej mierze przysypane jest hałdami składowanego kruszywa.

Hałdy kruszywa składowanego w okolicy polerów i na torowisku

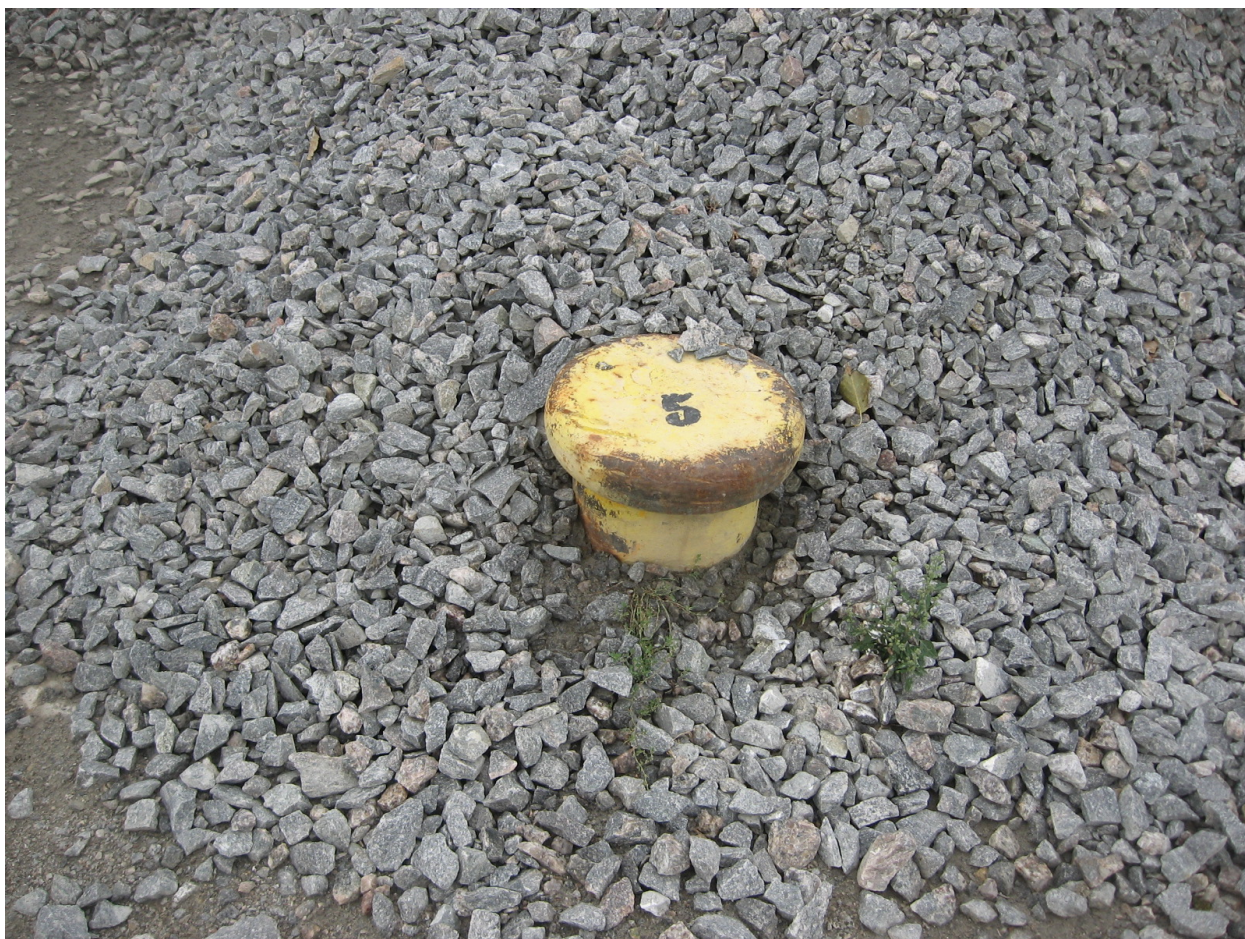
Poler nr 5 przysypany składowanym kruszywem

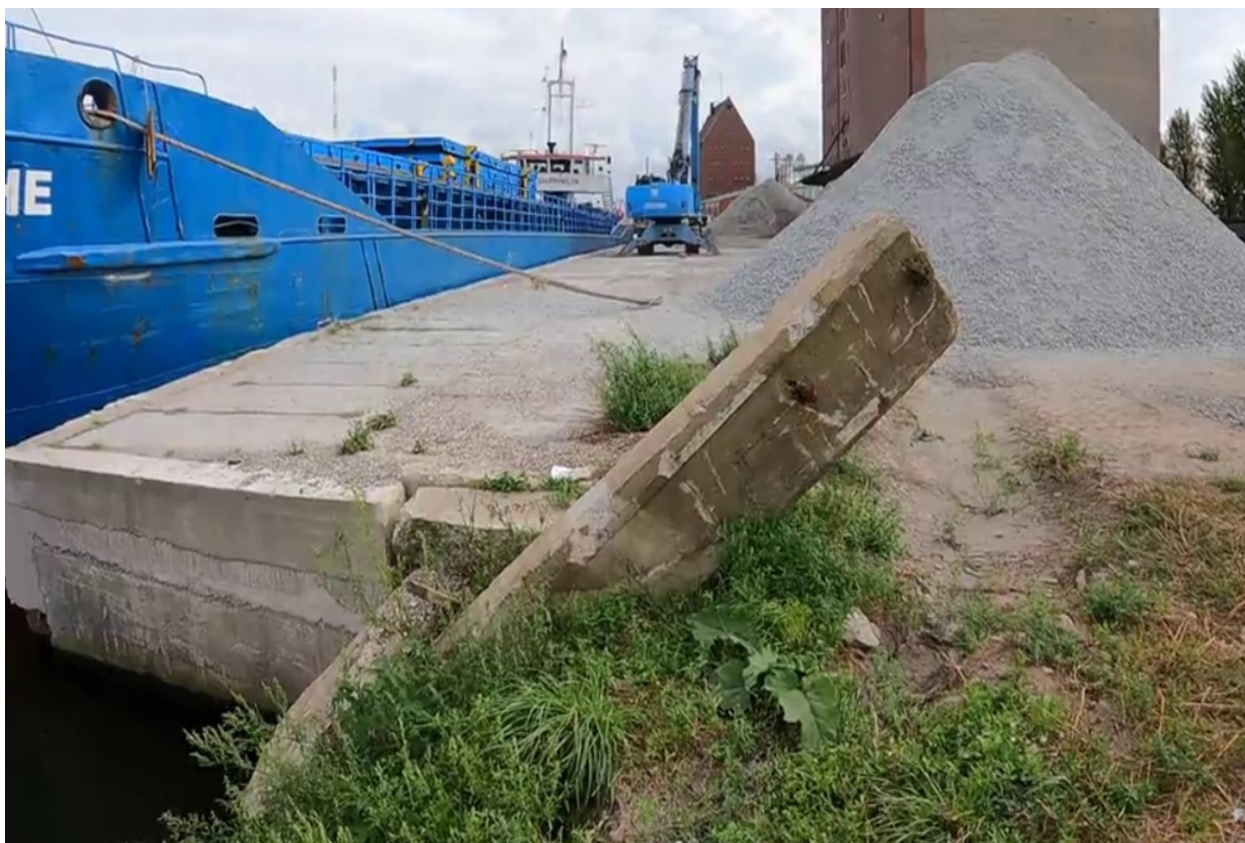
Poprzeczy oczep skrzydełka zamykającego od strony północnej jest obniżony o około 10 cm i nieznacznie pochylony w stronę lądu.

Skrzydełko zamykające od strony północnej.

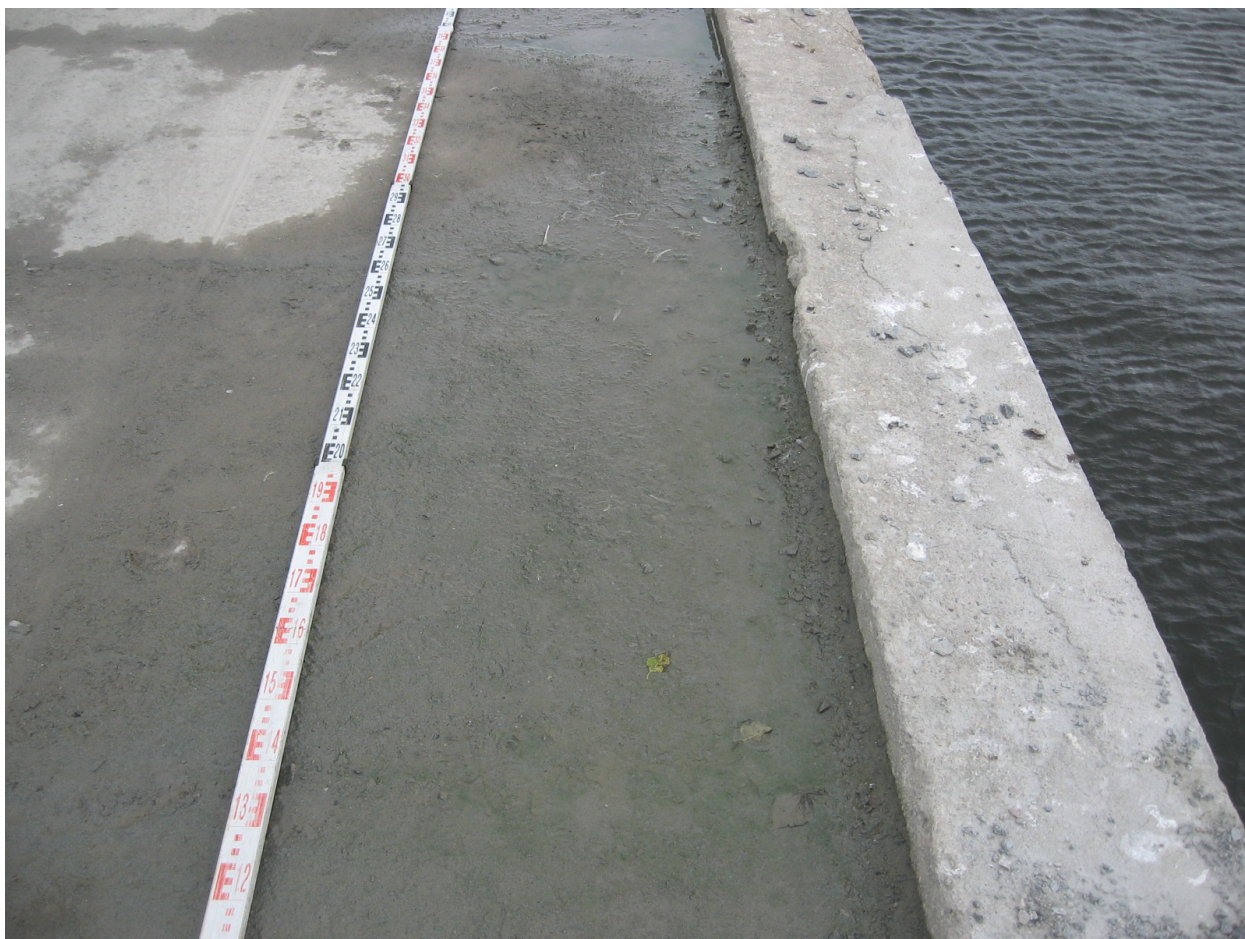
Okolice 35mb – widoczne naprawy oczepu, obniżenie nawierzchni o około 15 cm

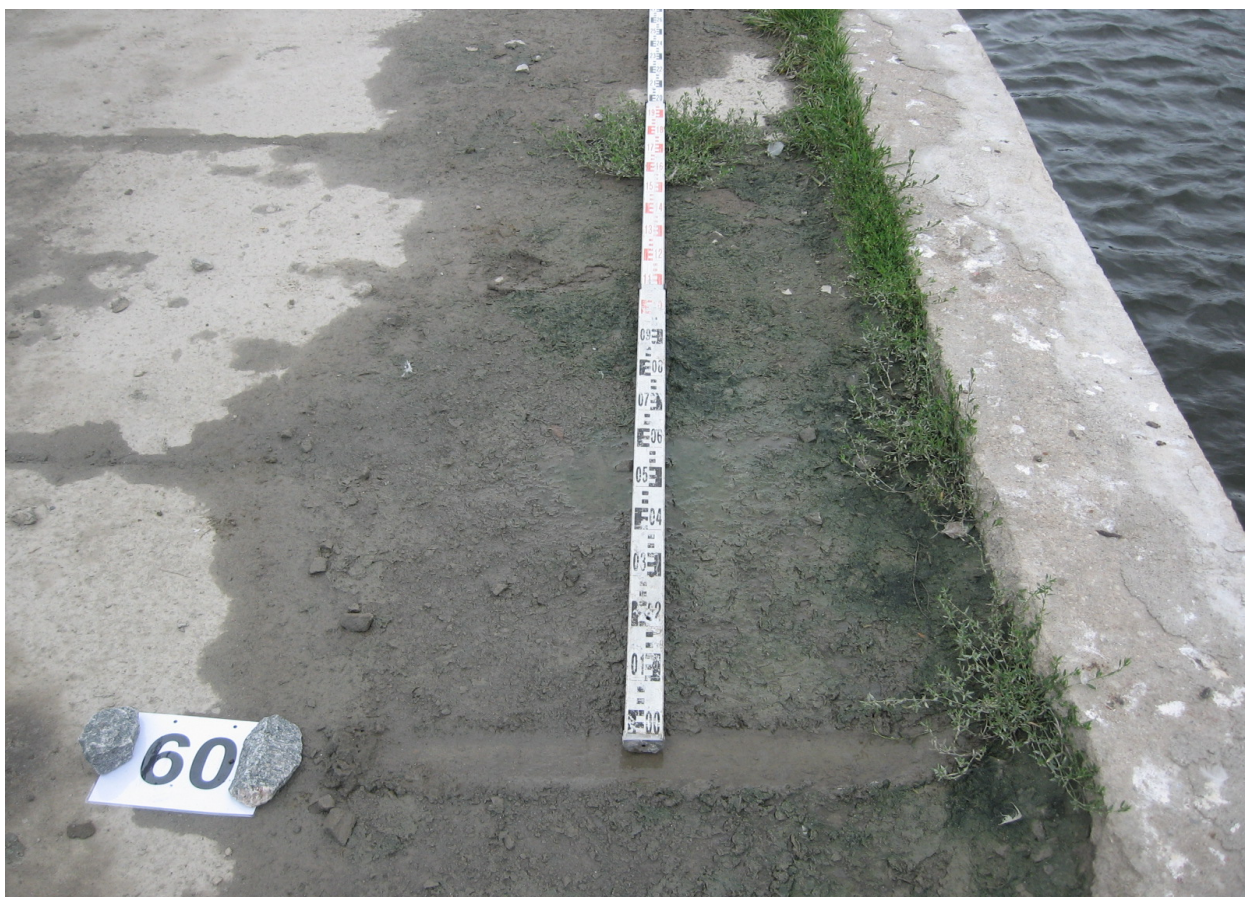
Okolice 60mb – widoczne naprawy oczepu, obniżenie nawierzchni o około 10-12 cm

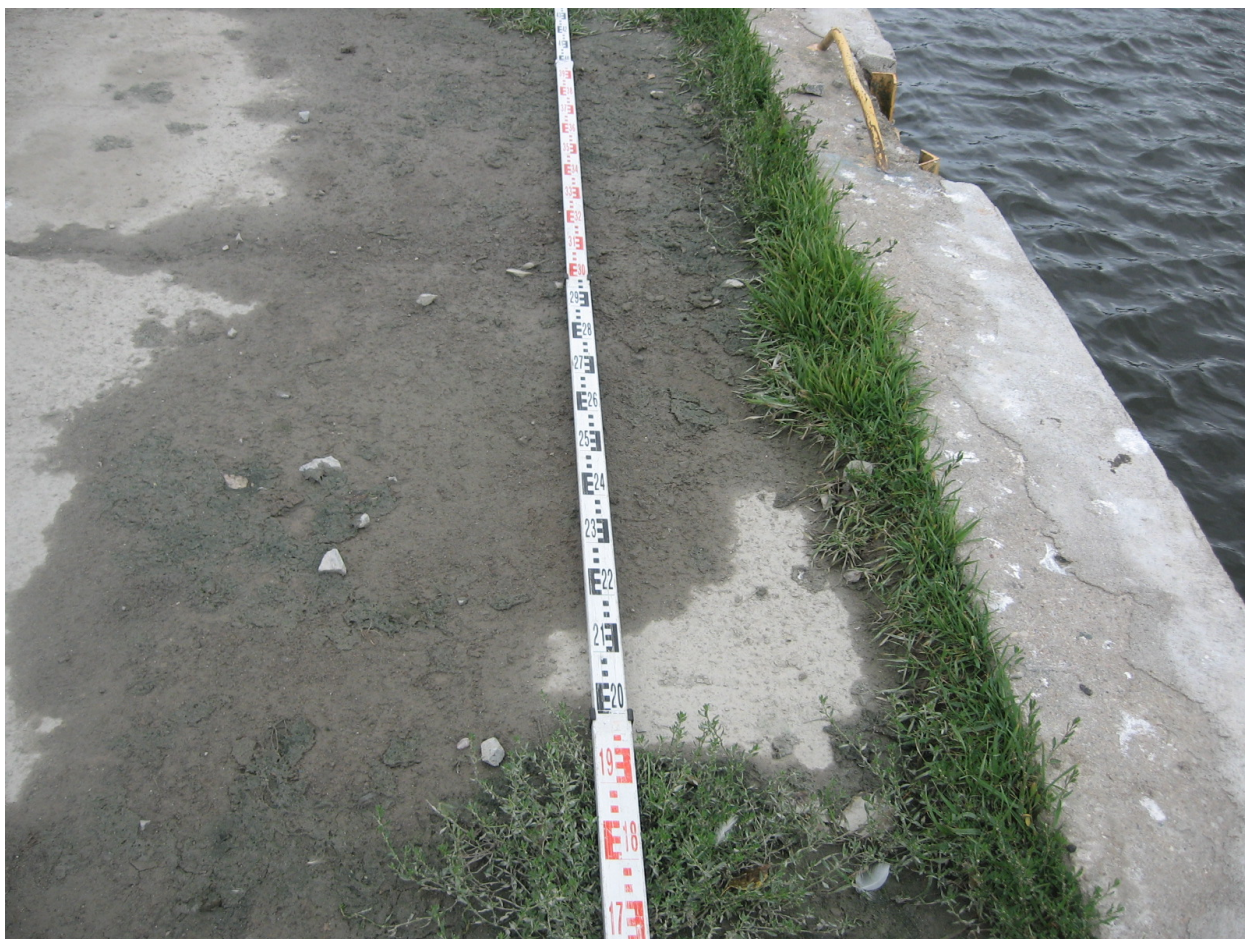
Okolice 64mb – widoczne naprawy oczezu wokół drabinki, obniżenie nawierzchni o około 8-10 cm

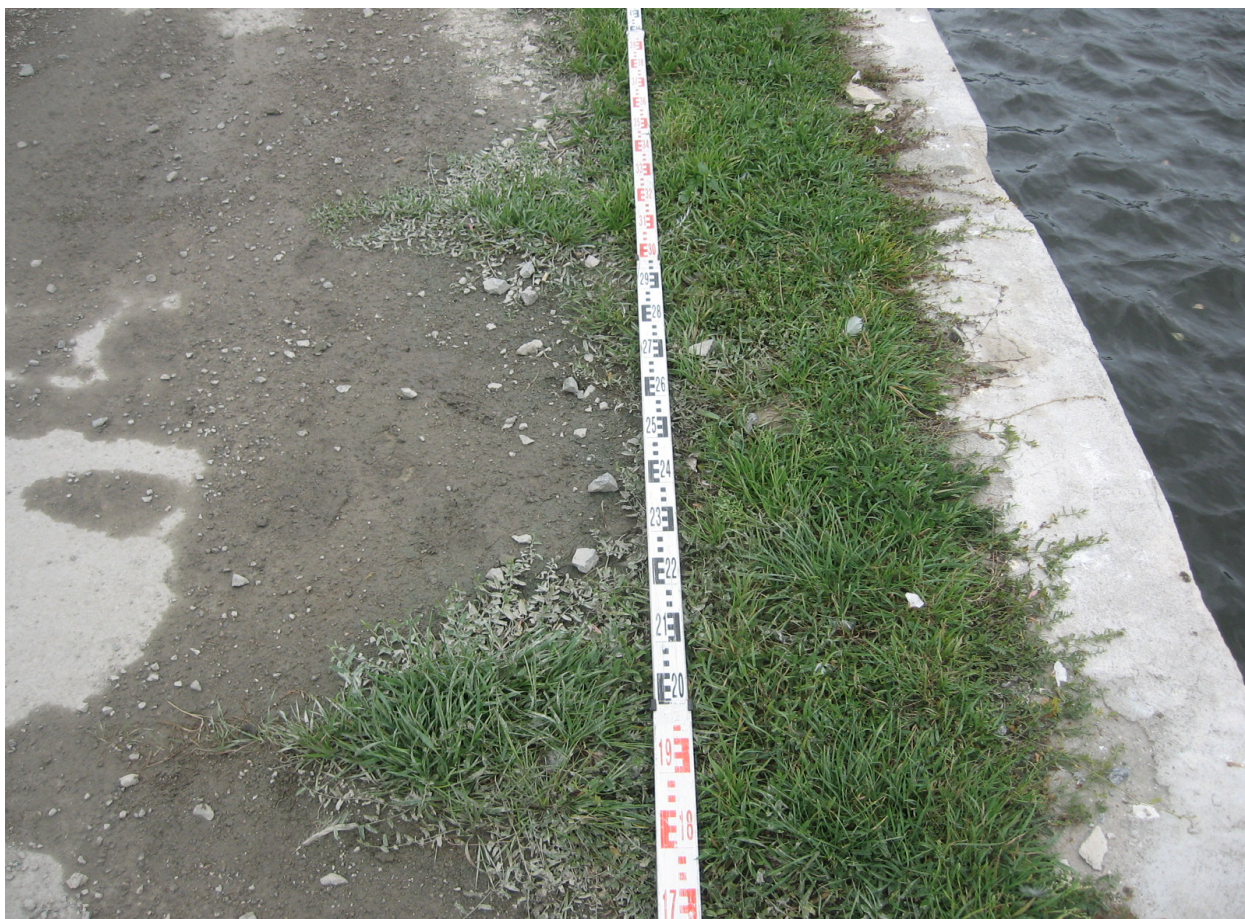
Okolice 85mb widoczne liniowe naprawy oczezu, obniżenie nawierzchni o około 5 cm porośnięte trawą

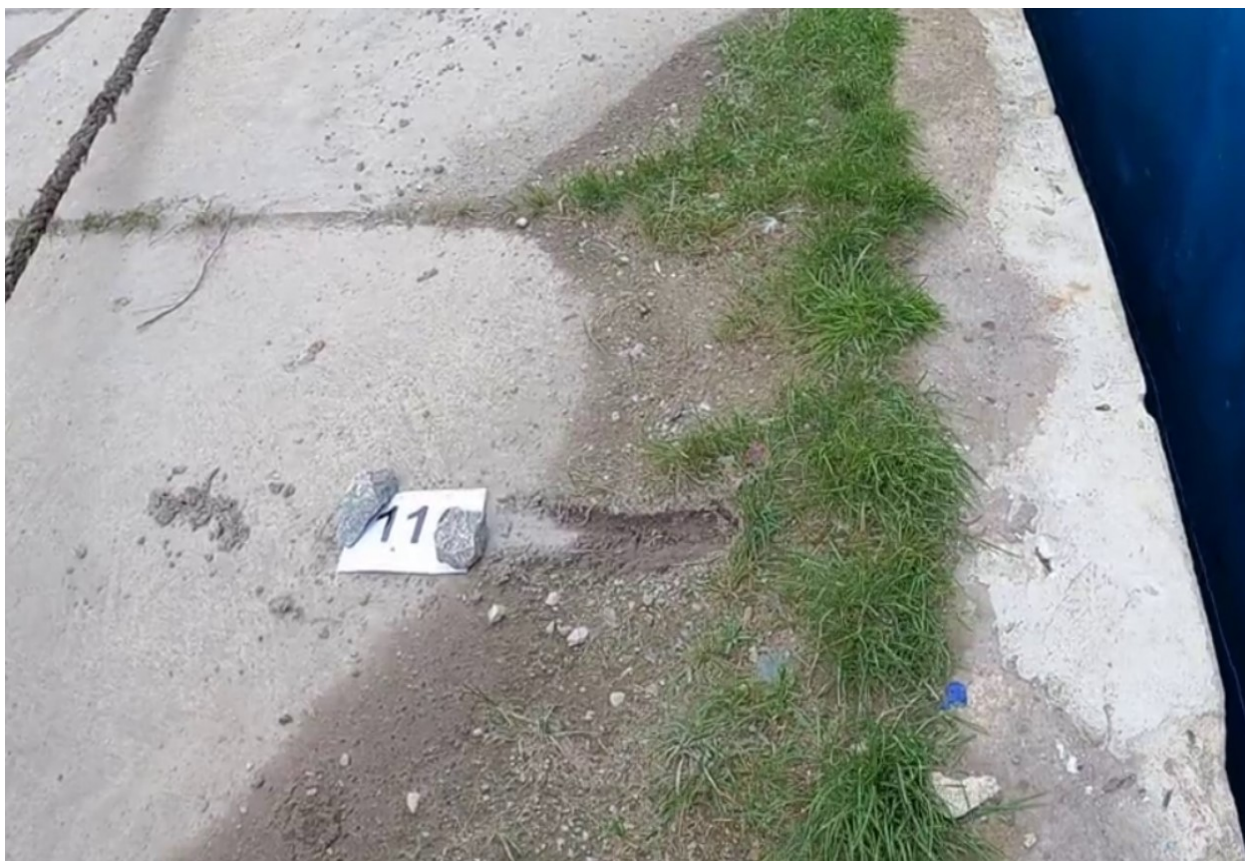
Okolice 110mb widoczne liniowe naprawy oczepu, obniżenie nawierzchni o około 5 cm porośnięte trawą

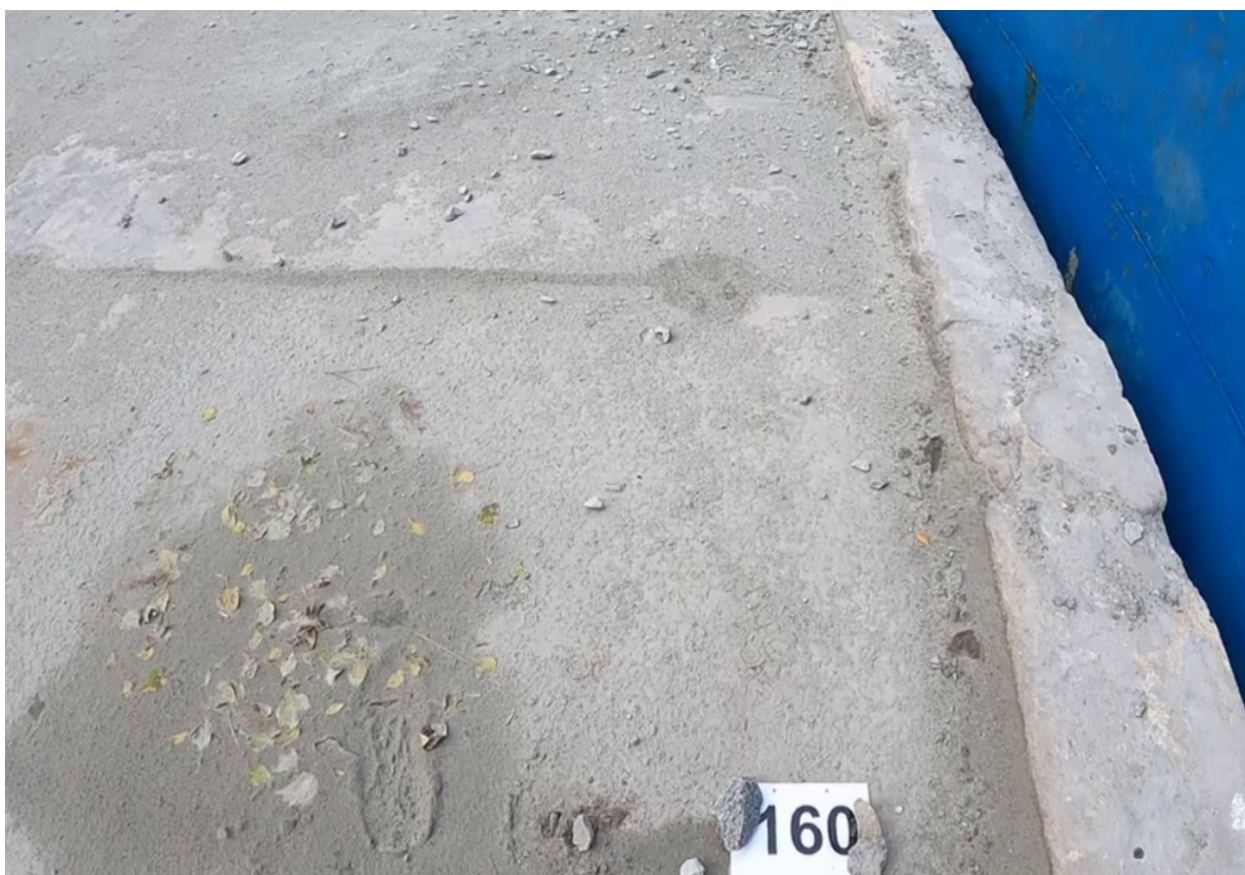
Okolice 160mb widoczne naprawy oczepu, drobne wykruszenia napraw, obniżenie nawierzchni o około 5 cm

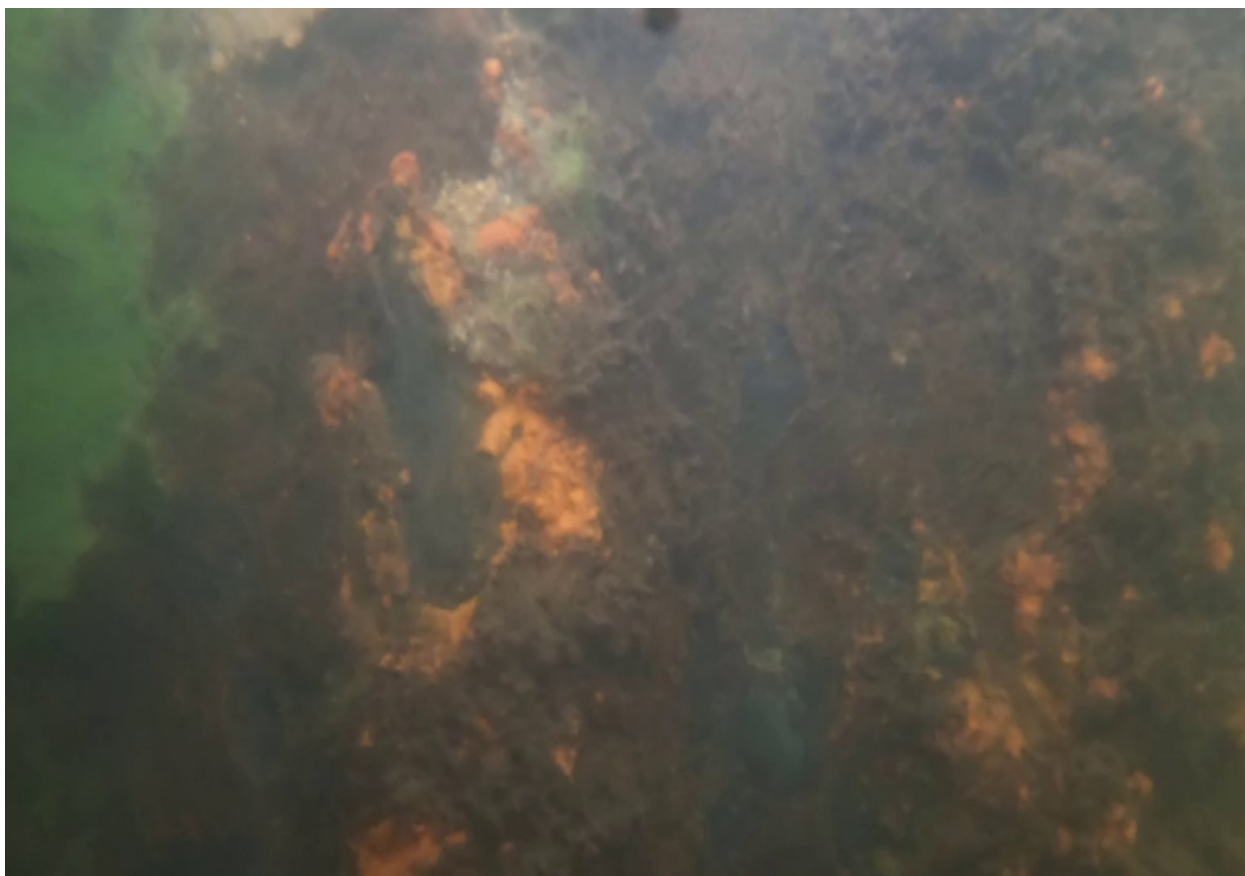
Korozja stalowej ścianki szczelnej jest dość znaczna, nie stwierdzono jednak występowania luźnych płatów rdzy. Ogólny stan ścianki szczelnej w części podwodnej należy uznać jako dostateczny

Korozja ścianki szczelnej - skrzydełko boczne profilu larssen - miejsce oczyszczenia z rdzy do badania

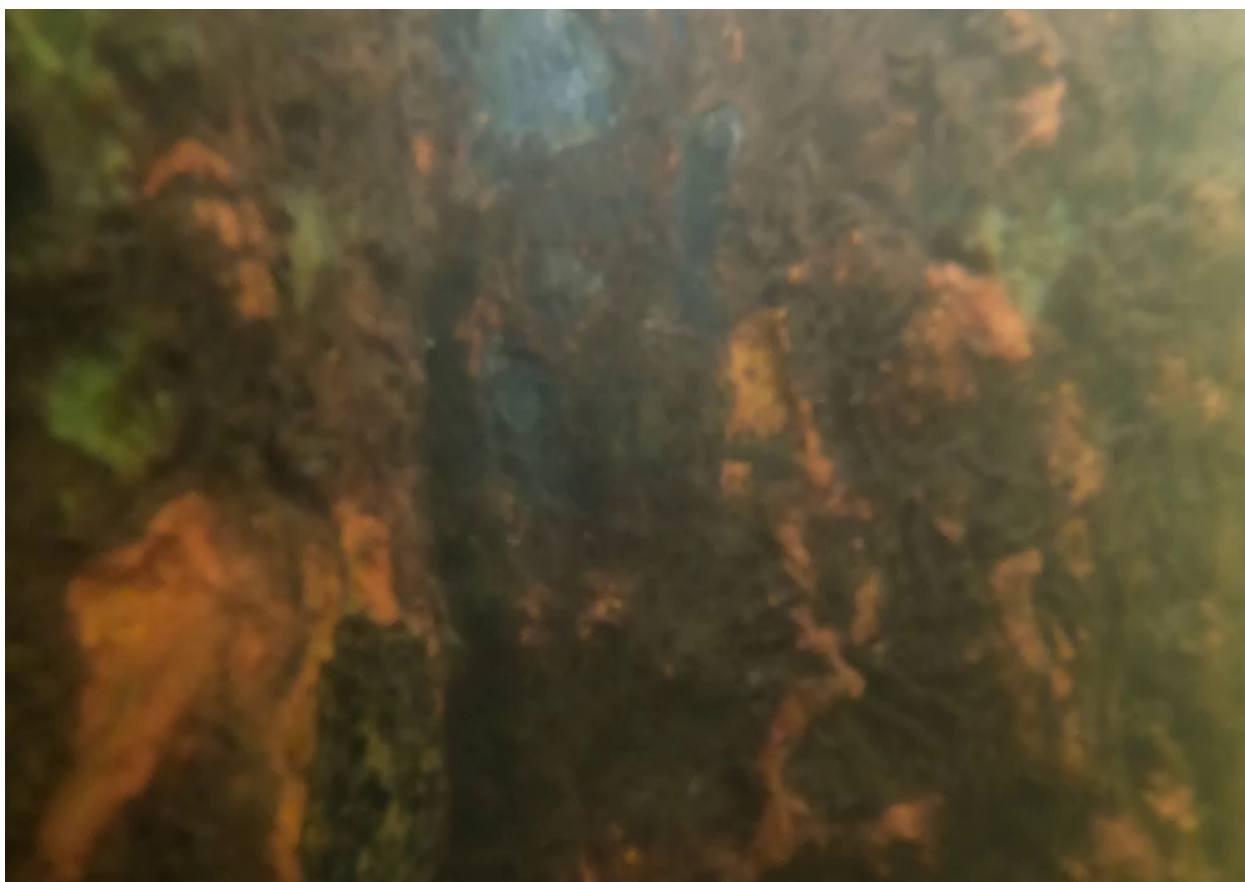
Korozja ścianki szczelnej - skrzydełko boczne profilu larssen - miejsce oczyszczenia z rdzy do badania

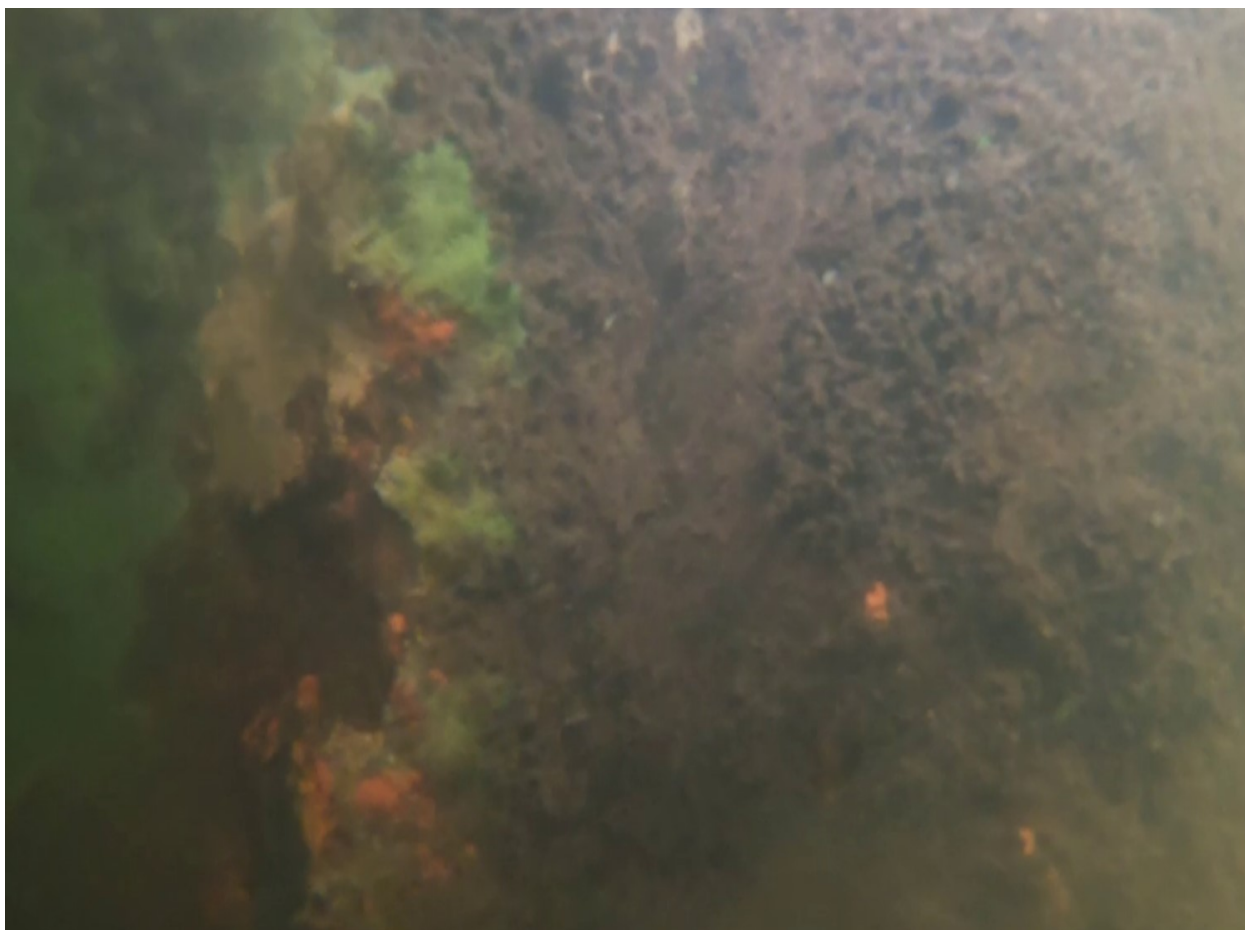
Korozja ścianki szczelnej - wżery w profilu larssen

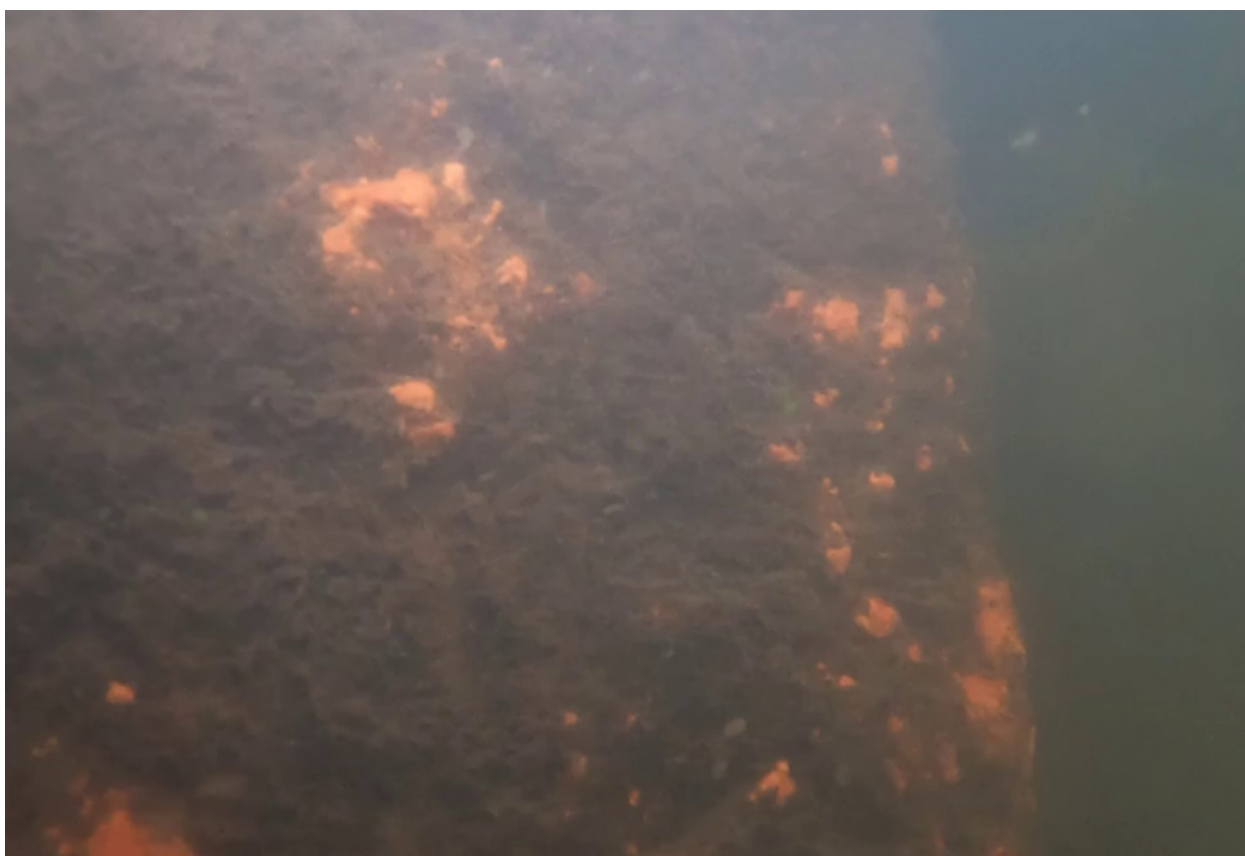
Korozja powierzchniowa ścianki szczelnej - „brzuch” profilu larssen
