NABRZEŻE SZCZECIŃSKIE W PORCIE DARŁOWO

ATEST NURKOWY nr 1

Załącznik do atestu nurkowego z przeglądu Nabrzeża Szczecińskiego w Porcie Darłowo

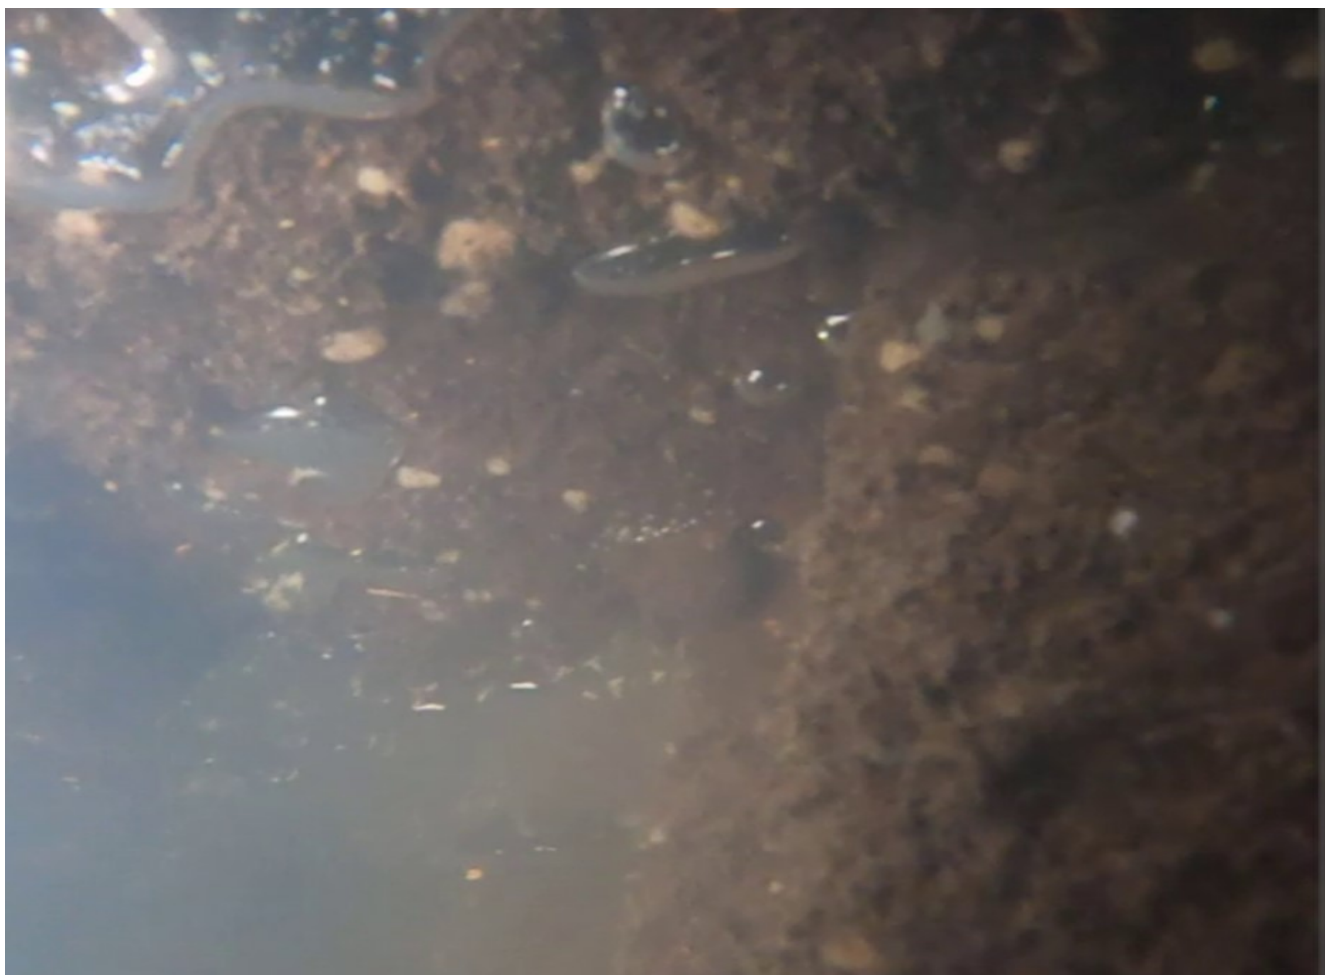
Połączenie ścianki szczelnej z oczepem – w stanie dobrym, brak ubytków i widocznego zbrojenia

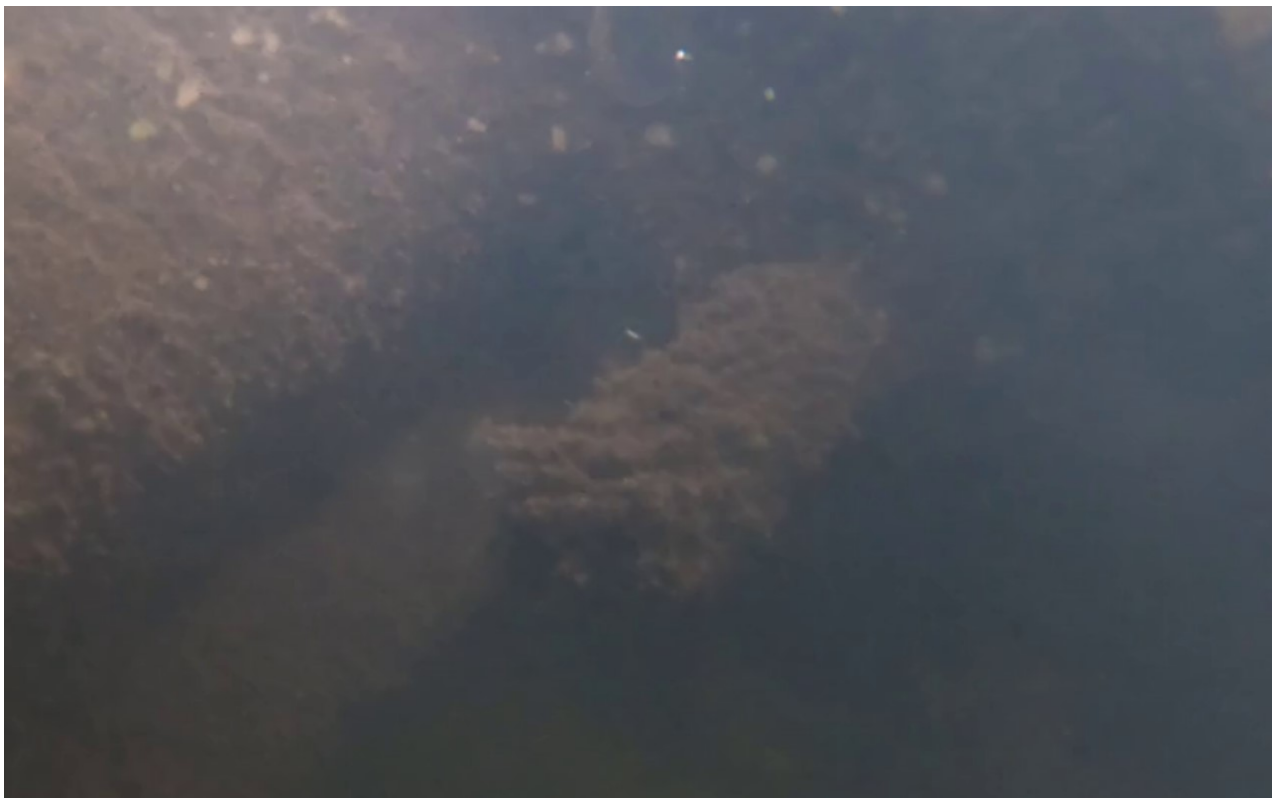
Stalowy pręt montażowy wystający z dolnej krawędzi oczepu

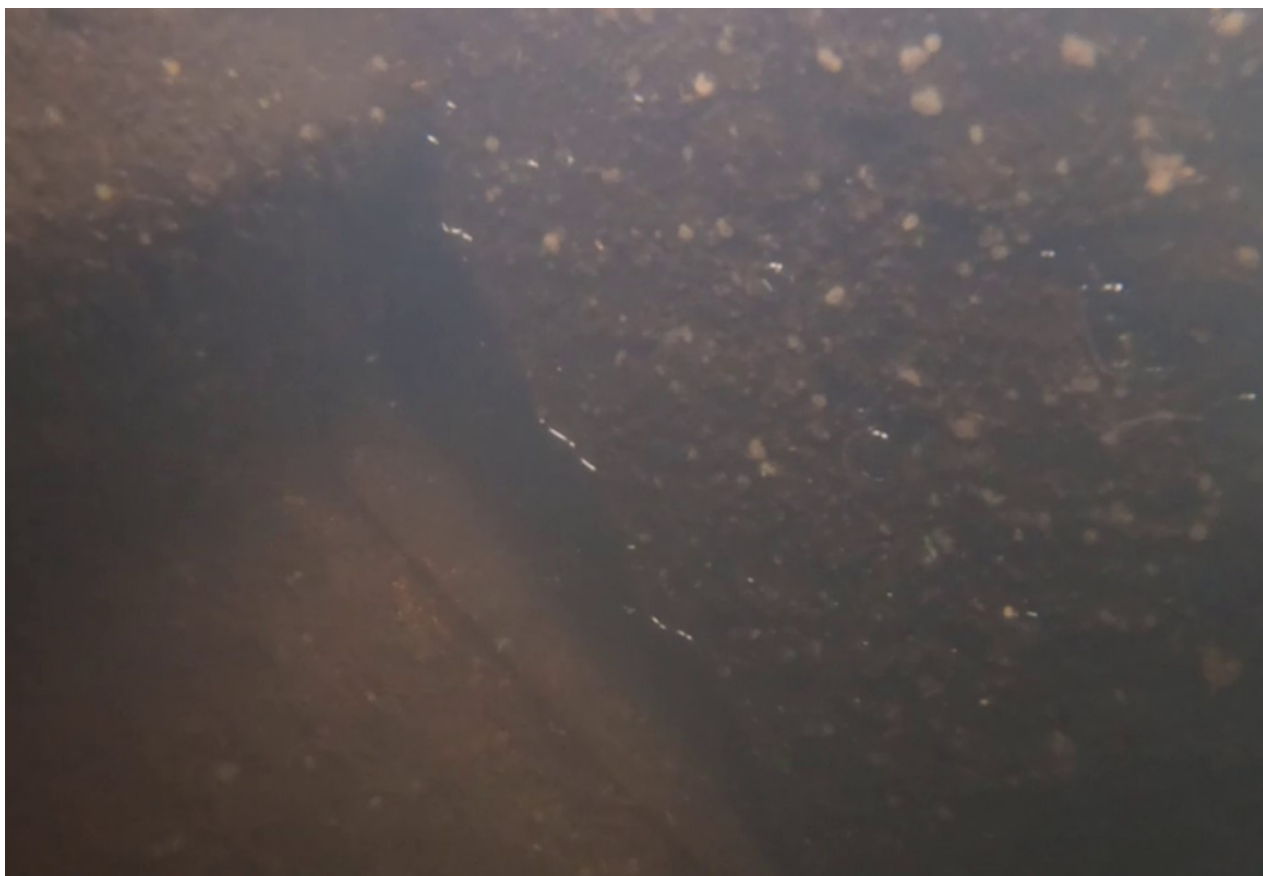
Połączenie ścianki szczelnej z oczepem – w stanie dobrym
