INWENTARYZACJA ZAGOSPODAROWANIA TERENU

**NA ZADANIU 11618 „Ośrodek szkolenia wart
i odtwarzania zdolności bojowej w kompleksie wojskowym 1580 Grupa
dla
potrzeb Centrum Szkolenia Logistyki w Grudziądzu**

Zadanie 11618 - Zaprojektowanie i wykonanie (wybudowanie) ośrodka szkolenia wart

Na dzień wykonania inwentaryzacji tj. 14.02.2020 r. stwierdzono występowanie następujących elementów zagospodarowania terenu i instalacji:

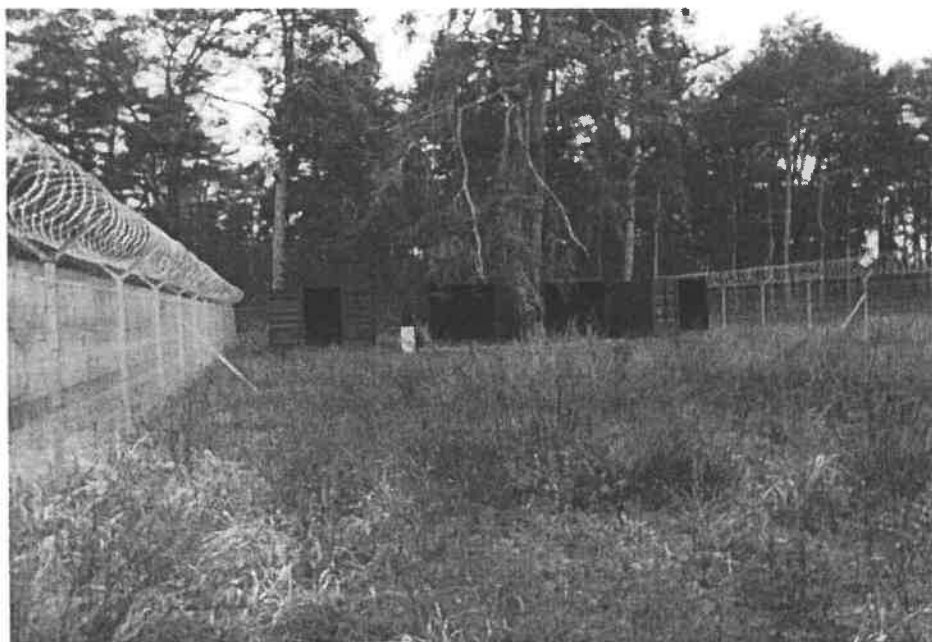
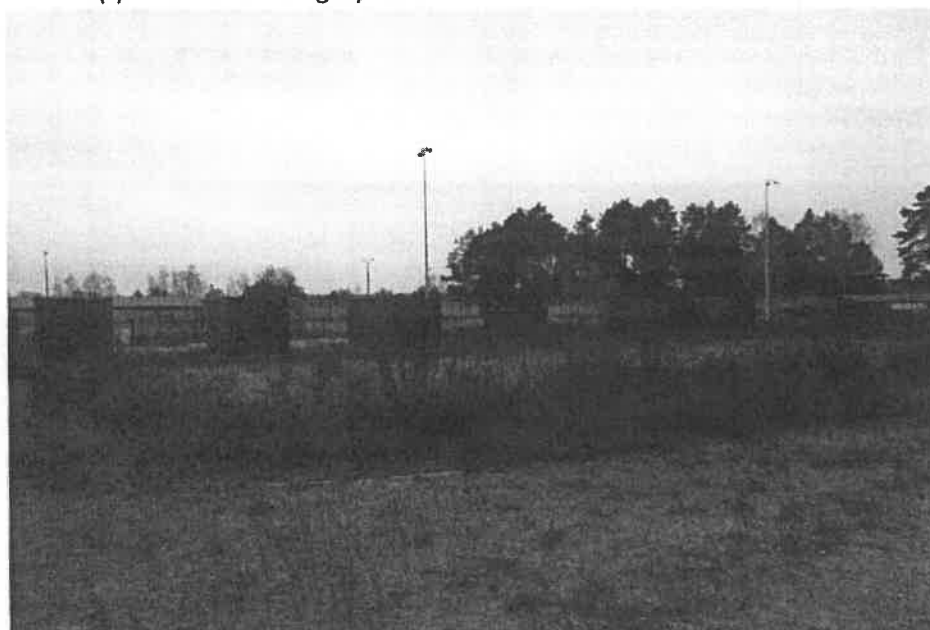
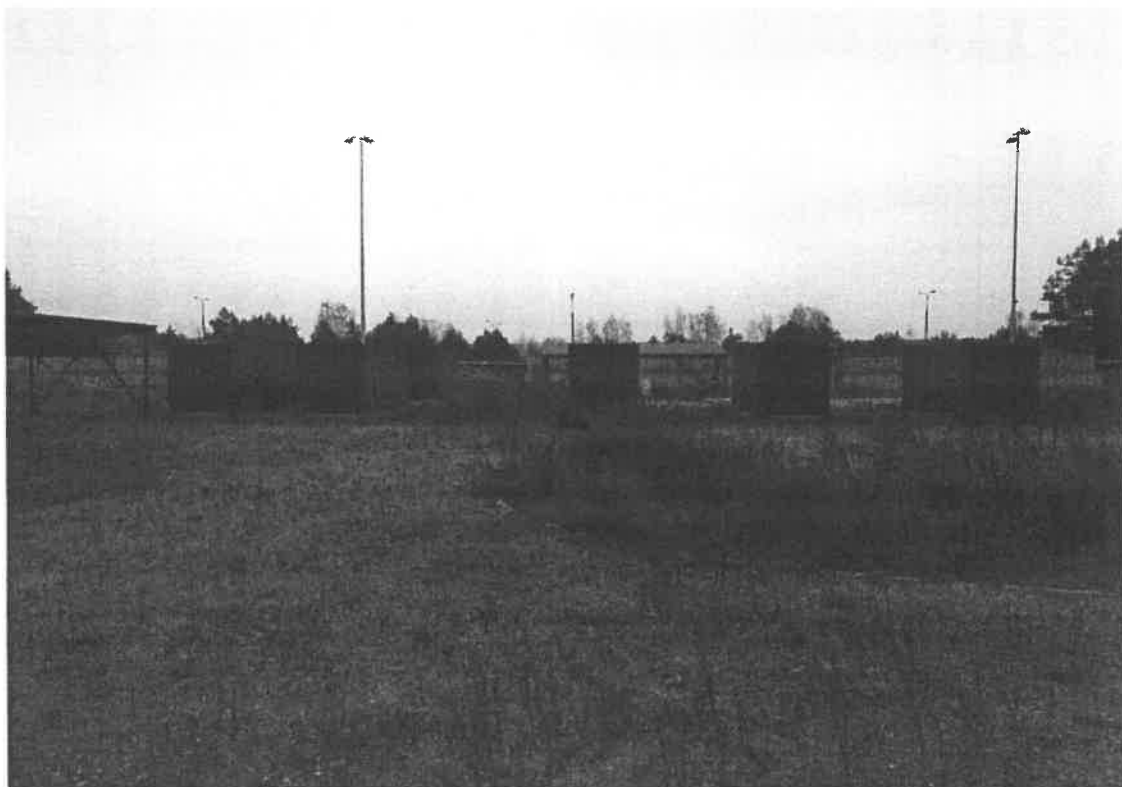
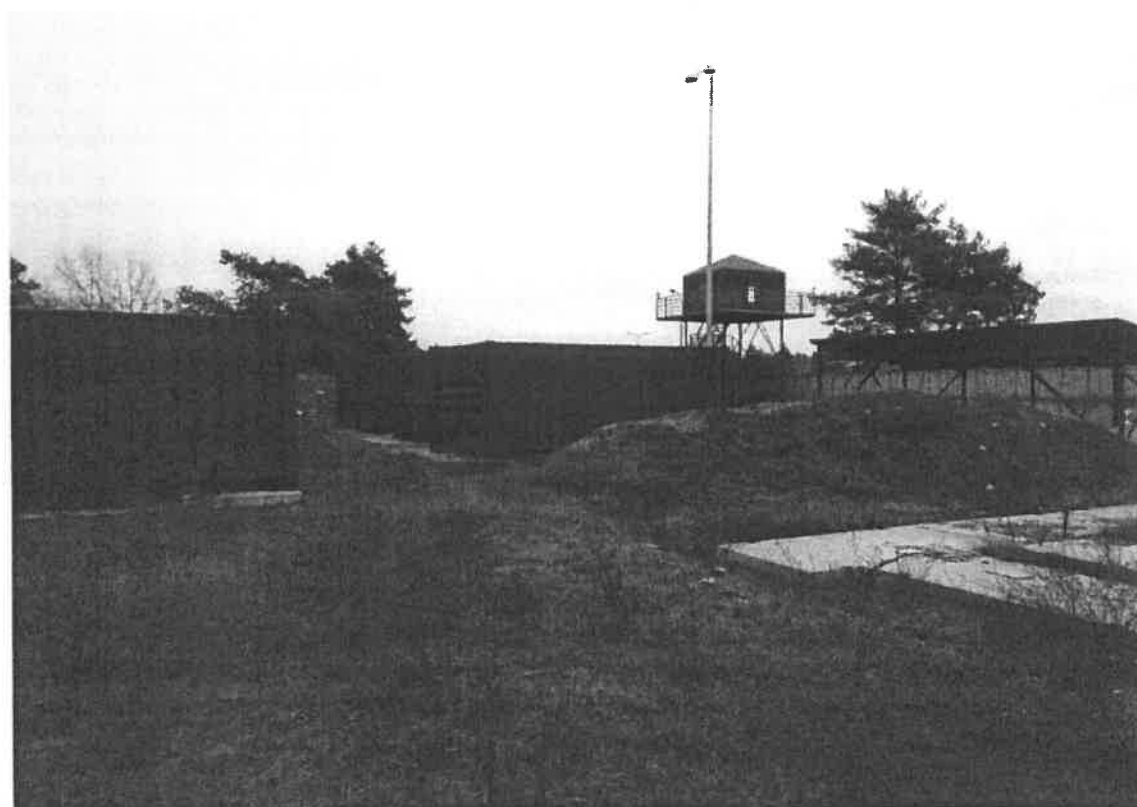
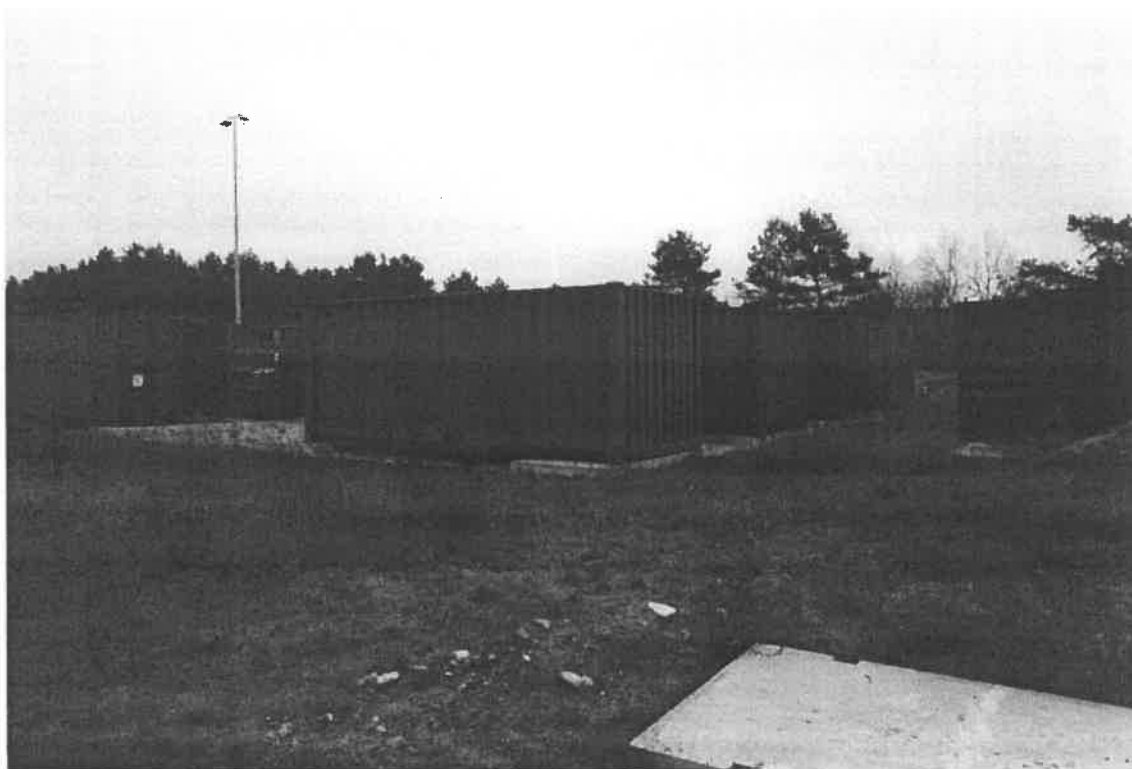
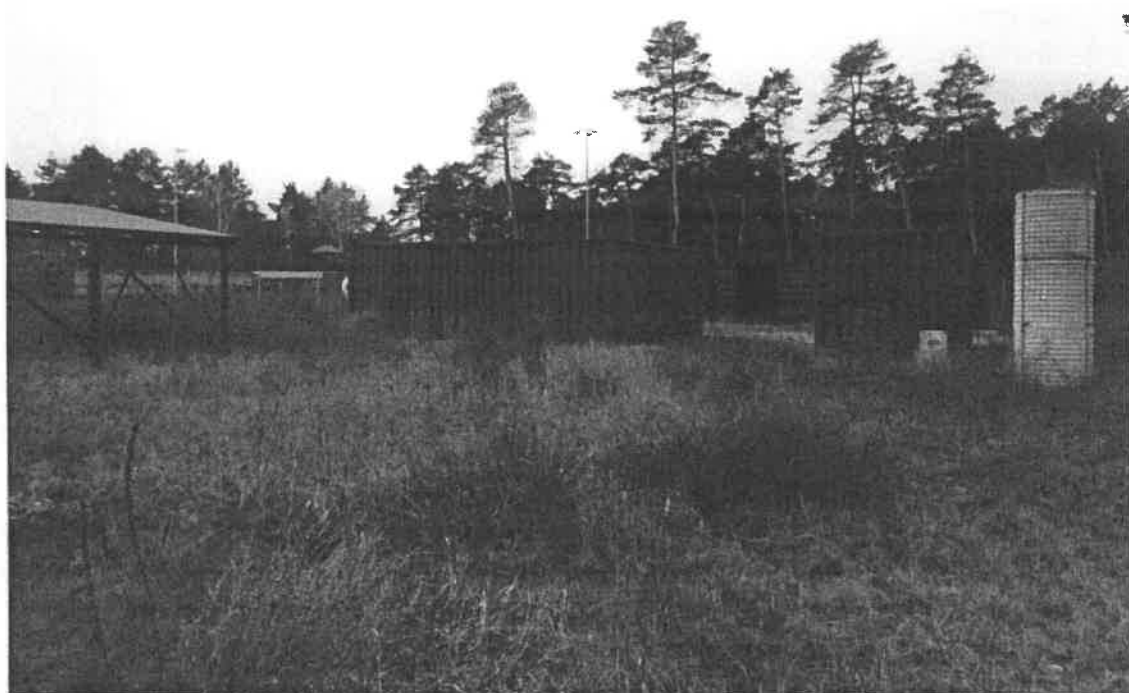
Stan do drobnych napraw malarskich i uszczelnień- ślady korozji

Atrapy kontenerów magazyn broni

Atrapy kontenerów

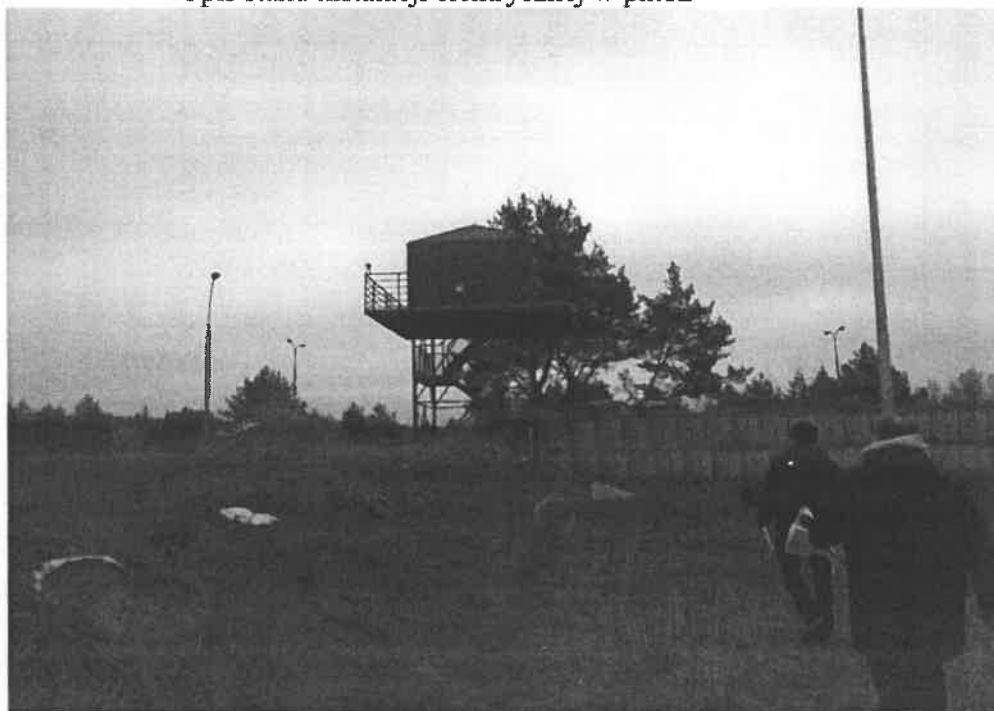
Stan dobry-drobne naprawy pęknięta szyba w oknie
Opis stanu instalacji elektrycznej w pkt12

Wieża

stalowa

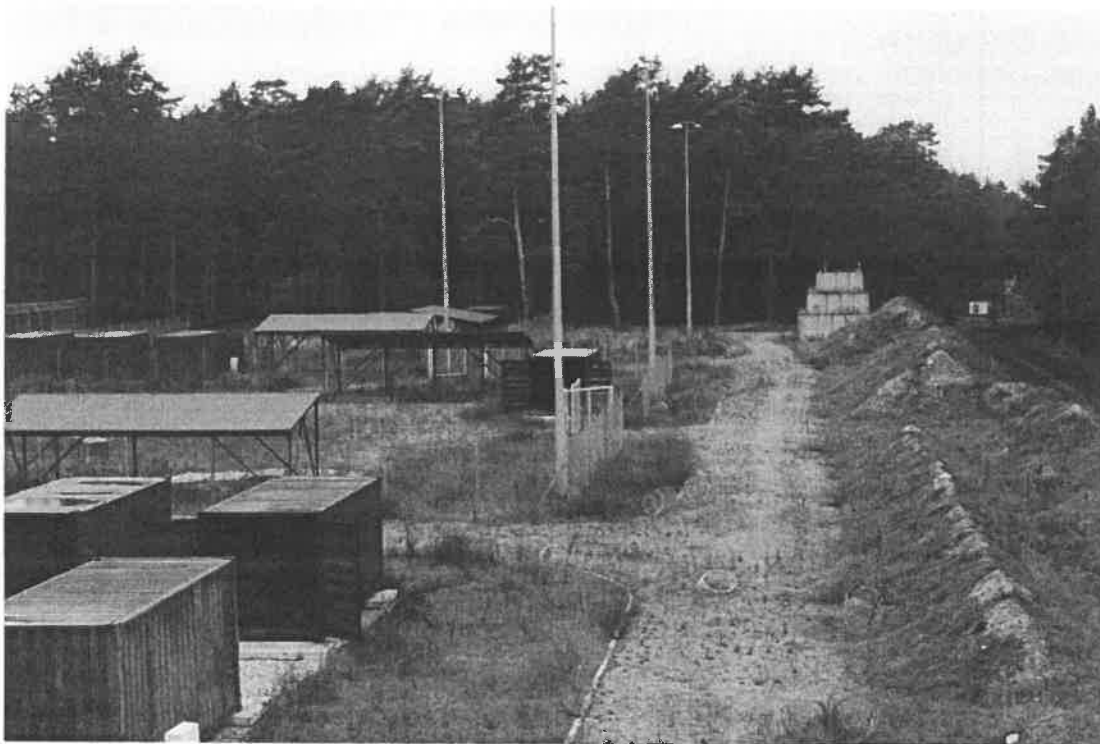
6.1 Wzdłuż drogi dojazdowej na poligon od strony wschodniej – pozostałość materiału sypkiego po demontażu ogrodzenia **długość ok 172mb** (do częściowego wykorzystania)

Pozostałość nasypu po demontażu fortyfikacji od strony wschodniej (prawa strona zdjęcia)

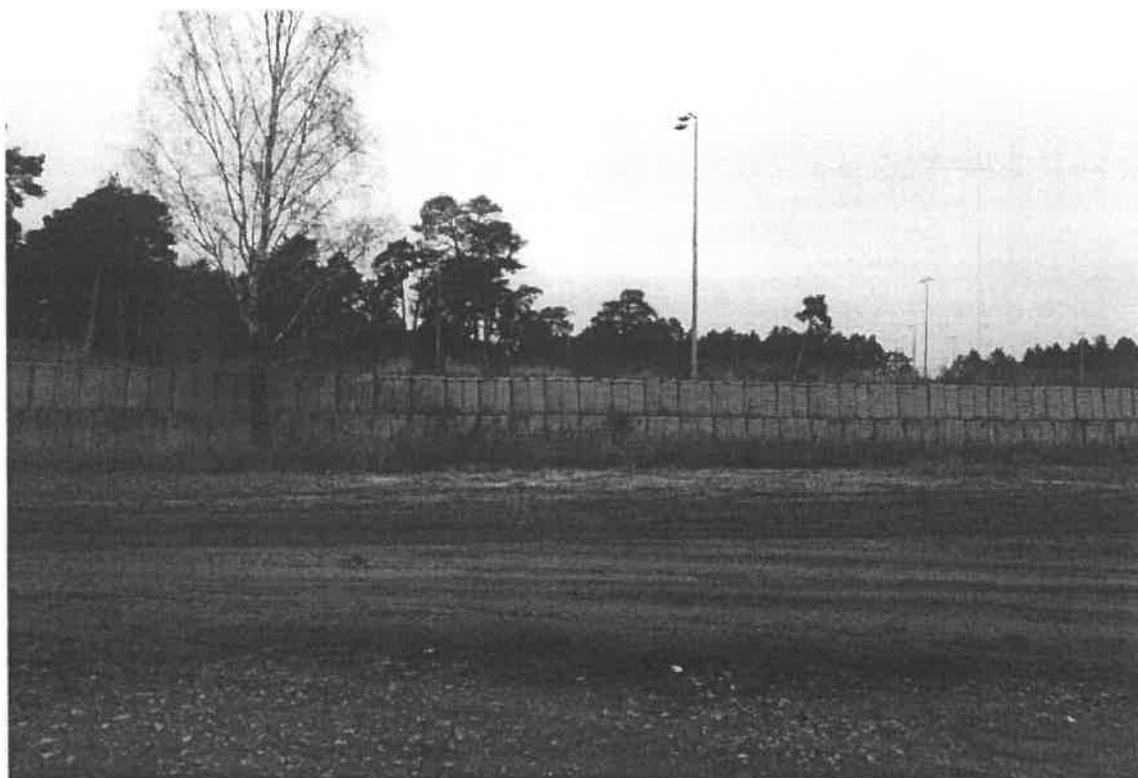
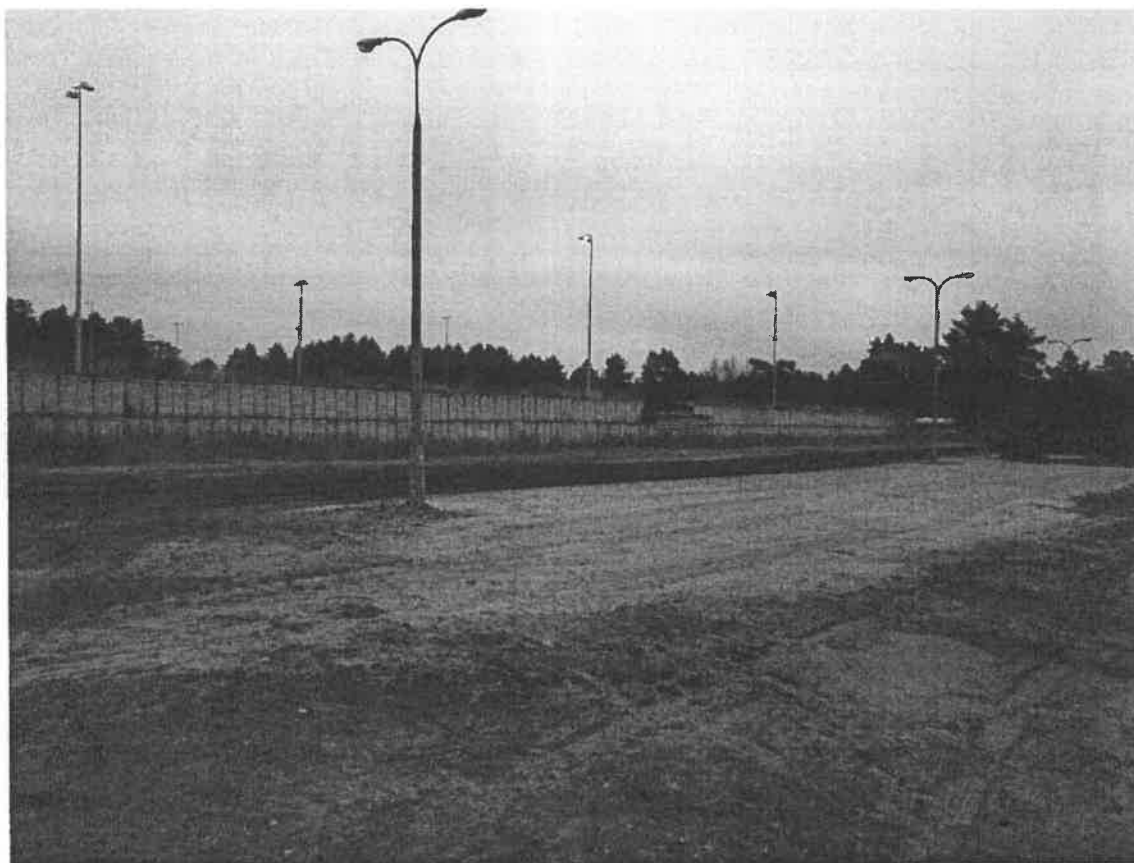
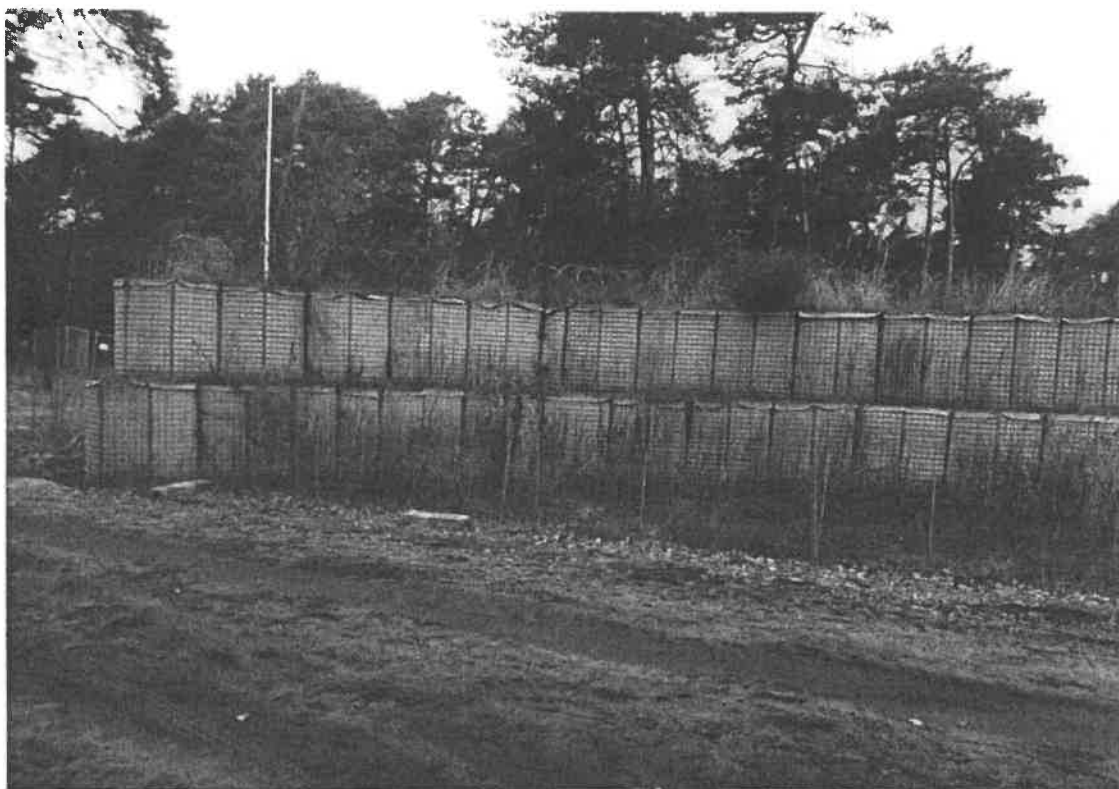
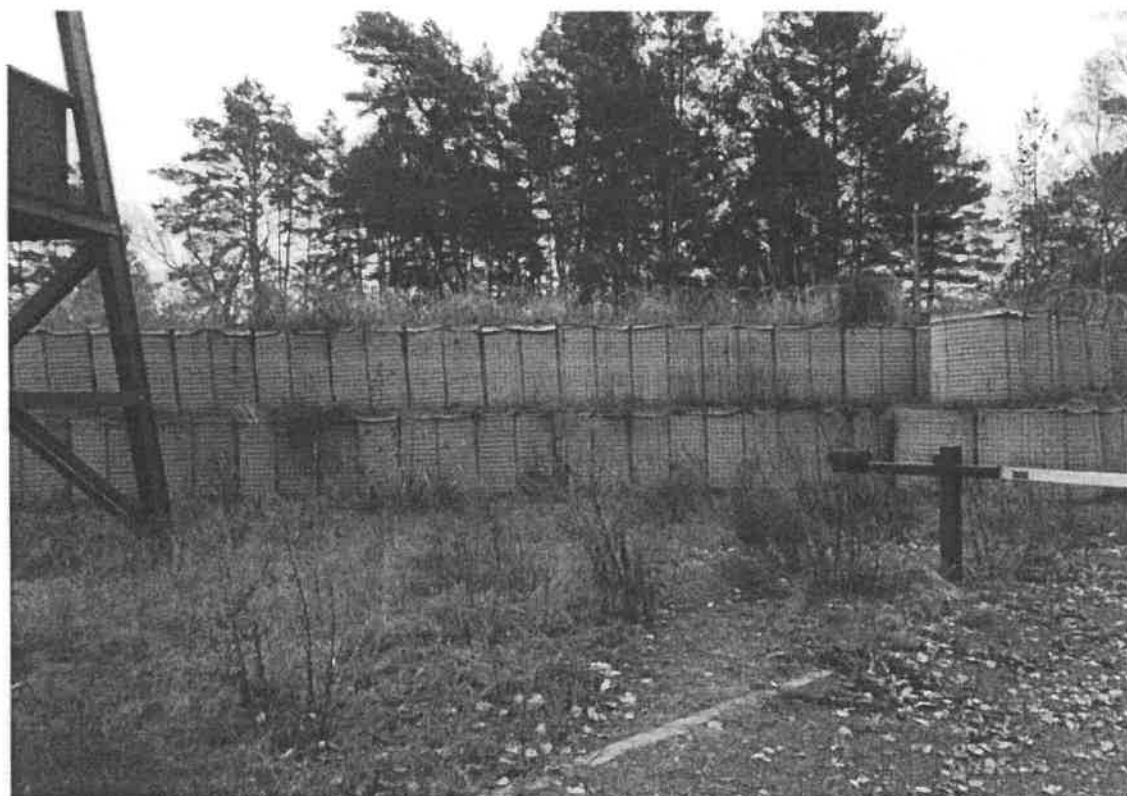
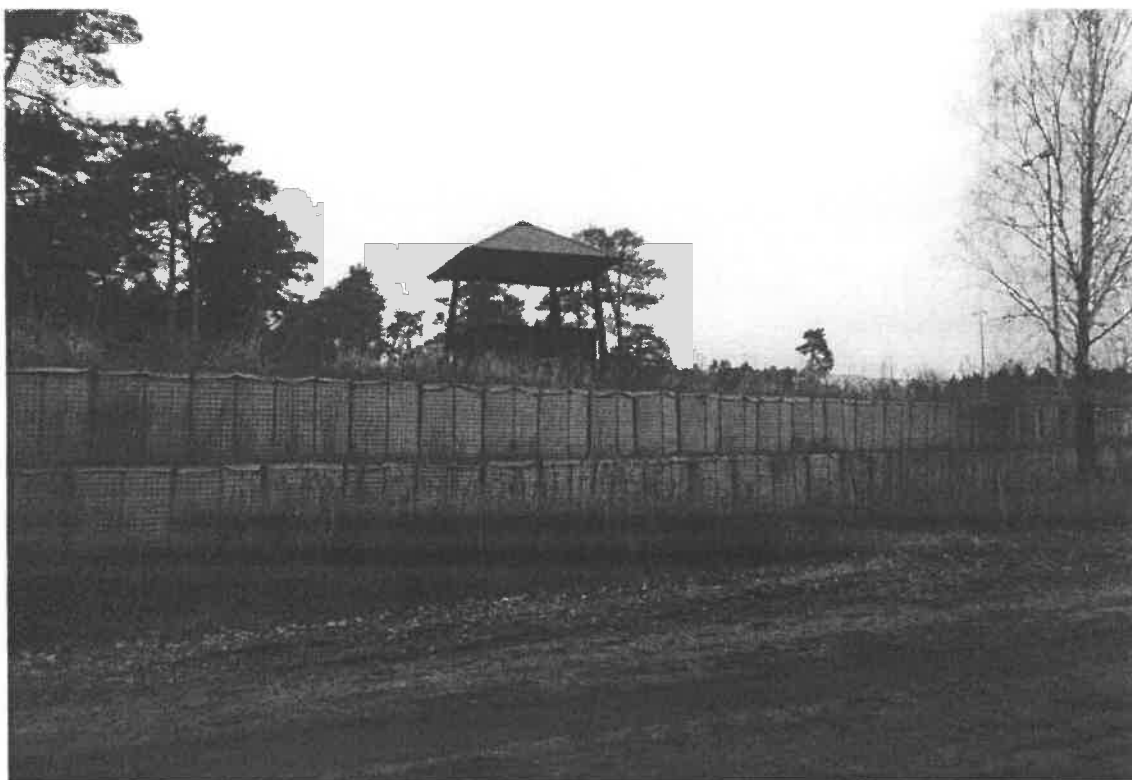
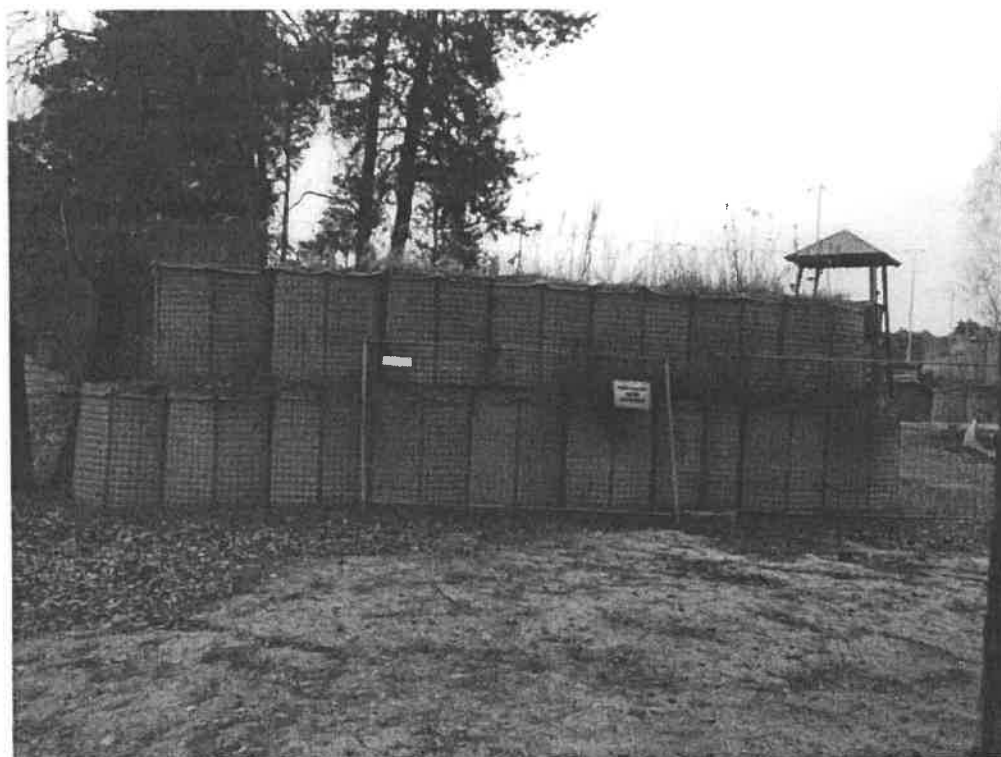
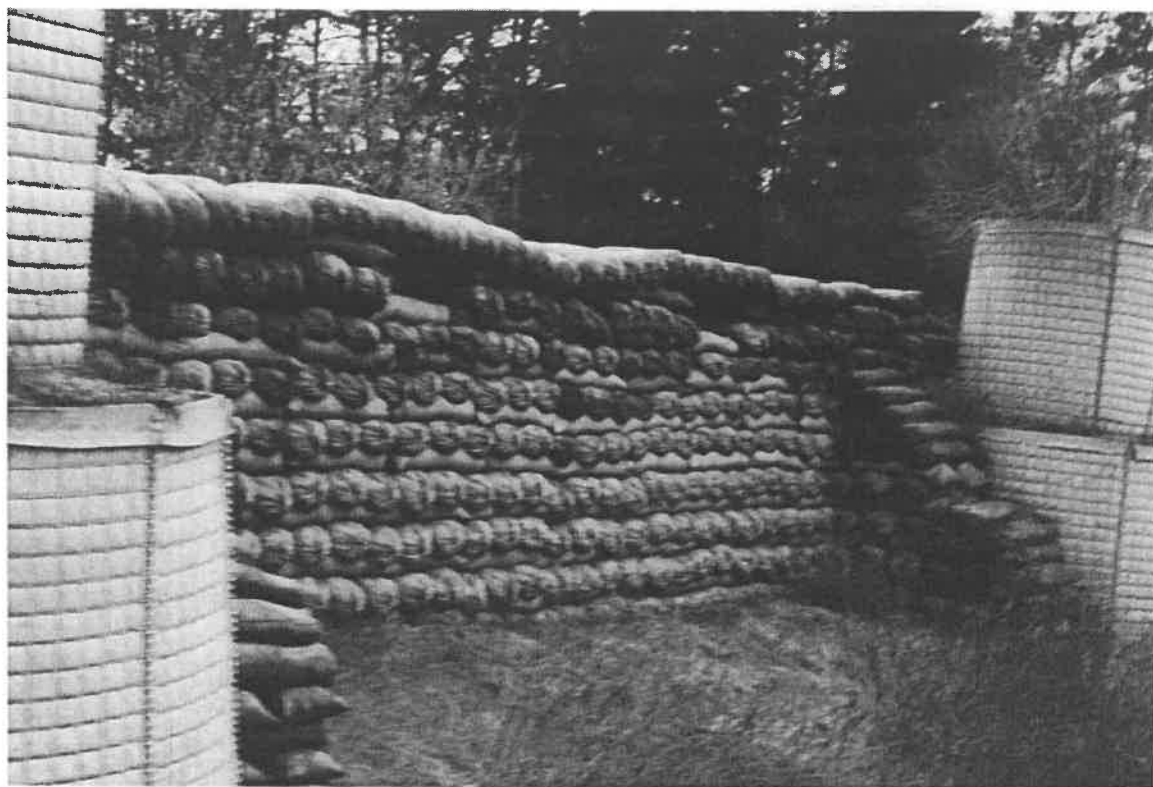
Stan do wymiany

Fortyfikacje typu hesco bastion od strony pld.

Fortyfikacje typu hesco bastion od strony pld

Fortyfikacje typu hesco bastion od strony pld. Przy bramie wjazdowej

Fortyfikacje typu hesco bastion-od strony pld. Przy bramie wjazdowej

Fortyfikacje typu hesco bastion-brama wjazdowa

Stanyiska ogniowe z worków fortyfikacyjnych w linii ogrodzenia od strony pld

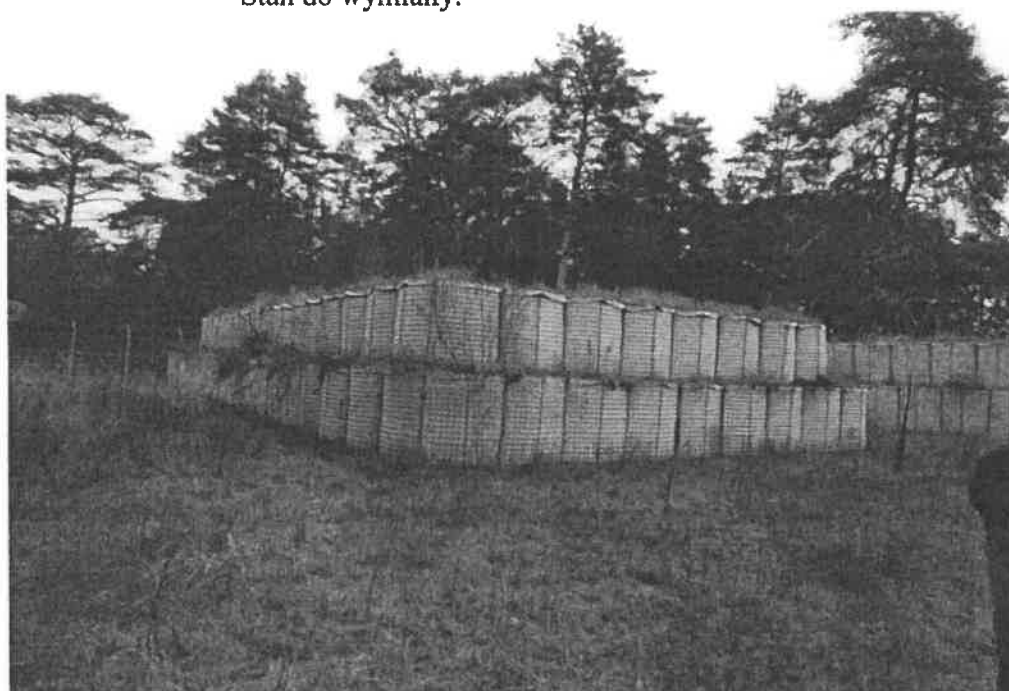
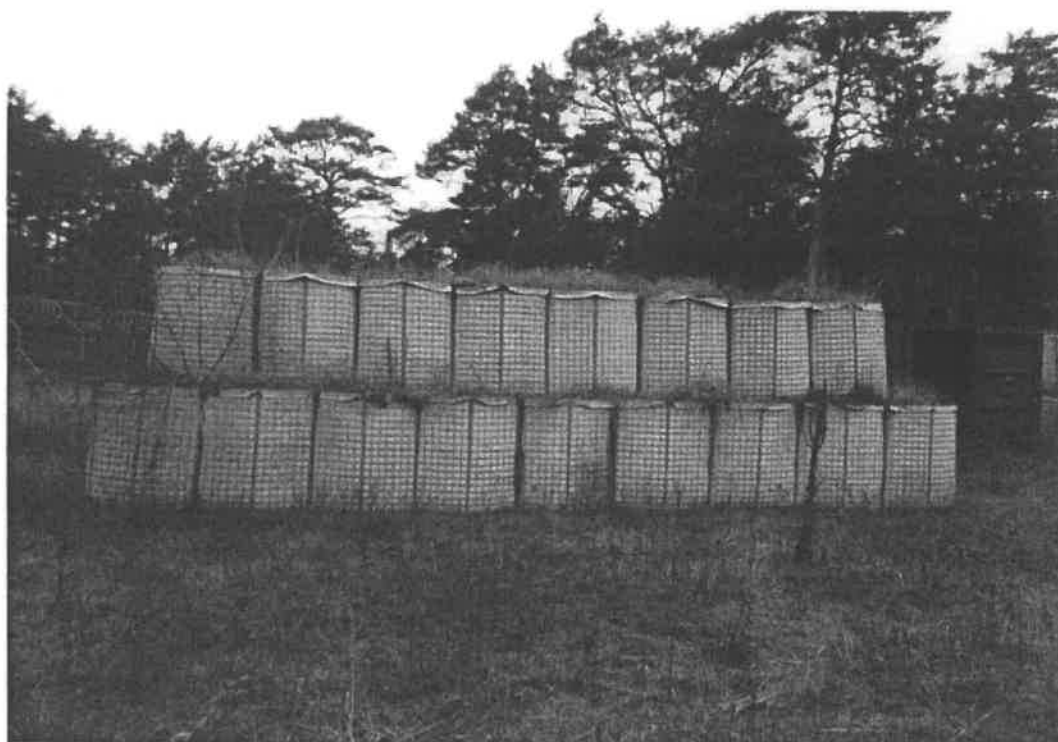
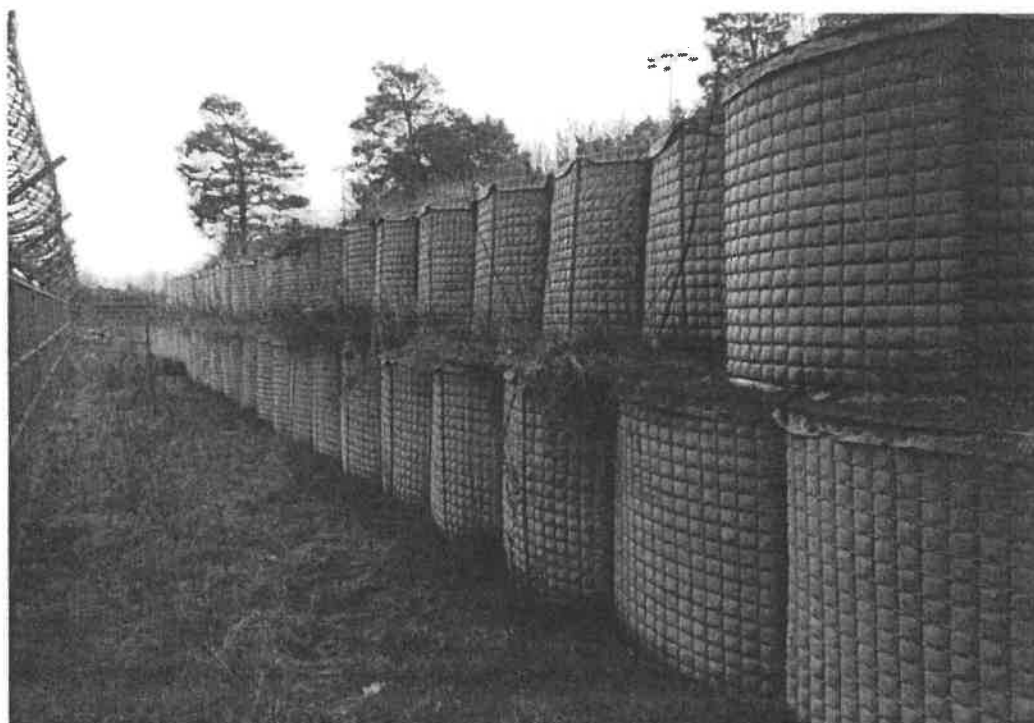
6.4. Fortyfikacja okalająca lokalizację sześciu kontenerów w części północno wschodniej- magazyn amunicji składający się z się z zestawu typu MIL 1 ($h=1,37m.$, szer.= $1,06 m.$) również w układzie piramidalnym utworzonym z jednego zestawu MIL 1 – na górze i ustawionego na bazie złożonej z dwóch zestawów MIL 1- na dole piramidy – odcinki o łącznej długości **82,5 mb.
Stan do wymiany.**

Fortyfikacje typu hesco bastion-magazyn amunicji

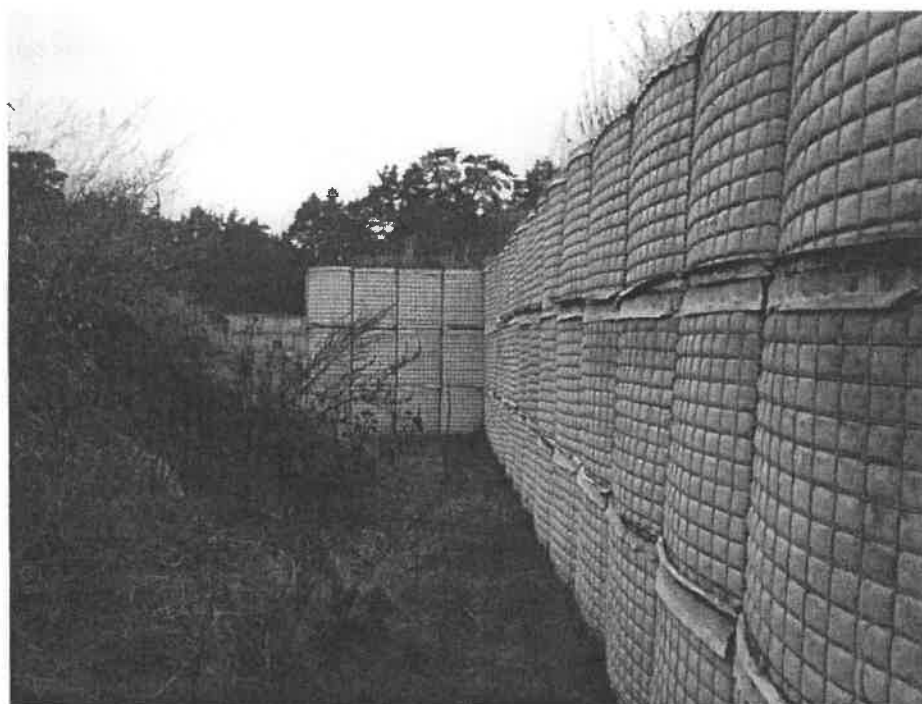
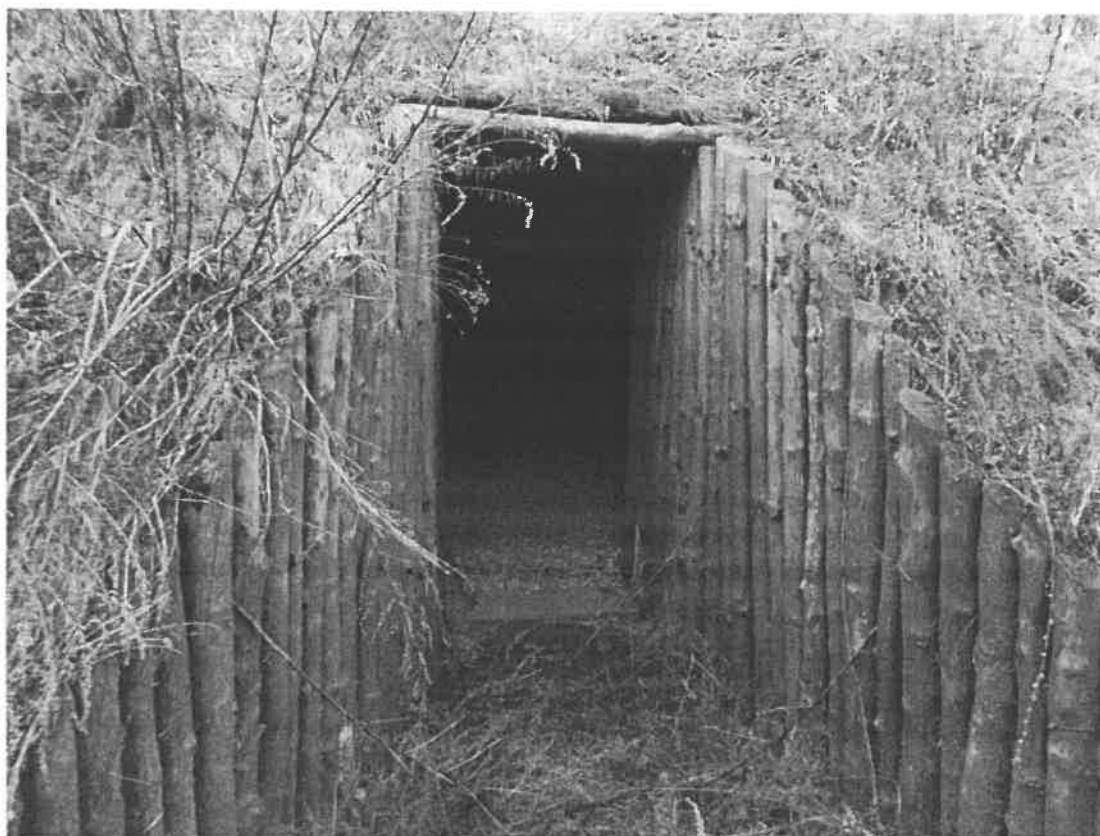
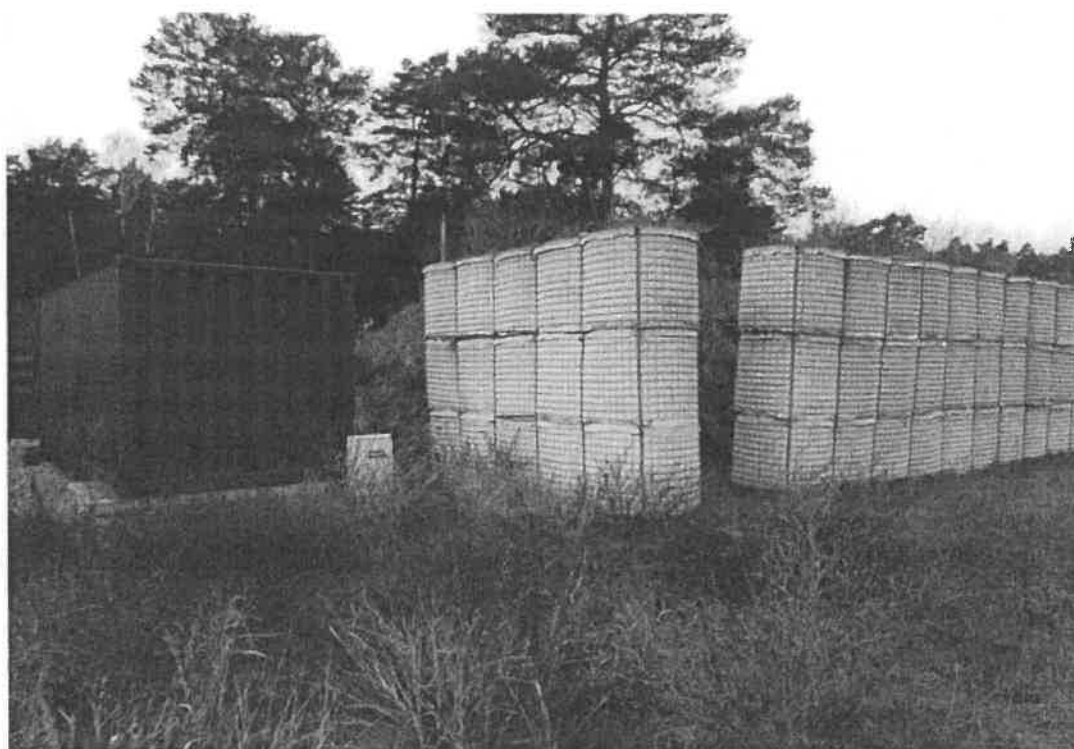
Do osłony bunkra wykorzystano kosze fortifikacyjne ustawione w trzech rzędach jeden na drugim o łącznej ilości 75 szt. koszy o wymiarach 1m x 1m x 1m. Stan schronu dobry do wymiany fortifikacja z koszy

Schron ziemny z fortifikacjami typu hesco bastion

Schron ziemny z fortyfikacjami typu hesco bastion

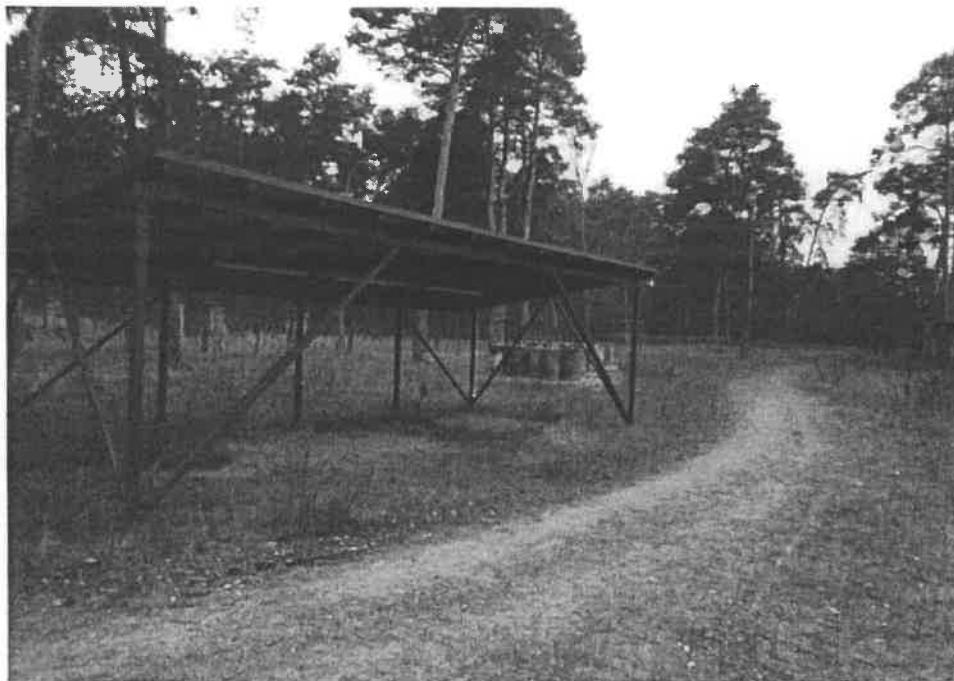
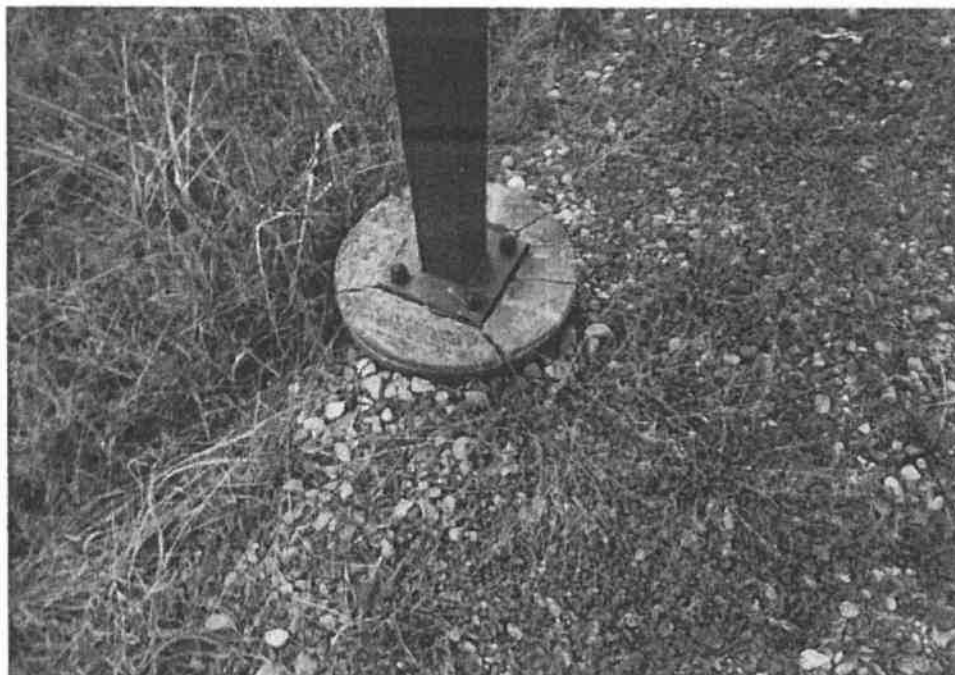
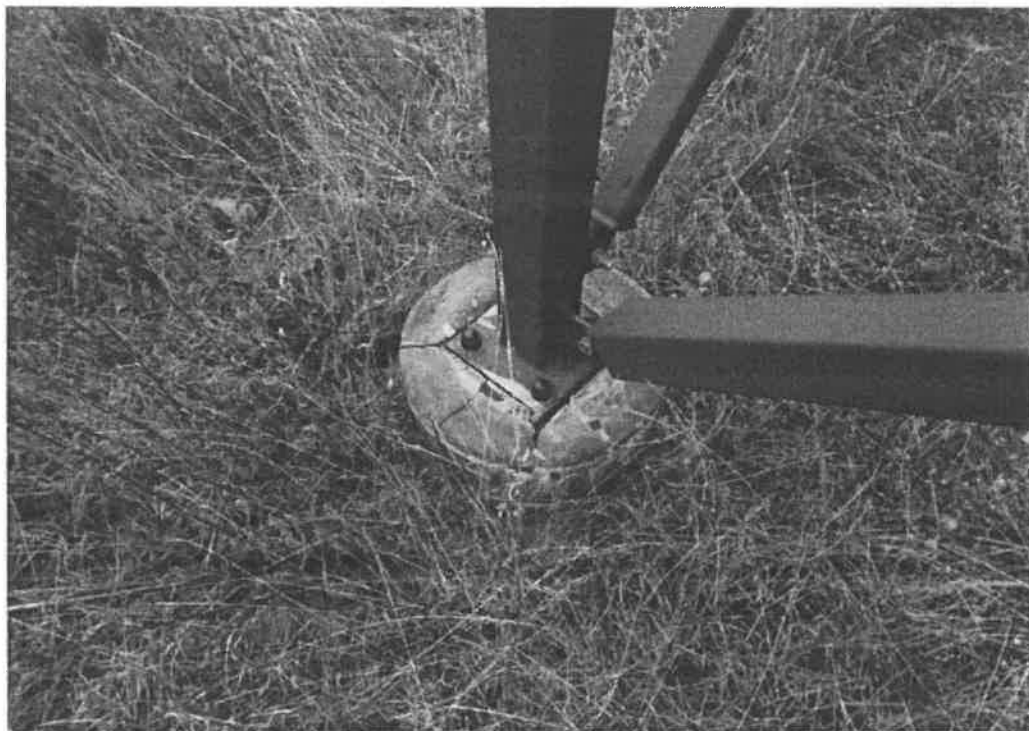
Stan ogólny dobry. Naprawy po uszkodzeniach spowodowanych zawaleniem się drzew – po szkodach wiatrowych. Naprawy kruszących się wylewek na stopach w miejscach kotwienia słupów wiat.

Wiata szkoleniowa

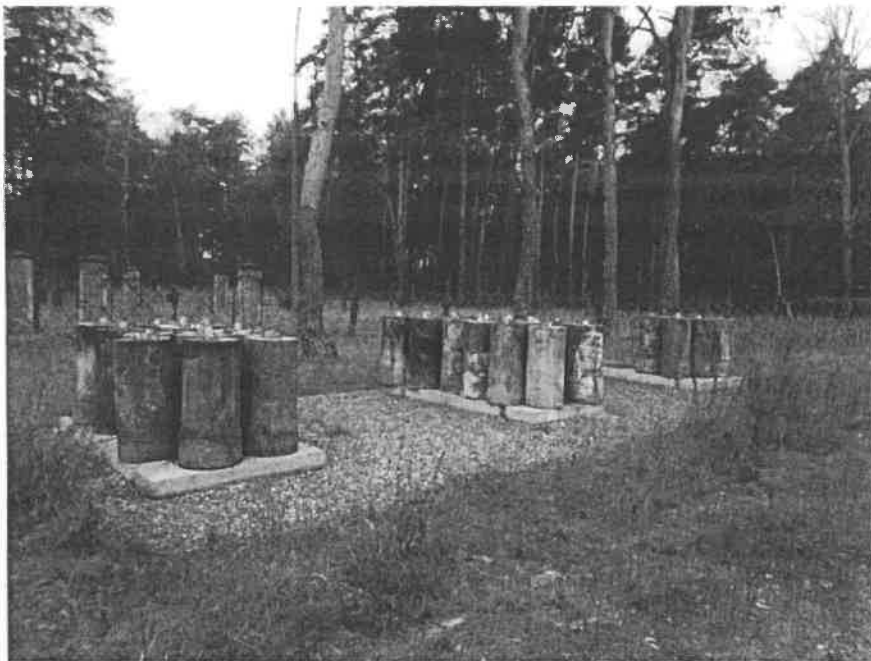
Nie dostarczono konstrukcji i tablic.

Fundamenty pod tablice szkoleniowe

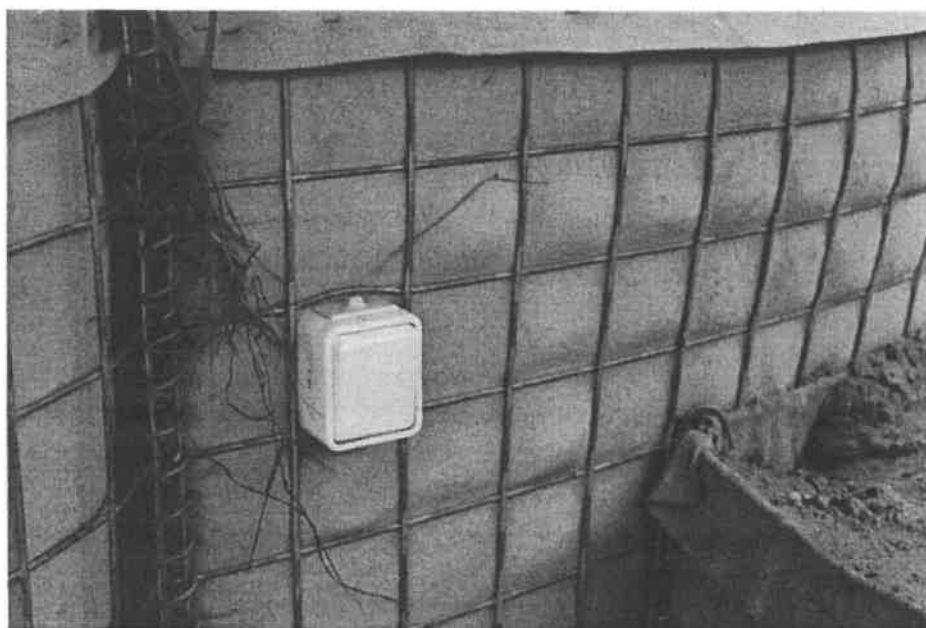
Wykonano także instalacje elektryczną na wieży z koszy fortifikacyjnych.
Nie zlokalizowano uziemienia, występuje oprawa oświetlenia z łącznikiem.

Fragmenty instalacji na wieży z koszy fortifikacyjnych – przykładowe zdjęcia

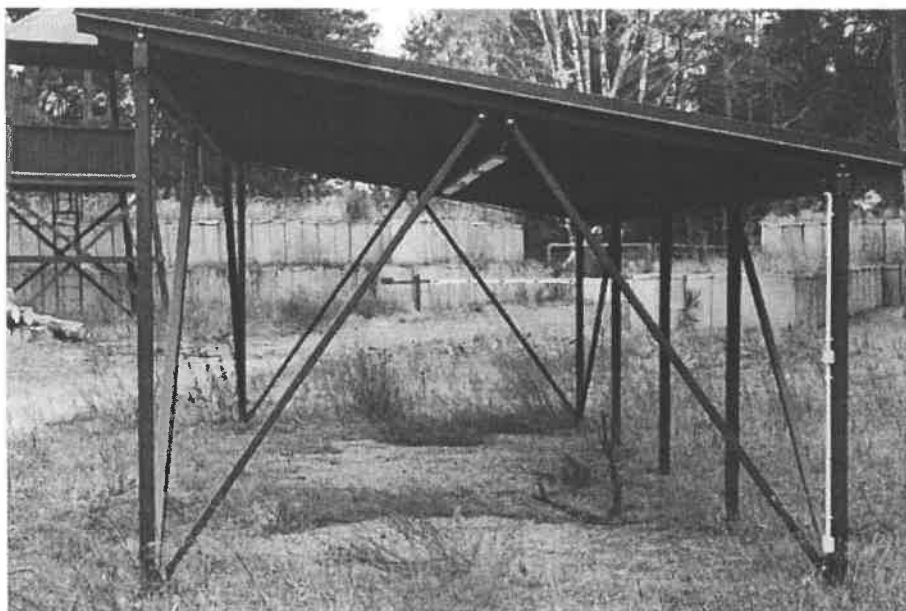
Stwierdza się wykonanie instalacji elektrycznej na 18 wiatach szkoleniowych (oświetlenie i gniazd wtyczkowych). Nie zlokalizowano uziemienia

Fragment instalacji we wiacie szkoleniowej – przykładowe zdjęcie

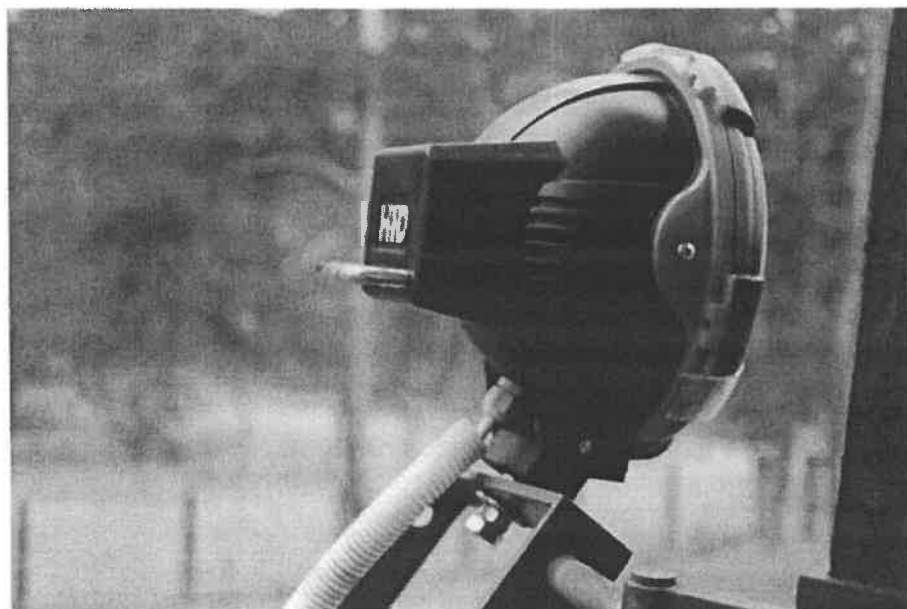
Po wybudowaniu obiektu, stan techniczny uległ pogorszeniu w instalacjach na wieżach, które kwalifikowałyby się do remontu i naprawy. Korozji uległ osprzęt elektryczny. Przewody opraw są luźno zawieszone i narażone na uszkodzenie.

Przykładowe rozszczelnienie osłon ochronnych dla przewodów instalacyjnych

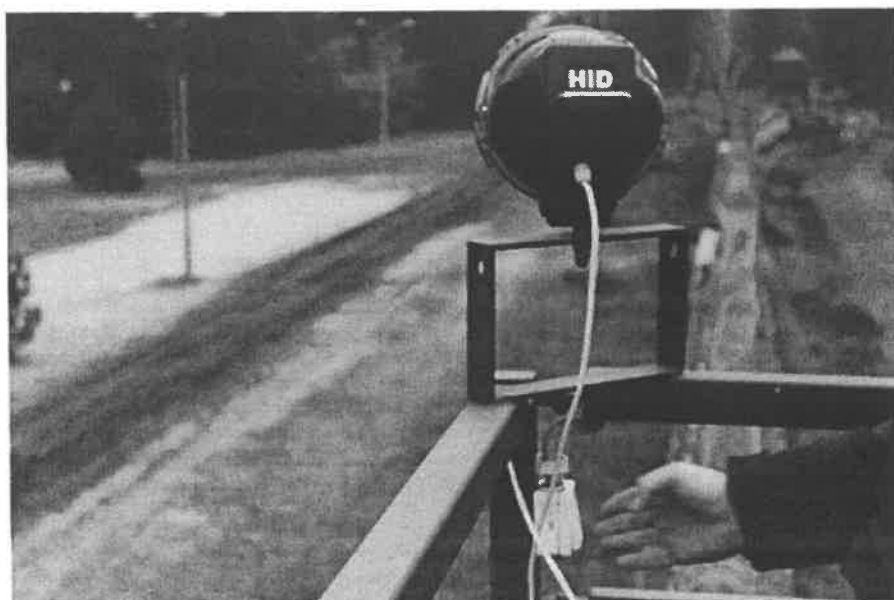
Przykładowy niewłaściwy montaż przewodów instalacyjnych

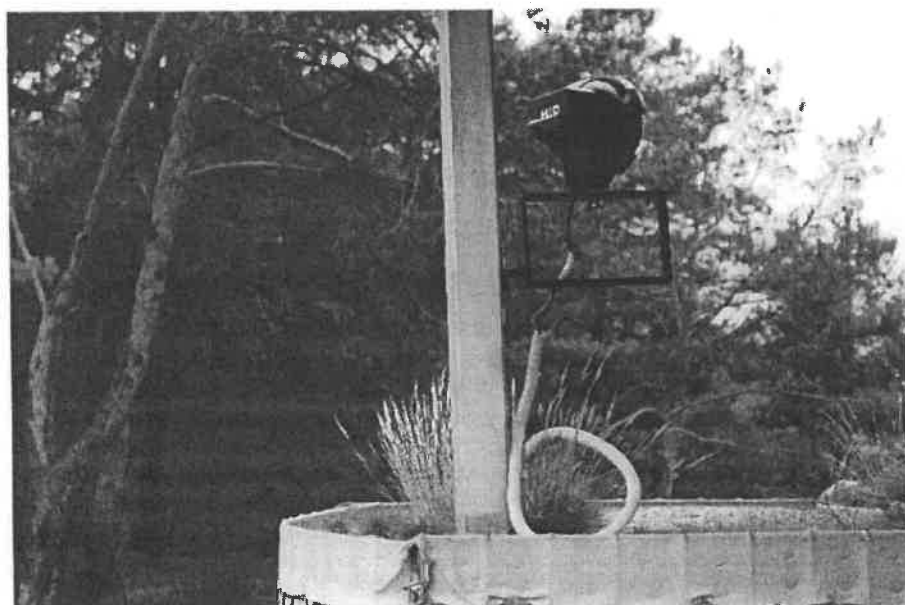
Nieprawidłowo wykonana izolacja przewodu –połączenie oprawy
