ZAMAWIAJĄCY	  <p>POWIAT TRZEBNICKI - ZARZĄD DRÓG POWIATOWYCH W TRZEBNICY ul. Wrocławska 9 55-100 Trzebnica</p>
ZADANIE	Wykonanie okresowych kontroli szczegółowych oraz podstawowych wraz z założeniem ewidencji i wyznaczeniem klasy obciążeń MLC dla 62 obiektów mostowych zlokalizowanych na terenie Powiatu Trzebnickiego
RODZAJ OPRACOWANIA	RAPORT Z PRZEGLĄDU ROZSZERZONEGO
OBIEKT	MOST W CIĄGU DROGI POWIATOWEJ NR 1371 D W KM 16+849 W MIEJSCOWOŚCI GROCHOWA  
UMOWA	Nr DTiZP/201/5/2016 z dnia 15.02.2016r.

Siemianowice Śląskie-Trzebnica, czerwiec 2016r.

PROTOKÓŁ OKRESOWEJ KONTROLI PIĘCIOLETNIEJ NR 13/2016
- PRZEGLĄDU ROZSZERZONEGO OBIEKTU MOSTOWEGO

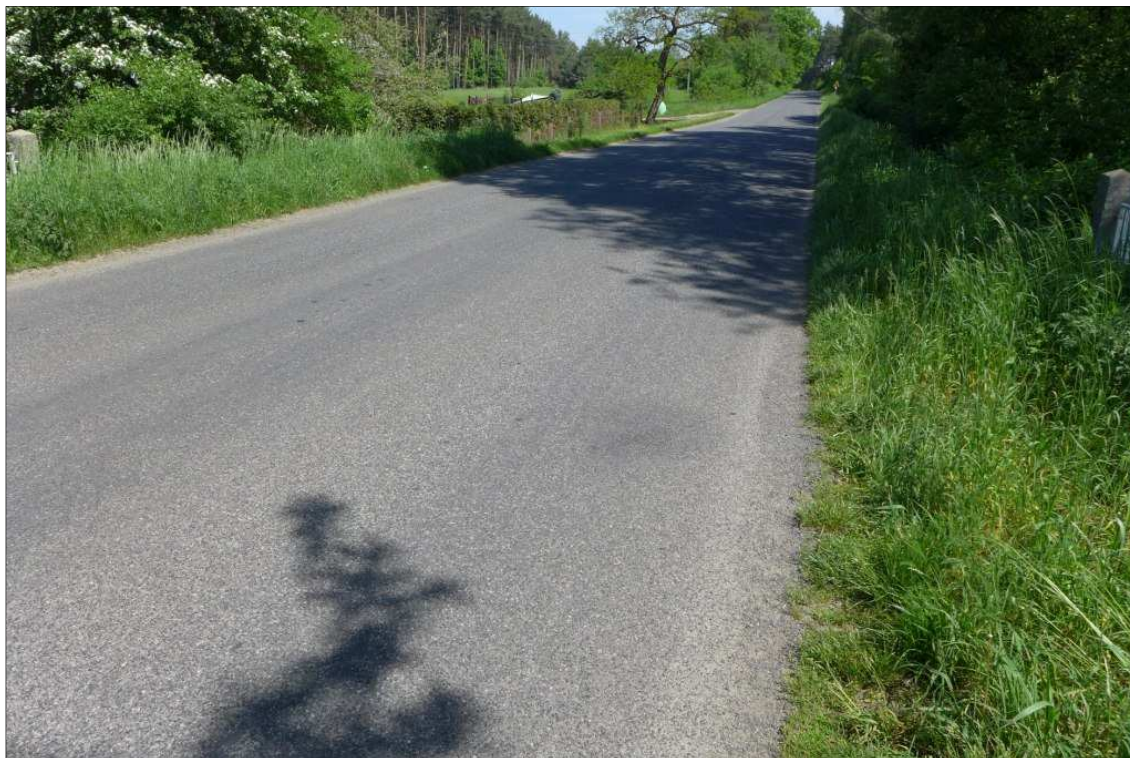
Fot. 5 – Nawierzchnia jezdni - zanieczyszczenia i wegetacja roślin przy krawężniach.

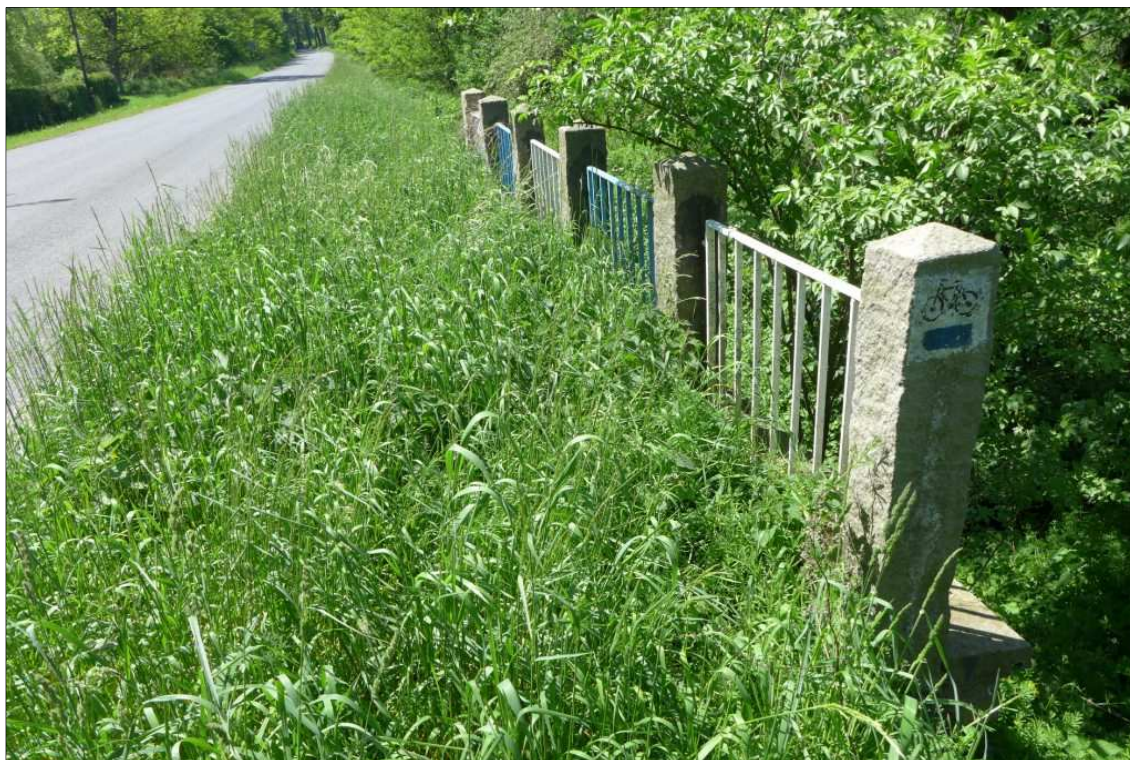
Fot. 6 – Pobocze od strony dolnej wody - widoczna bujna wegetacja roślin.

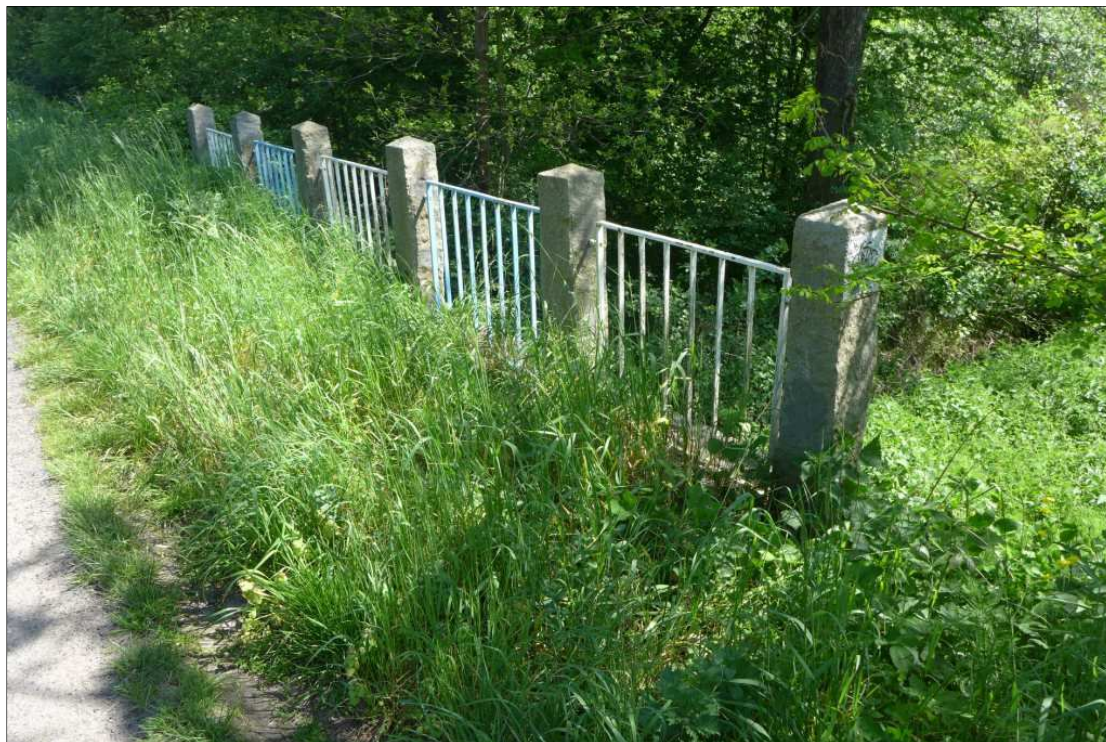
Fot. 7 – Pobocze od strony górnej wody - widoczna bujna wegetacja roślin.

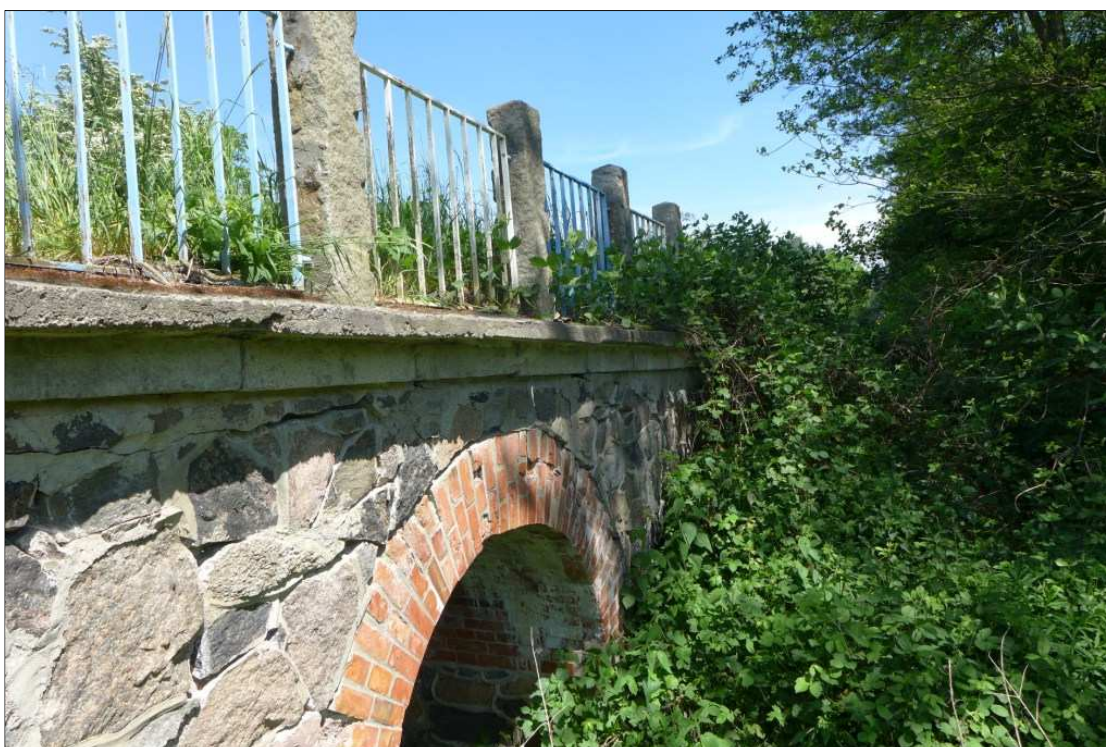
Fot. 8 – Ściana czołowa od strony dolnej wody - widoczne ubytki spoin między kamieniami, ubytki betonu gzymsu i słupków balustrady.

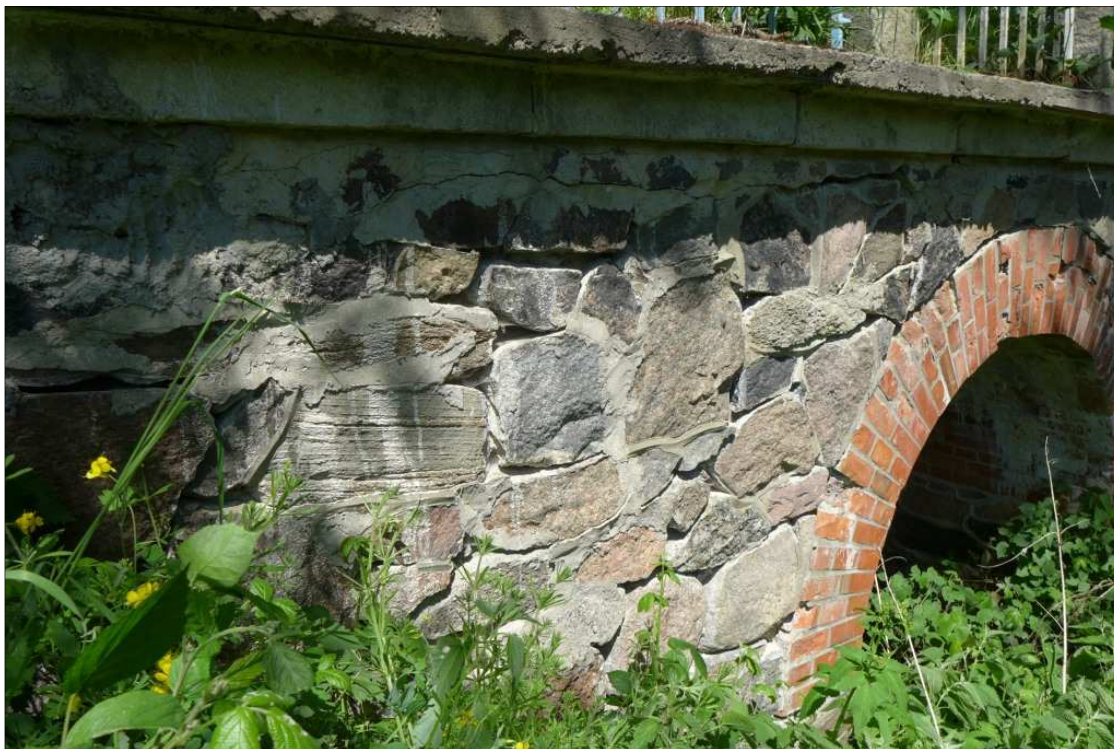
Fot. 9 – Ściana czołowa od strony dolnej wody - widoczne ubytki spoin między kamieniami. Wykruszenia cegieł sklepienia.

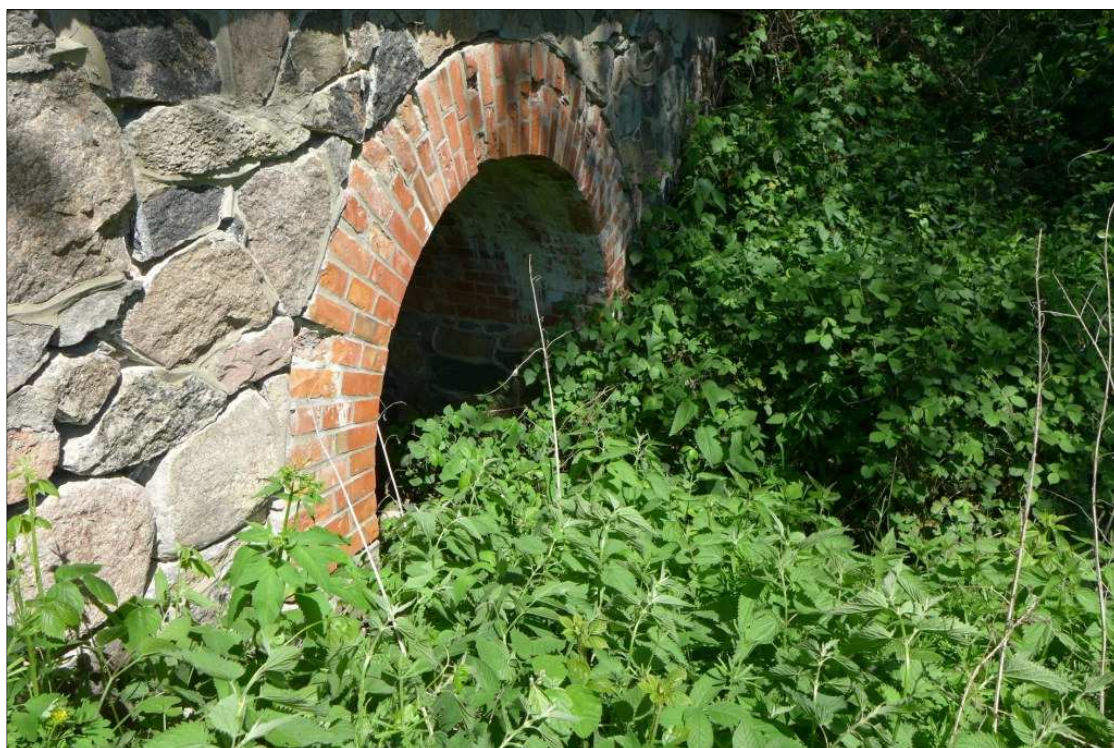
Fot. 10 – Ściana czołowa od strony dolnej wody - widoczne ubytki spoin między kamieniami. Wykruszenia cegieł sklepienia.

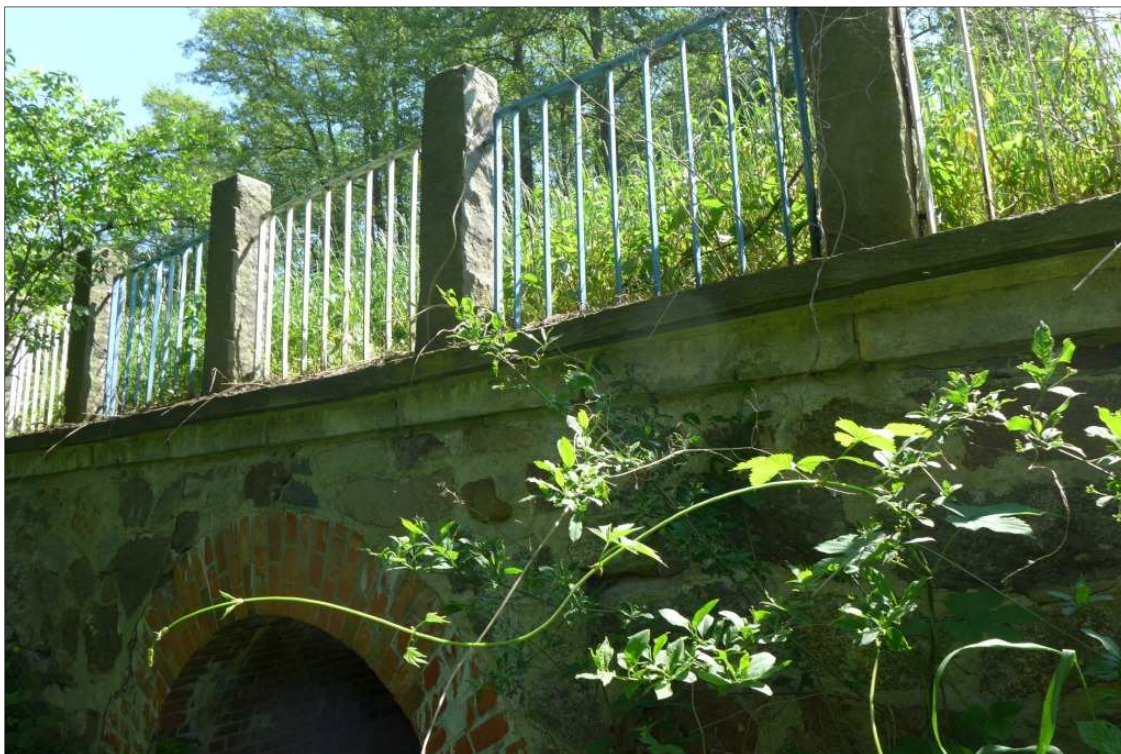
Fot. 11 – Ściana czołowa od strony górnej wody - widoczne ubytki spoin, osady.

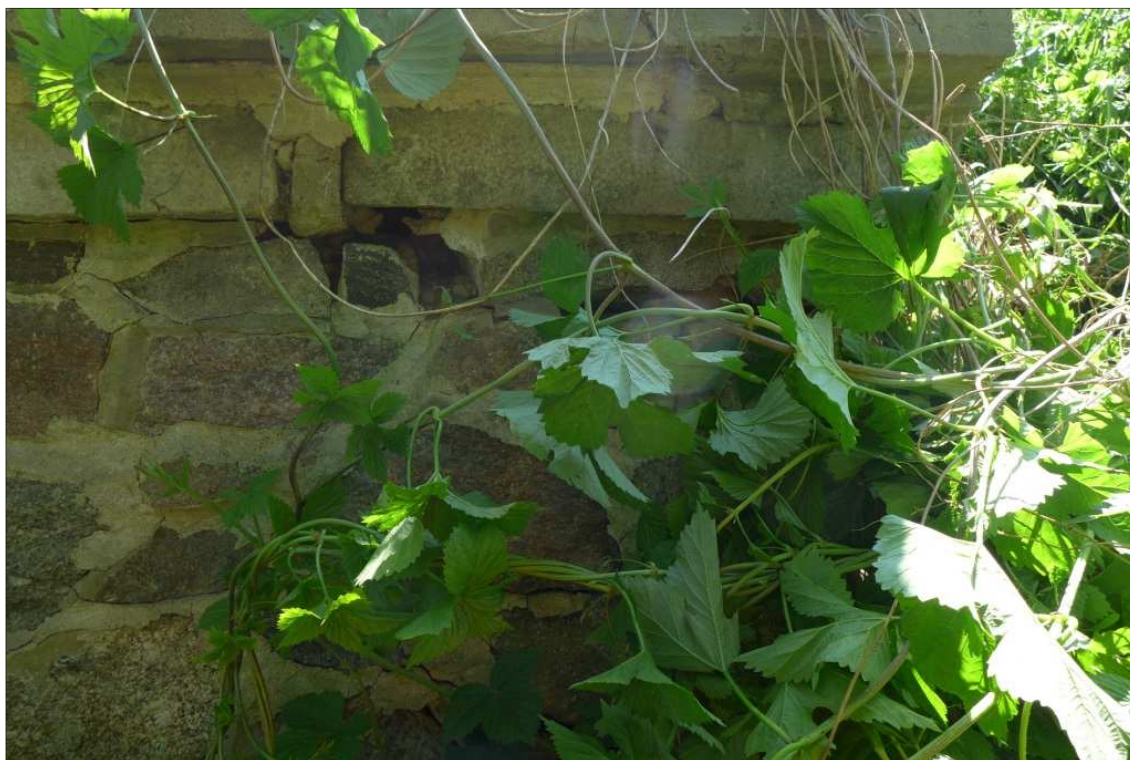
Fot. 12 – Ściana czołowa od strony górnej wody - widoczne ubytki elementów, przemieszczenie elementów i gzymsu.

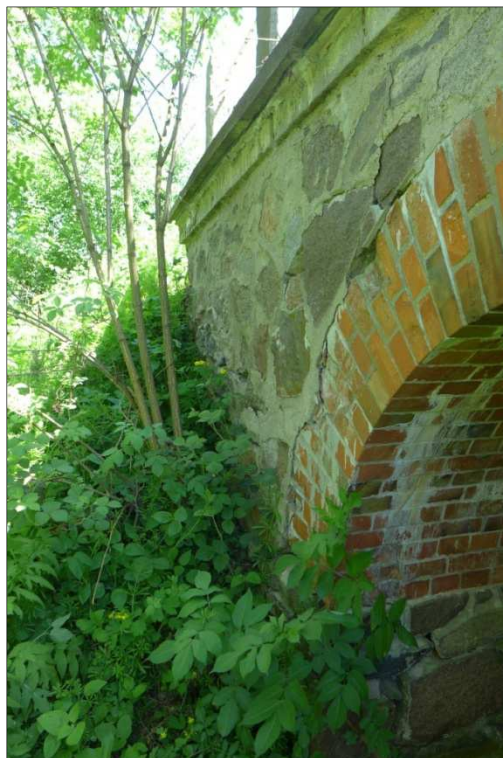
Fot. 13 – Ściana czołowa od strony górnej wody - widoczne ubytki spoin, osady.

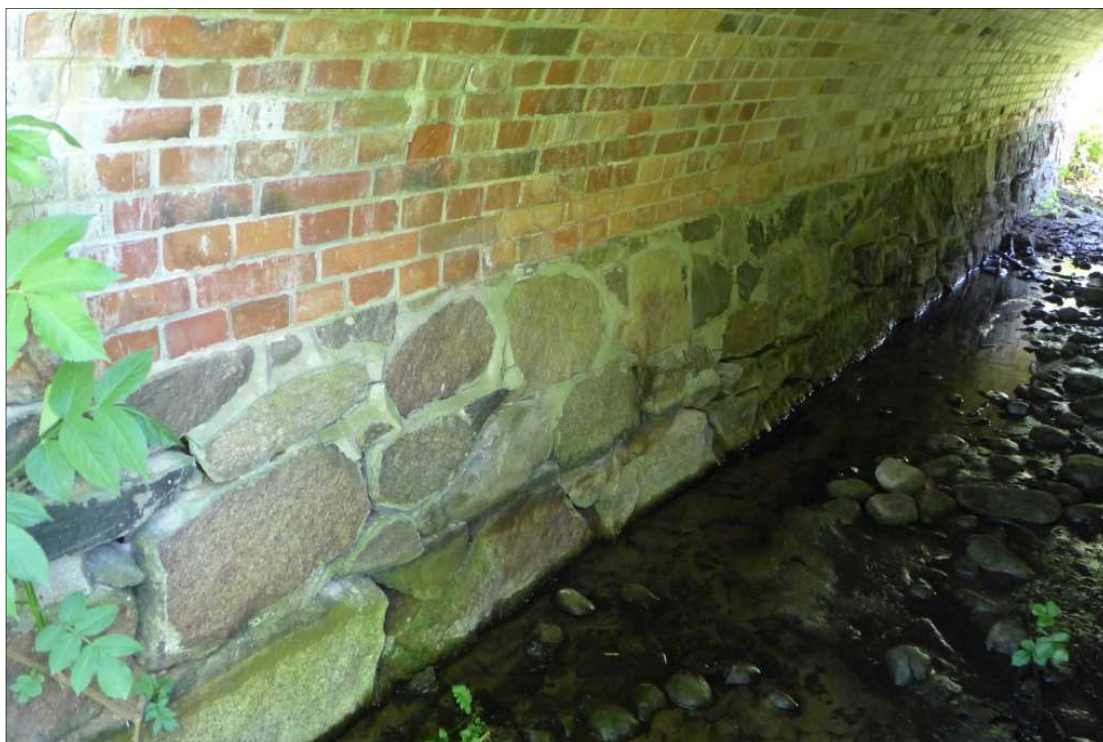
Fot. 14 – Sklepienie - widoczne osady i wykwyty, ubytki spoin.

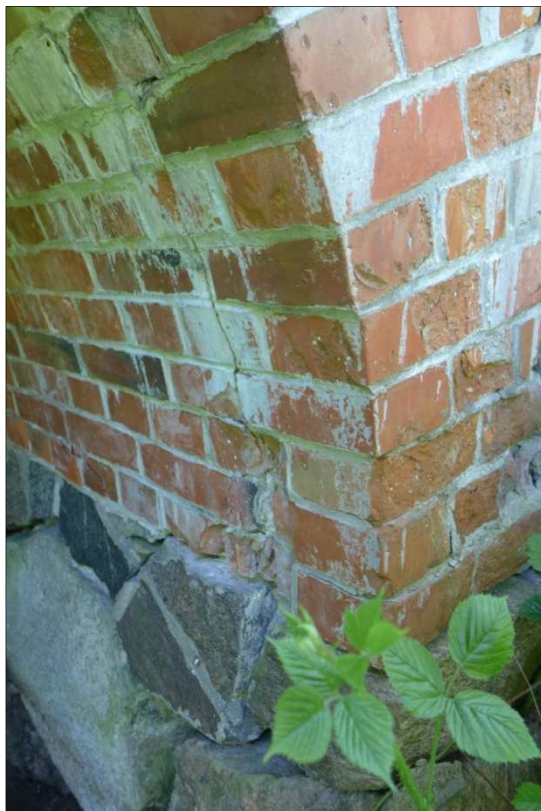
Fot. 15 – Sklepienie - widoczne osady i wykwity oraz pęknięcie sklepienia, wykruszenia cegieł.

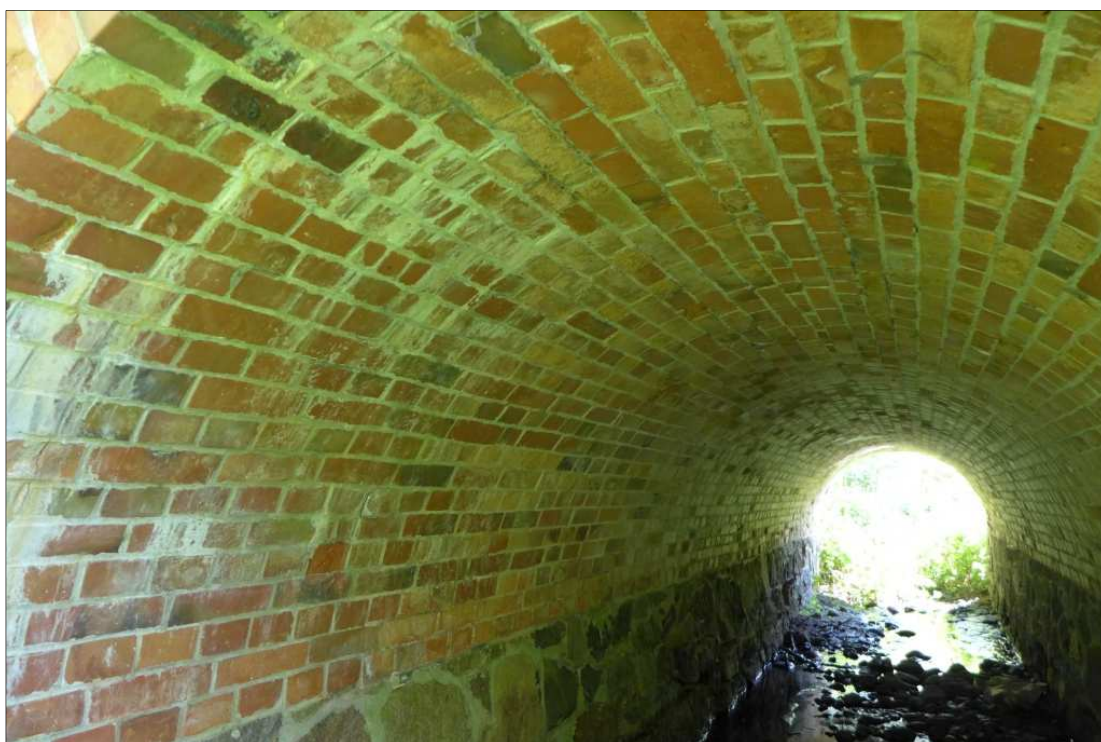
Fot. 16 – Sklepienie - widoczne osady i wykwity.

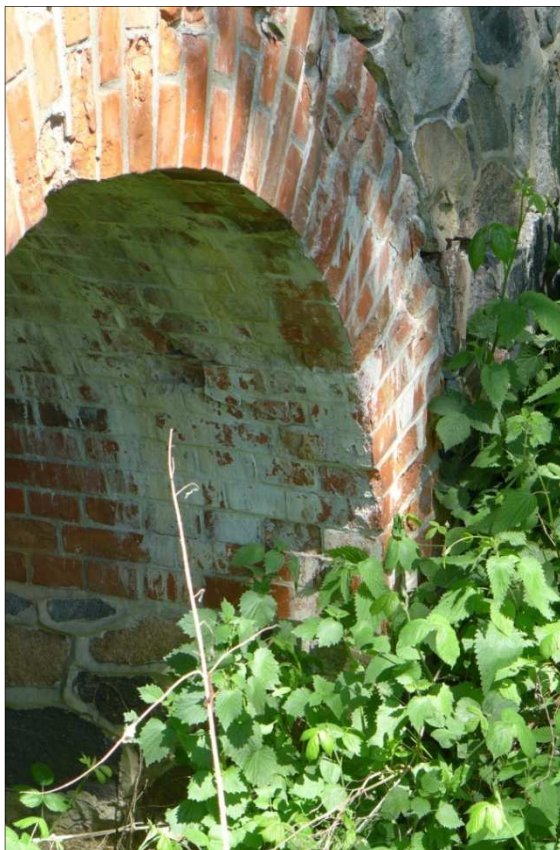
Fot. 17 – Sklepienie - widok od dolnej wody - widoczne rozległe osady i wykwity na skutek przecieków wody.
