**OPINIA TECHNICZNA DOTYCZĄCA  
STANU TECHNICZNEGO BUDYNKU GMINNEGO**

Opracowujący	  <b>Biuro Ekspertów Budownictwa Sp. z o. o.</b> ul. Dąbrowskiego 32, 14-200 Ława email: projekt@beb.pl strona www: beb.pl tel. +48 669 615 418; +48 664 189 861
Nazwa zamówienia	<b>Modernizacja budynku gminnego w miejscowości Kłębowo, gmina wiejska Lidzbark Warmiński związana z utworzeniem Domu Seniora</b>
Adres inwestycji	<b>Kłębowo 4</b> 11-100 Lidzbark Warmiński
Nazwa jednostki ewidencyjnej Nazwa i nr obrębu ewidencyjnego Numery działek ewidencyjnych	280903_2 0036 KŁĘBOWO 98
Nazwa i adres zamawiającego	<b>Gmina Lidzbark Warmiński</b> ul. Krasickiego 1 11-100 Lidzbark Warmiński
Kategoria obiektu budowlanego	IX
Faza opracowania	program funkcjonalno-użytkowy
<b>Zespół opracowujący</b>	
Branża konstrukcyjno-budowlana	inż. Bogdan Motyliński Upr. WAM/0097/POWK/04
Kierownik pracowni	mgr inż. Miłosz Michał Sendrowicz Upr. WAM/0001/ZOOA/14
Stan opracowania	R.0
Miejsce i data opracowania	Ława, 29.05.2024 r.

Przedmiotem opracowania jest budynek gminny byłej publicznej szkoły podstawowej w miejscowości Kłębowo.

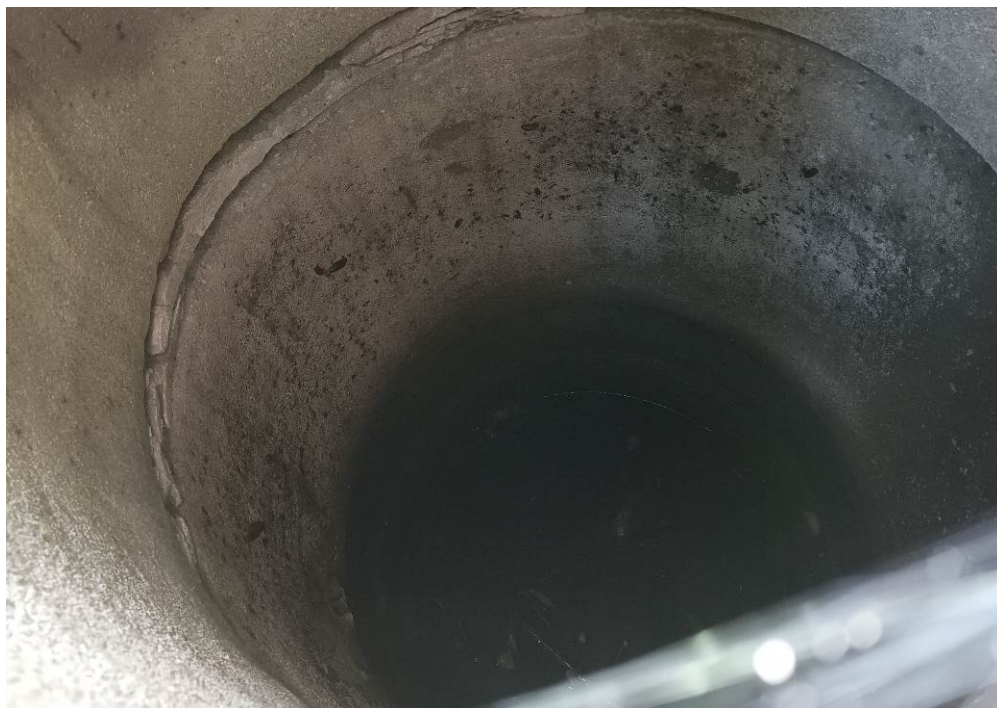
*Zdj. 8. Studnia odprowadzająca wodę z budynku – widoczny poziom wody.*

- Należy dążyć do możliwie maksymalnego odprowadzenia wód deszczowych od budynku poprzez: odprowadzenie wód deszczowych z dachu jak najdalej od budynku – zaleca się odprowadzenie wód do zbiorników magazynujących w celu np. podlewania roślinności; odpowiednie ukształtowanie terenu powodujące tj. odtworzenie opasek wokół budynku, odpowiednie profilowanie przyległego terenu, zaprojektowanie cieków wodnych lub drenażu pod powierzchnią terenu w zależności od przyjętych rozwiązań projektowych. Na etapie projektowym należy również przeanalizować możliwość wykonania drenażu w poziomie fundamentów, a także odsunięcie istniejącej studni do odprowadzenia wód gruntowych.

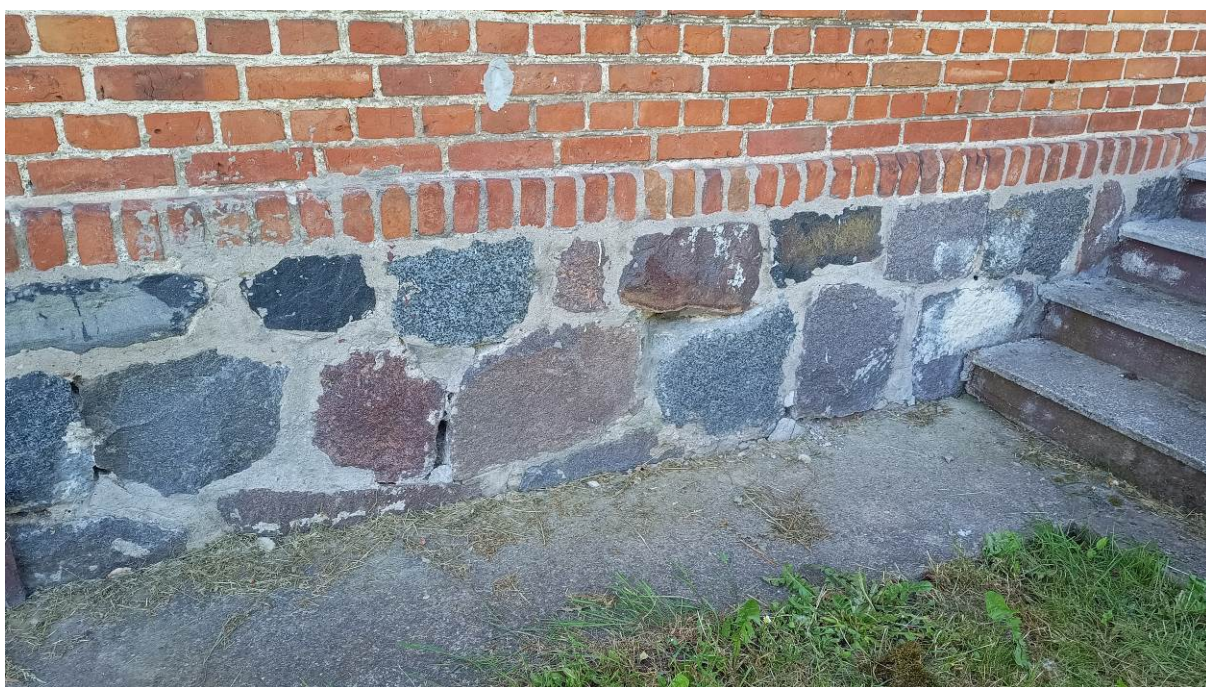
Ściany fundamentowe i piwnic bardzo zawilgocone. Stwierdzono ubytki spoin (zdj. 9). Nie stwierdzono widocznych wykwitów solnych na ścianach w piwnicy oraz zewnętrznej strefie cokołowej budynku, co jednak nie znaczy, że ściany nie są zasolone. W piwnicy wyraźny zaduch spowodowany dużą wilgotnością przegród. Po wykonaniu odkrywek fundamentów stwierdzono wodę stojącą w wykonanych otworach (zdj. 18 - 20). Woda w przegrodach występuje najprawdopodobniej z powodu: braku izolacji przeciwwodnej, podciągania kapilarnego, występowania wody przesączającej zgodnie z przeprowadzonymi badaniami geologicznymi, brakiem odpowiedniej wentylacji piwnic, dużą bezwładnością cieplną przegród, kondensacją pary wodnej w piwnicy (wyraźnie wyczuwana wysoka wilgotność) oraz przenikaniem wody deszczowej przez nieszczelne okna piwniczne. W przypadku zmiany układu obciążeń i schematów statycznych może być wymagane poszerzenie istniejących fundamentów.

Z uwagi na ubytki i uszkodzenie stan ścian oceniam jako **dostateczny**, jednak z uwagi na duże zawilgocenie stan należy przyjmować jako **zły** i wymagający interwencji przed innymi pracami modernizacyjnymi.

*Zdj. 9. Ubytki zaprawy ścian zewnętrznych (widok ściany północnej).*

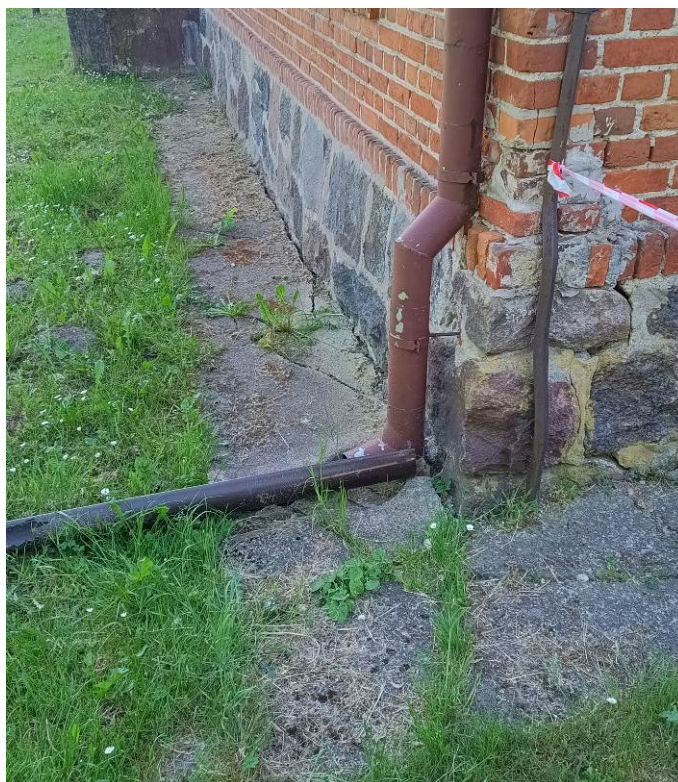
Ściany podpiwniczenia bardzo zawilgocone – wszystkie uwagi analogiczne jak w punkcie 4.2.1. Północno-zachodnie naroże budynku – obsunięte naroże ściany przy gruncie (obsunięte kamienie oraz cegły) oraz spękana opaska betonowa. Efekt związany najprawdopodobniej z podmywaniem przez wody deszczowe spływające z terenów sąsiednich (położony wyżej teren parafii).

*Zdj. 10. Obsunięcie naroża północno-zachodniego budynku oraz pęknięta opaska. Widoczne odprowadzenie wód deszczowych po terenie.*

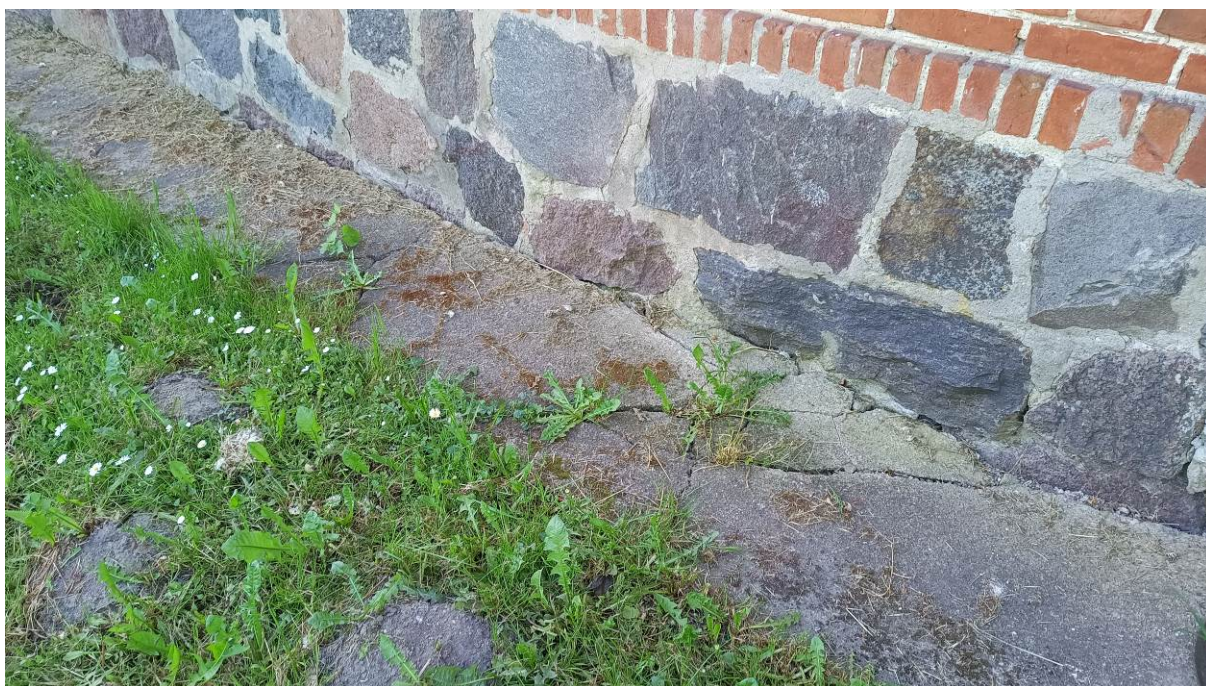
*Zdj. 11. Pęknięta opaska w obrębie naroża północno-zachodniego budynku.*

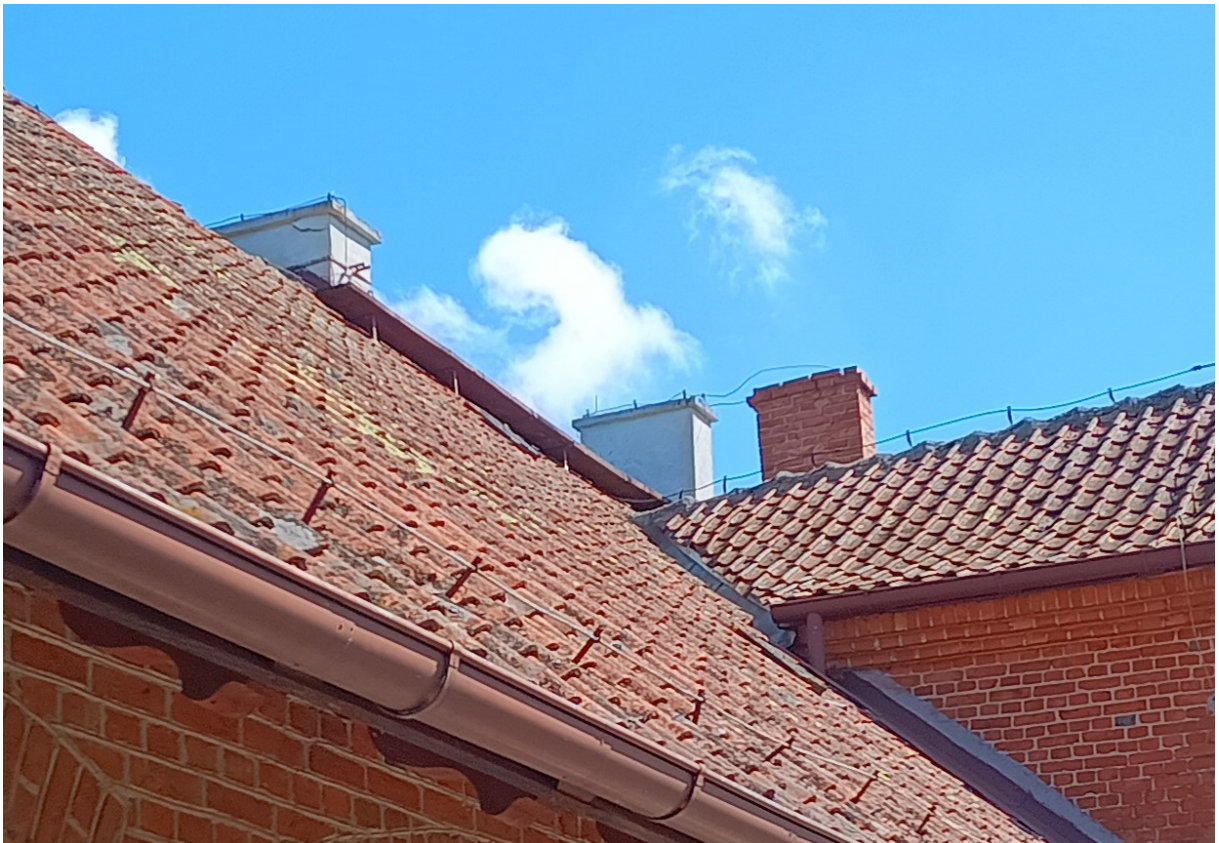
Zarysowanie ściany komina w łazience parteru spowodowane najprawdopodobniej różnicą osiadania części podpiwniczonej i niepodpiwniczonej. Kominy ponad dachem: jeden komin murowany z cegły, a dwa kominy tynkowane. Jeden z kominów tynkowanych stężony obejmą z bednarki. Kominy wykazują uszkodzenia w postaci pęknięć, rys i odchyłeń geometrii komina nie tynkowanego (zdz. 12).

Stan techniczny kominów oceniam jako **zły**.

*Zdj. 12. Widok kominów – rysy oraz odspojenia łączń cegieł. Widoczne porosty na połaci dachu.*

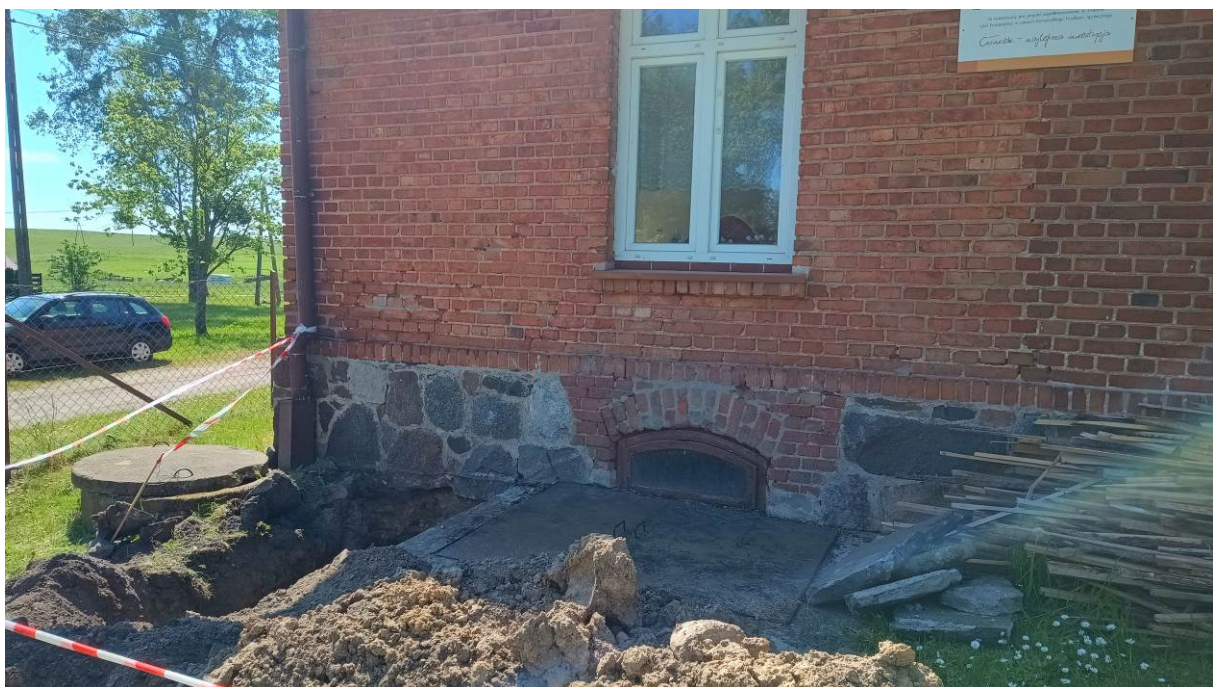
*Zdj. 13. Ubytki spoin w ścianie oraz lokalizacja studni odprowadzającej wodę gruntową z drenaży.*

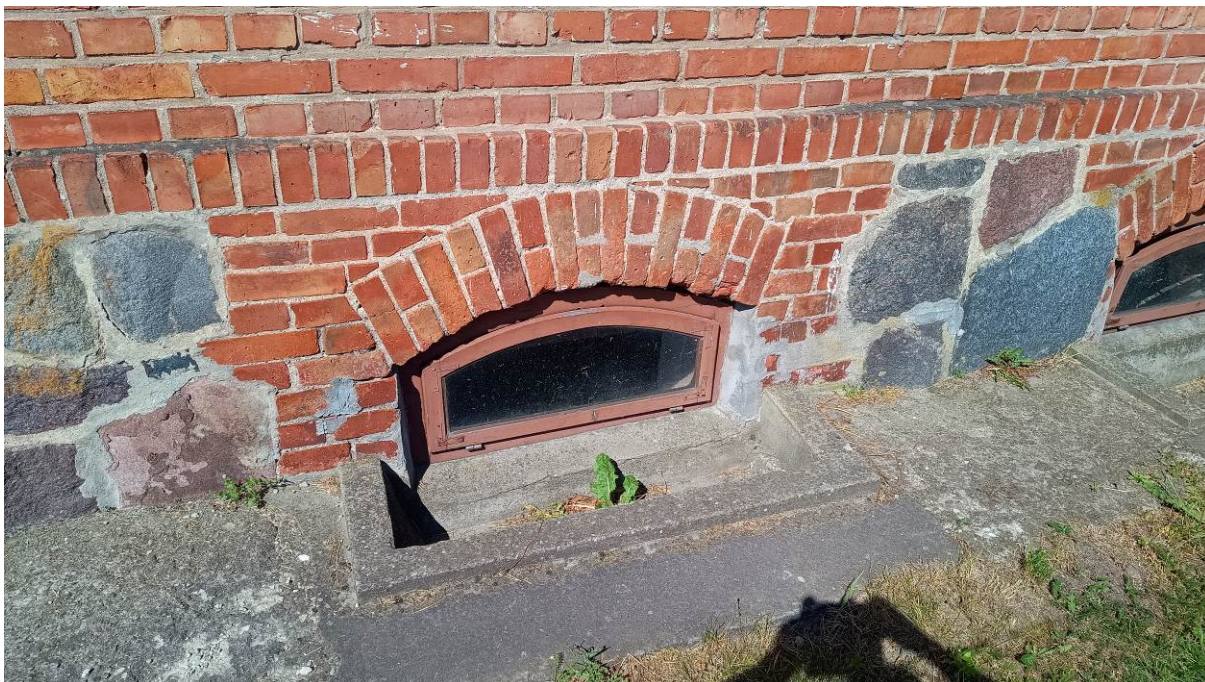
*Zdj. 14. Nieszczelne okna piwniczne powodujące przenikanie wody deszczowej do piwnic i dodatkowe zawilgocenie.*

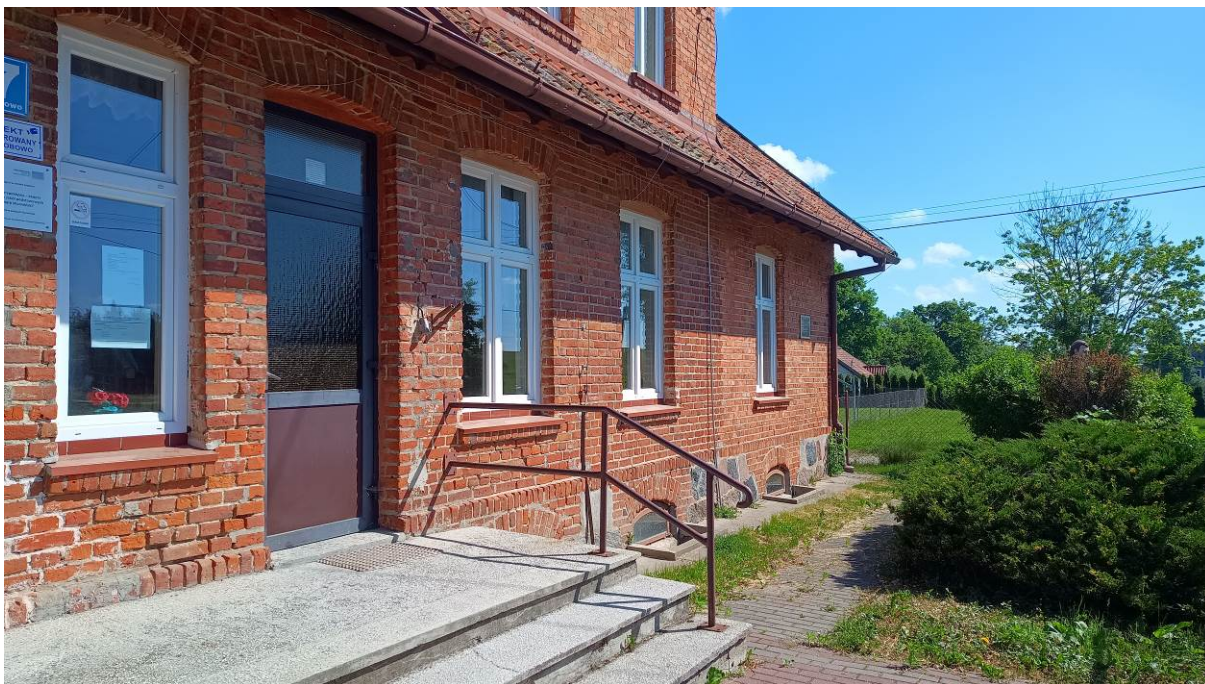
Nie stwierdzono podczas wizji lokalnej widocznych od zewnątrz i wewnątrz odchyień od pionu ścian, wyboczeń, zapadania się ścian oraz znaczących rys w ścianach. W ścianach zewnętrznych widoczne ubytki zaprawy i lokalne uszkodzenia cegieł. Nie stwierdzono znaczących rys świadczących o nierównomiernym osiadaniu budynku, przekroczeniu nośności czy wpływie podmywania i zawilgocenia z gruntu na układ konstrukcyjny budynku. W trakcie oględzin stwierdzono ubytki w zaprawie muru kamiennego i ceglanego oraz ubytki w ceglach licowych. Przekucia instalacji przez ściany zewnętrzne i część ubytków uzupełniane zaprawą.

*Zdj. 15. Korozja cegieł i ubytki zaprawy ścian zewnętrznych.*

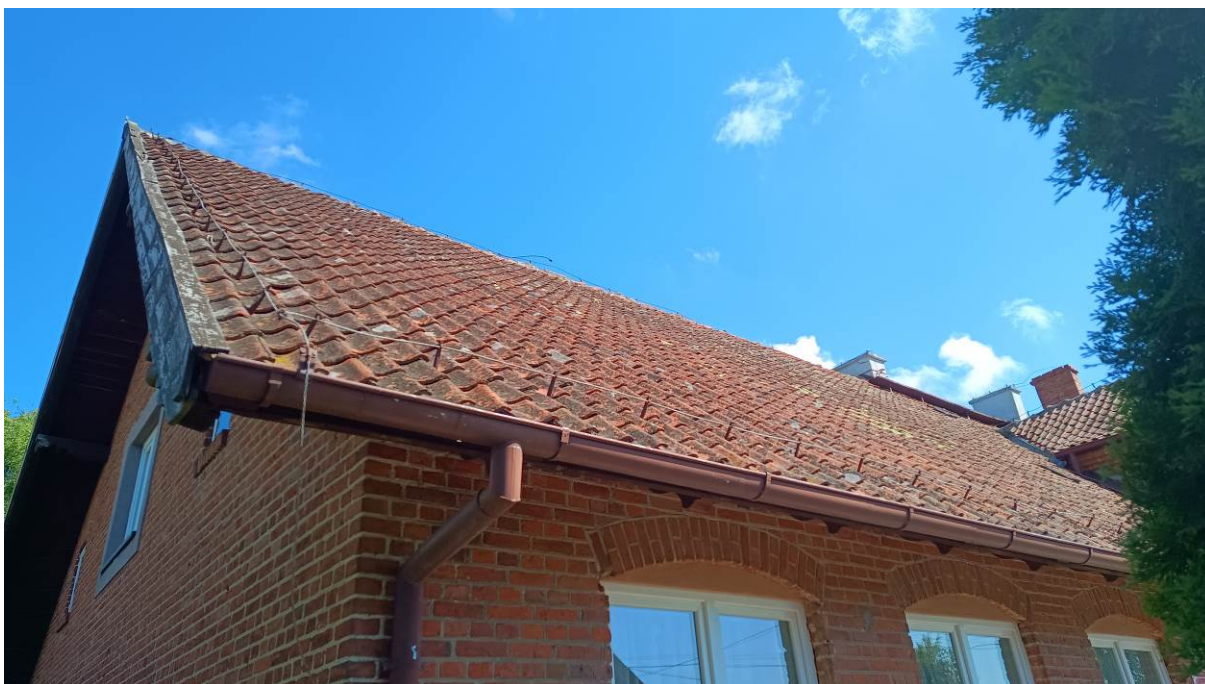
*Zdj. 16. Stan nadproży okiennych, orywnowania i połaci dachowej. Geometria dachu bez widocznych śladów zapadnięć i ugięć. Widoczne porosty na połaci dachu.*

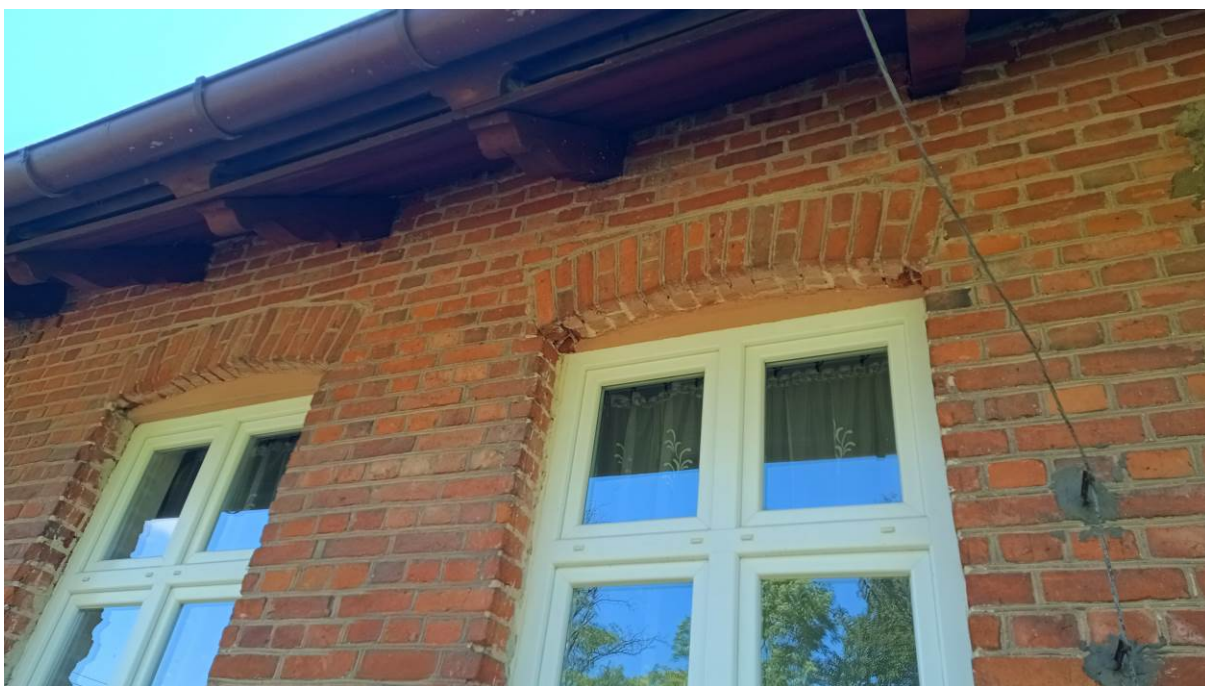
*Zdj. 17. Stan nadproży krokwi oraz orywnowania. Brak widocznych odspojień i uszkodzeń.*

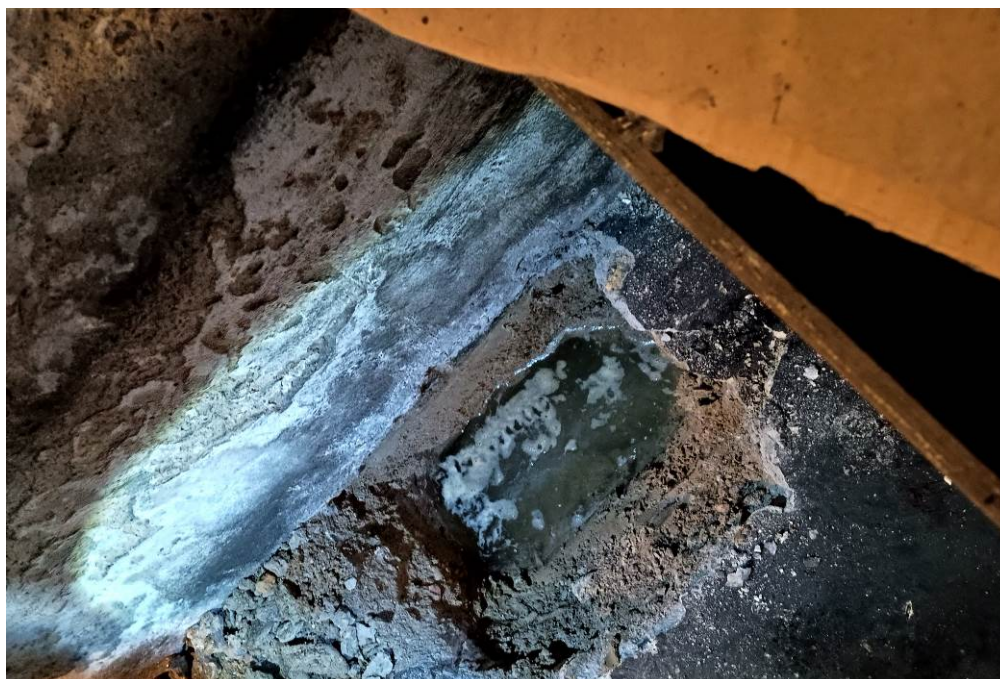
*Zdj. 18. Odkrywka fundamentu budynku od wewnątrz – widoczna woda gruntowa powodująca zawilgocenie ścian fundamentowych, piwnic i części ścian parteru. Brak izolacji przeciwwodnej.*

- Z uwagi na znaczne zawilgocenie elementów podziemnych budynku pierwszym etapem realizacji inwestycji powinno być unormowanie warunków wodnych oraz odtworzenie izolacji przeciwwodnych budynku. Jest to warunek konieczny przed wykonywaniem jakichkolwiek dalszych robót budowlanych w budynku. Na etapie opracowania projektu budowlanego należy bezwzględnie wykonać szczegółową dokumentację projektową prac renowacyjnych poprzedzoną ekspertyzą w celu doboru najbardziej optymalnej metody renowacji i ewentualnego osuszania murów pozwalające na trwałe zmniejszenie wilgotności murów piwnic do odpowiedniego poziomu (w zależności od przyjętej metody odtworzenia izolacji przeciwwodnej). Z uwagi na posadowienie budynku nad fundamentem ze ścian kamiennych wykonanie izolacji jest dość utrudnione. W kondygnacji piwnic należy zapewnić odpowiednią wentylację.

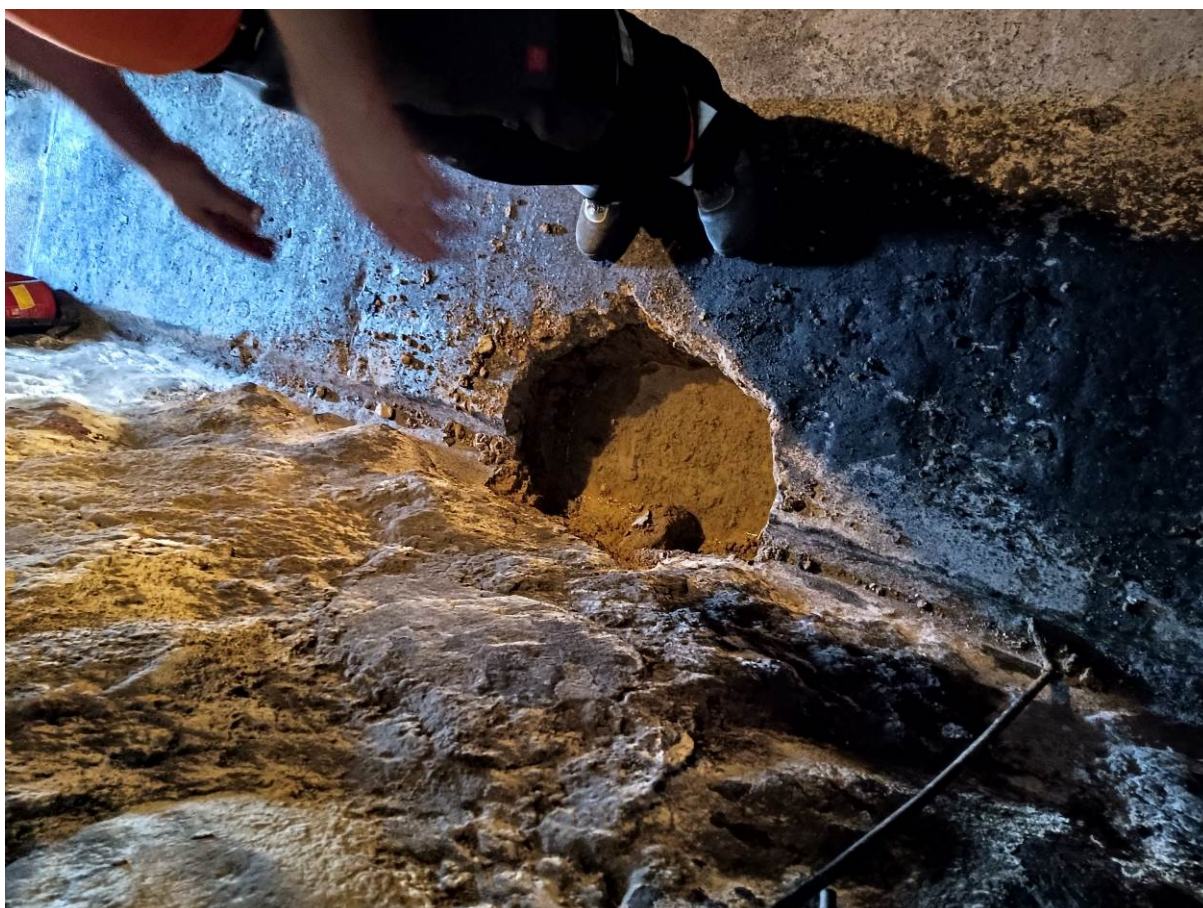
*Zdj. 19. Odkrywka fundamentu budynku od wewnątrz – widoczna woda gruntowa powodująca zawilgocenie ścian fundamentowych, piwnic i części ścian parteru. Brak izolacji przeciwwodnej.*

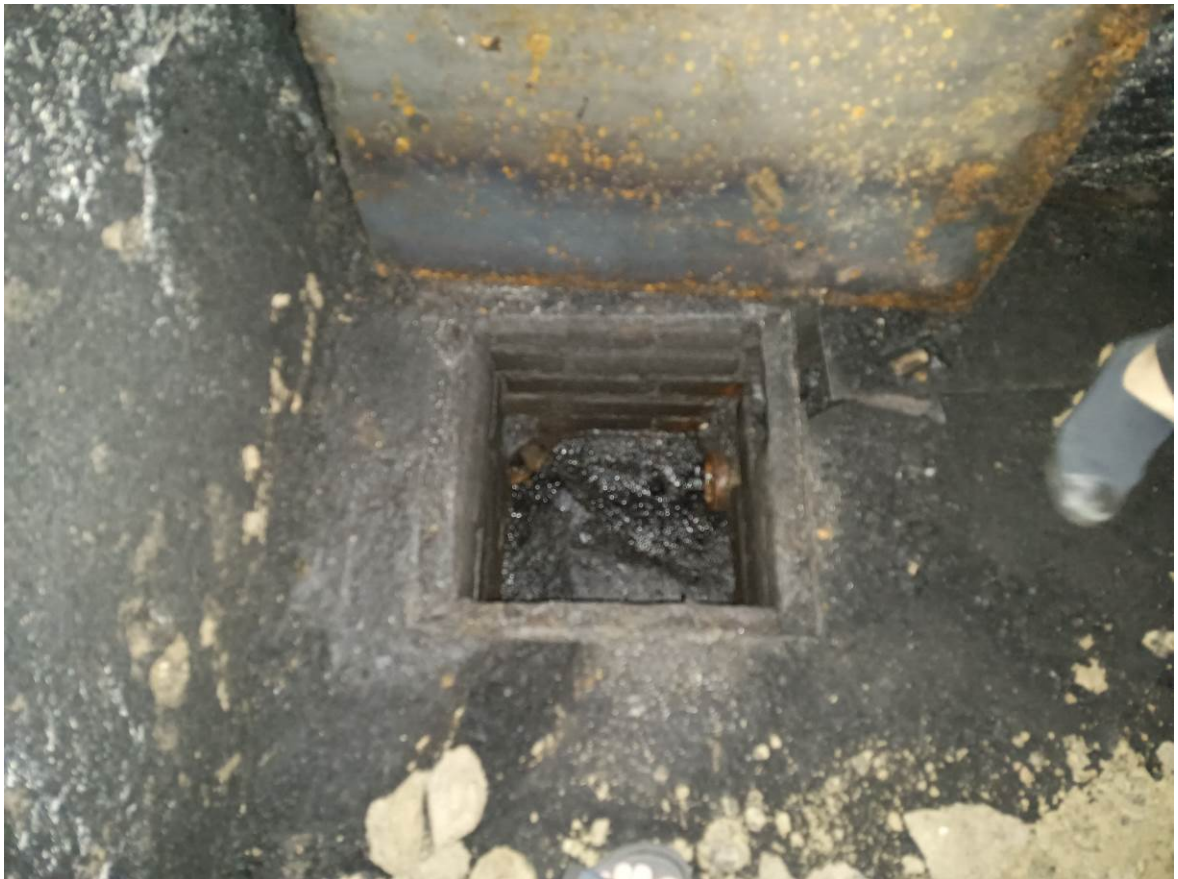
*Zdj. 20. Zawilgocona studzienka odprowadzająca wodę z drenaży wewnątrz budynku do studni poza budynkiem. Na ścianach widoczne silne zawilgocenie ścian i posadzki.*

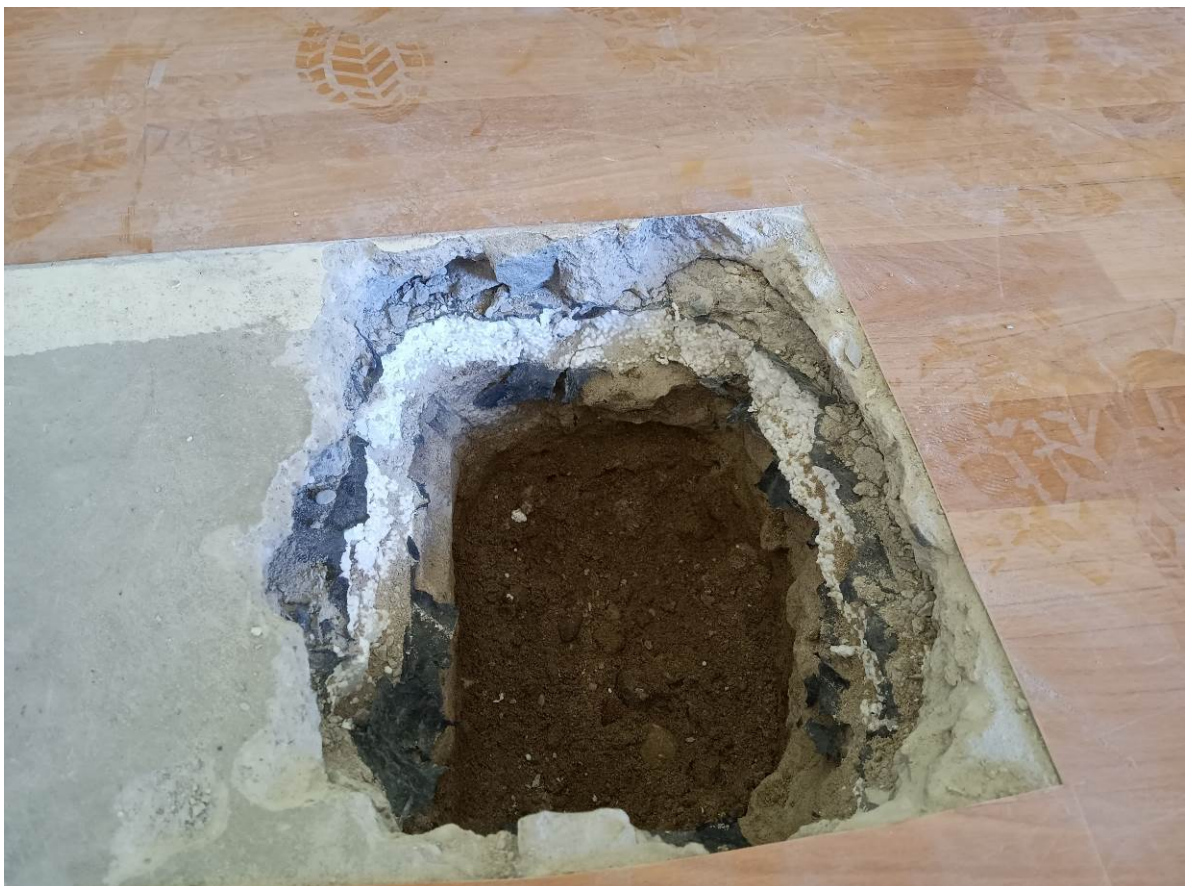
Posadzka na gruncie części niepodpiwniczonej betonowa, ocieplona, z izolacją przeciwwilgociową (zdj. 21).

*Zdj. 21. Odkrywka posadzki na gruncie części niepodpiwniczonej. Widoczna izolacja termiczna i przeciwwilgociowa. Grunt jest wilgotny, ale nie nasycony wodą jak w przypadku posadzki w piwnicy.*

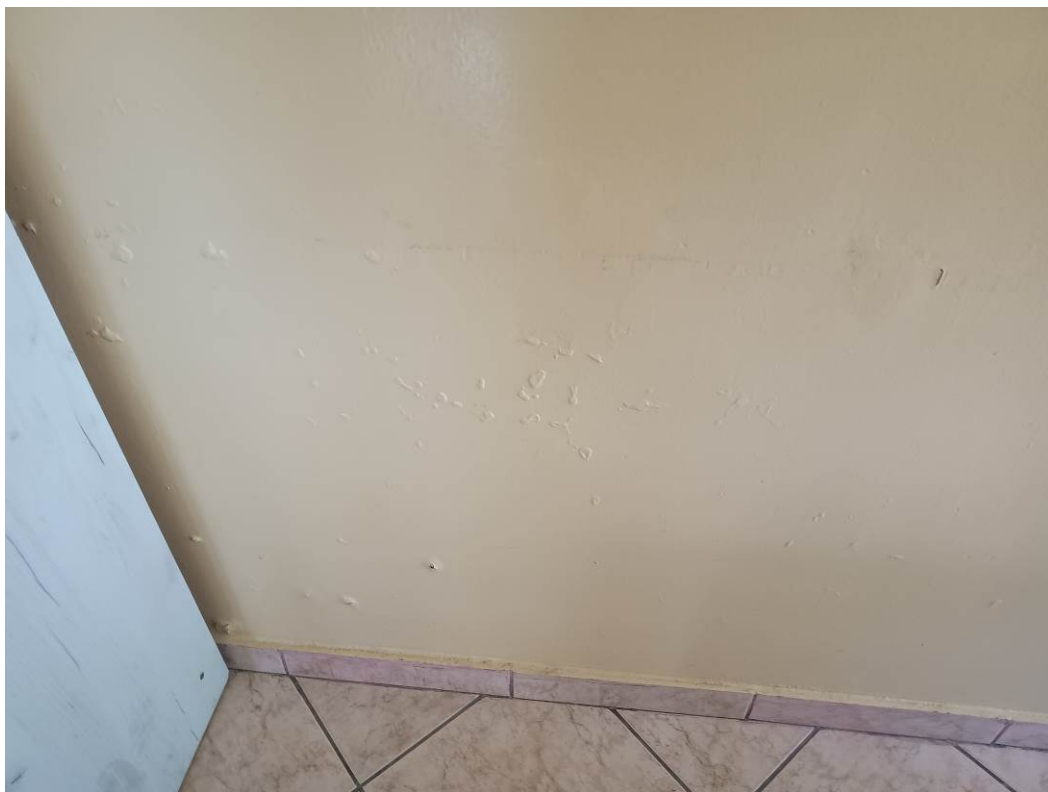
W ścianach wewnętrznych parteru stwierdzono złuszczoną farbę (purchle) na wysokości kilkudziesięciu centymetrów od poziomu posadzki związana z podciąganiem wilgoci ze ścian piwnic.

*Zdj. 22. Odchodzenie farby i purchle w zawilgoconej ścianie parteru w związku z podciąganiem kapilarnym od ścian piwnic.*

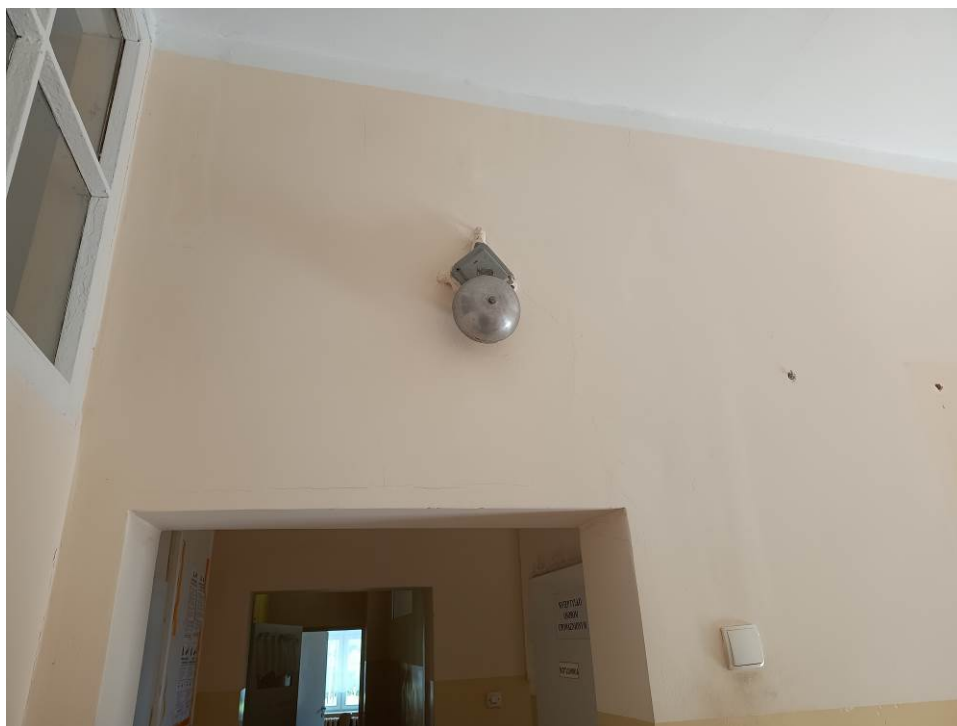
*Zdj. 23. Niewielkie rysy ściany wewnętrznej konstrukcyjnej przy ścianie komina ze zdj. 24.*

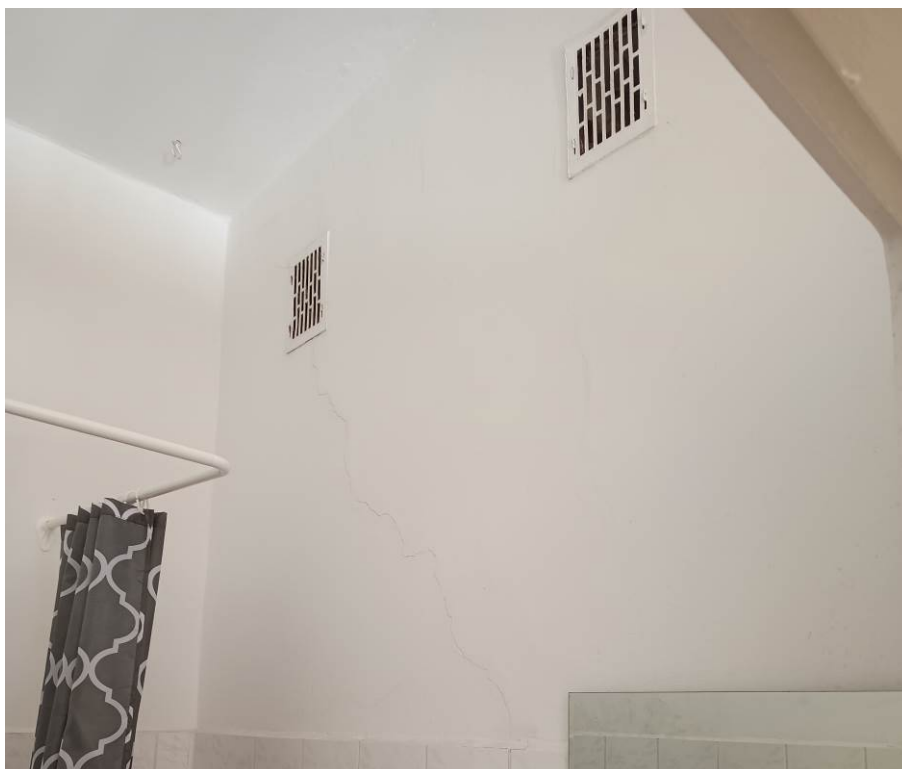
*Zdj. 24. Rysa ukośna ściany kominowej spowodowane najprawdopodobniej różnicą osiadania części podpiwniczonej i niepodpiwniczonej.*

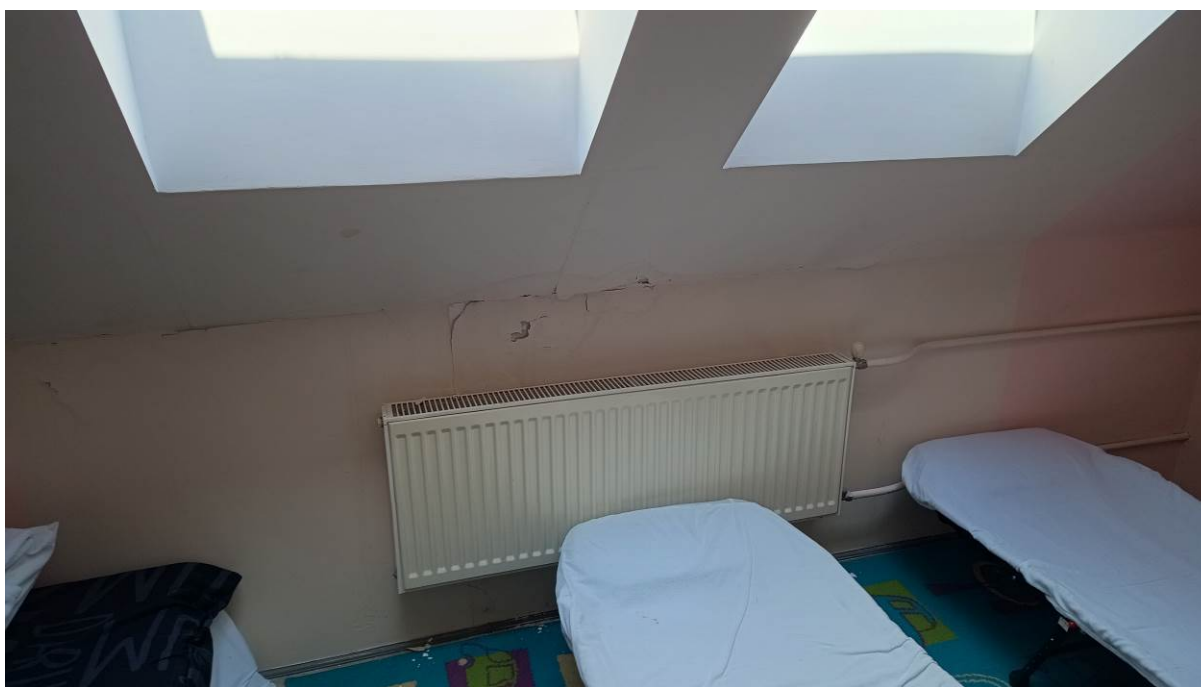
*Zdj. 25. Pęknięcie połączenia na styku ściany z obudową g-k w poziomie piętra.*

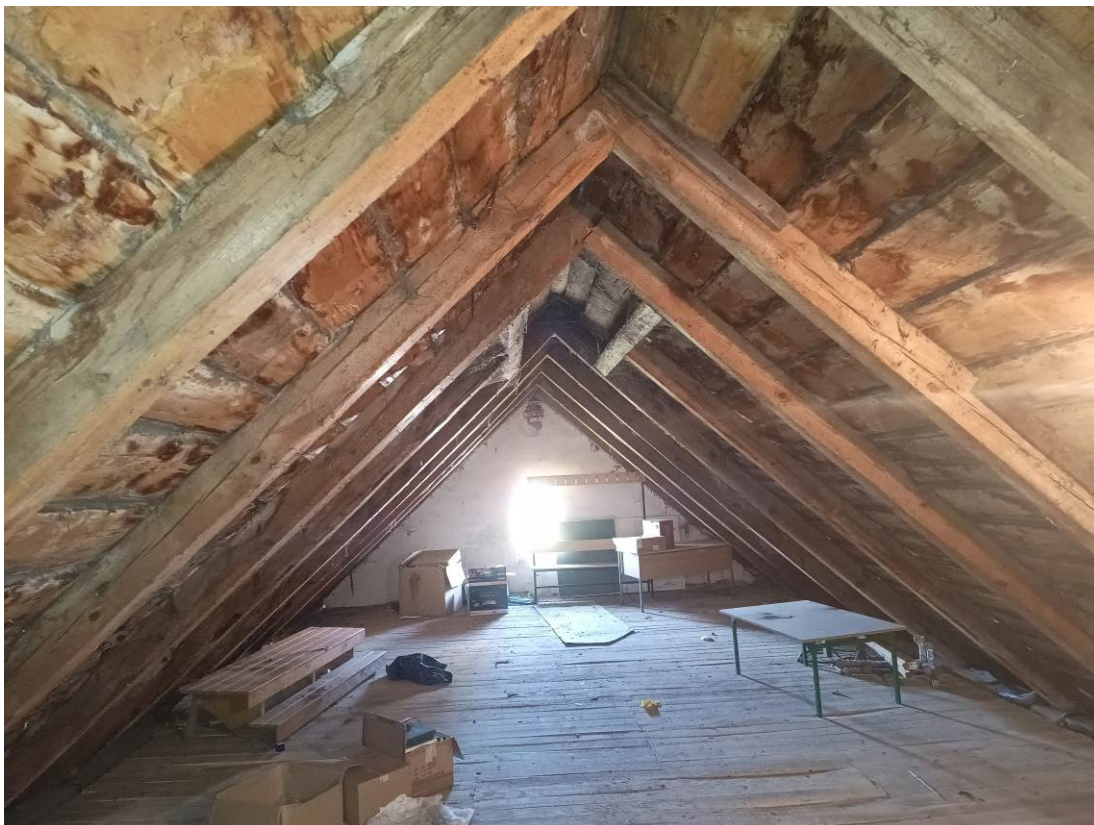
Konstrukcja więźby dachowej nie wskazuje na przekroczenie stanów granicznych nośności i użytkowności. Nie stwierdzono w elementach konstrukcji więźby śladów korozji biologicznej oraz zawilgocenia. Na deskowaniu widoczne ślady zawilgocenia jednak najprawdopodobniej są to ślady po zawilgoceniach przy ulewnych deszczach spowodowane przenikaniem wody przez nieszczelności dachówek i brakiem warstwy papy podkładowej/membrany dachowej. Część elementów konstrukcji więźby posiada pęknięcia podłużne (murlaty, słupy, krokwie, słupy, zastrzały, miecze). Dachówki nie posiadają większych nieszczelności – nie stwierdzono trwałego zawilgocenia i przecieków w obszarze poddasza nieużytkowego. Obróbki blacharskie były remontowane w trakcie użytkowania budynku. Rynny i rury spustowe w nie wykazują śladów przecieków. Geometria dachu zachowuje pierwotną płaszczyznę – brak widocznych ugięć i zapadnięć płaszczyzny pokrycia dachu. W dachu brak jest membrany dachowej. Pokrycie dachu – dachówka ceramiczna pokryta porostami. Przed przystąpieniem do określenia nośności elementów więźby dachowej należy sporządzić szczegółową analizę poszczególnych elementów i weryfikację przyjętego układu konstrukcyjnego zgodnie z obowiązującymi przepisami i normami. W przypadku zmiany układu obciążeń (np. adaptacja poddasza nieużytkowego na cele użytkowe) może być wymagana wymiana całej konstrukcji dachu.

Zdj. 26. Widok poddasza użytkowego – brak widocznej korozji krokwi, na deskowaniu zakładkowym widoczne ślady zawilgocenia związane z brakiem membrany dachowej, widoczne pęknięcia podłużne krokwi.

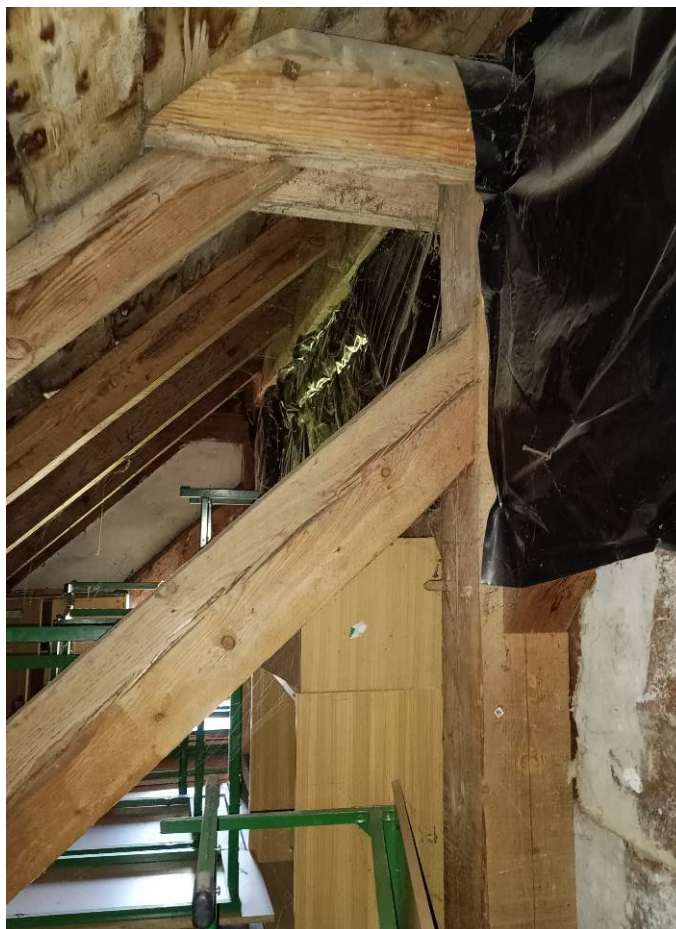
Zdj. 27. Widok konstrukcji więzara pełnego – widoczny wieszak, kleszcze, krokwie i zastrzał – brak widocznej korozji biologicznej, widoczne pęknięcia podłużne wieszaka, krowi i zastrzału.

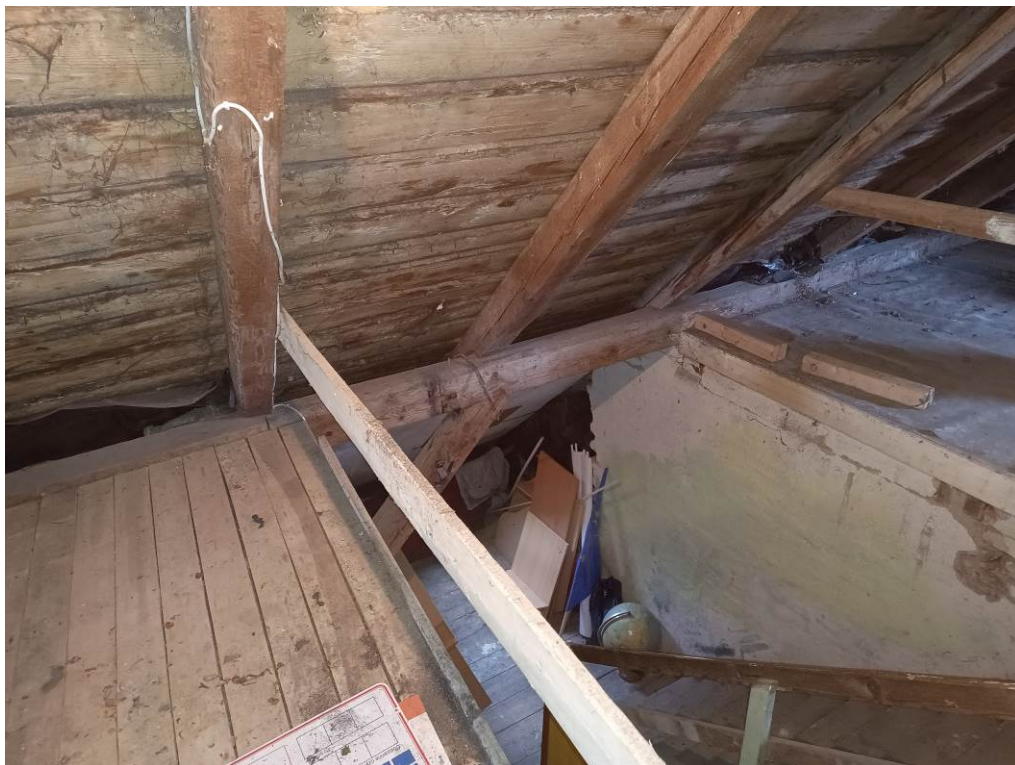
*Zdj. 28. Widok poddasza użytkowego – połączenia z płatwią, widoczny miecz oraz drewniane schody na poddasze nieużytkowe. Widoczne pęknięcia wzdłuż osi podłużnej krokwi. Brak widocznej korozji biologicznej elementów więźby.*

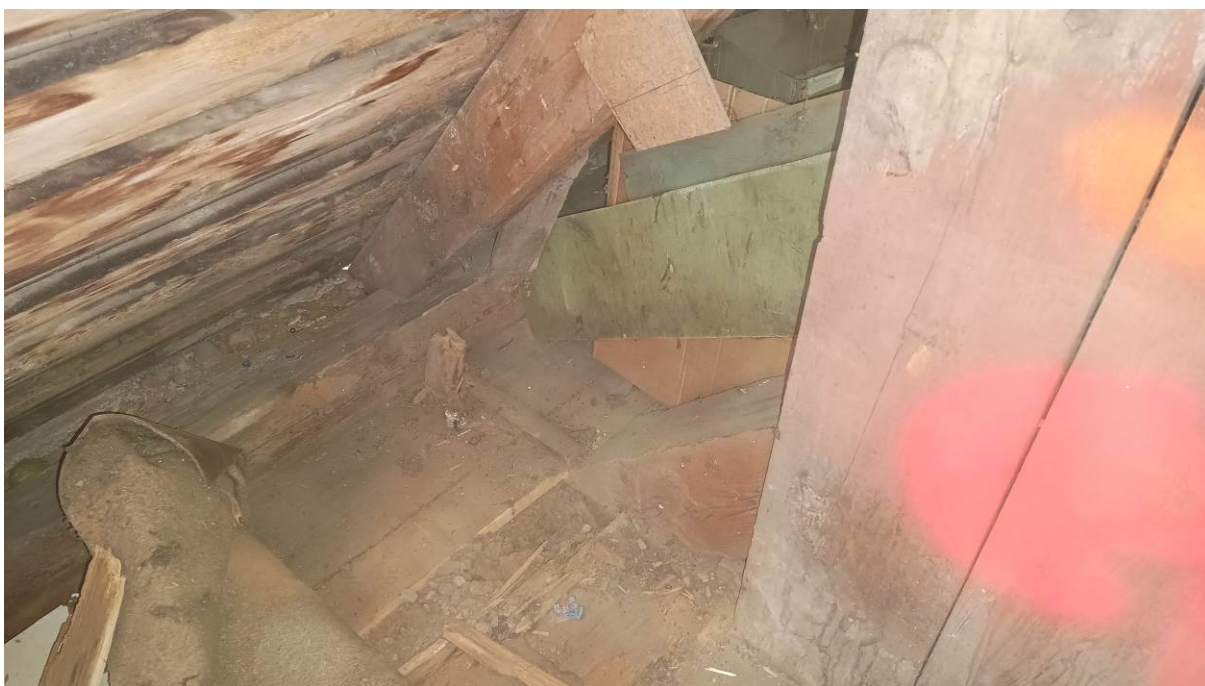
*Zdj. 29. Widok połączenia krokwi z płatwią oraz zastrzału z belką więzara. Brak widocznej korozji. Na deskowaniu widoczne zawilgocenie spowodowane najprawdopodobniej brakiem membrany dachowej.*

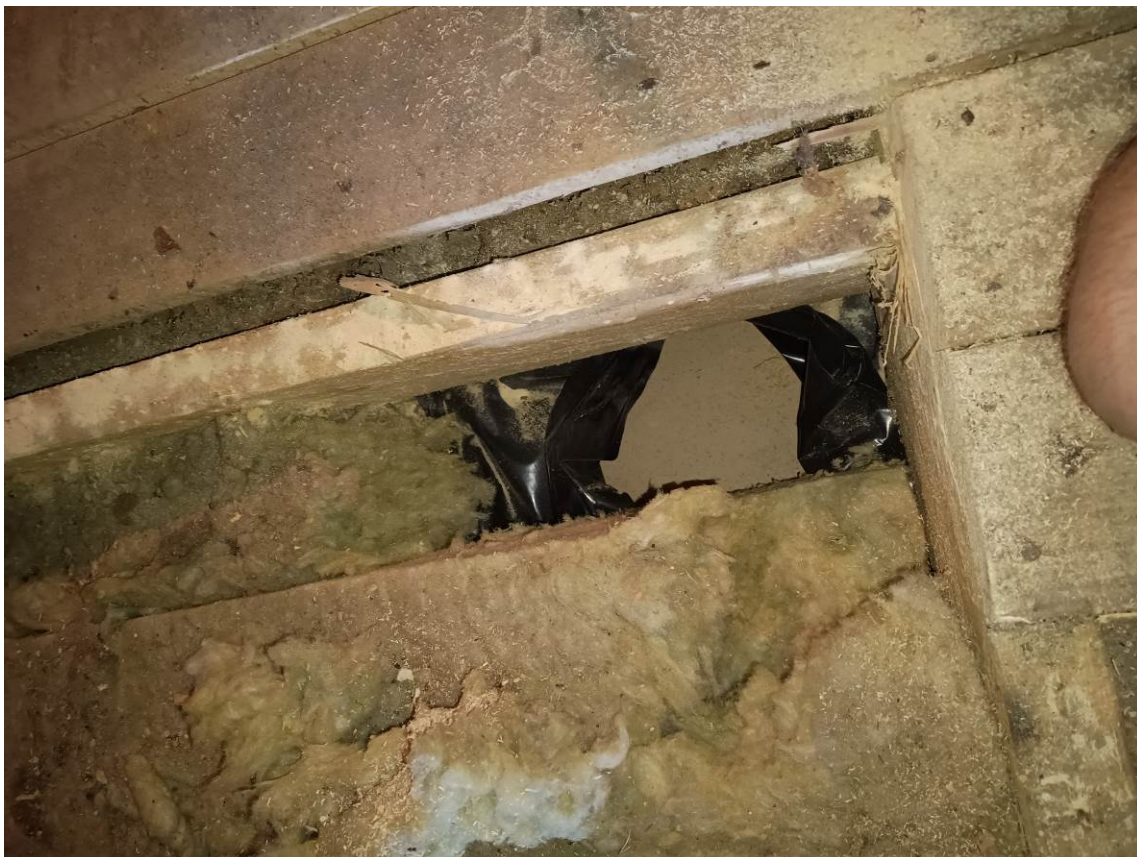
Strop nad piętrem drewniany na istniejących kleszczach uzupełniony nowszą konstrukcją drewnianą z belek drewnianych. Strop posiada izolację termiczną z wełny mineralnej (zdj. 30).

Strop nad poziomem I piętra stanowi część konstrukcji dachowej i został uzupełniony nowszą konstrukcją ocieploną warstwą wełny mineralnej gr. 15 cm. Strop nie spełnia warunków izolacyjności termicznej oraz wymogów przeciwpożarowych.

*Zdj. 30. Przekrój konstrukcji stropu I piętra. Widoczna izolacja termiczna z wełny mineralnej.*

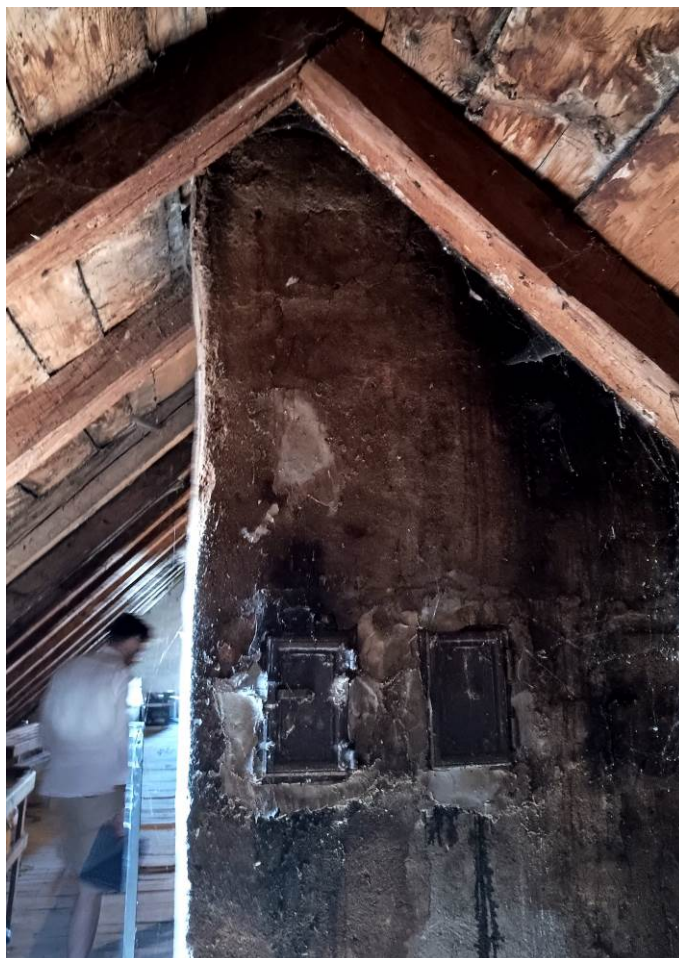
*Zdj. 31. Widok kominów w poziomie poddasza nieużytkowego – widoczne przecieki z dachu.*
