**OPINIA TECHNICZNA DOTYCZĄCA  
STANU TECHNICZNEGO BUDYNKU GMINNEGO**

Opracowujący	  <b>Biuro Ekspertów Budownictwa Sp. z o. o.</b> ul. Dąbrowskiego 32, 14-200 Ława email: projekt@beb.pl strona www: beb.pl tel. +48 669 615 418; +48 664 189 861
Nazwa zamówienia	<b>Modernizacja budynku gminnego w miejscowości Kłębowo, gmina wiejska Lidzbark Warmiński związana z utworzeniem Domu Seniora</b>
Adres inwestycji	<b>Kłębowo 4</b> 11-100 Lidzbark Warmiński
Nazwa jednostki ewidencyjnej Nazwa i nr obrębu ewidencyjnego Numery działek ewidencyjnych	280903_2 0036 KŁĘBOWO 98
Nazwa i adres zamawiającego	<b>Gmina Lidzbark Warmiński</b> ul. Krasickiego 1 11-100 Lidzbark Warmiński
Kategoria obiektu budowlanego	IX
Faza opracowania	program funkcjonalno-użytkowy
<b>Zespół opracowujący</b>	
Branża konstrukcyjno-budowlana	inż. Bogdan Motyliński Upr. WAM/0097/POWK/04
Kierownik pracowni	mgr inż. Miłosz Michał Sendrowicz Upr. WAM/0001/ZOOA/14
Stan opracowania	R.0
Miejsce i data opracowania	Ława, 29.05.2024 r.

Przedmiotem opracowania jest budynek gminny byłej publicznej szkoły podstawowej w miejscowości Kłębowo.

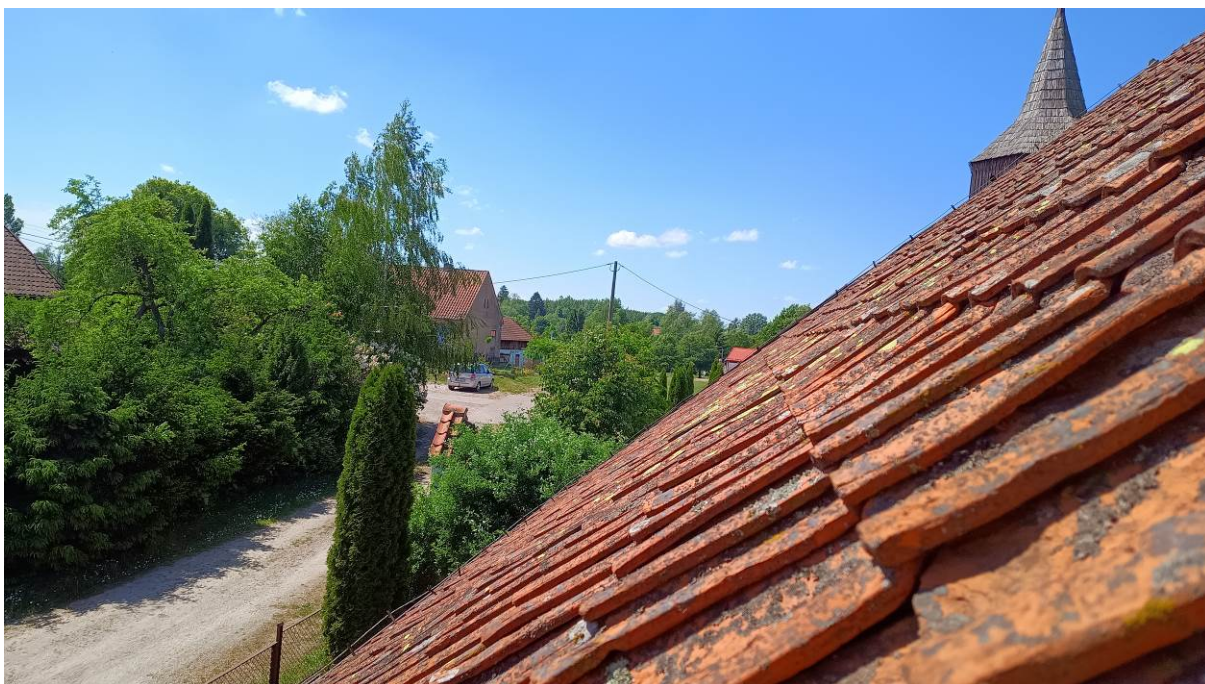
*Zdj. 32. Widok pokrycia dachu z dachówki holenderki - widoczne porosty.*

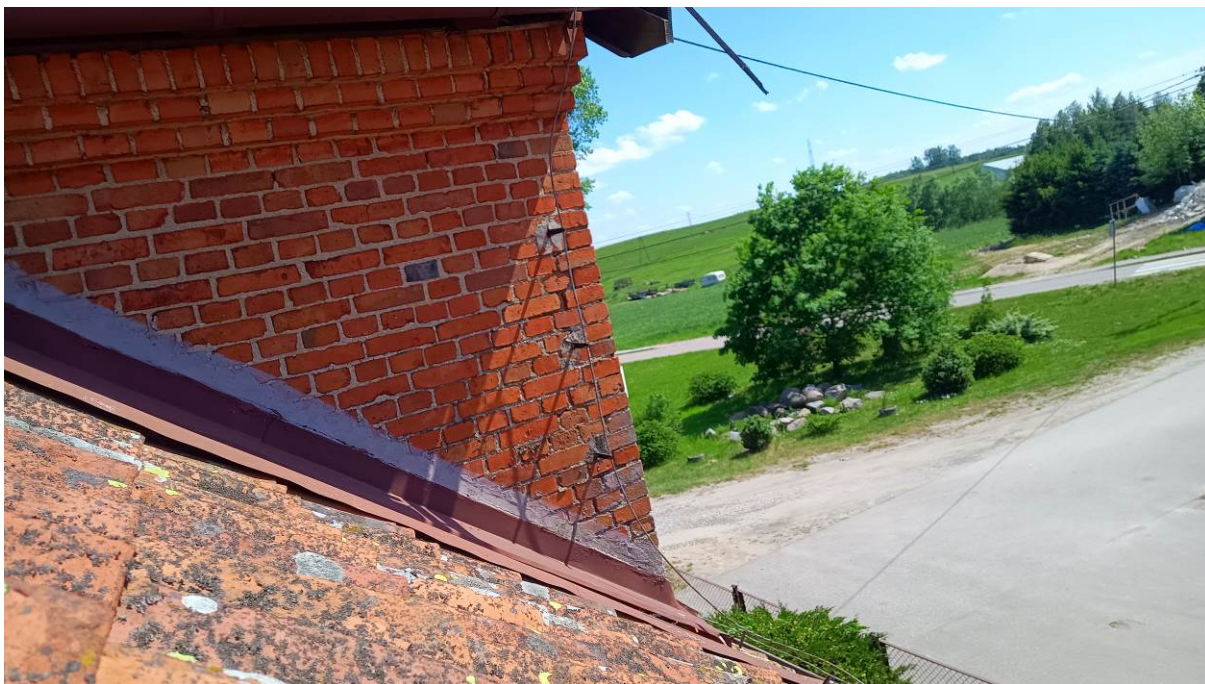
*Zdj. 33. Widok obróbek dachowych przy styku z lukarną. Widoczne ubytki spoin ściany, mocowanie instalacji odgromowej do ściany oraz porosty na pokryciu dachu.*

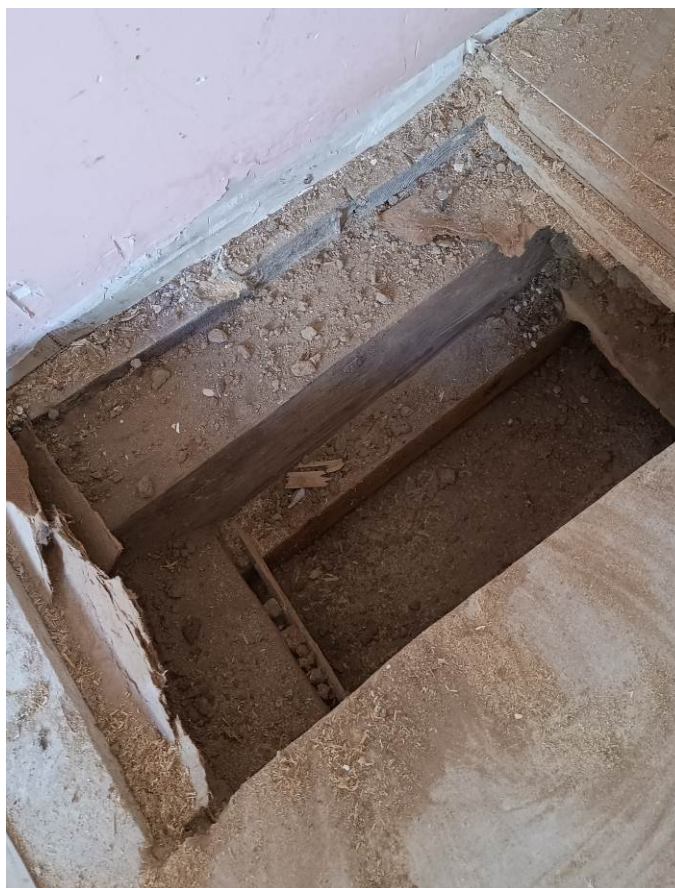
*Zdj. 34. Odkrywka stropu nad parterem.*

Strop nad parterem drewniany z belek z krawędziaków o wymiarach ca. 15x26 cm i rozstawie osiowym ca. 100 cm. Strop nieocieplony (zdj. 34).

Strop nad poziomem parteru ze ślepym pułapem i podsufitką, izolowany warstwą polepy nie spełniający wymogów akustycznych oraz wymogów przeciwpożarowych.

- Należy przeanalizować i przebudować istniejący system wentylacji grawitacyjnej pomieszczeń.
- W przypadku warstw stropu nad parterem zaleca się wymianę izolacji polepą z uwagi na słabą izolacyjność akustyczną i jej ciężar. Zaleca się izolację z wełny mineralnej i zaprojektowanie odpowiedniego systemu izolującego dźwięki powietrzne oraz uderzeniowe zgodnie z obowiązującymi przepisami. W przypadku stwierdzenia przy adaptacji przekroczenia nośności stropu nad parterem i potrzeby wymiany elementów konstrukcji dachu można rozważyć wykonanie stropu żelbetowego z wieńcem obwodowym i wykonanie nowej konstrukcji dachu. Strop nad parterem nie spełnia wymogów przeciwpożarowych, a więc wymagane będzie doprowadzenie do wymaganej odporności ogniowej zgodnie określonej w przyszłej dokumentacji projektowej.
