MODERNIZACJA BUDYNKU – Utworzenie domu seniora w Kłębowie
INWERTARYZACJA ZDJĘCIOWA WYKONANA 2024 04 10

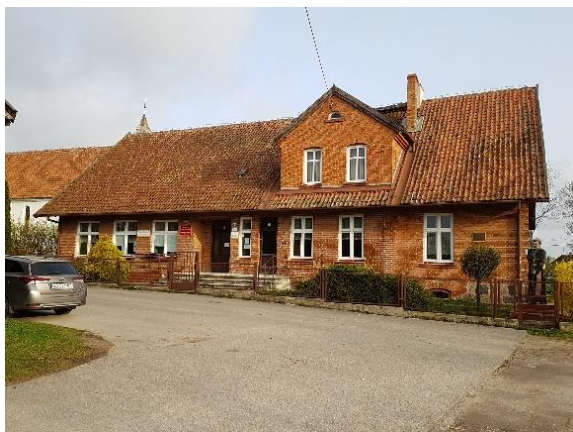
Zdj. 1. Elewacja południowa

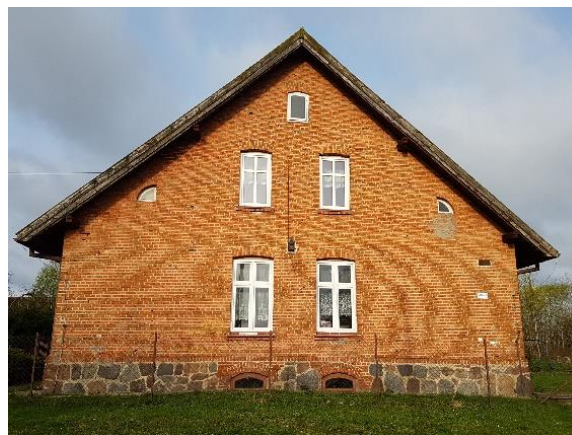
Zdj. 2. Elewacja wschodnia

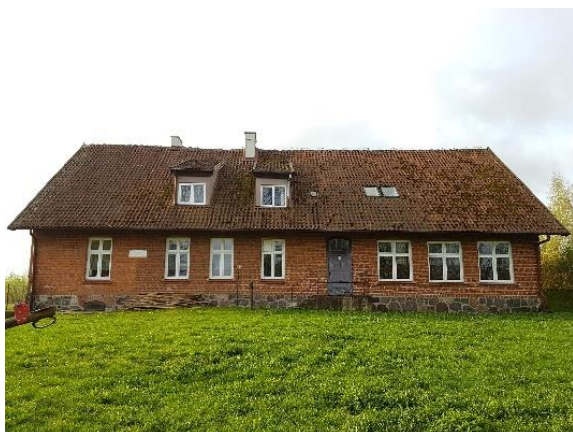
Zdj. 3. Elewacja północna

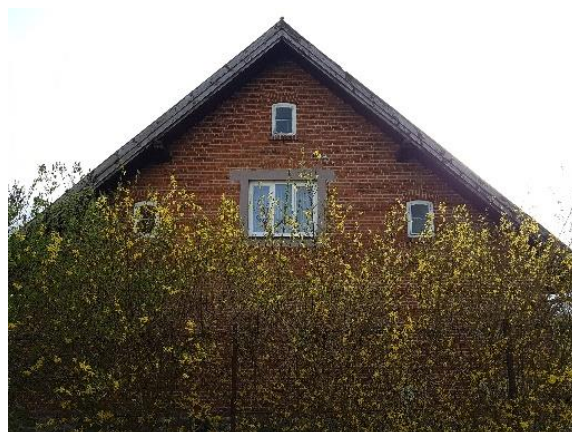
Zdj. 4. Elewacja zachodnia

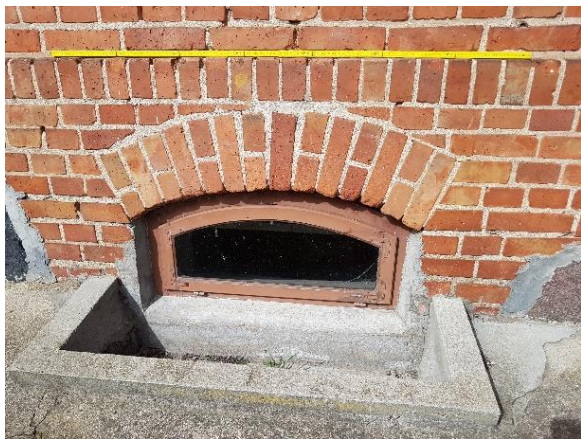
Zdj. 5. Okienko piwniczne z płytką studzienką

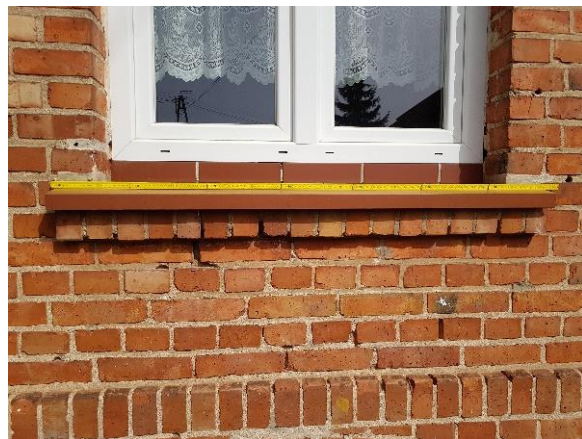
Zdj. 6. Parapet ceglany z blaszanym opierzeniem

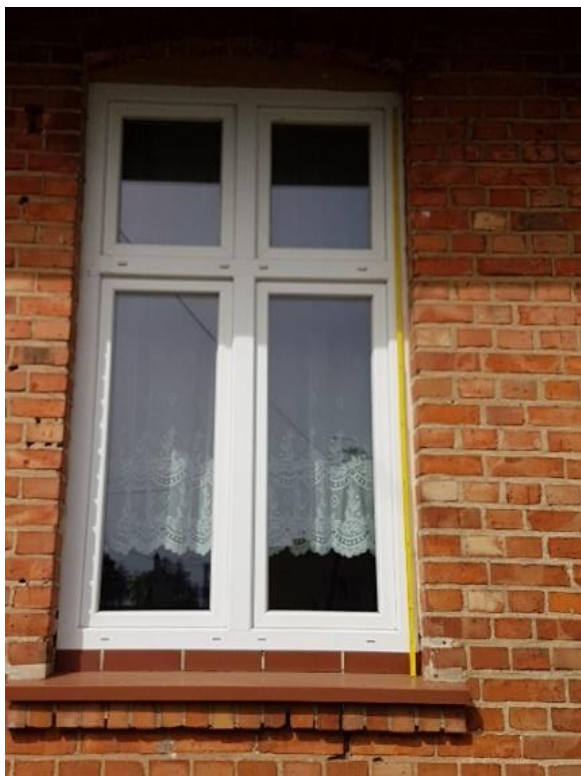
Zdj. 7. Okno wąskie, parter

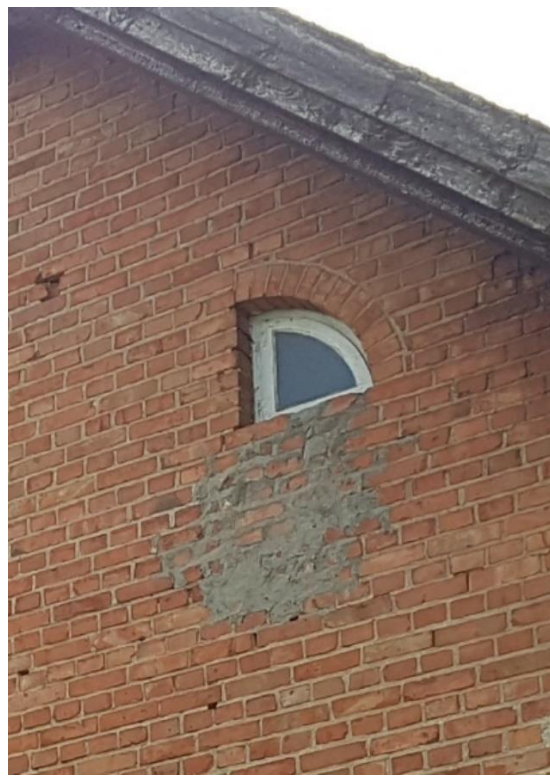
Zdj. 8. Okienko na poddaszu użytkowym (I piętro)

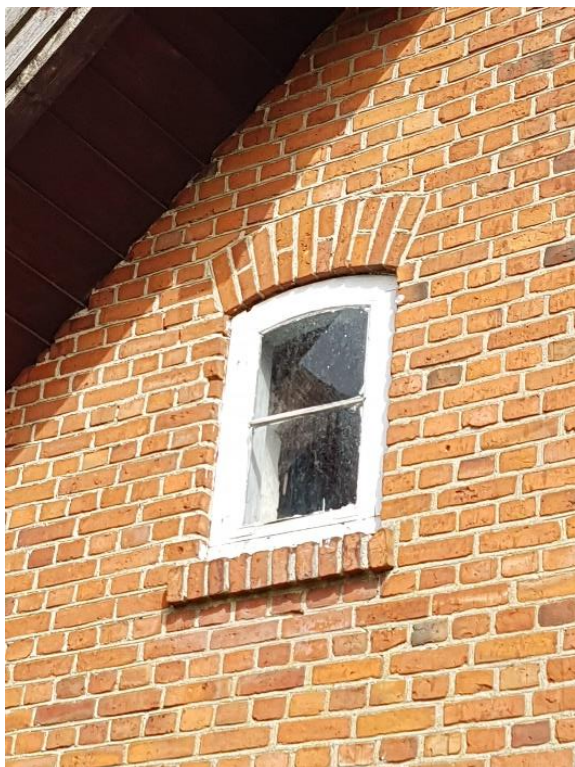
Zdj. 9. Okienko w poddaszu użytkowym (I piętro)

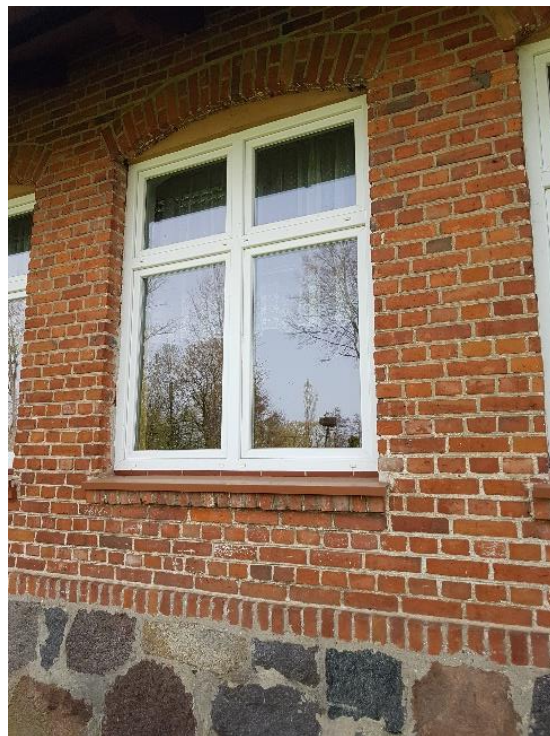
Zdj. 10. Okno szerokie, parter

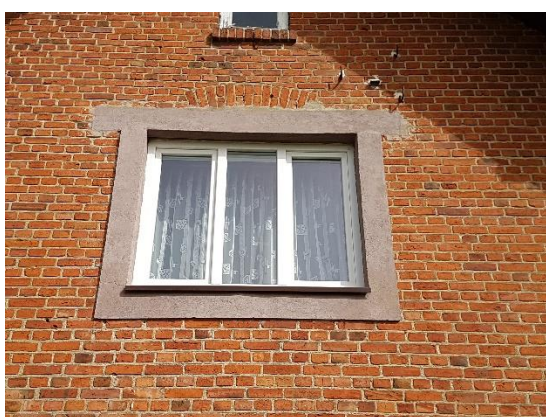
Zdj. 11. Szerokie okno w poddaszu użytkowym

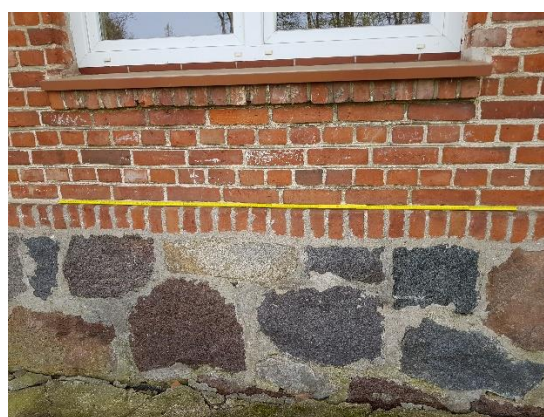
Zdj. 12. Kamienna podmurówka z ceglanym gzymsem

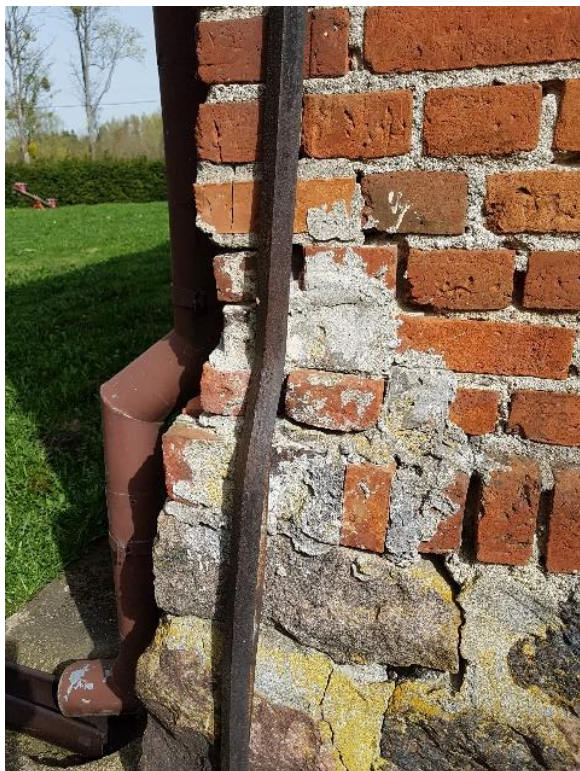
Zdj. 13. Zniszczony narożnik

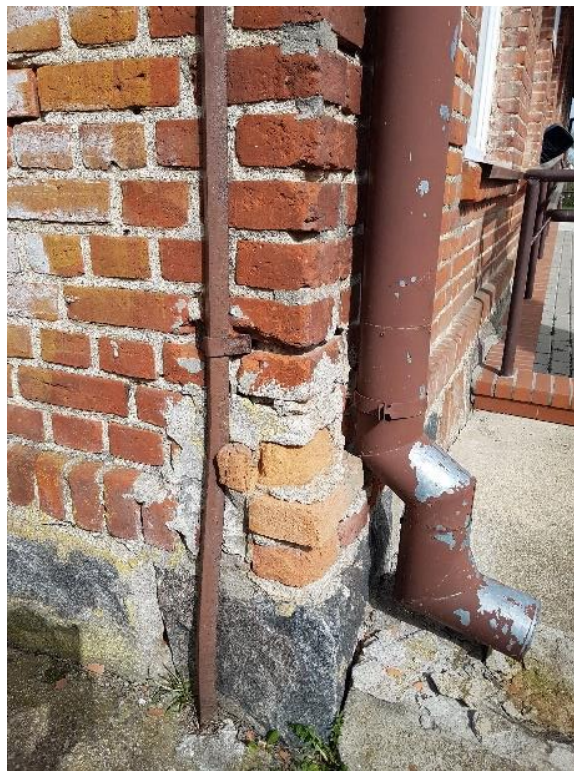
Zdj. 14. Nieudana próba naprawy narożnika

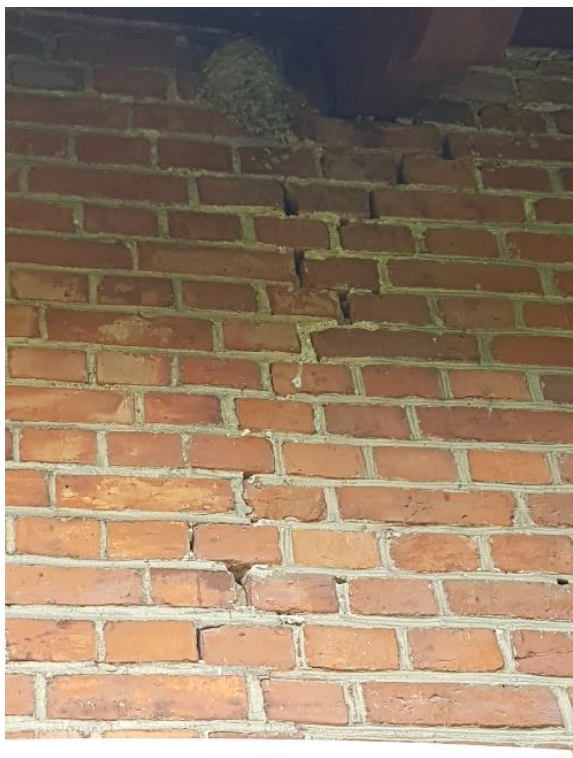
Zdj. 15. Rysa w elewacji północnej

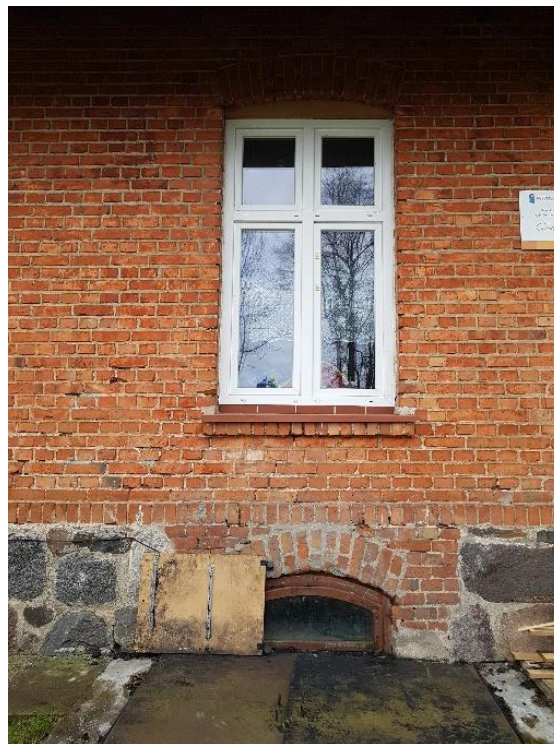
Zdj. 16. Przemurowania na elewacji północnej

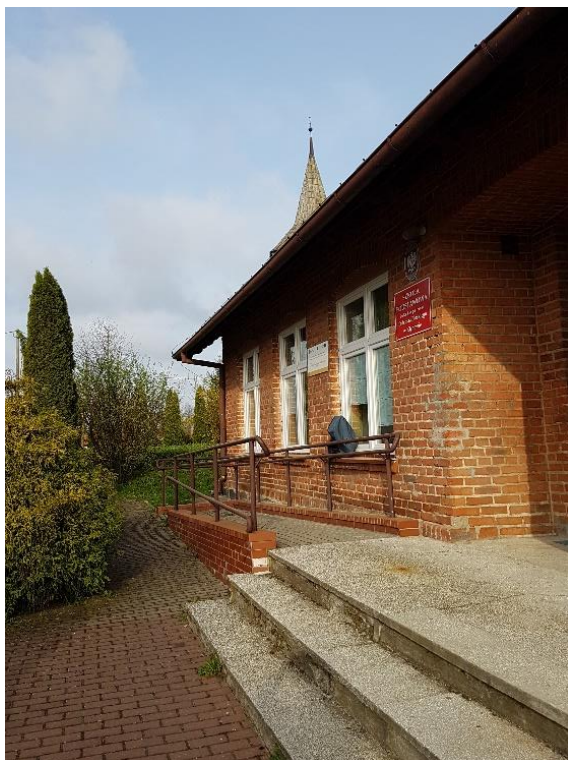
Zdj. 17. Podest wejściowy i pochylnia dla OzN

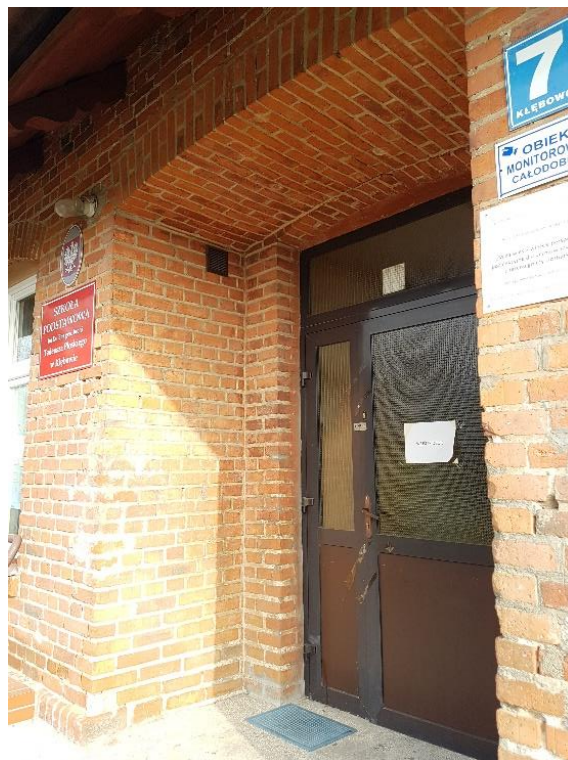
Zdj. 18. Wejście główne

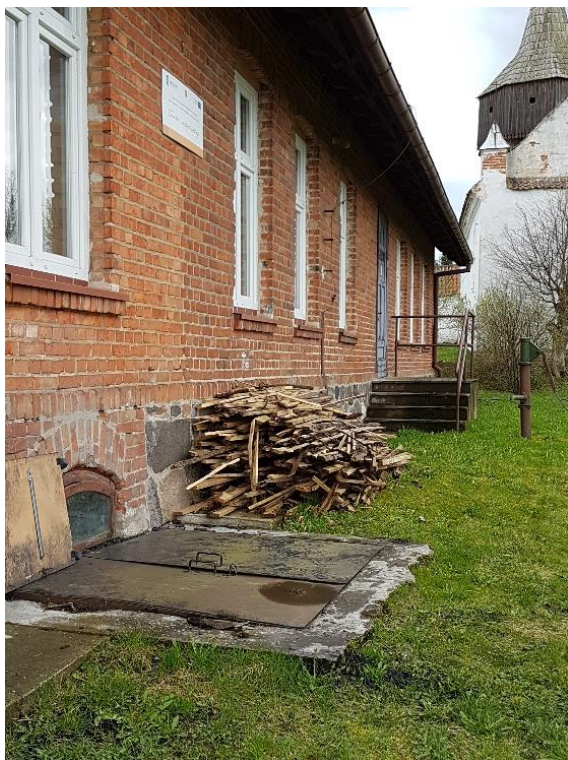
Zdj. 19. Wejście do kuchni i wrzutnia opału

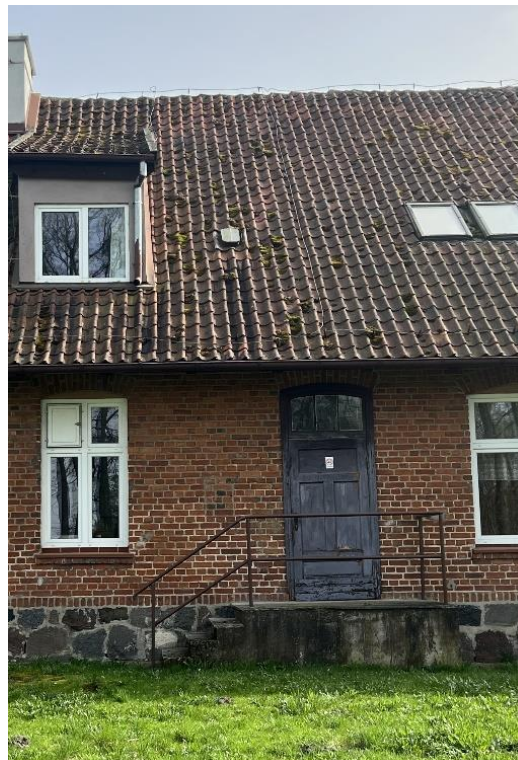
Zdj. 20. Dobrze zachowane drzwi do kuchni

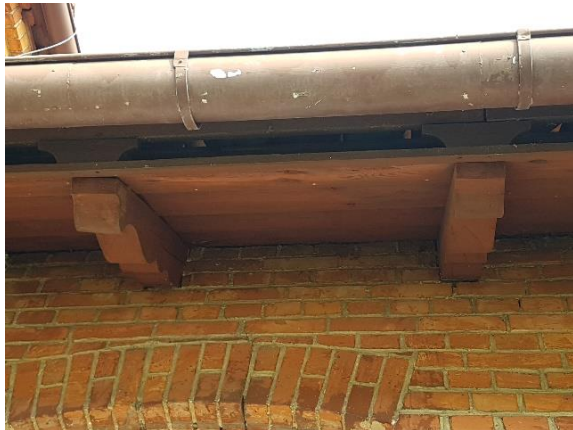
Zdj. 21. Detal krokwi i wentylacji dachu

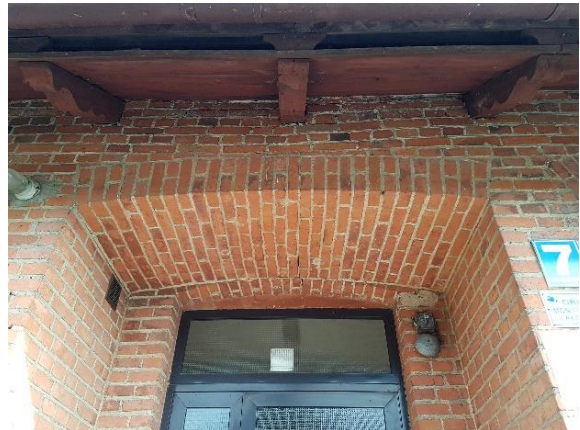
Zdj. 22. Ceglane nadproże łukowe wejścia głównego

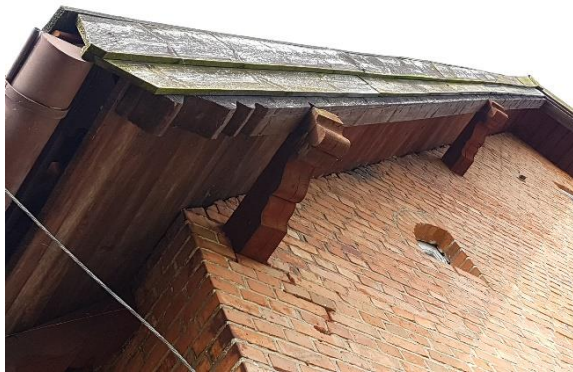
Zdj. 23. Detal murlaty, płatwi i wiatrownicy

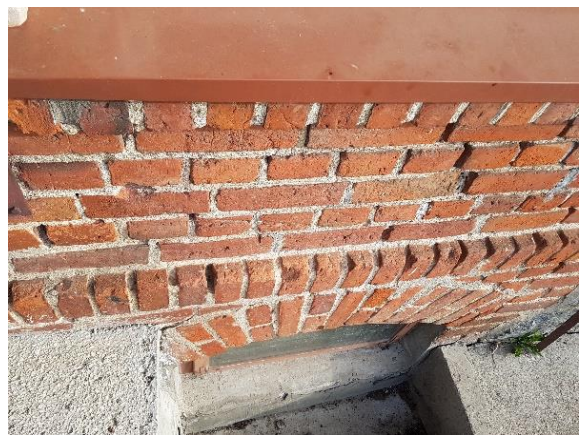
Zdj. 24 Detal gzymsu cokołu

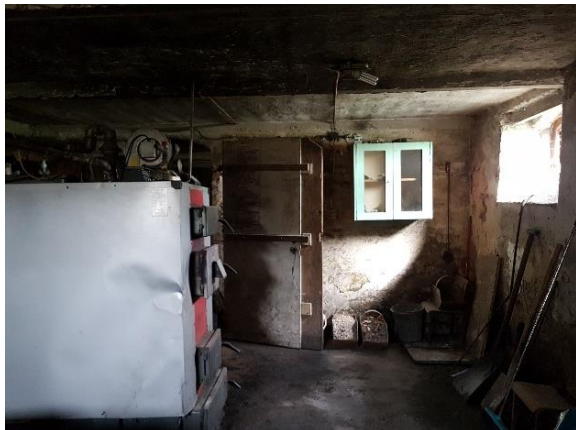
Zdj. 25. Kotłownia

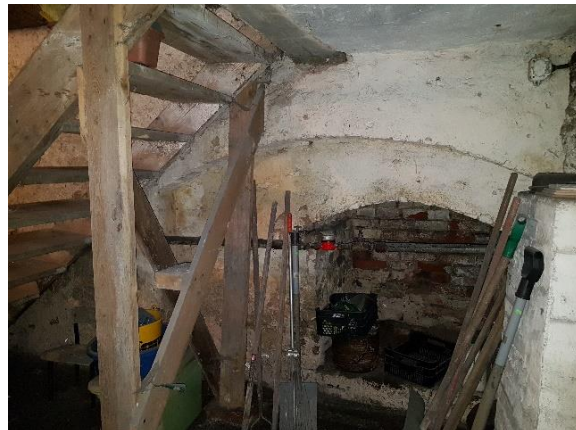
Zdj. 26. (?) Prawdopodobnie palenisko ogrzewające powietrze dla górnych pomieszczeń

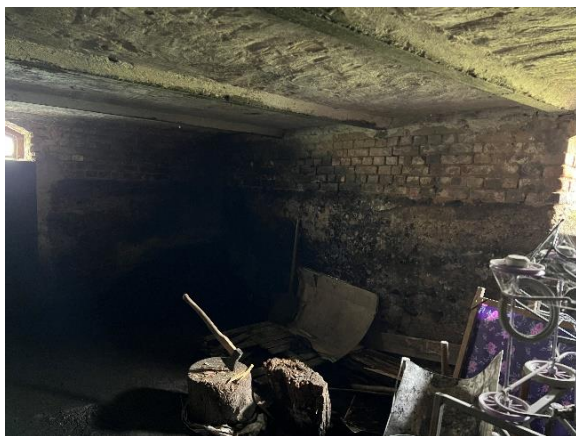
Zdj. 27. Skład opału

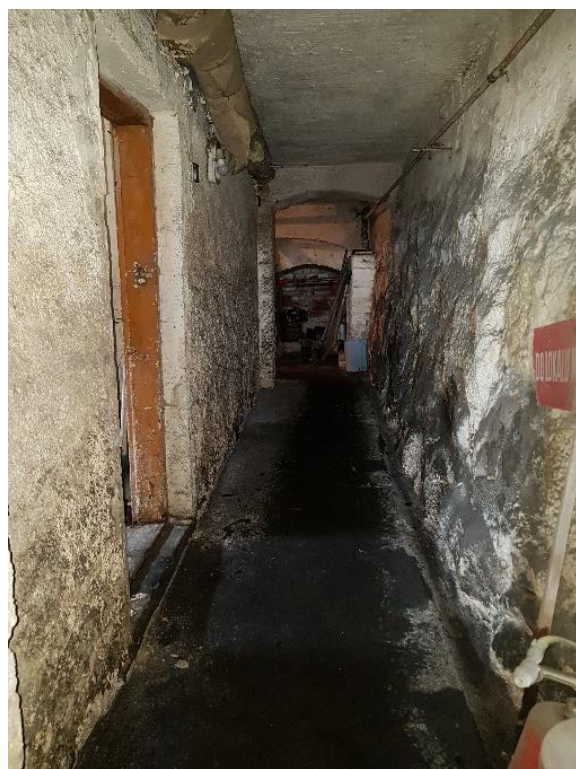
Zdj. 28. Korytarz z widoczną rynną odciekową

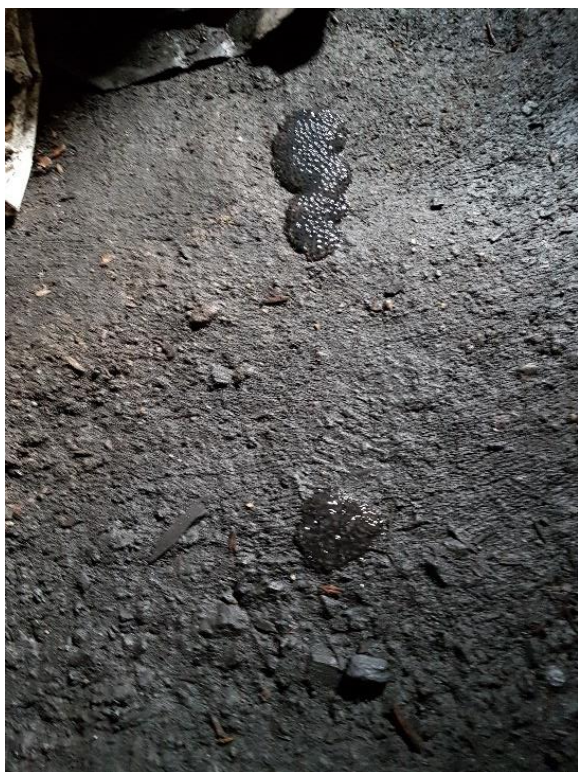
Zdj. 29. Podsiąkanie wody gruntowej widoczne na posadzce

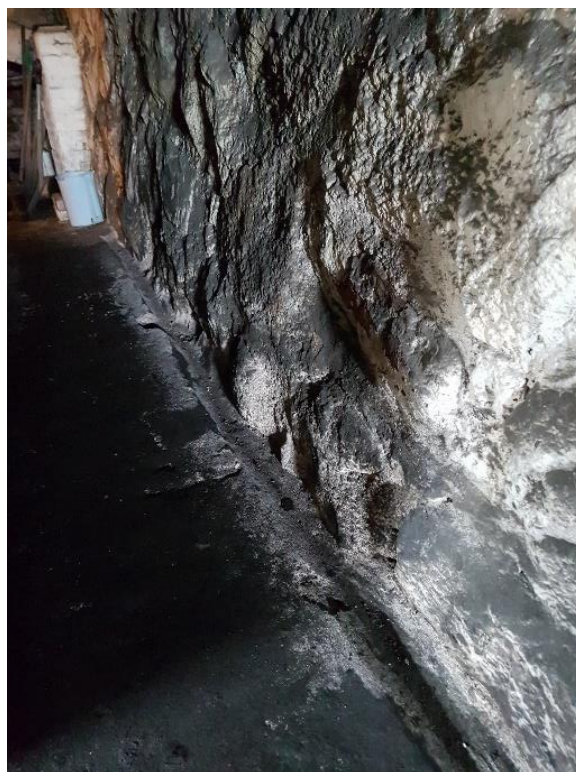
Zdj. 30. Rynna odciekowa wzdłuż ściany

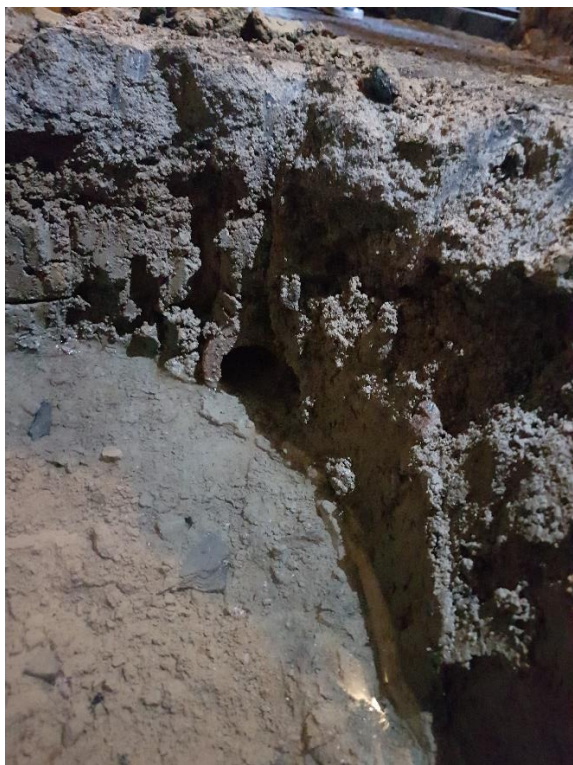
Zdj. 31. Drenaż wzdłuż bocznej ściany poniżej rynny, widoczna woda gruntowa w odkrywce

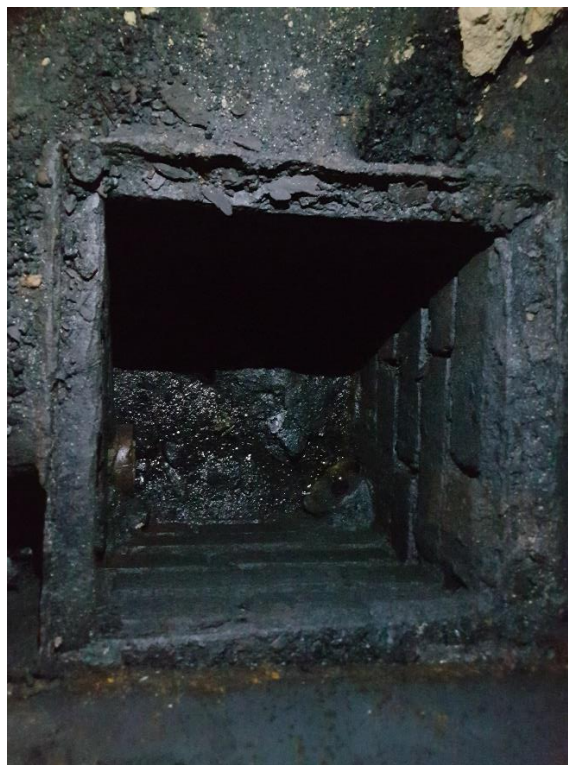
Zdj. 32. Kotłownia, studnia chłonna na drenażu

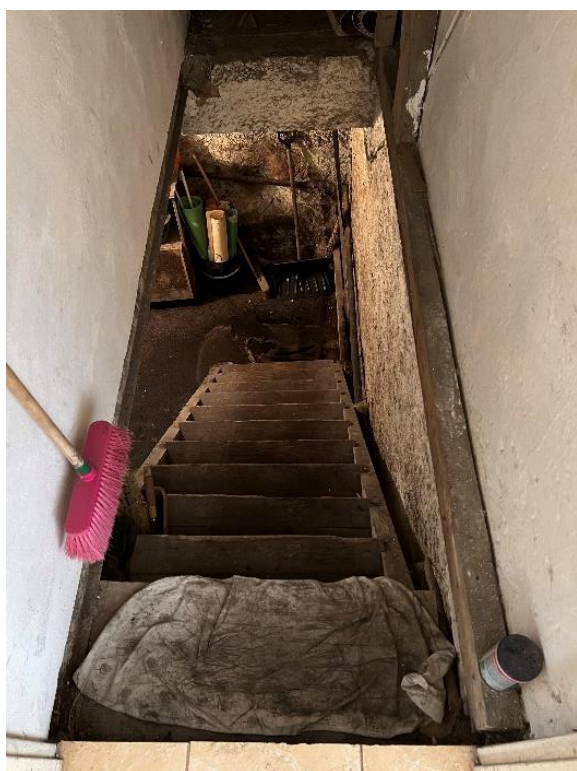
Zdj. 33. Drewniane schody do piwnicy

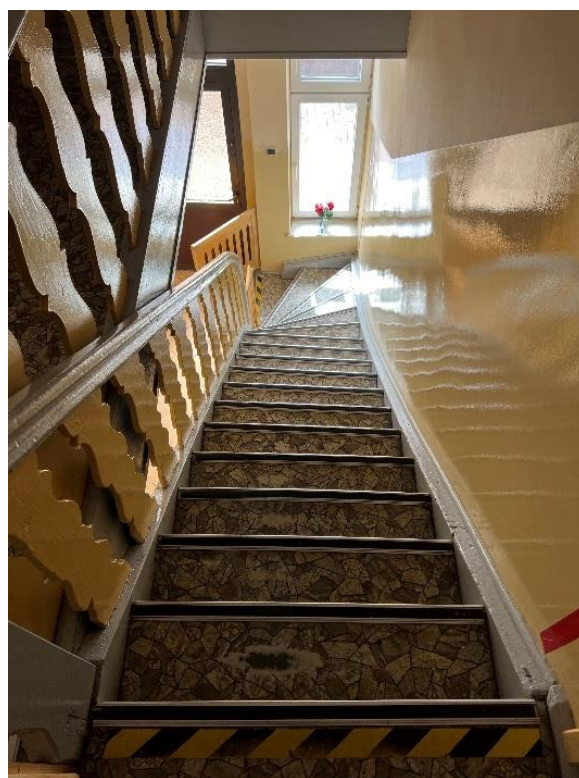
Zdj. 34. Drewniane (pokryte wykładziną) schody na piętro

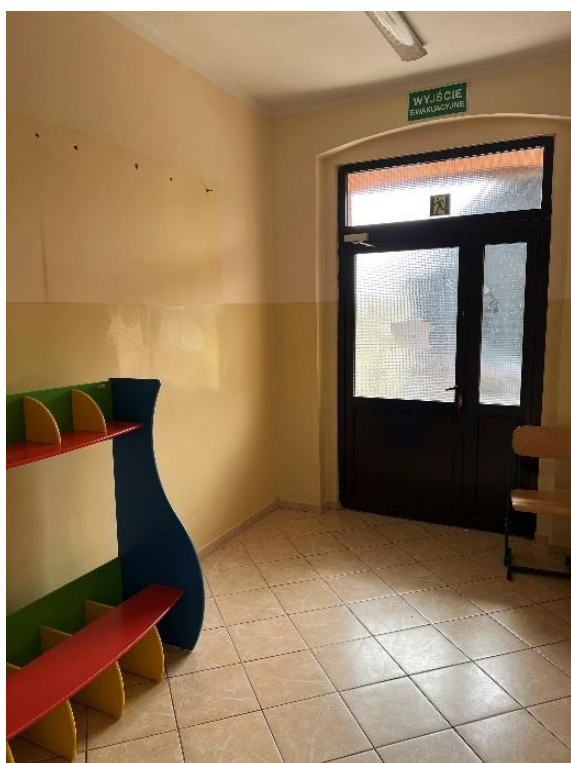
Zdj. 35. Sień, wejście główne

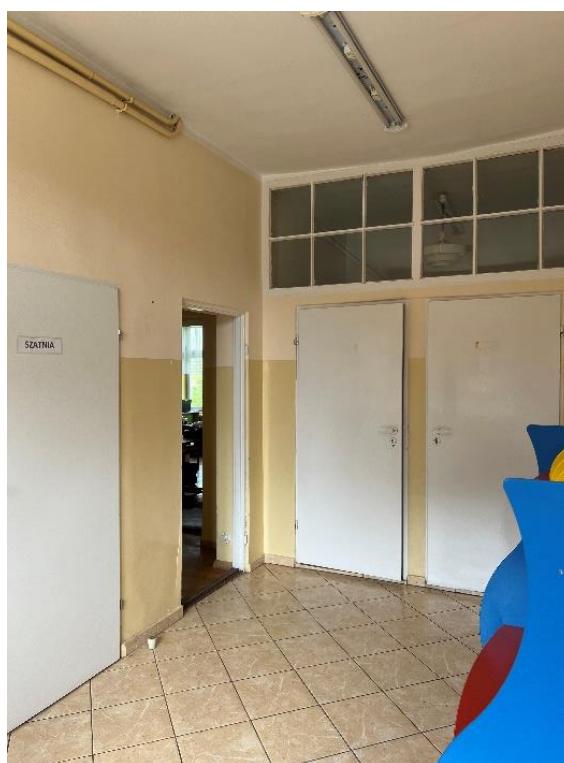
Zdj. 36. Sień, drzwi do łazienek

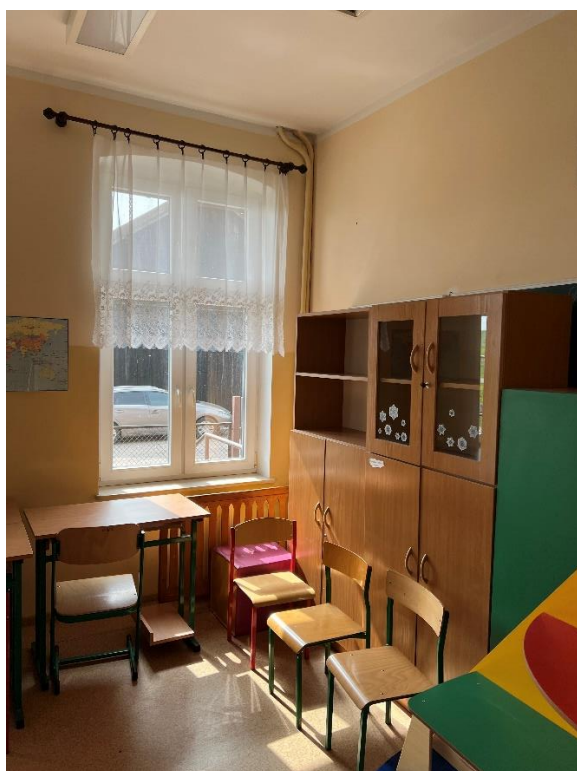
Zdj. 37. Sala lekcyjna

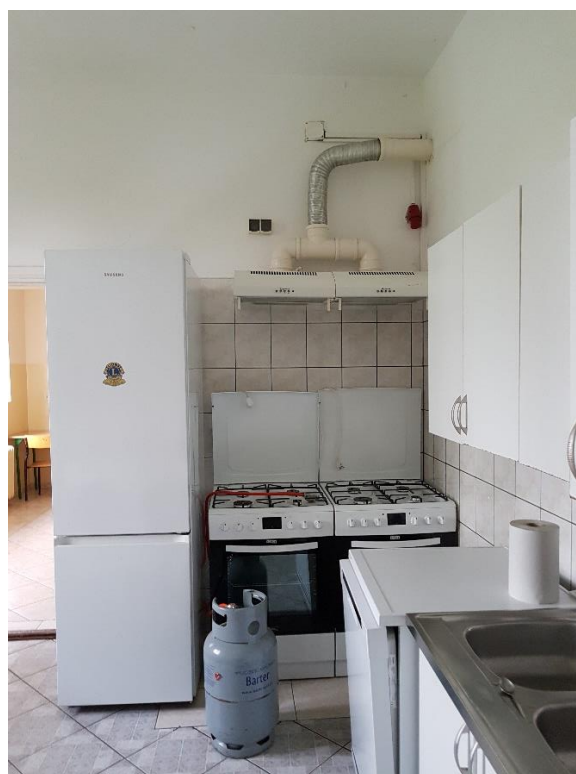
Zdj. 38. Kuchnia

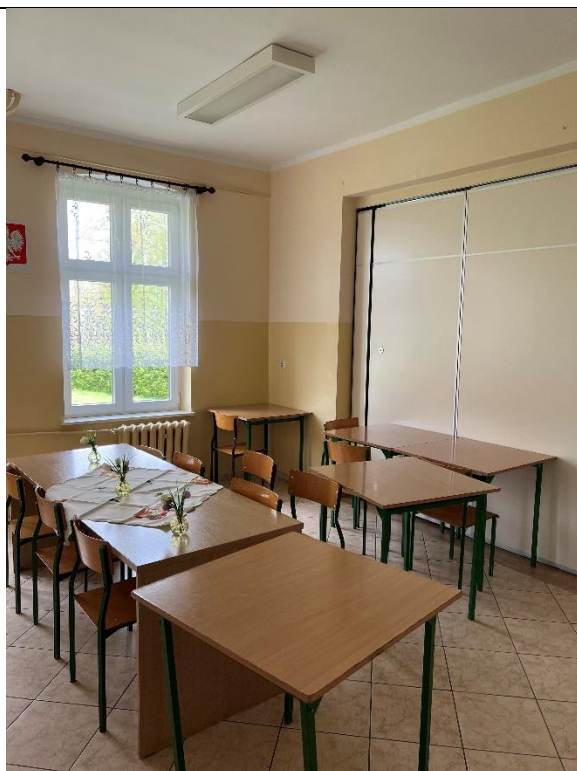
Zdj. 30. Jadalnia

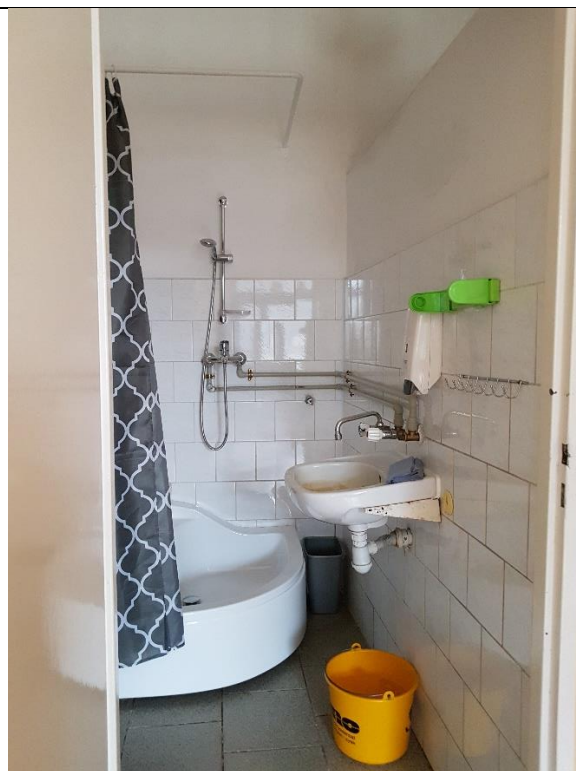
Zdj. 40. Łazienka

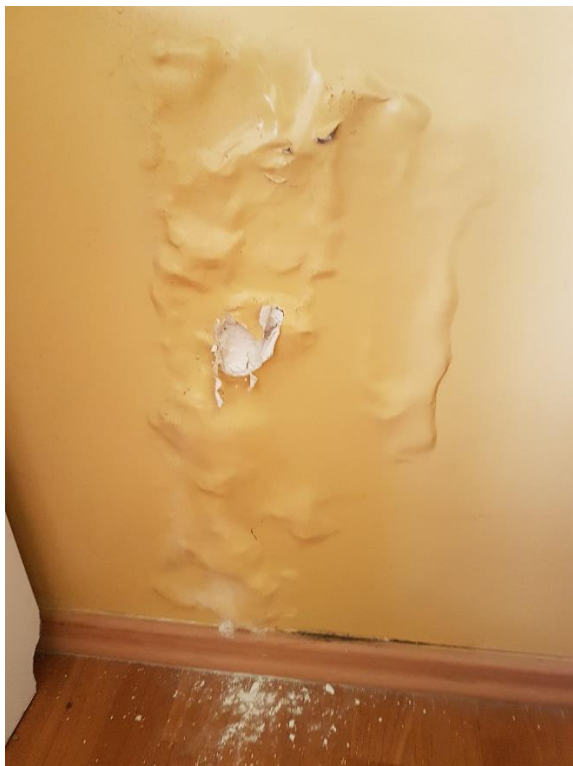
Zdj. 41. Kapilarne podciąganie wody gruntowej w sali lekcyjnej

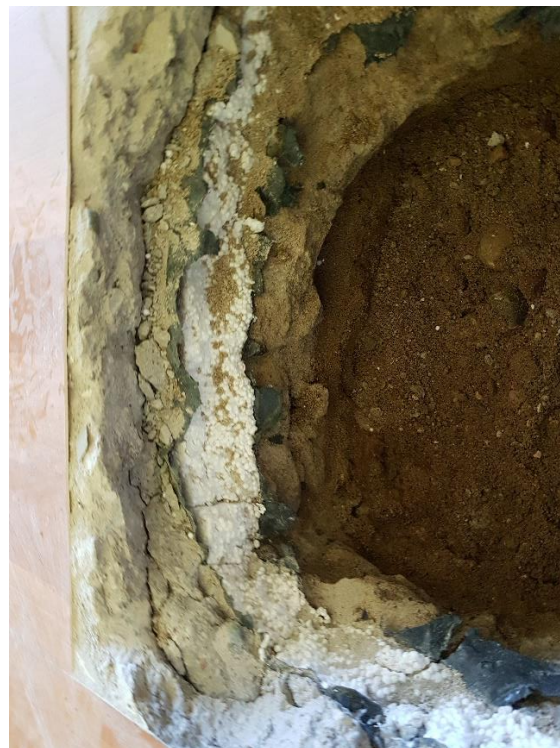
Zdj. 42. Warstwy posadzki na gruncie, brak wody, piasek wilgotny

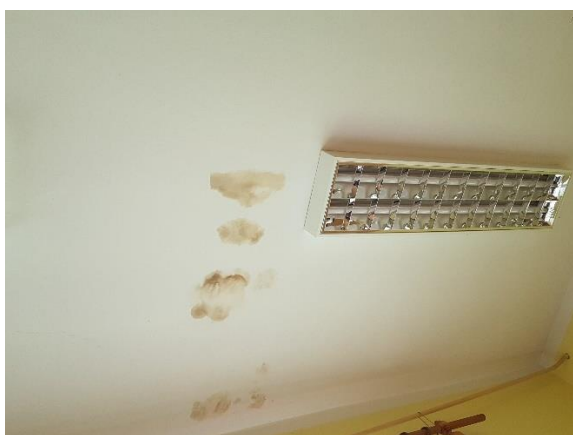
Zdj. 43. Zacieki na suficie nad parterem

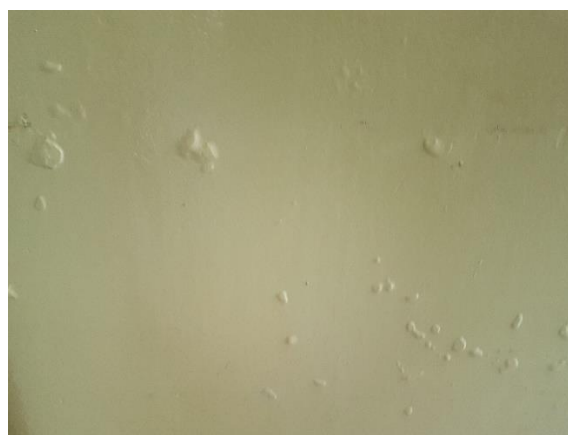
Zdj. 44. Kapilarne podciąganie wody gruntowej w jadalni

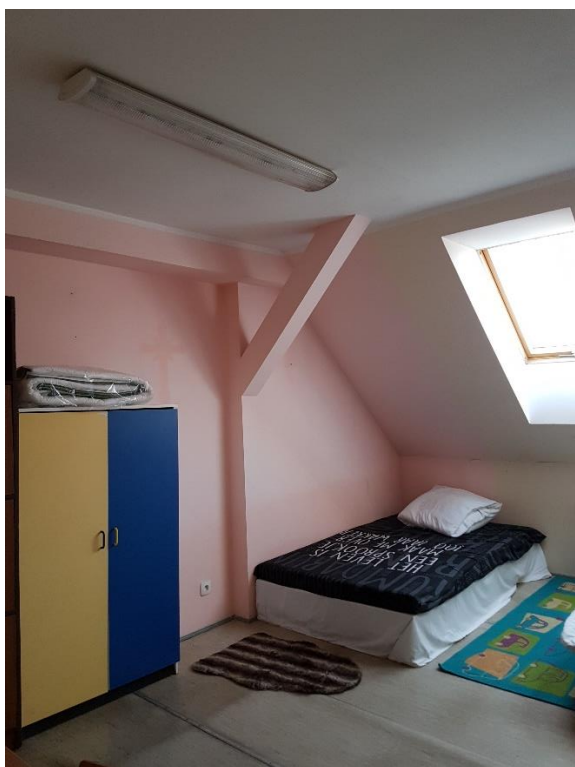
Zdj. 45. Pokój, widoczne słup i miecz

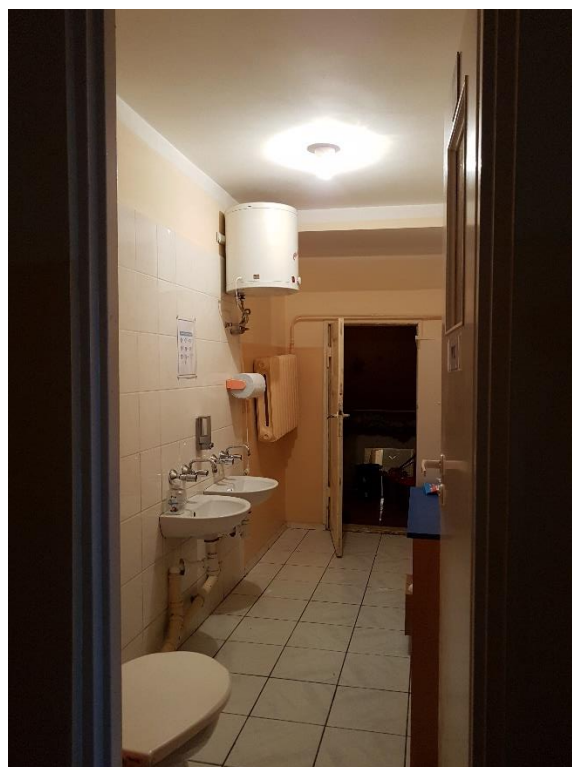
Zdj. 46. Łazienka

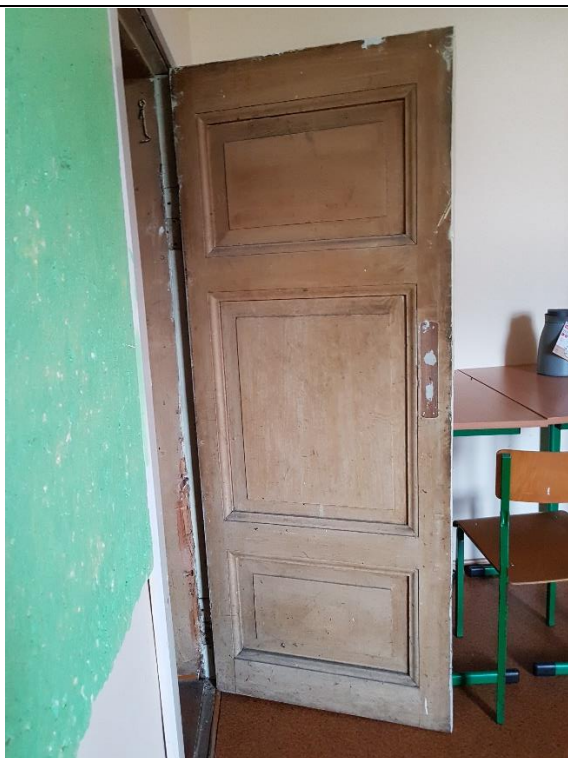
Zdj. 47. Dobrze zachowane drzwi do schowka

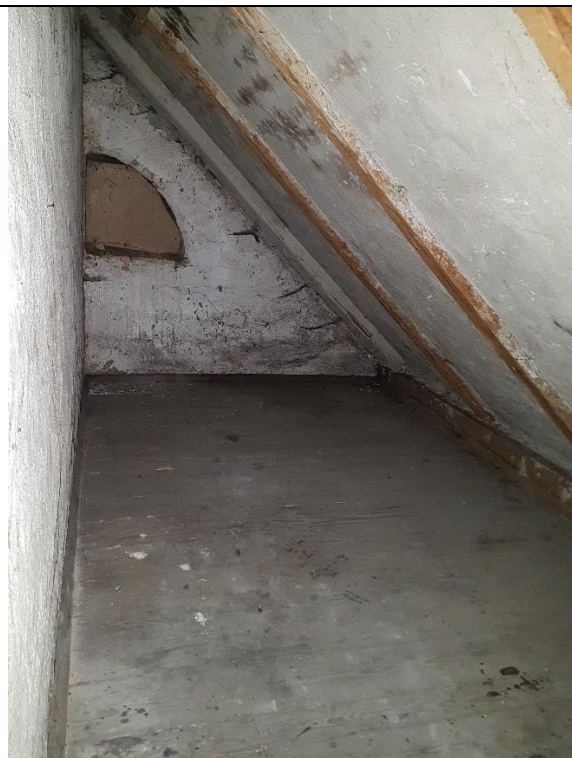
Zdj. 48. Schowek, okienko szczytu wschodniego

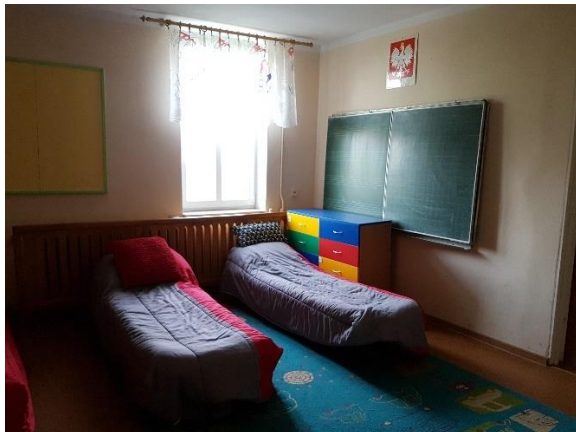
Zdj. 49. Pokój

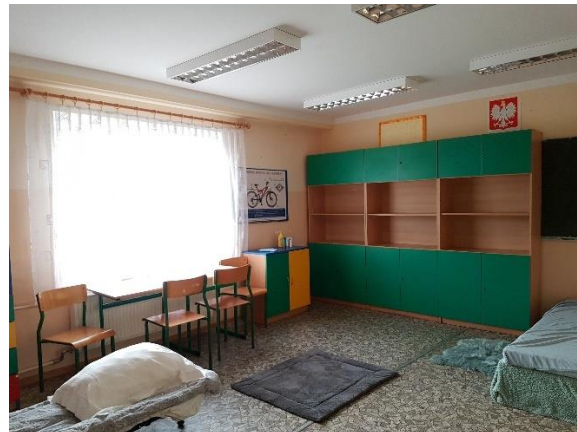
Zdj. 50. Pokój

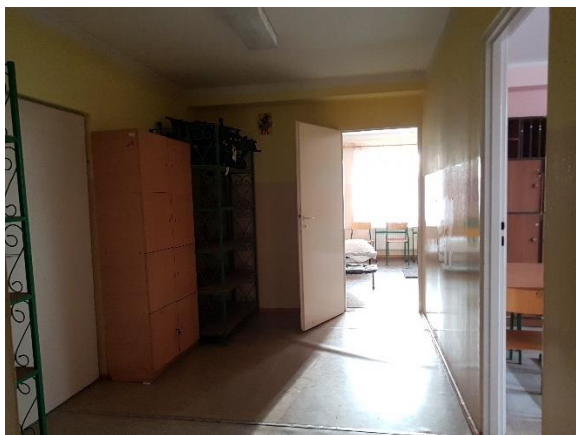
Zdj. 51. Korytarz

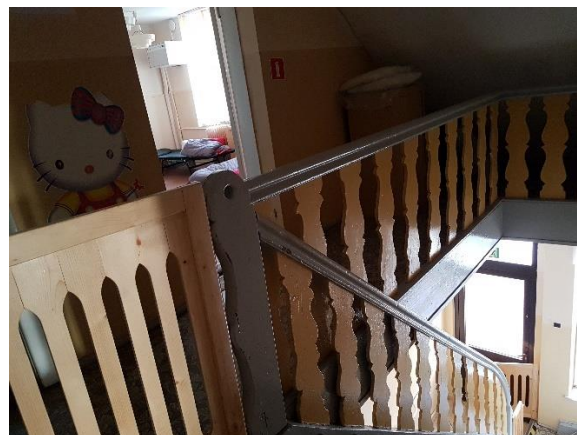
Zdj. 52. Zwieńczenie schodów, w prześwicie widoczna szafa RAK

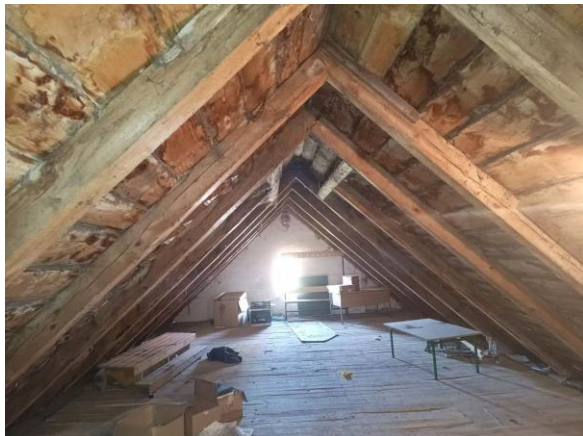
Zdj. 53. Układ krokwi na strychu

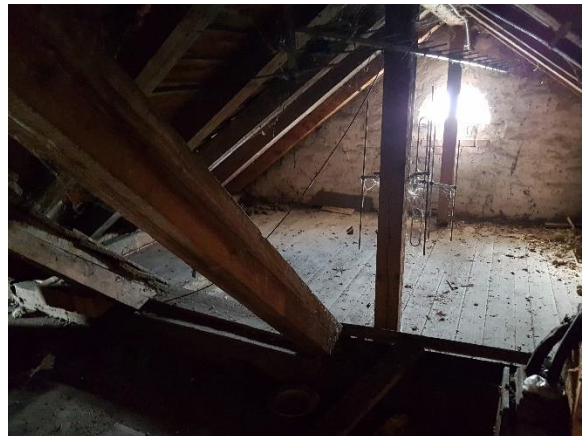
Zdj. 54. Konstrukcja wystawki

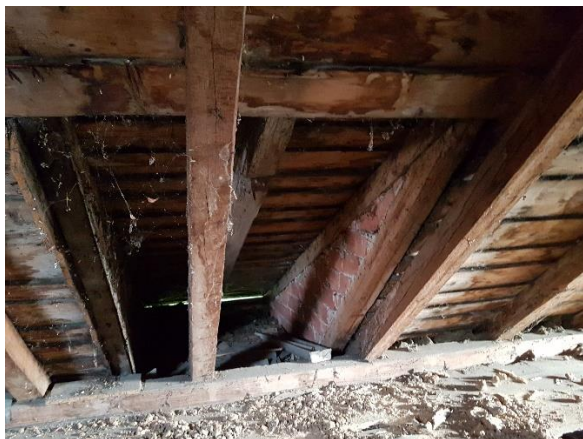
Zdj. 55. Niewykorzystane wymiany pod oświetlenie

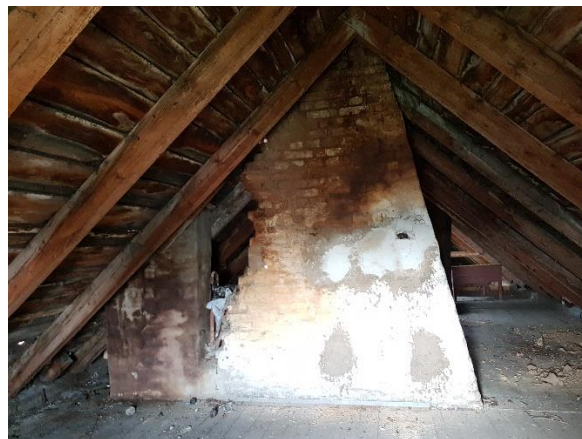
Zdj. 56. Dwa trzony kominowe

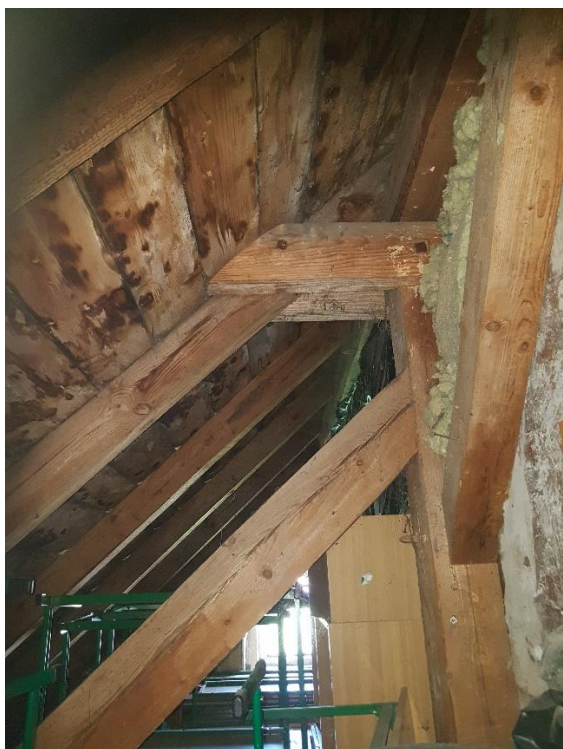
Zdj. 57. Węzeł więźby dachowej: słup, miecz, kleszcze, krokiew, zastrzał

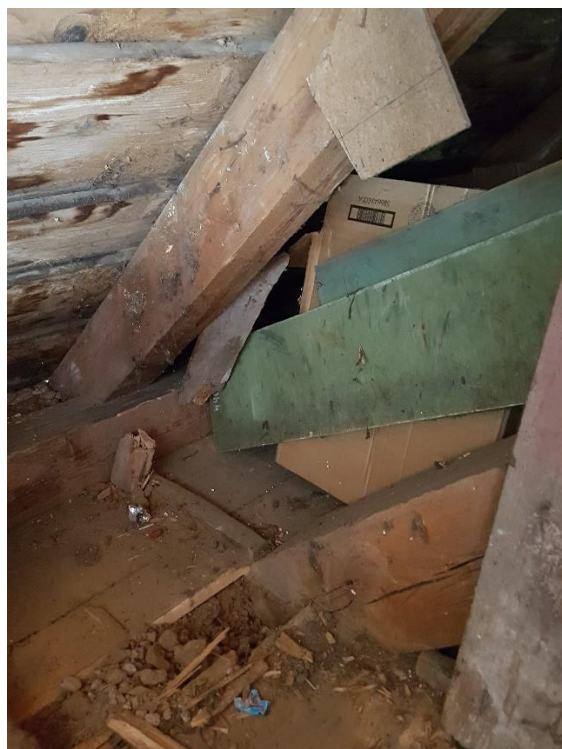
Zdj. 58. Mocowanie krokwi i zastrzału w belce wiązarowej

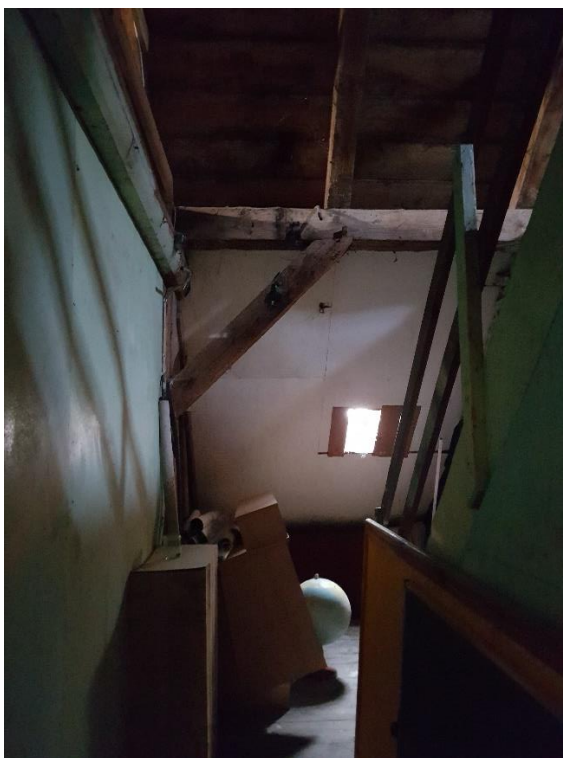
Zdj. 59. Miecz i płatew

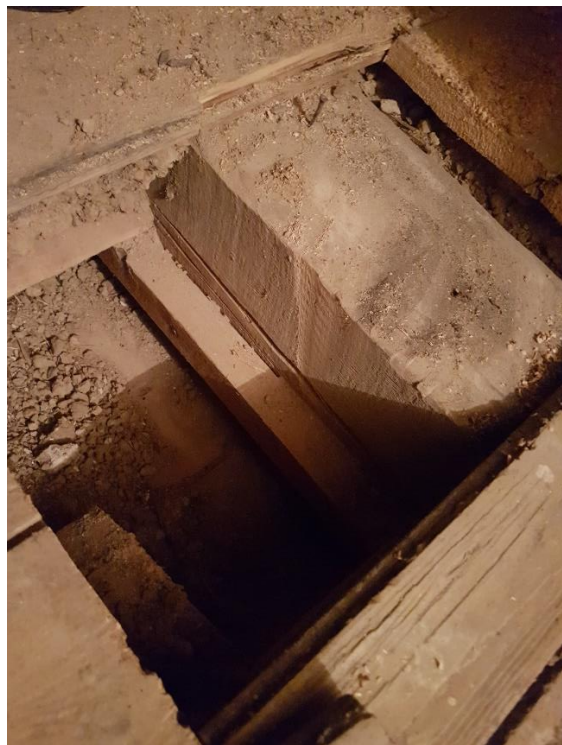
Zdj. 60. Strop nad parterem

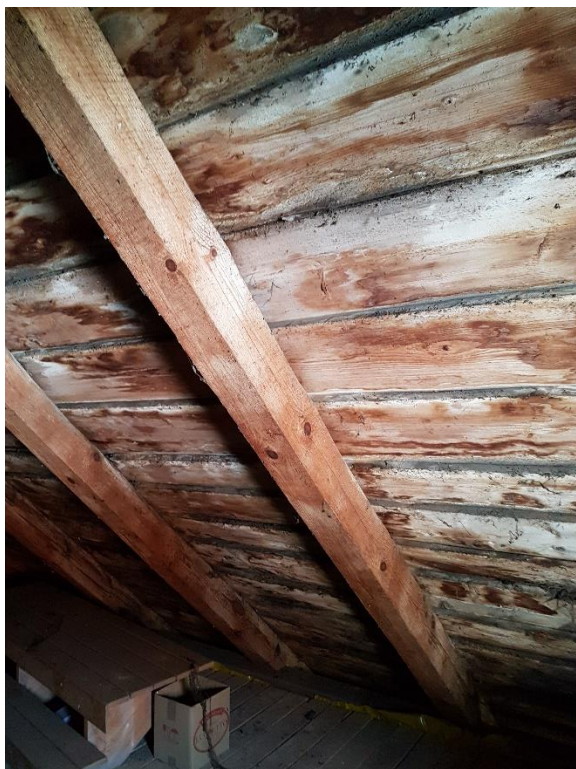
Zdj. 61. Zasolenie deskowania

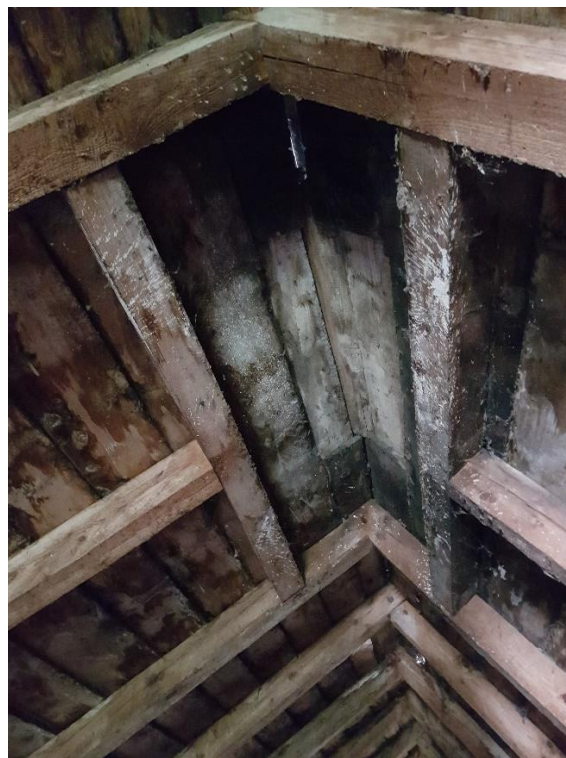
Zdj. 62. Wymian po zburzonym kominie

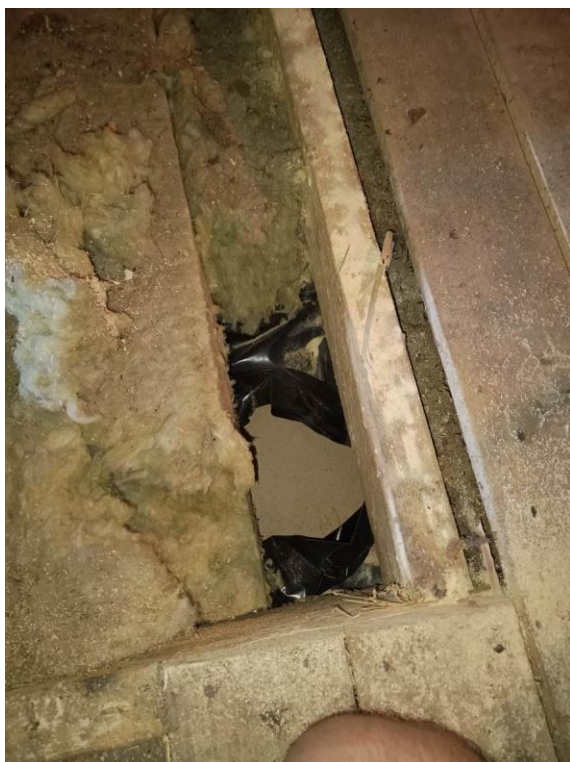
Zdj. 63. Strop nad poddaszem użytkowym (II piętro)
