MODERNIZACJA BUDYNKU – Utworzenie domu seniora w Kłębowie
INWERTARYZACJA ZDJĘCIOWA WYKONANA 2024 04 10

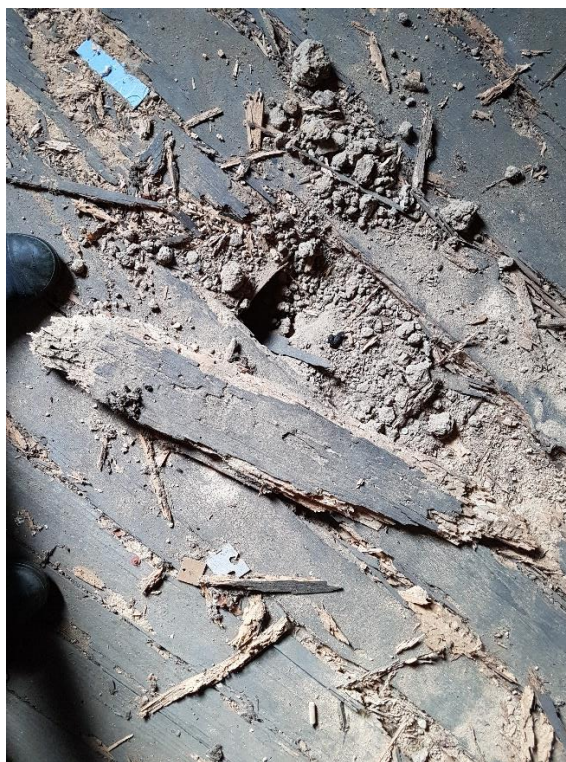
Zdj.64. Skorodowane deskowanie podłogi strychu
