KARTA REJESTRACYJNA OSUWISKA

0 4 - 6 1 - 0 1 1 - 0 9 0 9 3 2

1. Miejscowość: Bydgoszcz	2. Gmina: Bydgoszcz gm. miejska	3. Powiat: Bydgoszcz	4. Województwo: kujawsko-pomorskie
5. Mapa topograficzna: N-34-97-C-a-3	6. Arkusz SMGP 1:50 000: N-34-97-C Bydgoszcz Wschód (319)	7. Współrzędne geograficzne: 18°00'35.418" E	53°07'13.107" N
8. Kraina geograficzna: Dolina Brdy	9. Jednostka tektoniczna: Wał środkowopolski	10. Zlewnia: Brda	
11. Inne dane lokalizacyjne: ulica Babia Wieś

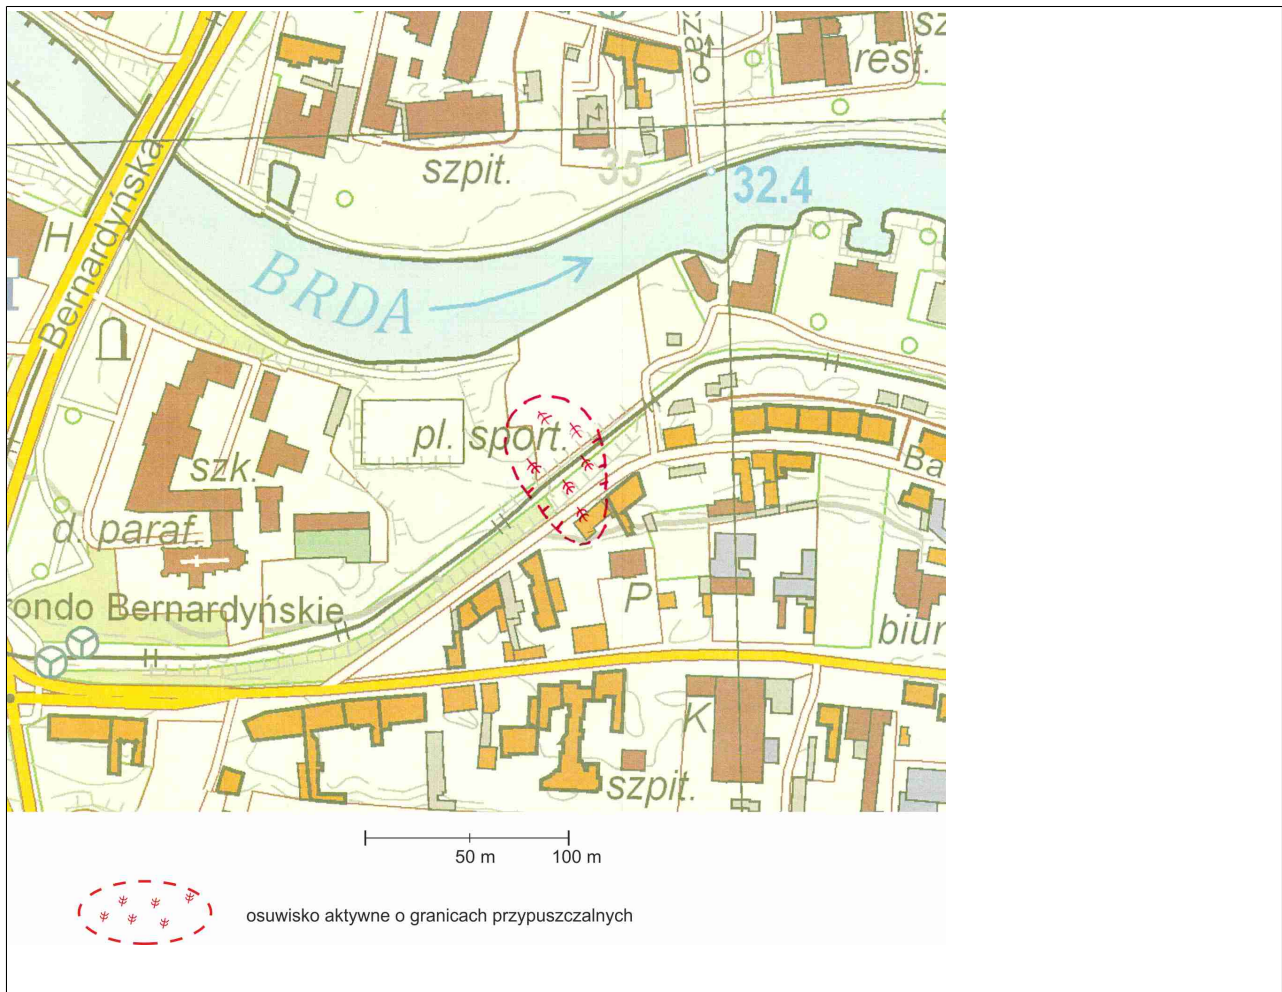
14. Szkic (mapa) osuwiska:

6. Krótki opis słowny: Zsuw grawitacyjny uruchomiony prawdopodobnie w listopadzie 2017 r. w obrębie głębokiego wkopu na terenie działek 34/1 obr. 148 i 17/5 obr. 149 oraz na obszarze powyżej wkopu. Obejmuje budynek mieszkalny przy ul. Babia Wieś 8, fragment ulicy Babia Wieś (długości około 50 m) i chodników, tory tramwajowe wzdłuż tej ulicy oraz przyległe tereny zielone. Pierwsze objawy uruchomienia osuwiska w postaci uszkodzeń budynku i infrastruktury (nawierzchnia ulicy, tory tramwajowe, grodzie stalowe zabezpieczające wkop pod budynek Nordic Astrum) zaobserwowano w okresie 18-19 listopada 2017 r. Osuwisko jest rozwinięte na zboczu doliny Brdy o bardzo małym nachyleniu. Obejmuje najniższą część zbocza bezpośrednio przyległą do koryta rzeki. Jest to obszar zbudowany z czwartorzędowych piasków różnej frakcji, podścielonych plioceńskimi iłami poznańskimi i węglami brunatnymi, których wychodnie znajdują się w skarpię doliny Brdy. Zostały one ponadto stwierdzone w otworach wierconych na etapie sporządzania dokumentacji geologiczno-inżynierskiej. Morfologia zbocza jest przekształcona przez zabudowę miejską istniejącą w tym miejscu od dziesięcioleci (budynki mieszkalne, ulica Babia Wieś, tory tramwajowe) oraz wykonanie w ostatnim okresie wkopu pod budowę obiektu Nordic Astrum. Osuwisko na powierzchni terenu przejawia się obniżeniem terenu o około 10 cm w obrębie ulicy, terenów zielonych, torów tramwajowych oraz uszkodzeniami budynku mieszkalnego, spękaniem nawierzchni ulicy i chodników, wygięciem w kierunku wkopu torów tramwajowych i prawdopodobnie wygięciem grodzie stalowych zabezpieczających wkop. Osuwisko jest obecnie aktywne, co stwierdzono pomiarami inklinometrycznymi. Najgłębiej zarejestrowane przemieszczenia występują 11,5 m p.p.t.

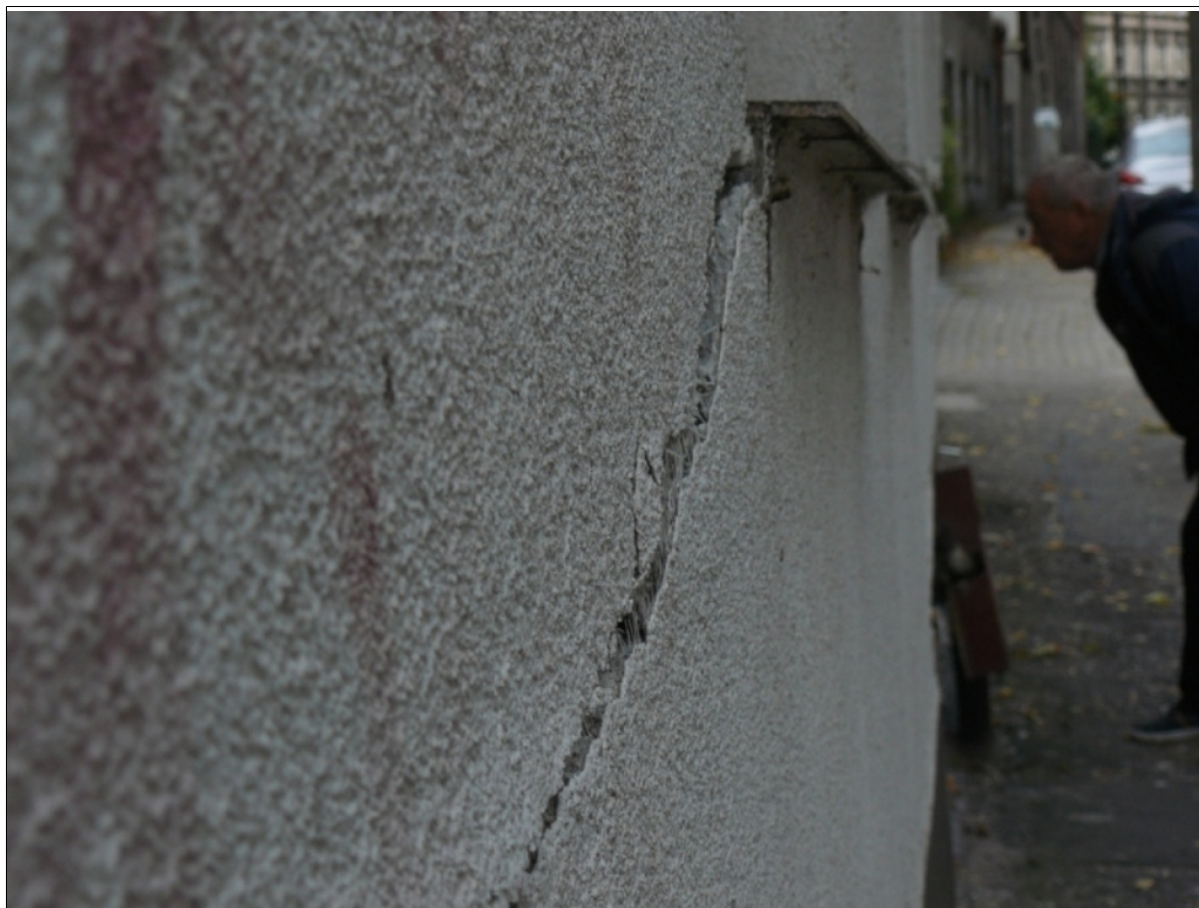
1. Uprawy: Nie stwierdzono	6. Uprawy: Nie występują
2. Zabudowa: Budynek jednorodzinny przy ul. Babia Wieś 8.	7. Zabudowa: Budynek mieszkalny wielorodzinny przy ul. Babia Wieś 10.

uszkodzenia budynku Babia Wieś 8

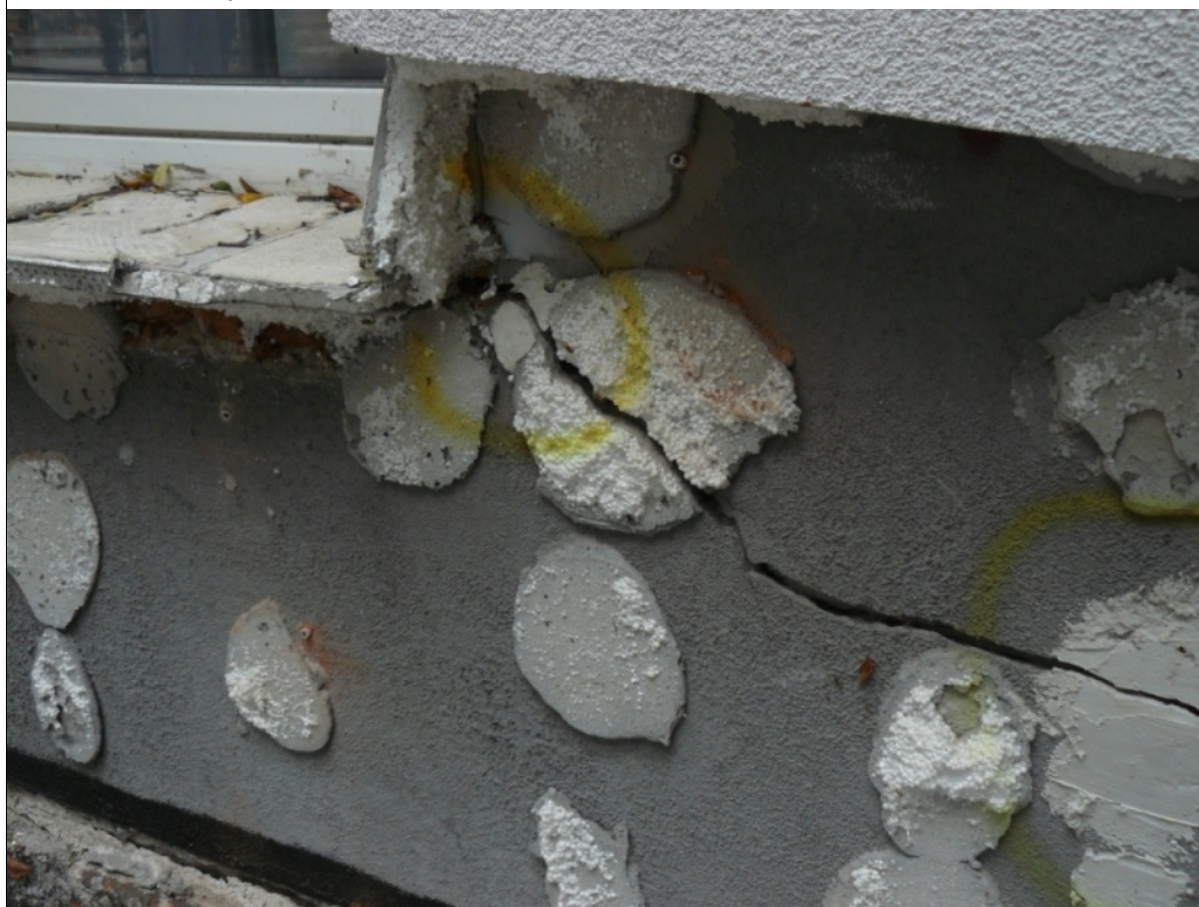
uszkodzenia budynku Babia Wieś 8

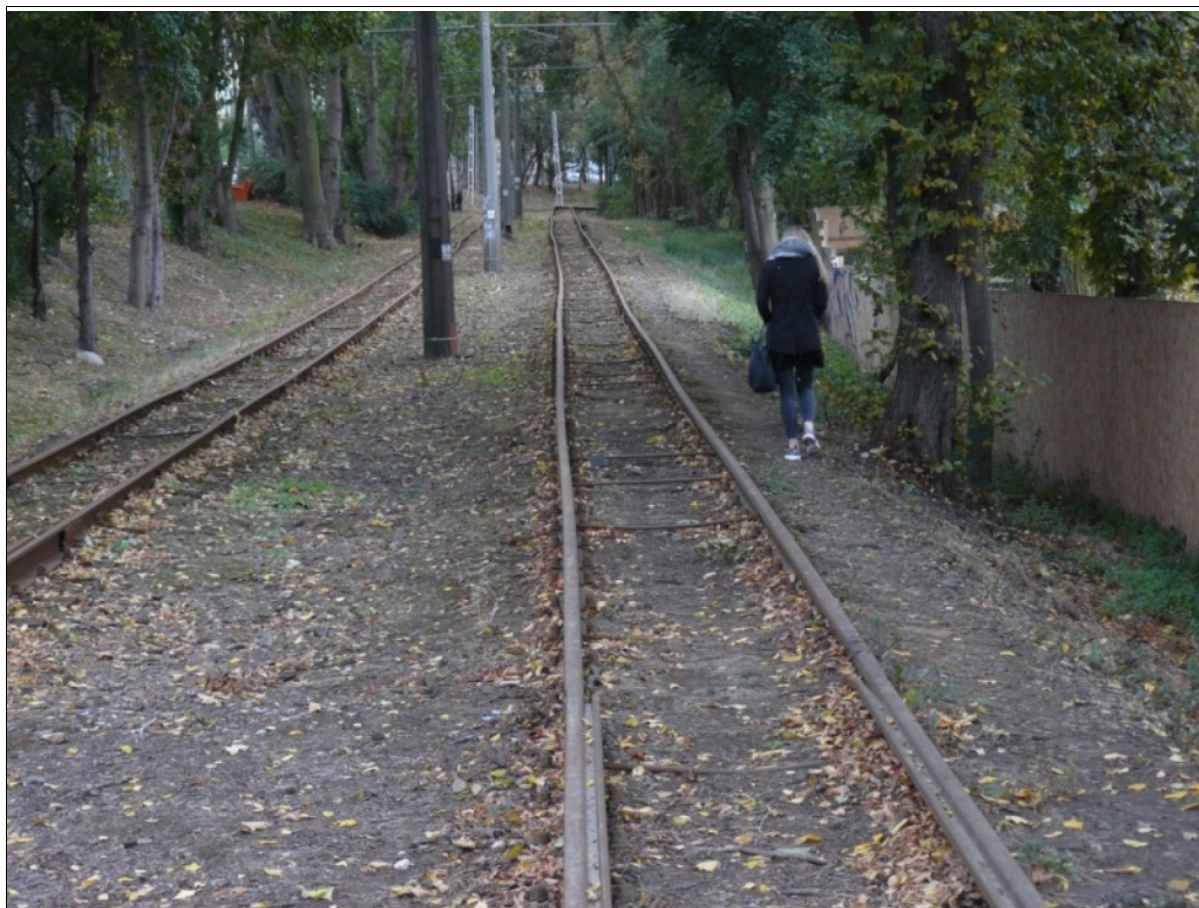
3. Infrastruktura komunikacyjna: Ulica Babia Wieś, chodniki, torowisko tramwajowe.	8. Infrastruktura komunikacyjna: Droga - ul. Babia Wieś, torowisko.
4. Linie przesyłowe: Nie stwierdzono	9. Linie przesyłowe: Wszystkie występujące na obszarze osuwiska.

wygięcie szyn w kierunku wkopu

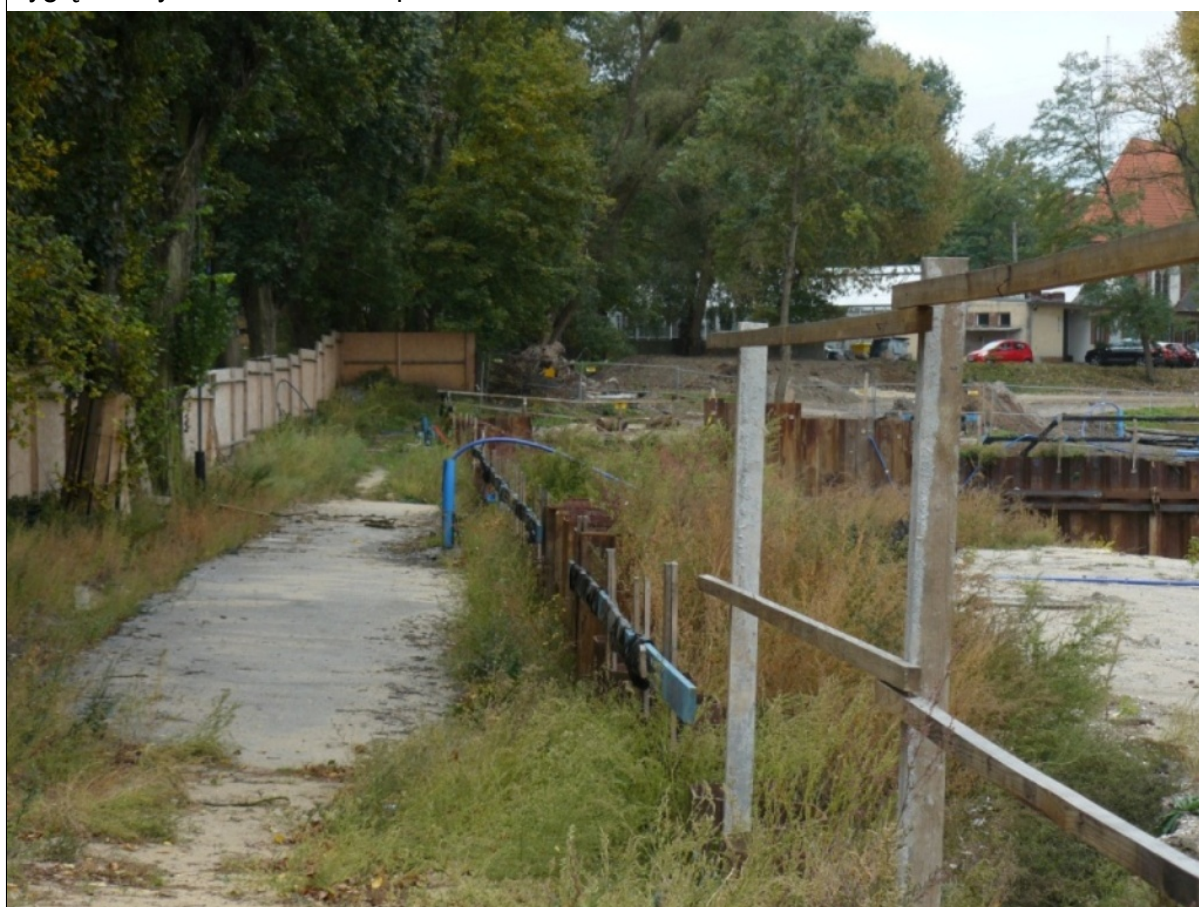
5. Inne: Pochylenie grodzi stalowych zabezpieczających wkop.	10. Inne: Zniszczenie wkopu pod budowę Nordic Astrum.
11. Ocena możliwości wystąpienia dalszych ruchów osuwiskowych: Osuwisko uruchomione w listopadzie 2017 r. prawdopodobnie nadal jest nieustabilizowane, ponadto może powiększać się, szczególnie w okresach bardziej wilgotnych. Grodzie stalowe zabezpieczające wkop powodują podpiętrzenia wód najpłytszych poziomów wodonośnych co dodatkowo zwiększa ryzyko dalszych ruchów.

grodzie stalowe we wkopie

<i>tak</i>	Opis: odwadnianie wkopu, spięcie grodzi stalowych opaską stalową
------------	--

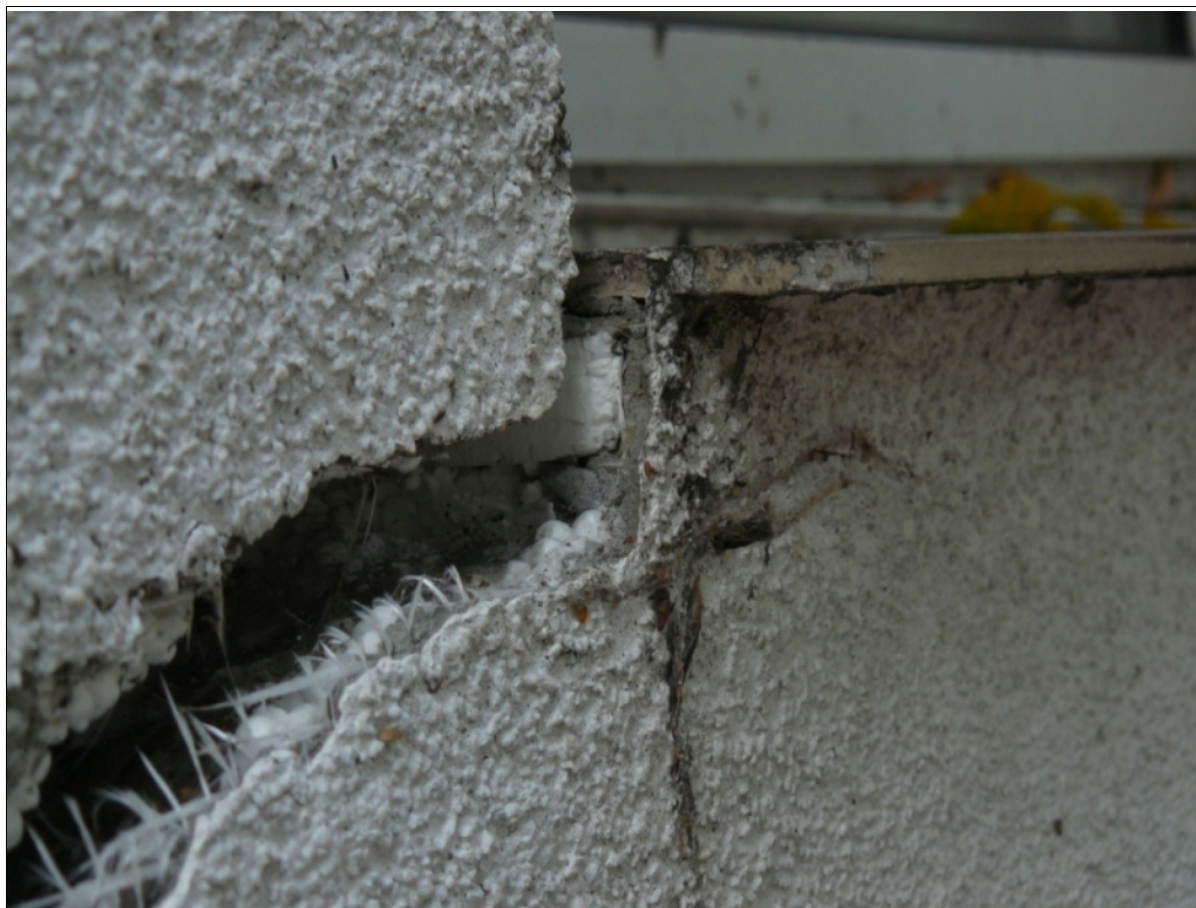
uszkodzenia budynku Babia Wieś 8
