**PROGRAM PRAC KONSERWATORSKICH
DLA DREWNIANYCH ELEMENTÓW WERANDY (KUCZKI)
BUDYNKU PRZY UL. KAPELUSZNIKÓW 2 W
BYDGOSZCZY**

Autor:
mgr Monika Kwiatkowska - konserwator dzieł sztuki
nr dyplomu: 1400/133203/2010

Bydgoszcz, grudzień 2020

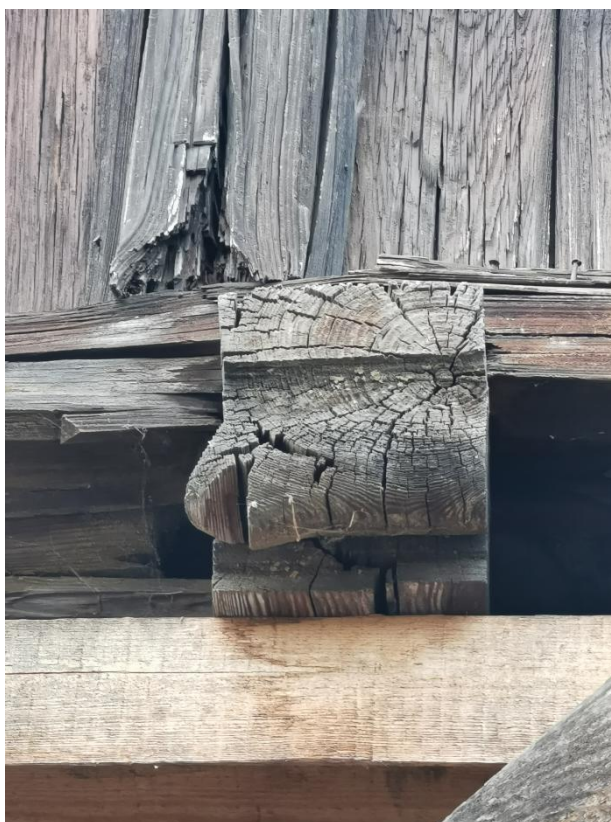
W wielu miejscach zaobserwowano wypaczone i przesunięte deski szalunku. Krawędzie desek są osłabione i wykruszone. Prawdopodobnie nie zachowało się kilka

Fot. 7. Spękania i odkształcenie końcówki belki stropowej oraz ubytek jednej z desek szalunku

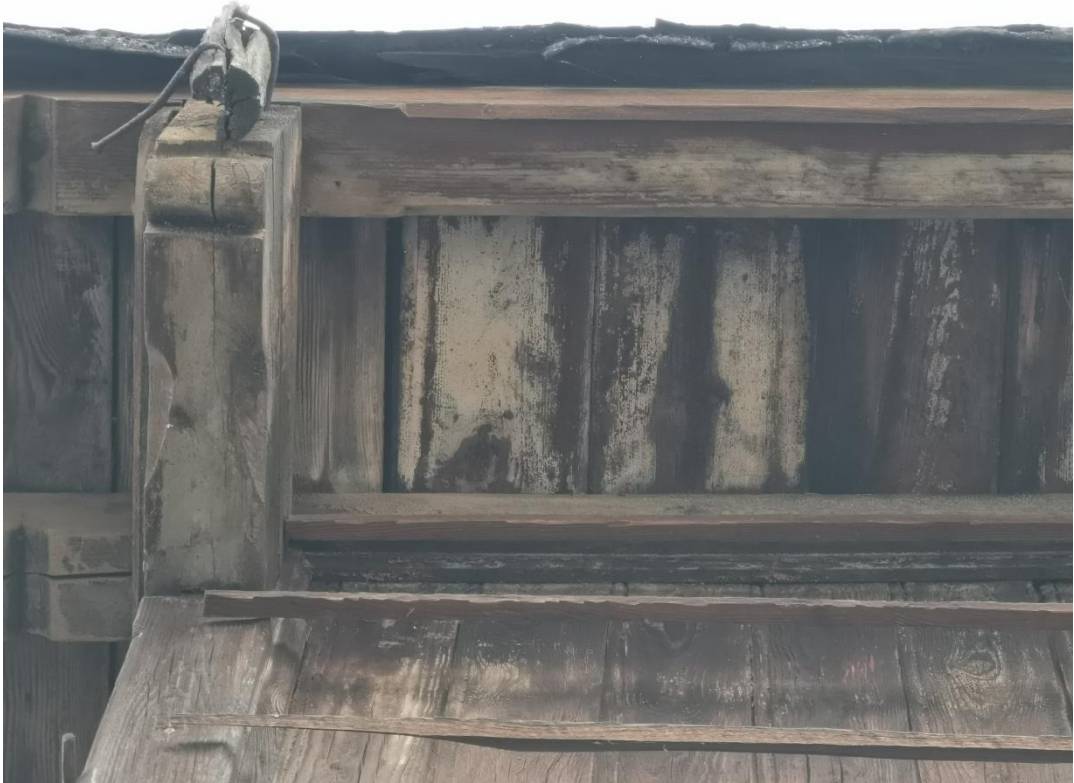
Na elewacji wschodniej w partii okapu i tuż pod nim - na deskowaniu i mieczach zaobserwowano pozostałości po warstwie malarskiej w kolorze kremowym. Obecnie nie jest możliwe stwierdzenie czy są to resztki pierwotnej polichromii.

Fot. 10. Fragment okapu z resztkami warstwy malarskiej w kolorze kremowym

Demontując górne elementy piętra - okap i deskowanie tuż pod nim należy zwrócić uwagę na zasięg występowania farby w kolorze kremowym (cieplej bieli). Zdejmując jeden element z drugiego np. miecze ze zwornikiem z desek szalunku należy zaobserwować czy w miejscu zakrytym wierzchnim elementem nie ma pozostałości po farbie. Jest to możliwe, zakładając że drewno zostało pomalowane przed montażem werandy i byłoby potwierdzeniem oryginalności warstwy malarskiej.

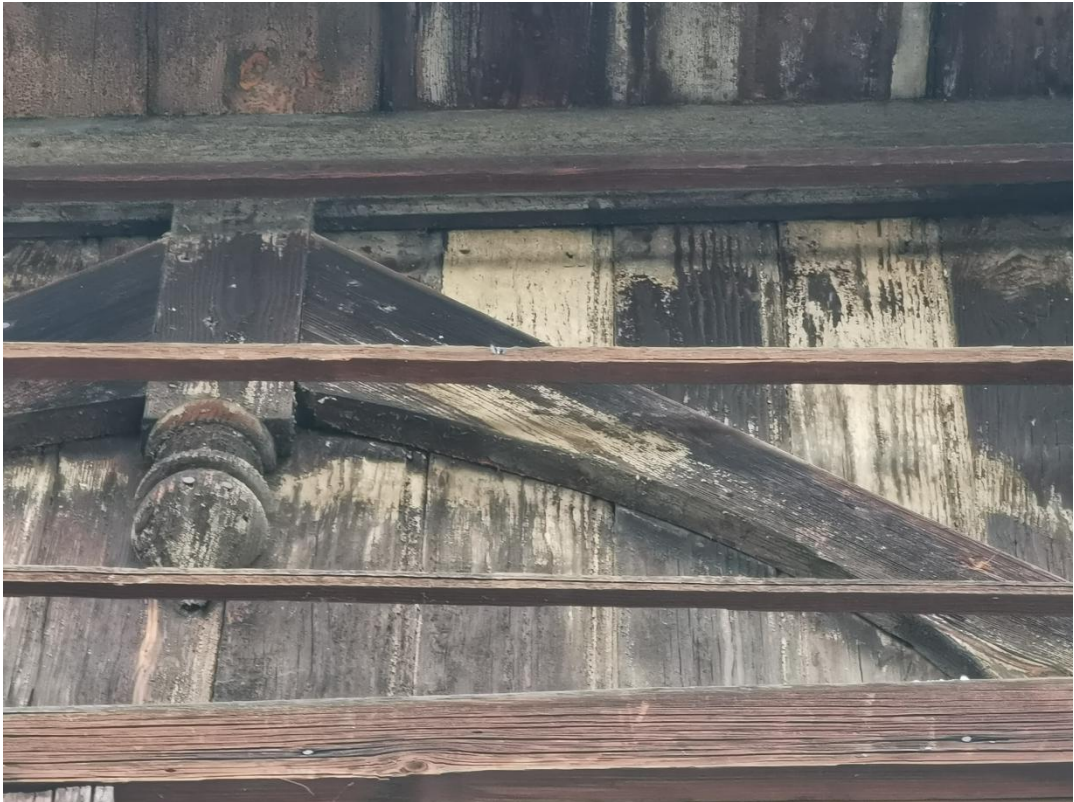
Fot. 11. Szalunek i miecz ze zwornikiem z resztkami warstwy malarskiej w kolorze kremowym

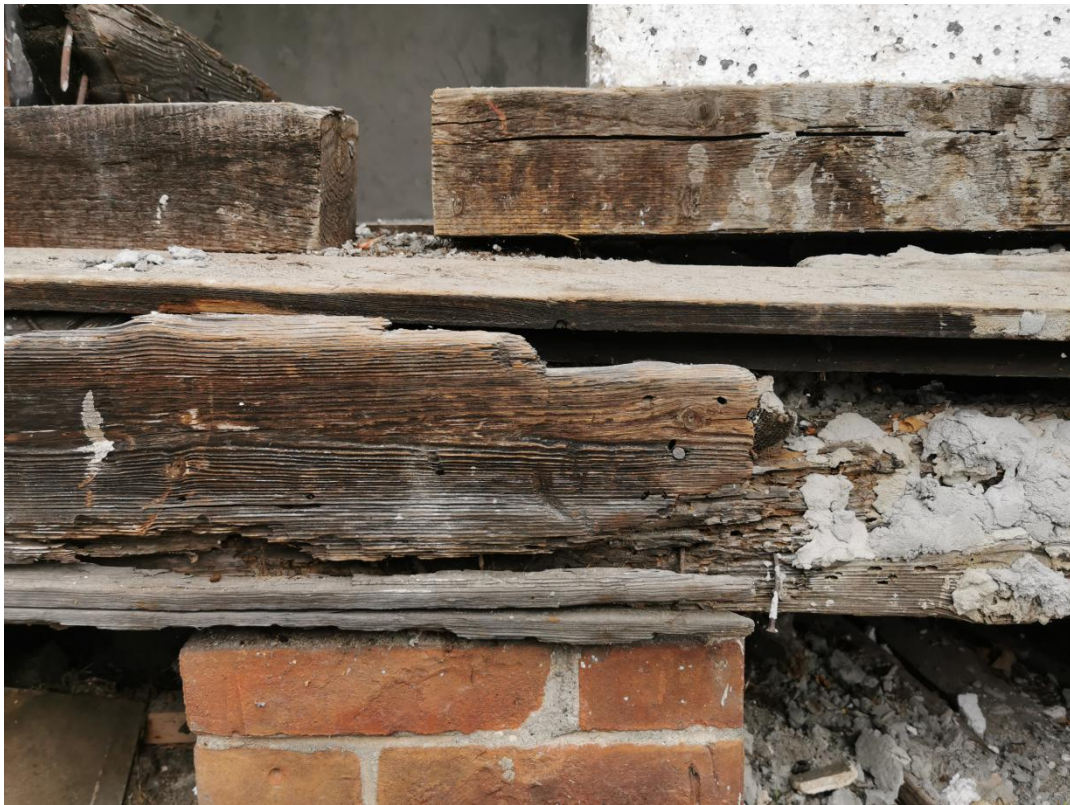
Głównym czynnikiem niszczącym werandę były i są czynniki biologiczne. Działalność grzybów domowych spowodowała degradację struktury drewna - butwienie, murszenie z jednoczesnym przebarwieniem do koloru ciemnobrązowego. Drewno na styku z ceglany fundamentem nie zostało zabezpieczone przegrodami przeciwwilgociowymi, co ułatwiło jego zainfekowanie przez grzyby. Dlatego też w najgorszym stanie jest podwalina. Żerowanie owadów (w tym spuszczela pospolitego) spowodowało powstanie ubytków masy drewna wielu elementów werandy, w tym części konstrukcyjnych. Osłabiona struktura drewna przez czynniki biologiczne spowodowała odkształcenie i samoistne odpadnięcie niektórych fragmentów drewna i prawdopodobnie ułatwiła mechaniczne utracenia. Skala zniszczeń świadczy o tym, że obiekt na przestrzeni lat nie był odpowiednio zabezpieczany środkami grzybo- i owadobójczymi.

Fot. 12. Destrukcja belki podwalinowej spowodowana korozją biologiczną - działaniem grzybów i owadów ksylofagicznych

10. Dezynfekcja drewna. Przy doborze środka należy zwrócić uwagę na posiadanie odpowiednich atestów i pamiętać, że w konserwowanym obiekcie przewiduje się czasowe przebywanie ludzi. Preparat nie może odbarwiać powierzchni, ani wykluczać pozostałych środków ochrony drewna. Aplikację środka należy wykonać według zaleceń producenta, np. Altax produkt grzybobójczy - zwalczający grzyby domowe i pleśniowe. Należy zwrócić uwagę czy przyległy mur ogrodzeniowy nie jest zagrzybiony, jeśli tak - również wykonać jego dezynfekcję.

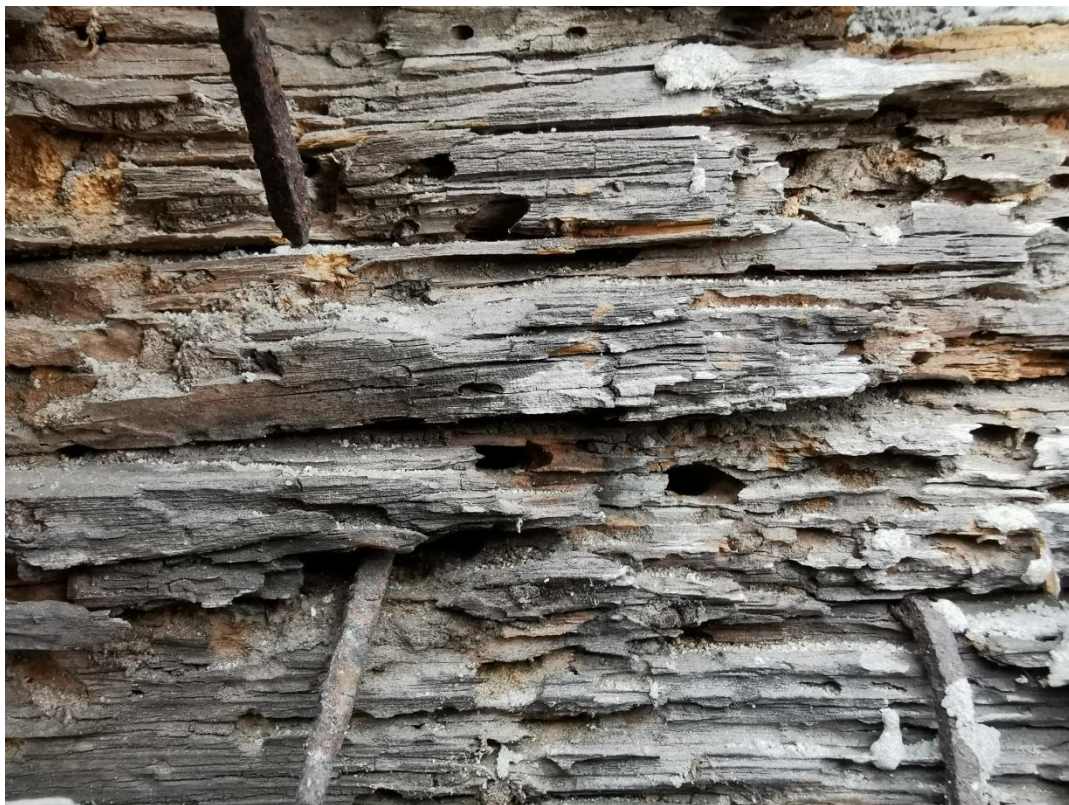
Fot. 13. Zbliżenie na korozję biologiczną drewna deski podwalinowej

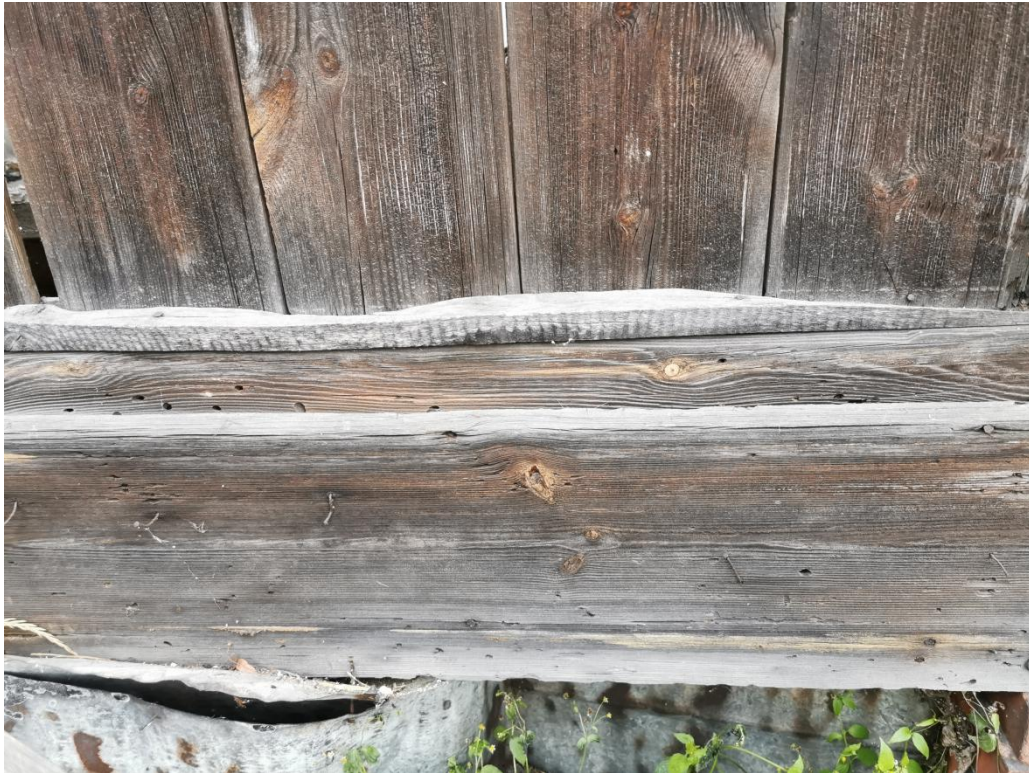
Fot. 14. Dolna część altany ze śladami niszczącej działalności spuszczela pospolitego

12. Dezynsekcja. Środek musi posiadać funkcję oddziaływania bezpośredniego i zarazem profilaktycznego, nie może zabarwiać powierzchni, ani wykluczać pozostałych środków ochrony drewna. Ilość i sposób aplikacji należy wykonać zgodnie z zaleceniami producenta (nasączenie, iniekcja w otwory wylotowe i szczeliny), np. Hylotox Q Altax, Xirein Protector, Remmers Anti -Insekt.

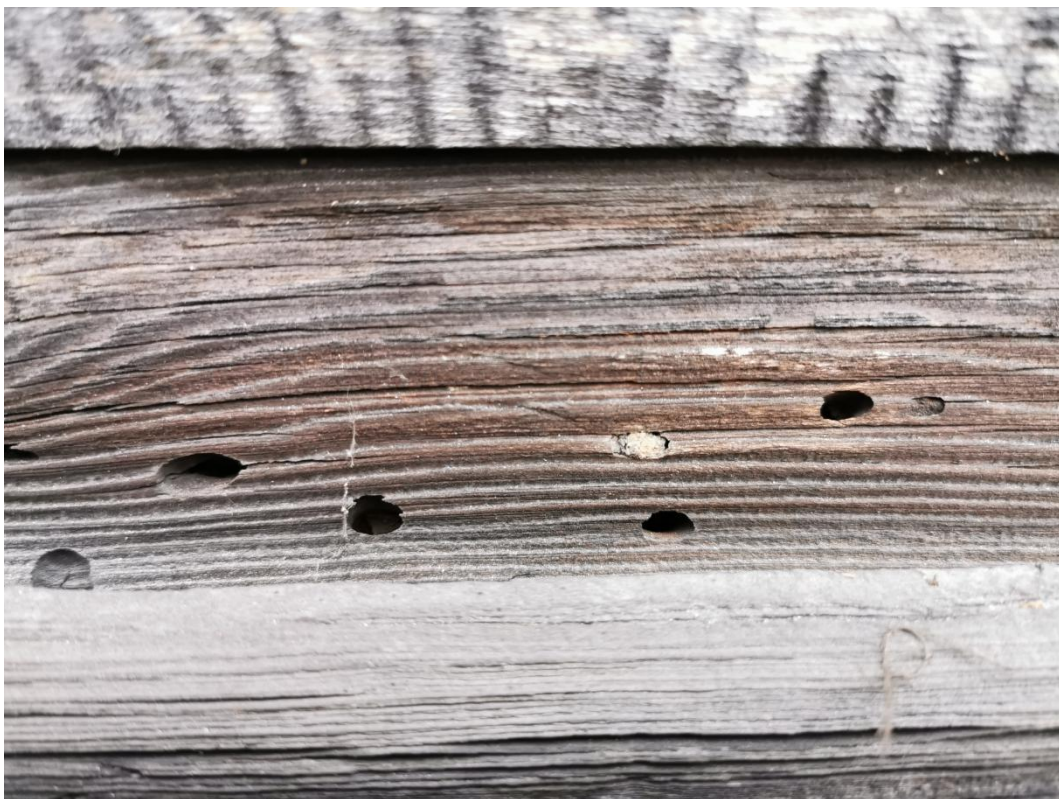
Fot. 15. Zbliżenie na otwory wylotowe spuszczela pospolitego

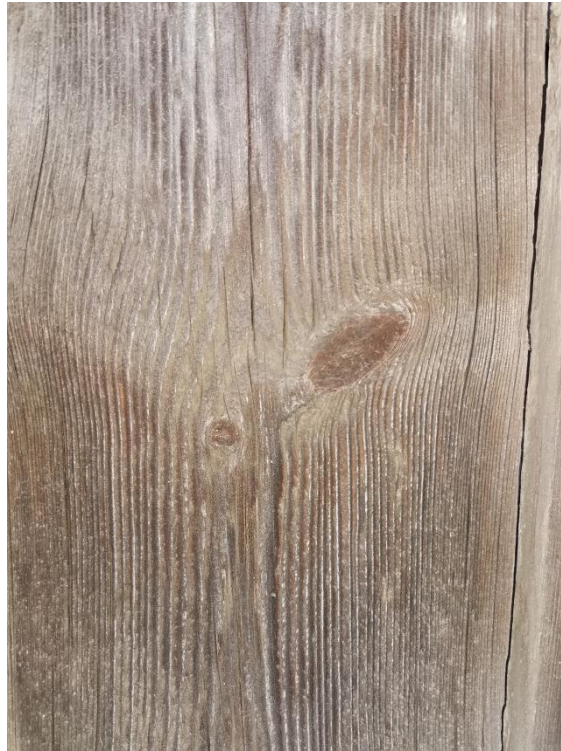
Czynniki fizyko-chemiczne takie jak zmienne warunki atmosferyczne oraz bezpośrednie nasłonecznienie (promieniowanie ultrafioletowe) w znacznym stopniu wpłynęły na zły stan obiektu. Zmieniająca się pod wpływem warunków atmosferycznych wilgotność drewna powodująca jego pęcznienie i kurczenie, doprowadziła do uszkodzeń struktury drewna. W konsekwencji tego powstały liczne szczeliny i pęknięcia wzdłuż włókien oraz rozwarstwienia. Na skutek wiatru, który wydmuchiwał i deszczu, który wymywał miękisz z desek powstały wgłębienia między słojami. W wyniku działania promieniowania ultrafioletowego, drewno uległo procesowi utlenienia w skutek czego na jego powierzchni pojawiły się ciemne przebarwienia. Drewno zmieniło swój kolor na ciemnobrązowy w największym stopniu na elewacji południowej.

Fot. 16. Zbliżenie na jedną z desek w partii altany - widoczne wgłębienia między słojami powstałe na skutek wieloletniego oddziaływania wiatru i deszczu

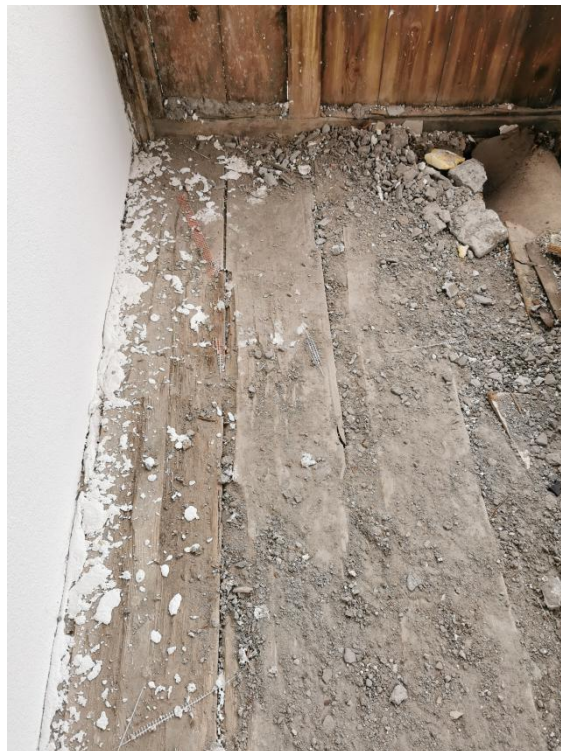
Fot. 17. Wnętrze altany - widoczna na deskach gruba warstwa zalegających zabrudzeń i zachlapania nową warstwą tynku założonego na ścianę w trakcie aktualnego remontu

11. Doczyszczanie drewna z wgłębieniami między słojami z brudu, kurzu - delikatne przemycie powierzchni drewna wodą połączone ze szczotkowaniem (szczotka ryżowa miękka lub średnio-twarda, wata stalowa), następnie wysuszenie powierzchni drewna. Narzędzie należy dobrać tak, by nie uszkodzić (nie wyrównywać) naturalnego reliefu drewna. W przypadku drewna dobrze zachowanego o stosunkowo równej powierzchni - deskowanie stropu altany, podłoga na I -wszym piętrze i być może deskowanie ścian oraz stropu od strony wnętrza I-ego piętra - możliwe powierzchniowe szlifowanie.

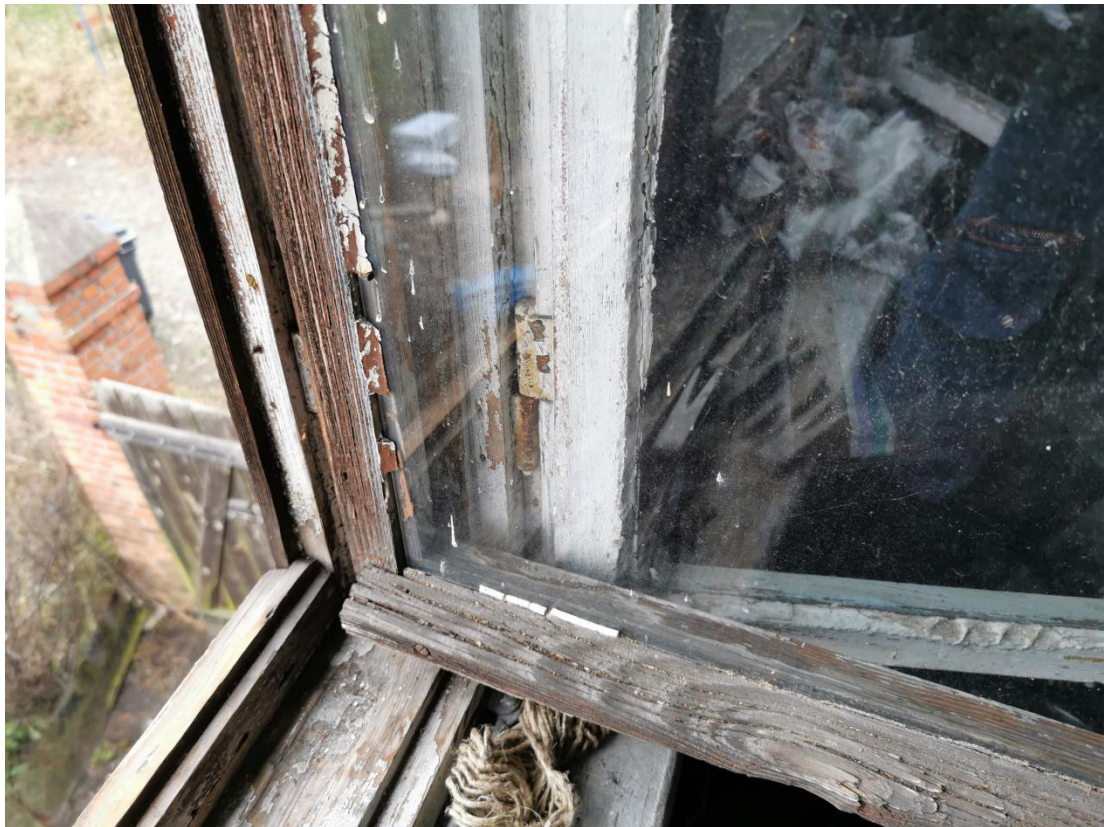
W złym stanie technicznym jest okno na piętrze. Drewno ram okiennych jest mocno osłabione, z ubytkami. Szklenie (prawdopodobnie wtórne) jest spękane, a kit szklarski mocno wykruszony.

Fot. 20. Zły stan ramiaka okiennego - widoczna degradacja drewna i wykruszenia kitu szklarskiego

4. Ewentualna dezynfekcja i dezynsekcja.
5. Impregnacja wzmacniająca strukturę drewna.
6. Wymiana najbardziej zniszczonych elementów i flekowanie większych ubytków przy użyciu sezonowanego drewna tego samego gatunku. Mniejsze ubytki uzupełnić kitem drewnopodobnym - żywicą zmieszaną z trocinami i pyłem drewna; ramy okienne od strony wnętrza można uzupełnić szpachlówką akrylową w odpowiednim kolorze.

7. Impregnacja biologiczna i przeciwpożarowa wszystkich elementów.
8. Wymiana szklenia (rodzaj i zakres do ustalenia z nadzorem konserwatorskim).
9. Opracowanie kolorystyczne. Awers okna analogicznie jak pozostałe elementy architektury, rewers - w porozumieniu z właścicielem obiektu.

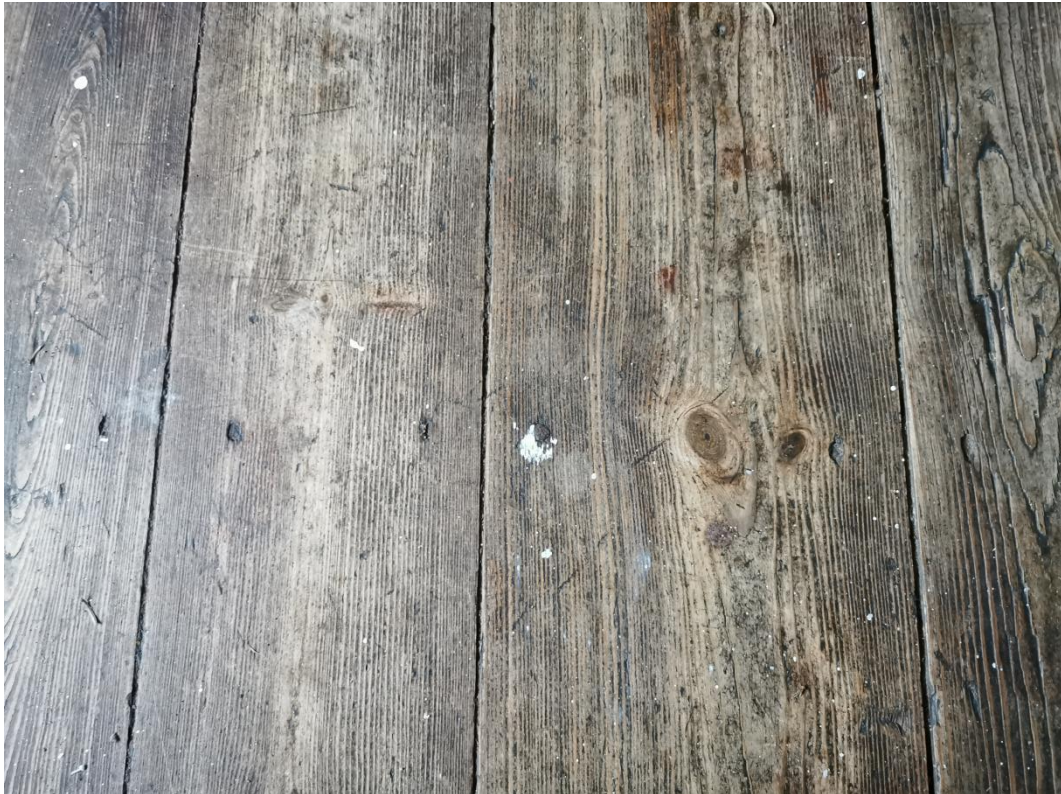
Deskowanie stropu altany (zakryte częściowo tynkiem na trzcinie) i podłoga na piętrze zachowały się w dobrym stanie.

Fot. 21. Deski podłogowe we wnętrzu piętra werandy - dobry stan zachowania drewna

1. Oczyszczenie drewna z wtórnych warstw poprzez szlifowanie.
2. Dokładnie odpylenie drewna.
3. Ewentualna dezynfekcja i dezynsekcja.
4. Uzupelnienie ubytków gotową szpachlówką akrylową w odpowiednio dobranym kolorze.
5. Zabezpieczenie budulca środkiem ochrony przed korozją biologiczną i ogniochronnym. Przy jego doborze należy zwrócić uwagę na posiadanie odpowiednich atestów i pamiętać, że w konserwowanym obiekcie przewiduje się czasowe przebywanie ludzi.
6. Zabezpieczenie zewnętrznej powierzchni drewna bezbarwnym lakierem wodorozcieńczalnym - poliuretanowym ewentualnie nałożenie lakierobejcy do podłóg - sposób opracowania w porozumieniu z właścicielem obiektu.

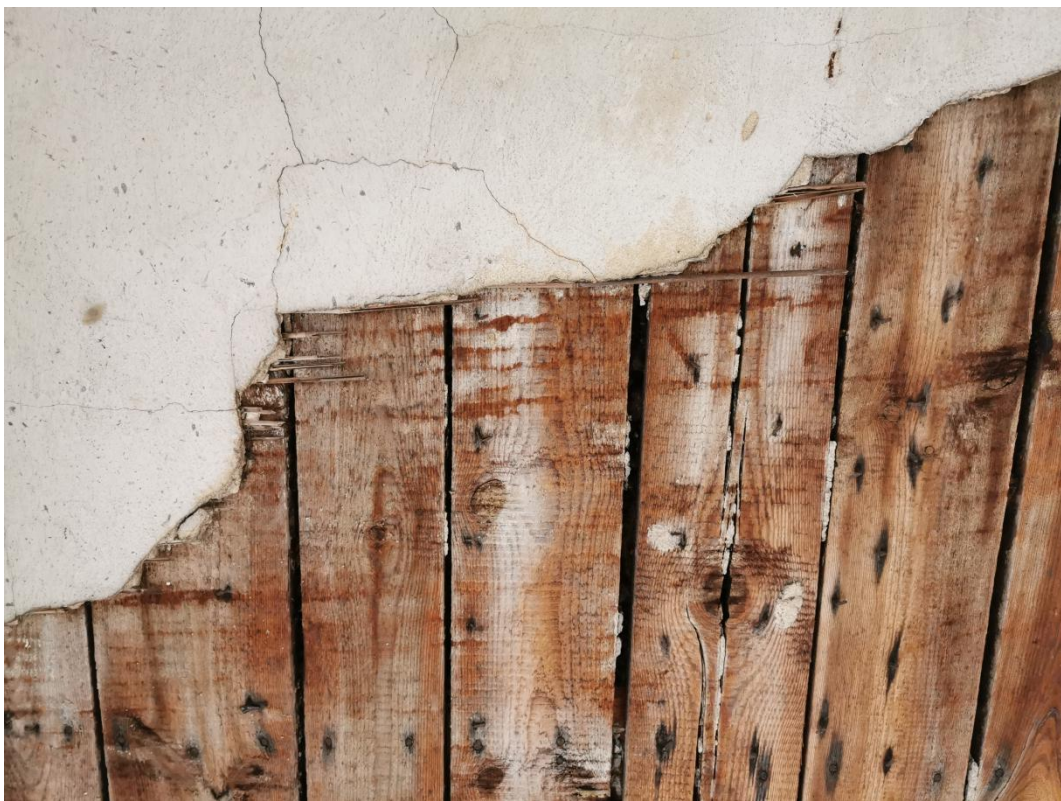
Fot. 22. Strop altany - deski z tynkiem na trzcinie - dobry stan zachowania drewna

W trakcie usuwania tynku ze stropu piętra należy szukać śladów otwierania dachu w postaci klapy z mechanizmem uchylania. Jeśli zostaną odnalezione, powinno się je przywrócić i wyeksponować.
