PROTOKÓŁ OKRESOWEJ KONTROLI PIĘCIOLETNIEJ 01/2021
- PRZEGLĄDU ROZSZERZONEGO OBIEKTU MOSTOWEGO

Dane identyfikacyjne obiektu												
1	Numer ewidencyjny (JNI):	-	5	JAD: ZDW Gdańsk								
2	Nr drogi:	DW 209	6	Najbliższa miejscowość: Kamieńc								
3	Kilometraż:	44+300	7	Rodzaj i nazwa przeszkody: rzeka Kamionka								
4	Materiał konstrukcji dźwigarów:	beton	8	Długość obiektu [m]: 18,04

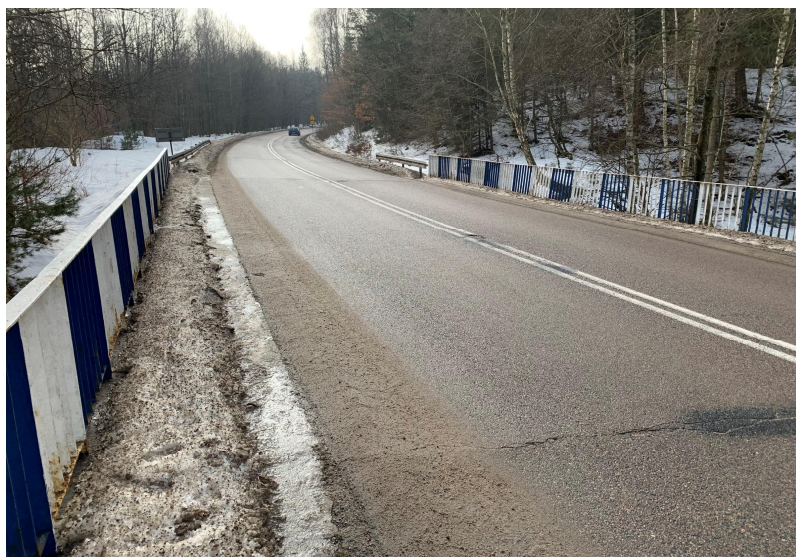
Fot. 5 Widok na jezdnię
ubytki, deformacje i zarysowania jezdni w strefie dylatacji oraz na środku obiektu

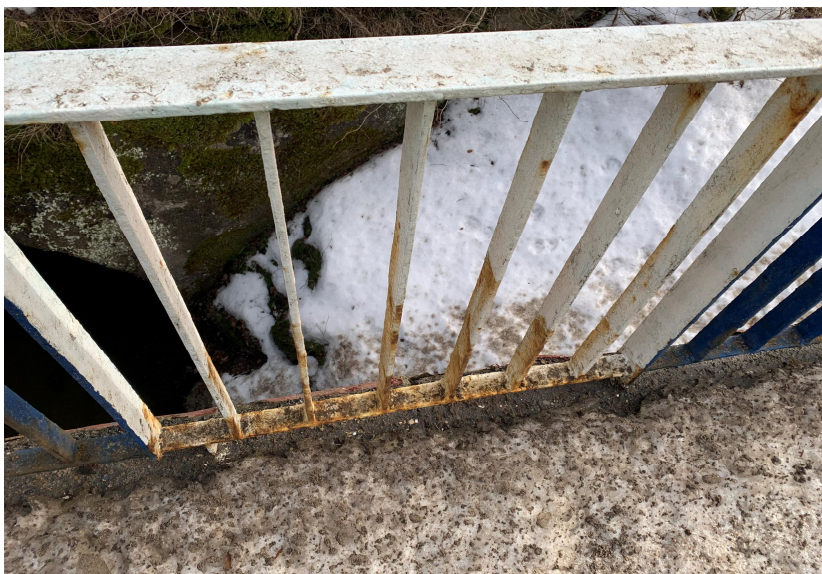
Fot. 6 Widok na fragment balustrady
widoczna korozja/ zniszczenie zabezpieczeń antykorozyjnych

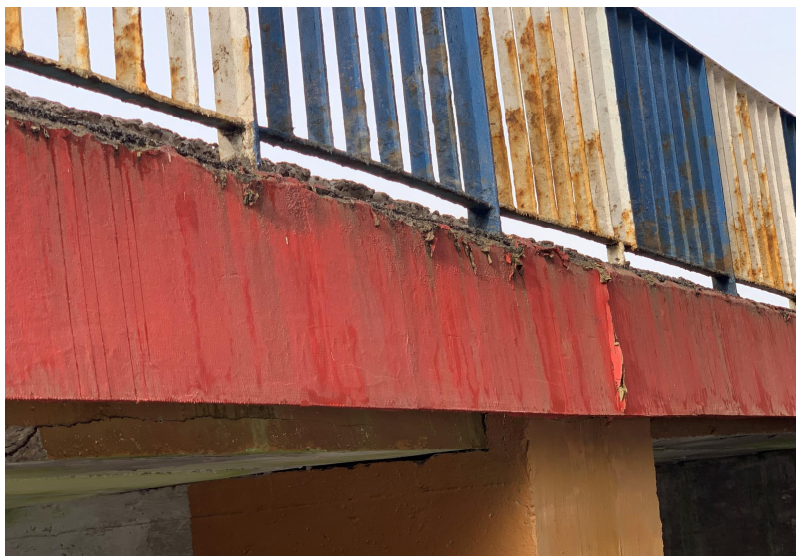
Fot. 7 Widok na gzyms
korozja, zanieczyszczenia oraz spękania betonu

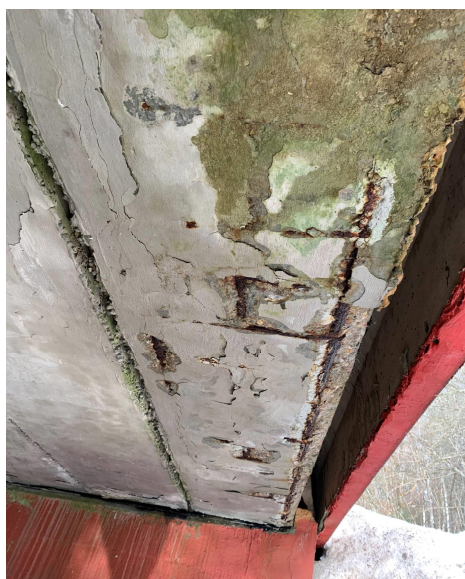
Fot. 8 Widok na ustrój nośny
ubytki, przecieki i osady na powierzchni betonu oraz korozja stali zbrojeniowej

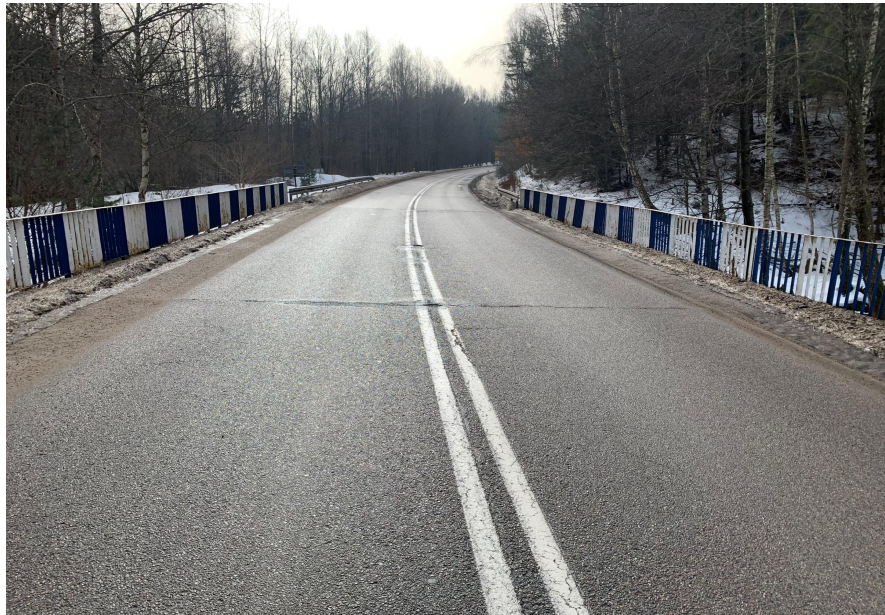
Fot. 9 Widok na jezdnię
deformacje, pęknięcia, ubytki i zarysowania nawierzchni w strefie dylatacji

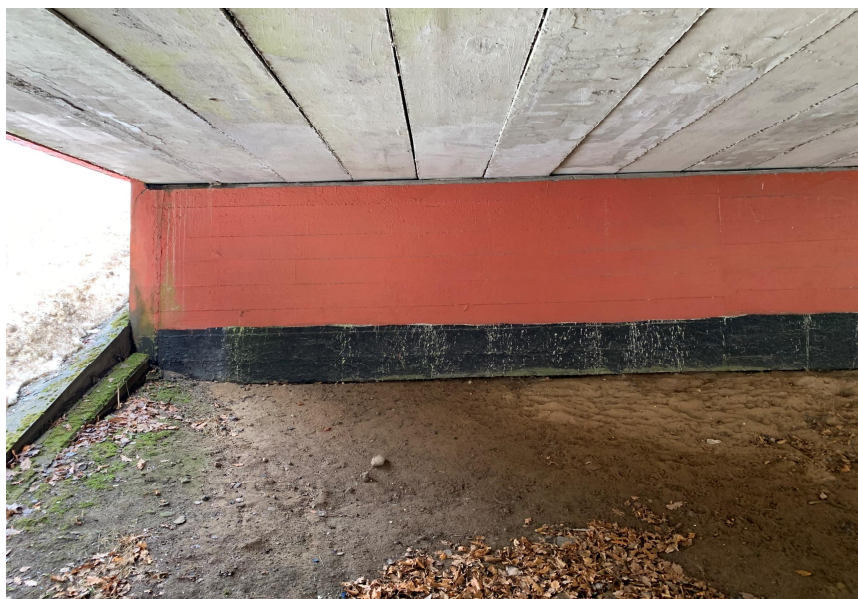
Fot. 10 Widok na przyczółek
odzacieki i osady na powierzchni czołowej przyczółka

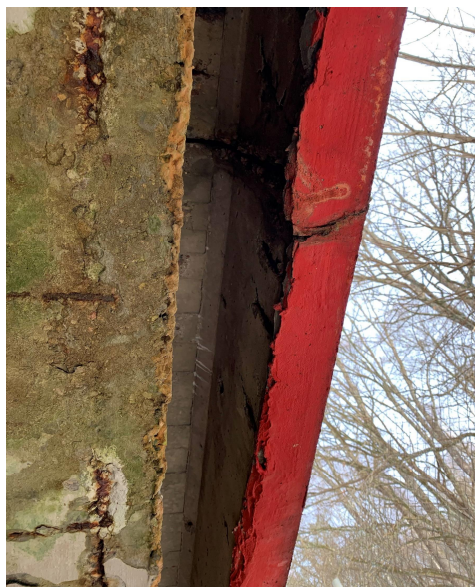
Fot. 11 Widok na wspornik poschodnikowy
korozja i zarysowania betonu

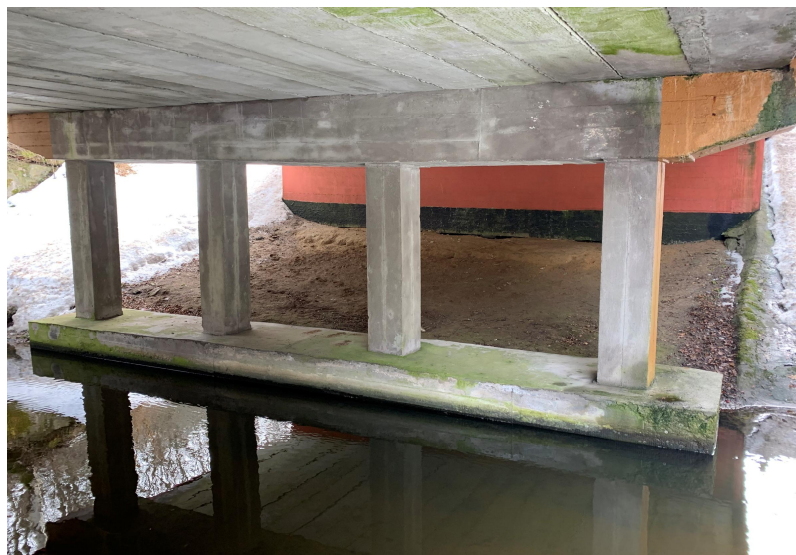
Fot. 12 Widok na filar
osady i wykwity na powierzchni odsadzek fundamentów oraz korozja i osady na oczepie
