Wrocław, 19.01. 2023

PROGRAM PRAC KONSERWATORSKICH - AKTUALIZACJA

Odcinek południowo-wschodni obwarowań miasta Byczyna, pow. Kluczbork.

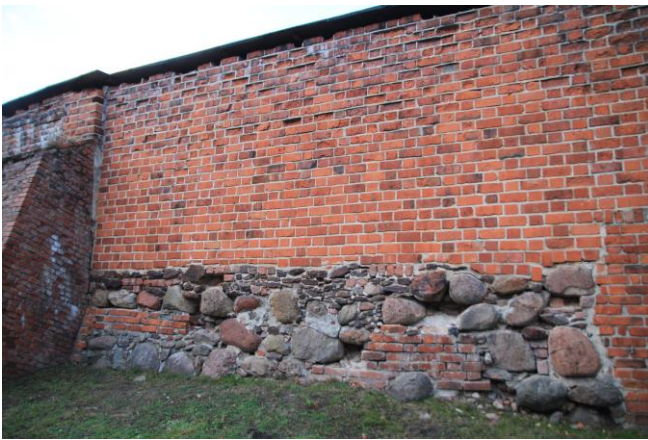
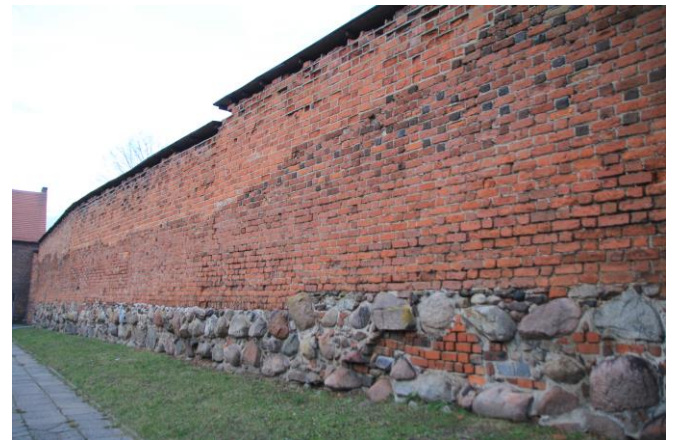
Podmurówka kamienna, muru na fragmentach zewnętrznym i wewnętrznym odcinka południowo – wschodniego. Przykład zróżnicowania budowy lica po pracach naprawczych.

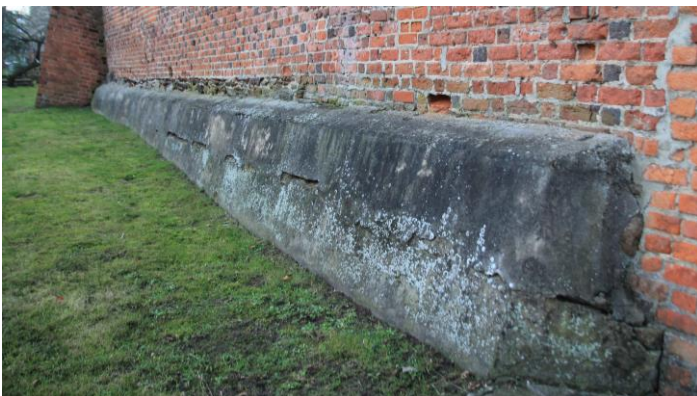
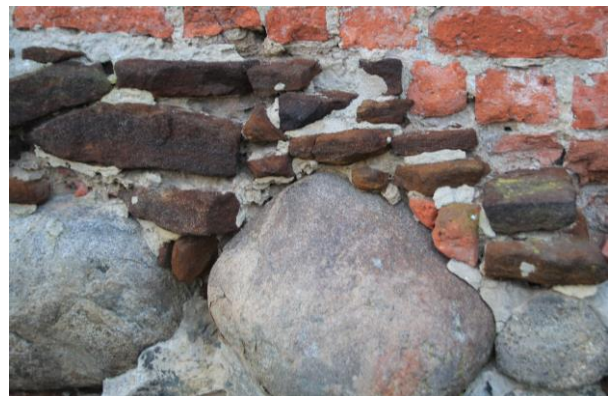
Podmurówka kamienna pod warstwą wzmocnienia cementowego Przykład zróżnicowania materiału kamiennego.

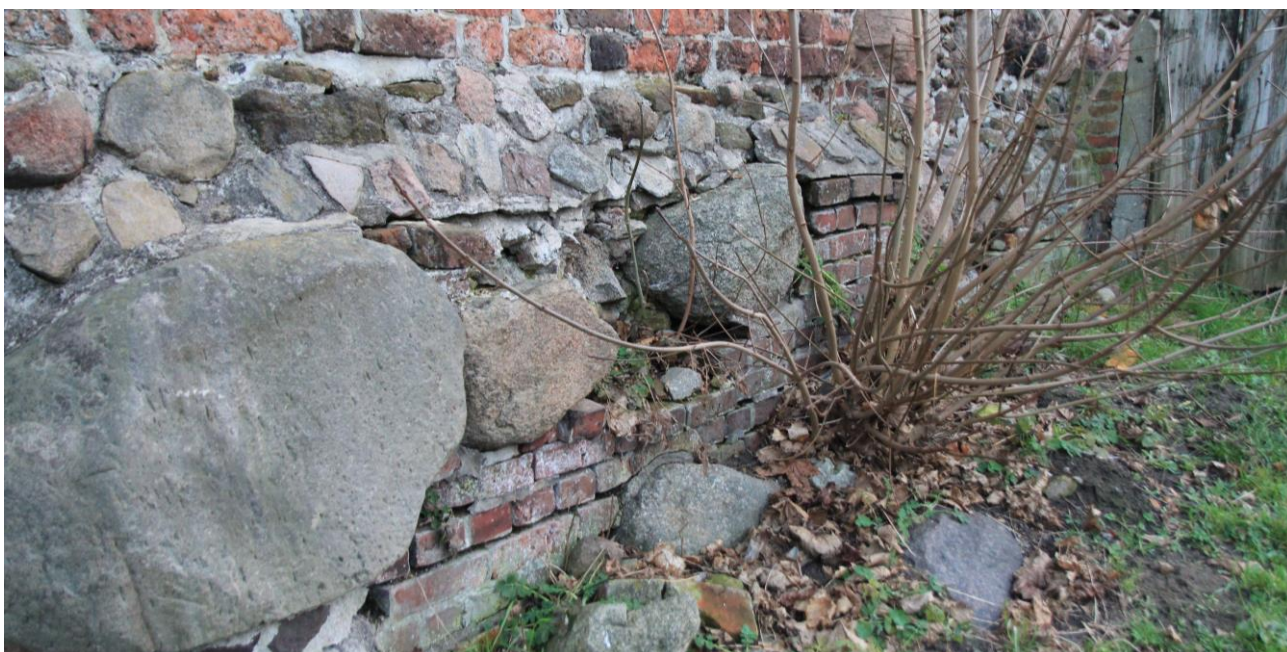
Krzew wrastający przy podstawie muru, luźno rozrzucone bloki kamieni.

3. Usunięcie roślinności z zastosowaniem środków chwastobójczych, wycięcie siewek drzew i krzewów porastających szczeliny i wrastające w podstawę muru; zdjęcie elementów wtórnych – zadaszona, tablice informacyjne itp. – ręczne wykucie.

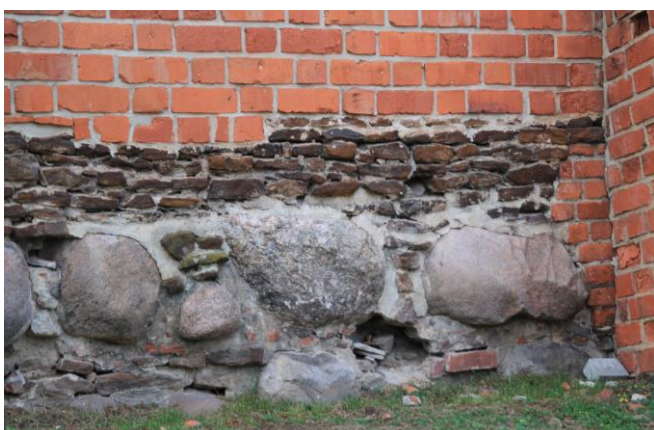
Ubytki lica przy podstawie muru.

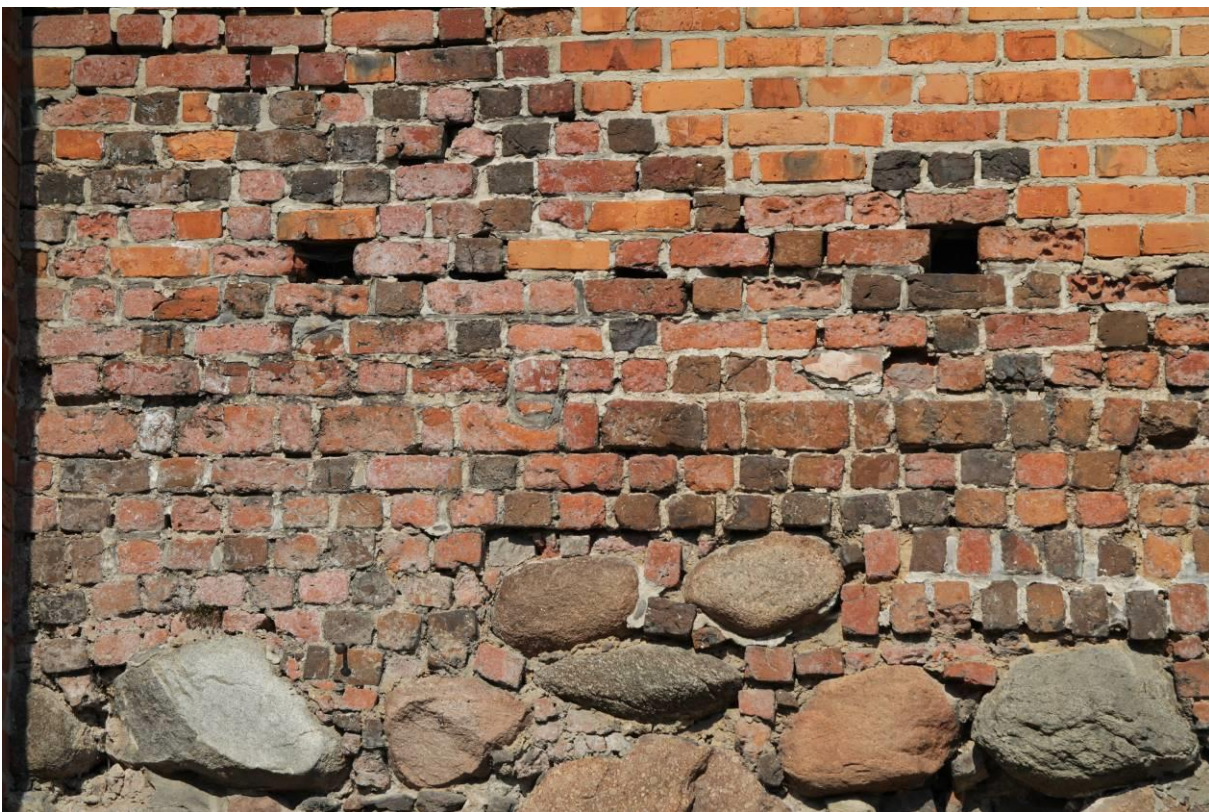
Zróznicowany układ cegieł lica.

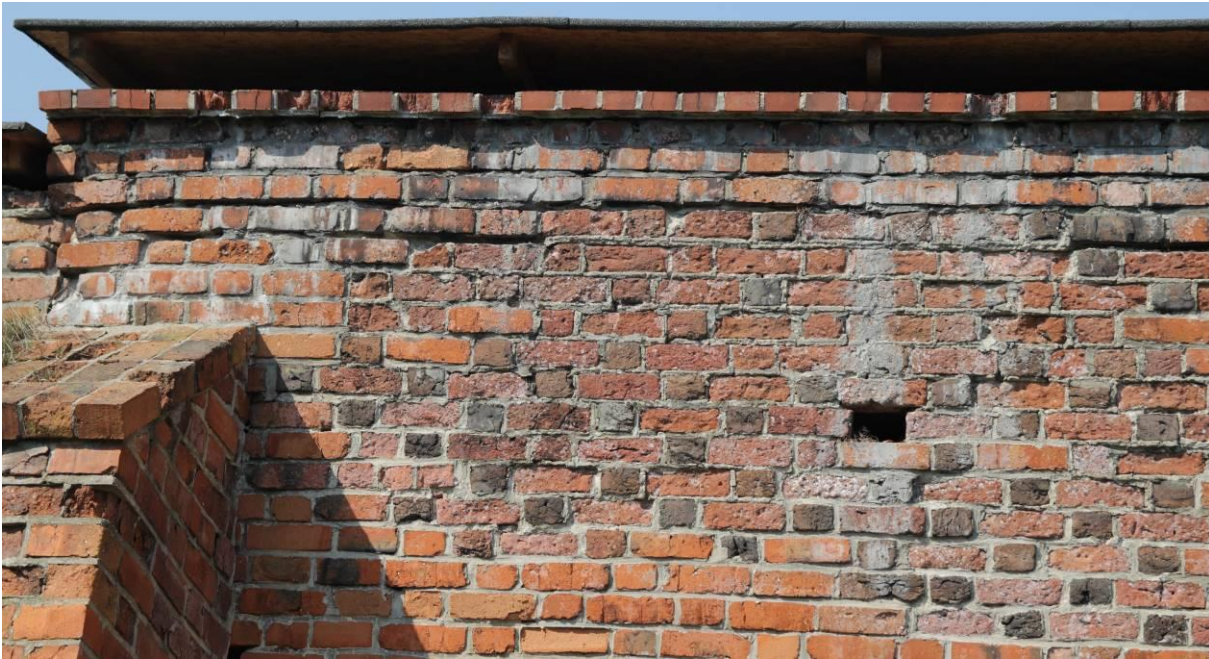
Stan zachowania lica, zacieki mleczka cementowego zaprawy murarskiej wtórnego zamknięcia korony murów..

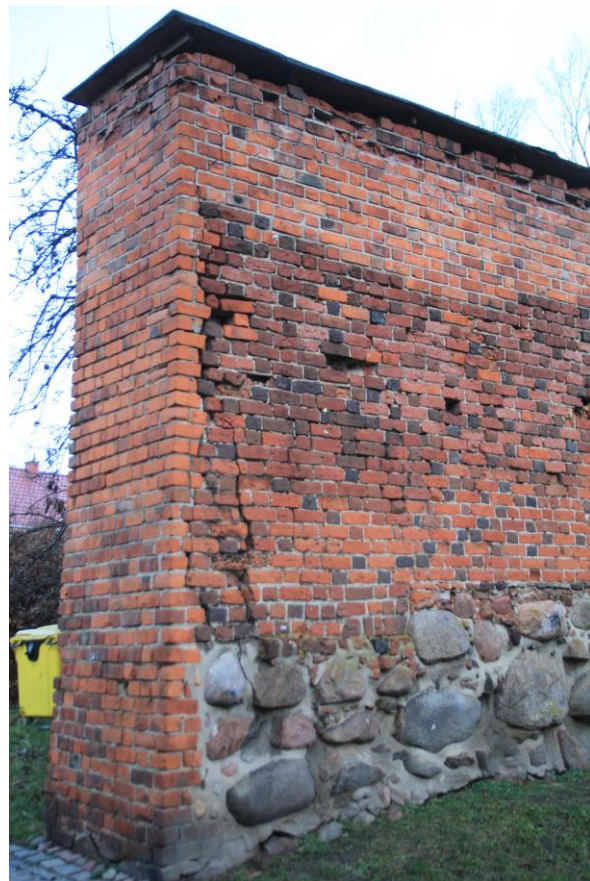
Zróżnicowana budowa lica.

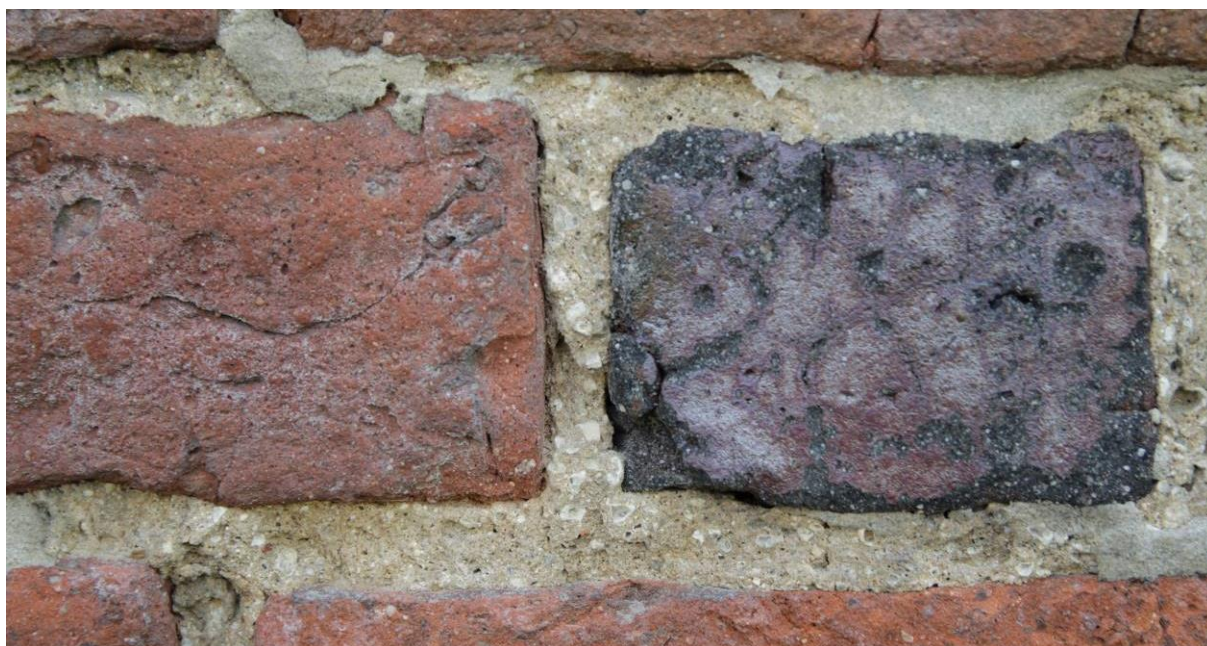
Spoina wapienna na fragmencie muru – odcinek północno-wschodni mogący służyć za wzór dla zaprawy spoinującej. Do weryfikacji na etapie prac remontowo-konserwatorskich.

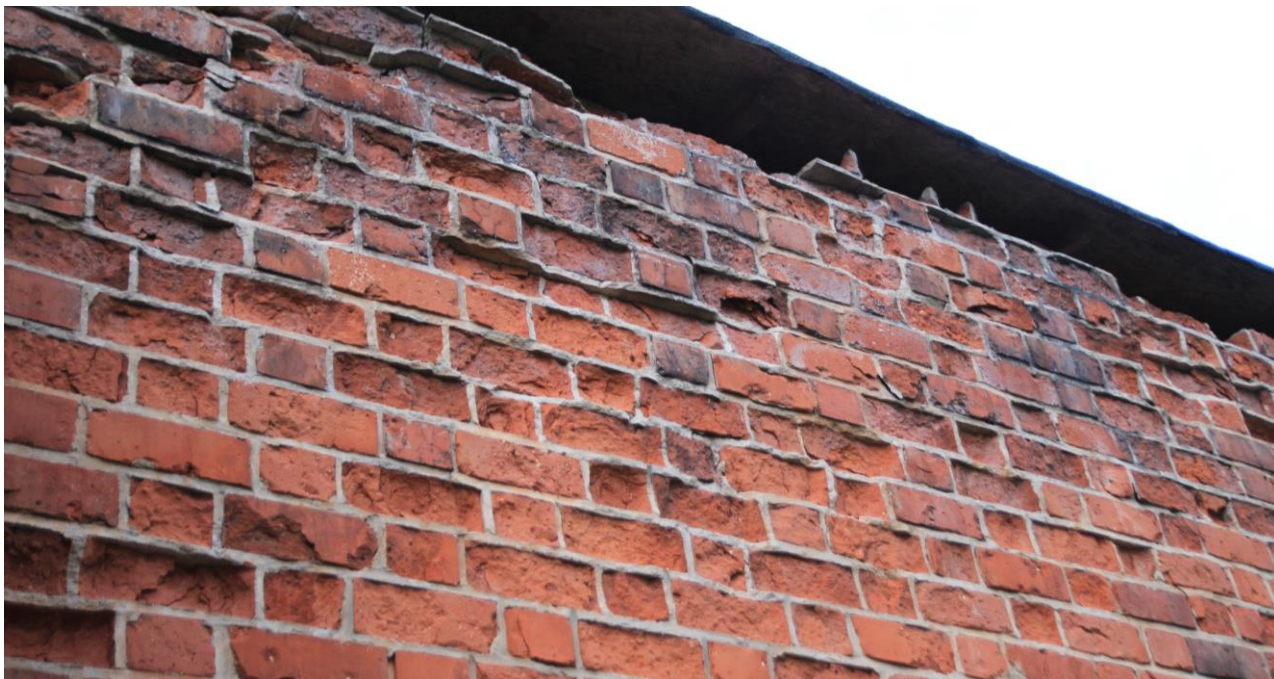
Generalnie można uznać stan zachowania jako zły, spowodowany zastosowaniem cegieł nieodpowiednich dla obciążonego wodą i solami rozpuszczalnymi w wodzie muru. Zastosowano ponadto nieodpowiednią, zbyt sztywną i szczelną zaprawę murarską.

Zniszczenia podpowierzchniowej warstwy cegieł murowanych na zwartej zaprawie cementowej, charakterystyczny obraz stanu zachowania przemurowań w strefie korony murów.

Dopuszcza się, a w niektórych przypadkach zaleca się jednak wymianę fragmentów licowania, w obszarach cegieł osłabionych, pudrujących się oraz odspajających od rdzenia muru. W szczególności zaleca się wymianę cegieł i ich pozostałości z obszarów murowanych i spoinowanych zwartą zaprawą cementową wraz z usunięciem zaprawy narzuconej na rdzeń przegrody oraz na powierzchniach, gdzie nie wykonano odpowiedniego przewiązania warstwy licowej z rdzeniem muru.

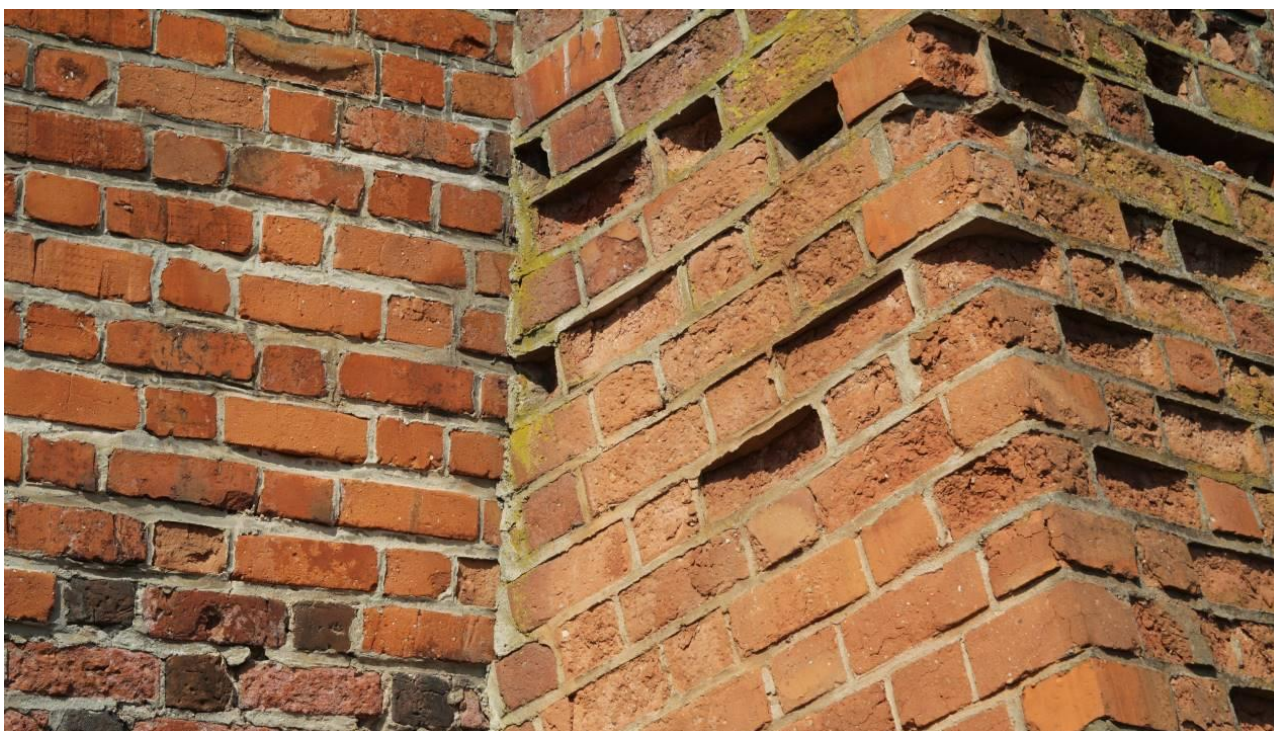
Różnice stanu zachowania lica na przykładzie fragmentu muru i przypory na odcinku południowo-wschodnim.

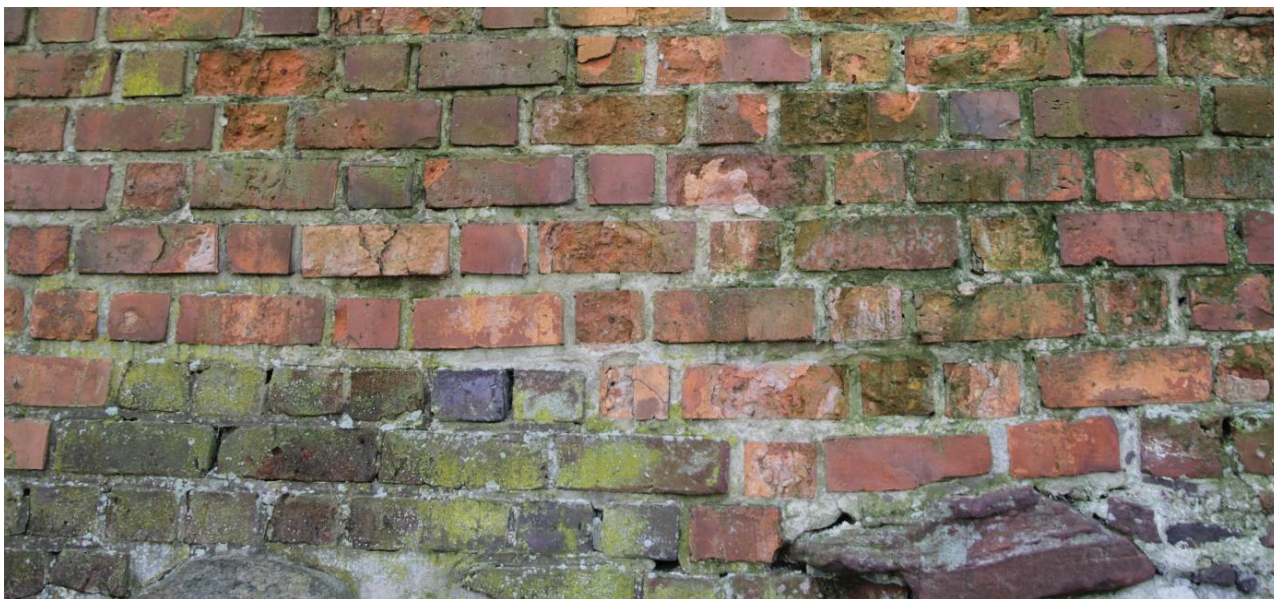
Stan zachowania murów, przykład korozji biologicznej zawilgoconych murów.

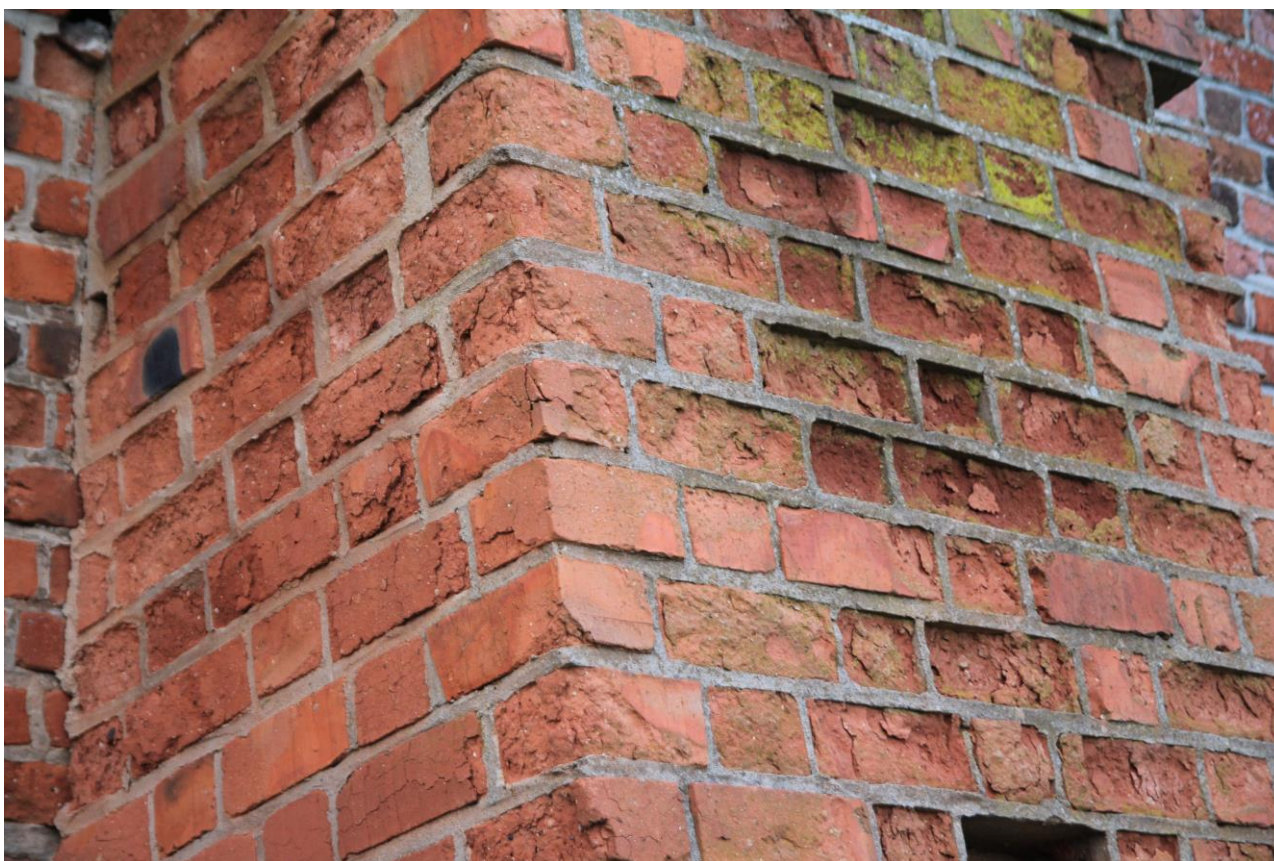
Zniszczenia cegieł murowanych na zwartej zaprawie cementowej, fragment.
