EMKA

E/CO.O-K62/20-Z1

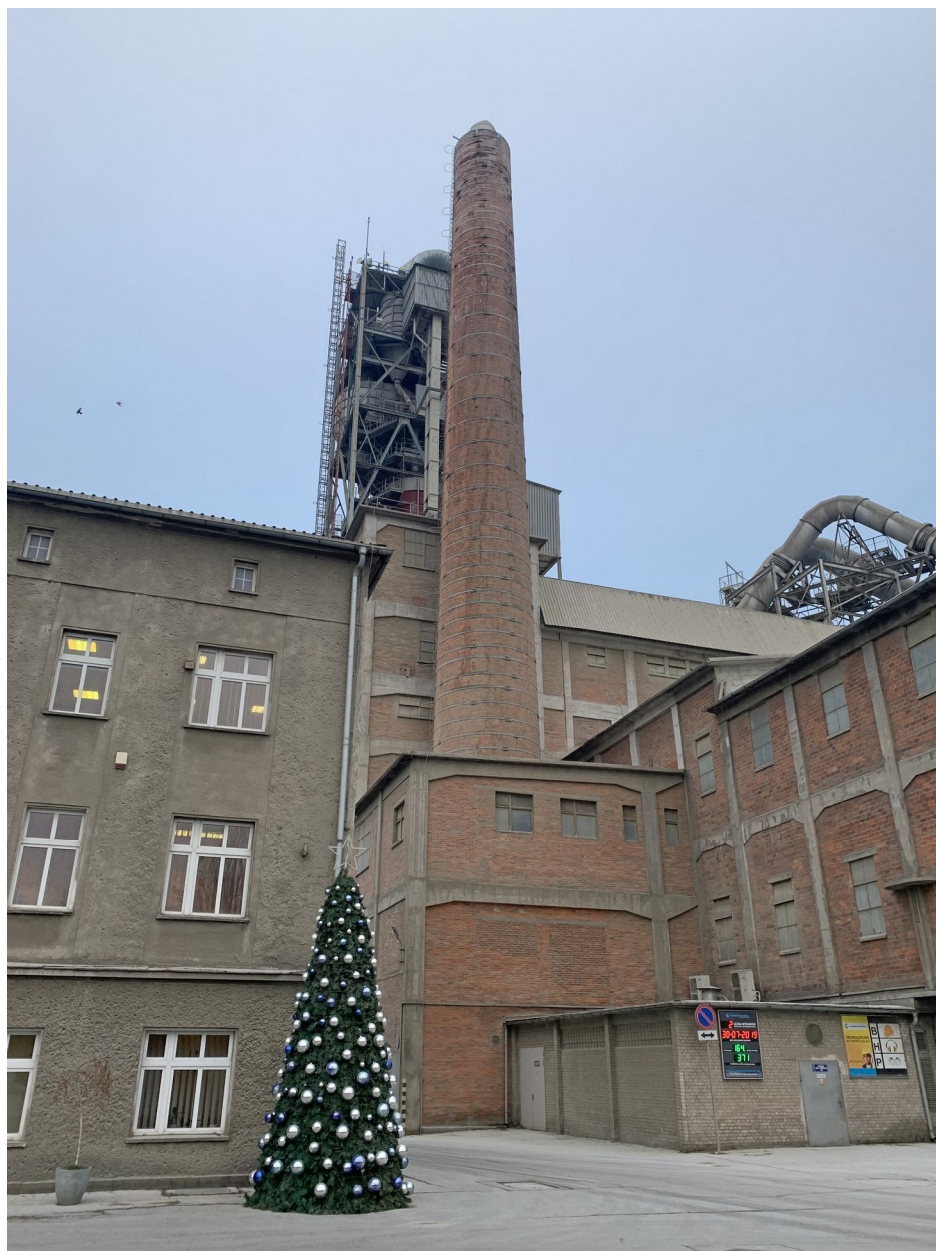
Fot. 1. Widok ogólny komina

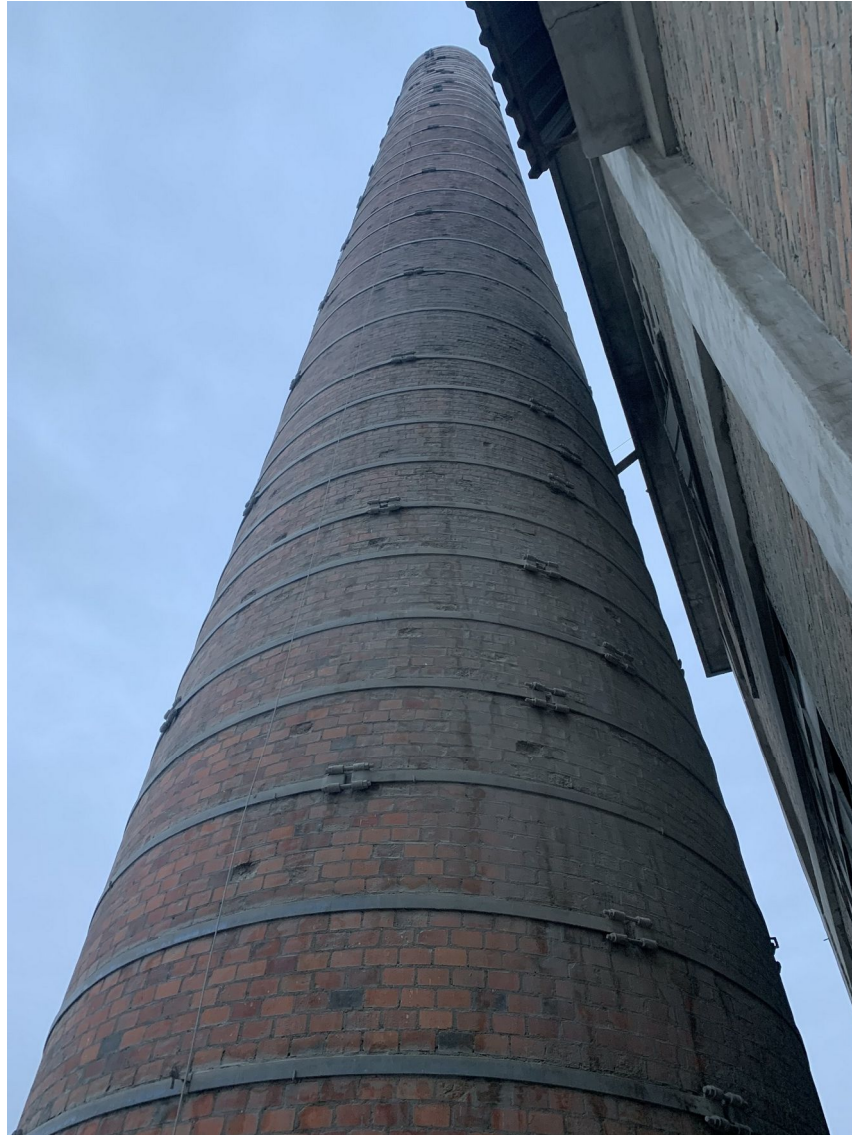
Fot. 2. Część komina ponad dachem hali, widoczne liczne ubytki cegieł

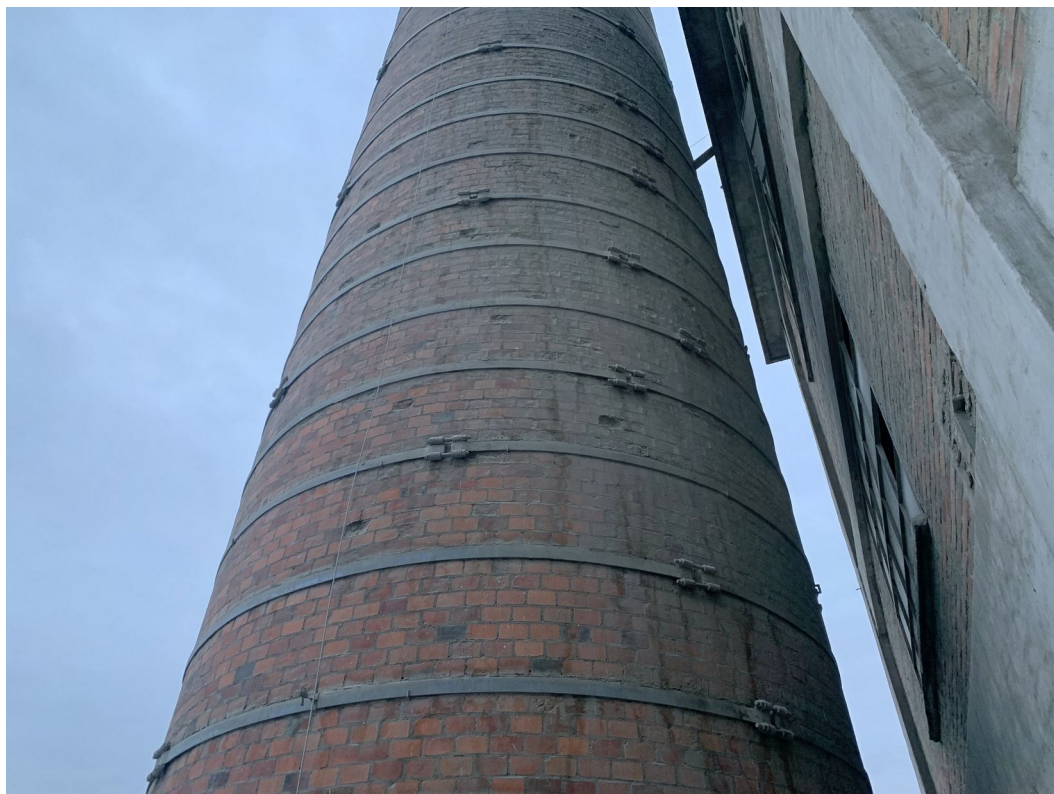
Fot. 3. Środkowa część komina – liczne uszkodzenia i wycieki

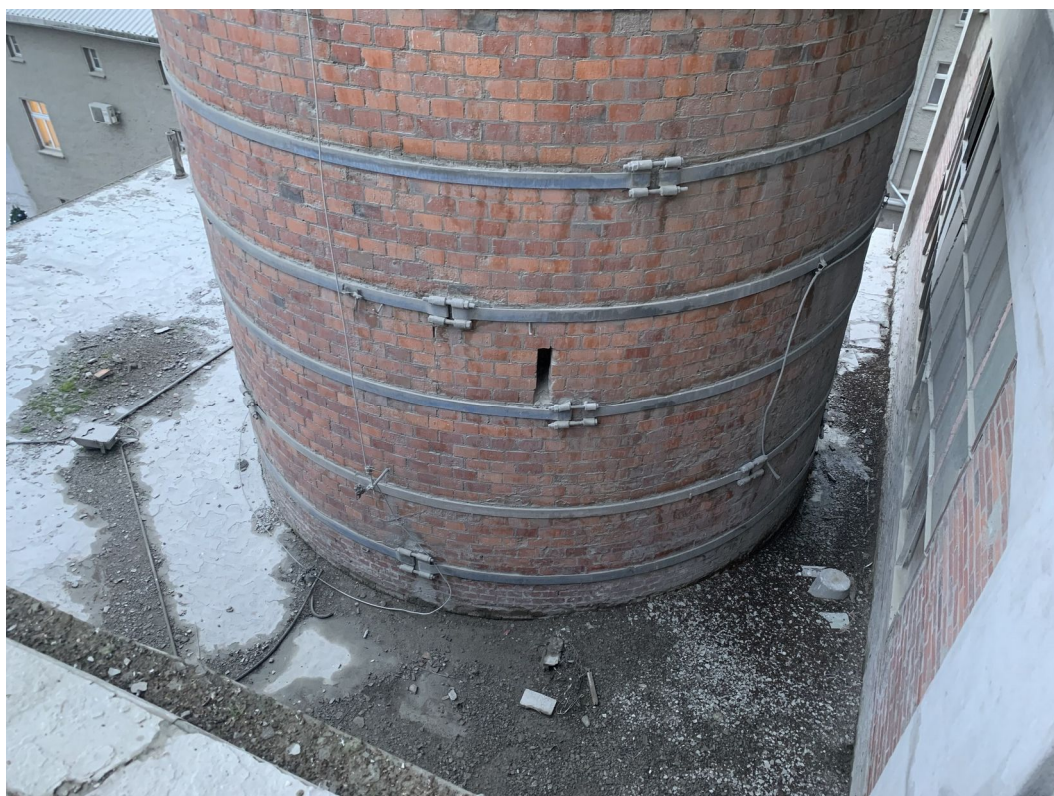
Fot. 4. Strefa komina ponad dachem hali

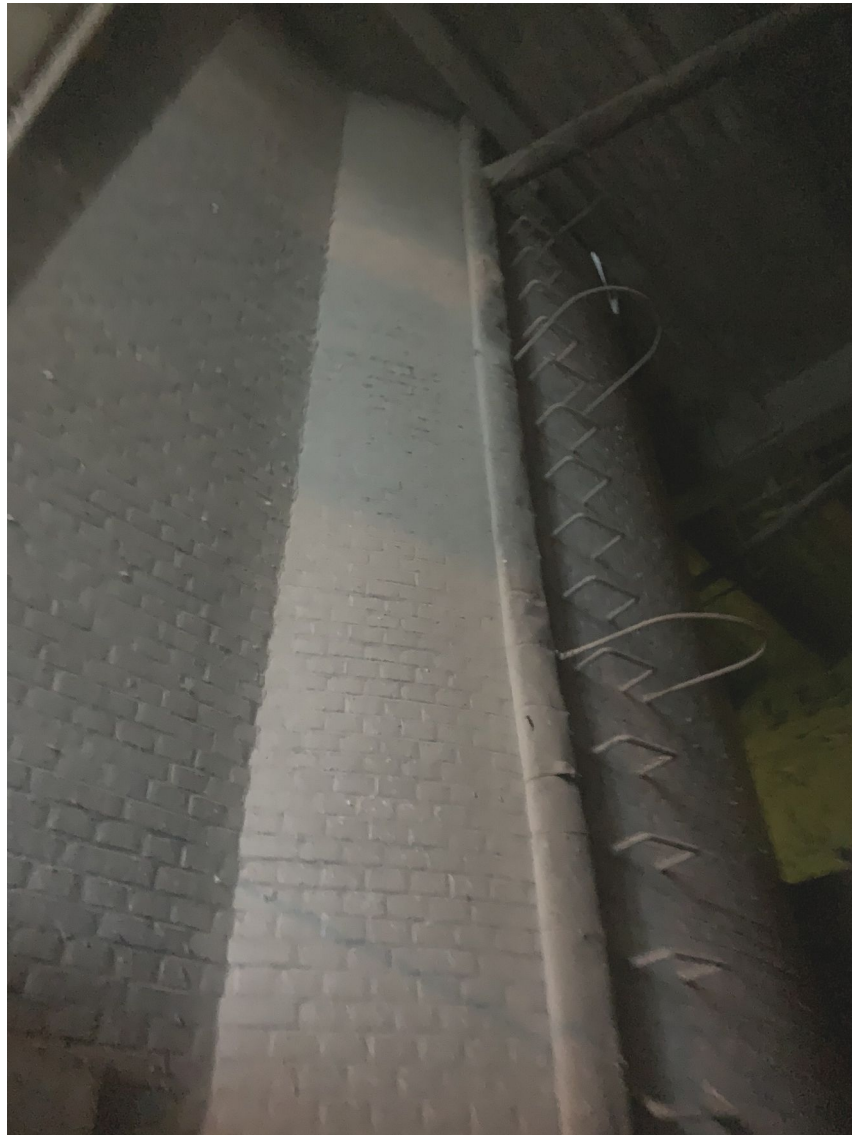
Fot. 5. Dolna część komina (pod dachem hali) – duże zapylenie, brak widocznych uszkodzeń

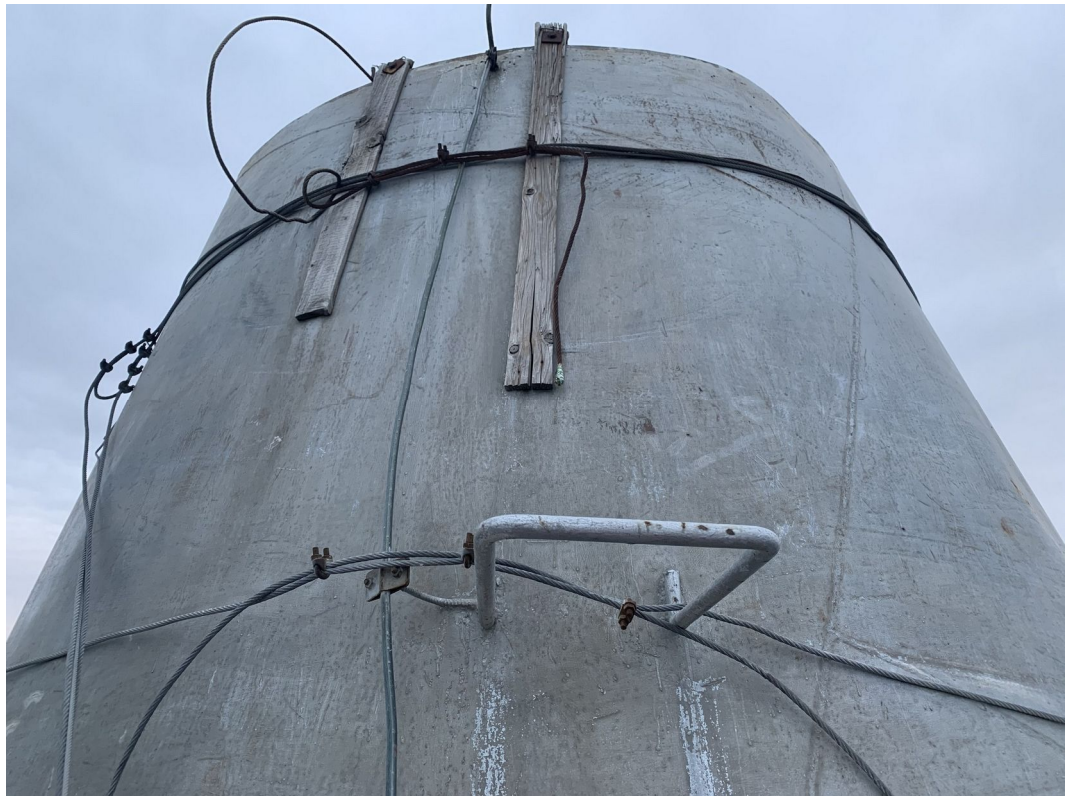
Fot. 6. Zwężka stalowa – bez uszkodzeń

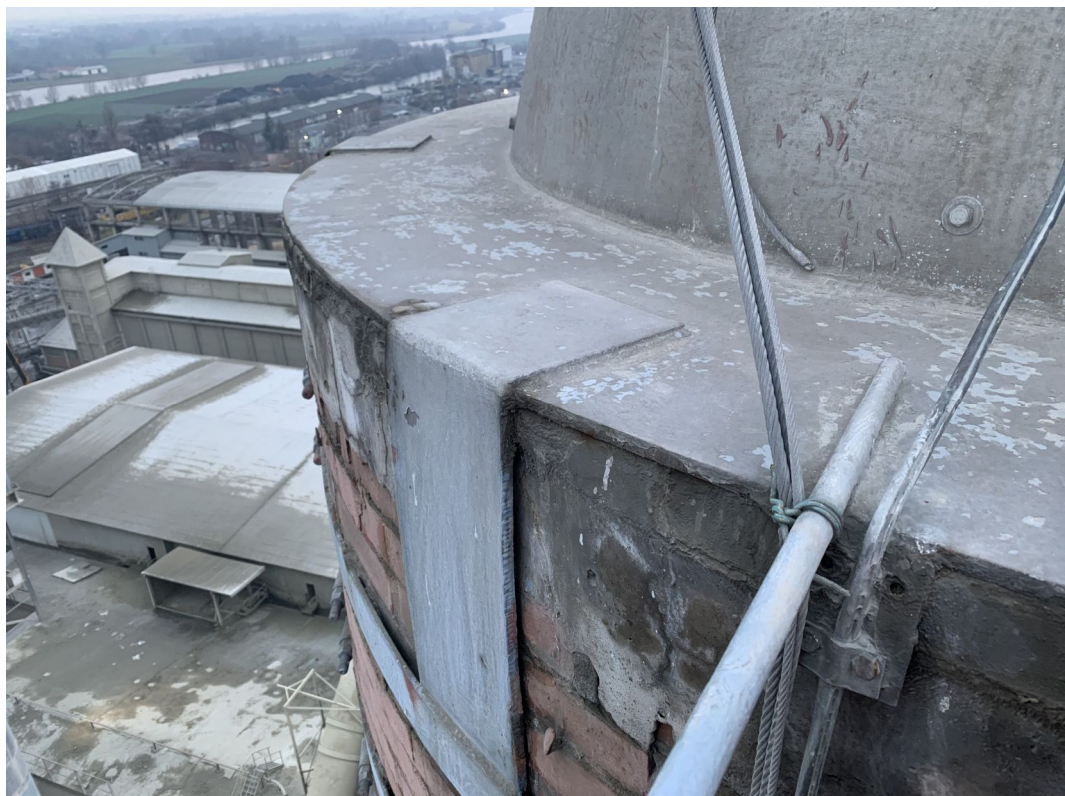
Fot. 7. Mocowanie zwężki – bez uszkodzeń, brak okapnika

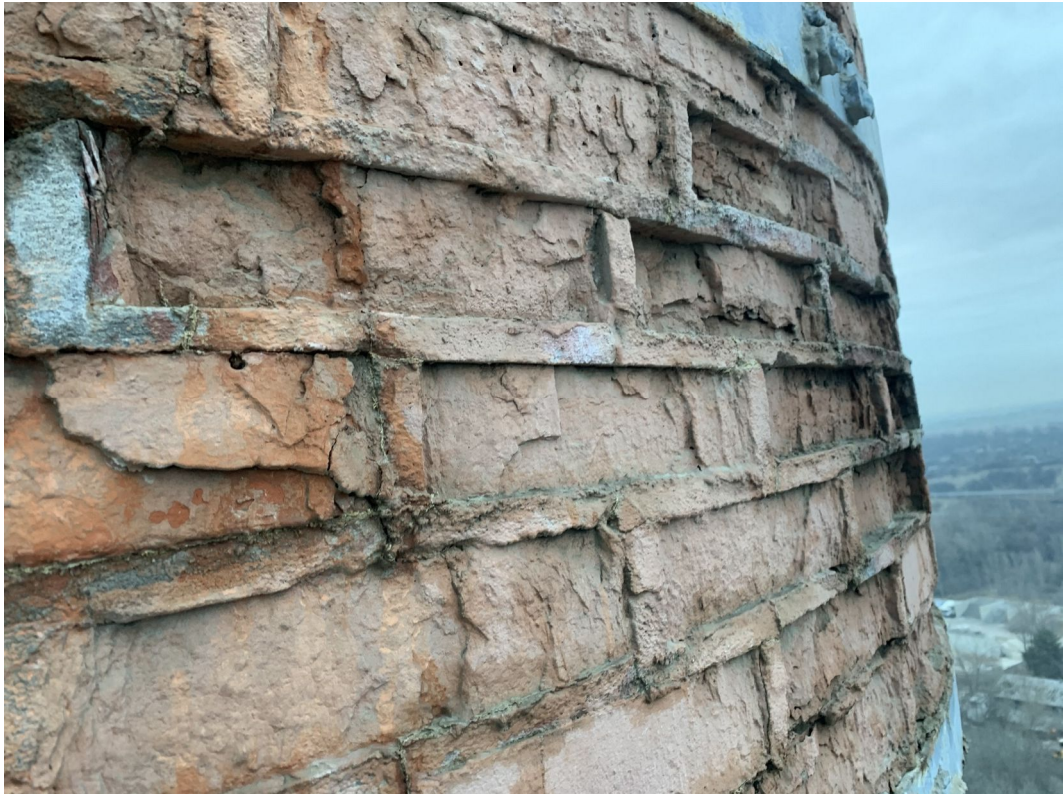
Fot. 8. Silne zniszczenie muru poniżej wylotu komina, liczne odspojenia

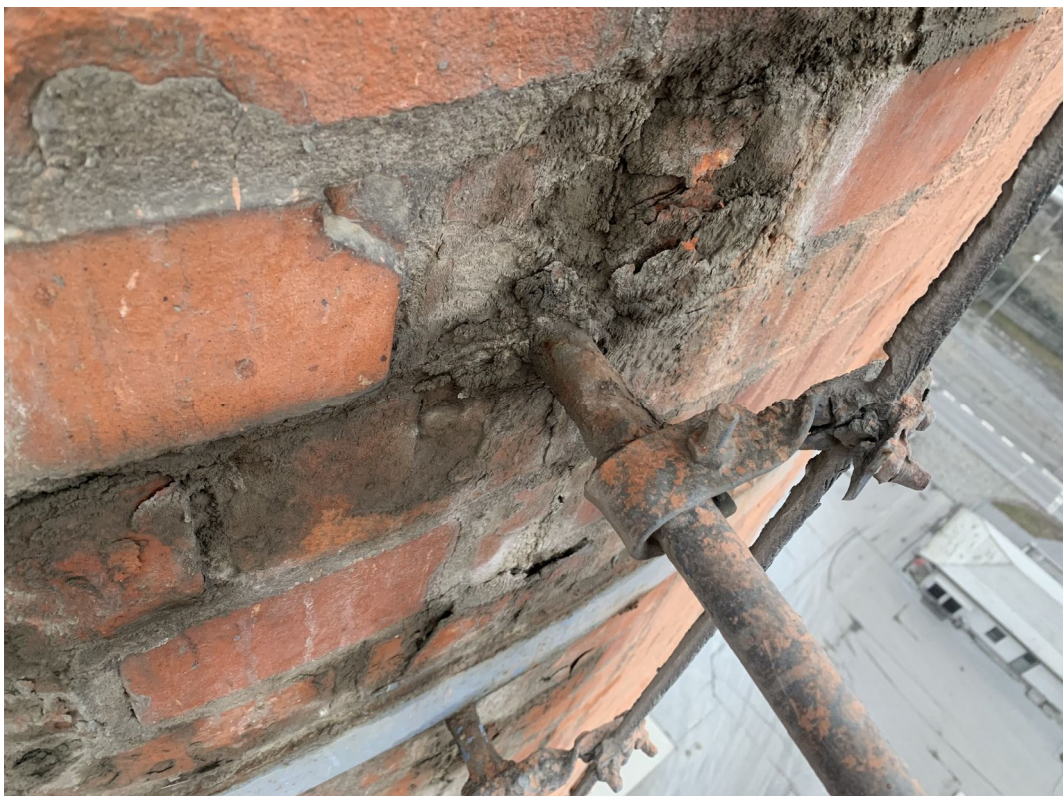
Fot. 9. Górna część komina – miejsca silnej degradacji muru, pocienienie przekroju szczebli

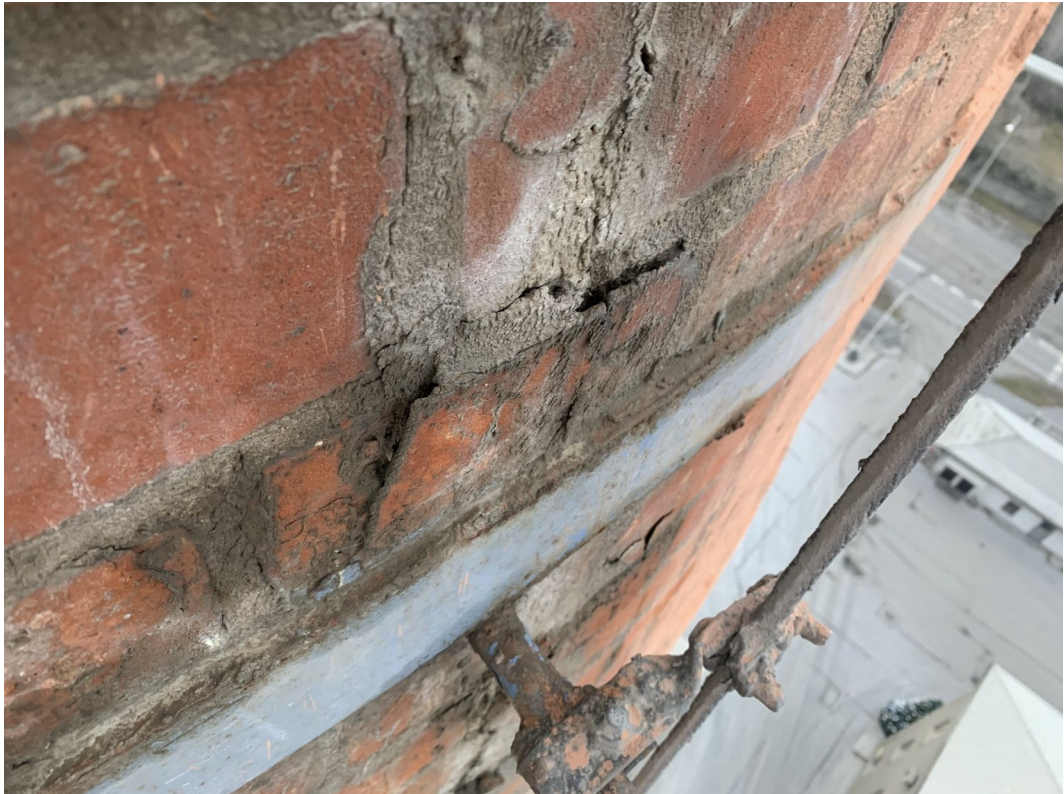
Fot. 10. Odspojenie lica cegły

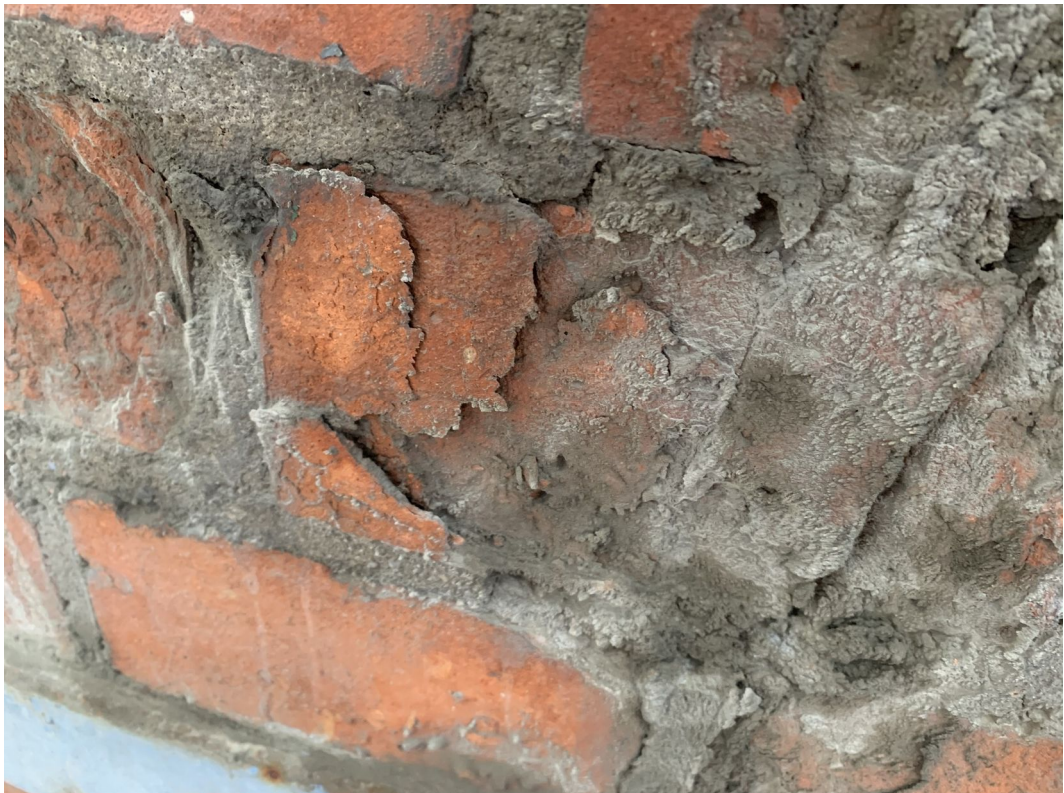
Fot. 11. Szczytowa część trzonu ceramicznego – uszkodzenia korozyjne cegieł, złuszczenia warstwowe

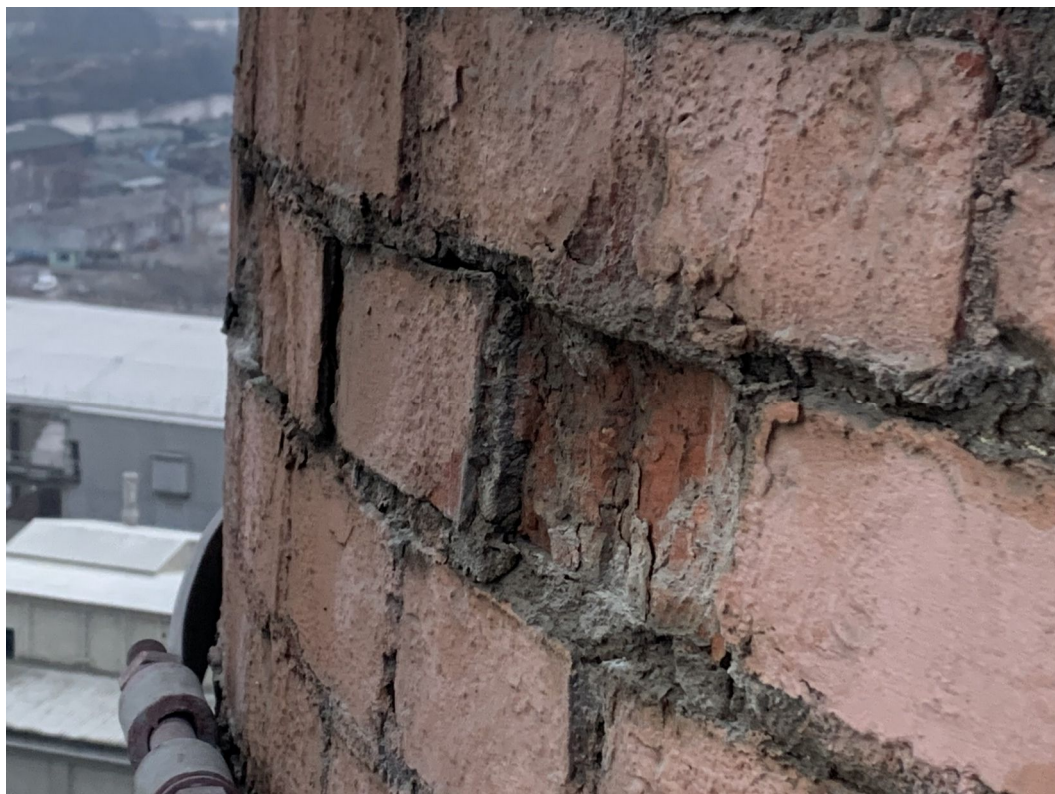
Fot. 12. Odspojone lica cegieł, grożące upadkiem z wysokości

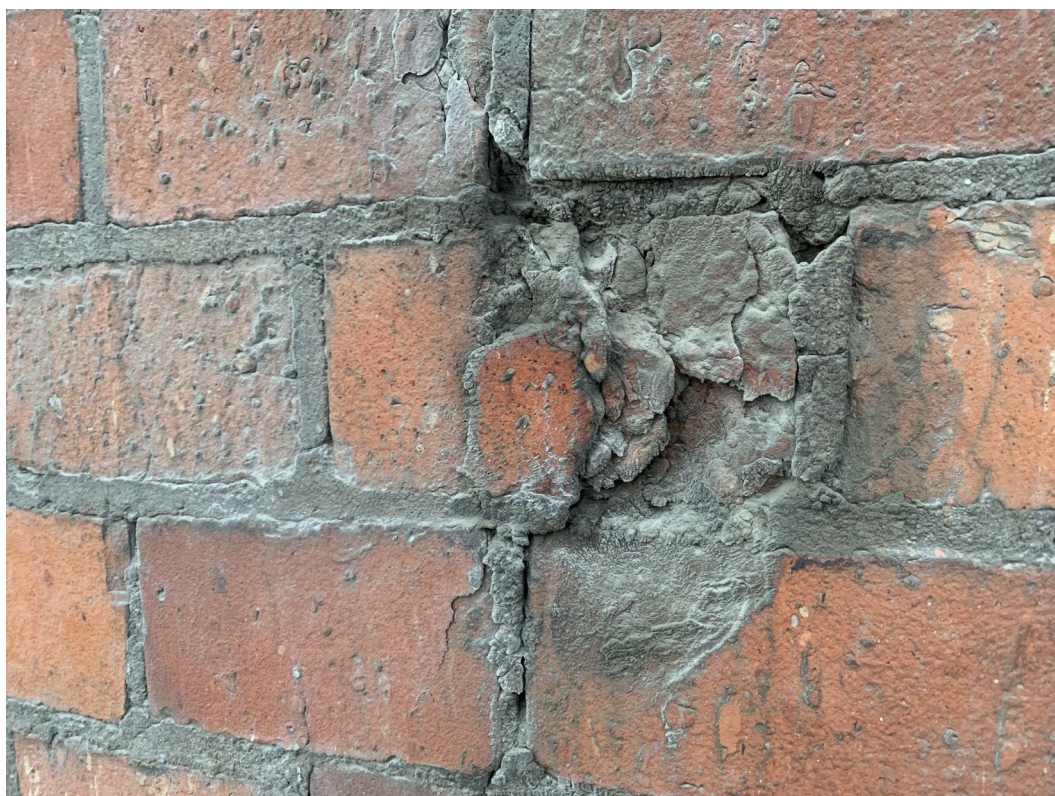
Fot. 13. Degradacja cegieł

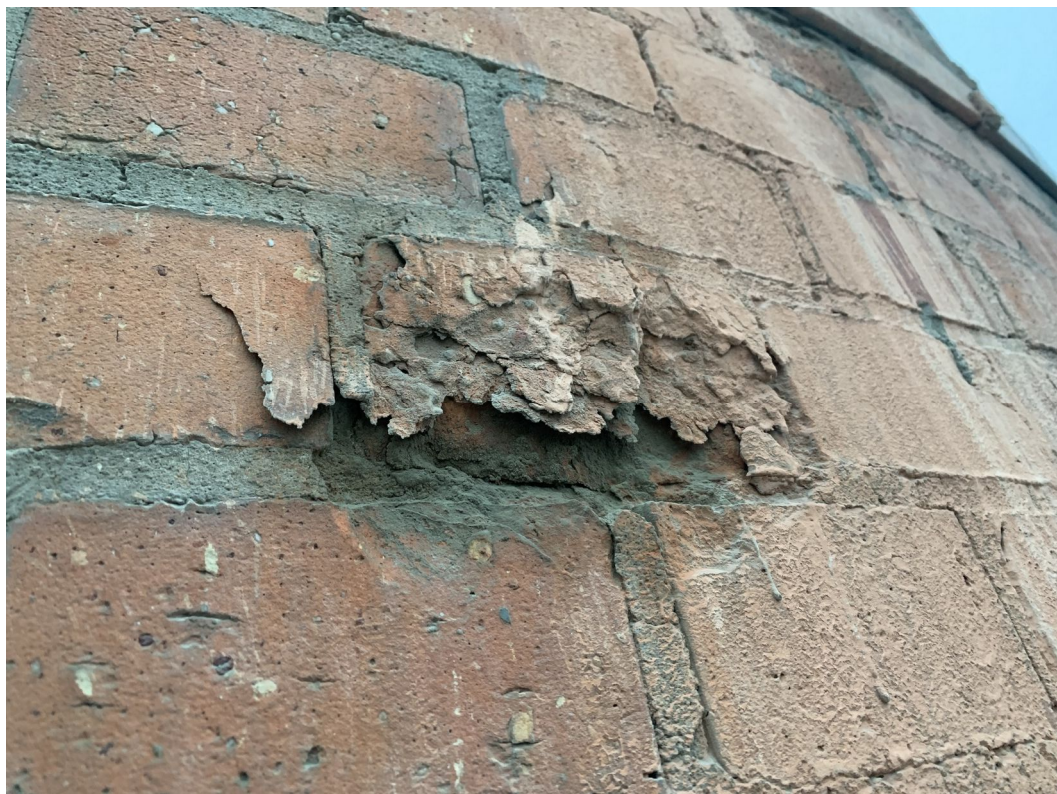
Fot. 14. Złuszczenia i odspojenia zewnętrznej warstwy muru

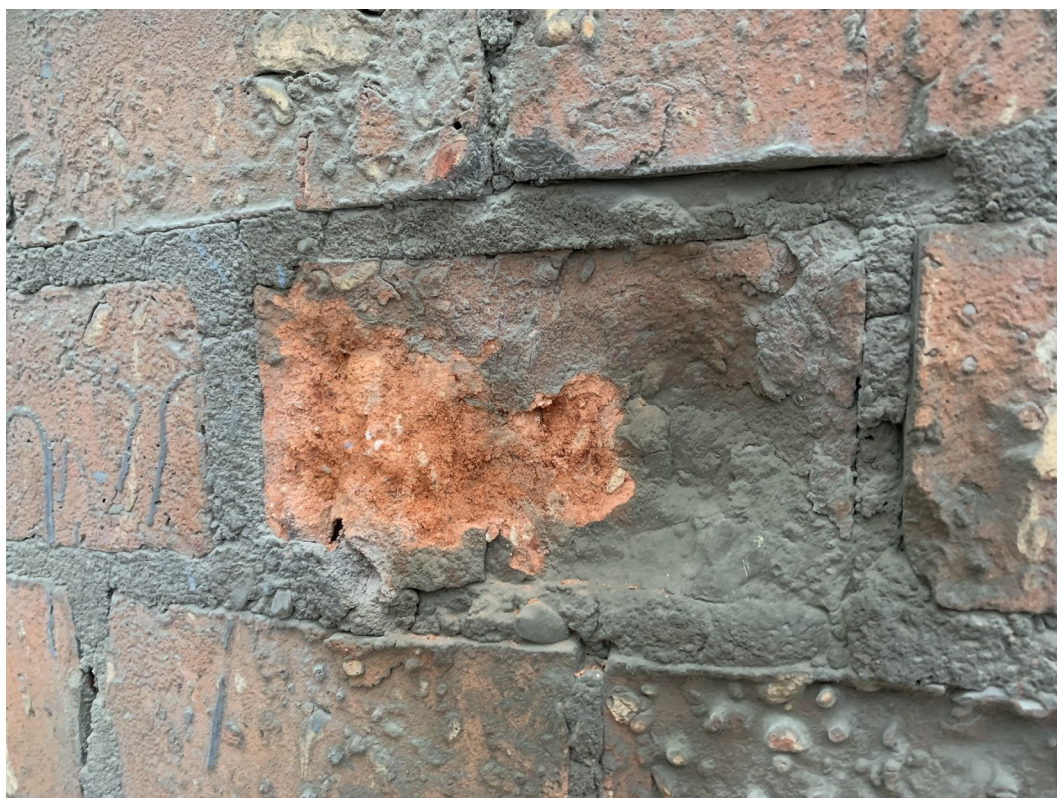
Fot. 15. Zmurszałe lico cegły – warstwa usunięta palcami, bez użycia narzędzi

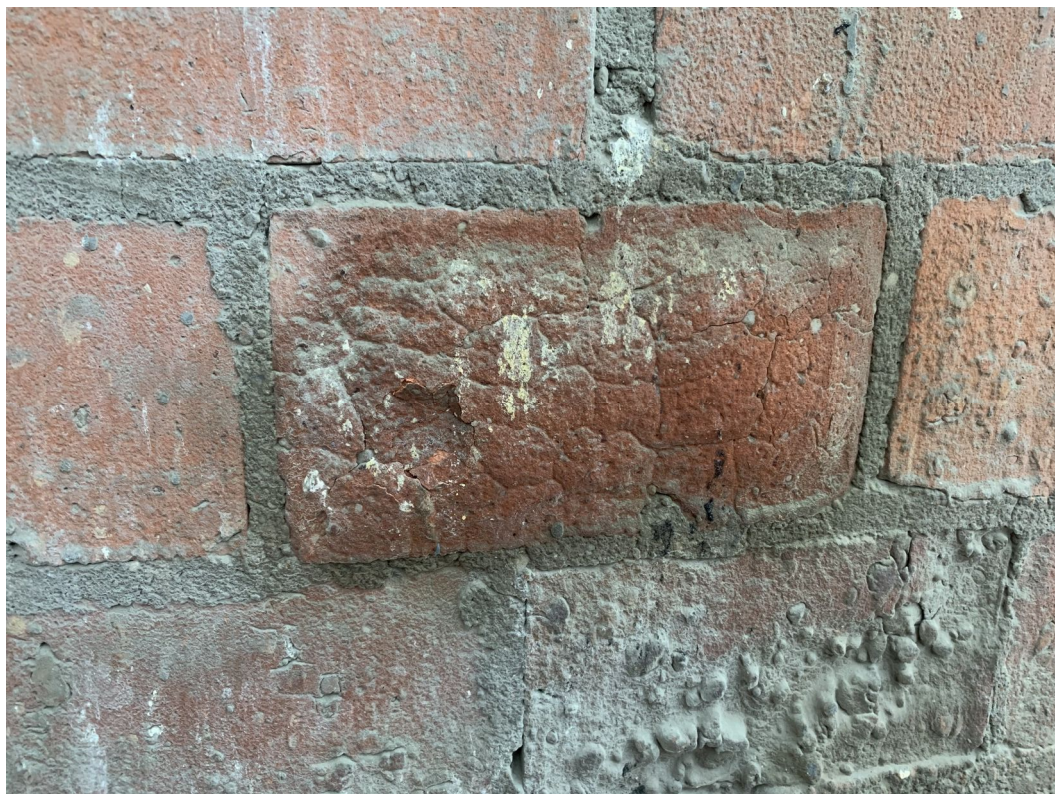
Fot. 16. Zmurszałe i spęczniałe lico cegły

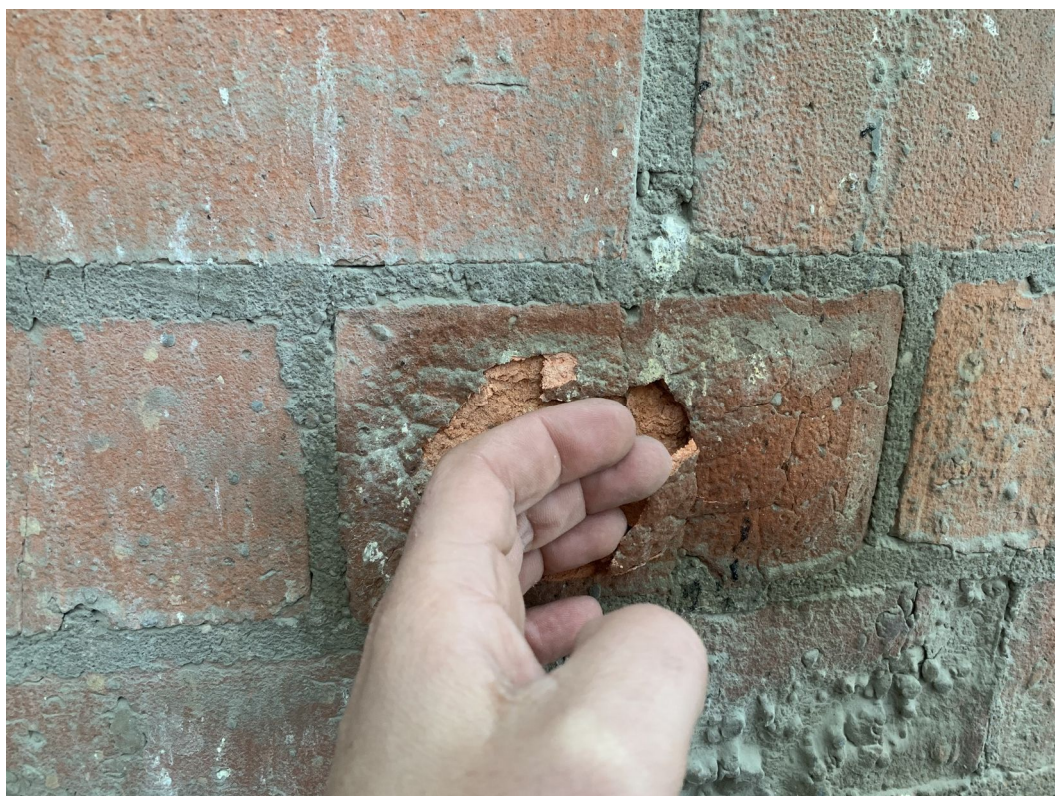
Fot. 17. J.w, warstwa zewnętrzna odpadająca pod naciskiem palców

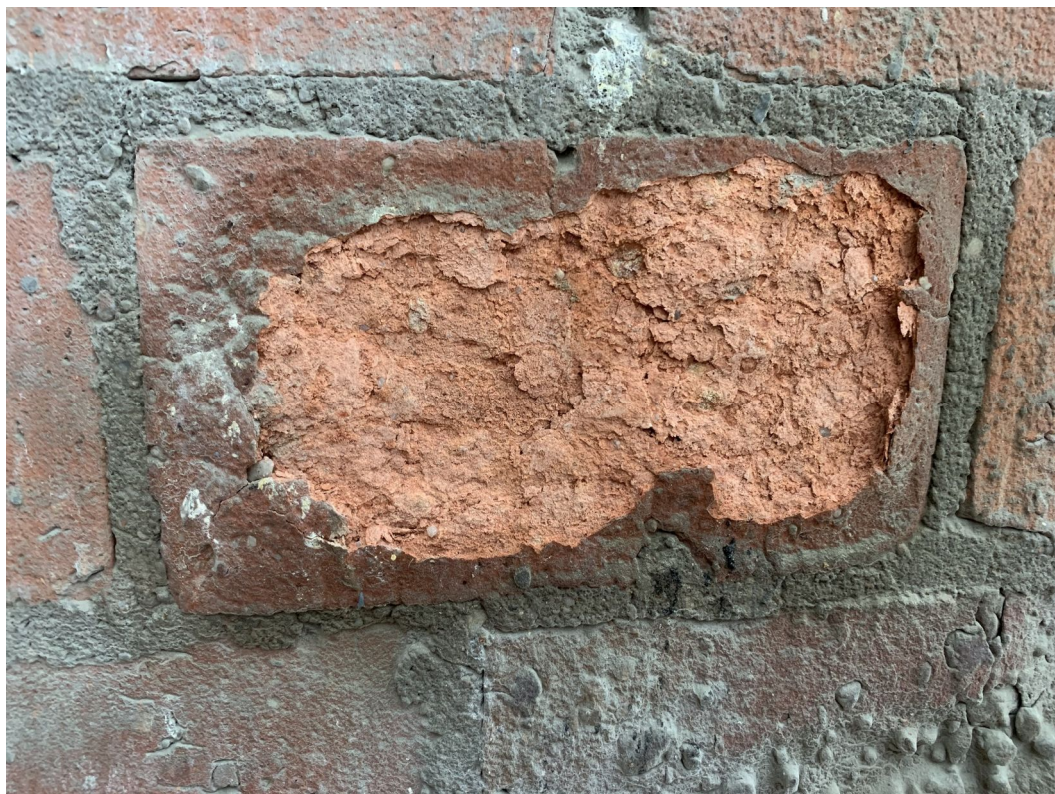
Fot. 18. J.w. całe lico cegły usunięte palcami

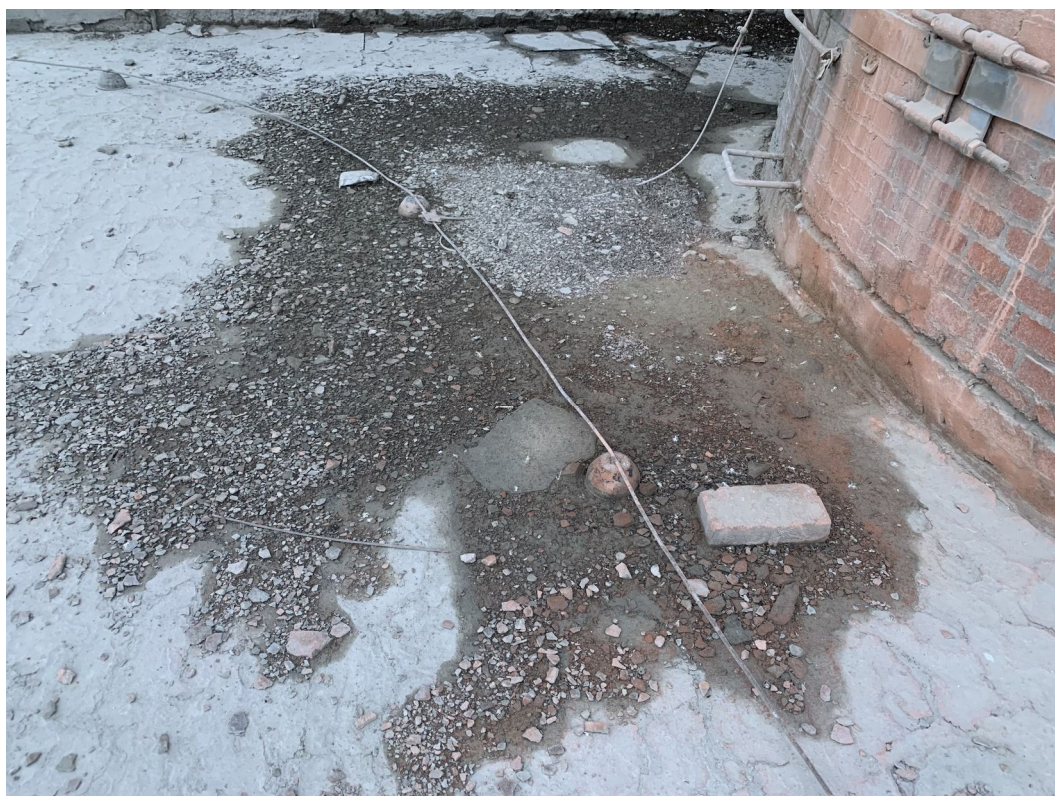
Fot. 19. Dach komina z zalegającymi odpadniętymi fragmentami licówki cegiel

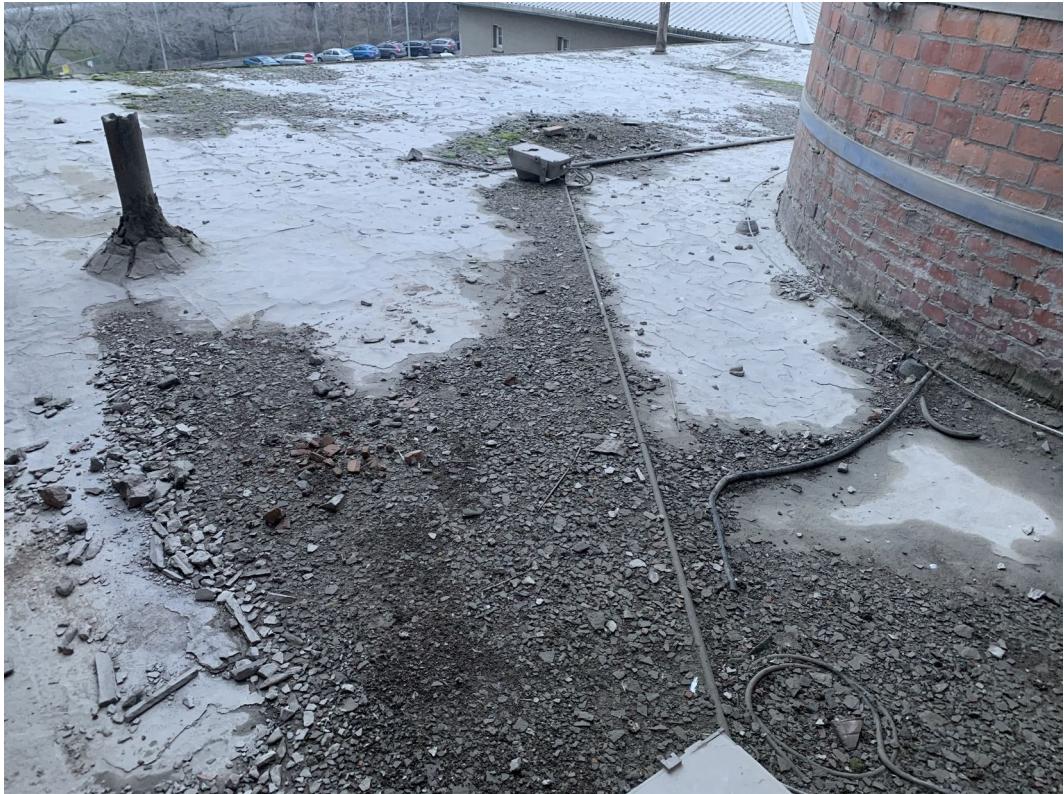
Fot. 20. Dach hali zasłany gruzem odpadającym z komina

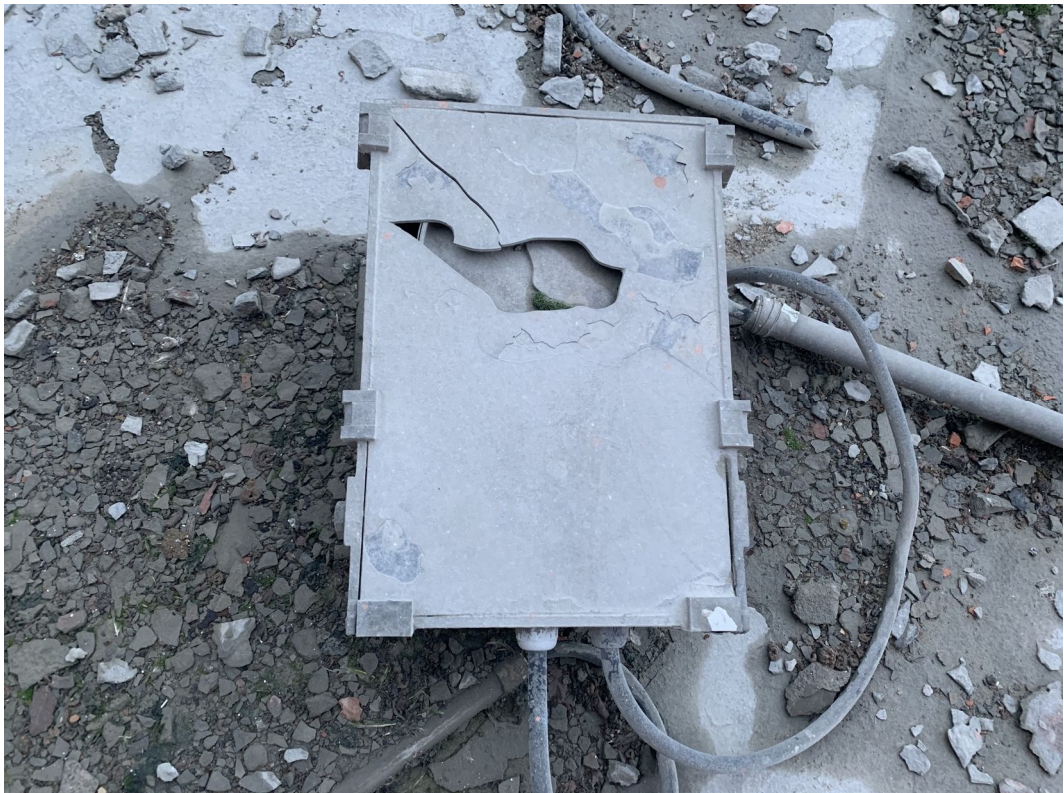
Fot. 21. Oprawa oświetleniowa uszkodzona spadającym fragmentem muru z komina

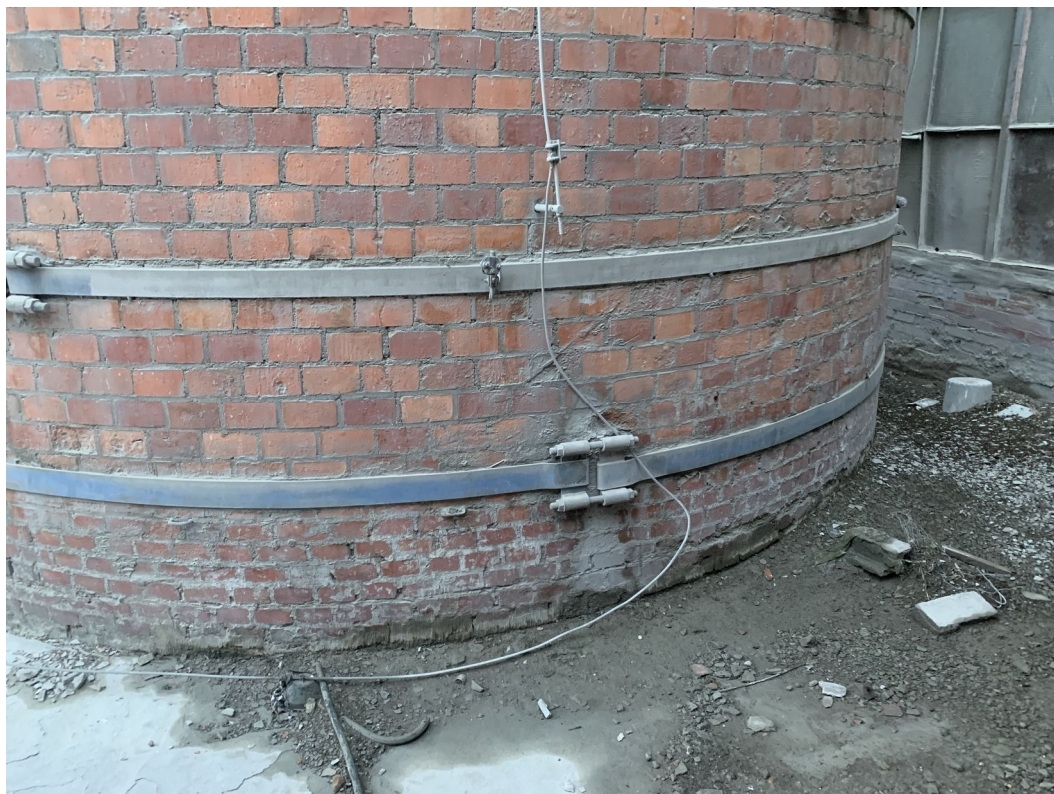
Fot. 22. Instalacja odgromowa - ciągła

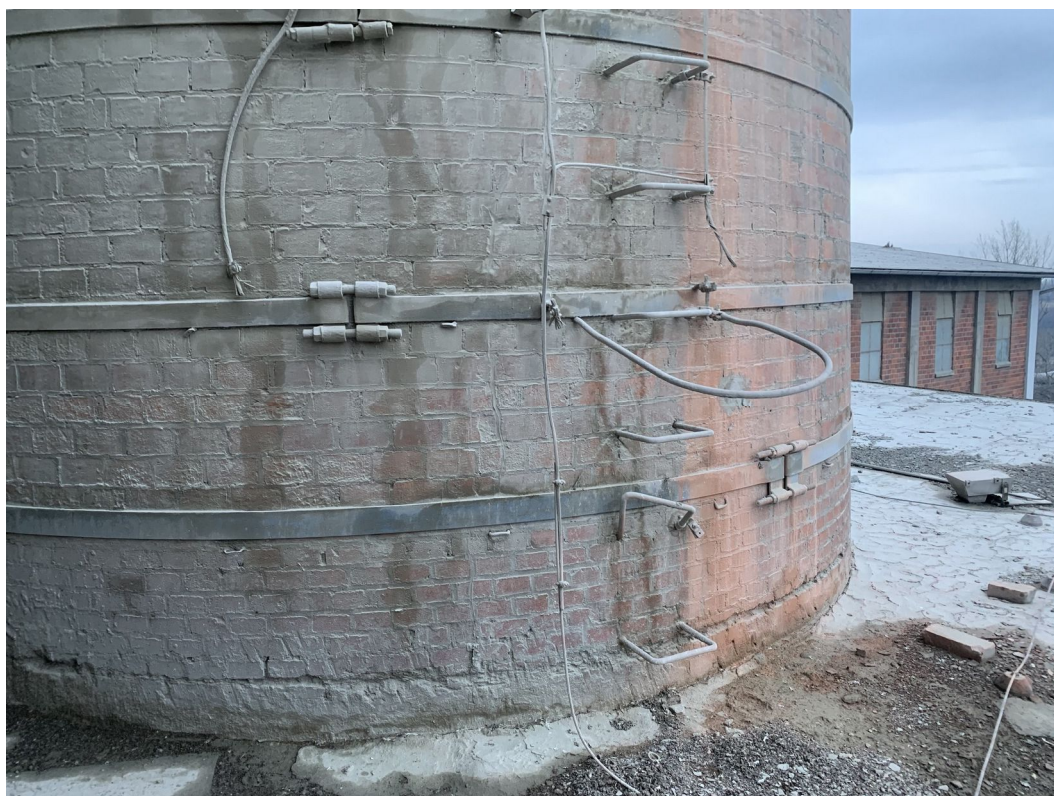
Fot. 23. Instalacja odgromowa - ciągła
