**EKSPERTYZA TECHNICZNA W BRANŻY
KONSTRUKCYJNO-BUDOWLANEJ OKREŚLAJĄCA ZAKRES
I SPOSÓB DOPROWADZENIA BUDYNKU GORLICKIEGO
CENTRUM KULTURY PRZY UL. MICHAŁUSA 4 W
GORLICACH DO WŁAŚCIWEGO STANU TECHNICZNEGO**

Adres: Gorlickie Centrum Kultury ul. Michałusa 4 38-300 Gorlice

lipiec 2016

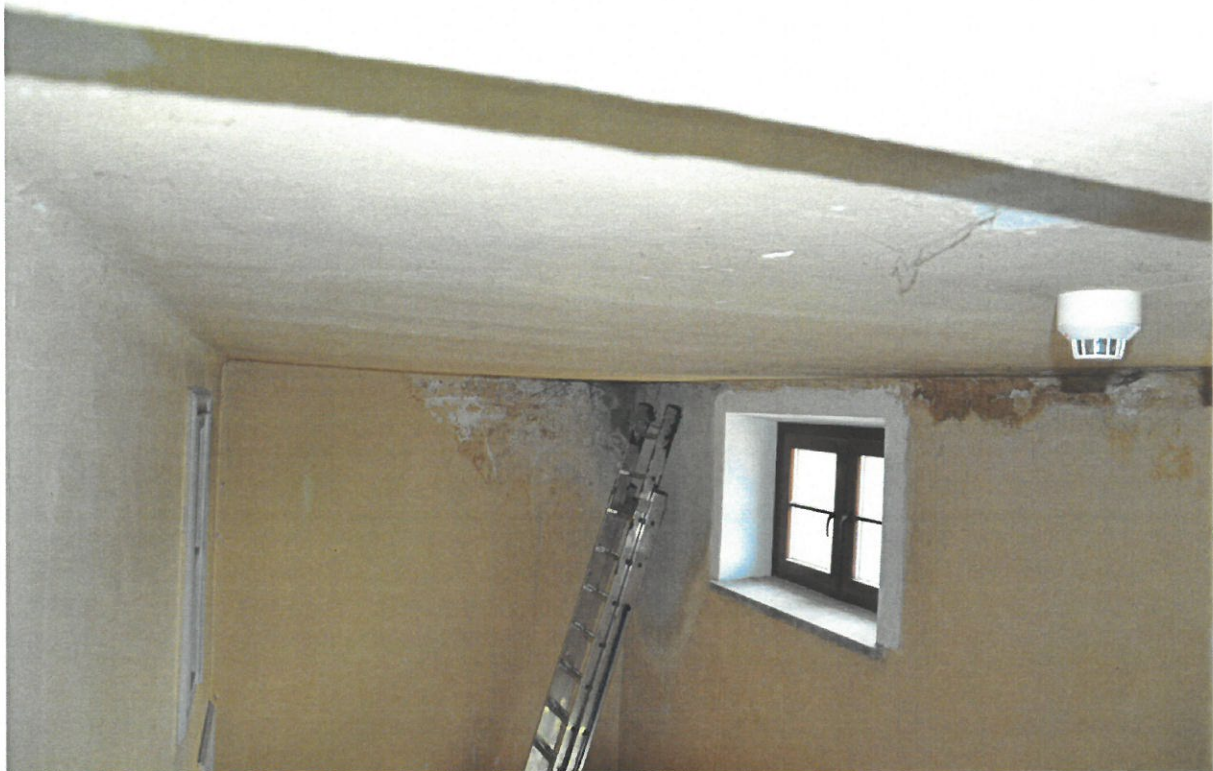
Zdj.1 Ugięty sufit podwieszany nad klatką schodową do mieszkań prywatnych

Stropodach drewniany nad klatką schodową z uwagi na korozję łączników oraz uszkodzenie drewnianych elementów nośnych należy całkowicie rozebrać i zastąpić sufitem podwieszanym wykonanym w lekkiej technologii GK na ruszcie stalowym. Wykonać po zlikwidowaniu przyczyny przecieków. W chwili obecnej sufit podwieszany z uwagi na uszkodzenia należy podkładać za pomocą 3 belek i 9 stempli.

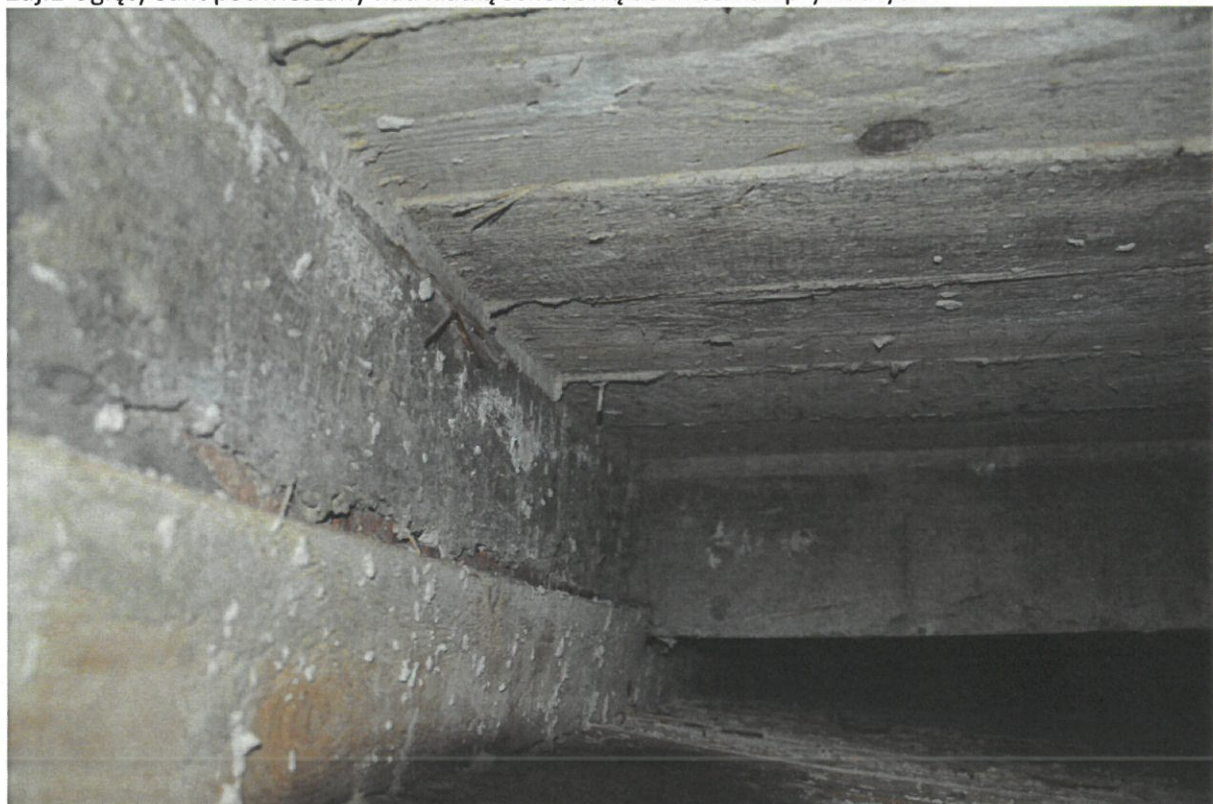
Zdj.2 Newralgiczne miejsce na styku ściany i stropodachu nad klatką schodową – widoczne zawilgocenie desek powstałe na skutek zwykłych opadów parę godzin wcześniej

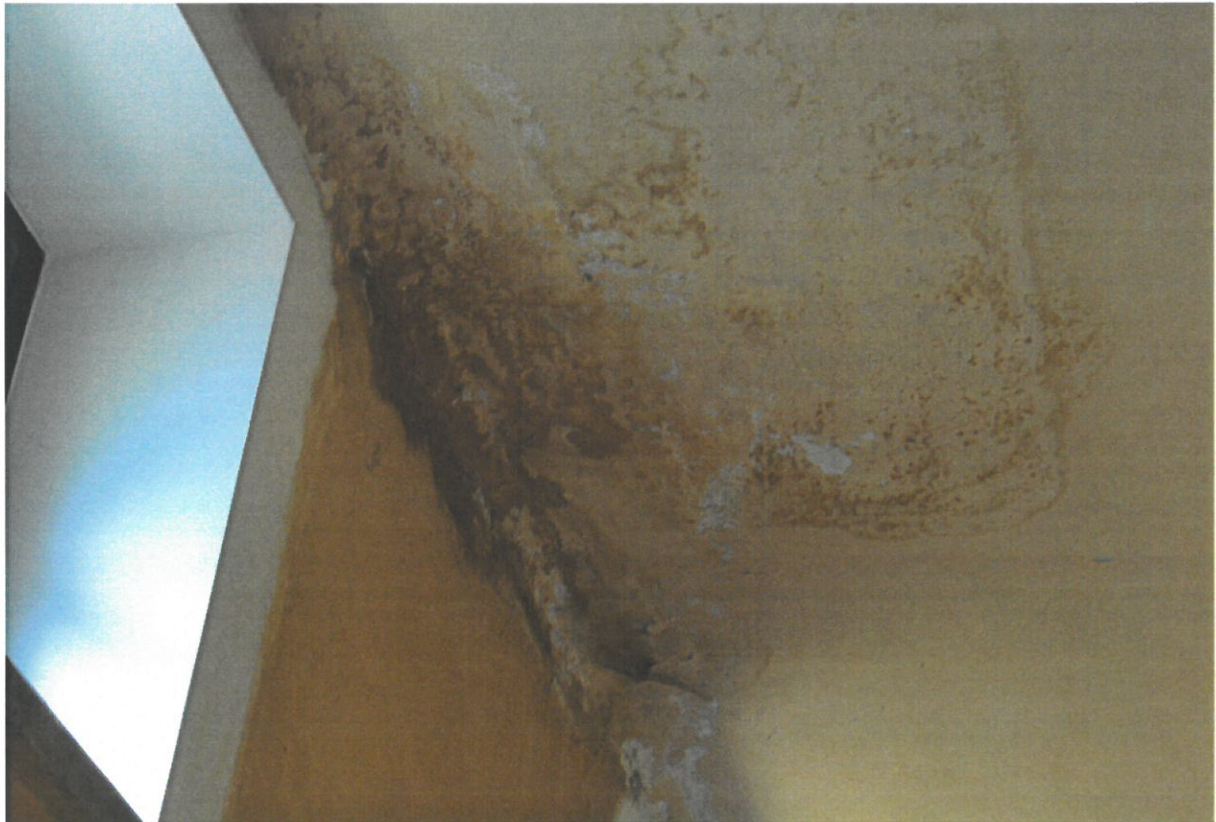
Zdj.3 To samo miejsce widziane od spodu sufitu – widoczne liczne ślady po zalaniach

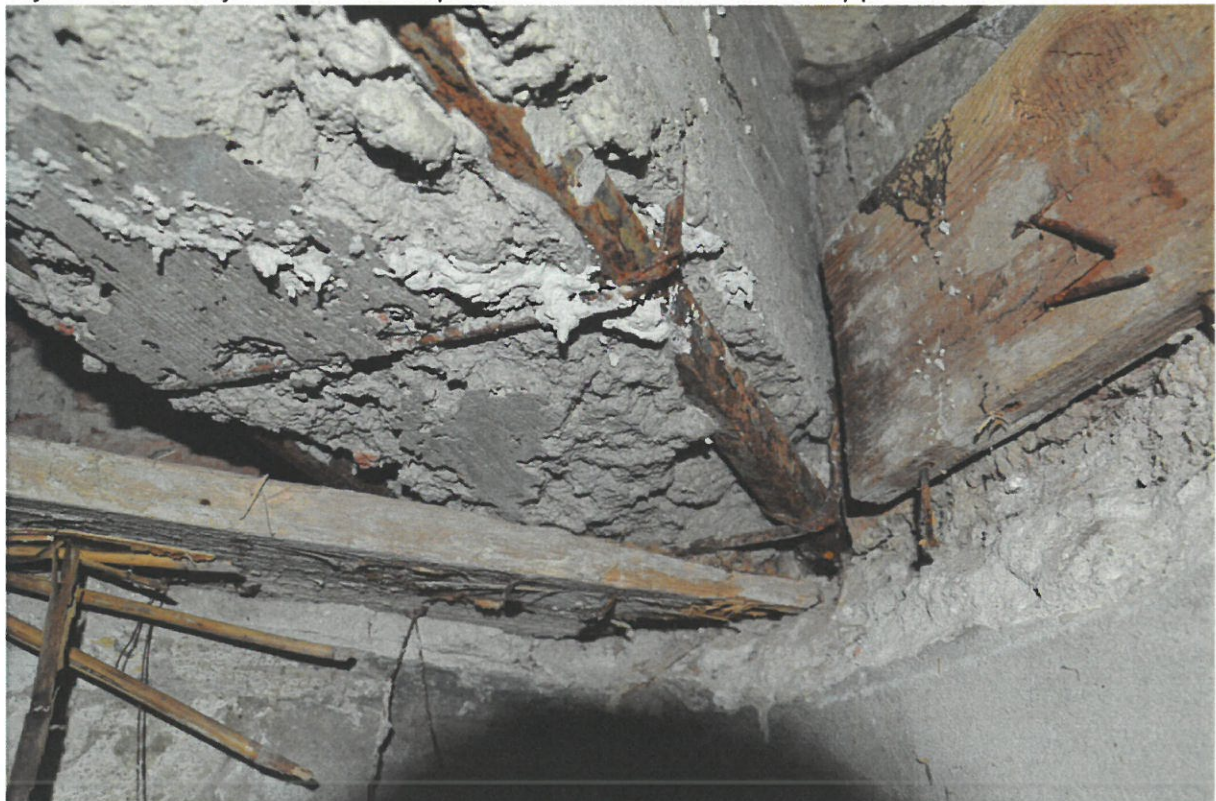
Zdj.4 Odspojone zbrojenie w belce stropodachu nad klatką schodową do mieszkań prywatnych

- Prace naprawcze rozpoczyna się od skucia luźnych, skorodowanych fragmentów betonu, usunięcia zniszczonych warstw wykładzin, tynków, izolacji i oczyszczenia powierzchni do „zdrowej”, nośnej warstwy,
- jeżeli korozja dotarła do zbrojenia należy z niego usunąć beton aż do miejsc nieskorodowanych.
- Pręty należy oczyścić z rdzy ręcznie lub mechanicznie do uzyskania jasnego, metalicznego wyglądu, a potem oczyścić sprężonym powietrzem,
- Na tak przygotowaną powierzchnię stali zbrojeniowej należy nałożyć mineralną powłokę antykorozyjną np. Ceresit CD 30. Zaprawę antykorozyjną należy nałożyć najpóźniej 3 godziny po oczyszczeniu stali zbrojeniowej (podczas aplikacji stal może być wilgotna),
- Po wykonaniu zabezpieczenia stali zbrojeniowej, tuż przed przystąpieniem do uzupełniania ubytków betonu przygotowaną powierzchnię betonu należy zwilżyć wodą i doprowadzić

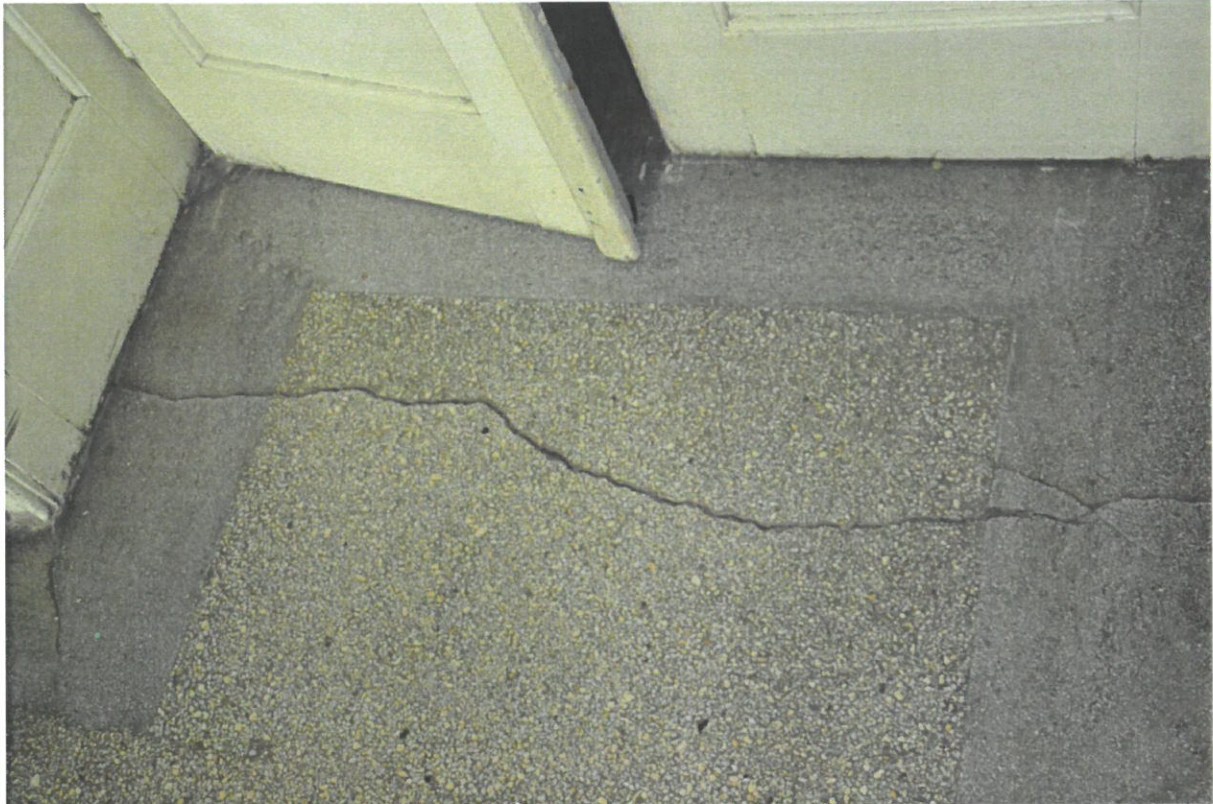
Zdj.5 Pęknięta posadzka lastriko przy wejściu do Sali kinowej od bocznej klatki schodowej

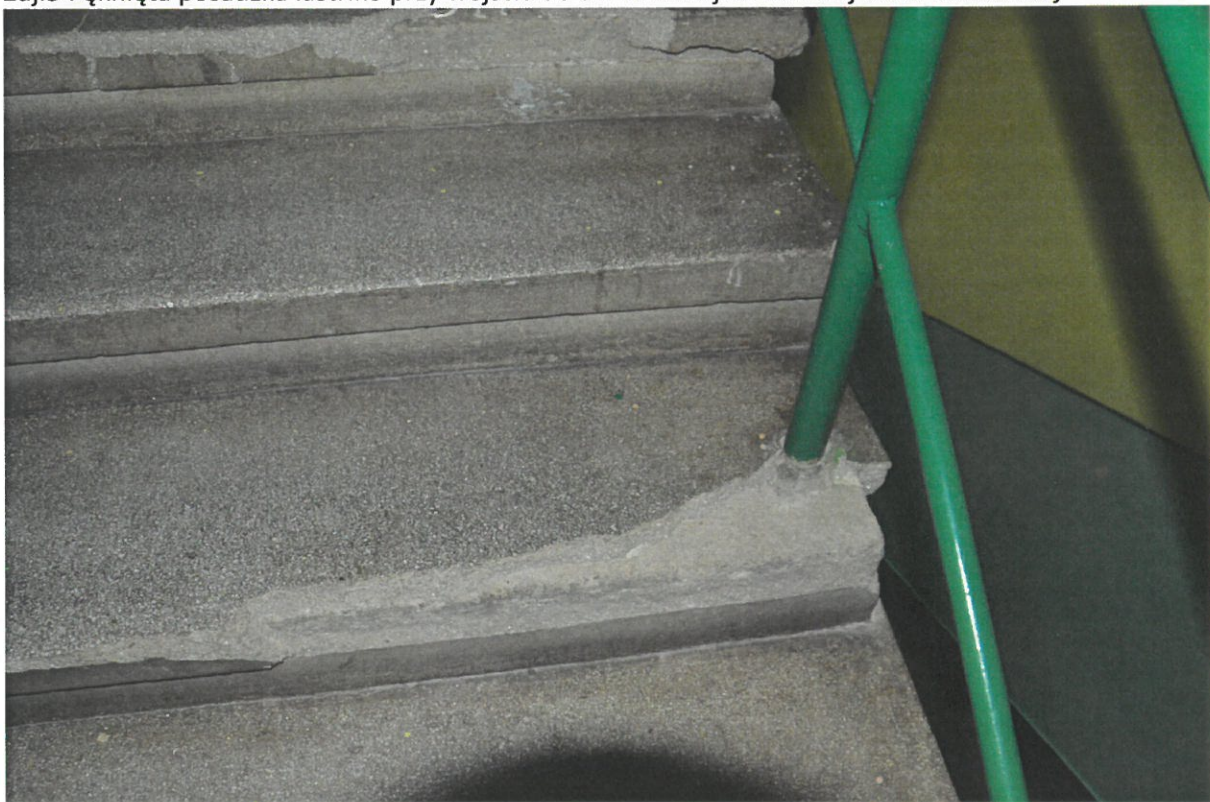
Uszkodzenia schodów wewnętrznych wynikają z normalnej ich eksploatacji i nie mają wpływu na ich nośność, jednak znacząco obniżają komfort użytkowania i walory estetyczne.

Zdj.6 Uszkodzony fragment schodów bocznej klatki schodowej

- Usunięcie i skucie wszystkich uszkodzonych części lastriko
- Staranne oczyszczenie i zmycie powierzchni zdrowych i uszkodzonych
- Wykonanie deskowania ściśle odpowiadającego wymiarom i profilowi stopnia
- Zwilżenie betonu wraz z wykonaniem w starym betonie jaskółczego ogona w celu lepszego związania połączenia
- Ułożenie nowej masy lastriko
- Szlifowanie powierzchni nowych elementów

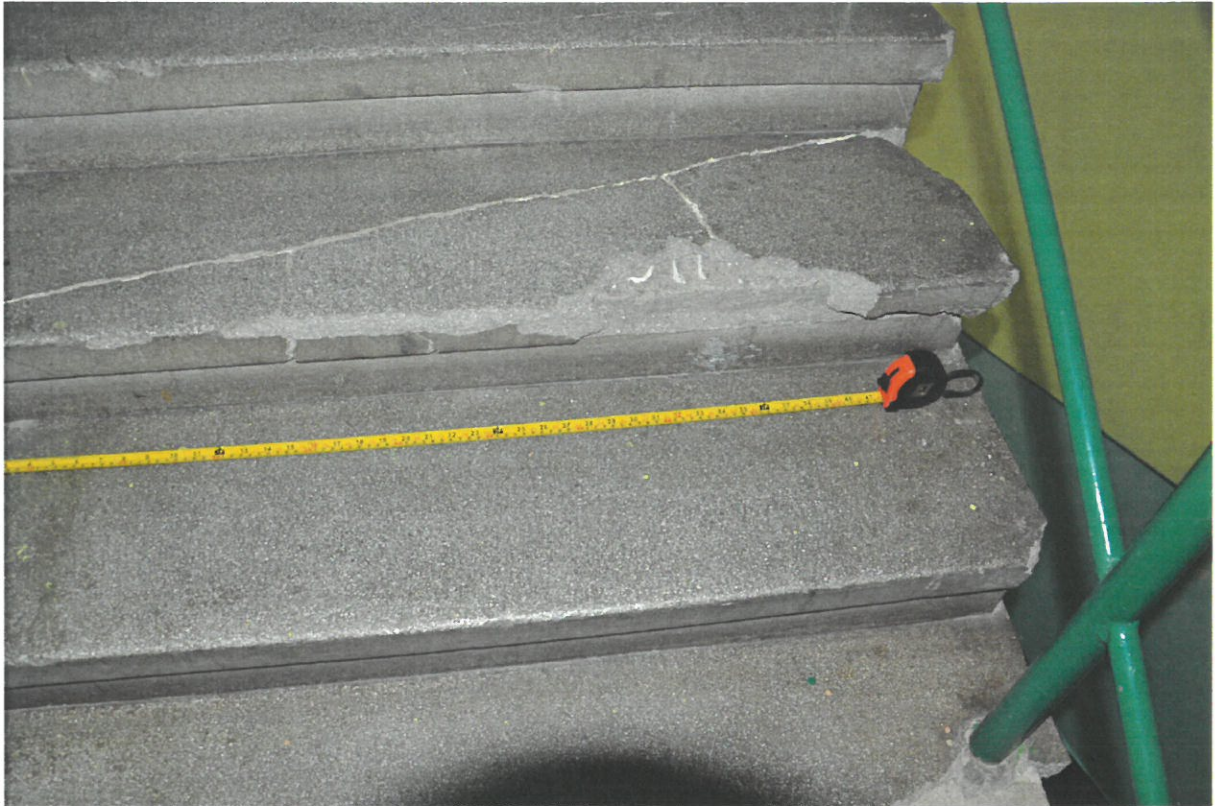
Zdj.7 Uszkodzenia jak wyżej

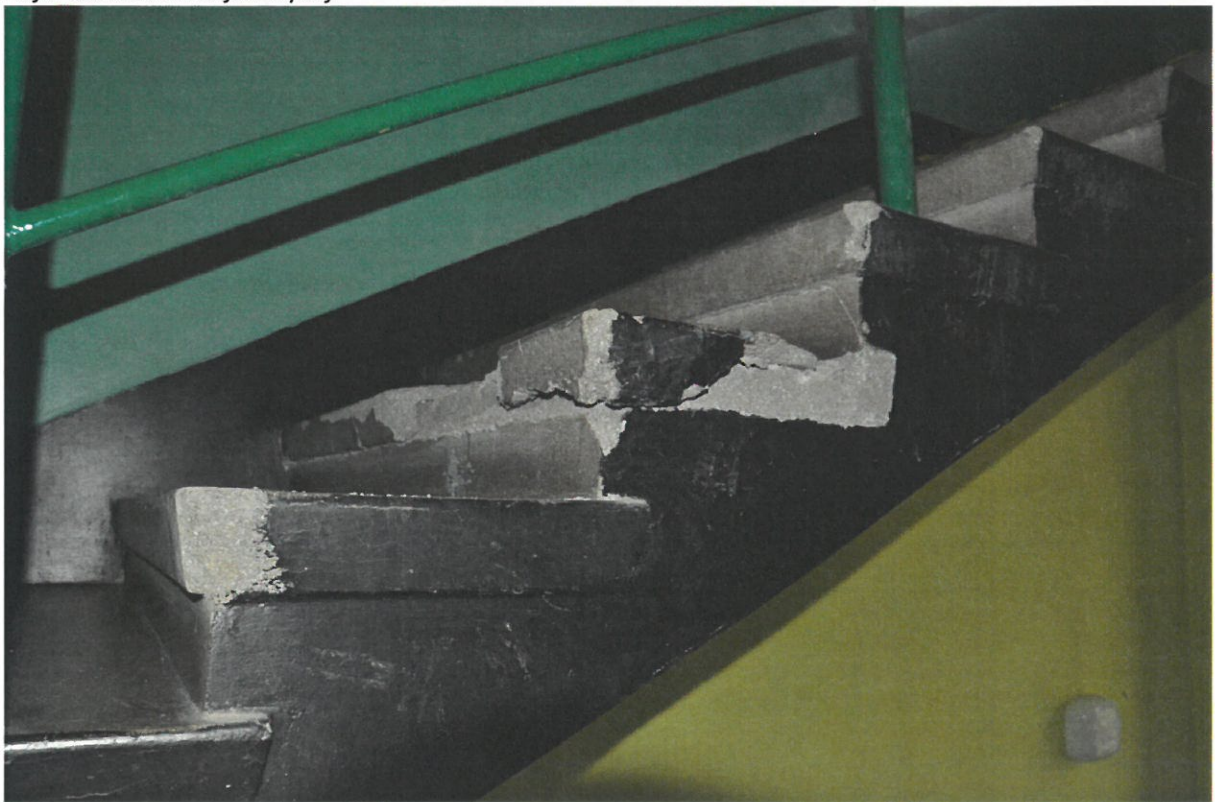
Zdj.8 Uszkodzenia boków stopnic

- Wyczyszczenie i zwilżenie powierzchni ubytków
- Wypełnienie ubytków bezskurczową zaprawą montażową o wytrzymałości ponad 30MPa
np. POLYFIX

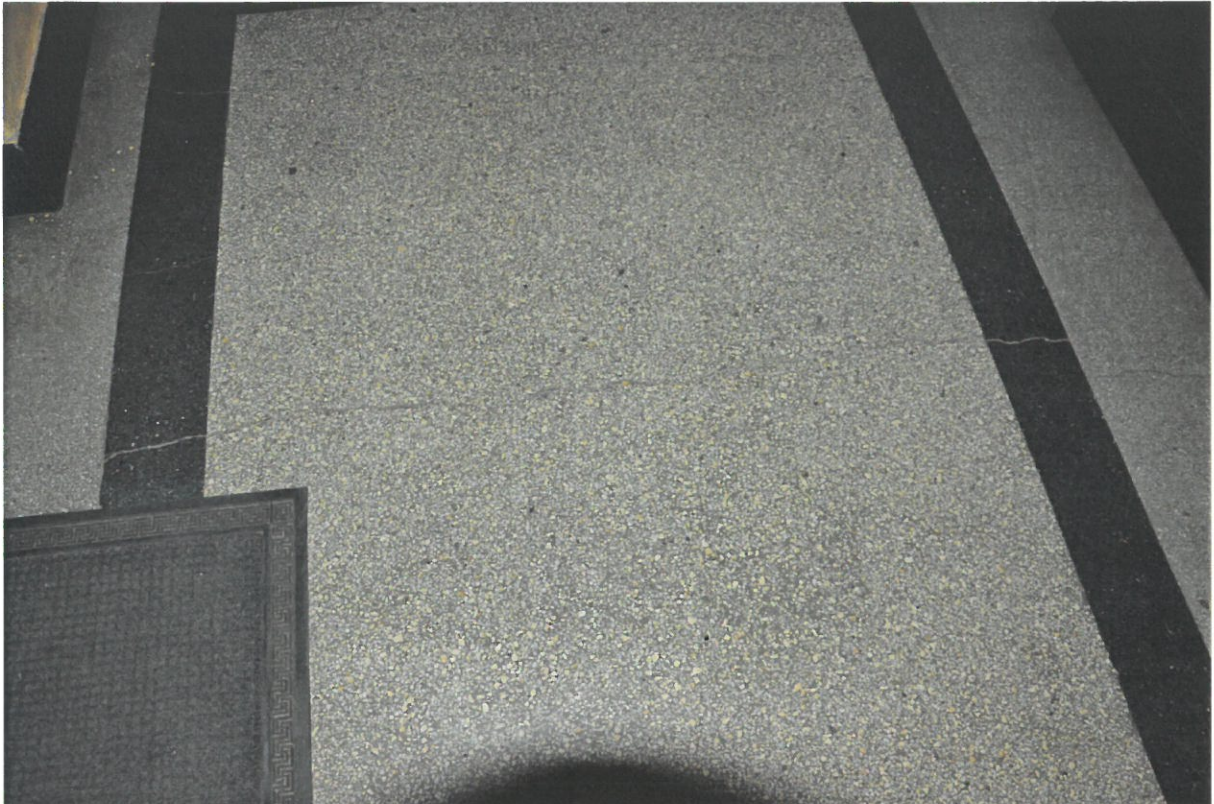
Zdj.9 Pęknięcia powierzchni posadzek korytarzy z lastriko

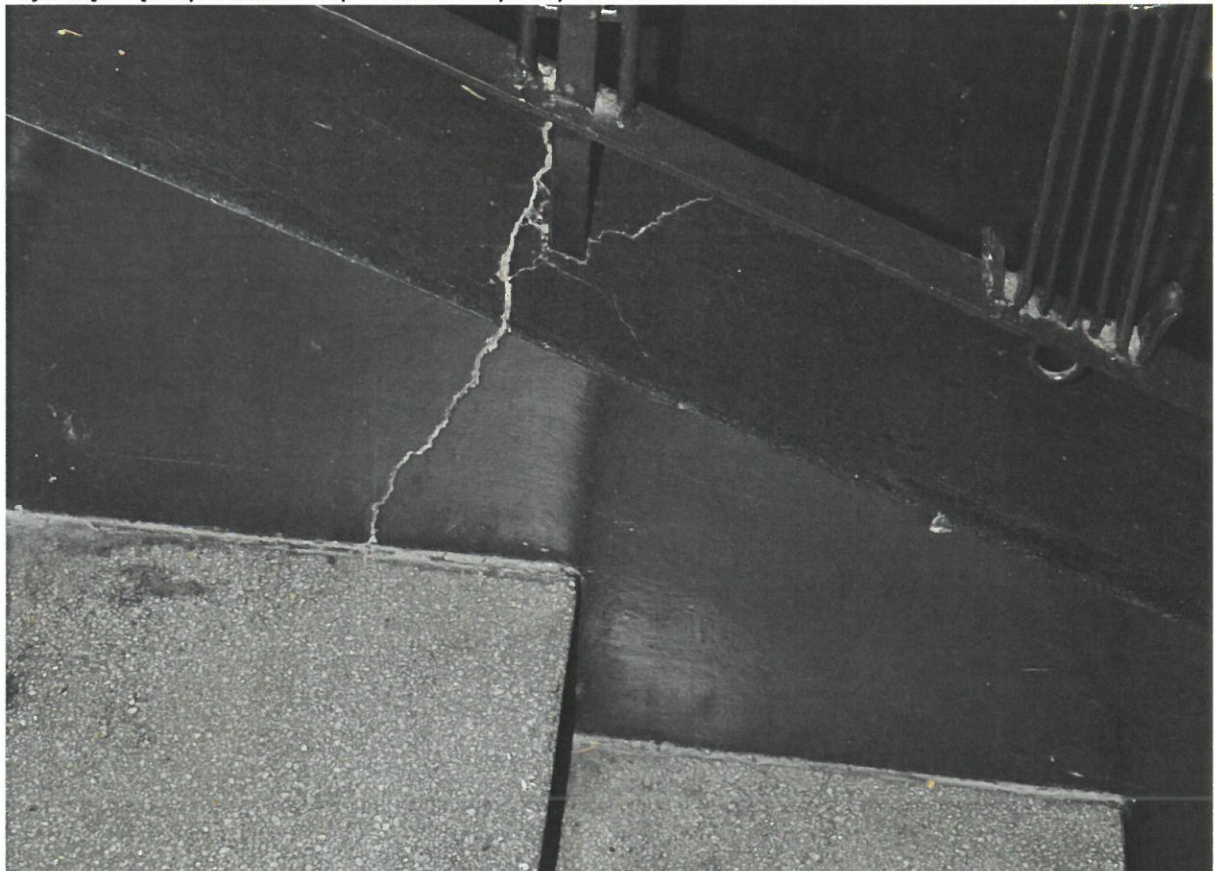
Zdj.10 Pęknięcia belek policyzkowych schodów głównych

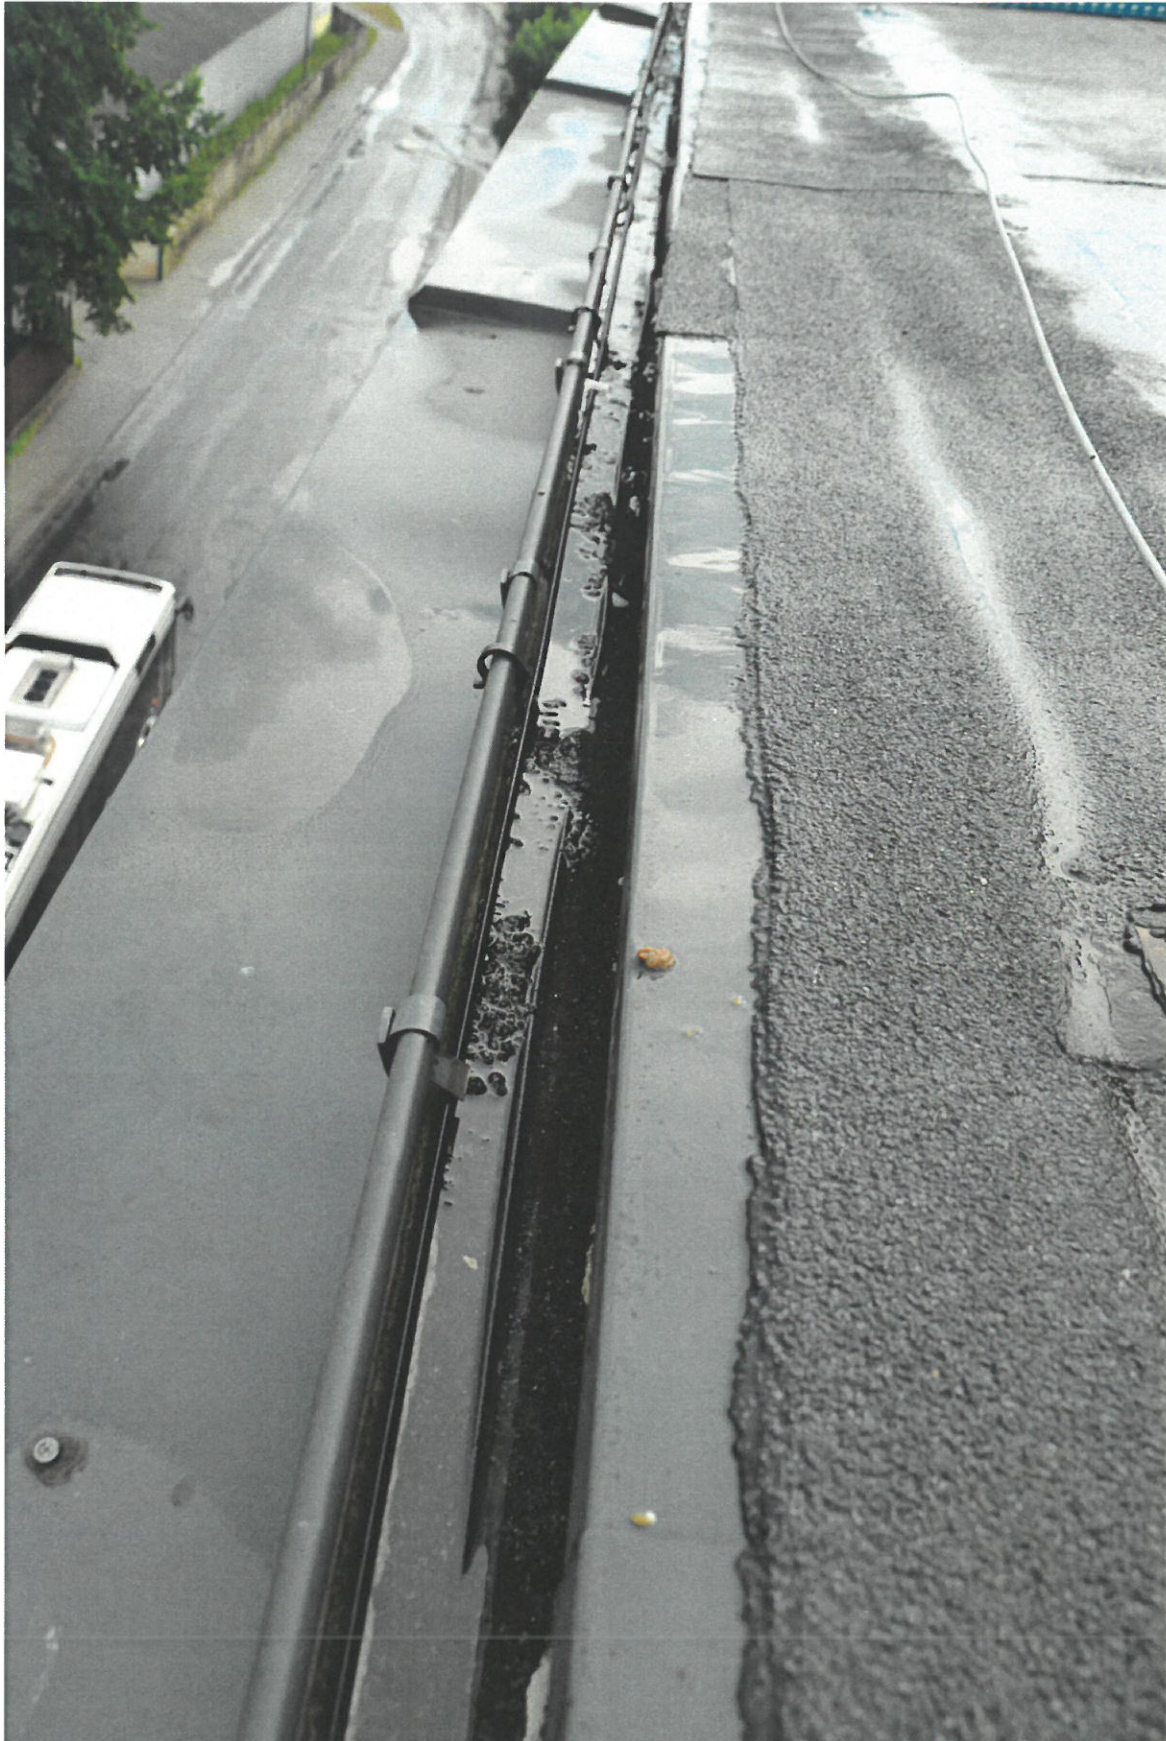
Zdj.11 Zalegająca woda w rynnach i nieprawidłowo wyprofilowanych obróbkach

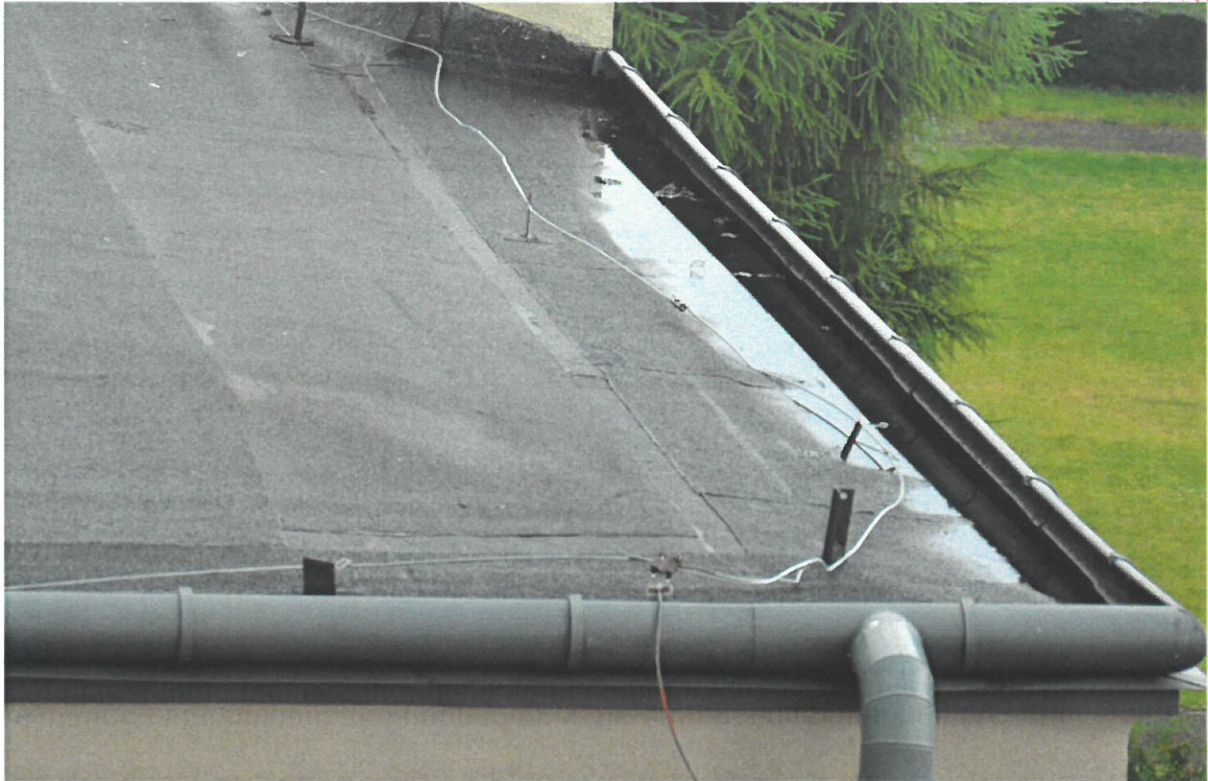
- Niewłaściwe spadki rynien – woda odprowadzana z połąci dachowych nie spływa prawidłowo zalegając na dachu przez długi okres.
- Niewłaściwy (zbyt mały) przekrój rynien i rur spustowych, powoduje iż woda przelewa się przez nie i penetruje przestrzeń przyokapową.

Zdj.12 Brak prawidłowych spadków rynien

- gruntownej przebudowie systemu odwadniającego dach – polegającej na zastosowaniu rynien i rur spustowych o przekrojach dostosowanych do powierzchni odwadnianej polaci, wraz z wytworzeniem prawidłowych spadków rynien oraz dołożeniem dodatkowych rur spustowych – **prace wykonać w oparciu o indywidualny projekt architektoniczny odwodnienia dachu wykonany w oparciu o wytyczne niniejszej ekspertyzy oraz przepisy normowe w zakresie odwodnienia dachów;**

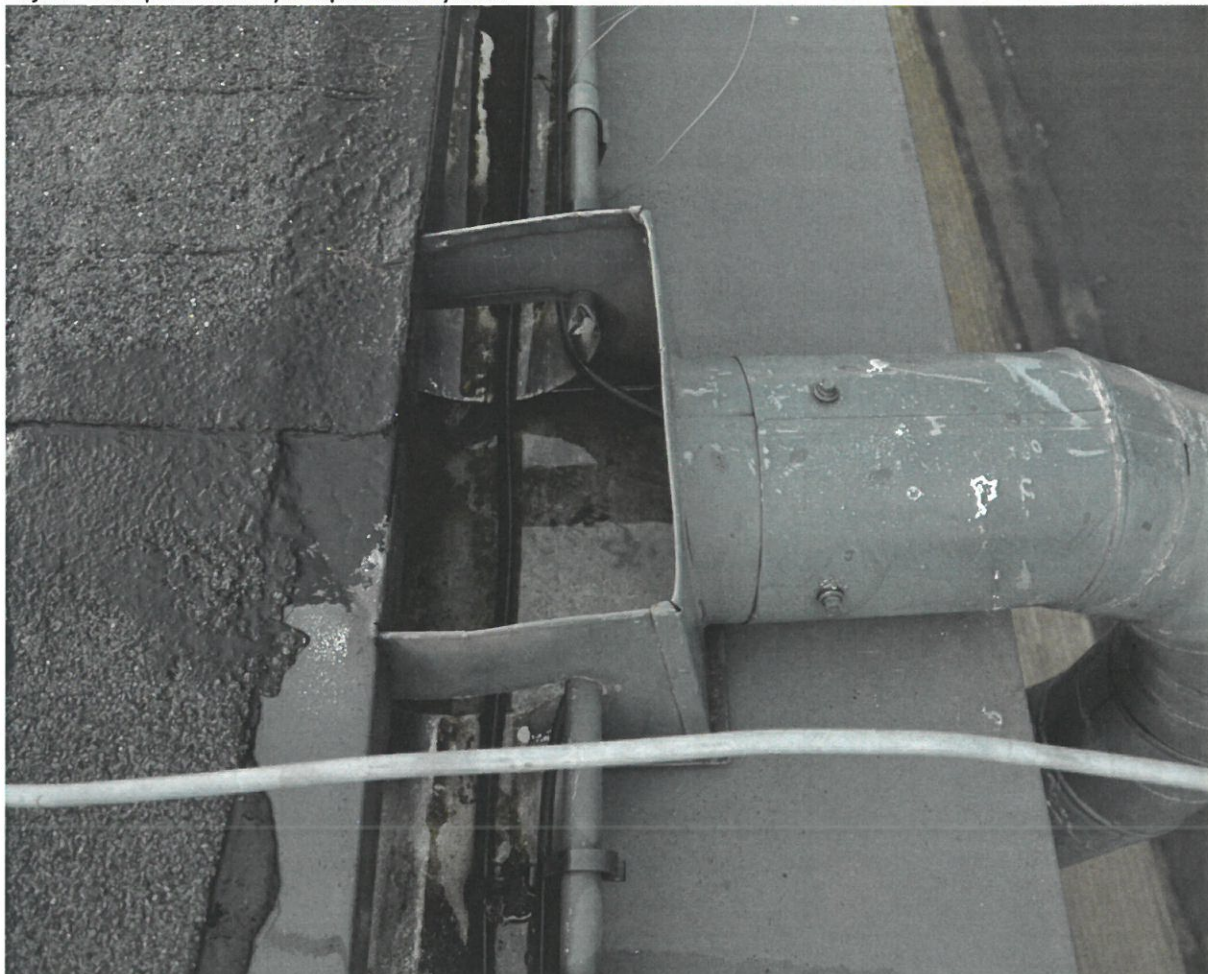
Wątpliwości budzi sposób wykonania systemu przeciwoślodzeniowego, który wspólnie z materiałem posypki papy tworzy dodatkową barierę dla odpływu wody opadowej przez rynny. Winę za powyższe nieprawidłowości ponosi kierownik i nadzór robót budowlanych wykonywanych w trakcie termomodernizacji budynku oraz remontu pokrycia dachowego przeprowadzonych w ubiegłych latach. Odbiór robót budowlanych przez Użytkownika budynku nie jest równoznaczny z przejęciem pełnej odpowiedzialności za wykonanie prac budowlanych, które określić można mianem rażącego niedbalstwa, wykonanych niezgodnie ze sztuką budowlaną z pogwałceniem podstawowych jej zasad.

Zdj.13 Zalegająca woda w kielichu na połączeniu rynien i rur spustowych, widoczny kabel grzewczy

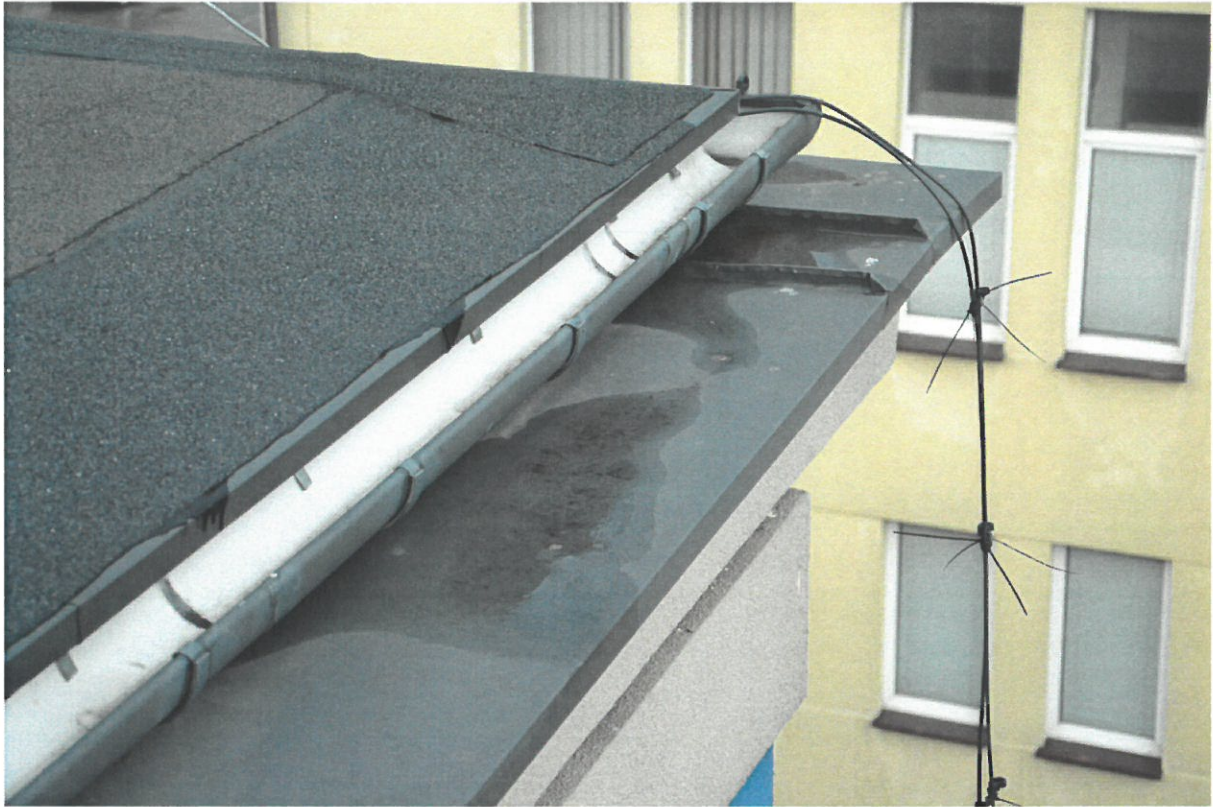
- nieprawidłowo ukształtowane obróbki blacharskie dachu – w większości przypadków obróbki nie posiadają wyprofilowanych spadków na zewnątrz tylko do wewnątrz co uwidacznia się zalegającą wodą która penetruje styk gzymsu i wieńca w poziomie stropodachu wnikając do środka budynku. Widoczne liczne zacieki na wewnętrznych ścianach strychu, napuchnięty i złuszczający się tynk w miejscu przenikania wód opadowych, korozja desek sufitu podwieszanego nad klatką schodową. Prawdopodobnie pod obróbką blaszaną gzymsu jak również na jego powierzchni nie zastosowano pionowej i poziomej izolacji przeciwwodnej.

Zdj.14 Nieprawidłowo wy poziomowana obróbka nad gzymsem przyrynnowym-widoczna zalegająca woda

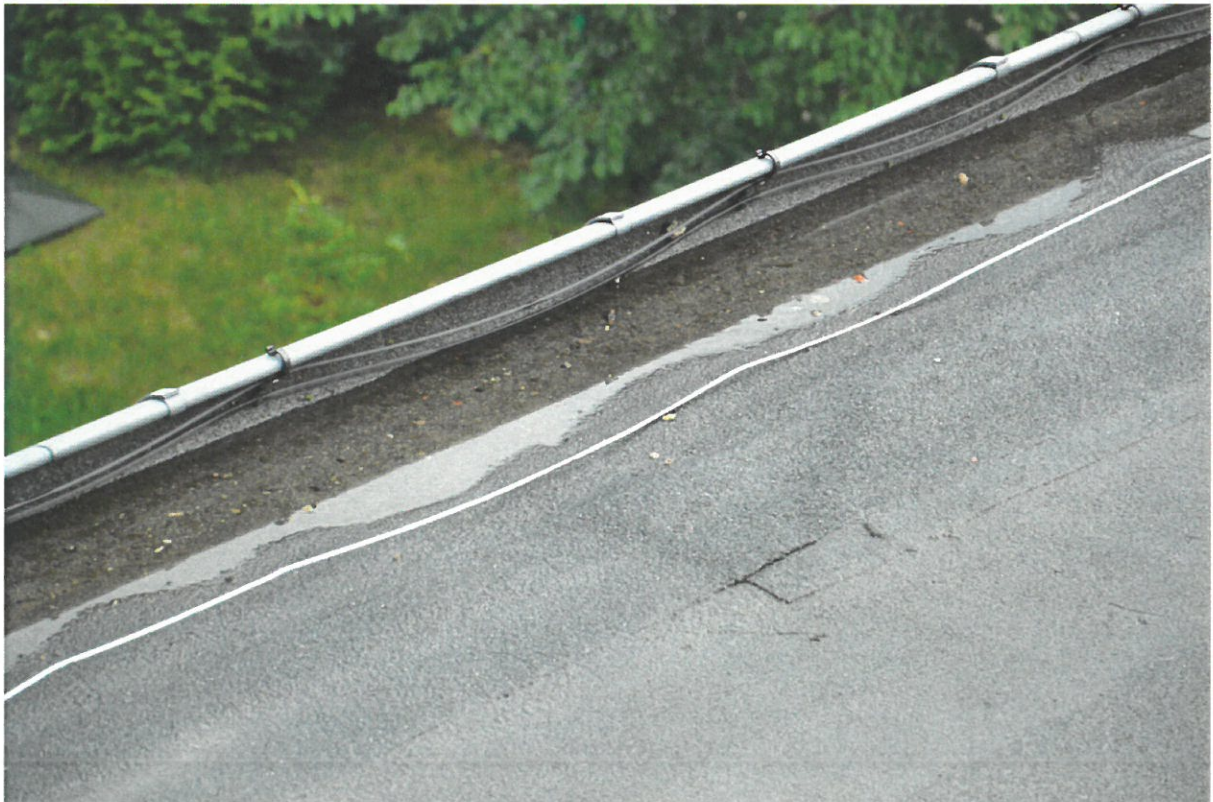
Zdj.15 Woda stojąca w rynnach – brak możliwości odpływu na skutek niewłaściwych spadków

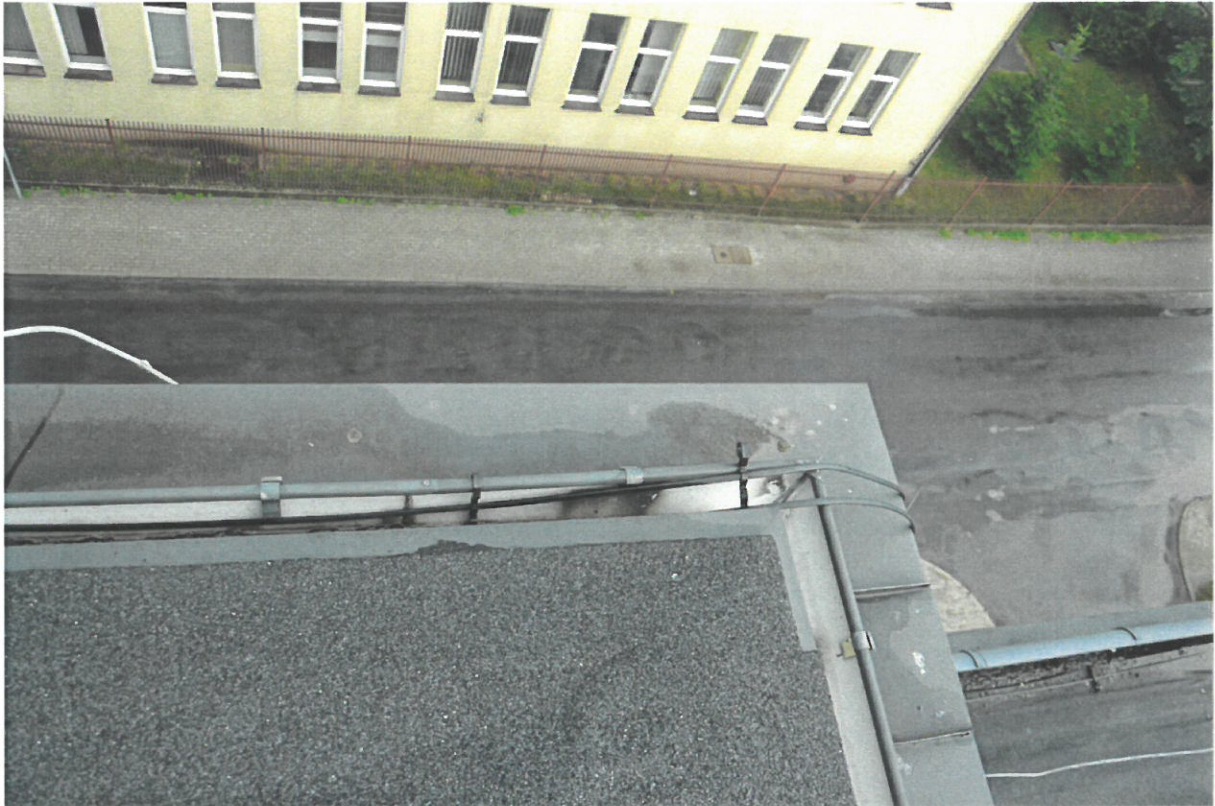
Zdj.16 Zalegająca woda na obróbkach przyrynnowych

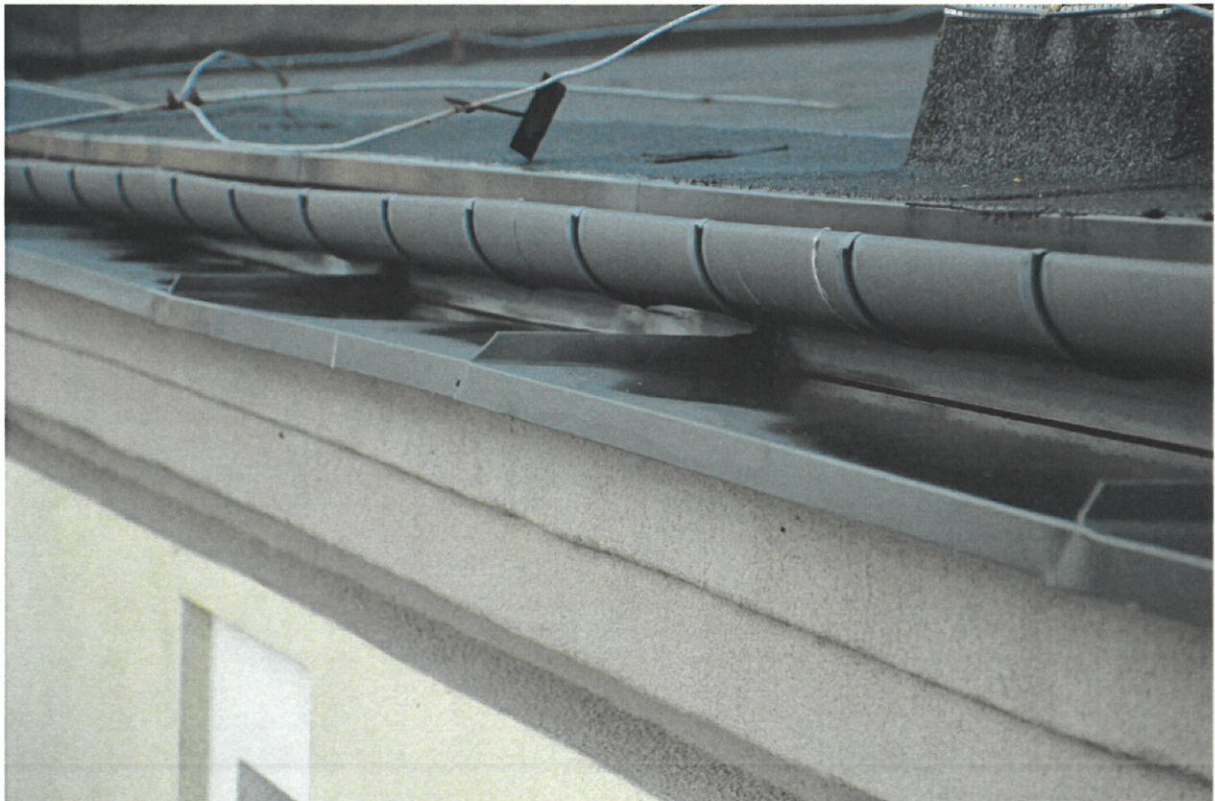
Zdj.17 Ewidentnie błędnie wykonane obróbki gzymsu – widoczna woda i korozja obróbek

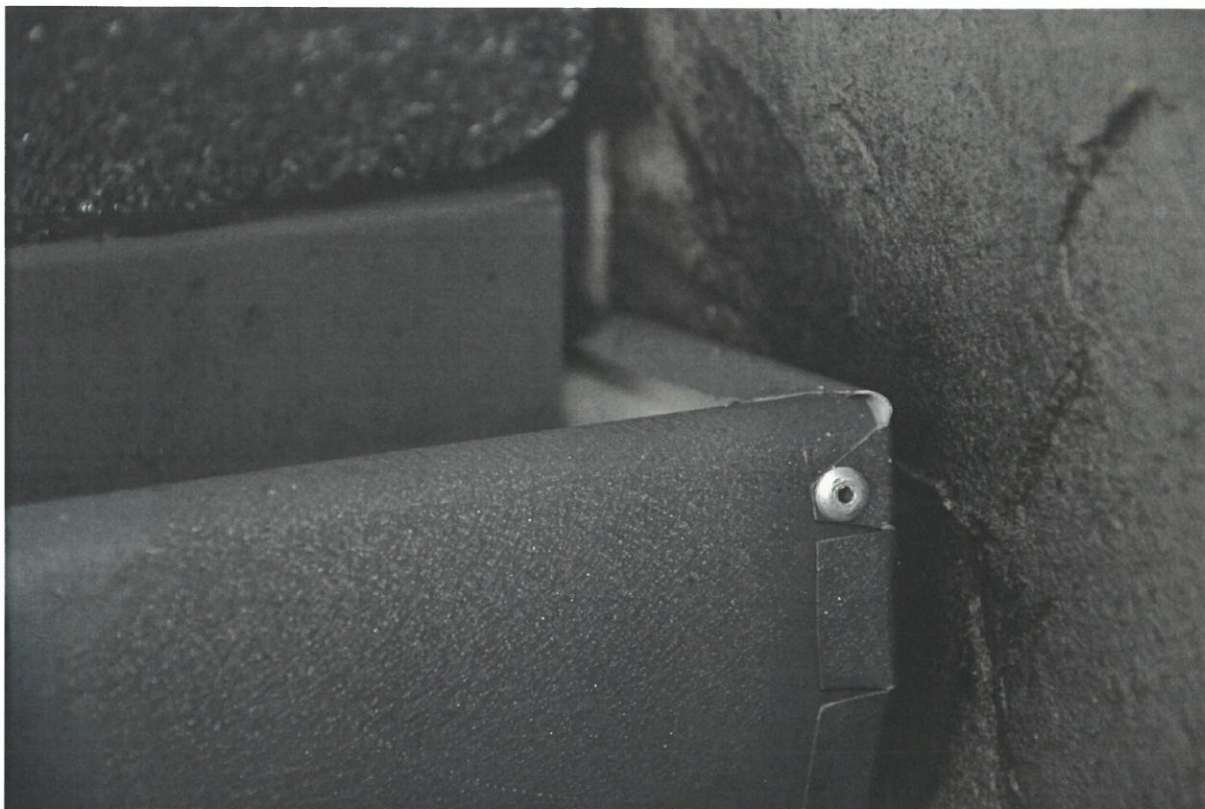
- Nieszczelne połączenia rynien i kielichów – woda przelewa się przez nieszczelności bezpośrednio na źle wyprofilowane obróbki blacharskie;
- Niedostateczna ilość rur spustowych (dach nad pomieszczeniem studia nagrań oraz klatki schodowej do mieszkań prywatnych – woda opadowa nie znajduje ujścia, przelewając się przez rynny.

Zdj.18 Nieszczelne deklowanie rynny

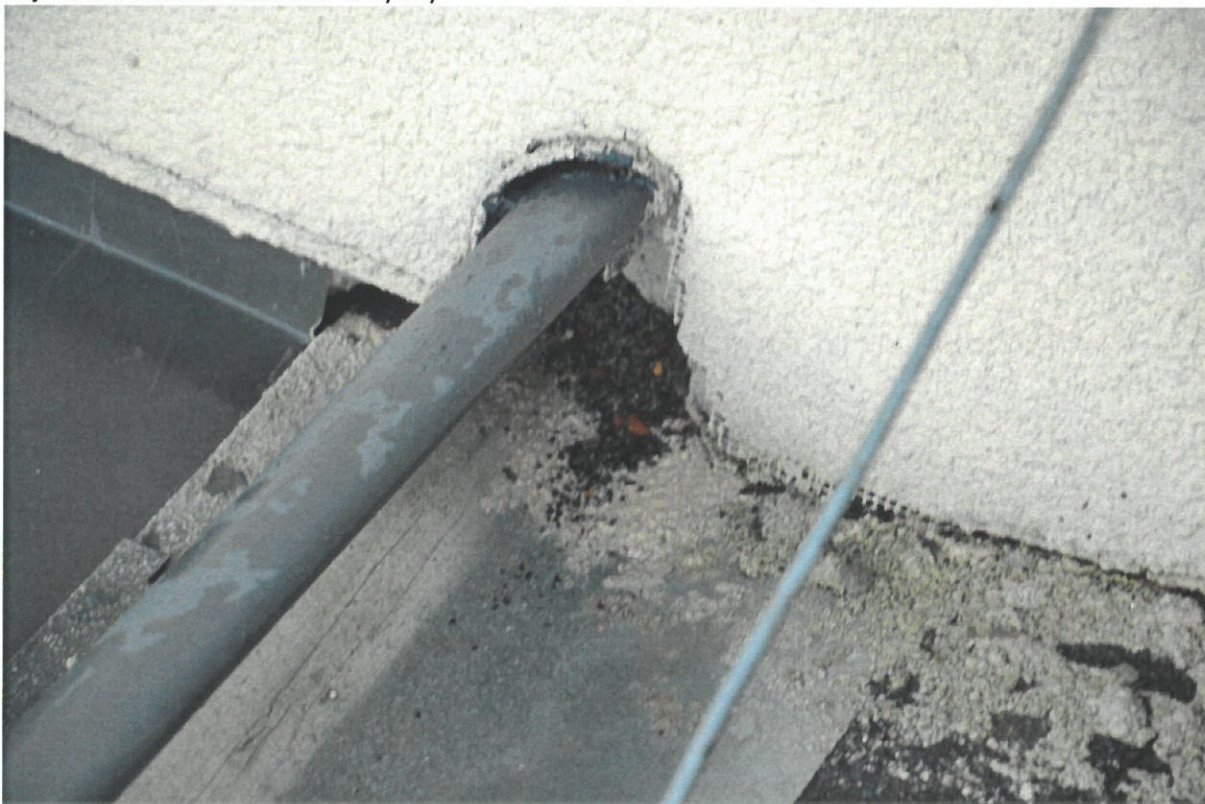
Zdj.19 Nieprawidłowo zakończona rynna – woda penetruje ocieplenie części muru
