**EKSPERTYZA TECHNICZNA W BRANŻY
KONSTRUKCYJNO-BUDOWLANEJ OKREŚLAJĄCA ZAKRES
I SPOSÓB DOPROWADZENIA BUDYNKU GORLICKIEGO
CENTRUM KULTURY PRZY UL. MICHAŁUSA 4 W
GORLICACH DO WŁAŚCIWEGO STANU TECHNICZNEGO**

Adres: Gorlickie Centrum Kultury ul. Michałusa 4 38-300 Gorlice

lipiec 2016

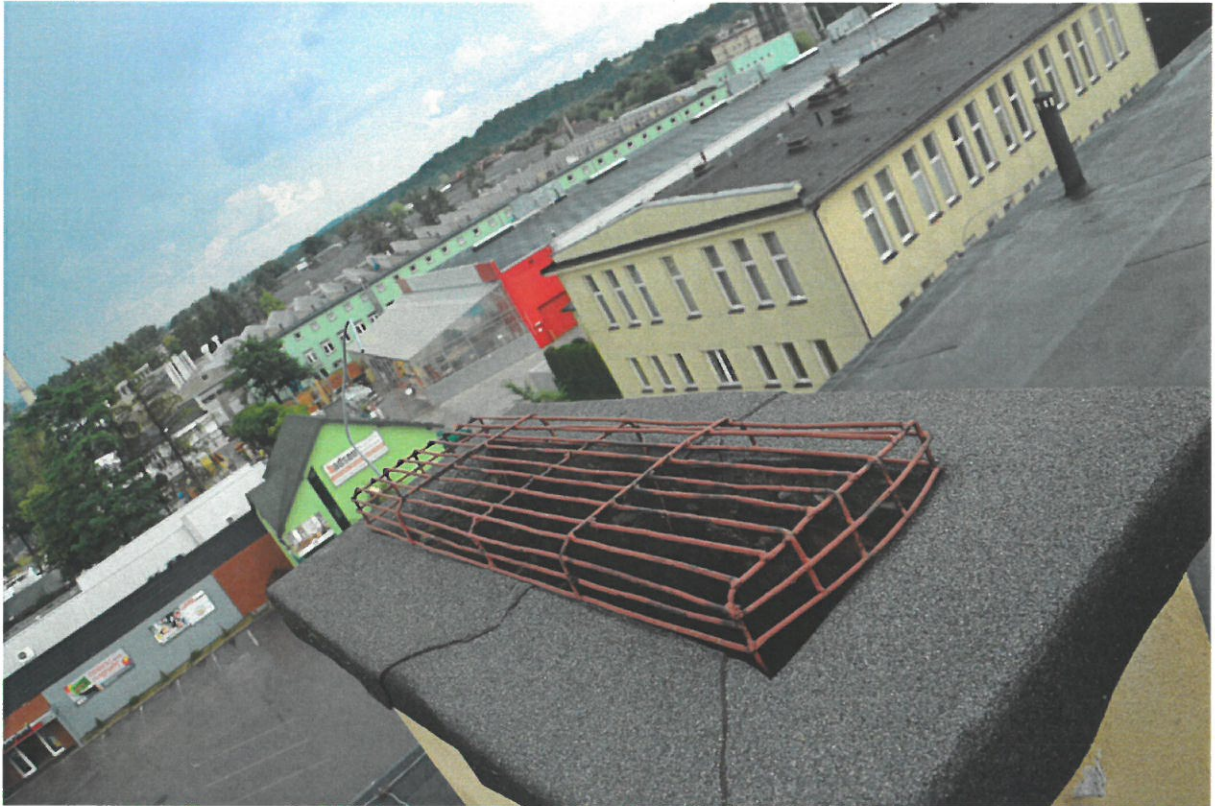
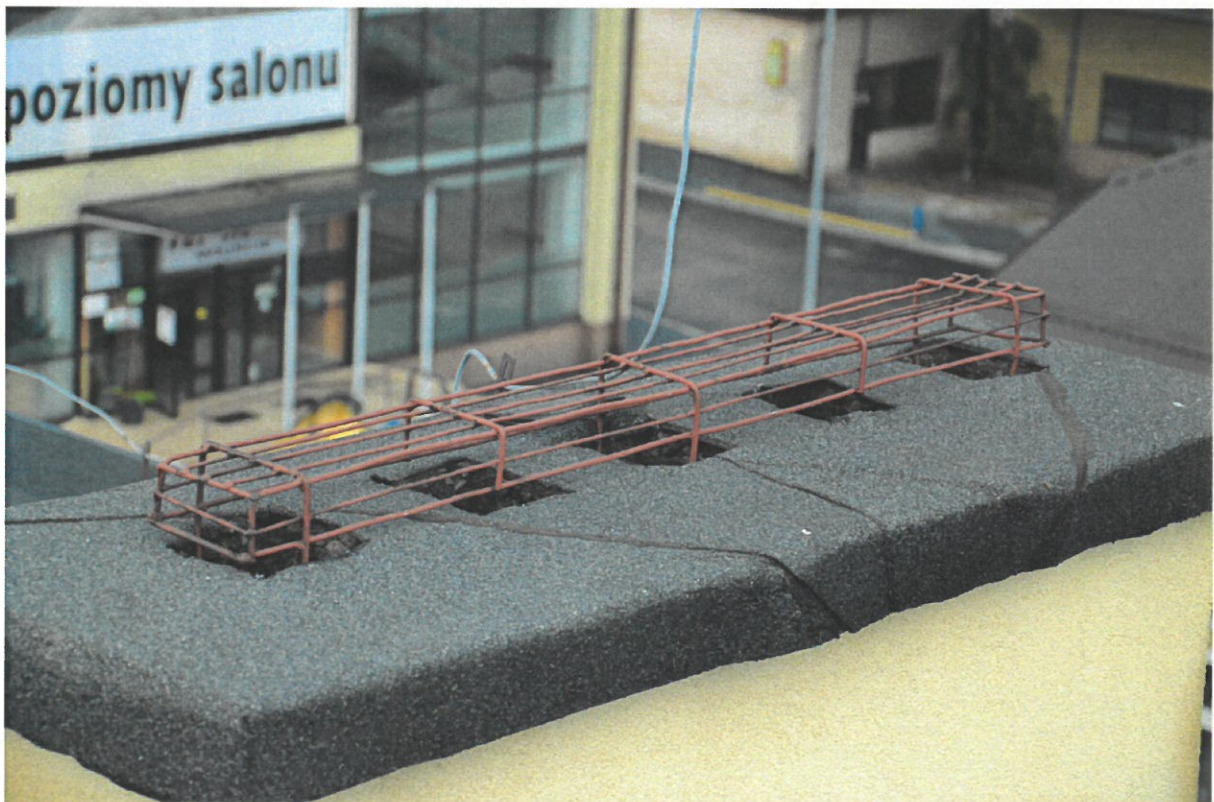
Drugim problemem związanym z wnikaniem wód opadowych do wnętrza budynku jest stan kominów. Kominy nie zabezpieczone przed wnikaniem wody opadowej do ich wnętrza poprzez nie zastosowanie jakichkolwiek nasad na otworach wentylacyjnych oraz brak

zastosowania wykończeniowych materiałów odpornych na działanie zewnętrznych czynników atmosferycznych.

Zdj.21,22 Widoczne duże przestrzenie wentylacyjne kominów narażone na wnikanie wód opadowych

- remoncie kominów wentylacyjnych poprzez pokrycie ich powierzchni warstwami hydrofobowymi oraz zastosowanie nasad kominowych;
- remoncie uszkodzonych sufitów podwieszanych i sufitów zalewanych pomieszczeń II piętra;

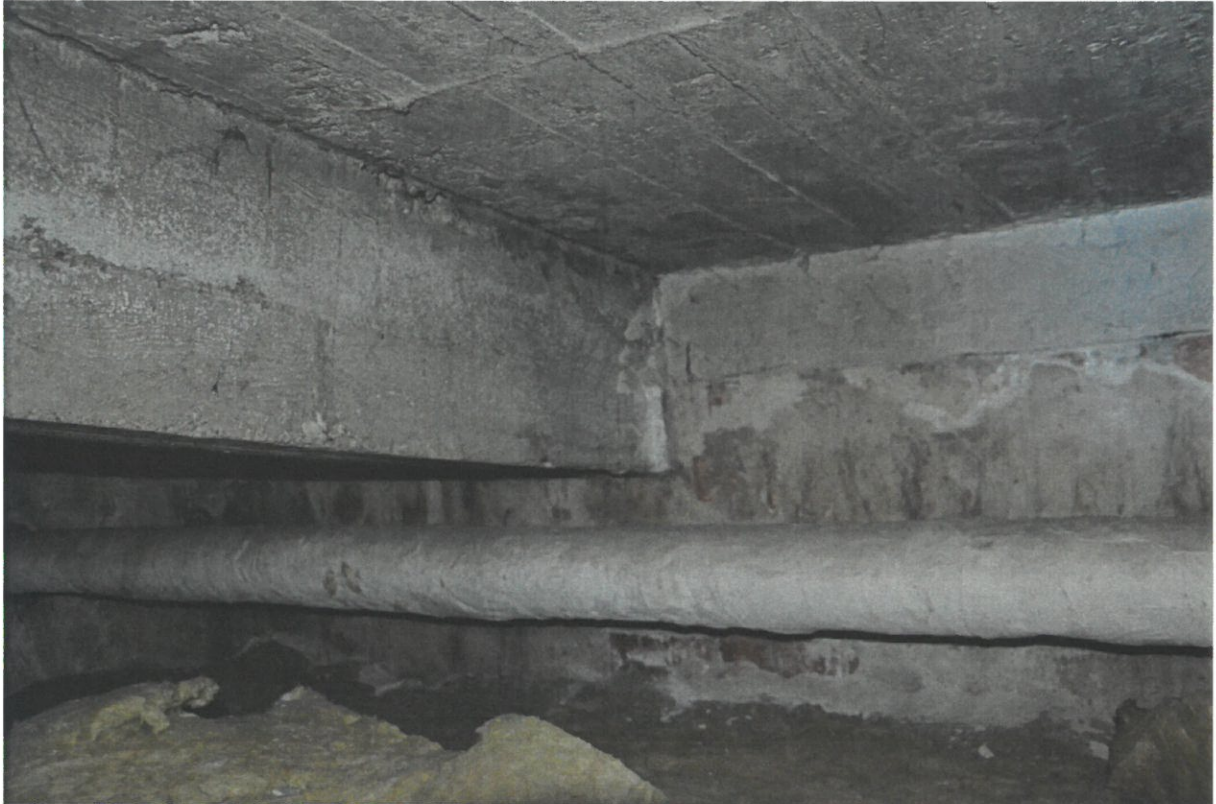
Zdj.23 Strych – widok na połączenie ściany ze stropodachem – widoczne liczne zacieki i ślady krystalizacji na ścianach poniżej żelbetowego wieńca.

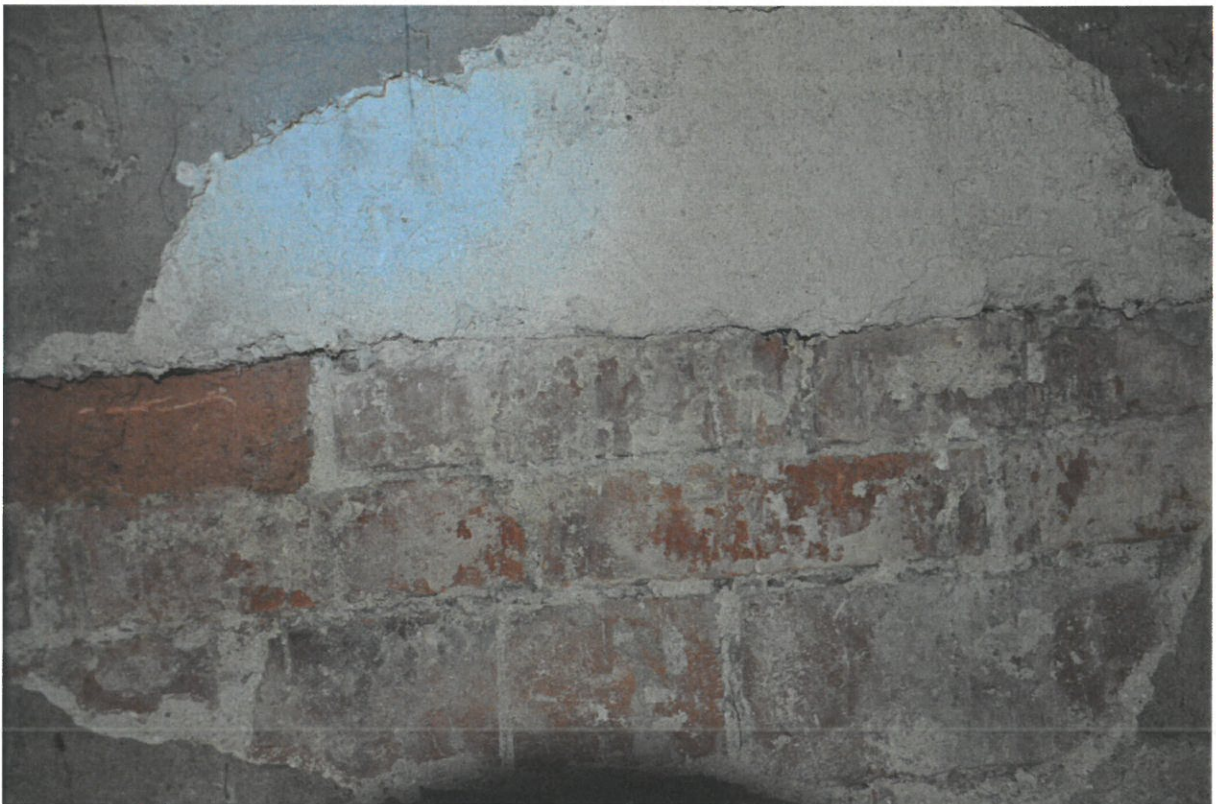
Zdj.24 To samo miejsce po skuciu napuchniętego tynku.

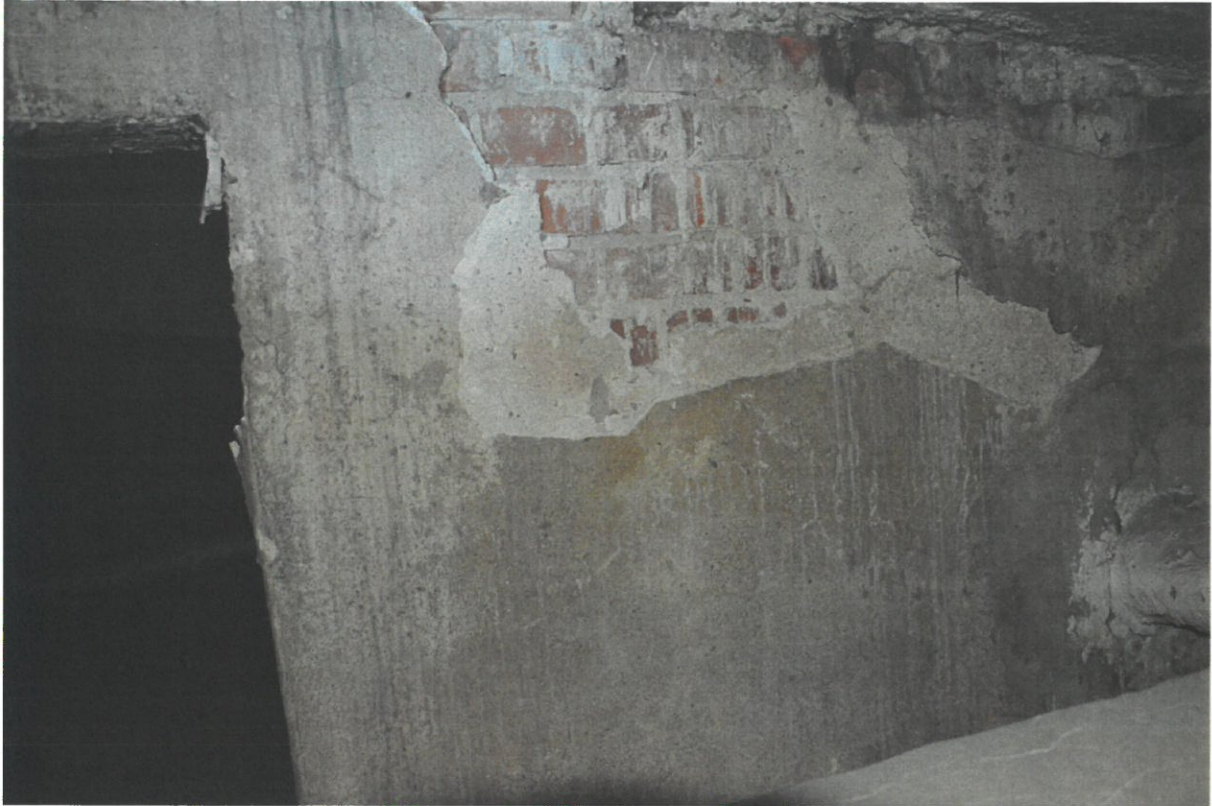
Zdj.25 Napuchnięte i zawilgocone tynki wewnętrzne na kominie penetrowanym przez wodę opadową

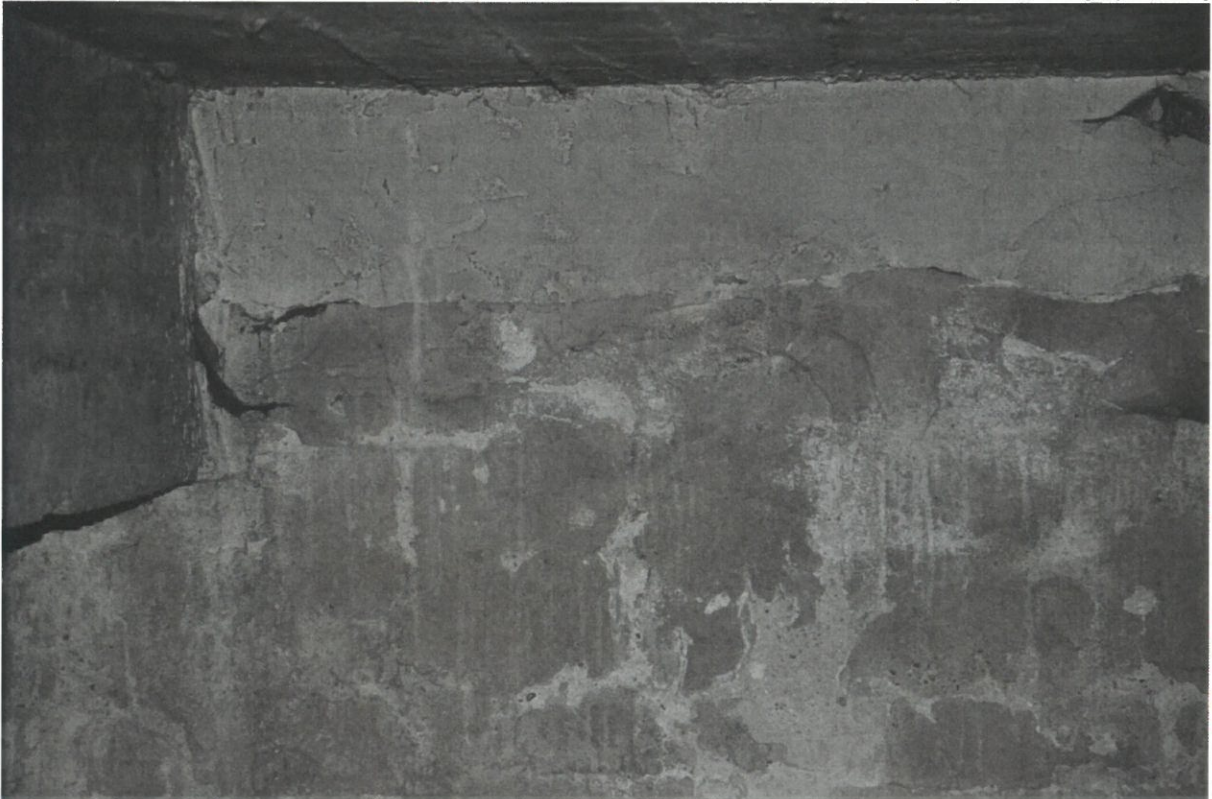
Zdj.26 Widoczne naloty na zawilgoconej ścianie przy okapie

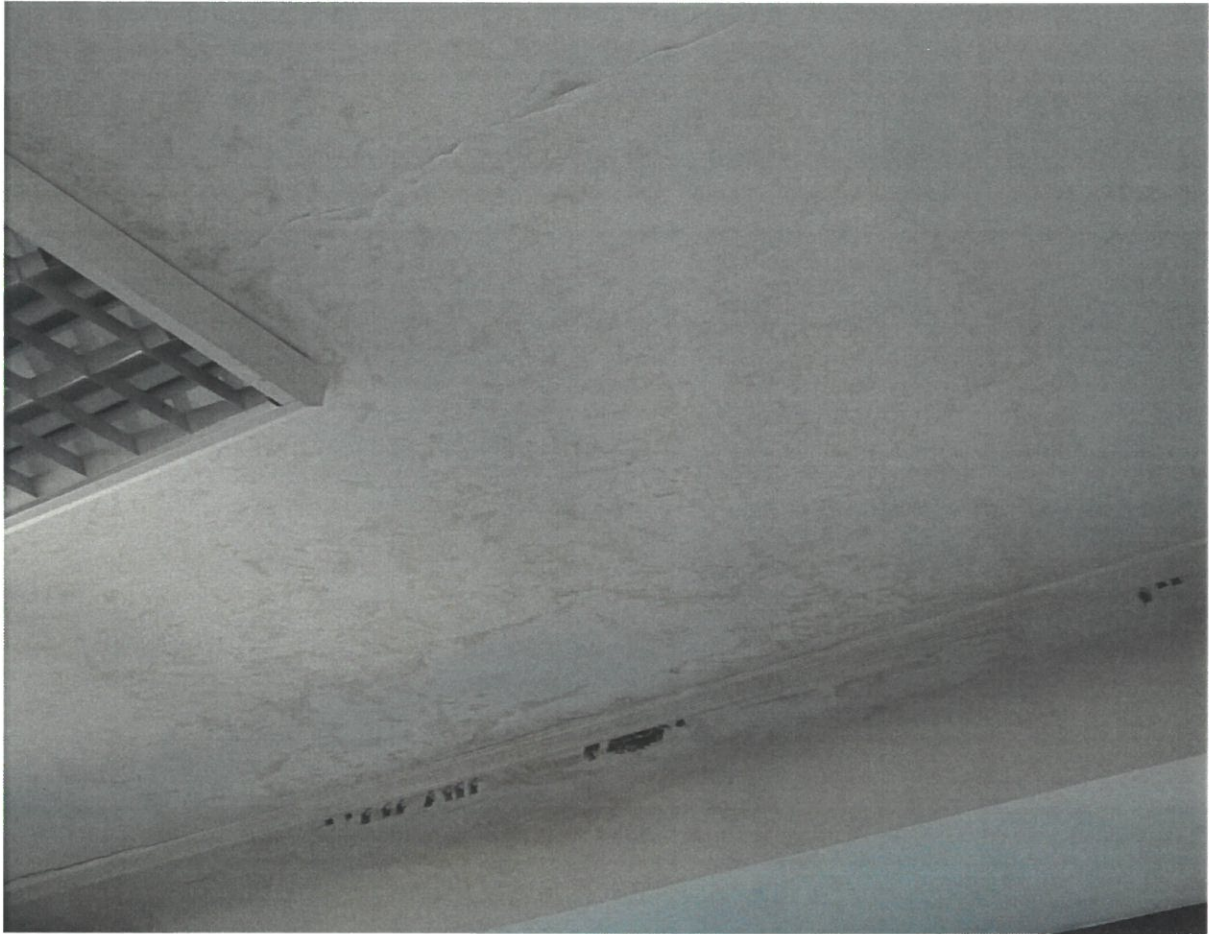
Zdj.27 Fragment zalanego sufitu w pomieszczeniach prób orkiestry

- Po wyeliminowaniu przyczyn zawilgoceń stropu nad w.w. pomieszczeniami dokonać gruntownej renowacji sufitów,
- Usunąć uszkodzone warstwy wykończeniowe,
- Uszkodzone tynki skuć aż do gołej płyty żelbetowej stropu,
- Wykonać nowy tynk gipsowy na siatce bądź sufit podwieszany w technologii GK na ruszcie stalowym.

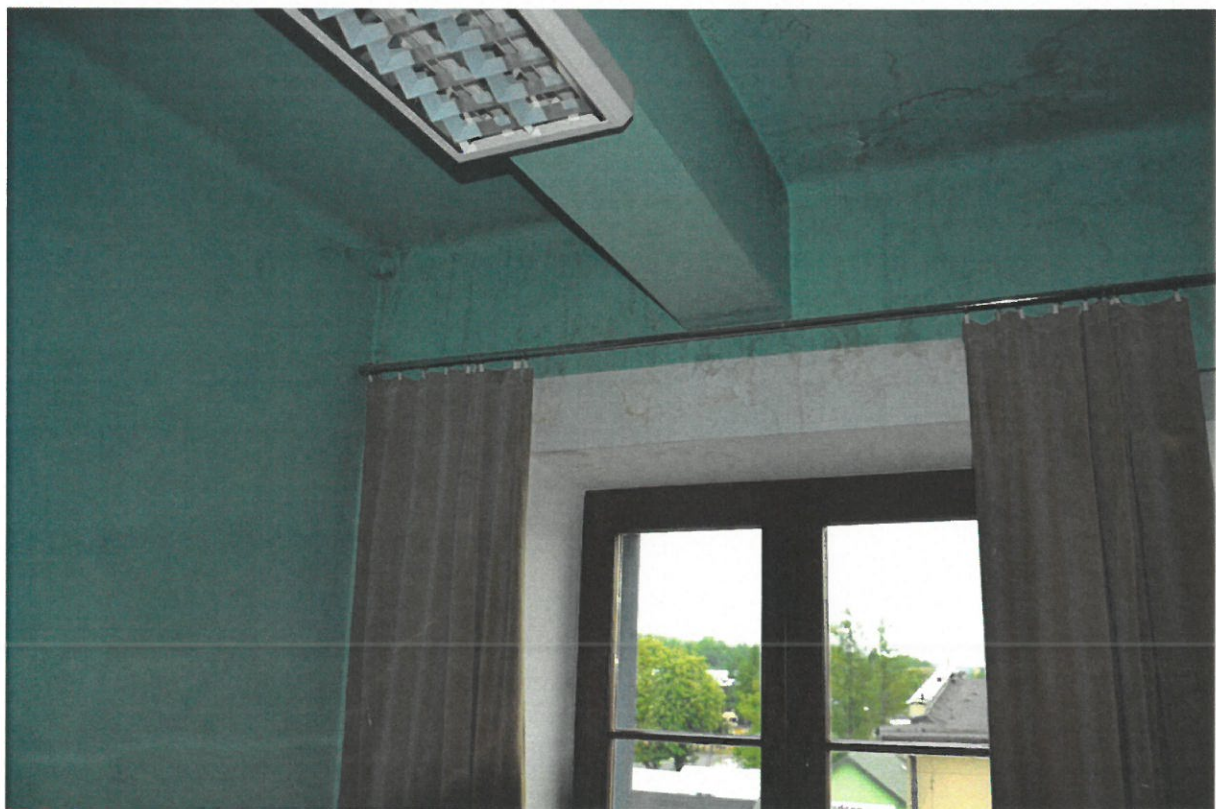
Zdj.28 Zalany sufit pomieszczenia studia nagrań
