**Projekt budowlany renowacji i konserwacji elewacji
gmachu głównego Muzeum Narodowego w Poznaniu**

Muzeum Narodowe w Poznaniu
Aleje Karola Marcinkowskiego 9, 61-745 Poznań
dz. nr 53, obręb Poznań (306401_1.0051), ark. 18

program prac konserwatorskich

0423

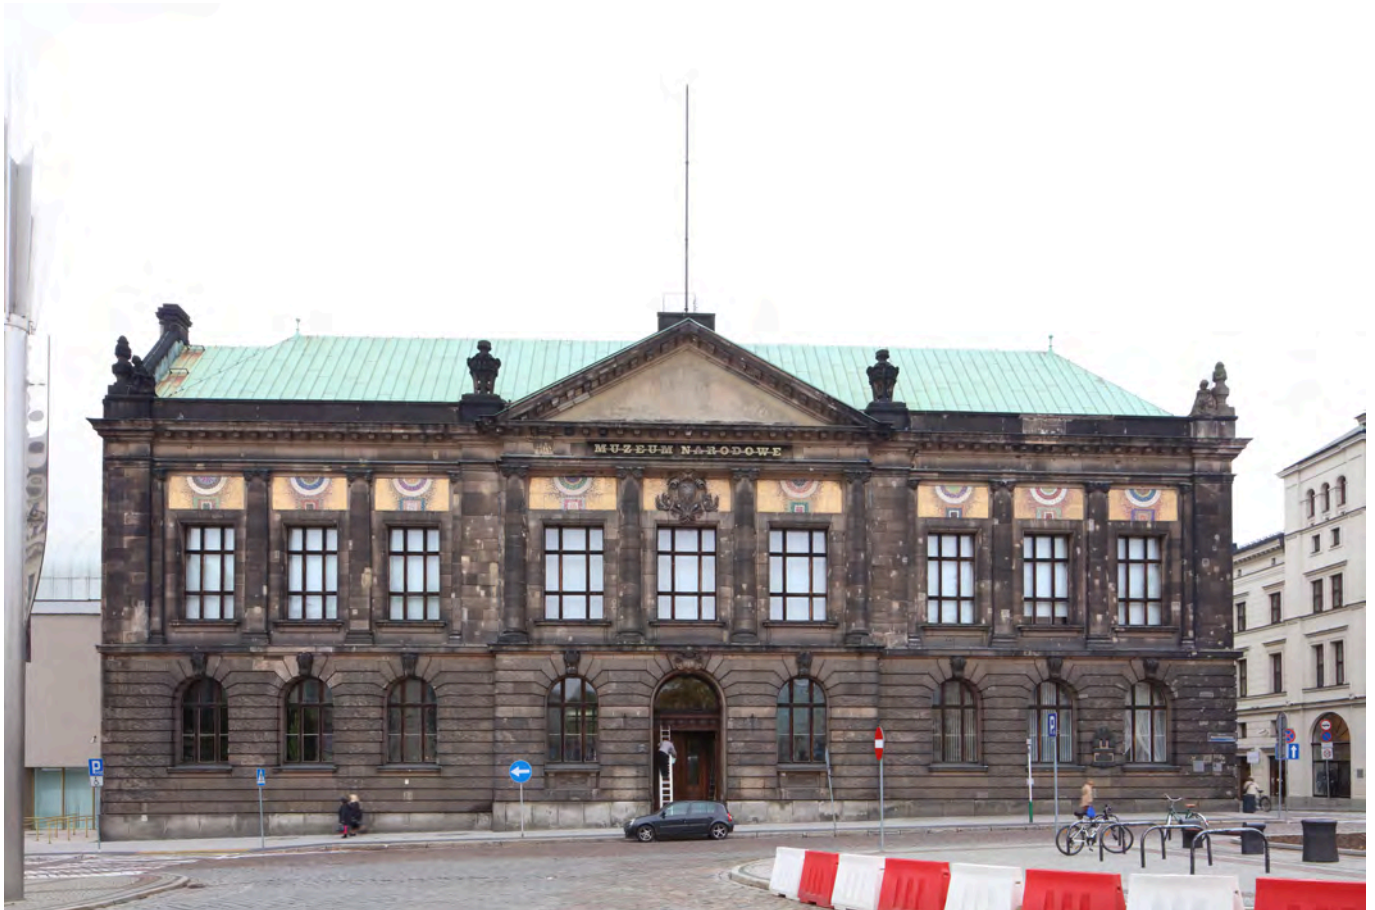
II. 1. Muzeum Narodowe w Poznaniu, fasada.

W kamieniu obserwuje się liczne ubytki. Mają one w większości charakter mechaniczny spowodowany działaniem człowieka. Są to postrzeliny. Najwięcej tego typu uszkodzeń powstało od strony pd.- zach. narożnika gmachu (il. 1, 2, 17). Powstałe w kamieniu ubytki naprawiono w części metodą flekowania, w części wypełniono zaprawami. Ponieważ fleki wykonano z innego gatunku kamienia, a ich powierzchnię obrobiono nadając odmienną od oryginału fakturę, wklejono nieprecyzyjnie z pozostawieniem szerokiej spoiny, odróżniają się dzisiaj bardzo od otaczającego oryginału tworząc nieregularnie rozsiane jasne i ciemne plamy, co wprowadza chaos i zaburza estetykę budowli. Wiele ubytków pozostało niewypełnionych. Są słabo widoczne ze względu na pokrywające je ciemne nawarstwienia (il. 28). W kamieniu występują także pęknięcia i szczeliny spowodowane korozją tkwiących w nim elementów metalowych t.j. mocowanie instalacji odgromowej, haki, uchwyty do flag

Monumentalna bryła budynku z powodu ciemnych nawarstwień na całej elewacji wywiera przytłaczające wrażenie. Z czarnego tła wybijają się liczne jasne punkty uzupełnień wykonanych w technice flekowania.

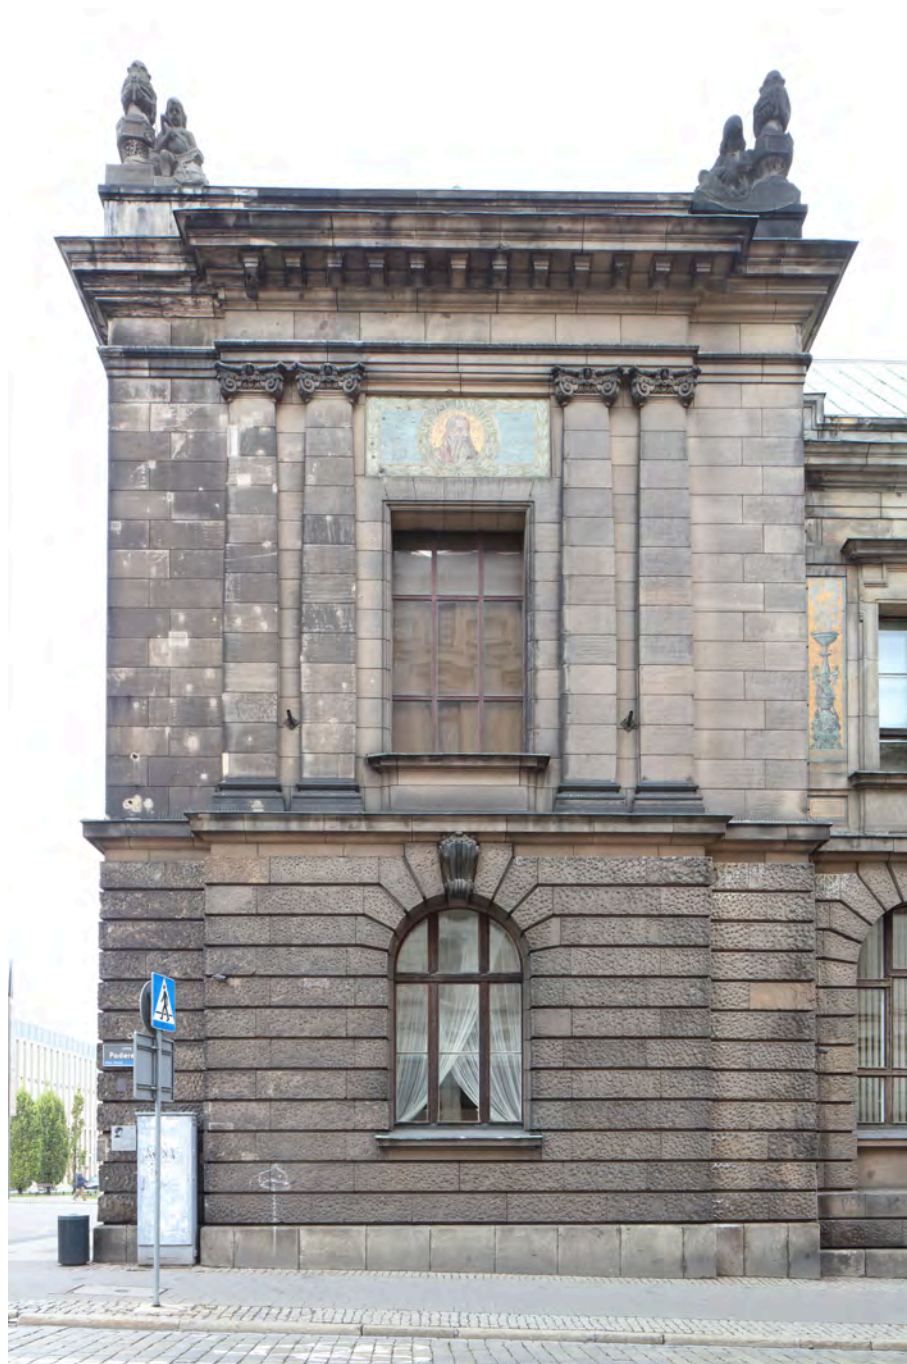
Ilu. 2. Muzeum Narodowe w Poznaniu, elewacja południowa, ryzalit pd.- zach.
Równomiernie pokrytą nawarstwieniami atmosferycznymi powierzchnię rozbijają jaśniejsze plamy uzupełnień.

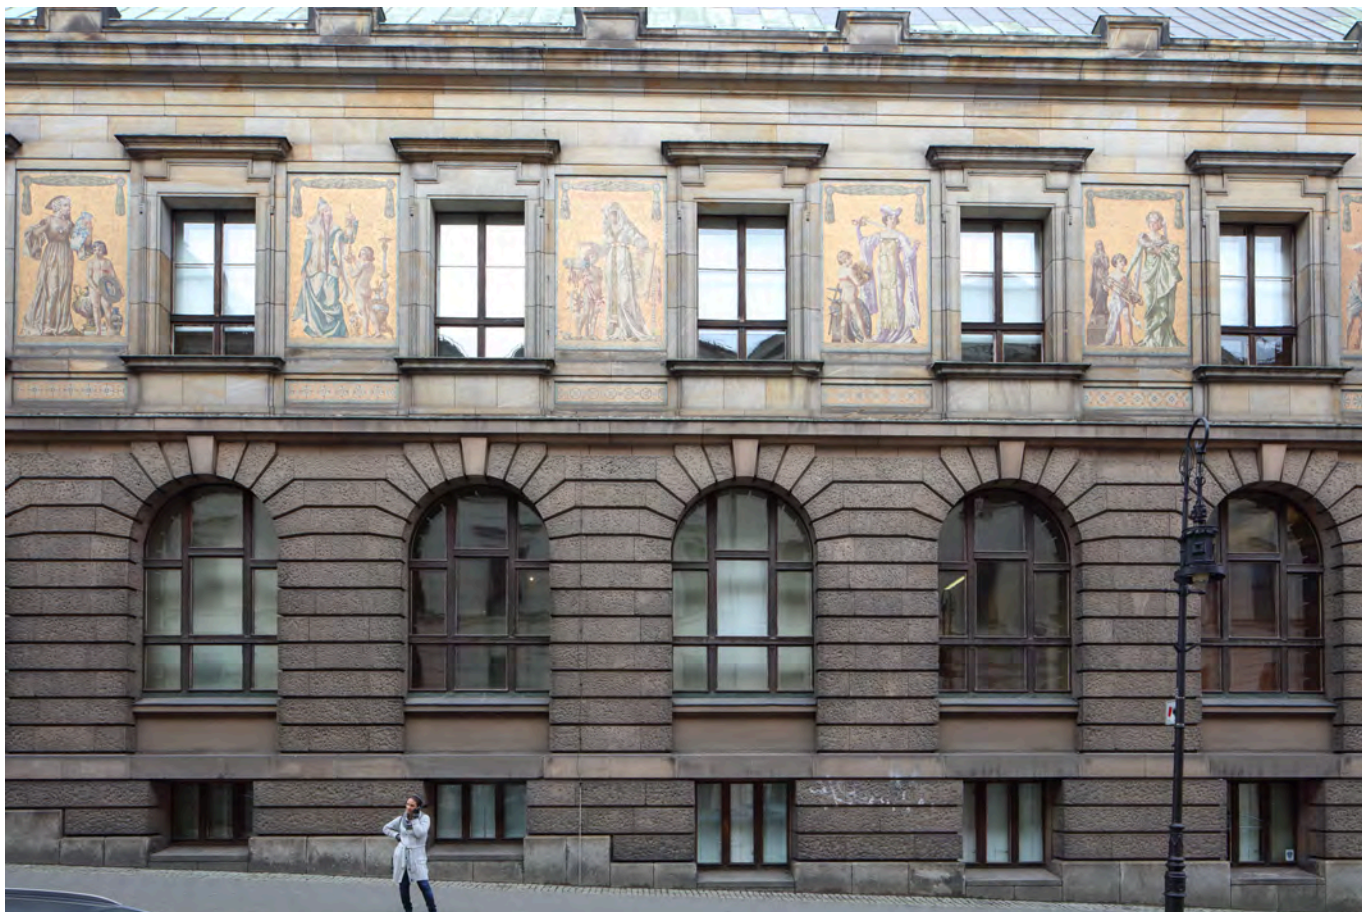
Ilu. 3. Muzeum Narodowe w Poznaniu, elewacja południowa, część środkowa. Powierzchnia elementów kamiennych oraz dekoracji mozaikowych pokryta ciemnymi nawarstwieniami oraz zabrudzeniami.

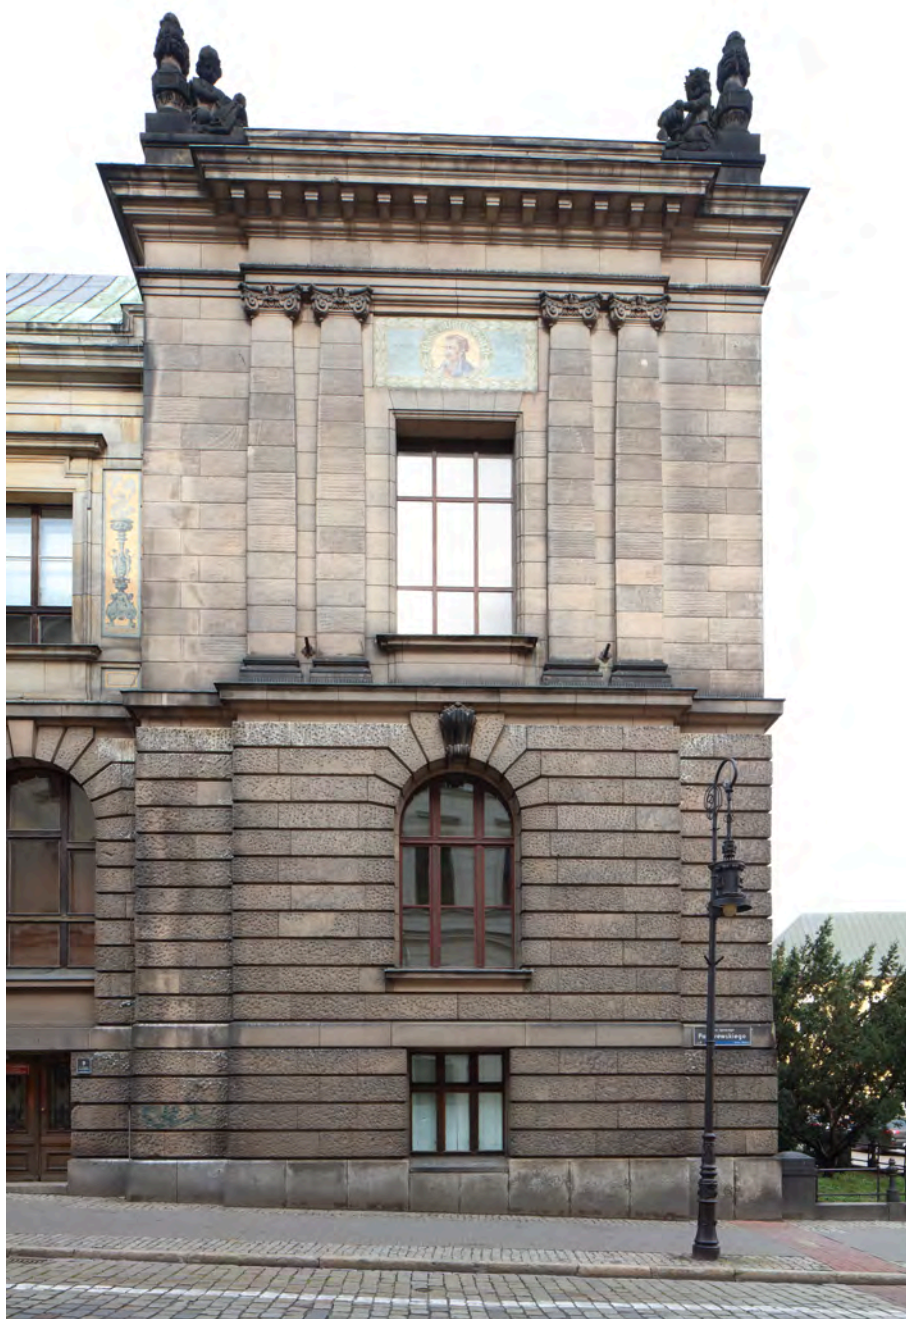
Il. 4. Muzeum Narodowe w Poznaniu, elewacja południowa, ryzalit pd.-wsch.

Powierzchnia elementów kamiennych oraz dekoracji mozaikowych pokryta ciemnymi nawarstwieniami oraz zabrudzeniami, w tym szczególnie intensywnie ptasimi odchodami. Nad cokołem widoczne graffiti.

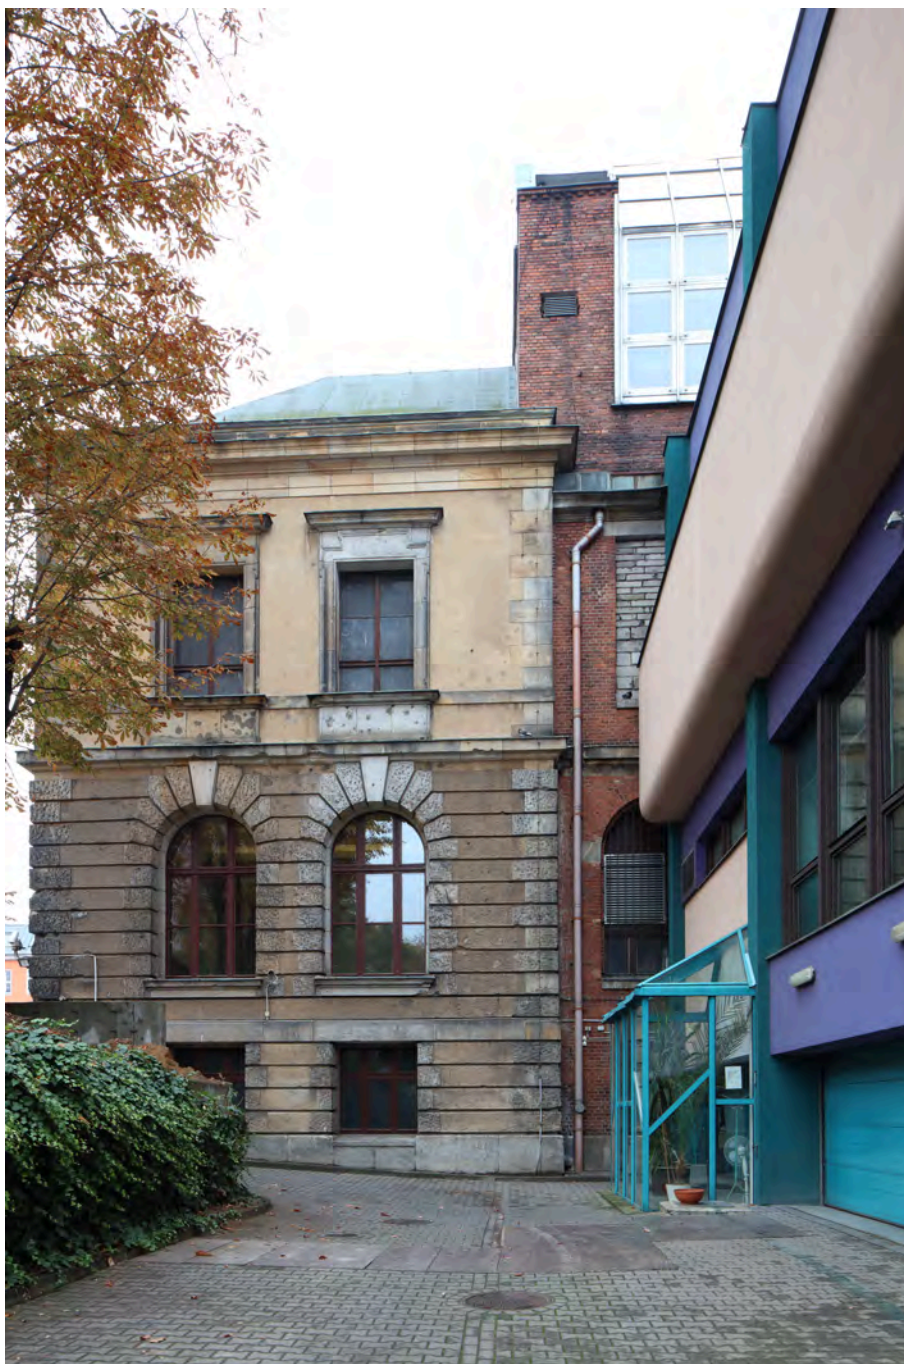
Ilu. 6. Muzeum Narodowe w Poznaniu, elewacja północna.

W ten sam sposób zakomponowany jest północny fragment ryzalitu północnego elewacji wschodniej. Gzyms wieńczący, obramienia okienne w przyziemiu, pierwszej i drugiej kondygnacji, gzyms kordonowy, partia cokołowa z gzymsem oraz narożne ciosy wykonane są z kamienia naturalnego – piaskowców i granitu w części cokołowej. Płaszczyzny ścian wypełnione są tynkiem – gładkim w partii drugiej kondygnacji, kamieniarskim z fakturą ukształtowanym w poziome ciosy w partii przyziemia i pierwszej kondygnacji. Ta część elewacji posiada liczne ubytki prawdopodobnie od postrzałów, które zostały uzupełnione w bardzo niestaranny sposób cementowymi zaprawami. Inne pozostały nieuzupełnione (il.6).

Elewacja po rozbudowie gmachu muzeum eksponowana tylko we fragmencie.

Do palety technik i materiałów użytych do wzniesienia gmachu dochodzi ceglane lico. Widoczny zły stan zachowania elewacji z licznymi dawnymi uzupełnieniami ubytków.

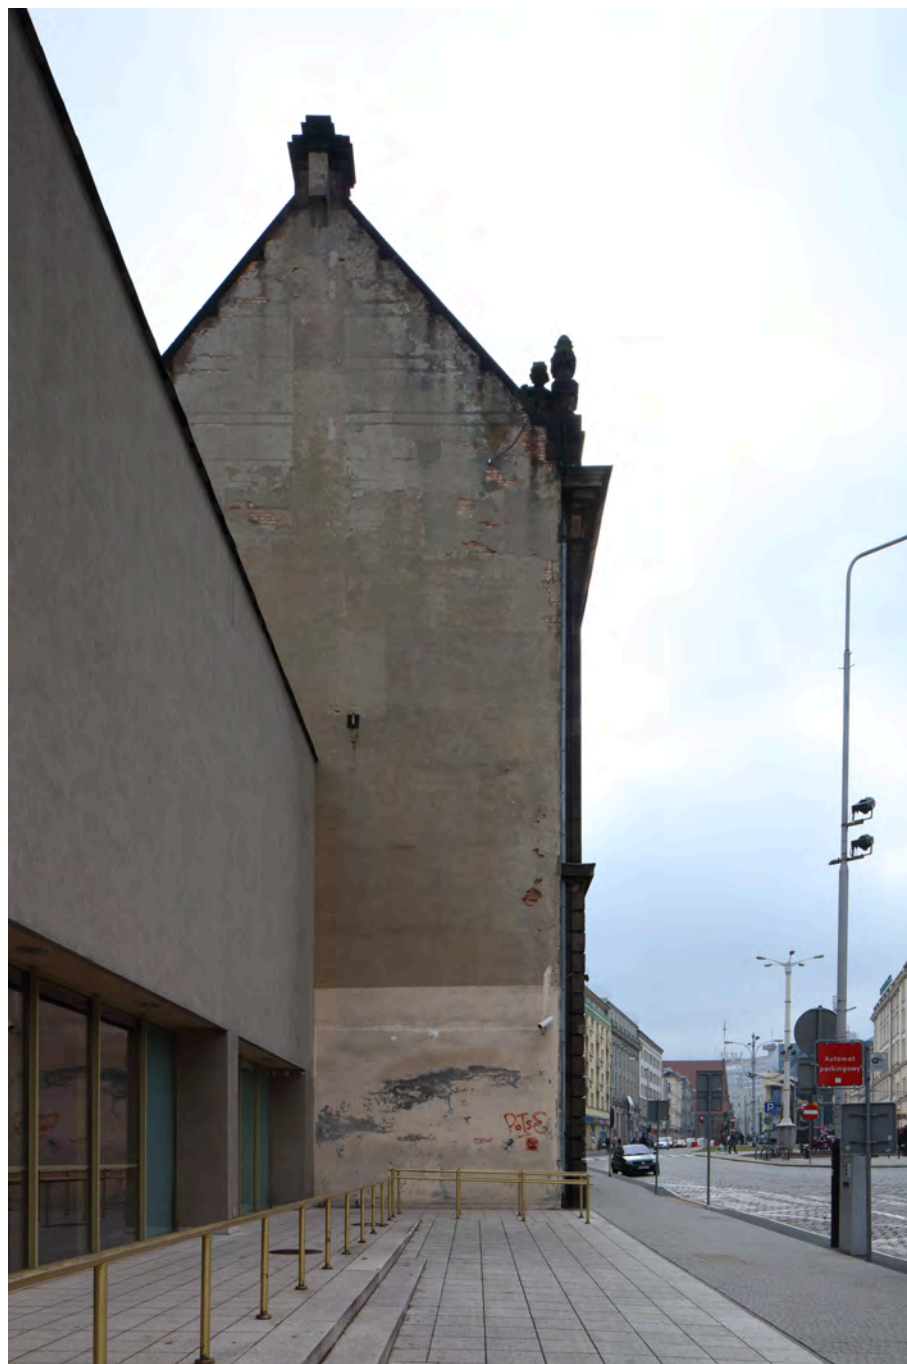
Północno-zachodni fragment elewacji, pozbawiony dekoracji, pokrywa gładki tynk. Jest on bardzo zdegradowany, szczególnie w górnej partii, która nosi ślady opracowania (?) w formie poziomych podziałów (?). Tynki w tej partii są odspojone od podłoża, część odpadła odsłaniając ceglany mur – również zdegradowany. Widoczne są liczne, niestarannie wykonane łaty. Na powierzchni tynku odczytać można zarys nieistniejącej obecnie konstrukcji (?). W dolnej części do wysokości ok. 3 m tynk jest pomalowany. Farba łuszczy się, jest poprzecierana i brudna. Całość robi bardzo nieprzyjemne wrażenie estetyczne (il.7).

Ilu. 7. Muzeum Narodowe w Poznaniu, narożny fragment elewacji północnej.
Fragment w całości tynkowany, bardzo zdegradowany.

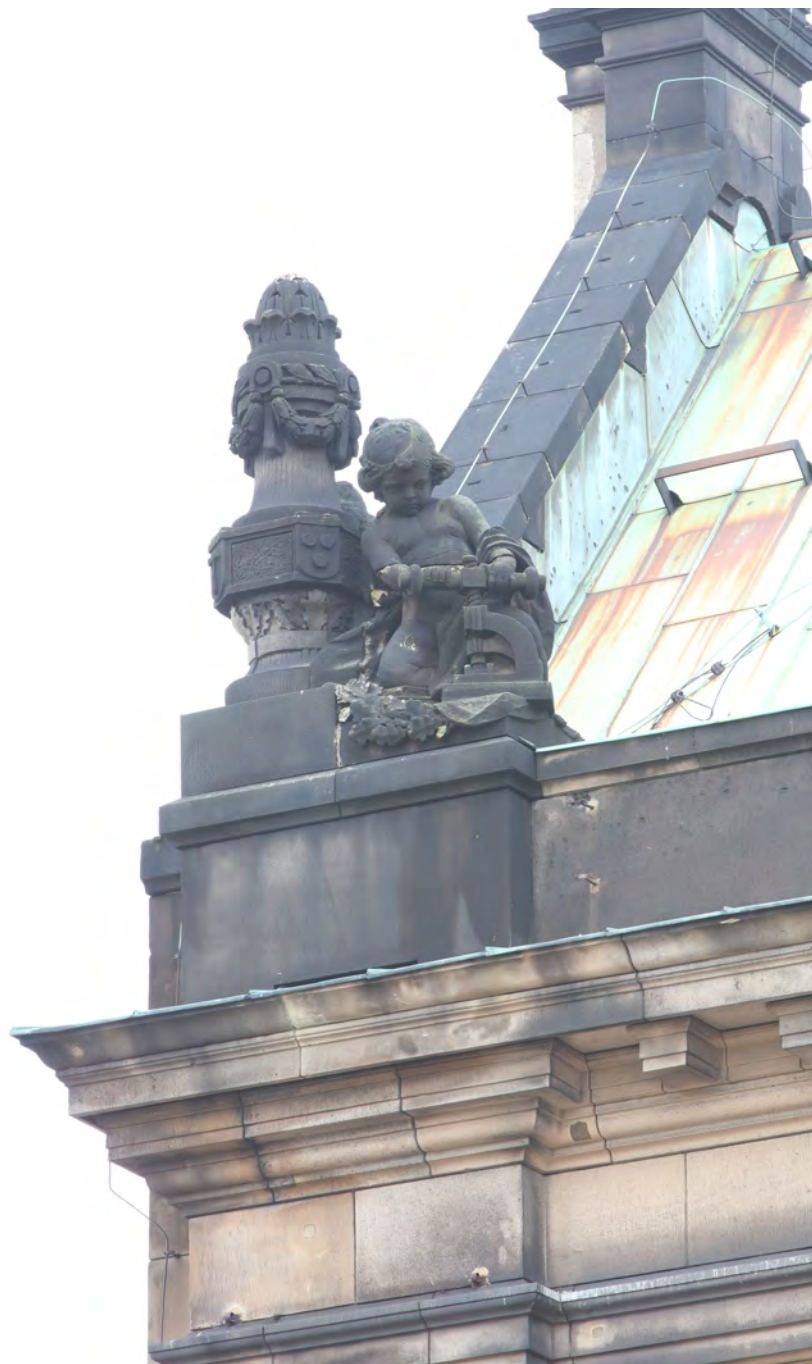
Ilu. 8. Muzeum Narodowe w Poznaniu, fasada, narożnik północny, partia gzymsu.

Dekoracje rzeźbiarskie oraz detale kamienne ponad gzymsem wieńczącym są szczególnie narażone na negatywne oddziaływanie czynników destrukcyjnych.

Pokryte są czarnymi nawarstwieniami atmosferycznymi oraz koloniami mikroorganizmów

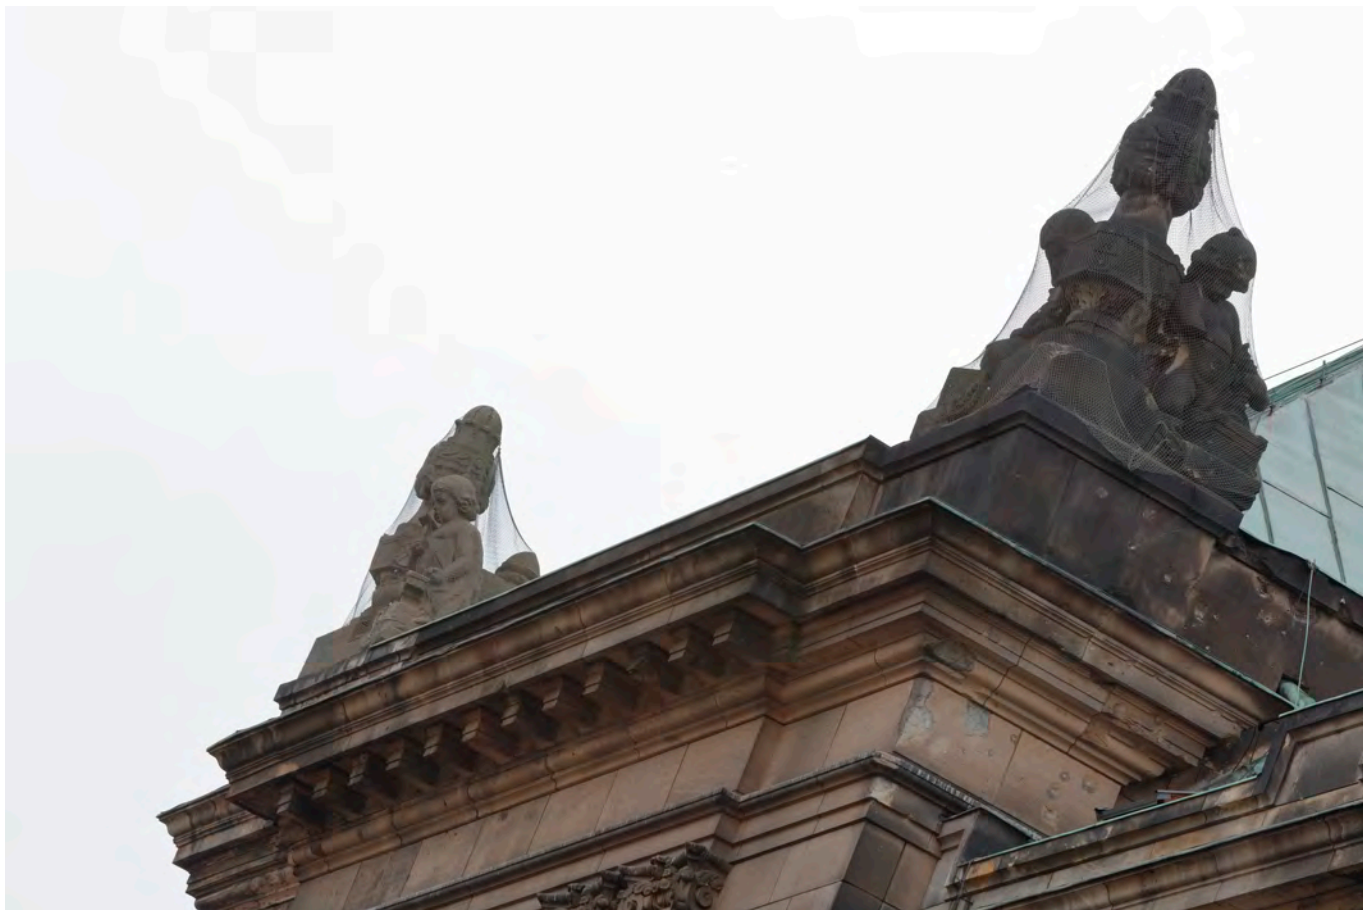
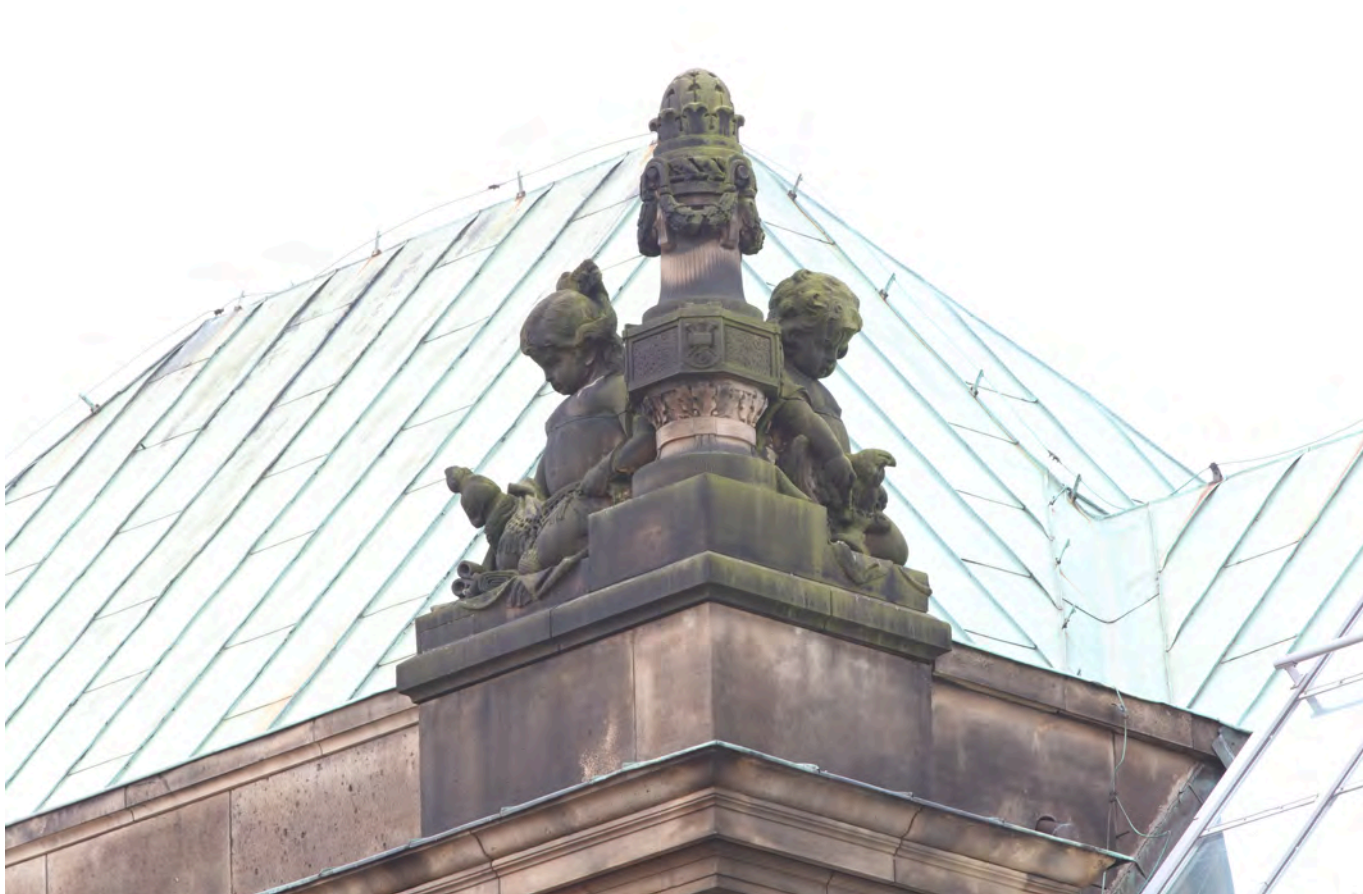
Ilu. 9. i 10. Muzeum Narodowe w Poznaniu, partia gzymsu.

Oslabienie i dezintegrację powierzchniową kamienia obserwuje się lokalnie. Ubytki, pęknięcia oraz ogniska dezintegracji granularnej oraz kolonie drobnoustrojów występują przede wszystkim w obrębie grup rzeźbiarskich usytuowanych w narożnikach na gzymsie budynku (il.10). Grupa rzeźbiarska umieszczona w narożniku południowo-zachodnim to betonowy odlew, mocno skorodowany i popękany. Z uwagi na utraconą stabilność i liczne pęknięcia rzeźba została zabezpieczona siatką ochronną. Sąsiadującą z nią od strony południowej kamienną grupę zabezpieczono w ten sam sposób (il.9).

Grupy rzeźbiarskie na gzymsie ryzalitu pd.-zach. zabezpieczone siatką przed upadkiem obłuzowanych elementów. Powierzchnia rzeźb pokryta czarnymi nawarstwieniami atmosferycznymi oraz koloniami mikroorganizmów.

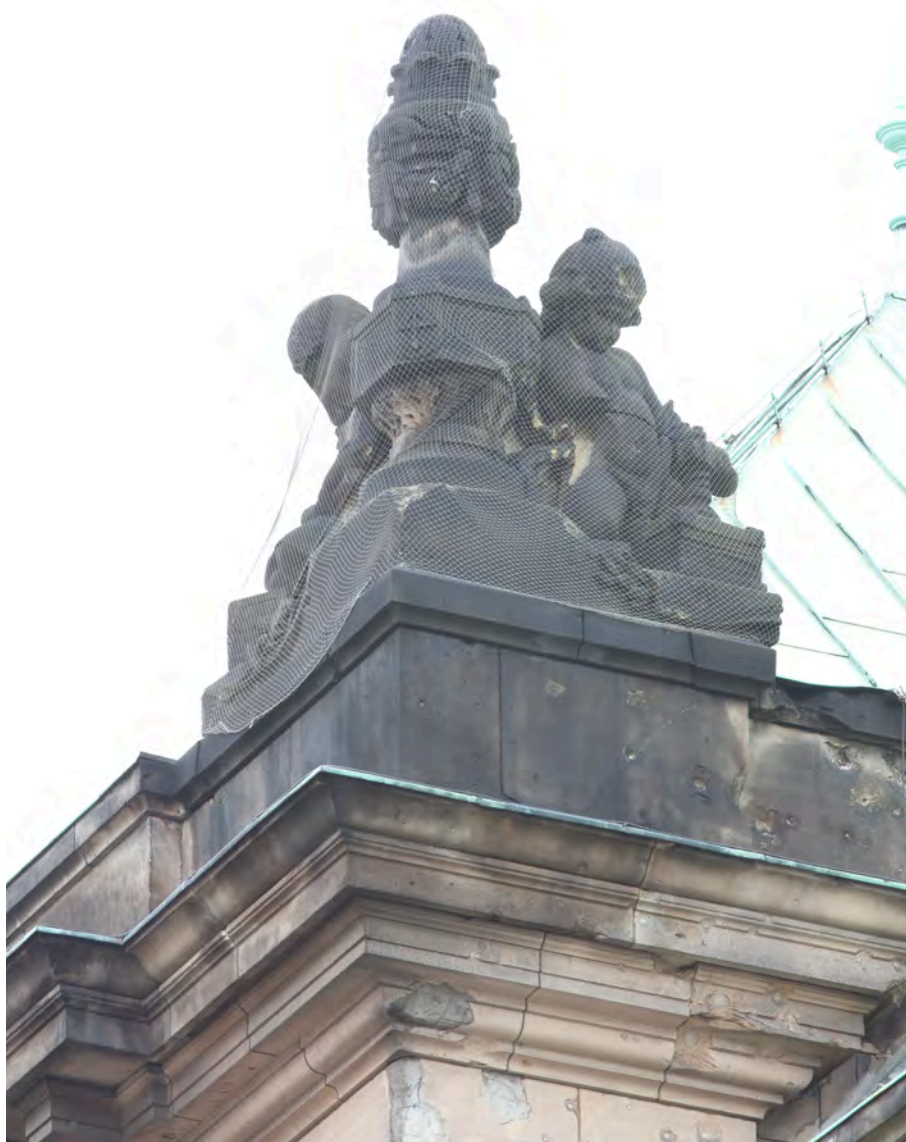
Ilu. 11. Muzeum Narodowe w Poznaniu, elewacja południowa, gzyms ryzalitu pd.-zach.

Grupa rzeźbiarska zabezpieczona siatką przed upadkiem obłuzowanych elementów. Powierzchnia pokryta czarnymi nawarstwieniami atmosferycznymi oraz koloniami mikroorganizmów. Widoczne znaczne ubytki w kamieniu.

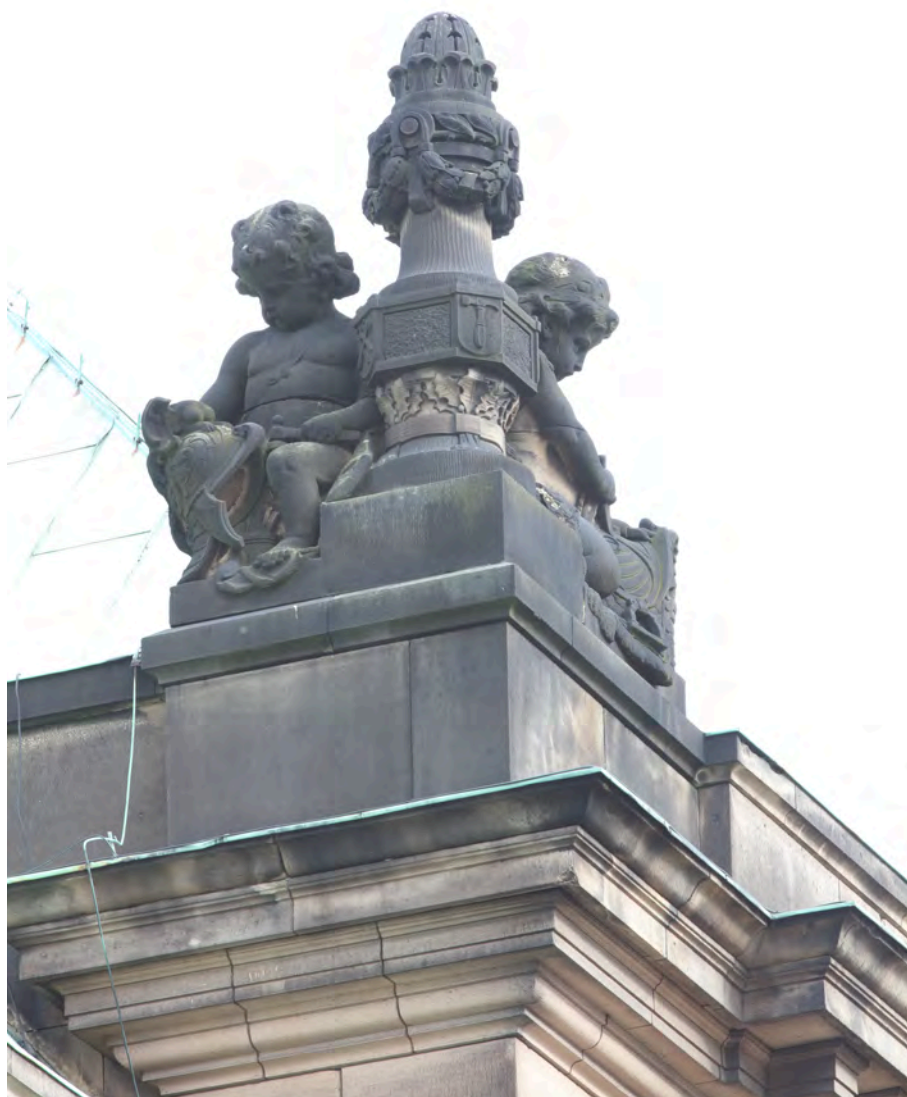
Ilu. 12. Muzeum Narodowe w Poznaniu, partia gzymsu.
Dekoracje rzeźbiarskie oraz detale kamienne ponad gzymsem
wieńczącym są szczególnie narażone na negatywne oddziaływanie
czynników destrukcyjnych.
Pokryte są czarnymi nawarstwieniami atmosferycznymi oraz
koloniami mikroorganizmów.

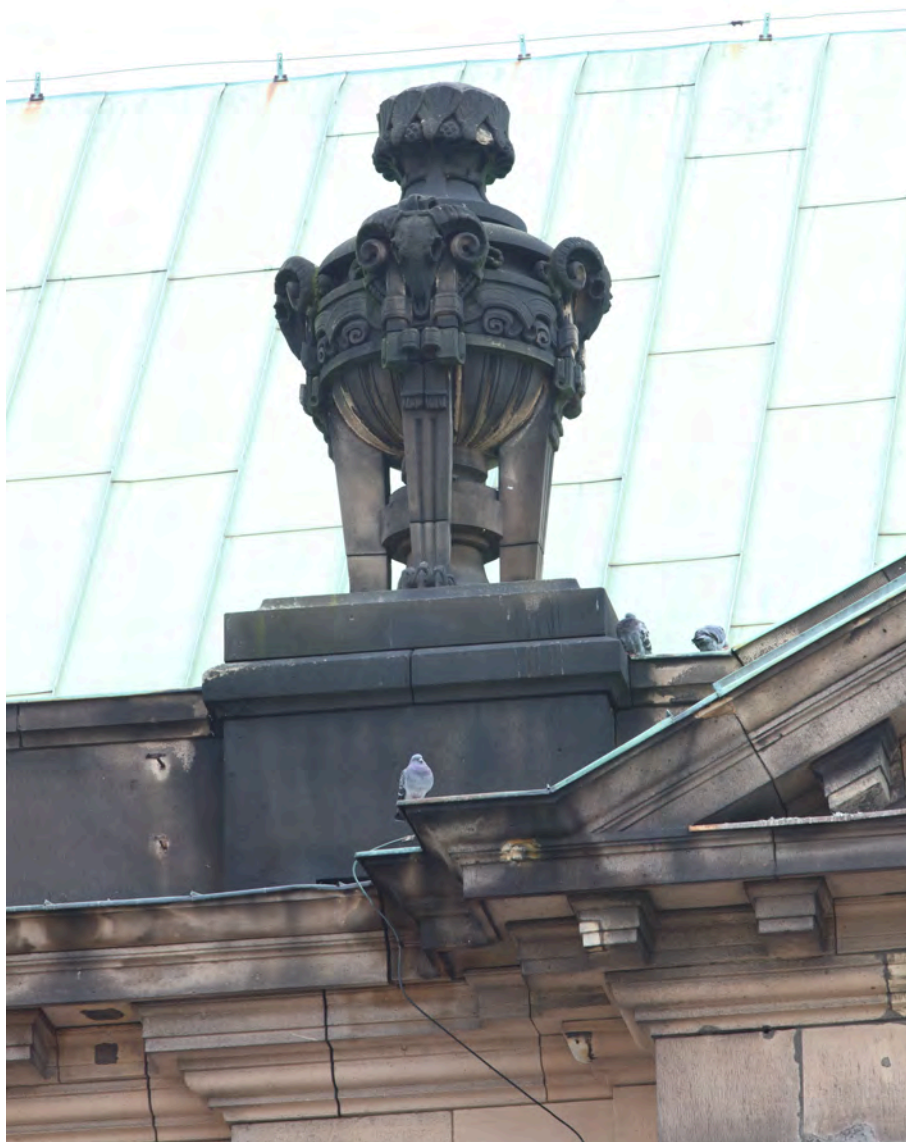
Ilu. 13. Muzeum Narodowe w Poznaniu, fasada, partia gzymsu. Dekoracje rzeźbiarskie oraz detale kamienne ponad gzymsem wieńczącym są szczególnie narażone na negatywne oddziaływanie czynników destrukcyjnych. Pokryte są czarnymi nawarstwieniami atmosferycznymi oraz koloniami mikroorganizmów.

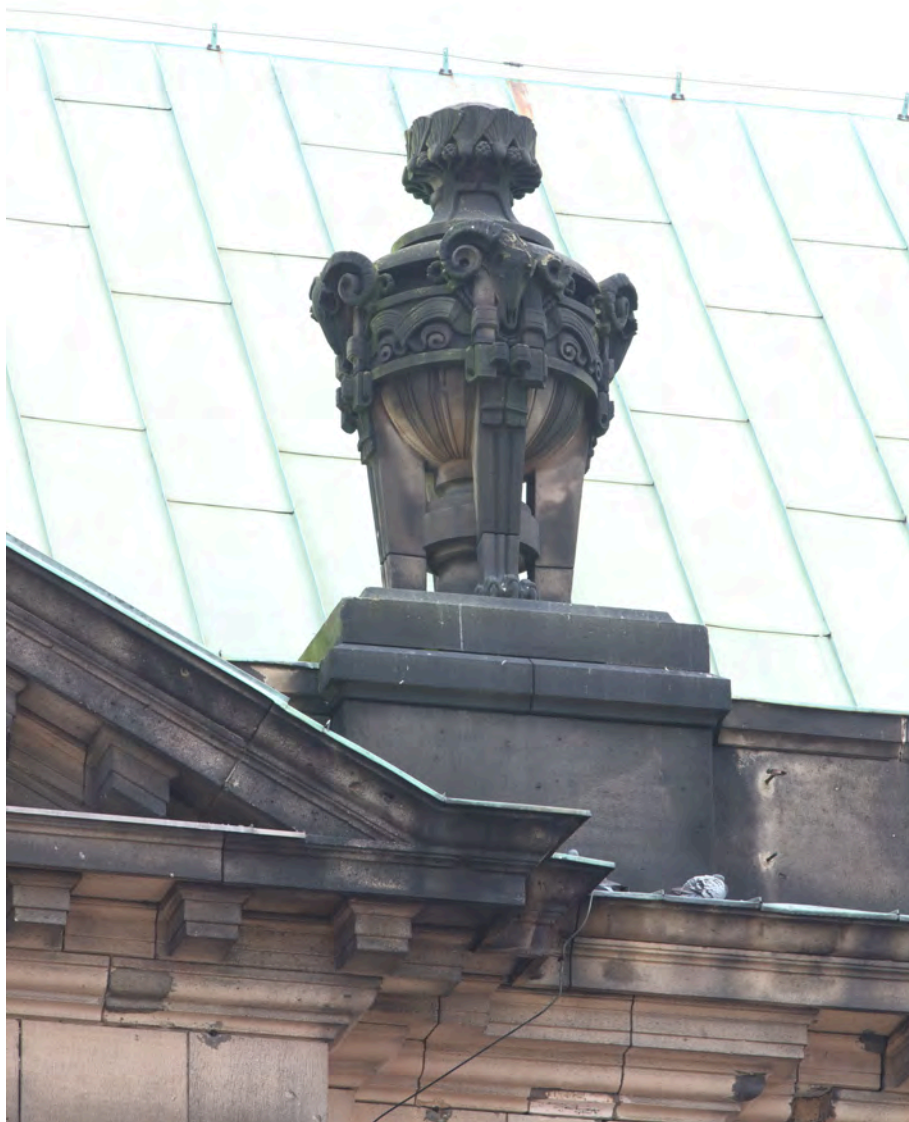
Il. 14. Muzeum Narodowe w Poznaniu, fasada, partia gzymsu. Dekoracje rzeźbiarskie oraz detale kamienne ponad gzymsem wieńczącym są szczególnie narażone na negatywne oddziaływanie czynników destrukcyjnych. Pokryte są czarnymi nawarstwieniami atmosferycznymi oraz koloniami mikroorganizmów.

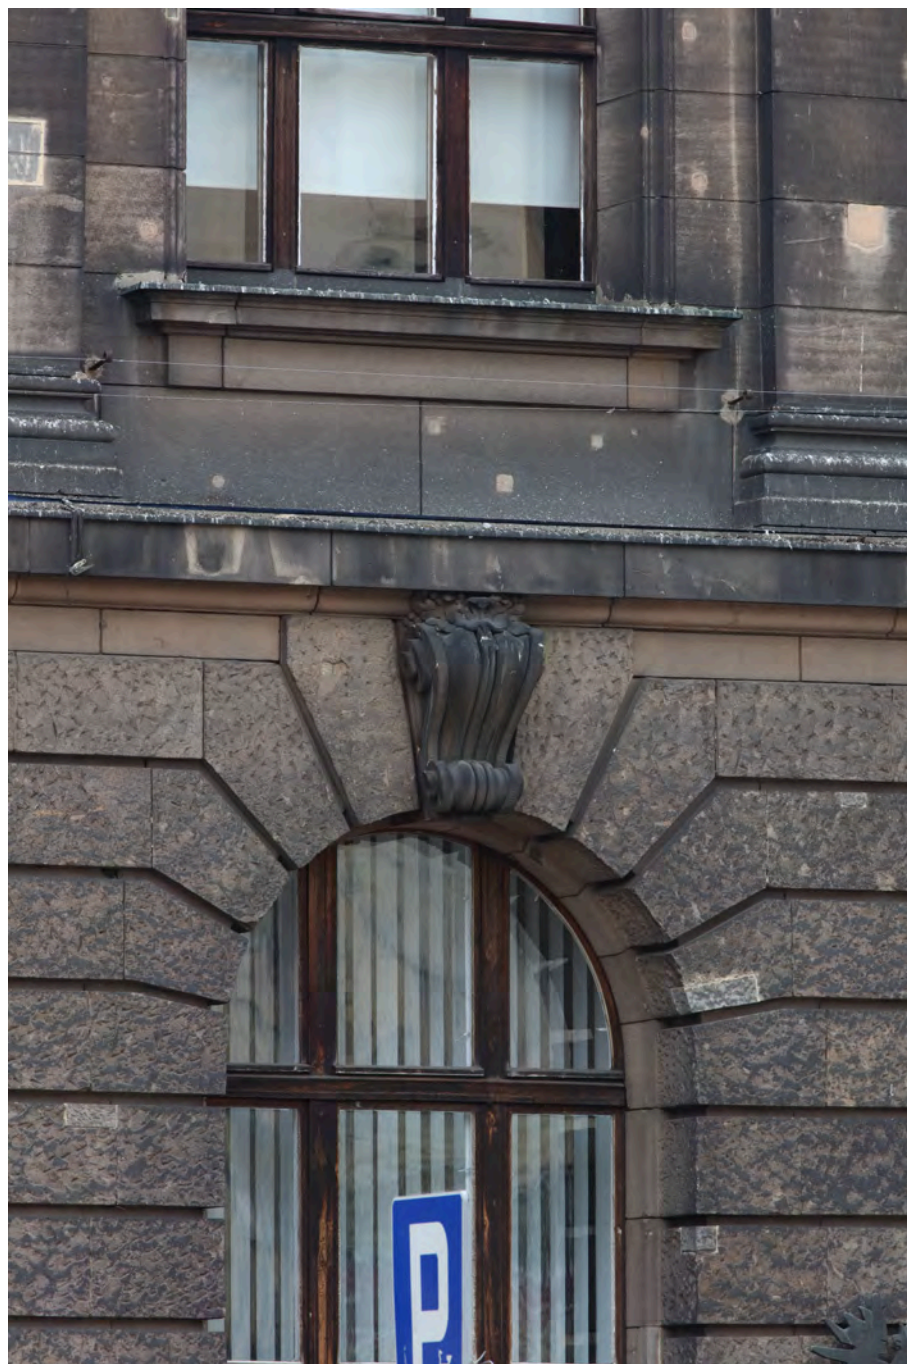
Ilu. 15. Muzeum Narodowe w Poznaniu, fasada.
Powierzchnia pokryta szaroczarnymi nawarstwieniami, szczególnie intensywnie w miejscach występujących przed lico – np. zupełnie czarny jest klucz obramienia okiennego czy bazy pilastrów.

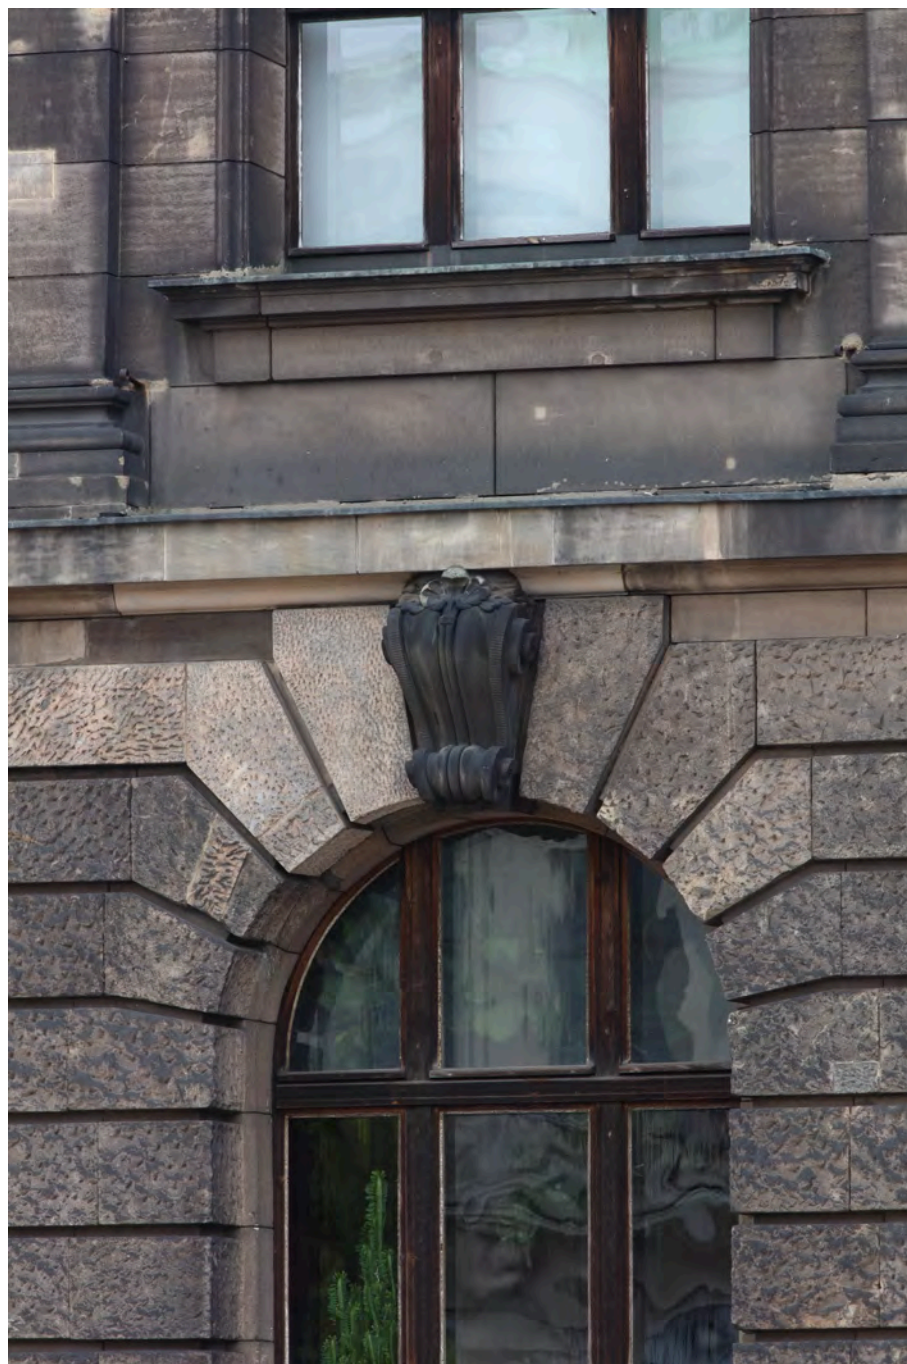
Ilu. 16. Muzeum Narodowe w Poznaniu, fasada.

Powierzchnia pokryta szaroczarnymi nawarstwieniami, szczególnie intensywnie w miejscach występujących przed lico – np. zupełnie czarny jest klucz obramienia okiennego. Uwagę zwracają jaśniejsze ciosy rustyki o odmiennej fakturze – są to fleki wstawione podczas jednego z remontów gmachu.

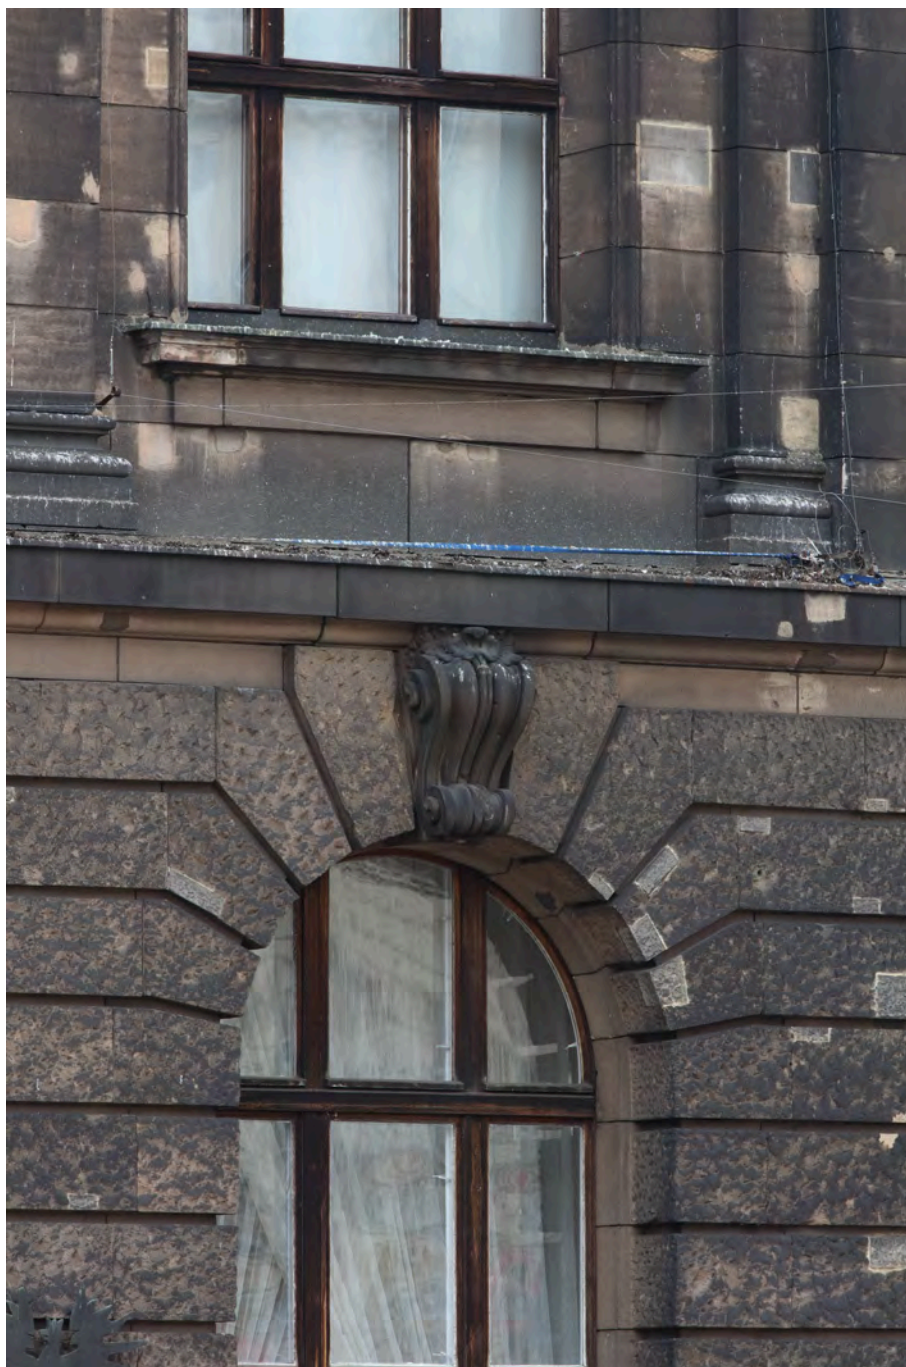
Ilu. 17. Muzeum Narodowe w Poznaniu, fasada.

Powierzchnia pokryta szaroczarnymi nawarstwieniami, szczególnie intensywnie w miejscach występujących przed lico – np. zupełnie czarny jest klucz obramienia okiennego, gzyms oraz bazy pilastrów. Uwagę zwracają liczne fleki, które odróżniają się od otaczającego tła rodzajem użytego kamienia oraz opracowaniem powierzchni.
