**Projekt budowlany renowacji i konserwacji elewacji
gmachu głównego Muzeum Narodowego w Poznaniu**

Muzeum Narodowe w Poznaniu
Aleje Karola Marcinkowskiego 9, 61-745 Poznań
dz. nr 53, obręb Poznań (306401_1.0051), ark. 18

program prac konserwatorskich

0423

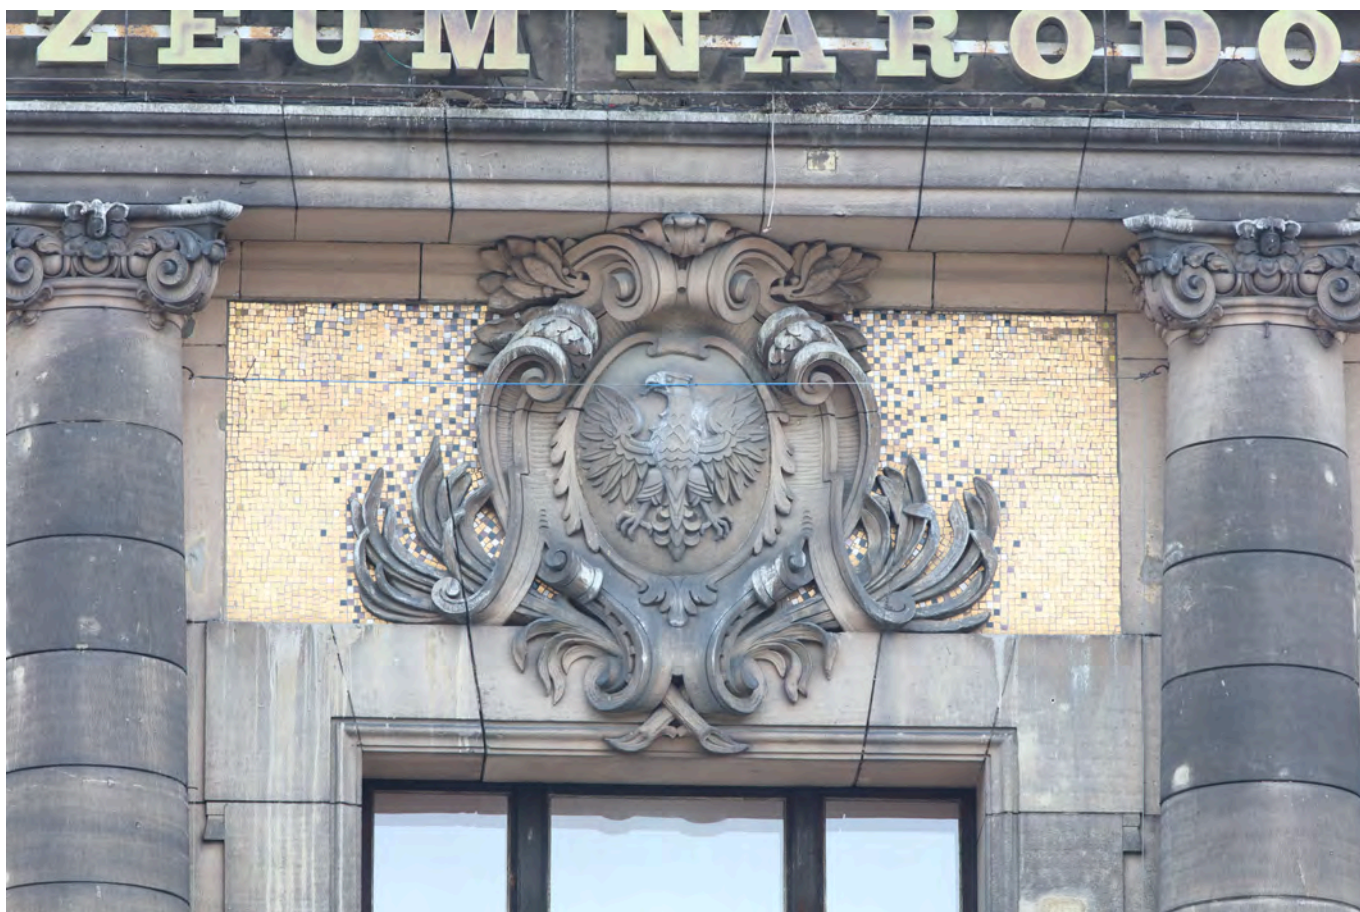
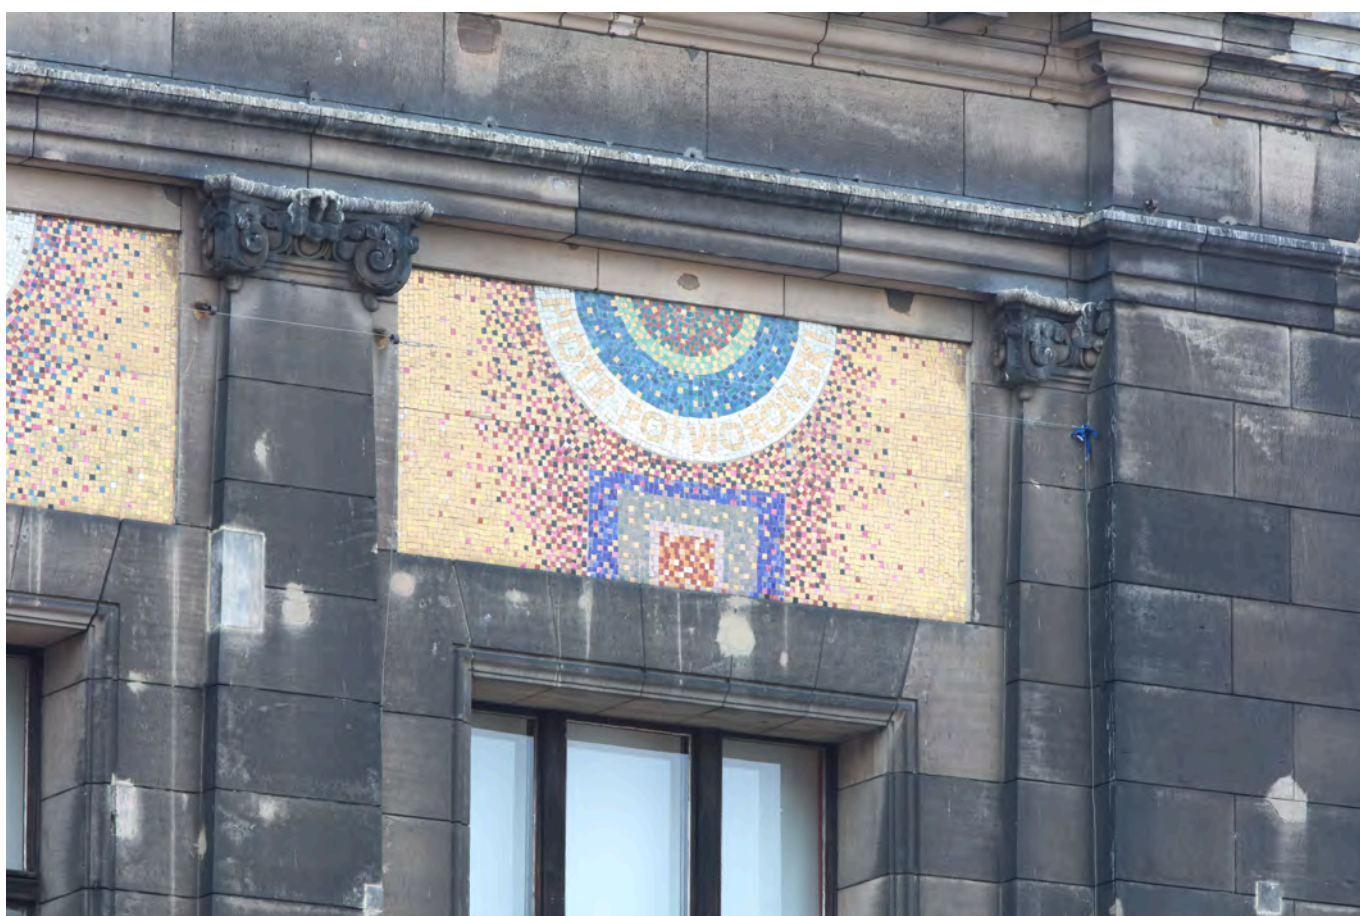
Ilu. 18. i 19. Muzeum Narodowe w Poznaniu, fasada.

Fotografie obrazują gdzie najintensywniej formują się czarne nawarstwienia na detalach kamiennych: na elementach wypukłych i wystęgach oraz w strefie odbijania się wody opadowej, co wyraźnie widać na fryzie ponad gzymsem (zdjęcie u dołu).

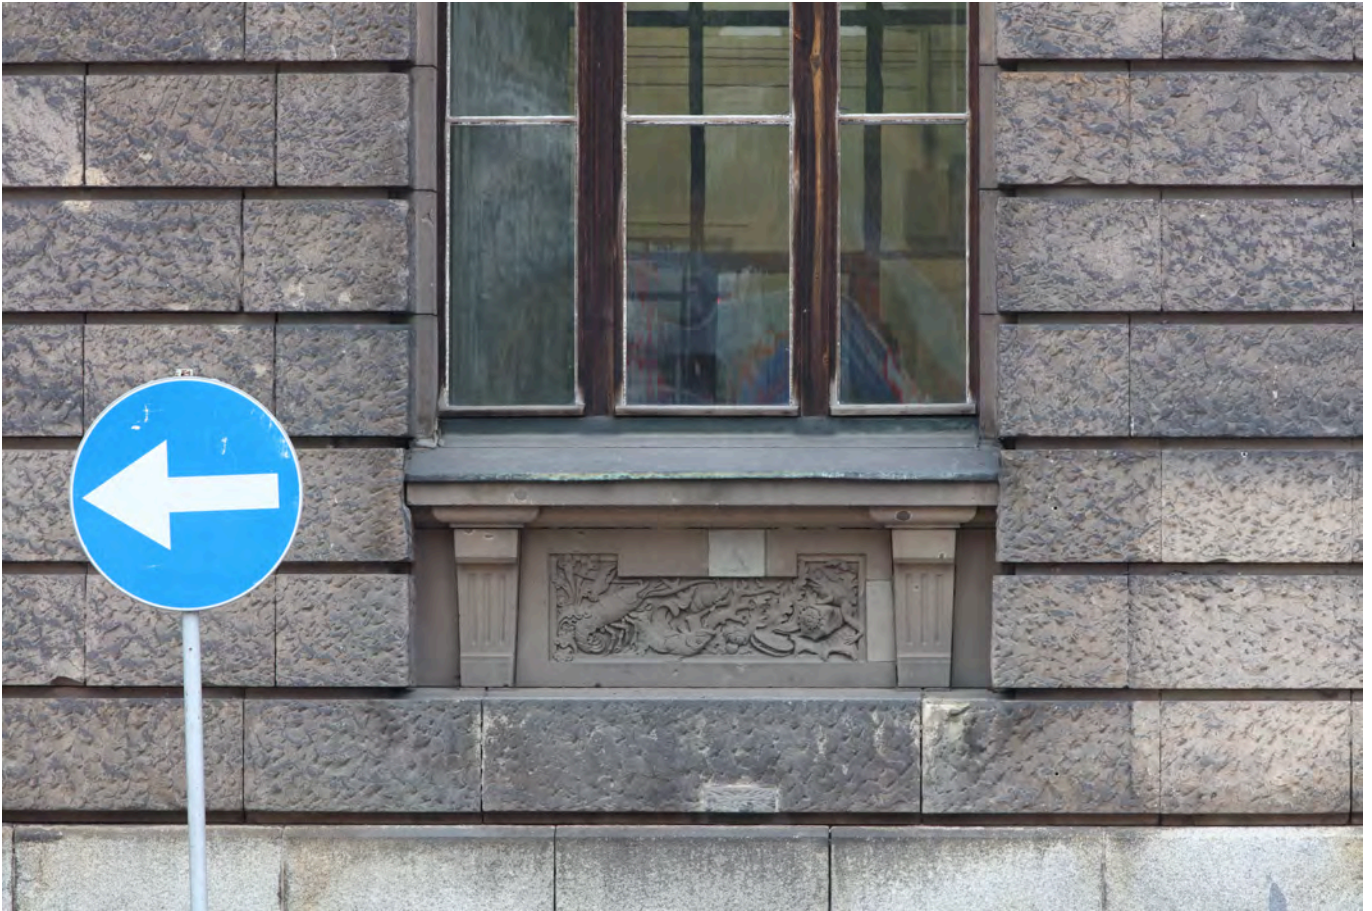
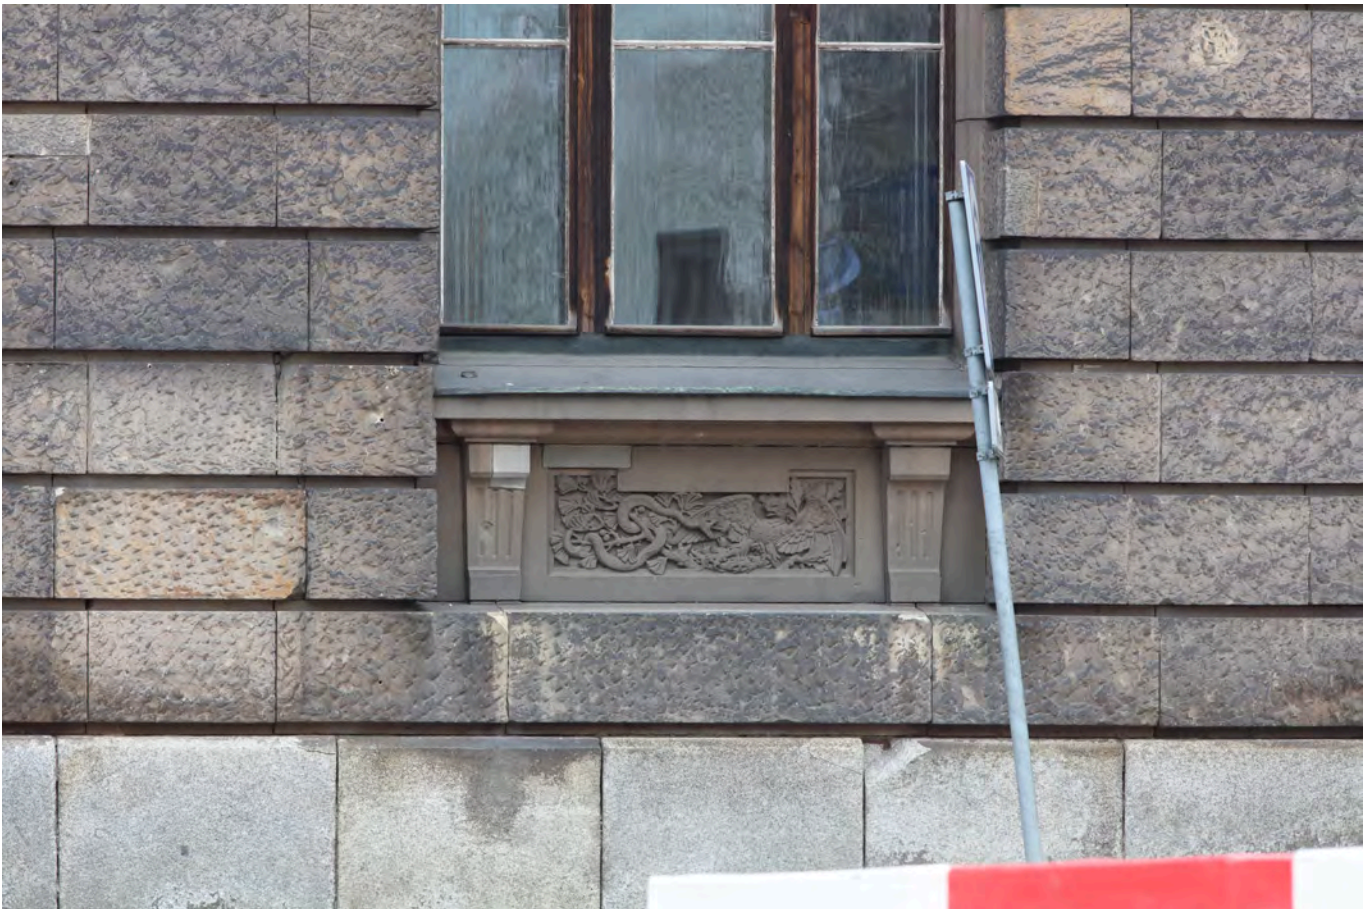
Il. 21. i 22. Muzeum Narodowe w Poznaniu, fasada.

Płyciny podokienne dekorowane motywami fauny i flory, z powodu nawarstwień i zabrudzeń słabo czytelne.

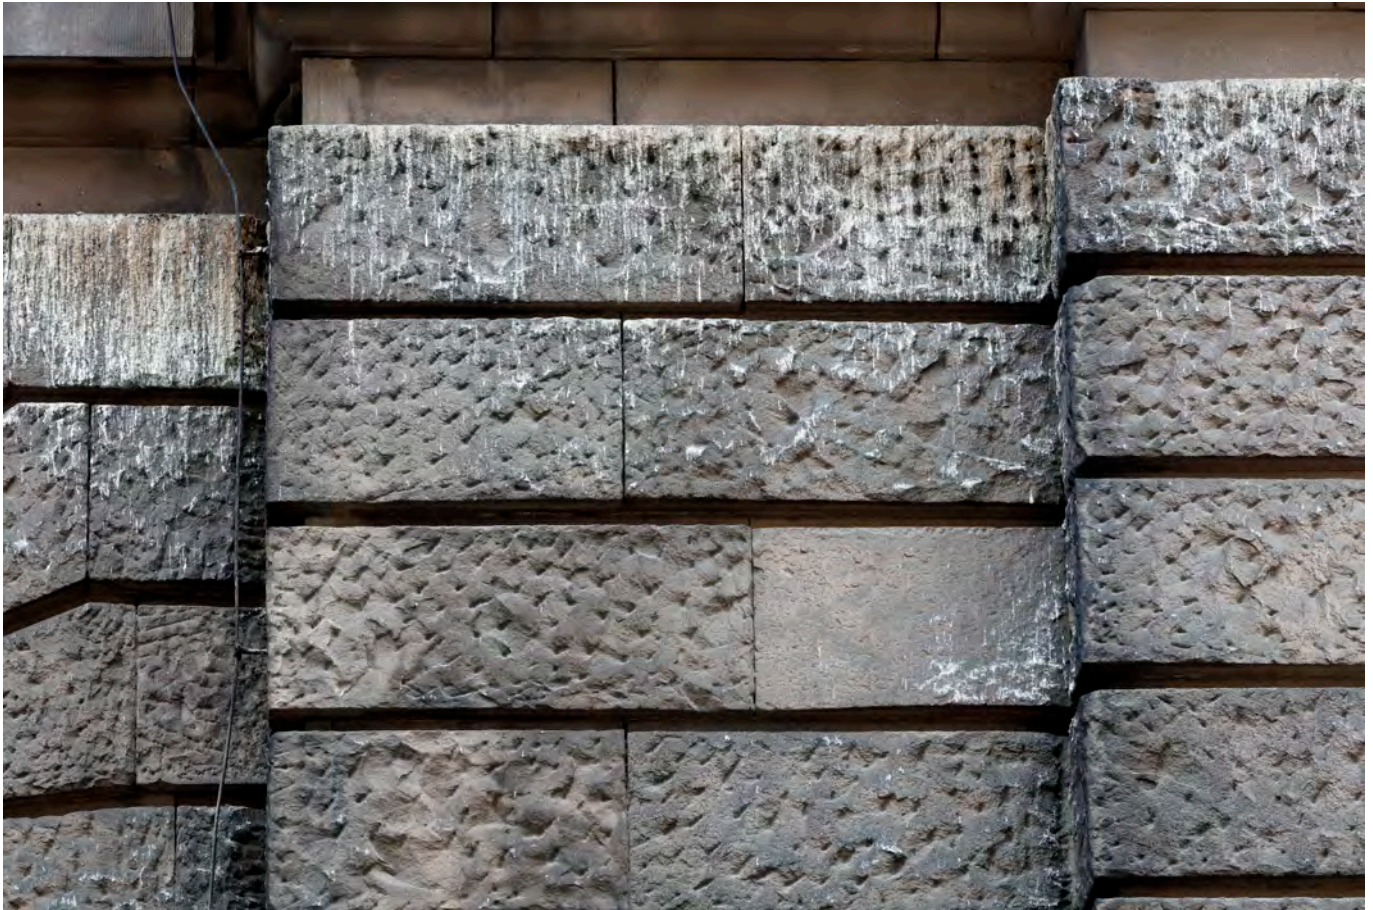
Ilu. 24. Muzeum Narodowe w Poznaniu, elewacja południowa, ryzalit pd.-wsch., fragment. Miejsce szczególnie intensywnie zabrudzone ptasimi odchodami.

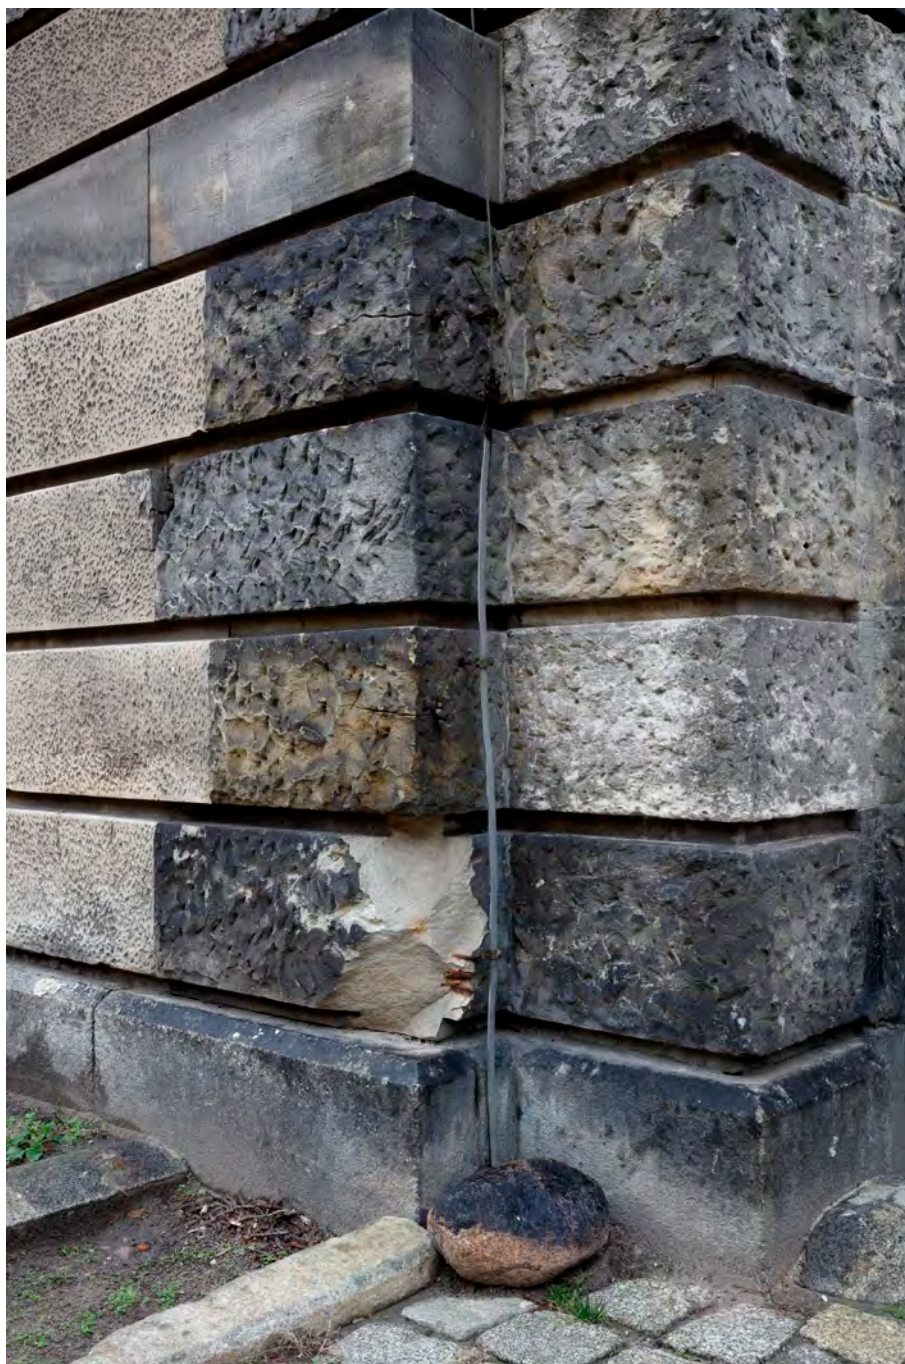
oraz kotwy i dyble. Lokalnie, wokół haków montażowych i dybli doszło do powstania promienistych pęknięć, a miejscami do wyłamania znacznych fragmentów kamienia (il.25, 26). Pęknięcie o charakterze konstrukcyjnym występuje w nadprożu okiennym I piętra elewacji południowej. Szerszy opis znajduje się odrębnym opracowaniu³.

Ilu. 25. Muzeum Narodowe w Poznaniu, elewacja wschodnia, narożnik pn.-wsch., fragment.
Widoczny świeży ubytek kamiennego ciosu rustyki, który został wyłamany wskutek pracy i korozji metalowych dybli tkwiących w jego strukturze.

7. Usunięcie silnie skorodowanych elementów metalowych tkwiących w kamieniu tj. kotwienia, dyble, flagowniki, haki montażowe instalacji odgromowej. W miejscach, w których wiązałoby się to z ryzykiem uszkodzenia obiektu – oczyszczenie mechaniczne i zabezpieczenie preparatami z dodatkiem inhibitora korozji, następnie powłoką podkładową preparatu cynkowego ZINGA (Zinga Metal Buba, Belgia), który zawiera w suchej masie 96 % cynku, a następnie farbą Tikkurila Everal (Tikkurila, Finlandia) przeznaczoną do ochrony stopów żelaza. Łączenia i dyble będące stopami żelaza a tkwiące w kamieniu, do których dostęp bez uszkodzenia kamienia byłby niemożliwy, należy zabezpieczyć inhibitorem korozji - preparatem głęboko penetrującym FerroGard 903+ (Sika, oddział Polska) wprowadzonym metodą iniekcji.

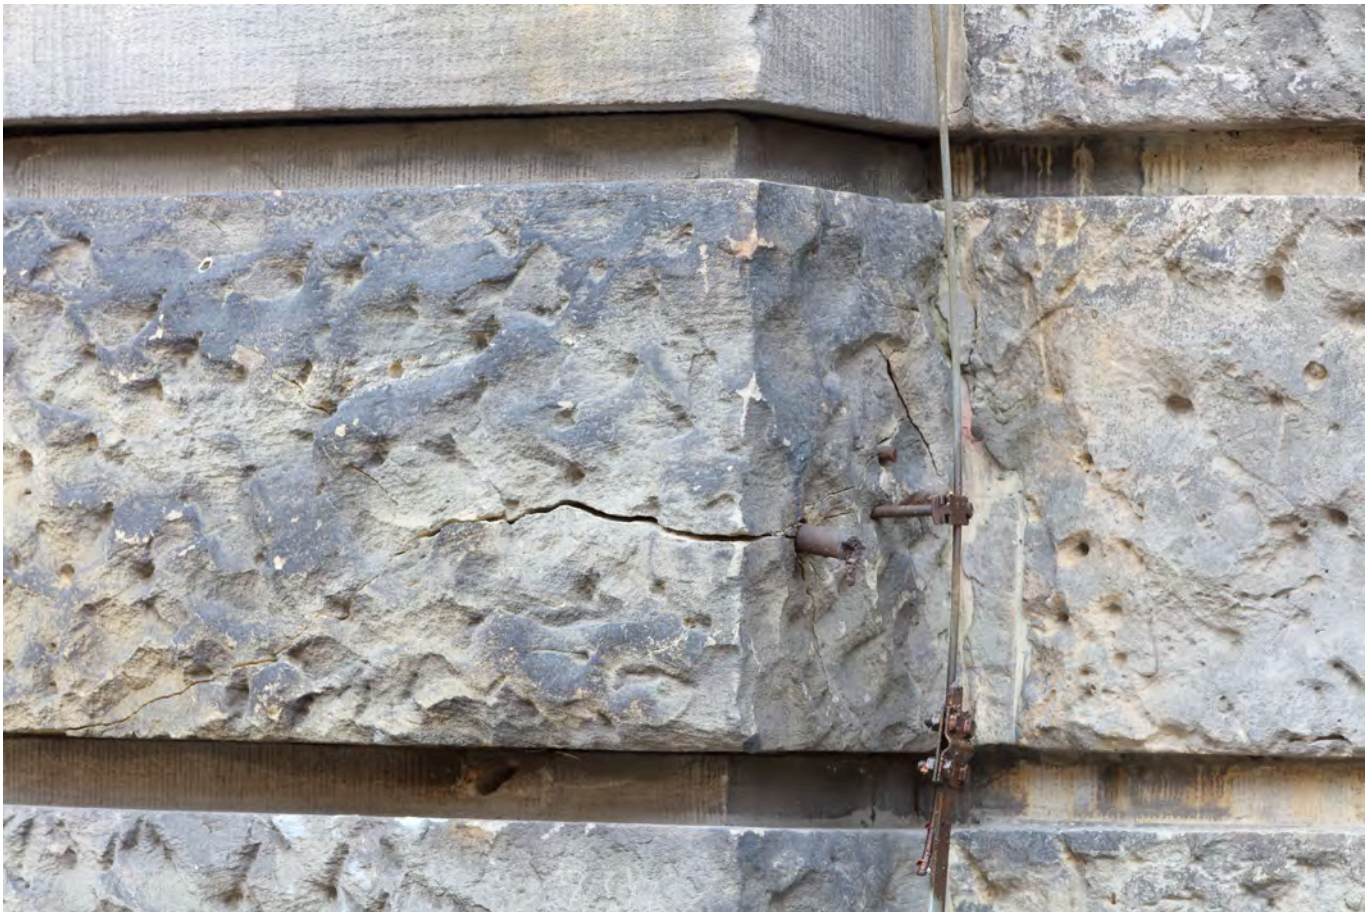
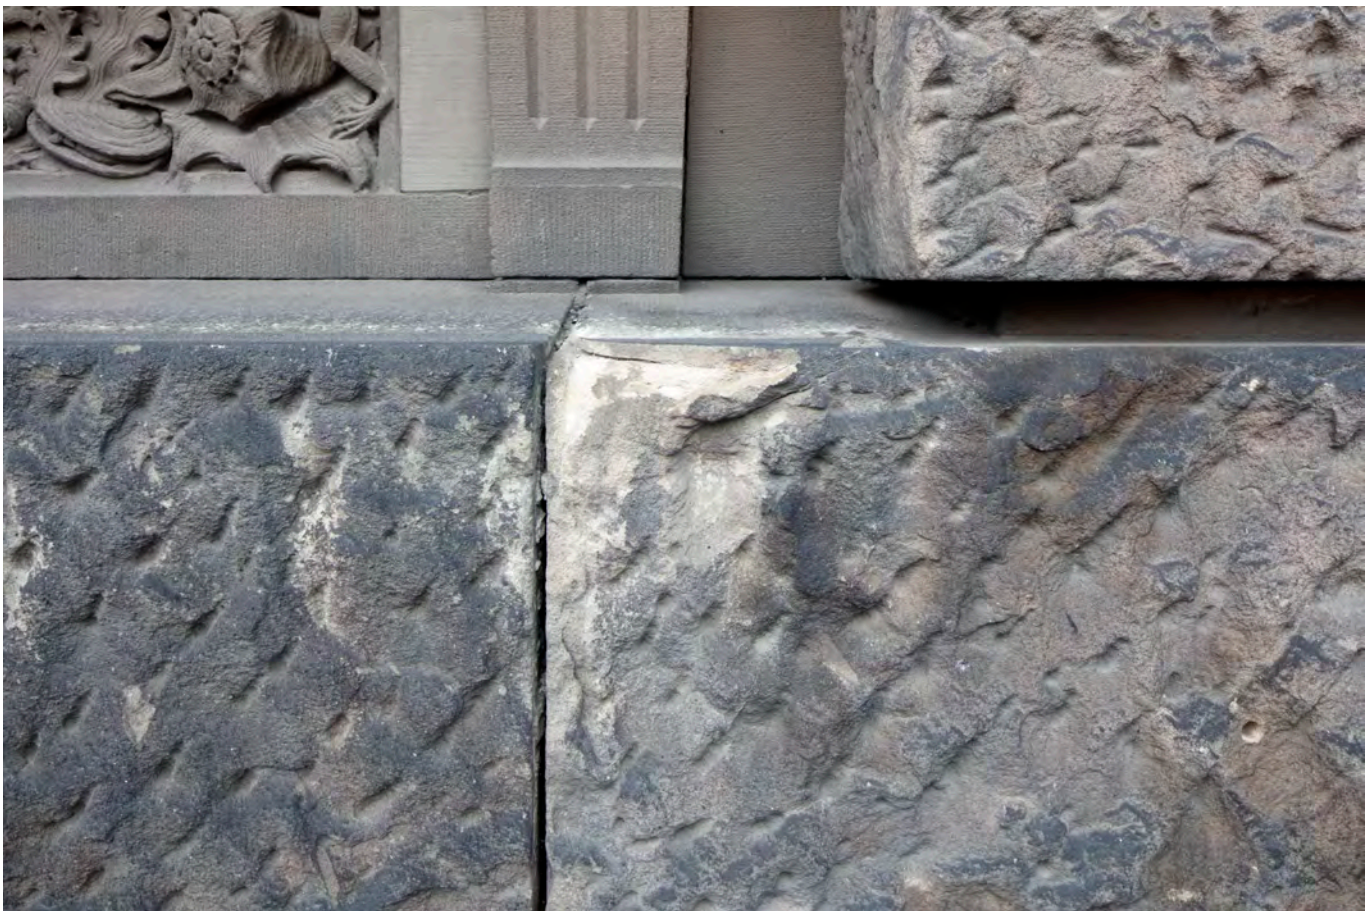
Ilu. 26. i 27. Muzeum Narodowe w Poznaniu, kamienne detale rustyki.

Uwagę zwraca charakter dezintegracji kamiennych ciosów rustyki zaobserwowany na przełamach świeżych ubytków na fasadzie zachodniej (il.27). Okazuje się, że zewnętrzna warstwa kamienia na głębokości ok 1 cm jest twarda i zwięzła, natomiast wyraźnie osłabiony, osypujący się materiał znajduje się we wnętrzu kamienia. Przyczyny tego zjawiska należałoby wyjaśnić w oparciu o studia z zakresu historii konserwacji zabytku oraz badania laboratoryjne. Na obecnym etapie można jedynie przypuszczać, że jedną z przyczyn może być uszczelnienie spowodowane wykonaniem w przeszłości zabiegu impregnacji, w wyniku którego nastąpiło ograniczenie porowatości przypowierzchniowej warstwy kamienia. Jest to jednak wyłącznie hipoteza, która wymaga wyjaśnienia.

Zdjęcie u góry obrazuje charakterystyczne zniszczenia kamienia spowodowane przez tkwiące w nim elementy metalowe – głębokie, promieniste pęknięcia.

U dołu, na przełomie widoczna jest dezintegracja granularna we wnętrzu kamienia, podczas gdy warstwa zewnętrzna wydaje się być stabilna i skonsolidowana.

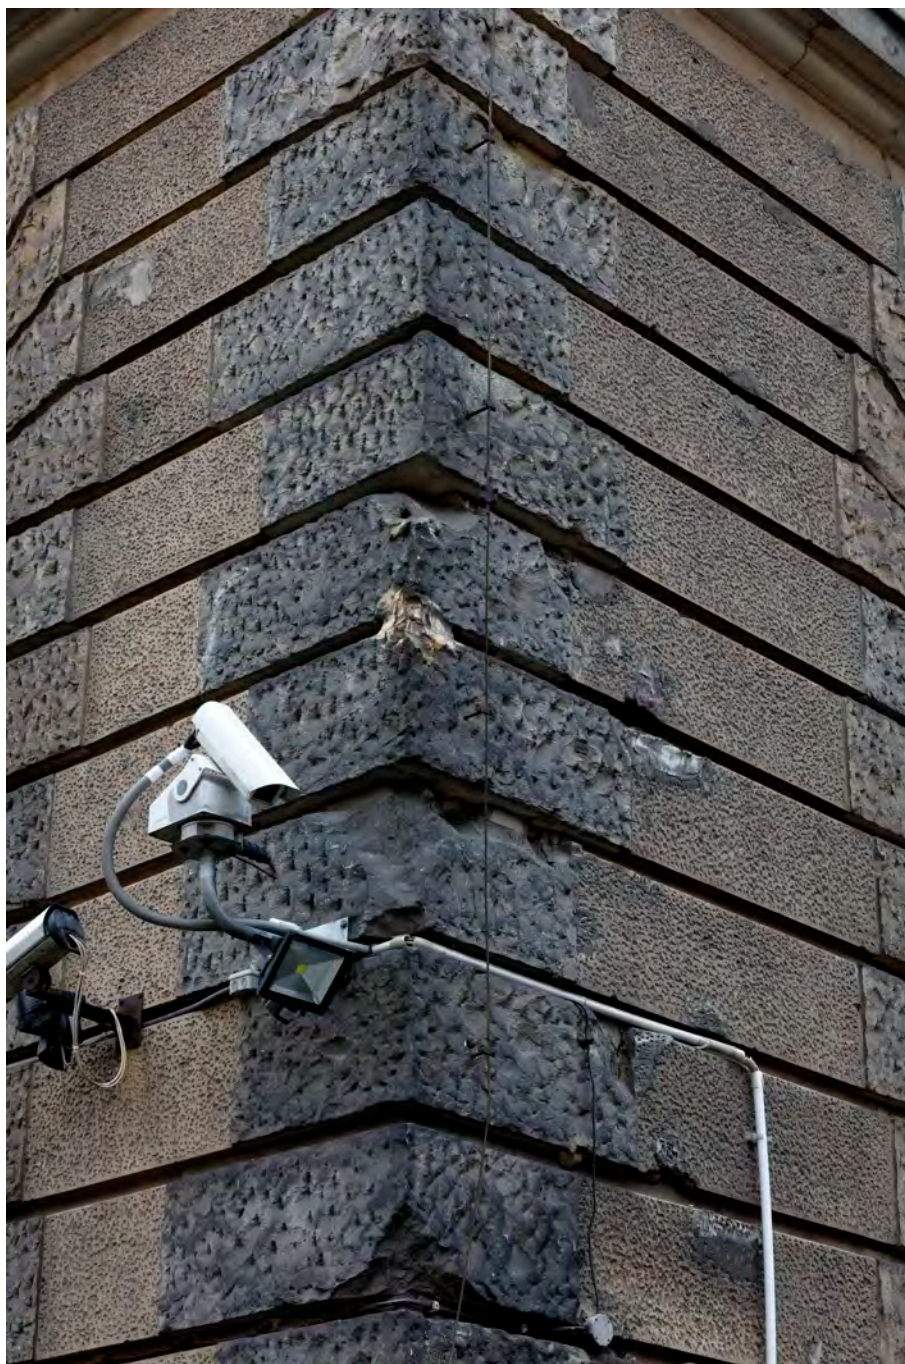
Ilu. 28. Muzeum Narodowe w Poznaniu, elewacja wschodnia, narożnik pn.-wsch.
Widoczne znaczne ubytki w elementach kamiennych, słabo widoczne z powodu pokrywających je nawarstwień.

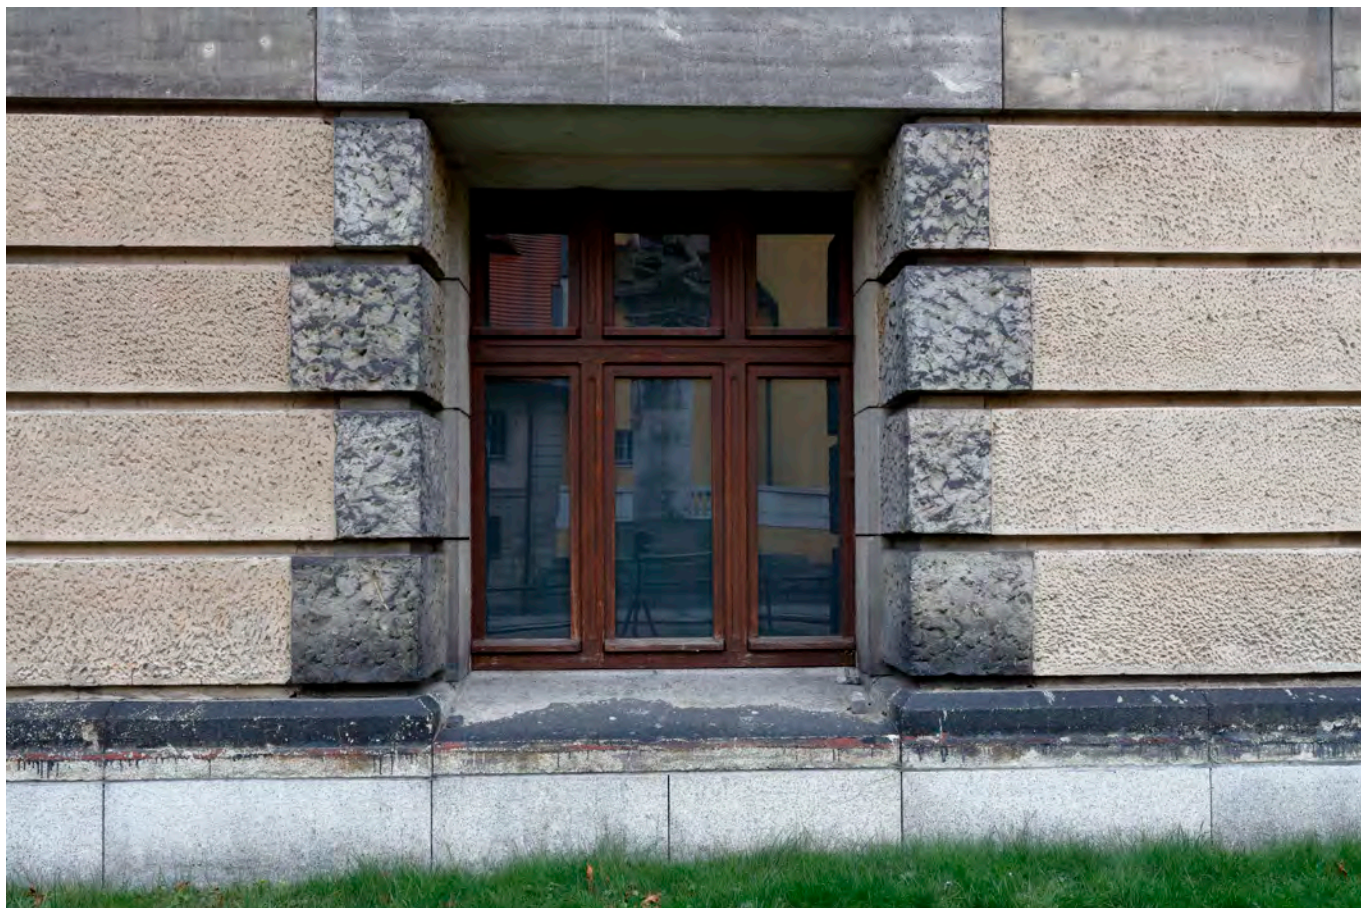
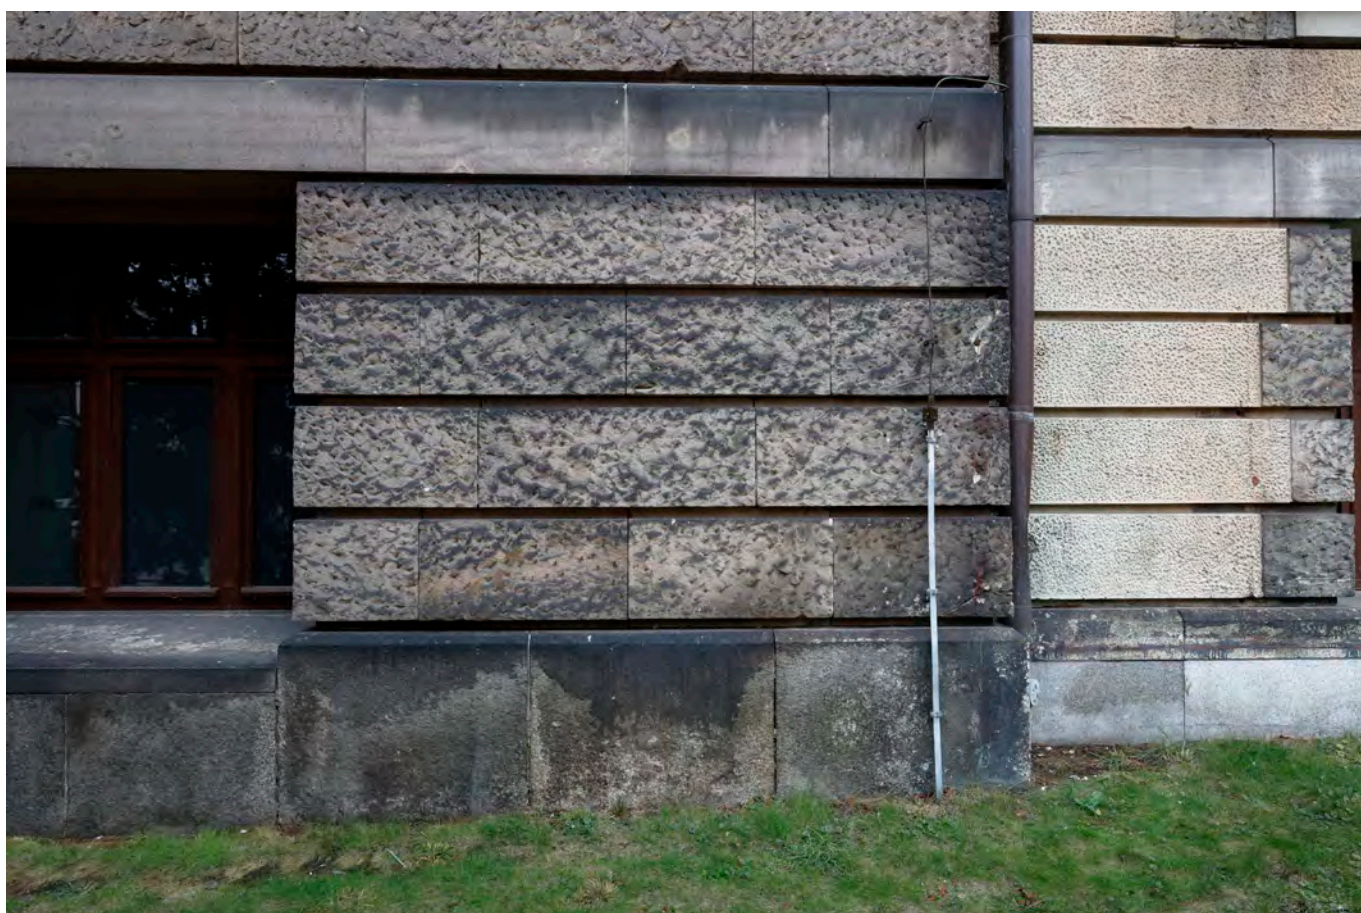
Na elewacji wschodniej cokół był prawdopodobnie pokryty substancją o charakterze bitumicznym. Jej pozostałości znajdują się jeszcze na środkowym odcinku gzymsu cokołu oraz na krawędziach parapetów okien piwnicznych (il.29). Poniżej dolne płyty prawdopodobnie zostały oczyszczone w dość agresywny sposób. Są bardzo jasne i czyste, a ich powierzchnia nosi ślady obróbki mechanicznej. W obrębie ryzalitu południowego elewacji wschodniej obecność nawarstwień (bitumicznych?, ewentualnie innych organicznych?) przyczyniła się do powstania poważnych uszkodzeń licowej warstwy granitowych płyt cokołu, która odpadła na głębokość ok. 2 mm na znacznej powierzchni (il. 30).

Ilu. 29. i 30. Muzeum Narodowe w Poznaniu, elewacja wschodnia.
Stan granitowego cokołu. Na zdjęciu u góry dolne płyciny oczyszczono (zeszlifowano?) pozostawiając gzyms pokryty czarną powłoką (bitumiczną?). Na zdjęciu u dołu widać czarne, nierównomiernie rozkładające się na powierzchni zacieki (?), pod nimi złuszczone, z licznymi wżerami granit.

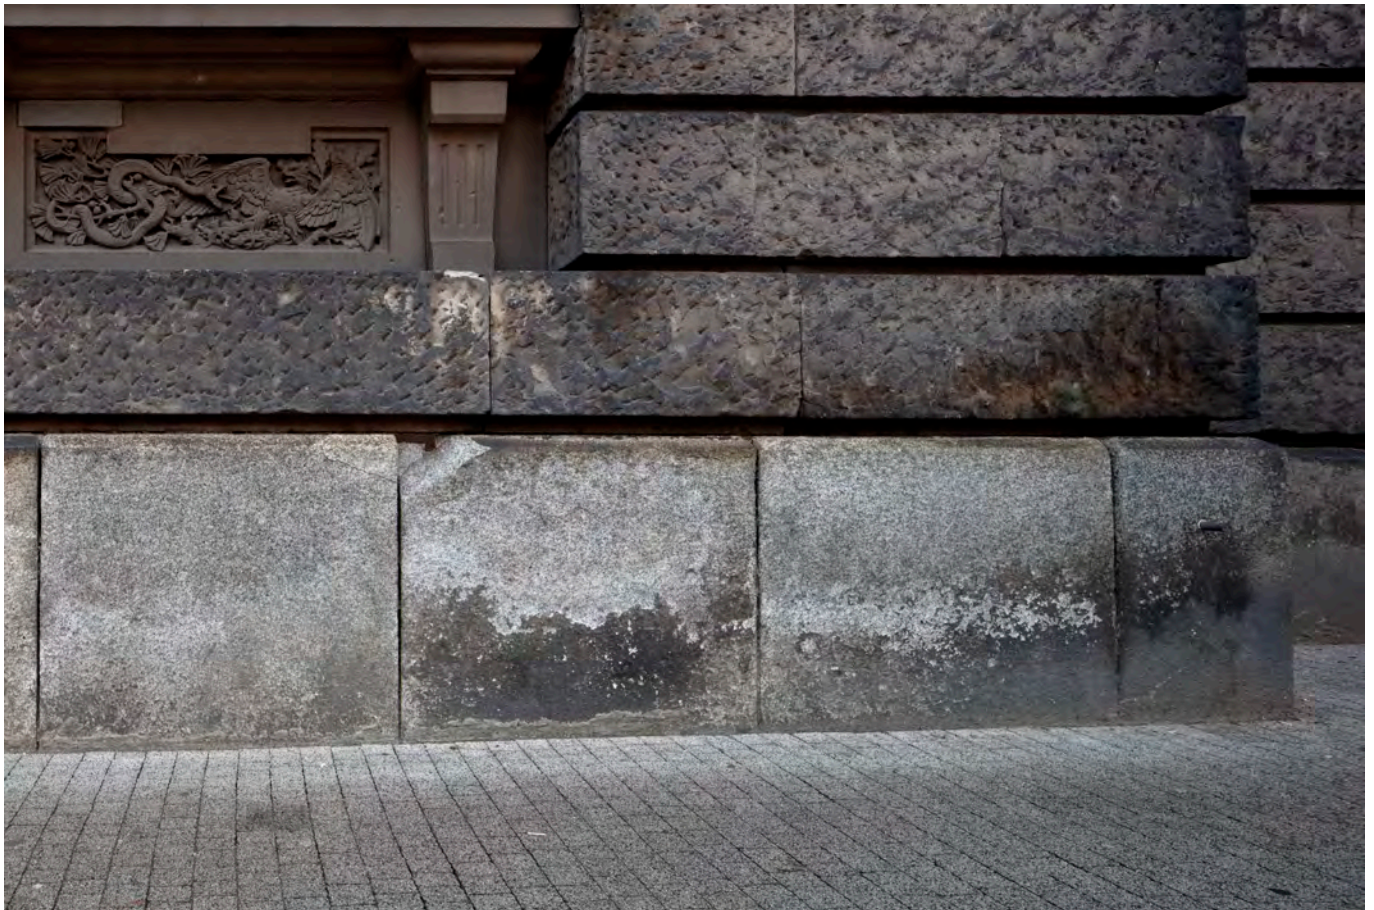
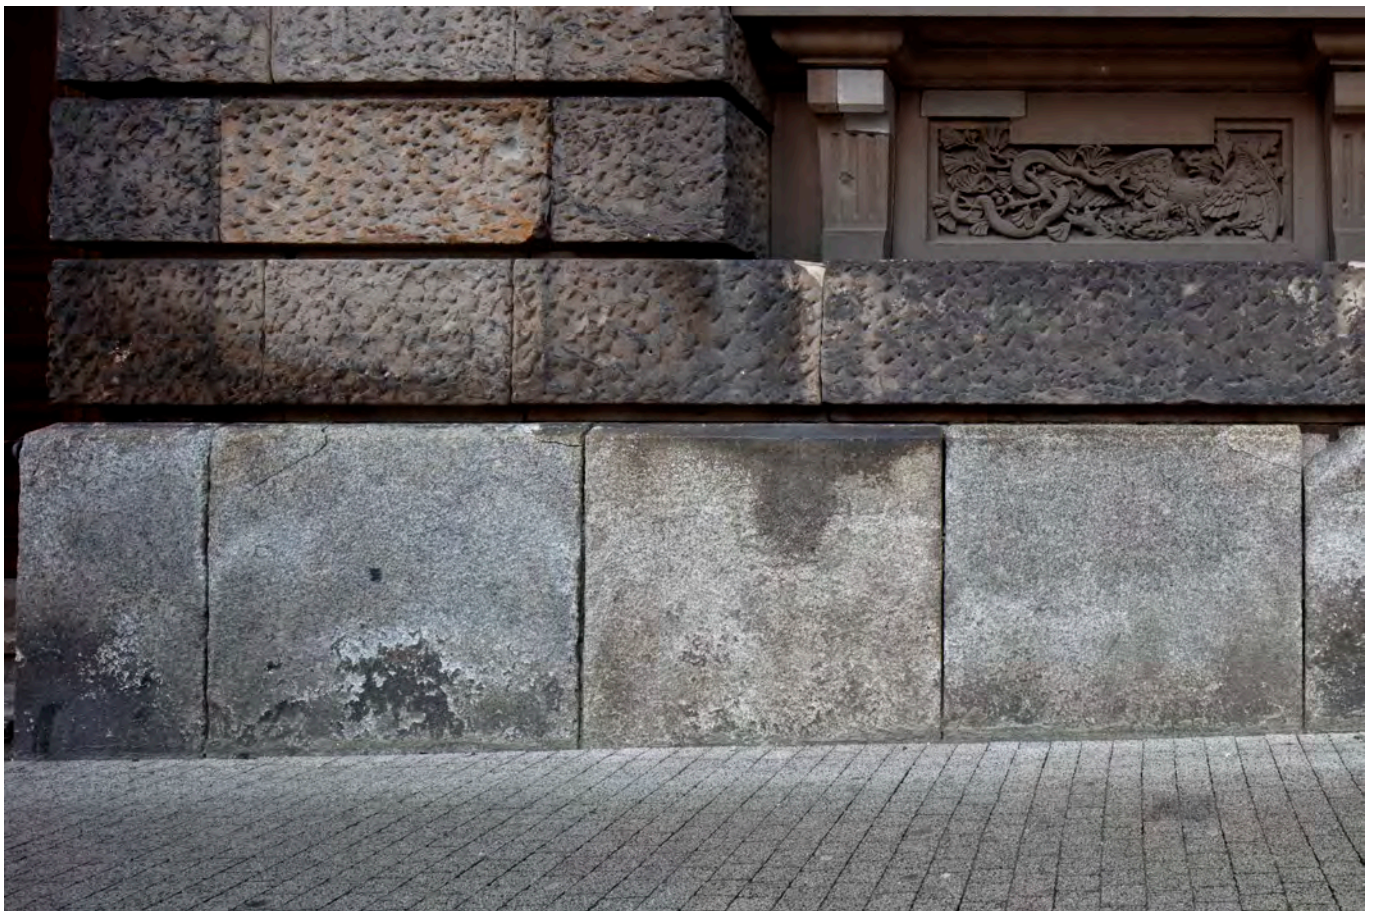
Il. 31. i 32. Muzeum Narodowe w Poznaniu, fasada, fragment cokołu.
 Stan zachowania cokołu granitowego – powierzchnia wyplamiona, złuszczone, z wżerami i dużymi ubytkami.

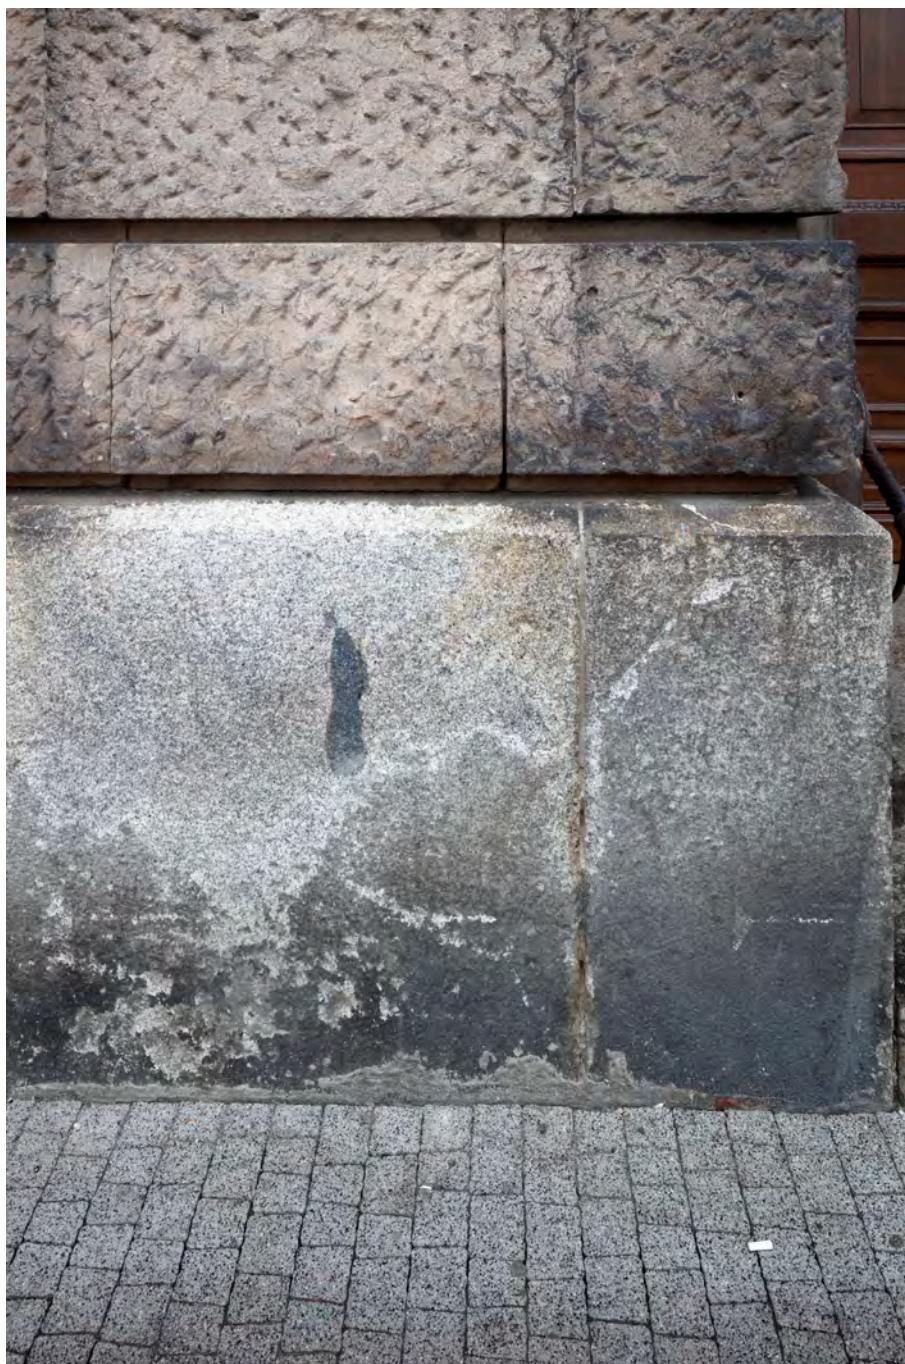
Ilu. 33. Muzeum Narodowe w Poznaniu, fasada, fragment cokołu.
Stan zachowania cokołu granitowego – widoczna dezintegracja
granitu, pęknięcia i złuszczenia.

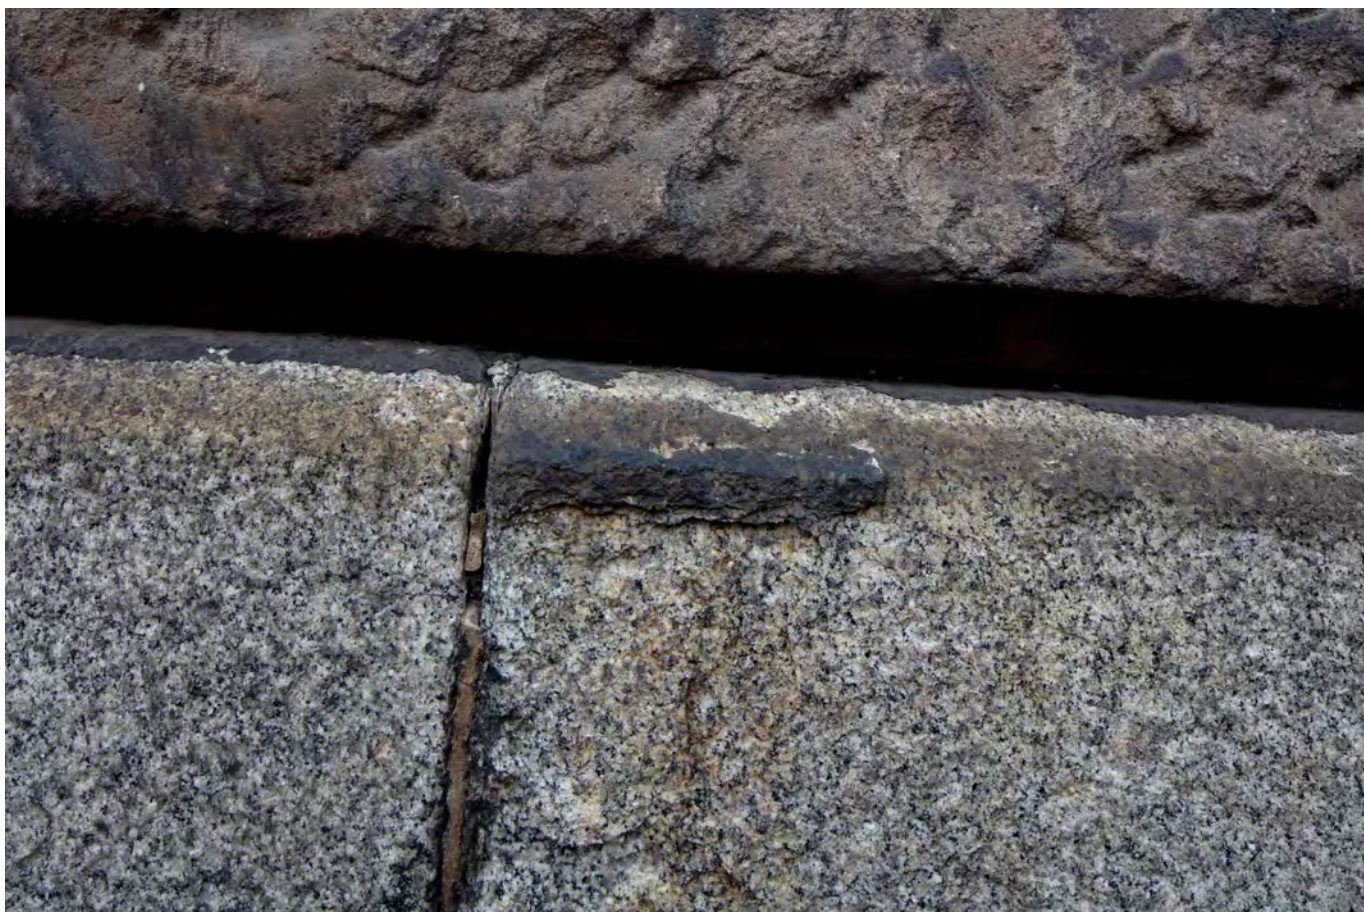
Ilu. 34. Muzeum Narodowe w Poznaniu, fasada, cokół, detal.

Na fragmencie górnego fazowania płyt zachował się oryginalny fragment opracowania, który świadczy o tym jak głęboko przekuto lico płyt cokółu.

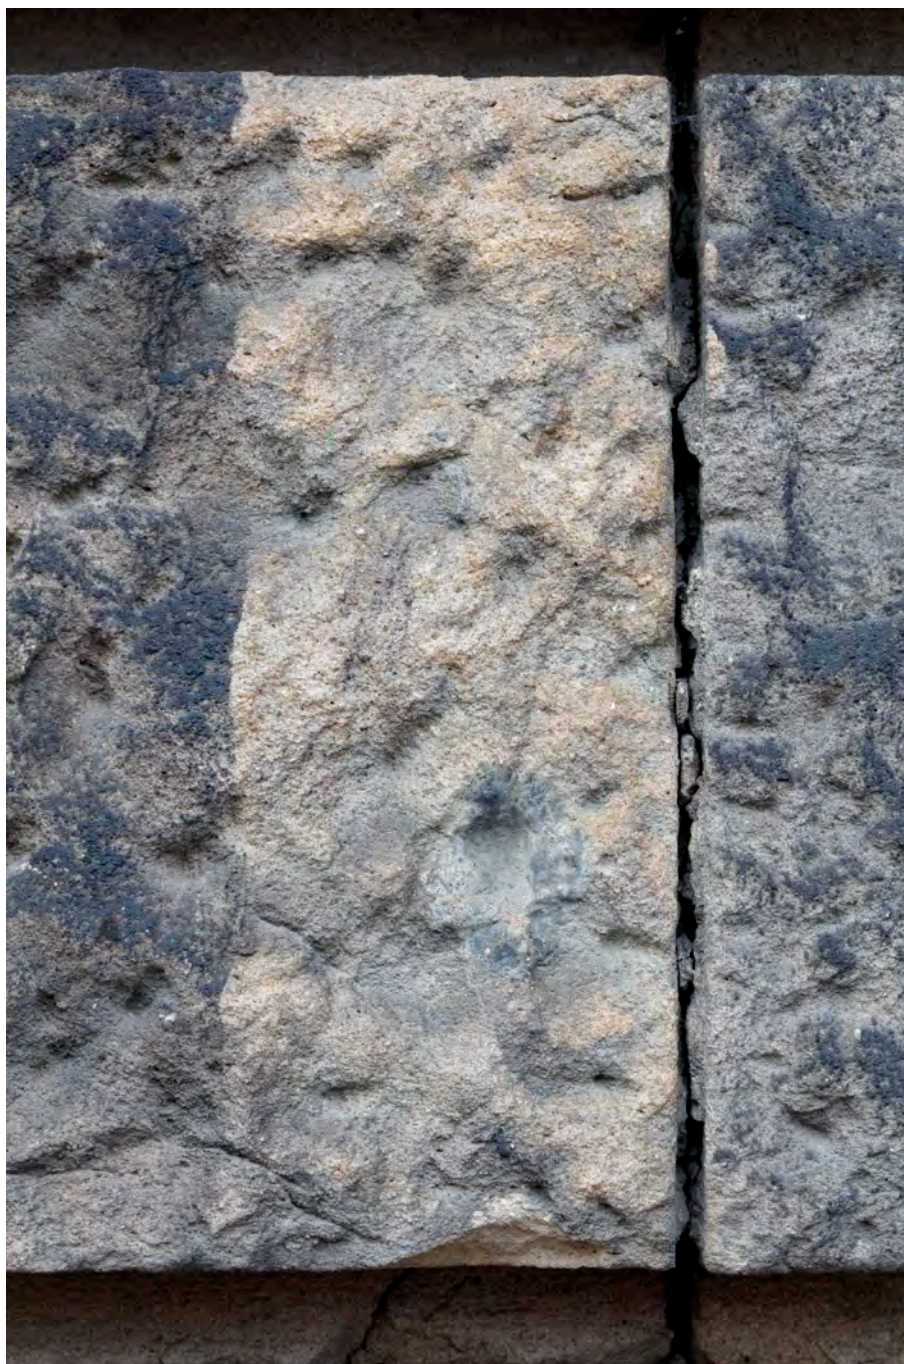
Ilu. 35. Muzeum Narodowe w Poznaniu, fasada, detal rustyki.
Próba oczyszczania metodą ścierno-strumieniową lica kamiennej
rustyki - szczyty są przeczyszczone, zagłębienia niedoczyszczone.

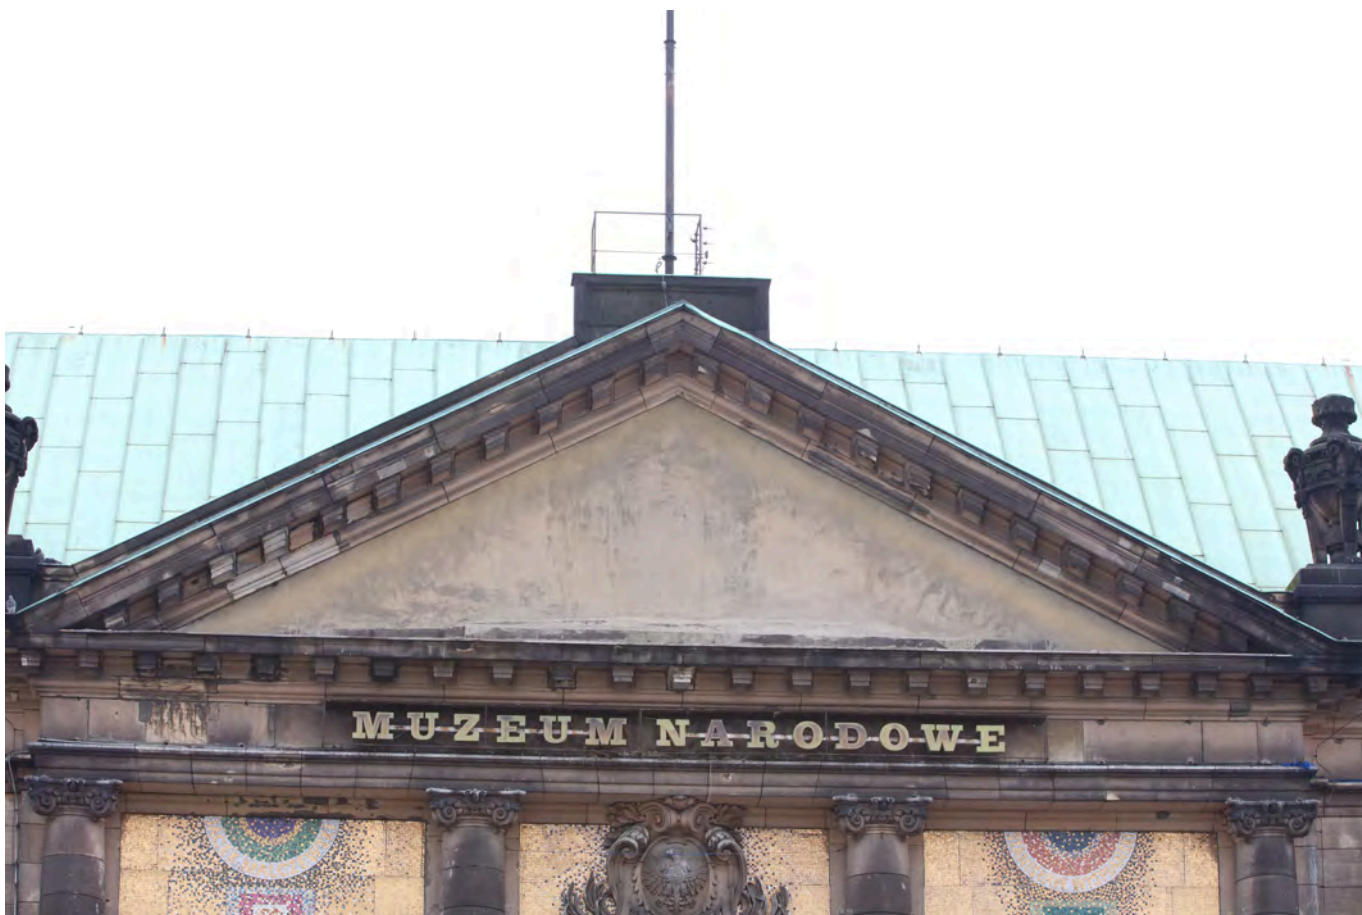
Ilu. 36. Muzeum Narodowe w Poznaniu, fasada, naczółek.

Alegoryczną kompozycję w naczółku zastąpiono gładkim tynkiem – obecnie popękanym, z pozostałościami powłoki malarskiej.
