**Projekt budowlany renowacji i konserwacji elewacji
gmachu głównego Muzeum Narodowego w Poznaniu**

Muzeum Narodowe w Poznaniu
Aleje Karola Marcinkowskiego 9, 61-745 Poznań
dz. nr 53, obręb Poznań (306401_1.0051), ark. 18

program prac konserwatorskich

0423

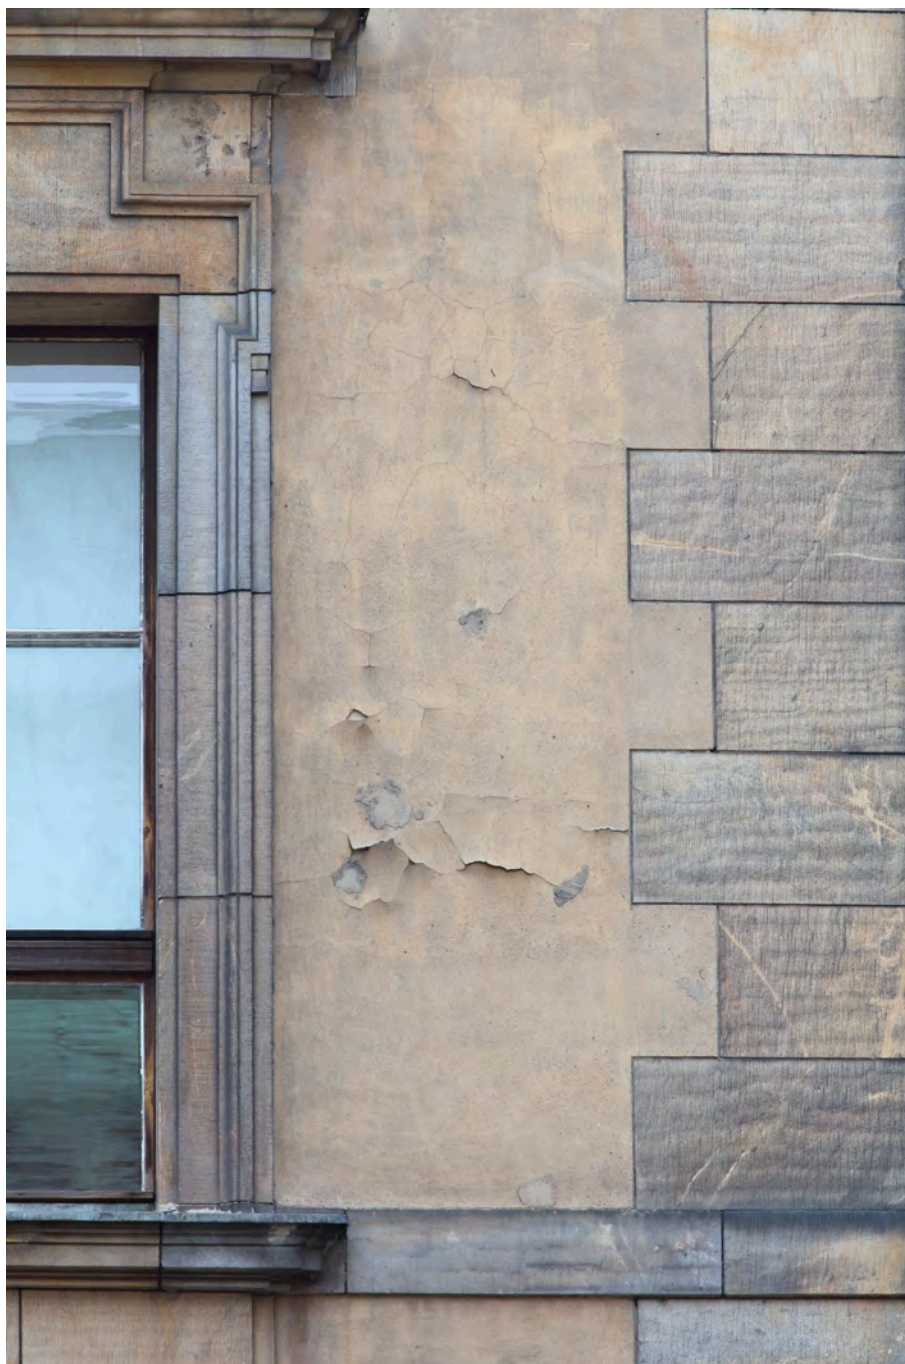
Ilu. 37. Muzeum Narodowe w Poznaniu, elewacja wschodnia, tynki II kondygnacji.

Zły stan zachowania gładkiego tynku wypełniającego pola ścian pomiędzy detalami odkutymi z piaskowca. Widoczne rozwarstwienia, pęcherze i złuszczenia.

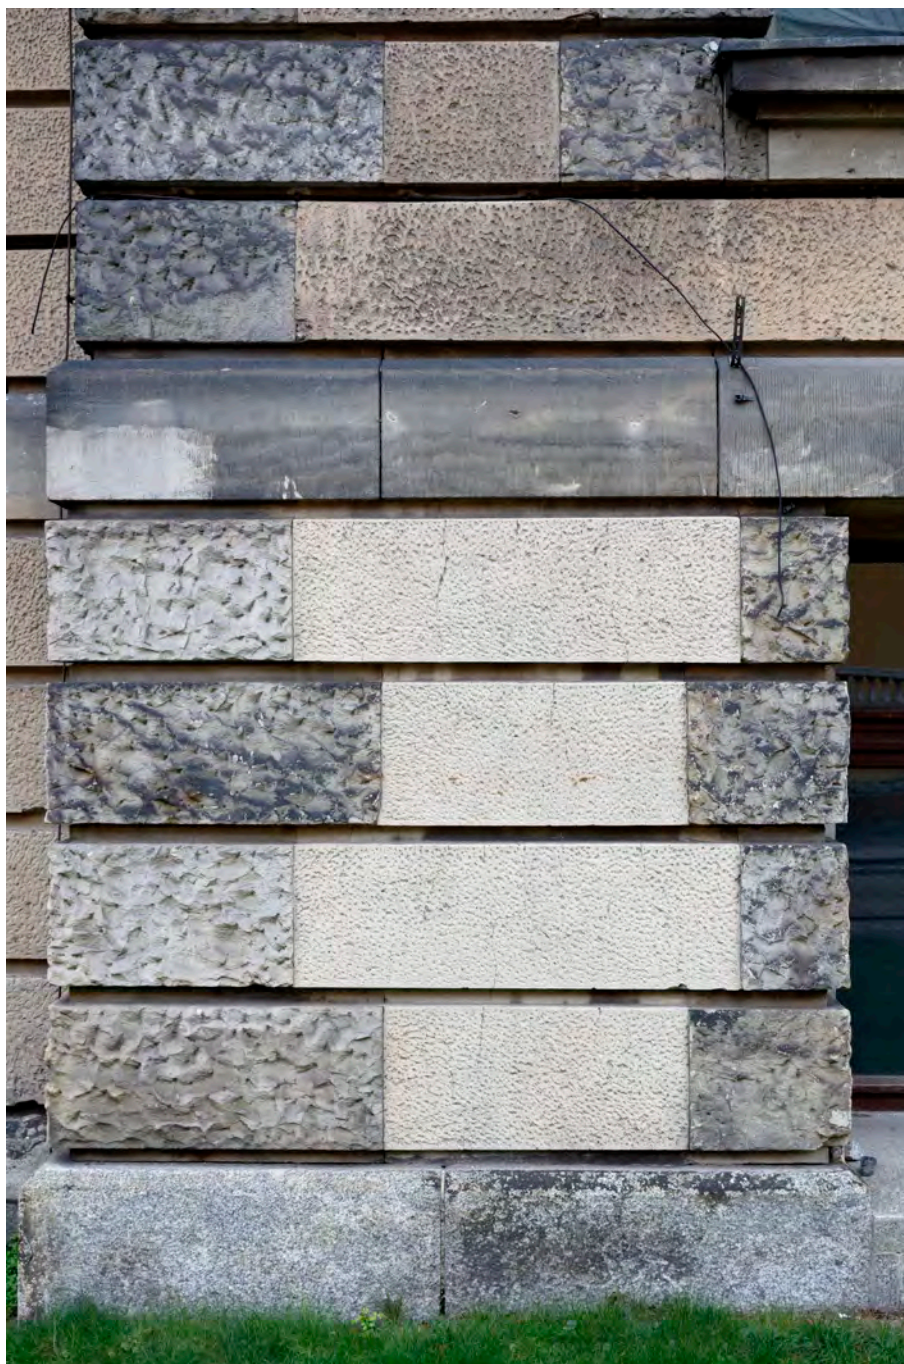
Ilu. 38. Muzeum Narodowe w Poznaniu, elewacja wschodnia, fragment.

Prawdopodobnie zbyt agresywne metody oczyszczania tynków w przyziemiu elewacji wschodniej (podobnie jak i w przypadku płyt granitowych) spowodowały uszkodzenie ich wrażliwego lica oraz zatarcie (wypłycenie) oryginalnej faktury, która zachowana jest znacznie lepiej w górnych, nieoczyszczanych kondygnacjach (il.38).

Dolne ciosy wykonane w technice tynku kamieniarskiego oczyszczono bardzo agresywnie wypływając fakturalne opracowanie lica. Powyżej ciosy nie oczyszczone z zachowaną fakturą oryginalną.

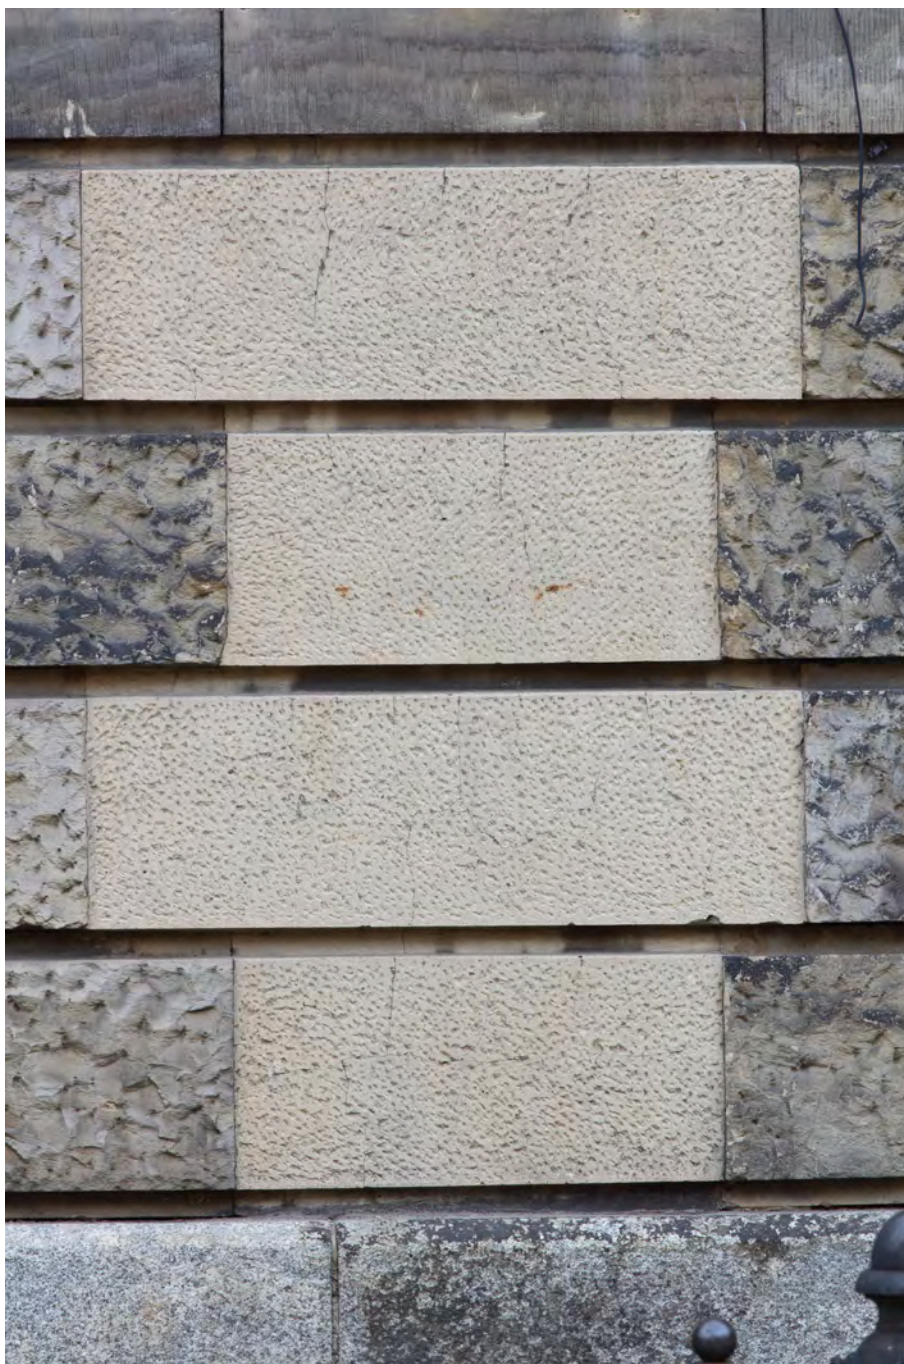
Ilu. 39. Muzeum Narodowe w Poznaniu, elewacja wschodnia, tynki kamieniarskie.

Oczyszczone agresywnie lico utraciło warstwę patyny oraz część faktury. Po oczyszczeniu uczytelniły się spękania tynków.

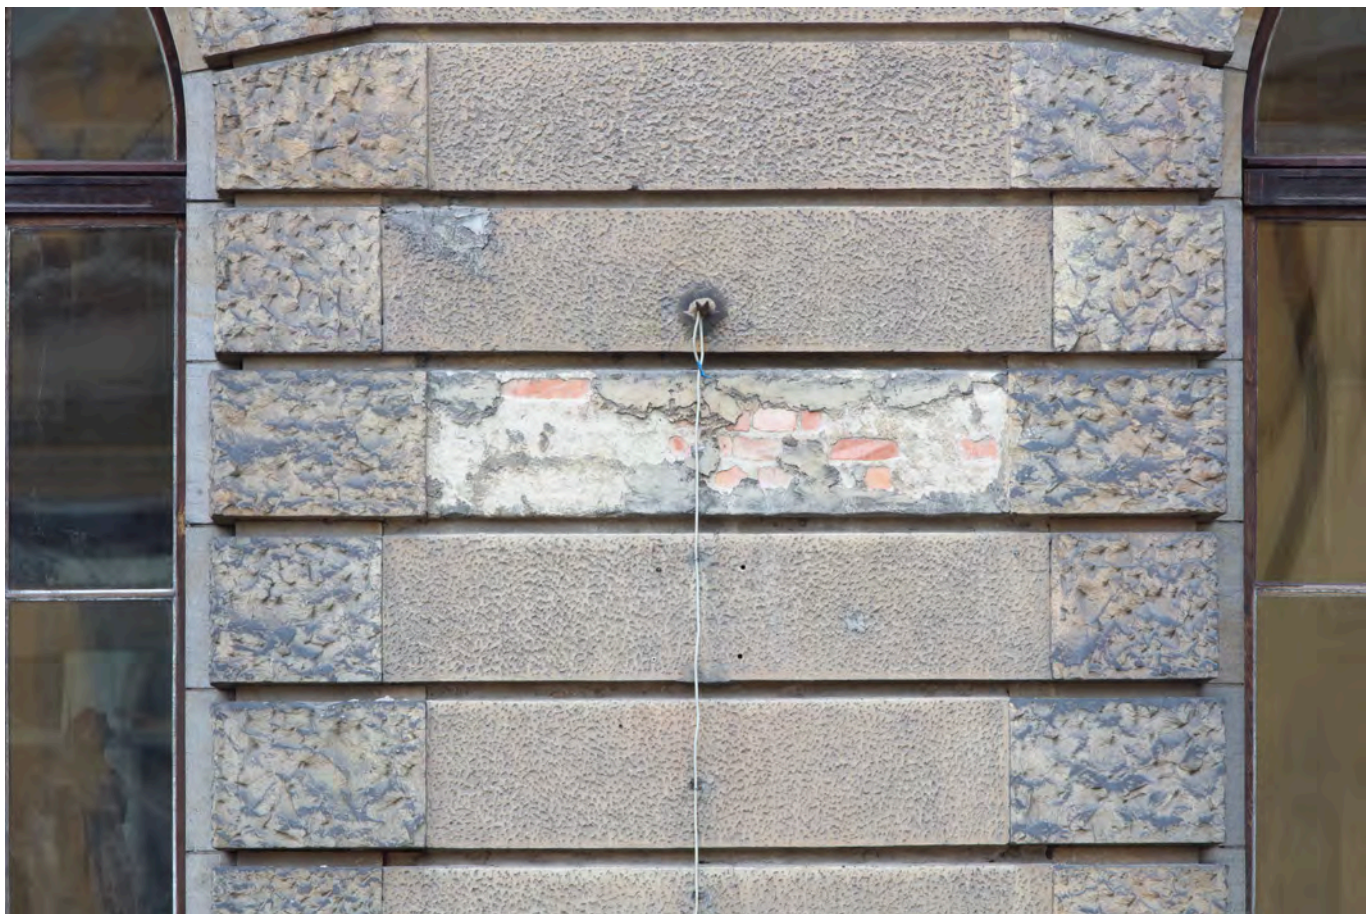
Ilu. 40. Muzeum Narodowe w Poznaniu, elewacja wschodnia, fragment.
Widoczny skuty fragment tynku – wynik doraźnych działań budowlanych.

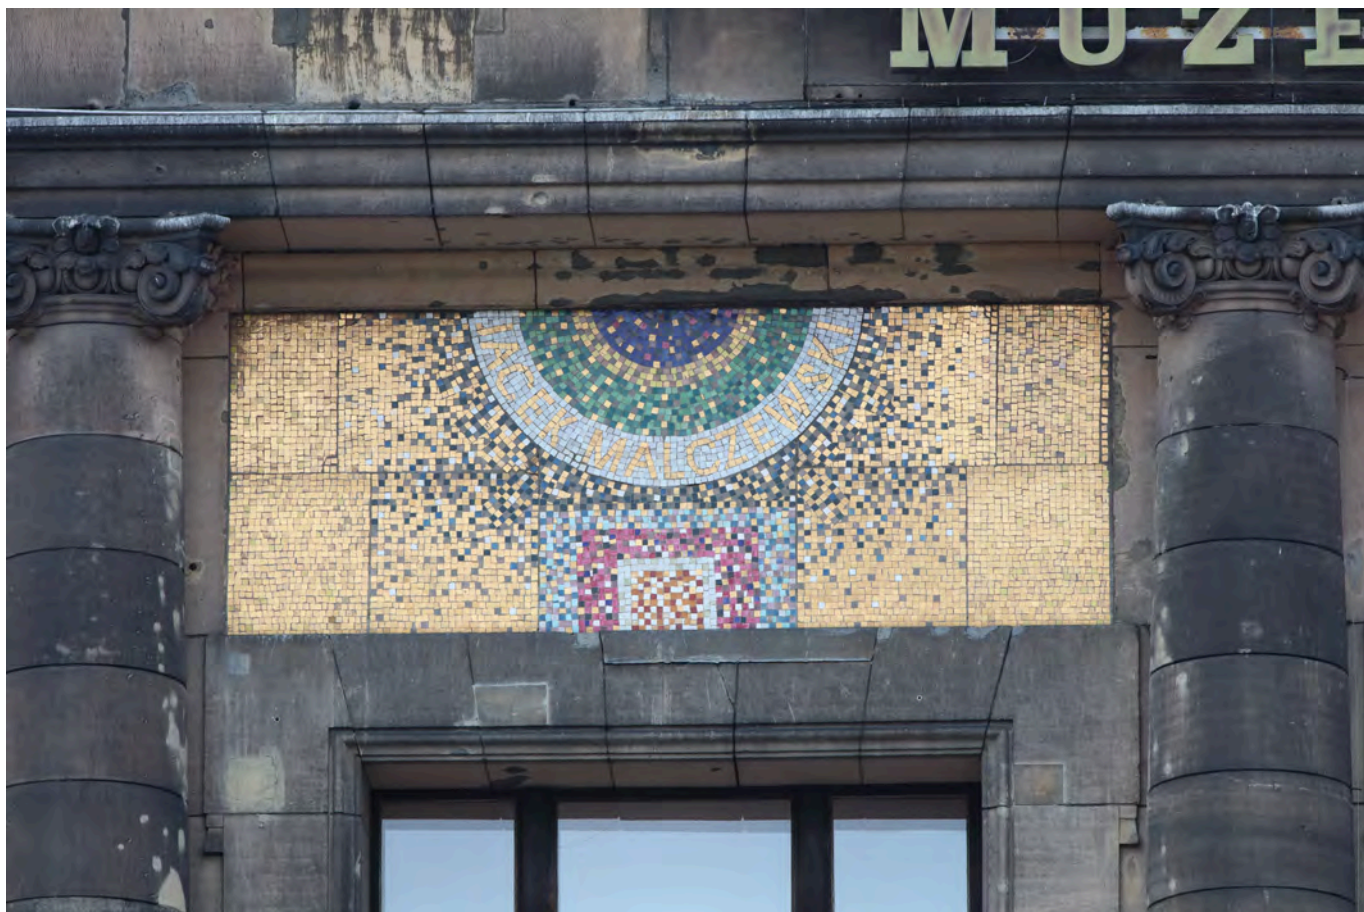
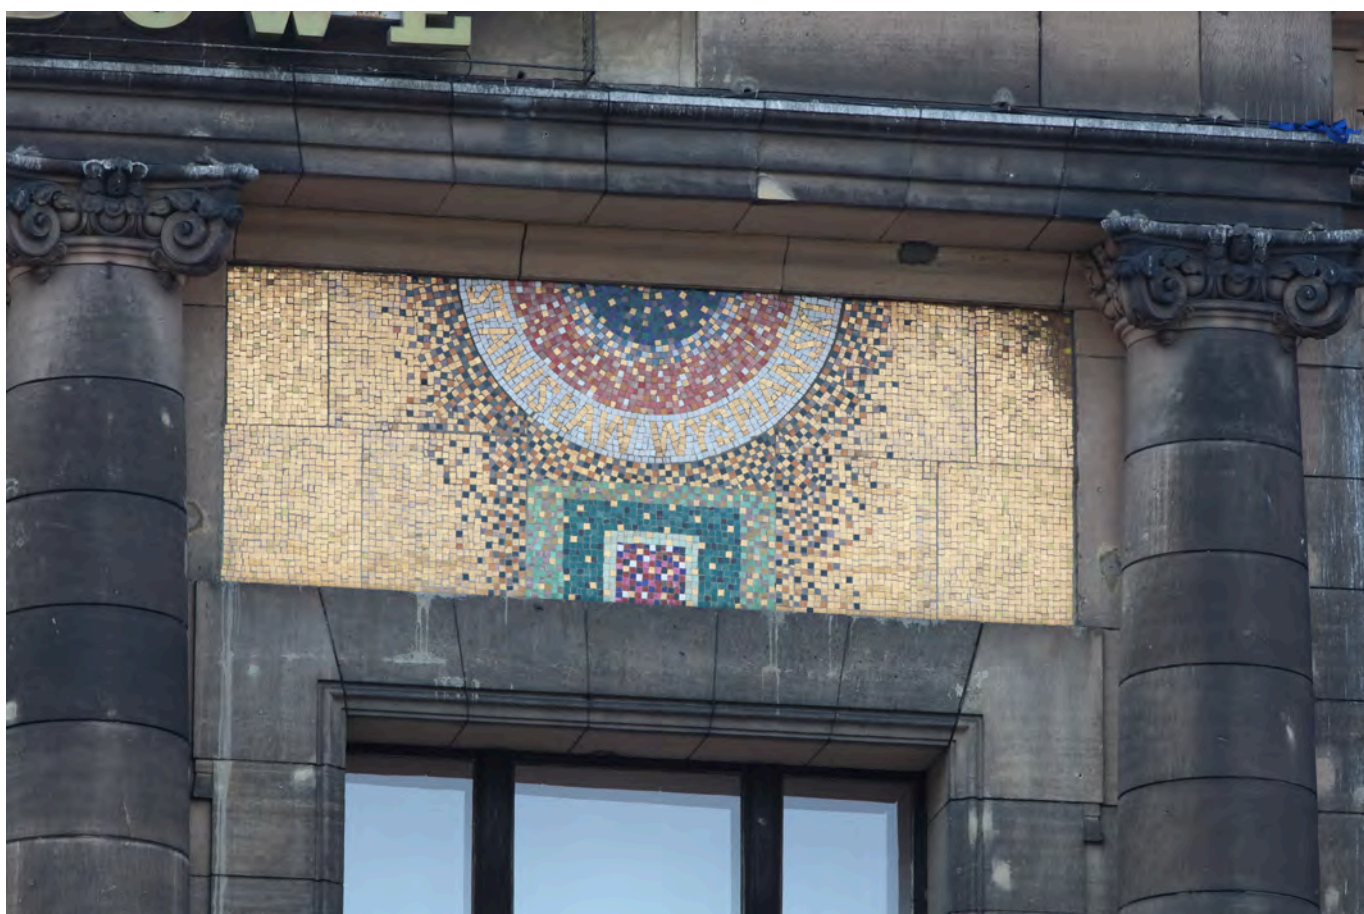
Malczewskiego (il.19, 42, 43,). Ich autorem jest Zbigniew Bednarowicz. Powstały już po wojnie zastępując portrety artystów niemieckich. Przypuszcza się, że przykrywają wcześniejsze kompozycje. Ich stan jest zadowalający: są zabrudzone, przy brzegach na powierzchni złotych kostek wytworzyła się warstwa ciemnej patyny. Szerokie spoiny łączące prostokątne bryty kompozycji (łączenia większych fragmentów mozaiki, która prawdopodobnie wykonana była w pracowni tzw. techniką pośrednią⁴) są popękane.

Ilu. 42. i 43. Muzeum Narodowe w Poznaniu, fasada, mozaiki.
Widoczna technika wykonania oraz stan zachowania powojennych mozaik, które zastąpiły oryginalne portrety artystów niemieckich.

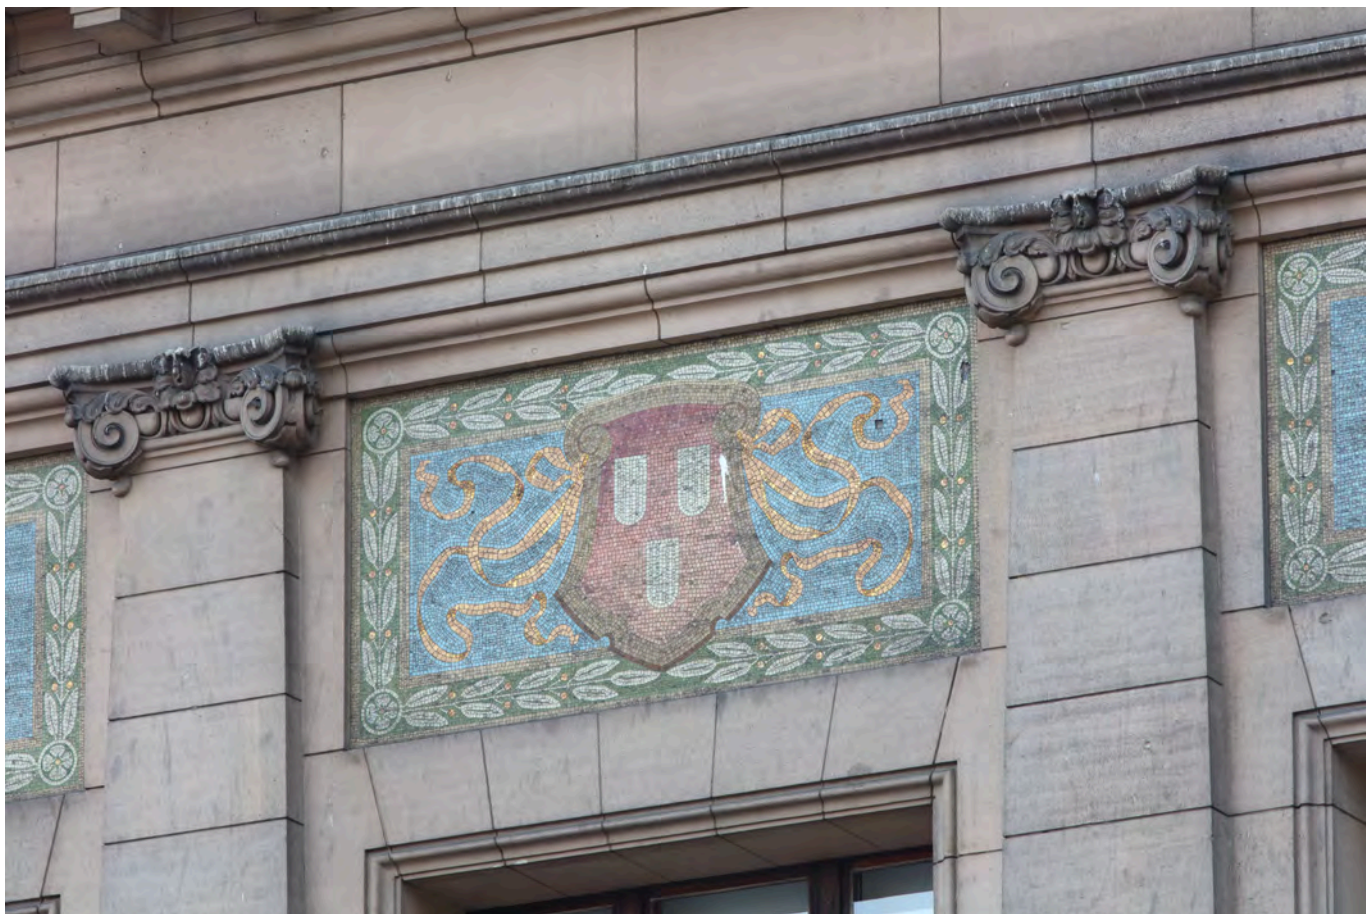
Ilu. 44. Muzeum Narodowe w Poznaniu, elewacja wschodnia, mozaika.

Mozaiki na elewacji wschodniej przedstawiające kartusze otoczone bordiurą z liści laurowych są zachowane gorzej. Są bardzo brudne. Tessery utraciły naturalny połysk i świetlistość – są poszarzałe i matowe, ponadto występują dość liczne ubytki pojedynczych kostek, miejscami ich większych fragmentów (il.44).

Na elewacji wschodniej znalazły miejsce trzy kompozycje mozaikowe. Ich stan jest względnie dobry, chociaż są bardzo brudne, utraciły blask i żywość barw.

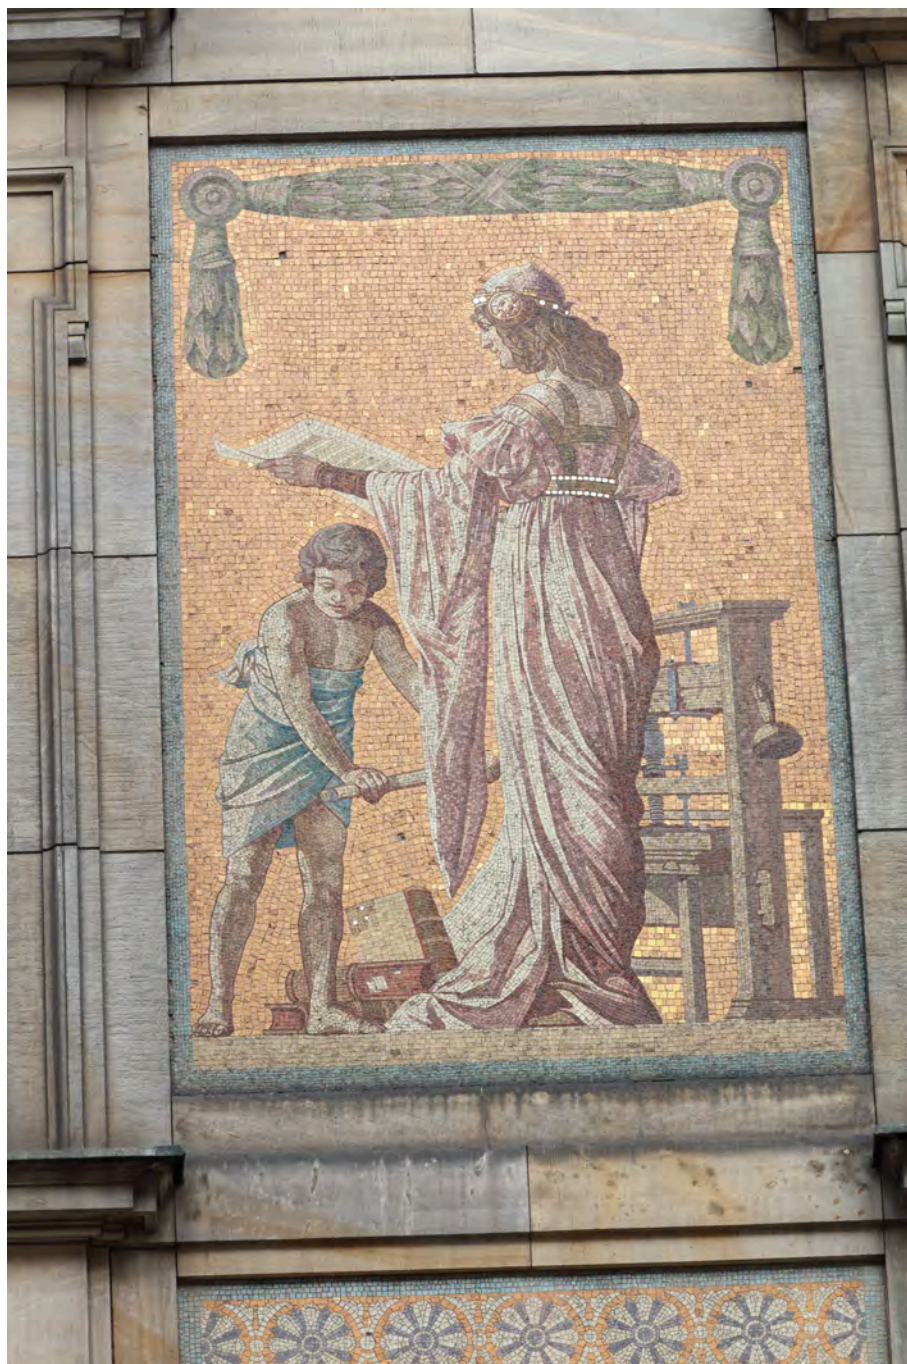
Ilu. 45. Muzeum Narodowe w Poznaniu, elewacja południowa, mozaika symbolizująca Drukarnstwo.
Ich stan jest względnie dobry, chociaż są bardzo brudne, utraciły blask i żywość barw.

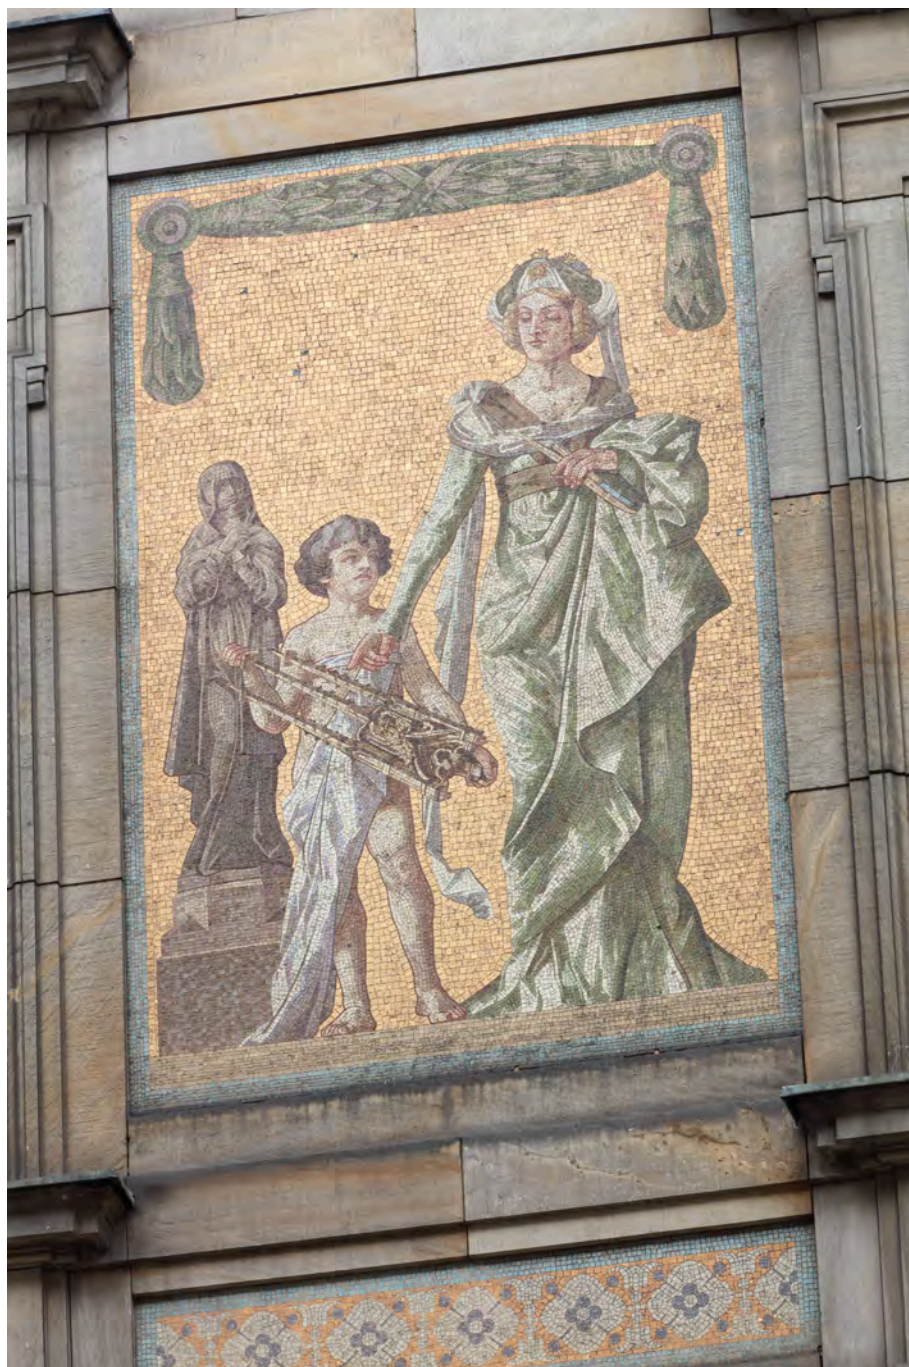
Ilu. 46. Muzeum Narodowe w Poznaniu, elewacja południowa, mozaika symbolizująca Snycerstwo. Ich stan jest względnie dobry, chociaż są bardzo brudne, utraciły blask i żywość barw.

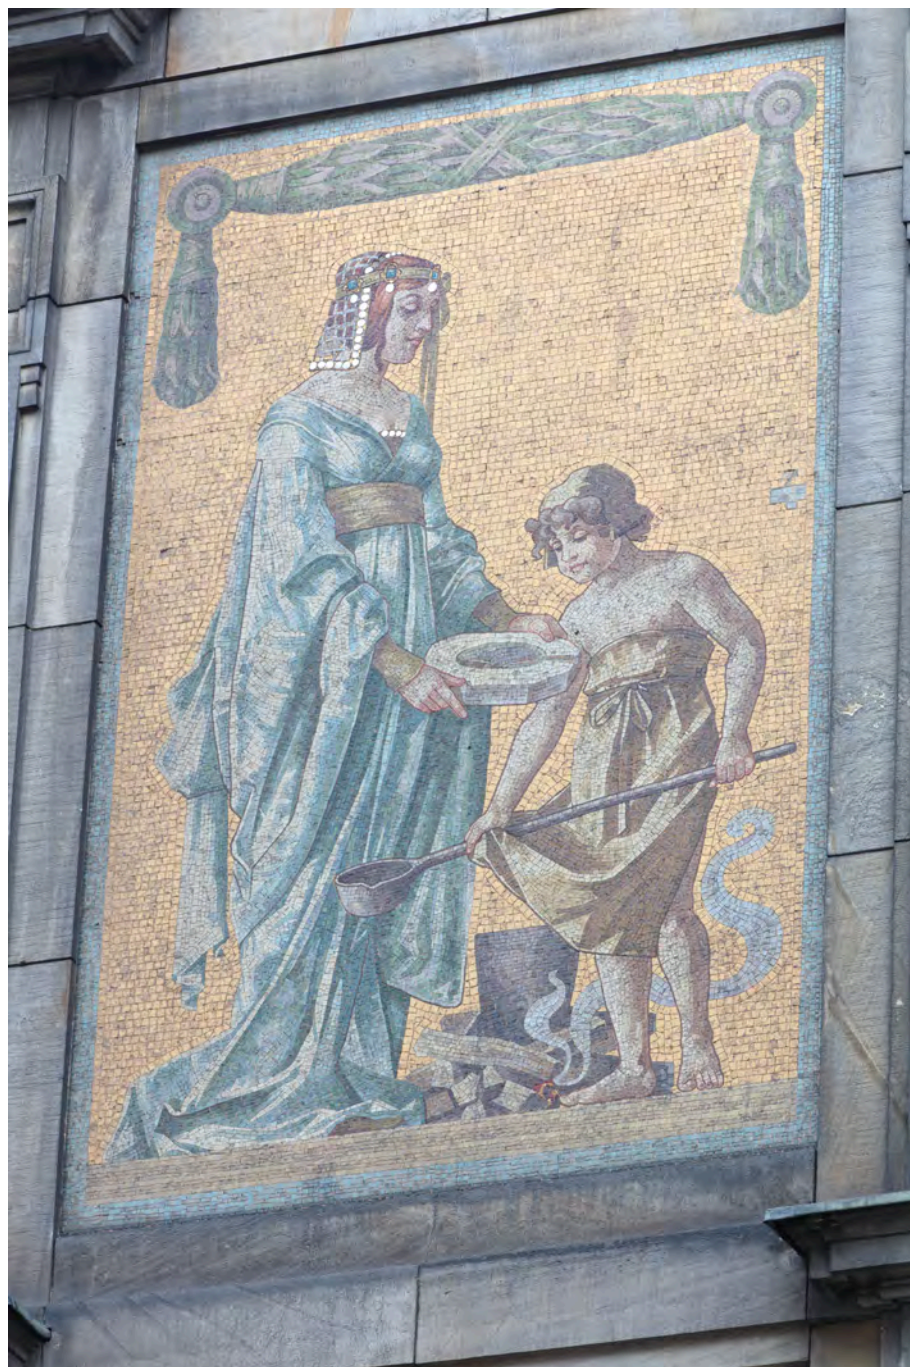
Ilu. 47. Muzeum Narodowe w Poznaniu, elewacja południowa, mozaika symbolizująca Konwisarstwo. Ich stan jest względnie dobry, chociaż są bardzo brudne, utraciły blask i żywość barw.

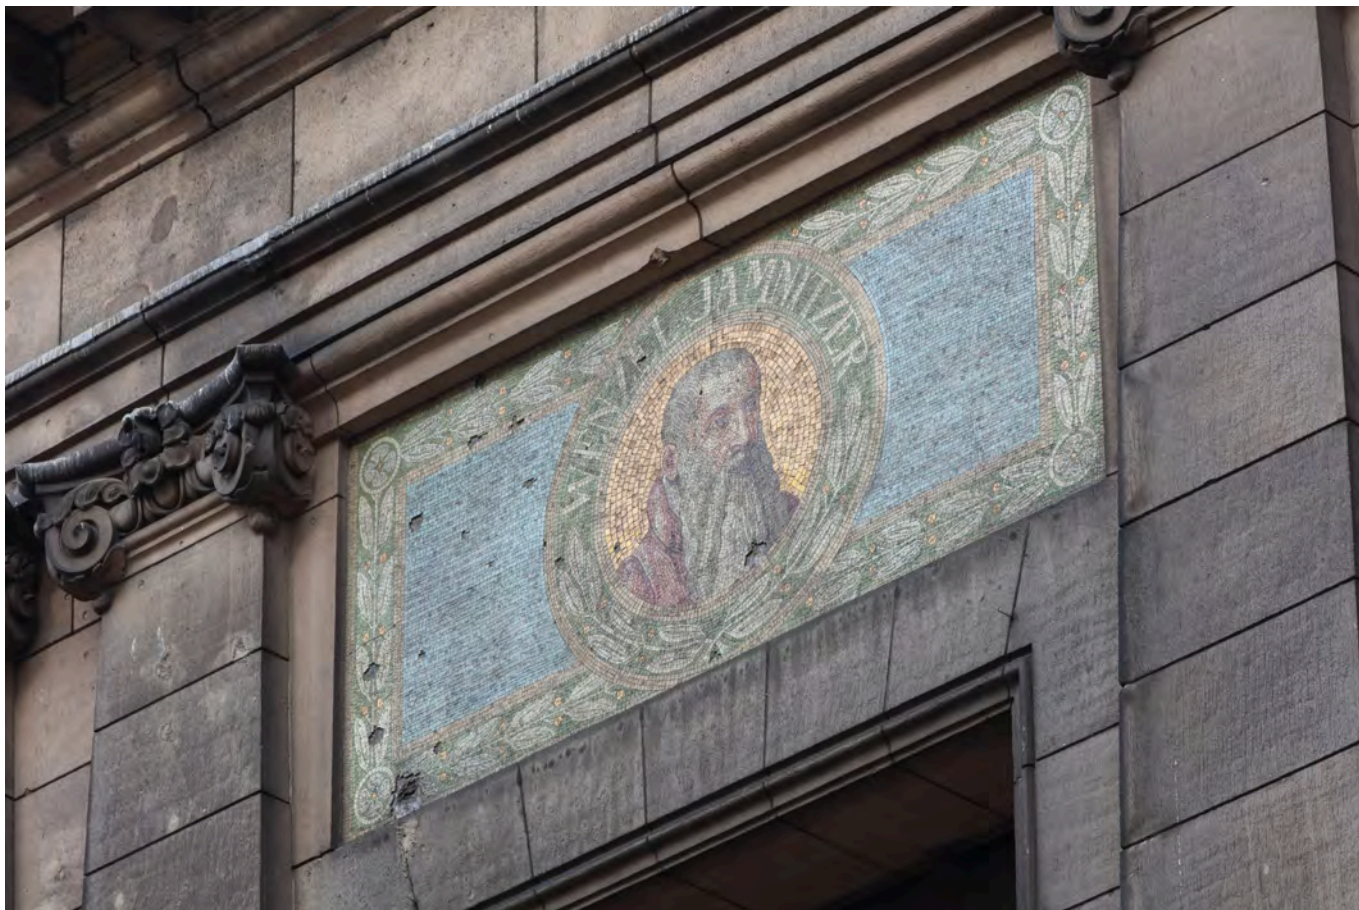
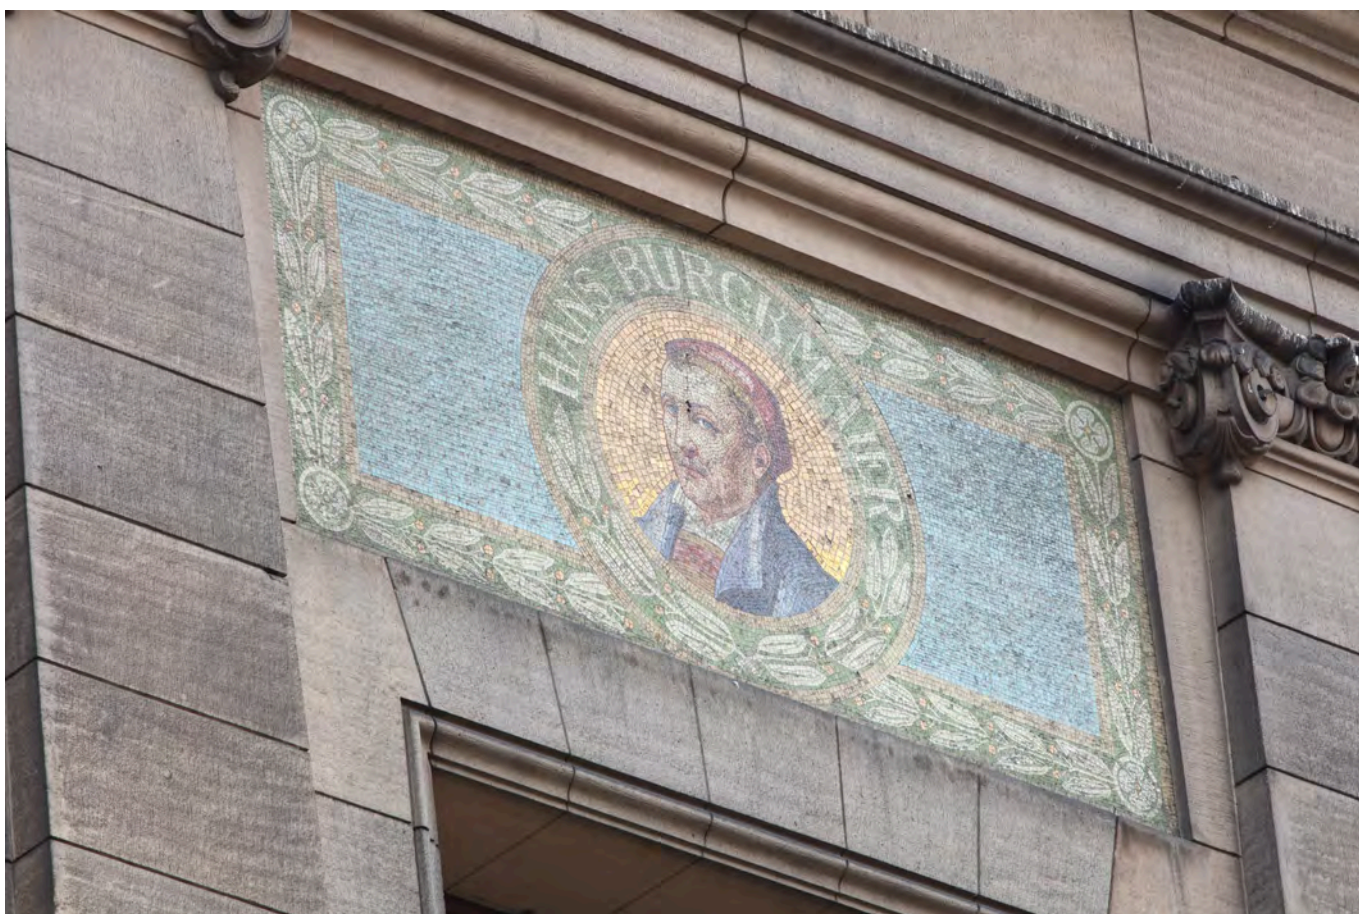
Il. 48. i 49. Muzeum Narodowe w Poznaniu, elewacja południowa, mozaiki przedstawiające u góry Wentzla Jamnitzera, u dołu Hansa Burgkmeira.

Z całej serii zachowały się tylko dwa portrety artystów niemieckich. Ich stan jest gorszy niż pozostałych z powodu licznych ubytków od postrzelin, ponadto są bardzo brudne, utraciły blask i żywość barw.

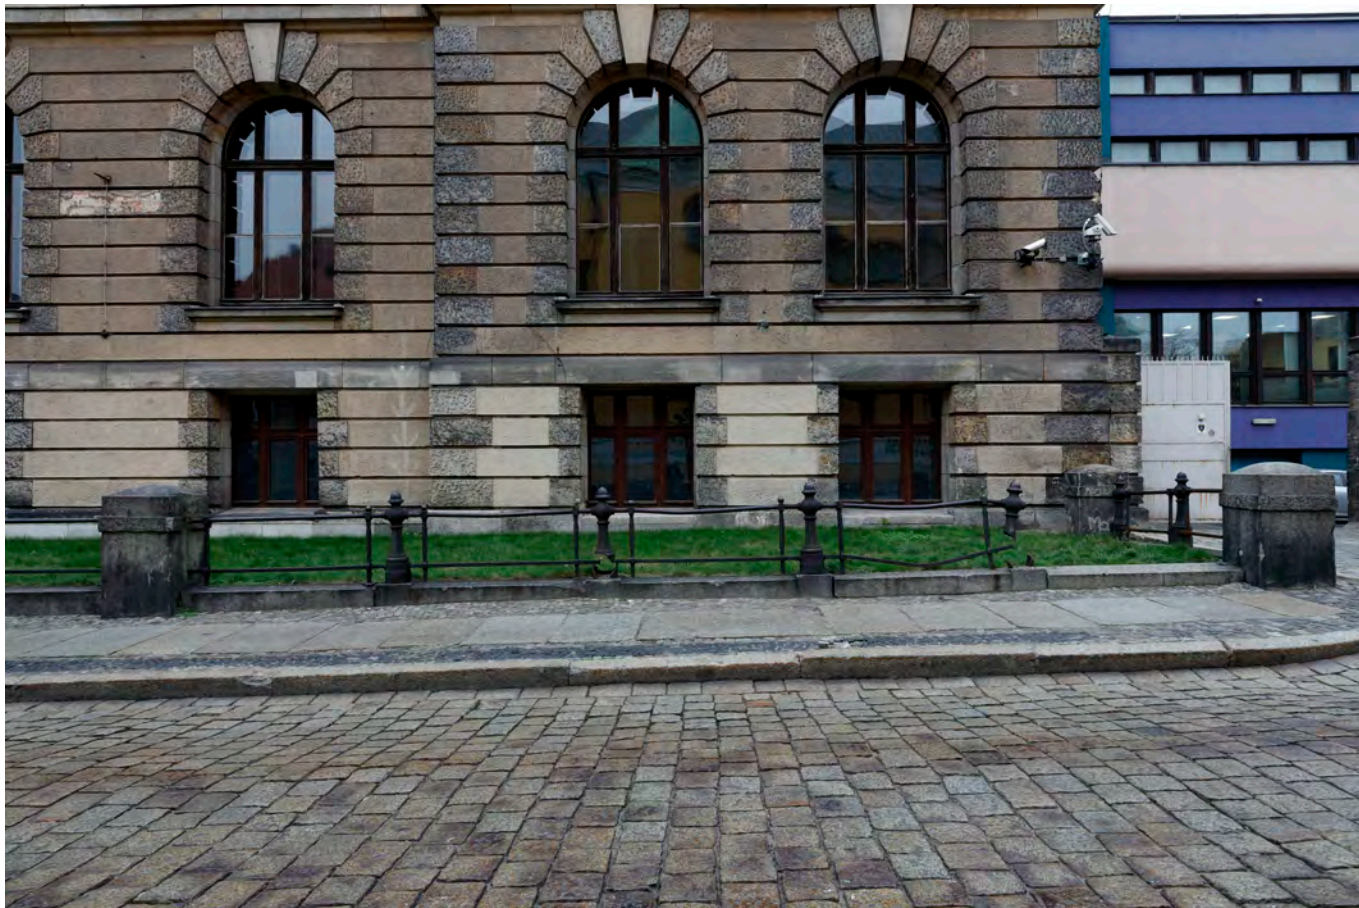
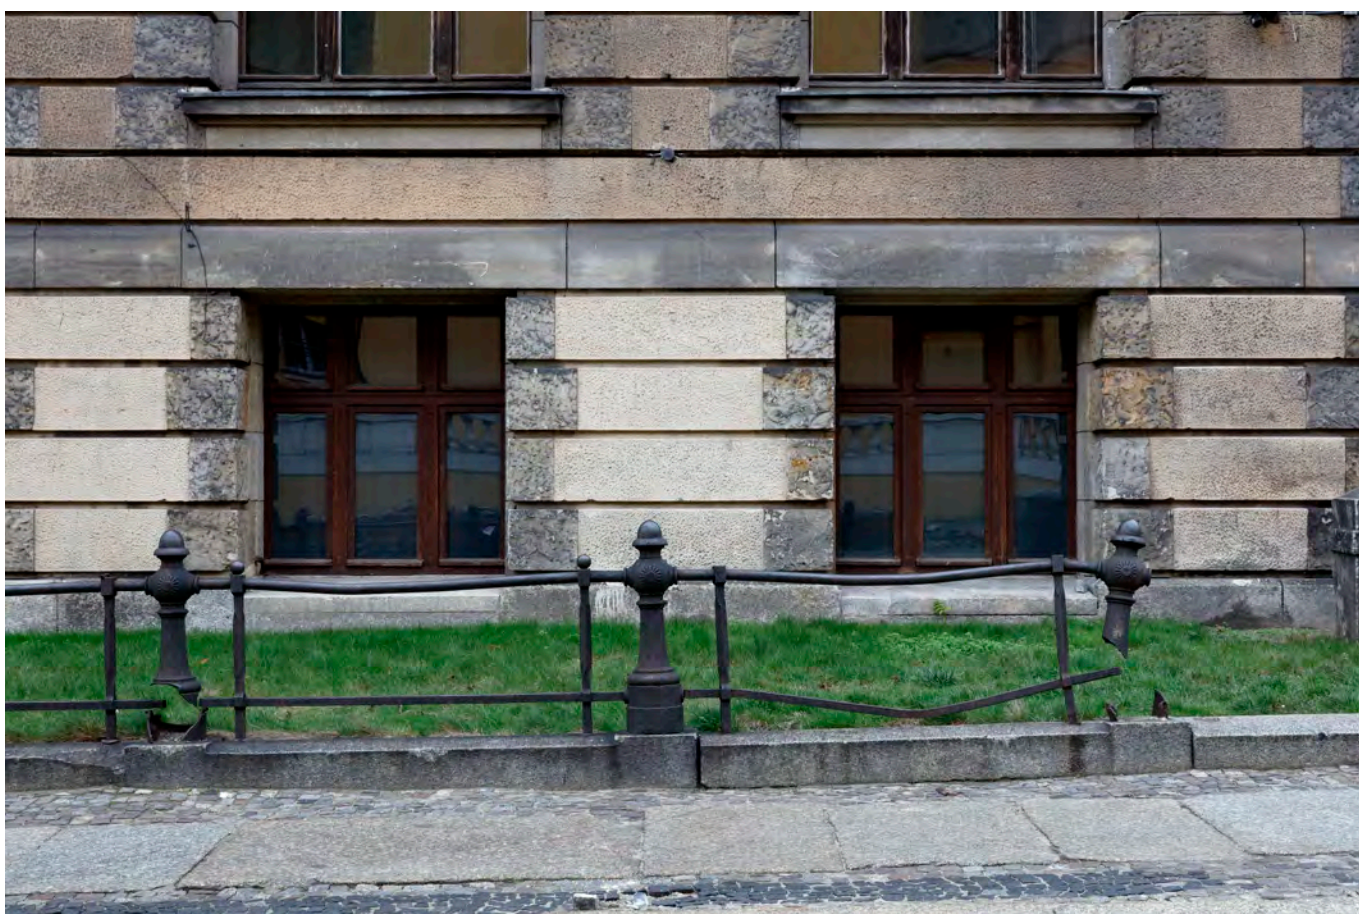
Ilu. 50. i 51. Muzeum Narodowe w Poznaniu, elewacja wschodnia, fragment ogrodzenia. Zarówno elementy kamienne jak i część metalowa są bardzo zniszczone. Żeliwne przęsła są uszkodzone mechanicznie, skorodowane i popękane. Tralki w stanie szczątkowym.

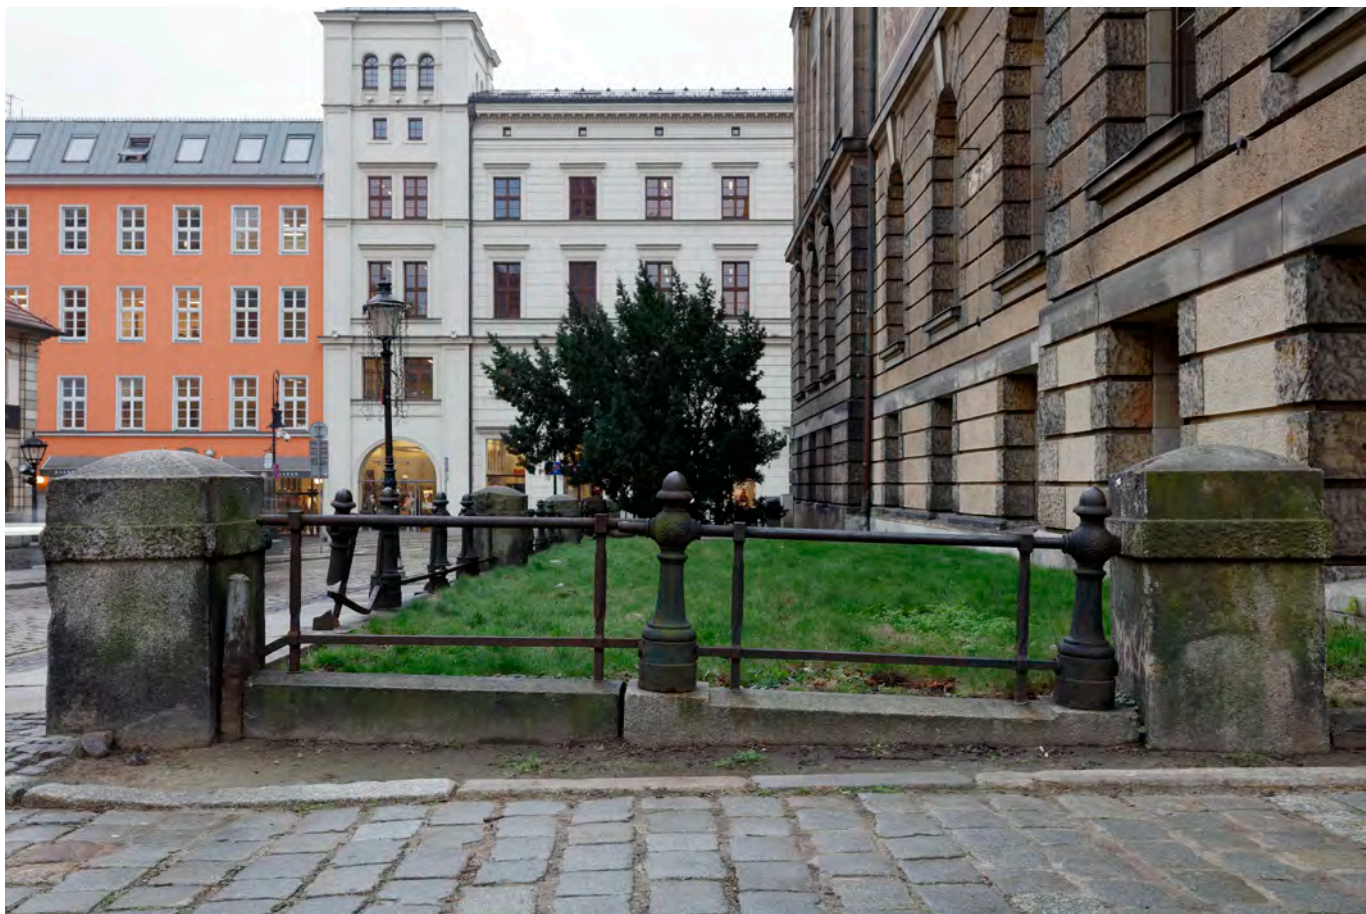
Ilu. 52. Muzeum Narodowe w Poznaniu, fragment ogrodzenia od strony pn.-wsch.
Bardzo zły stan zachowania części metalowej i kamiennej ogrodzenia z licznymi przemieszczeniami.

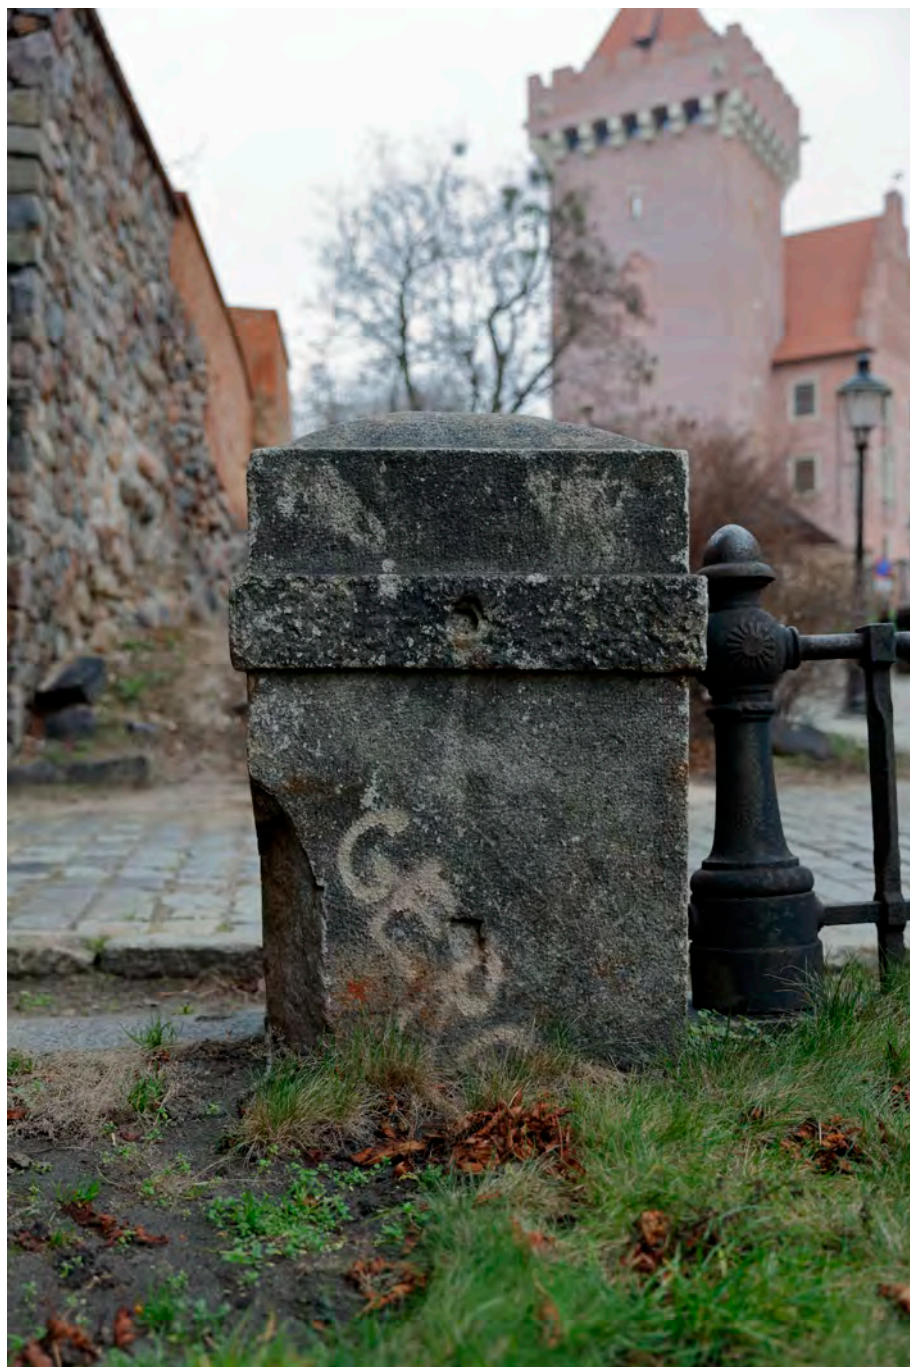
Ilu. 53. Muzeum Narodowe w Poznaniu, ogrodzenie od strony wschodniej, fragment.
Granitowy słupek ze znacznym ubytkiem, brudny, porośnięty koloniami mikroorganizmów.
