Załącznik nr 1

**DOKUMENTACJA FOTOGRAFICZNA BUDYNKU „G”
SZPITALA UNIWERSYTECKIEGO IM. KAROLA MARCINKOWSKIEGO
W ZIELONEJ GÓRZE PRZY UL. ZYTY 26**

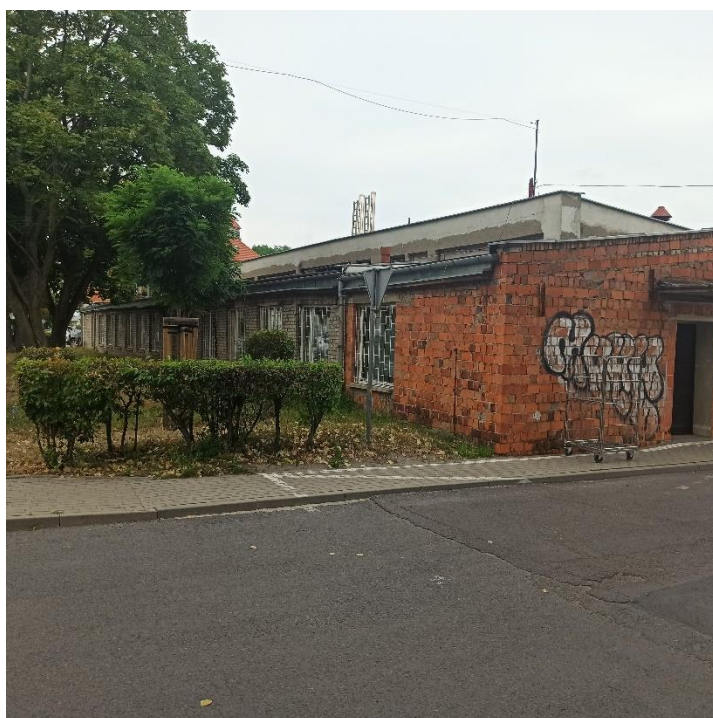
Fot. 1 Elewacja południowa – brak otynkowania na ścianach zewnętrznych i opaski betonowej

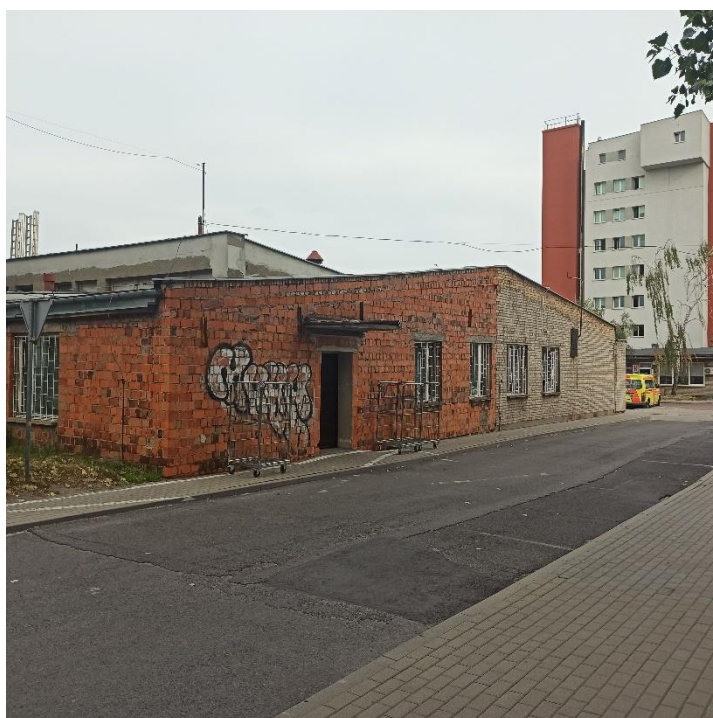
Fot. 2 Elewacja wschodnia – brak tynku zewnętrznego, zawilgocenie

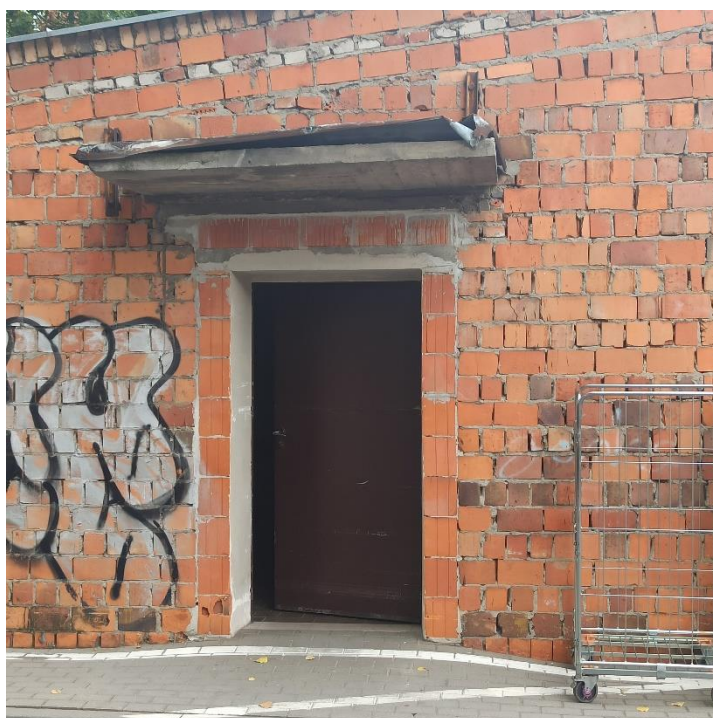
Fot. 3 Elewacja wschodnia – korozja i wygięcie obróbki blacharskiej betonowego daszku nad wejściem

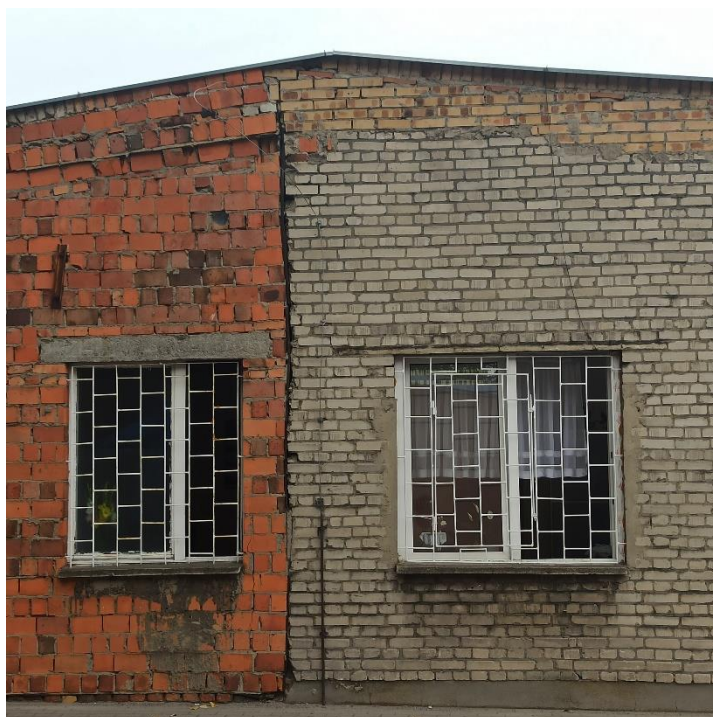
Fot. 4 Elewacja wschodnia – miejsce połączenia dwóch ścian z dylatacją

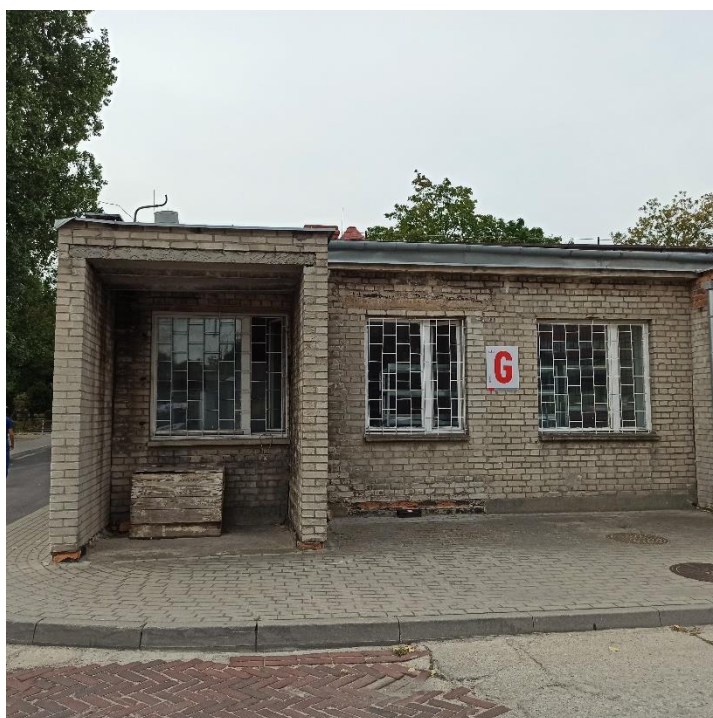
Fot. 5 Elewacja północna – ubytki w cokole budynku

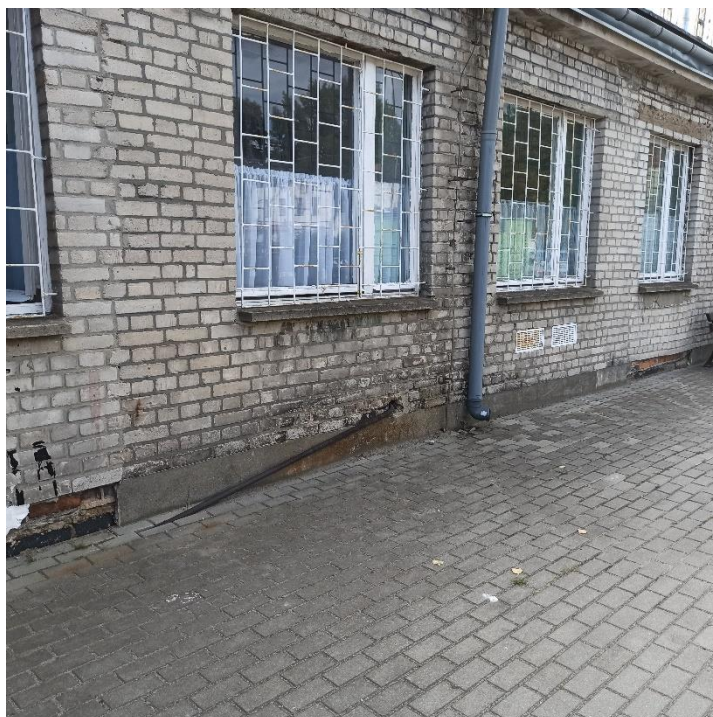
Fot. 6 Elewacja północna – niezabezpieczona instalacja przechodząca przez ścianę zew.

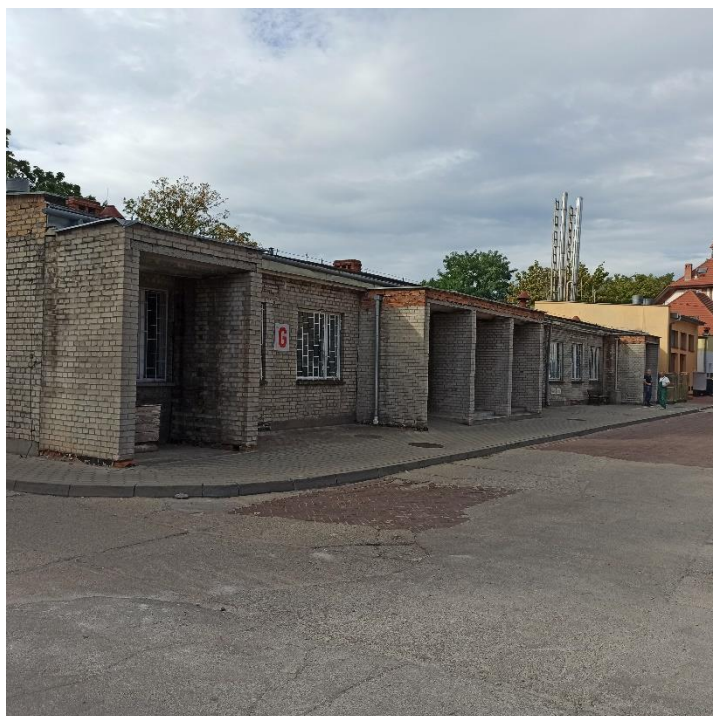
Fot. 7 Elewacja północna – nieotynkowana ściana zew. i wejścia do budynku

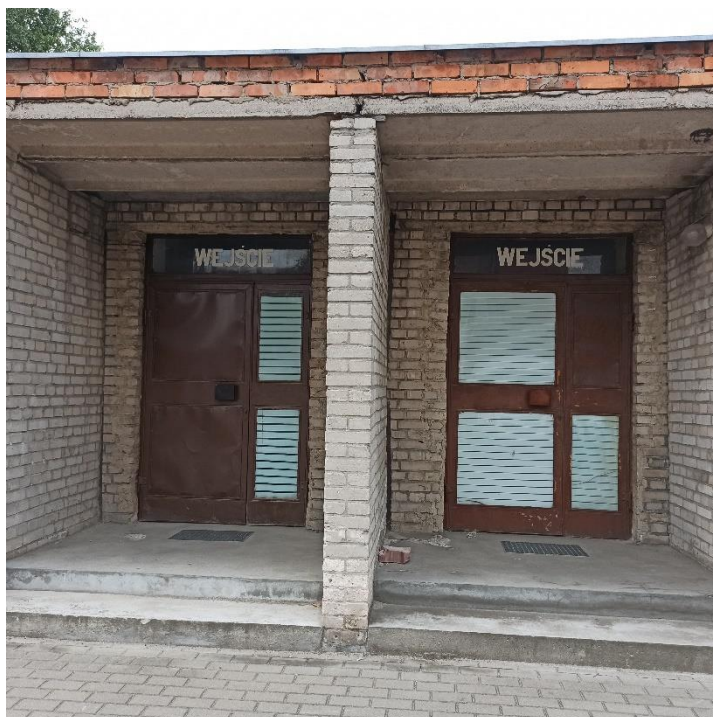
Fot. 8 Elewacja północna – zniszczona ślusarka drzwiowa (brak przeszklenia) i zawilgocone schody bet.

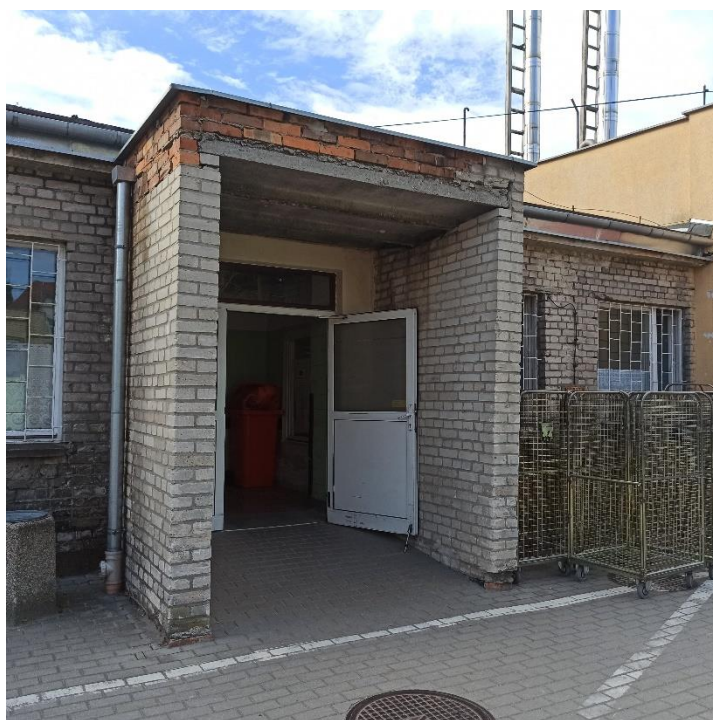
Fot. 9 Elewacja północna – brak wiązania pomiędzy ścianą i zadaszaniem wiatrołapu

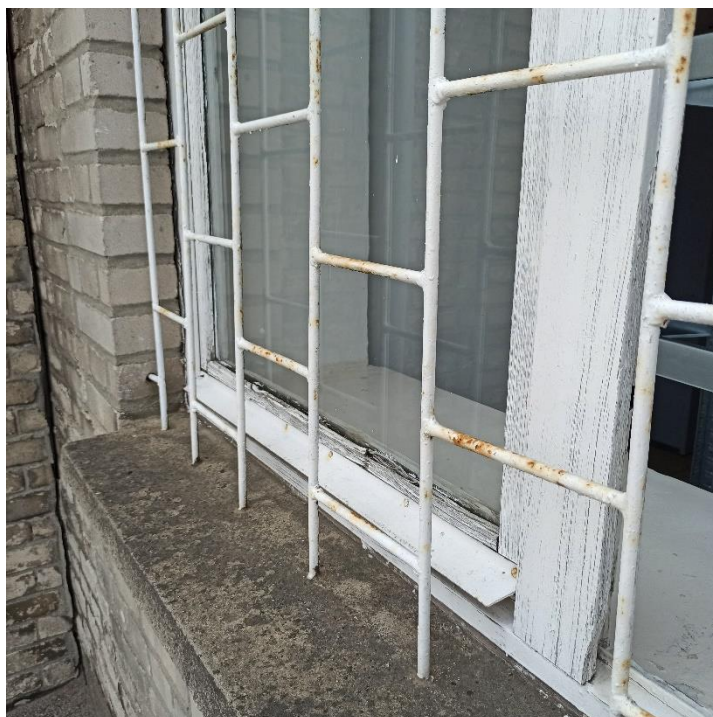
Fot.10 Elewacja północna – brak obróbki parapetów; wypaczone skrzydła, łuszcząca się farba i ubytki kitu w oknach drewnianych; korozja metalowych krat

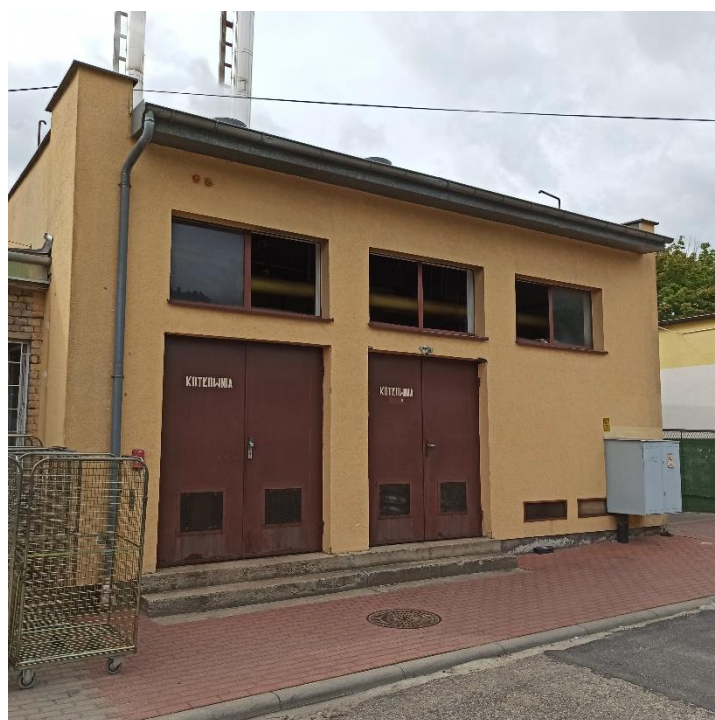
Fot. 11 Elewacja północna (kotłownia) – brak obróbki i ubytki w schodach betonowych oraz cokole

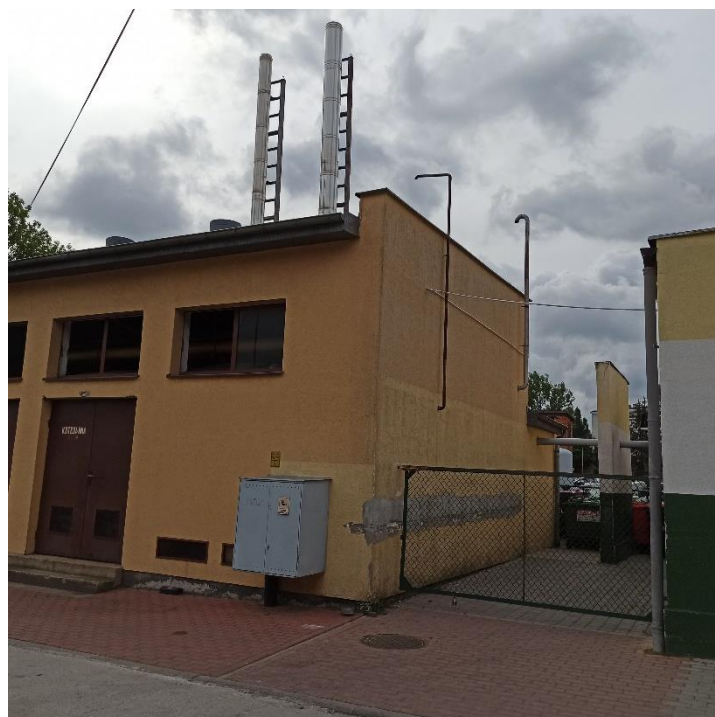
Fot.12 Widok na kotłownię – niewłaściwe uzupełnienie i ubytki w tynku zewnętrznym

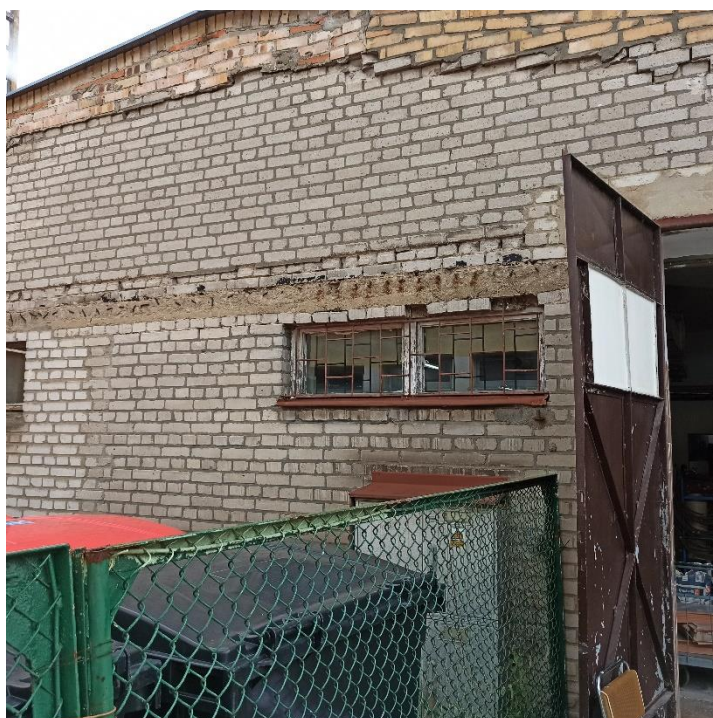
Fot. 13 Elewacja zachodnia – zardzewiałe parapety i kraty okienne, spękana i wysunięta górna część lica ściany, brak tynków zewnętrznych

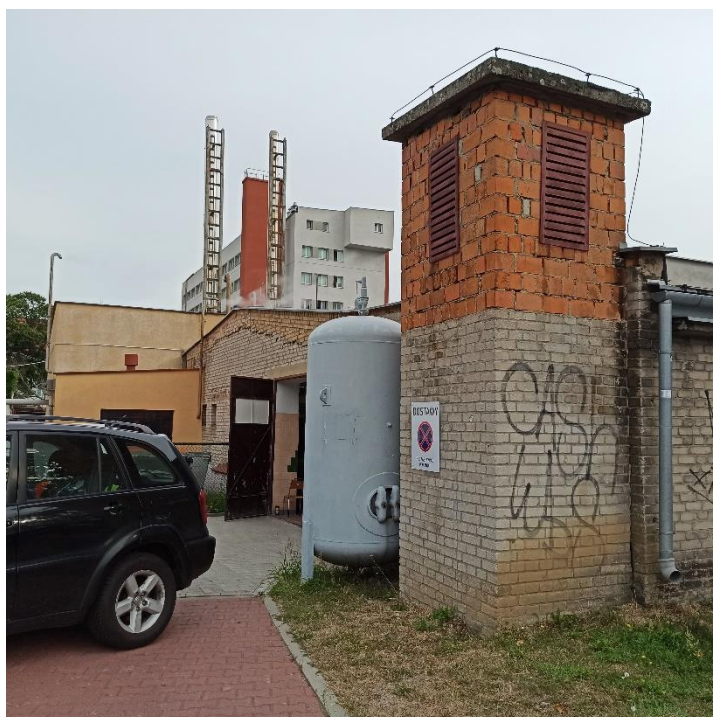
Fot.14 Elewacja zachodnia – zawilgocona ściana, zardzewiałe kratki wentylacyjne i inst. odgromowa

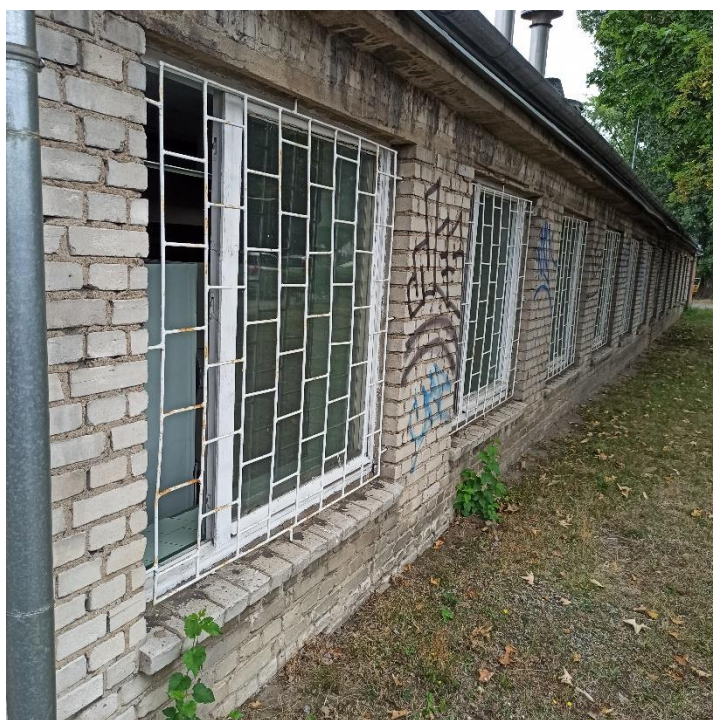
Fot. 15 Elewacja południowa – zawilgocenie, ubytki betonu i deformacja obróbki blacharskiej na gzymsie

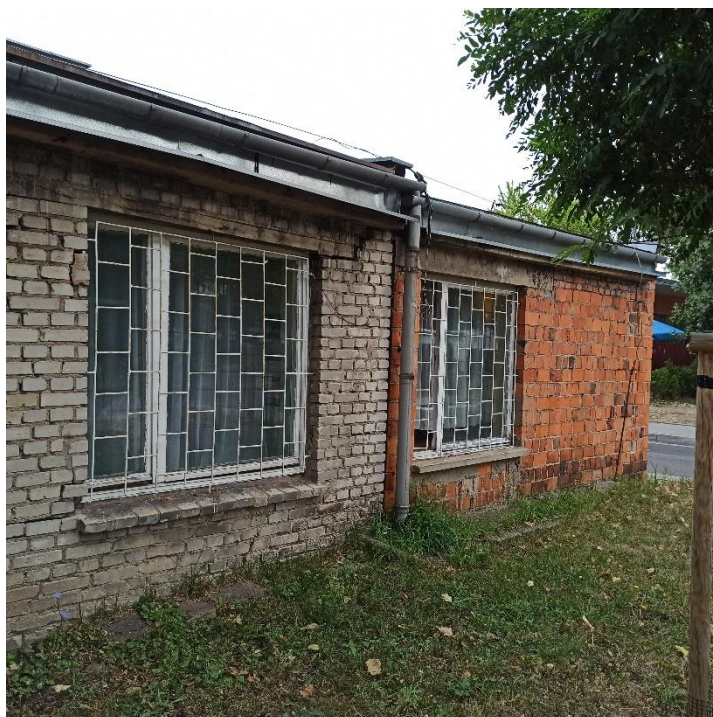
*Fot.16 Elewacja południowa – zawilgocenie i pęknięcie części licowej ściany;
3cm dylatacja pomiędzy ścianami*

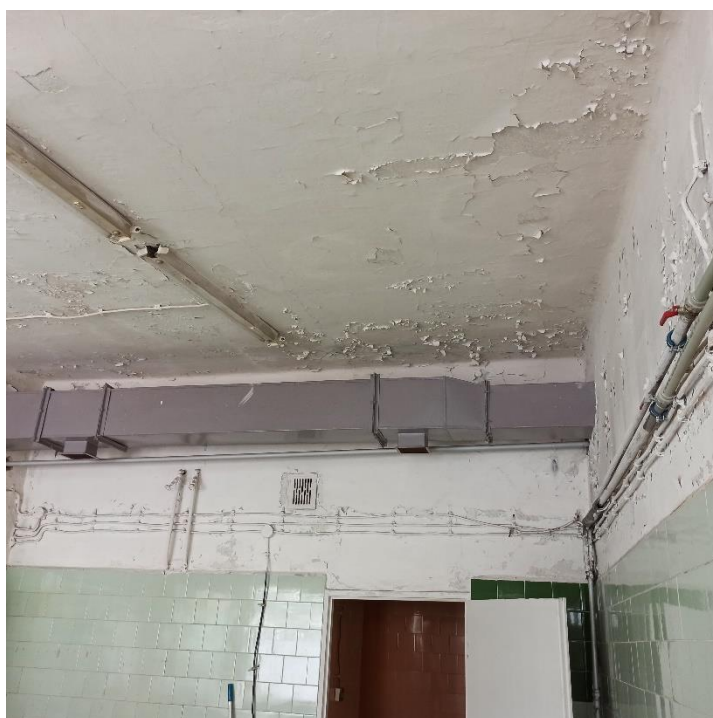
Fot. 17 Suszarnia – łuszcząca się farba na suficie i ścianach, przestarzałe oświetlenie

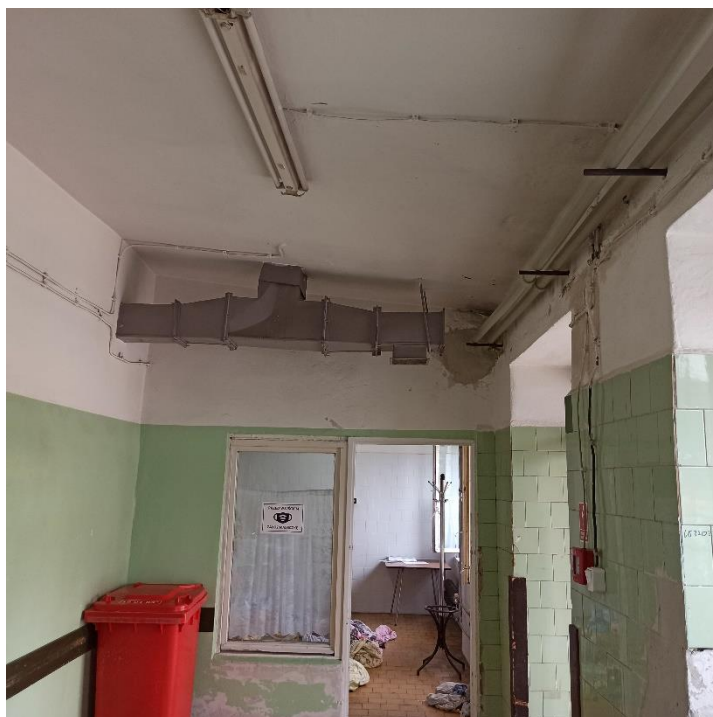
Fot.18 Śluza – popękana i brakująca okładzina z płytek ściennych

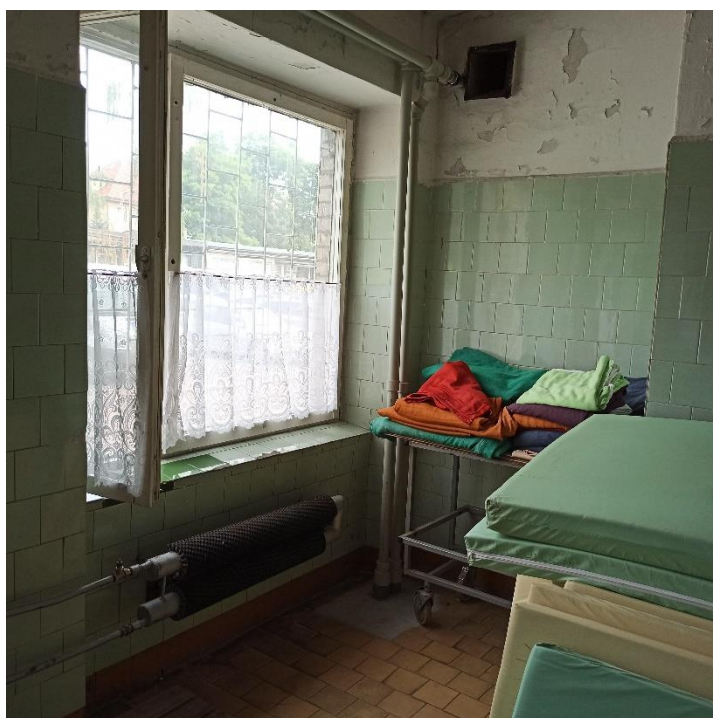
Fot. 19 Suszarnia – odparzenia tynku wewnętrznego i spękania oraz braki w okładzinie z płytek

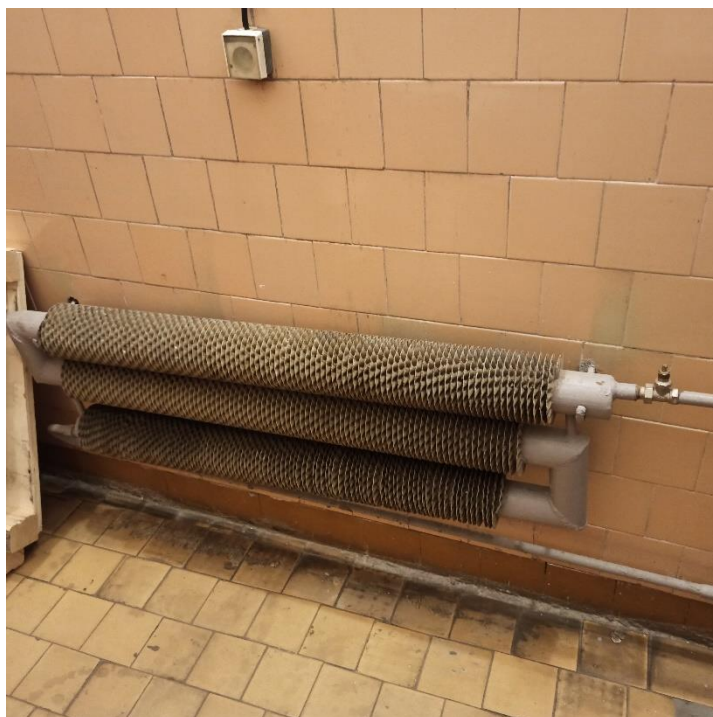
*Fot.20 Łazienka – grzejnik Faviera, deformacja i zabrudzenia na płytkach;
korozja i łuszcząca się farba na instalacji ciepłej*

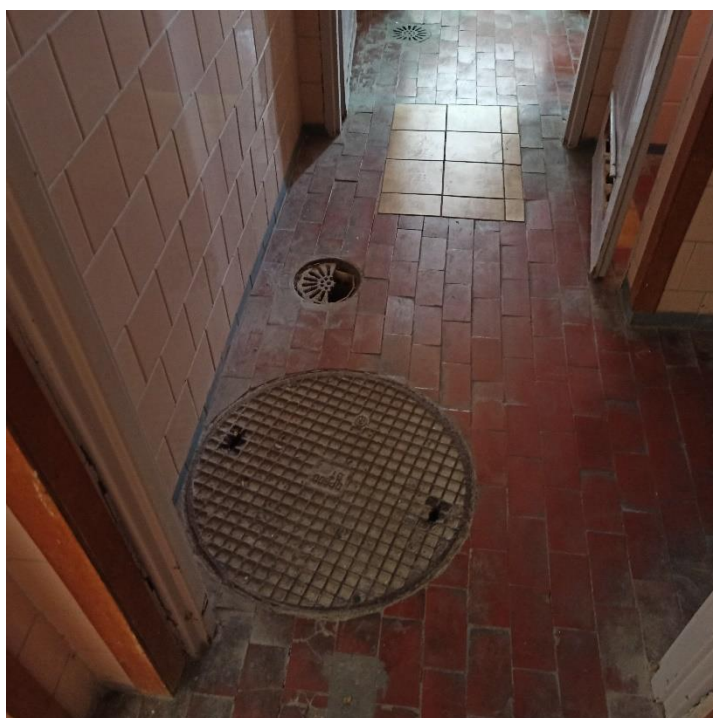
Fot. 21 Toaleta – uszkodzony wpust podłogowy, zdeformowana posadzka

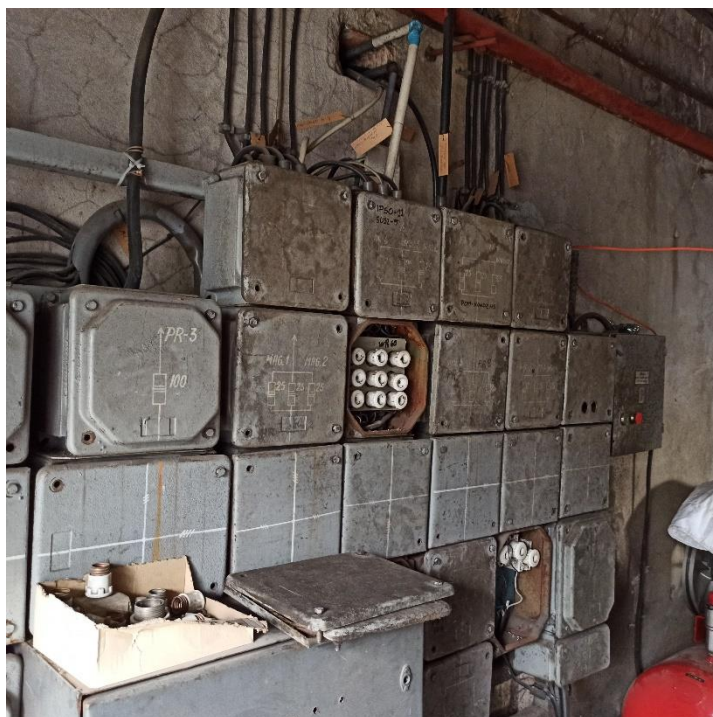
Fot.22 Wentylatornia – przestarzała instalacja elektryczna
