Program prac konserwatorskich

Budynek dawnej remizy strażackiej w Raszkowie

Ekspertyza konserwatorska, badania elewacji budynku dawnej remizy strażackiej (tynków, polichromii) w ramach zadania pn.: „Modernizacja garażu –budynek strażnicy przy ulicy Pleszewskiej” - Raszków, ul. Pleszewska 34, dz. Nr 367/1ob. 0001

styczeń 2023 r.

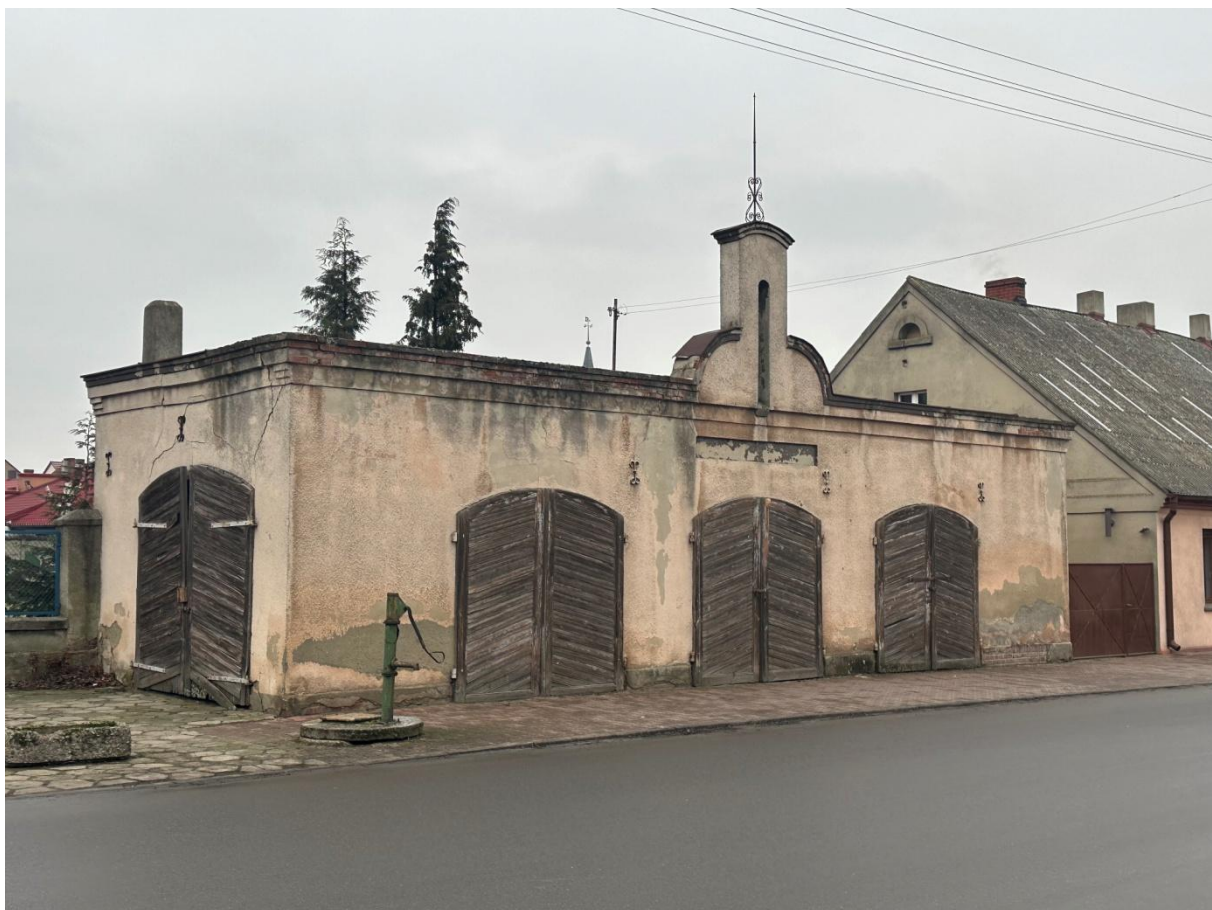
Fot. 1. Widok elewacji wschodniej i południowej budynku dawnej remizy strażackiej w Raszkowie, stan obecny.

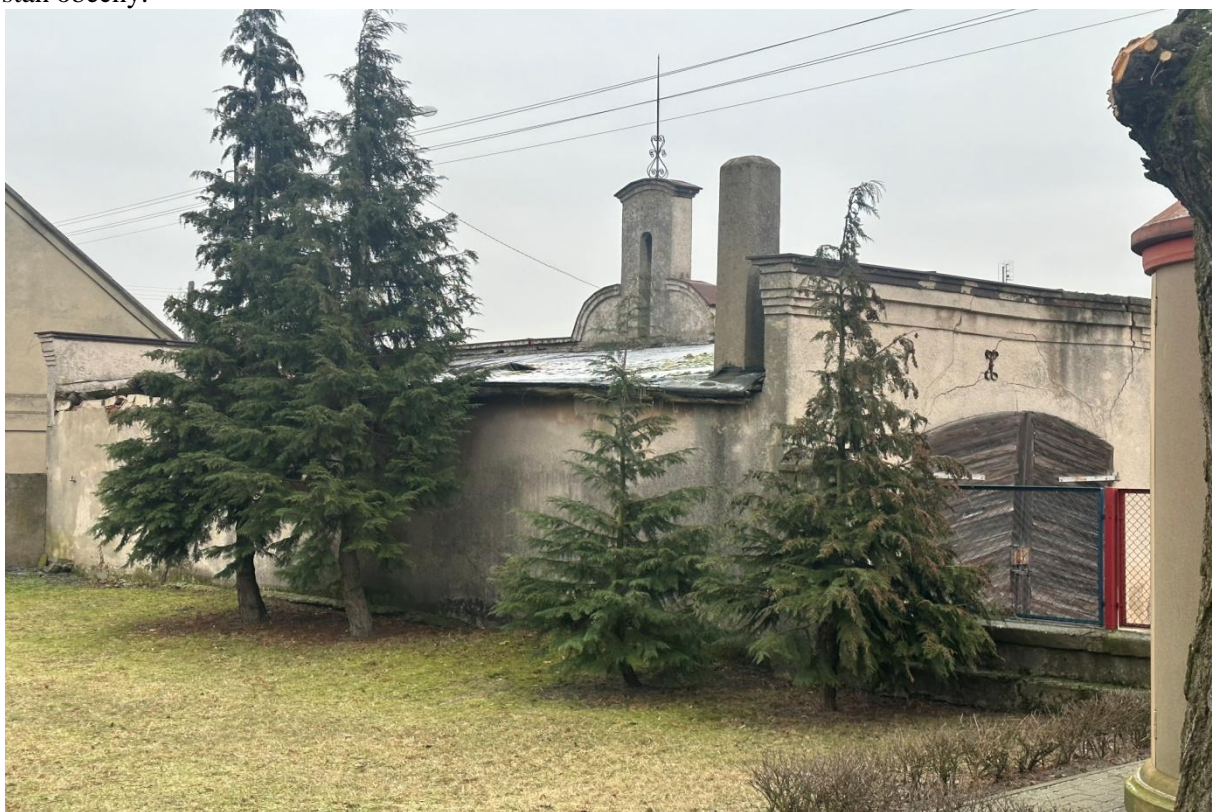
Fot. 2. Widok elewacji zachodniej budynku dawnej remizy strażackiej w Raszkowie, stan obecny.

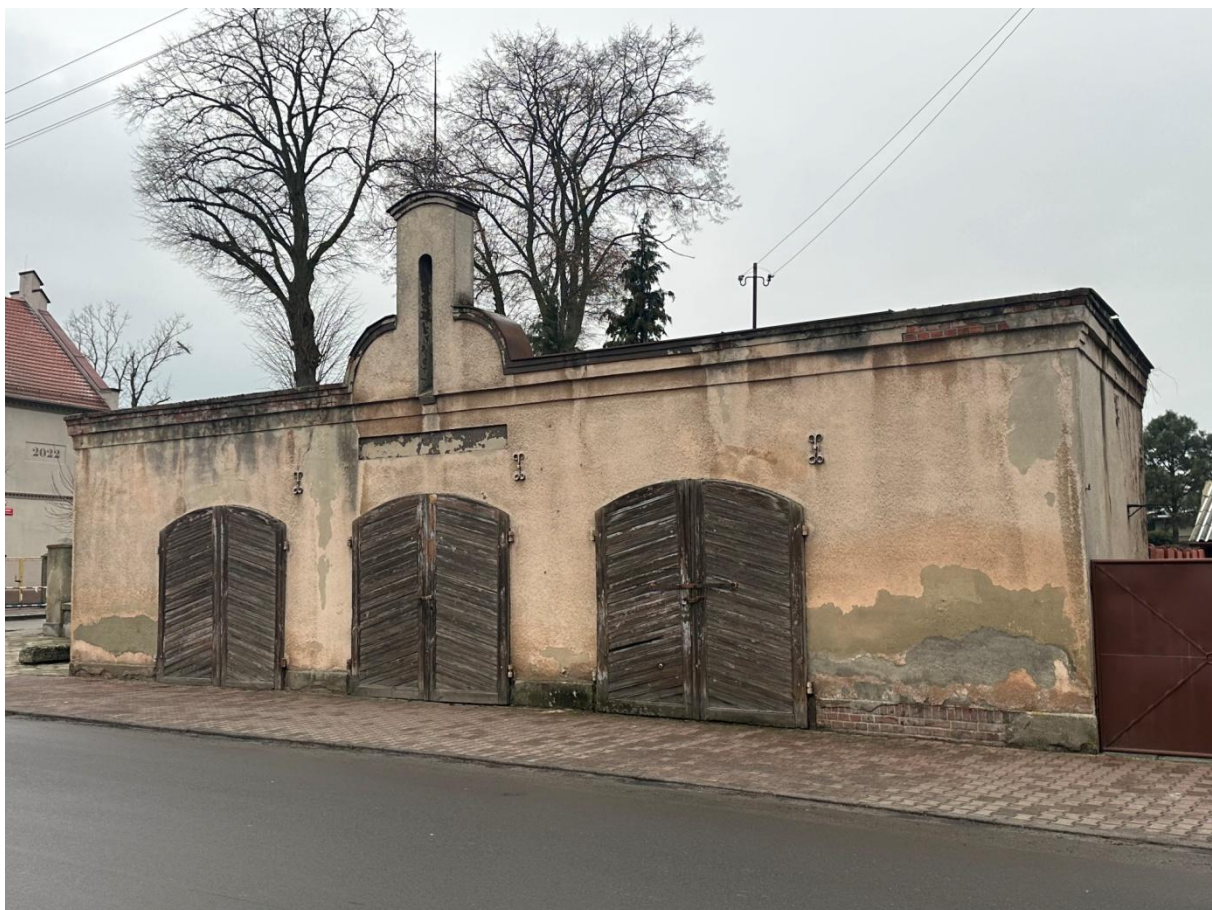
Fot. 3. Widok elewacji wschodniej i północnej budynku dawnej remizy strażackiej w Raszkowie, stan obecny.

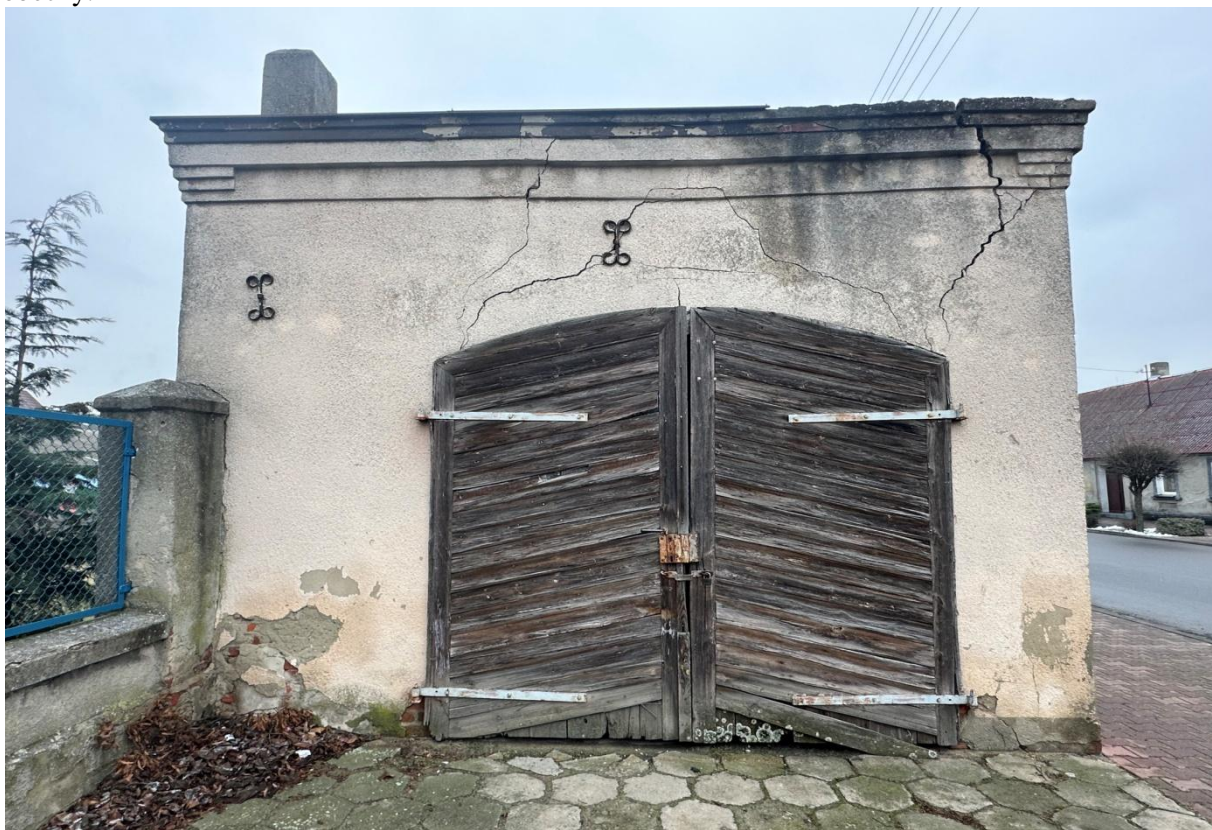
Fot. 4. Widok elewacji południowej budynku dawnej remizy strażackiej w Raszkowie, stan obecny.

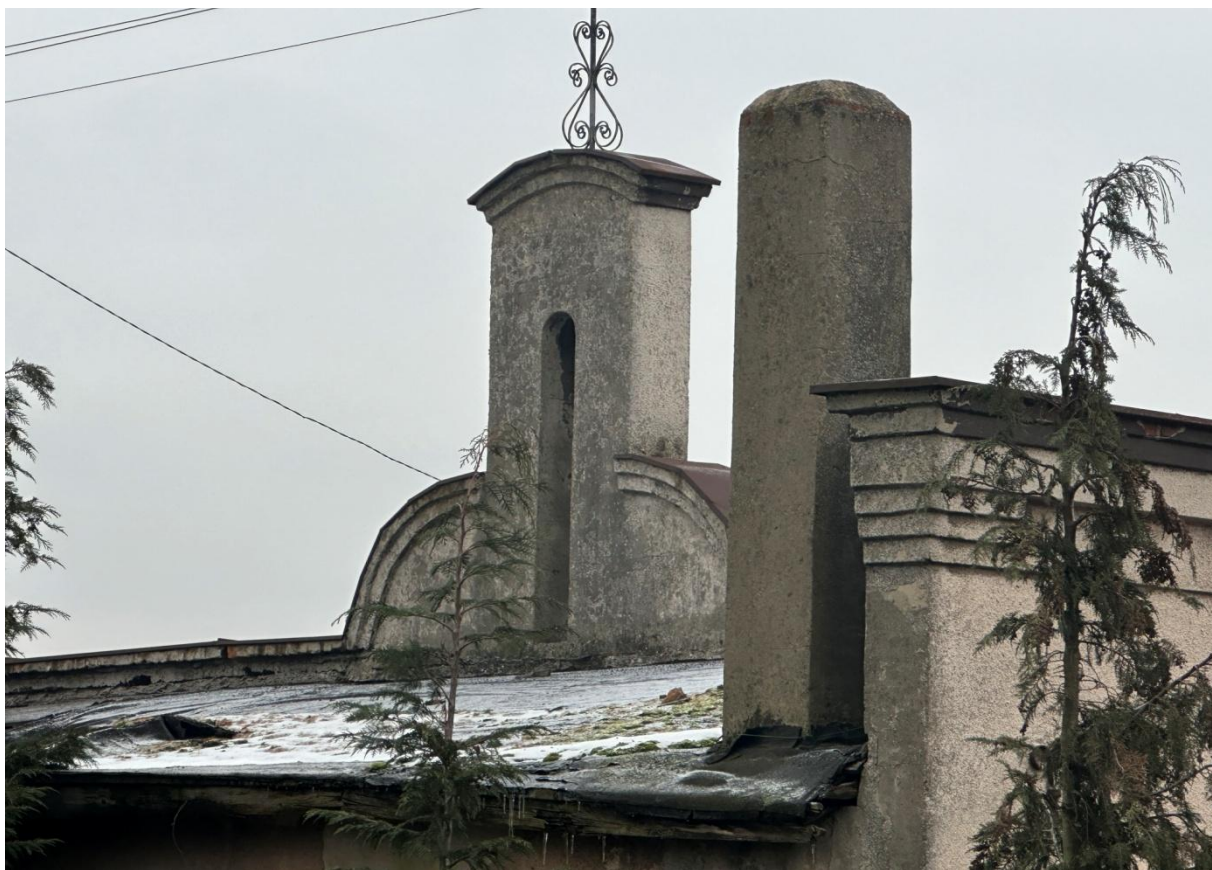
Stan zachowania pokrycia dachowego jest bardzo zły, widoczne są miejsca, gdzie występują znaczne nieszczelności i braki w jego strukturze, natomiast spora część dachu uległa zapadnięciu, a niemal trzecia część dachu od strony północnej uległa całkowitej destrukcji. Większość elementów konstrukcyjnych dachu - belek, wymaga wzmocnienia lub wymiany. Deskowanie pokrycia dachu wymaga całościowej wymiany. Bitumiczna powłoka z papy jest również w złym stanie technicznym, co powoduje dodatkowe wnikanie wody opadowej w mury budynku.

Fot. 5. Widok poszycia dachu budynku dawnej remizy strażackiej w Raszkowie, widoczne zniszczenia, stan obecny.

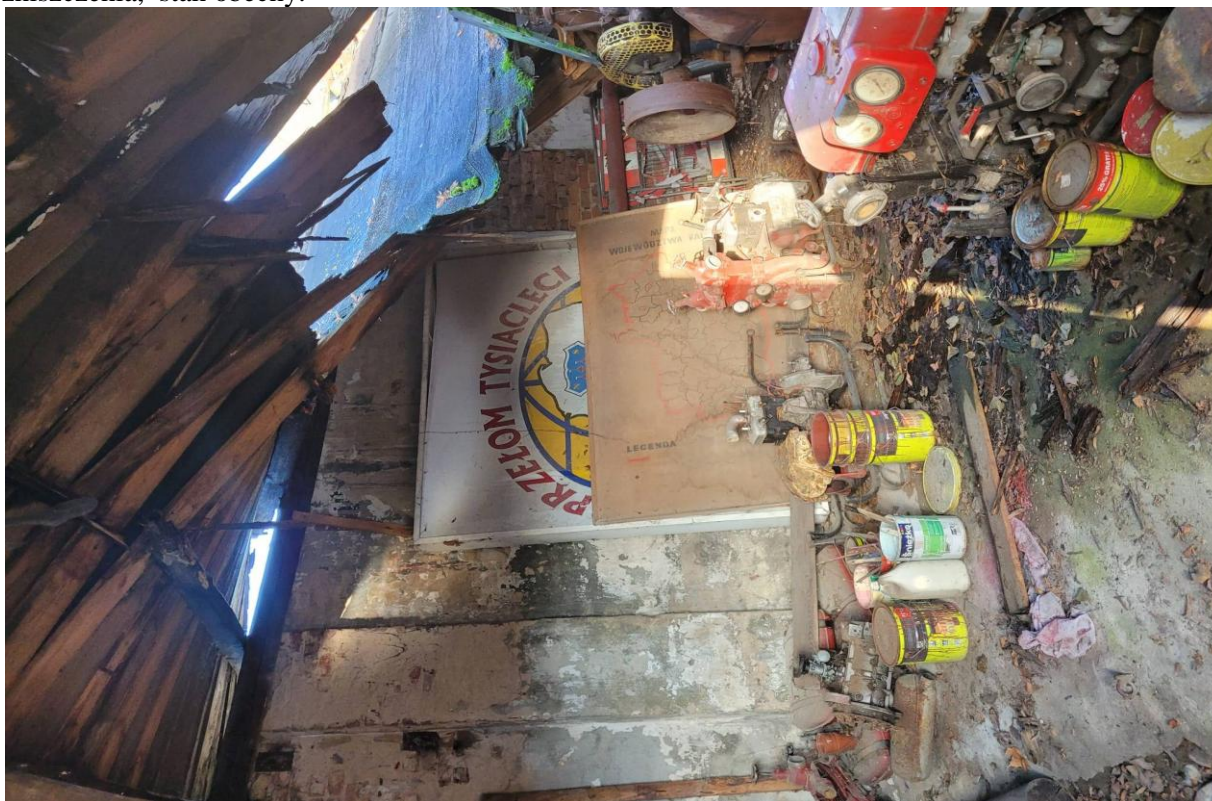
Fot. 6. Widok zniszczonego, zapadniętego dachu północnej części budynku dawnej remizy strażackiej w Raszkowie, stan obecny.

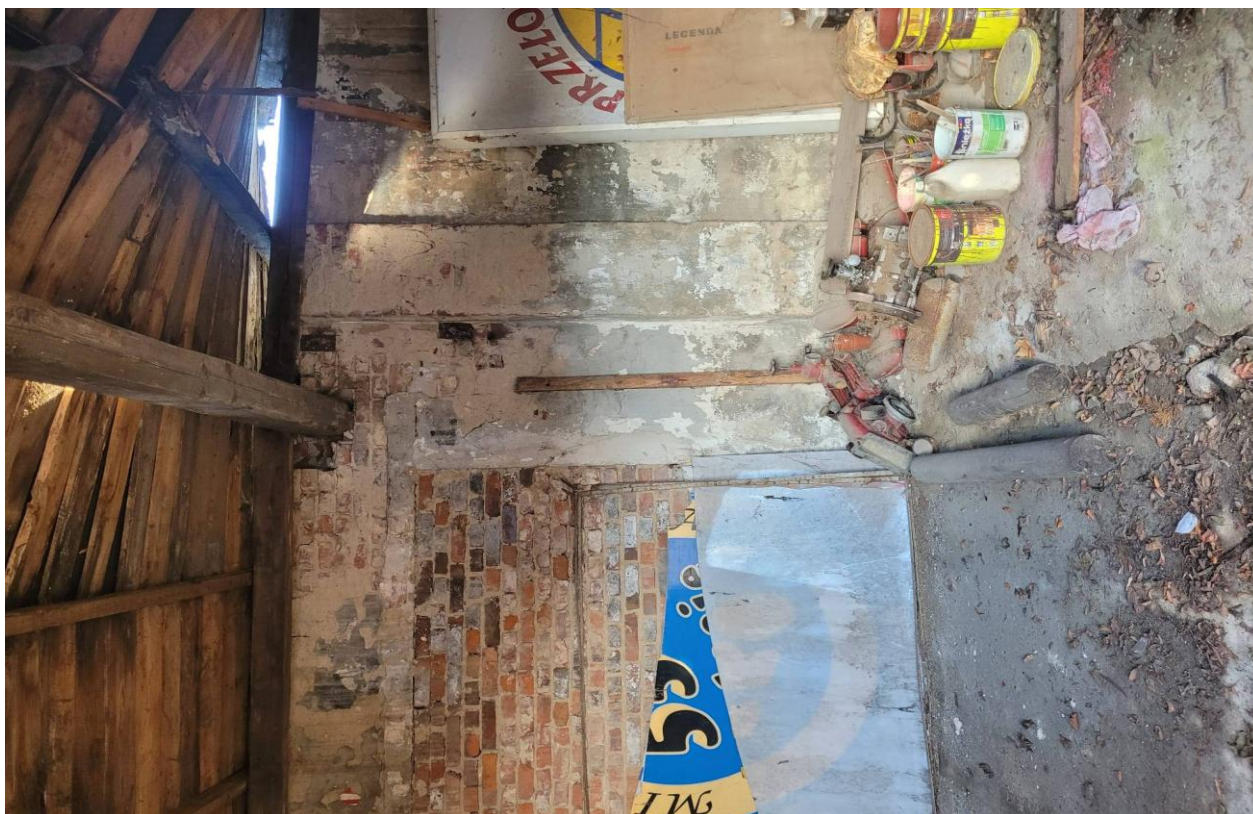
Fot. 7. Widok zniszczonego dachu oraz tynków we wnętrzu budynku dawnej remizy strażackiej w Raszkowie, stan obecny.

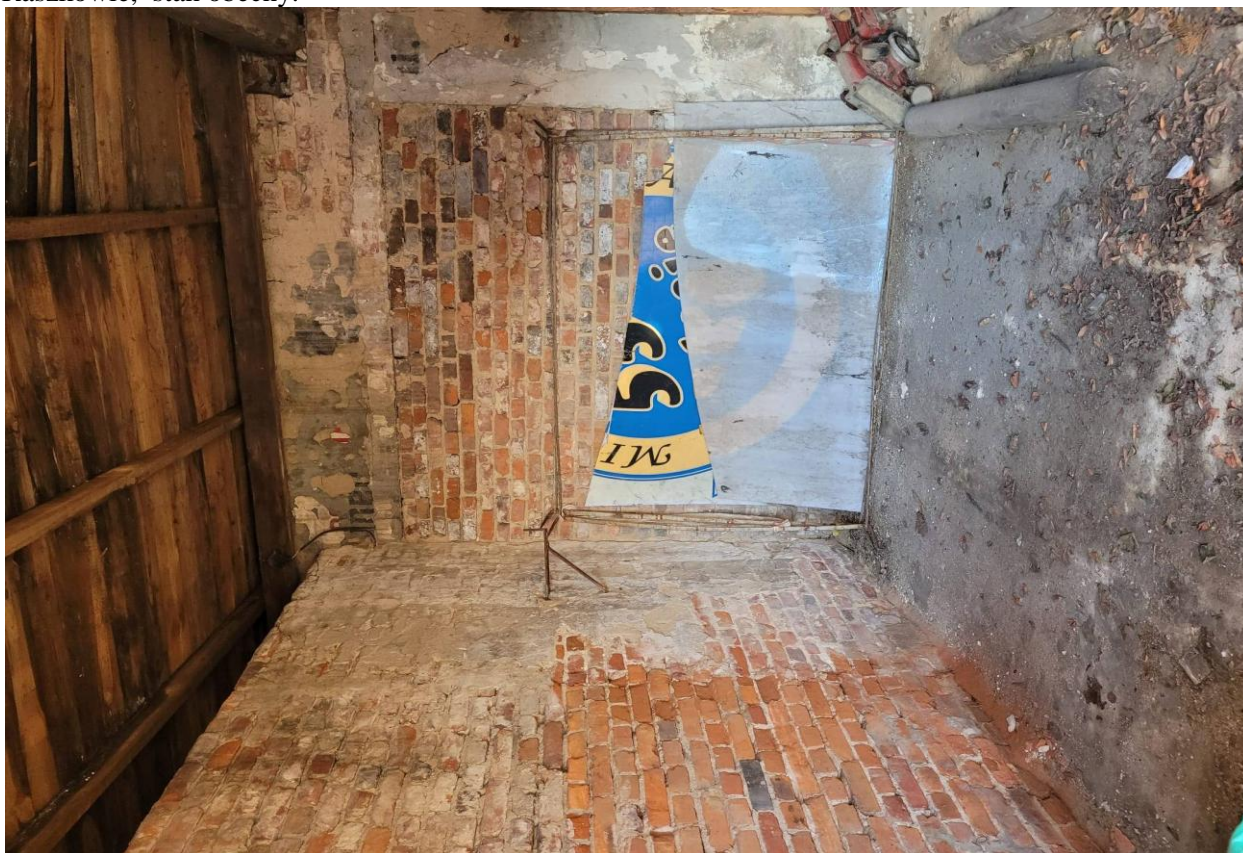
Fot. 8. Widok zniszczonego dachu oraz tynków we wnętrzu budynku dawnej remizy strażackiej w Raszkowie, stan obecny.

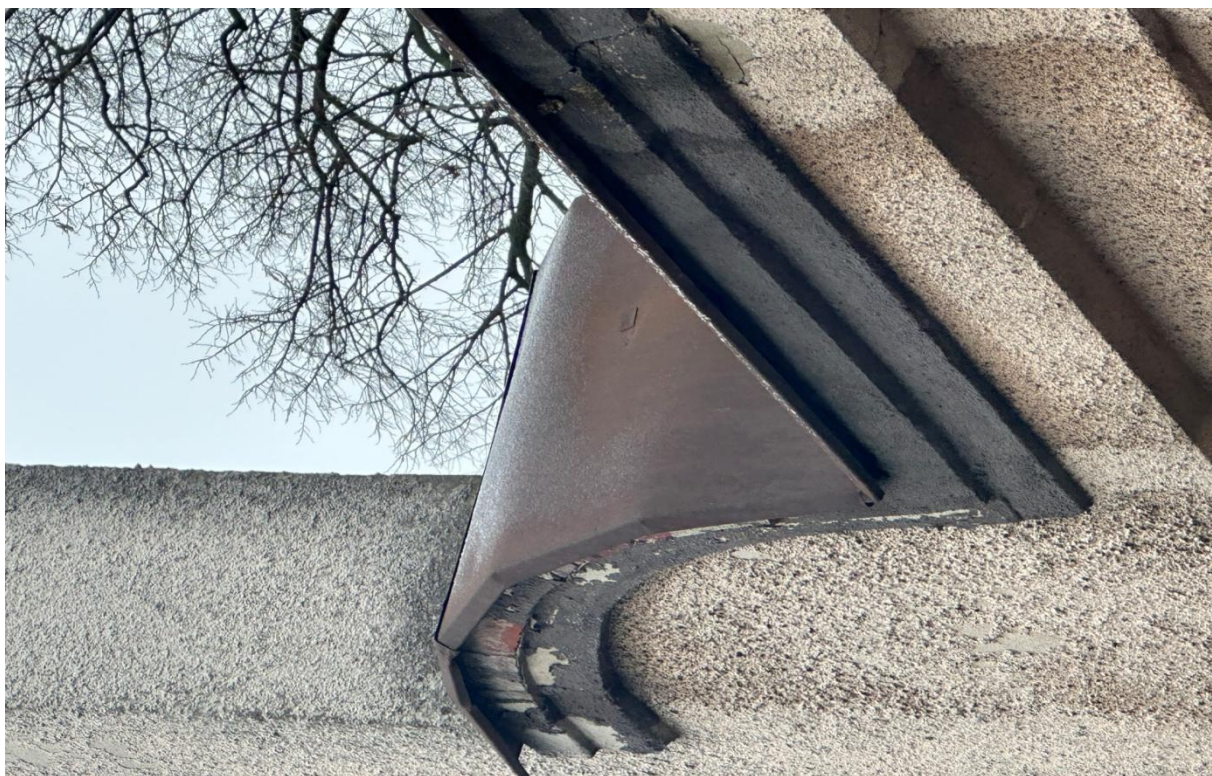
Fot. 9. Widok współczesnej warstwy chronologicznej na fragmencie górnej partii elewacji wschodniej dawnej remizy strażackiej w Raszkowie, widoczna różowocielista partia ściany (obrzutka cementowa barwiona w masie) oraz ciemnoszary gzyms (farba emulsyjna), stan obecny.

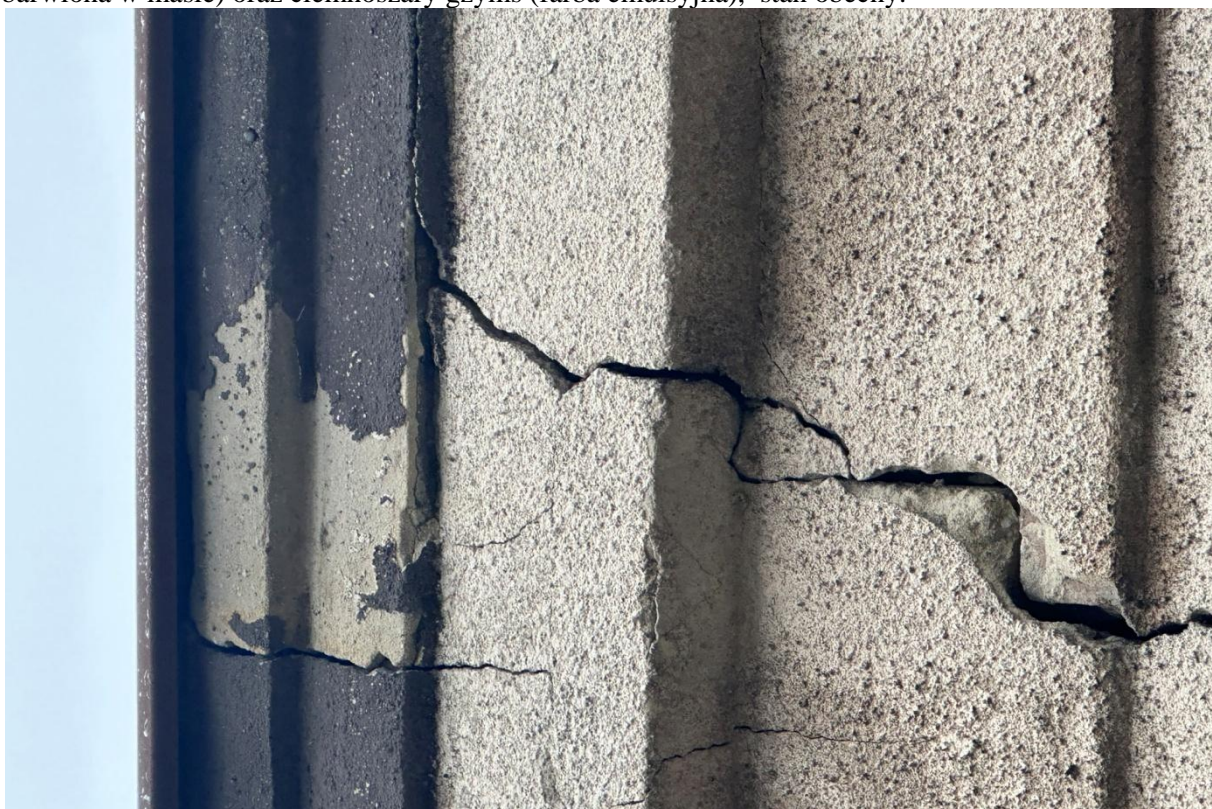
Fot. 10. Widok współczesnej warstwy chronologicznej na fragmencie górnej partii elewacji wschodniej dawnej remizy strażackiej w Raszkowie, widoczna różowocielista partia ściany (obrzutka cementowa barwiona w masie) oraz ciemnoszary gzyms (farba emulsyjna), widoczne zniszczenia, spękania gzymsu, stan obecny.

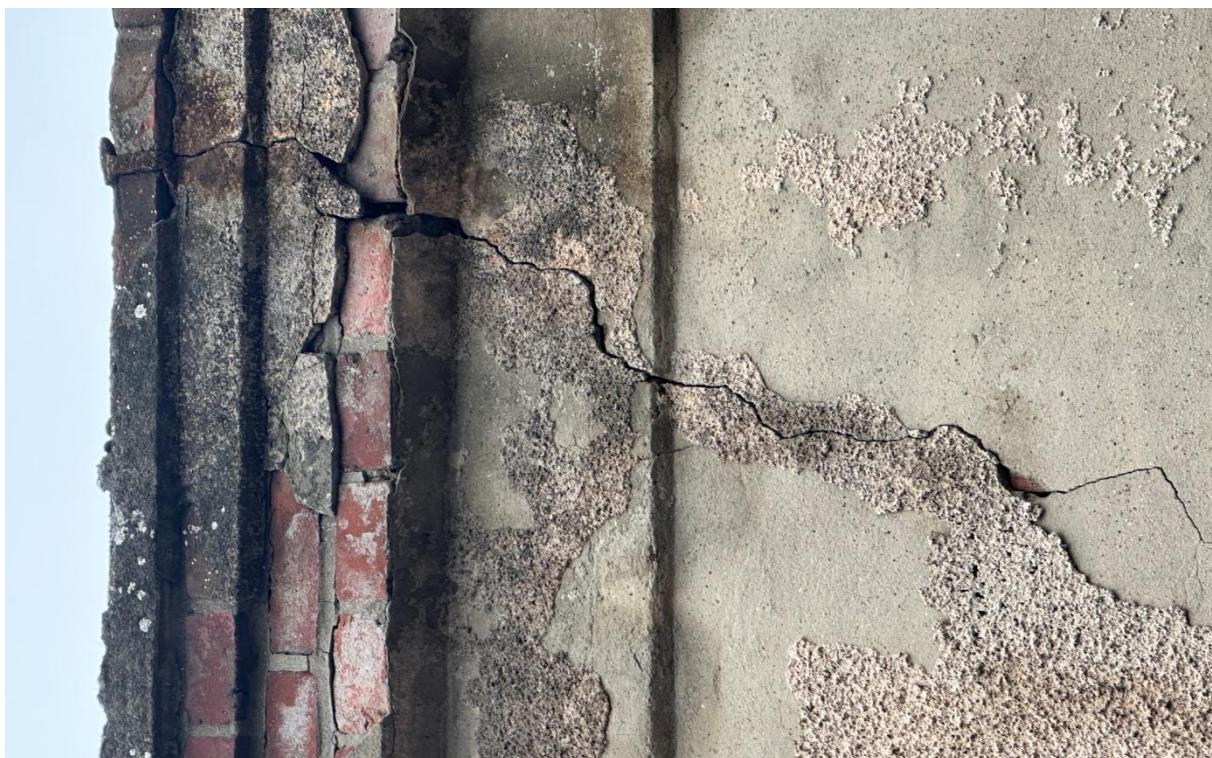
Fot. 11. Odkrywka naturalna, widoczna stratygrafia warstw na fragmencie górnej partii elewacji wschodniej dawnej remizy strażackiej w Raszkowie, widoczna różowocielista partia ściany (obrzutka cementowa barwiona w masie) oraz ciemnoszary gzyms (farba emulsyjna), wątek ceglany oraz oryginalny spękany tynk, widoczne zniszczenia, spękania gzymsu, stan obecny.

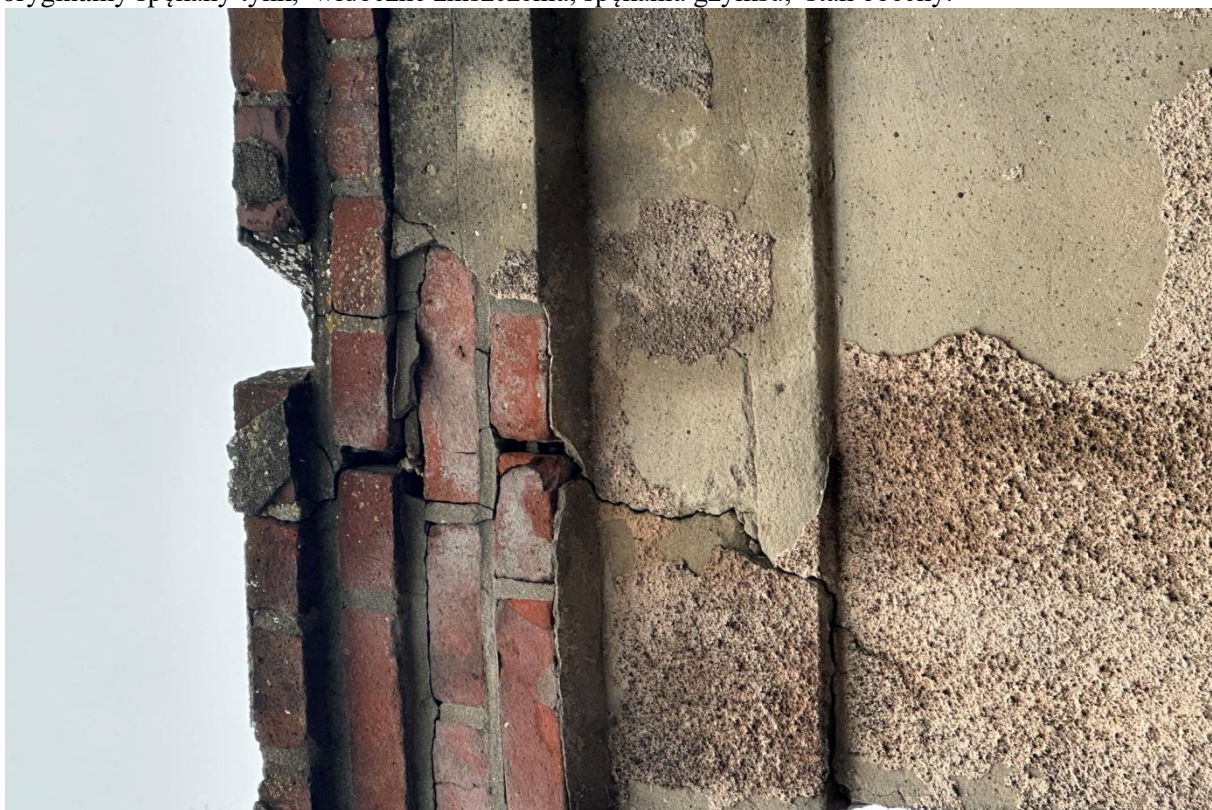
Fot. 12. Odkrywka naturalna, widoczna stratygrafia warstw na fragmencie górnej partii elewacji wschodniej dawnej remizy strażackiej w Raszkowie, widoczna różowocielista partia ściany (obrzutka cementowa barwiona w masie) oraz ciemnoszary gzyms (farba emulsyjna), wątek ceglany oraz oryginalny spękany tynk, widoczne zniszczenia, spękania gzymsu, stan obecny.

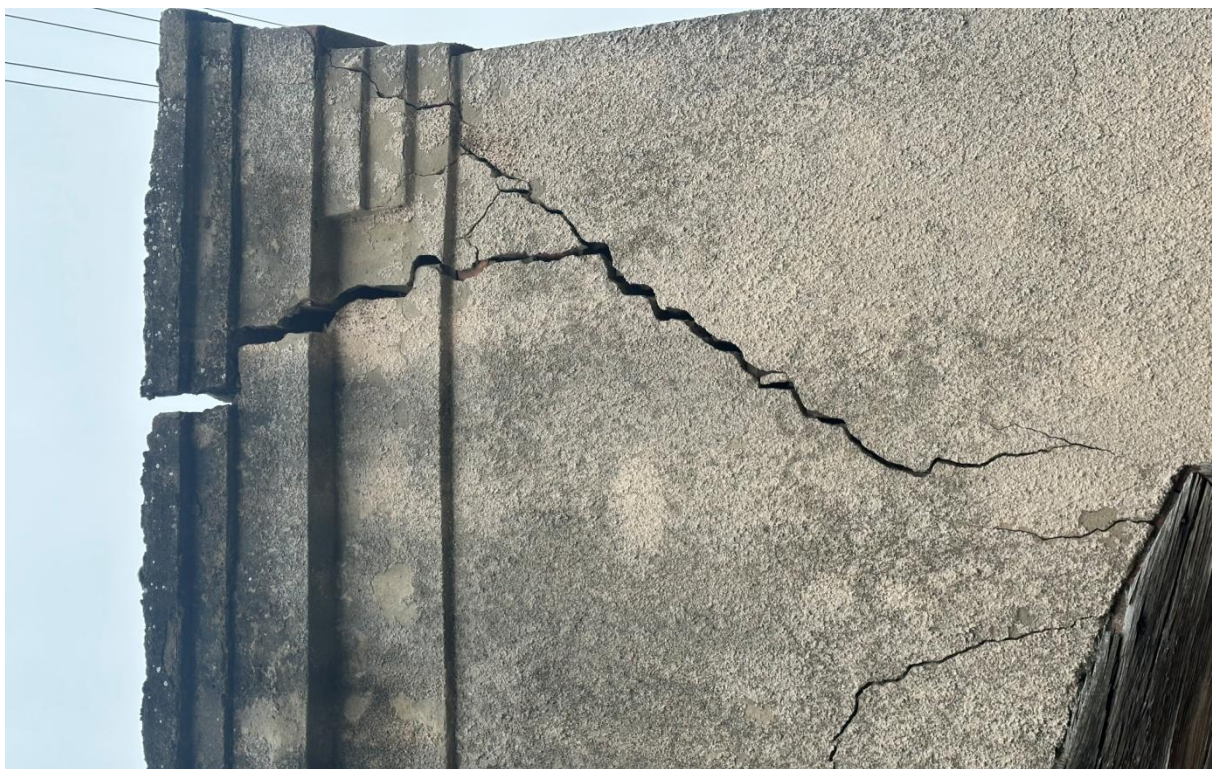
Obróbki blacharskie na gzymsach są w złym stanie – szczególnie na ścianach szczytowych, są one nieszczelne i powodują wnikanie wody, która przenika w głąb ścian i gzymsów. Ich wadliwość powoduje dodatkowe zniszczenia tynków i ścian budynku. Budynek nie posiada systemu odprowadzania wody z dachu – brak rynien, rur spustowych (zostały zniszczone lub nigdy nie były zainstalowane).

Fot. 13. Fragment górnej partii elewacji południowej dawnej remizy strażackiej w Raszkowie, widoczny brak opierzenia oraz zniszczenia, spękania gzymsu, stan obecny.

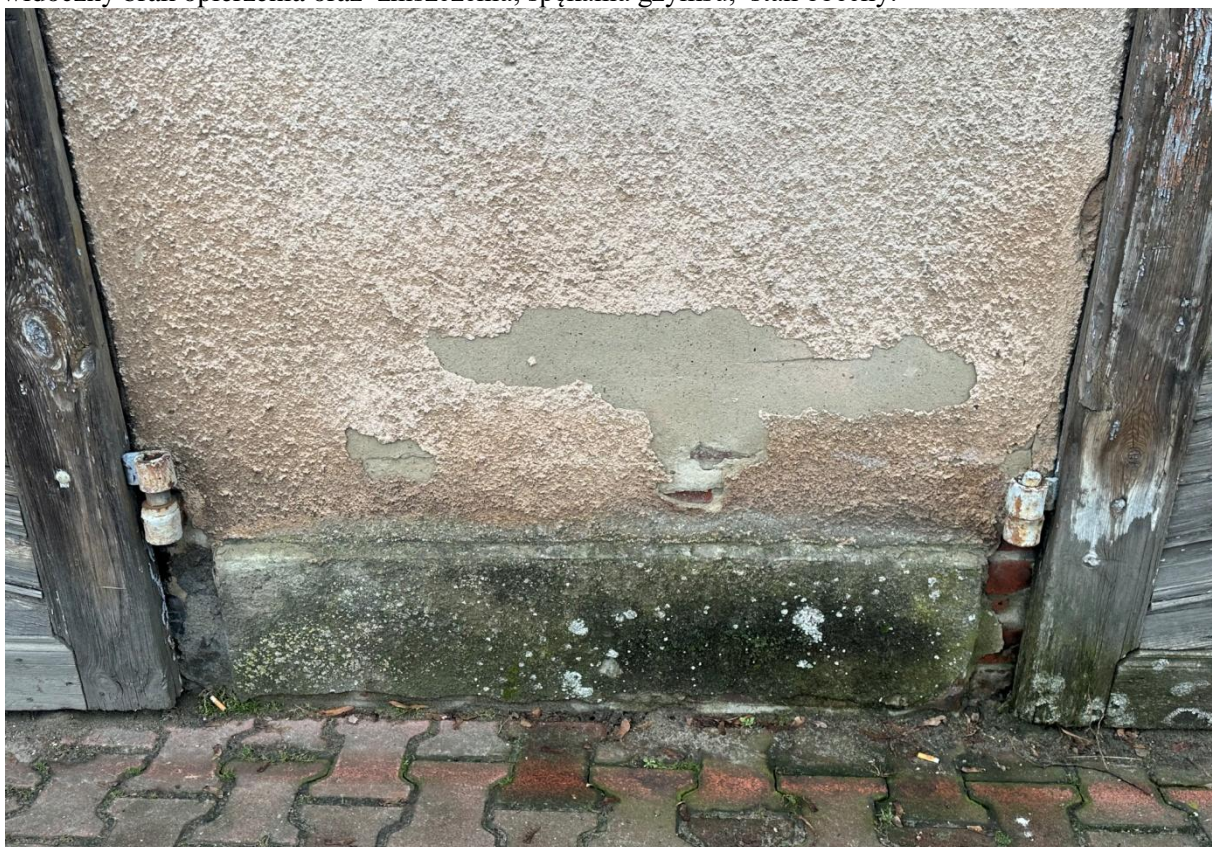
Fot. 14. Odkrywka naturalna, widoczna stratygrafia warstw na fragmencie przycokołowej partii elewacji wschodniej dawnej remizy strażackiej w Raszkowie, widoczna różowocielista partia ściany (obrzutka cementowa barwiona w masie) oraz odsłonięty wątek ceglany w partii cokołowej i oryginalny spękany tynk, widoczne zniszczenia, zawilgocenia partii przycokołowych, stan obecny.

Fot. 14. Odkrywka naturalna, widoczna stratygrafia warstw na fragmencie przycokołowej partii elewacji wschodniej dawnej remizy strażackiej w Raszkowie, widoczna różowocielista partia ściany (obrzutka cementowa barwiona w masie) oraz odsłonięty watek ceglany w partii cokołowej i oryginalny spękany tynk, widoczne zniszczenia, zawilgocenia partii przycokołowych, stan obecny.

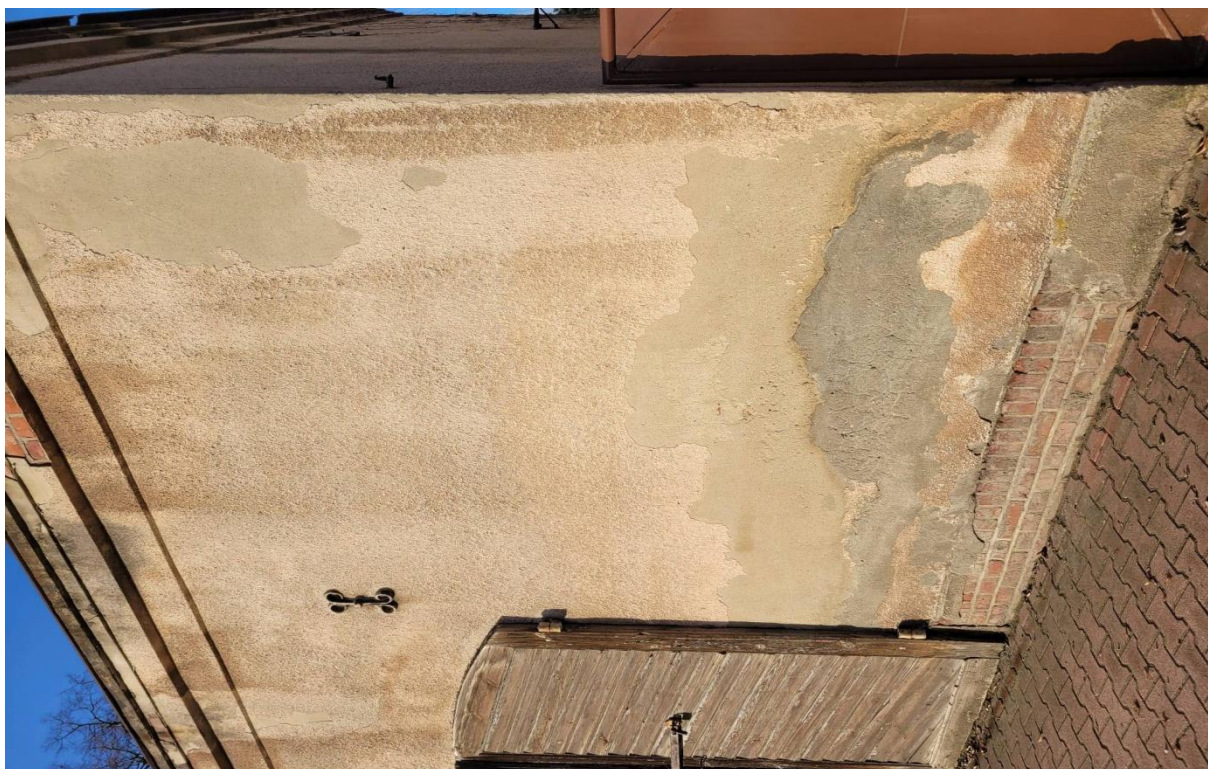
Fot. 15. Odkrywka naturalna, widoczna stratygrafia warstw na fragmencie przycokołowej partii elewacji wschodniej dawnej remizy strażackiej w Raszkowie, widoczna różowocielista partia ściany (obrzutka cementowa barwiona w masie) oraz odsłonięty wątek ceglany w partii cokołowej, oryginalny spękany tynk oraz wtórne, szare wyprawki cementowe, widoczne zniszczenia, zawilgocenia partii przycokołowych, stan obecny.

Fot. 15. Odkrywka naturalna, widoczna stratygrafia warstw na fragmencie przycokołowej partii elewacji wschodniej dawnej remizy strażackiej w Raszkowie, widoczna różowocielista partia ściany (obrzutka cementowa barwiona w masie) oraz odsłonięty watek ceglany w partii cokołowej, oryginalny spękany tynk oraz wtórne, szare wyprawki cementowe, widoczne zniszczenia, zawilgocenia partii przycokołowych, stan obecny.

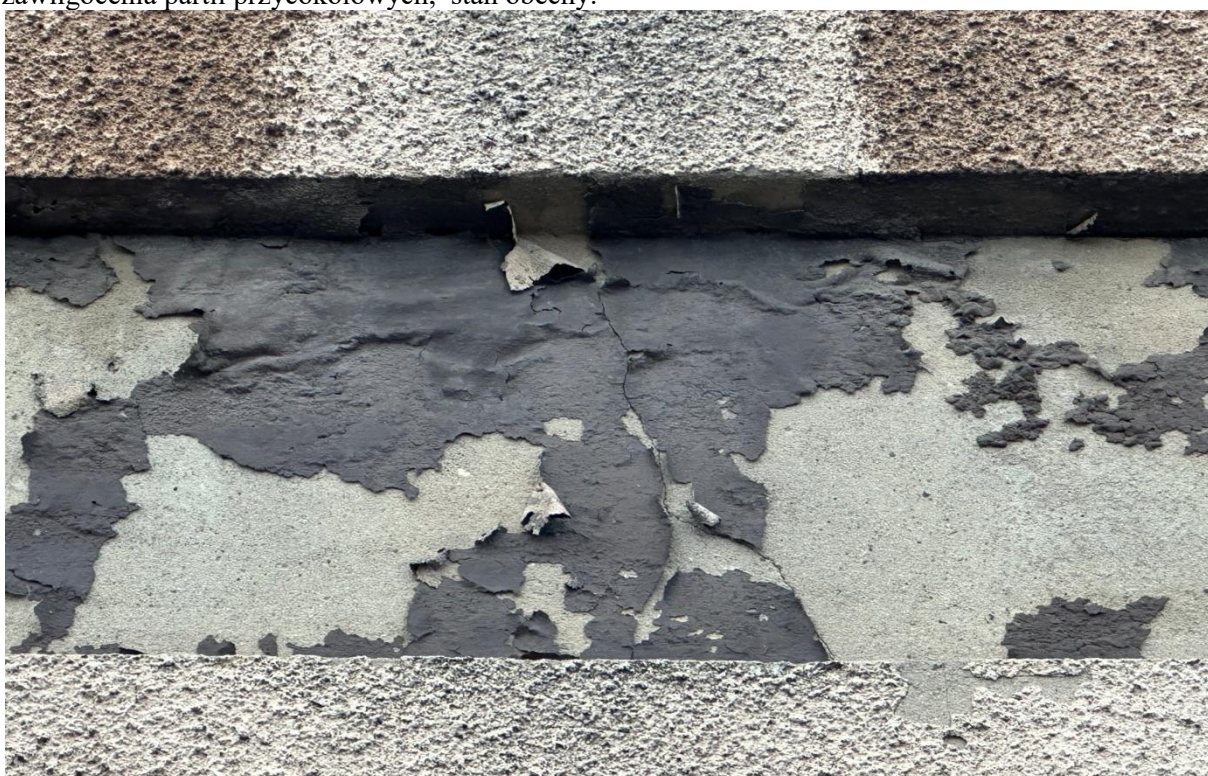
Fot. 16. Odkrywka naturalna, widoczna stratygrafia warstw na fragmencie płyciny w partii elewacji wschodniej dawnej remizy strażackiej w Raszkowie, widoczna różowocielista partia ściany (obrzutka cementowa barwiona w masie) oraz ciemnoszara warstwa wewnątrz płyciny (farba emulsyjna) na oryginalnym tynku, widoczne zniszczenia, zabrudzenia, stan obecny.

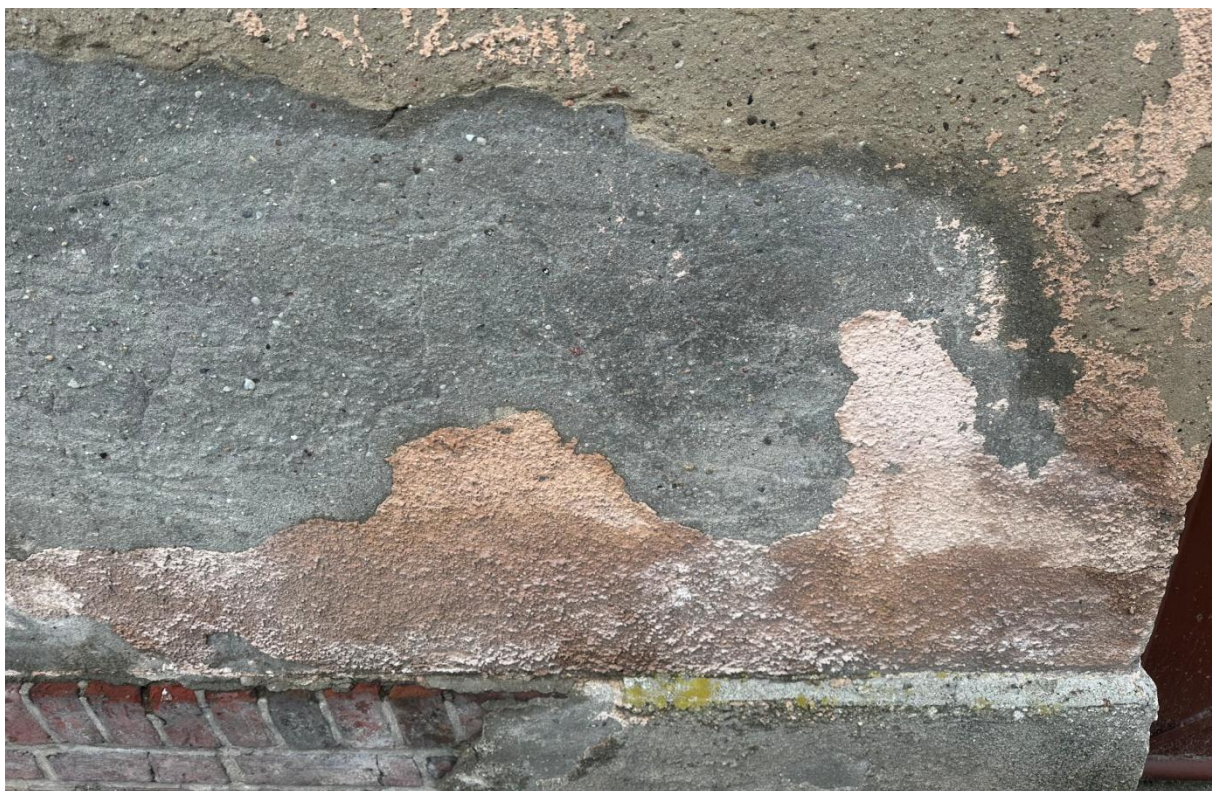
Fot. 17. Odkrywka naturalna, widoczna stratygrafia warstw na fragmencie przycokołowej partii elewacji wschodniej dawnej remizy strażackiej w Raszkowie, widoczna różowocielista partia ściany (obrzutka cementowa barwiona w masie) oraz odsłonięty wątek ceglany w partii cokołowej, oryginalny tynk oraz wtórne, szare wyprawki cementowe, widoczne zniszczenia, zawilgocenia i wysolenia partii przycokołowych, stan obecny.

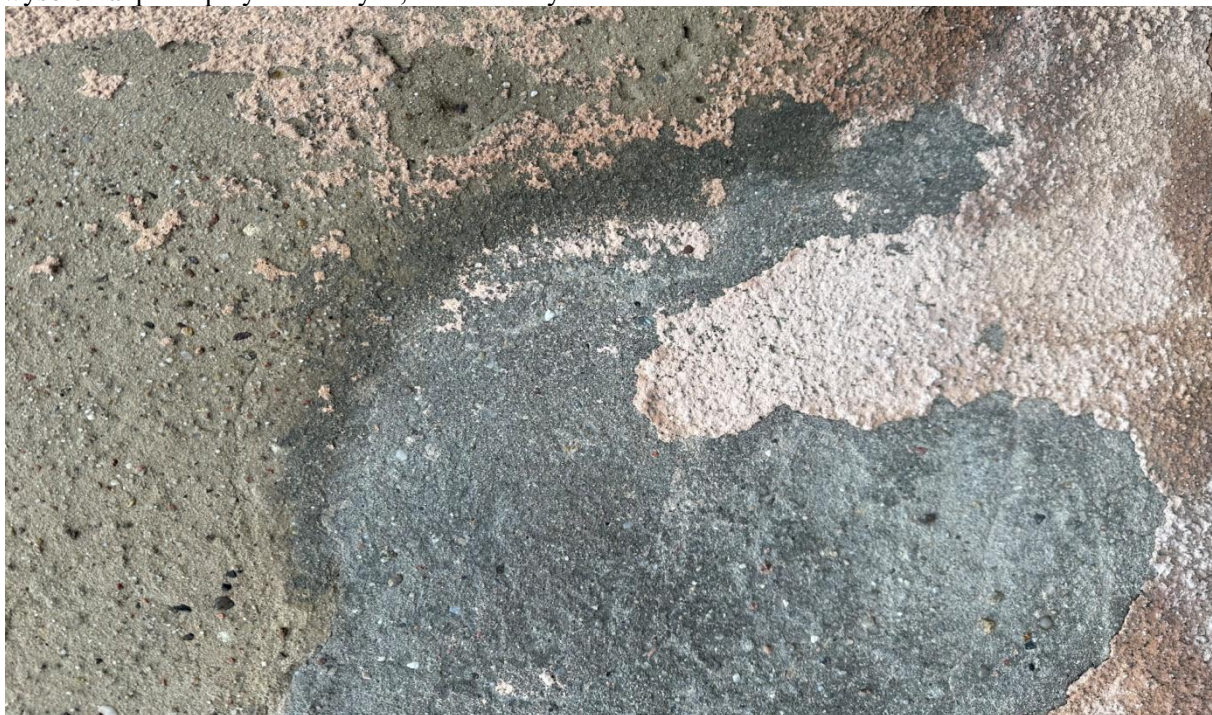
Fot. 18. . Odkrywka naturalna, widoczna stratygrafia warstw na fragmencie przycokołowej partii elewacji wschodniej dawnej remizy strażackiej w Raszkowie, widoczna różowocielista partia ściany (obrzutka cementowa barwiona w masie) oraz odsłonięty wątek ceglany w partii cokołowej, oryginalny tynk oraz wtórne, szare wyprawki cementowe, widoczne zniszczenia, zawilgocenia i wysolenia partii przycokołowych, stan obecny.

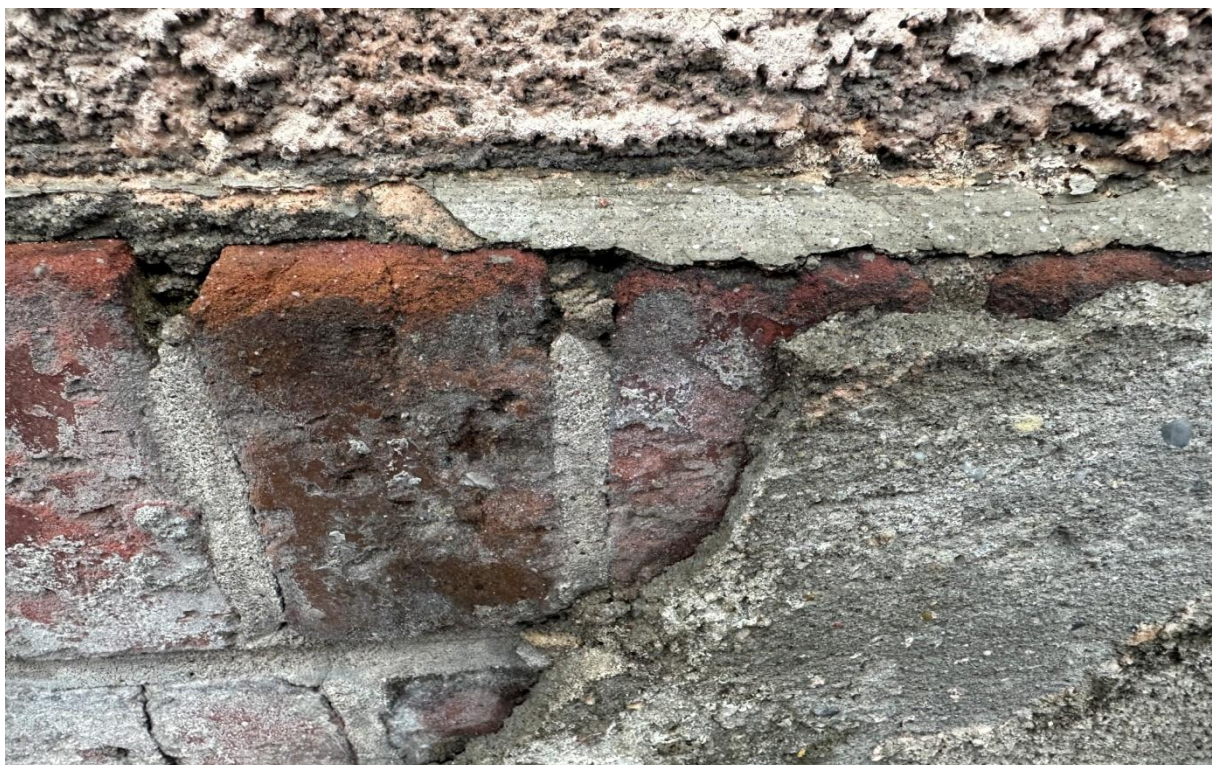
Fot. 19. Odkrywka naturalna, widoczna stratygrafia warstw na fragmencie przycokołowej partii elewacji wschodniej dawnej remizy strażackiej w Raszkowie, widoczna różowocielista partia ściany (obrzutka cementowa barwiona w masie) oraz odsłonięty wątek ceglany cokołu, oryginalny tynk oraz wtórne, szare wyprawki cementowe, widoczne zniszczenia, zawilgocenia i wysolenia partii przycokołowych, stan obecny.

Fot. 19. Odkrywka naturalna, widoczna stratygrafia warstw na fragmencie przycokołowej partii elewacji wschodniej dawnej remizy strażackiej w Raszkowie, widoczna różowocielista partia ściany (obrzutka cementowa barwiona w masie) oraz odsłonięty watek ceglany cokołu, oryginalny tynk oraz wtórne, szare wyprawki cementowe, widoczne zniszczenia, zawilgocenia i wysolenia partii przycokołowych, stan obecny.

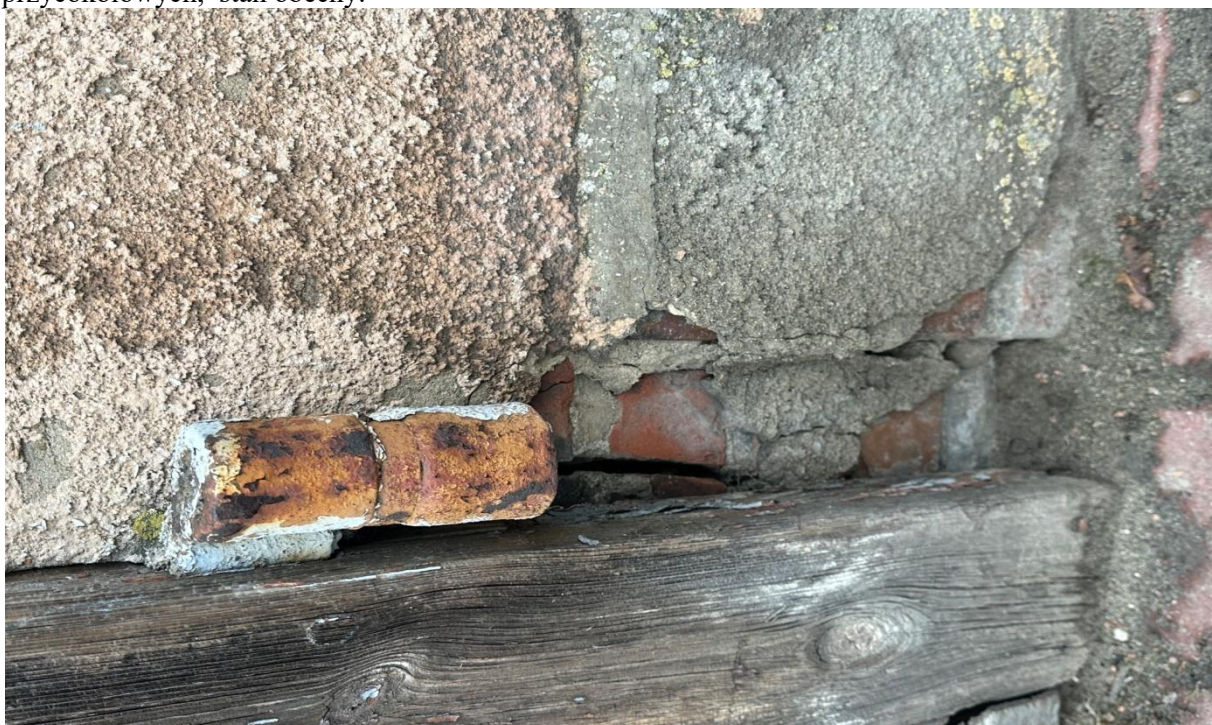
Fot. 20. Odkrywka naturalna, widoczna stratygrafia warstw na fragmencie przycokołowej partii elewacji wschodniej dawnej remizy strażackiej w Raszkowie, widoczna różowocielista partia ściany (obrzutka cementowa barwiona w masie) oraz odsłonięty wątek ceglany cokołu, oryginalny tynk oraz wtórne, szare wyprawki cementowe, widoczne zniszczenia, zawilgocenia i wysolenia partii przycokołowych, stan obecny.

Fot. 20. Odkrywka naturalna, widoczna stratygrafia warstw na fragmencie przycokołowej partii elewacji wschodniej dawnej remizy strażackiej w Raszkowie, widoczna różowocielista partia ściany (obrzutka cementowa barwiona w masie) oraz odsłonięty watek ceglany cokołu, oryginalny tynk oraz wtórne, szare wyprawki cementowe, widoczne zniszczenia, zawilgocenia i wysolenia partii przycokołowych, stan obecny.

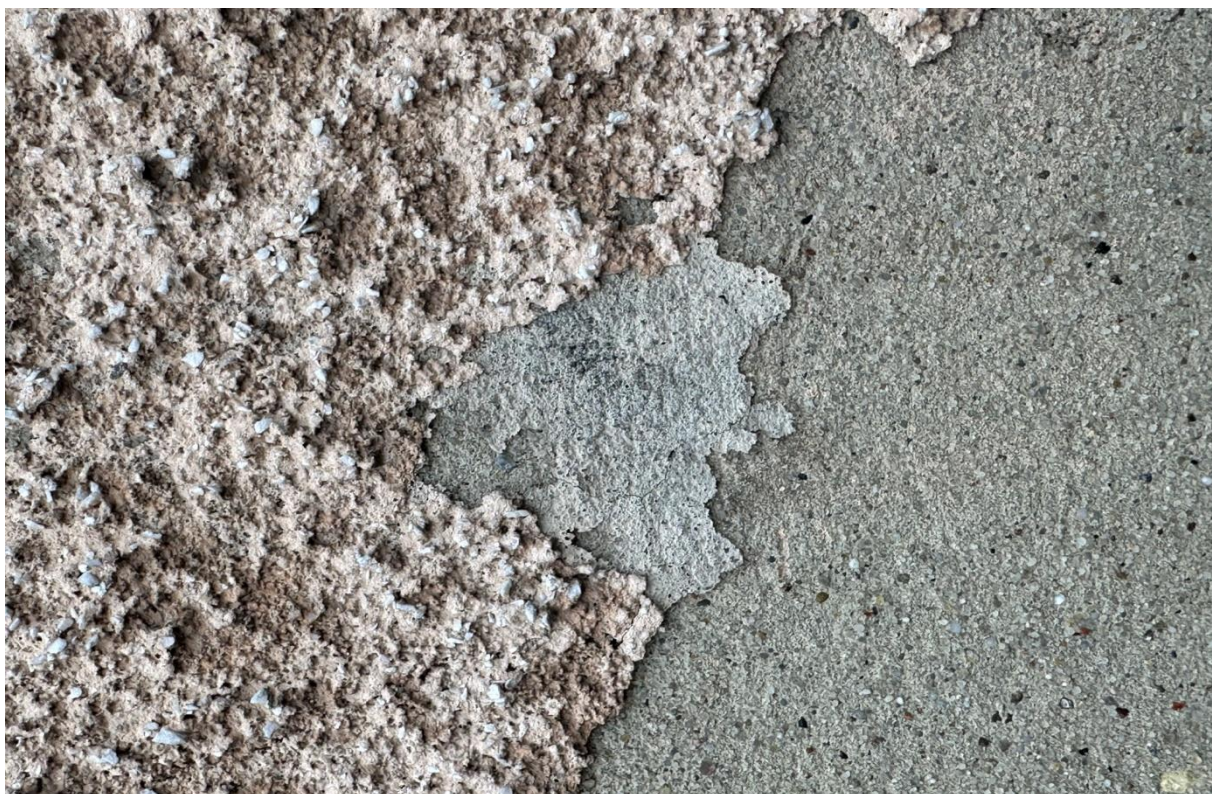
Fot. 21. Odkrywka naturalna, widoczna stratygrafia warstw na fragmencie elewacji wschodniej dawnej remizy strażackiej w Raszkowie, widoczna różowocielista partia ściany (obrzutka cementowa barwiona w masie), oryginalny tynk wapiennopiaskowy oraz zachowany fragment oryginalnej, zbrudzonej warstwy polichromii w kolorze szarobeżowym, stan obecny.
