Program prac konserwatorskich

Budynek dawnej remizy strażackiej w Raszkowie

Ekspertyza konserwatorska, badania elewacji budynku dawnej remizy strażackiej (tynków, polichromii) w ramach zadania pn.: „Modernizacja garażu –budynek strażnicy przy ulicy Pleszewskiej” - Raszków, ul. Pleszewska 34, dz. Nr 367/1ob. 0001

styczeń 2023 r.

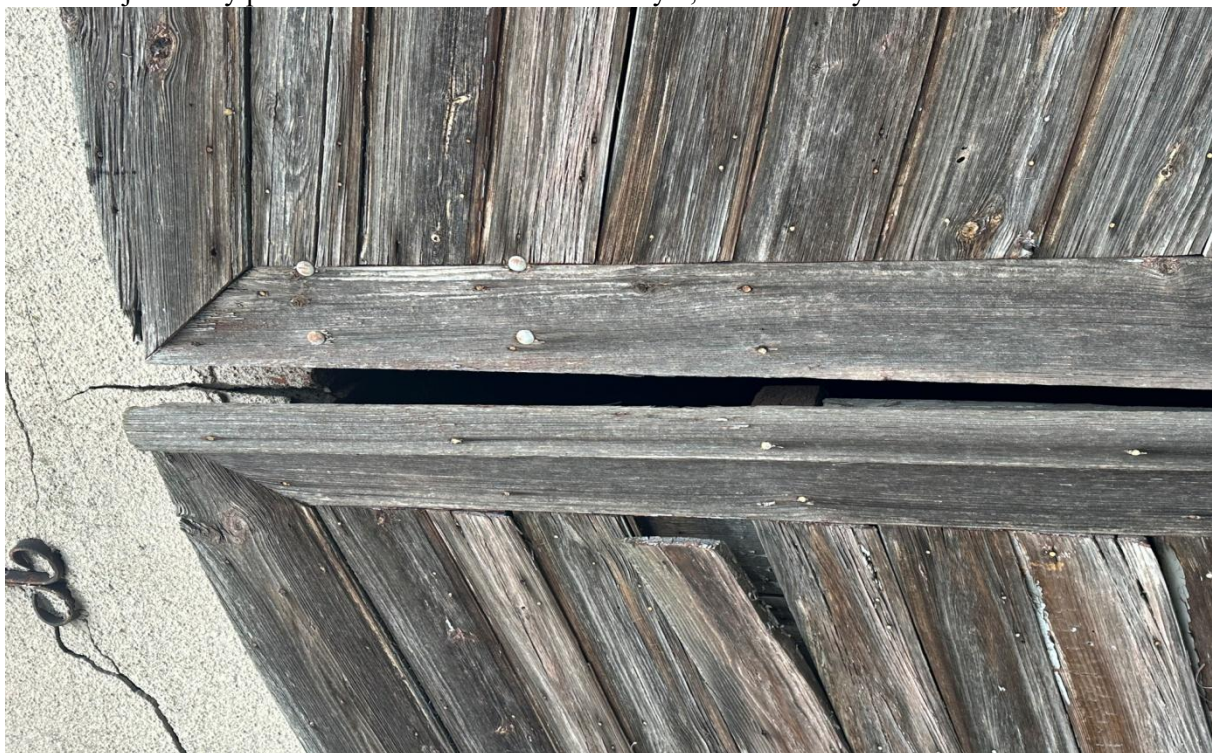
Fot. 22. Widok drzwi elewacji południowej dawnej remizy strażackiej w Raszkowie, widoczne zniszczenia struktury i odkształcenia drewnianych listew i desek, stan obecny.

Wykonać szczegółowy przegląd stolarki drzwiowej. W przypadku podjęcia decyzji o wymianie najbardziej zniszczonych elementów stolarki na nowe należy dokonać wymiany na elementy w tym samym kształcie i wzorze oraz materiale (profilowania, listwy itp.). Jeśli stolarka zachowała się w stanie możliwym do dalszej eksploatacji zaleca się przeprowadzenie konserwacji technicznej i estetycznej zachowanych elementów w celu wzmocnienia ich struktury, poprawienia funkcji i estetycznego wyglądu poprzez konserwację strukturalną, wypełnienie i wygładzenie ubytków oraz zabezpieczenie powierzchni warstwą farby w kolorze oryginału (orzechowo-brązowym).

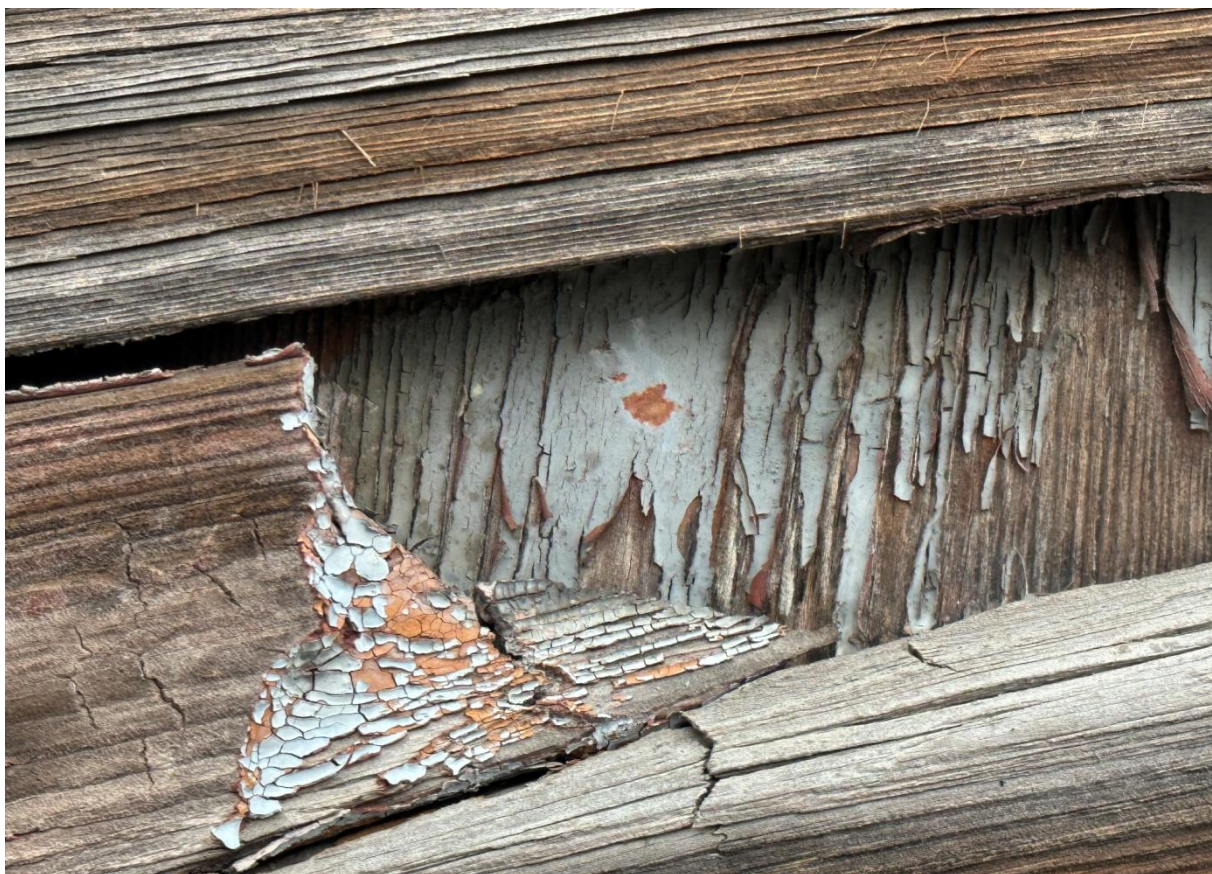
Fot. 23. Widok fragmentu drzwi elewacji południowej dawnej remizy strażackiej w Raszkowie, widoczne zniszczenia struktury oraz dwie warstwy stratygraficzne na powierzchni drzwi: w kolorach orzechowo-brązowym oraz jasnoszarym, stan obecny.

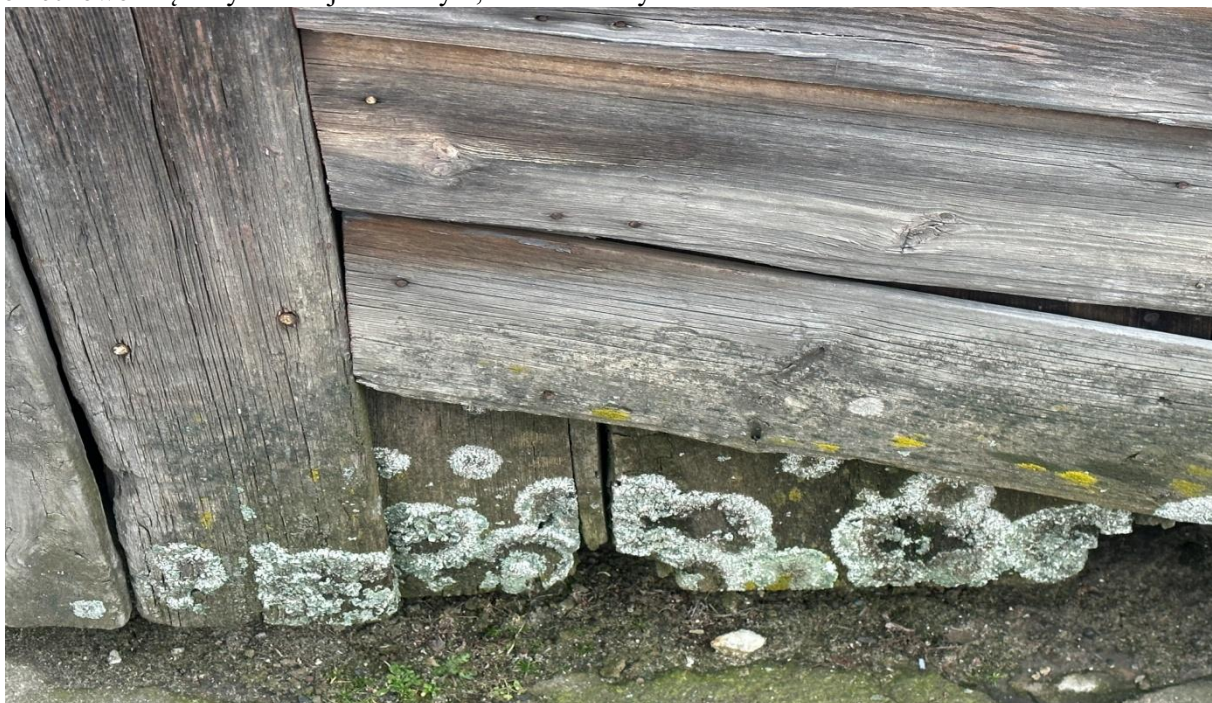
Fot. 24. Widok fragmentu drzwi elewacji południowej dawnej remizy strażackiej w Raszkowie, widoczne zniszczenia struktury drewna oraz zawilgocenia powierzchni dolnych partii z widoczną „korozją biologiczną” (pleśnie, grzyby, porosty, mech), stan obecny.

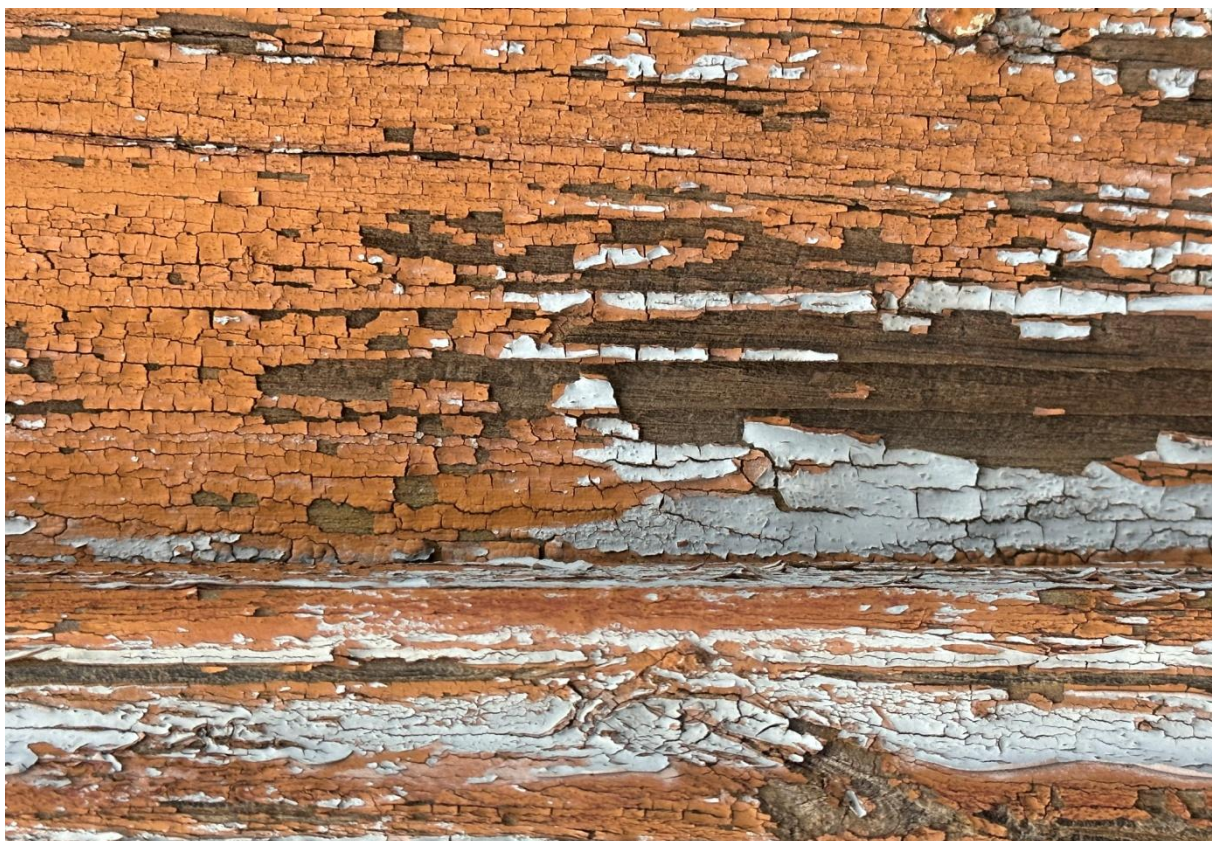
Fot. 25. Widok fragmentu środkowych drzwi elewacji wschodniej dawnej remizy strażackiej w Raszkowie, widoczne zniszczenia oraz dwie warstwy stratygraficzne na powierzchni drzwi: w kolorach orzechowo-brązowym oraz jasnoszarym, stan obecny.

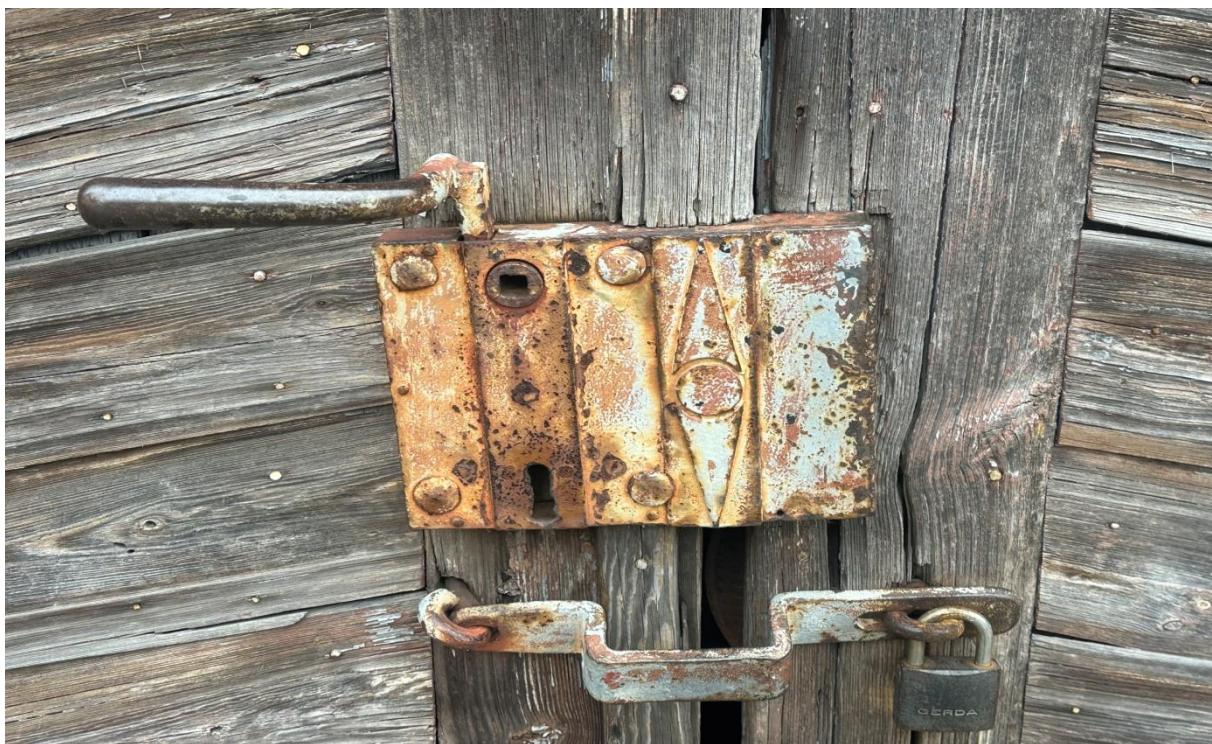
Fot. 26. Widok fragmentu drzwi elewacji południowej dawnej remizy strażackiej w Raszkowie, widoczny zachowany oryginalny zamek skrzynkowy oraz zniszczenia struktury drewnianych listew i desek, stan obecny.

Metalowe okucia, zamki skrzynkowe należy poddać konserwacji polegającej na oczyszczeniu z wtórnych, białych przemalowań, zabezpieczeniu środkiem antykorozyjnym oraz pokryciu farbą grafitową do metalu.

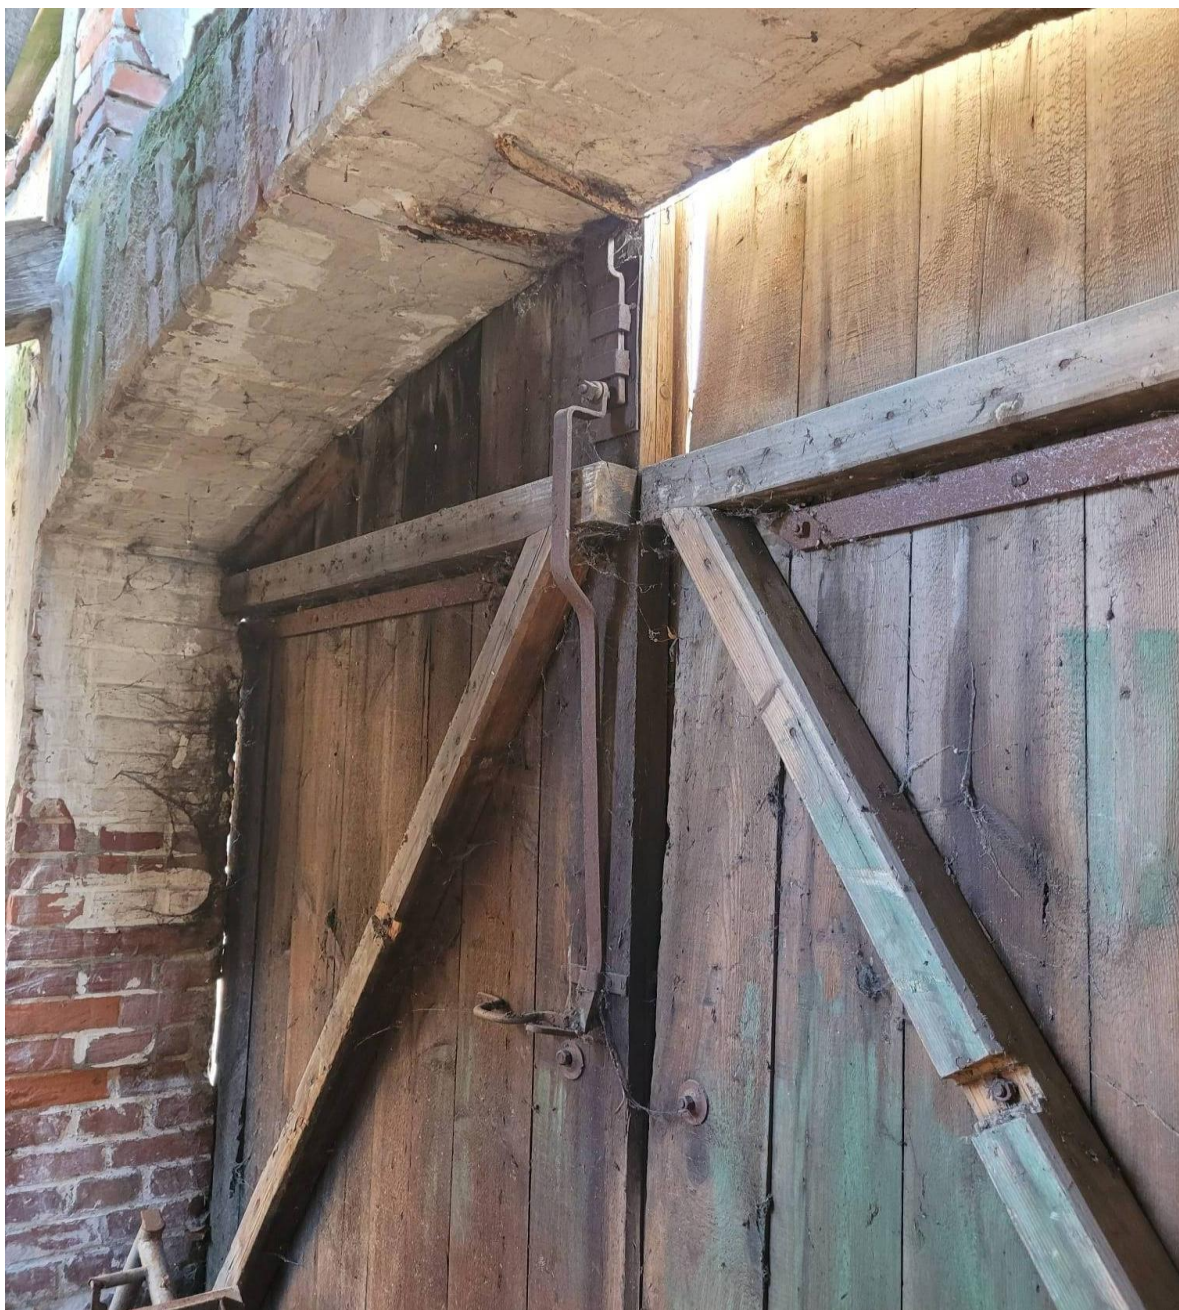
Fot. 27. Widok fragmentu drzwi od strony wnętrza dawnej remizy strażackiej w Raszkowie, widoczna, oryginalna, niemalowana powierzchnia desek o mniejszym stopniu zniszczenia powierzchni w stosunku do warstwy zewnętrznej oraz warstwy pobiału wapienne na ścianach wnętrza budynku, stan obecny.
