EKSPERTYZA STANU TECHNICZNEGO

komina ceramicznego H = 62 m Pieca obrotowego (nr 4)

Nr E/CO.O-K62/19

Lokalizacja obiektu: **Cementownia „Odra” S.A.**

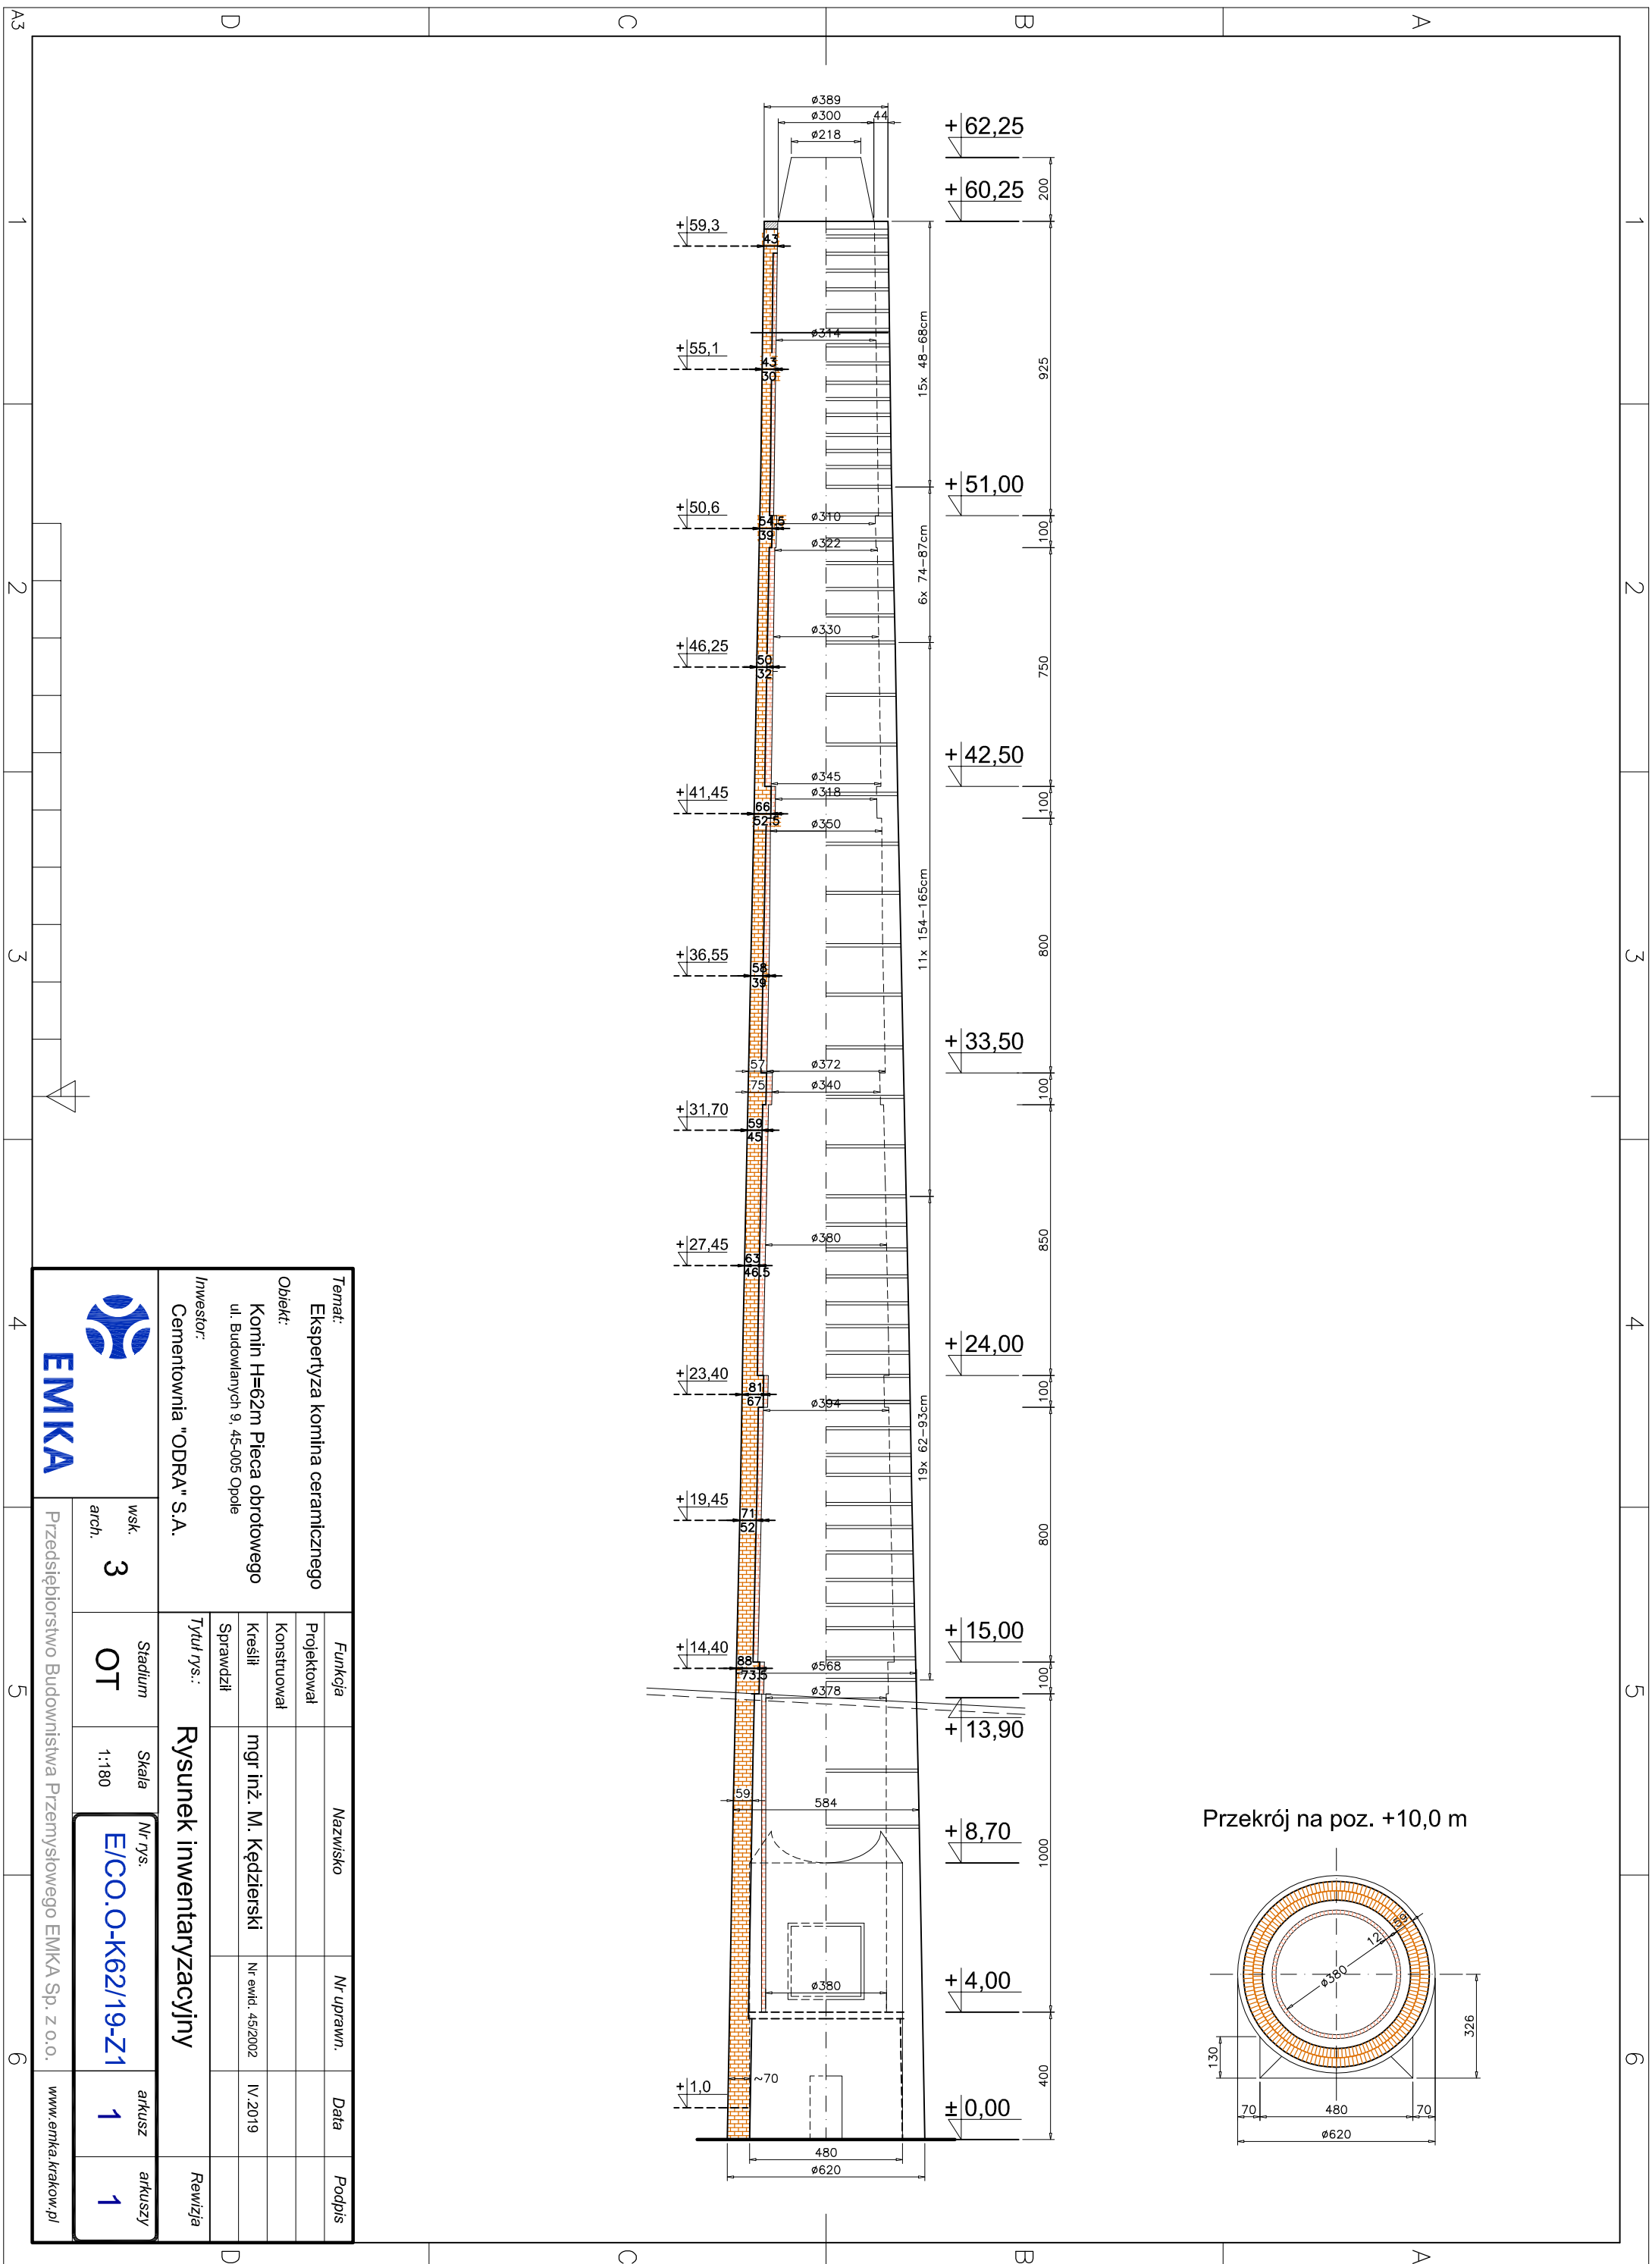
INWENTARYZACJA USZKODZEŃ

Ubytki spoiny kilka mm

Ubytki spoin do kilkunastu mm, 3 pęknięcia z rozwarością 0,5-2 cm

Pęknięcia muru wzdłuż szczelbi wewnętrznych z rozwarością 0,5-4 cm (kilka mb)

Liczne uszkodzenia cegieł

Spoiny w warstwie wierzchniej kruche, głębiej twarde, ubytki 1-5 mm na poz. 15%

Spoiny w warstwie wierzchniej kruche, głębiej twarde, z ubytkami ubytki cegieł na obwodzie dylatacji na poz. około 15%

Stan dylatacji j.w. + liczne uszkodzenia cegieł kapinosowych na całym obwodzie

Przy wlocie czopucha pęknięcia: od góry i po bokach

Ubytki lic cegieł na gł. do 4 cm, złuszczenia

korozja obręczy

Ubytki lic do gł. 4 cm

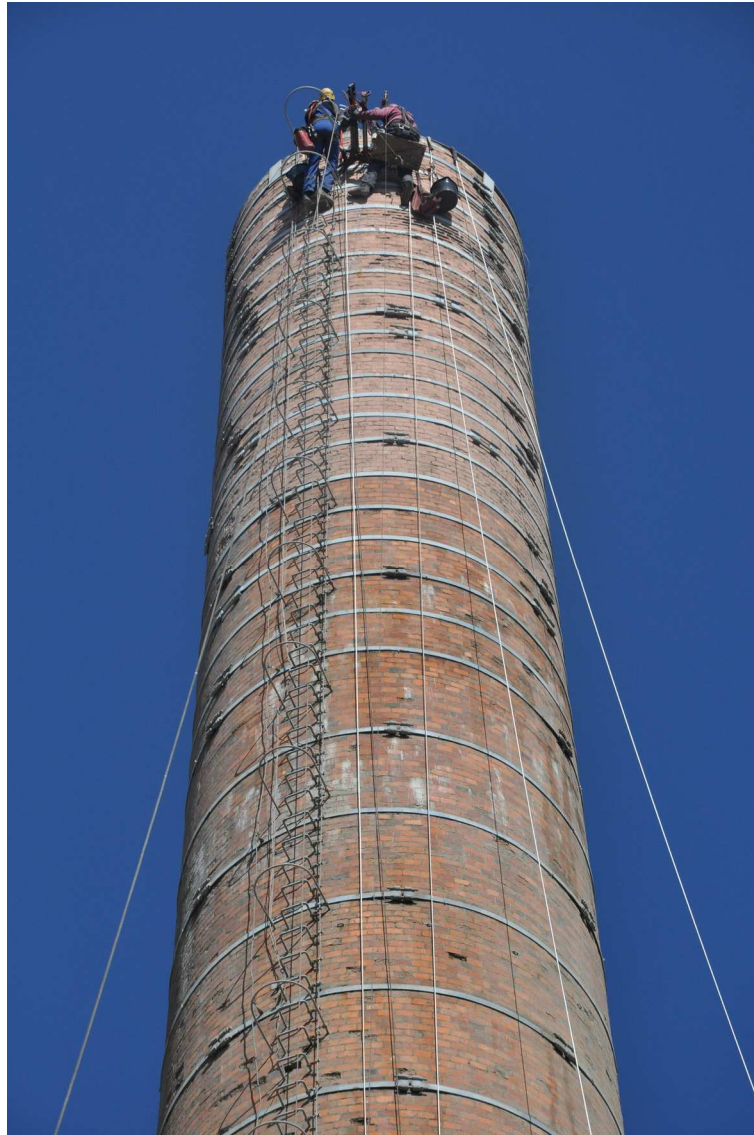
Fot. 3. Część szczytowa komina – liczne uszkodzenia i wycieki

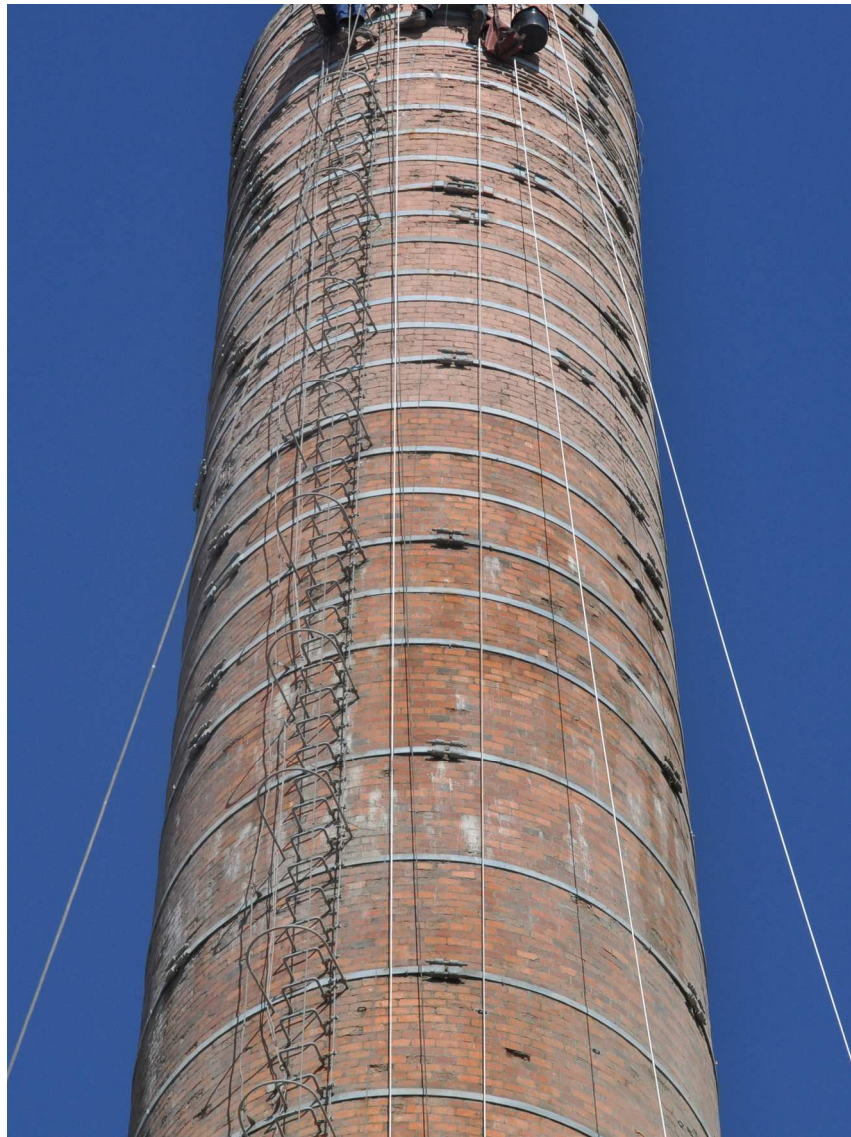
Fot. 4. Strefa intensywnych wycieków

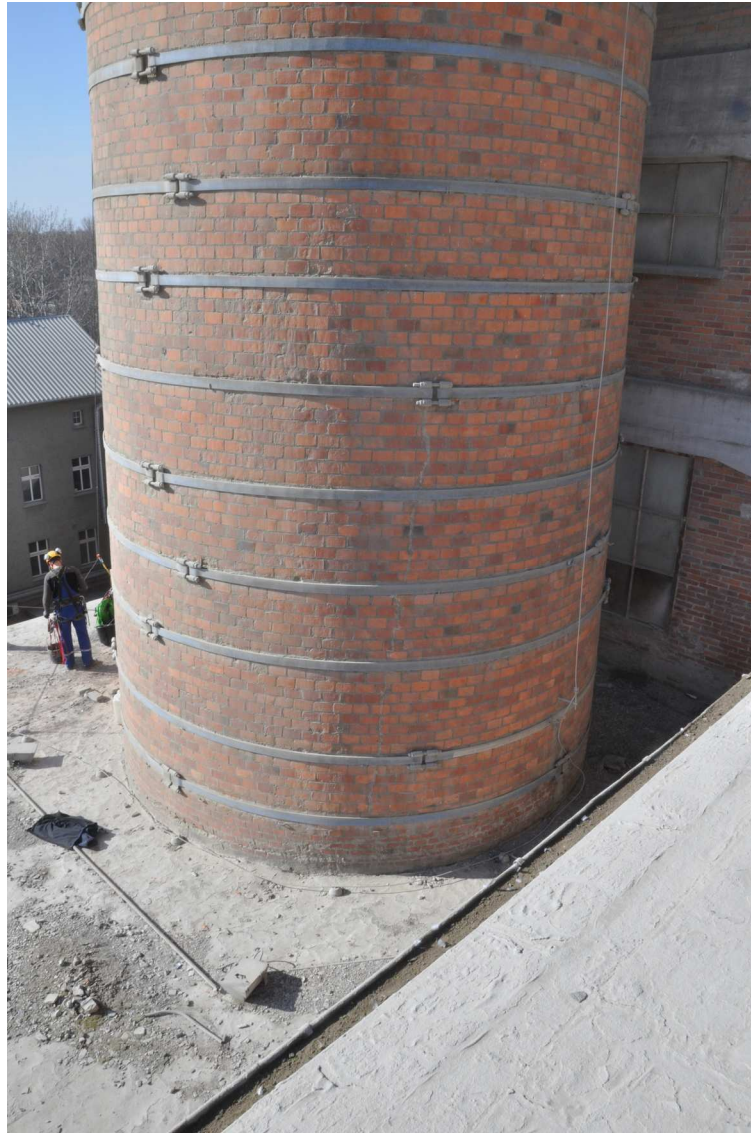
- poniżej strefy wycieków zinwentaryzowano kilkanaście ubytków lic cegieł o głębokości do 4 cm,
- na całej wysokości komina widoczne są pęknięcia i rysy biegnące wzdłuż jednej, przerywanej linii po stronie północno-wschodniej. Część odcinków jest naprawiona poprzez wypełnienie szczeliny od zewnątrz kitem elastycznym,

Fot. 5. Trzon komina ponad dachem hali – widoczne pęknięcia (naprawiane)

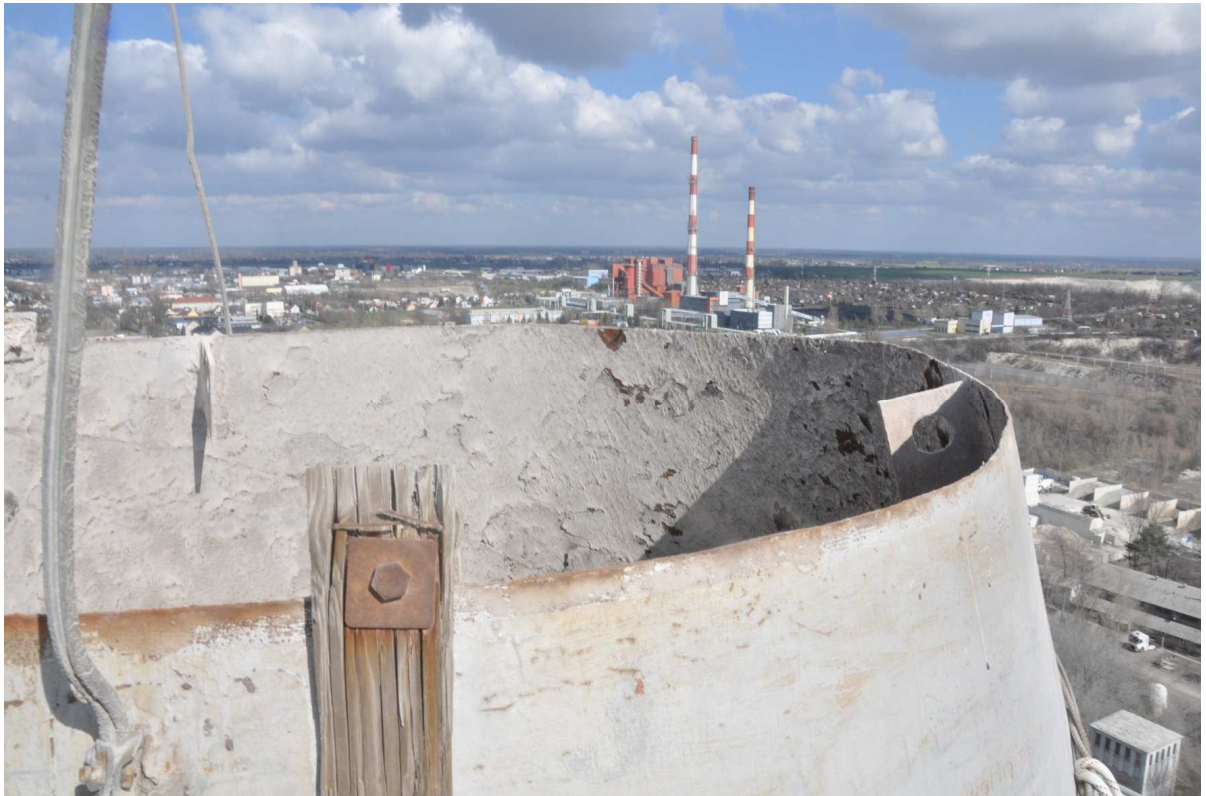
Zwężka jest kompletna, od zewnątrz bez śladów korozji, od wewnątrz skorodowana wżerowo na głębokość do 1 mm, pokryta płatami zbitego, scementowanego wilgocią pyłu. Połączenie z wieńcem i wykładziną od wewnątrz jest szczelne. Górna krawędź nie ma usztywnienia i wykazuje deformacje obwodowe.

Fot. 9. Wylot zwężki – zmiany geometrii

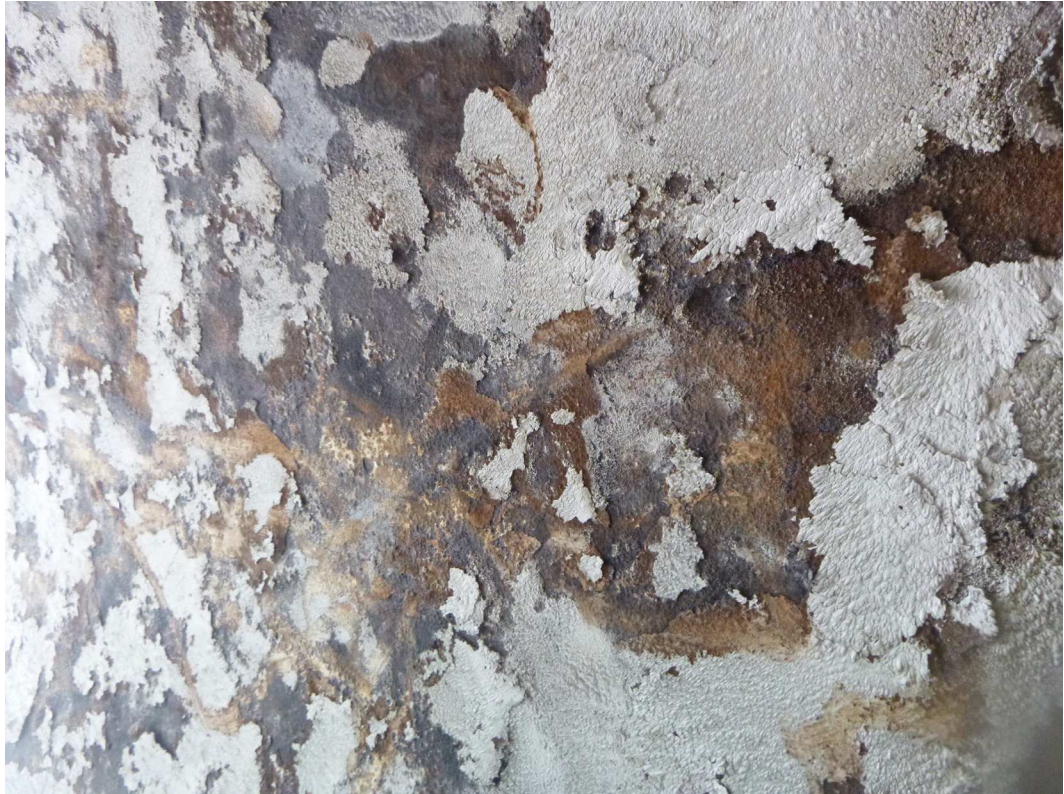
Fot. 11. Powierzchnia wewnętrzna zwężki – korozja powierzchniowa

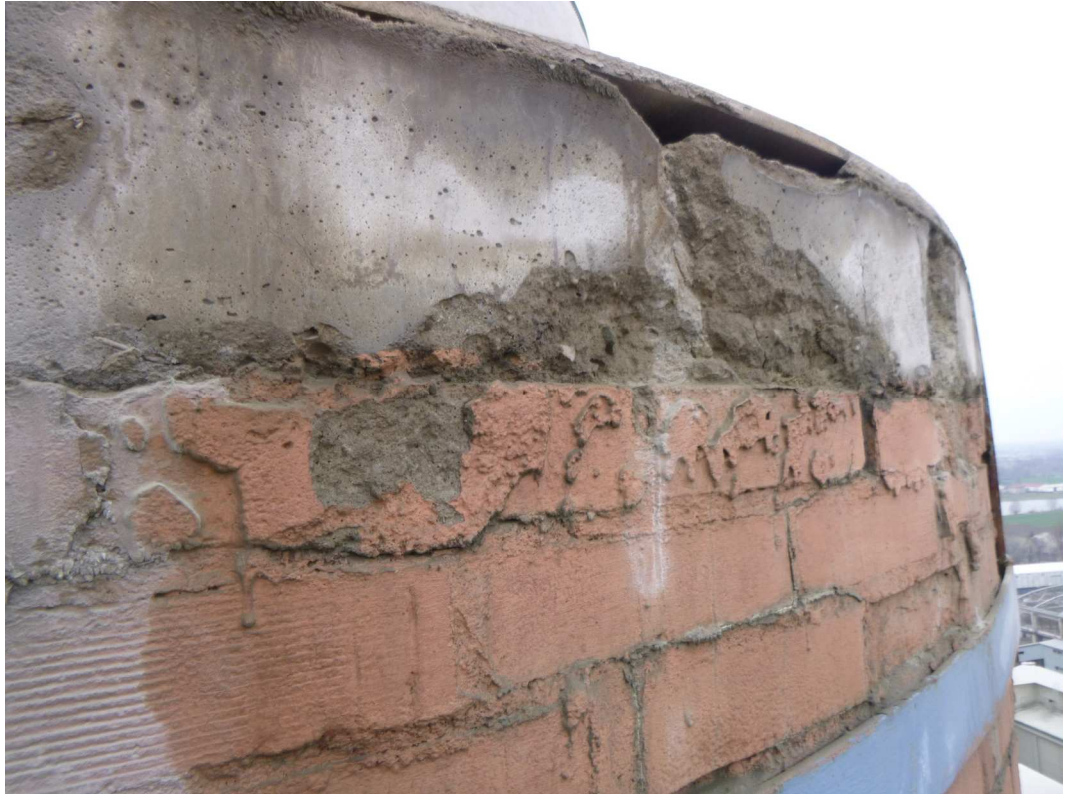
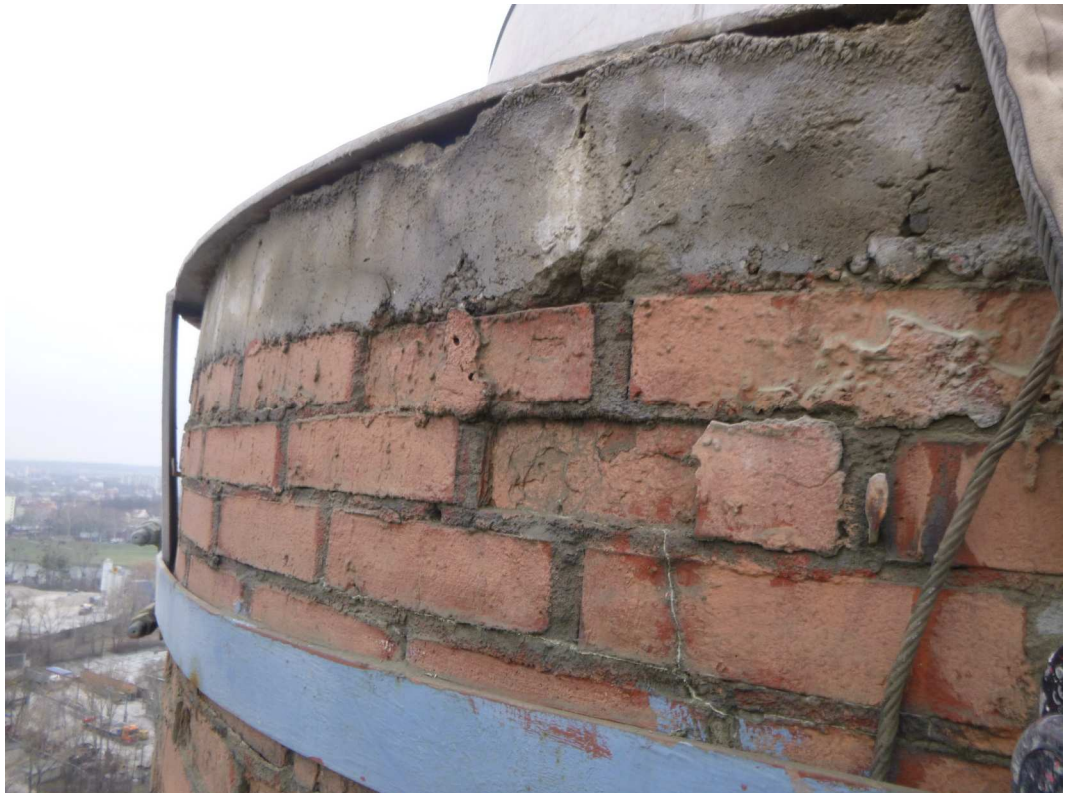
Fot. 13. Zwieńczenie trzonu komina – brak okapu zwężki chroniącego wieniec przed zaciekami

Fot. 14. J.w.

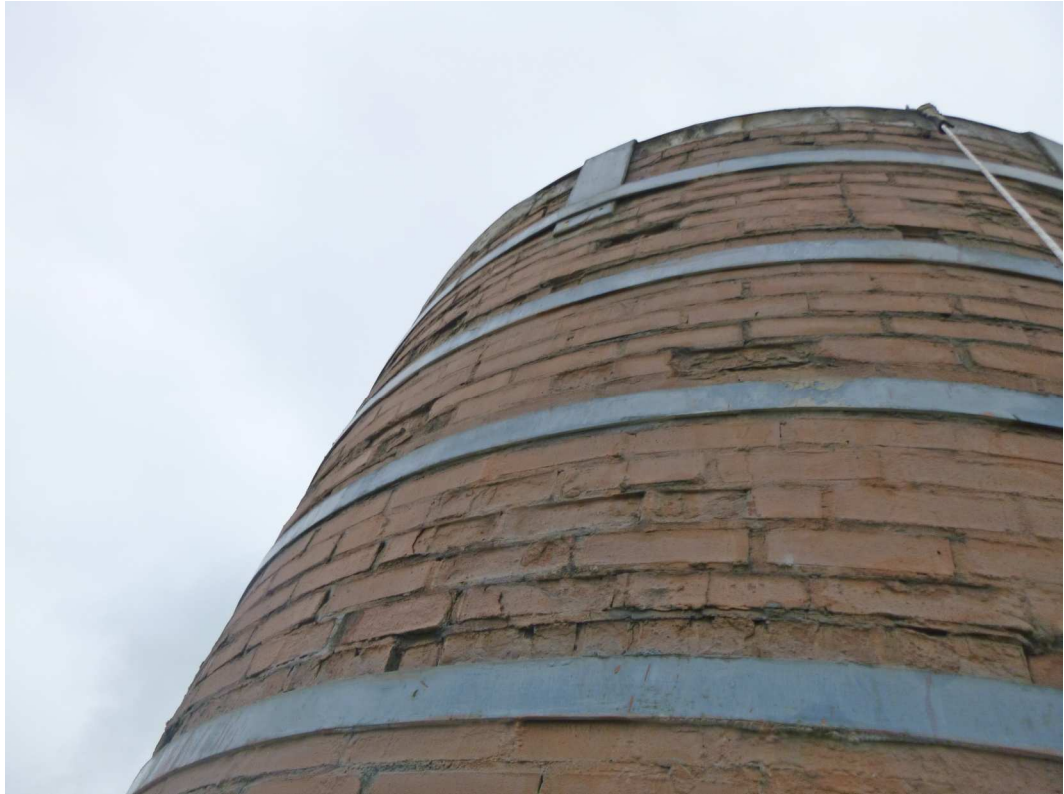
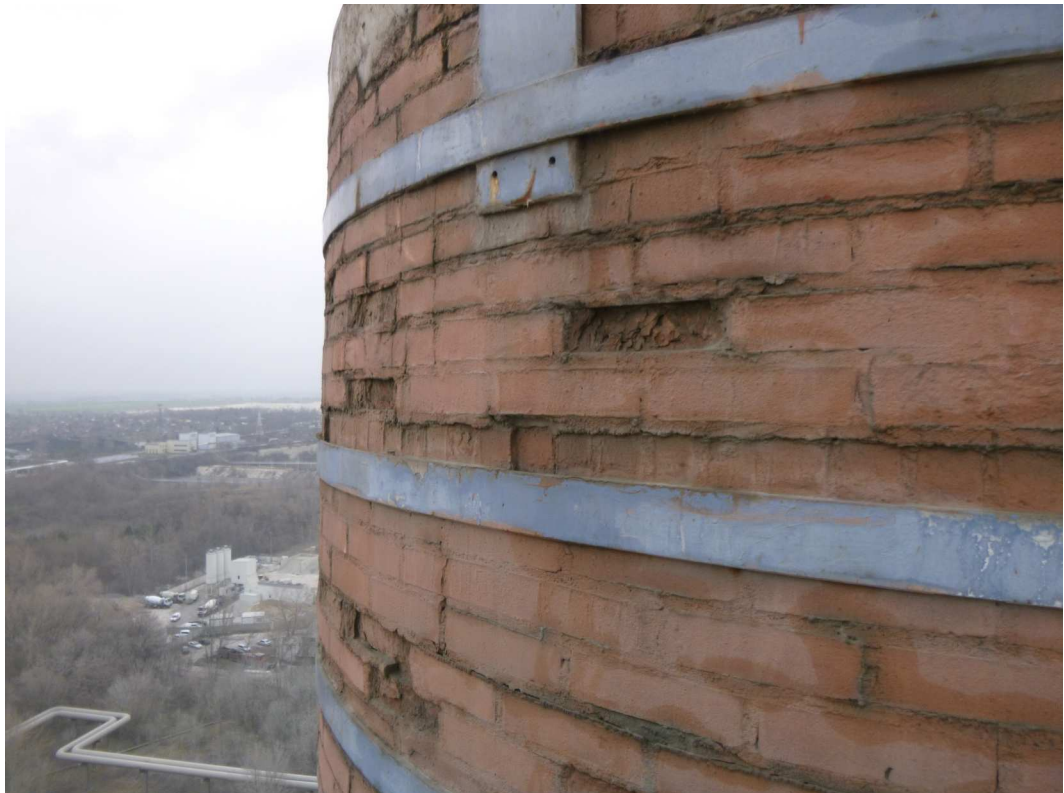
Fot. 15. Szczytowa część trzonu ceramicznego – uszkodzenia korozyjne cegieł

Fot. 16. J.w.

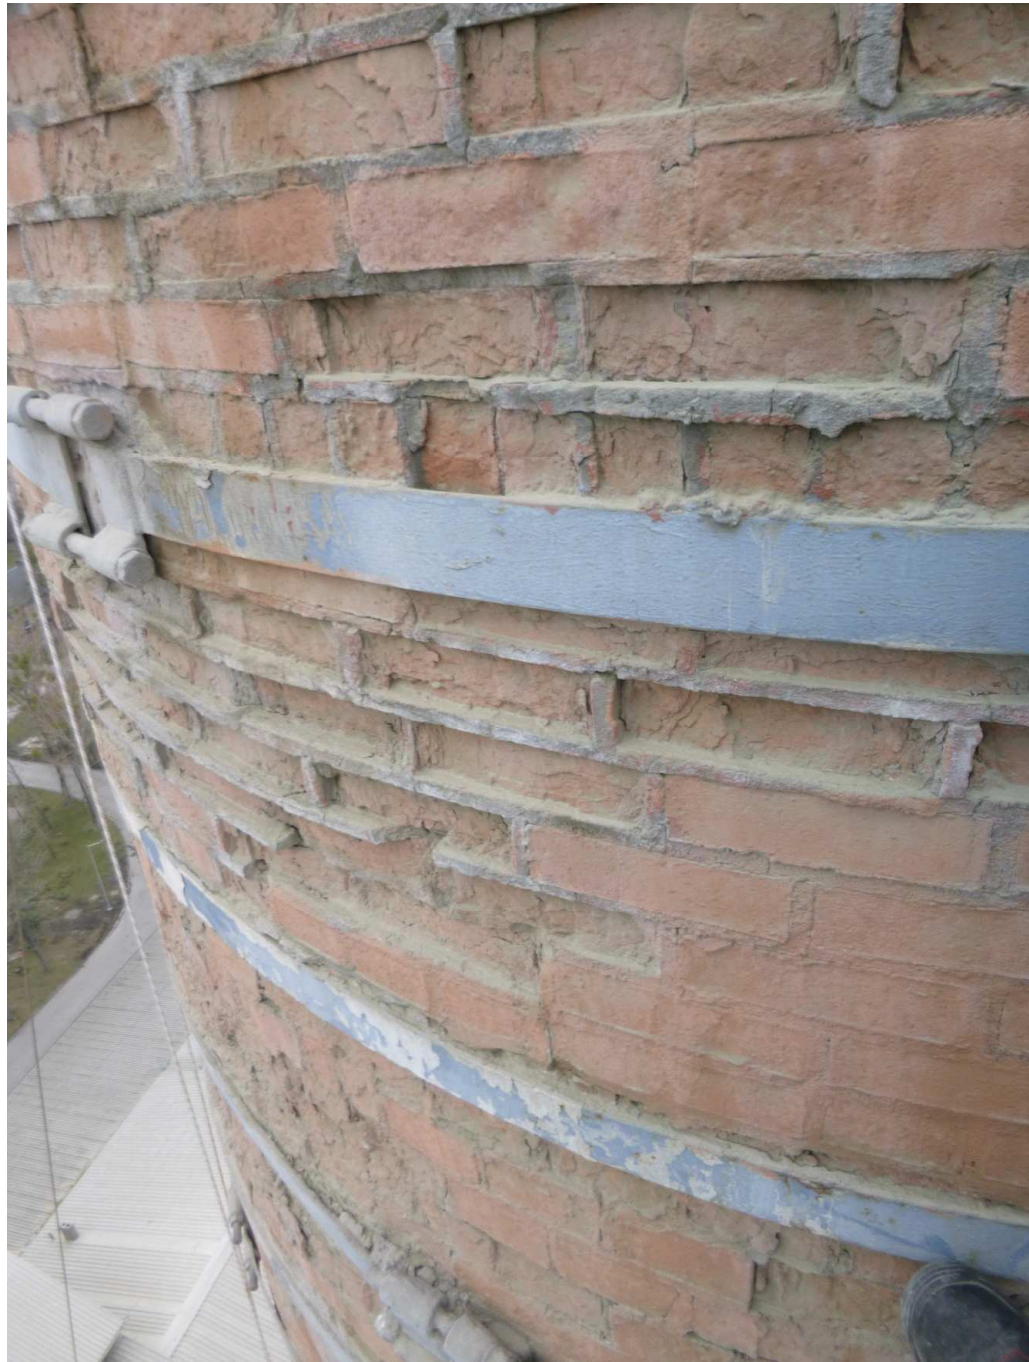
- na wysokości około 3-ch metrów od wylotu, na całym obwodzie cegły są silnie zniszczone, ubytki lic cegieł wynoszą miejscami do 4 cm,
- poniżej, na kolejnych 3÷4-ch metrach występują duże powierzchnie o zniszczonym licu z charakterystycznymi złuszczeniami warstwowymi, świadczącymi o degradacji cegieł i zachodzących intensywnie fizyko-chemicznych procesach destrukcji. Na kolejnym odcinku do poz. ca +51 m powierzchnia uszkodzeń jest mniejsza, ale występują pojedyncze ubytki i odspojenia lica cegieł na dużą głębokość (3÷5 cm),

Fot. 17. Degradacja lic cegieł na szczytowym odcinku trzonu – ubytki do 4 cm

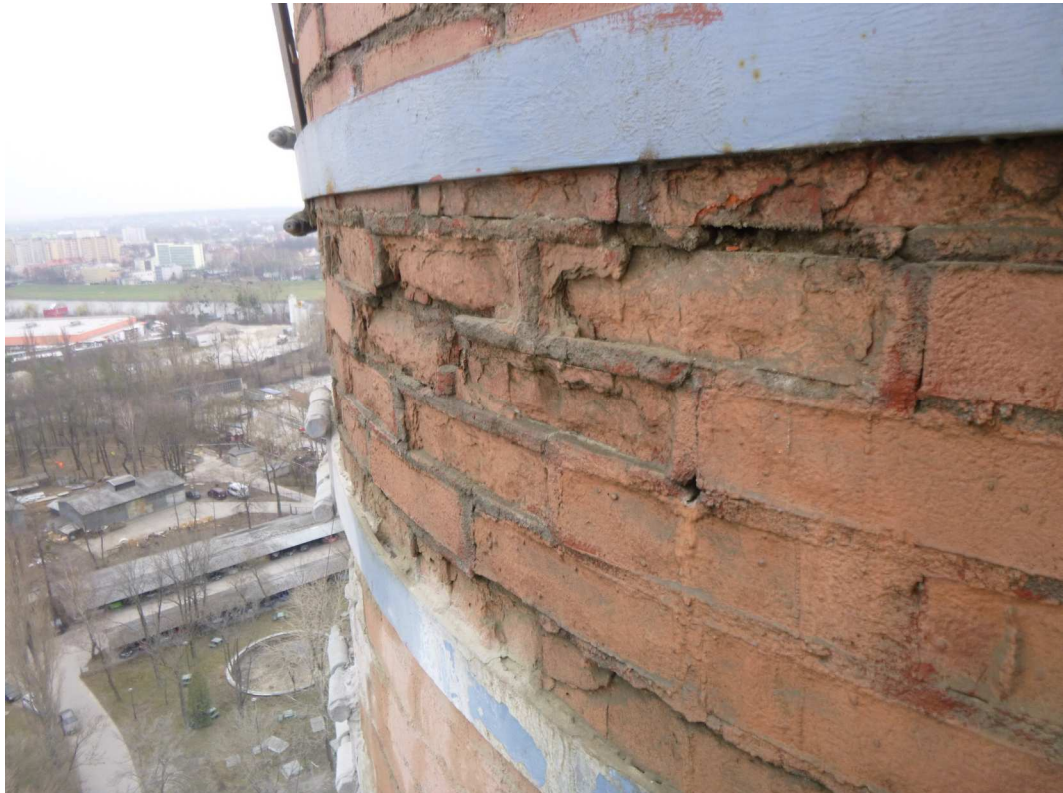
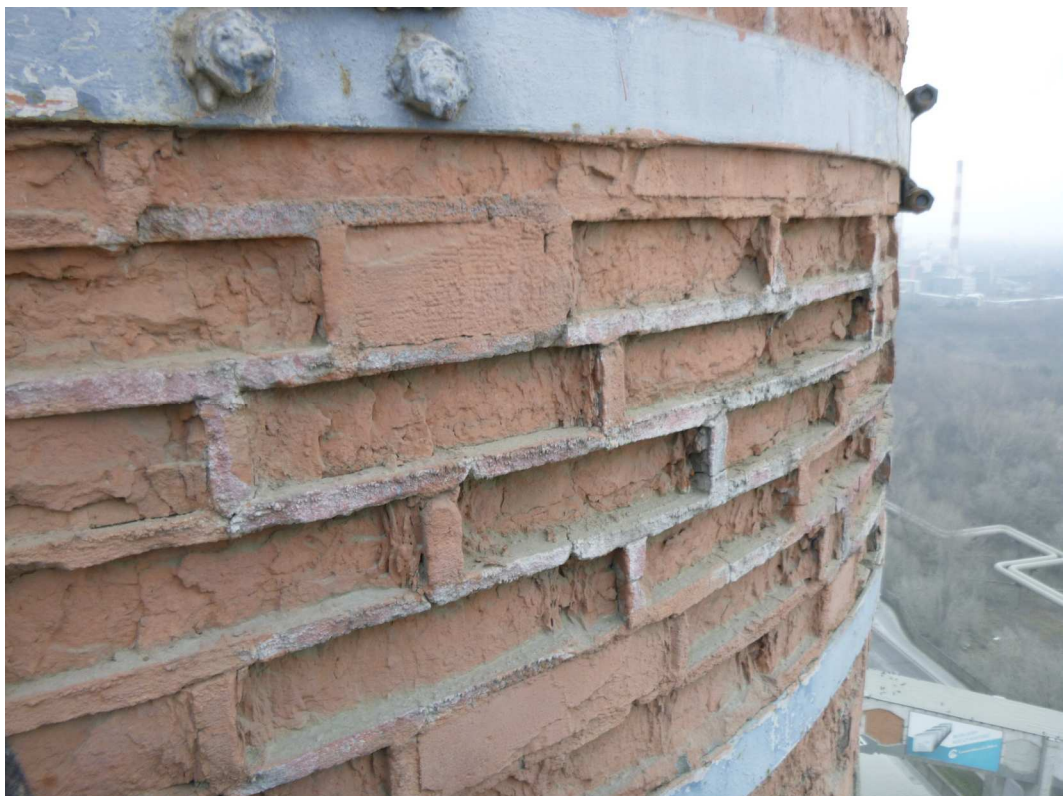
Fot. 18. Silna degradacja lic cegieł w górnej części komina

Fot. 19. J.w., ubytki do 4 cm, zruszczanie kolejnych warstw

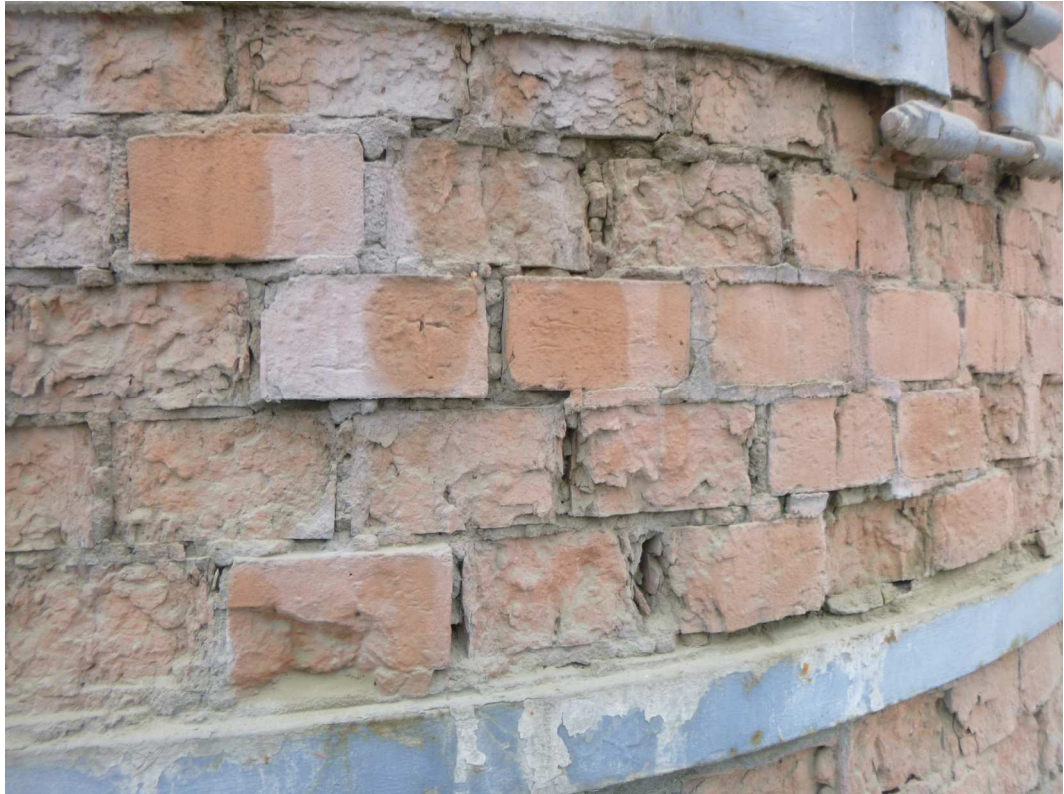
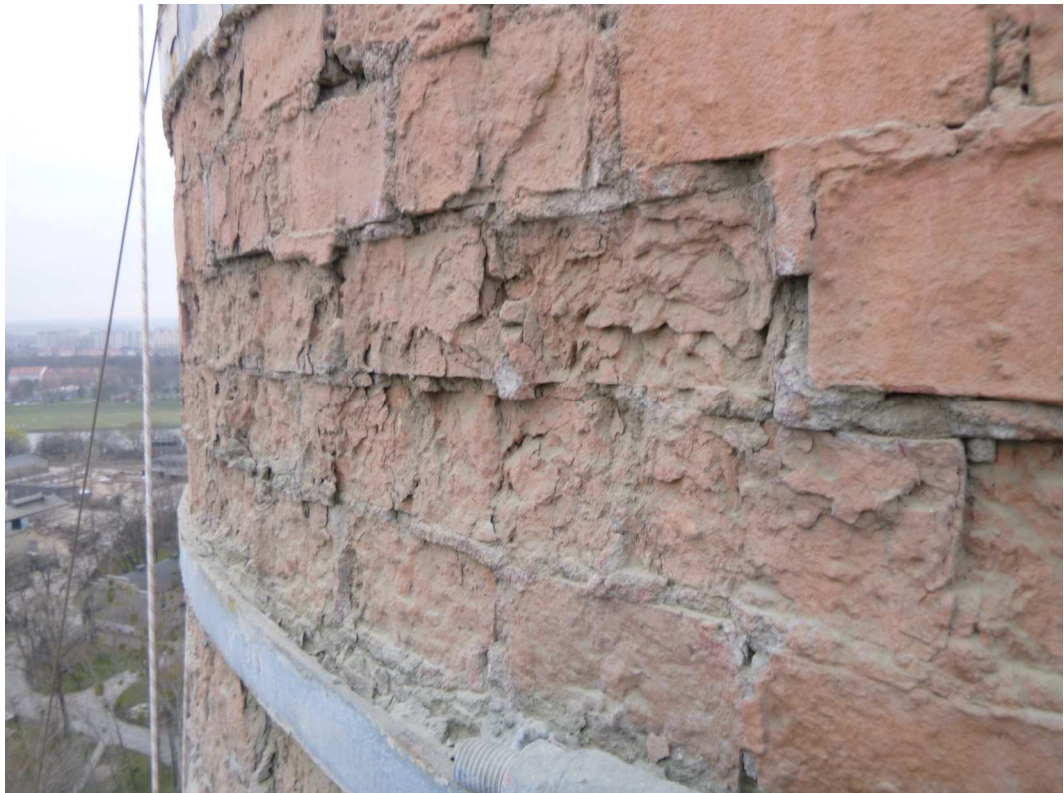
Fot. 20. Degradacja cegieł w górnej części komina

Fot. 21. J.w.

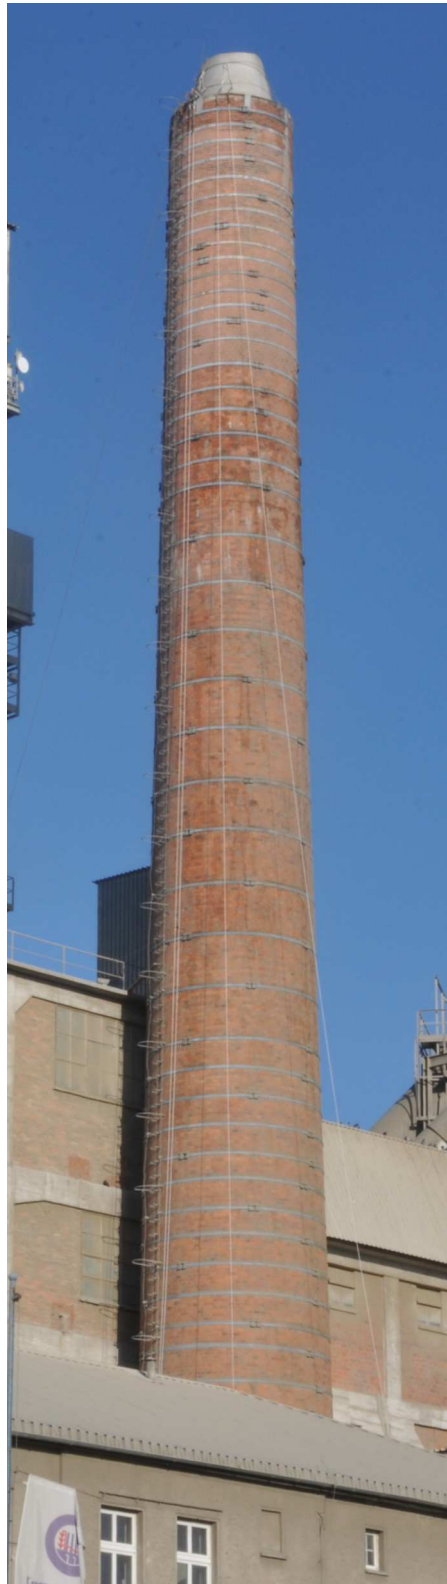
Strefa ubytków
i złuszczeń lica
do 4 cm

Strefa wycieków

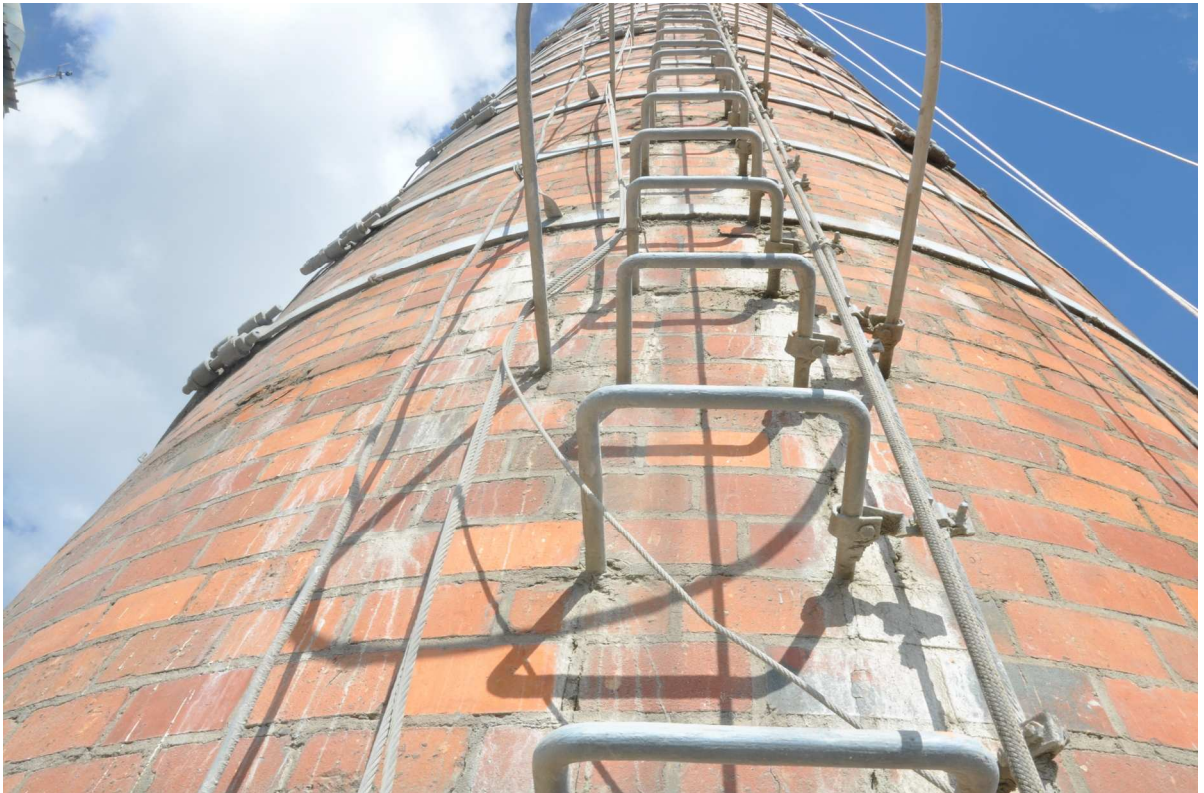
Fot. 23. Wycieki z wykrystalizowanymi osadami

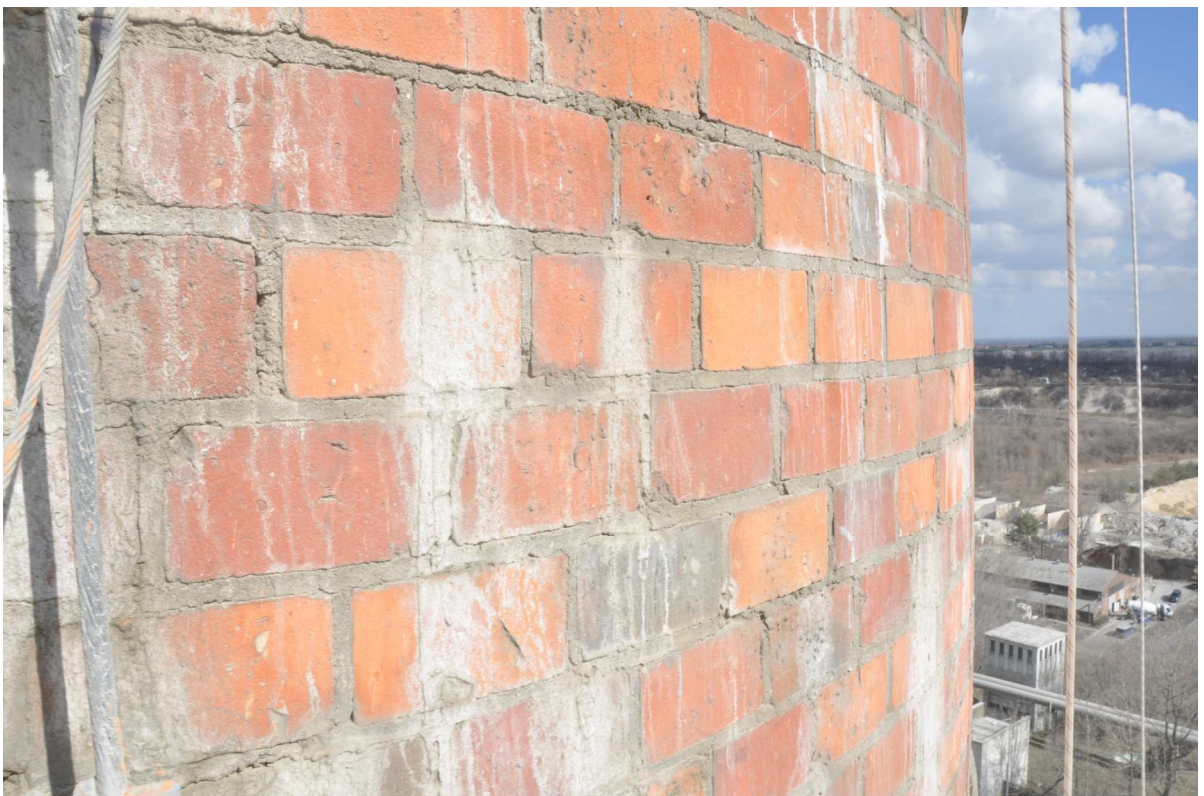
Fot. 24. Efekty przecieków przez trzon kominia

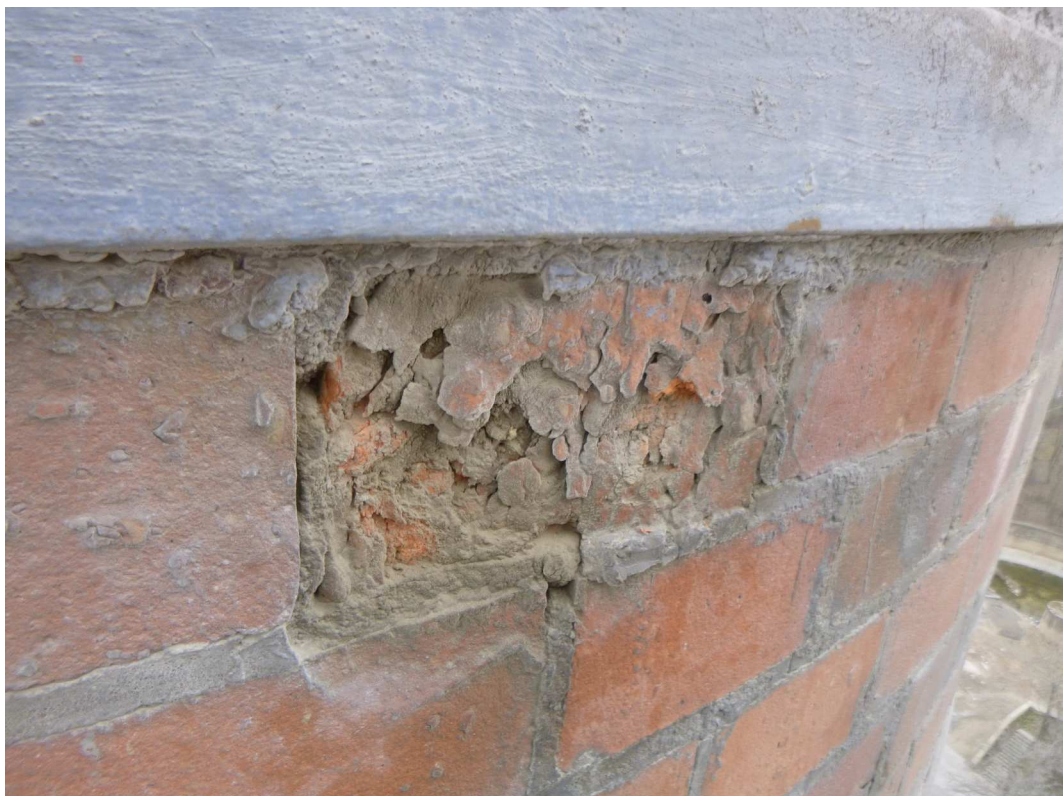
Fot. 27. Silna destrukcja cegieł, złuszczenia warstwowe

Fot. 28. J.w. w zbliżeniu

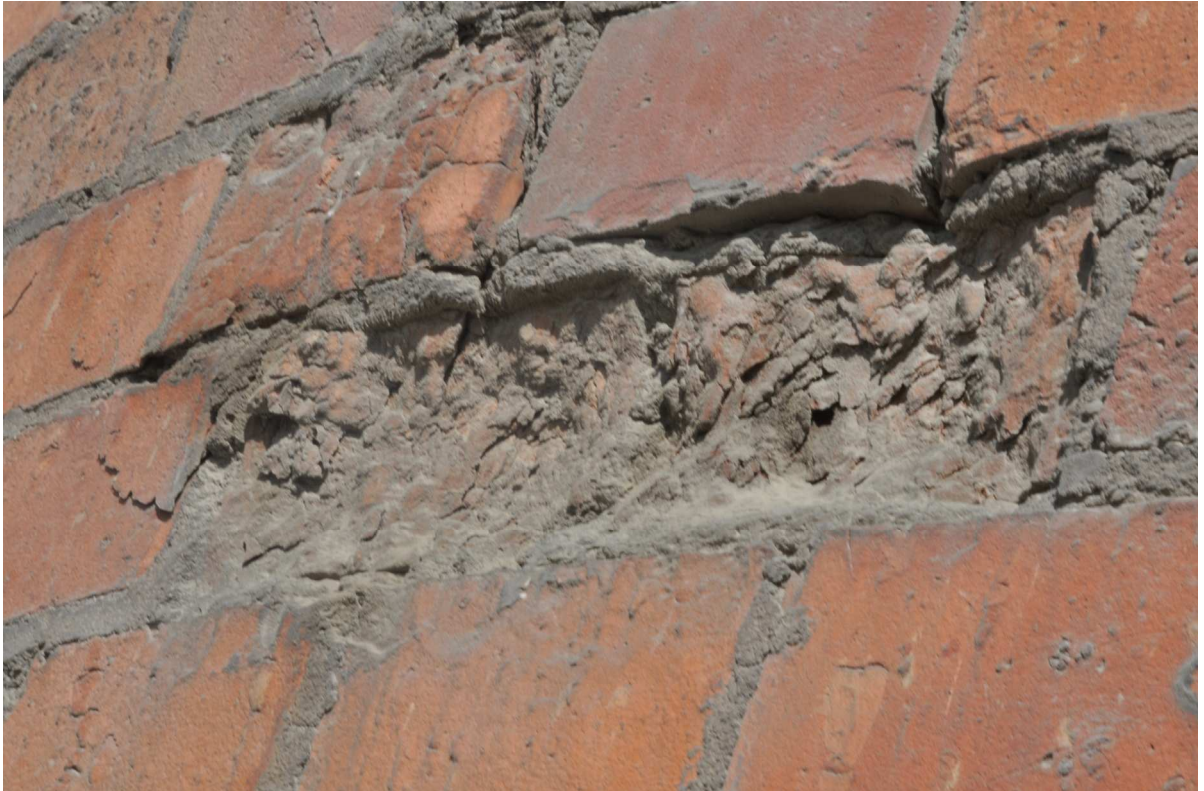
Fot. 29. Degradacja cegieł w trzonie komina

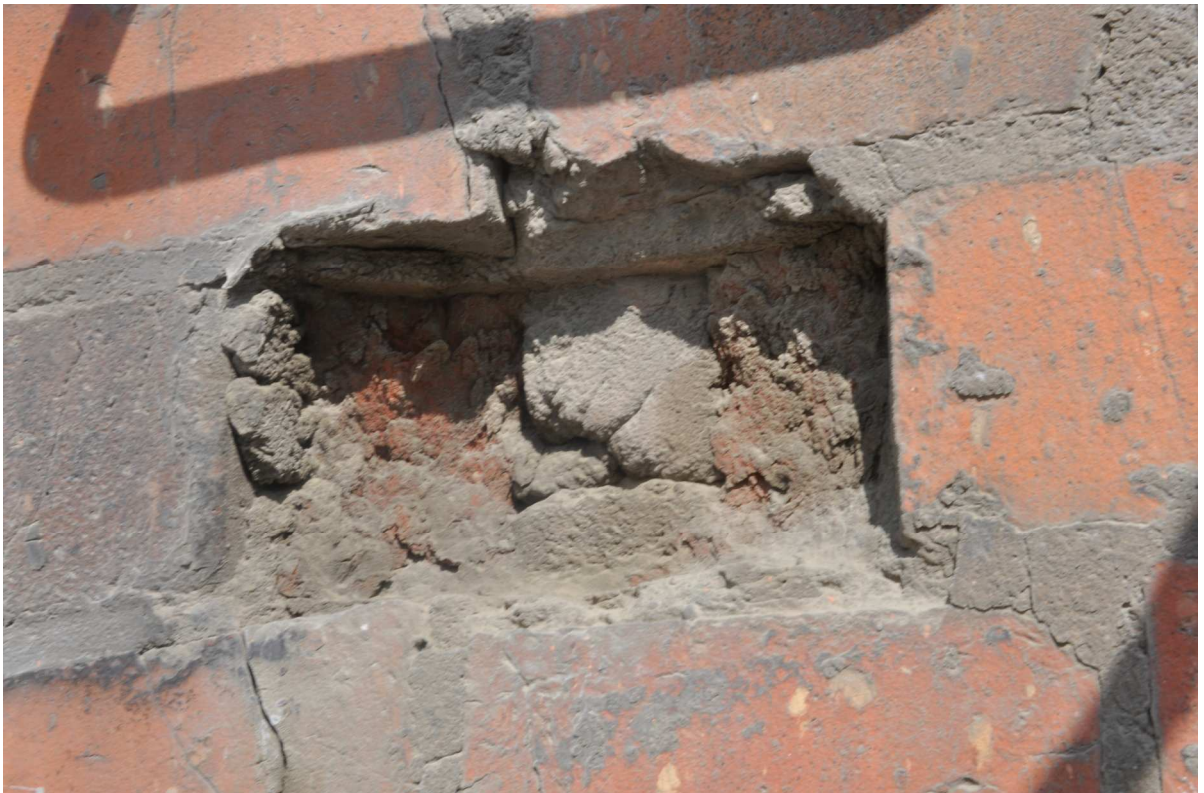
Fot. 30. Ubytki lica niektórych cegieł o głębokościach 2÷4 cm
