EKSPERTYZA STANU TECHNICZNEGO

komina ceramicznego H = 62 m Pieca obrotowego (nr 4)

Nr E/CO.O-K62/19

Lokalizacja obiektu: **Cementownia „Odra” S.A.**

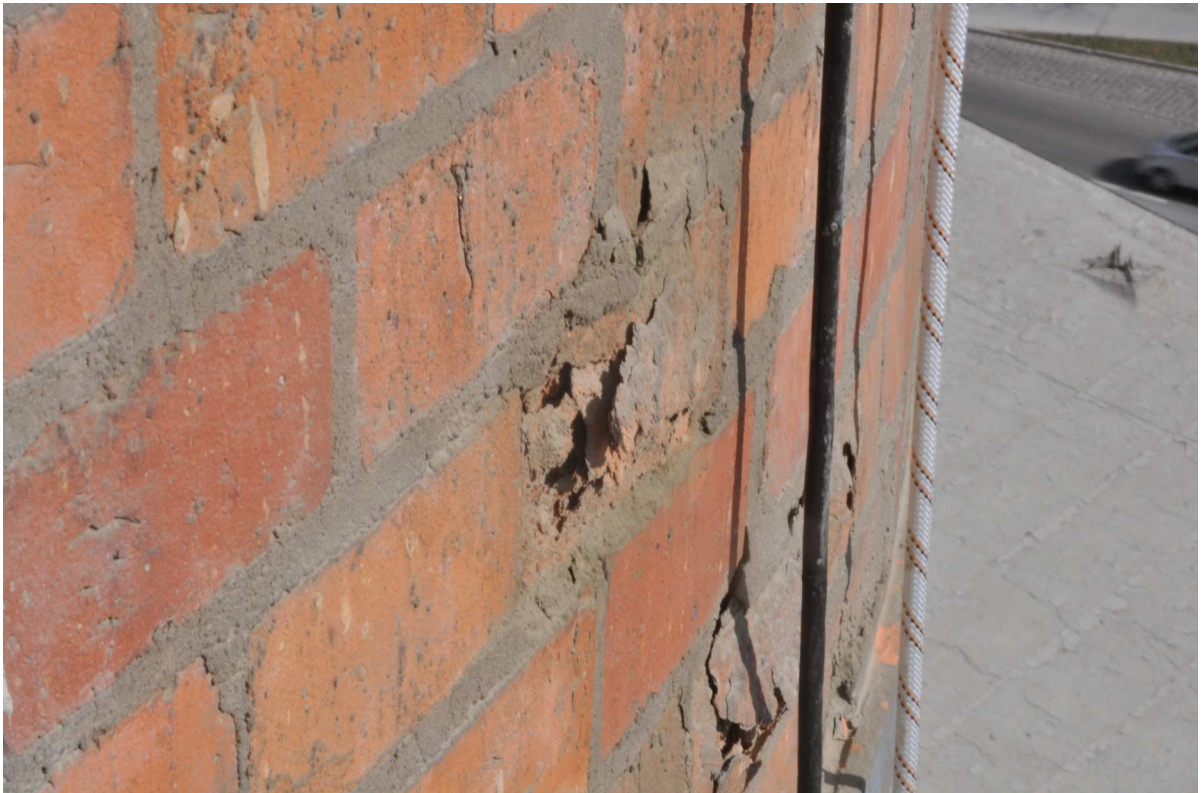
Fot. 31. Złuszczenie lica cegieł jako efekt procesów korozyjnych wywołanych przepływem wilgoci

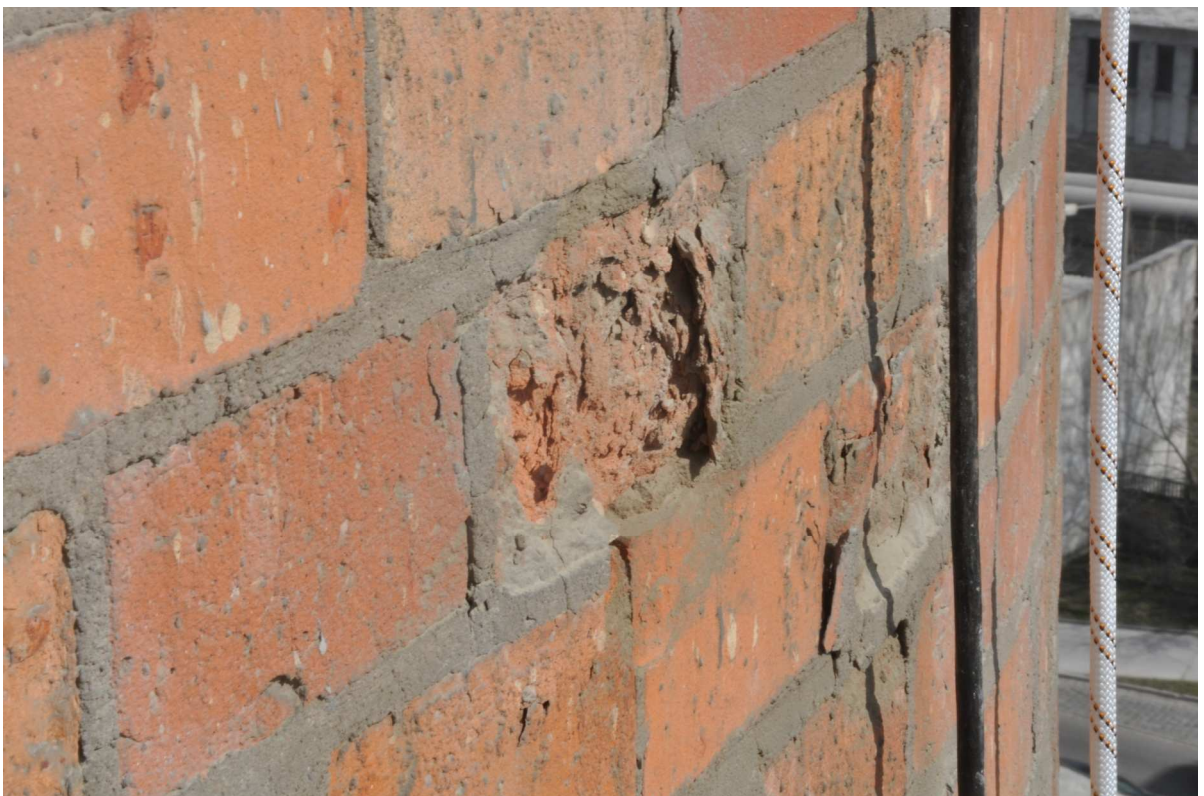
Fot. 32. Złuszczenia warstwowe lica cegieł

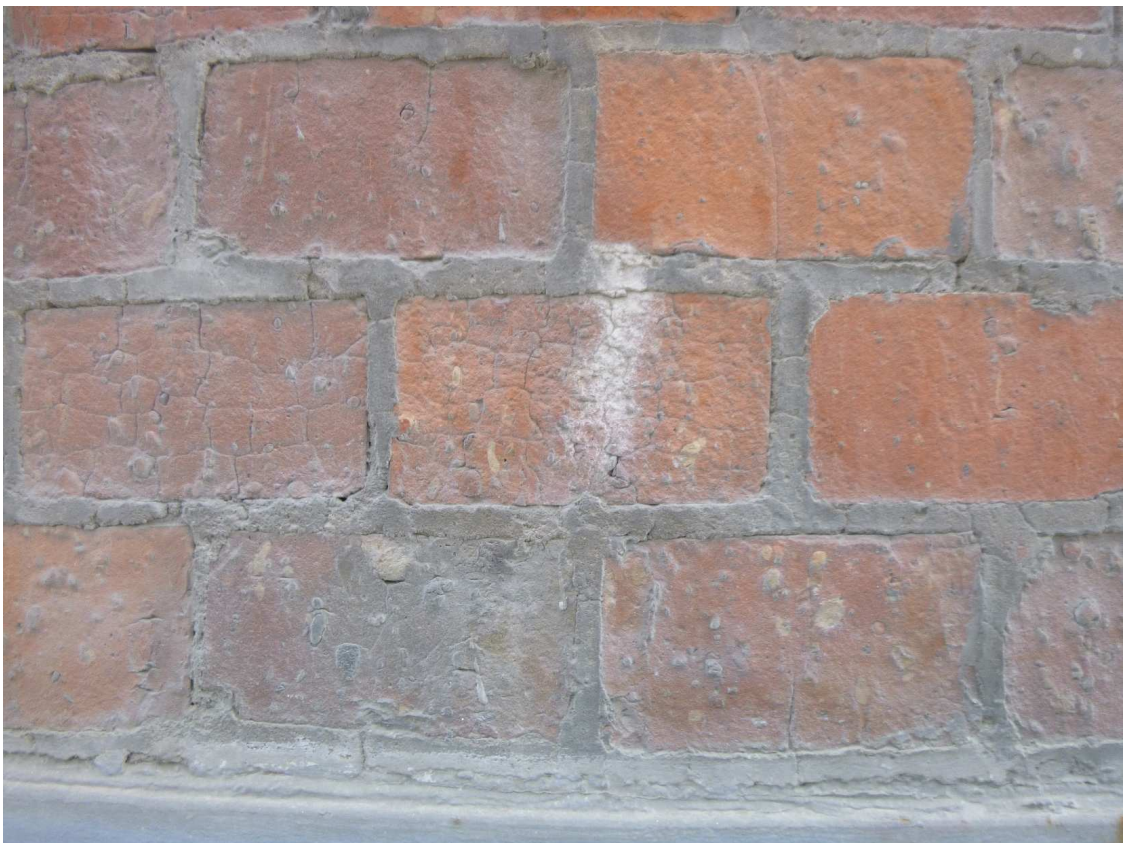
Fot. 34. Lica cegieł porysowane

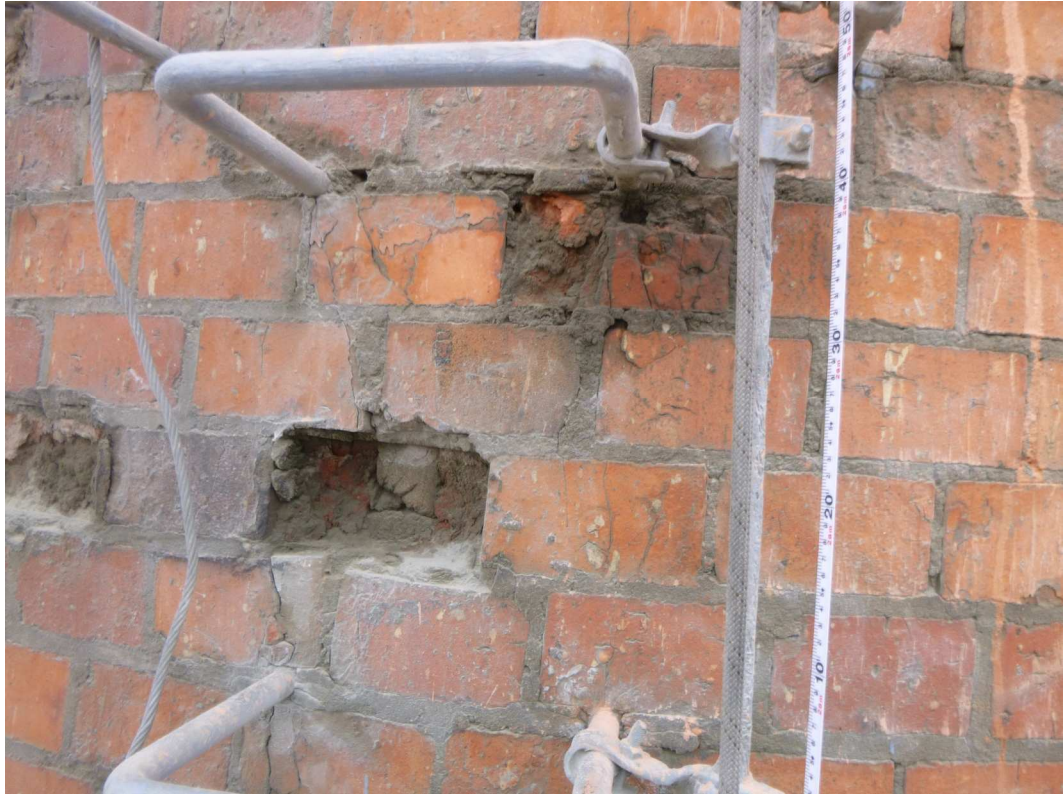
Fot. 35. Głębokie ubytki lic cegieł

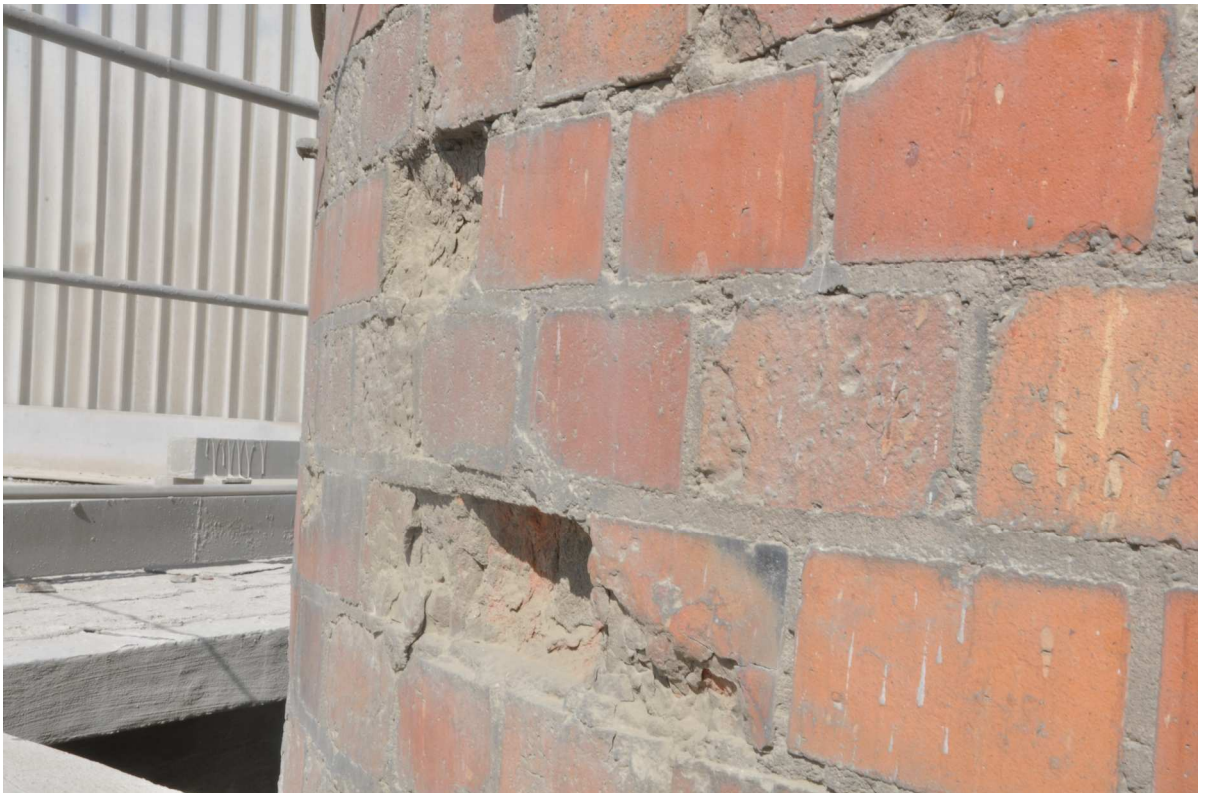
Fot. 36. Głębokie ubytki lic cegieł

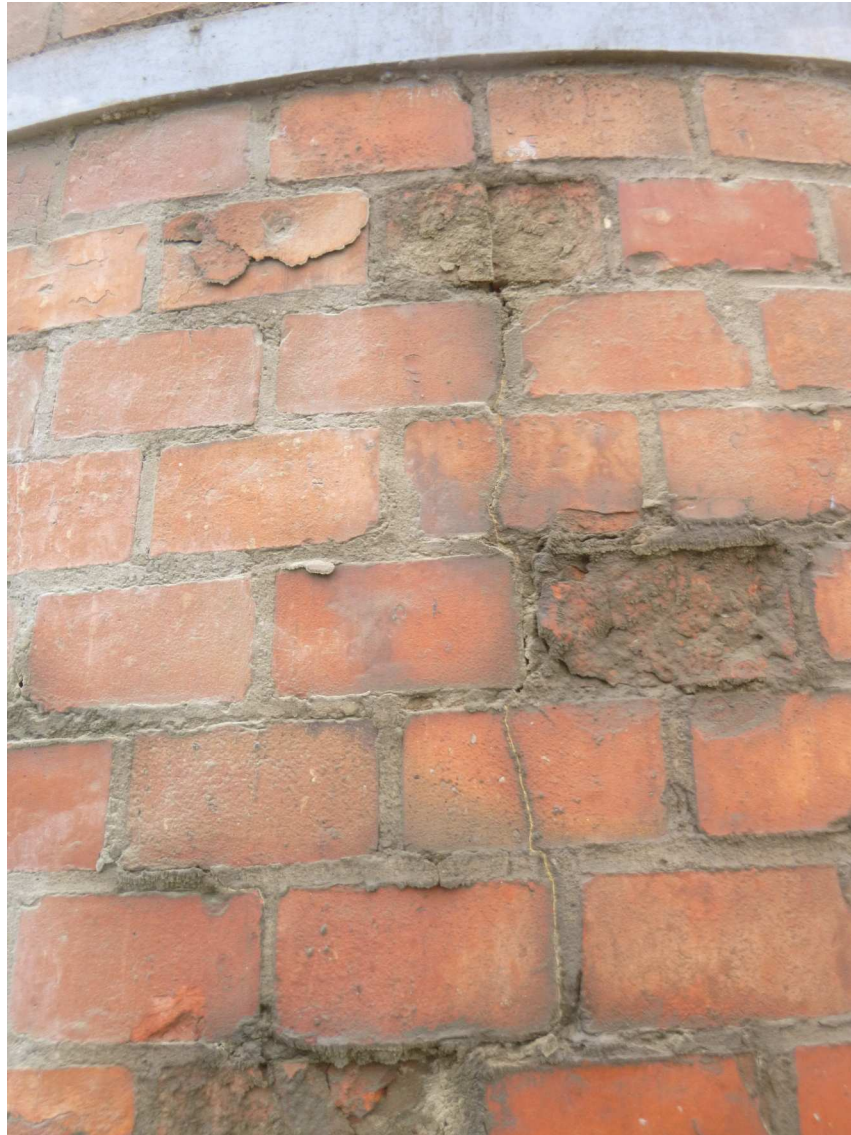
Fot. 37. Rysa pionowa

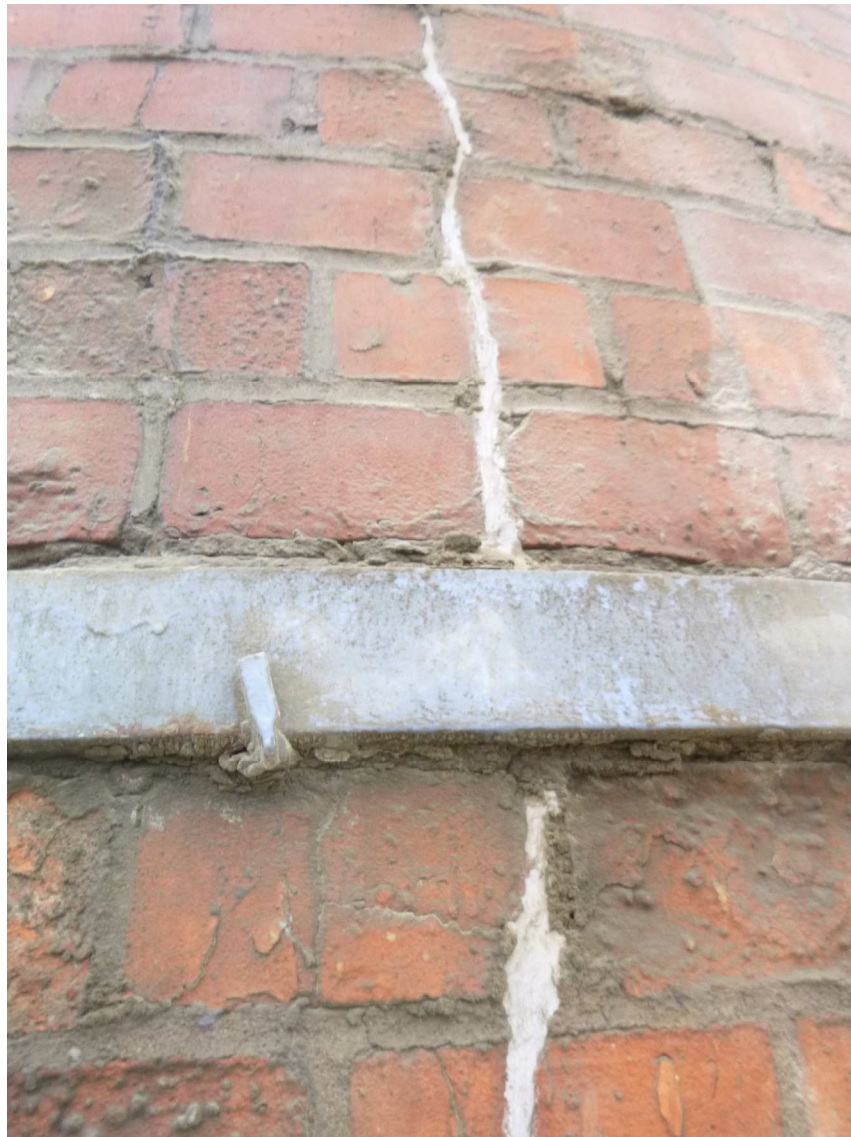
Fot. 38. Pęknięcia pionowe naprawiane kitem elastycznym

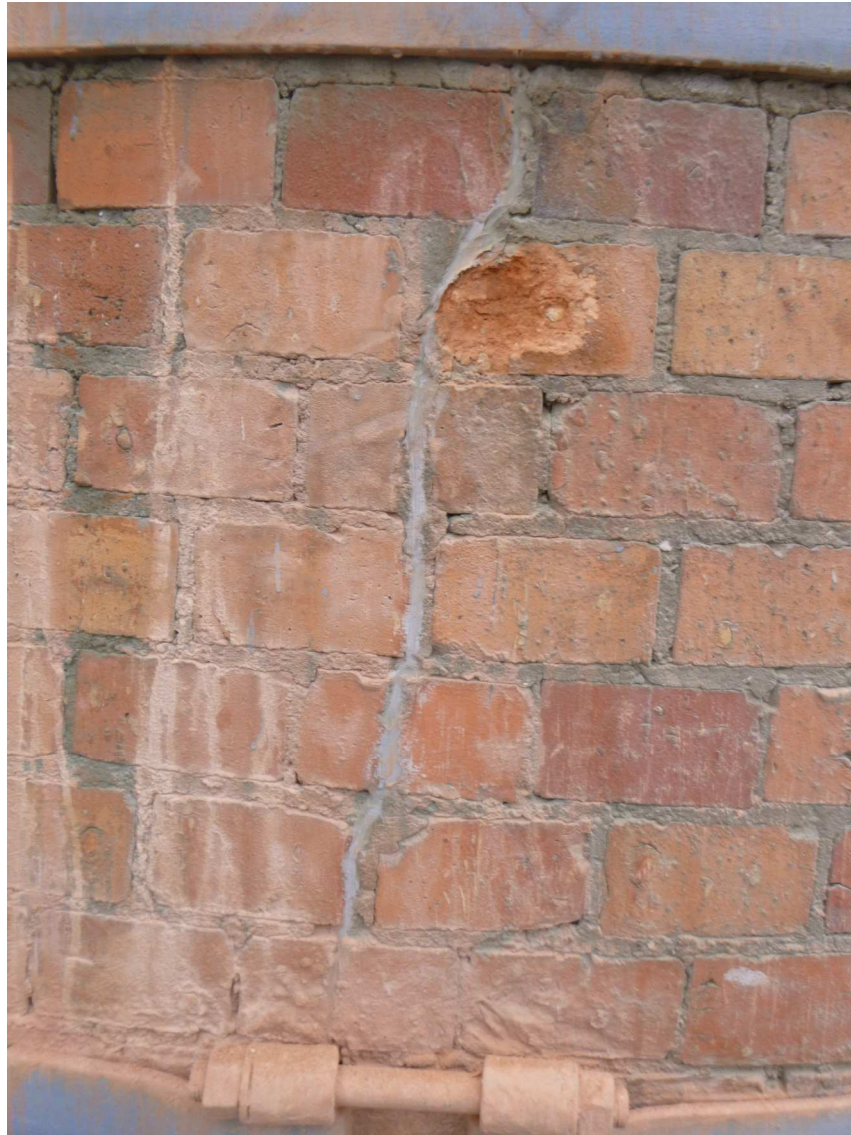
Fot. 39. Pionowa rysa naprawiana

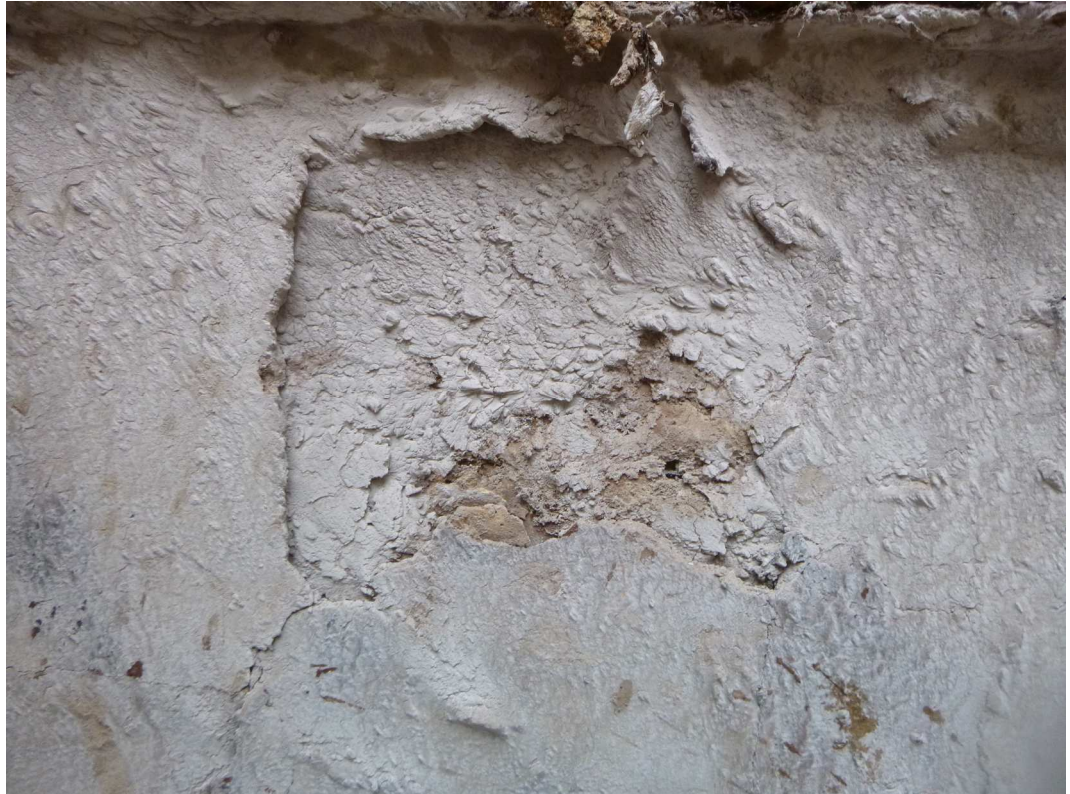
- górny bęben wykładziny wraz z częścią głowicową i wieńcem żelbetowym zwężki został pokryty masą szpachlową na siatce szklanej. Przy połączeniu ze zwężką występuje kilka ubytków, pęcherzy i wybrzuszeń świadczących o miejscowym braku przyczepności wyprawy do podłoża. W części dolnej tego odcinka, tuż ponad dylatacją, siatka nie została w pełni wypełniona zaprawą, nie tworząc litej i szczelnej powierzchni.
- na poszerzeniu dylatacji (poziom +50÷+51 m) widoczne jest silne zniszczenie zaprawy spoinującej: zewnętrzna jej powierzchnia jest krucha, na dużej powierzchni występują jej braki na głębokości kilkunastu milimetrów.

Fot. 40. Odspojenie i ubytek szpachli naprawczej od wewnątrz (poz. +60 m)

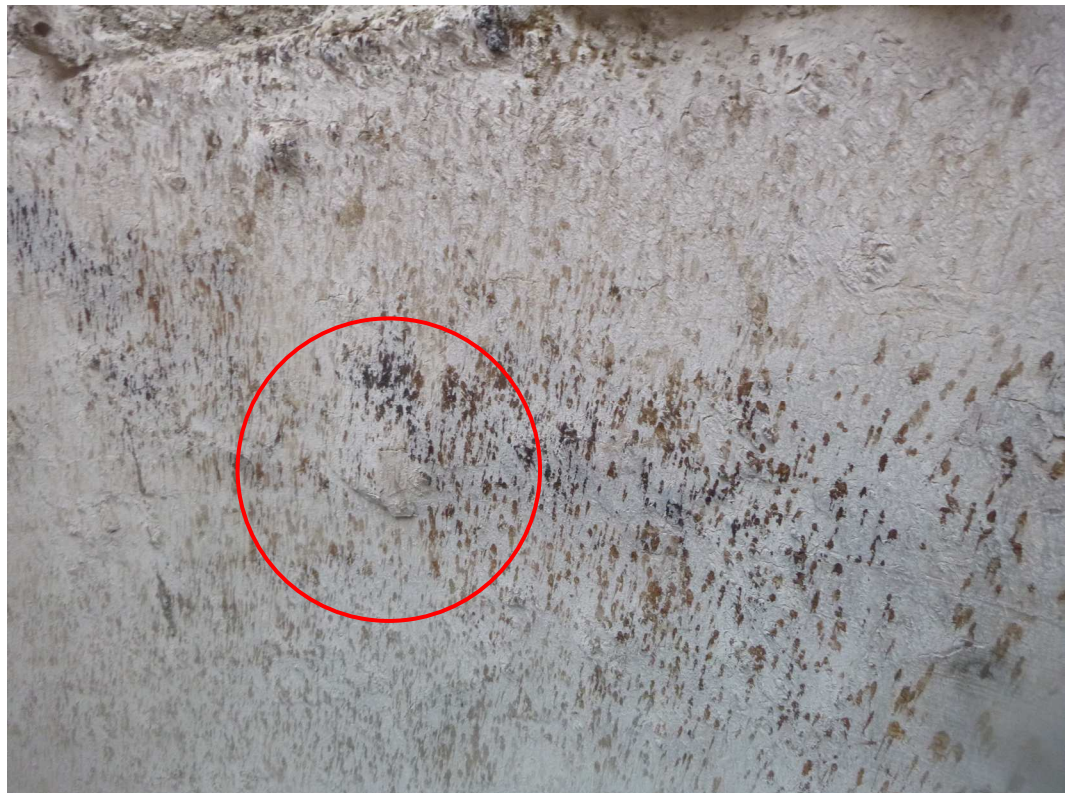
Fot. 41. Odspojenia masy szpachlowej (poz. +58 m)

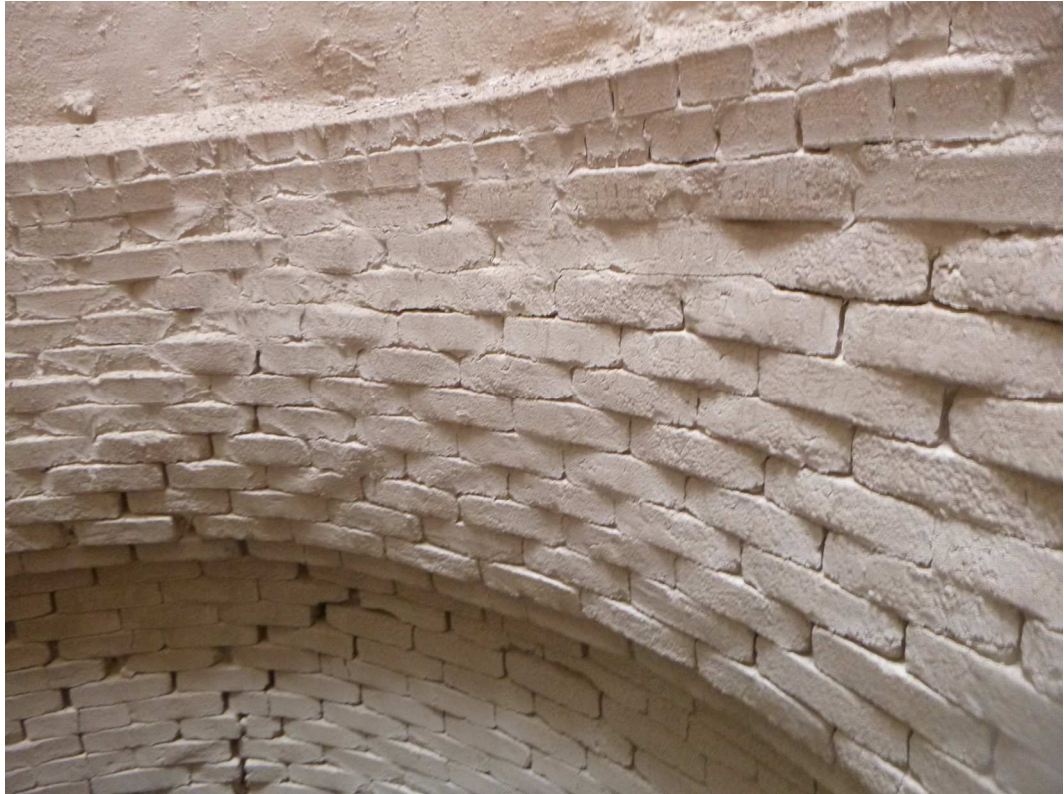
Fot. 44. Dylatacja +50÷51 m - ubytki spoin, poniżej pęknięcie o rozwartości 1÷2 cm

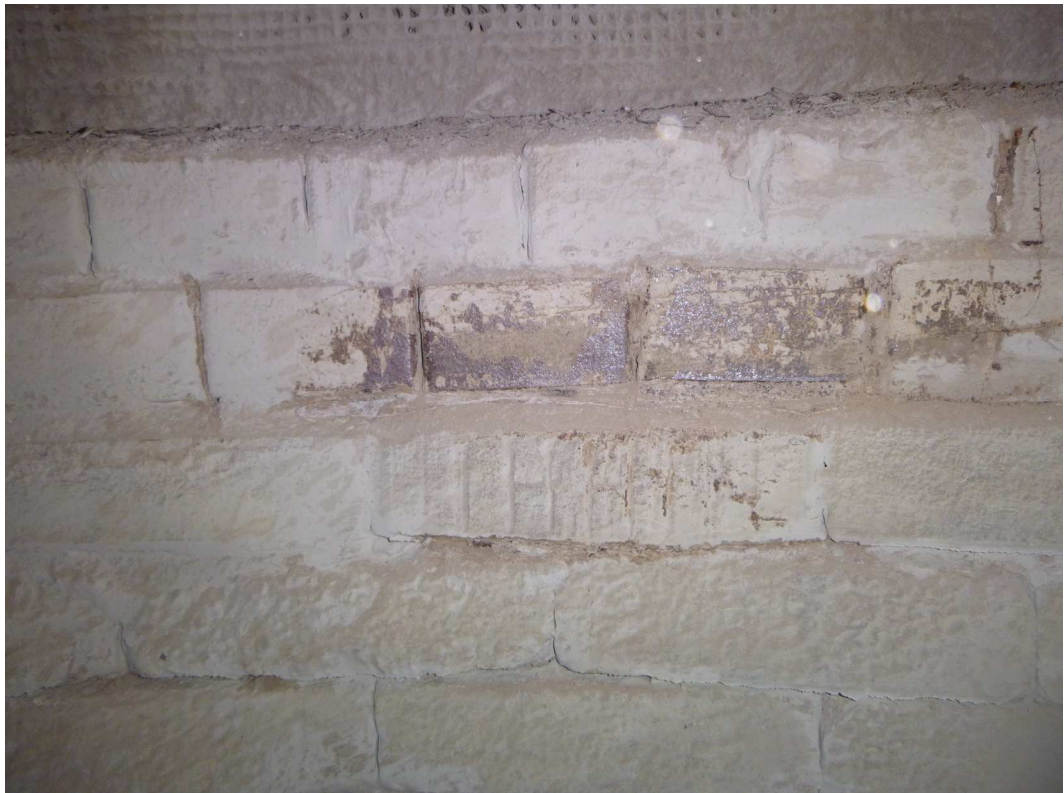
Fot. 45. Dylatacja poz. +51 m, ubytek spoin, lico cegieł twarde

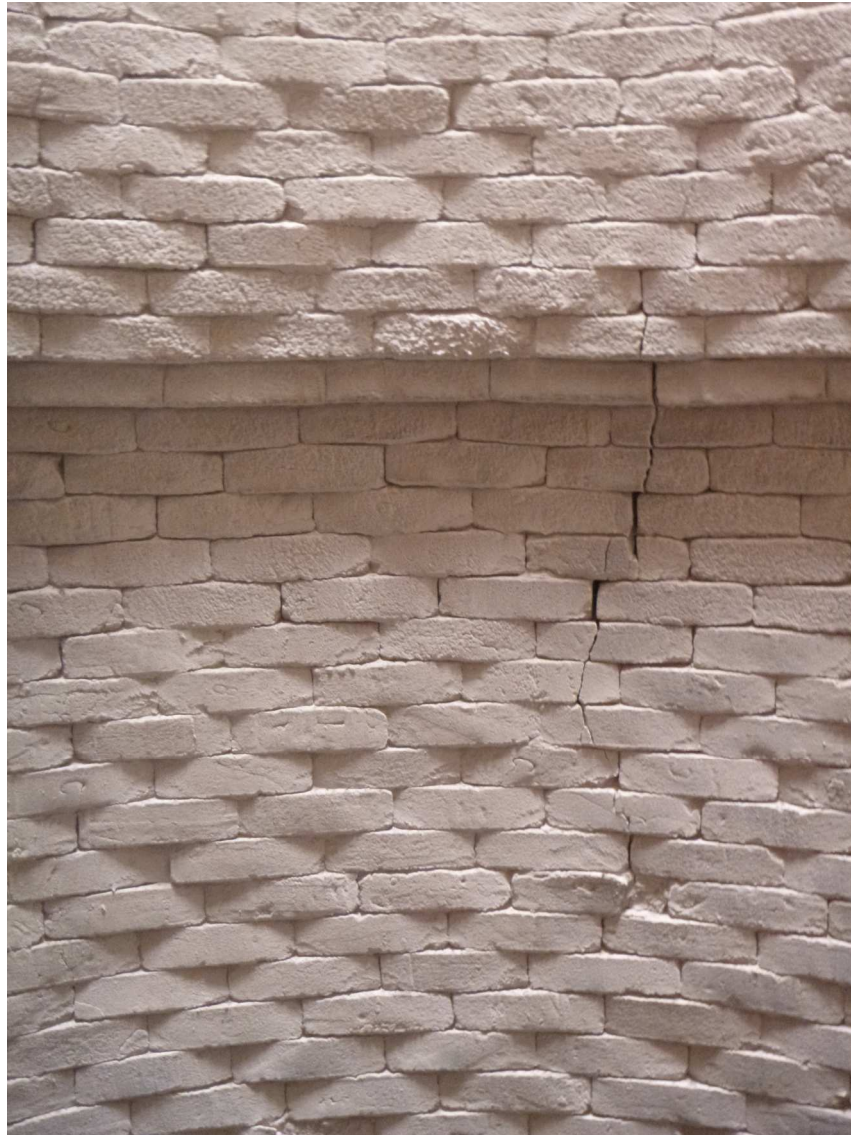
Fot. 46. Pęknięcie wykładziny na poz. +49÷50 m

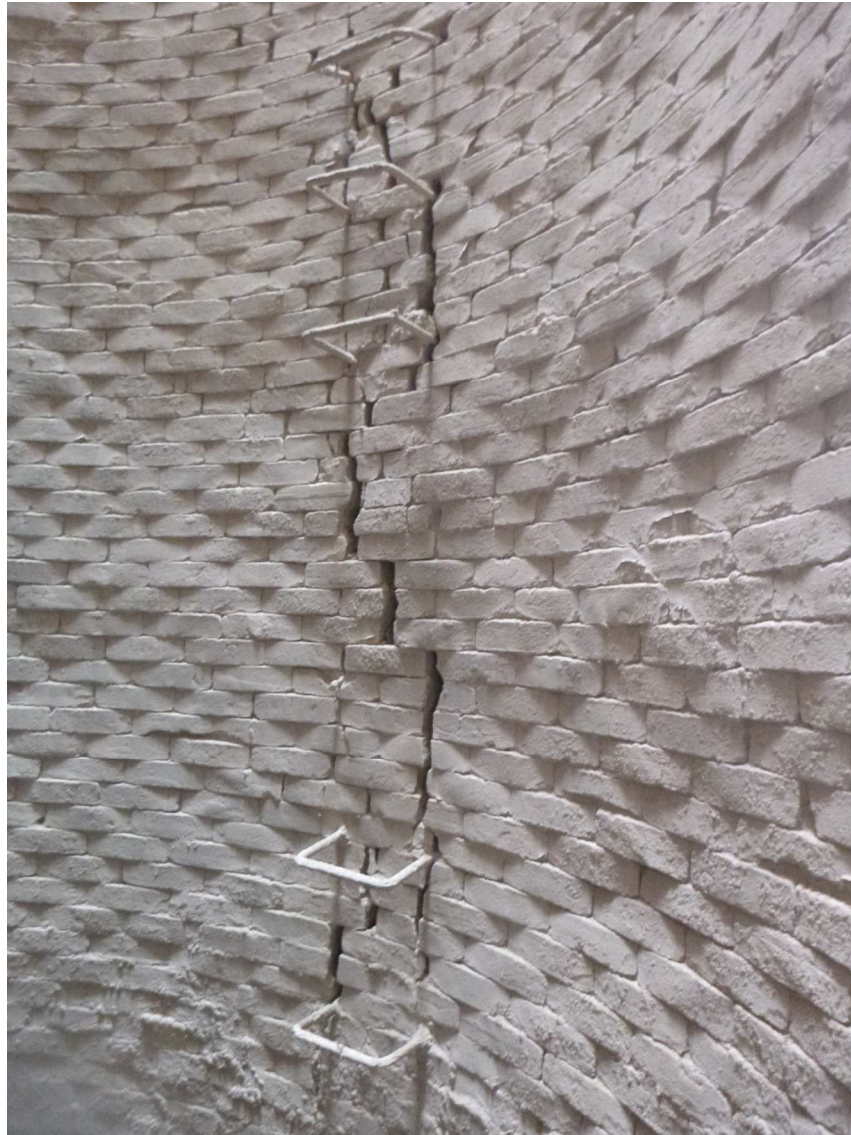
- wzdłuż szczebli biegnie strefa pionowych spękań o długości kilku metrów i rozwarości pęknięć 0,5÷4 cm
- występują liczne pęknięcia i uszkodzenia cegieł,

Fot. 47. Pęknięcia wykładziny (poz. +43÷48 m)

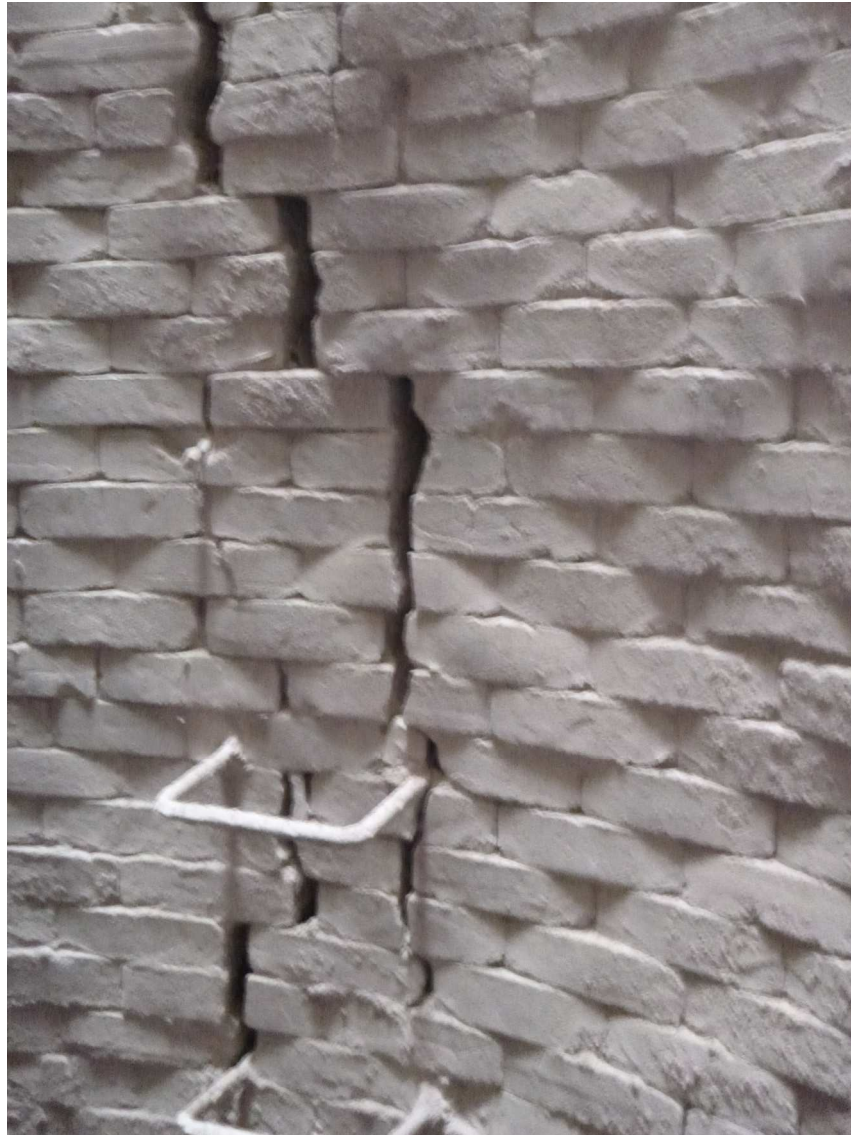
Fot. 48. Pęknięcia wykładziny (poz. +43÷48 m), rozwartość do 4 cm

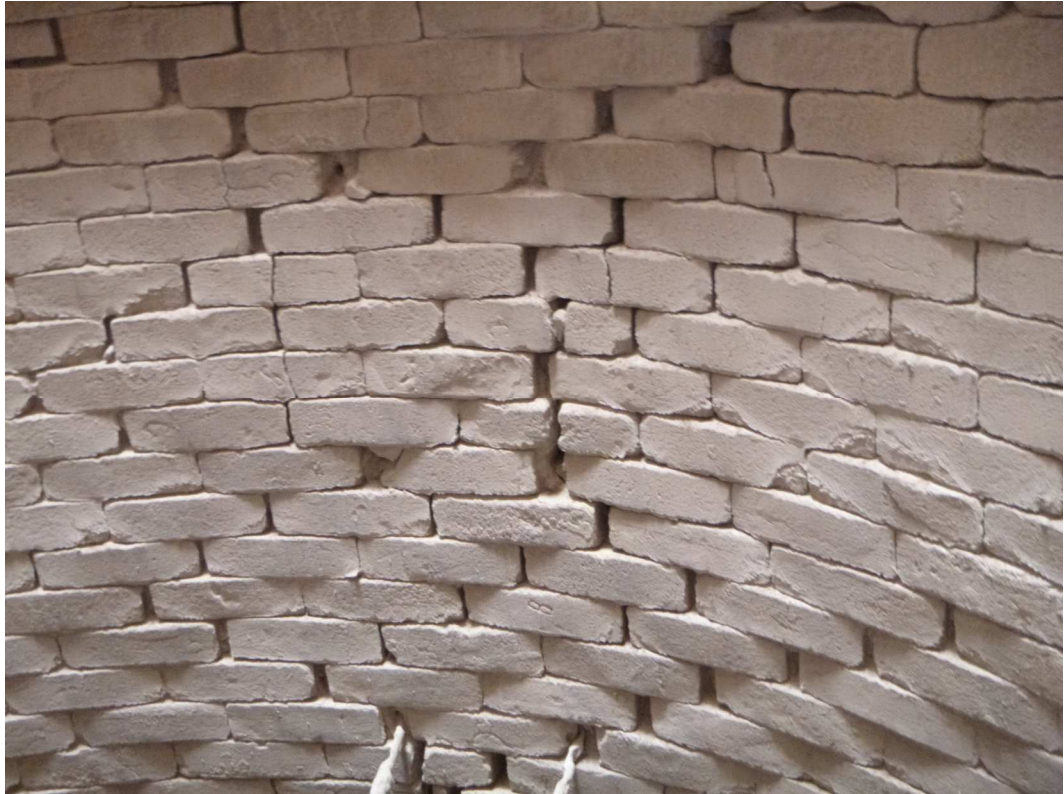
Fot. 49. Pęknięcia i przemieszczenia wykładziny, liczne uszkodzenia cegieł (Poz. ca+47 m)

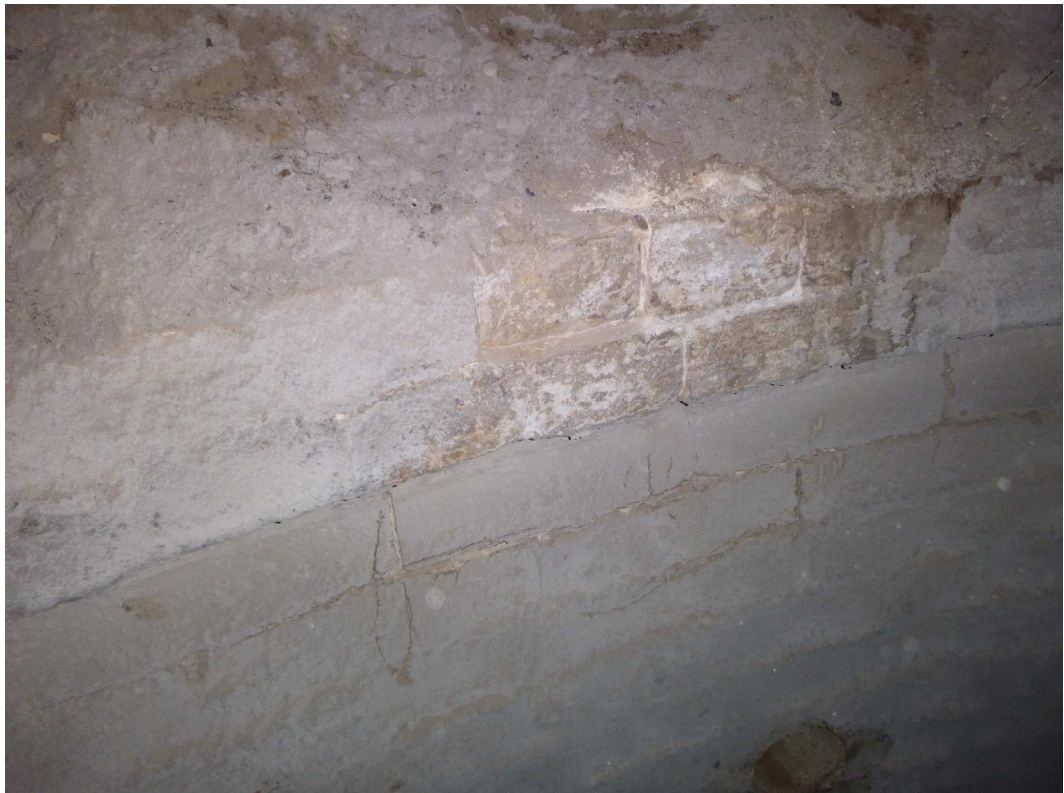
- spoiny są kruche lub zerodowane na głębokość kilku milimetrów.
- na dylatacji +41,5÷+42,5 m spoiny w warstwie wierzchniej są kruche, głębiej twarde. Na powierzchni około 15% ubytki spoin sięgają 1÷5 mm.
Podobny stan wykazuje kolejna dylatacja (+32,5÷+31,5 m) z tym, że dodatkowo na obwodzie dylatacji występują ubytki cegieł w ilości około 15%.
Poniżej tej dylatacji, na całym obwodzie, w odstępach co około 1 m występuje 8 rys pionowych o długości około 1 m i rozwarości 1÷2 cm

Fot. 50. Dylatacja +42 m spoiny od zewnątrz kruche, ubytki 1÷5 mm (ca 15% powierzchni)

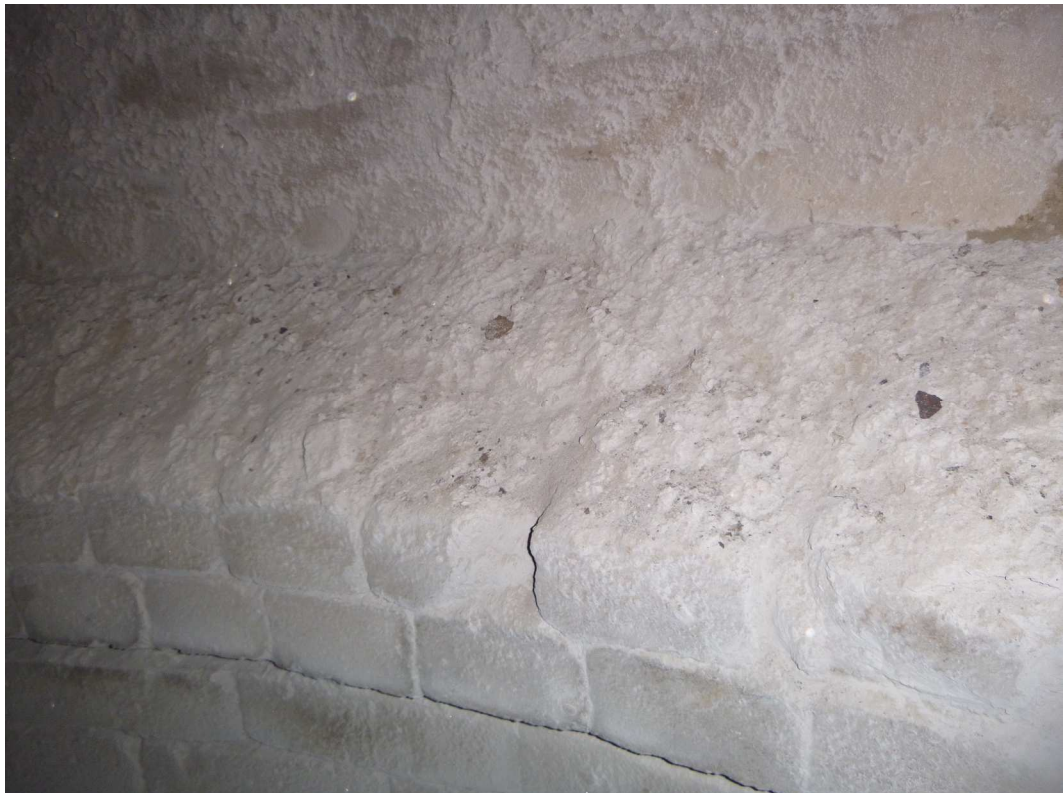
Fot. 52. Dylatacja +33 m - ubytki cegieł na 15% powierzchni, spoiny od zewnątrz kruche z ubytkami

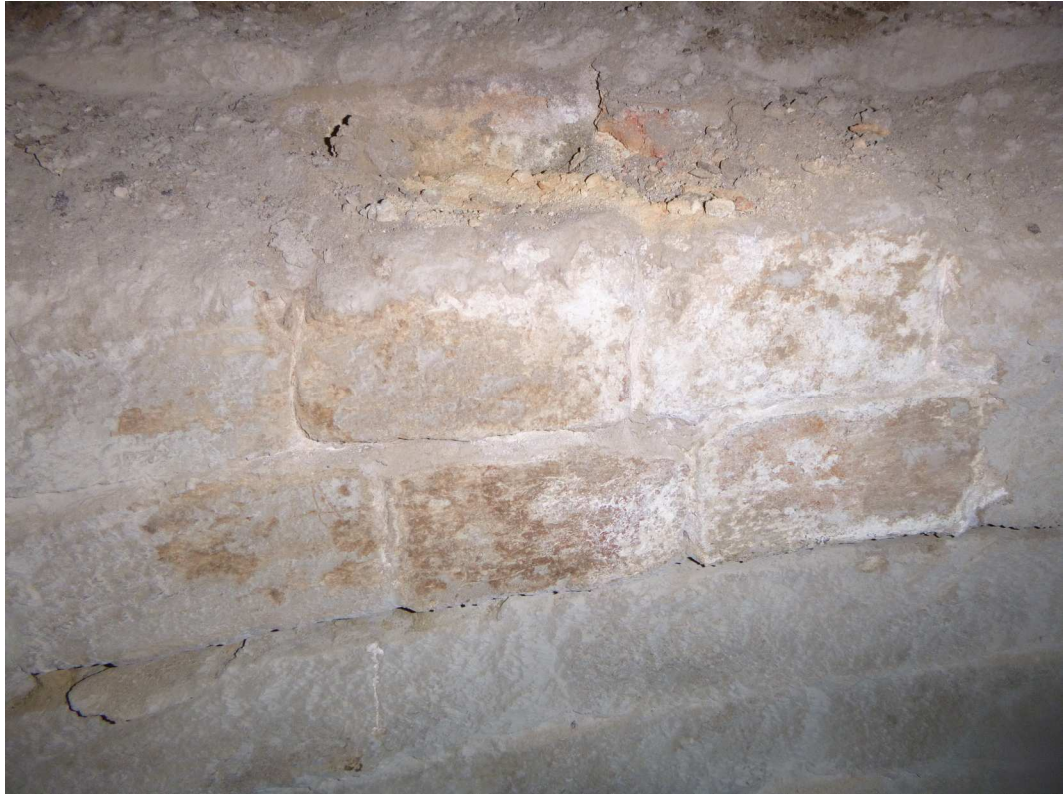
Fot. 53. Dylatacja +33 m - spoina krucha z ubytkami do kilku mm

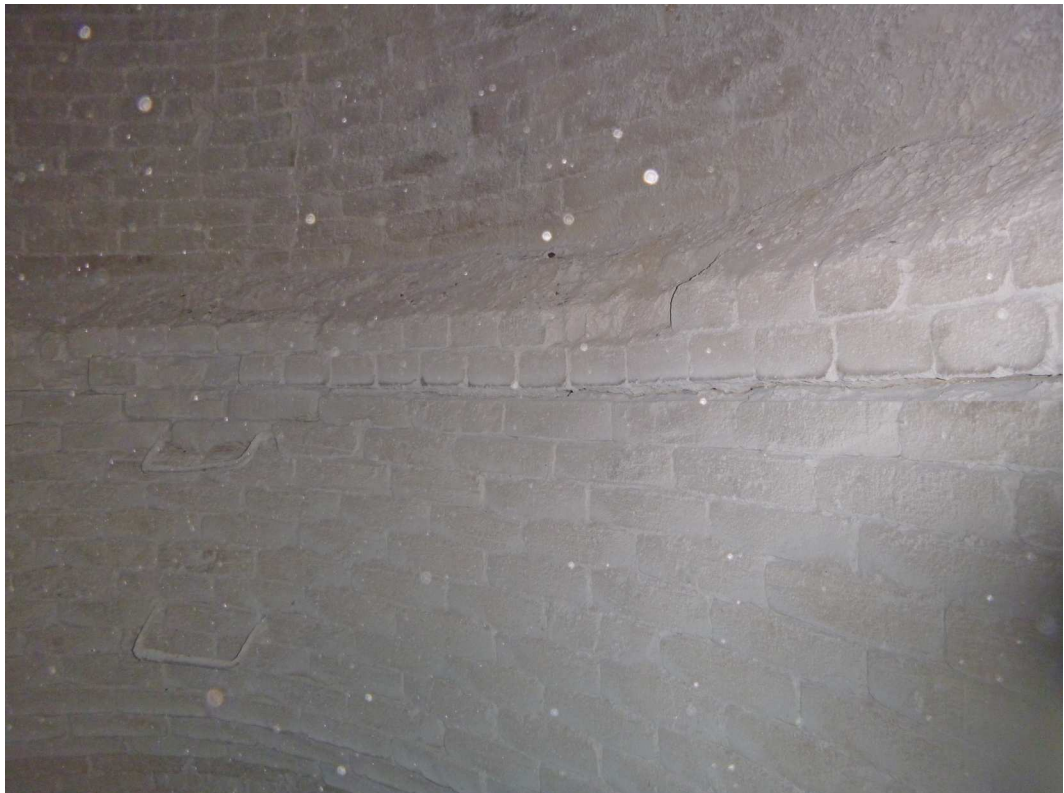
Fot. 54. J.w. - drobne rysy pionowe, miejscowe ubytki cegieł

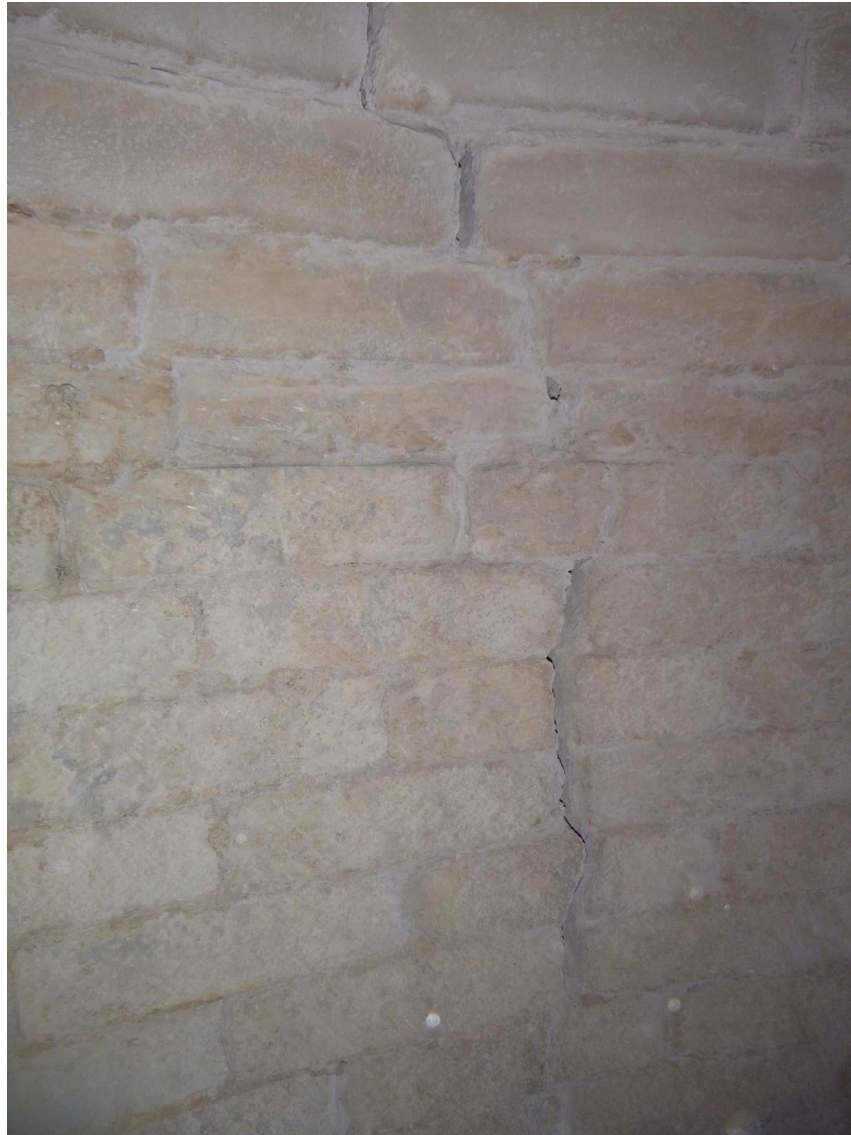
Fot. 55. Poziom +28-32 m - rysy na obwodzie o rozwarości 1-2 cm

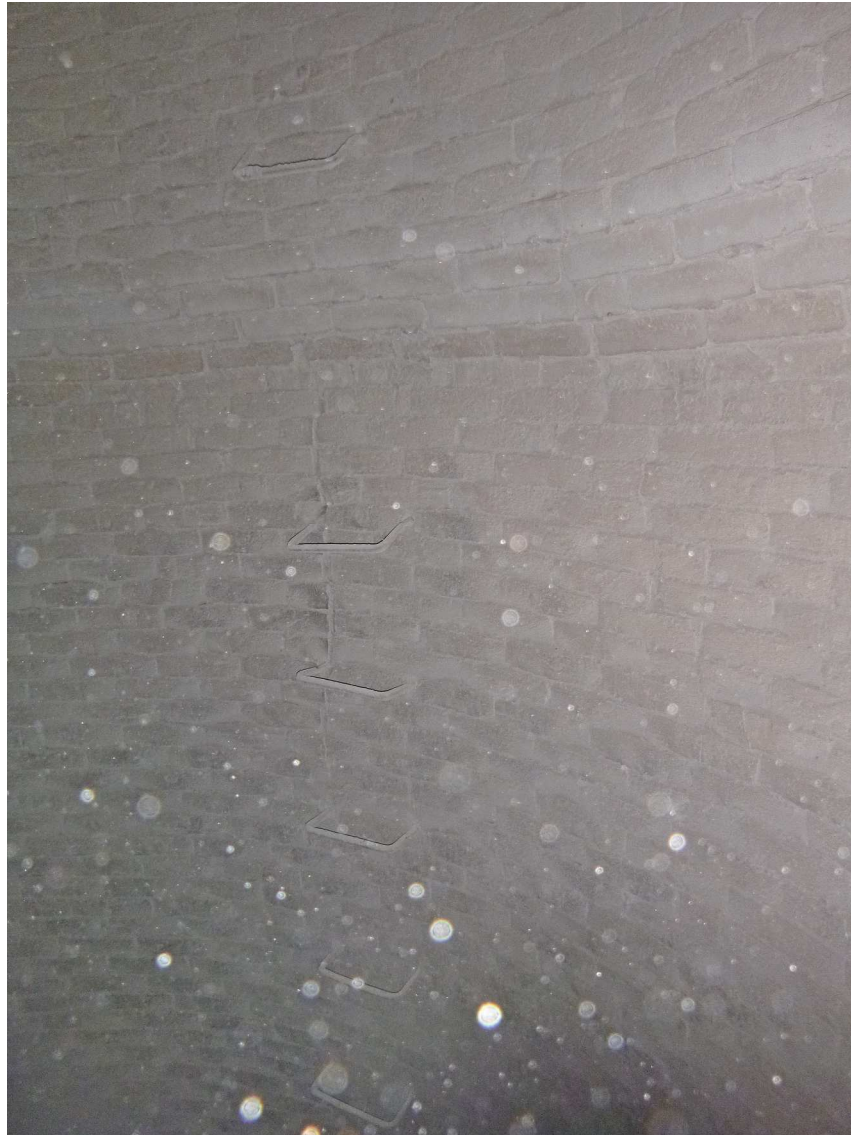
Fot. 56. Pionowe rysy pod dylatacją na poz. +33 m

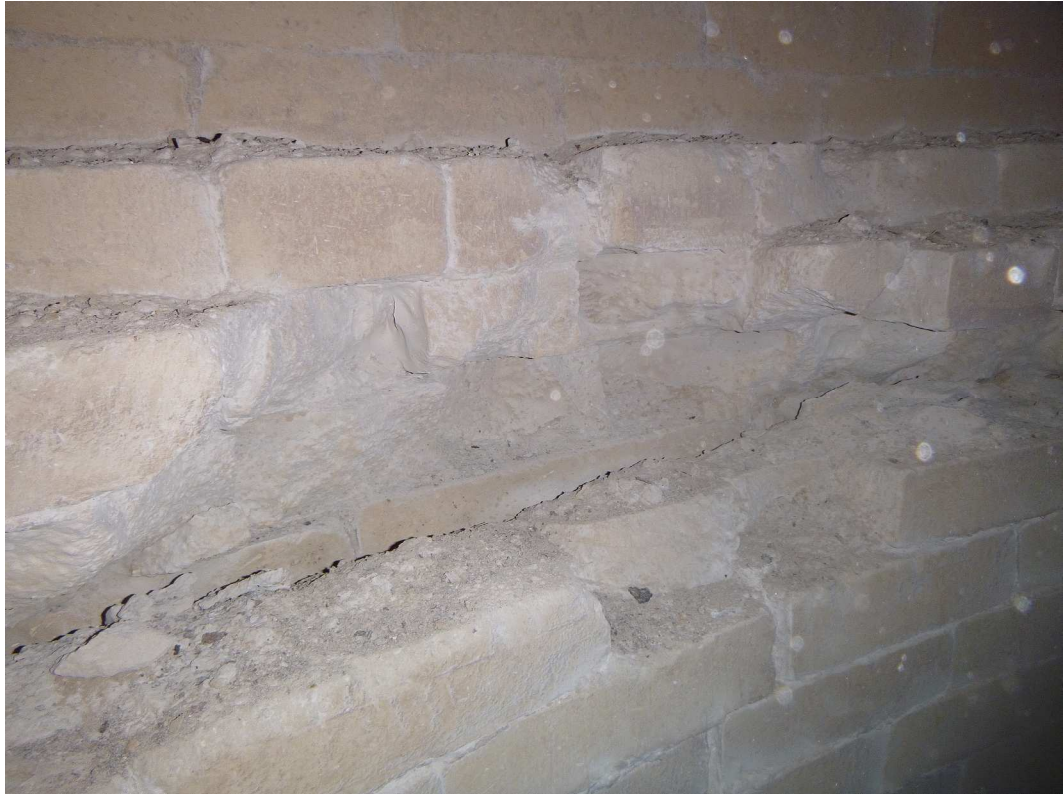
- dylatacje na poz. +23÷+24 m oraz +14÷+15 m są w podobnym stanie jak 2 wyższe. Na całym obwodzie występują dodatkowo liczne uszkodzenia cegieł kapinosowych.

Fot. 57. Dylatacja poz. +24 m - ubytki cegieł kapinosowych na całym obwodzie

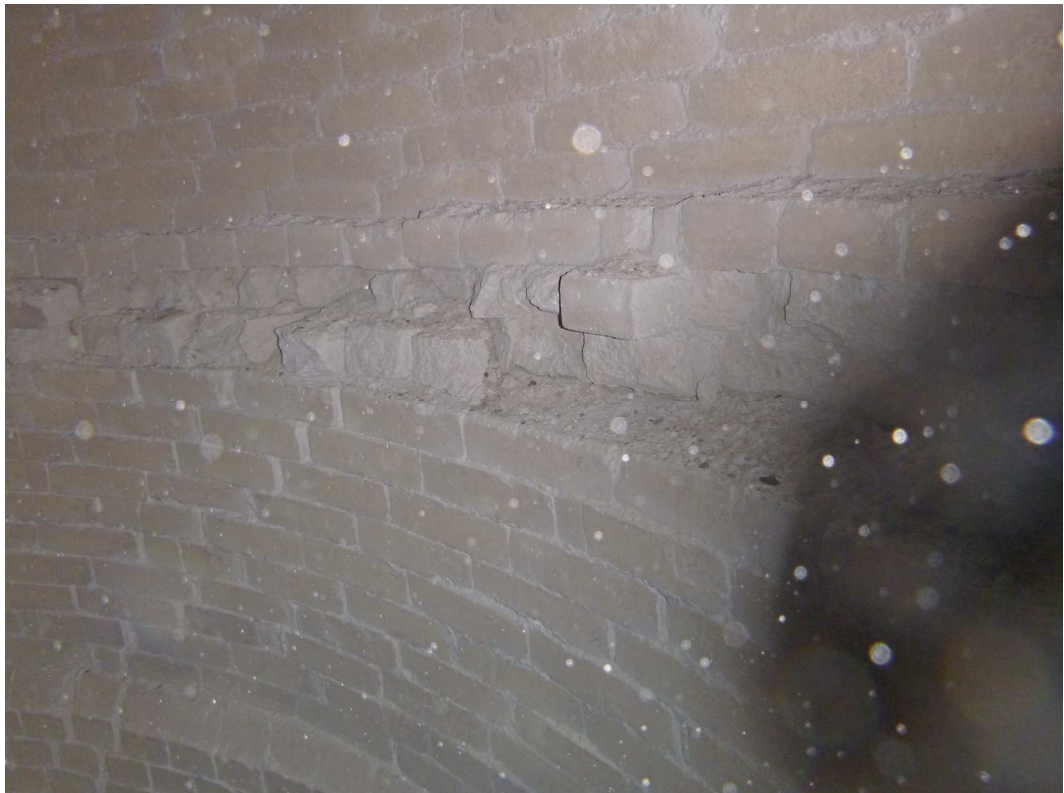
Fot. 58. Dylatacja poz. +15 m - liczne ubytki cegieł kapinosowych na całym obwodzie
