EKSPERTYZA STANU TECHNICZNEGO

komina ceramicznego H = 62 m Pieca obrotowego (nr 4)

Nr E/CO.O-K62/19

Lokalizacja obiektu: **Cementownia „Odra” S.A.**

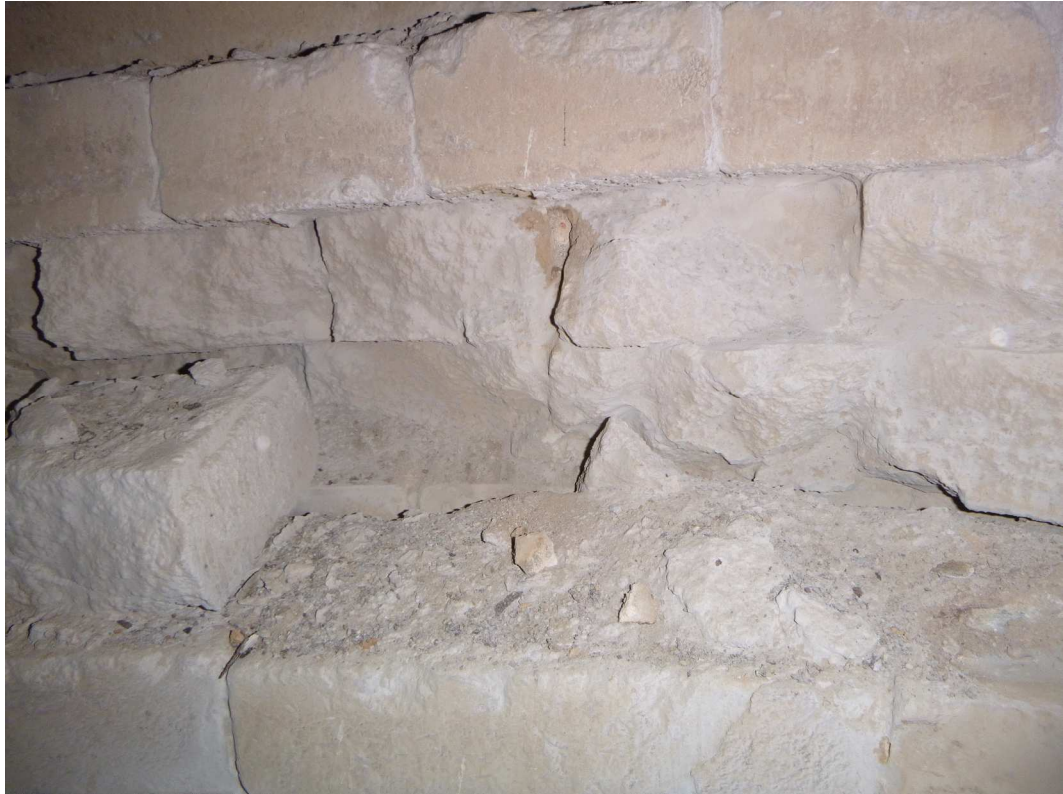
Fot. 59. Dylatacja poz. +15 m - liczne ubytki cegieł kapinosowych na całym obwodzie

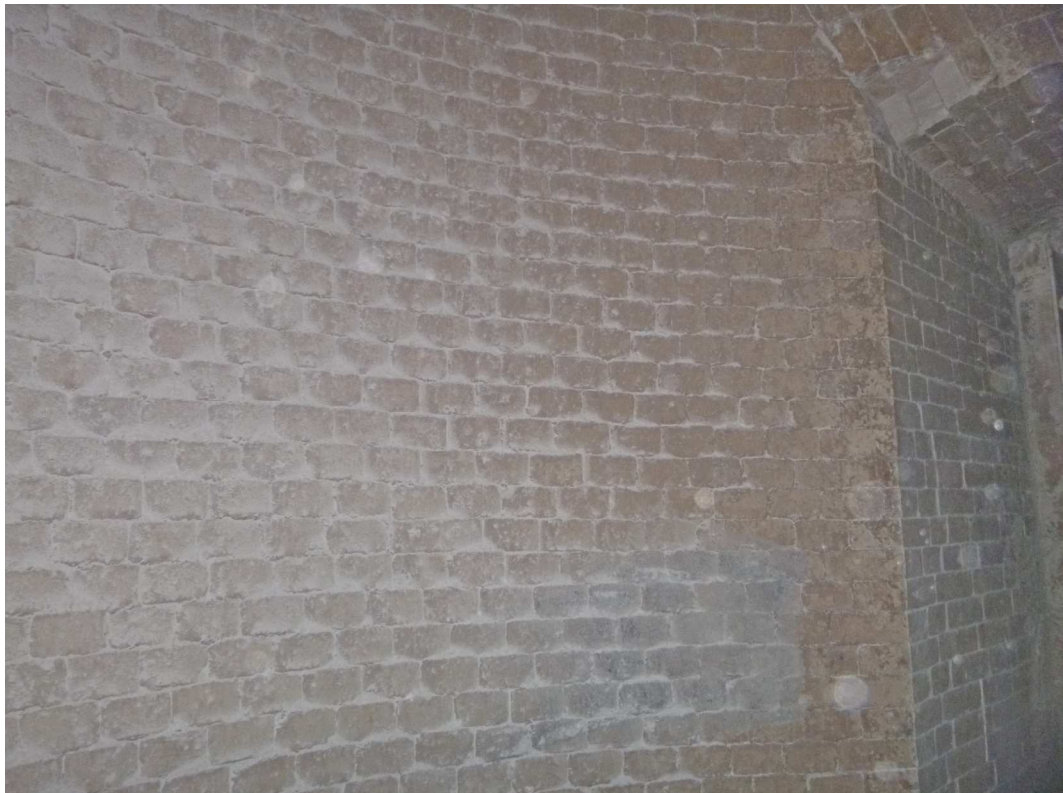
- przy wlocie czopucha (poziom ca +4,5÷7 m) odnotowano pęknięcia pionowe po obu stronach wlotu spalin, oraz jedno od góry.
- na dnie (stropie odpopielania) występuje gruba warstwa pyłu oraz duże ilości odpadów remontowych w postaci resztek siatek szklanych oraz płatów i grud zaprawy naprawczej.

Fot. 60. Okolice wlotu czopuchowego - stan muru zadowolający, pęknięcia po bokach

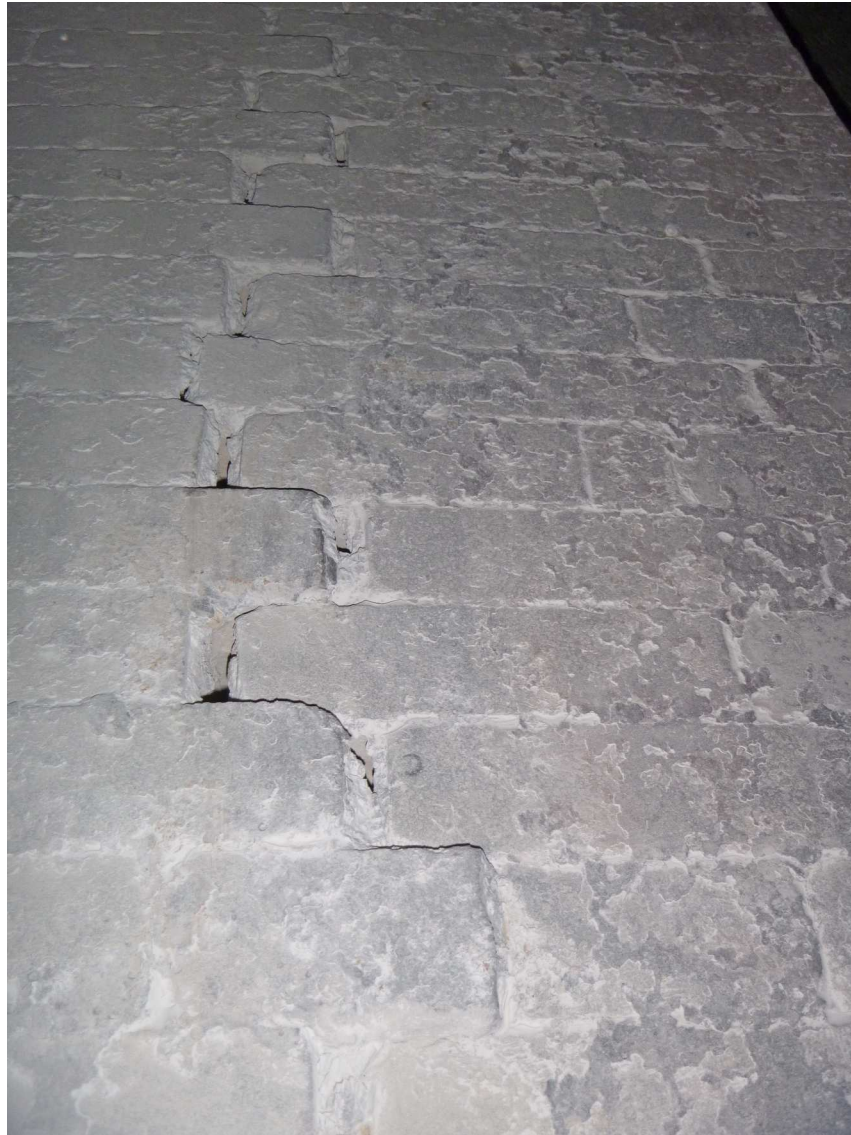
Fot. 61. Długie pęknięcie z boku otworu czopuchowego

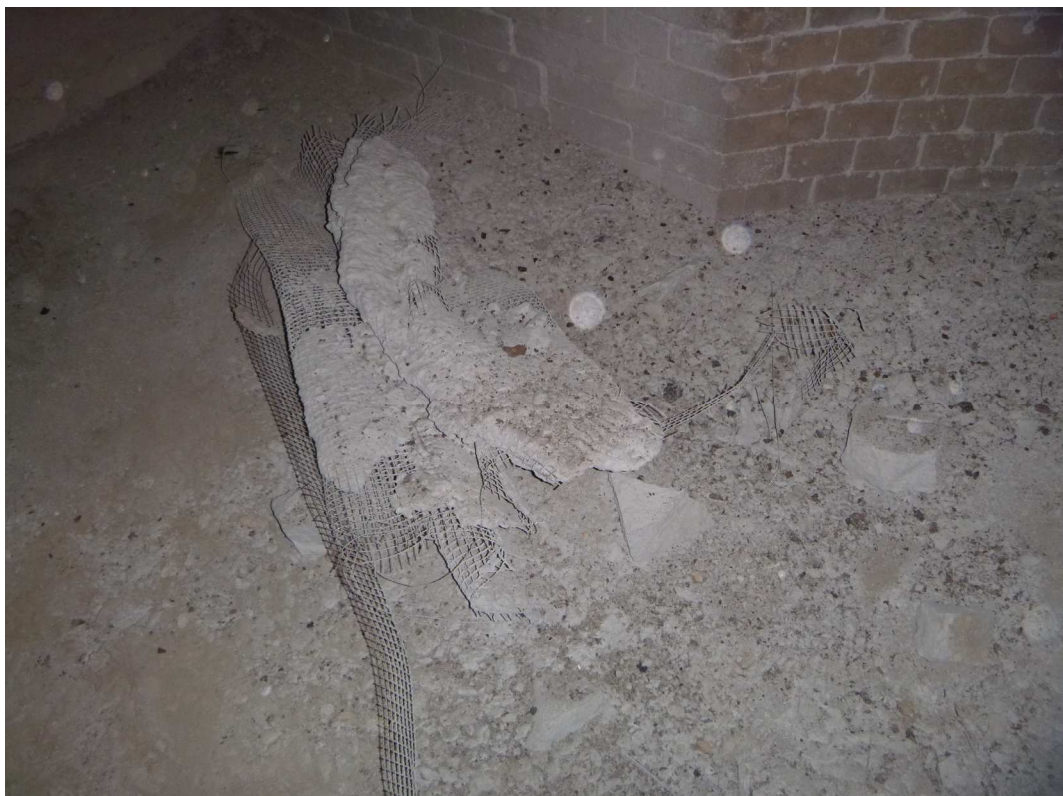
Fot. 63. Dno ponad stropem odpielania - liczne pozostałości premontowe

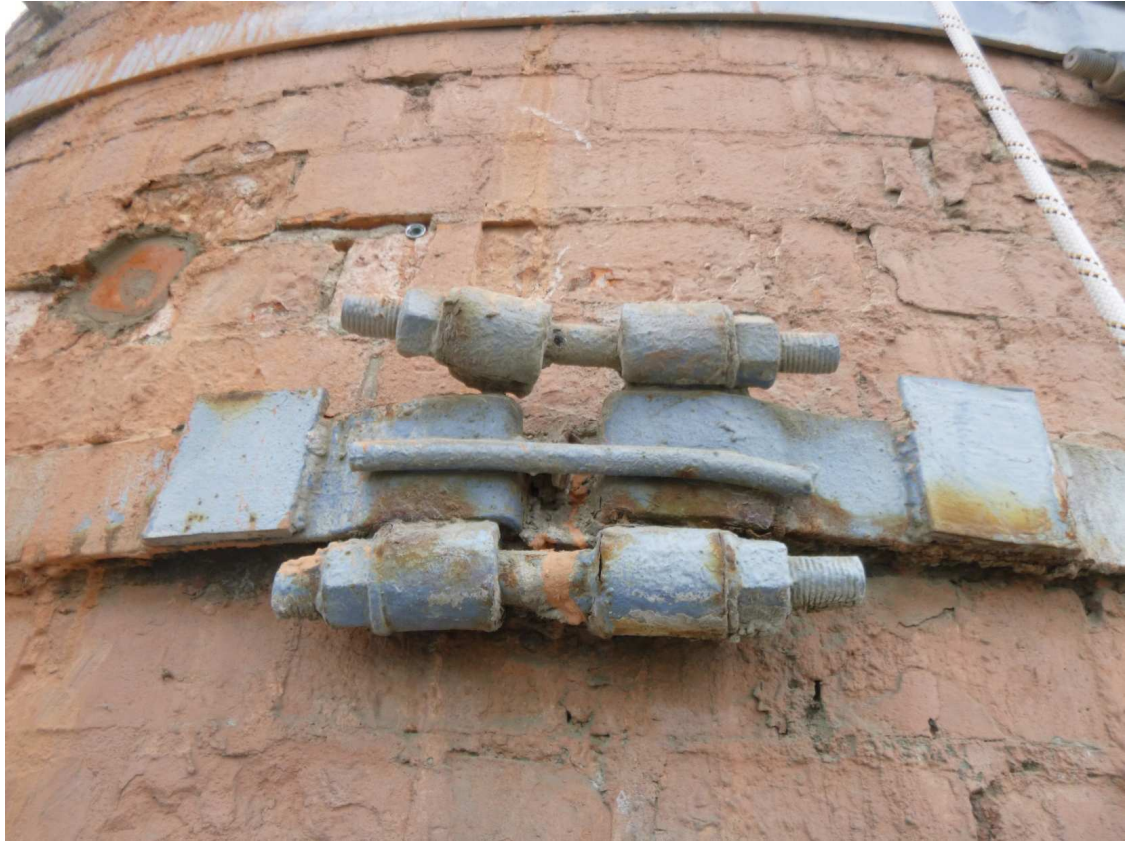
Obręcze w większości są w dobrym stanie technicznym. Tylko w górnej części odnotowano początki korozji - na krawędzi elementów. Jedna z obręczy posiada uszkodzenie

w postaci pęknięcia mocowania śrub w zamku (poz. +54,7 m).

Fot. 64. Uszkodzenie zamka obręczy wzmacniającej na poz. +54,7 m

- usunięcie luźnych i odspojonych fragmentów muru,
- wymiana odcinków zwodów od zwężki na długości 5 m oraz uziemień na nowe, o przekroju min. 40×3 mm (bednarka ocynkowana),
- wykonanie mocowań zwodów modgromowych w rozstawie do 2 m,
- zespawanie pękniętego zamka obręczy na poz. +54,7 m.

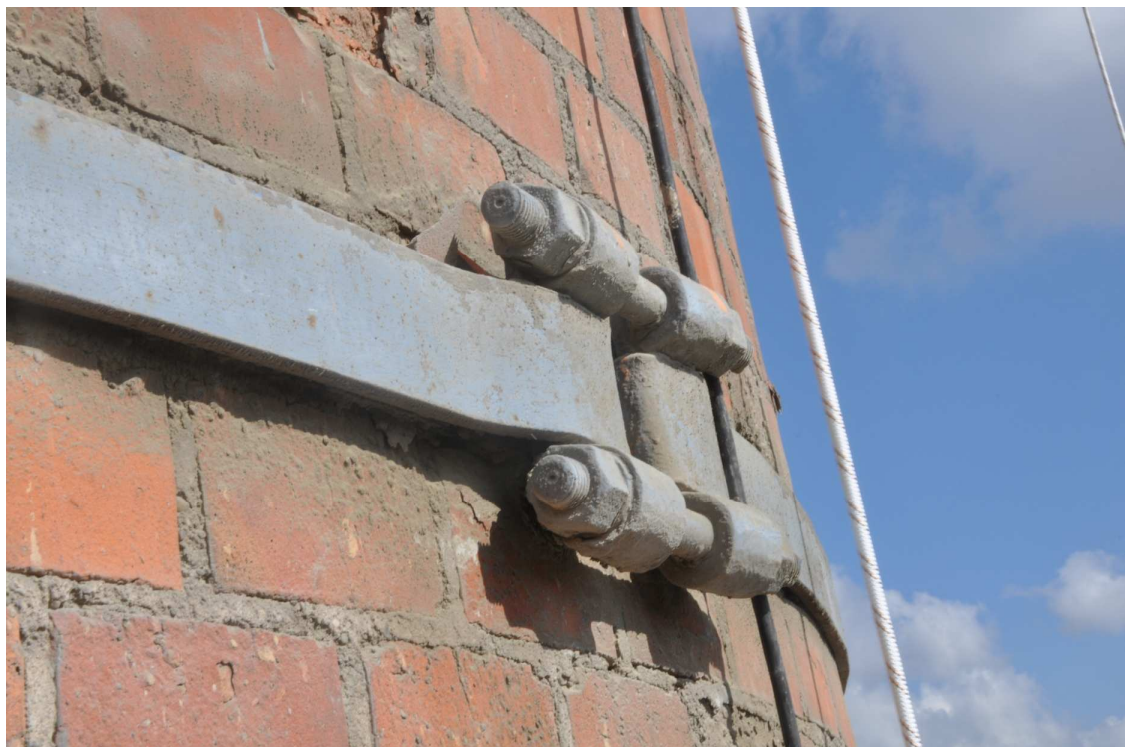
Fot. 65. Dość dobry stan obręczy, nieznaczna korozja

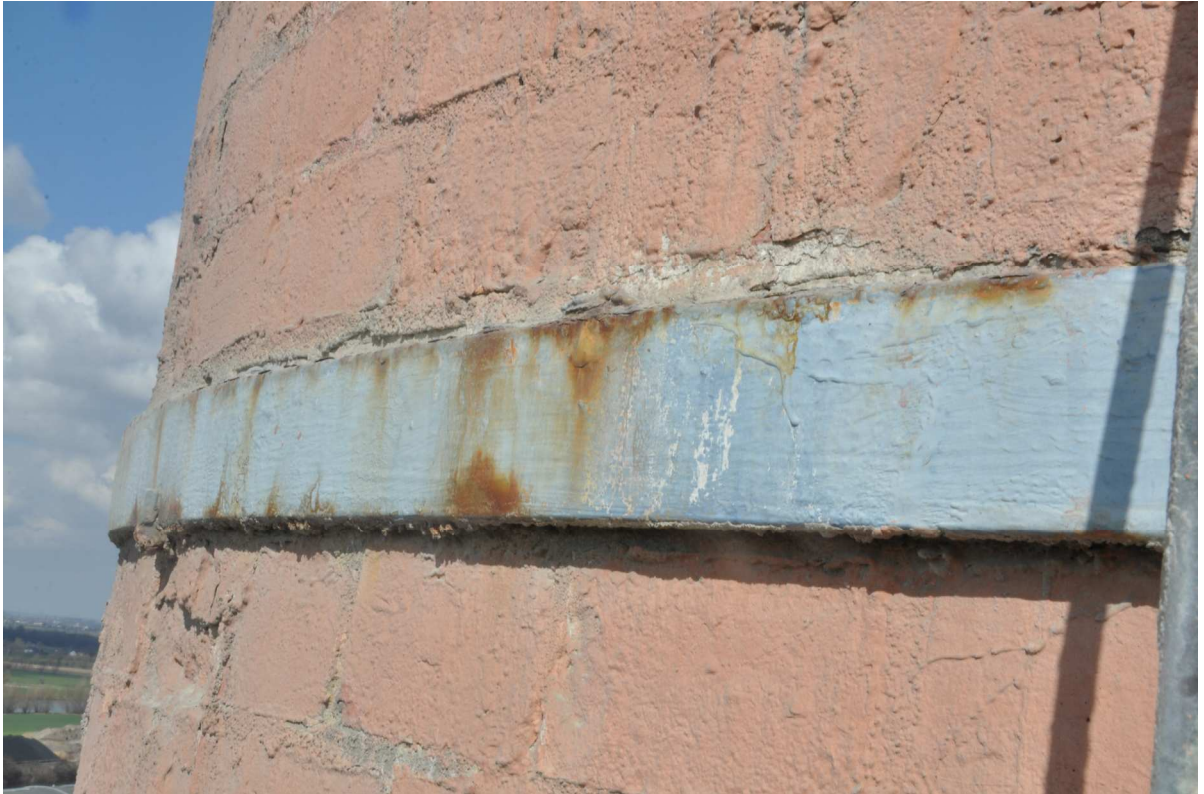
Fot. 66. Miejscowa korozja obreczy

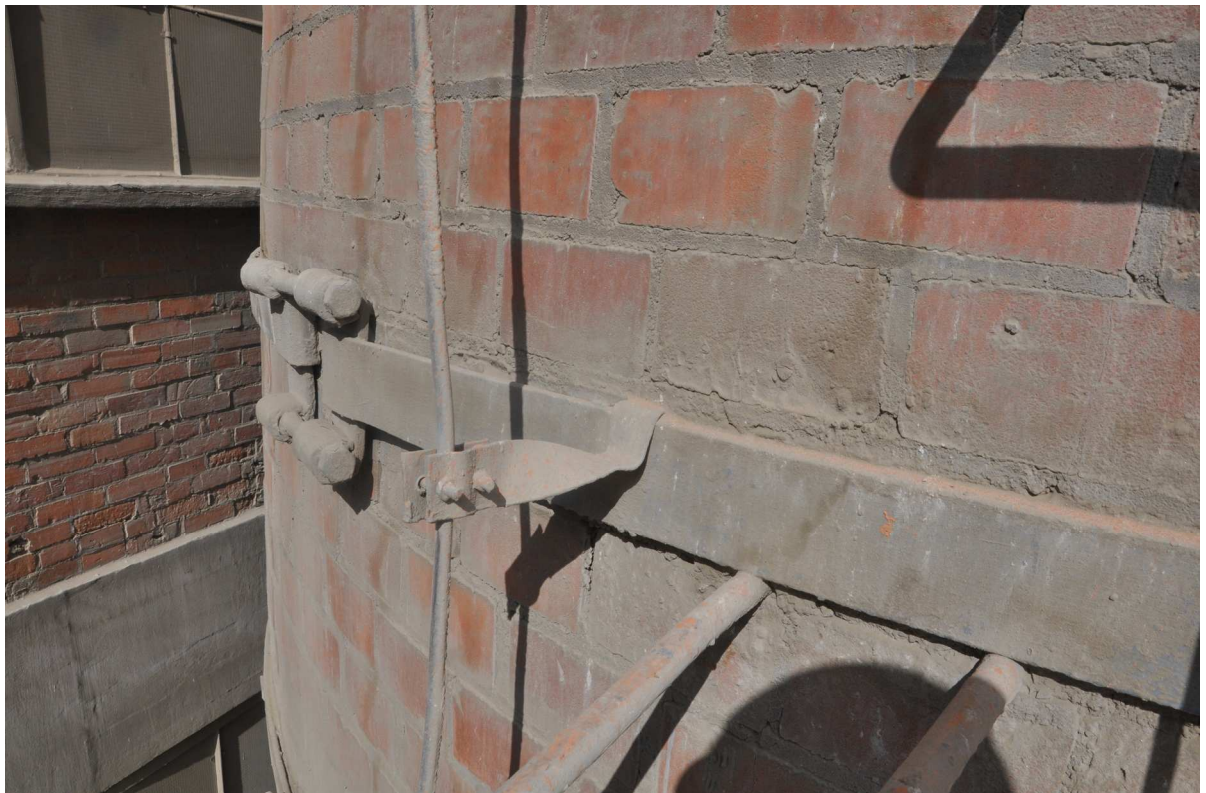
Szczებle komunikacyjne i spoczynkowe są w dość dobrym stanie technicznym. Nieliczne z nich, w górnej części kolina, wykazują korozję pęczniejącą na styku z trzonem murowanym.

Fot. 68. Ubytki korozyjne szczelbi przy połączeniu z murem

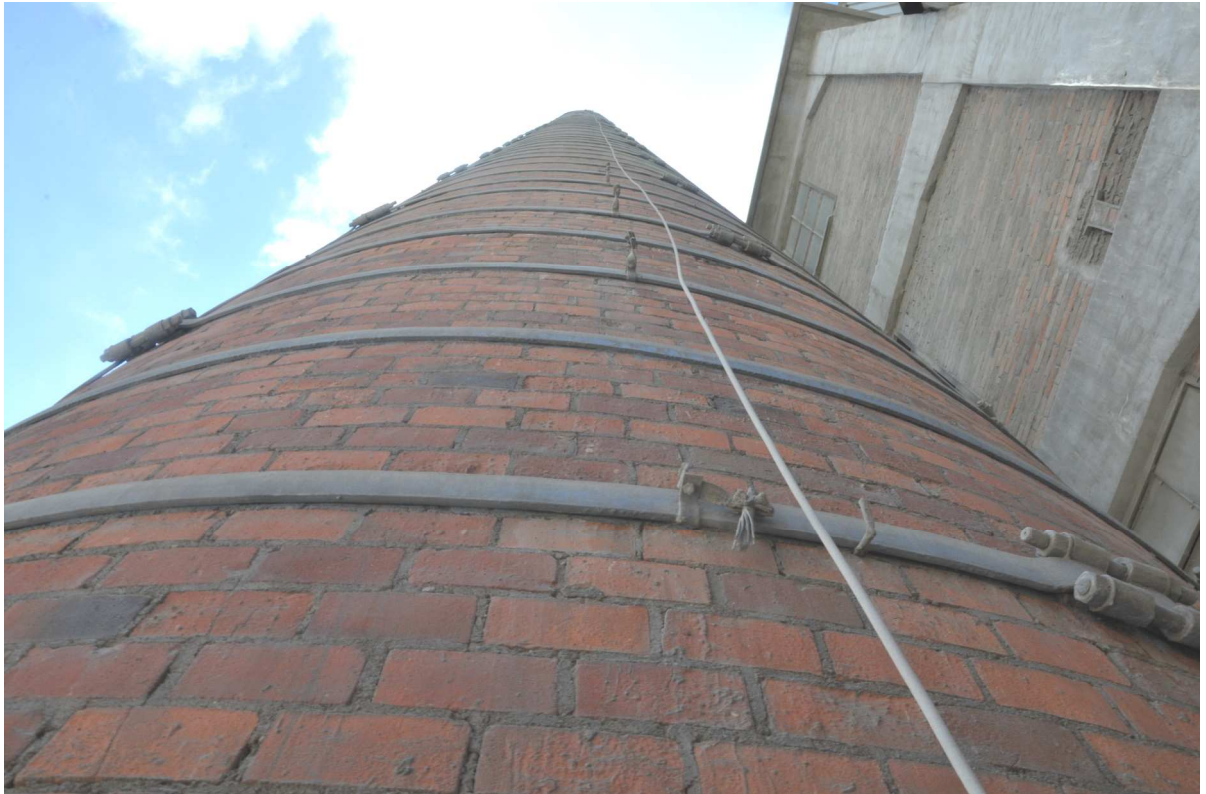
Fot. 70. Brak mocowania zwołu odgromowego

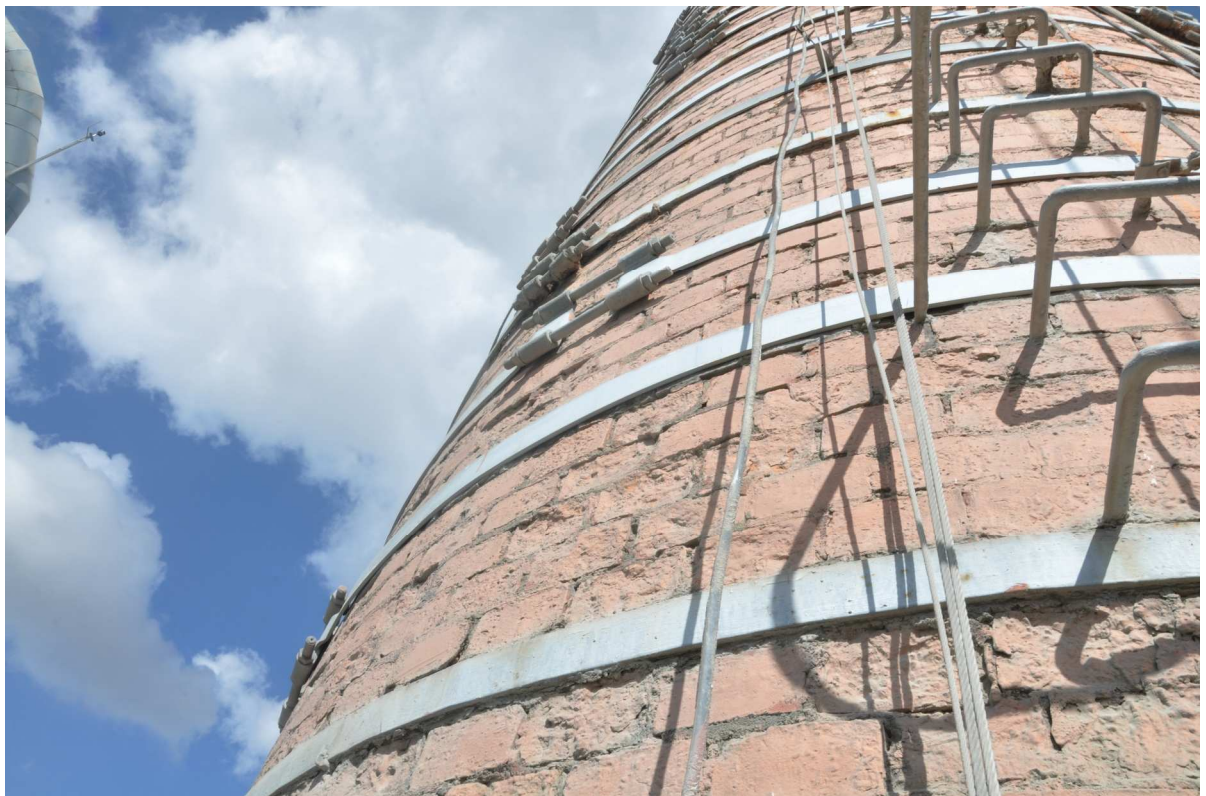
Fot. 71. Brak mocowań zwołu odgromowego

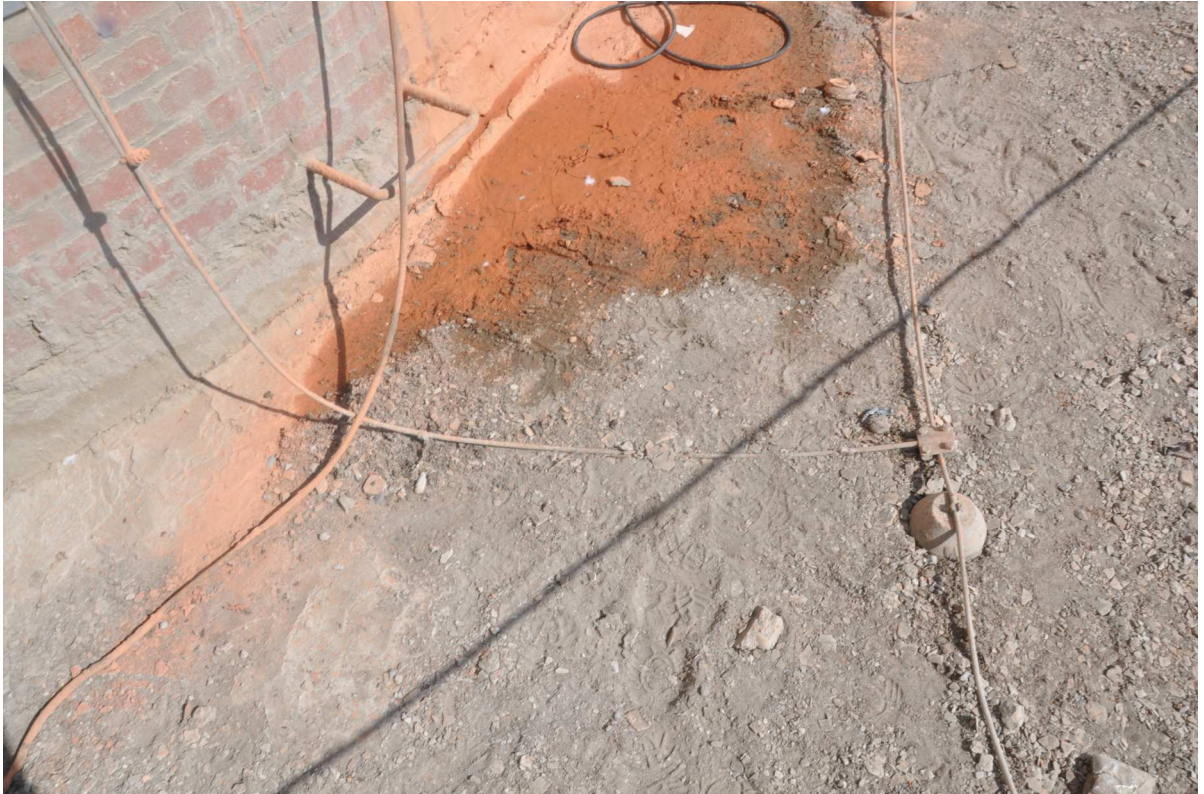
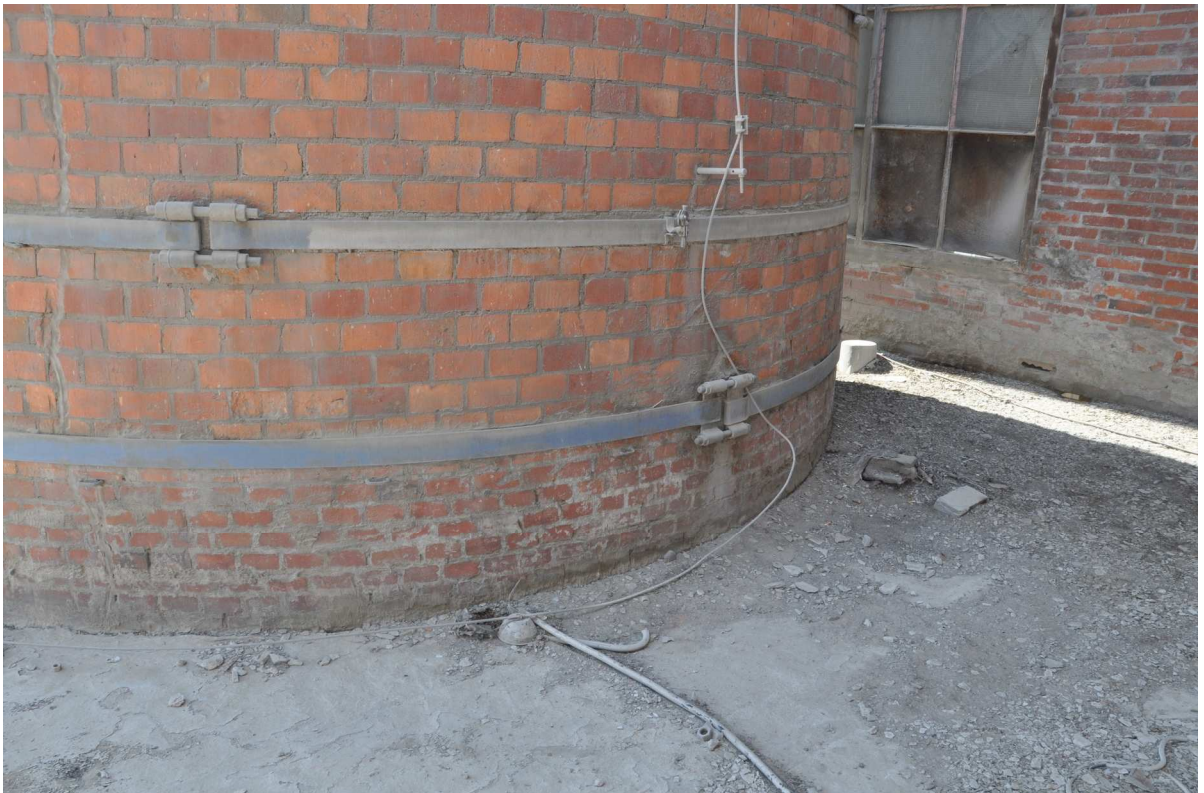
Fot. 72. Uziemienie - zbyt mały przekrój

Fot. 73. J.w.
