INWENTARYZACJA I EKSPERTYZA STANU TECHNICZNEGO ZABYTKOWYCH ELEMENTÓW POCHODZĄCYCH Z
ROZBIÓRKI BUDYNKU TENDROWNI WRAZ ZE SZCZEGÓŁOWĄ OPINIĄ DOTYCZĄCĄ MOŻLIWOŚCI ICH
WYKORZYSTANIA DO WBUDOWANIA

**MIASTO BYDGOSZCZ
85-102 Bydgoszcz, ul. Jezuicka 1**

Niniejsze opracowanie na celu określenie możliwości wykorzystania elementów znajdujących się na placu przy ul. Witebskiej w Bydgoszczy przy odbudowie budynku tendrowni w nowej lokalizacji.

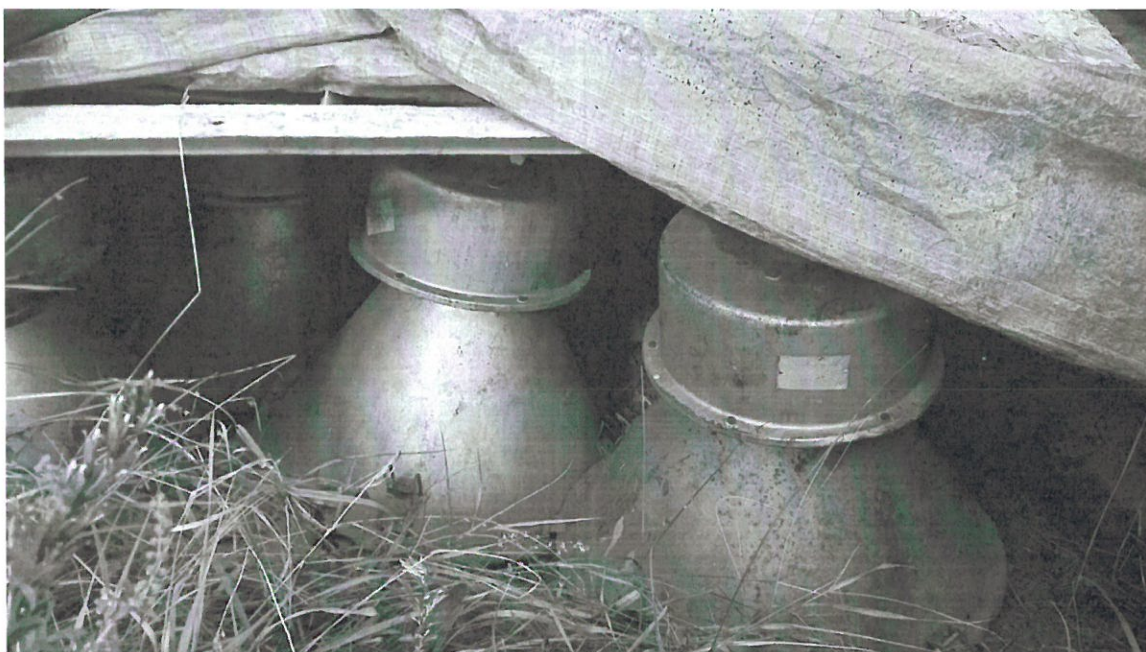
6. Zdemontowane lampy.

6. Lampy wewnętrzne - punkt 6 Dokumentacji fotograficznej.

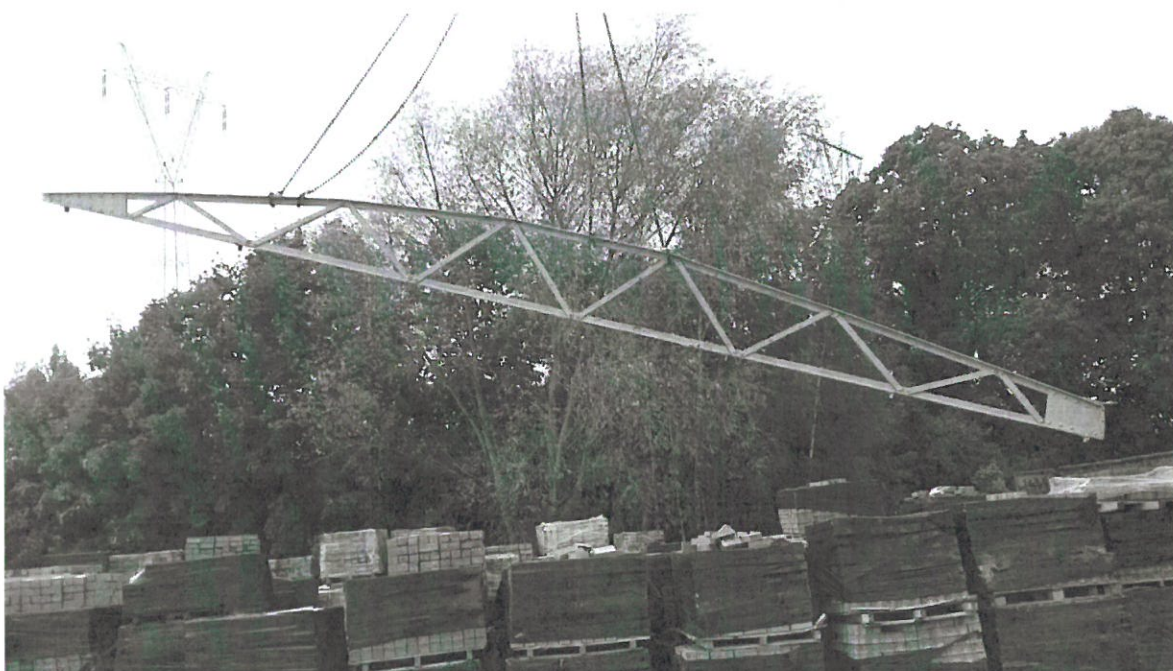
7. Dźwigar stalowy boczny.

7. Stalowe dźwigary zewnętrzne - 32 szt. - punkt 7 Dokumentacji fotograficznej oraz rys. 1.
