# OPIS PRZEDMIOTU ZAMÓWIENIA

**Dokumentacja projektowo-kosztorysowa budowy wężła ciepłego, remontu i przebudowy piwnic oraz zagospodarowania terenu wokół budynku Wydziału Nauk Biologicznych Uniwersytetu Wrocławskiego przy ul. Kanonia 6/8 we Wrocławiu.**

Ekspertyzę opracowano w celu określenia stanu technicznego elementów konstrukcyjnych i wykończeniowych w obrębie osiadania gruntu pod budynkiem i wokół niego, ustalenia przyczyn uszkodzeń, oceny stanu zagrożenia spowodowanego przez osiadanie gruntu a także podania sposobu zabezpieczeń i napraw.

Ekspertyzę opracowano w celu uaktualnienia stanu technicznego elementów konstrukcyjnych i wykończeniowych w obrębie osiadania gruntu pod budynkiem i wokół niego w stosunku do stanu z listopada 2021r., ustalenia przyczyn uszkodzeń, oceny aktualnego stanu zagrożenia spowodowanego przez osiadanie gruntu a także podania sposobu zabezpieczeń i napraw.

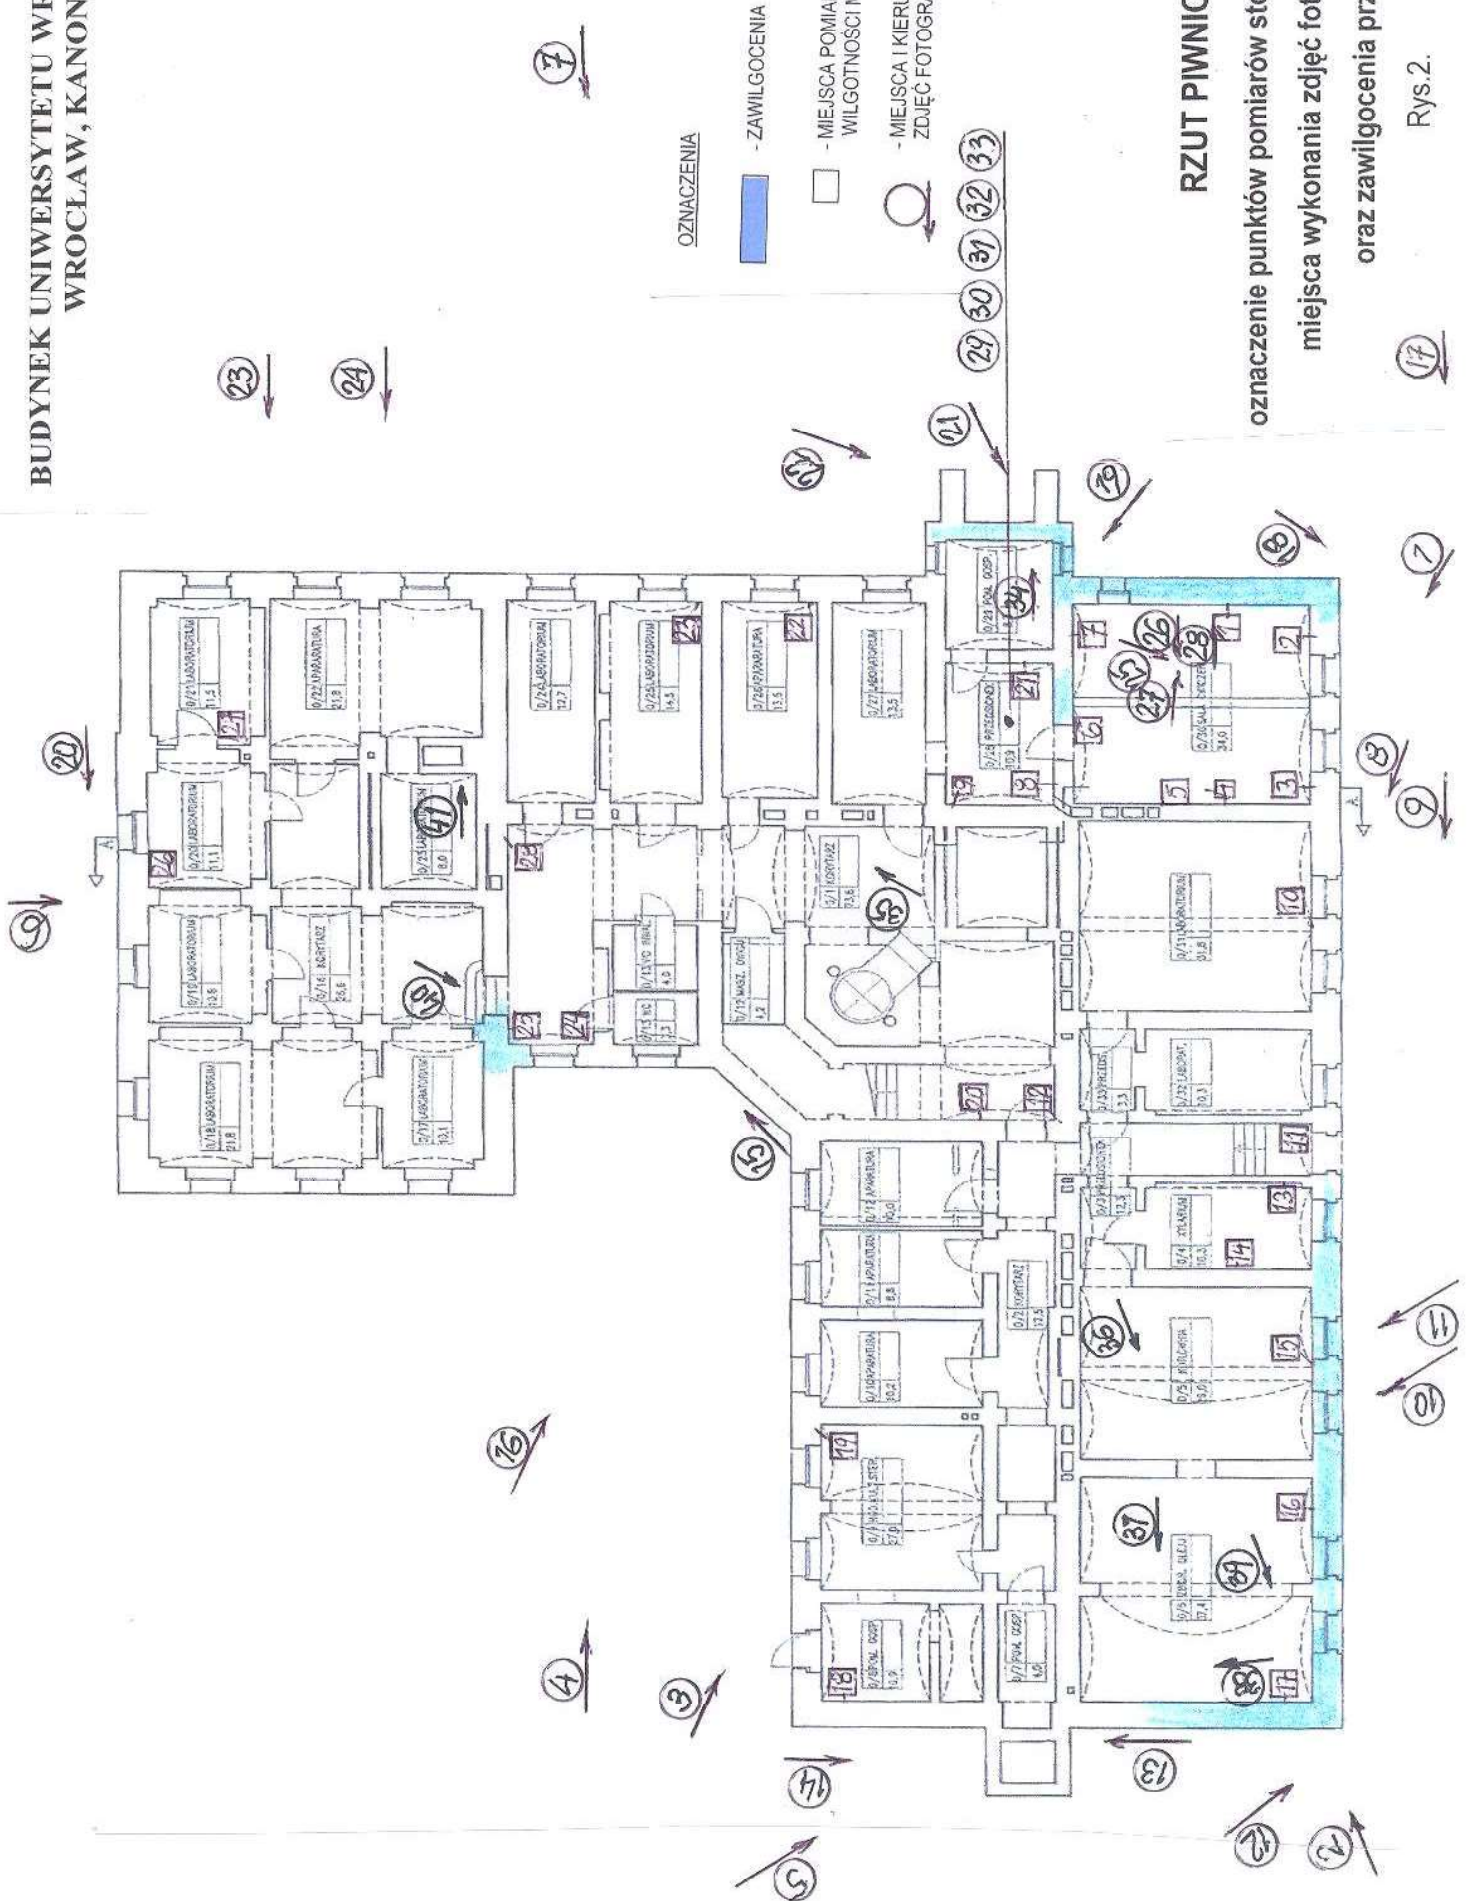
Rys.2.

oznaczenie punktów pomiarów stopnia zawilgocenia,  
miejsca wykonania zdjęć fotograficznych  
oraz zawilgocenia przegród

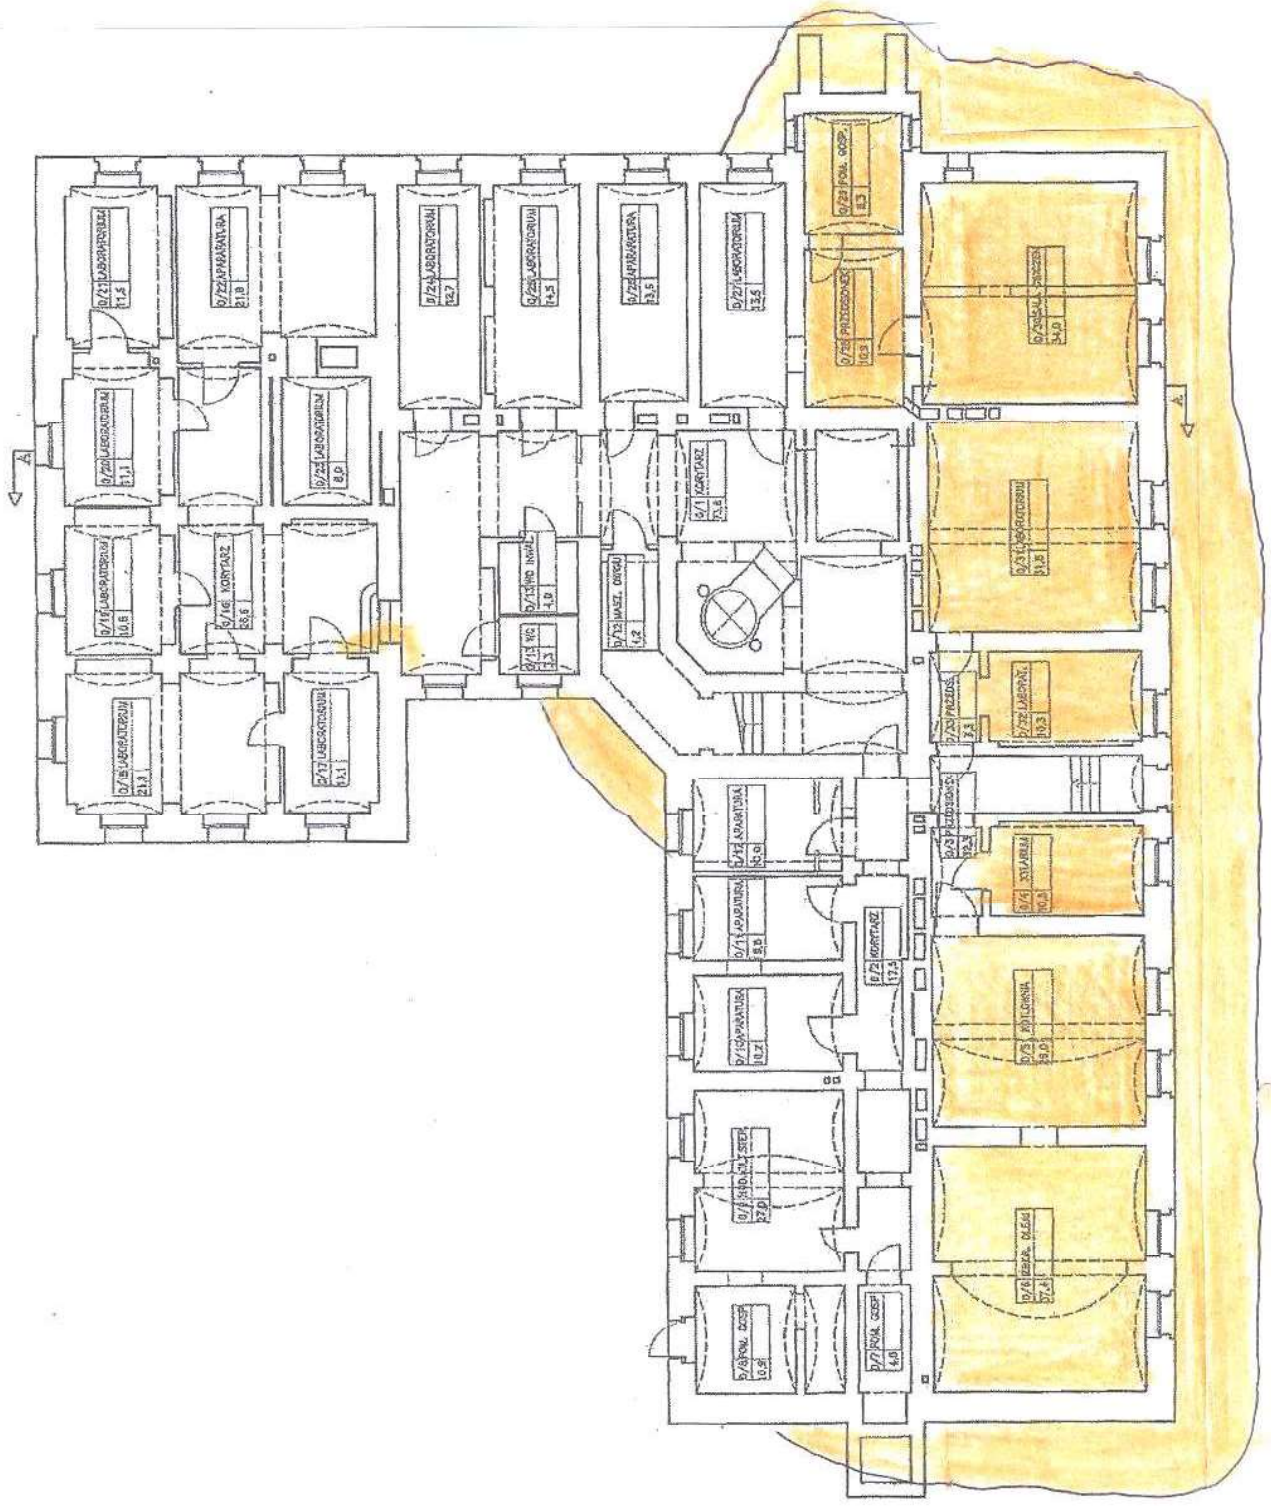
oznaczenie stref osiadania gruntu  
w budynku i poza nim

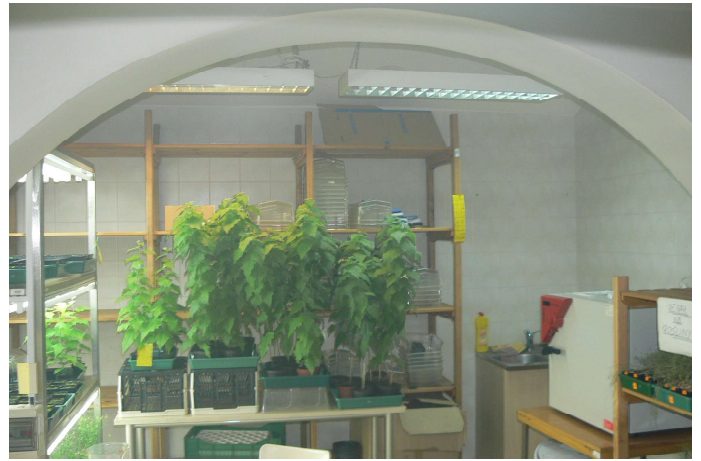
Fot.71

Fot.71. Pomieszczenie piwniczne w części północno - zachodniej skrzydła południowego. Brak oznak uszkodzeń ścian i stropu.
