### **EKSPERTYZA TECHNICZNA KONSTRUKCYJNA BUDYNKU „ŁAŹNIA” RADOMSKI KLUB ŚRODOWISK TWÓRCZYCH I GALERIA.**

**Lokalizacja: Radom ul.Żeromskiego 56, dz. Nr ew. 24/1, 98/3.**

**Inwestor: Radomski Klub Środowisk Twórczych i Galeria  
„Łaźnia”. Radom ul.Żeromskiego 56.**

Radom październik 2020

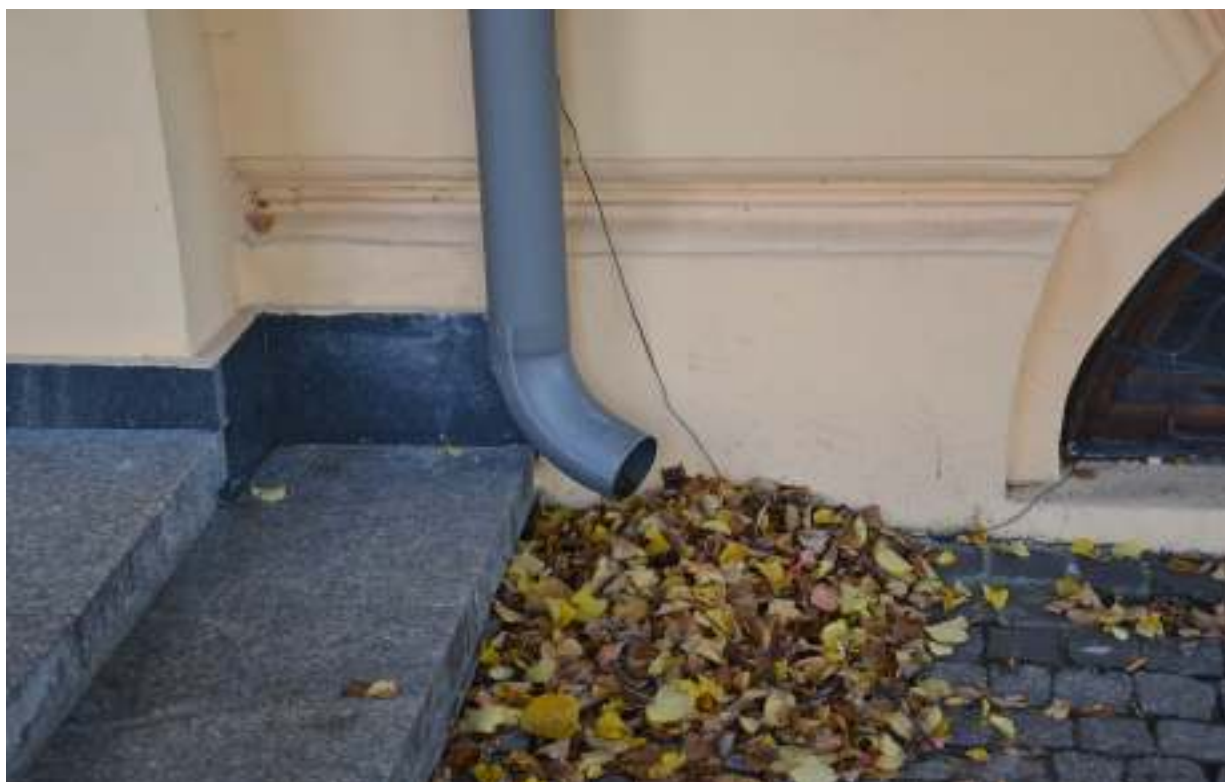
5. Odprowadzenie wody deszczowej.

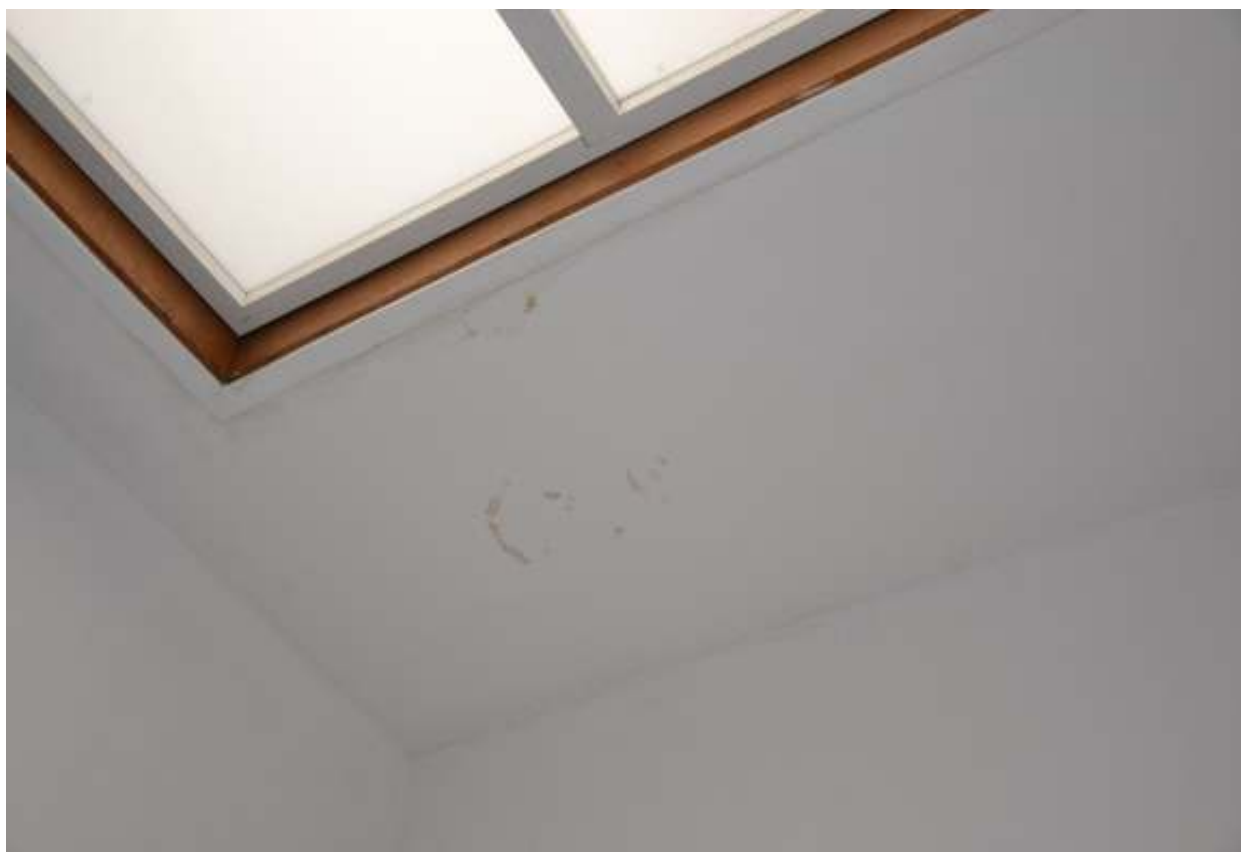
Dach nad częścią frontową piętrową po wykonanym remoncie w 2018r. Stwierdza się wymianę lub wzmocnienie części elementów więźby dachowej. Stwierdzono nieszczelności nowego pokrycia dachowego nad klatką schodową przy świetliku fot. 6, 7, 13. Nieszczelności pokrycia należy naprawić.

Stwierdzono występowanie przecieków pokrycia dachowego na dachu części frontowej piętrowej przy świetliku nad klatką schodową fot.6, 7, 13. Nieszczelności należy naprawić.

6. Przecieki nad klatką schodową przy świetliku.

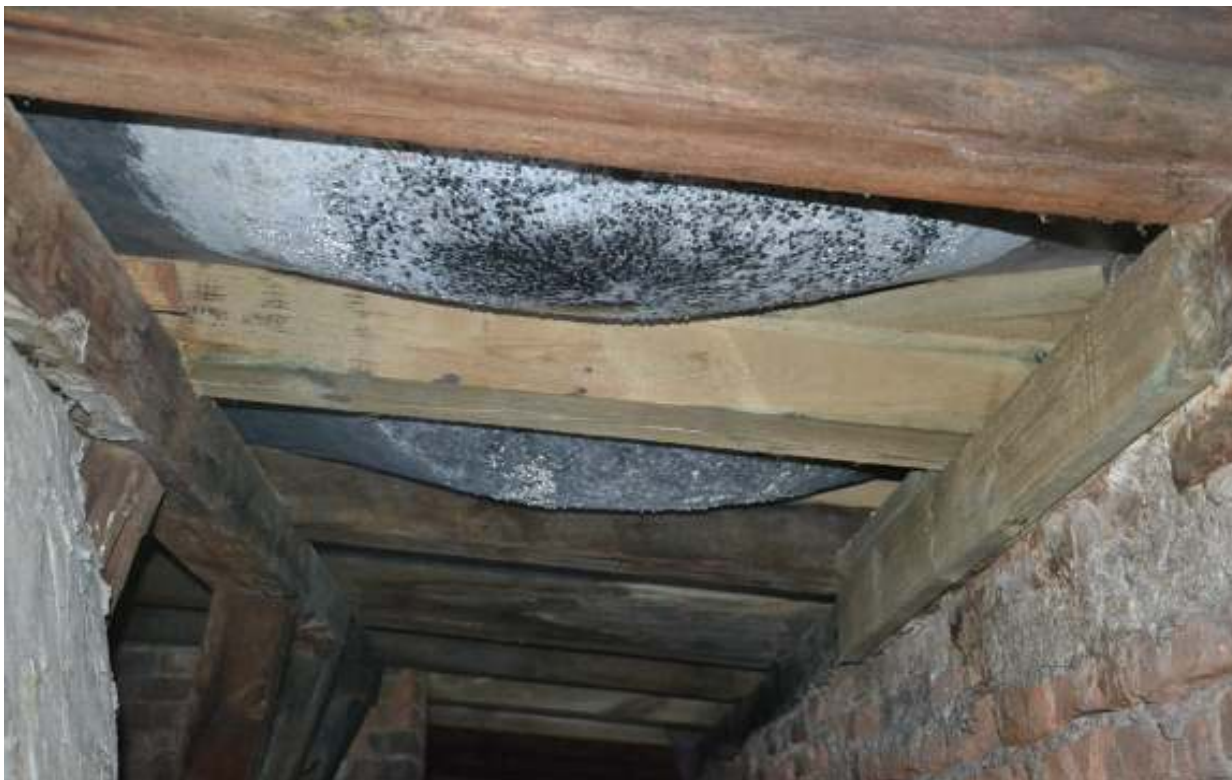
7. Woda na folii przy świetliku nad klatką schodową w części frontowej.

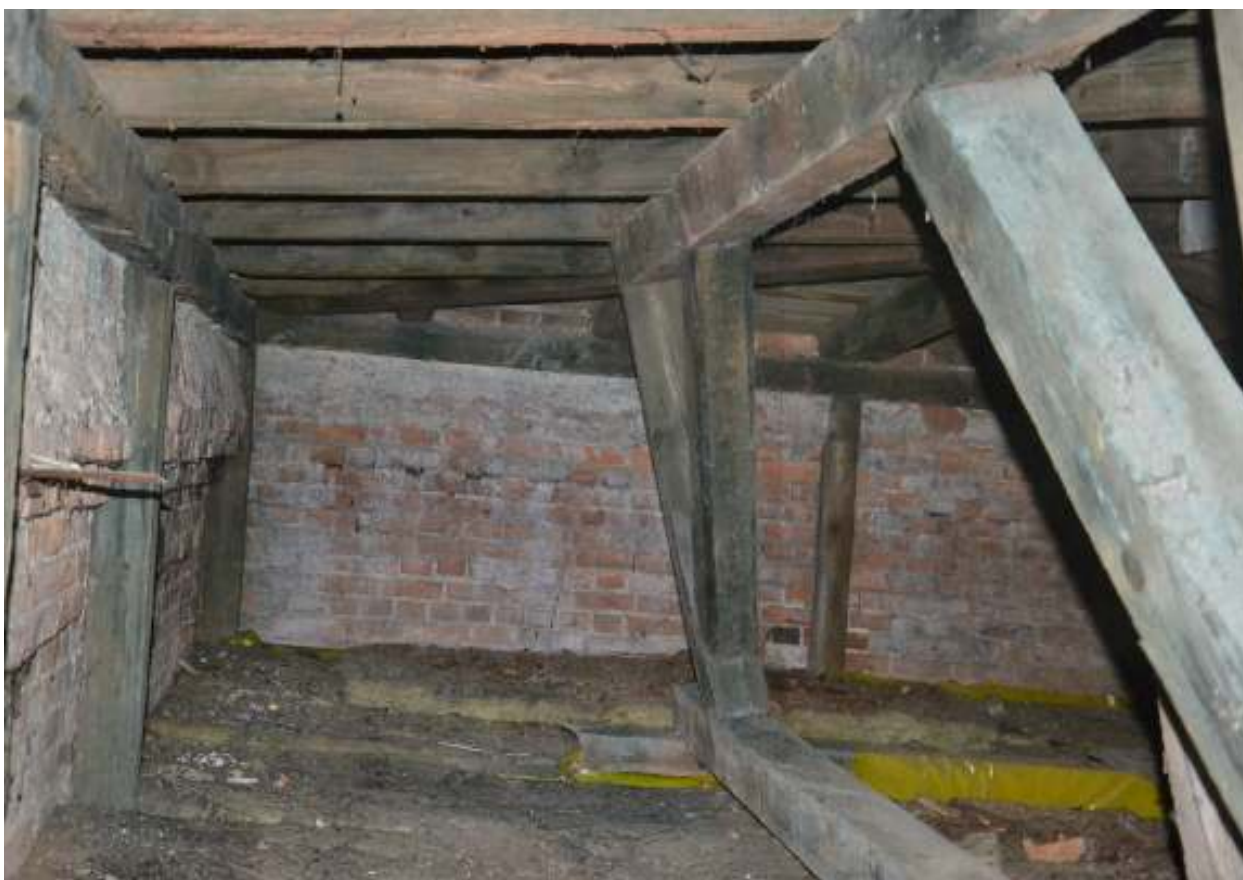
8. Więźba nad częścią frontową .

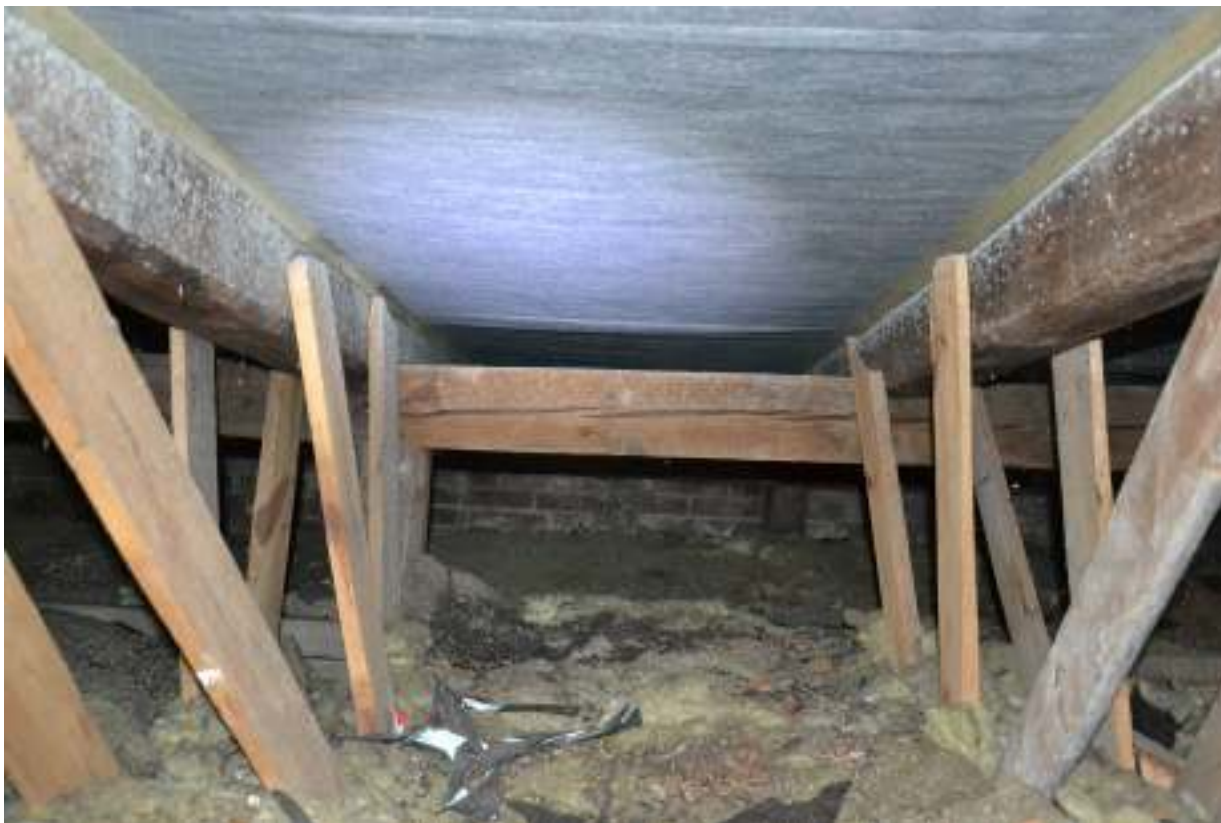
9. Więźba nad częścią środkową główną.

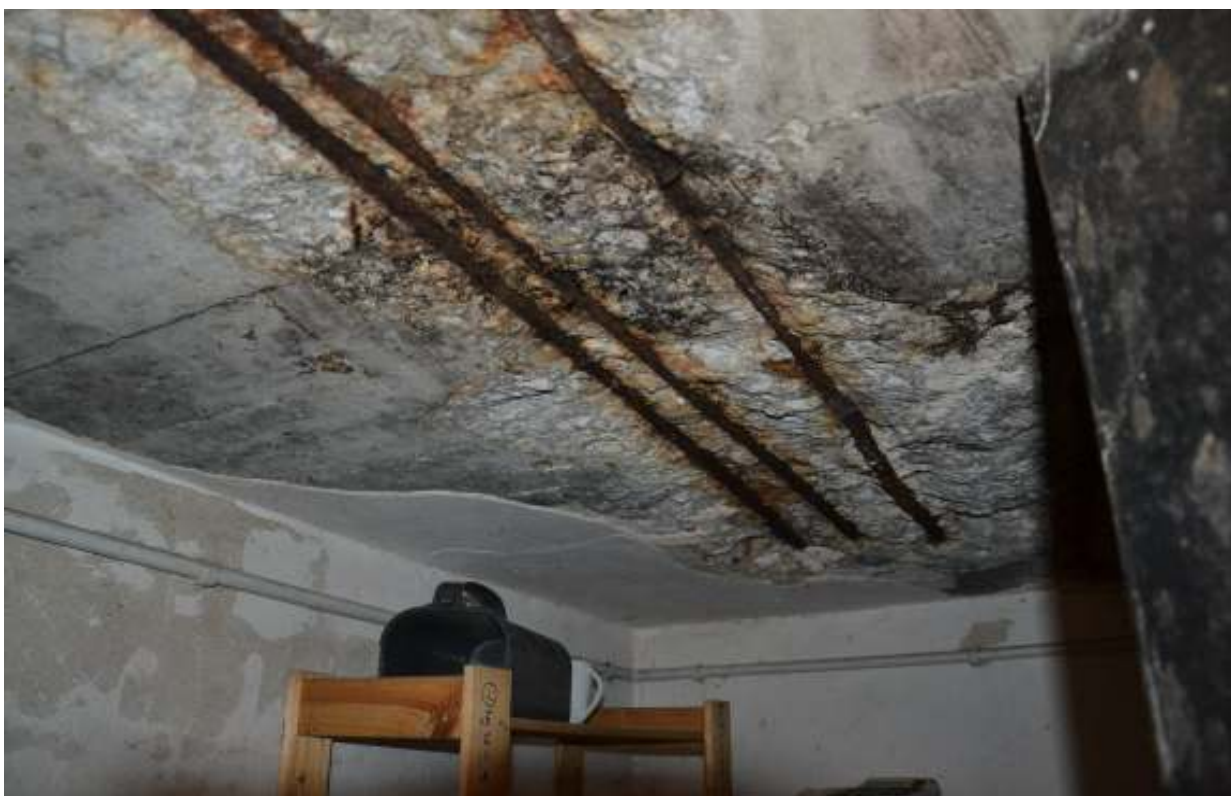
**Strop nad piwnicą części dobudowanej pod ogródkiem lodziarni żelbetowy monolityczny wykazuje liczne uszkodzenia w postaci przeciekania wód deszczowych, odspojenia zbrojenia dolnego (korozji) , fot.10, 11, 12. Strop ten kwalifikuje się do wymiany na nowy strop żelbetowy monolityczny z wykonaniem nowych izolacji przeciwwodnych i termicznych.**

**Występują przecieki i uszkodzenia (odspojenia i korozja zbrojenia) płyty stropowej nad piwnicą części dobudowanej pod ogródkiem lodziarni fot. 10, 11, 12. Wskazane jest wykonanie nowej płyty stropowej wraz z wykonaniem izolacji przeciwwodnych i termicznych.**

10. Uszkodzenia stropu nad piwnicą pod ogródkiem lodziarni.

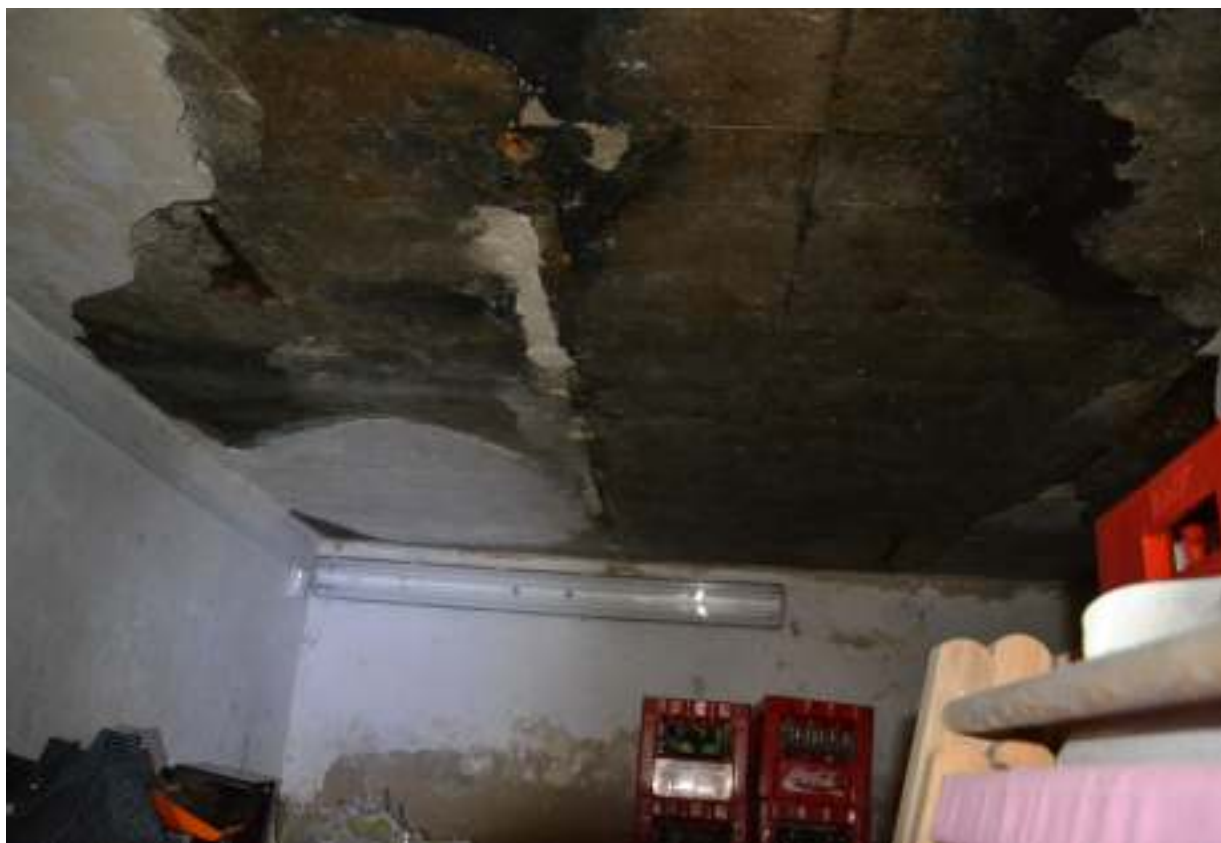
Ściany piwnic części dobudowanej pod ogródkiem lodziarni wykazują liczne zawilgocenia świadczące o uszkodzeniu lub braku izolacji przeciwwilgociowych fot. 10, 11, 12.

Główną przyczyną zawilgoczeń są przecieki stropu nad piwnicą.

11. Uszkodzenia, zawilgocenia stropu nad piwnicą pod ogródkiem łodziarni.

Należy wykonać naprawę izolacji przeciwwilgociowych stropu nad piwnicą i ścian piwnic.

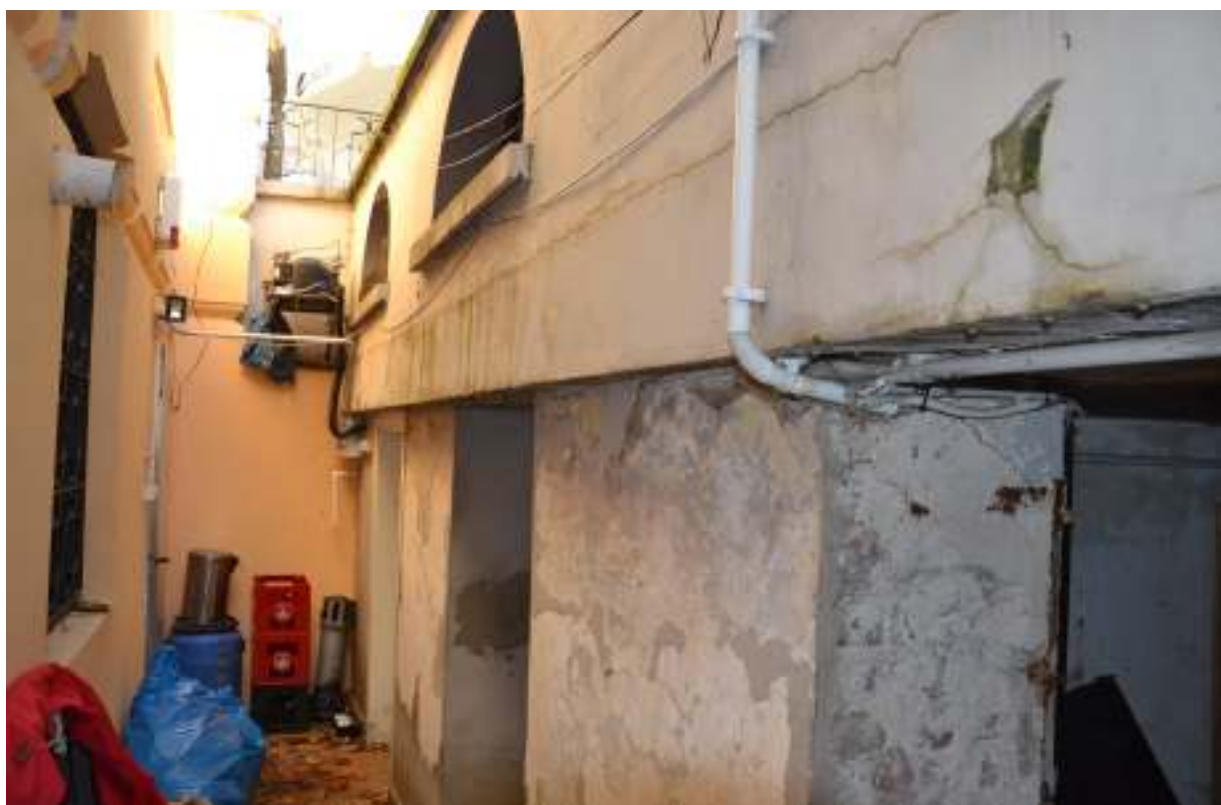
Ściany piwnic części dobudowanej pod ogródkiem lodziarni wykazują liczne zawilgocenia świadczące o uszkodzeniu lub braku izolacji przeciwwilgociowych fot. 10, 11, 12.

Główną przyczyną zawilgoceń są przecieki stropu nad piwnicą.

12. Uszkodzenia ścian i stropu piwnic pod ogródkiem łodziarni.

Należy wykonać naprawę izolacji przeciwwilgociowych stropu nad piwnicą i ścian piwnic.

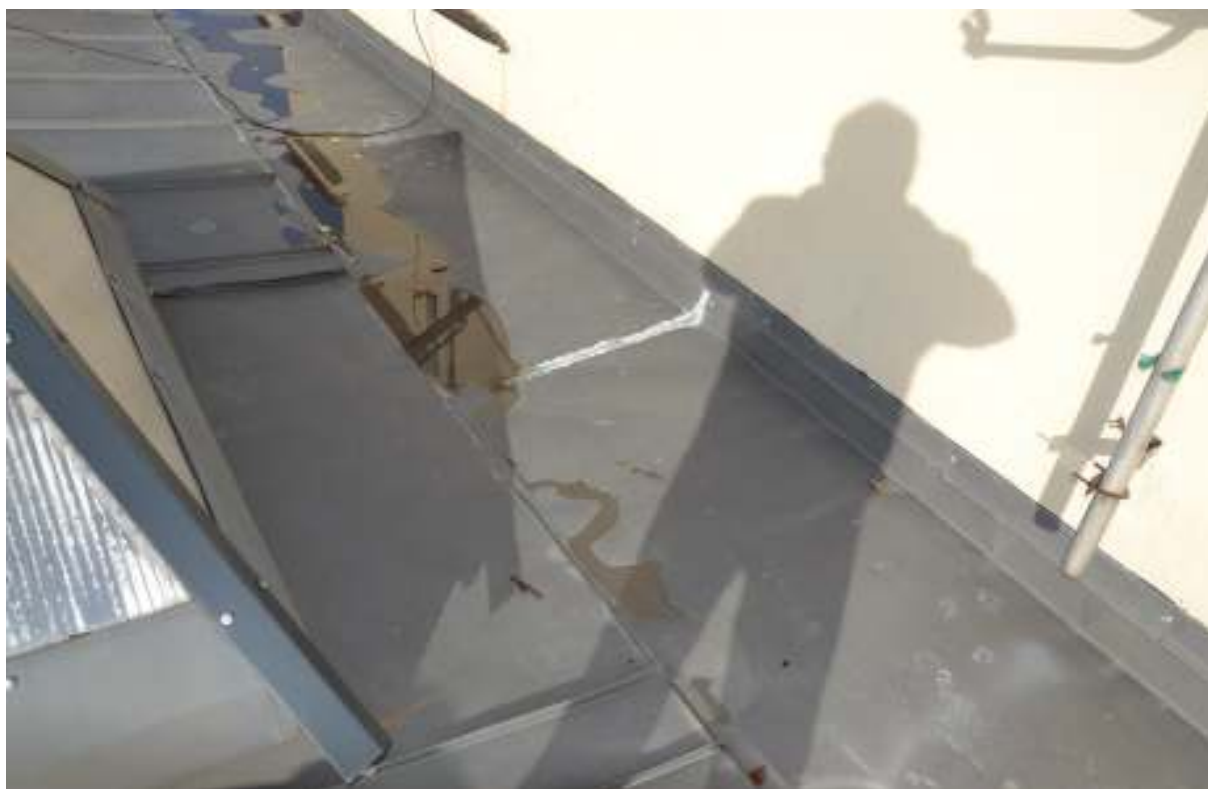
13. Zastoiny wody na dachu części frontowej przy świetliku.

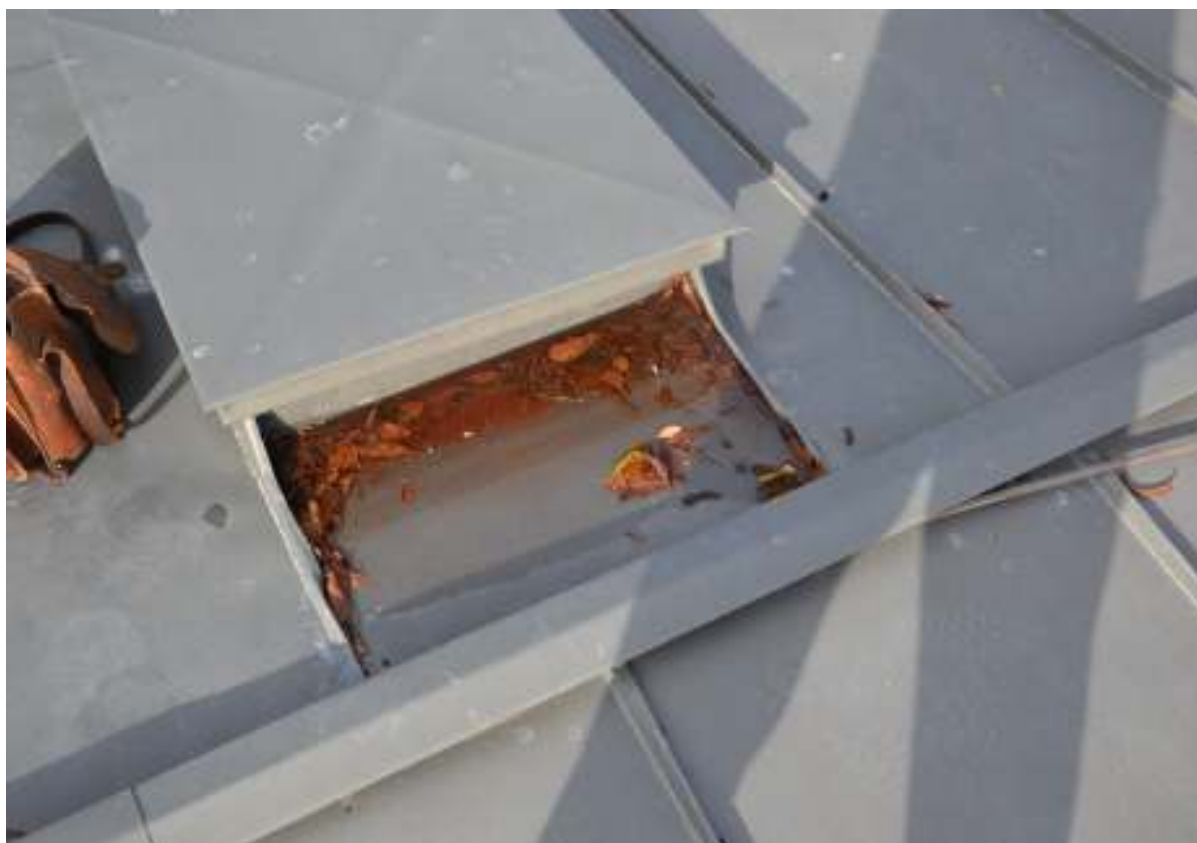
Dach nad częścią środkową główną po wykonanym remoncie w 2018r. Stwierdza się wymianę lub wzmocnienie części elementów więźby dachowej. Stwierdzono występowanie zastoiny wodnej przy wyłazie na dach fot.14. Należy odpowiednio ukształtować pokrycie aby wyeliminować występowanie zastoin.

Na dachu części głównej środkowej występuje zastoina wodna przy wyłazie na dach fot.14. Pokrycie w tym miejscu należy zaprawić.

14. Zastoiny wody na dachu części głównej środkowej przy wylazie.
