INWENTARYZACJA

Cerkiew pw. Św. Paraskewy w Łówczy zajmuje cypel rozległego wzniesienia, którego południowy i wschodni bok opada stromo do wąwozu przez który płynie potok Łówcza.

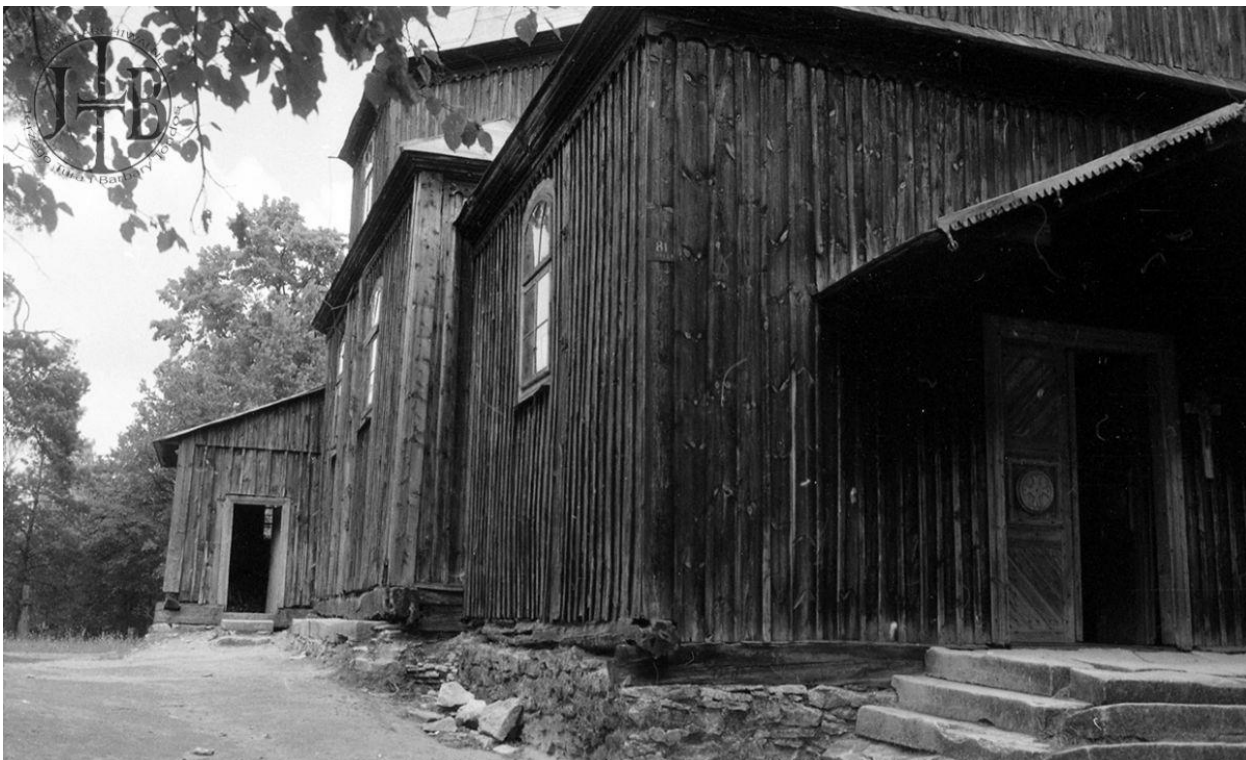
Fot. Fundament cerkwi strona północna, ze zbiorów Cyfrowego Archiwum Jerzego Tura i Barbary Tondos.

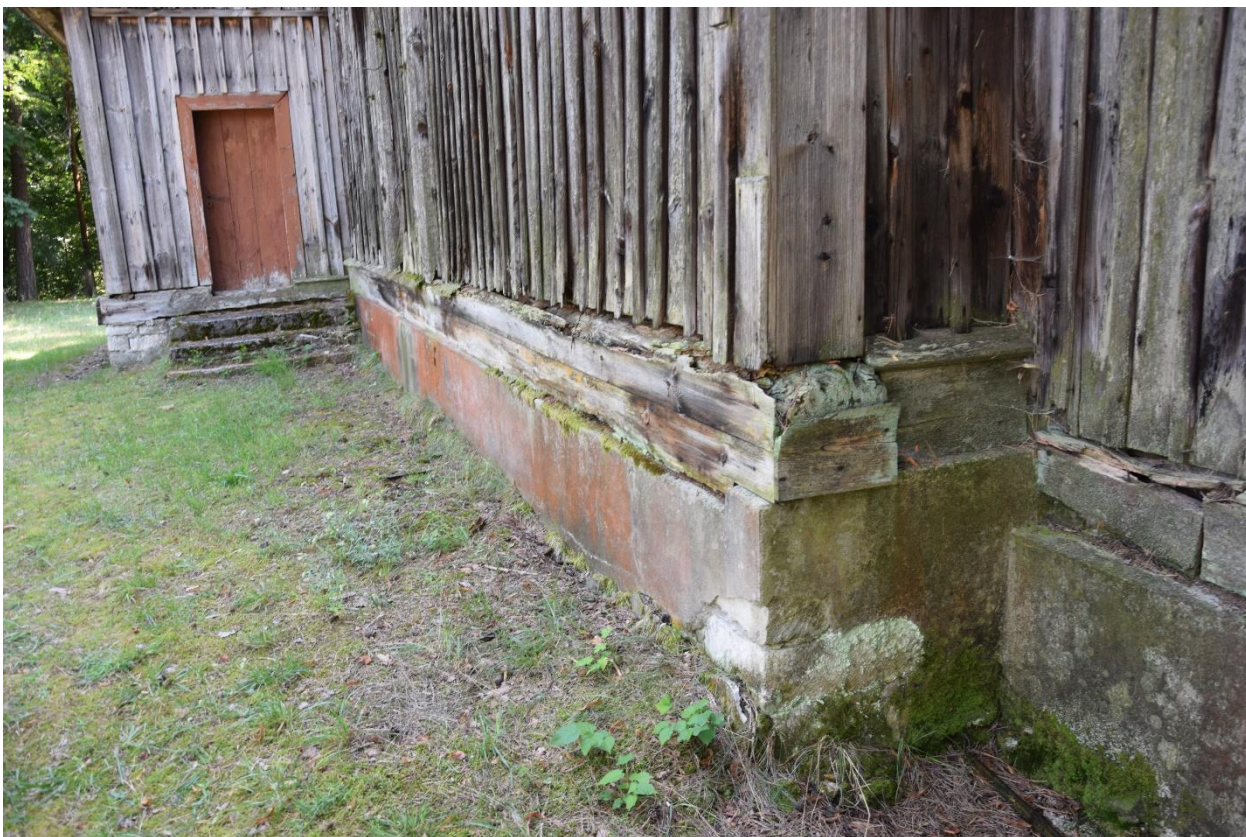
- zawilgocenie muru i wyprawy tynkarskiej ze względu na brak izolacji przeciwwilgociowej,
- odspojenia i odpadanie wyprawy cementowej,
- lokalne zarysowania ścian murowych,
- osłabienie i braki spoinowania muru kamiennego,
- rozluźnienie struktury muru,
- porost materiałem biologicznym.

Fot. fundament cerkwi strona północna, stan zachowania na 2024 r.

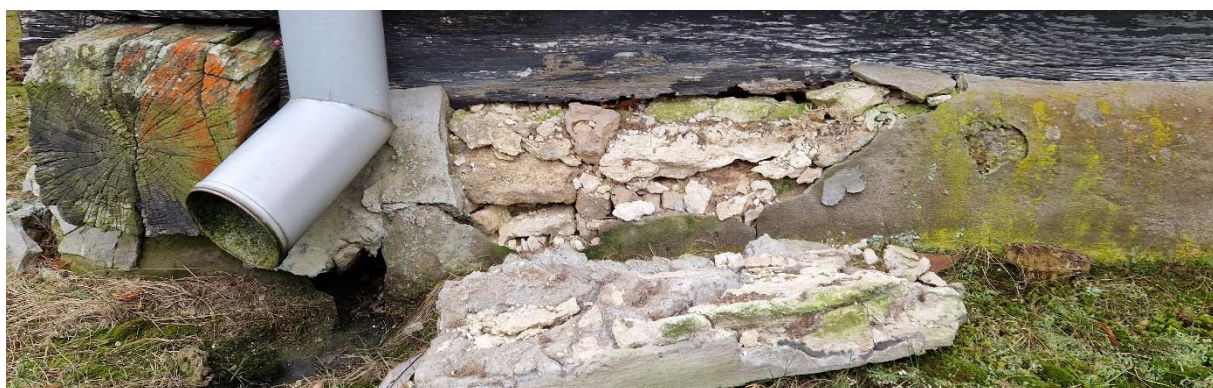
Fot. fundament cerkwi strona północna, stan zachowania na 2024 r.

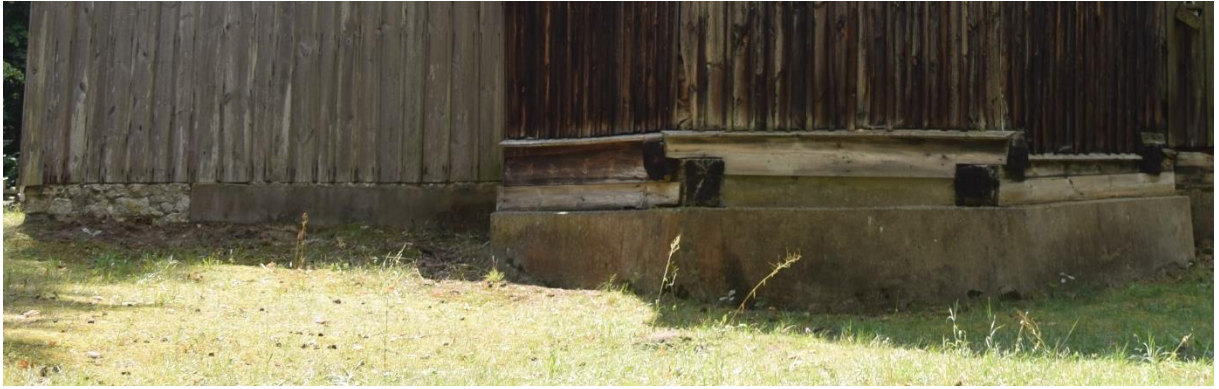
Fot. fundament cerkwi strona wschodnia, stan zachowania na 2024 r.

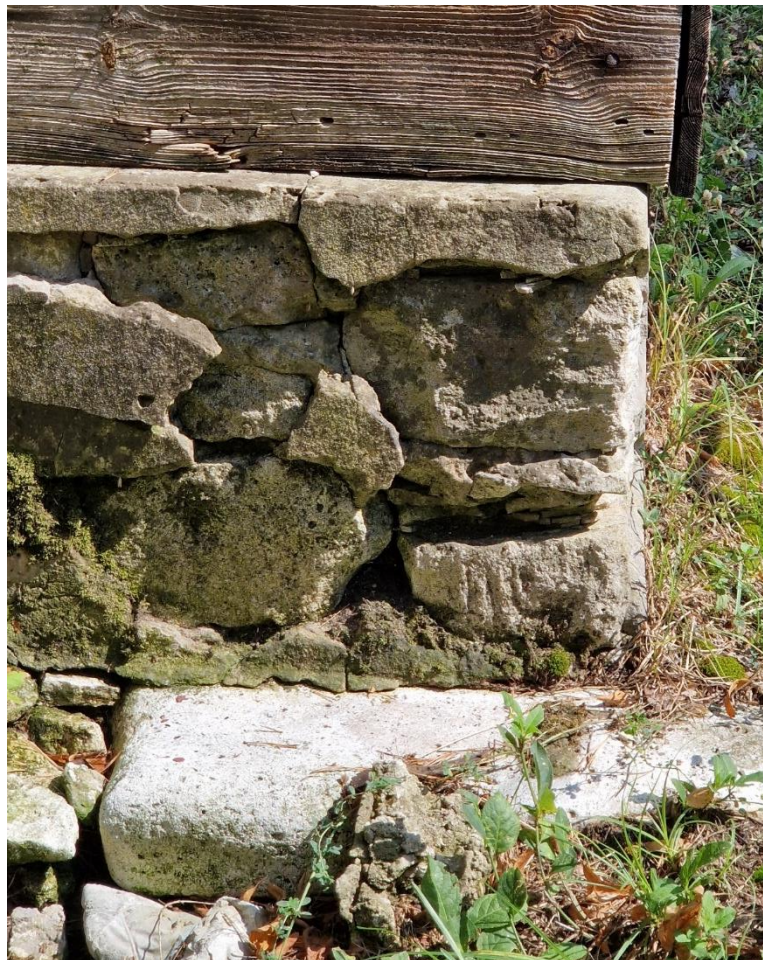
Fot. Kamień węglowy pod południowym narożnikiem nawy głównej. Stan zachowania 2024 r.

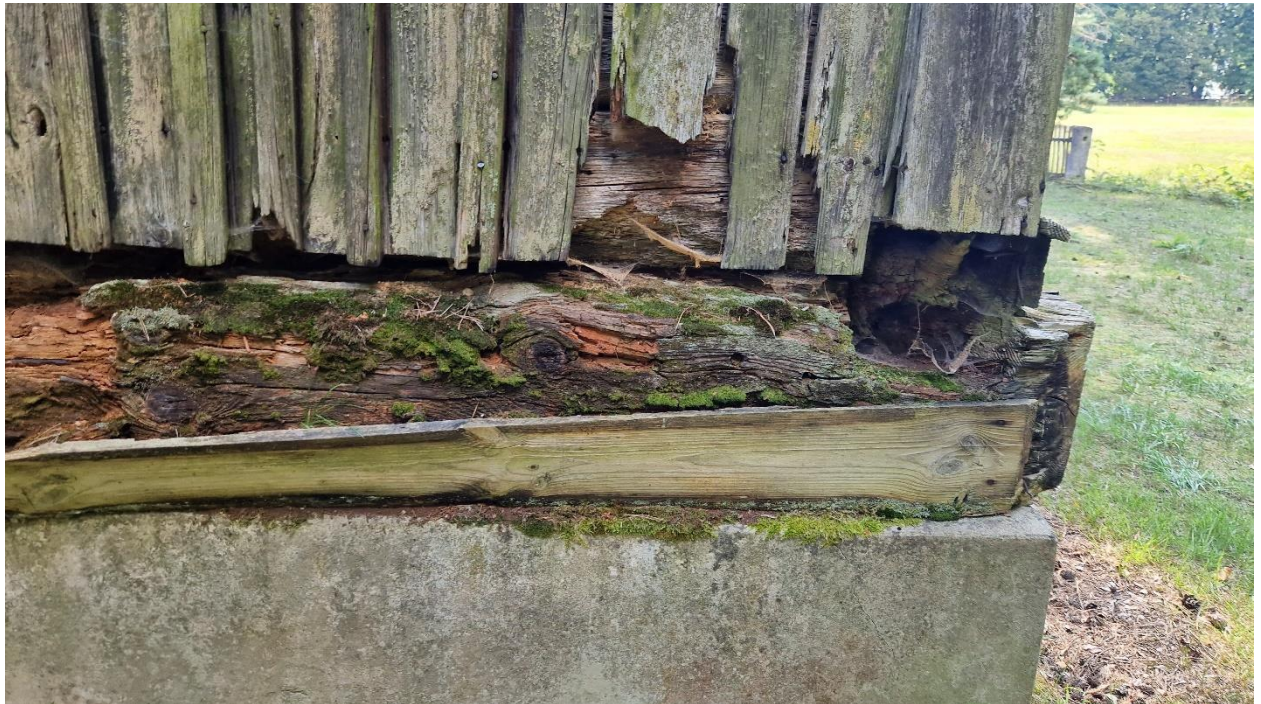
Drewniane belki podwalinowe są znacznie uszkodzone przez butwienie drewna, oprócz negatywnej zmiany struktury drewna występują znaczne ubytki w materiale oraz występuje porost glonów i mchów. Uszkodzenia belek powalinowych wynikają w głównej mierze z negatywnego działania wilgoci, która przedostaje się do elementów drewnianych z muru kamiennego ze względu na brak izolacji przeciwwilgociowej oraz bezpośredni napływ wody opadowej ze ścian. Na obecny stan belek podwalinowych w dużej mierze ma również

destrukcyjna działalność owadów, która uwidoczniła się bardzo liczną ilością kanałów żerowych oraz osłabieniem w wyniku tego struktury drewna. Zły stan techniczny podwalin maskowany jest przez szalunek deskowy, choć i on uległ znacznemu uszkodzeniu przez korozję biologiczną co objawia się jego opadaniem i licznymi ubytkami ze względu na znaczne uszkodzenie drewna.

Fot. podwaliny cerkwi, stan zachowania 2024 r.

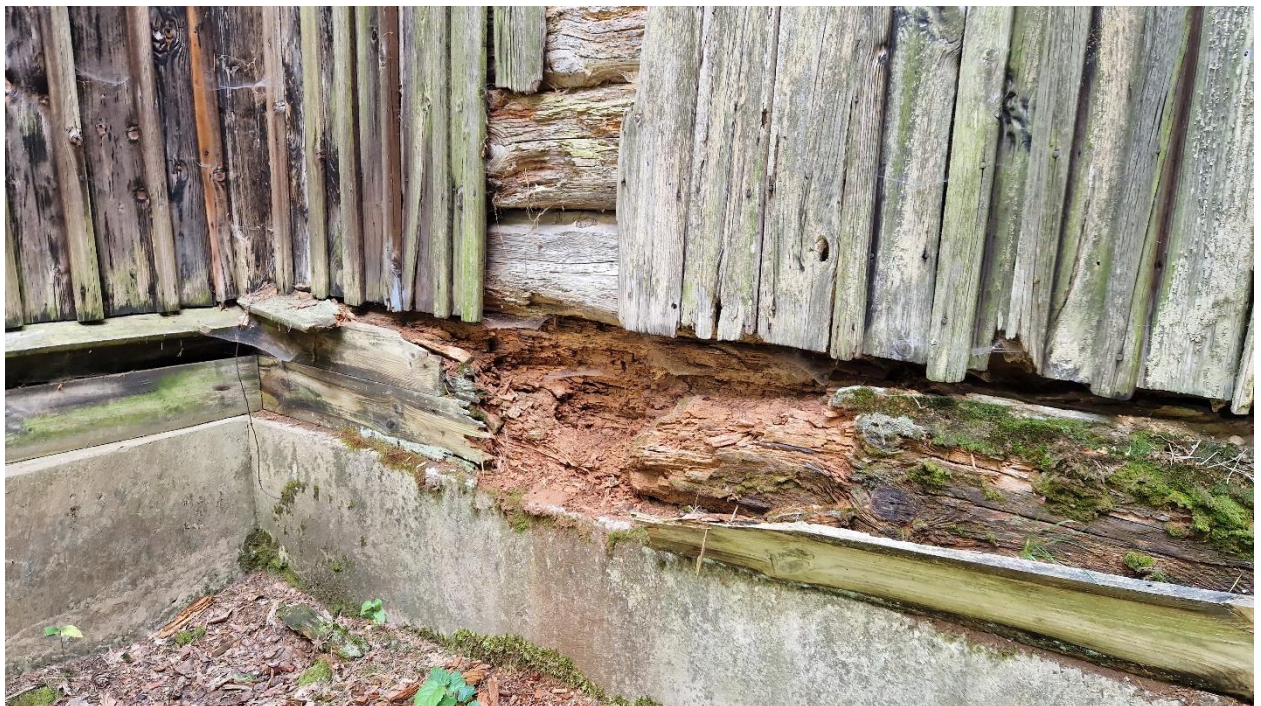
Fot. podwaliny cerkwi, stan zachowania 2024 r.

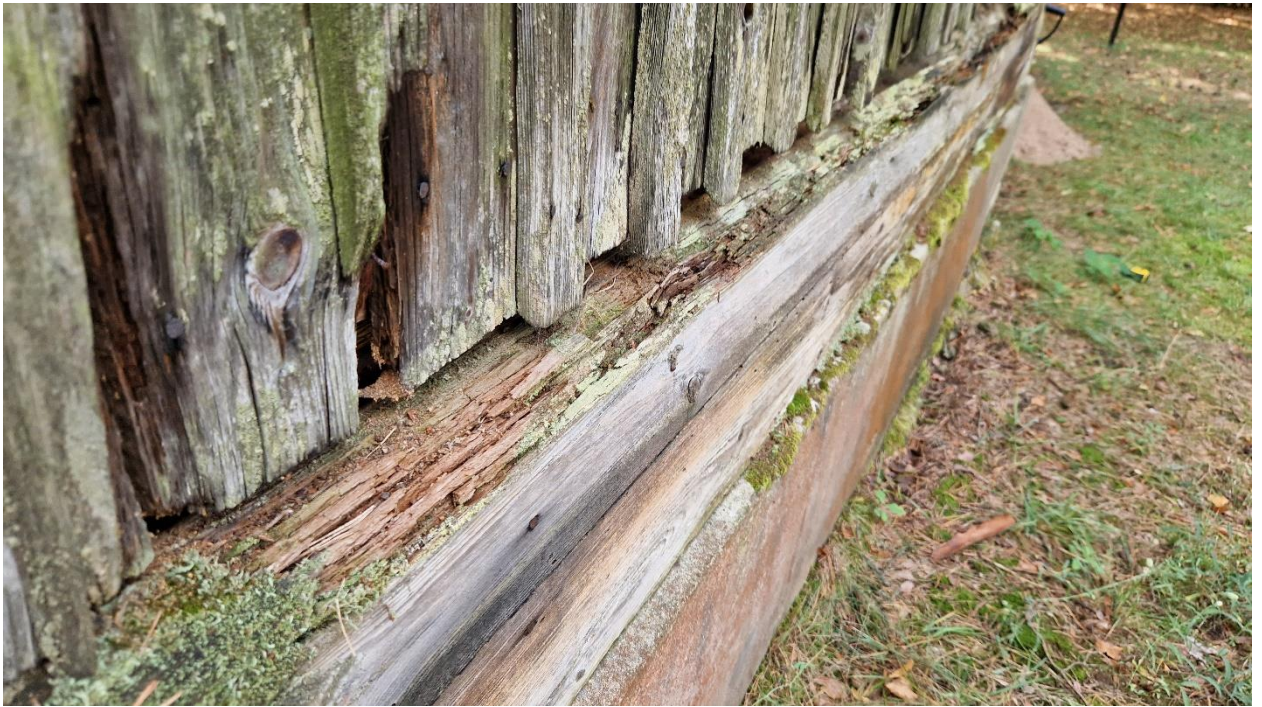
Fot. podwaliny cerkwi, stan zachowania 2024 r.

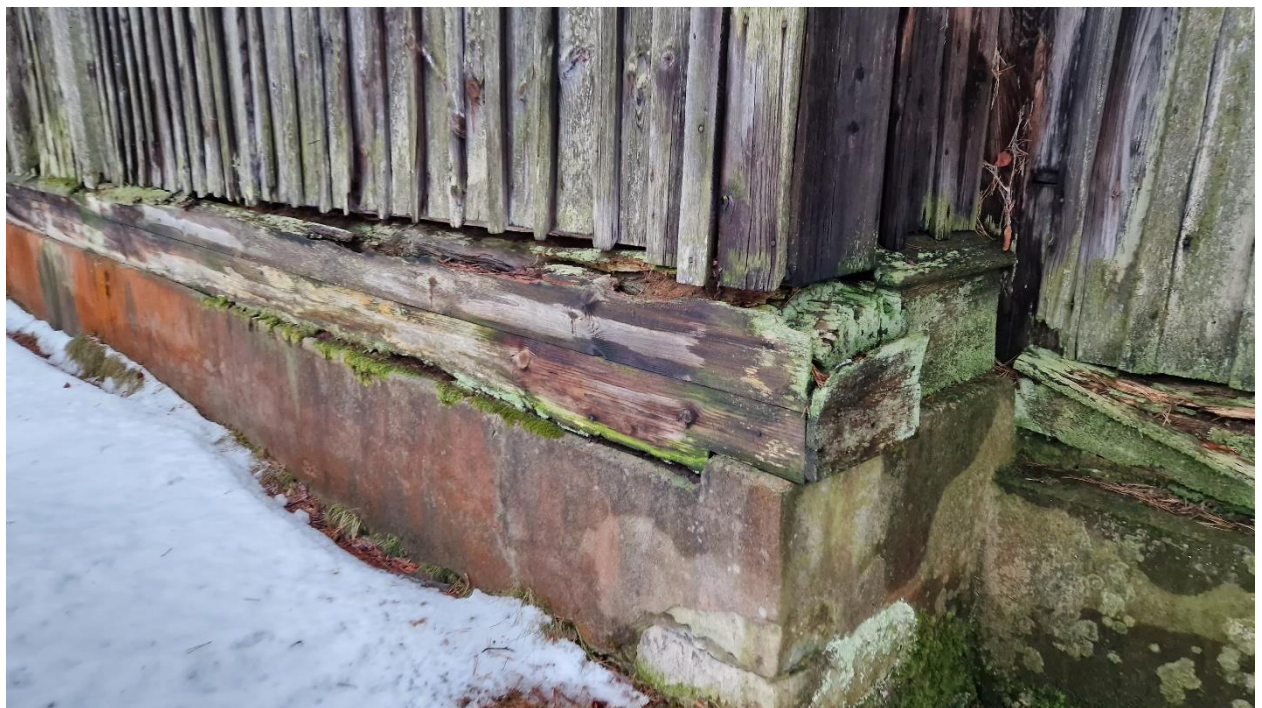
Fot. podwaliny cerkwi, stan zachowania 2024 r.

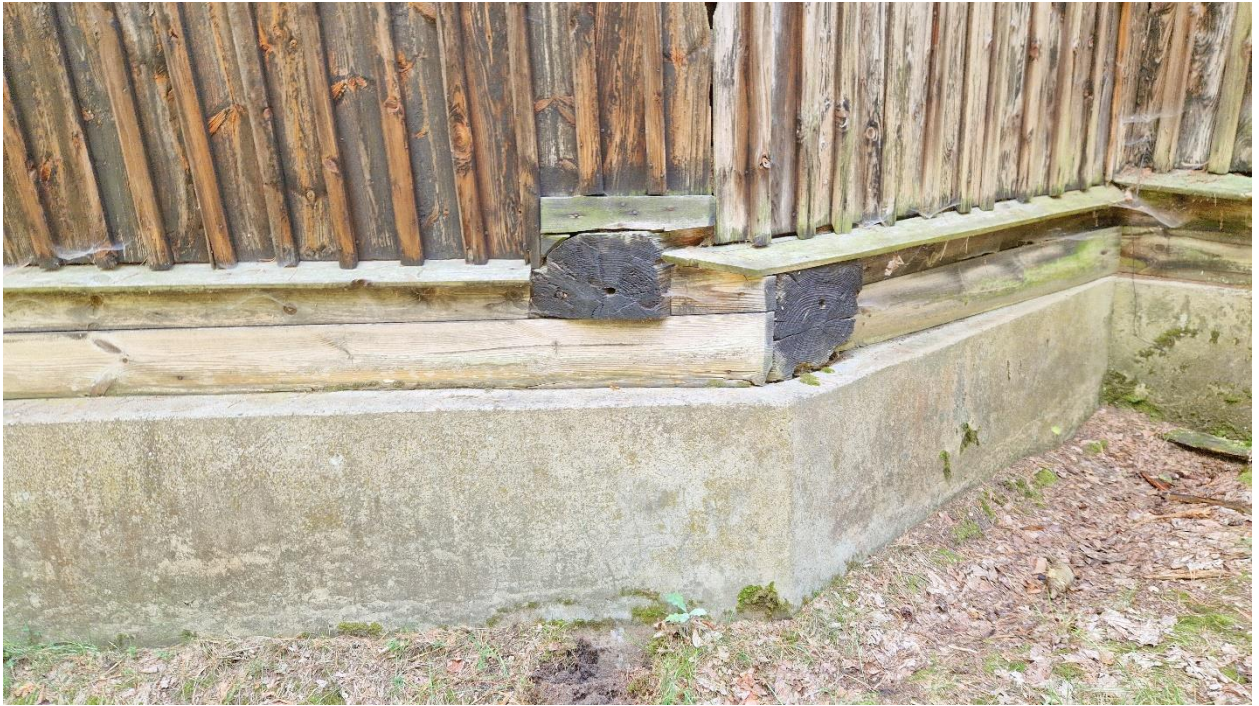
Fot. podwaliny cerkwi osłoniętej daszkiem i deskowym fartuchem , stan zachowania 2024 r.

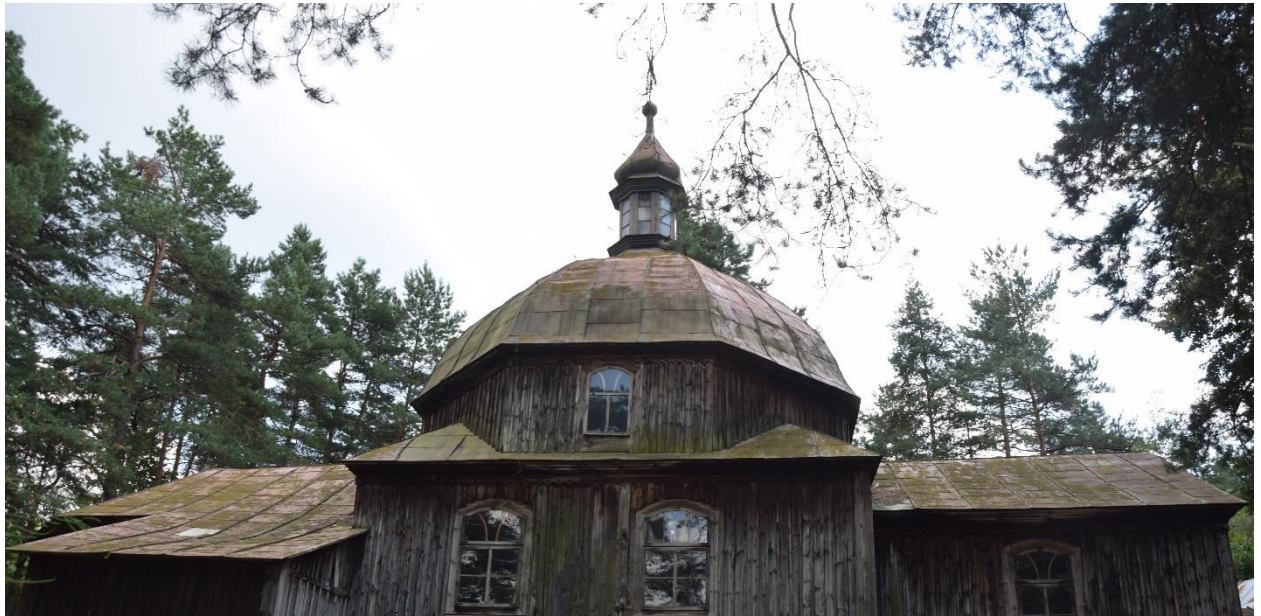
Konstrukcja dachu silnie uszkodzona przez korozję biologiczną w postaci żerowania owadów i negatywny wpływ wilgoci wynikłej z kondensacji pary wodnej na pokryciu dachowym oraz nieuszczelnności poszycia. Na powierzchni dachu widoczne są nadmierne ugięcia oraz przemieszczenia, które świadczą o utracie nośności oraz sztywności elementów nośnych konstrukcji dachu.

Pokrycie dachowe wykonane z blachy płaskiej bardzo mocno skorodowane ze względu na uszkodzoną powłokę malarską lub jej brak oraz kumulację wilgoci w poroście biologicznym w postaci glonów i mchu na powierzchni dachu. Rozrostowi biologicznemu sprzyja lokalizacja budynku ze względu na przyległy teren, który jest mocno zadrzewiony co sprzyja przenoszeniu zarodników, tworzy zacienienie oraz mocno ogranicza przepływ wiatru.

Fot. Dach budynku cerkwi, widok od północy, stan zachowania na 2024 r.

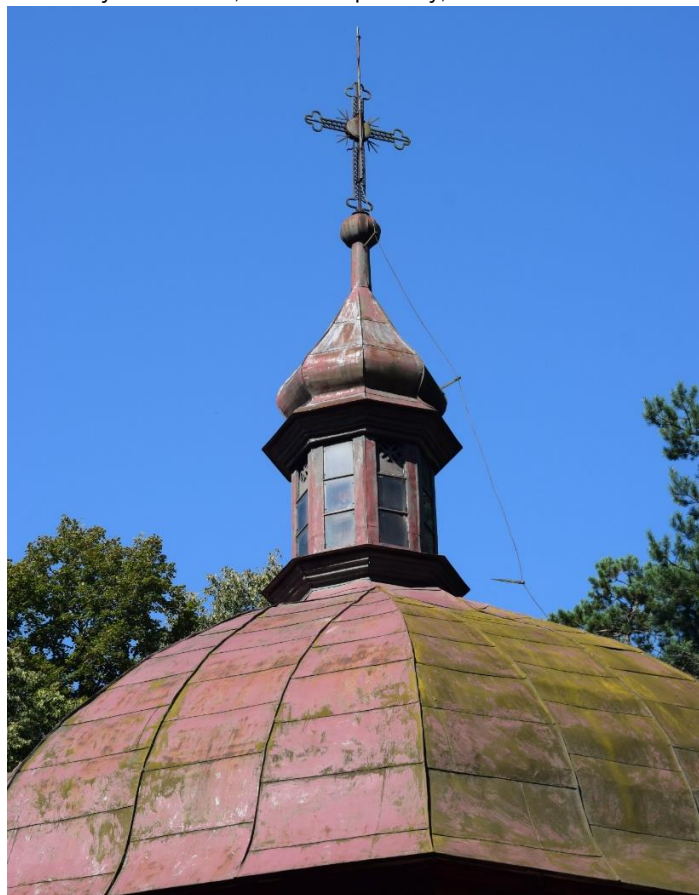
Konstrukcja kopuły w miejscu mocowania wieżyczki uległa uszkodzeniu i przemieszczeniu co spowodowało znaczną deformację blachy w obrębie tego miejsca.

Fot. Dach wieży cerkwi wraz z latarnią, stan zachowania na 2024 r.

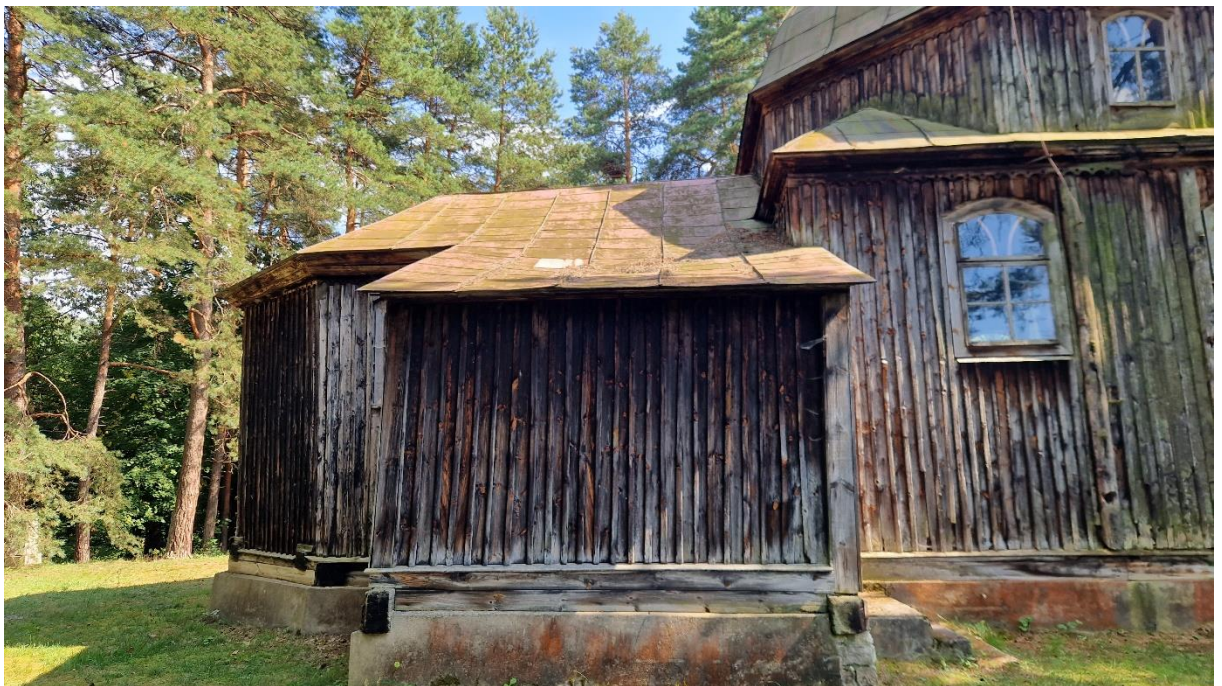
Fot. Dach nad zakrystią północną, stan zachowania na 2024 r.

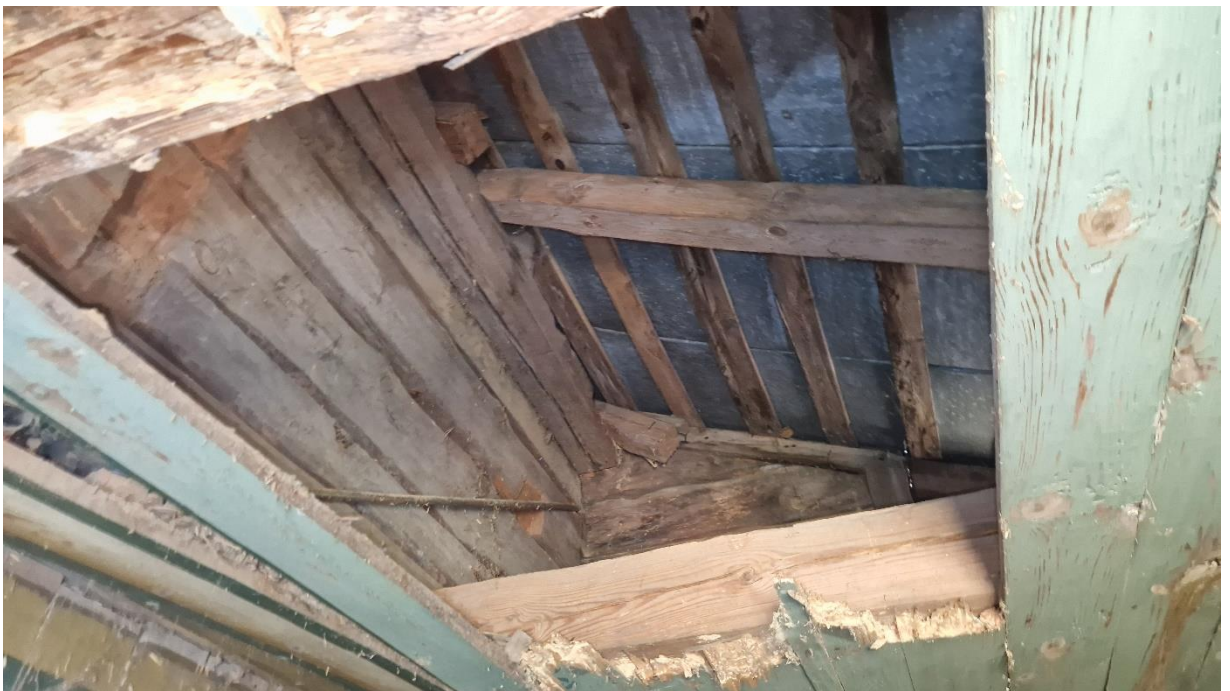
Fot. Uszkodzony strop nad zakrystią północną, widok na więźbę dachową. Stan zachowania na 2024 r.

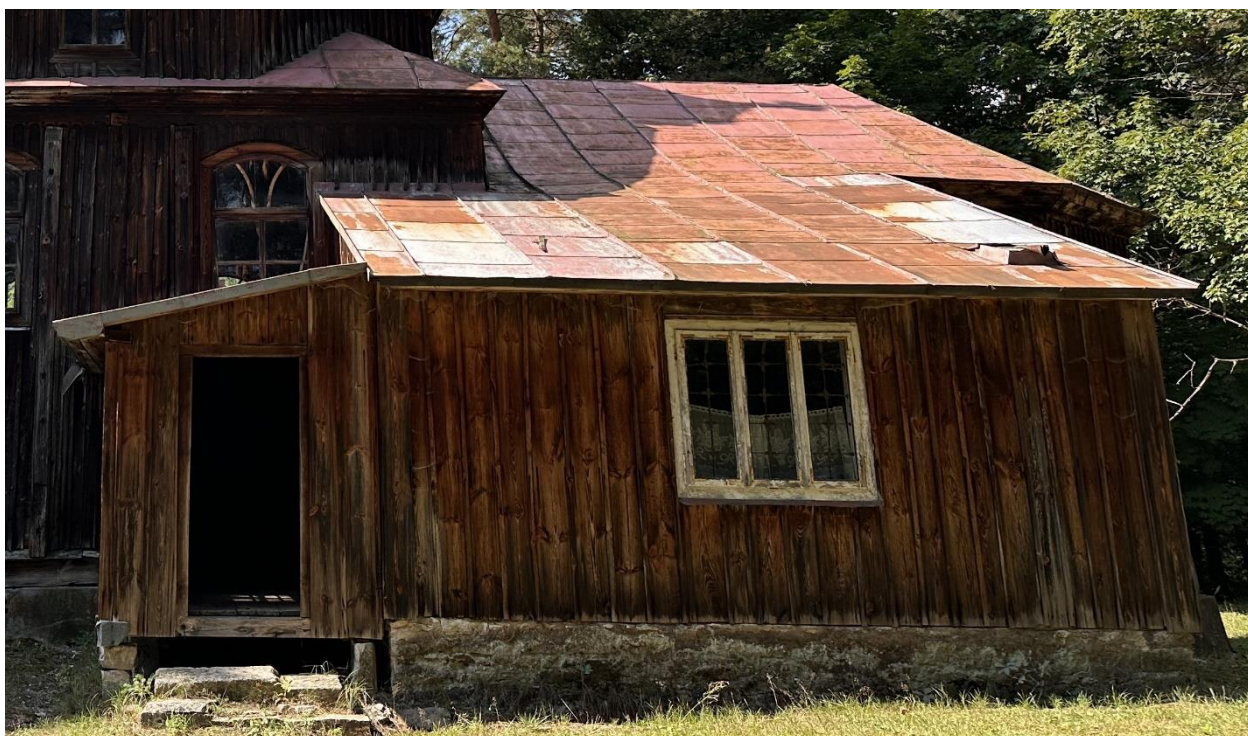
Fot. Dach nad zakrystią południową i prezbiterium, stan zachowania na 2024 r.

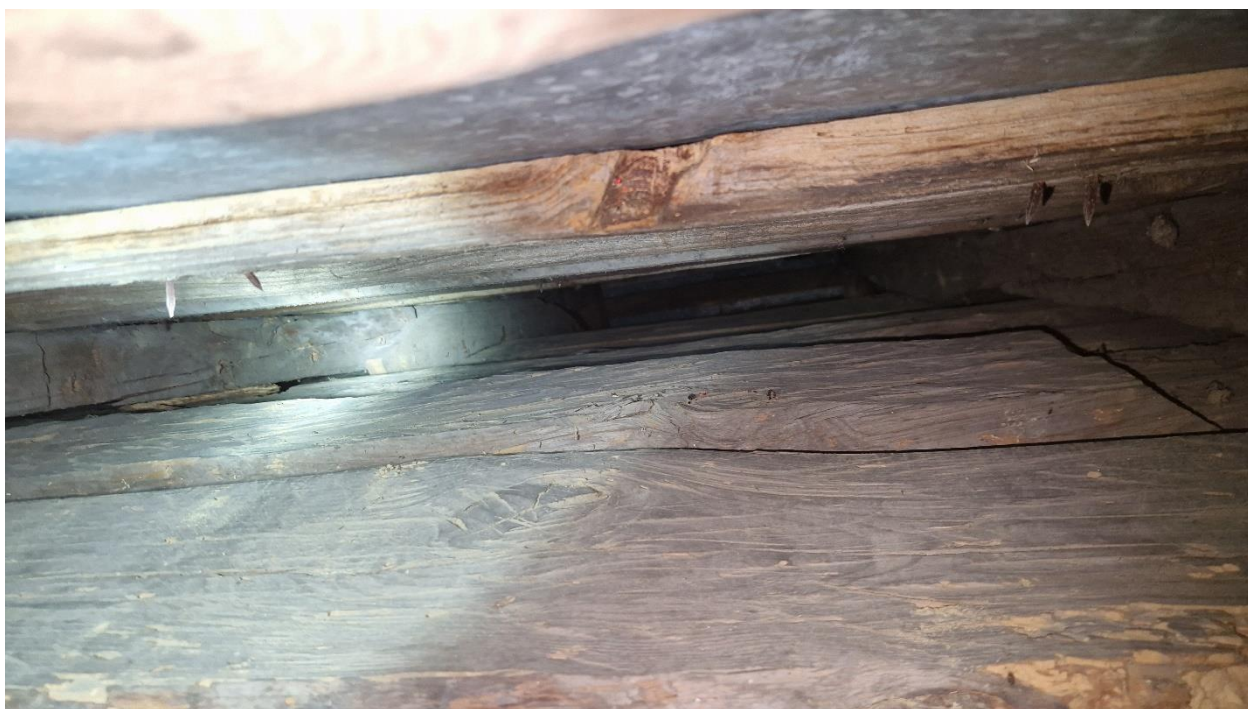
Fot. Dach nad zakrystią południową i prezbiterium – widok od wewnątrz, stan zachowania na 2024 r.

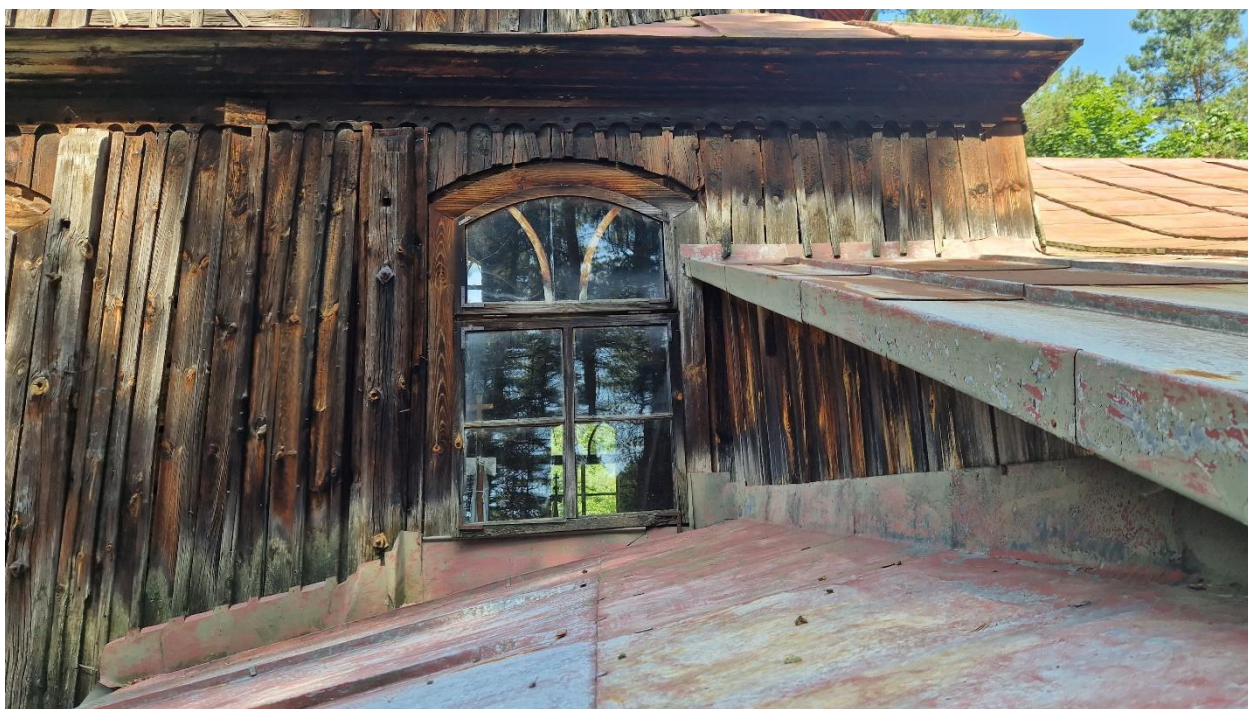
Fot. Dach nad zakrystią południową, stan zachowania na 2024 r.

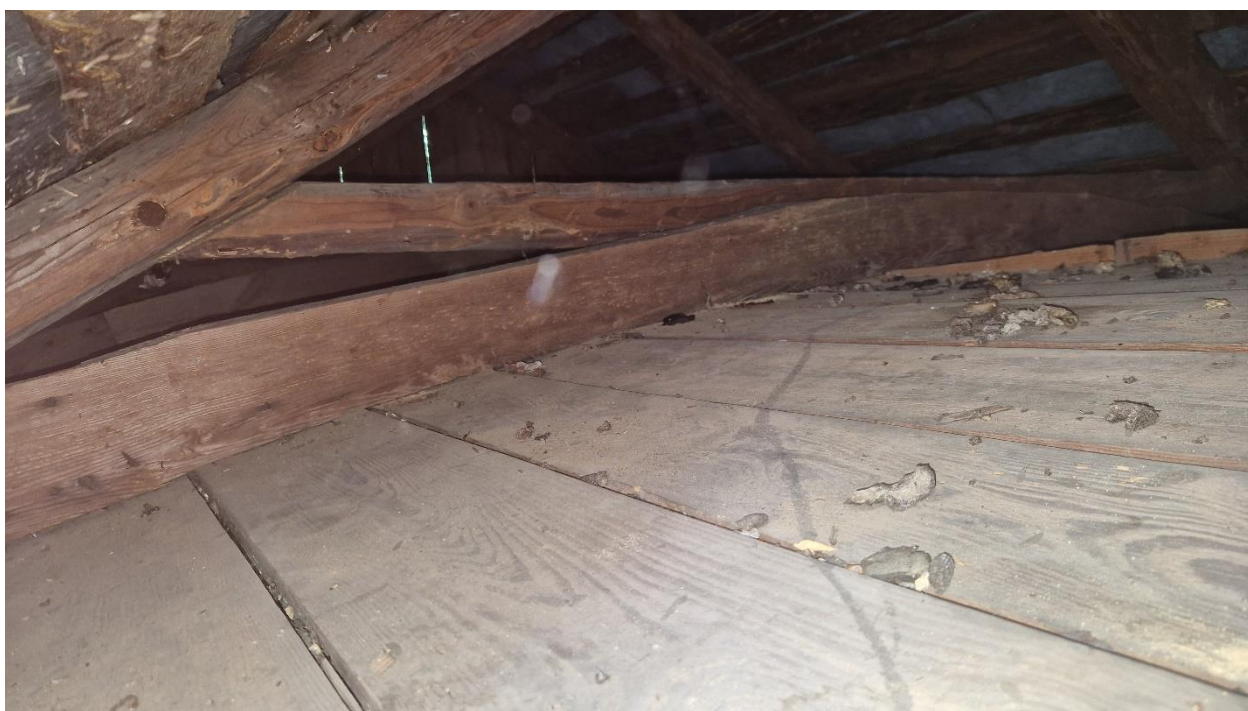
Fot. Więźba dachowa i sklepienie nad babińcem, stan zachowania na 2024 r.

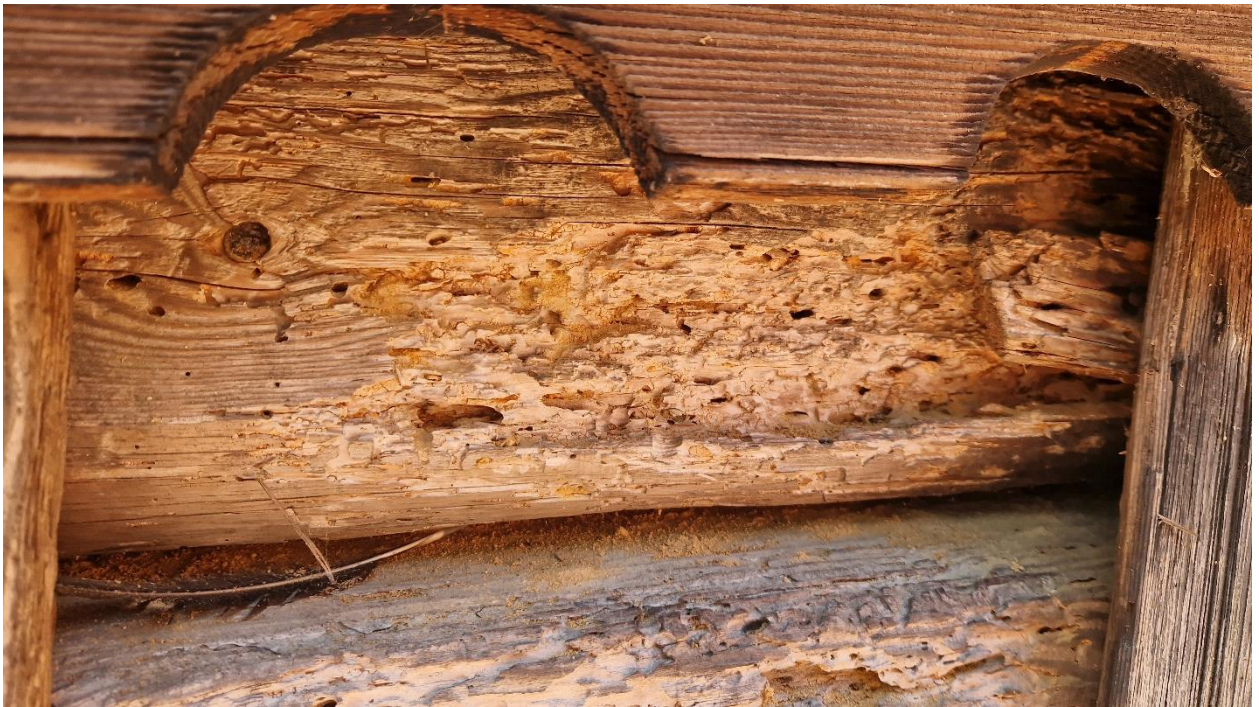
Fot. Skorodowane brusy ścian tamburu. Stan zachowania na 2024 r.

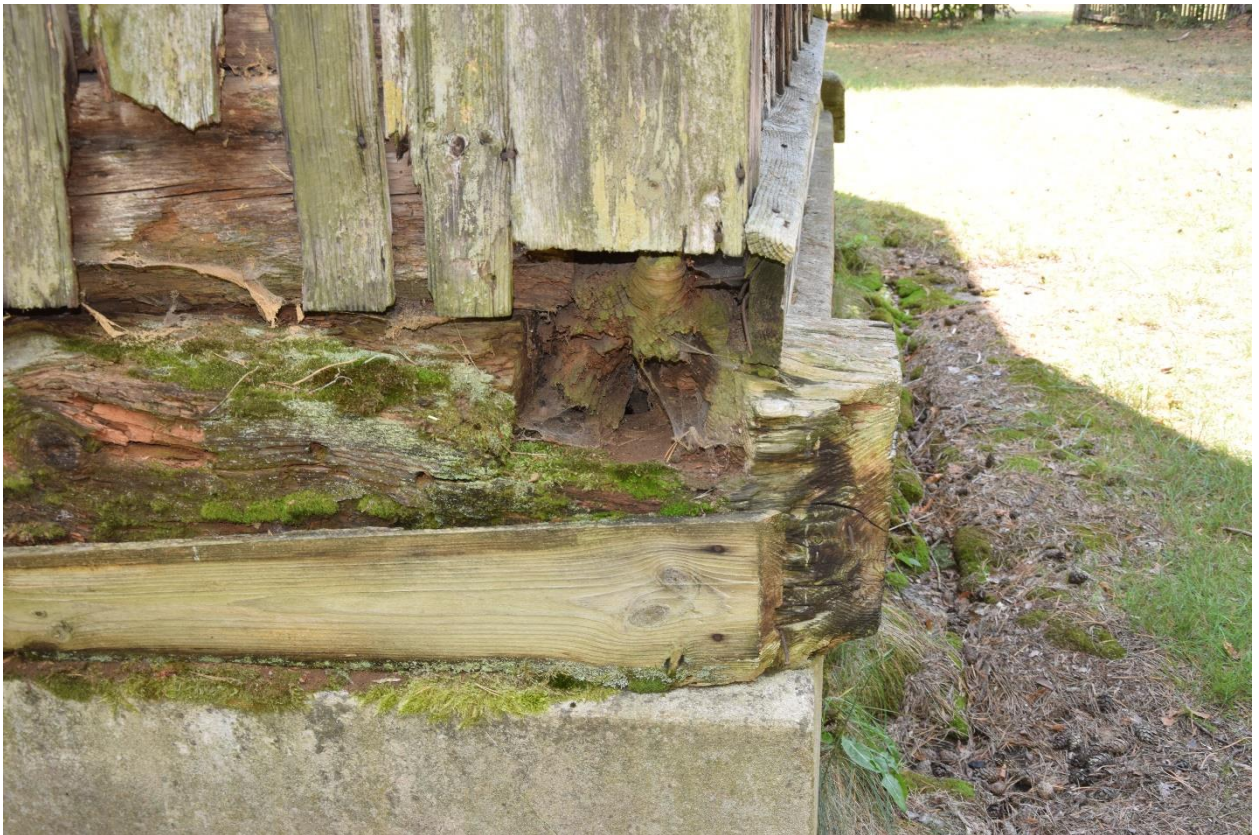
Ściany, szczyt dachu babinica oraz tambur kopuły oszalowane są pionowo deskami z olistowaniem i arkadkowaniem, natomiast ściany nawy, babinica oraz tambur kopuły zwieńczone profilowanymi gzymsami. Konstrukcja zrębowa ścian bardzo mocno uszkodzona jest przez żerowanie owadów, szalunek zewnętrzny maskuje zły stan ścian, jednak miejscowo gdzie jest jego brak można zaobserwować bardzo rozwiniętą korozję biologiczną w postaci żerowania owadów jak również butwienie drewna. W dolnej części ścian przy podwalinie oraz w górnej części przy dachu uszkodzenie drewna powodowane jest również przez negatywne działanie wilgoci, przez napływ wód opadowych i przenikanie wilgoci z zasp śnieżnych. Ściany od środka budynku są pomalowane jednak przez ubytki w powłoce malarskiej można zaobserwować bardzo rozwiniętą korozję drewna wynikłą przez żerowanie owadów. Ściany tamburu uległy przemieszczeniu pionowemu oraz wychyleniu od pionu, co świadczy o osłabieniu konstrukcji nośnej w obrębie tego elementu, szczególnie widoczne jest to od strony południowej w miejscu występowania łuku prezbiterium. Deskowanie zewnętrzne znacznie uszkodzone przez butwienie drewna, żerowanie owadów występują na tych elementach liczne ubytki w materiale, zniekształcenia oraz oderwania od bali ścian.

Fot. Zniszczony fragment elewacji. Stan zachowania na 2024 r.

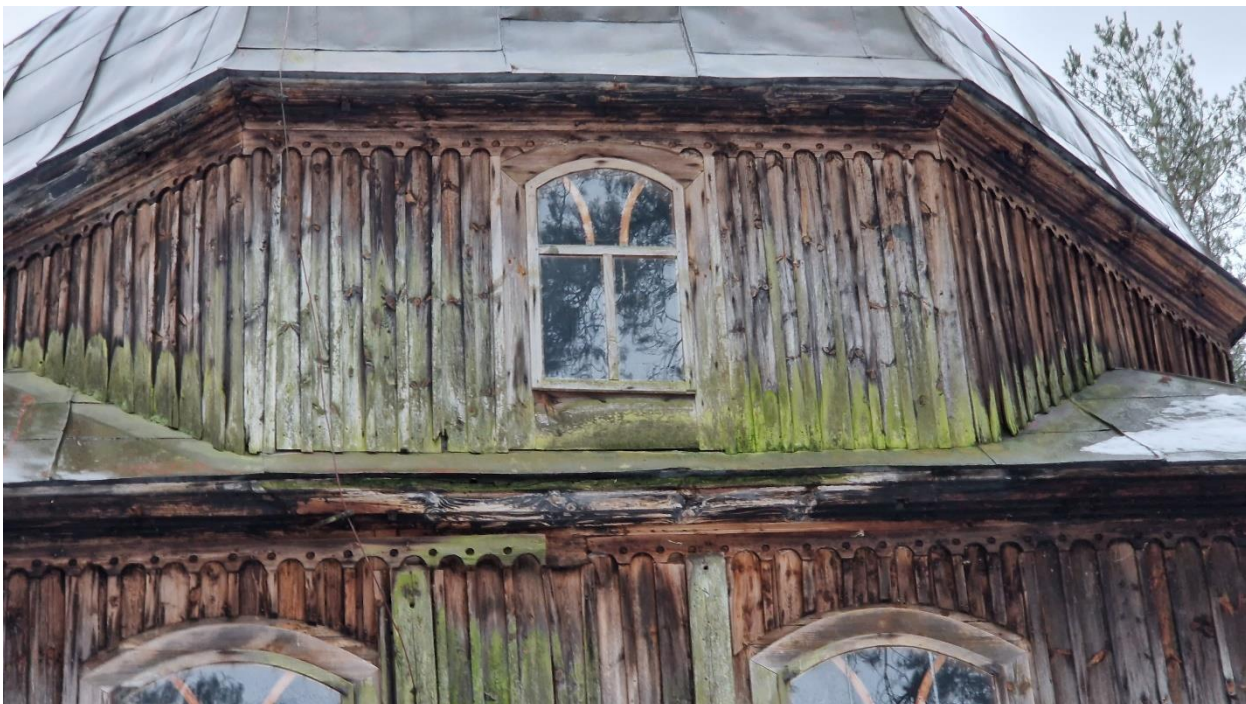
Fot. Widoczny, destrukcyjny porost glonów na elewacji. Stan zachowania na 2024 r.
