OPINIA TECHNICZNA

Kościół filialny pod wezwaniem Matki Bożej Bolesnej
Parafii św. Michała Archanioła w Pławowie

Dz. Nr 702 w miejscowości Łówcza, gm. Narol, pow. lubaczowski

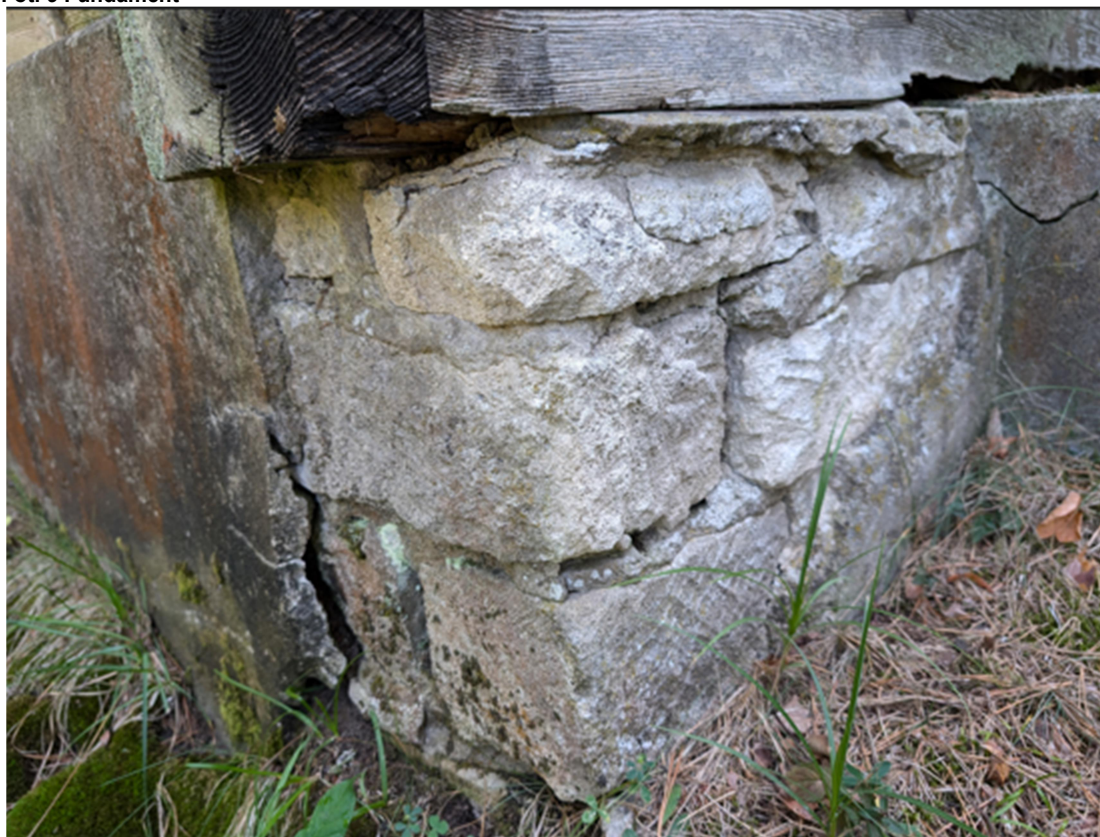
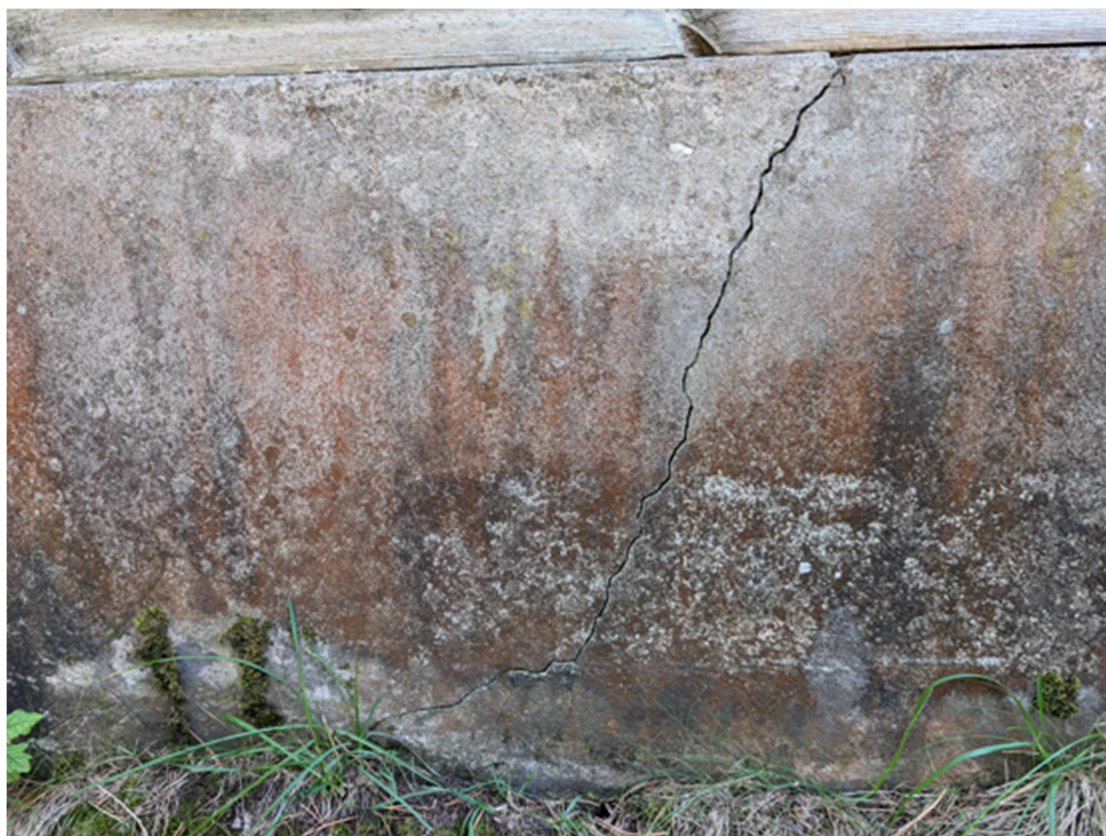
- **Fundamentowanie, ściany przyziemia** – fundamentowanie oraz ściany przyziemia wykonane są z kamieni piaskowo-wapiennych, murowanych na zaprawie cementowo-wapiennej. Od poziomu terenu do poziomu podwaliny drewnianej ściany fundamentowe wyprawione są zaprawą cementową. Posadowienie realizowane jest na gruncie pylasto-piaszczystym. Głębokość posadowienia 40-70cm poniżej istniejącego terenu przy babińcu, nawie, zakrystii i skarbczyku.

Obecna głębokość posadowienia budynku nie spełnia warunku konieczności posadowienia poniżej umownej głębokości przemarzania gruntu wynoszącej dla tego terenu 1m.

Mur jest zawilgocony ze względu na brak izolacji przeciwwilgociowej, jak również brak opasek, które zmniejszałyby odbicie wody opadowej od przyległego gruntu oraz napływ wody z połaci dachowych. Woda opadowa z połaci dachowych ze względu na brak orynnowania kumuluje się przy ścianach fundamentowych, co powoduje bezpośredni napływ wody opadowej na mur. Woda nie jest zatrzymywana przez grunt ze względu na podłoże częściowo piaskowe, jednak bliski napływ wody powoduje duże zawilgocenie muru.

Wyprawa tynkarska z zaprawy cementowej jest popękana i w licznych miejscach odspaja się od muru kamiennego. Zastosowanie zaprawy cementowej na murze kamiennym prowadzi do zwiększonej degradacji substancji murowej ze względu na stworzenie bariery do transportu wilgoci z muru na zewnątrz i zahamowania wentylacji powierzchni murowej. Zawilgocenie muru przy minusowych temperaturach prowadzi do powstania wysadzin i uszkodzenia wyprawy tynkarskiej.

Otwory w ścianach fundamentowych służące do wentylacji przestrzeni podpodłogowej nie spełniają wymaganej powierzchni 0.05m² oraz sumarycznej powierzchni wszystkich otworów do powierzchni przestrzeni wentylowej wynoszącej 0.2%. Biorąc pod uwagę ilość otworów ich wielkość stwierdza się iż przestrzeń podpodłogowa nie jest odpowiednio wentylowana, co przedkłada się na potęgowanie zawilgocenia i degradację substancji budulcowej wszystkich przyległych elementów.

- zawilgocenie muru i wyprawy tynkarskiej ze względu na brak izolacji przeciwwilgociowej,
- odspojenia i odpadanie wyprawy cementowej,
- lokalne zarysowania ścian murowych,
- osłabienie i braki spoinowania muru kamiennego,
- rozluźnienie struktury muru,
- porost materiałem biologicznym.

Stan techniczny fundamentowania oraz ścian fundamentowych ocenia się jako niezadawalający.

Fot. 9 Fundament

- pogłębić fundamentowanie do poziomu umownej głębokości przemarzania gruntu, która dla lokalizacji kościoła wynosi min. 1.0m,
- wykonać przebudowę fundamentów, tak aby ustabilizować strukturę muru kamiennego i poprawić nośność fundamentów,

- wykonać przebudowę schodów,
- wykonać odpowiednią wentylację przestrzeni podpodłogowej,
- usunąć zaprawę cementową z muru kamiennego lub wykonać odpowiednią izolację przeciwwilgociową muru kamiennego,

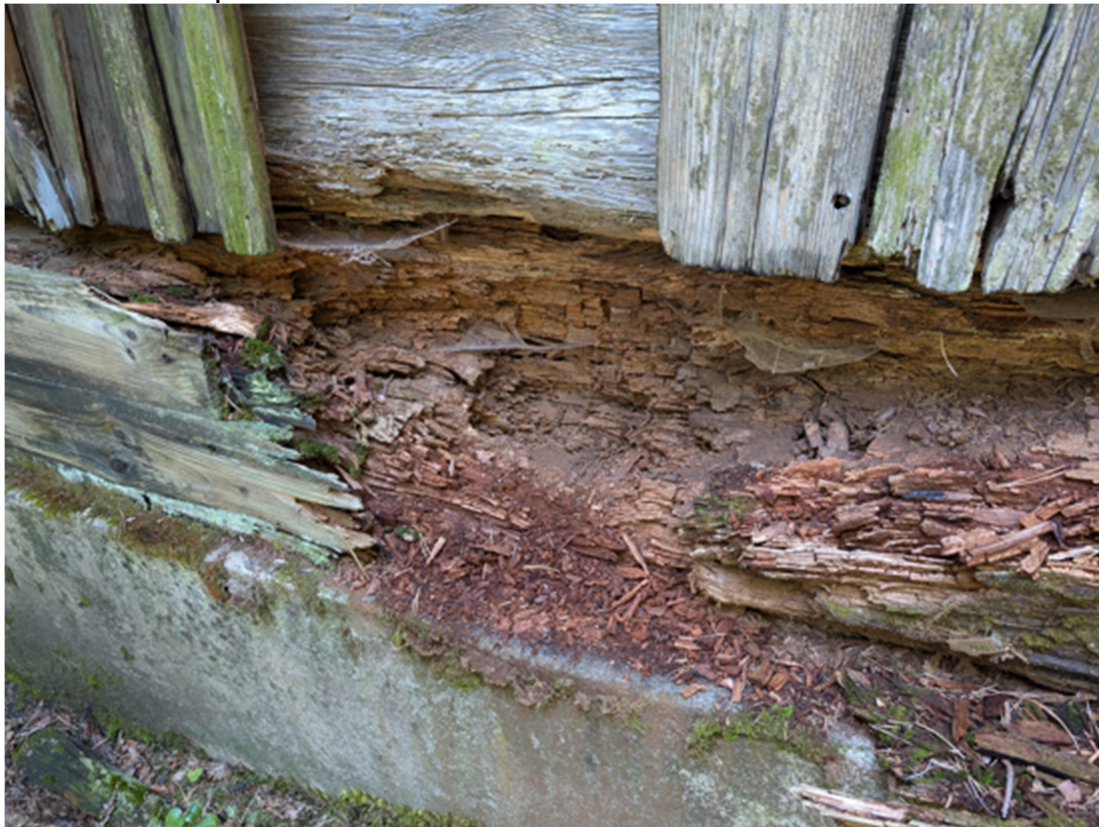
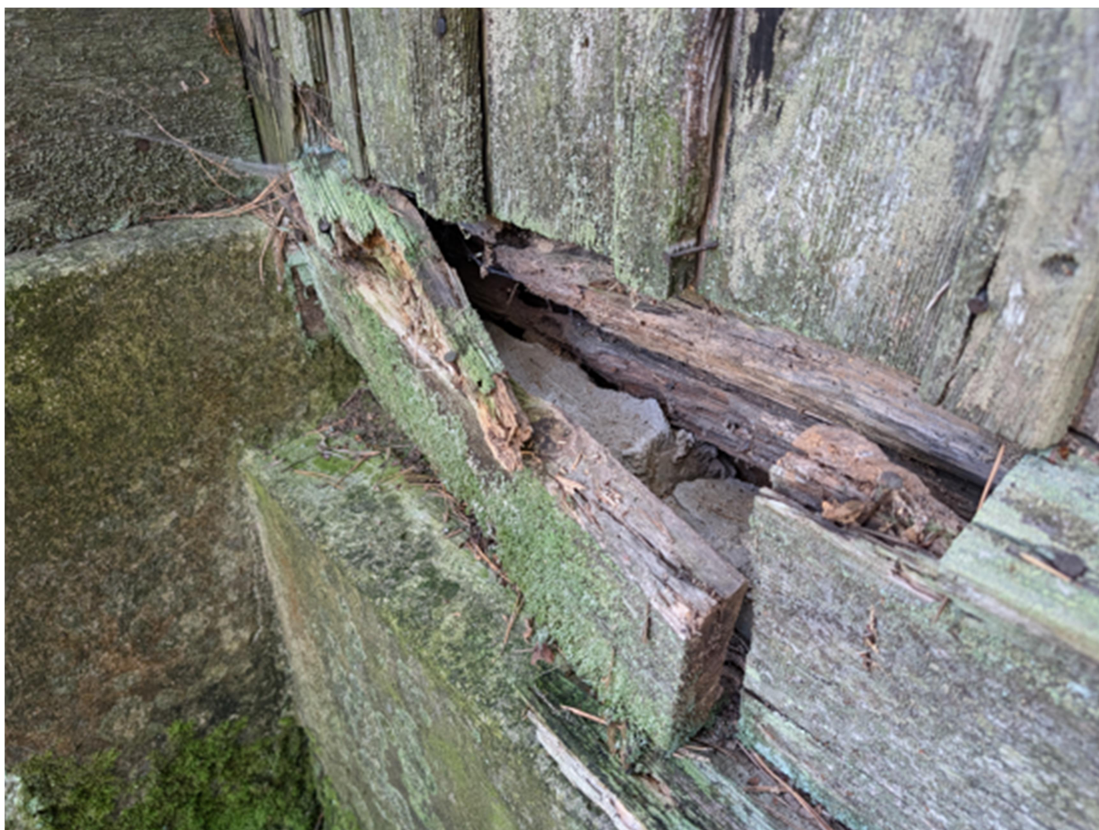
Drewniane belki podwalinowe są znacznie uszkodzone przez butwienie drewna, oprócz negatywnej zmiany struktury drewna występują znaczne ubytki w materiale oraz występuje porost glonów i mchów. Uszkodzenia belek podwalinowych wynikają w głównej mierze z negatywnego działania wilgoci, która przedostaje się do elementów drewnianych z muru kamiennego ze względu na brak izolacji przeciwwilgociowej oraz bezpośredni napływ wody opadowej ze ścian. Na obecny stan belek podwalinowy w dużej mierze ma również destrukcyjna działalność owadów, która uwidoczniła się bardzo liczną ilością kanałów żerowych oraz osłabieniem w wyniku tego struktury drewna. Zły stan techniczny podwalin maskowany jest przez szalunek deskowy, choć i on uległ znacznemu uszkodzeniu przez korozję biologiczną co objawia się jego opadaniem i licznymi ubytkami ze względu na znaczne uszkodzenie drewna.

Konstrukcja zrębowa ścian bardzo mocno uszkodzona jest przez żerowanie owadów, szalunek zewnętrzny maskuje zły stan ścian, jednak miejscowo gdzie jest jego brak można zaobserwować bardzo rozwiniętą korozję biologiczną w postaci żerowania owadów jak również butwienie drewna. W dolnej części ścian przy podwalinie oraz w górnej części przy dachu uszkodzenie drewna powodowane jest również przez negatywne działanie wilgoci, przez napływ wód opadowych i przenikanie wilgoci z zasp śnieżnych.

Fot. 10 Uszkodzenia podwalin

- wykonać wymianę uszkodzonych elementów drewnianych w zakresie elementów nośnych jak i wykończeniowych,
- wykonać izolację przeciwwilgociową pod podwalinami drewnianymi,

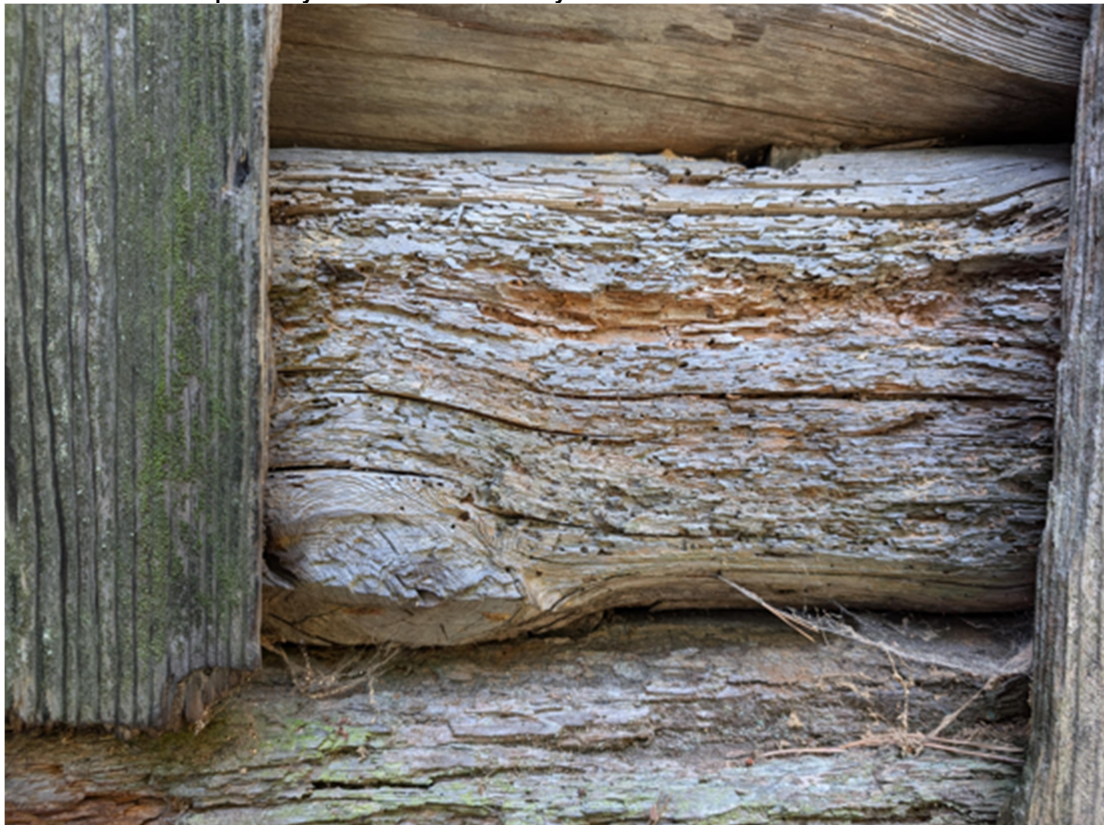
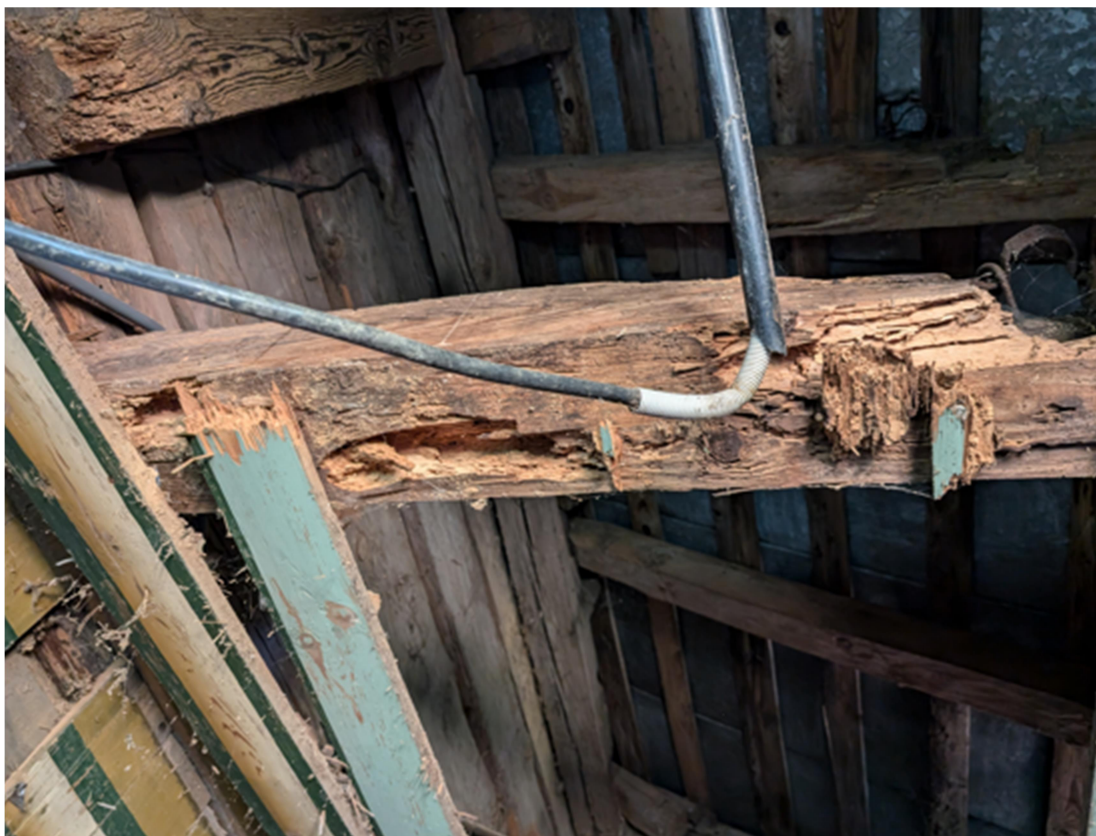
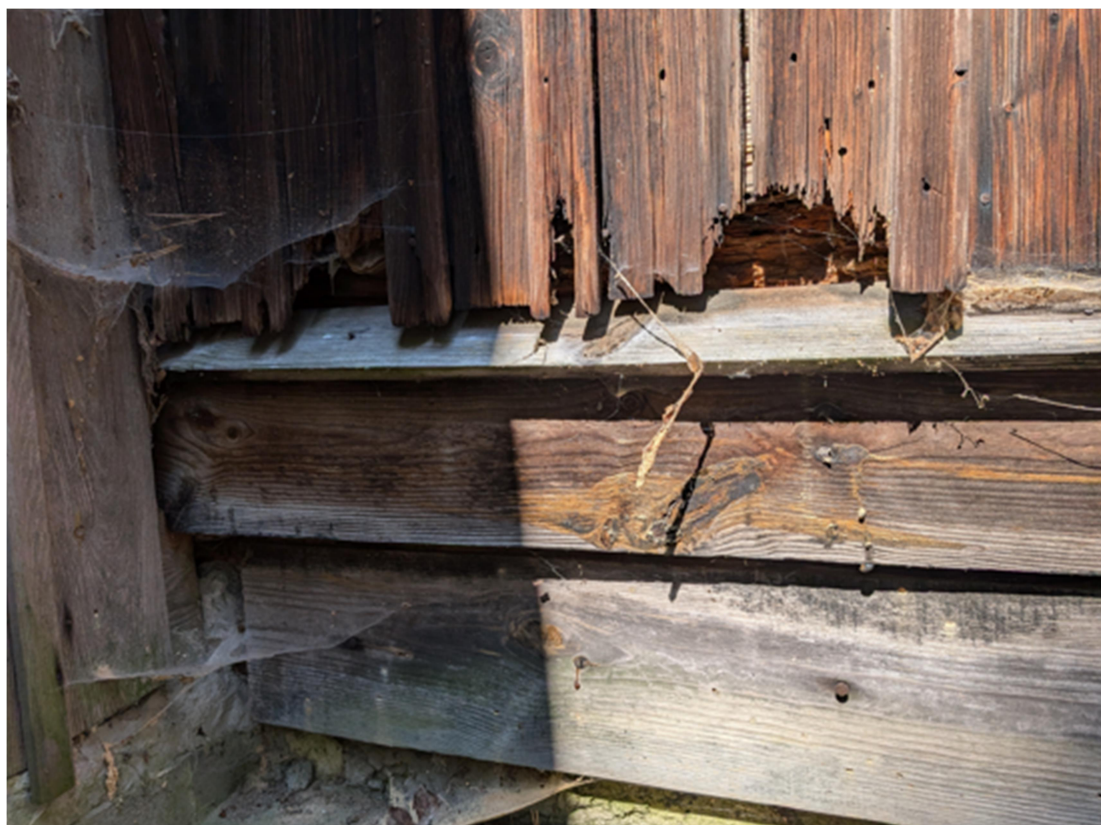
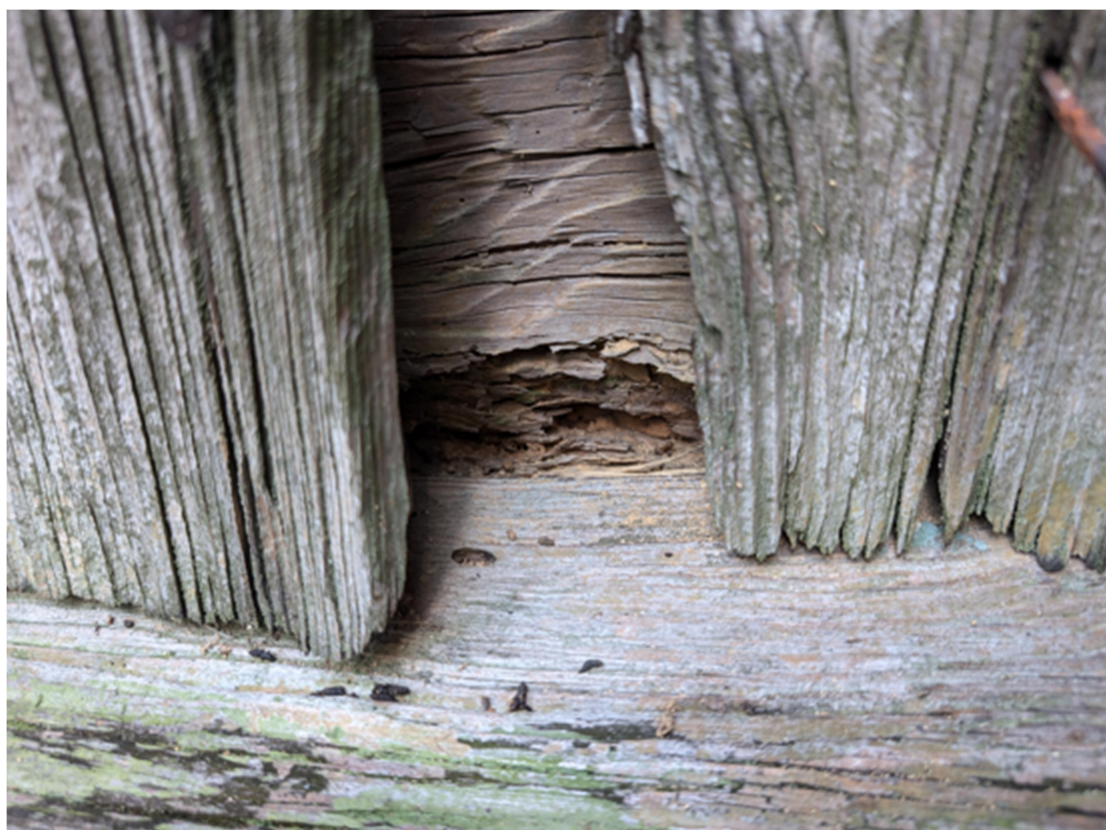
Deskowanie zewnętrzne znacznie uszkodzone przez butwienie drewna, żerowanie owadów występują na tych elementach liczne ubytki w materiale, zniekształcenia oraz oderwania od bali ścian.

Stan techniczny ścian określa się jako zły.

Fot. 11 Uszkodzenia pozostałych elementów drewnianych

- wykonać utwardzoną okrawężnikowaną opaskę wokół budynku,
- zastosować system likwidacji owadów i zabezpieczyć elementy drewniane przed pleśniami, grzybami i owadami oraz wpływem warunków atmosferycznych,

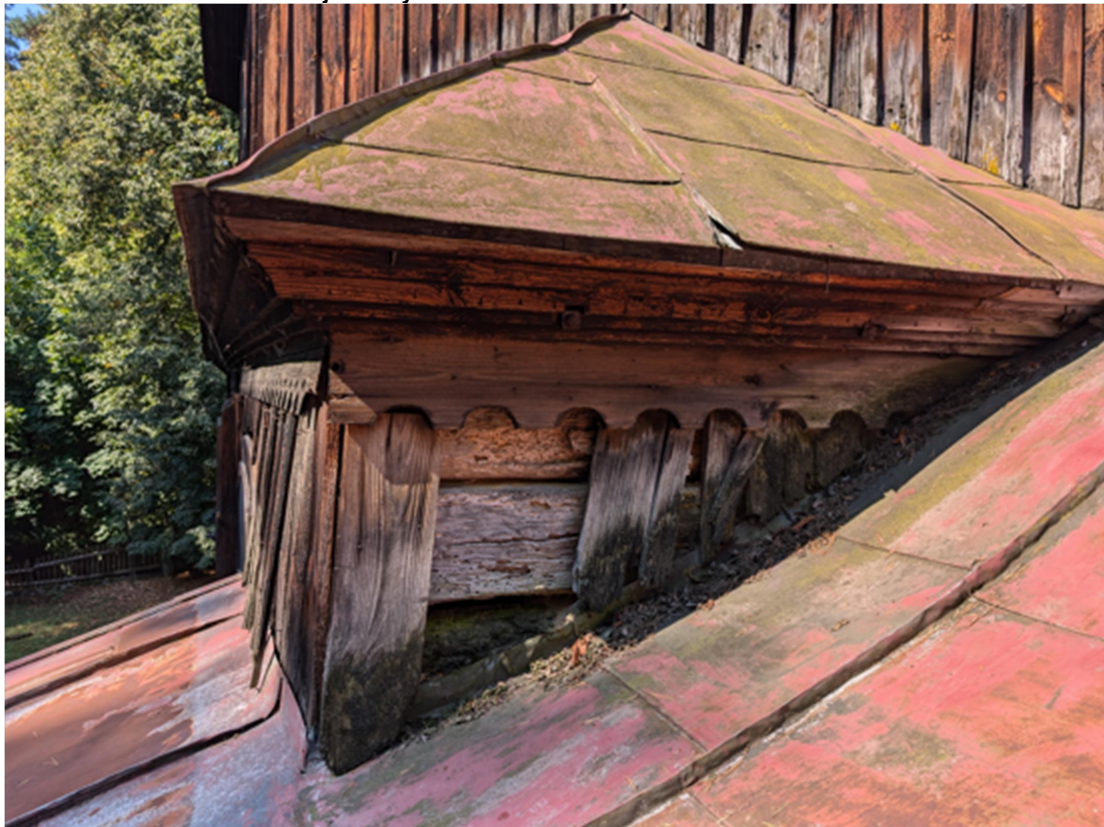
Ściany tamburu uległy przemieszczeniu pionowemu oraz wychyleniu od pionu, co świadczy o osłabieniu konstrukcji nośnej w obrębie tego elementu, szczególnie widoczne jest to od strony południowej w miejscu występowania łuku prezbiterium.

Fot. 12 Uszkodzenie i deformacja ściany

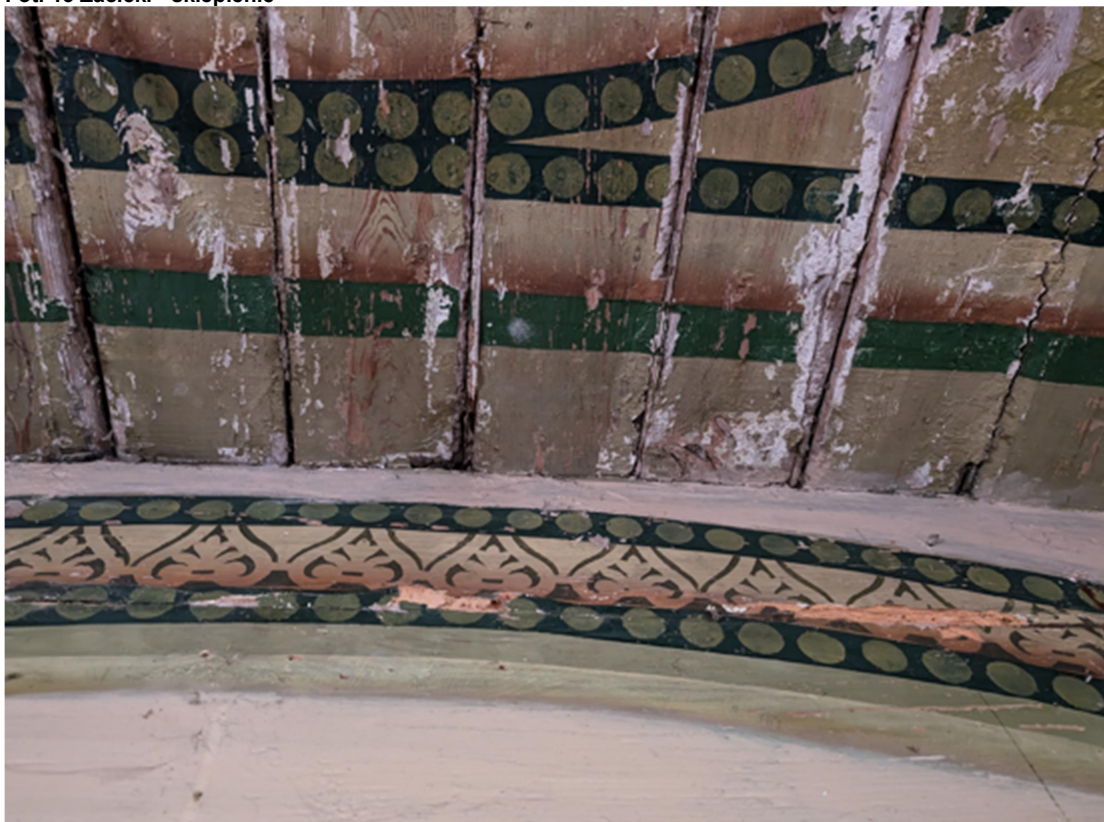
Elementy stropów bardzo mocno uszkodzone w zakresie struktury materiału budulcowego wynikłe przez żerowanie owadów oraz zawilgocenia spowodowanego przez kondensację pary wodnej na pokryciu dachowym lub możliwe przecieki przez nieszczelności w dachu. Od środka budynku można zaobserwować na sklepieniach wykonanych z elementów deskowych w miejscu ich łączów bardzo liczne powierzchnie zaciekowe oraz uszkodzenia powłoki malarskiej.

Stan techniczny stropów oraz sklepień ocenia się jako zły.

Fot. 13 Zacieki - sklepienie

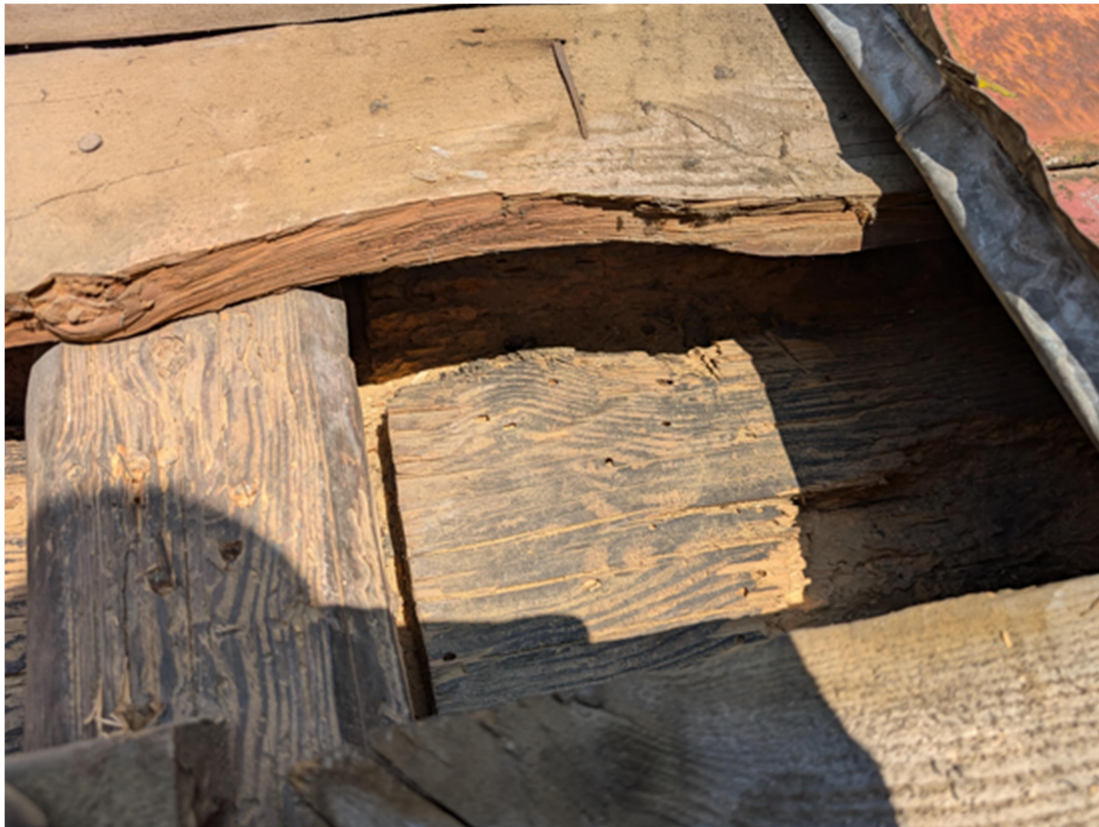
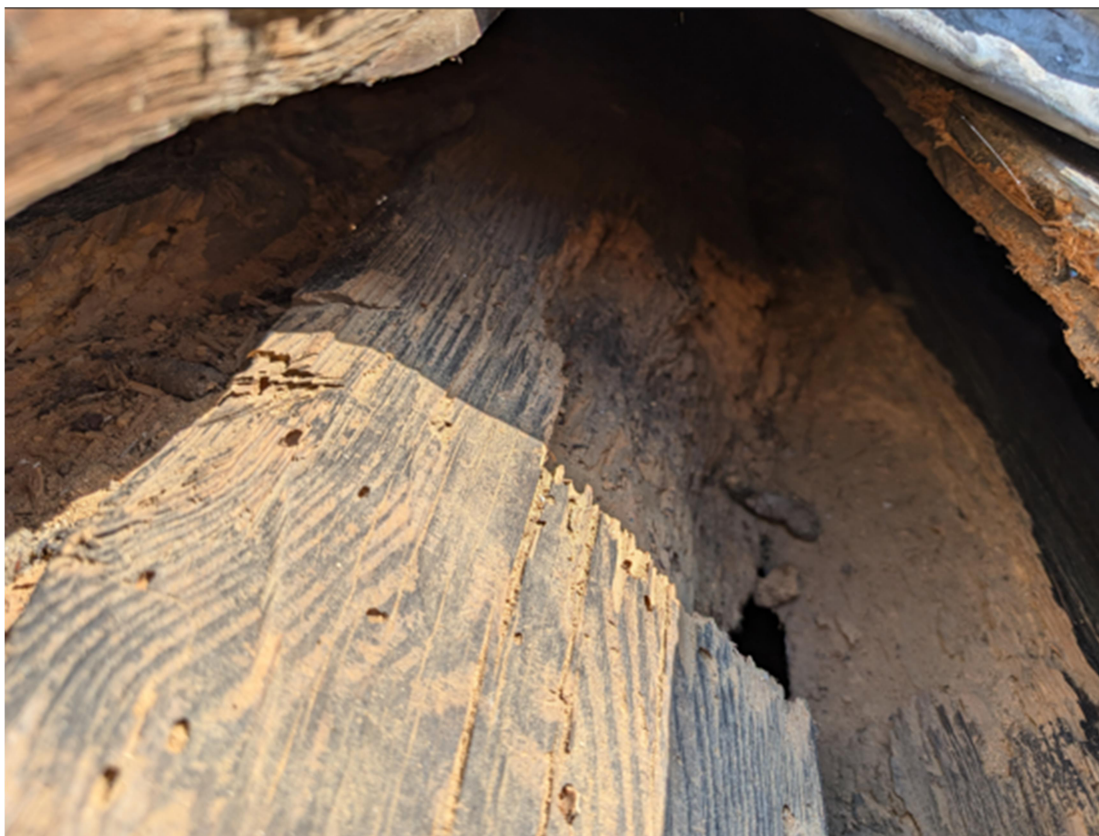
Fot. 14 Przestrzeń dachowa

Konstrukcja dachu silnie uszkodzona przez korozję biologiczną w postaci żerowania owadów i negatywny wpływ wilgoci wynikłej z kondensacji pary wodnej na pokryciu dachowym oraz nieszczelności poszycia. Na powierzchni dachu widoczne są nadmierne ugięcia oraz przemieszczenia, które świadczą o utracie nośności oraz sztywności elementów nośnych konstrukcji dachu.

Konstrukcja kopuły w miejscu mocowania wieżyczki uległa uszkodzeniu i przemieszczeniu co spowodowało znaczną deformację blachy w obrębie tego miejsca.

- wykonać skuteczną wentylację przestrzeni dachowej,
- wykonać system odprowadzenia wód opadowych z połaci dachowych i wodę odprowadzić poza obrys budynku,

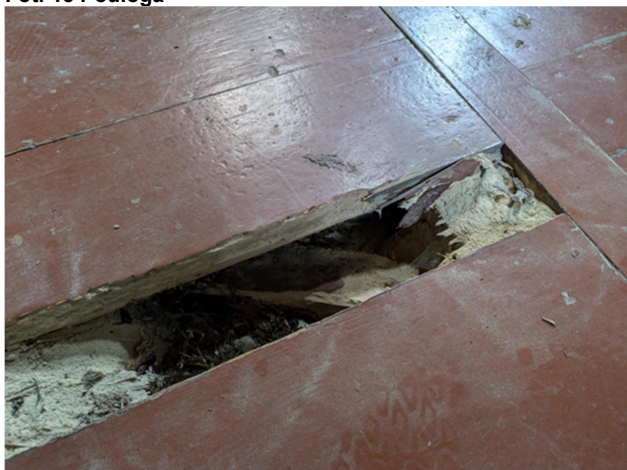
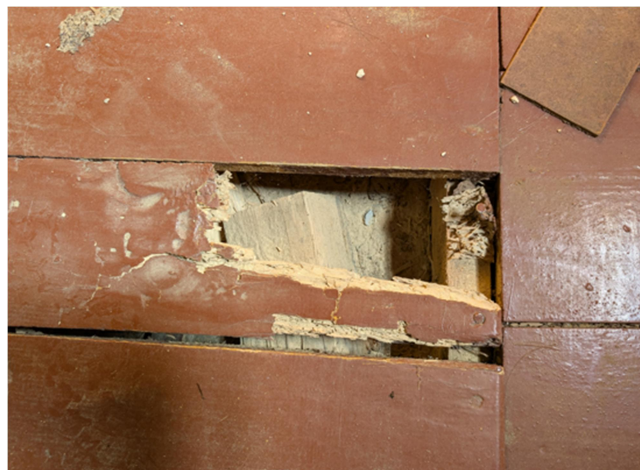
- **Podłoga** – podłoga wykonana z desek z powłoką malarską. Miejscowo zaobserwowano znaczne uszkodzenia struktury drewna przez żerowanie owadów przez co drewno pęka i załamuje się.

Główna konstrukcja podłogi nie zostanie oceniona ze względu na brak dostępu i możliwości oceny wizualnej. Ze względu na ograniczoną wentylację przestrzeni podpodłogowej i znaczną kumulację wilgoci w ścianach fundamentowych możliwa jest rozwinięta destrukcyjna działalność grzybów i pleśni na elementy drewniane znajdujące się w przyziemiu.

Stan techniczny podłogi możliwej do oceny ocenia się jako niezadawalający.

Fot. 15 Podłoga

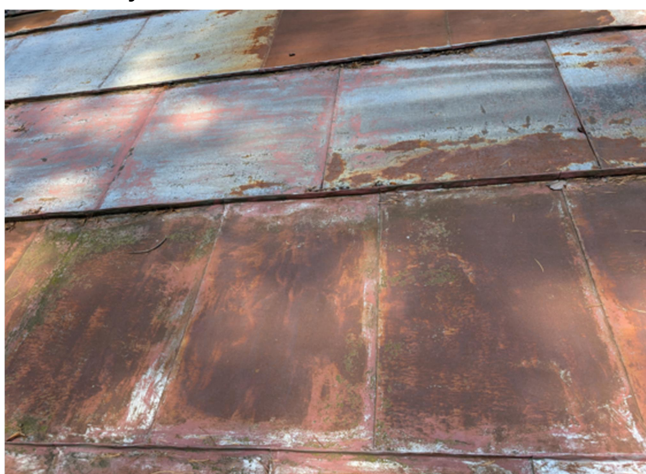
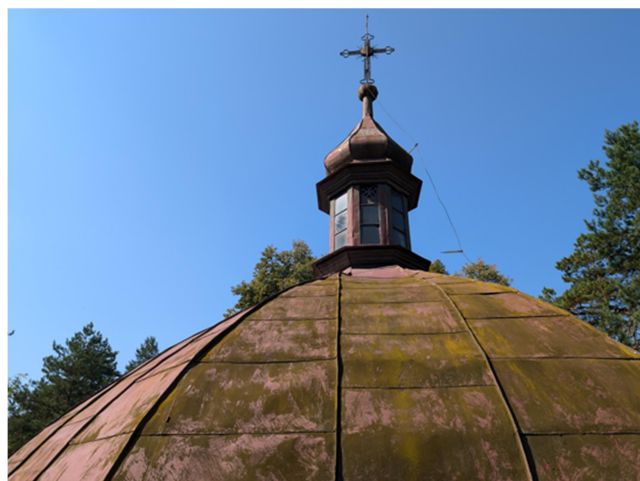
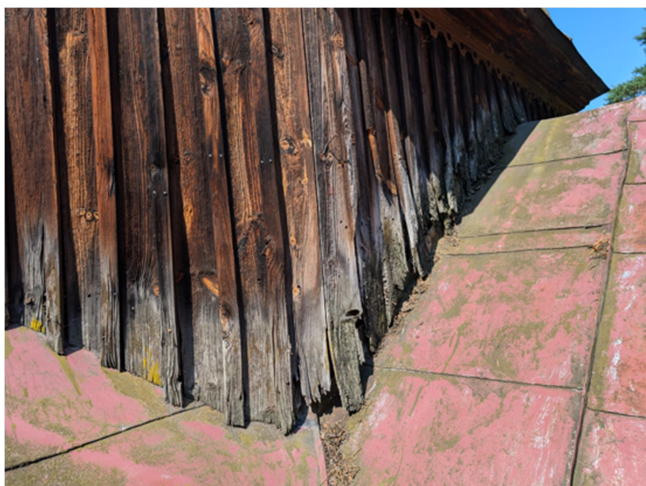
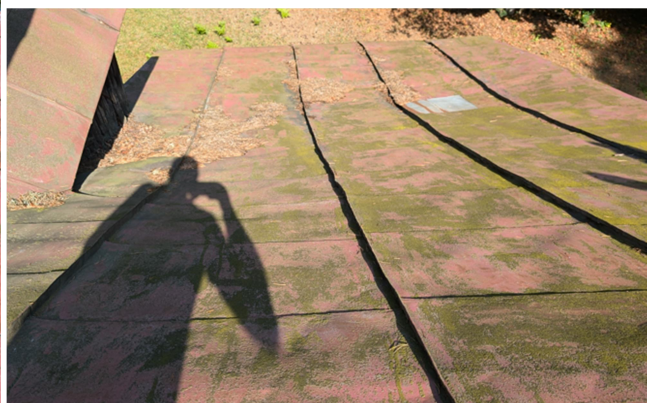
Pokrycie dachowe wykonane z blachy płaskiej bardzo mocno skorodowane ze względu na uszkodzoną powłokę malarską lub jej brak oraz kumulację wilgoci w poroście biologicznym w postaci glonów i mchu na powierzchni dachu. Rozrostowi biologicznemu sprzyja lokalizacja budynku ze względu na przyległy teren, który jest mocno zadrzewiony co sprzyja przenoszeniu zarodników, tworzy zacienienie oraz mocno ogranicza przepływ wiatru.

Brak zastosowanego systemu do odprowadzania wody opadowej z powierzchni dachu.

Stan techniczny dachu ocenia się jako zły.

Fot. 16 Pokrycie dachowe

- wykonać zabezpieczenie antykorozyjne elementów stalowych,
- uszczelnić stolarkę okienno-drzwiową, wykonać powłoki malarskie,
- wymienić pokrycie dachowe,

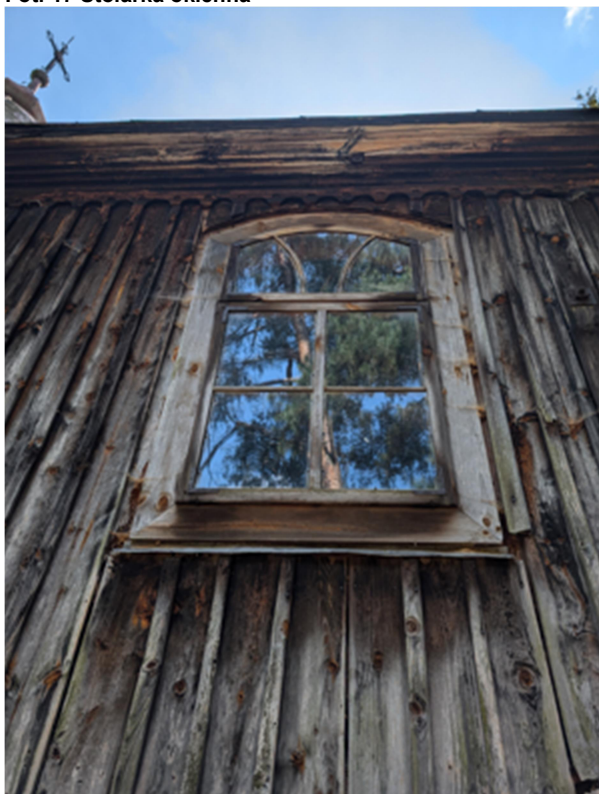
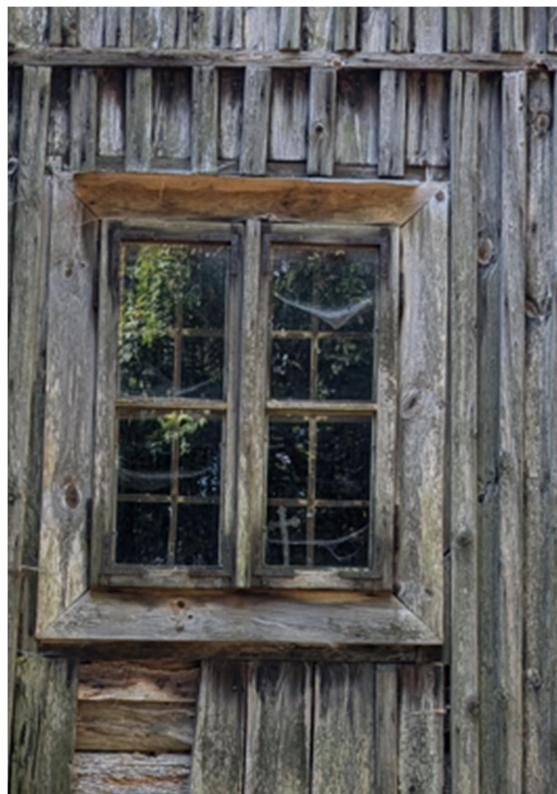
- **Stolarka okiennie-drzwiowa** – brak lub uszkodzenie powłoki malarskiej, korozja elementów stalowych okucia stolarki, brak uszczelnienia szklenia.

Stan techniczny stolarki okiennie-drzwiowej ocenia się jako dostateczny.

Fot. 17 Stolarka okienna

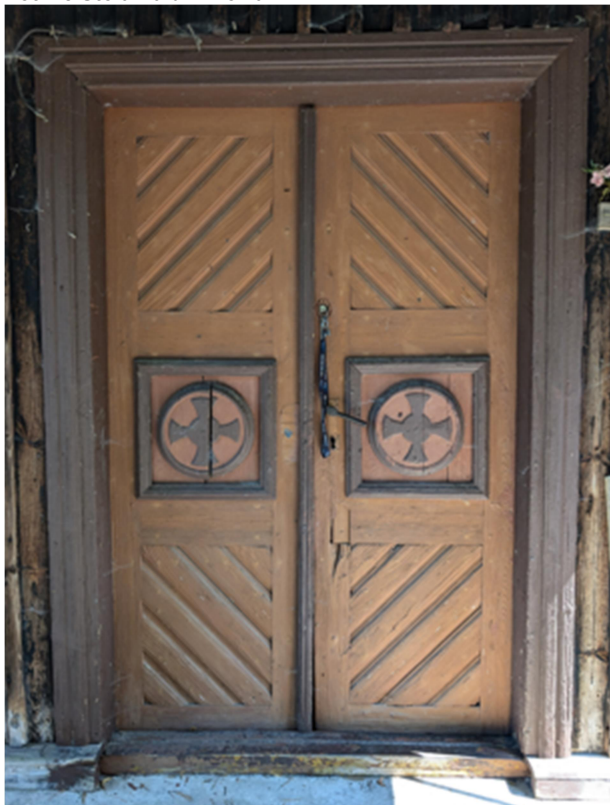
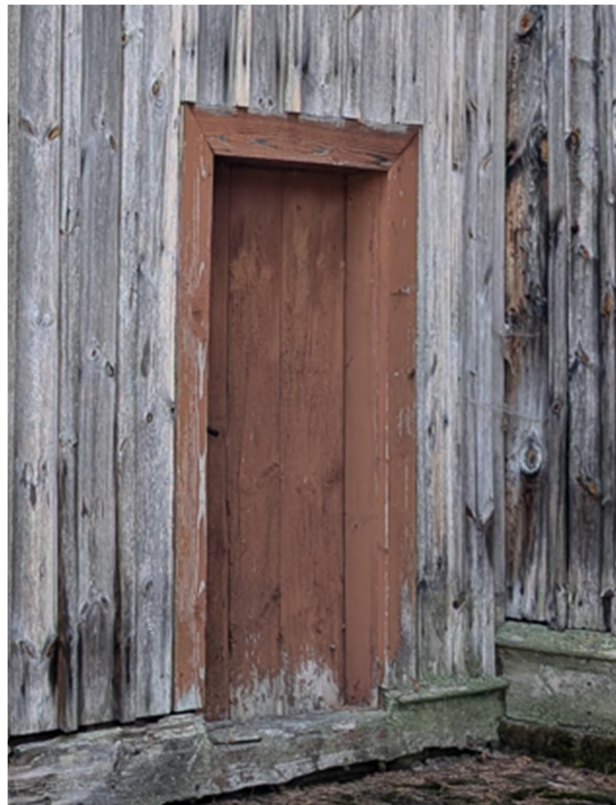
Fot. 18 Stolarka drzwiowa

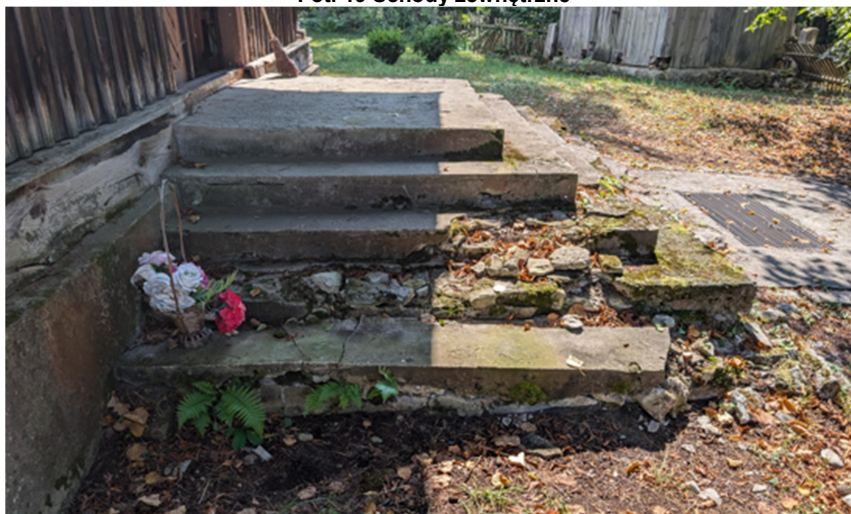
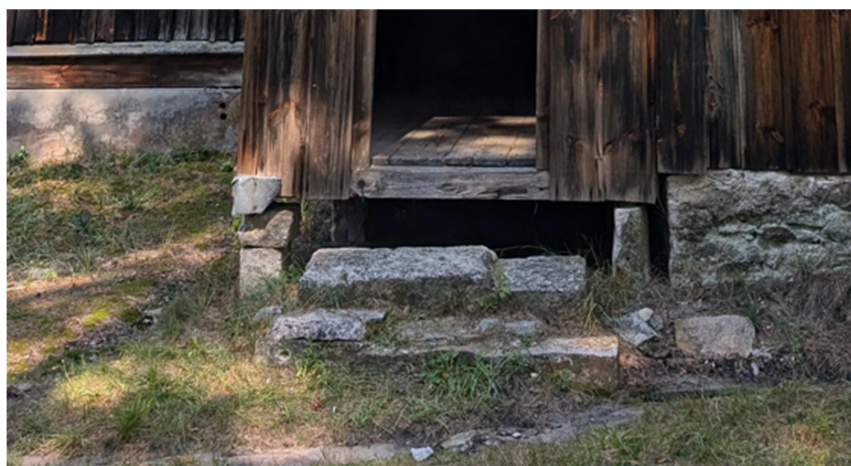
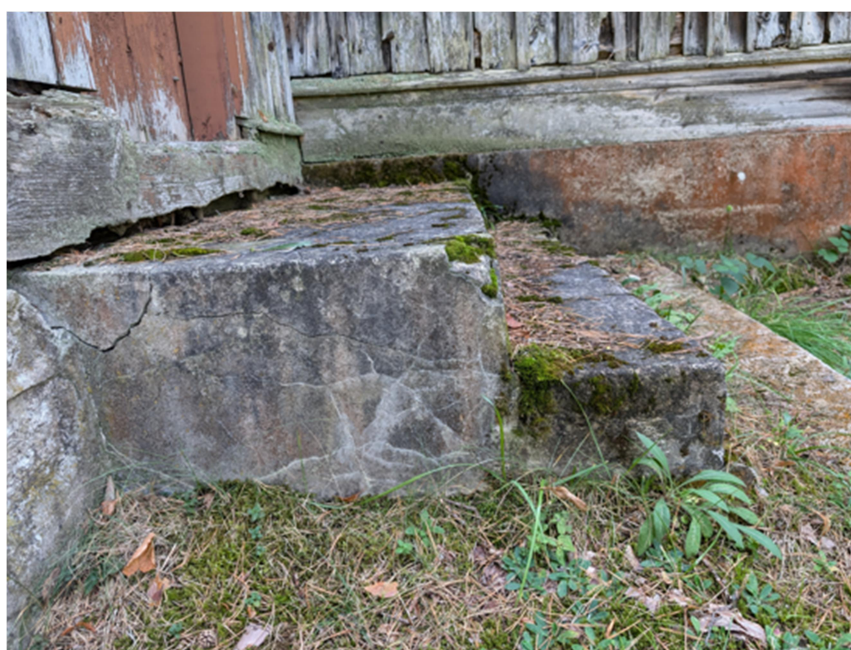
- **Schody zewnętrzne** – wykonane jako murowane z kamienia drobnowymiarowego i wykończone wyprawą cementową. Brak odpowiedniego zabezpieczenia schodów przed negatywnym działaniem wilgoci jest przyczyną obecnych uszkodzeń w postaci odspajania się i odpadania wyprawy cementowej od elementów murowanych, rozluźnienia struktury murowej. Miejscowo rozluźniona struktura kamienna uległa przemieszczeniu przez co schody są znacznie uszkodzone.

Stan techniczny schodów zewnętrznych ocenia się jako niezadawalający.

Fot. 19 Schody zewnętrzne

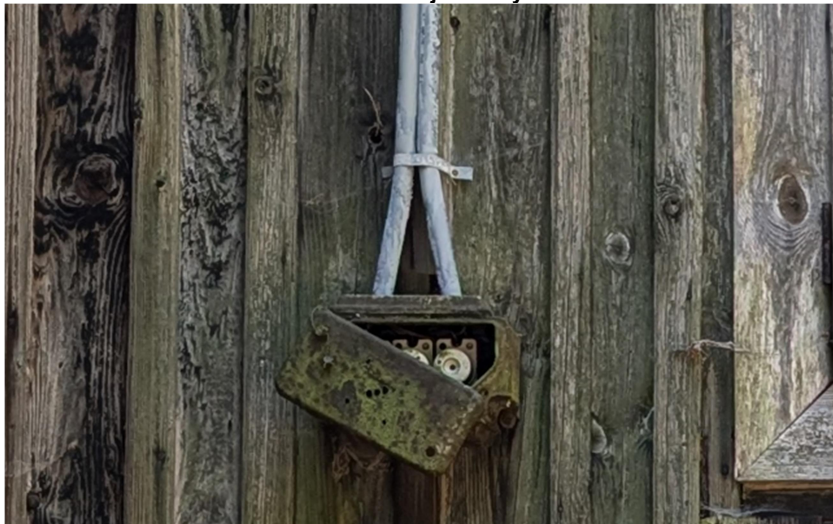
- **Instalacja elektryczna, odgromowa** – obecnie brak jest przyłącza energii elektrycznej do budynku. Istniejące elementy wewnętrznej instalacji elektrycznej są znacznie uszkodzone, nie spełniają materiałowo

i wykonawczo warunków wykonania instalacji elektrycznej oraz ochrony przeciwpożarowej.

Stan techniczny instalacji elektrycznej i odgromowej ocenia się jako zły.

Fot. 15 Instalacja elektryczna

- zmodernizować i dostosować do wymagań jakościowo-materiałowych, normowych i przeciwpożarowych instalację elektryczną,
- wykonać instalację odgromową z dostosowaniem do warunków normowych,

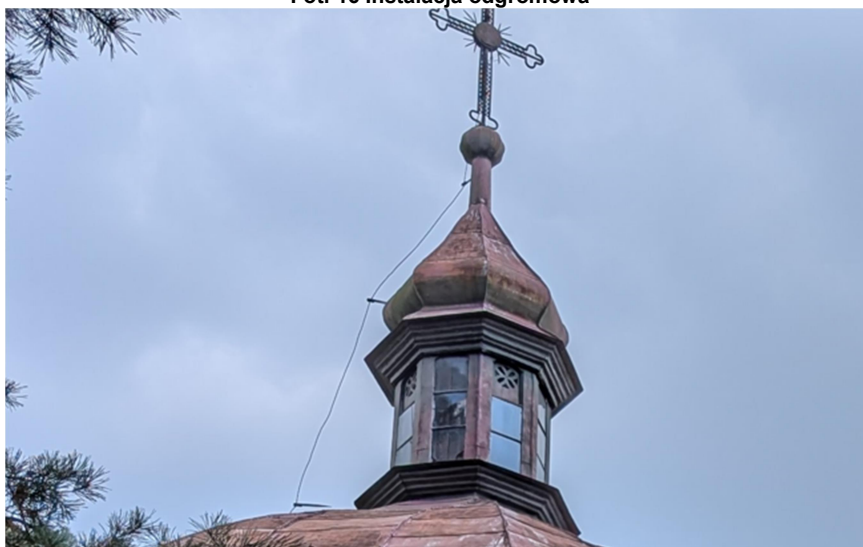
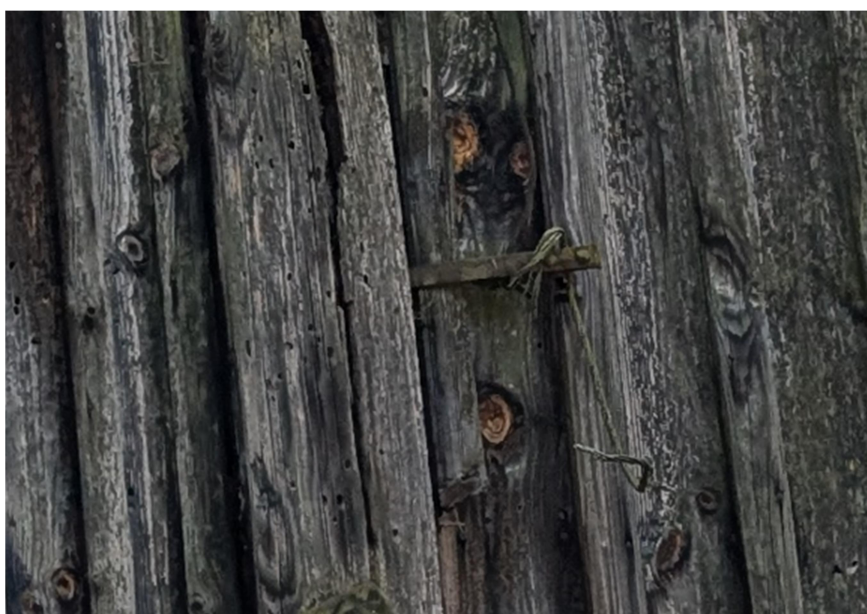
Instalacja odgromowa – uszkodzona, brak połączenia z uziomem.

Fot. 16 Instalacja odgromowa
