DOKUMENTACJA KONSERWATORSKA

**REMONT DACHU I WIEŃCA ŚCIAN BUDYNKU WRAZ
Z CZĘŚCIOWYM DEMONTAŻEM SZTUKATERII
D. SALI TANECZNEJ W TRZEBIATOWIE
UL. WOJSKA POLSKIEGO 38**

SZCZECIN 2024

Powykonalawcza - REMONT DACHU I WIENCA ŚCIAN BUDYNKU D. SALI TANECZNEJ W TRZEBIATOWIE UL. WOJSKA POLSKIEGO 38

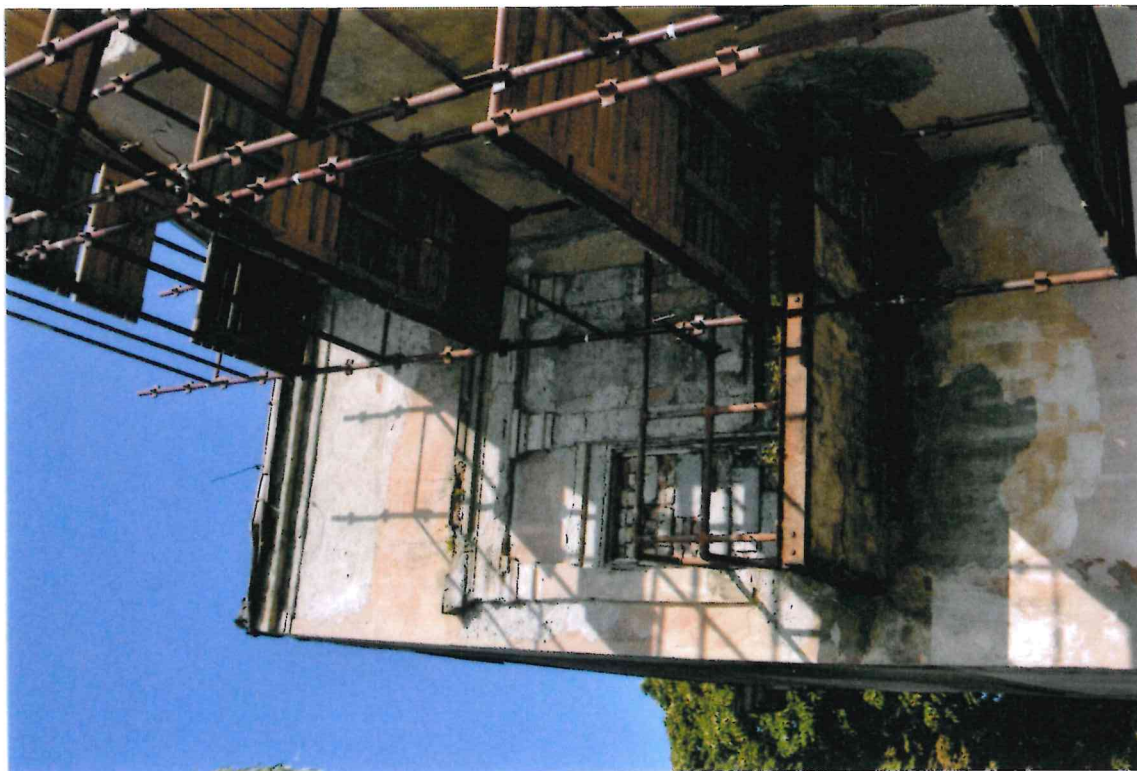
- Fot. 1 - widok ściany wsch. dobudówki od zach. - pomieszczenie sceny
- Fot. 2 - widok od wnętrza na ścianę wsch. podczas usuwania zniszczonego dachu - widoczna zabezpieczona folią empora muzyczna

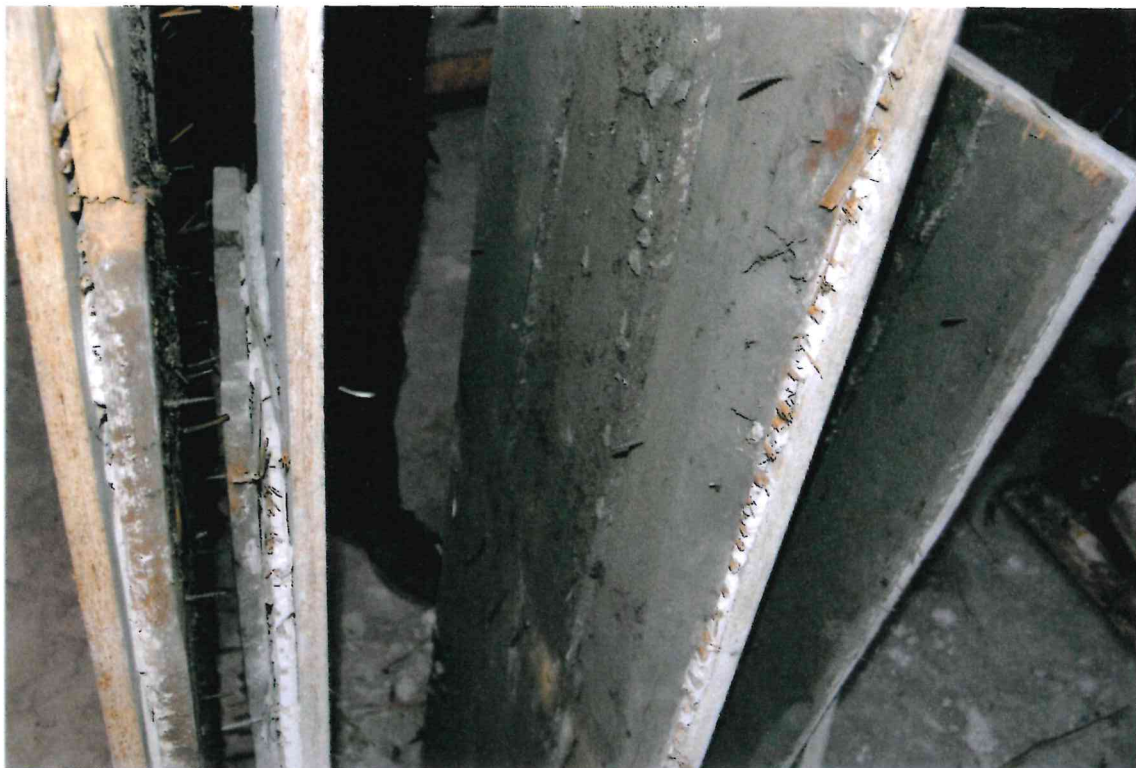
Fot.3

- Fot. 3 - pasy podbitki z tynkiem sufitu - pozostawione do badań kolorystyki
- Fot. 4 - wycięty pas podsufitki z tynkiem do badań
- Fot. 5 - widoczne porażenie grzybem drewnianych elementów sufitu i więźby

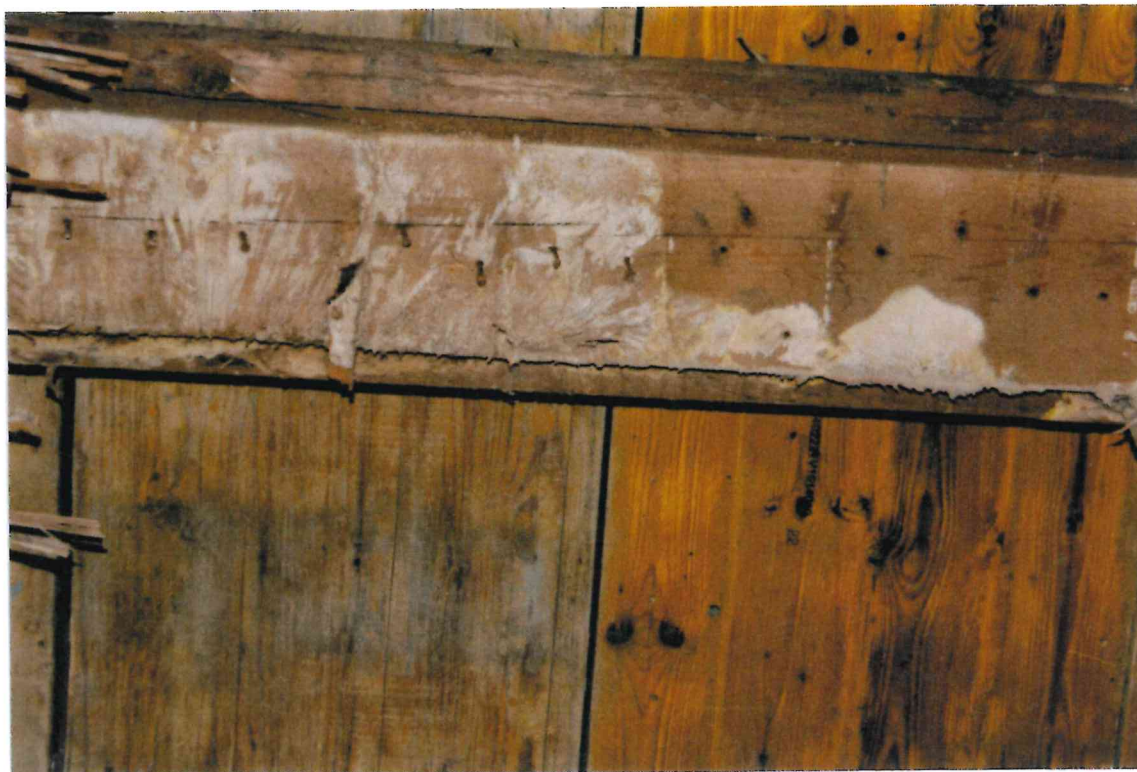
Fot.5

Podsufitka - tynk na macie trzcinowej całkowicie zdegradowany - trzcina przegniła, wprawa tynkowa spękana i w 70 % osypana, widoczne sznury i owocniki grzyba.

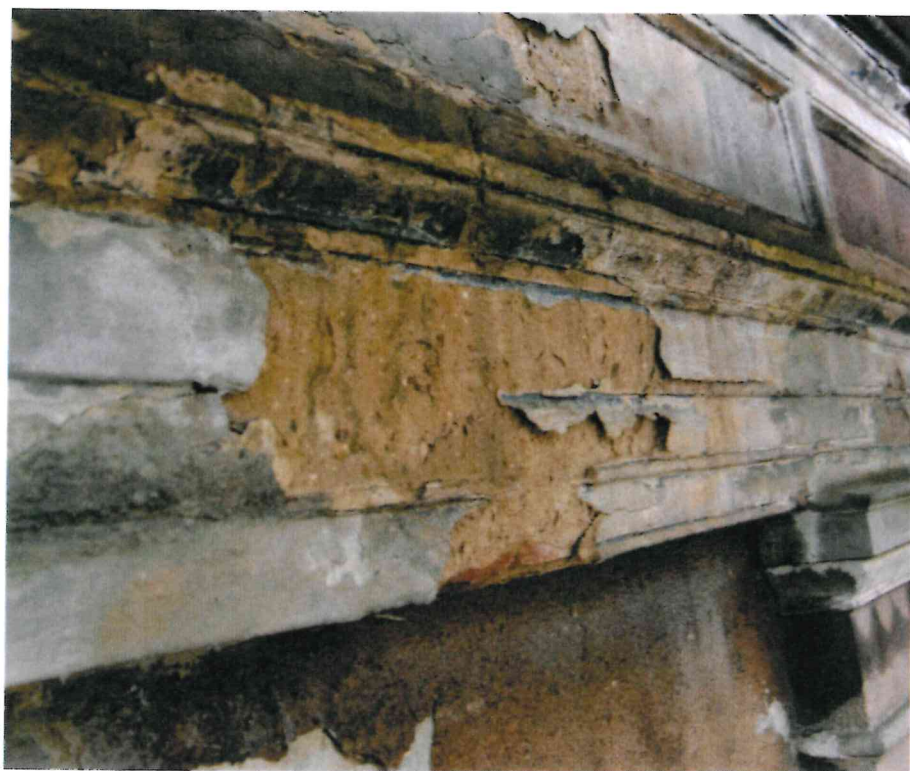
Fot.6

- Fot. 6 - stan tynku zewnętrznego pod okapem na ścianie północnej
- Fot. 7 - widok ściany zachodniej po demontażu korony muru wraz z okapem i konsolami

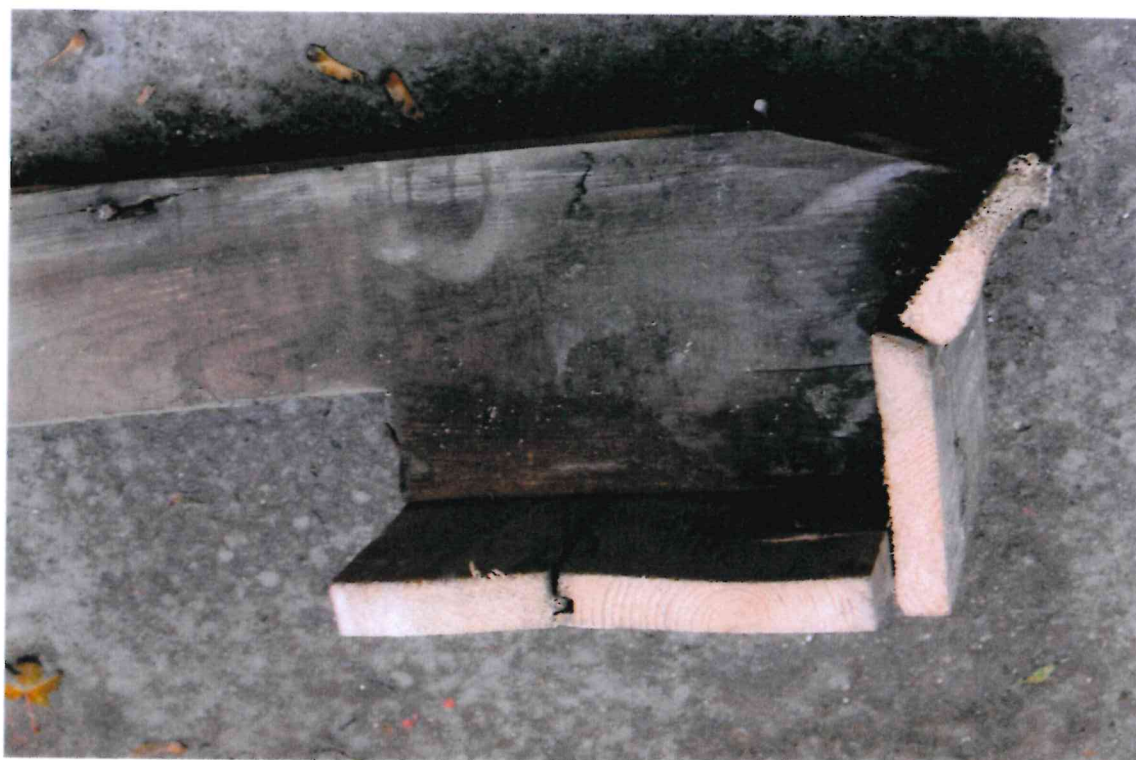
Fot.8

- Fot. 8 - przekrój desek okapowych z widocznym profilem drewnianym
- Fot. 9 - zdemontowana konsola zewnętrzna - odlew gipsowy pełny
- Fot. 10 - fragment drewnianego okapu z gipsową konsolą po demontażu

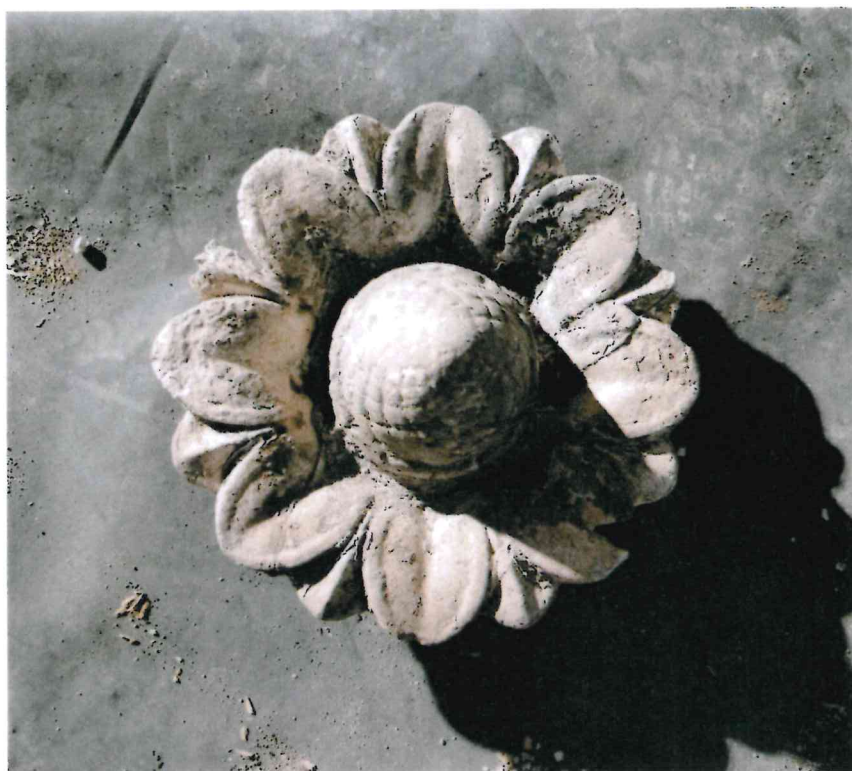
- Fot. 11 - zdemontowana narożna rozetka podokapowa
- Fot. 12 - spód rozetki z widocznym, otworem montażowym
- Fot. 13 - zdemontowana konsola skorupowa z zamurowanego pomieszczenia sceny

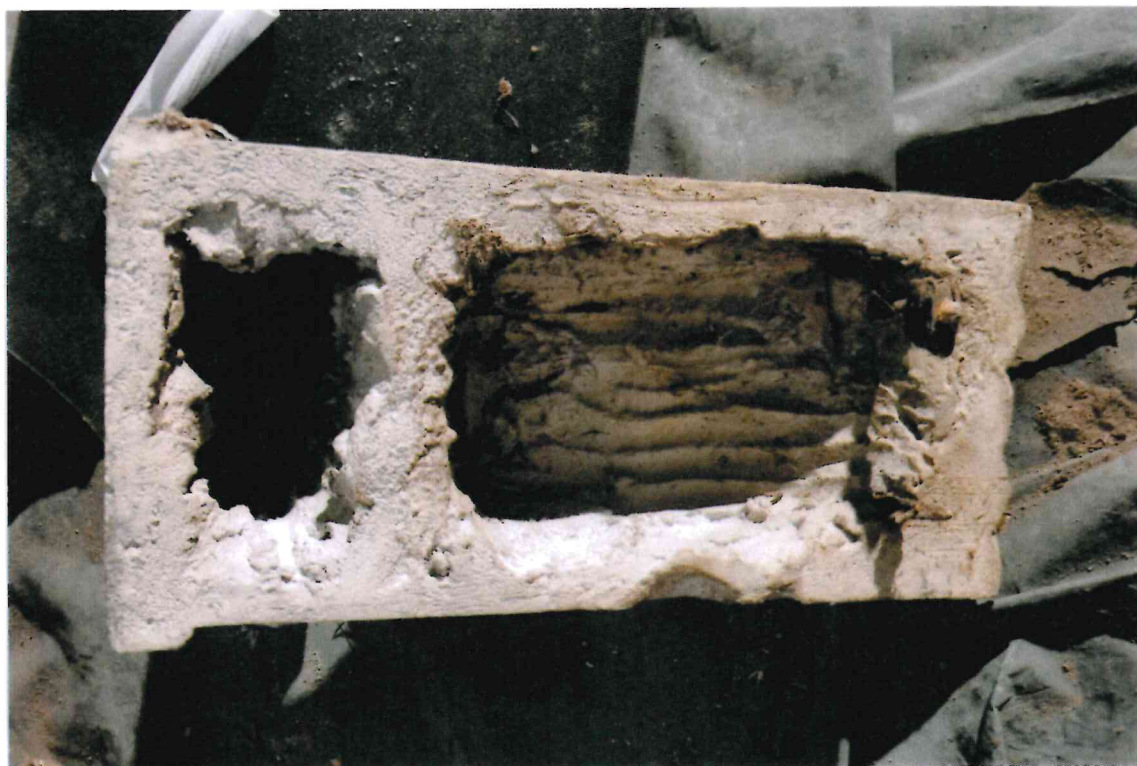
Fot.14

- Fot. 14 - odwrocie zdemontowanej konsoli z fot. 13
- Fot. 15 - zdemontowane kapitele pilastrów
- Fot. 16 - zdemontowany odcinek fryzu fasety
- Fot. 17 - odwrocie fryzu fasety - widoczne nierównomiernie rozmieszczone śruby mocujące

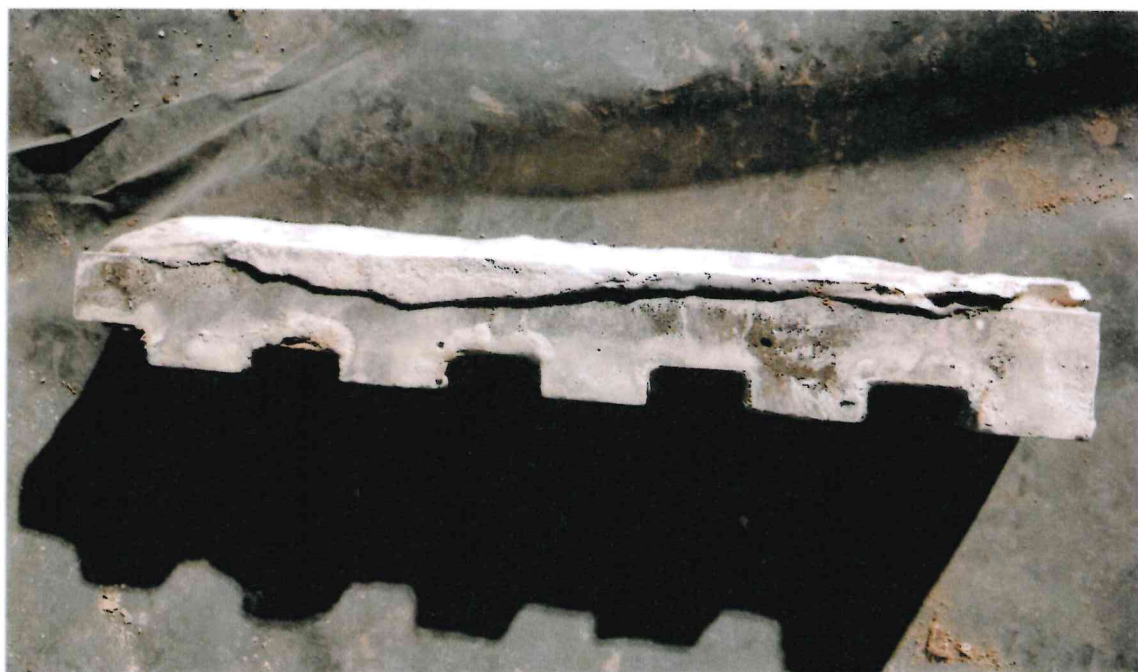
Fot.18

- Fot. 18 - zdemontowany odcinek fryzu ząbkowego montowanego na gips
- Fot. 19 - skrzynia na zdemontowane fragmenty gipsatur
- Fot. 20 - prace przemurowania korony muru na ścianie północnej - pozostawiono na miejscu jak najwięcej fragmentów dekoracji gipsowych

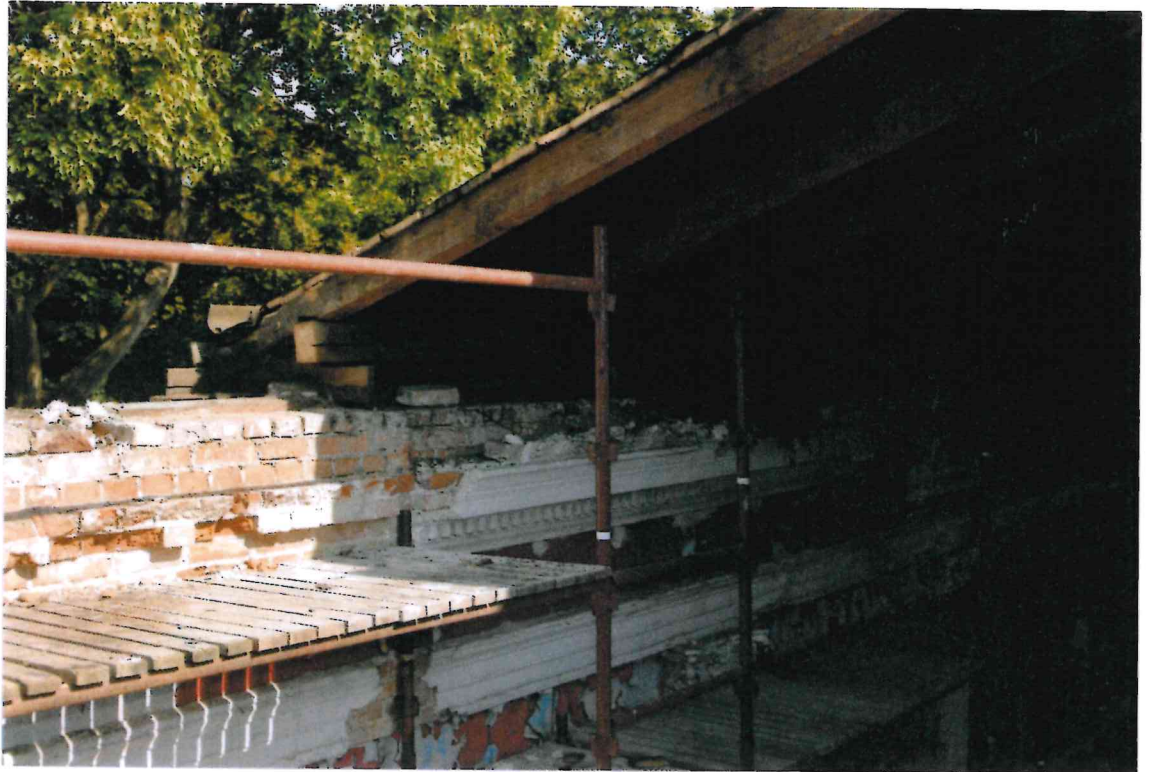
Fot.21

- Fot. 21 - profil belkowania nad głowicami pilastrów wykonany z tynku - widok podczas demontażu sztukaterii
- Fot. 22 - widoczny przekrój profilu nad fryzem kostkowym fasety - podczas demontażu sztukaterii

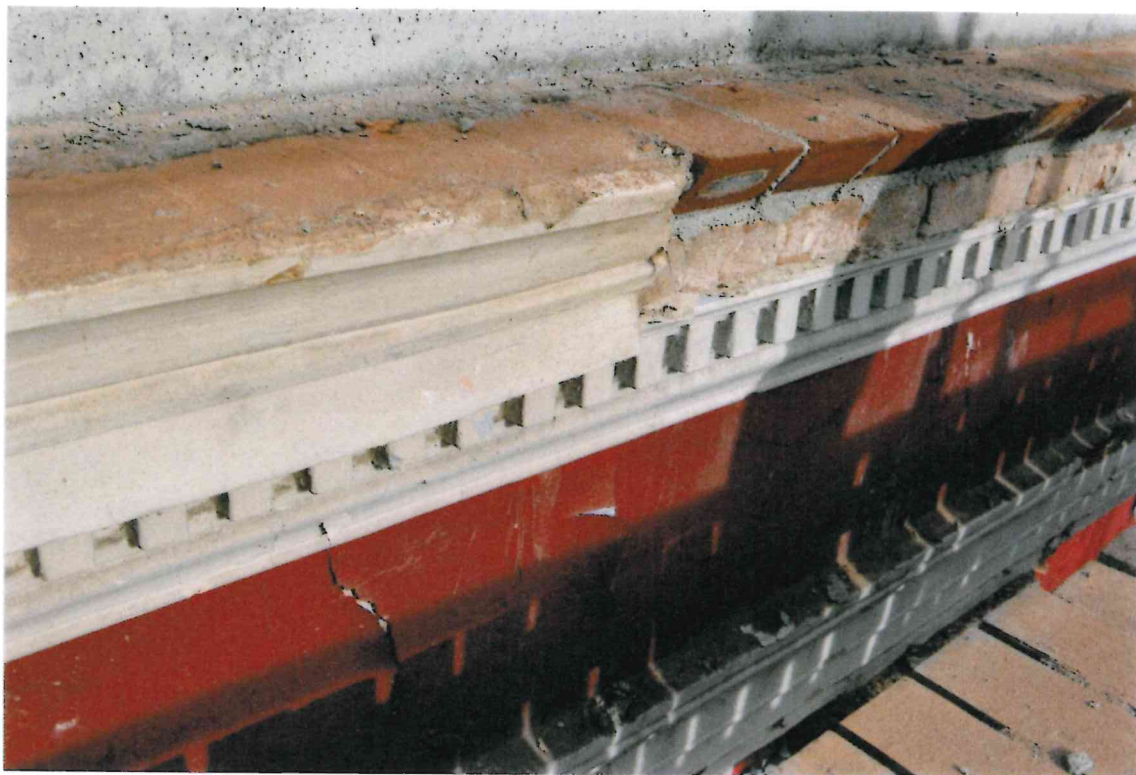
Fot.23

- Fot. 23 - naprawy ceglanego wypustu z nowych cegieł nad fryzem kostkowym
- Fot. 24 - podczas napraw wypustu z cegieł - widoczna konstrukcja i przekroje profilowania z tynku

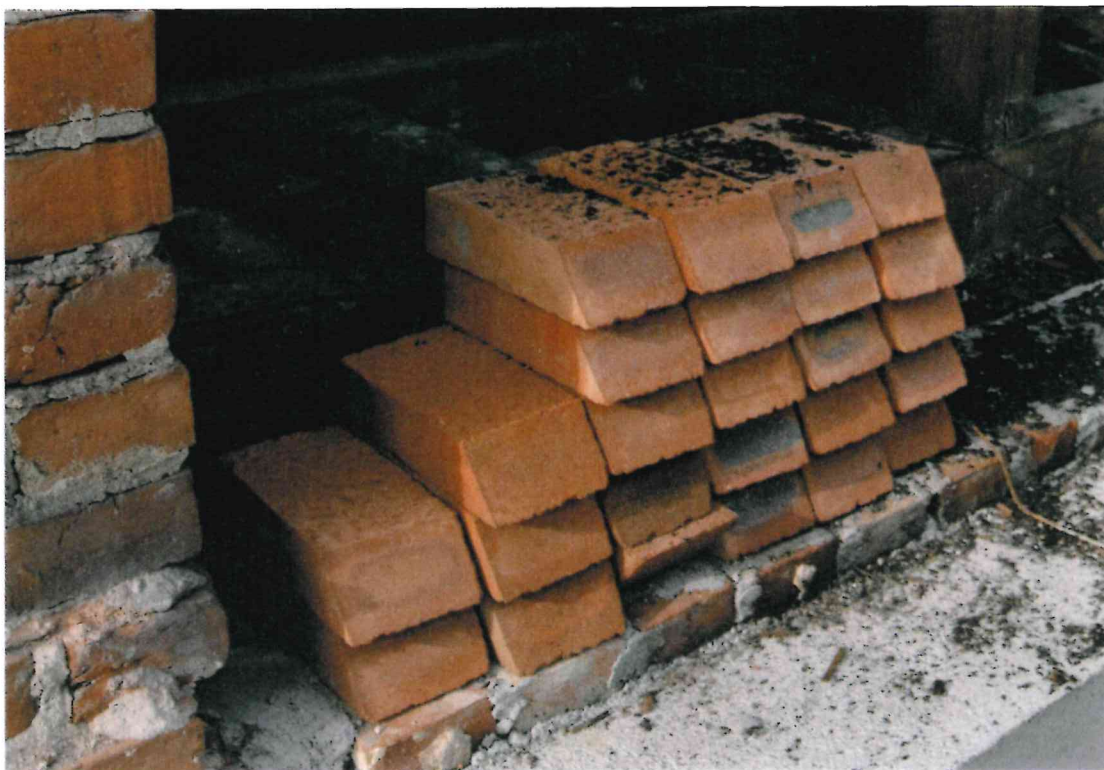
Fot.25

- Fot. 25 - przygotowane kształtki ceglane do napraw wypustu
- Fot. 26 - nowo wylana korona muru i wykonane naprawy wypustu ceglanego pod sztukaterie - ściana północna i zachodnia

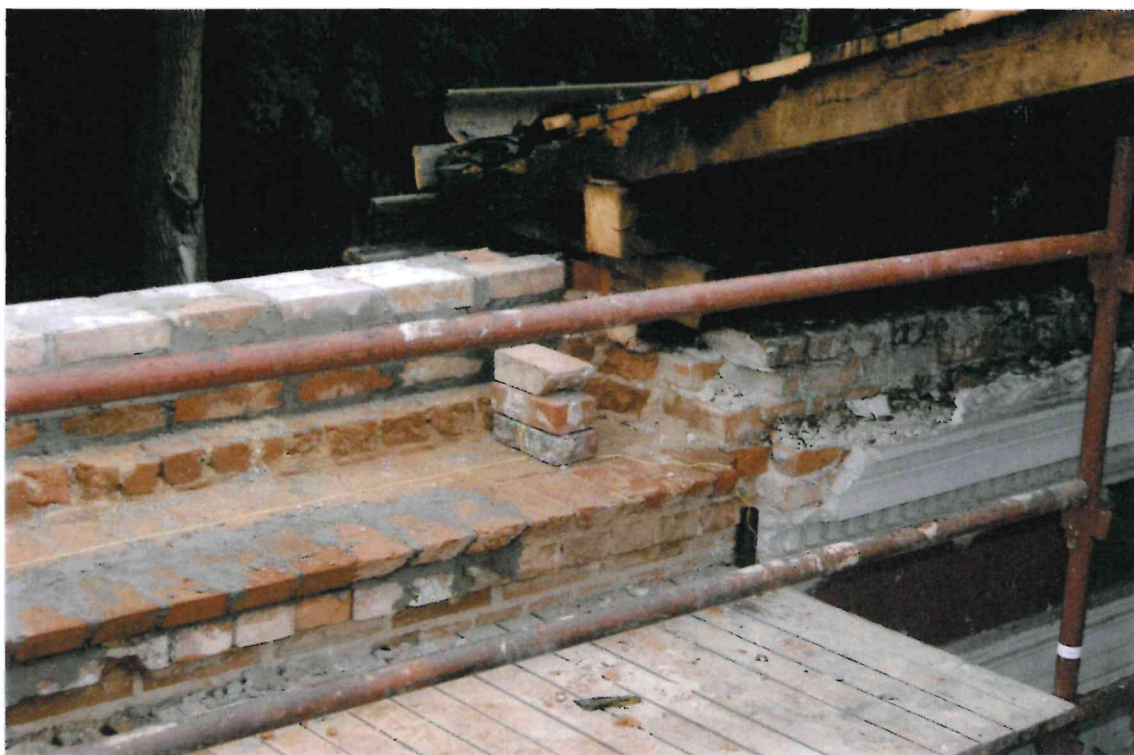
Fot.27

- Fot. 27 - korona muru podczas prac murowych - naprawy i przemurowania
- Fot. 28 - przemurowana korona muru ściany północnej i nowa więźba dachowa
