DOKUMENTACJA KONSERWATORSKA
PROGRAM ZABEZPIECZENIA WYSTROJU D. SALI
KINOWO-TANECZNEJ DOMU KULTURY
W TRZEBIATOWIE
UL. WOJSKA POLSKIEGO 38

DOKUMENTACJA KONSERWATORSKA

**Obiekt - wnętrza Sali kinowo-tanecznej w Trzebiatowie ul. Wojska Polskiego 38,
d. dom kultury**

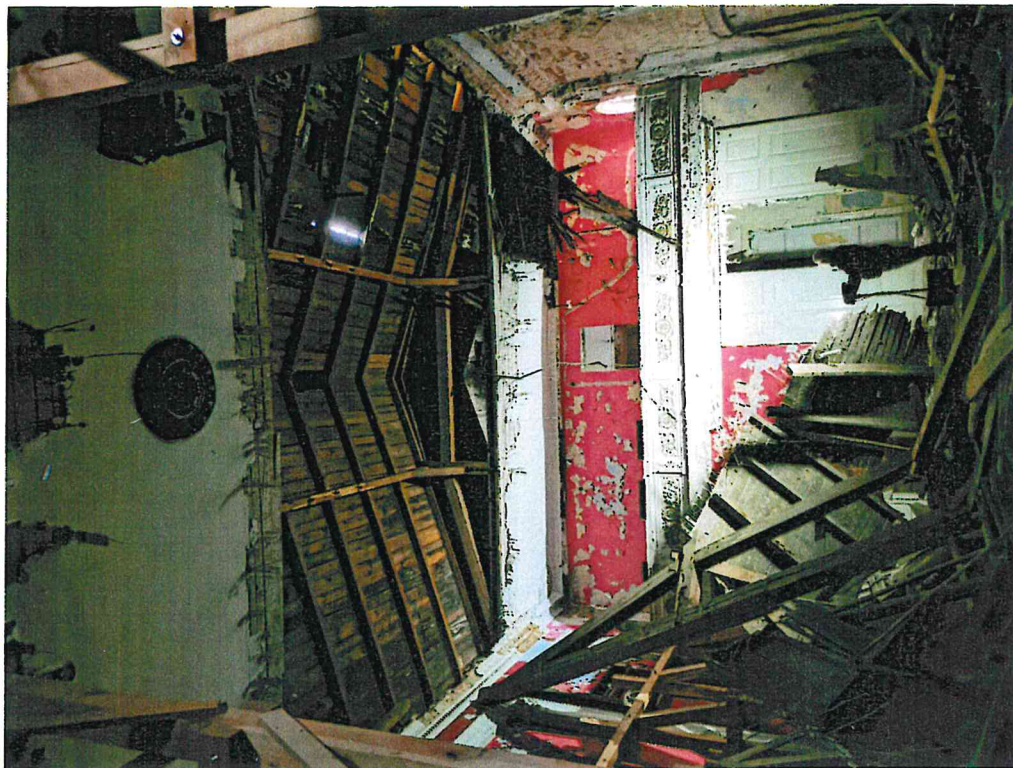
- Fot. 1 - widok ogólny Sali w kierunku balkonu - wejścia
- Fot. 2 - fragment snycerskiej dekoracji balustrady balkonu
- Fot. 3 - dekoracja fasety sufitu nad balkonem

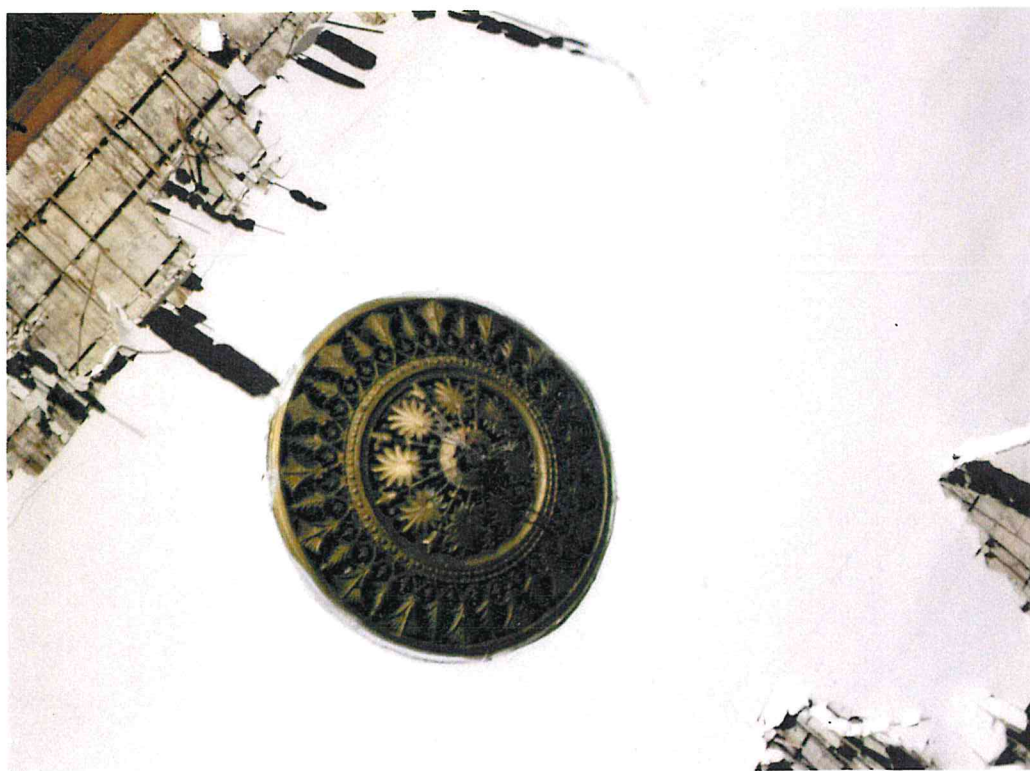
Fot.4

- Fot. 4 - rozeta sufitowa na ocalałym fragmencie deskowania sufitu
- Fot. 5 - dobrze zachowany fragment sztukaterii na ścianie pld. Sali - widoczne wszystkie składowe dekoracji

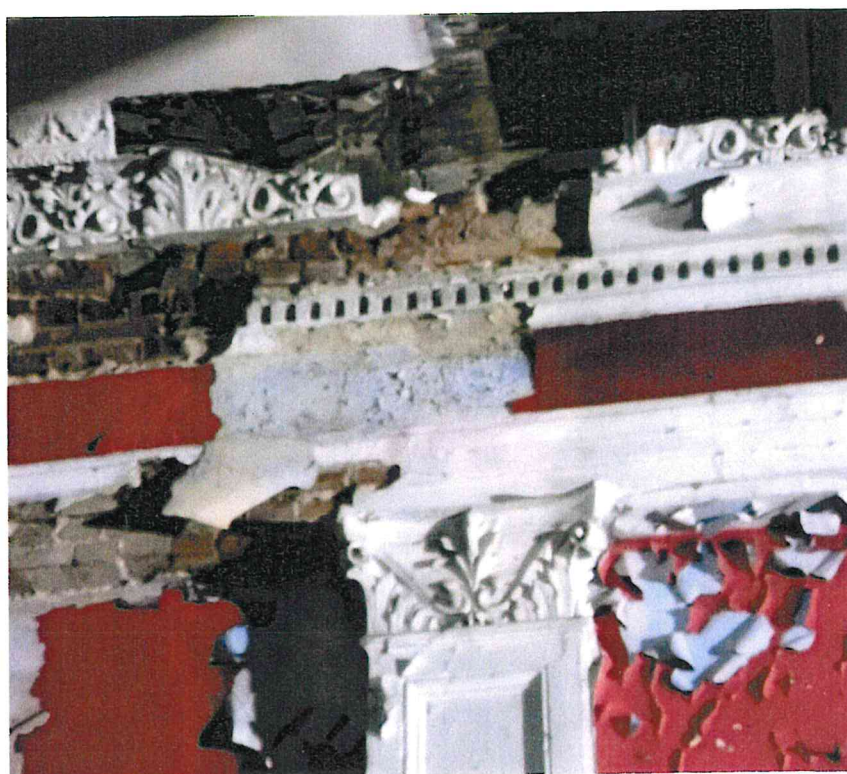
Fot.6

- Fot. 6 - fragment ściany wsch. z częściowo zachowaną sztukaterią i dobrze zachowaną głowicą pilastra
- Fot. 7 - stan zachowania partii cokołowej pilastra

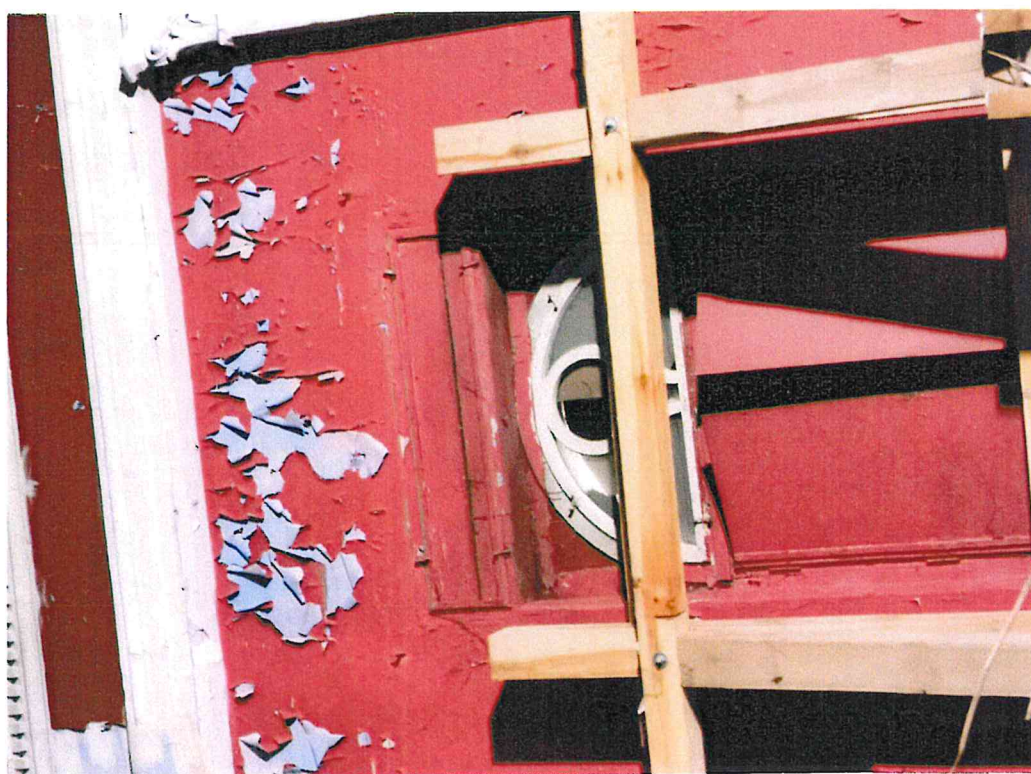
Fot.8

- Fot. 8 - fragment ściany pld. z zachowaną stolarką okienną wraz ze skrzynką żaluzji
- Fot. 9 - oryginalne drzwi przesuwne główne od strony wnętrza
- Fot. 10 - drugie drzwi wejściowe do Sali od strony przedsionka - widoczna dekoracja ościeżnicy

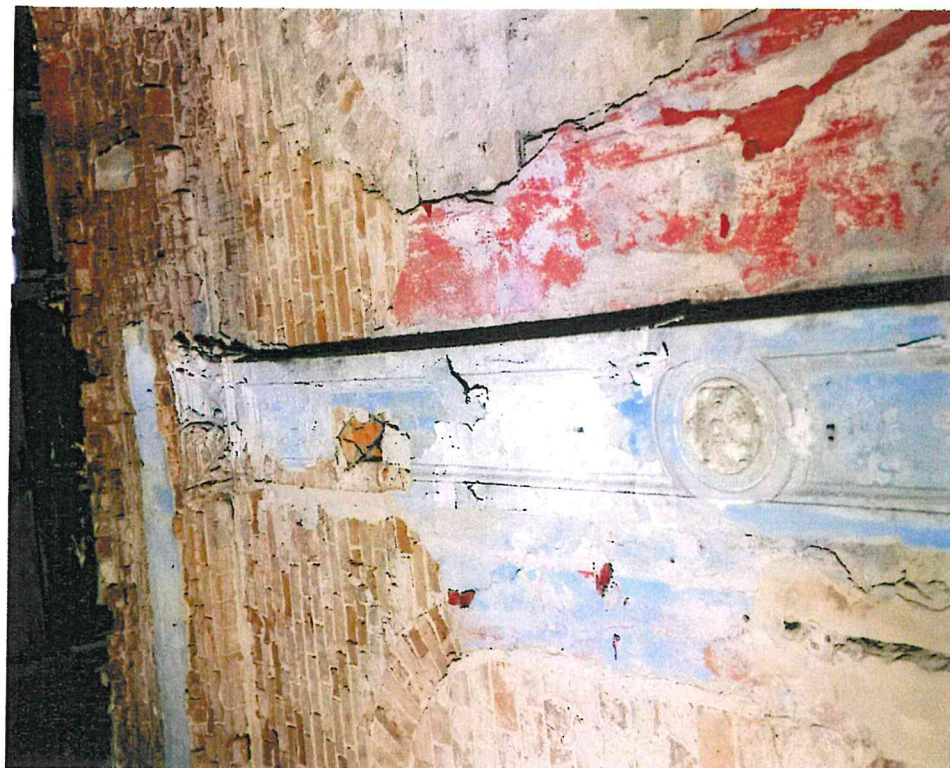
- Fot. 11 - stan górnej części ściany pln. - brak tynków , braki sztukaterii zniszczenie górnej części pilastra, odsłonięty ceglany wypust belkowania
- Fot. 12 - fragment belkowania - widoczny profil i kształtki wypustu ceglanego

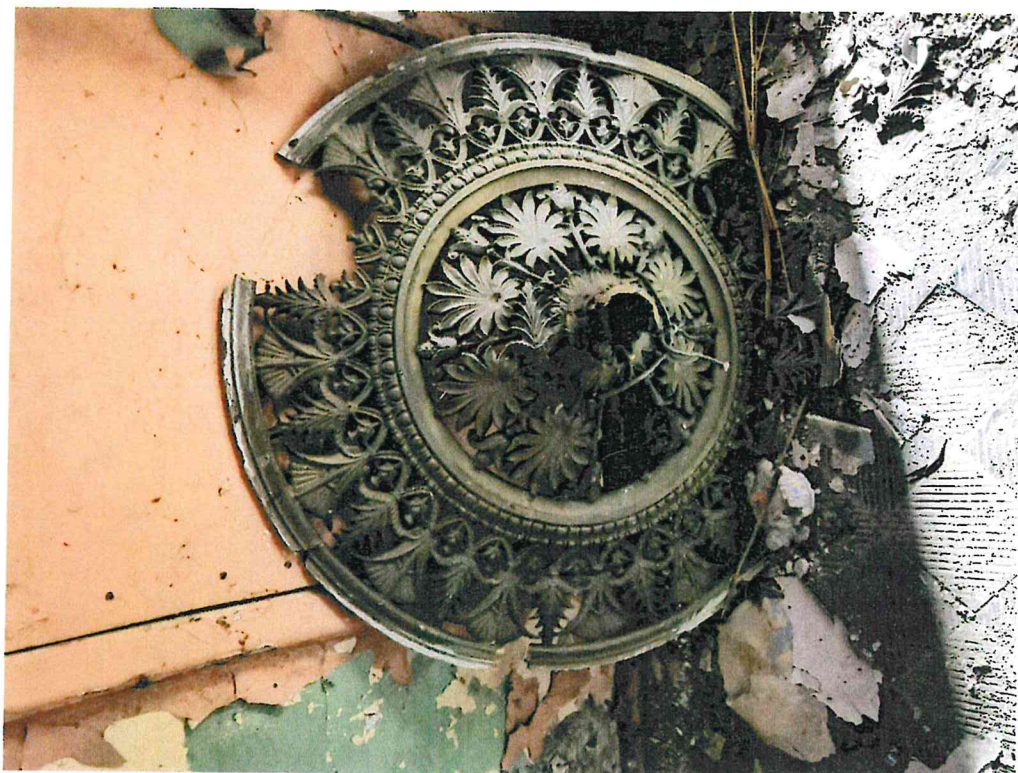
- Fot. 13 - uszkodzona rozeta żeliwna z sufitu , składowana w przedsionku
- Fot. 14 - fragment sufitu przedsionka - widoczne ślady malatur po złuszczonych warstwach przemalowań

7. składowanie elementów sztukaterii i żeliwnych rozet w skrzyniach drewnianych sztywnych, z pokrywami - zabezpieczenie przed działaniem wilgoci (wentylacja) i uszkodzeniami mechanicznymi; poszczególne elementy należy układać z przekładkami tak, aby nie uszkodzić ich powierzchni

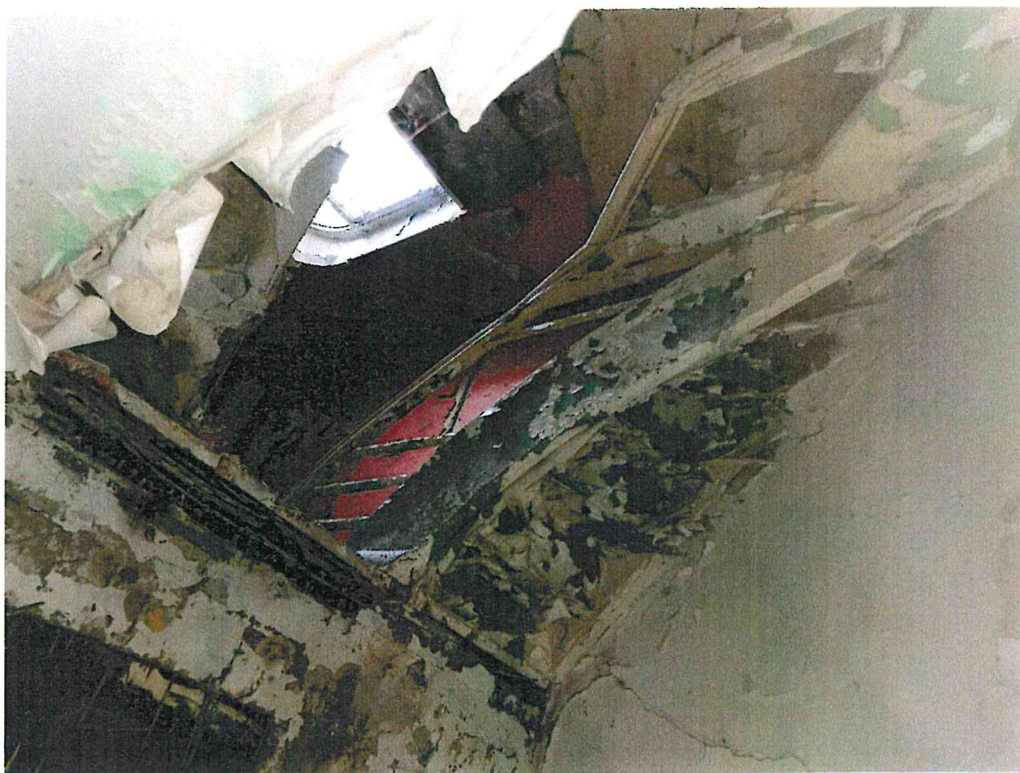
Fot.15

- Fot. 15 - uszkodzona klatka schodowa w przedsionku
- Fot. 16 - fragment belkowania ściany zewnętrznej Sali od strony ulicy - widoczne deskowanie okapu , gipsowe konsole i podziały belkowania nad pilastrami.
